# 熊本地震被害調査報告書 ~住まい・まちづくり関連~

平成28年10月2日 日曜日

報告者:都市再生計画技術分野 岩田司

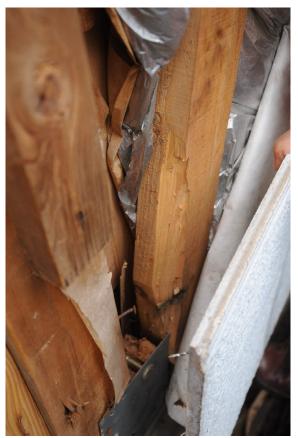
- に沿って被害が広がっているため、この県道を 益城まで拡幅整備し、このラインの強化を先行 させ、その周辺の再開発(細街路網も含め)を 行うようなイメージ(東日本大震災でも鉄道や 幹線・高速道路が甚大な被害を受けた地域での イメージ。特に規模や様相は違うが原発避難地 域に於ける常磐道の先行整備のようなイメージ か?)での都市再生計画が必要。
- 4) できれば益城まで市電を延長すれば、熊本都市 圏東部での再生計画を推進でき、路面電車道の 路盤は車道に比べ相当な強度が要求されるので、 インフラとしての基幹道路の地盤に対する不安 感を払拭できる(高木氏の意見(図1))。
- c. 5月25日(水)午前:木造建築倒壊詳細調査:於益城町 福原
  - i. 筋交い接合部の破断:筋交いを金物とボルトで固定 している部分(写真 2、3)では、筋交いのボルト で縫っている部分が破壊されてはずれ、建物が若干 傾いている。

写真3 筋交い端部が破壊され固定ボルトから筋交いが はずれている

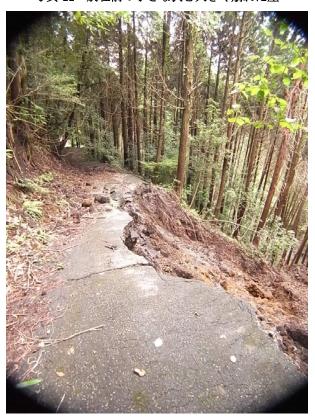
別荘の調査。高い崖に囲まれた小さな沢を望むちょっとした環境の素晴らしさをおそらく体現できたであろう空間での別荘地だと感じたが、その前の崖は大きく崩れ(写真 11)、美しかったであろう沢は土砂で埋まっていた。また別荘地に続く木立に囲まれた苔生すアプローチ道路は気をつけて歩かなければならないほど崩れて、車はもはや通行できない(写真 12)。高木氏はこの敷地が急傾斜地であり、かなり危険な場所だと判断し、基礎から1階までを

写真 12 崩れかけている別荘地に続くアプローチ道路 車の通行は不可能な状況で修復には相当な経済 的負担が見込まれる

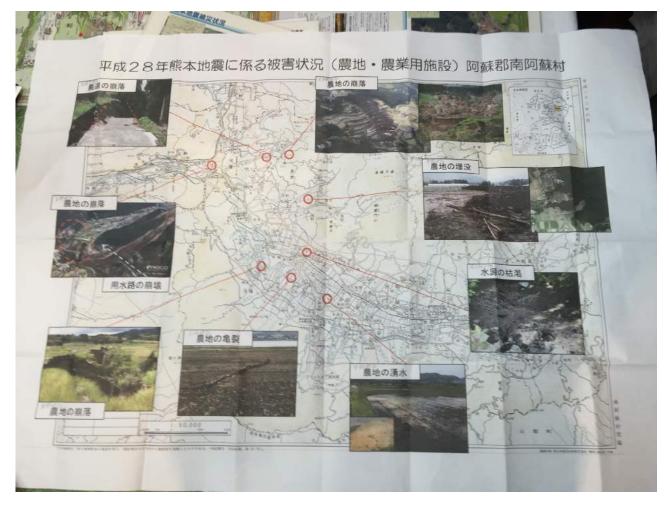
- 1) 下田集落の水源が干上がってしまい、水道整備 を全体として見直す必要がある(図2)。
- 2) 農地が亀裂、陥没等により、相当な被害を受けている(図2)。
- 3) 立野地区には、阿蘇大橋落橋の影響で、大津町 を迂回しないと村役場側(久木野)からアクセ スできない。そのため被災した住民の多くは大

図 2 南阿蘇村の農業・農業施設の被害状況

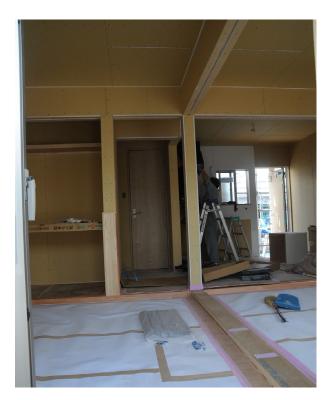
- 1) 熊本県との建設協定を行った全国木造建設事業 協会(全木協)による木造応急仮設住宅が建設 されていた (写真 16)。
- 2) 基礎は、べた基礎で、鉄筋もしっかり組まれて おり、立ち上がり部分の高さも十分取られ、一 般の住宅で用いられるものと同じである(写真 17)。福島では多くの木造仮設住宅は杭を打った 上に建設しており、コンクリート基礎が使われ たものは、「三春町復興住宅をつくる会」の100 戸をはじめとした、少数であったが、今回は木 造応急仮設住宅では全面的に採用されているよ うである。ただ三春のコンクリート基礎は、メ ッシュ筋による立ち上がりのない完全なフラッ トな簡易な基礎であった。
- 3) そのためもあり、今回の建設費は小当たり 600 万円を超えているとのことであった。
- 4) 内部もかなりしっかりつくられており、この住 宅を見た住民や町長等は、このまま払い下げて、 復興住宅になると考えている(写真18)。

写真 18 施工中の木造応急仮設住宅の内部

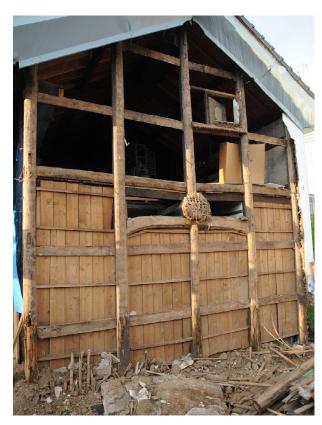
- g. 5月25日(水)夕刻:高木氏の事務所の蔵
  - i. 高木氏の事務所は、古い蔵を活用したもので、かろうじて倒壊は免れたが、2方向の土壁が完全に落ちてしまっており、骨組みが見える状態になっている (写真19)。
  - ii. 柱、貫、桁、梁等の構造材ははずれたり、折れたり 姉弟はいないが、柱の下部は一部腐朽しており、全 体に傾いている。このままの修復はかなり困難な状 況にある。
  - iii. 同じ敷地にある古い主屋は完全に倒壊しており、すでに片付けられていた。
- h. 5月26日(木)午前:元松茂樹市長、池田信夫副市長、 今泉重敏氏:於宇土市役所(市役所被災のため宇土市 民体育館にある宇土市役所臨時庁舎(写真20))
  - i. 庁舎の倒壊について
    - 1) 宇土小学校と網津小学校の 2 校は建替が終わっていたが、市役所庁舎の建替には小学校 10 校分の費用がかかる。
    - 2) 合併した市町村は特例債が使え、役所が建て替えられるが、合併していない宇土市は使えない。 この費用を貰えない自治体に耐震改修に使う費用を、合併特例債の代わりに補助できないか?
    - 3) 市役所からの必要物品の搬出は、余震が収まる のを待ち、16 日午後に判断し、搬出した。
    - 4) 当初、罹災証明の発行、家屋調査、住民票の発 行業務のみに市役所の業務を特化した。

写真 19 完全に土壁が落ちてしまった高木氏の事務所 に活用していた土蔵。一部の柱の下部は腐朽し ている。

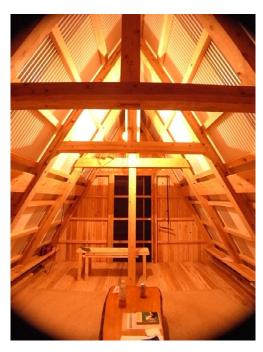
- 1) 復興住宅建設までは、各家庭の事情により時間 がかかることが予想される。
- 2) 現在、被災した住宅で生活し、将来建替や修繕 をする被災者も多い。
- 3) この場合、例えば低価格な応急用の小規模建物 を庭等に建設し、家財道具の収容・片付けをし ながら建替や修繕期間中の生活の舞台とするこ とが考えられる(写真 27、28)。
- 4) 将来的には倉庫、趣味や勉強の部屋、地震再来時の一時避難への備えとして活用する。また、恒久的な基礎を必要としない簡易な構造形式であるため、これを組み立てる過程に居住者自身が参加することによって自力での修繕や再建の基礎的な技術を身につけられるという効果も期待できる。

写真 28 高木氏が提案する木造テント小屋の内部

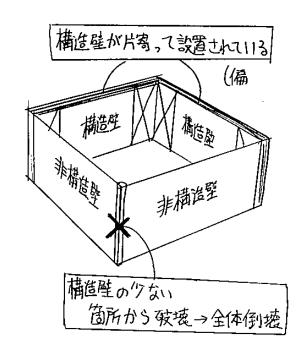
6) 隅柱等の中間部、胴差しや 2 階床張り等が取り付けられている部分に向かって、筋交いが下図のように取り付けられている場合、地震の際この部分に力が集中して折れ、強烈な横揺れによって 1 階部分が押しつぶされている事例が見られた。これは阪神大震災でも、隅柱の部分の外壁が突き破られた事例が見られたが、今回は木造 2 階建てのアパートで見られ、完全に 1 階部分が破壊されていた。

- 先する傾向があるため、瓦の軽量化は必要な技術とも考えられる。
- 4) 一方、最近の住宅は高さが高くなる傾向があり、 地震時には揺れを増幅することにもある。核家 族化が進行したこと、高齢社会に対応した住ま いが求められていることを考えると、平屋、あ るいは平屋+ロフト空間での対応など、新しい 社会に対応したプランニングで地震に対応する ことも考えられる。
- 5) 壁体内に雨水等が侵入し、湿気がこもると腐朽 やシロアリの被害の原因となる。軒を十分に出 すなど、雨水の浸入を防ぎながら、万一の場合 には湿気がこもらない措置が必要である。
- 6) 筋交いを入れる場合、その方向に注意するか、 両筋交いとして、一方方向に力が集中しないように注意する。
