土砂災害被害調査報告

斜面崩壊（宮城県仙台市太白区羽黒台）

平成 27 年 9 月 13 日（日）

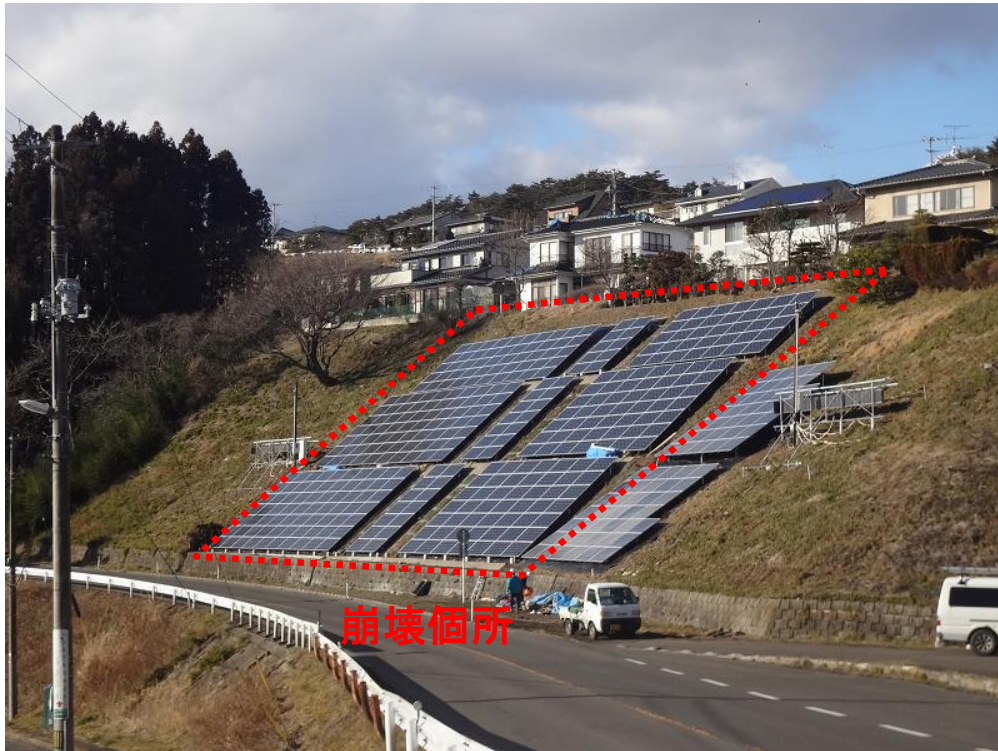
図3～5は、対象箇所の崩壊前の様子である。図5に示すように、崩壊個所の太陽光発電パネルは2014年11月に設置工事を開始し、2015年2月に完了しており、この工事のために一度植生を除去していることがわかる。

図 5 太陽光発電パネル設置直後の様子（2015年2月）

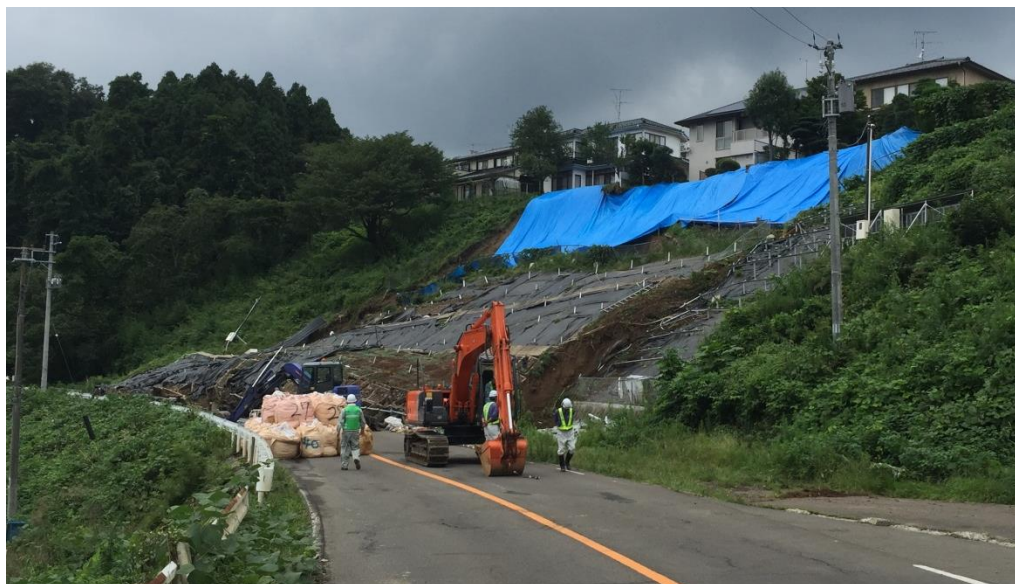
9月11日の午後4時頃に通報があったことから、崩壊の発生時刻はそれよりも少し前と考えられる。図6と図7は崩壊後の様子を示しており、図8は崩壊部分のイメージ図である。図6に示すように、流出した土砂は道路を完全に遮断した。先端部の土砂が堆積した厚さは3m程度であり、土砂の先端は斜面反対側のガードレールにまで達している。滑落崖付近のすべり面の角度と、斜面下に存在したと思われる排水用の側溝の一部が対策土砂の先端に存在することから、円弧型のすべり面を形成していると思われる。斜面角度は約40度程度であり、すべり面の深さは深いところで約10m程度である。図8のイメージ図に示すように、斜面に向かって左側に土砂の流出が偏っている。道路に達した土砂が押さえ盛土の役割を担い、なんとか安定している状態と考えられる。崩壊部分側面の土（図9）を観察したところ、シルト交じりの砂質土の所々に大きな石が含まれていた。また、滑落崖のすぐ後ろには民家があり、滑落崖から民家までの距離は約6m程度（図10）である。滑落崖後方の民家の敷地内にクラックなどは確認されなかったが、崩壊が進む可能性もあるため、崩壊部分に近い民家の住民は避難していた。

図 6 崩壊後の土砂流出の様子（2015 年 9 月 13 日撮影）

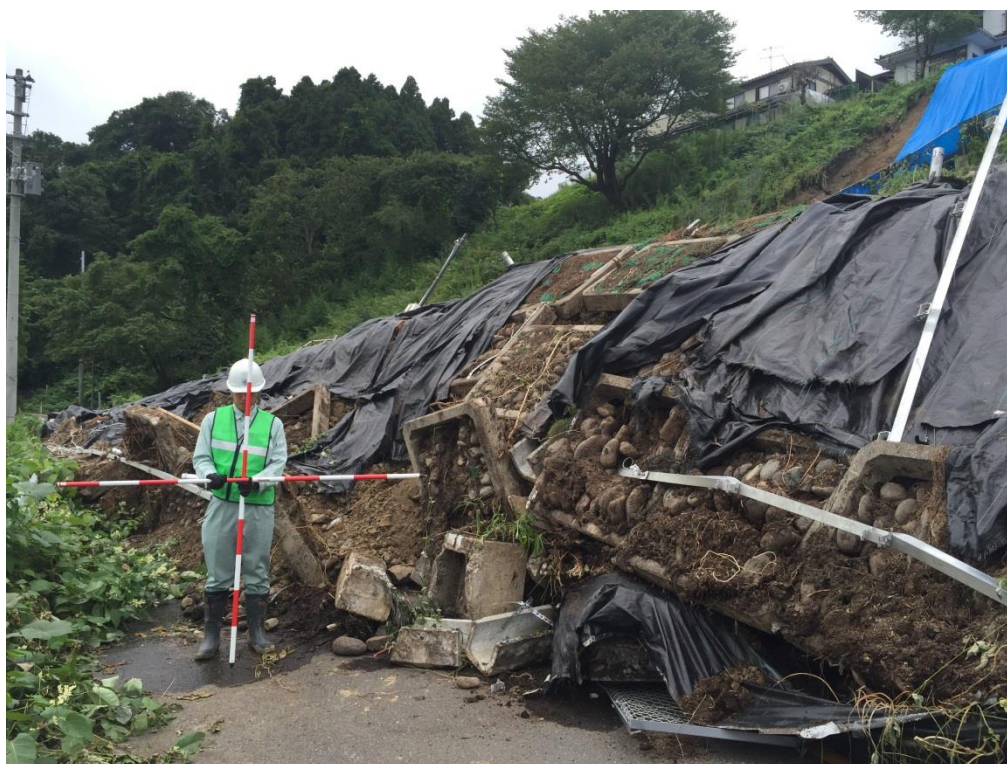
図7の写真からわかるように、斜面表面にはコンクリートのり砕工に植生土のうおよびり石を入れた対策工が存在したと思われる。これにより、対策工の自重による斜面全体の安定性の向上、透水性の確保、および植生回復の効果を狙ったものと思われる。ま

図 7 崩壊土砂の先端の様子（2015 年 9 月 13 日撮影）

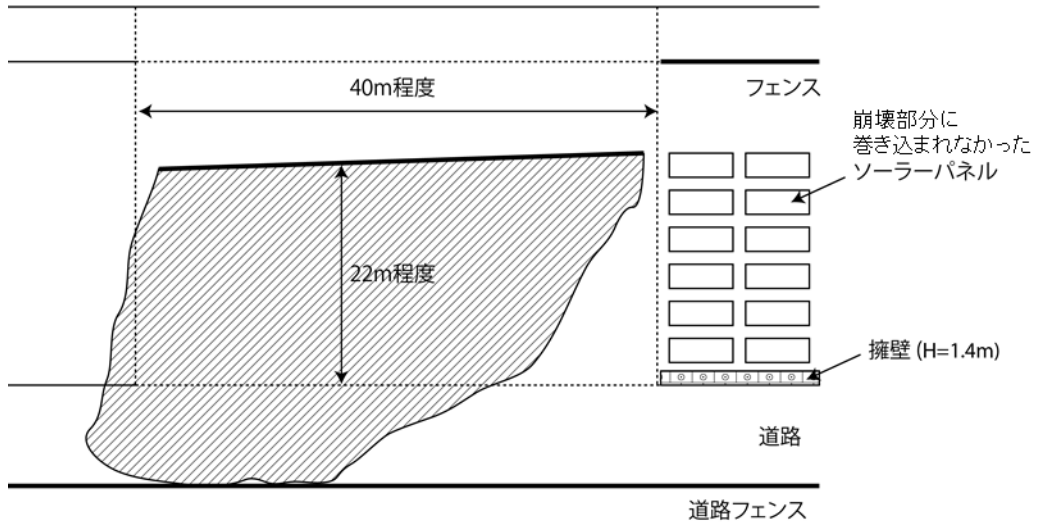
図 8 崩壊部分のイメージ図

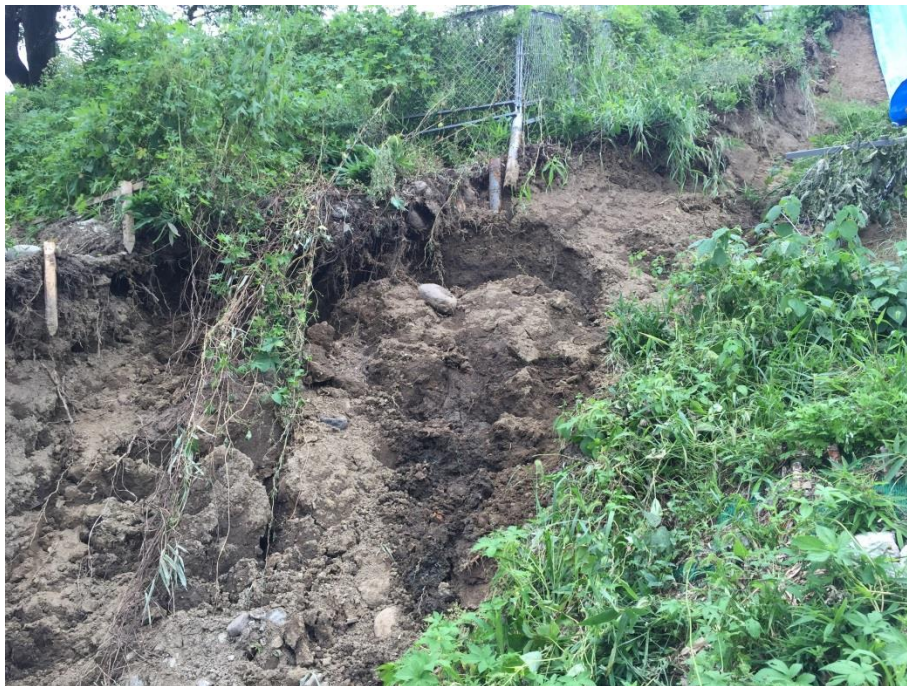
図 9 崩壊部分側面の土の様子

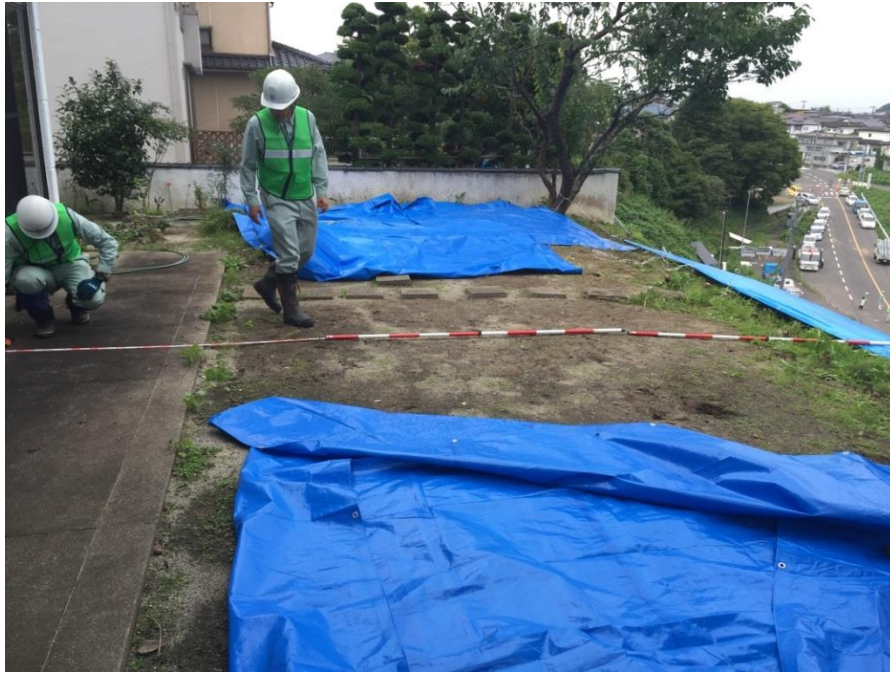
図 10 崩壊部分上部の民家の庭（滑落崖から民家までの距離が 6m 程度）

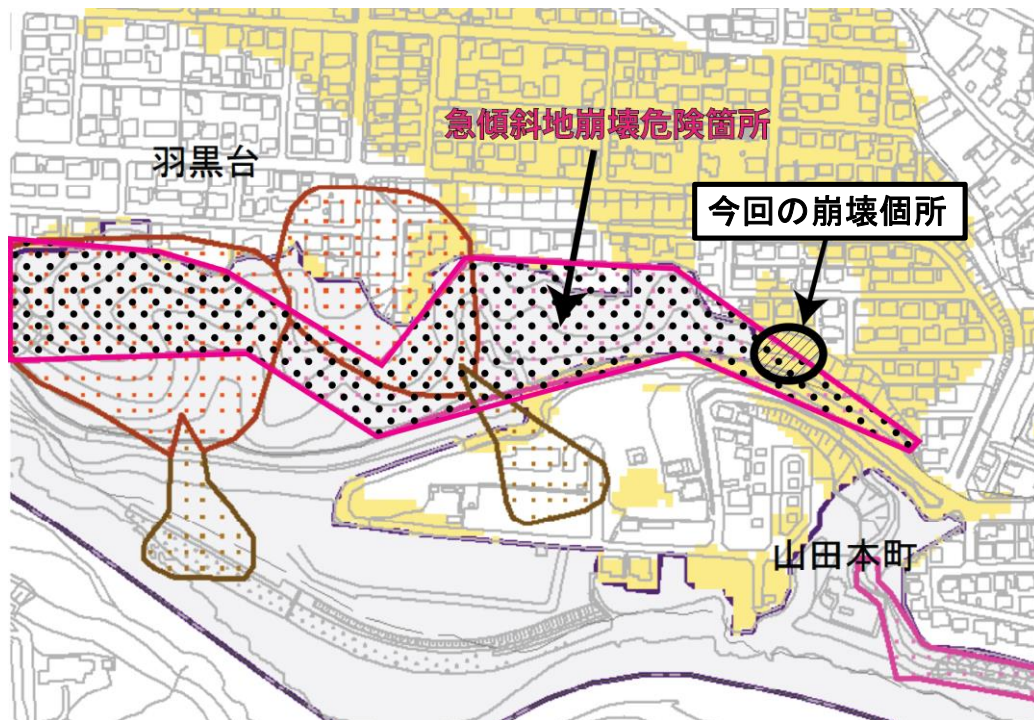
崩壊の主たる要因は、9月10日から11日にかけての豪雨による斜面内水位の上昇による不安定化であり、太陽光発電パネルの設置によって斜面の安定性が低下した可能性はある。ただし、この崩壊箇所については、その他にも崩壊の要因となる素因が存在する。図11に示すように、この斜面は急傾斜地崩壊危険箇所（地形による評価を中心としたスクリーニングにより抽出された被害の可能性がある箇所であり、法律によって対策が義務付けられたり行為等が規制されたりする警戒区域等とは性質が異なる。）に含まれており、過去の造成履歴の情報から盛土部であることがわかる。また、切盛境界の形状から、谷埋め盛土である可能性があり、聞き取り調査でもそれを裏付ける証言があった。完全な谷地形ではないものの、もとの地形は、水を集めやすい地形であったと考えられる。その部分に盛土をしているため、地下に浸透した周辺の雨水を集め、盛土内部へ入り込みやすい状況であったことが推察される。図13は崩壊斜面位置に近い観測所で計測された雨量の時刻歴データであるが、このデータより、この地域には9/10の深夜から9/11の早朝にかけて非常に強い雨が降っており、この雨の強い時間帯と崩壊時刻（9/11の午後4時頃）にはタイムラグがある。これは、雨水の地盤内部へ浸透し、もとの地形に沿って水が集まり、盛土部の地下水を上昇させるまでに時間を要したのではないかと予想される。

図 11 仙台市宅地造成履歴等情報マップ（土砂災害危険箇所図）に一部加筆
<http://www.city.sendai.jp/kurashi/bosai/shiryo/rirekimap.html>

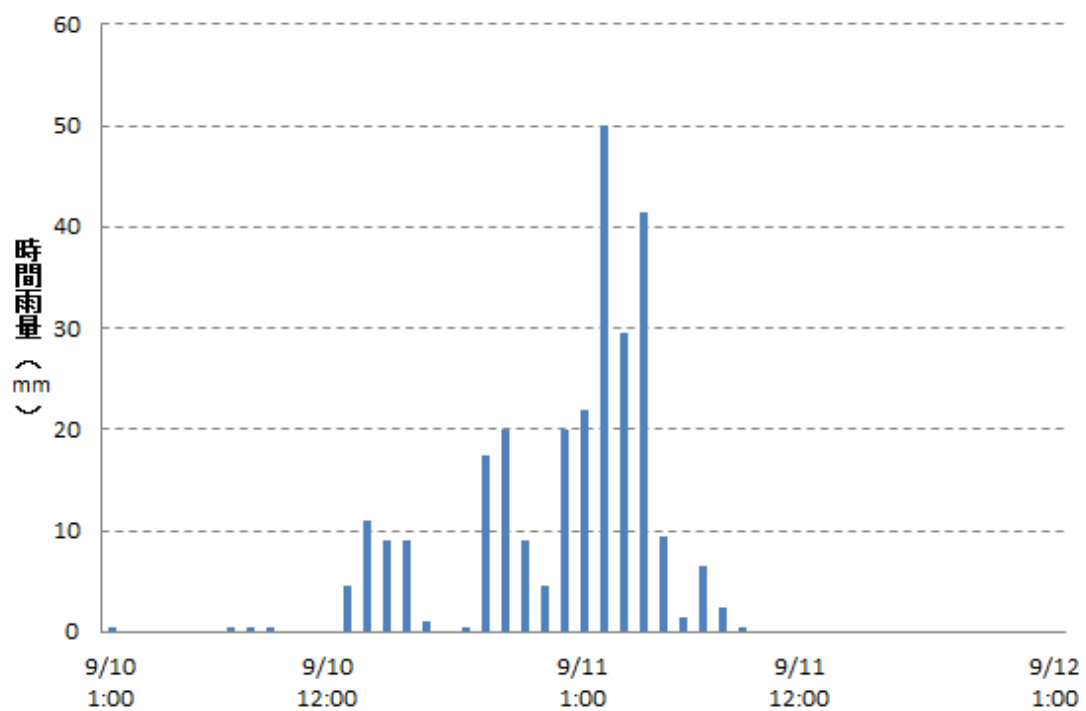
図 13 9/9～9/11 の降水量時刻歴データ（気象庁観測データ（仙台）より作成）
