平成 27 年 9 月 13 日

土砂災害被害調査報告

斜面崩壊（宮城県仙台市青葉区川内三十人町）

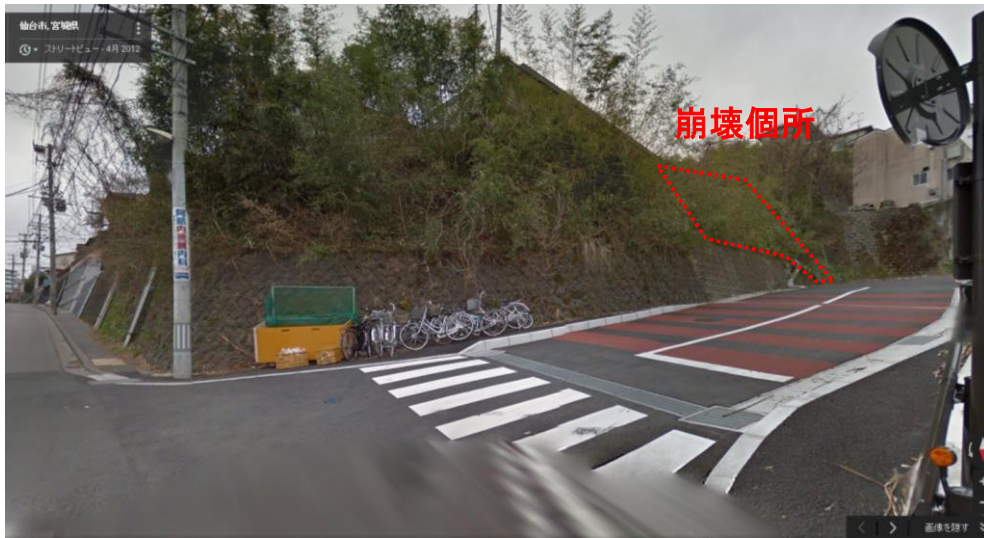
図3および図4は、対象箇所の崩壊前の様子である。図4からわかるように、崩壊部分を正面に見て右側には植生土のうが設置されており、中央部および右側の下部にはブロック擁壁が設置されていた。斜面表面は植生で覆われていたことがわかる。

図3 崩壊前の様子（Google Map ストリートビューに一部加筆）（2012年4月）

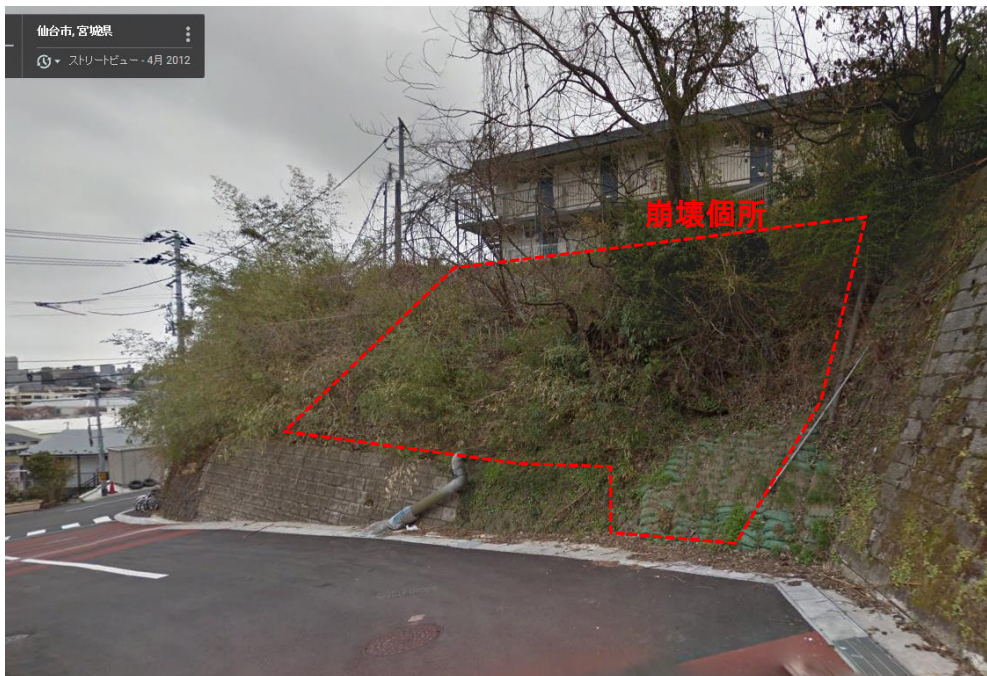
図4 崩壊前の様子（Google Map ストリートビューに一部加筆）（2012年4月）

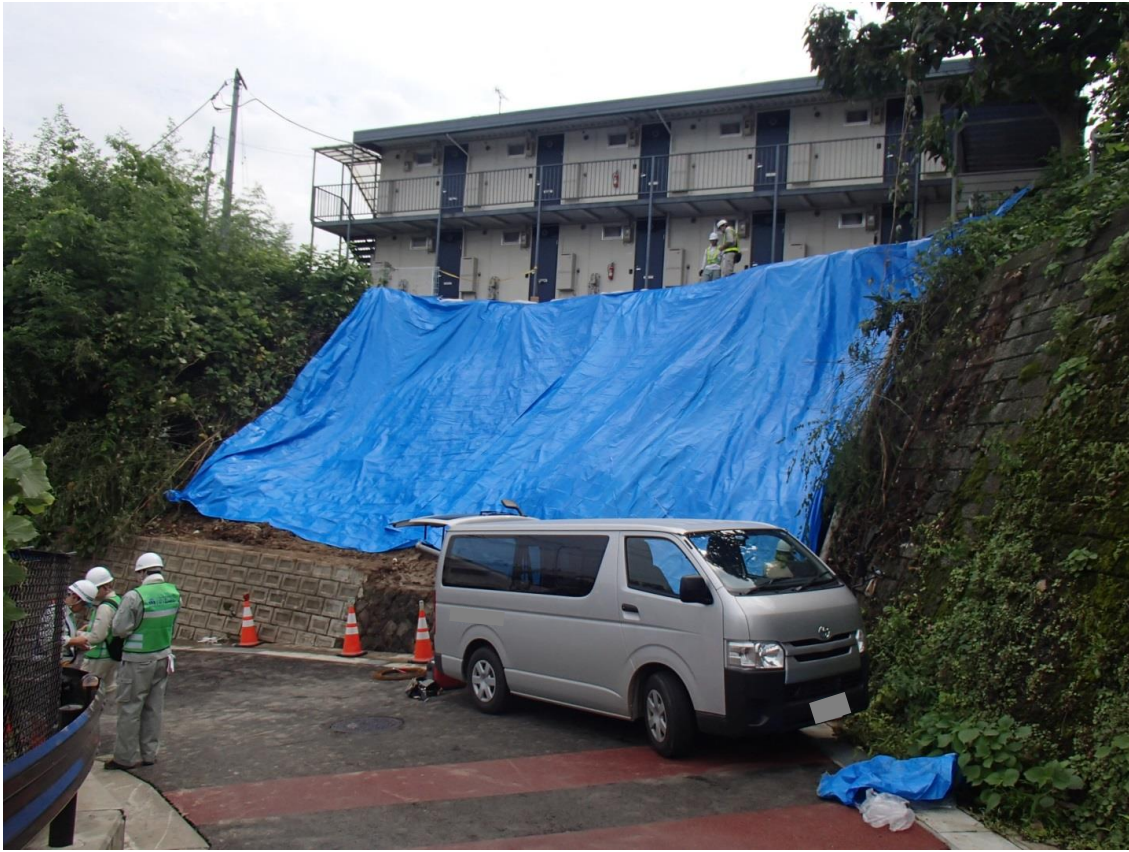
図5 応急対策中の様子 (2015年9月13日撮影)

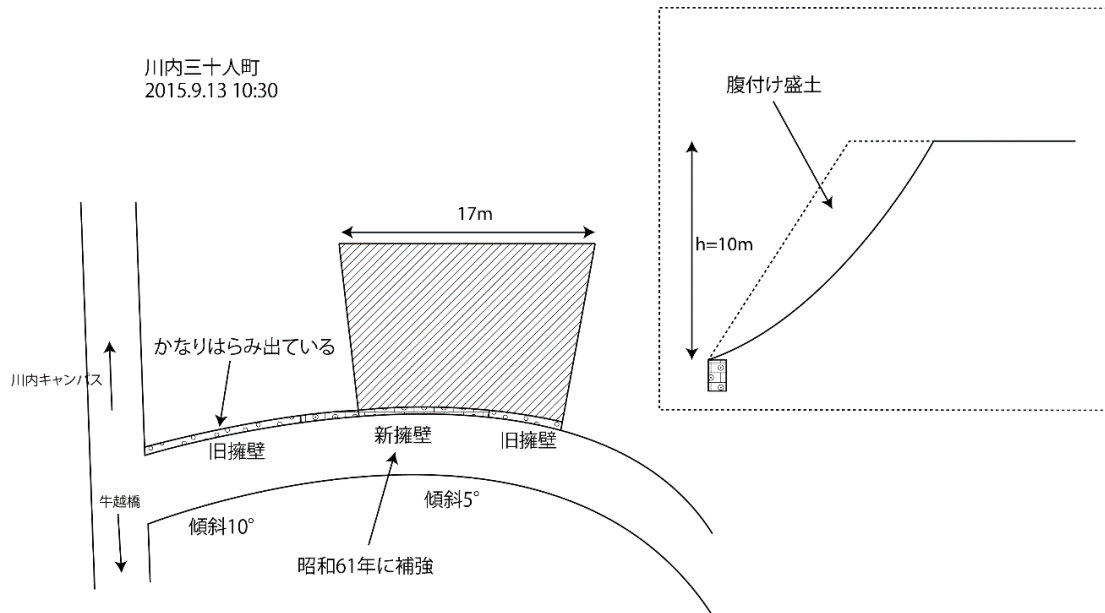
崩壊の発生時刻は、9月11日の午前3時頃であり、流出した土砂により前面の市道が完全に遮断された。斜面と反対側の路側に位置するガードレールは流出した土砂の衝撃力により、大きく変形していた。図6に示すように、崩壊部分は幅約17m、鉛直高さ約10mであり、市道沿いに位置している。崩壊部分の深さは深いところで約2m程度であり、流出した土砂は土砂撤去時の10トントラックの運搬回数(22回)より、約150m³程度と予想される。斜面を正面に見て右側と左側で崩壊部分が分かれており、崩壊部分の中に2つのすべり面が存在すると思われる。

図6 崩壊部分および周辺のイメージ図

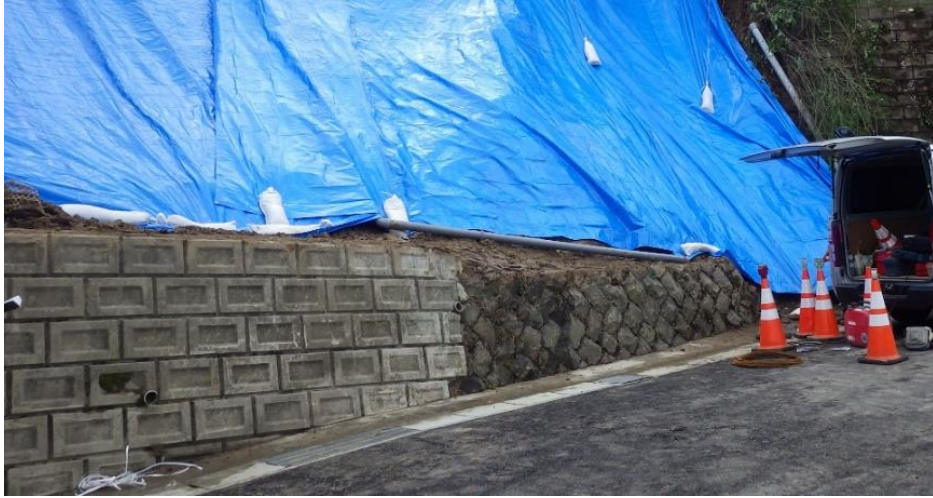
斜面下部には、図7に示すように旧擁壁(石積み)の一部が新擁壁(コンクリートブロック)に取り換えられた形跡がある。聞き取り調査によれば、この箇所は昭和61年8月の豪雨でも被害が生じ、その際に新擁壁が設置されたとのことである。下部の擁壁よりも上で崩壊が生じており、崩壊後の表面に地山の岩が露出(図8)していることなどから、腹付け盛土であったと推察される。また、崩壊部分に対策工の痕跡が残っていたことから、斜面表面には簡易的な対策が施されていたものと思われ、また、図4の崩壊前の様子からわかるように、崩壊部分の中央部に排水管が設置されており、斜面上部の雨水などが管を通して下部に排水される対策が施されていたと考えられる。

図7 斜面下部の擁壁

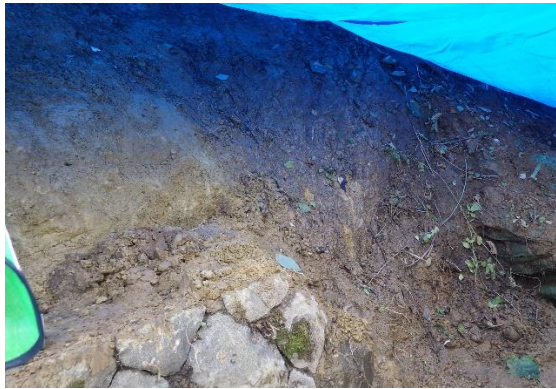
図8 崩壊部分表面の岩肌

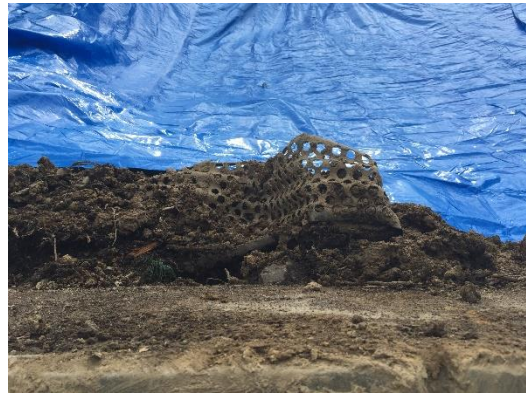
図9 斜面の対策の痕跡

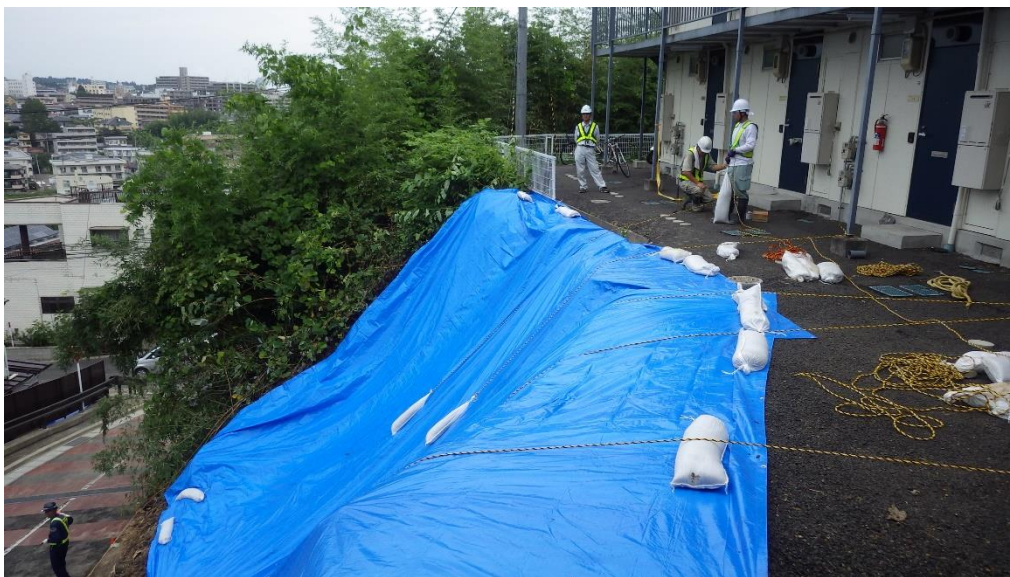
図10に示すように、崩壊部分の後方には建物があり、滑落崖から建物までの距離は近いところでおよそ3m程度である。しかし、滑落崖と建物間にクラックなどの変状はなく、残っている部分の大部分は地山と考えられるため、崩壊部分が急激に拡大するような可能性は低い。

図10 崩壊部上部

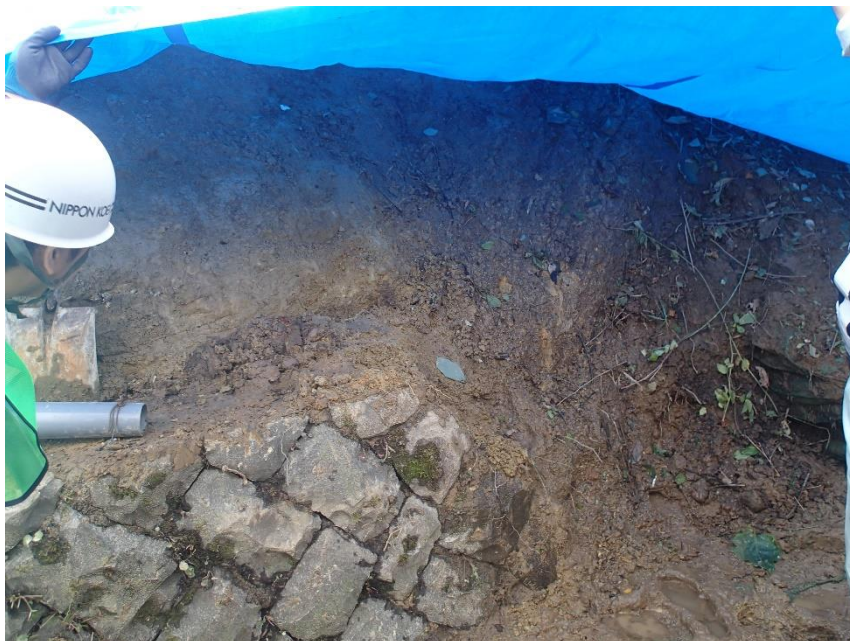
流出土砂はかなり多量の水分を含んでいたとの証言があり、本調査は崩壊から約 2 日後に実施したものであるが、その時点でも崩壊部分表面には多くの水分が確認された。また、若干ではあるが斜面上部から下部への水の流れがあり、崩壊時には地下水が非常に高かったと思われる。先述のように、斜面には排水の対策が施されていたと思われるが、今回のような極端に降雨強度の強い雨の中では、十分に機能しなかったのではないかと予想される。そのため、崩壊が生じた直接の原因は、9 月 10 日～11 日の夜の豪雨による斜面内水位が急激に上昇したことによる不安定化と考えられる。しかし、素因として腹付け盛土であったことが挙げられる。このような形態の盛土は、山を切り開いた造成地ではよく見られるものであるが、2011 年の東日本大震災の被害、およびそれ以前の地震や豪雨の被害の教訓として、その危険性が指摘されている。今回の調査対象は、土石流危険区域（図 12）の中には含まれているものの、今回のような被害形態を想定したものではない。今回の調査対象のような小規模なものについては、その特定が難しく、特定できたとしても斜面の地権が個人や企業の私有地（今回の調査対象もこのケース）である場合、その対策は個人や企業の意思に委ねられることになる。また、宅地造成地などは、地権者が過去の造成の詳細を把握しておらず、自分の所有している土地の危険性を理解していないケースも多い。土地（地盤）については、どうしても建物などと比べてリスク対策がないがしろになりがちであるが、土地の所有者が建物などと同じようにそのリスクについて考え、必要に応じて事前に対策を講じることが重要である。また、そのために、個人レベルで所有する土の調査や対策をある程度安価に実施するための技術開発や社会システム整備のさらなる促進が必要である。

図 11 崩壊部表面の様子

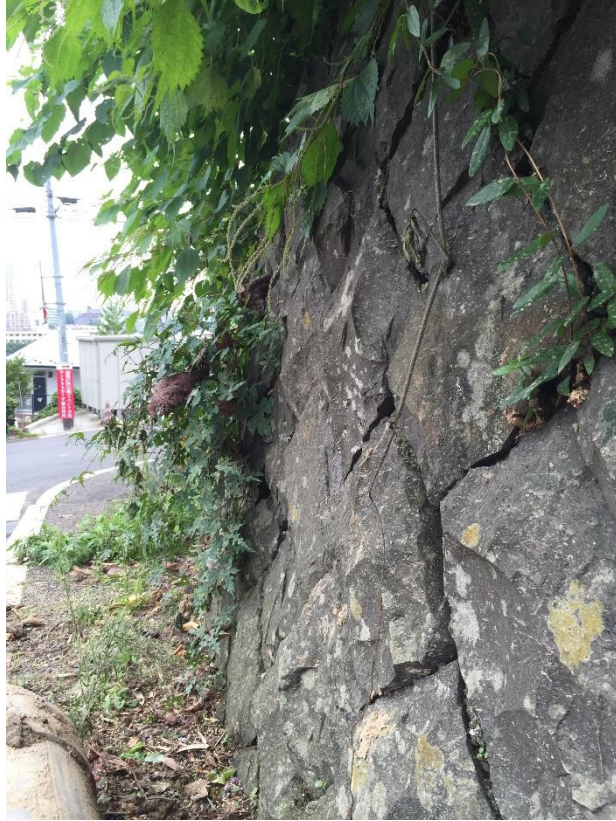
図4のイメージ図に示したように、崩壊部分に隣接して石積み擁壁が存在する(図13,14). 今回の豪雨では、特に被害は生じていないが、前方へのはらみ出しが確認された。また、石積みブロック同士の接触面での開口(図15)やズレ(図16)が確認された。聞き取り調査の結果から、この変状は2011年東北地方太平洋沖地震によって生じたものと考えられる。

図 13 石積み擁壁

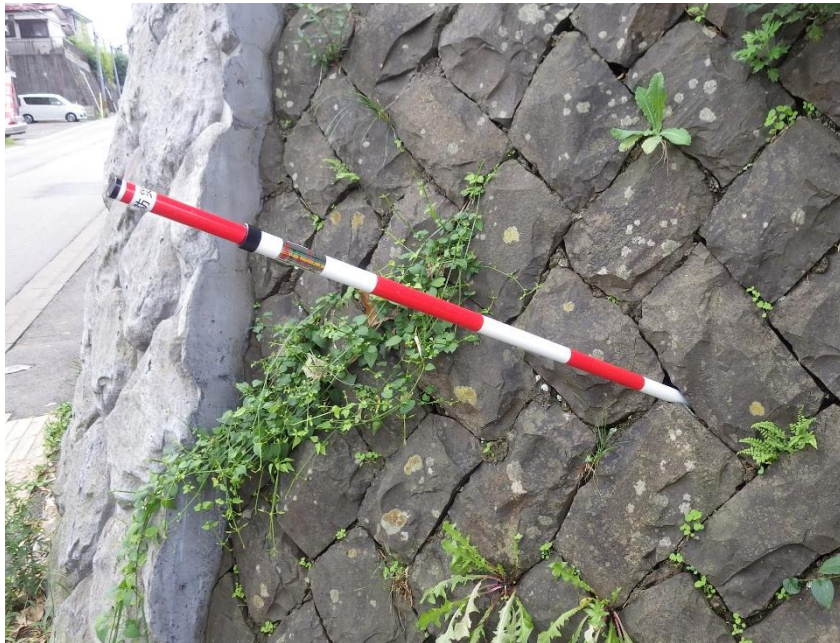
図 14 石積み擁壁

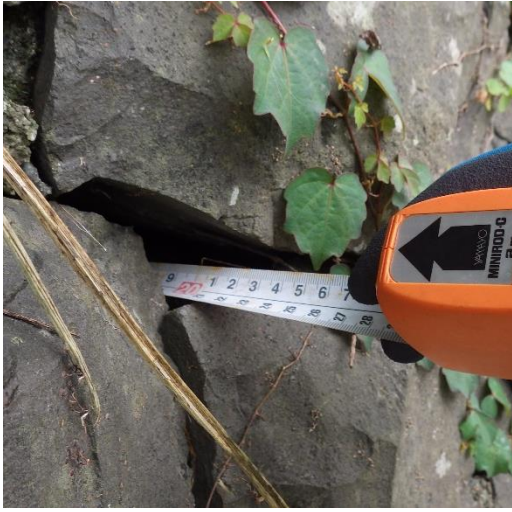
図 15 石積み擁壁の開口部

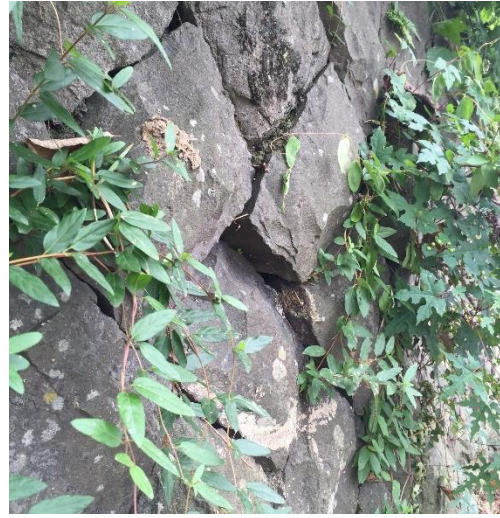
図 16 石積み擁壁のズレ
