現地調査報告：宮城県内における洪水氾濫

土木学会東北支部H27年度東北水害調査団 |

2015年9月東北豪雨の概要

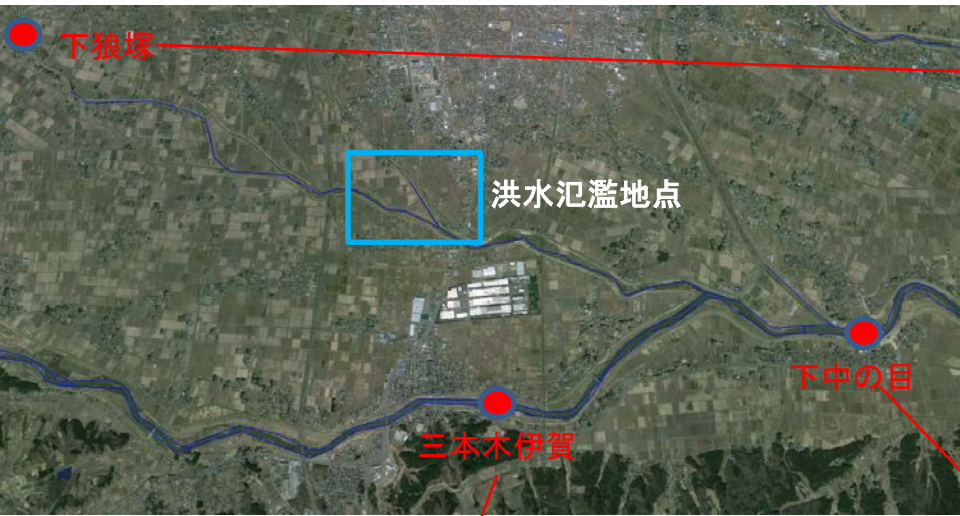
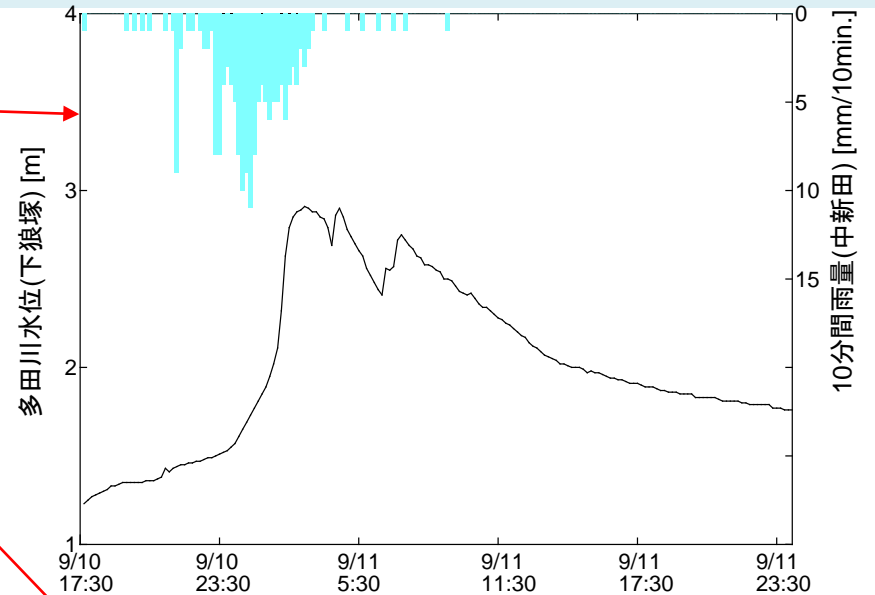
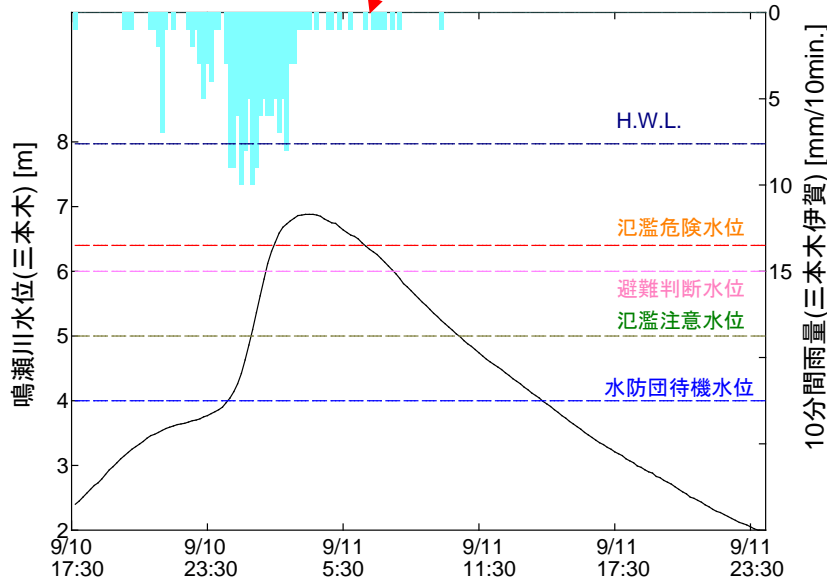
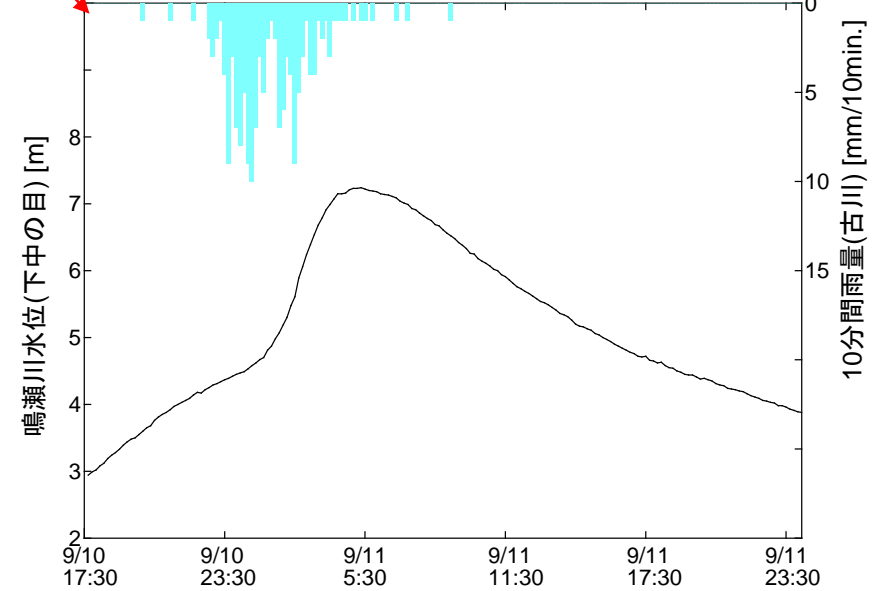
渋井川周辺水位・雨量の時系列

鳴瀬川で氾濫危険水位を11日2:20に超過。氾濫発生は4:00前後(住民証言より)。

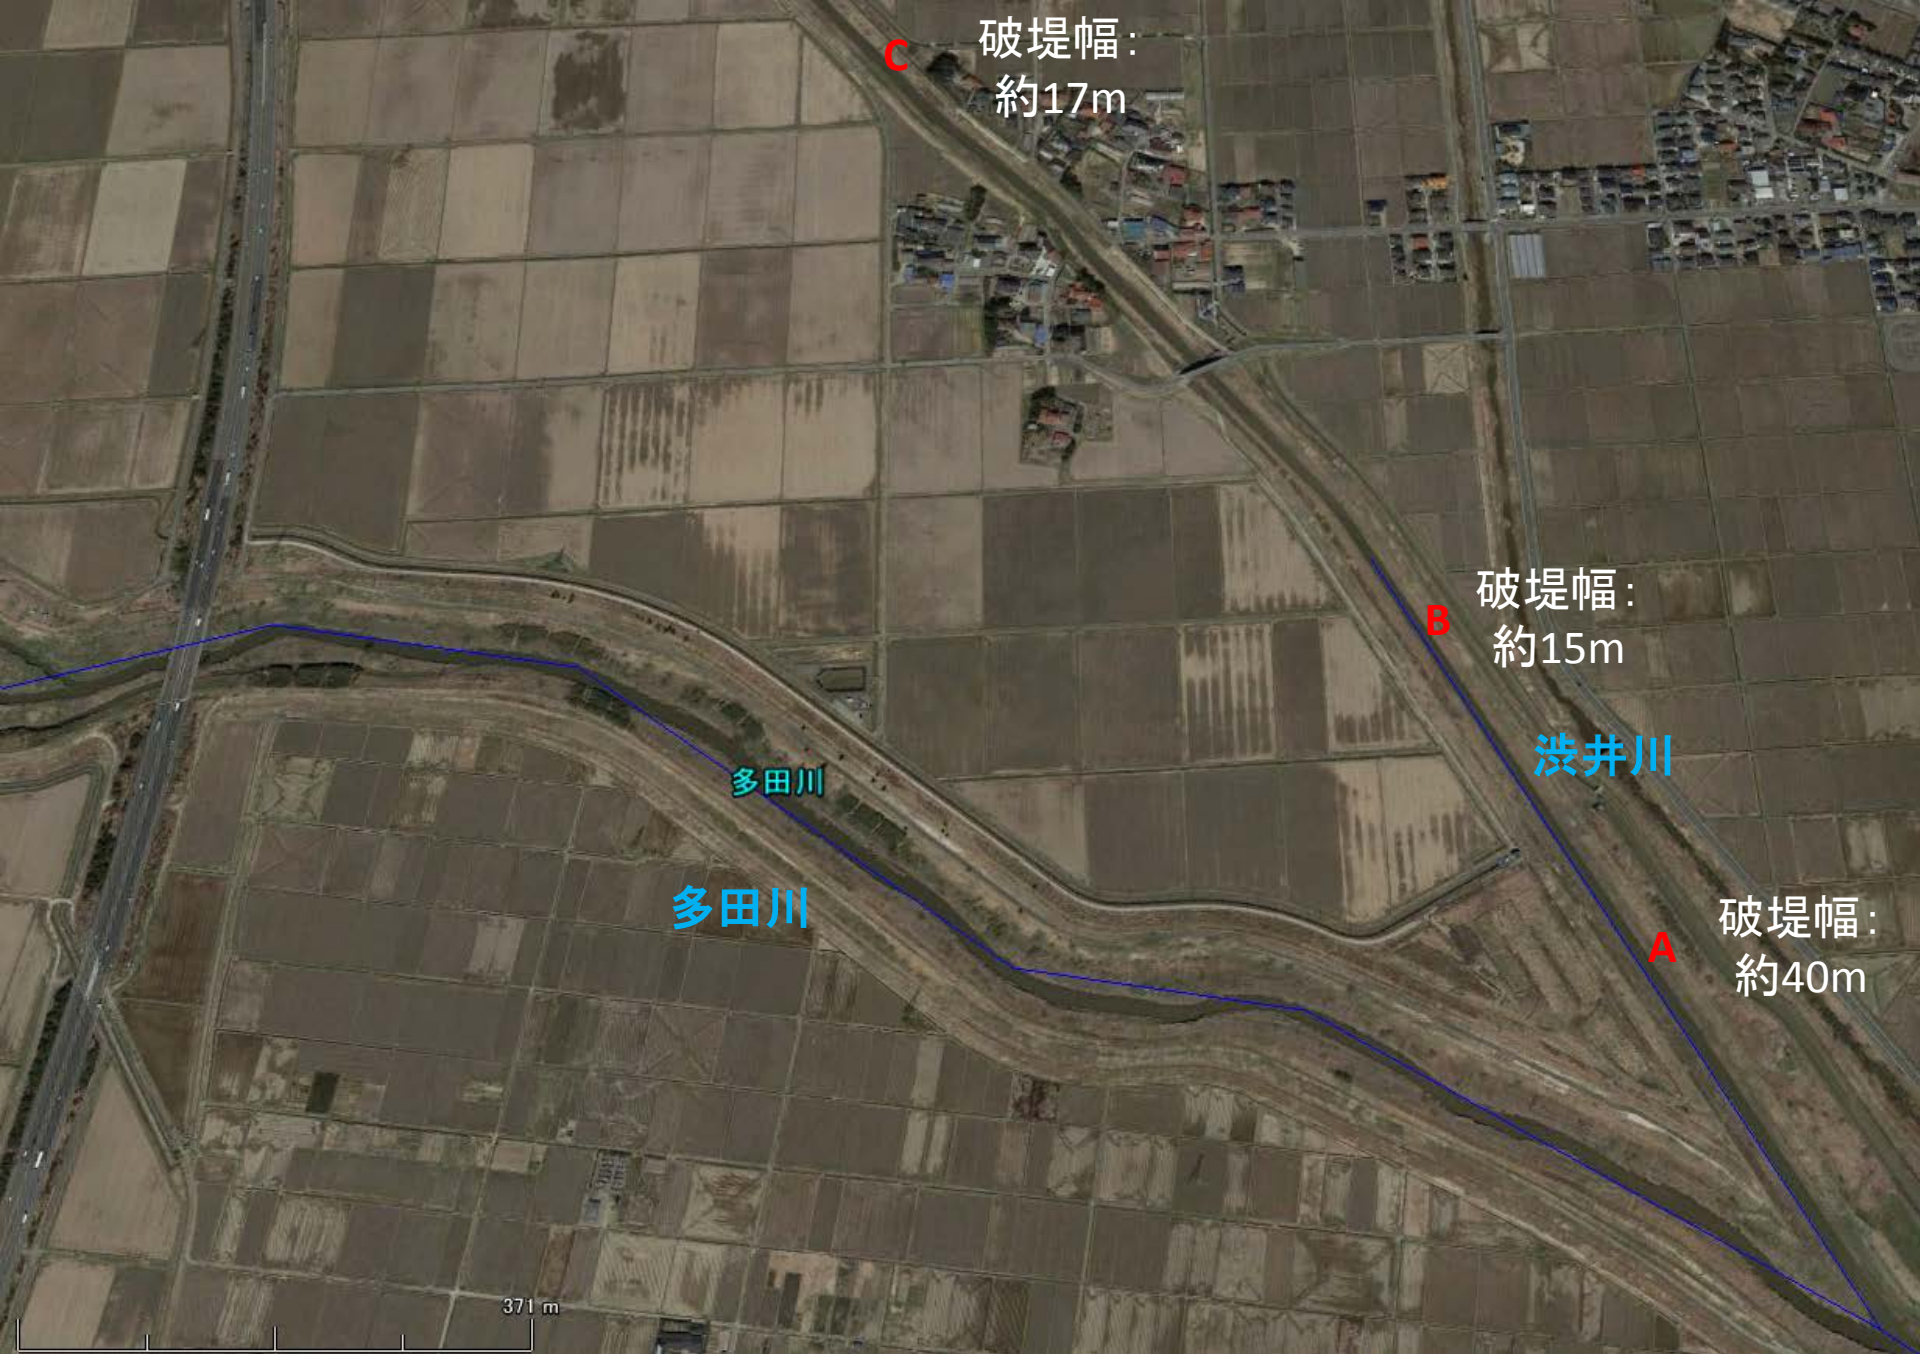
澁井川の被害状況

破堤幅:
約17m

破堤幅:
約15m

破堤幅:
約40m

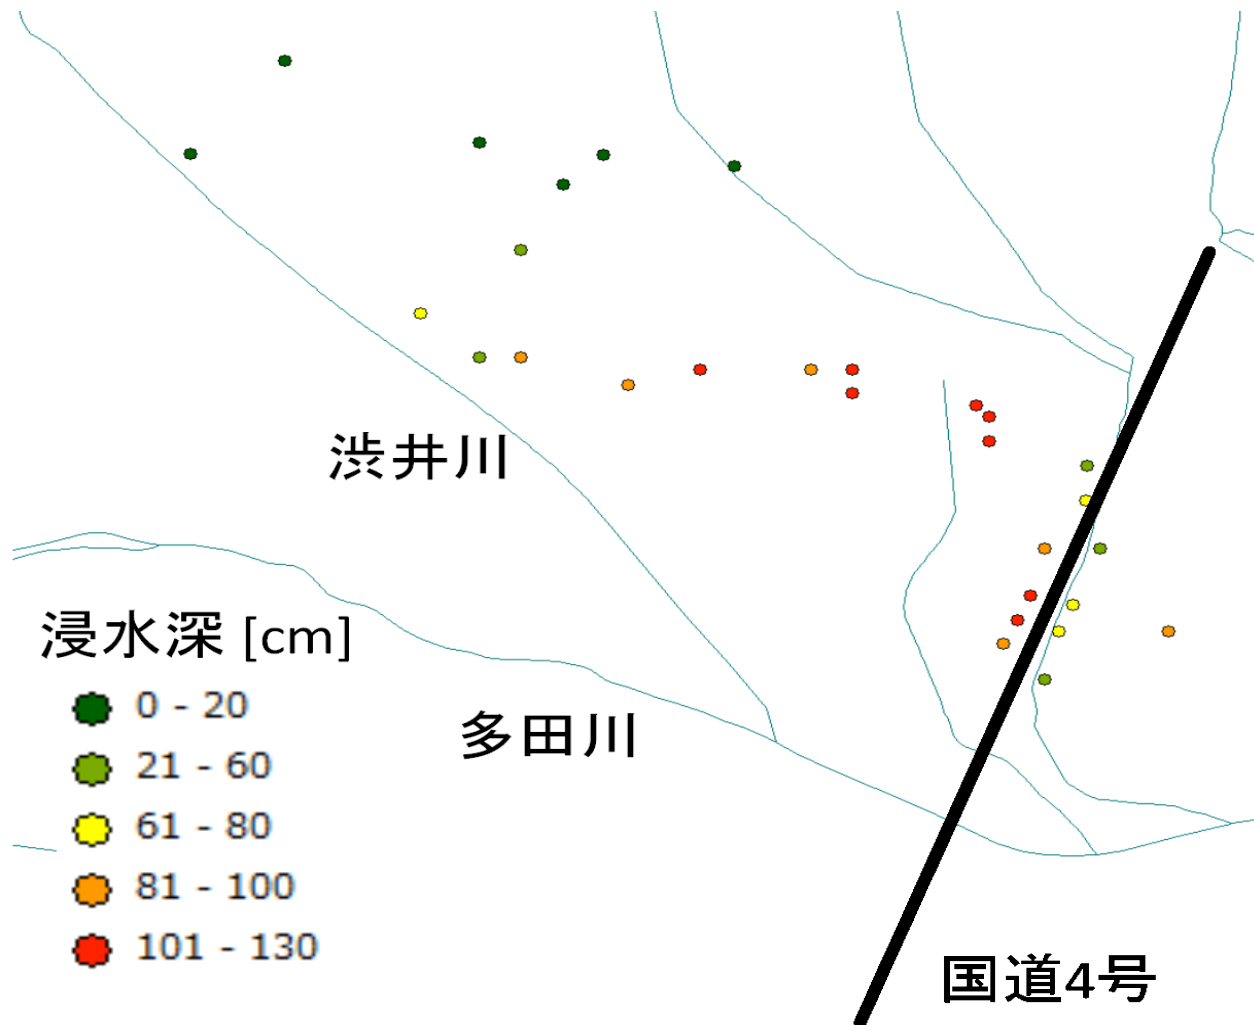
調査結果(浸水深マップ)

浸水深調査結果より、住宅地でも浸水深が1mを超える地域が多く見られた。ハザードマップ想定内の浸水深である。

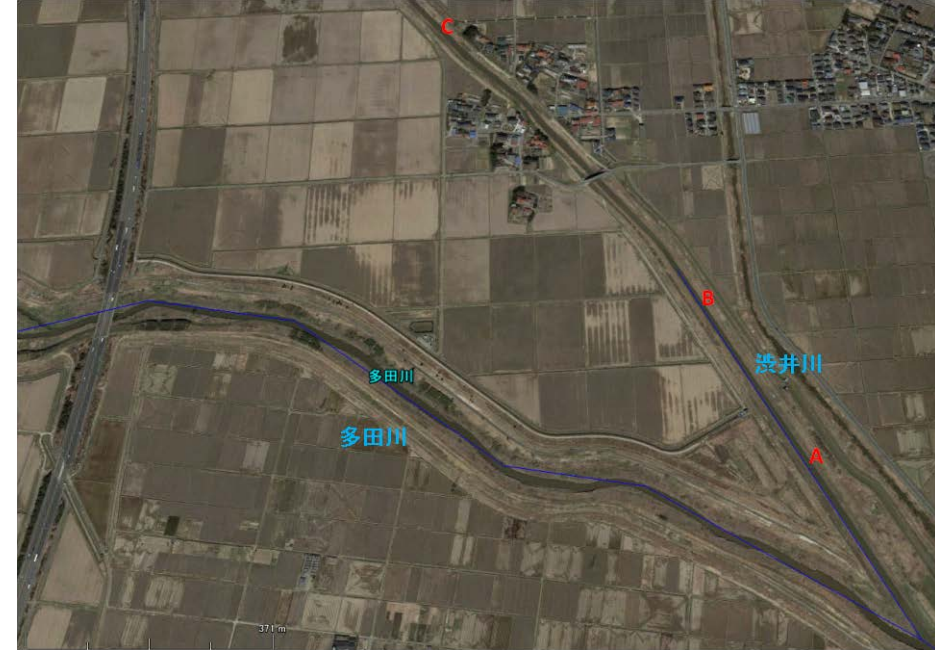
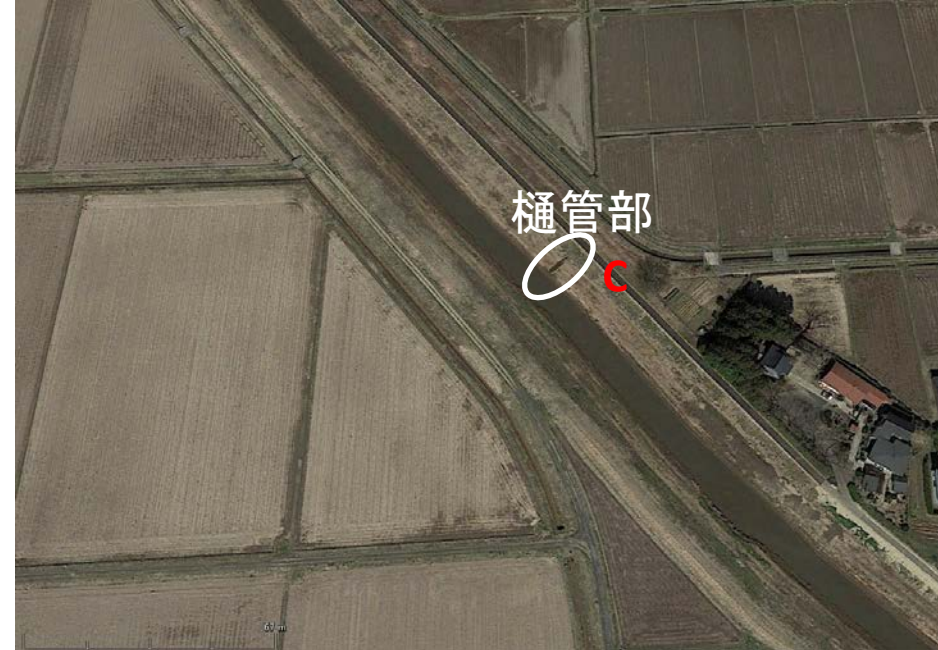
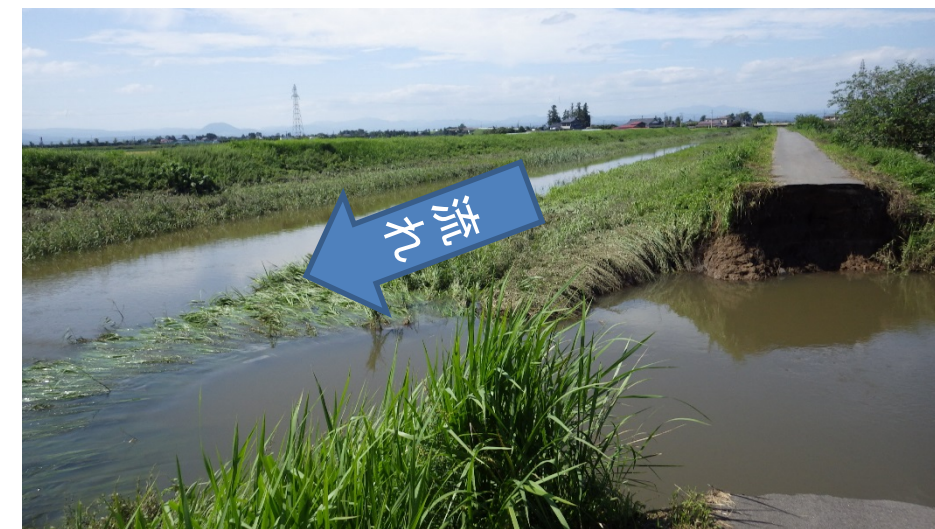
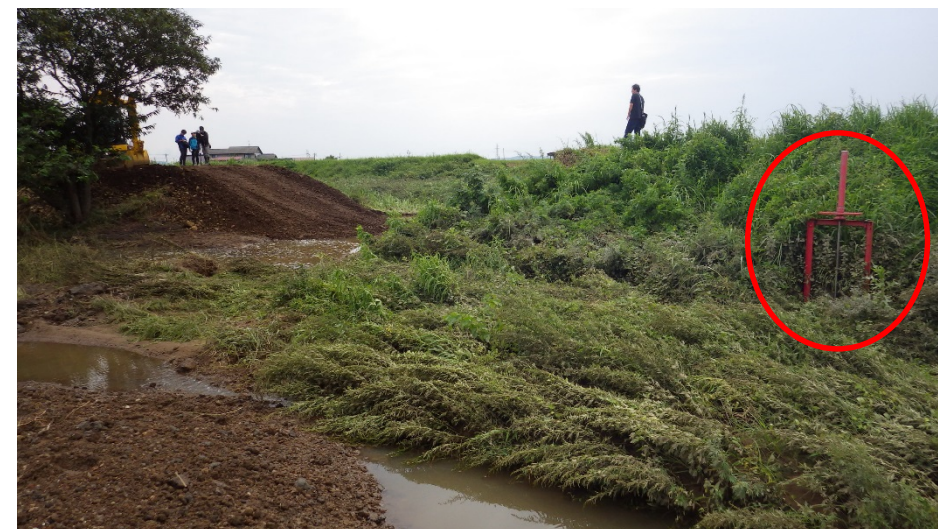
C地点の堤防決壊の様子。約17mにわたり決壊。直線流路。越流は確認されず。上流3m程度に存在する樋管部は無事。

- ・越流破壊:なし(C地点は局所越流の可能性は排除できず)
- ・侵食破壊:可能性低い
- ・浸透破壊:可能性が高い

- ・用水路の影響(樋管等) ←樋管部は無事だった
- ・流れの集中や2次流の影響 ←背水効果による低流速のため可能性は低い
- ・用水路や氾濫水による影響
- ・局所的な越流
- ・etc.

今後、更なる現地調査、堤防の地質調査、洪水氾濫解析、浸透流解析を通じて、メカニズムを明らかにする事が必要。

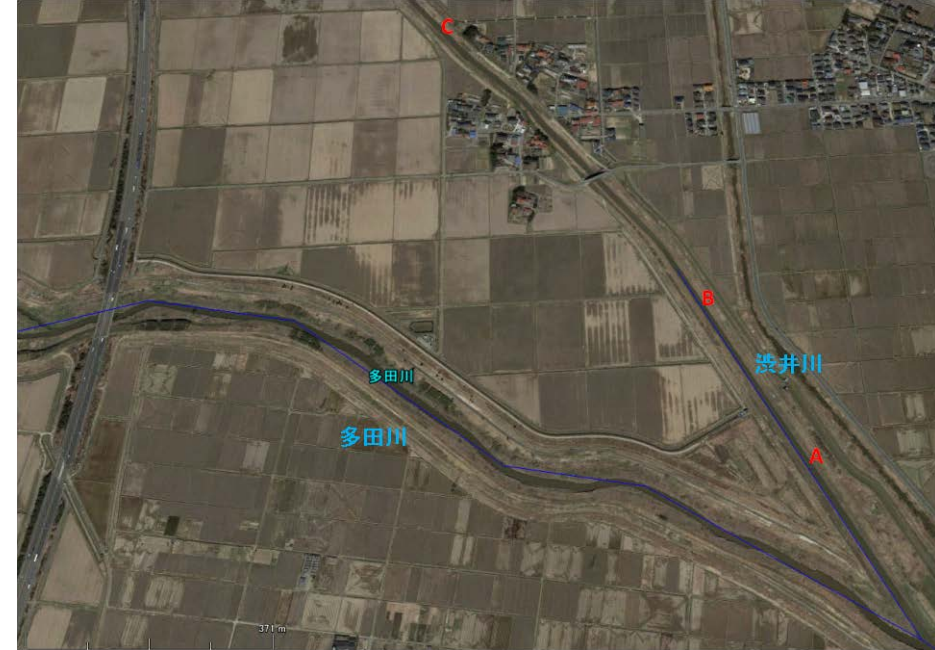
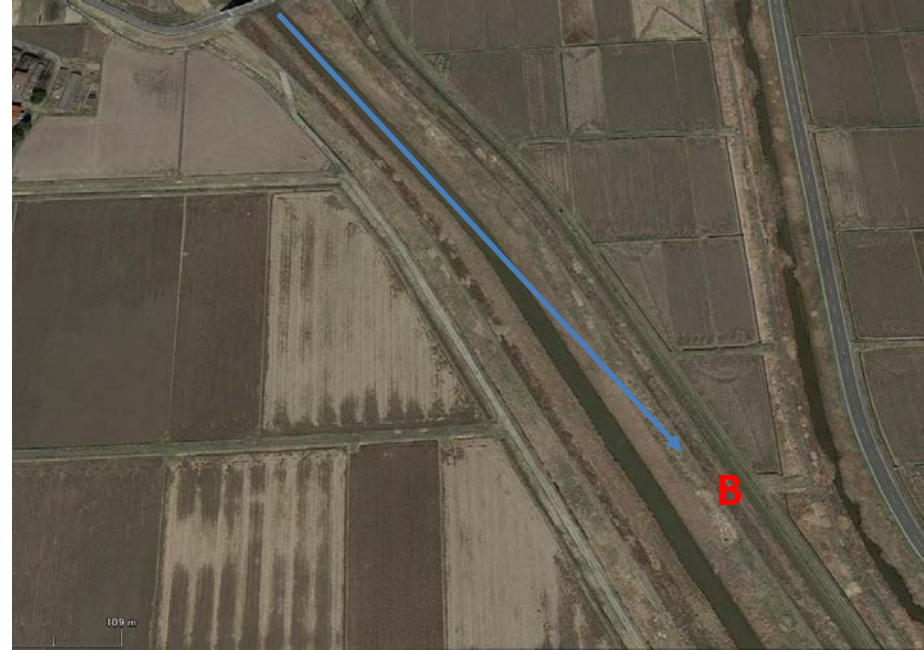
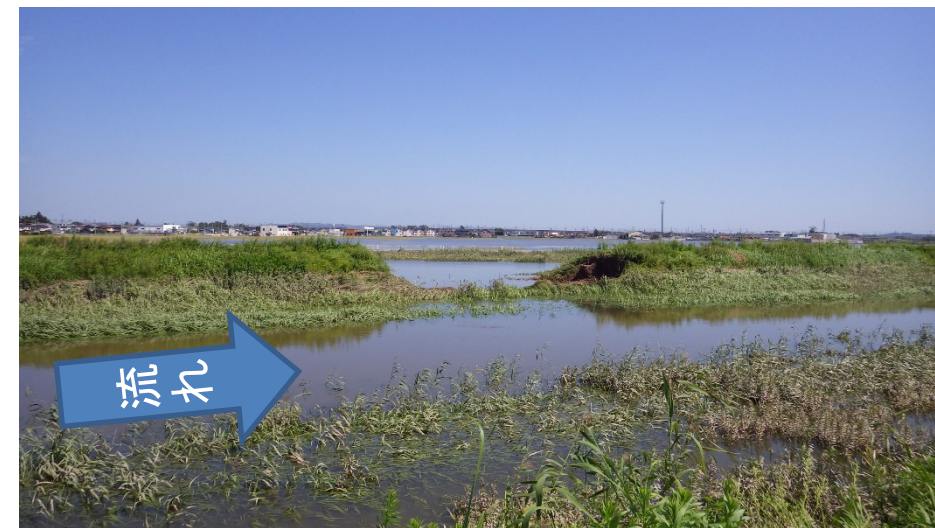
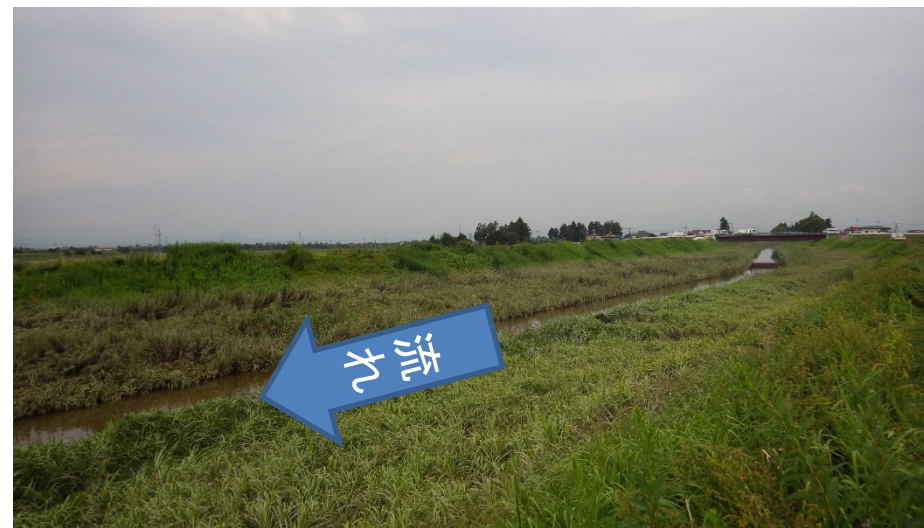
B地点の堤防決壊の様子。約15mにわたり決壊。越流は確認されず。緩やかにカーブしており、流れの集中や二次流等が影響した可能性も。しかし、背水効果で低流速が推測され、侵食破壊の可能性は低い。

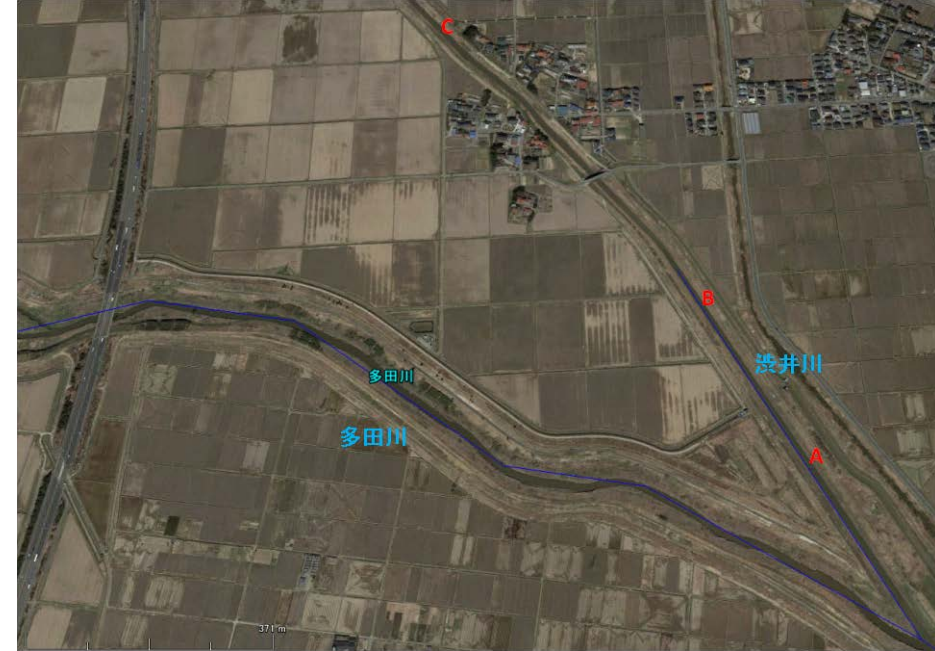
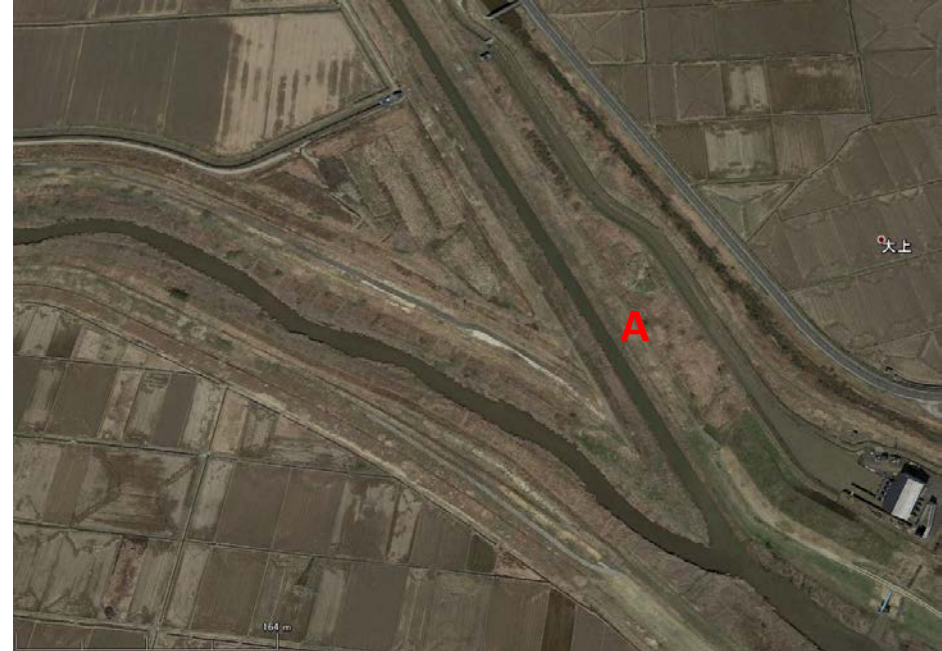
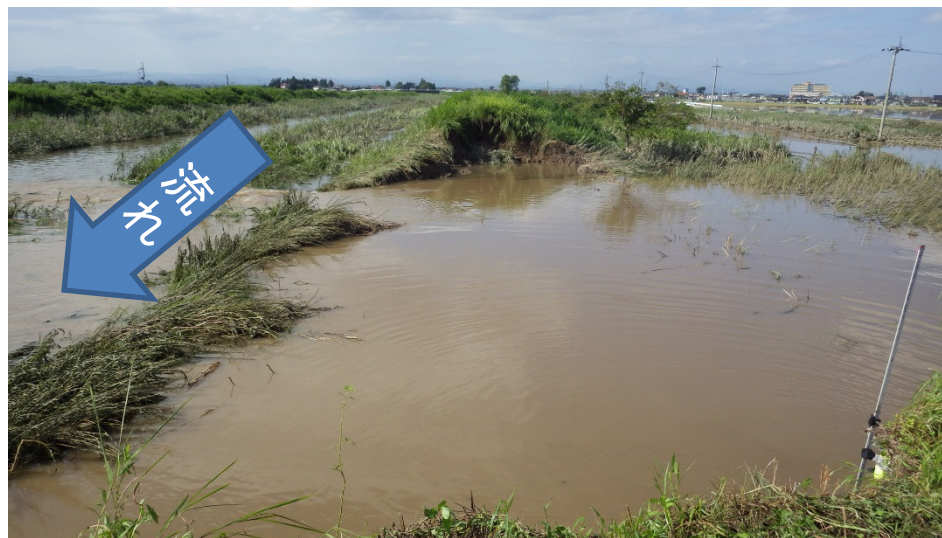
A地点の堤防決壊の様子。約40mにわたり決壊。直線流路。越流は確認されず。最下流で決壊幅も最大なので、ここから決壊した可能性。
