平成27年9月 台風17号・18号災害

広域被害把握研究分野の活動
～衛星画像解析・栗原市二迫川破堤～
緊急調査報告

マス エリック
アドリアノ ブルーノ
越村 俊一

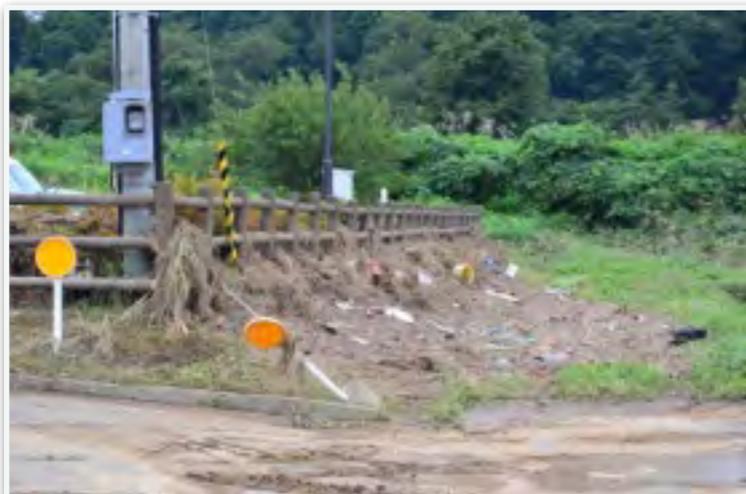
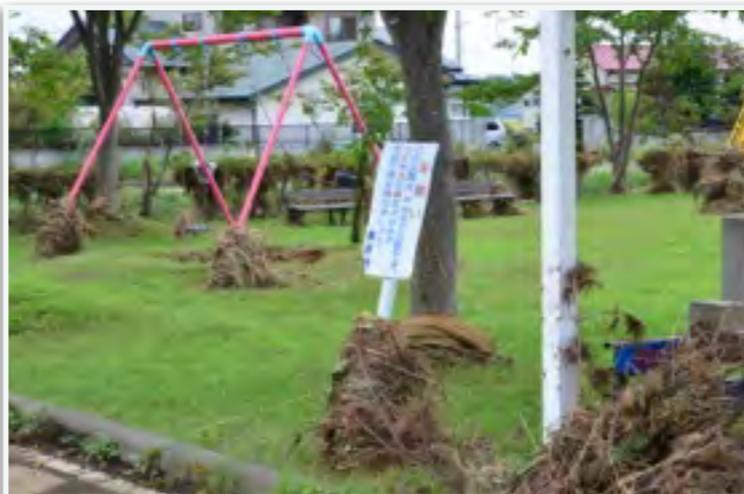
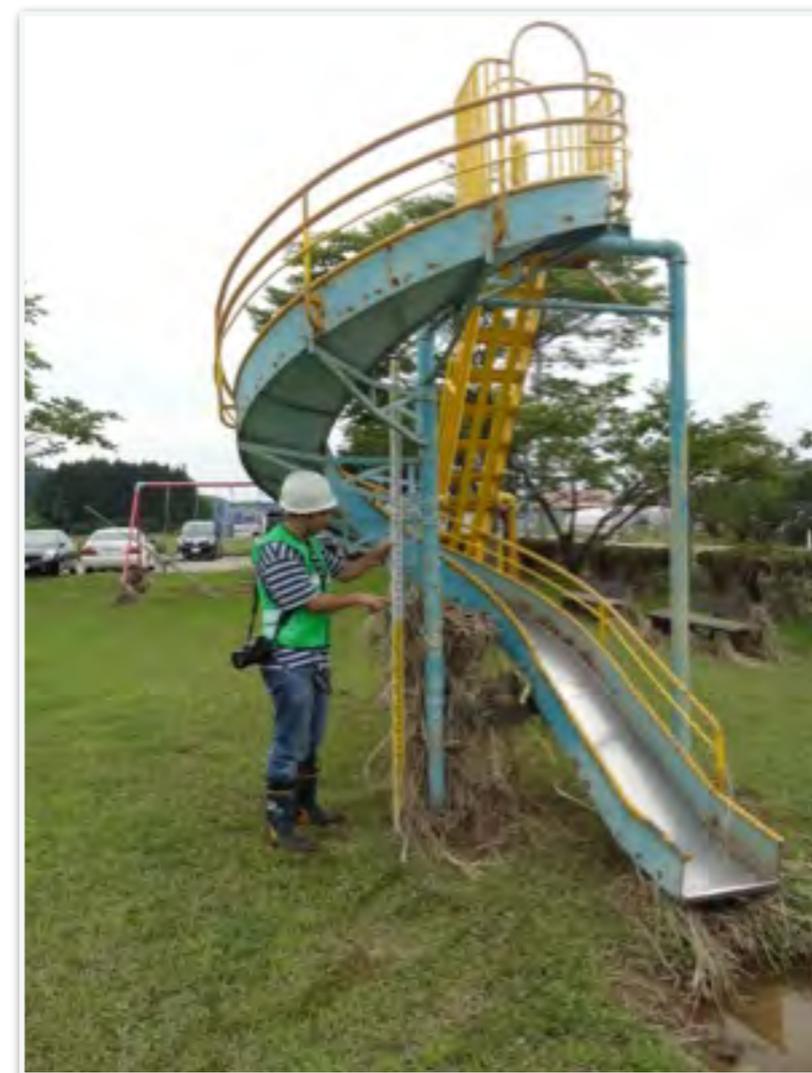
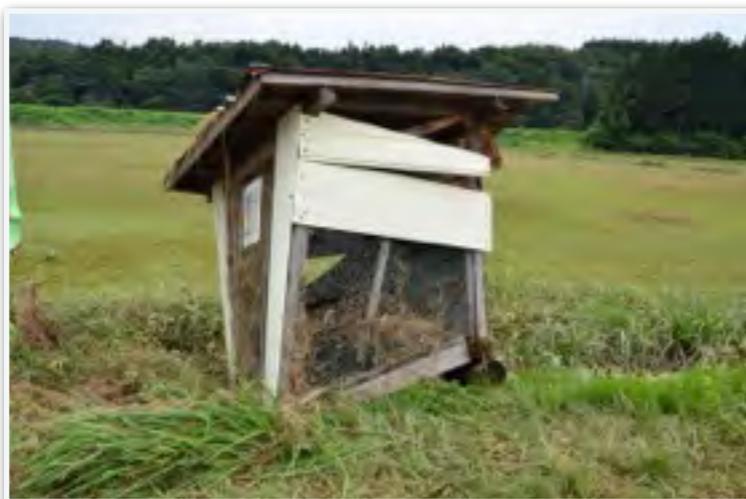
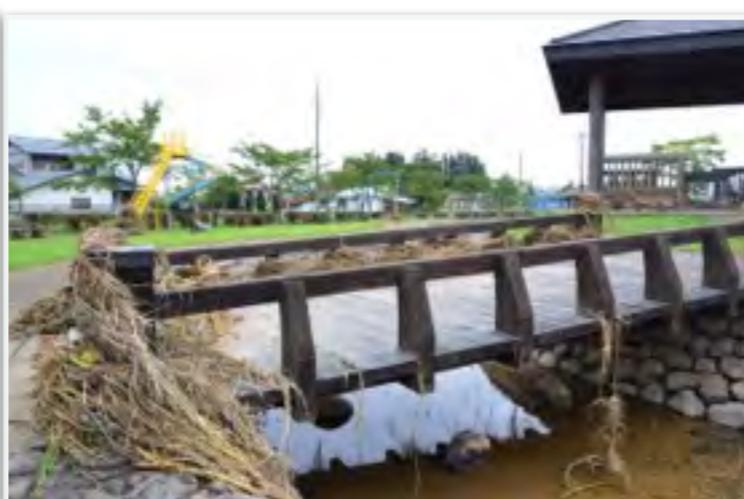
栗原市 浄化センター周辺

大規模浸水を確認。二迫川からの越水は確認できなかったが（堤防付近の植生の乱れなし）、堤防に沿って西から東に向かった流れ（植生の流された方向、瓦礫の引っかかり）を確認。浸水深は約**1.1m**（公園の滑り台の痕跡）

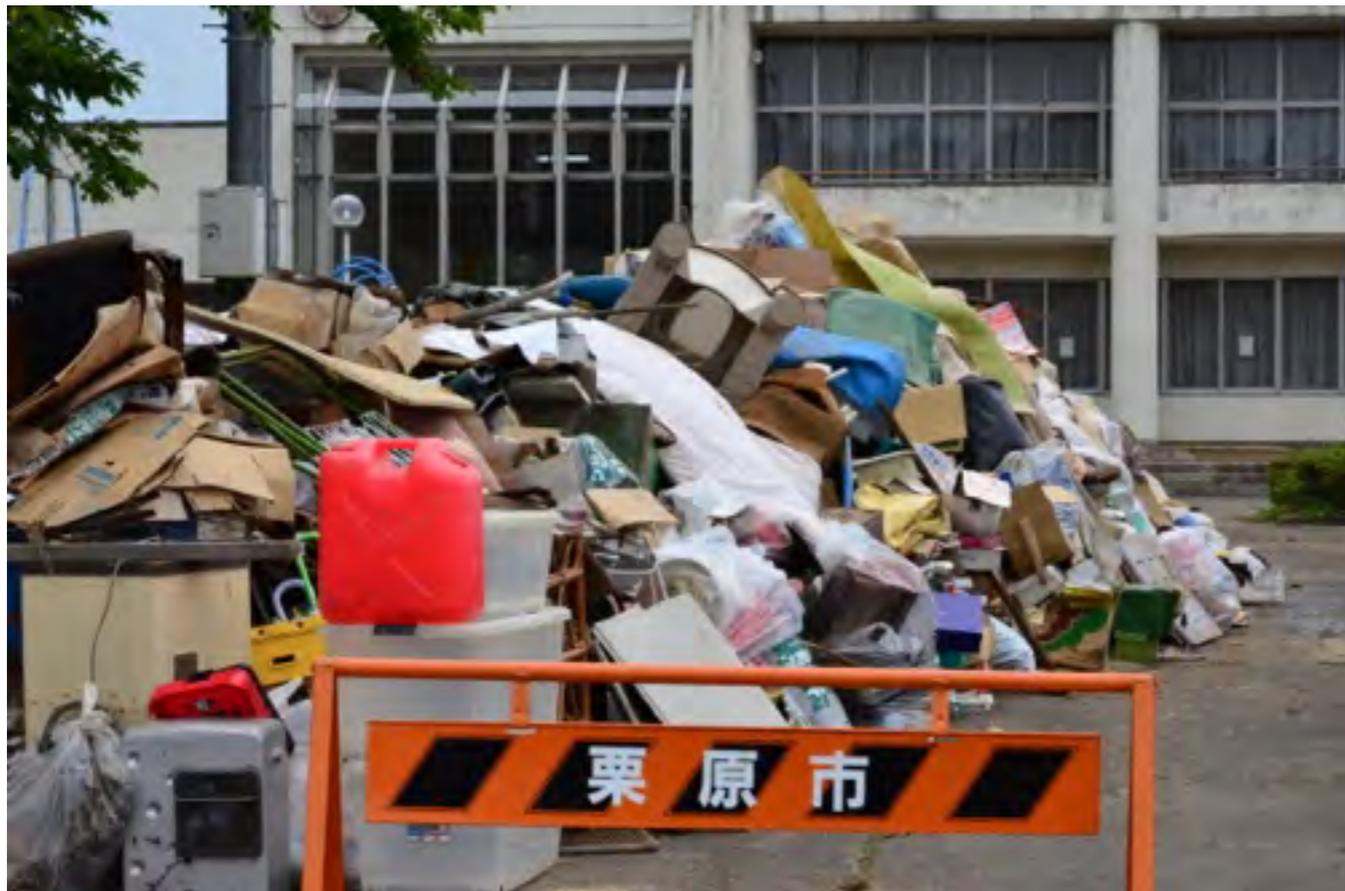
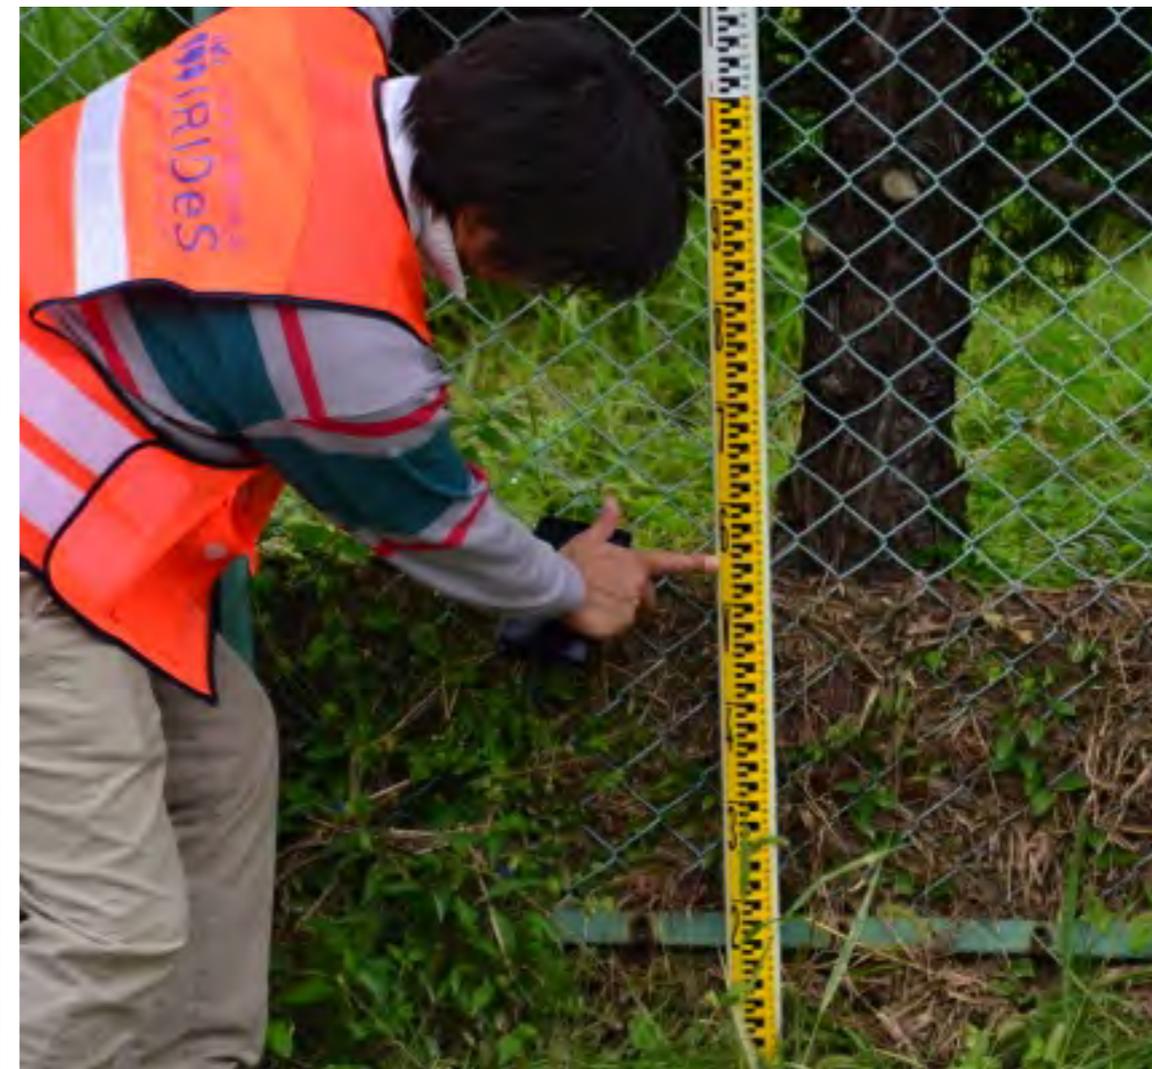
鶯沢多目的研修センター

外側フェンスに痕跡. 浸水深**0.54m**

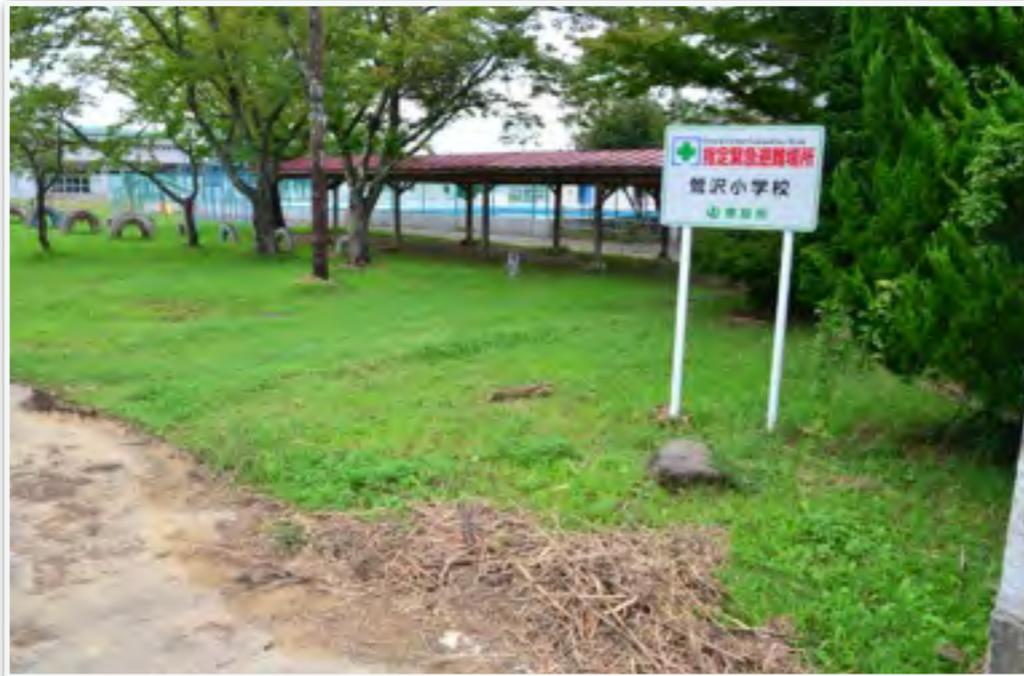
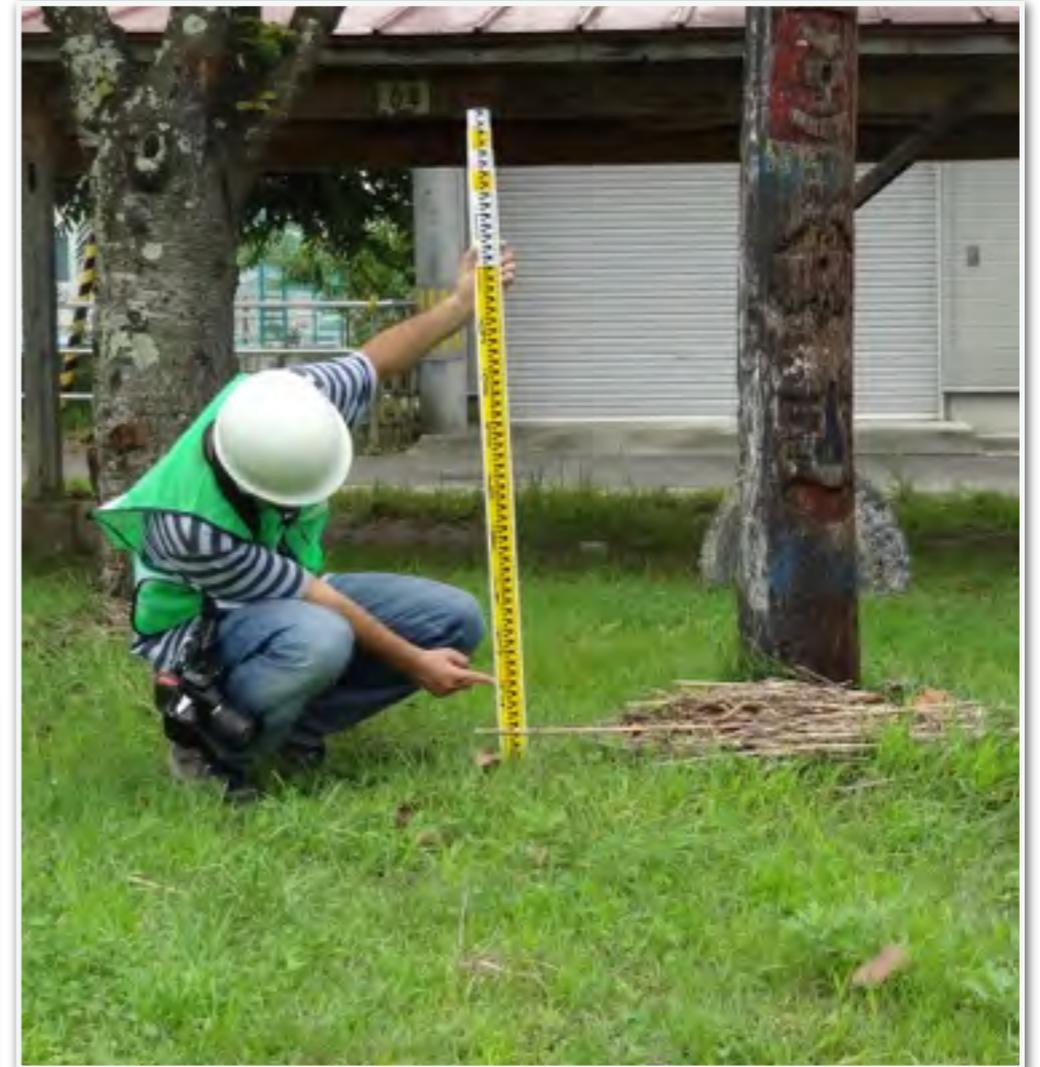
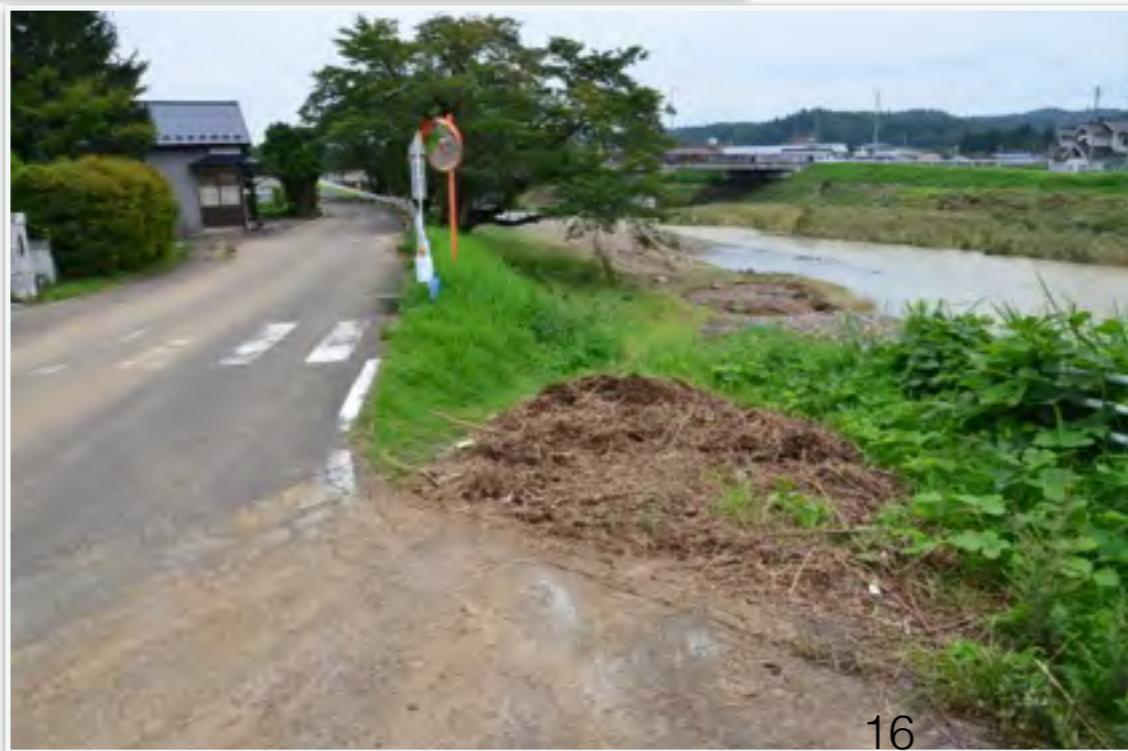
鶯沢小学校

校庭で痕跡を確認。浸水深は0.25m

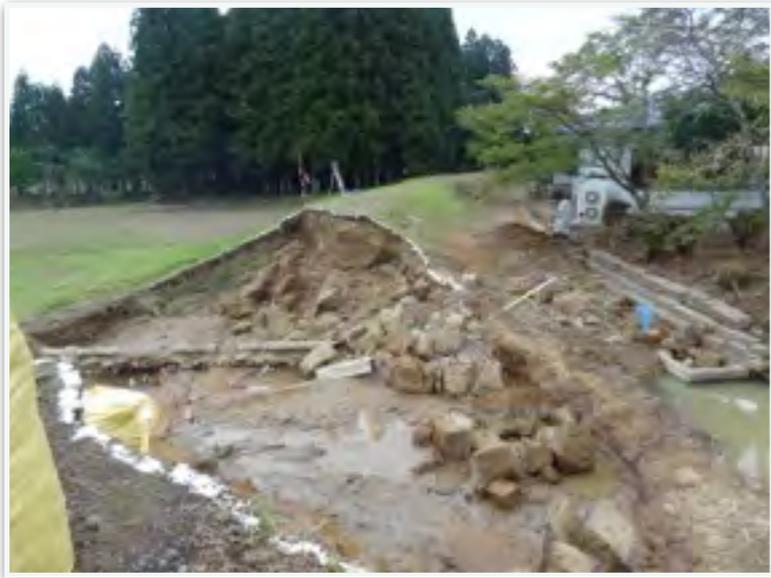
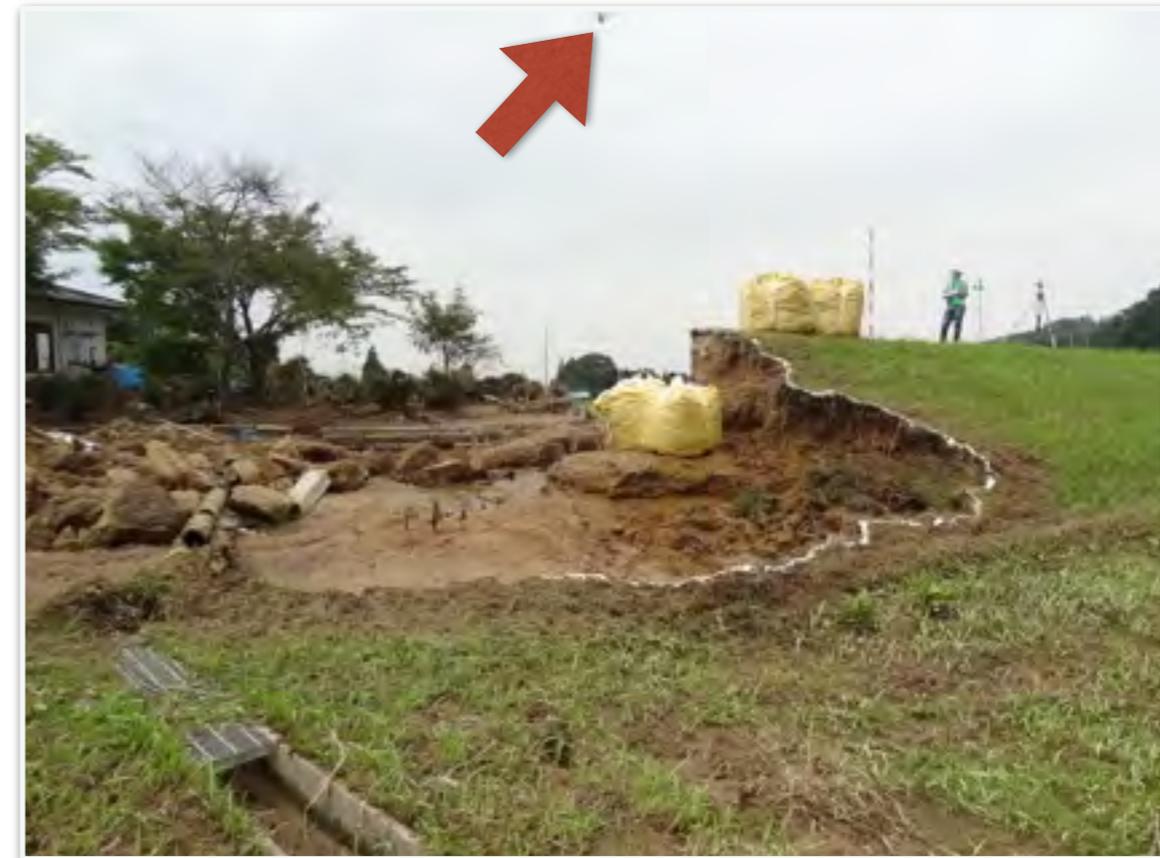
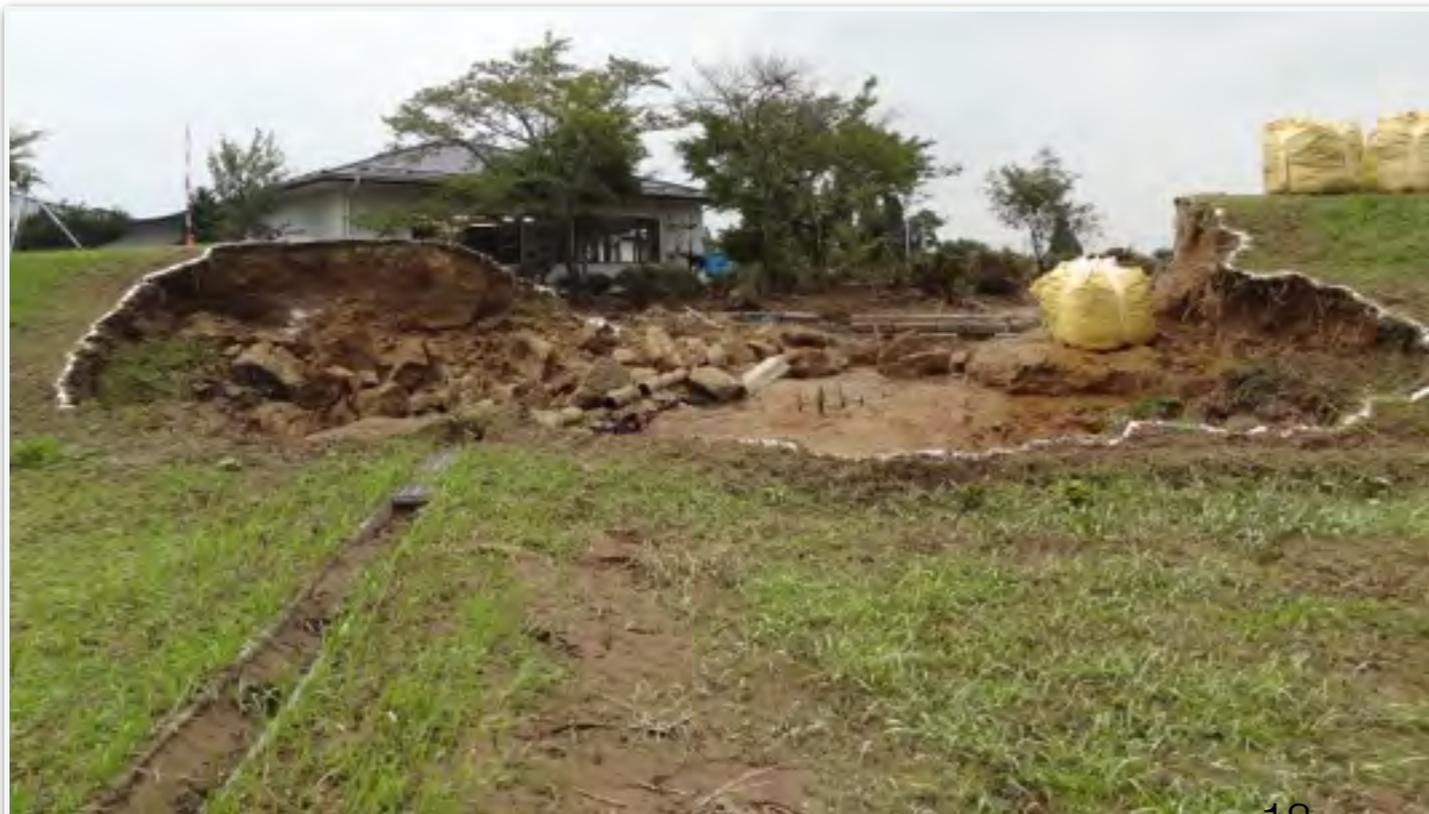
二迫川破堤地点

二迫川・鉛川の合流部. (有)高橋金欄 - 栗駒鶯沢商工会の裏手の土手が破堤
(幅15.7m, 深さ2m) . UAVを用いて3次元測量を行った (詳細は後日) .
