土砂災害の被害について

～太白区羽黒台のり面崩壊を中心に～

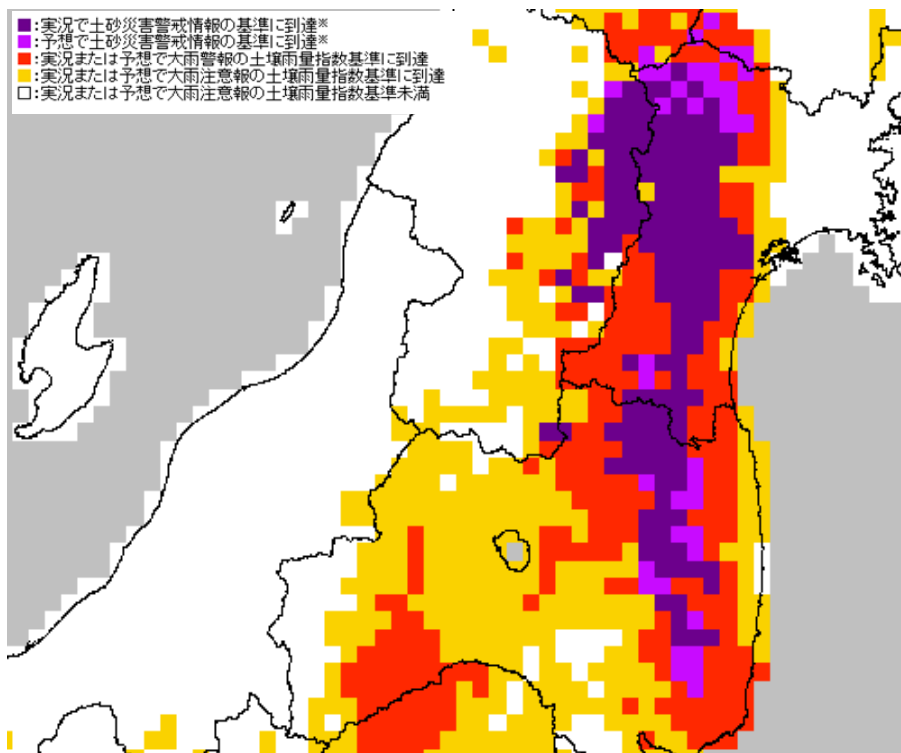
気象庁
土砂災害警戒判定メッシュ情報
(9/10 23時50分現在)

予測

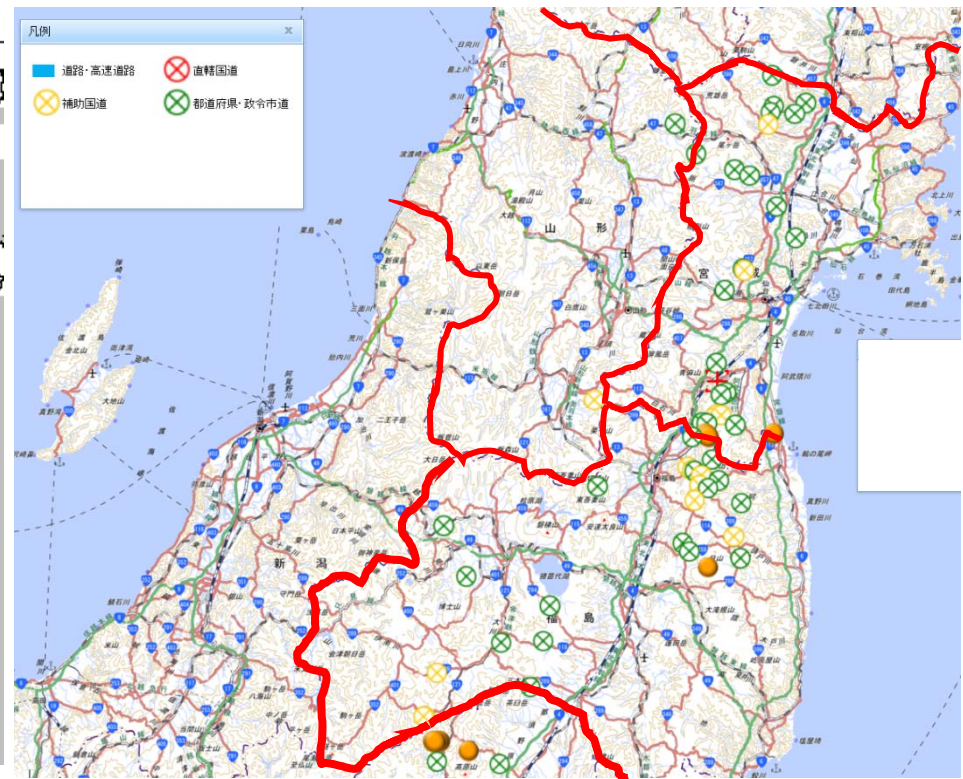
国交省 DiMAPS(一部加筆)
(大部分が土砂災害による交通規制)
(9/12 21時現在)

結果

防災情報として十分に有益な予測精度
(情報の価値を知り, 個人レベルで防災情報を積極的に入手すべき)

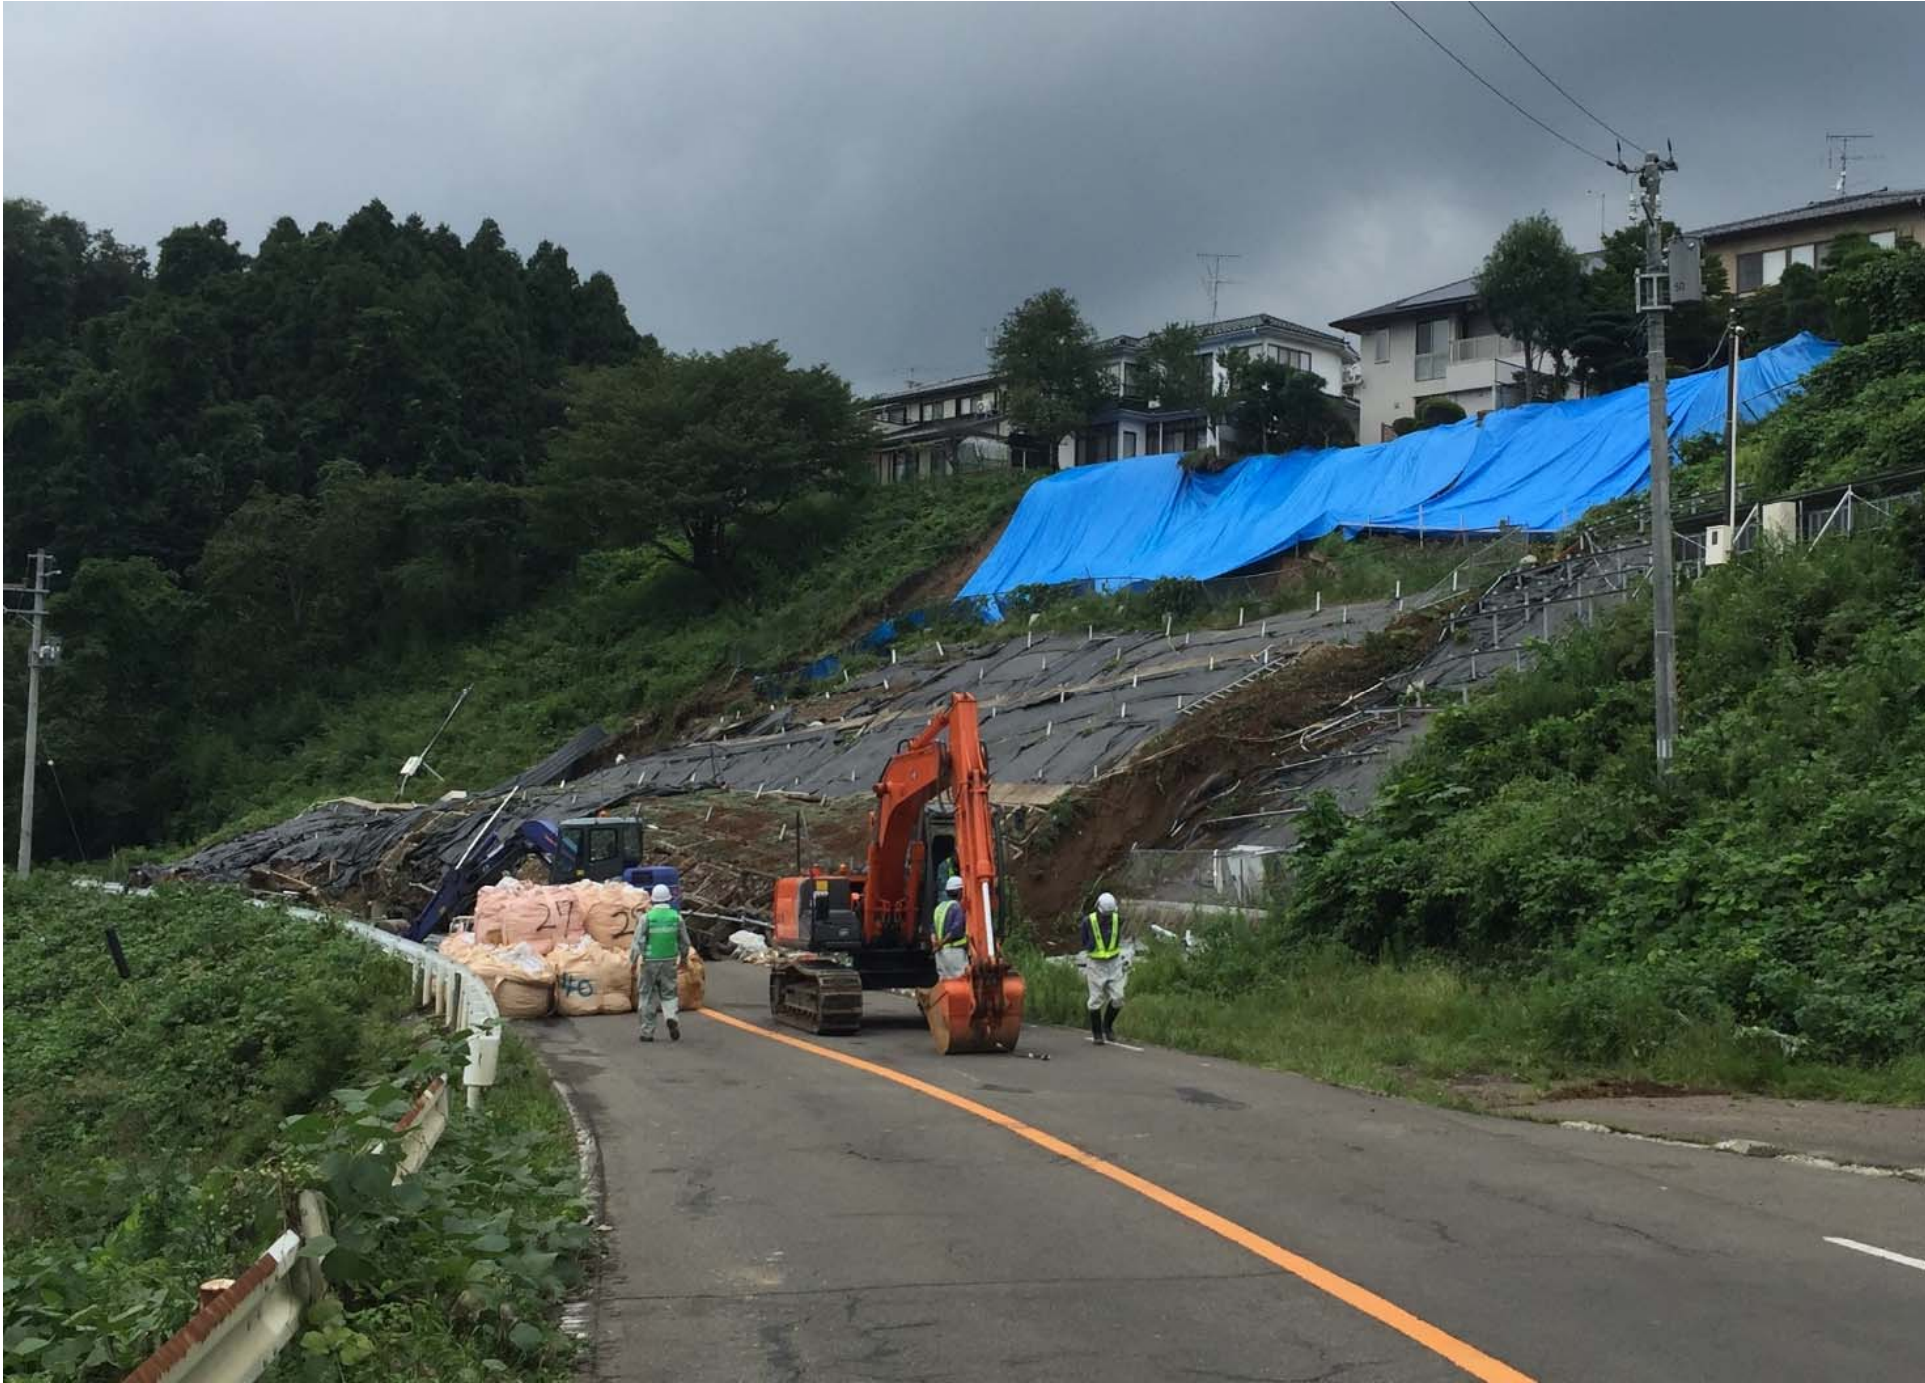
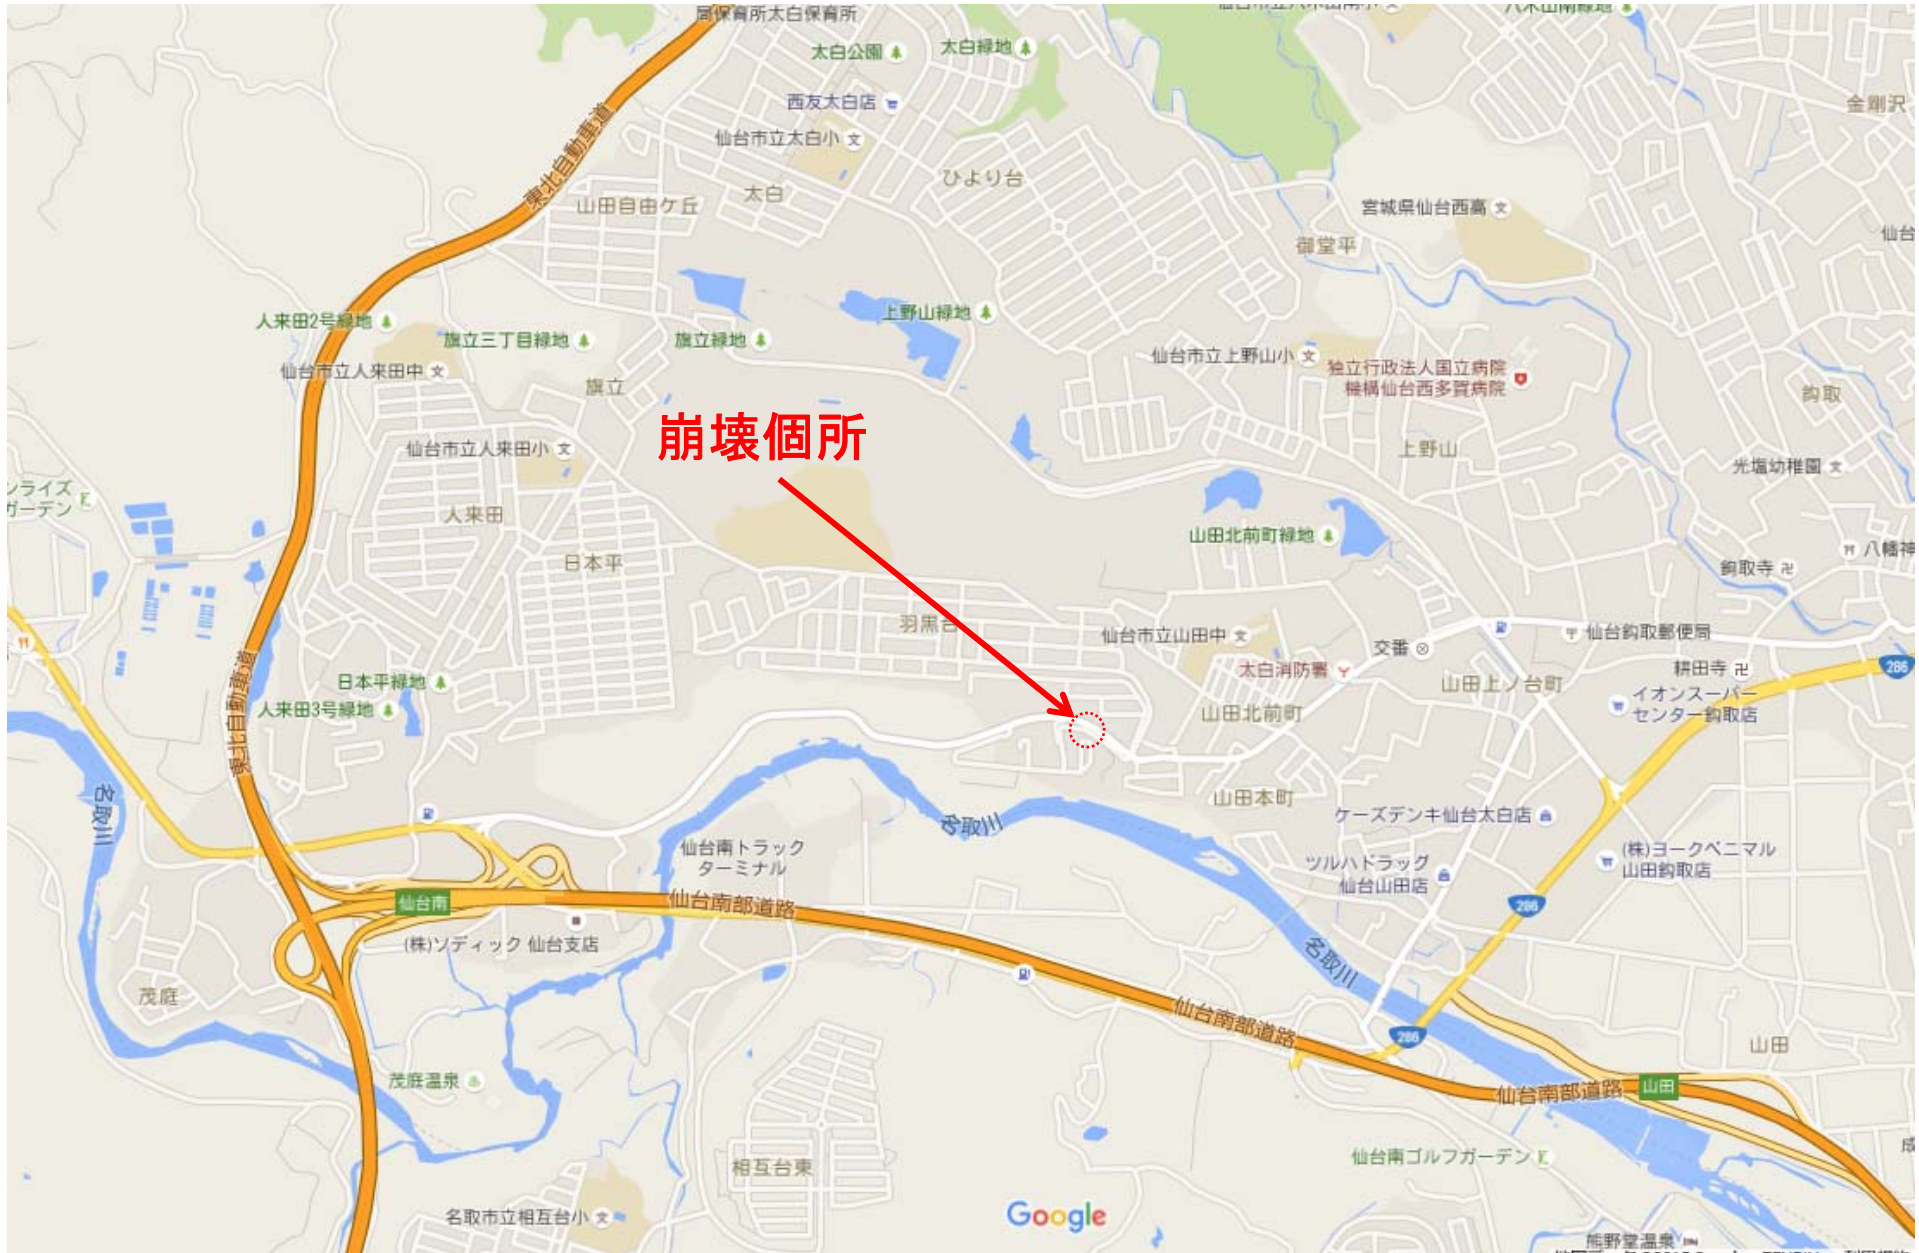
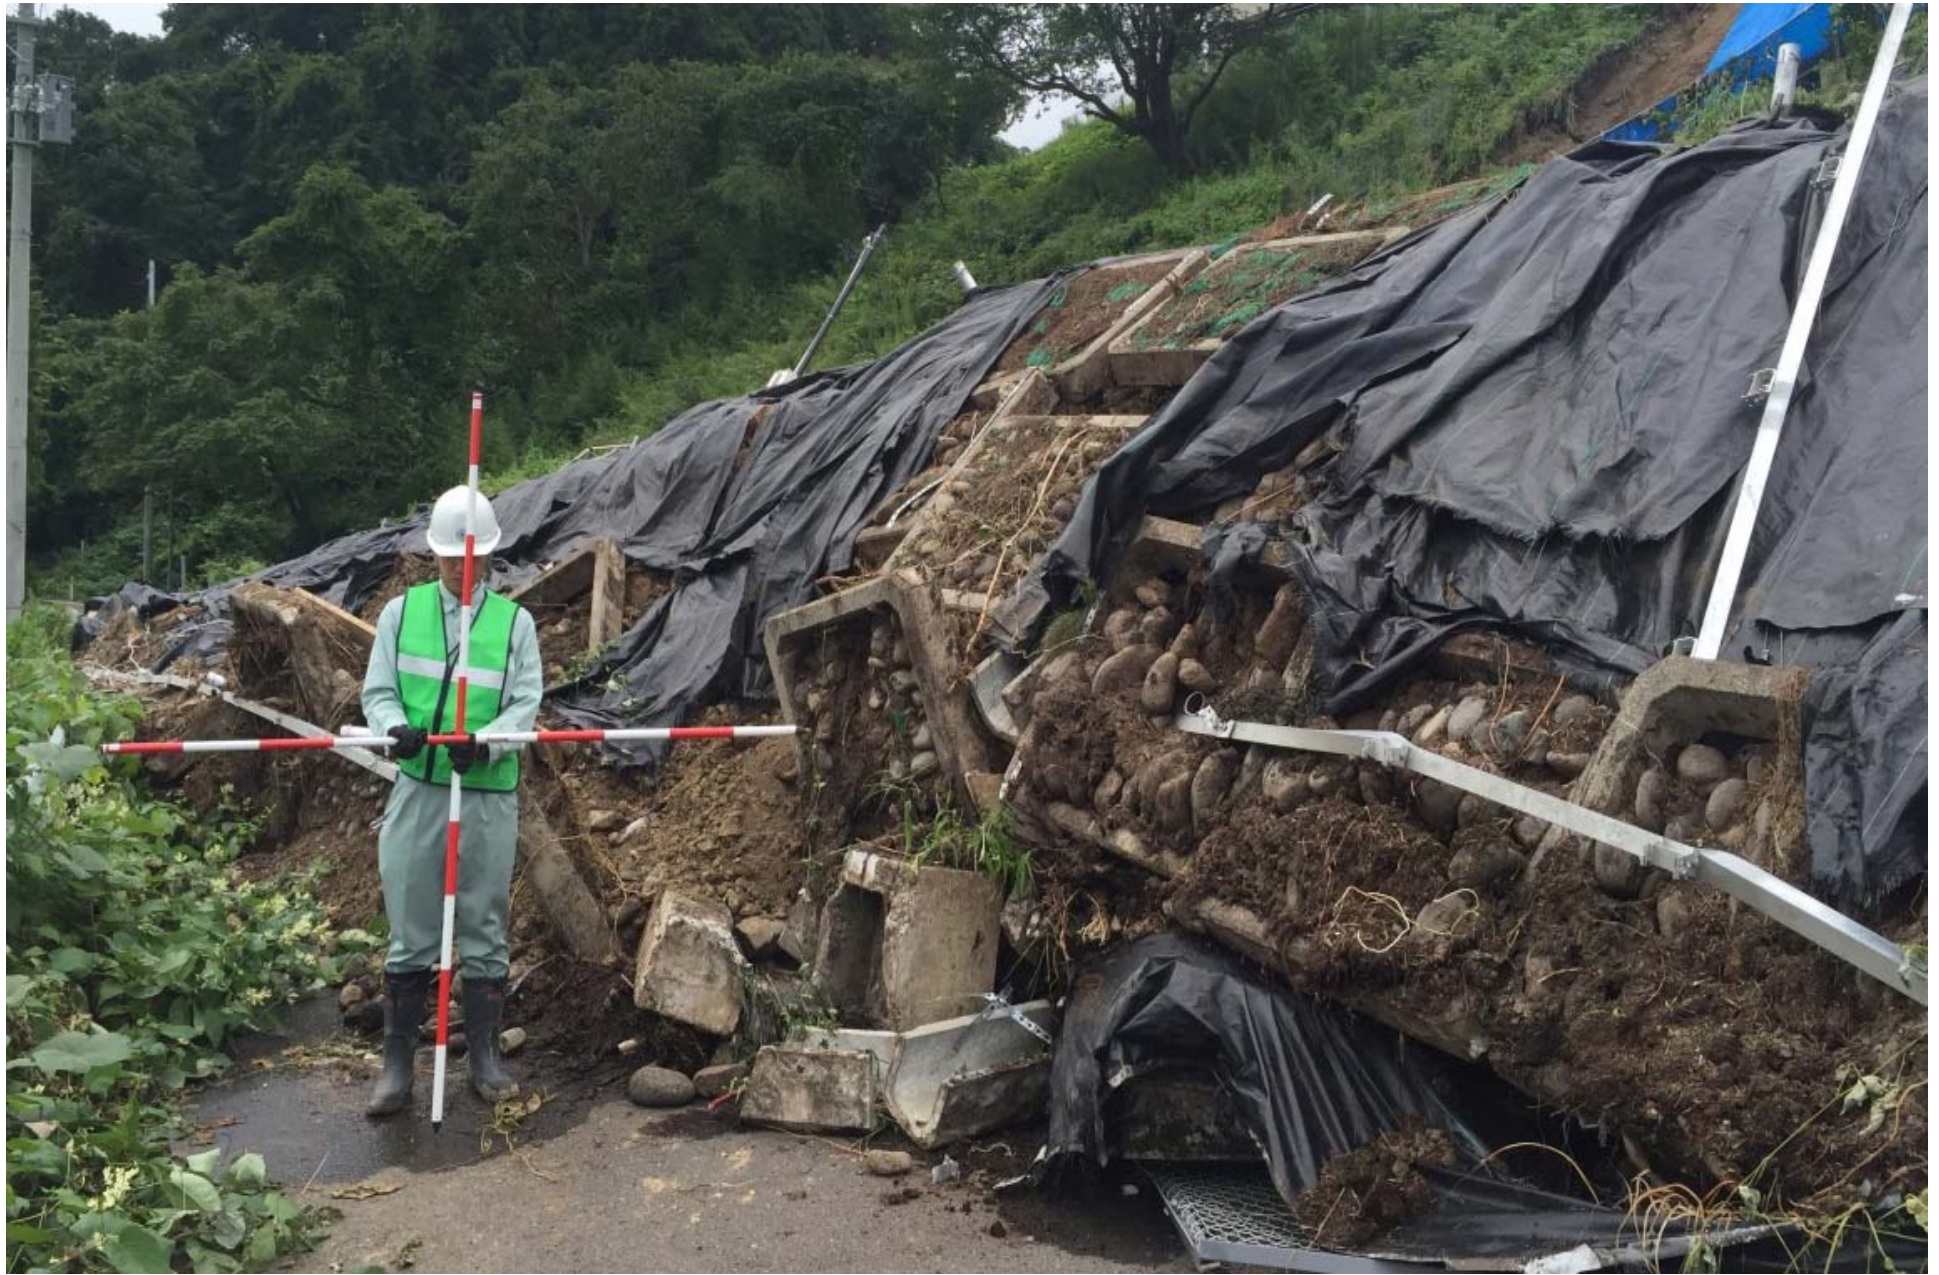
流出土砂の先端部の堆積厚さは約3m
段切り、排水工、コンクリート枠にぐり石と植生土のうを詰めた対策工の形跡あり

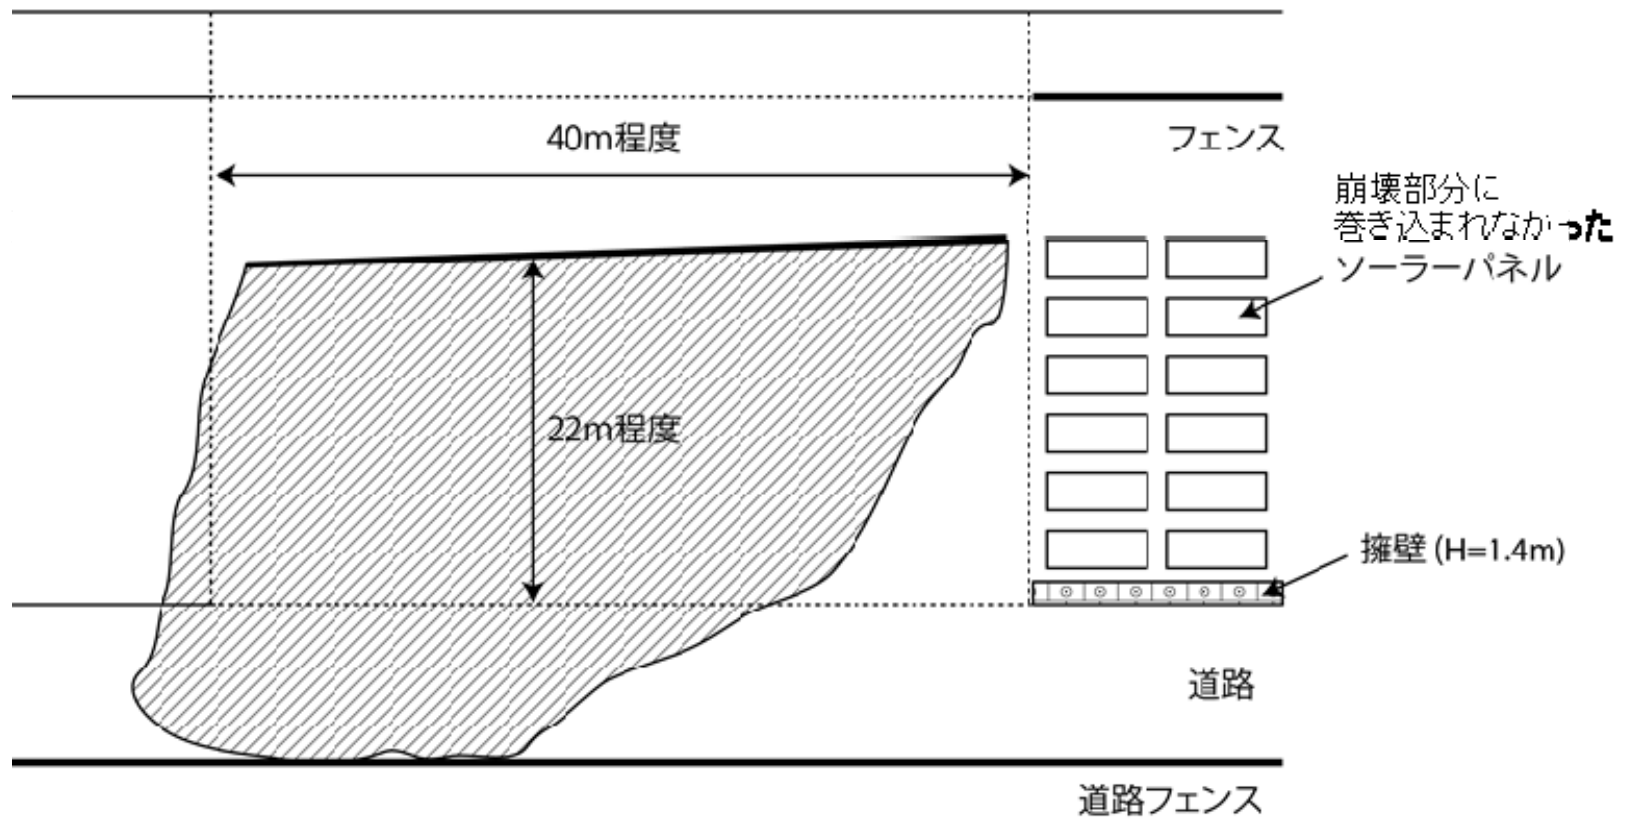
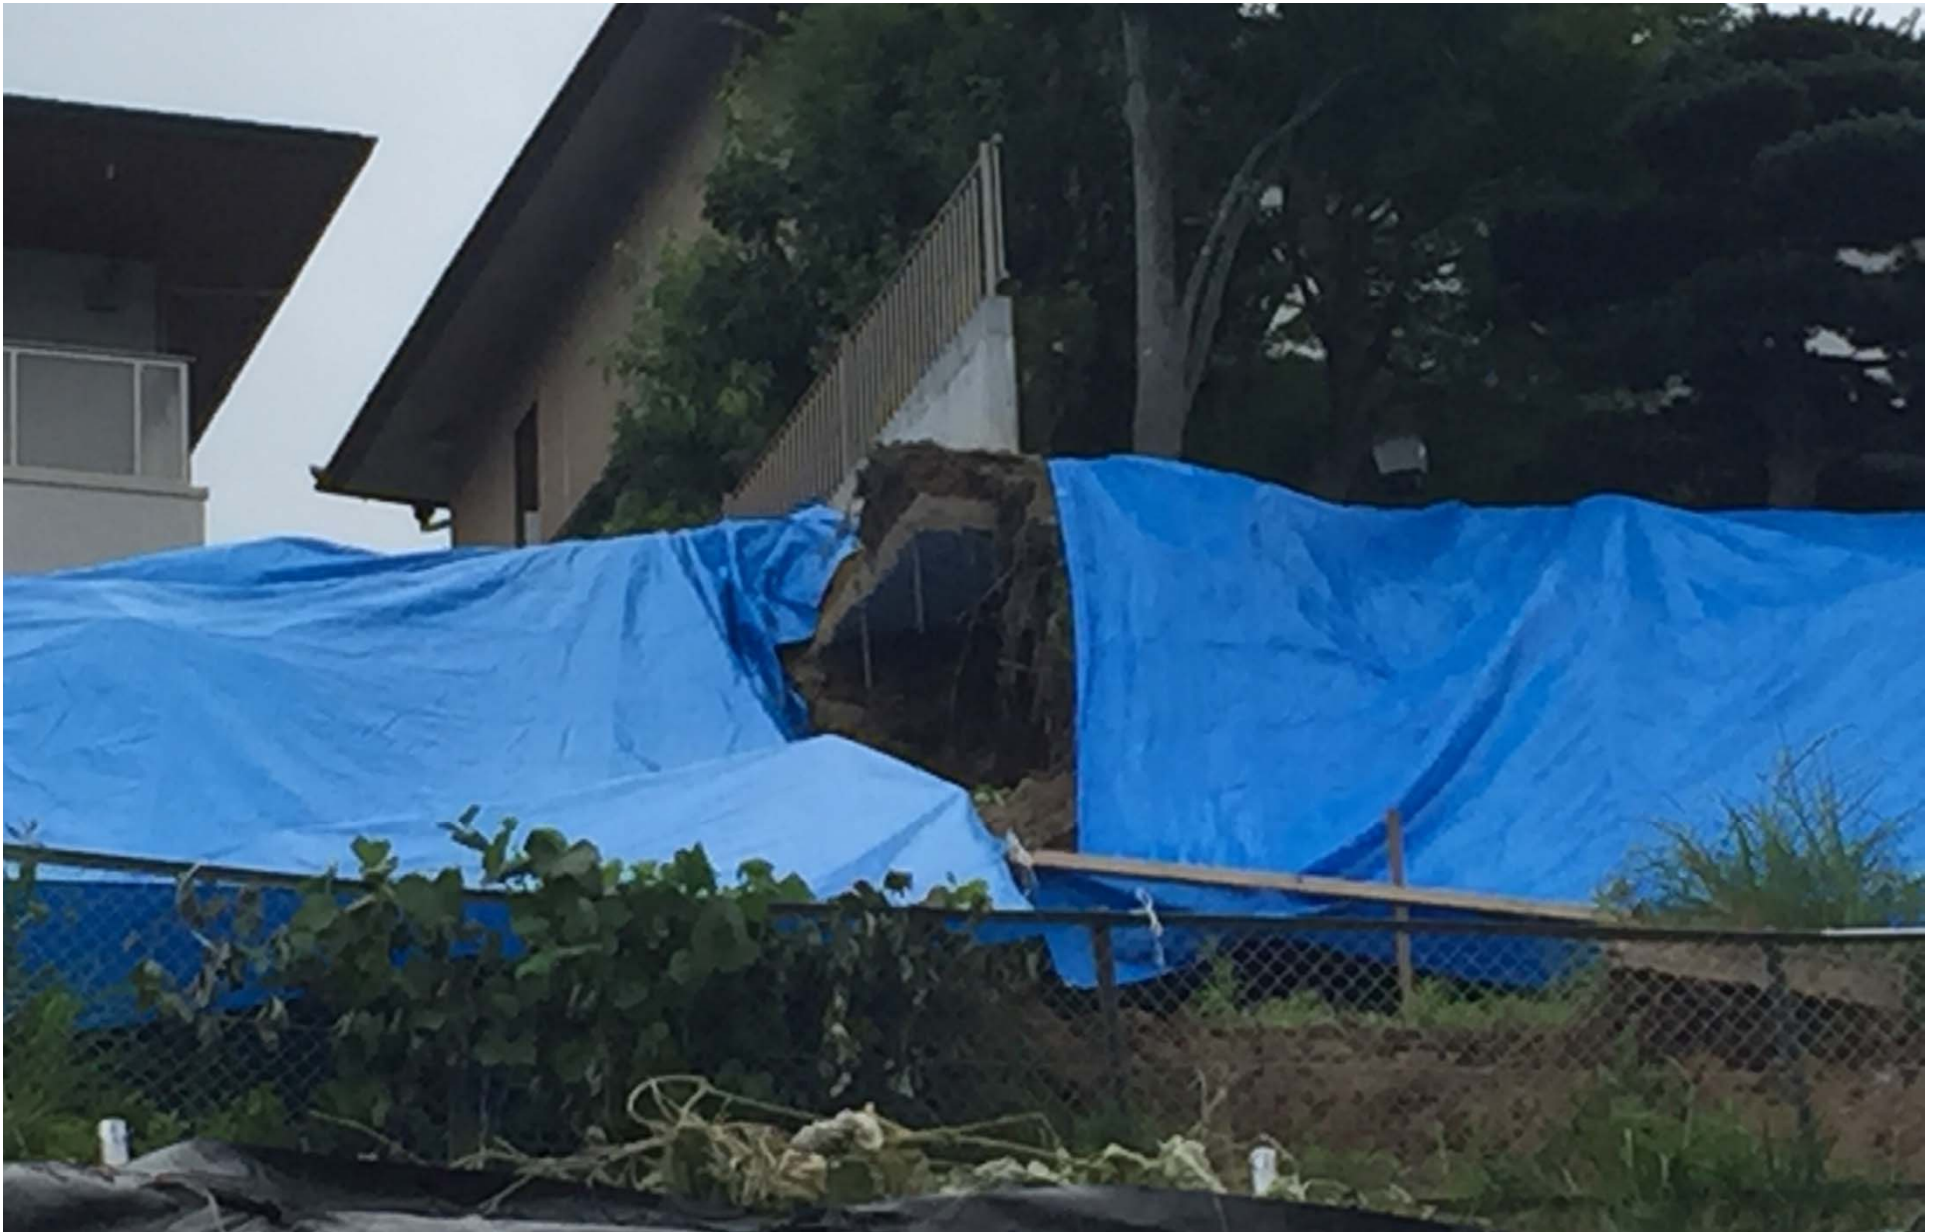
太白区羽黒台
2015.9.13 14:00

滑落崖(すべり面上部)が民家の敷地内を通る
建物から滑落崖までの距離は約6m程度

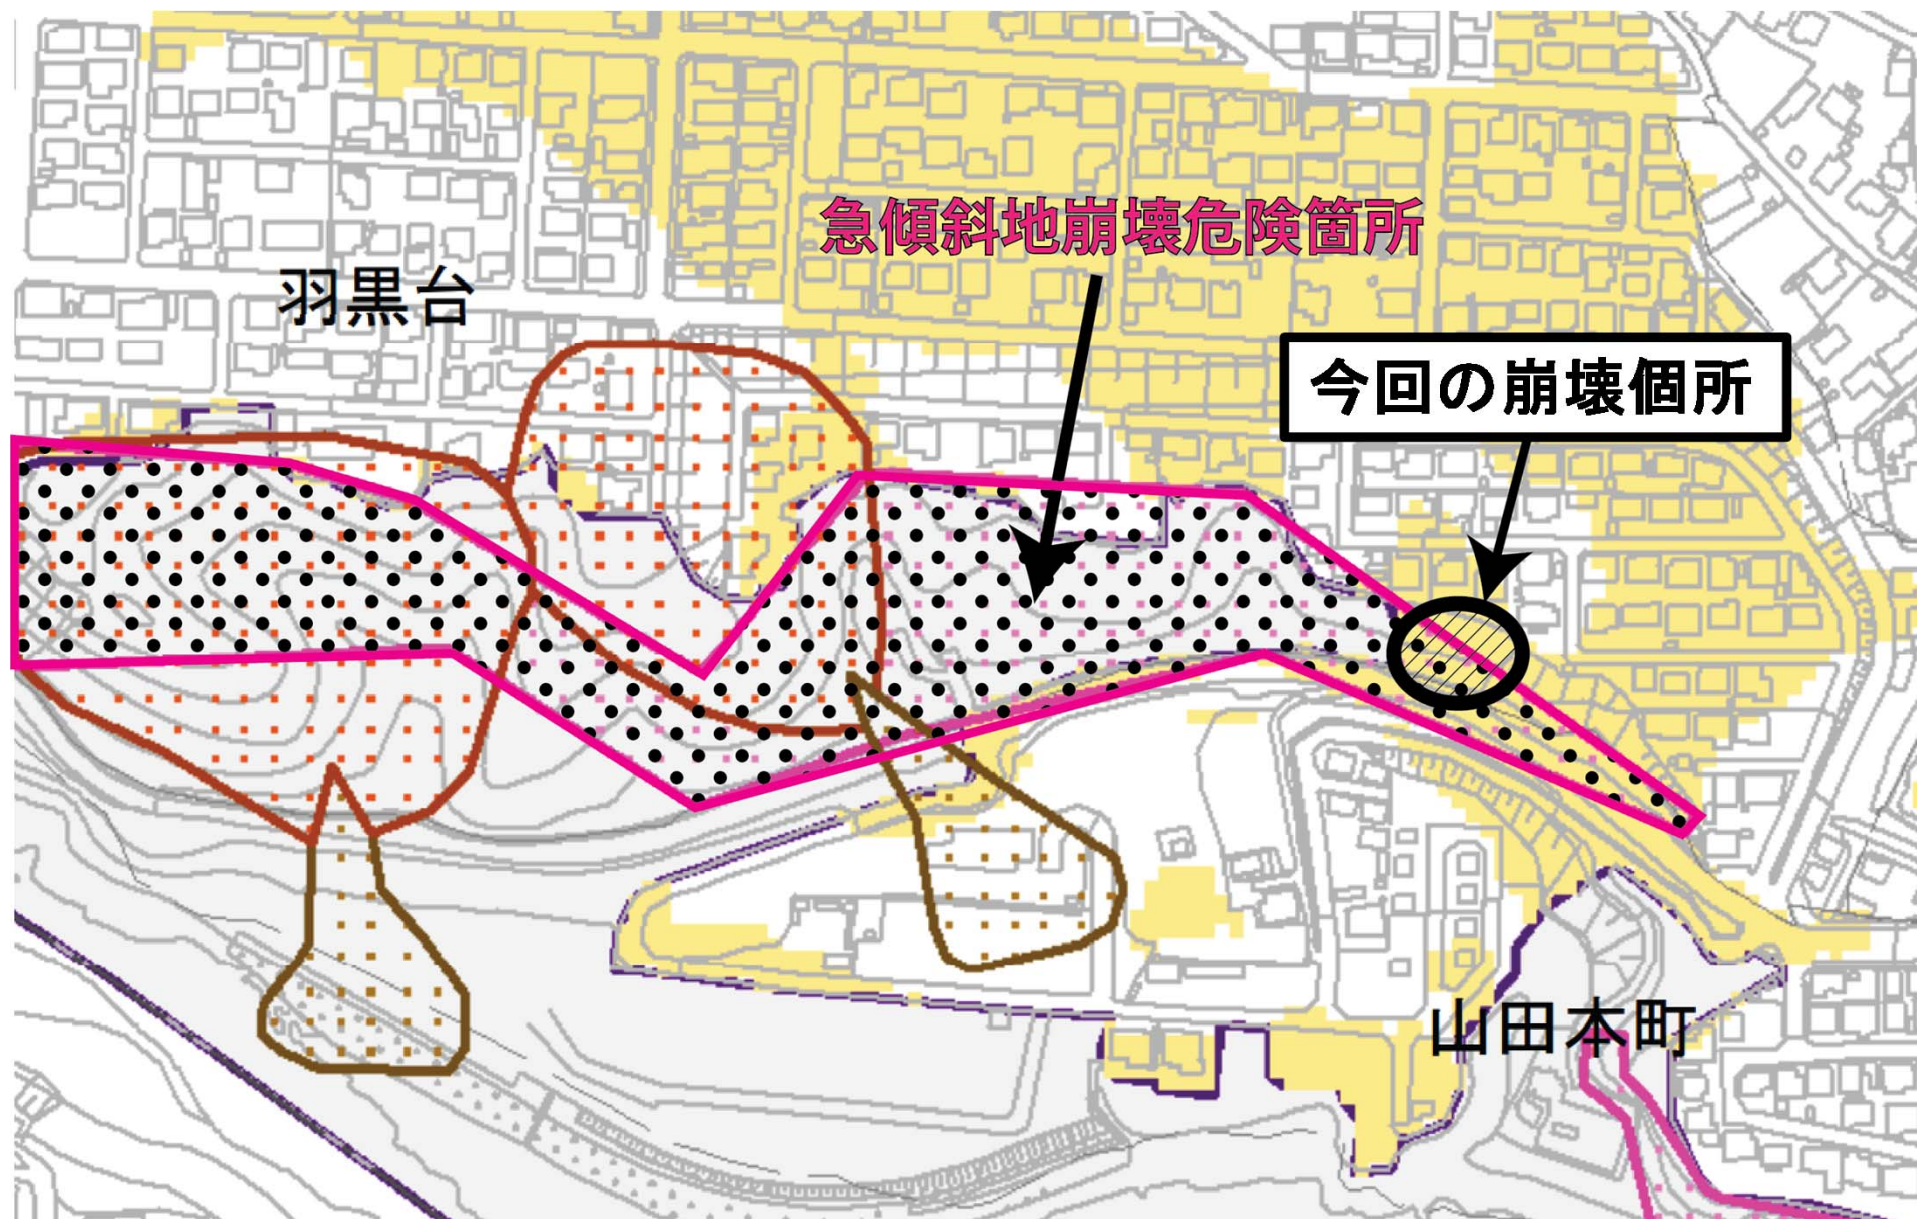
急傾斜地崩壊危険箇所

傾斜30度以上、高さ5m以上の急傾斜地で人家に被害を及ぼす可能性がある箇所
(警戒区域等とは異なり法的な制限はない)

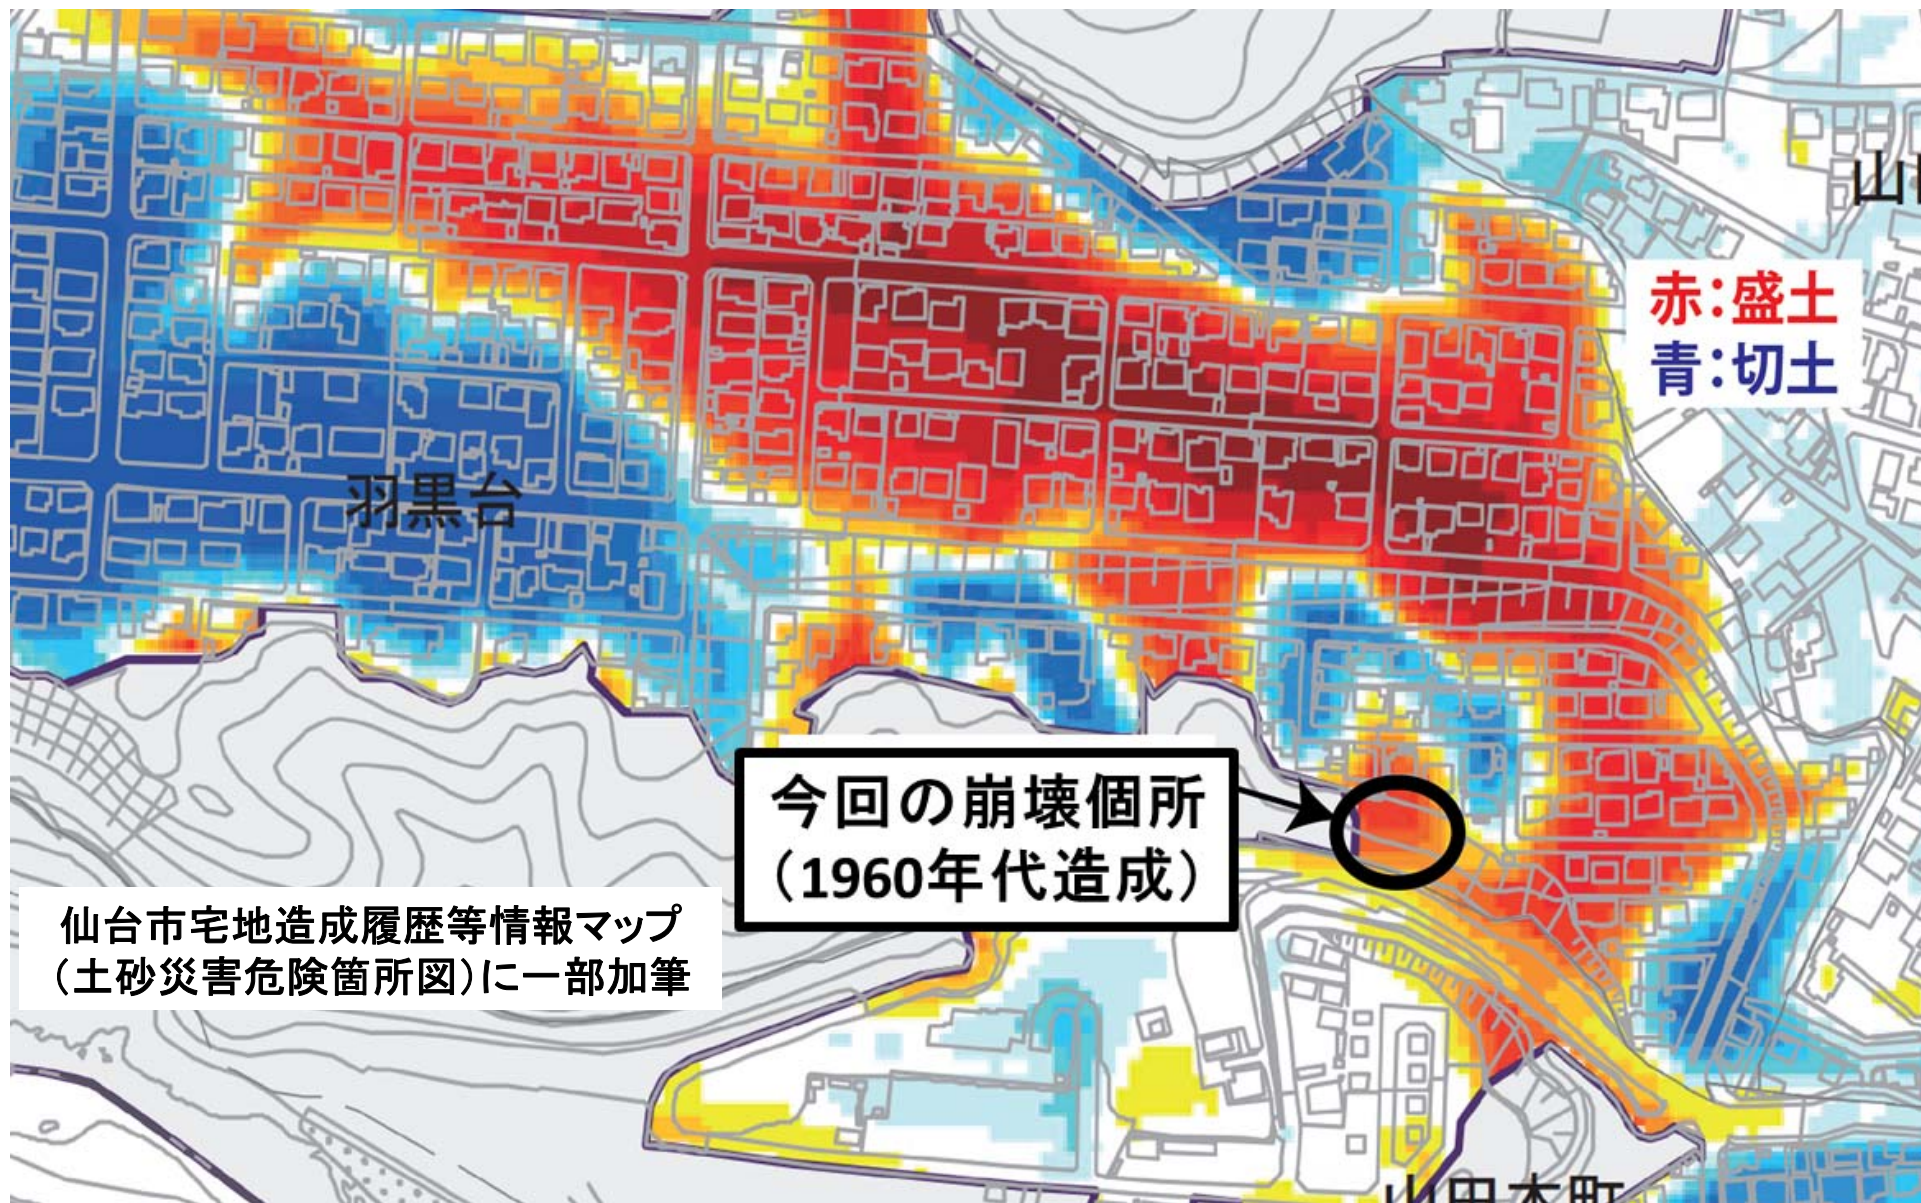
崩壊部分は盛土部(谷埋め盛土:雨水が集まりやすい)であり, 崩壊箇所はもともと崩壊する素因を有していた. 対策は施されていたが, 今回の異常気象の豪雨の中では, 排水が追いつかなかったのではないかとと思われる. そのため, 太陽光パネルが直接的な原因とは言えない. ただし, 今回のケースに限らず, 今後の斜面防災を考える上では, 斜面上の構造物設置基準等に関する議論が必要である.

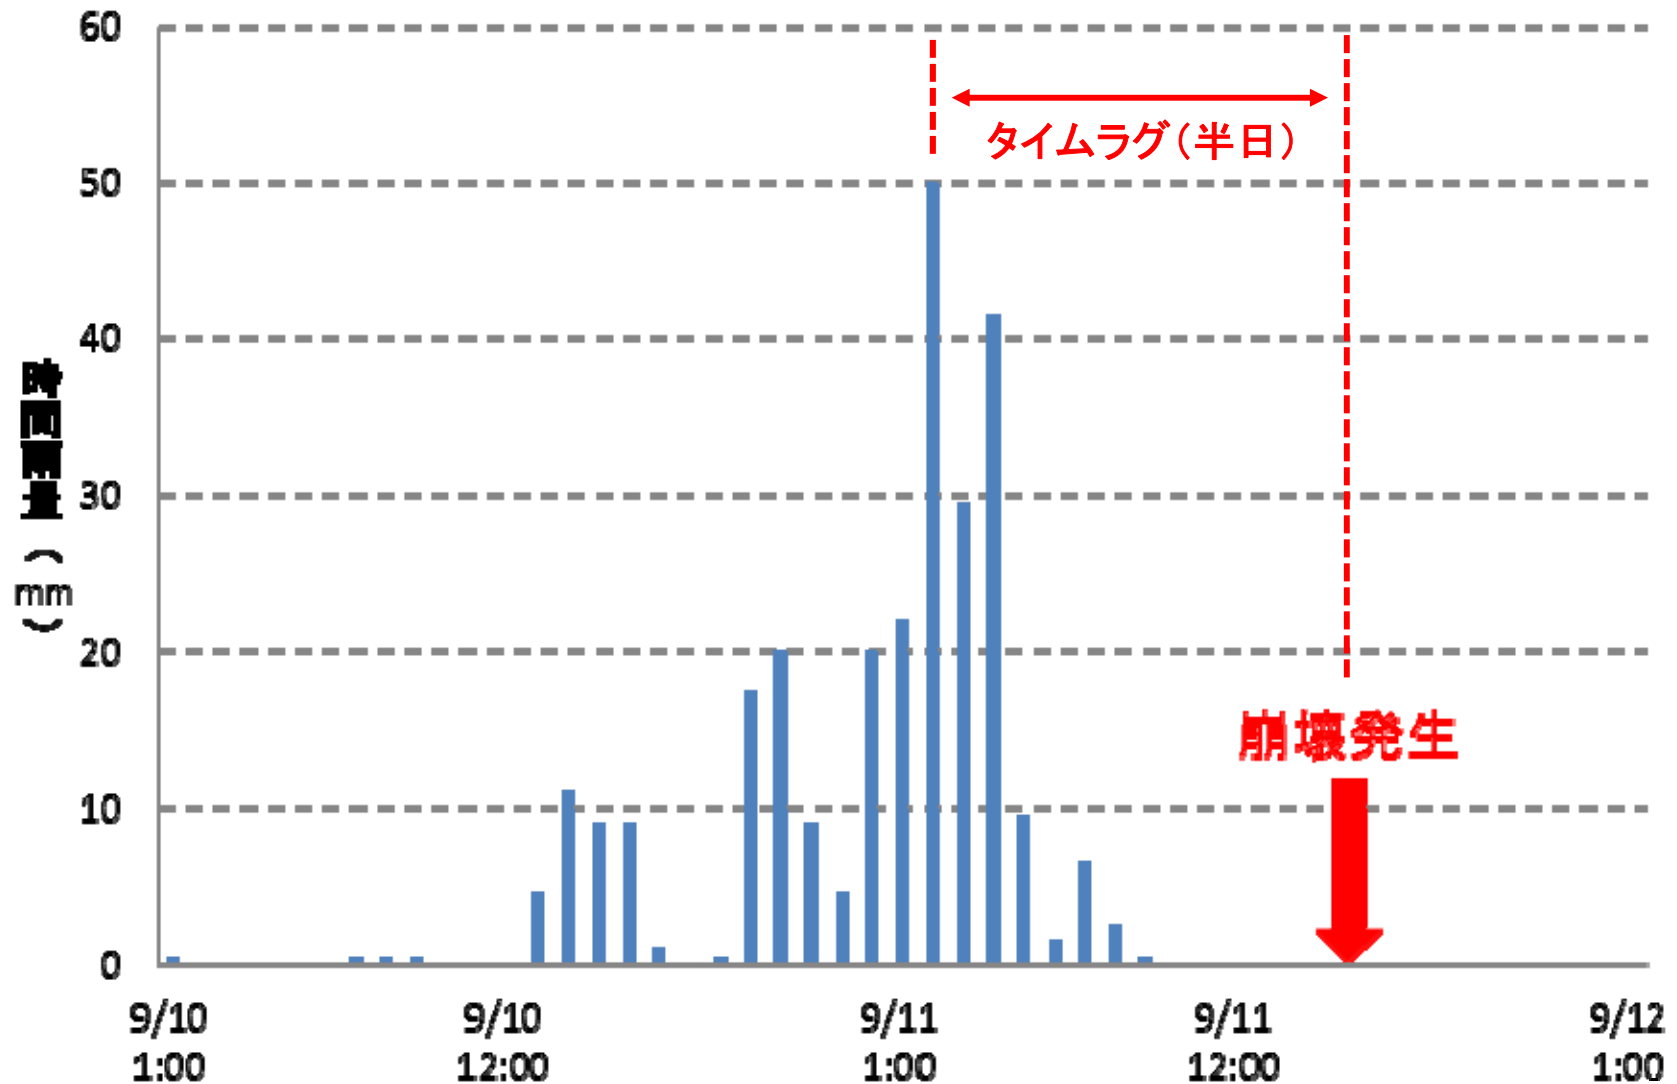
気象庁観測データ（仙台）より作成

必ずしも雨のピークと一致するわけではない！
(雨が落ちついて安心したところで発生することもある)
