台風10号の被害に関する緊急調査 ～ 岩手県岩泉町乙茂地区 ～

2016年9月2日

森口周二（東北大学災害科学国際研究所地域安全工学研究分野）

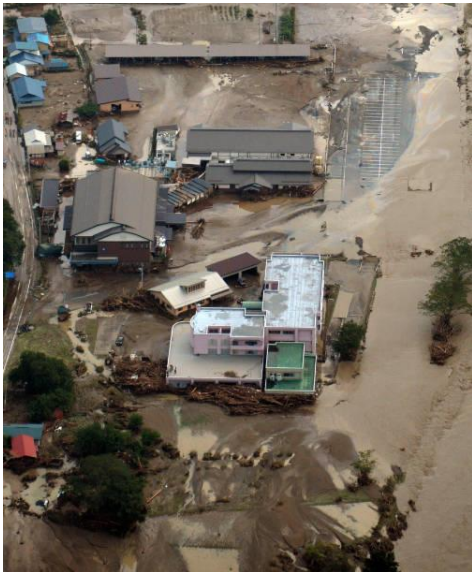
乙茂地区を流れる小本川の氾濫により、この地区に大きな被害が発生。特に9名の死者が発生した高齢者施設の被害が多く報道される。

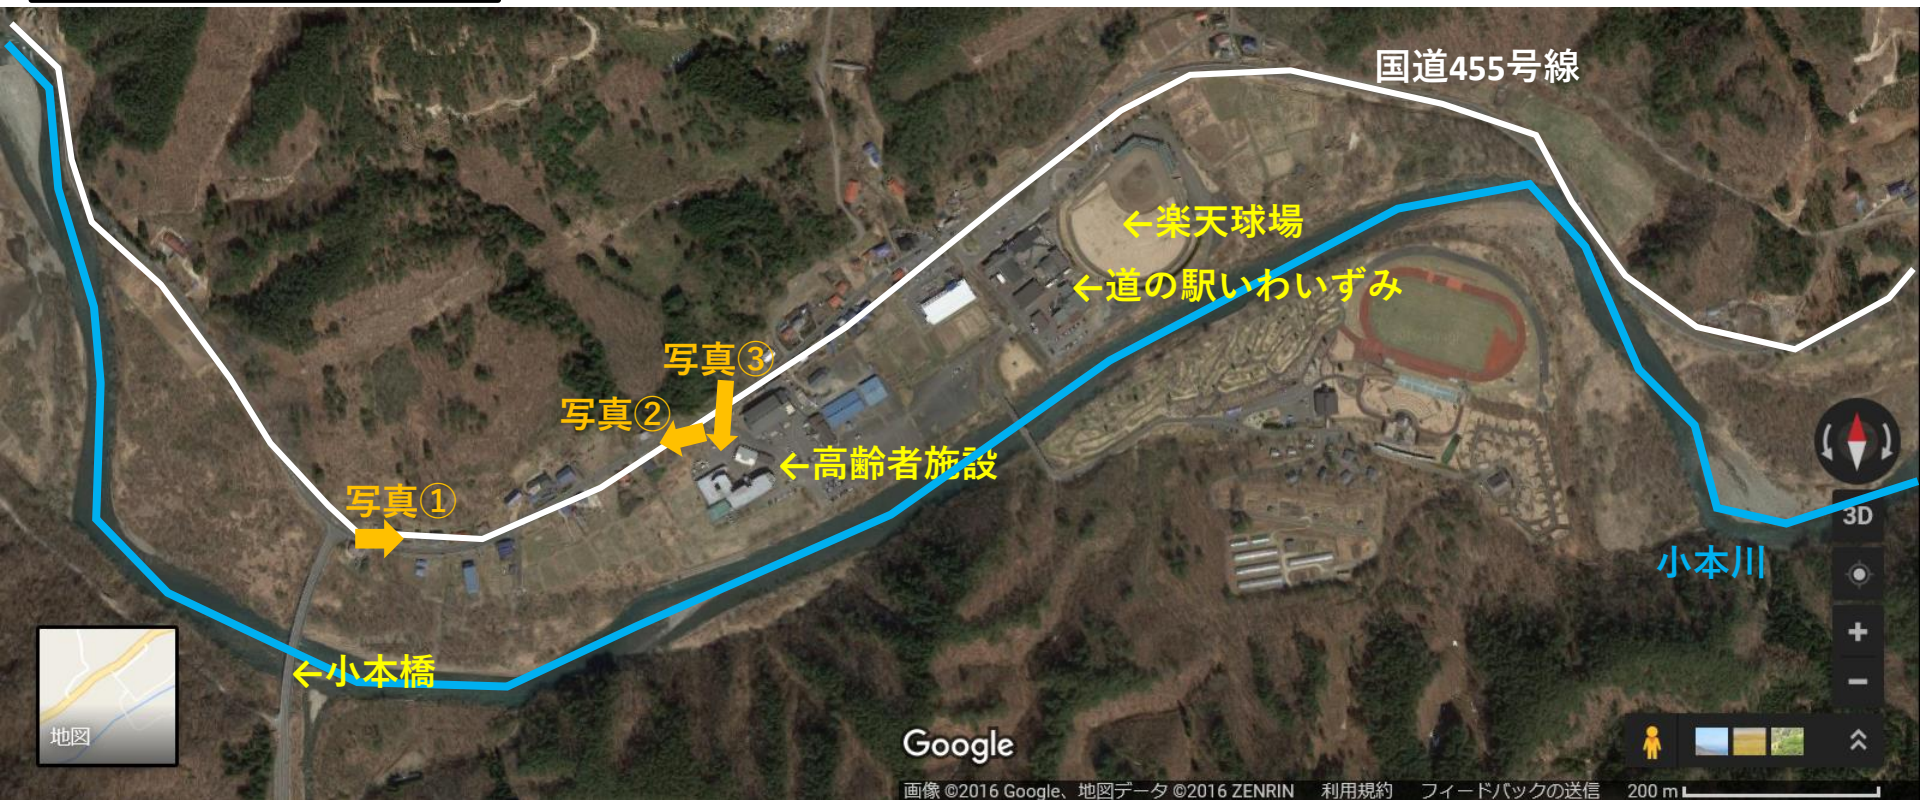
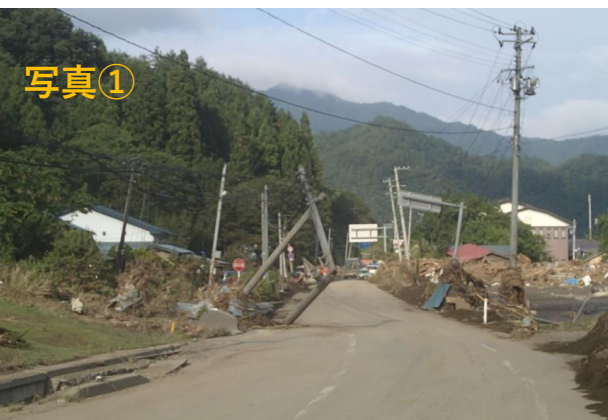
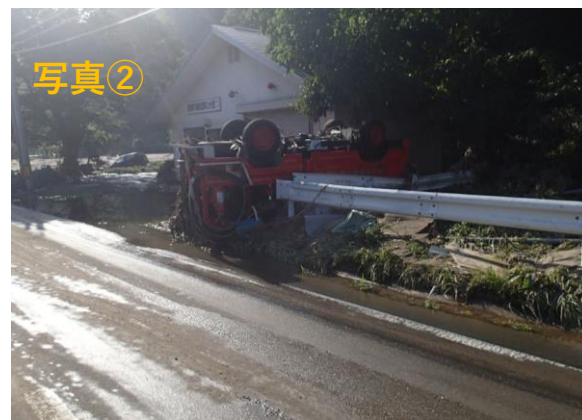
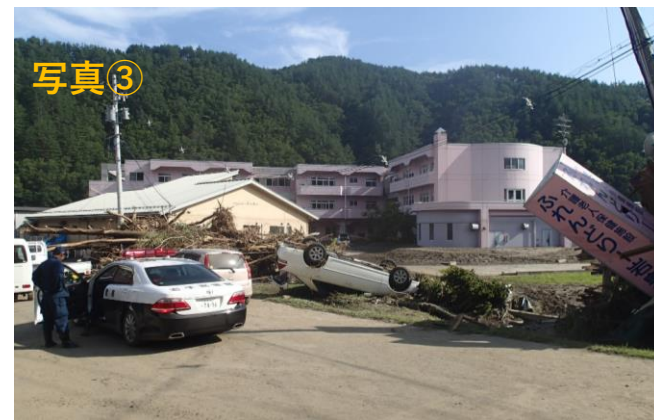
この地域に堤防はなく、常時でも河川水位と建物の高さにそれほど大きな差はない

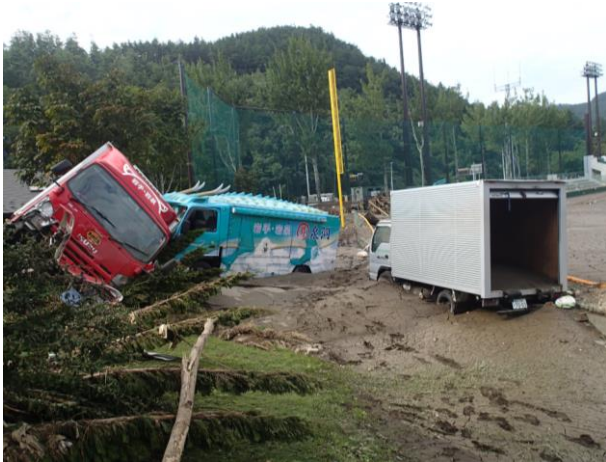
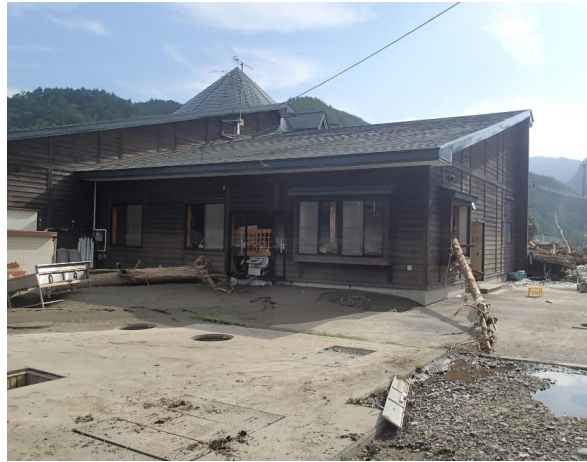
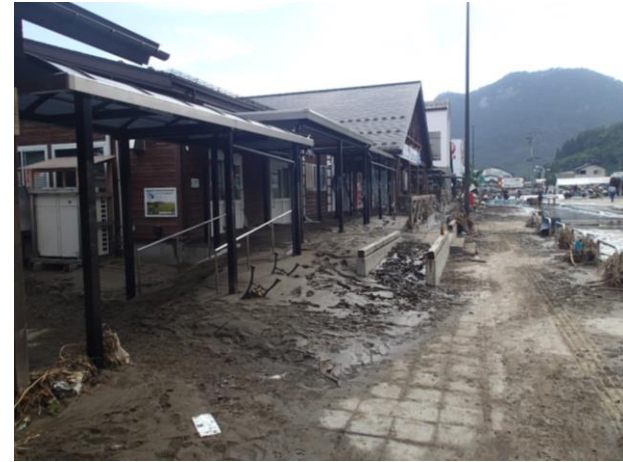
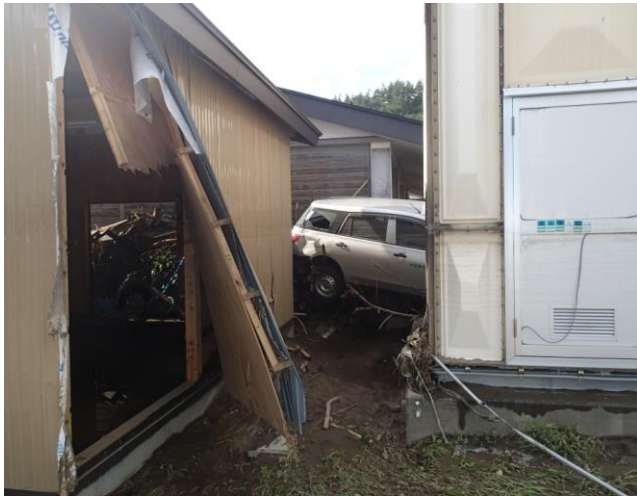
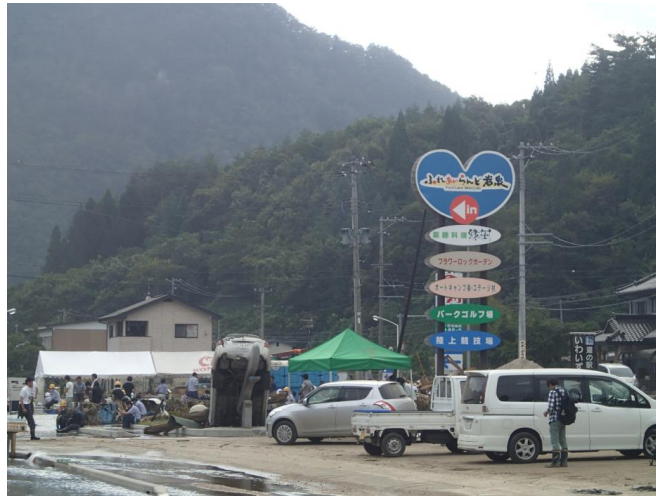
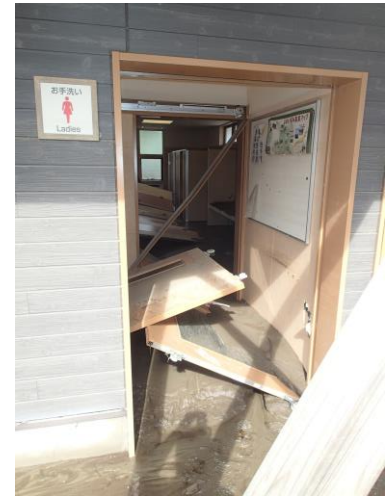
楽天球場と道の駅

かなりの量の土砂と流木が散見される。建物の中に流木が入り込んでいる。土砂に埋まった車両や、建物に引っ掛かるように残った車両、建物に中に入り込んだ流木などがあり、相当な流体力であったと想像される。

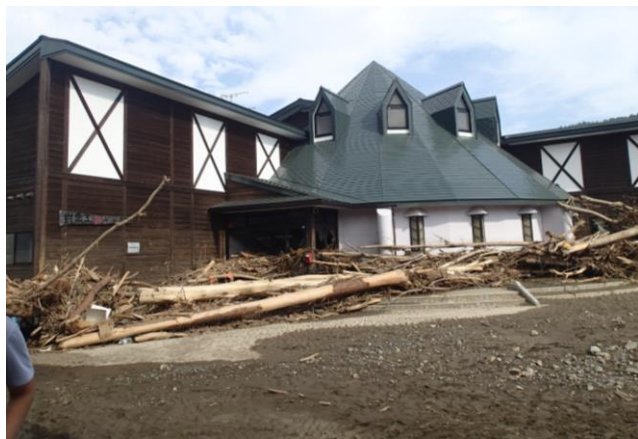
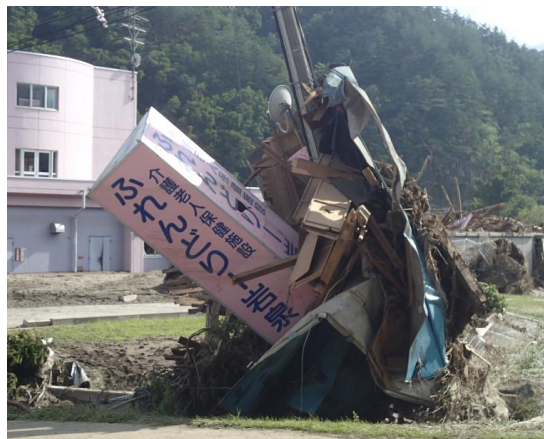
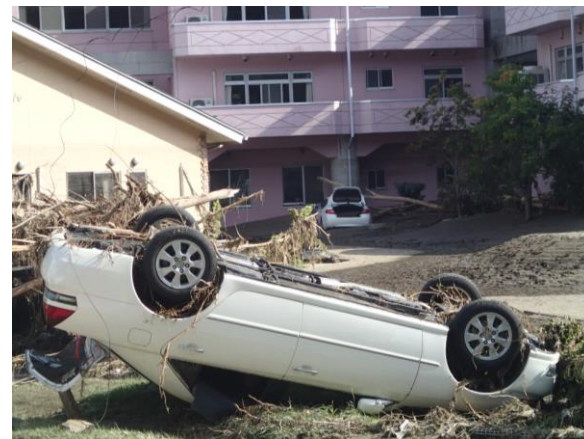
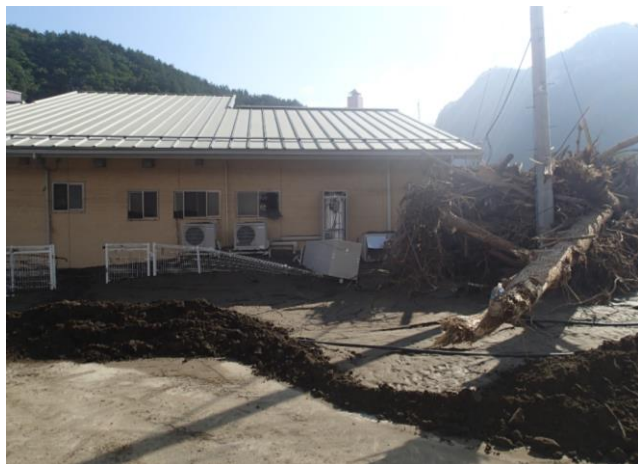
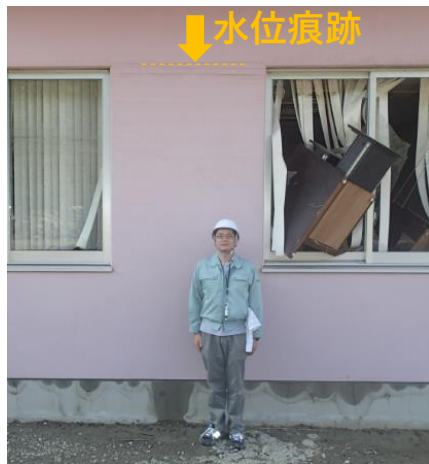
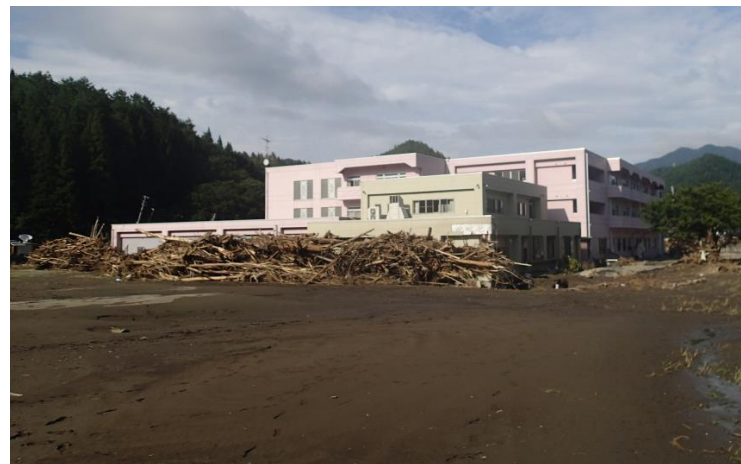
高齢者施設周辺

かなりの量の土砂と流木が散見される。建物の中にも土砂が大量に堆積しており、内部の家具などが窓から飛び出している。建物壁面の水位の痕跡より、この地点での最大水位は3mを超えていたと推定される。ただし、被害は2階に高さにまで水はそれほど回っていないと思われる。9名の死者が発生した建物が1階建てであった。

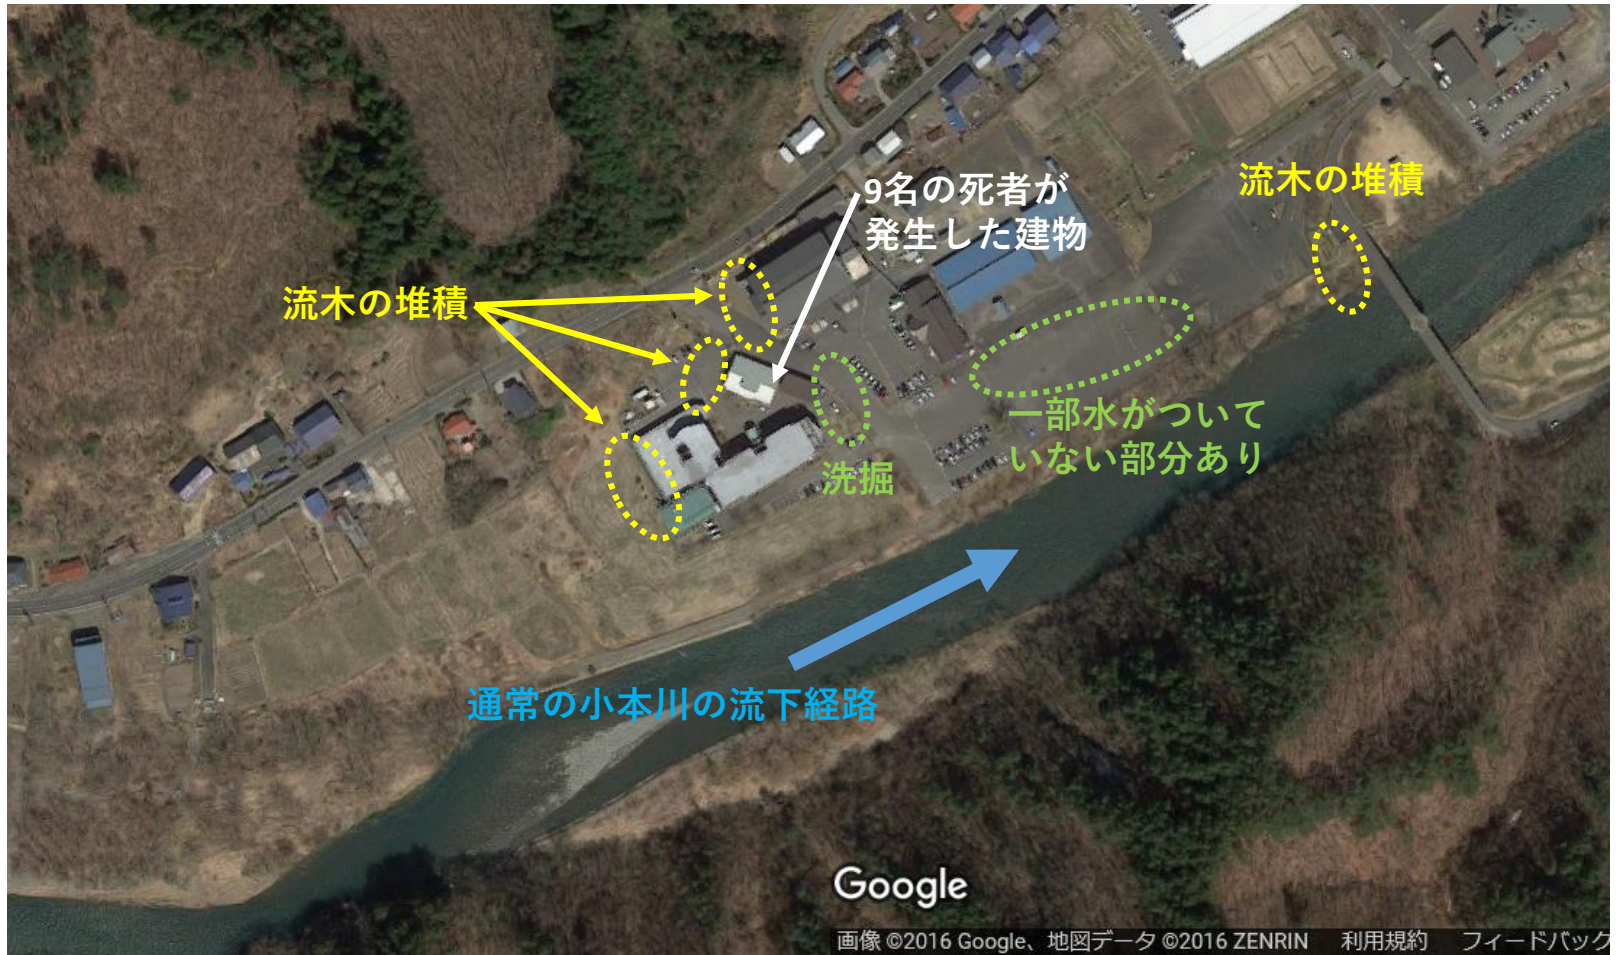
高齢者施設周辺

流木の堆積状況および周辺の建物の被災状況から考えて、河川から溢れた流れが建物を襲ったのではなく、上流で通常の河川から外れた流れが発生し、高齢者施設の周辺で堰き止められるような流れがあったと推定される。そのため、9名の死者が発生した高齢者施設では、河川側から見て逆方向から泥流に襲われたものと思われ、このことも対応が難しかった要因の1つと考えられる

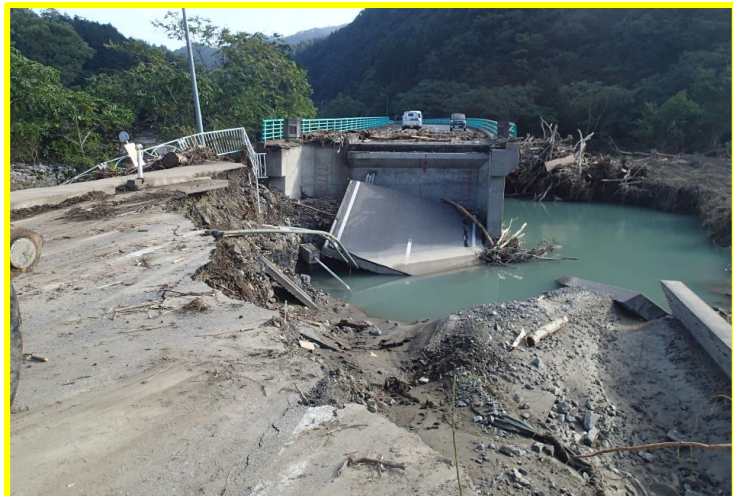
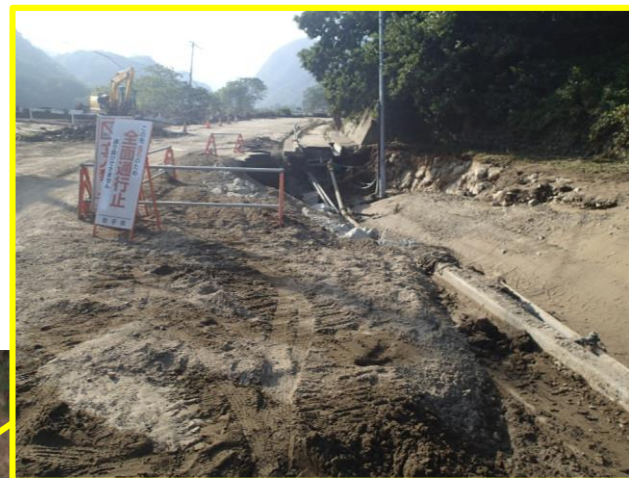
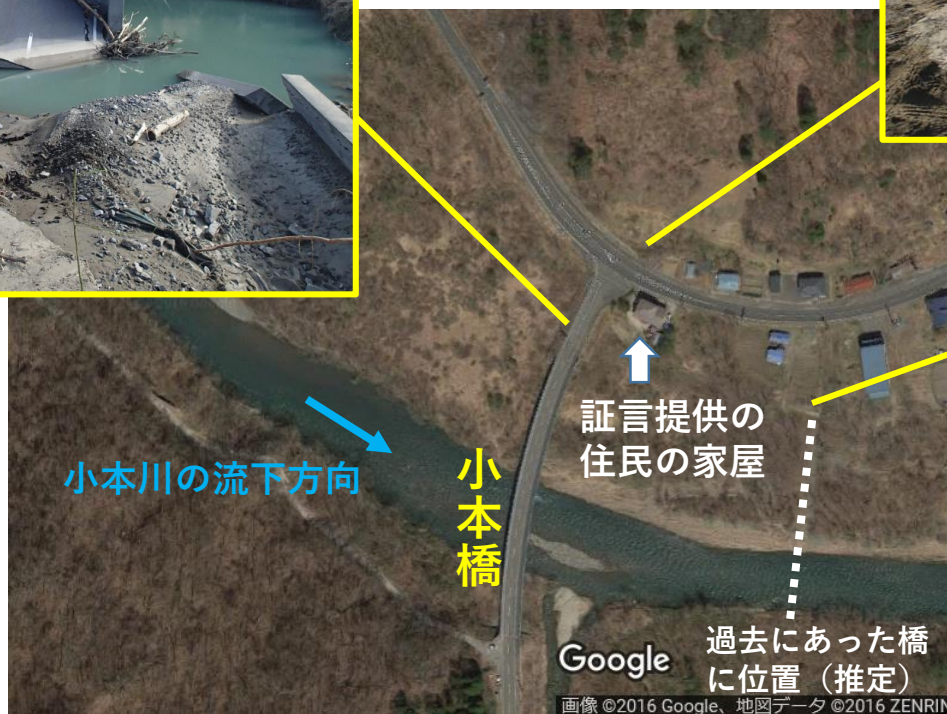
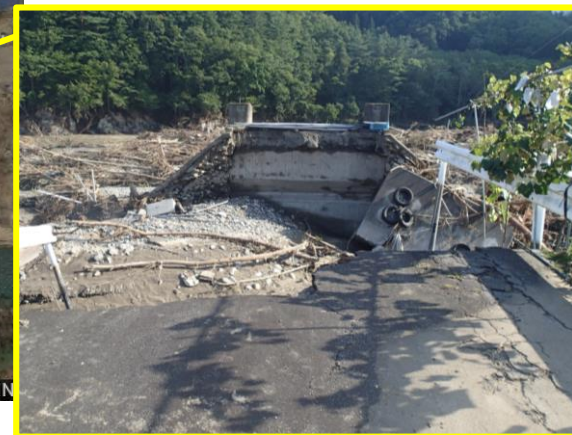
小本橋左岸周辺

小本橋左岸の道路との接続部で大きな被害が発生。この地点で渦を巻くような流れが発生していたとの近隣住民の証言があり、洗掘によるものと推定される。また、同じく住民の証言より、小本橋の建設前には少し下流に橋があったが、既に橋はなくなっており、一部が残っているが、今回の氾濫でこの橋が流出したものではない。なお、その住民とその家族は、18時頃に家屋周辺まで水位が上がり、危険を感じて小本橋の右岸側に移動して車中で夜を明かしている。朝になって帰宅しようとしたら、上記の被害状況であったとのこと。

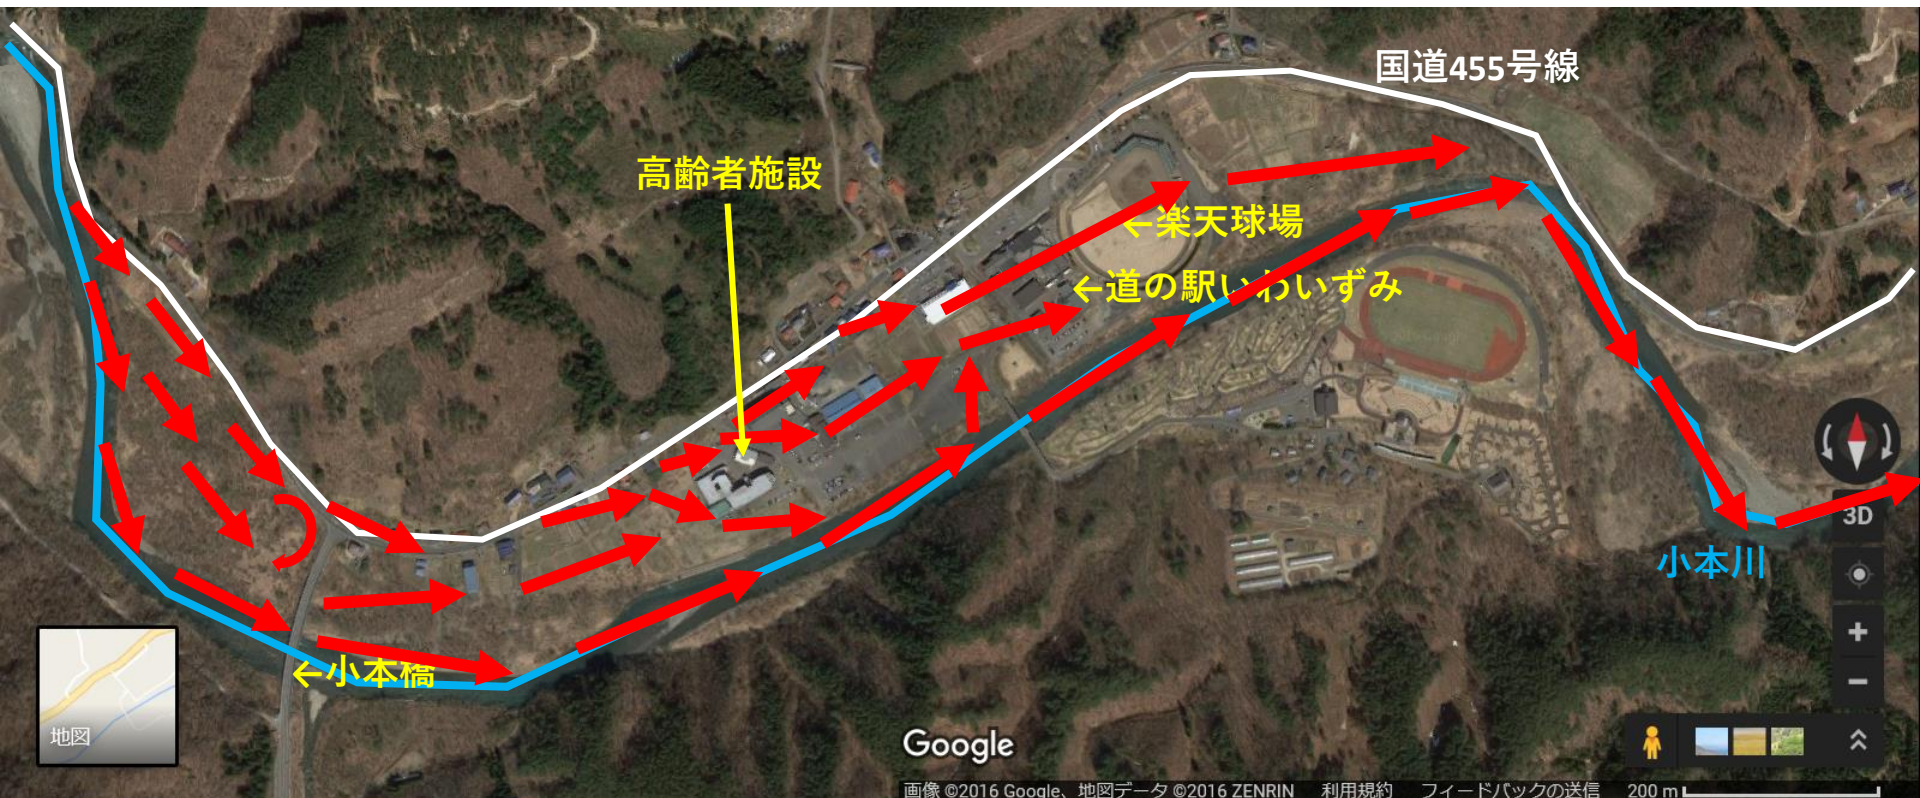
発災当時の流れ（推定）

これまでの状況証拠をもとに、発災当時の流れを考えると上記のようになる。河川の水位上昇により、上流側で通常の河川の流れから外れた流れが発生し、高齢者施設の周辺でその流れを受けとめて流れを分散したと推定される。そのため、高齢者施設の付近では相当な水位と流体力であったと推定される。

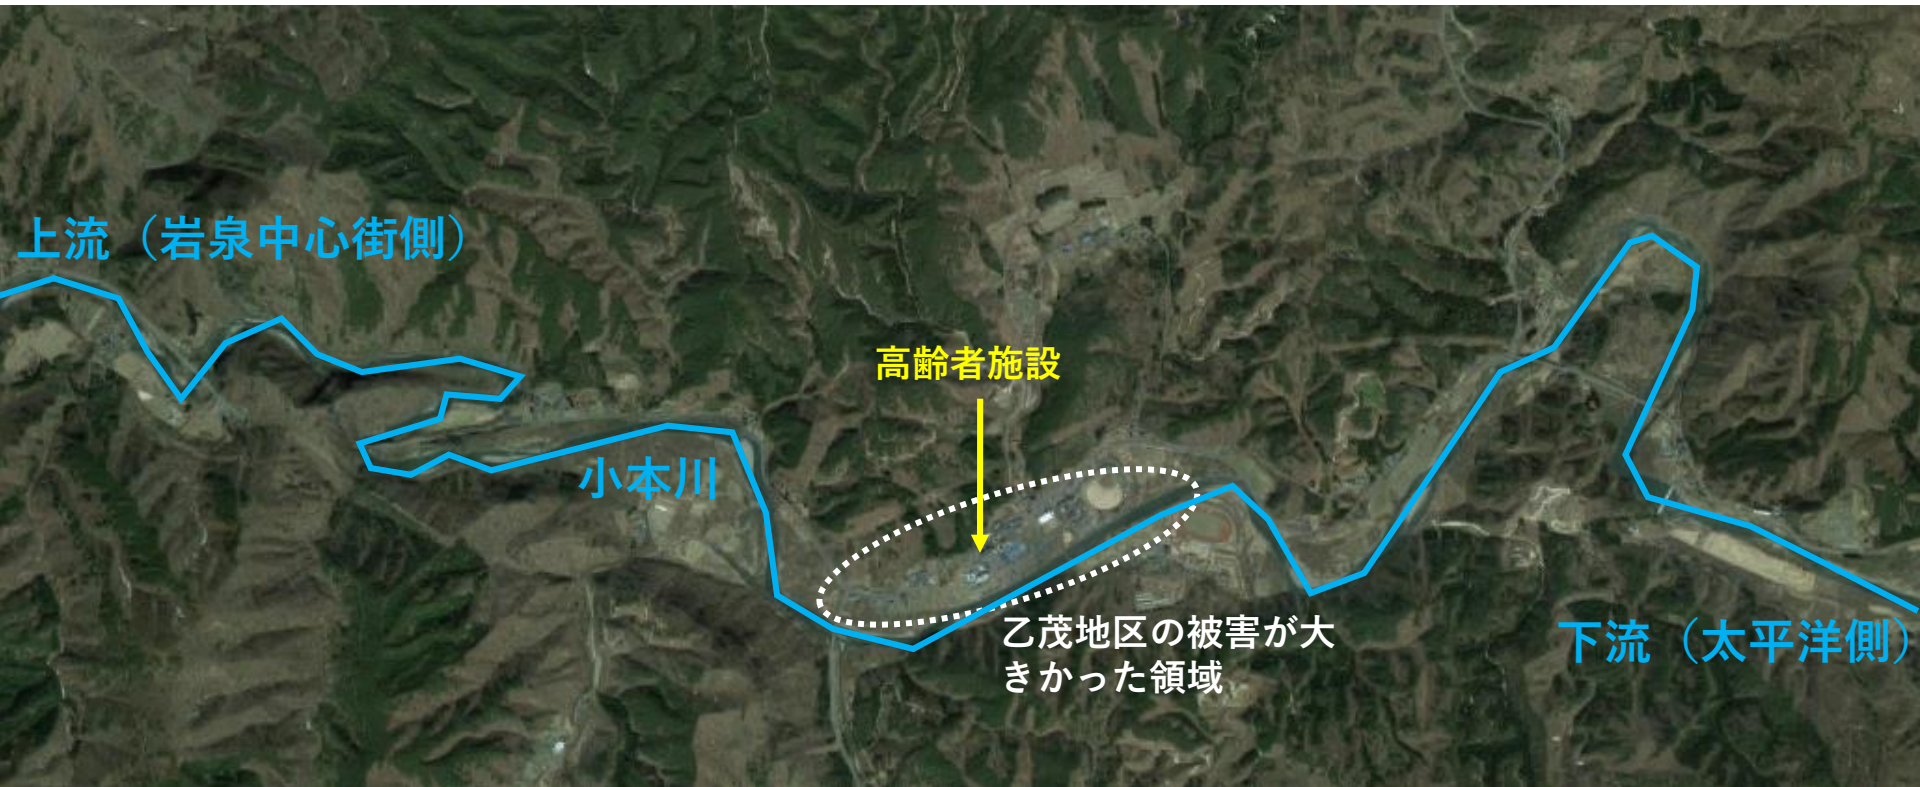
泥流の特性について

今回の小本川の氾濫により発生した泥流は、大量の土砂と流木を含むものであった。土石流のようにも見えるが、巨石などは含まれていないと思われる。乙茂地区の上流には岩泉町の中心街があり、そこから乙茂地区までは山間部を複雑に流れる流下経路となっており、この部分で土砂や流木を巻き込みながら流下したものと思われる。
