2019年台風19号調査報告 宮城県丸森町 ～斜面，地盤，堤防の被害～

東北大学災害科学国際研究所
地域・都市再生研究部門
計算安全工学研究分野

調査日：2019年10月14日 (月)

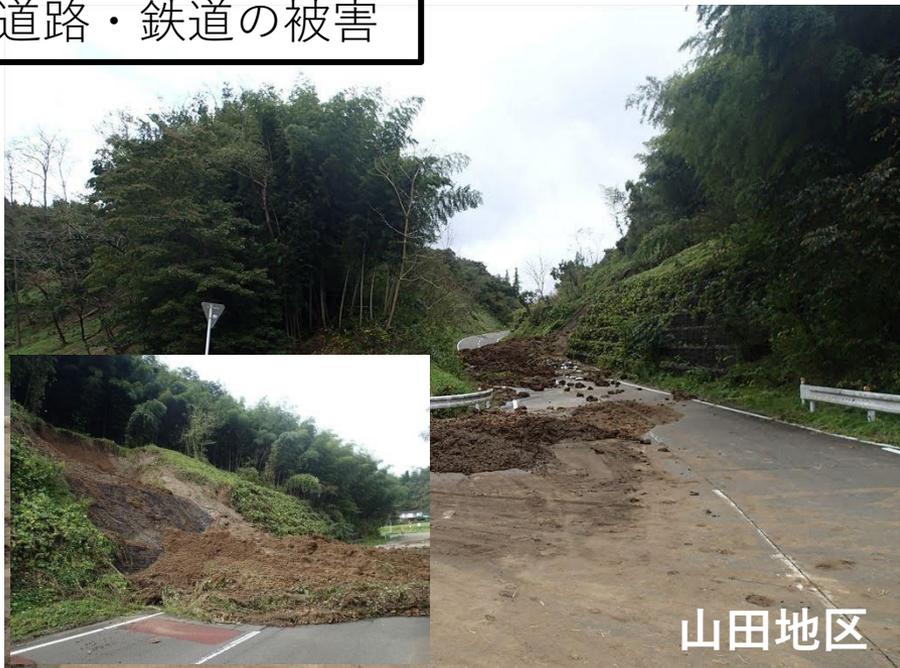
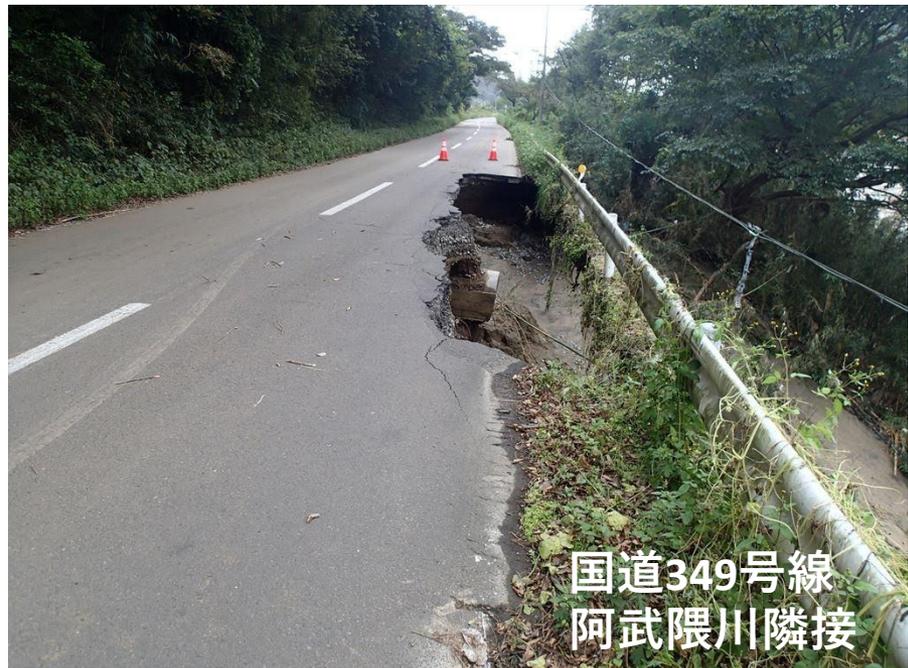
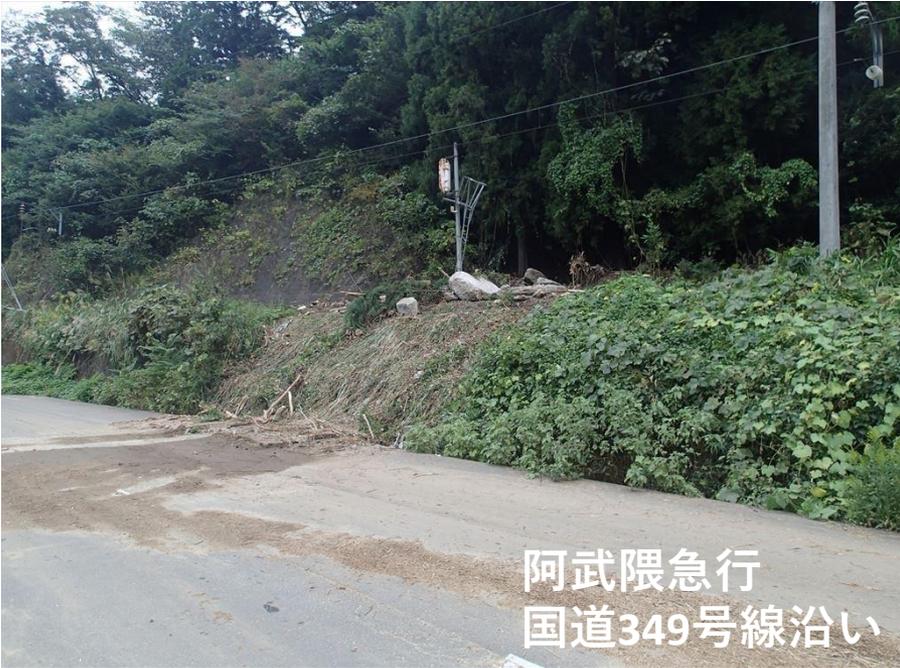
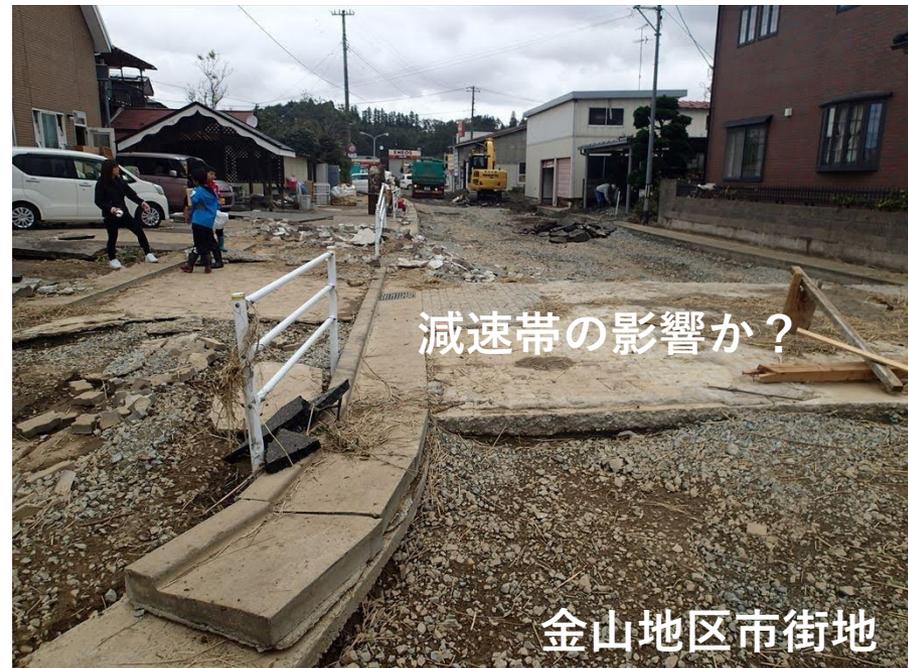
道路・鉄道の被害

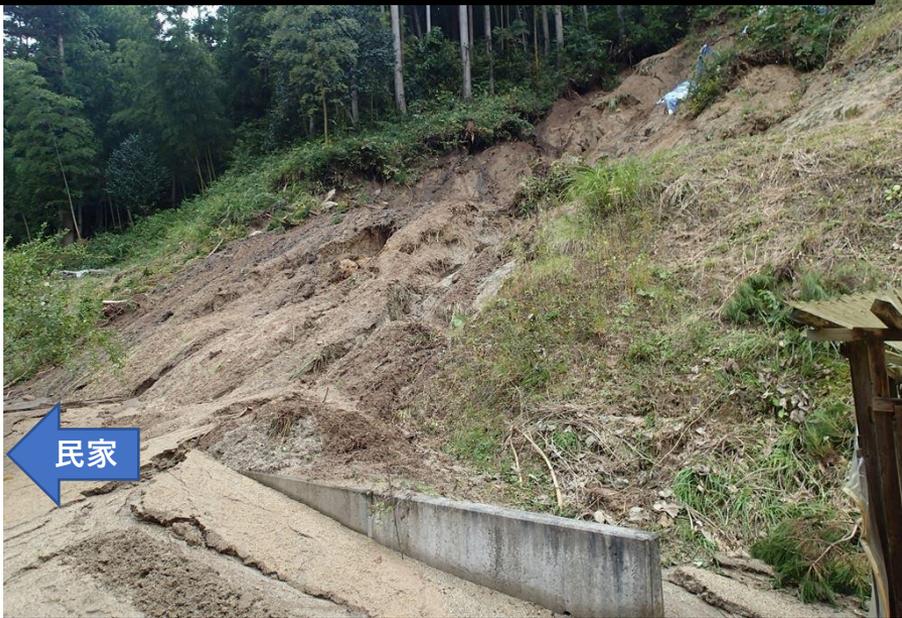
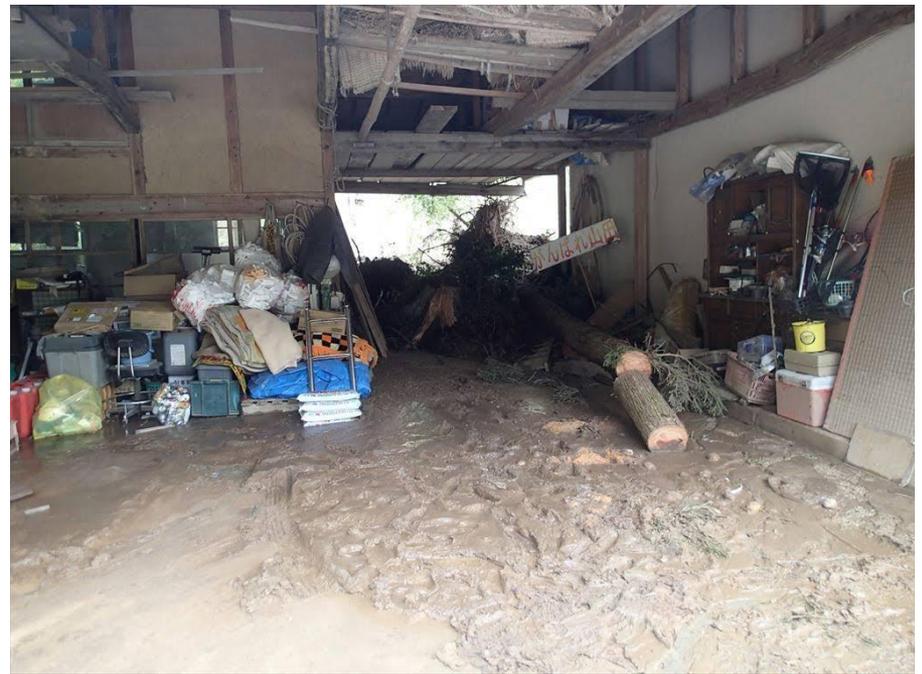
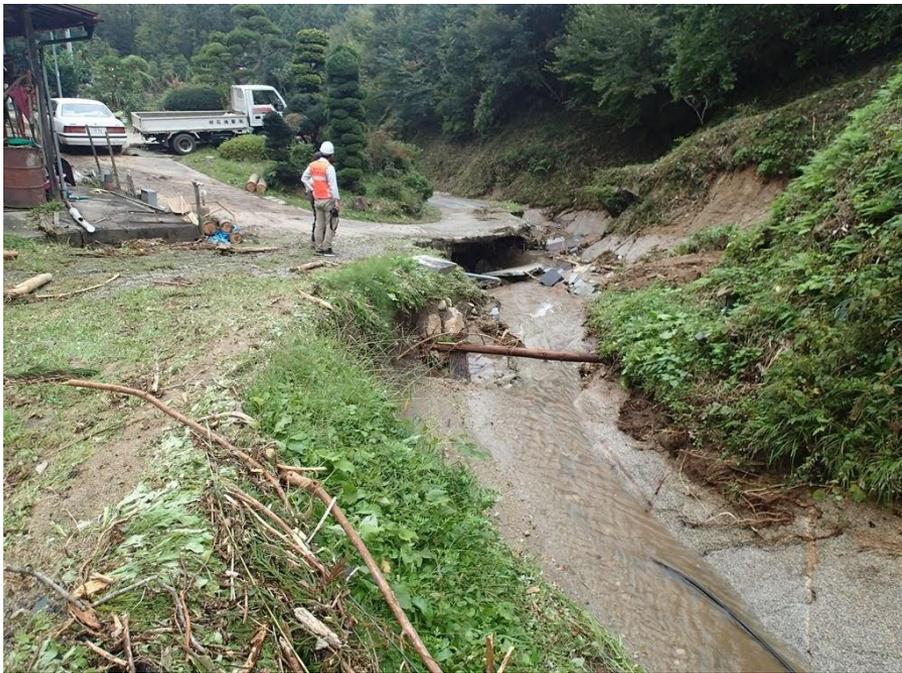
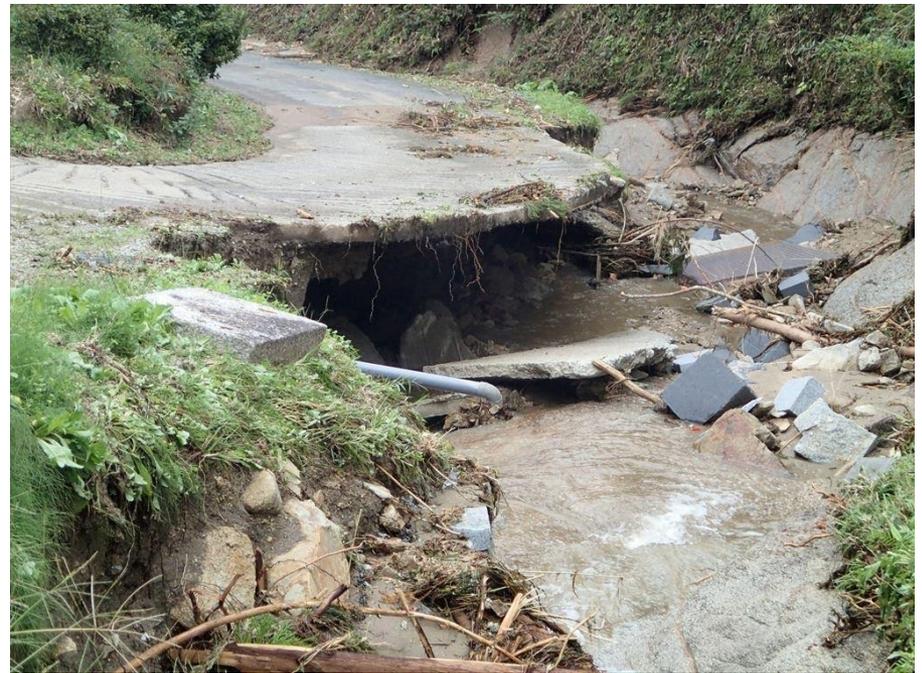
居住域の被害（館矢間地区民家裏山）

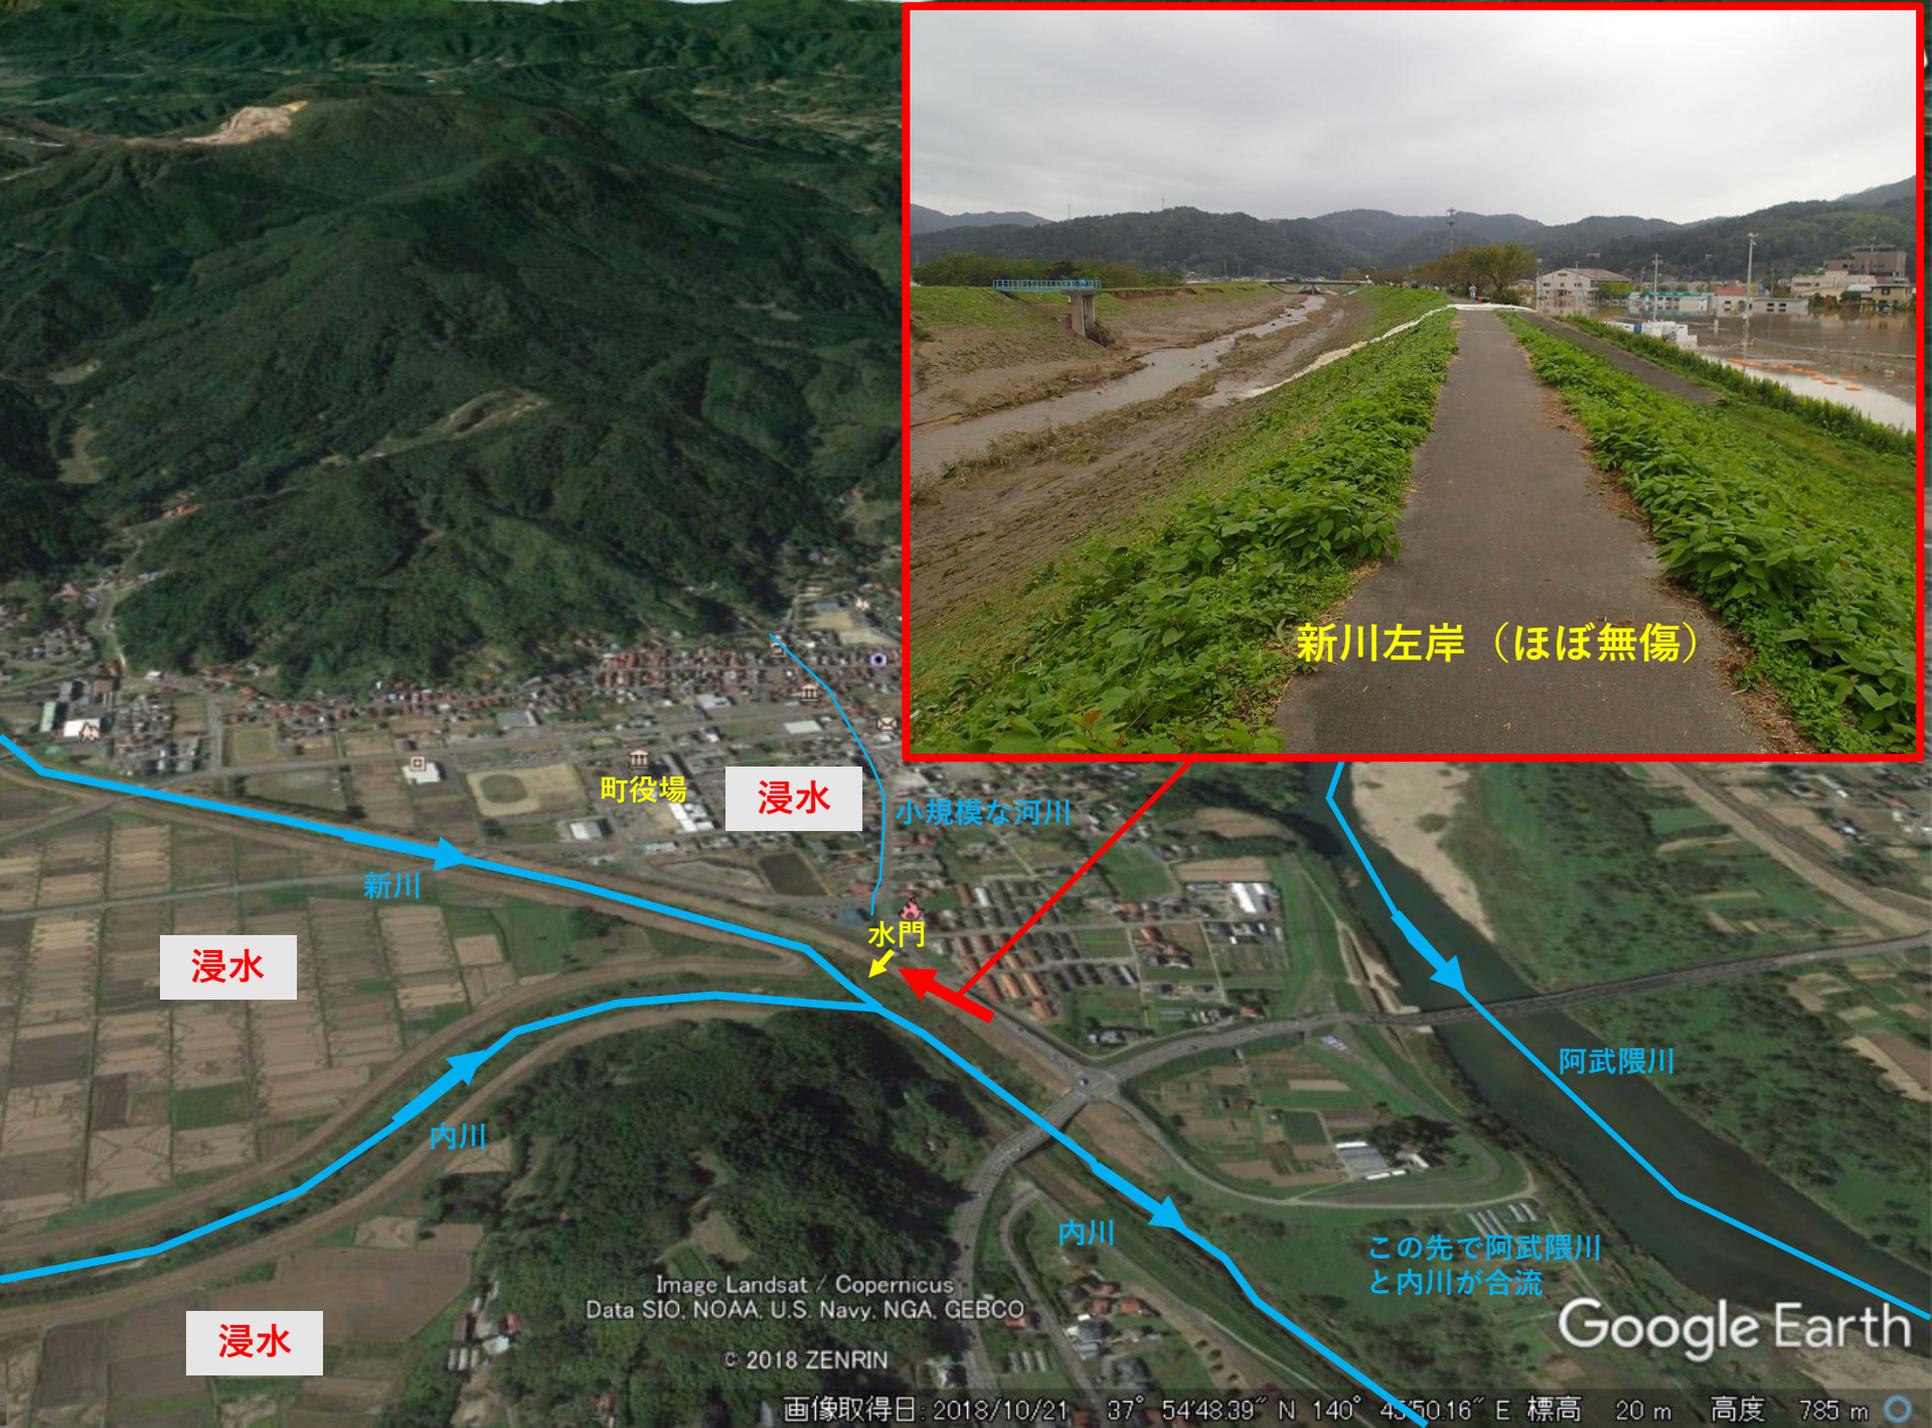
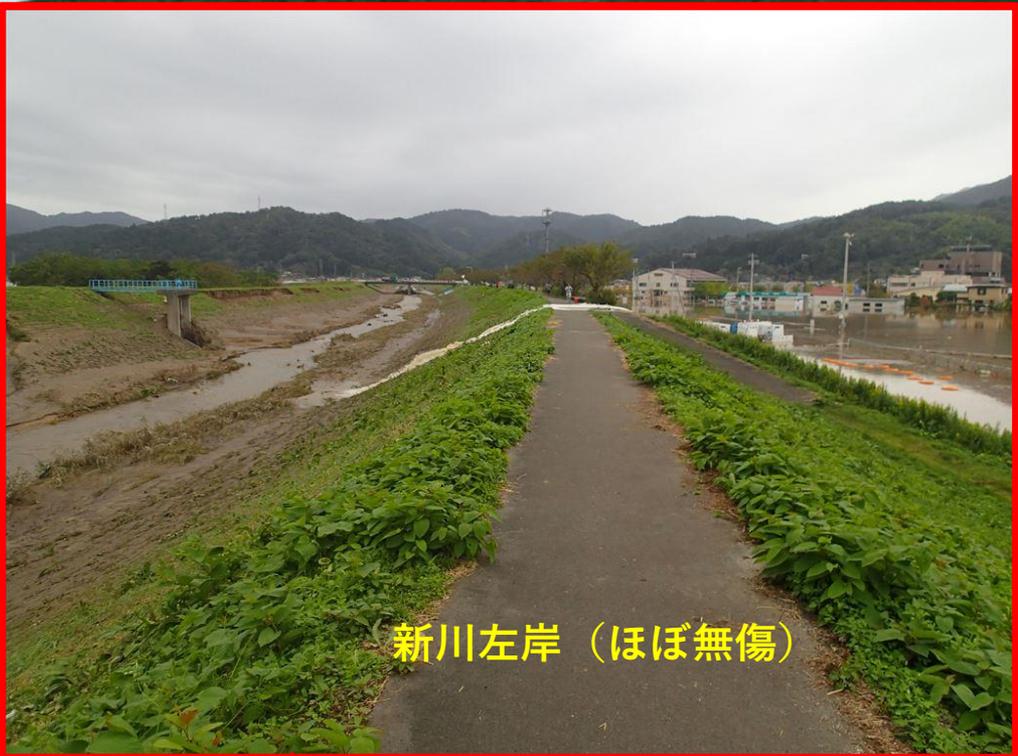
新川左岸 (ほぼ無傷)

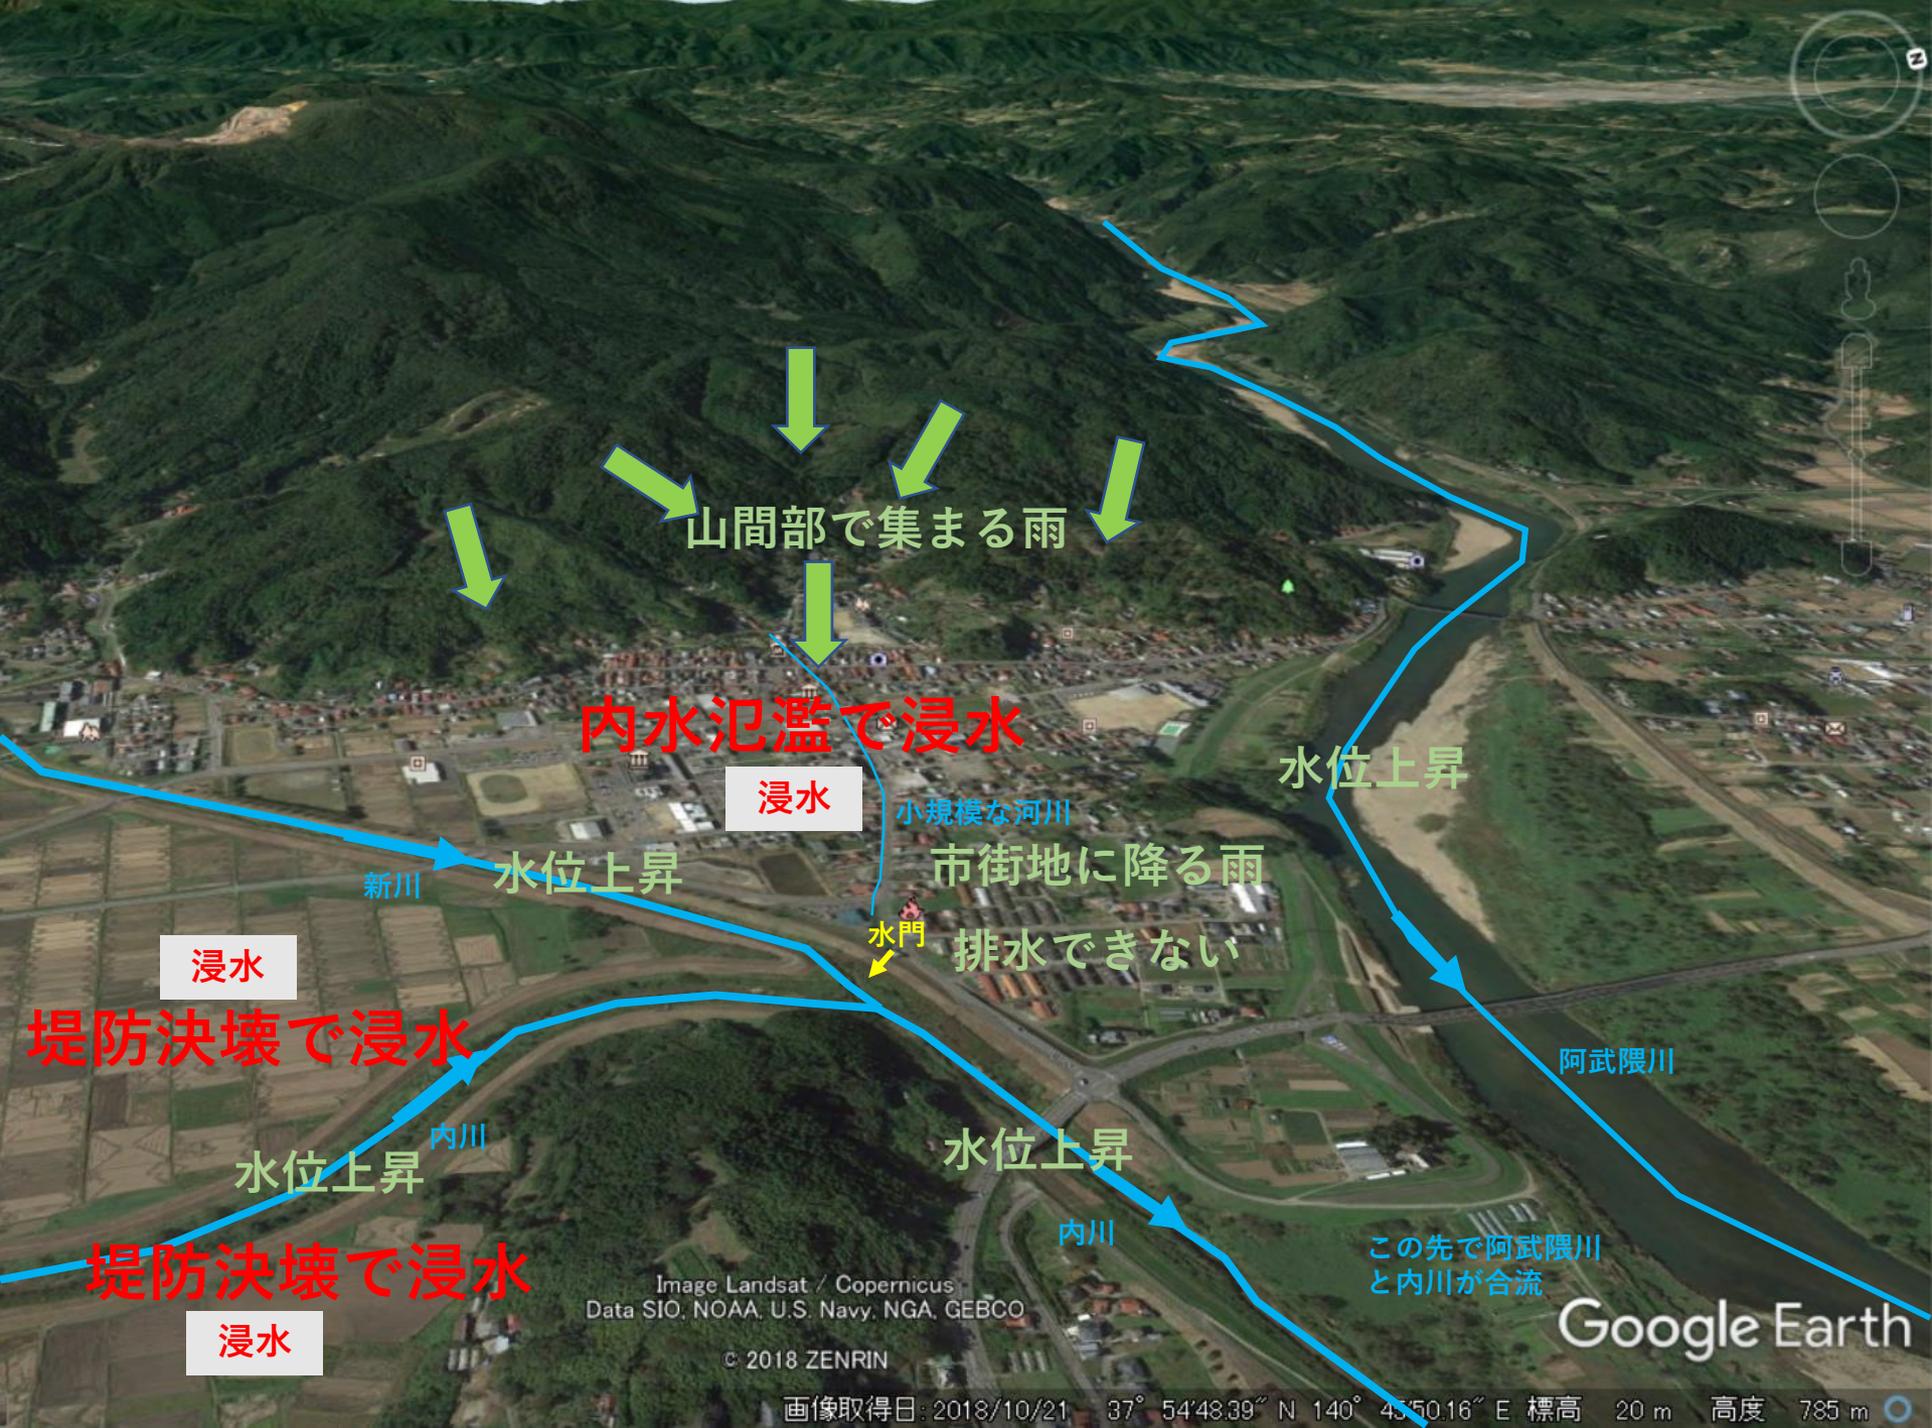
内水氾濫で浸水

堤防決壊で浸水

なぜ新川は右岸だけ決壊するのか？
