2016年2月8日

# 2016年2月6日 台湾南部地震における 建物被害について

東北大学 災害科学国際研究所 災害リスク研究部門 王欣

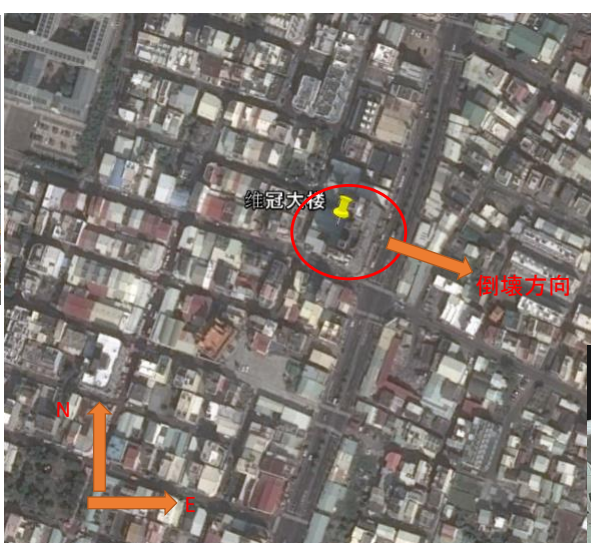
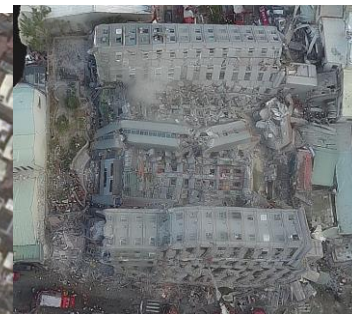
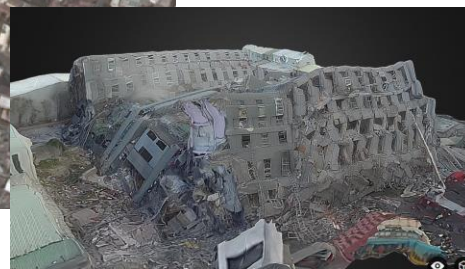
推定最大加速度PGA=144gal

地上16階、地下1階  
RC造建物

1992年に竣工  
1994年使用開始  
1999年4月  
建設会社倒産

1999年9月21日  
集集地震で損傷

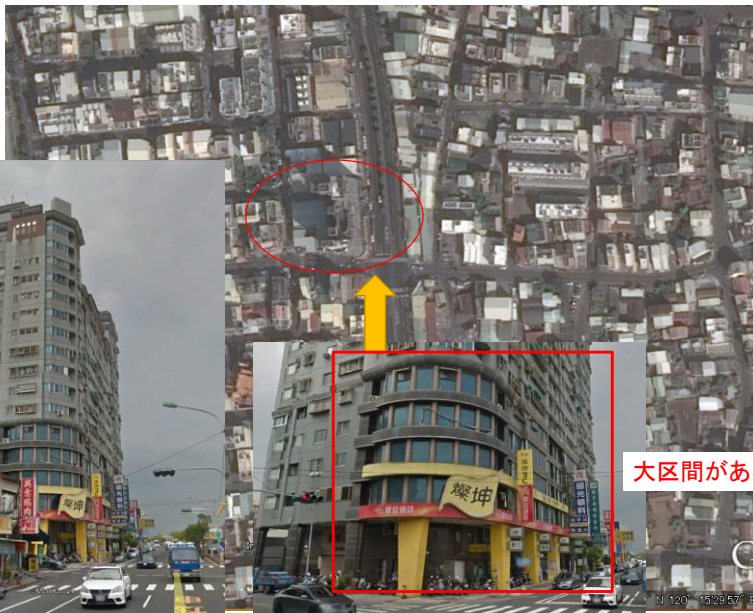
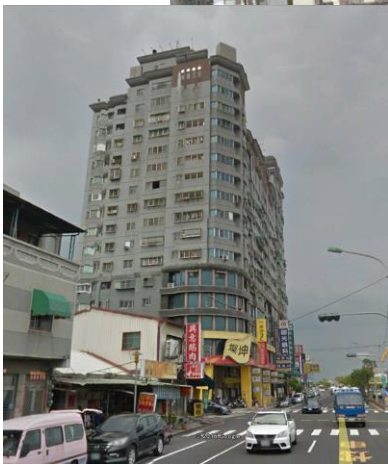
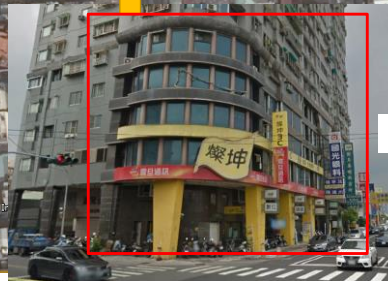
## 維冠ビル 地震前

大区間がある店舗

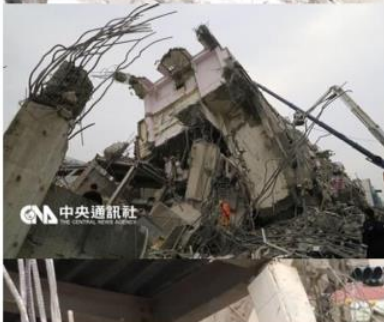
## サラダ油ボトル

1999年集集地震の前に建物の  
飾り柱にサラダ油のボトルを  
填充したことが多い  
(台湾の構造専門家より)。

帯筋のブックは90度？

据台湾“中央社”2月6日报道，台南维冠金龙大楼因地震倒塌，民众看到倒塌结构内有色拉油桶，怀疑建商偷工减料。对此，结构技师戴云发表表示，早期建物多将装饰用柱内填色拉油桶，但承重结构用柱须为扎实的钢筋混凝土。

不少当地民众看倒塌的建筑物中露出色拉油桶，怀疑建筑商偷工减料。结构工程师戴云发表表示，在921地震之前所兴建的建筑物中，不少“装饰用”的柱子内填色拉油桶。

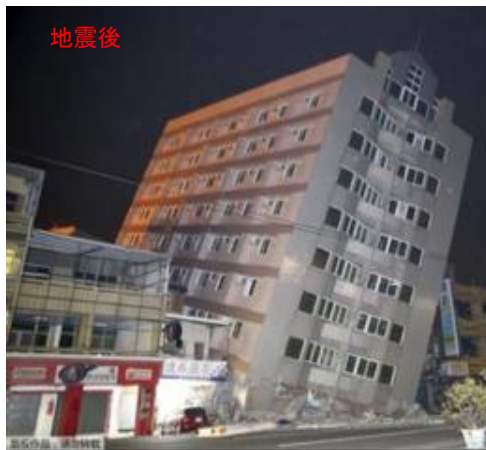
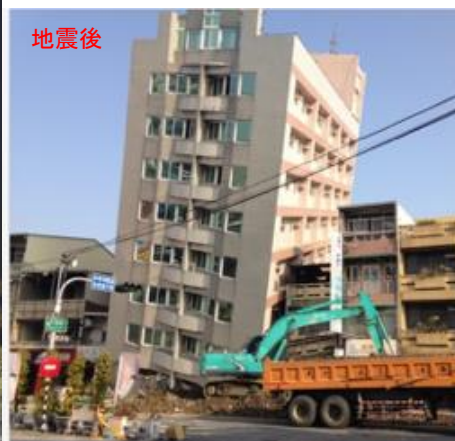
地震後

推定最大加速度PGA=171gal

10階建の建物 低層1~2層崩れ、上の各層にはほとんど被害がない

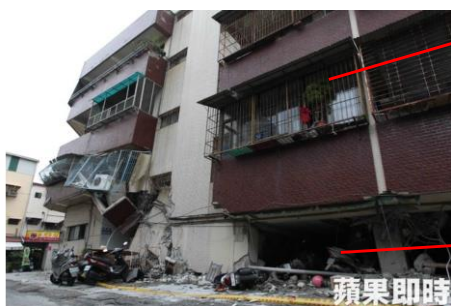
ほとんど  
無被害

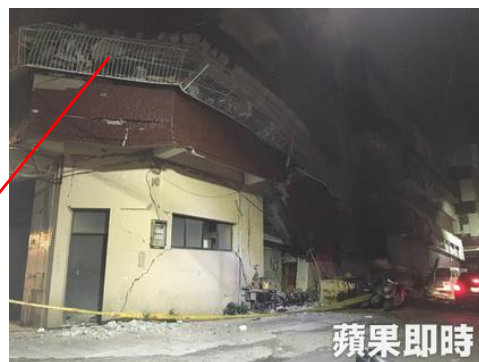
層崩れ

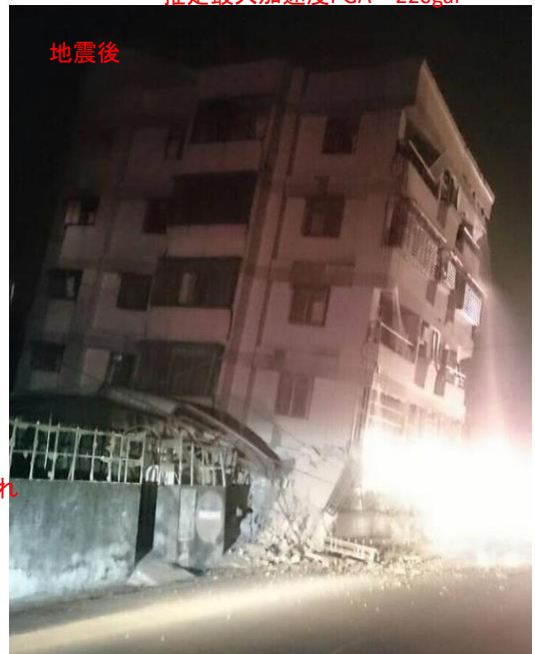
地震後

推定最大加速度PGA=220gal

層崩れ

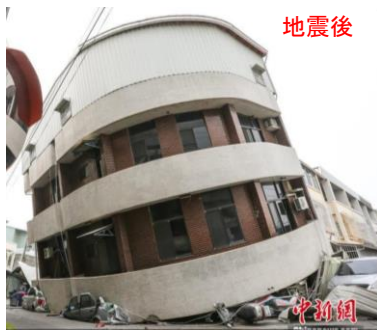
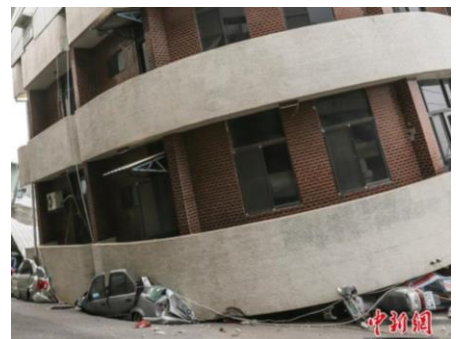
地震後

推定最大加速度PGA=151gal

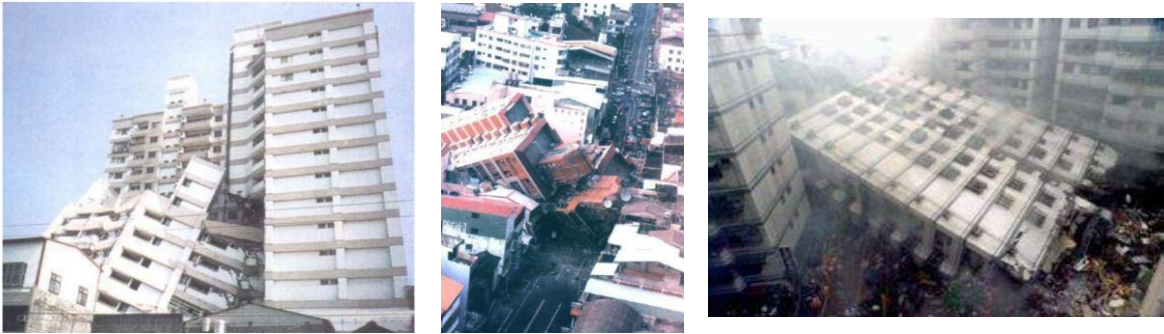
## 1999年集集地震 建物被害例

高層住宅倒壊事例が複数あった！
