2016年熊本地震被害調査報告

2016.4.27

強震動・建物調査チーム

調査概要

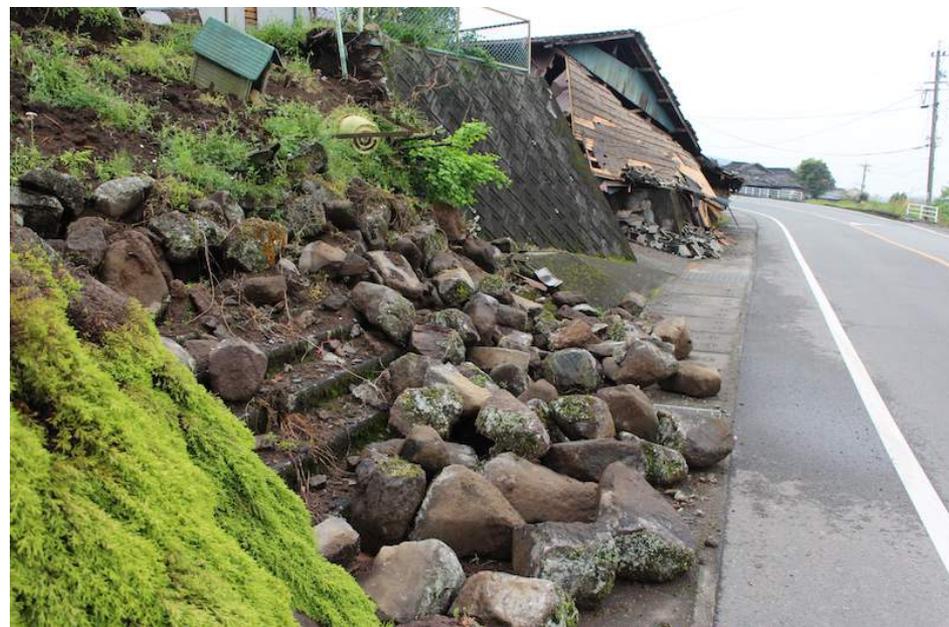
西原村役場より南側で
被害が集中

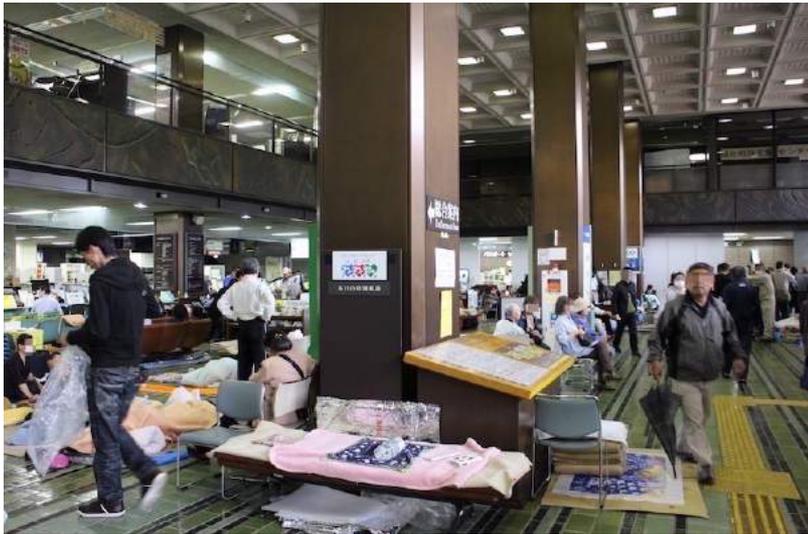
熊本市役所

市役所の建物躯体には損傷は見受けられず、ロビーは避難スペースとして使われていた。

天井の一部に損傷があり、落下の恐れがある箇所は立ち入り禁止となっていた。

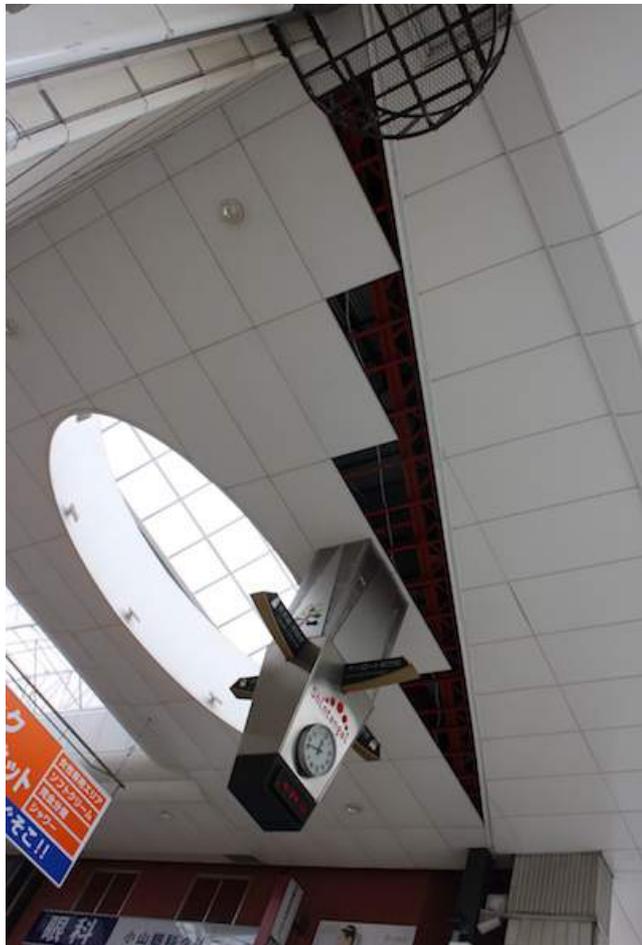
連絡通路のExp. J. が機能した例.
被害は見当たらない

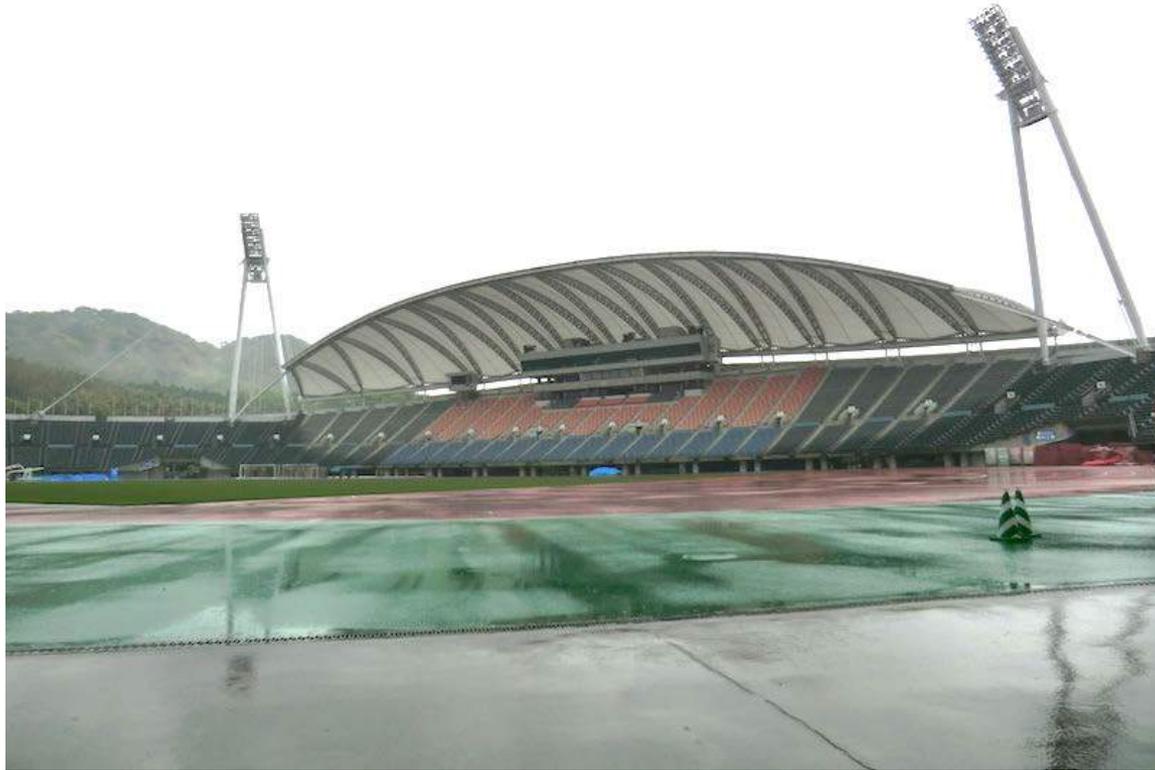
熊本県民総合運動公園

下部構造はほぼ無被害. 救援物資の集積拠点に.

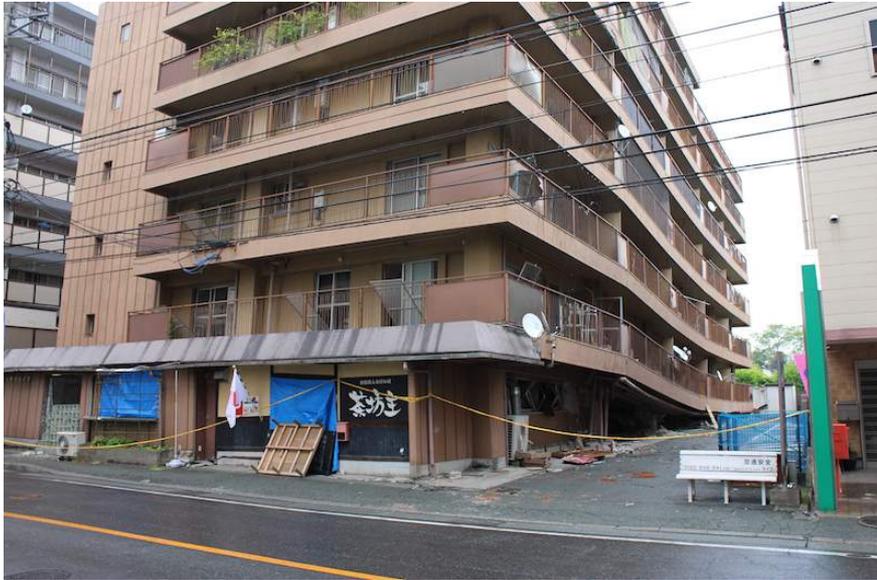
西区の集合住宅

ピロティ崩壊

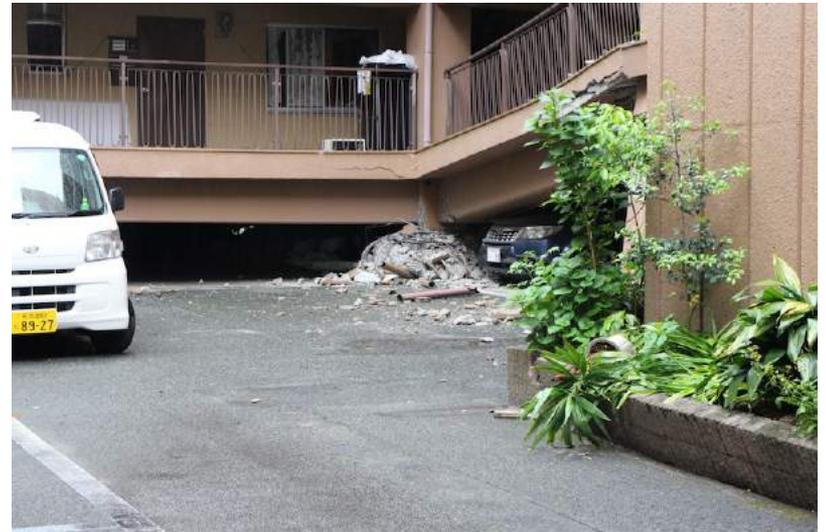
ピロティ柱の軸崩壊

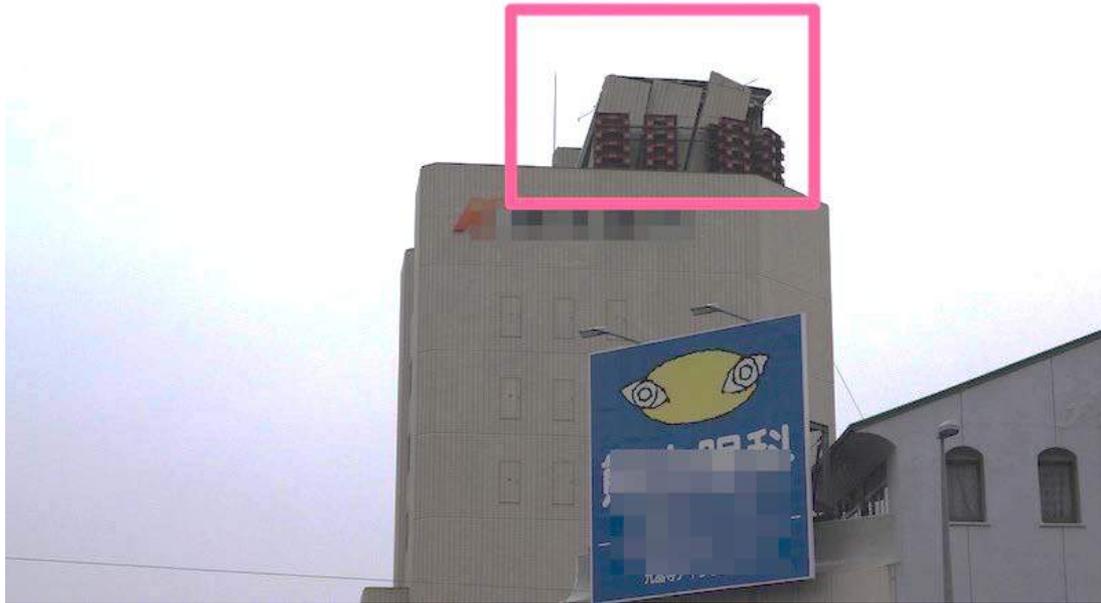
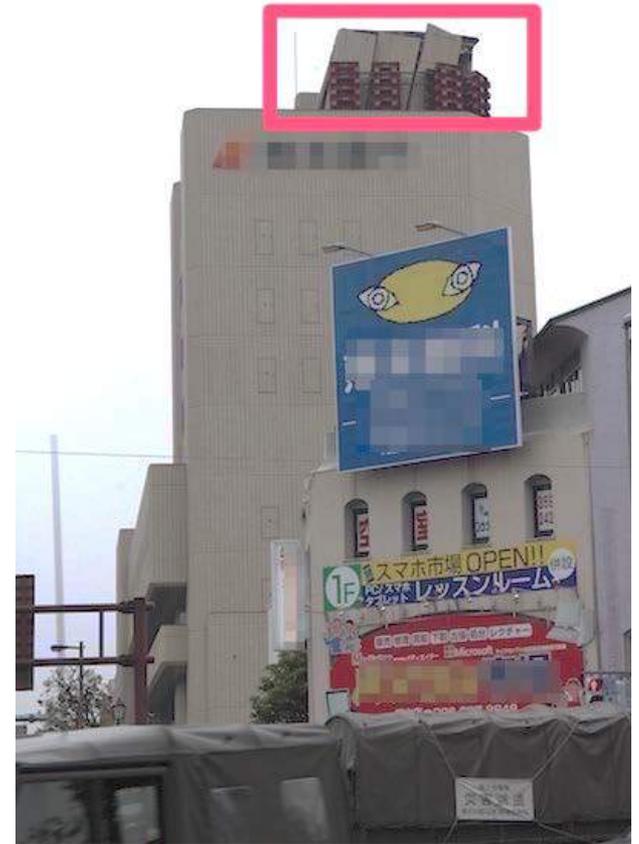
ペントハウスの崩壊

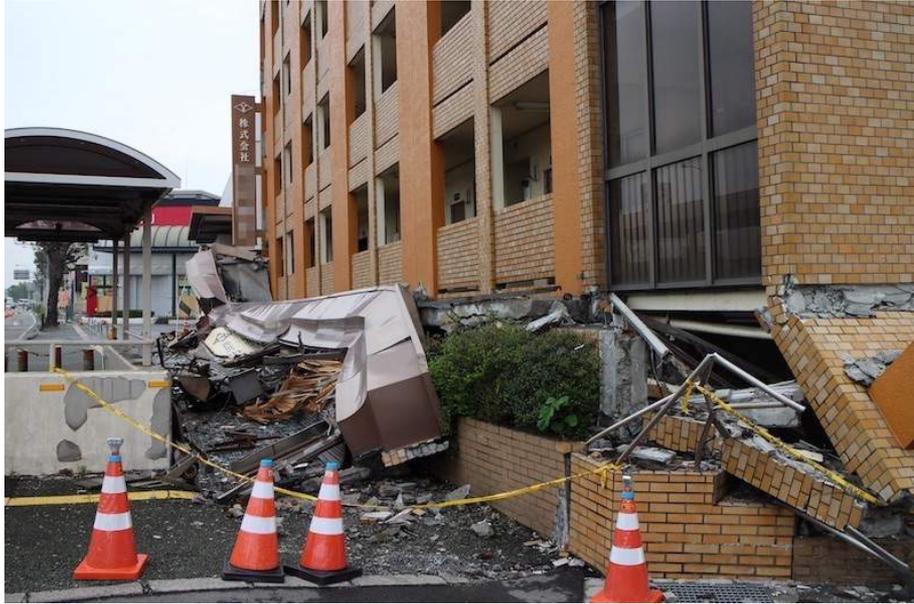
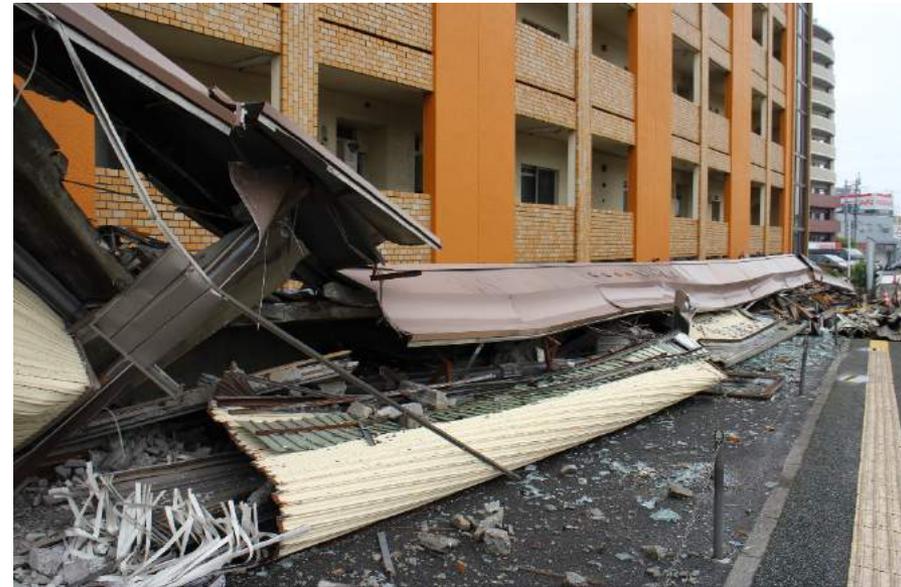
熊本東バイパス沿いの集合住宅

壁式構造か？
耐震要素の少ない南北方向に倒壊

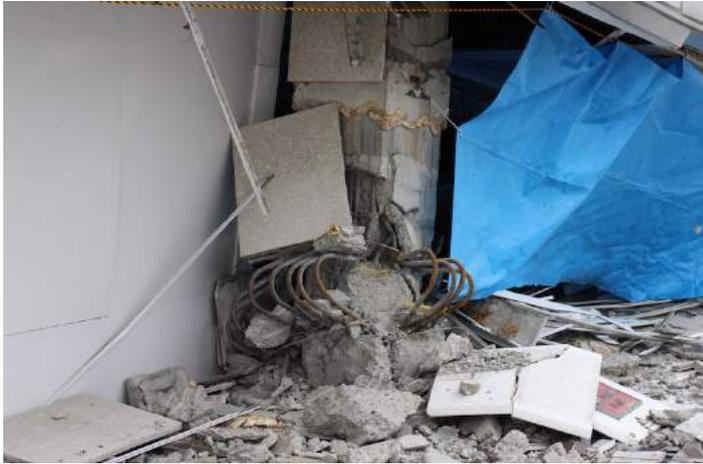
自動車販売店店舗

主筋は丸鋼
帯筋間隔が大きい

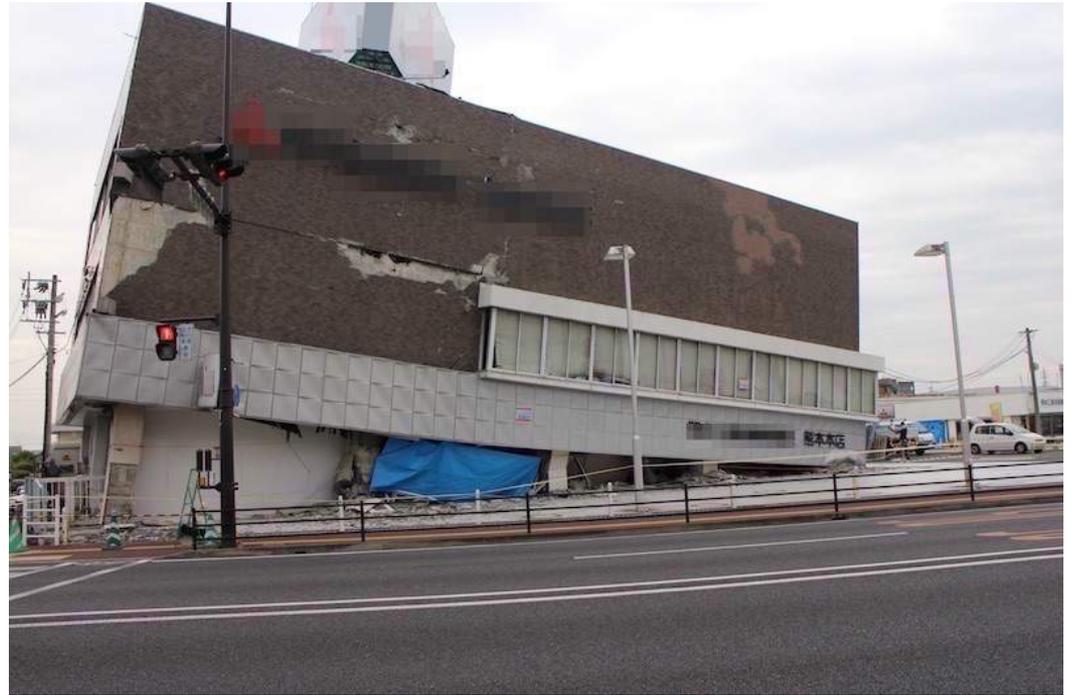
一階の南側が崩壊

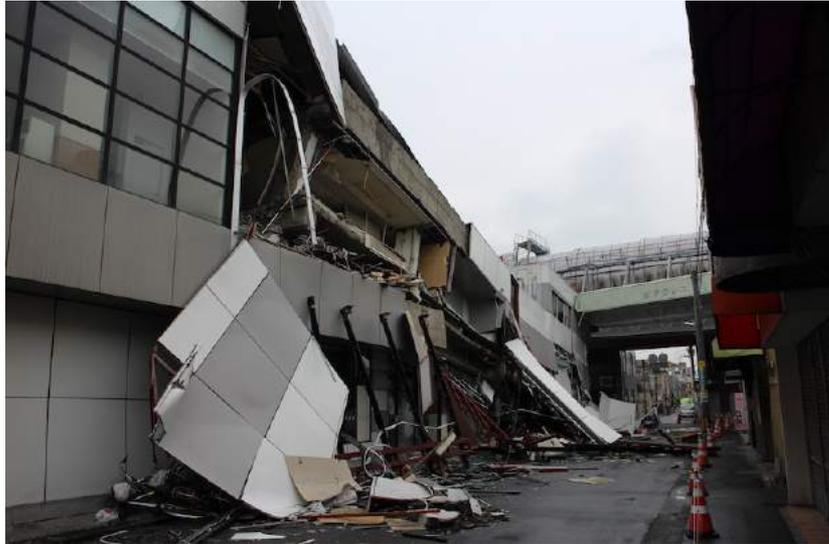
東区健軍町の商店街

店舗の一部がアーケードに
寄りかかるように倒壊

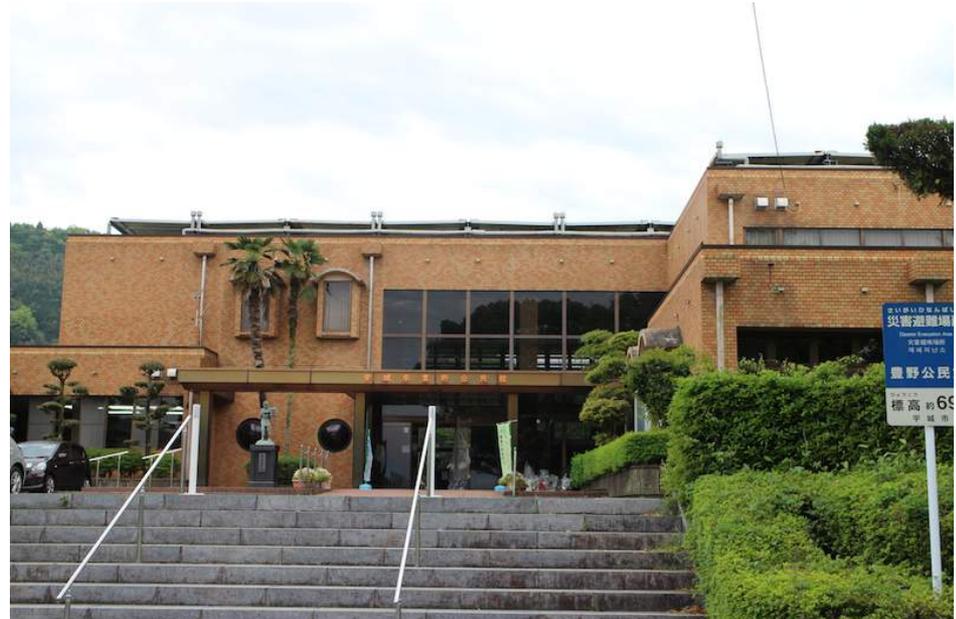
公民館の玄関ガラスの一部が割れているが躯体に損傷なし
