強震動・建物調査（大野，柴山）チーム
調査期間：2016年4月23日（土）～24日（日）

強震動調査と木造建物悉皆調査

災害科学国際研究所

柴山 明寛
大野 晋

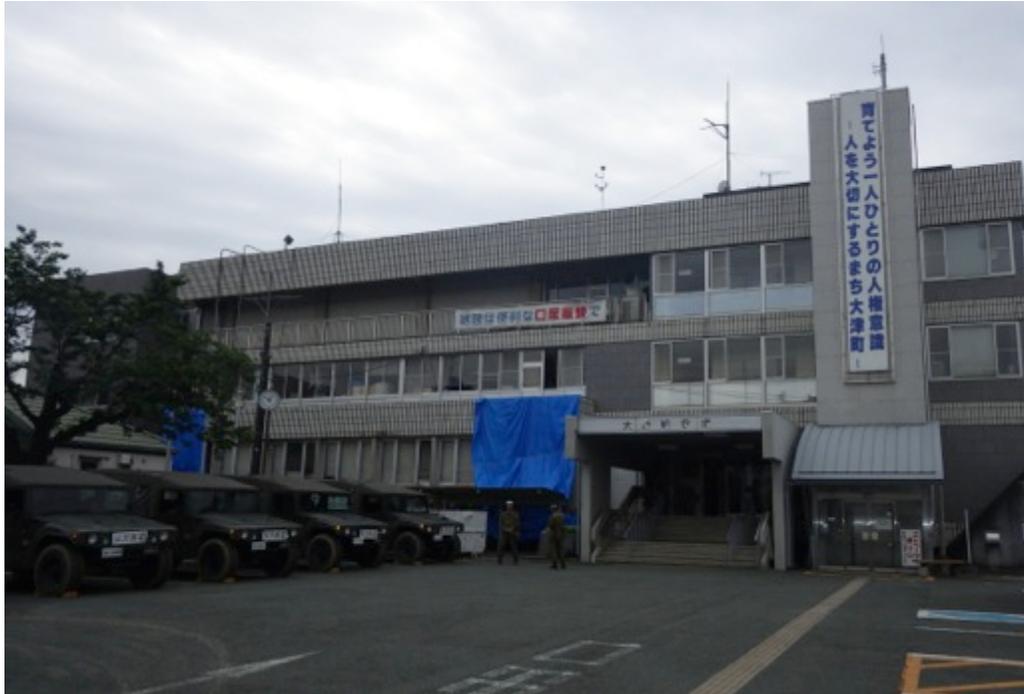
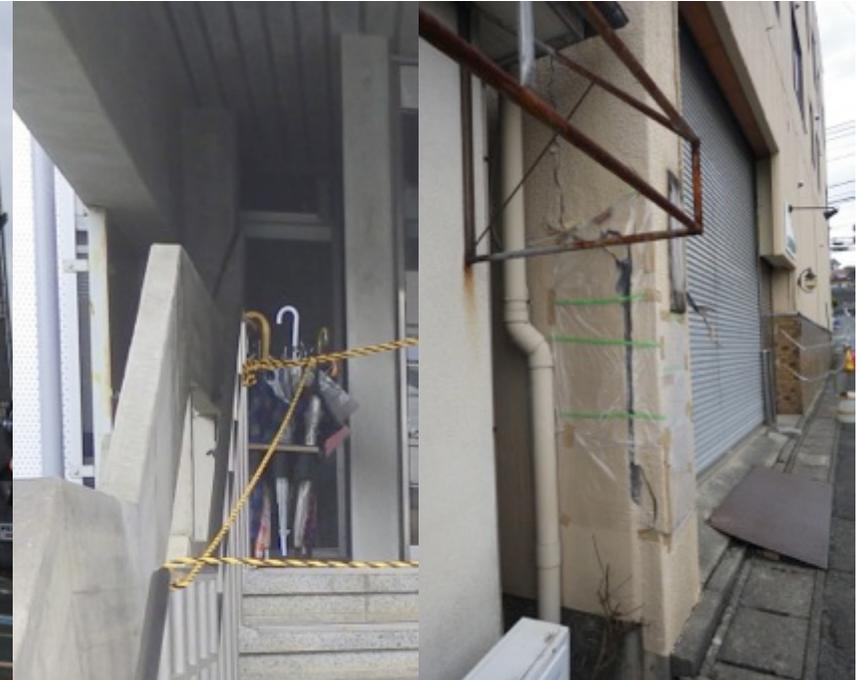
大津町役場(震度6強)

- ・1969年竣工
- ・外壁にクラック+柱の剪断破壊
- ・報道では内部(天井落下など)にも被害

→ 使用停止。

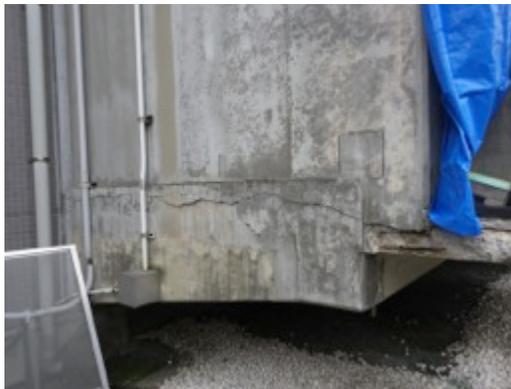
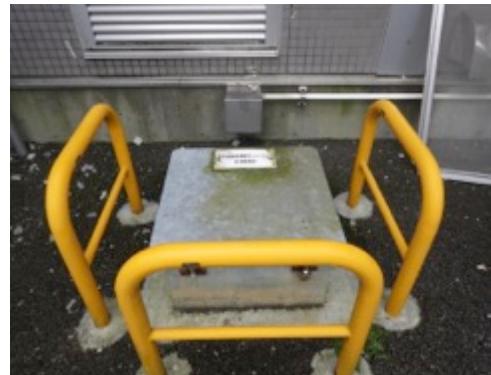
↑周辺建物の被害↑

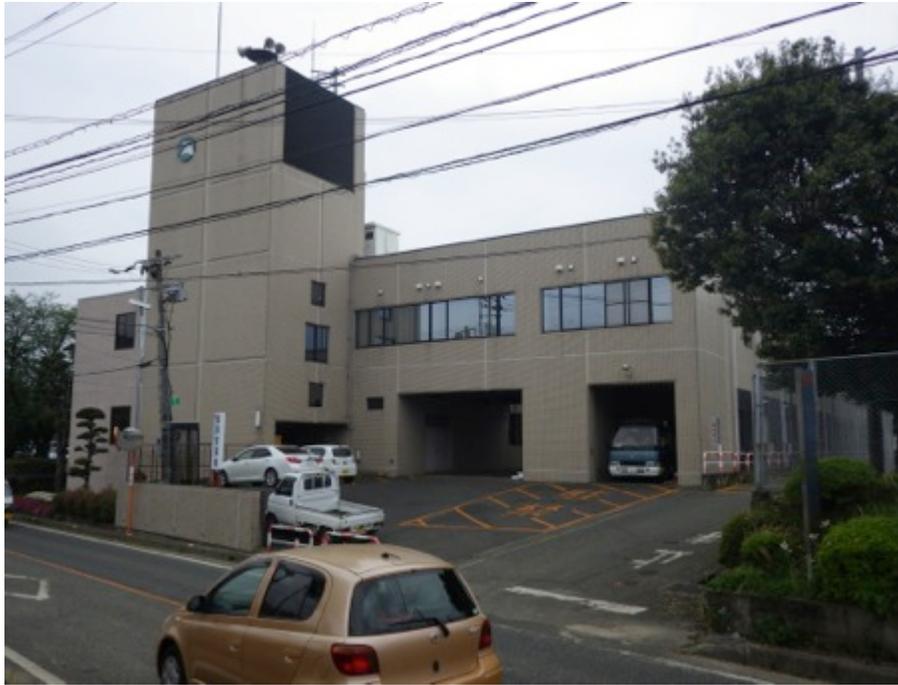
西原村役場(震度7)

- ・1987年竣工
- ・外観からは特に被害は見当たらない
- ・中庭に震度計
- ・北側の中学校が避難所
- ・周辺の古い木造建物には被害

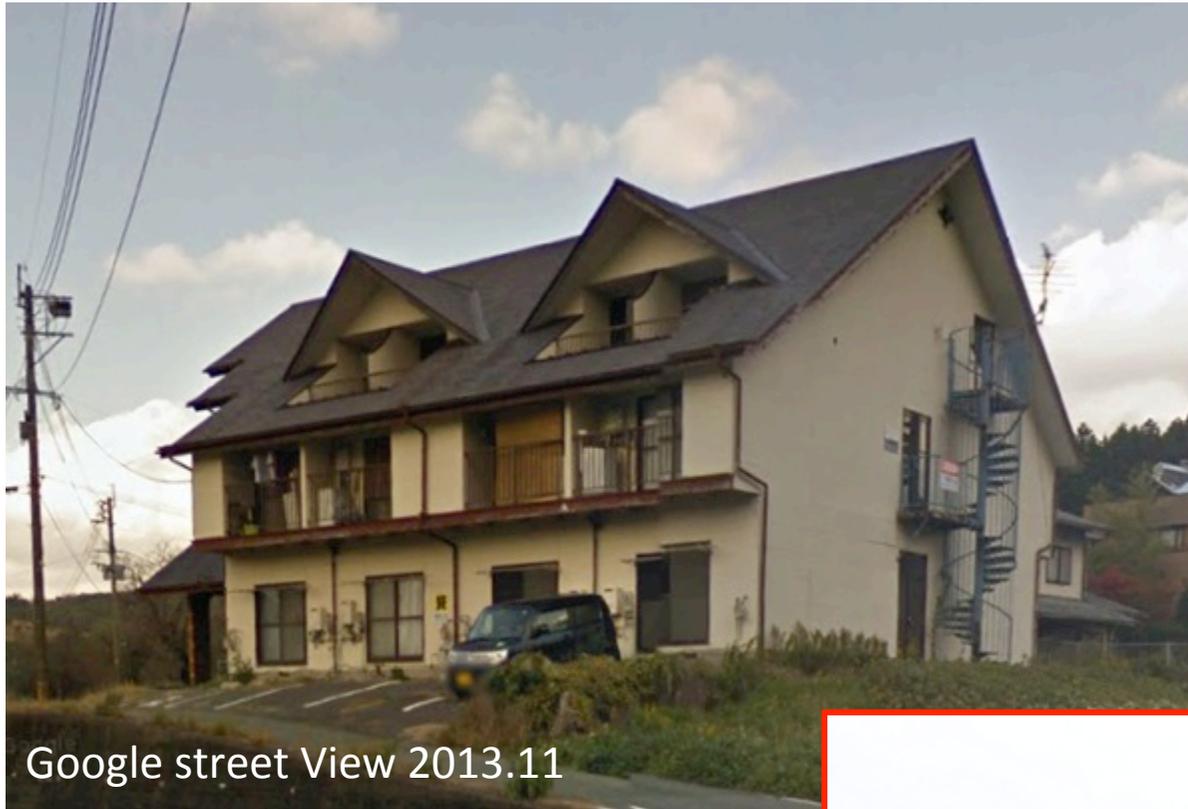
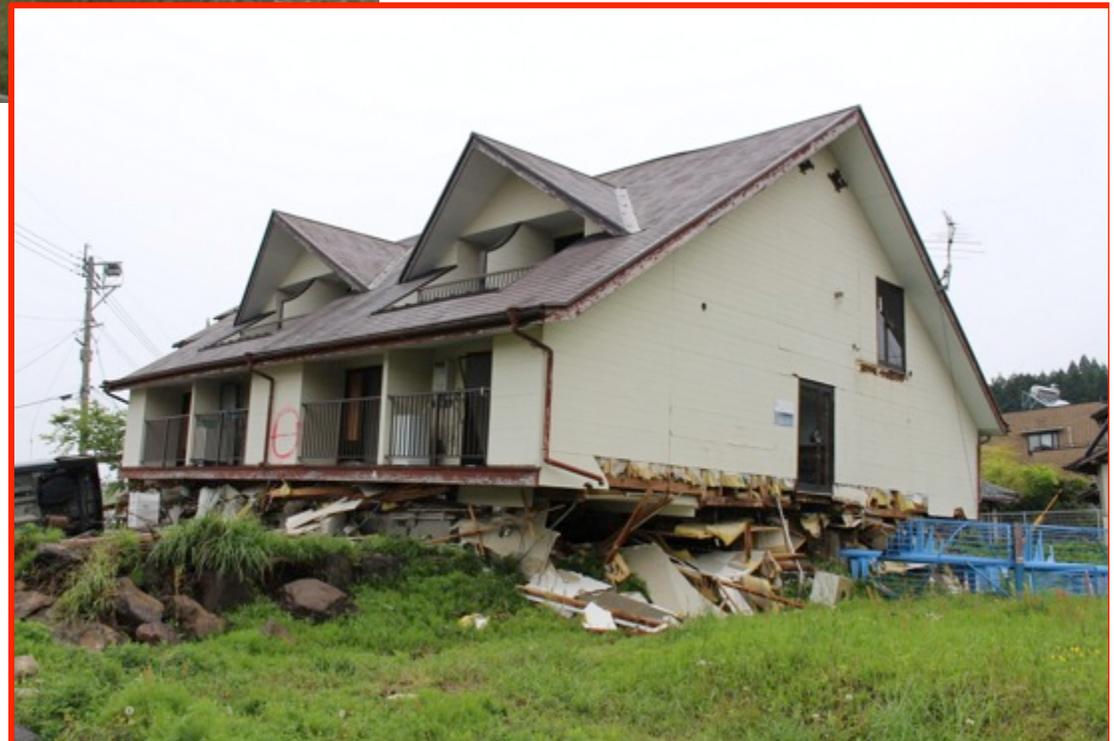
木造建物 1層崩壊

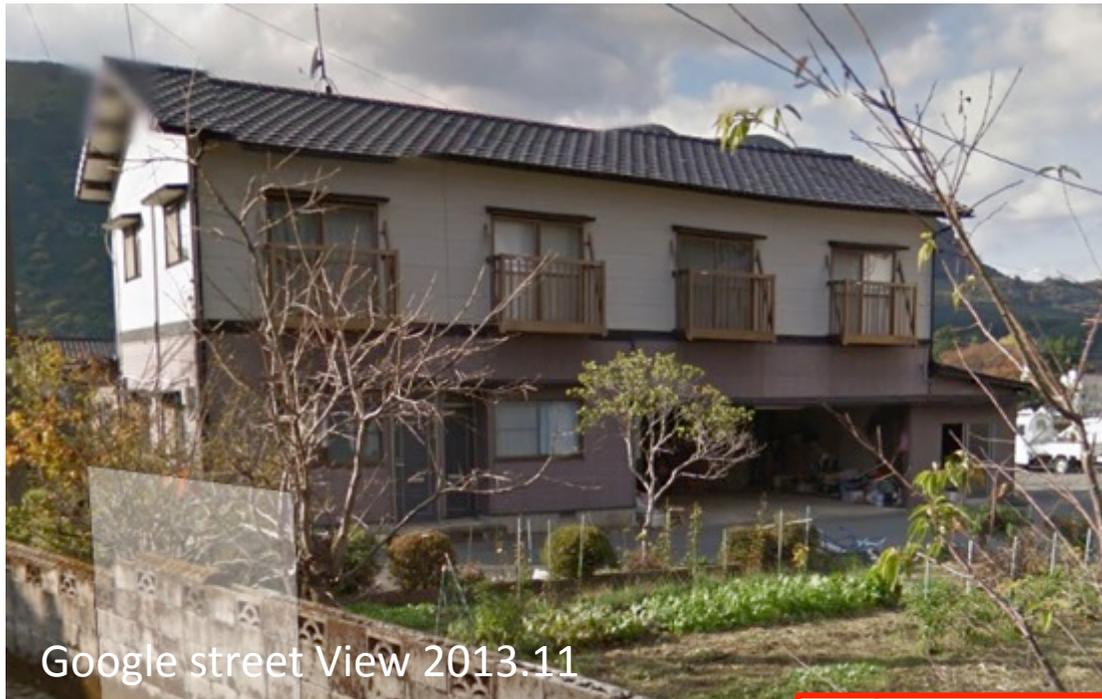
木造建物 (ピロティー構造) 1層崩壊

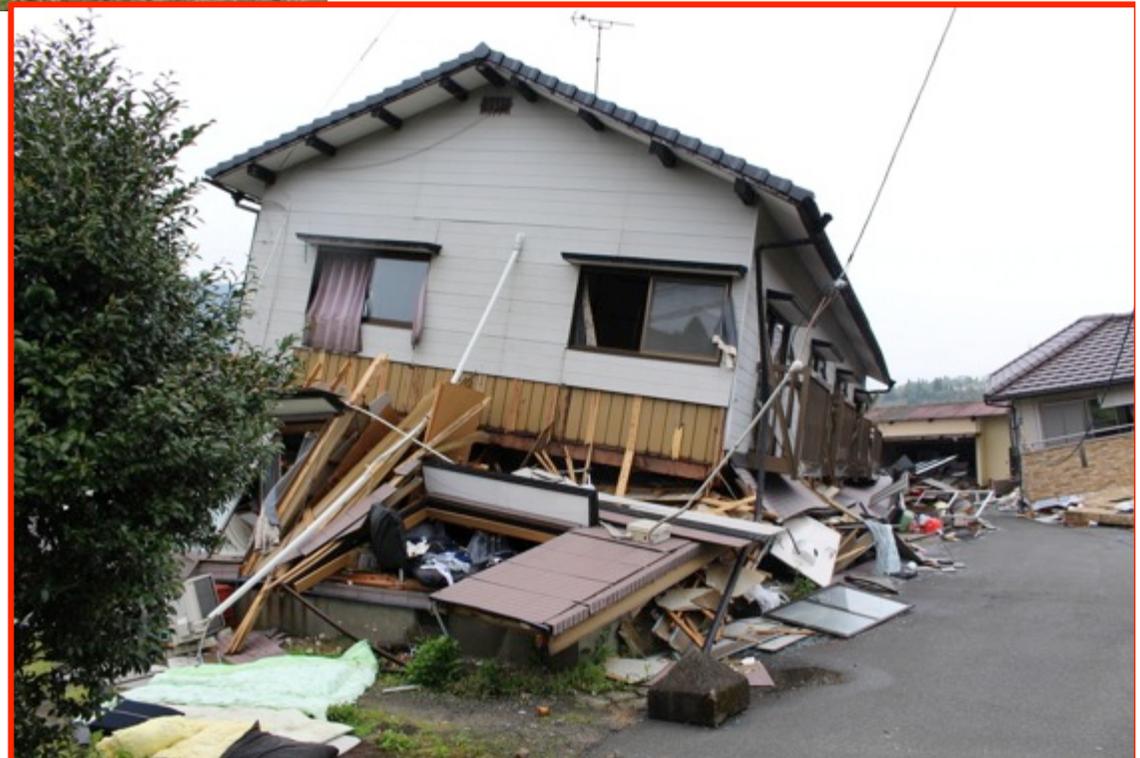
断層直上の建物(半壊から全壊?)

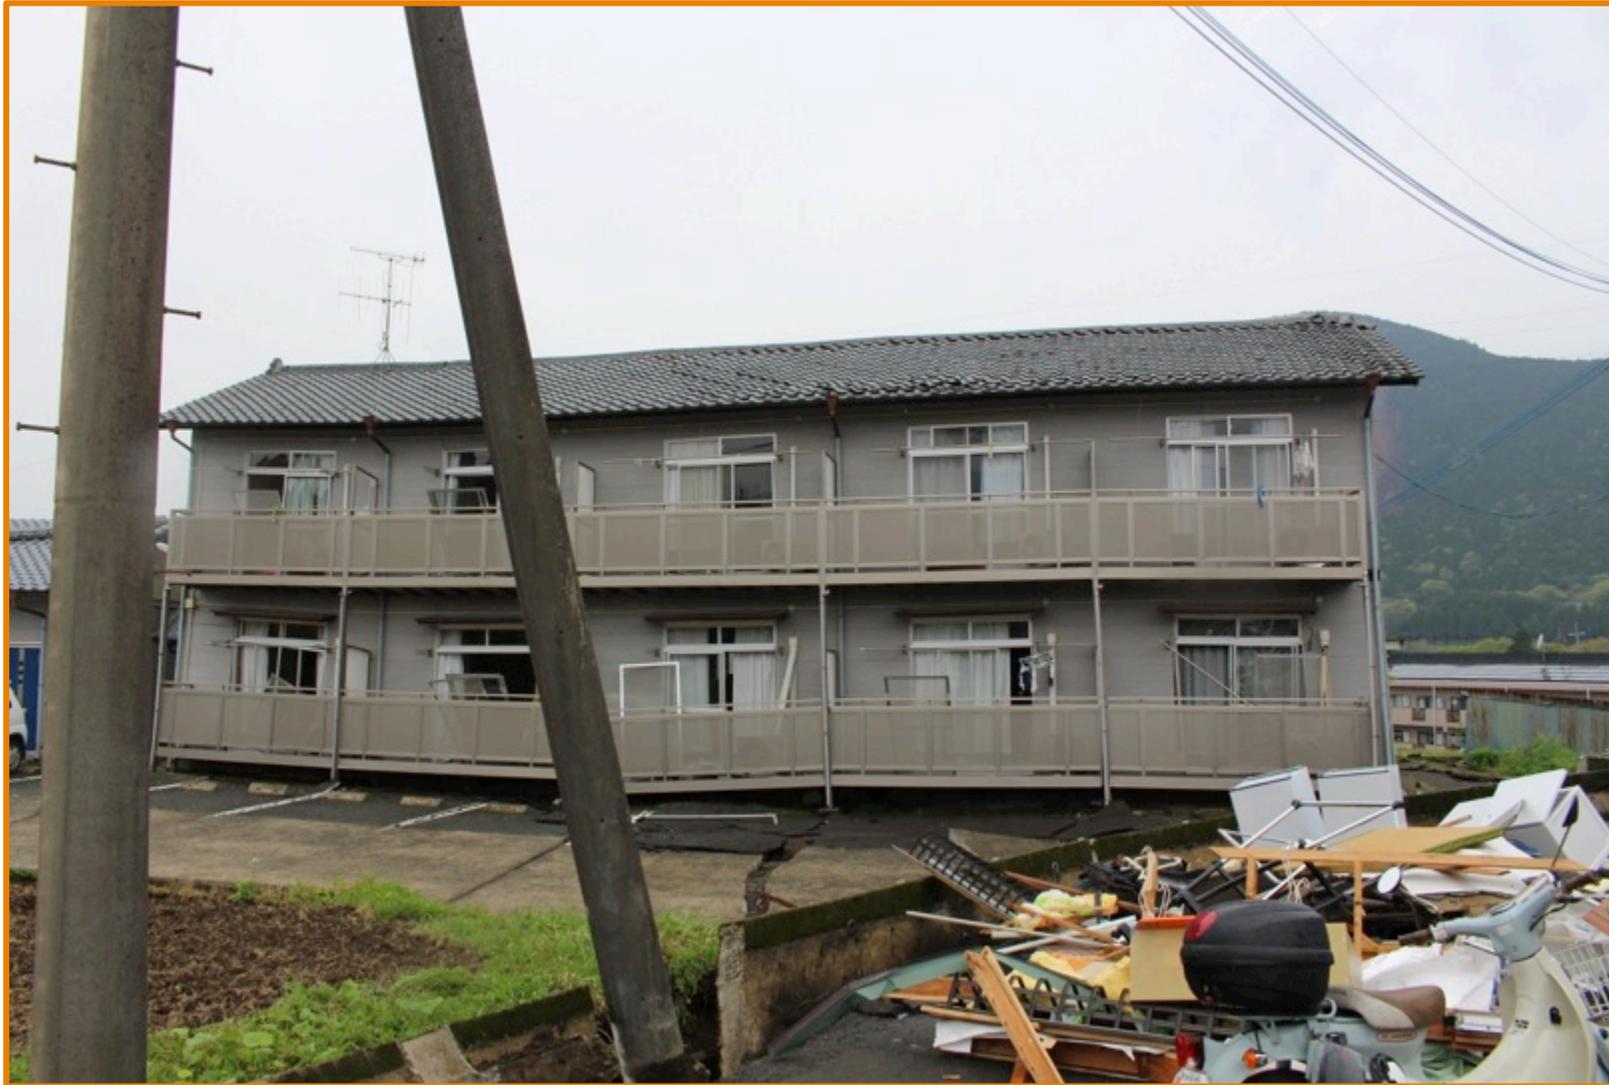
倒壊を免れた建物

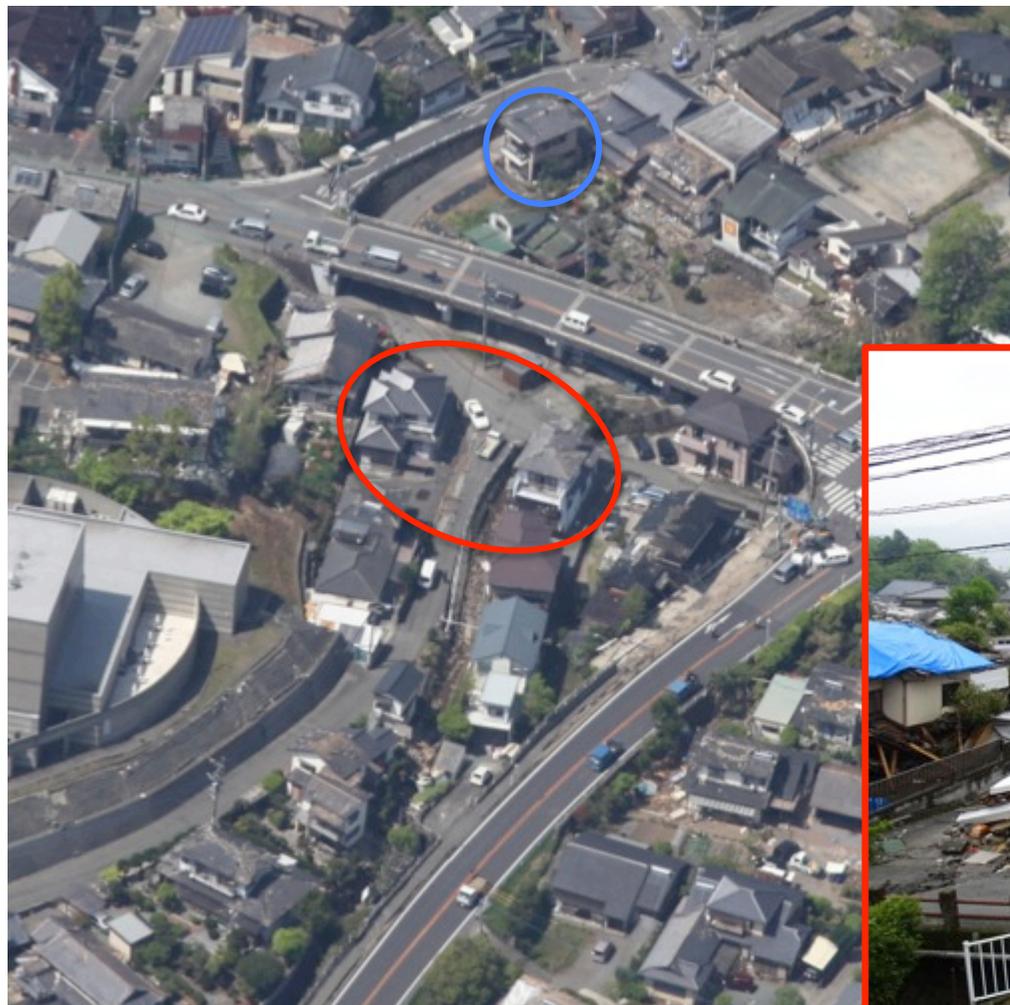
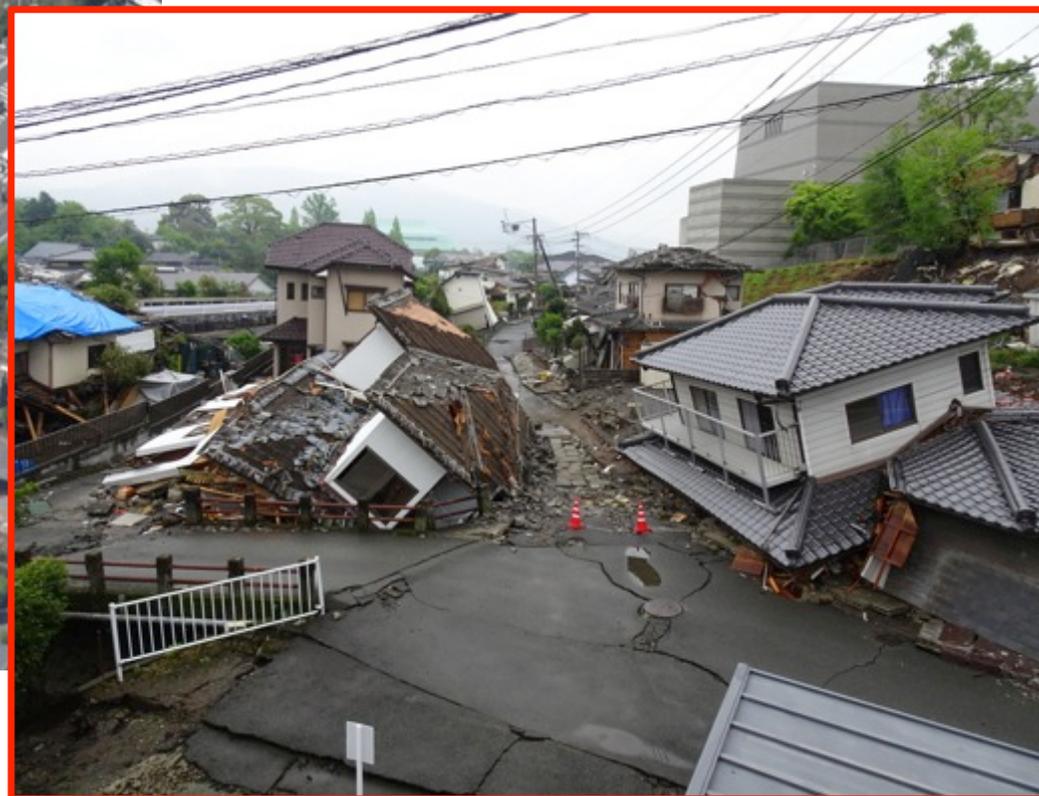
繰り返しの地震動によって建物が倒壊した例

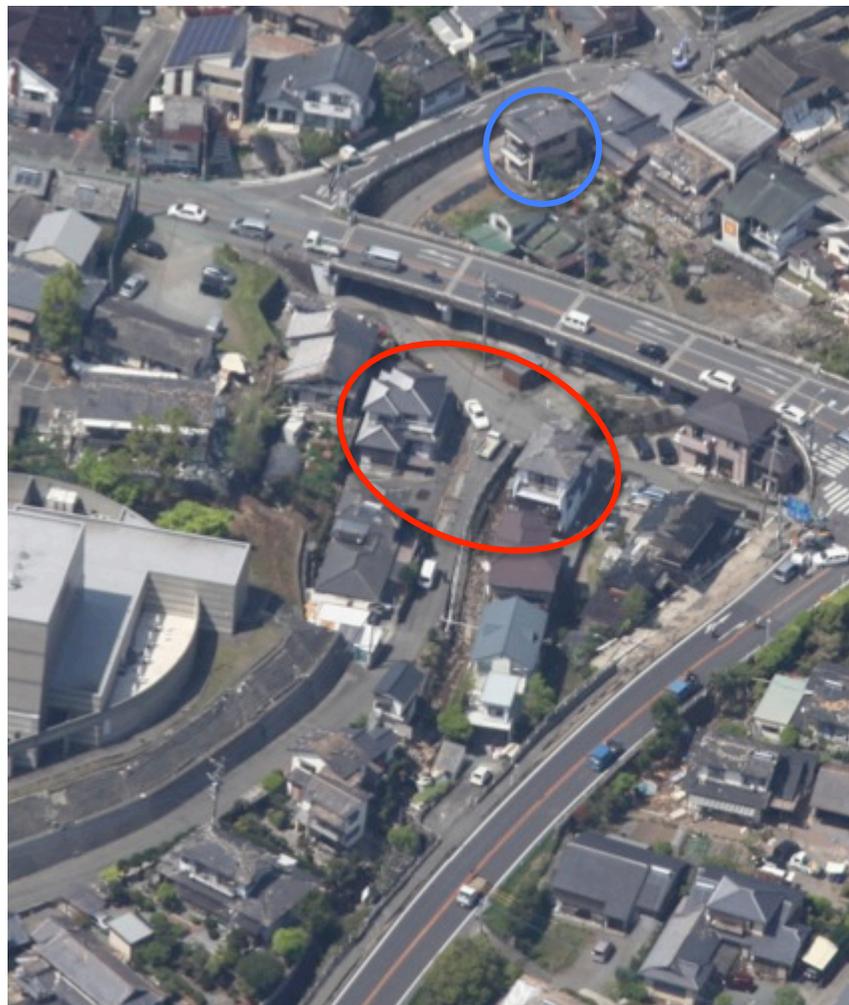
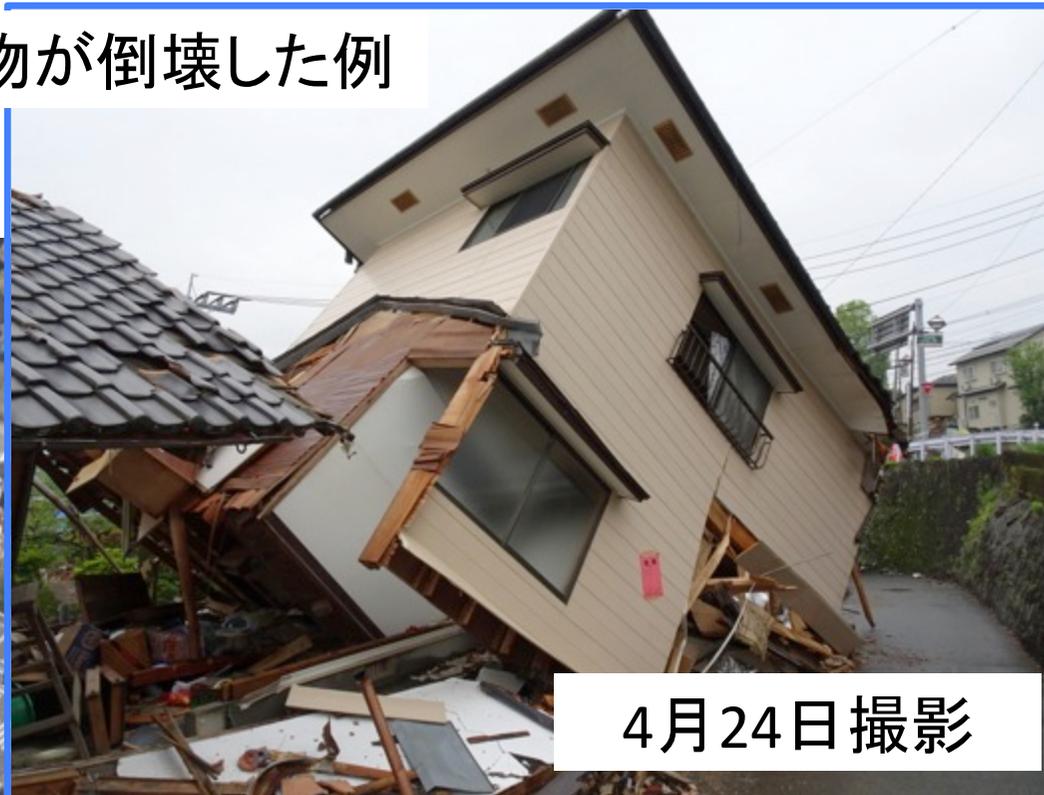
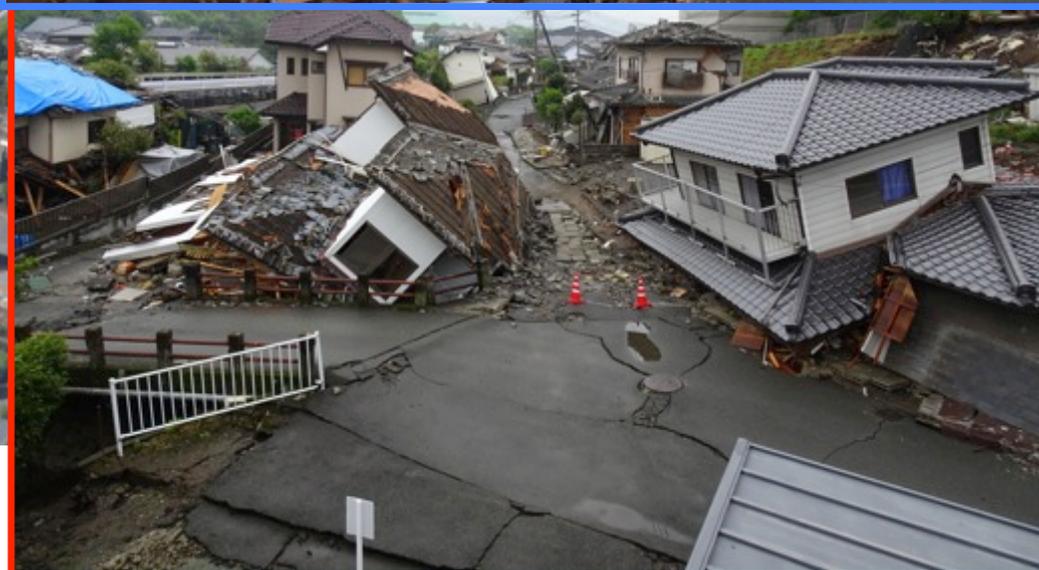
繰り返しの地震動によって建物が倒壊した例
