# 熊本地震調査報告

～ 土砂災害・構造物被害チーム～

調査期間： 4/29～5/1

調査対象： 地盤・土砂災害，構造物（道路・橋梁）

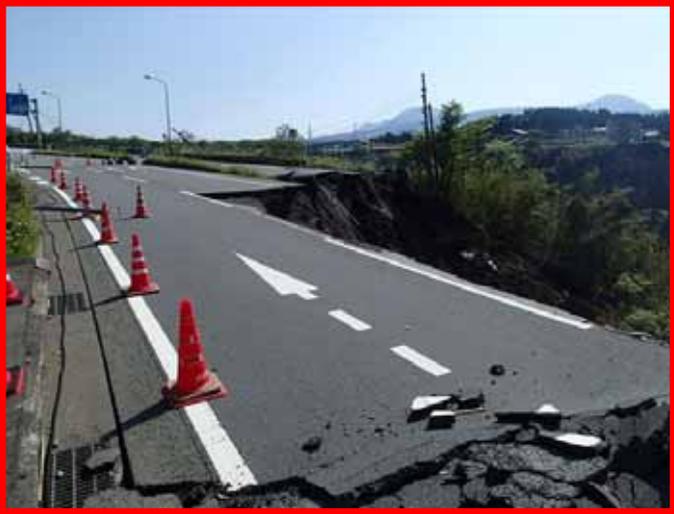
引っ張りを受けた痕跡

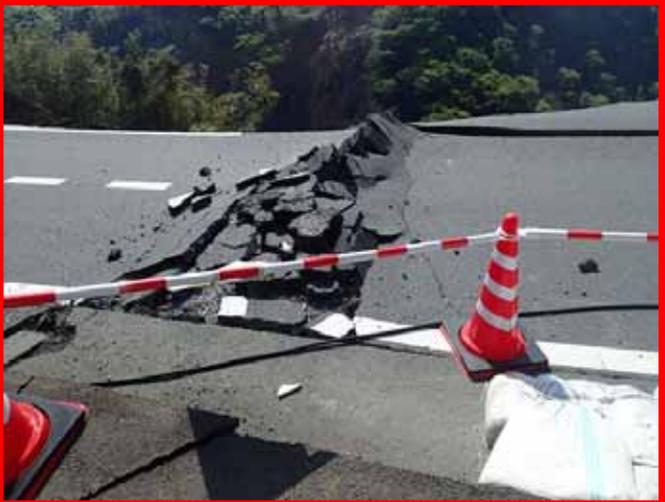
道路の片側2車線が完全に崩落

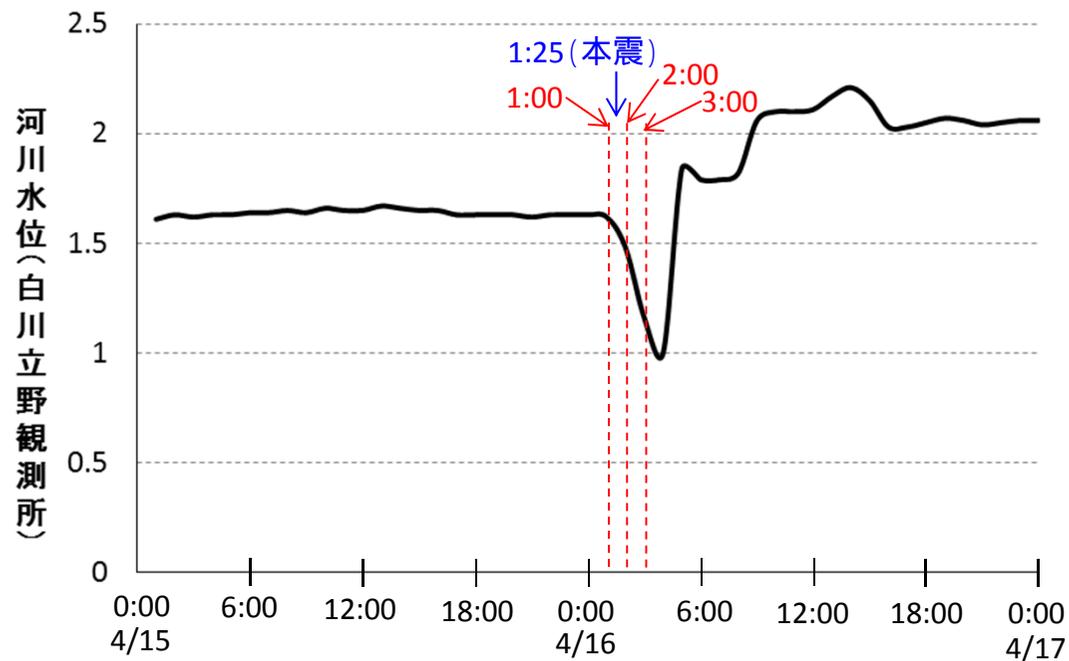
崩壊した土砂が白川に流れ込むことによってダムが形成され、一時的に水位が低下している。

1:25の本震に一致するように水位が低下しているため、崩壊が本震中または直後に発生したことがわかる。

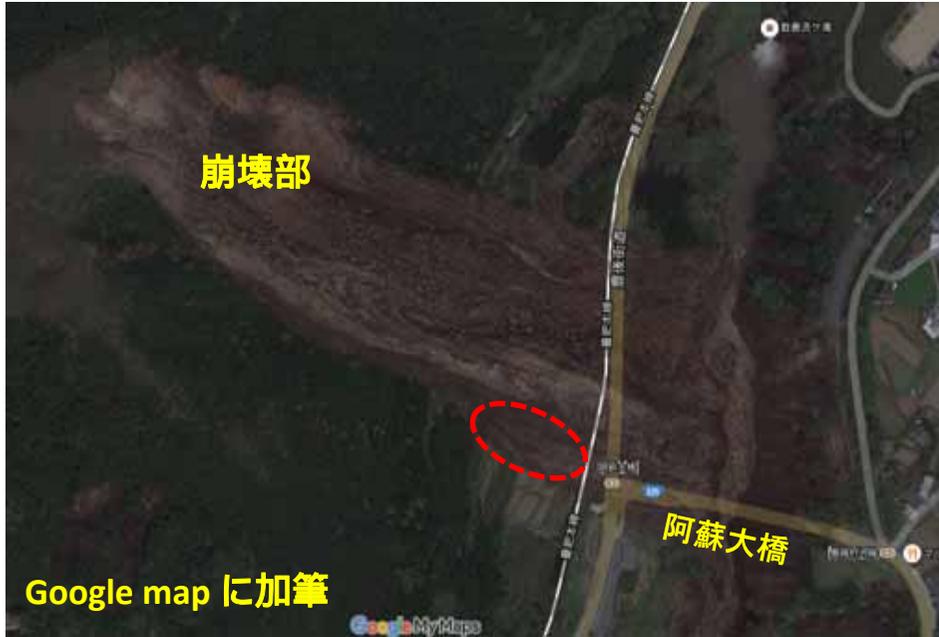
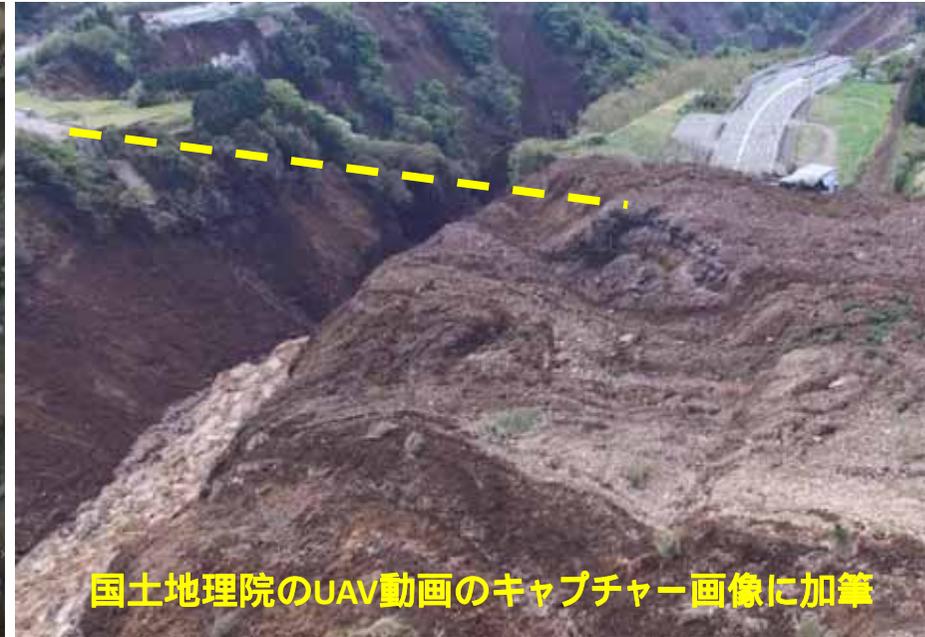
斜面崩壊側のトラス部の橋台や桁がない

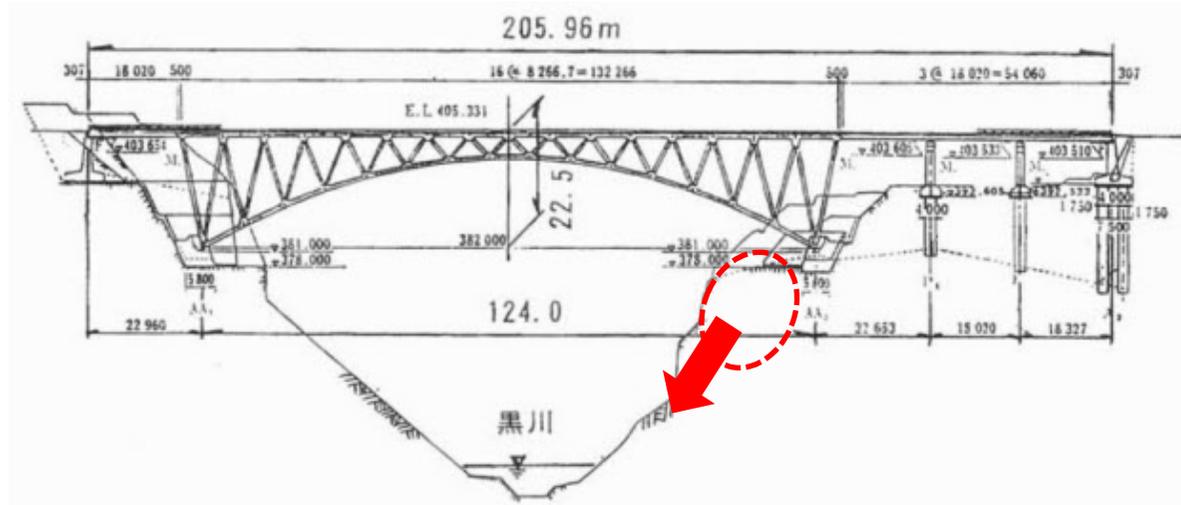
崩壊土砂の一部が橋の上に堆積したと思われる  
(土砂の荷重で落橋したとは考えにくい)

橋脚下部の地盤が崩壊し、それに伴って落橋した可能性が高い。

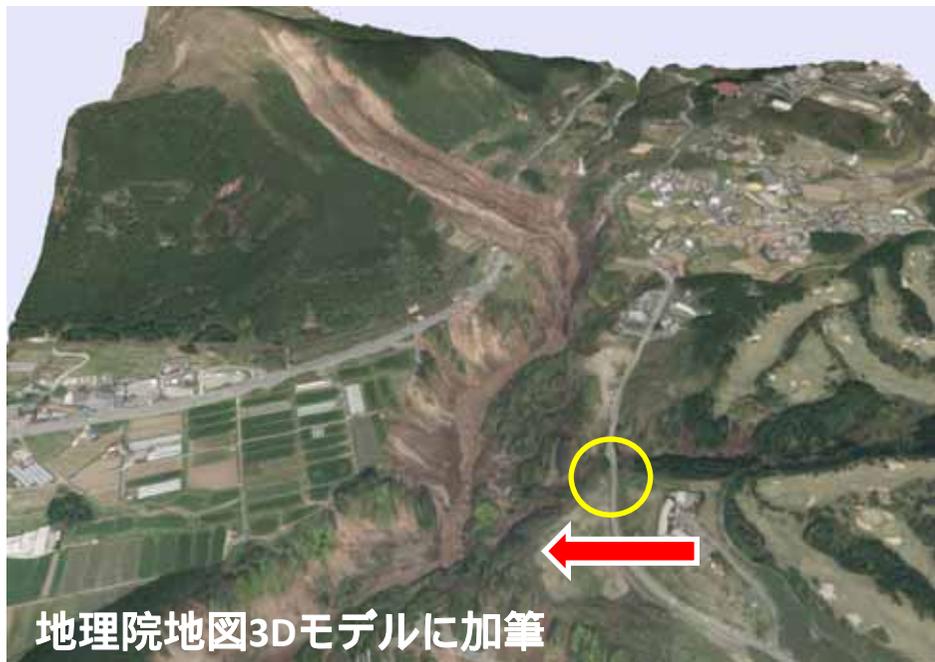
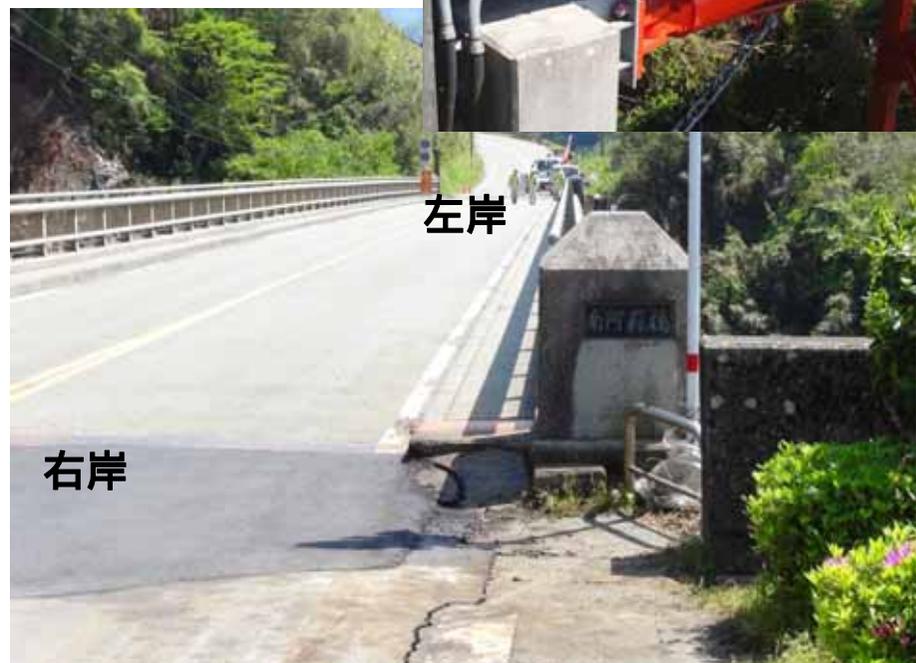
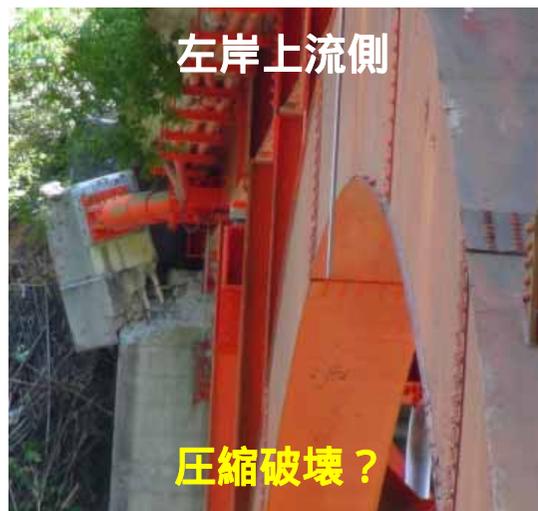
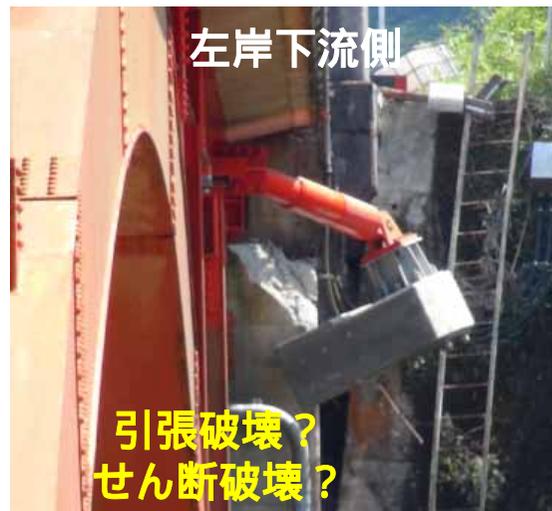
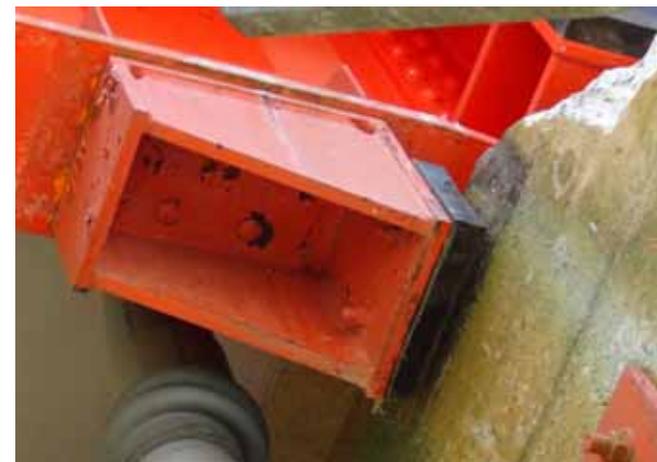
# 南阿蘇橋

耐震補強として、免震ダンパーとチェーンが設置されていた。左岸側でダンパー設置部のコンクリートが破壊。

ゴム製の緩衝材が橋台に触れた痕跡あり。地震動によって南阿蘇橋でも大きな変位が発生したと予想される

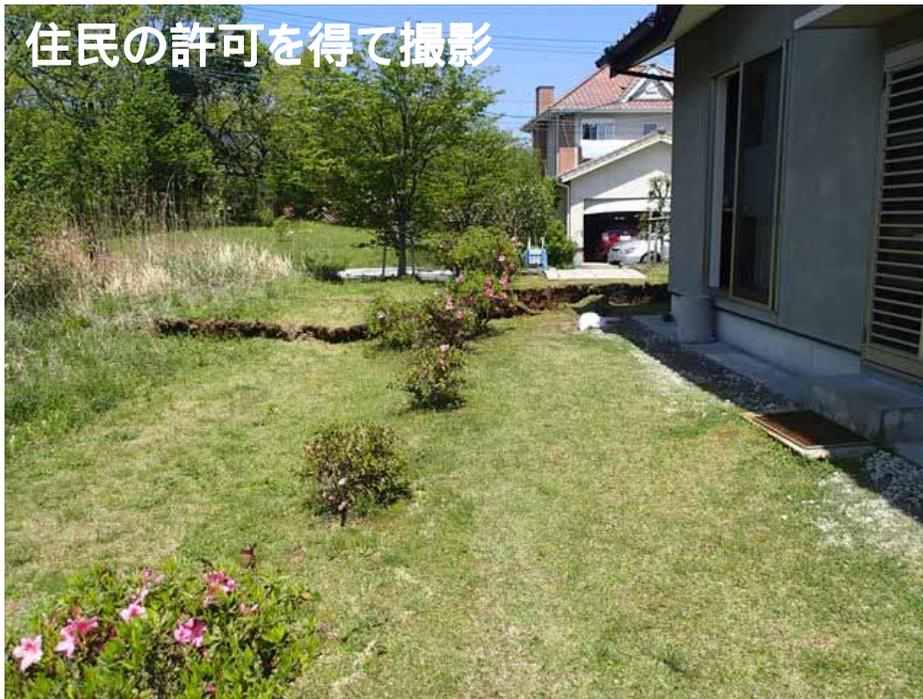
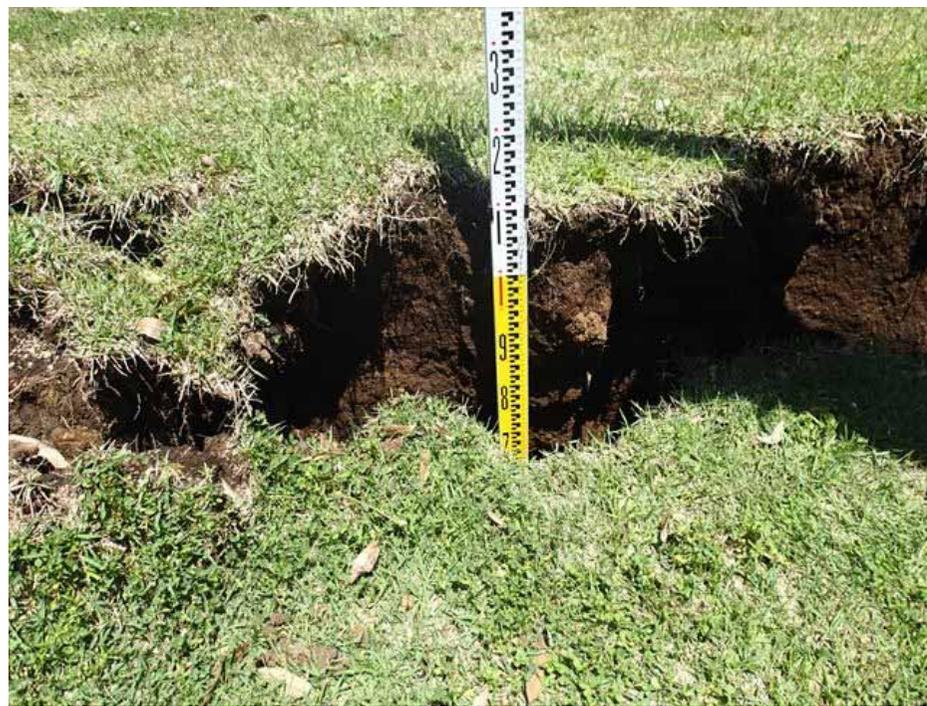
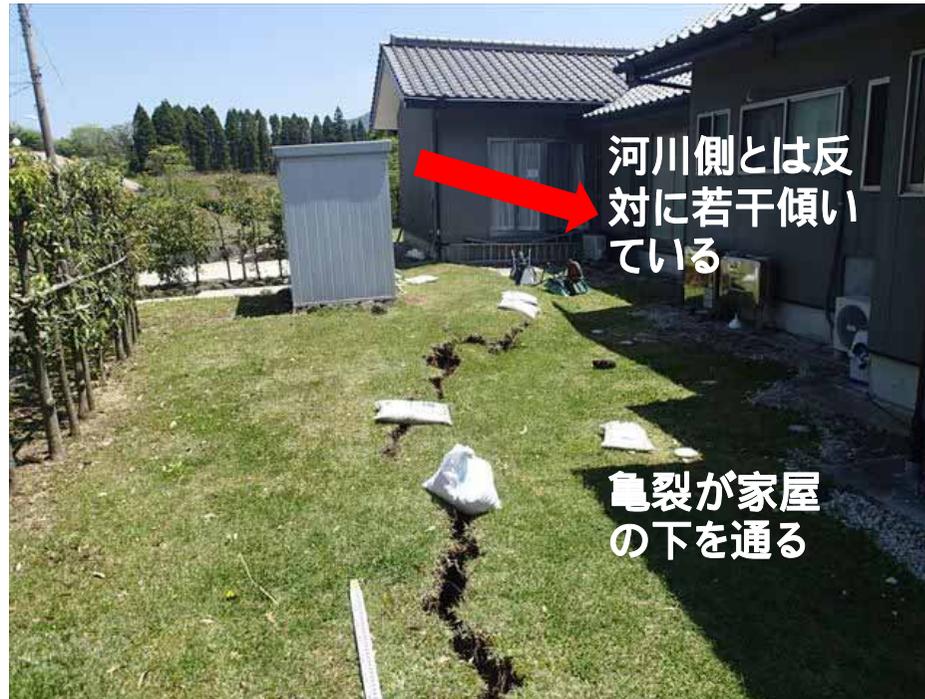
河川側とは反対に若干傾いている

亀裂が家屋の下を通る

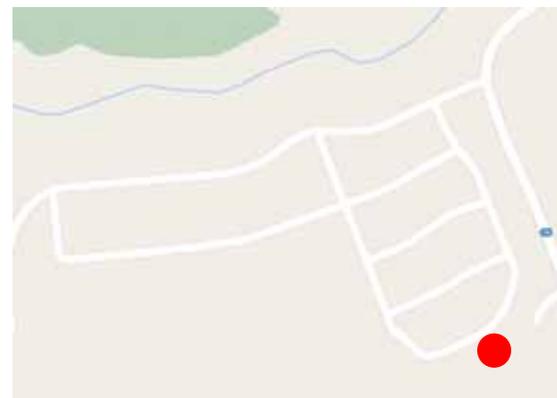
河川付近ほどではないが、被害あり。亀裂が直下を通っている家屋もある。調査時には50cm程度の段差であったが、住民の証言によれば、発災直後はもっと大きなズレだったのが、少しズレが解消されたとのこと。

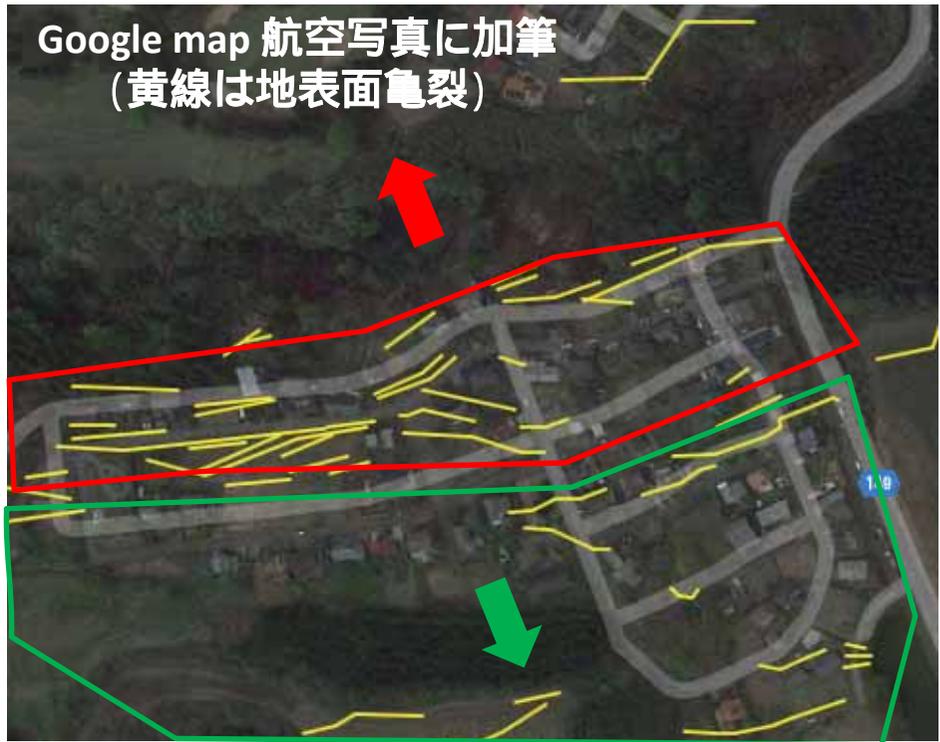
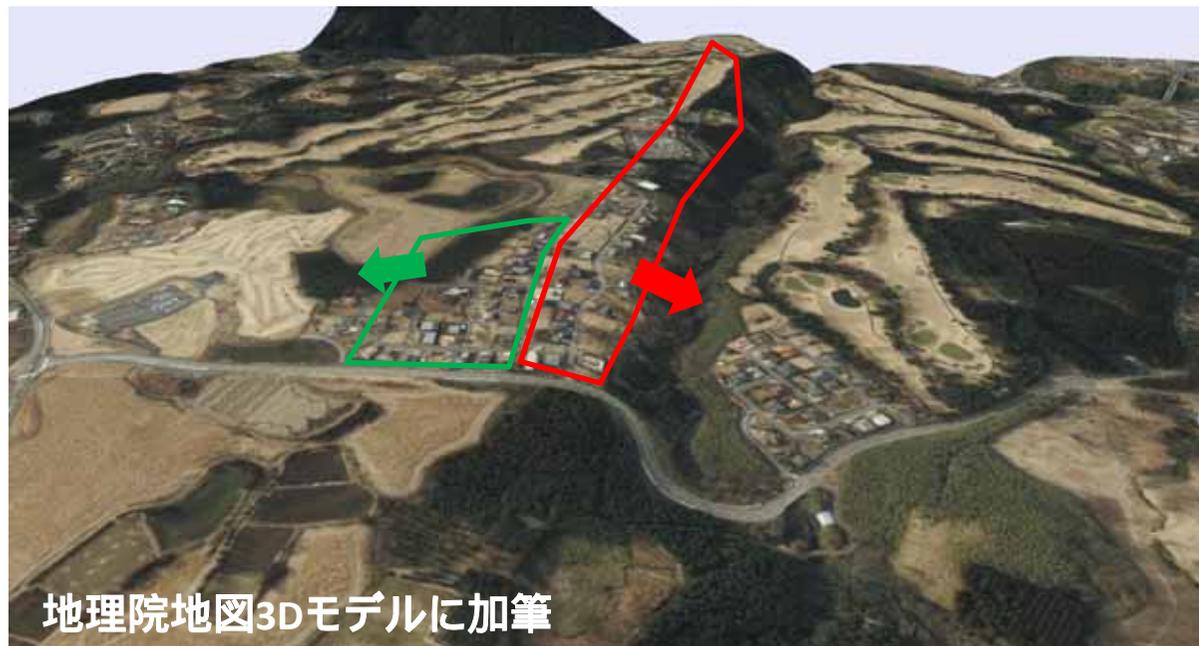
被害は4/16の本震によるもの  
(それまではほぼ被害なし)  
住民の証言による

概ね新しい家屋が多いが、多くが  
地盤変状により建物被害が発生  
している

河川側での被害が甚大、崩壊が  
進む可能性もあり、今後の余震  
や降雨などに警戒する必要あり。

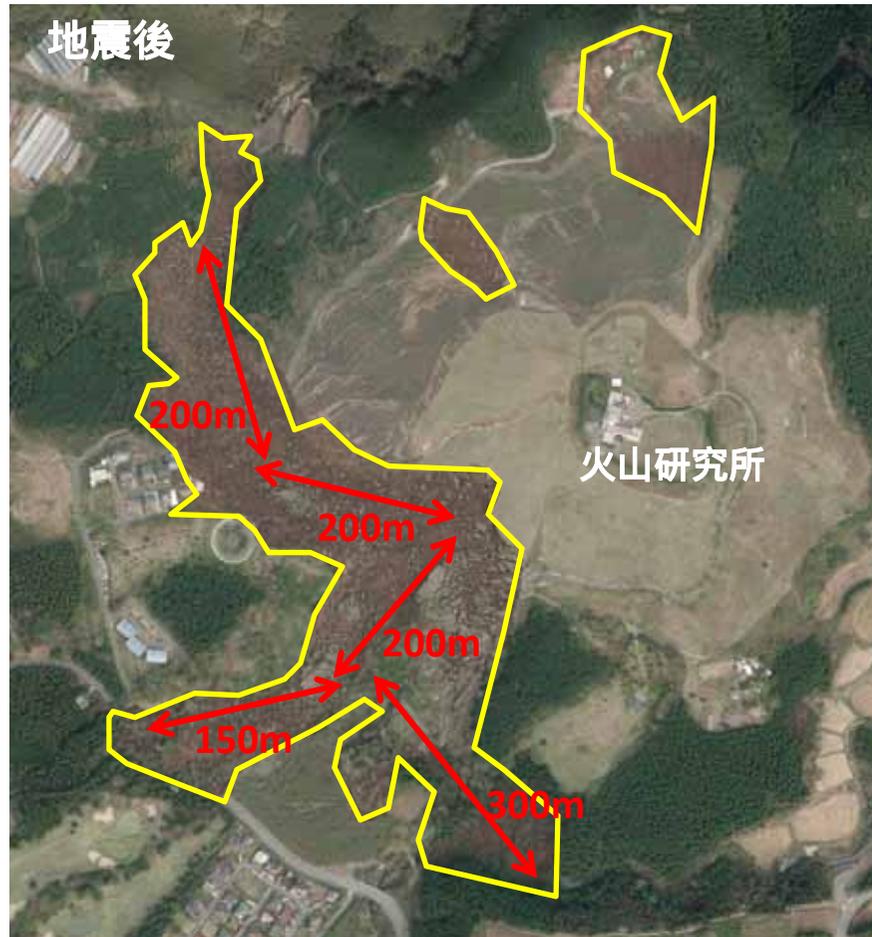
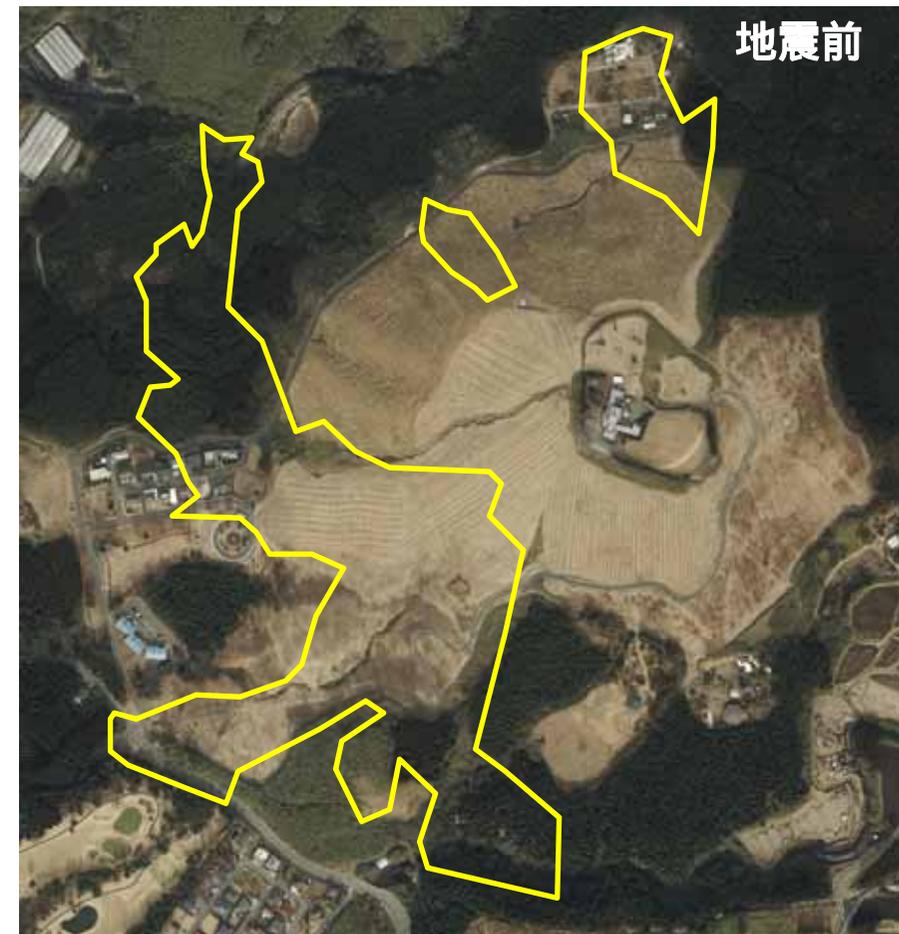
## 京都大学火山研究センター周辺

- 丘(溶岩ドーム)の頂上に大火山研究センターがある
- 土砂の一部が宅地へと流入し被害が発生している
- 緩斜面でありながら、流動距離が長い
- 崩壊した表層は黒ぼくと火山灰土の混層や互層
