2016年福島県沖を震源とする地震・津波 に関する調査報告会

4.沿岸域での津波等の現地調査報告

東北大学 災害科学国際研究所

2016年12月22日

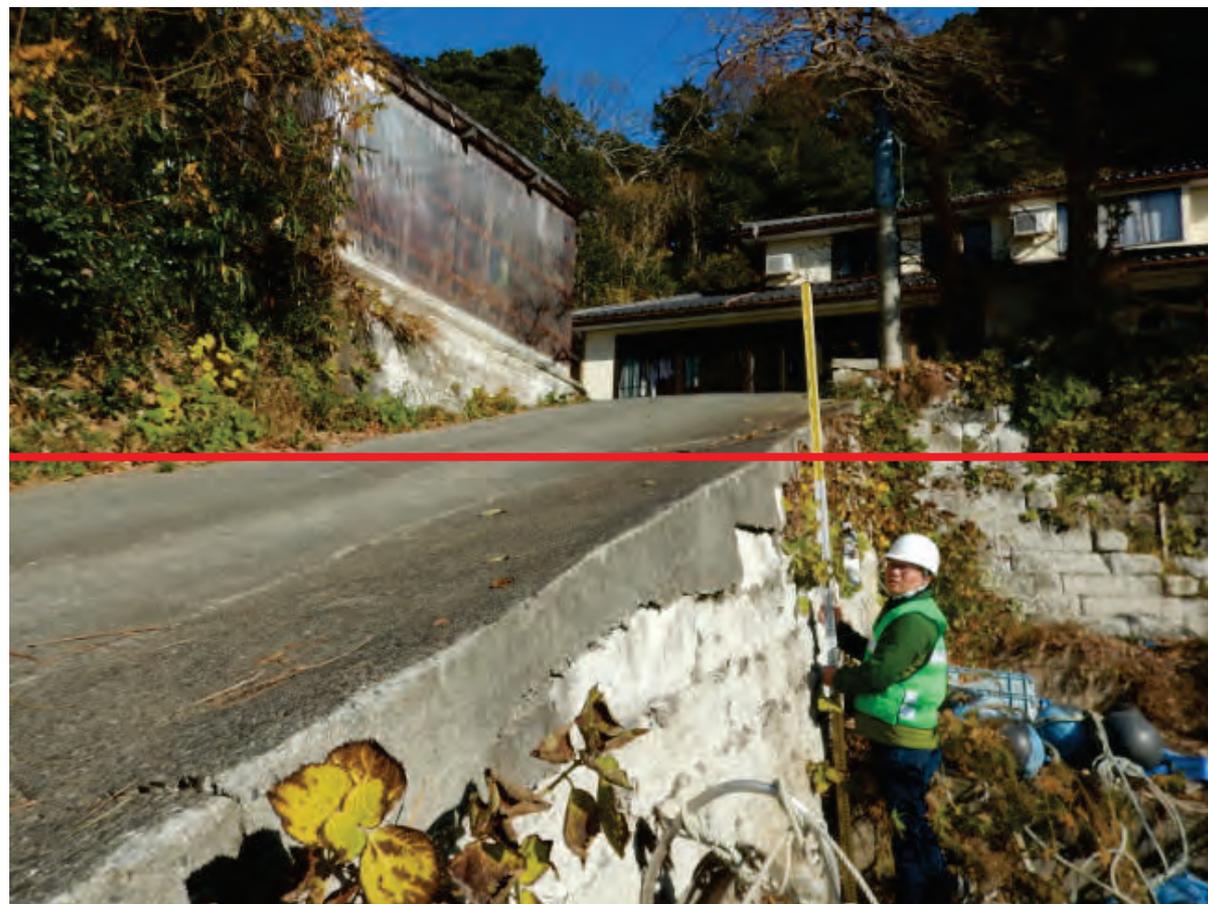
① 民家前面の斜面(海岸線からの直線距離60m程度)で目撃された
遡上高(2.2m+地盤高TP1.9m)の測量を実施。

→ 遡上高はTP4.1m → **最大波到達時の推定潮位からの高さは3.8m**

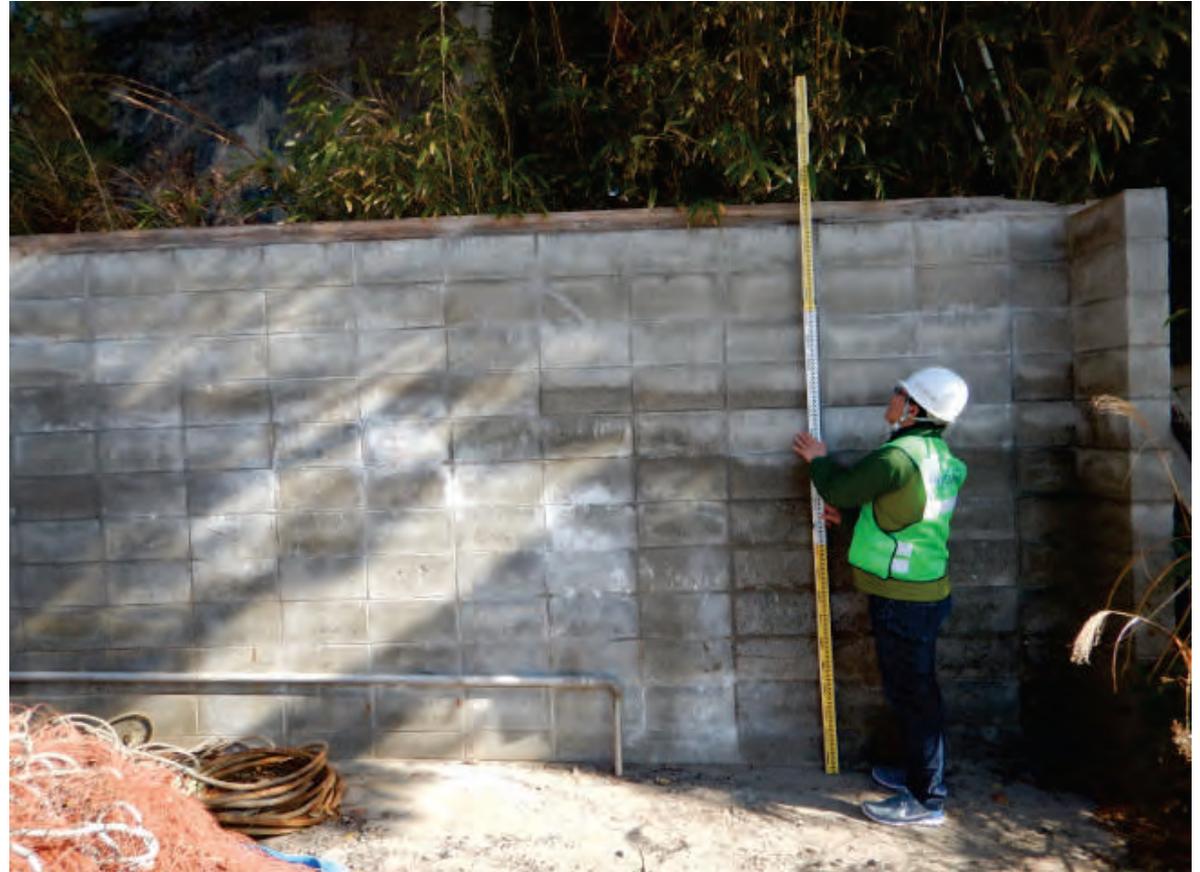
② ブロック塀に浸水高の痕跡痕の情報も痕跡を確認できず。

→ 詳細情報を入手後、浸水高を特定。

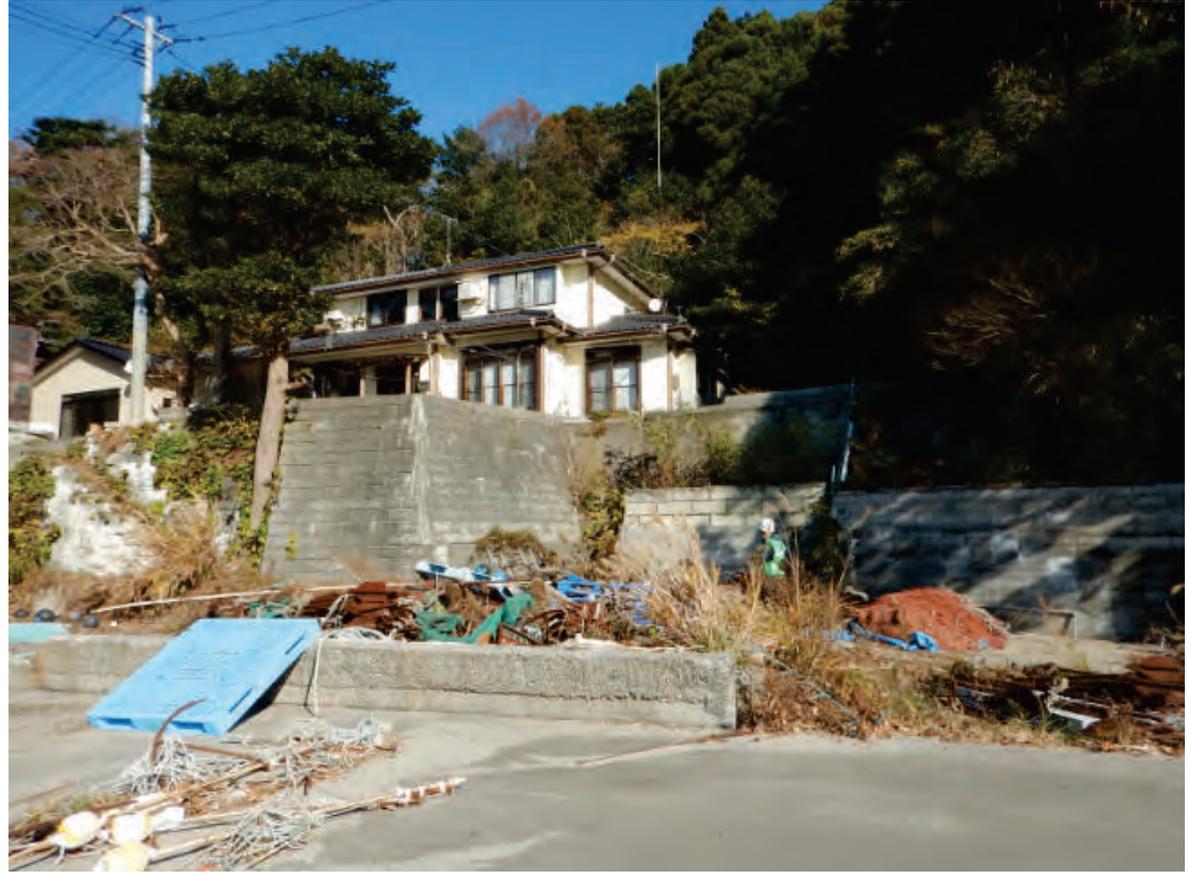
③ 多数の漁具やドラム缶が斜面隣の敷地に漂着したことをヒアリングにて確認。

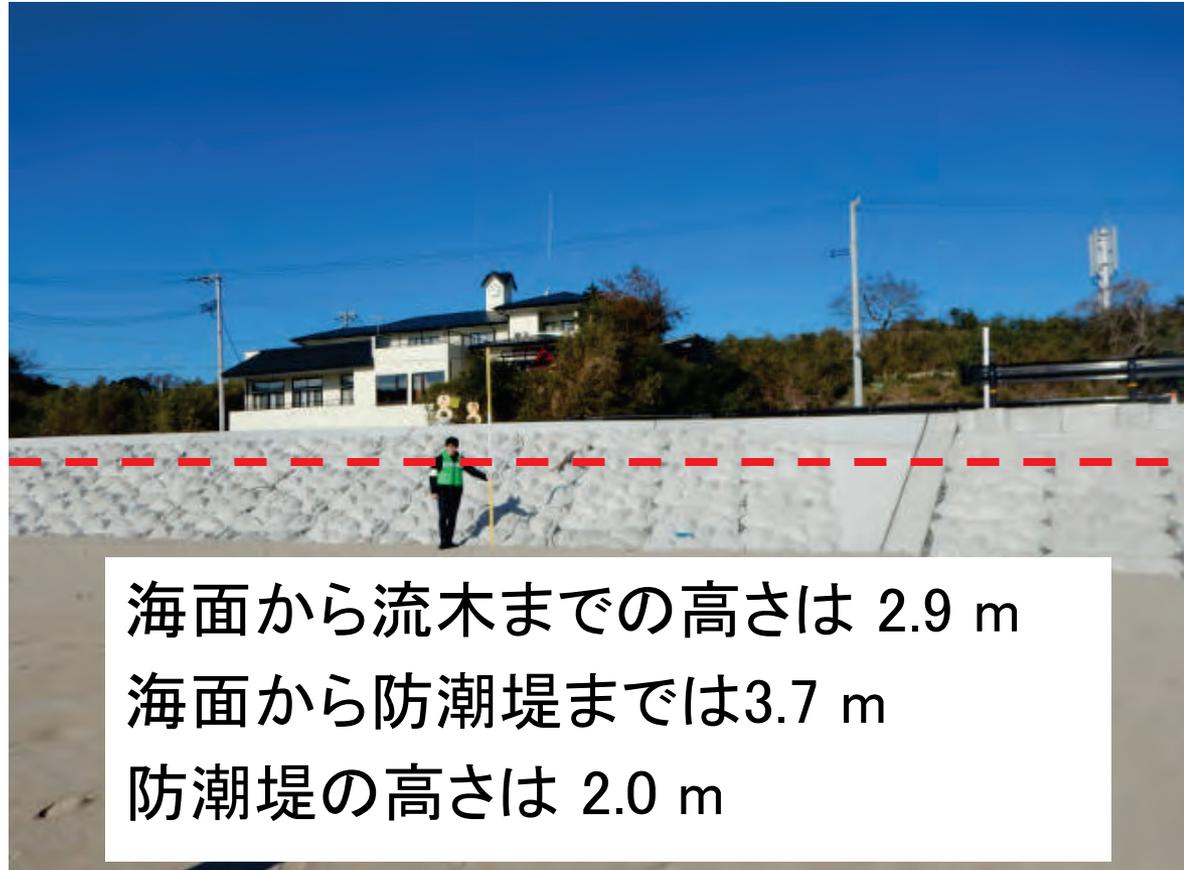
① 防潮堤上段に、浸水痕跡らしきライン状に留まった流木やゴミを確認。

→ 遡上高はTP3.4m → **最大波到達時の推定潮位からの高さは3.1m**

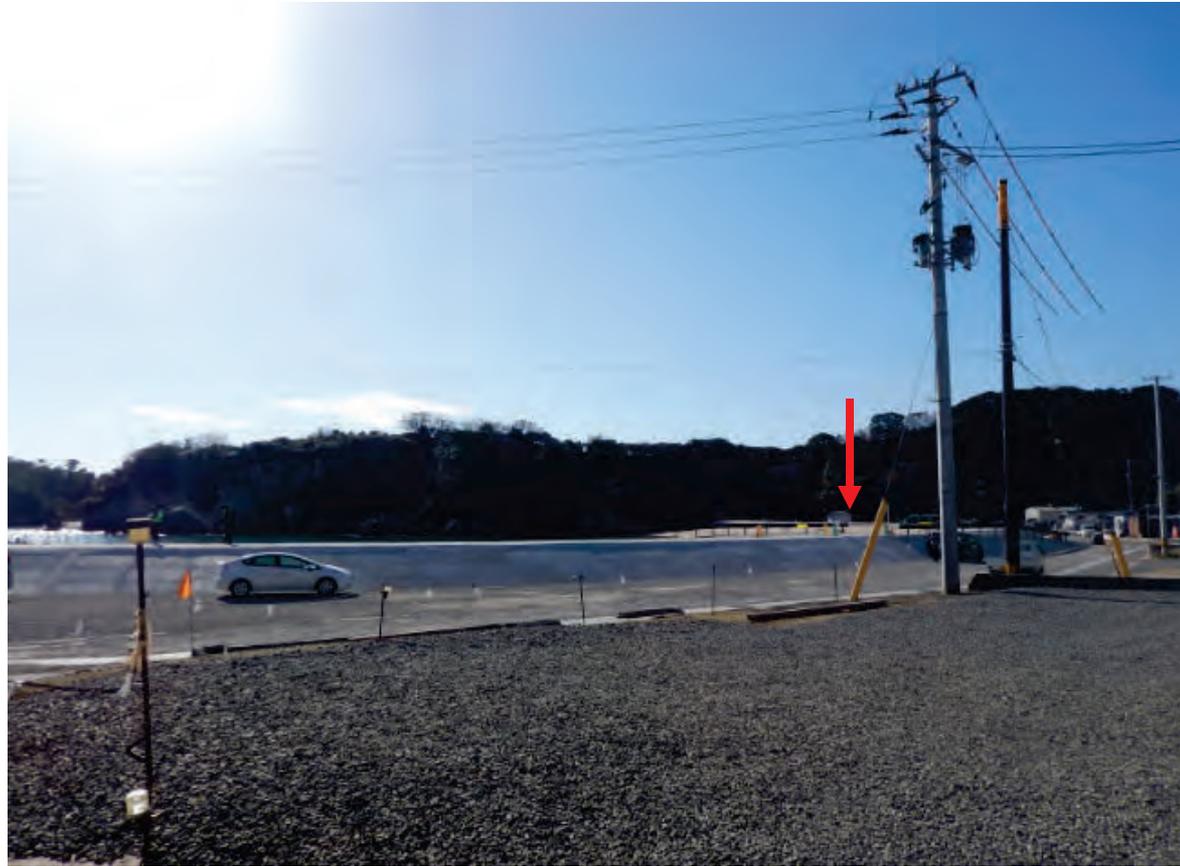
② 海水浴場隣の民宿の宿主さんに注意報解除後における状況をヒアリング → 防潮堤の一部を越水した痕跡があったらしい。
(海水浴場の砂) → この場合の遡上高はTP4.3mを超える(不確定)

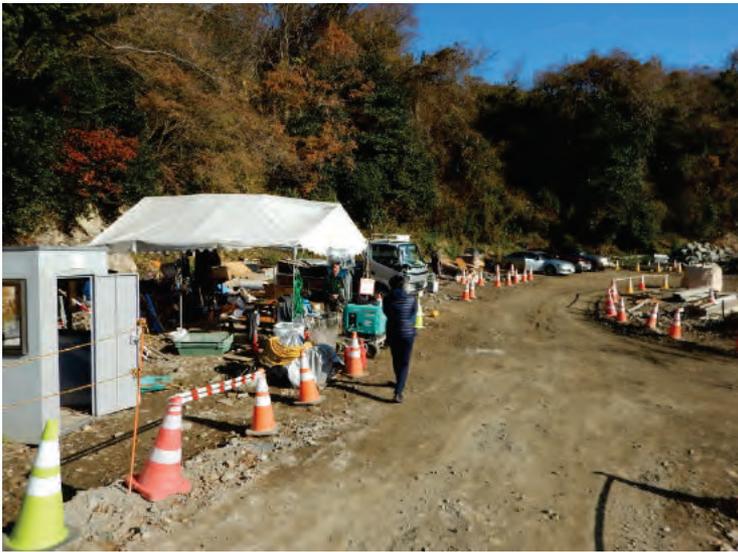
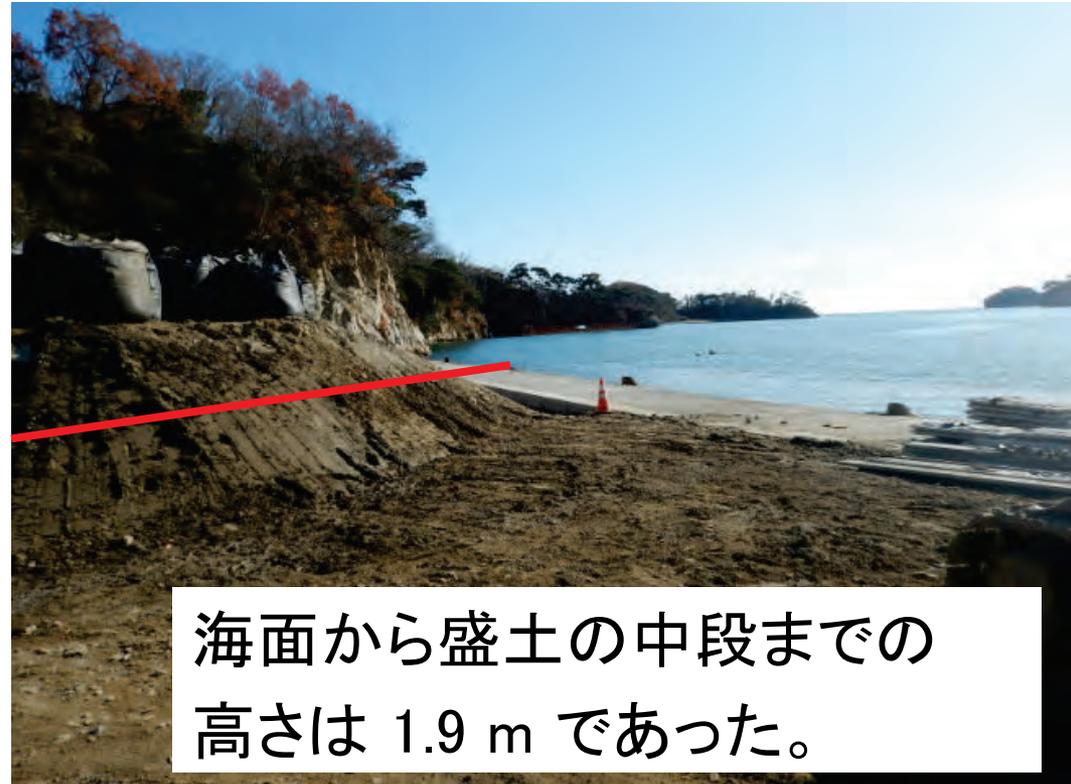
海面から盛土の中段までの
高さは 1.9 m であった。

① 工事現場の方に被害状況をヒアリング

--> 発電機などの機材が浸水により被災

→ 浸水高はTP2.5m → **最大波到達時の推定潮位からの高さは2.2m**

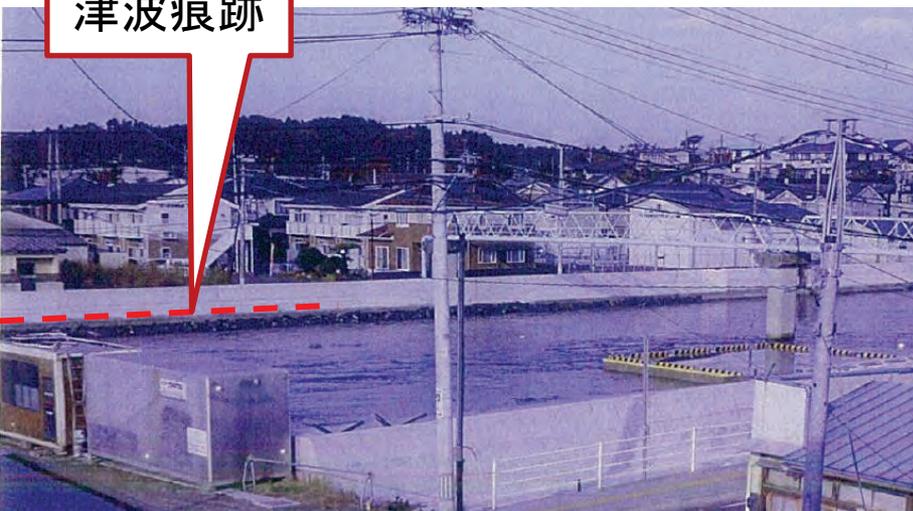
砂押川（貞山運河）における津波状況（11月22日、8時17分に撮影）
（写真提供：大成・あおみ・深松建設工事共同企業体
砂押川外河川災害復旧工事作業所）

【調査】遡上高：TP1.2m

1. 仙台港での潮位記録時間を考えると、第二波に対応していると推定される。
2. 当時の潮位と河川水位が同じと考えると、津波の高さは 0.9m である。
4. 波速は5~6m/s 程度 > 自転車速度（4~5m/s）

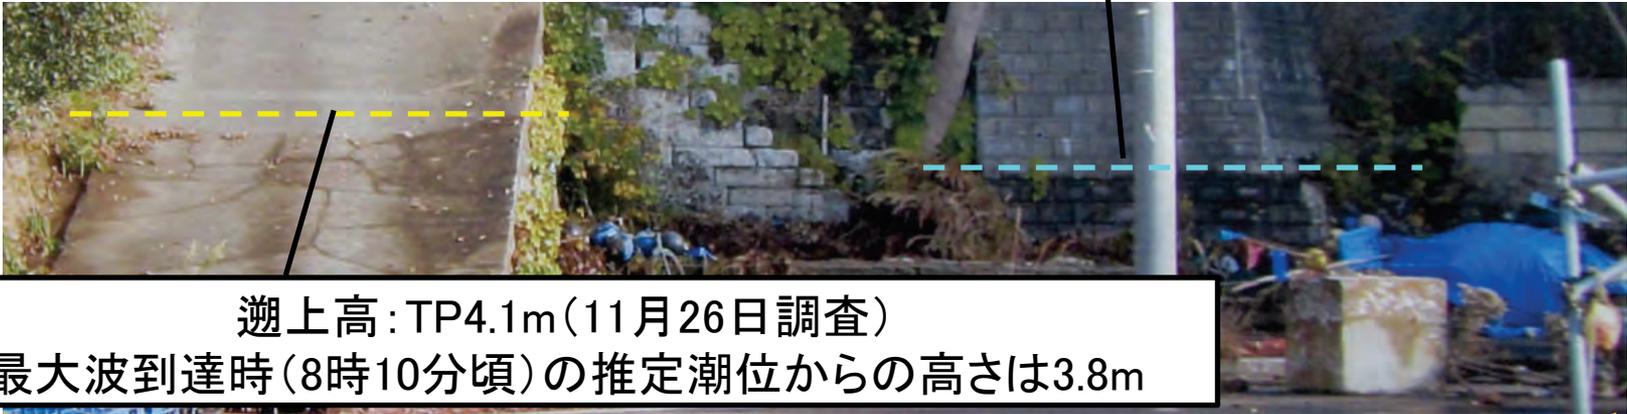
浸水高: TP3.6m(12月15日調査)

最大波到達時(8時10分頃)の推定潮位からの高さは3.3m

津波後の津波痕跡写真（写真提供：宮城県漁業協同組合宮戸支所）

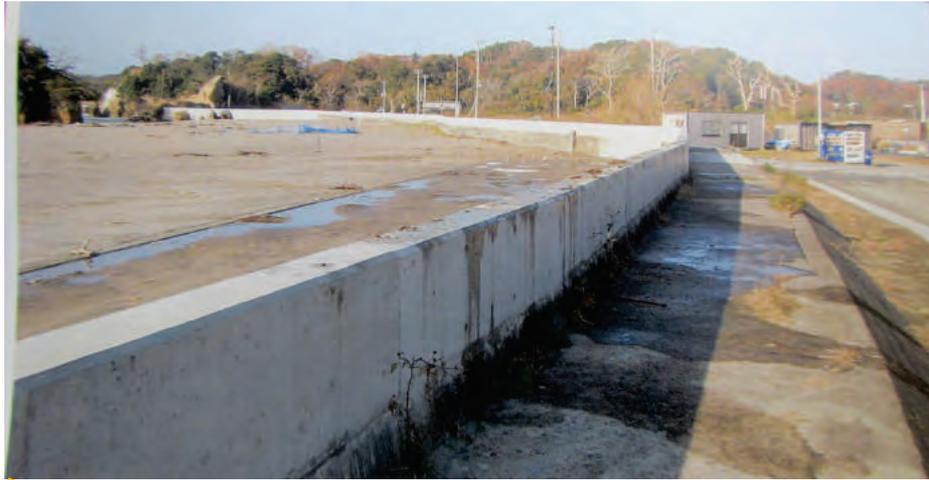
津波後の津波痕跡写真
(写真提供：宮城県漁業協同組合宮戸支所)

TP4.3mの防潮堤（東松島市）を
局所的に越水した形跡が確認される。

最大波到達時(8時10分頃)の推定潮位
からのこの防潮堤の高さは 4.0m である。

防波堤がない分、局所的な風浪の影響
が強かったと考えられる。

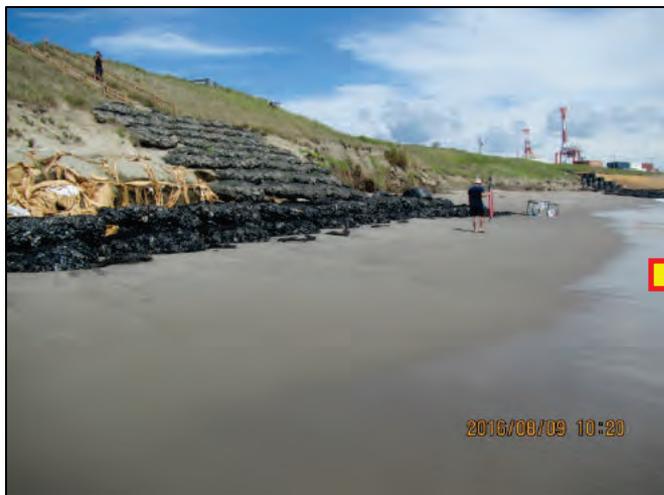
台風10号の後、被害あり *After typhoon*

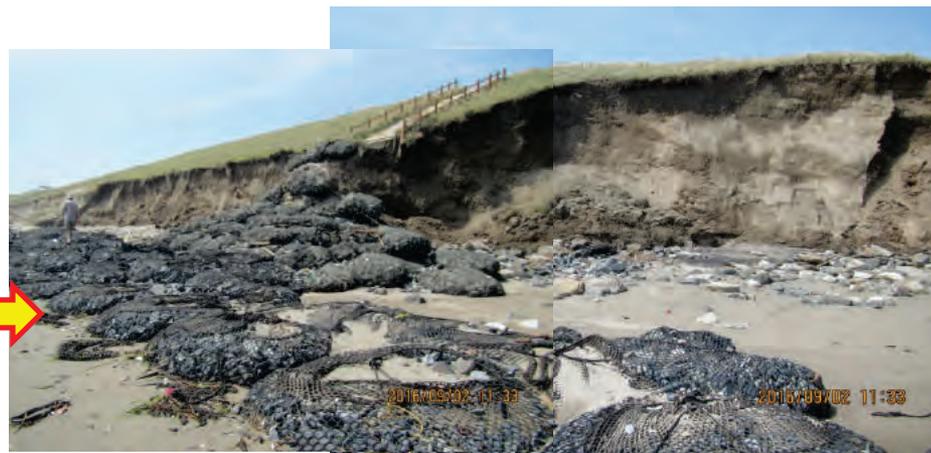
After tsunami

津波の後、さらなる被害なし

Typhoon 10 and 11 caused massive erosion near container terminal.

The tsunami intensified the problem but did not cause significantly more erosion.

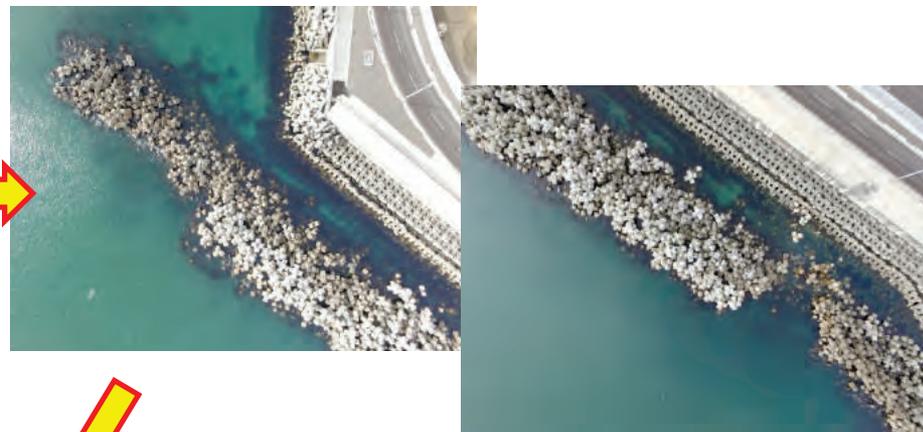
Damage after typhoon
台風10号の後、被害あり

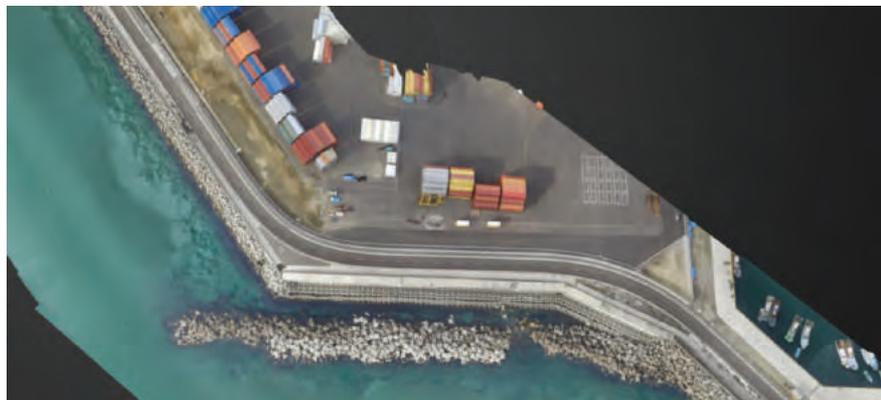
Tsunami did not cause further damage
津波の後、さらなる被害なし

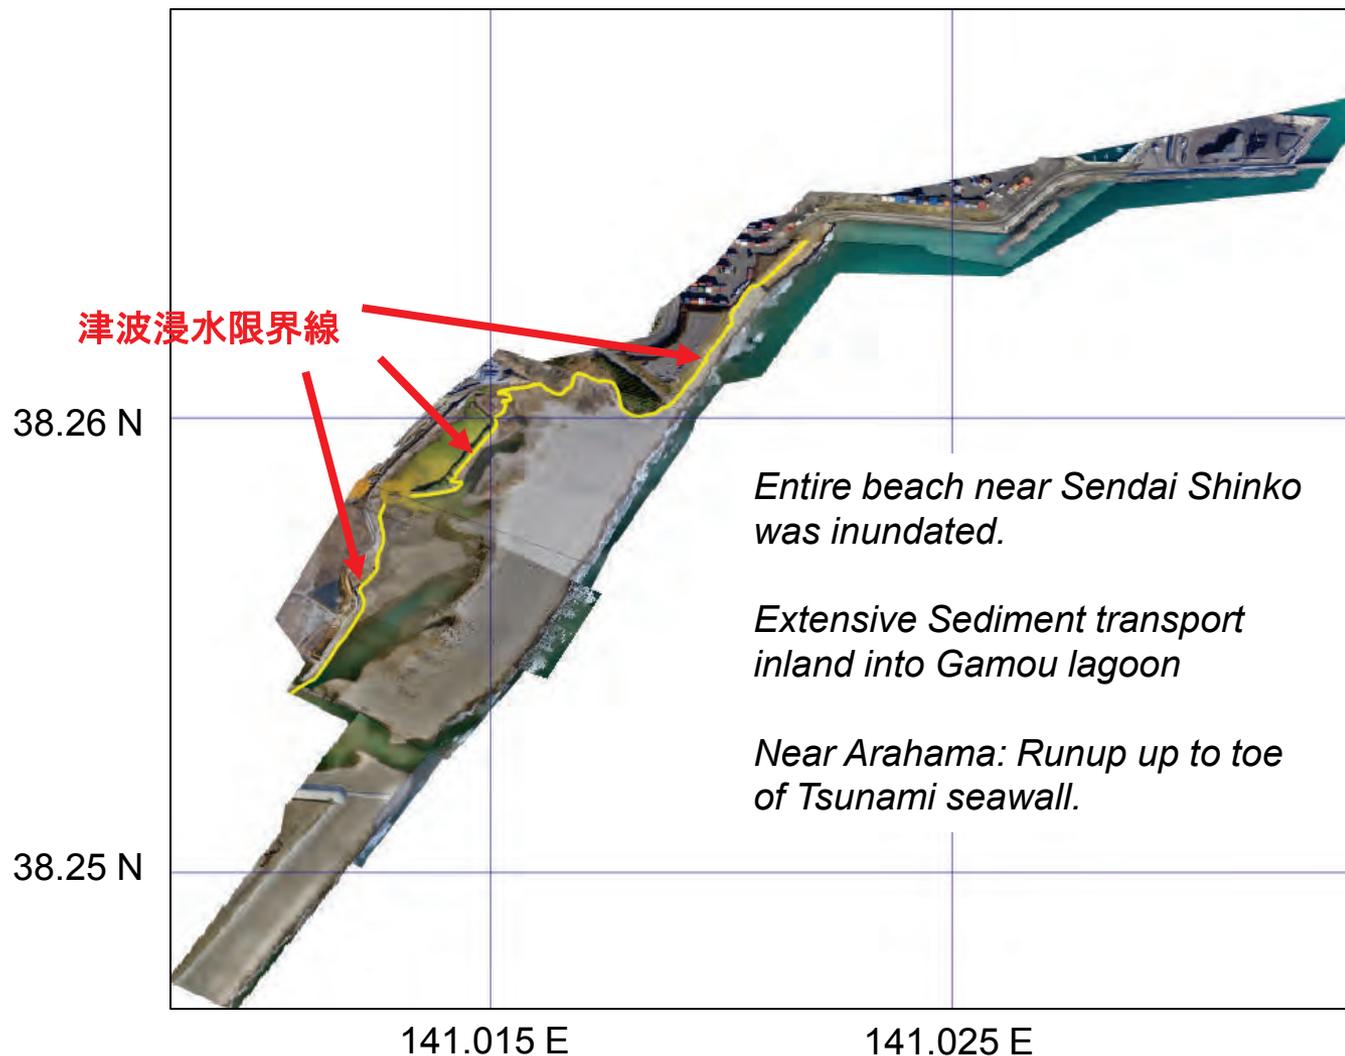
Inundation line was derived from debris limit.
Approximation!

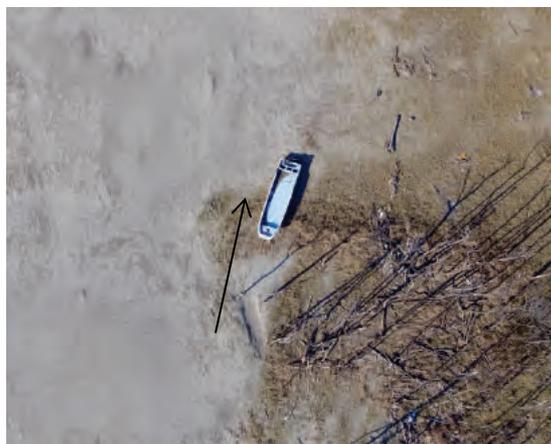
Boat from 2011 tsunami
was displaced by 15 m

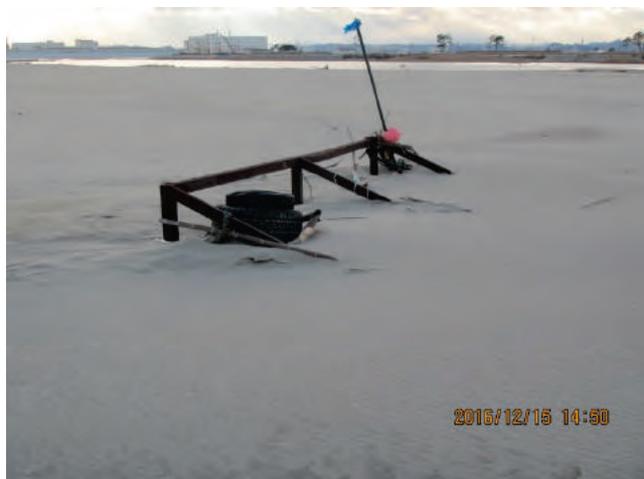
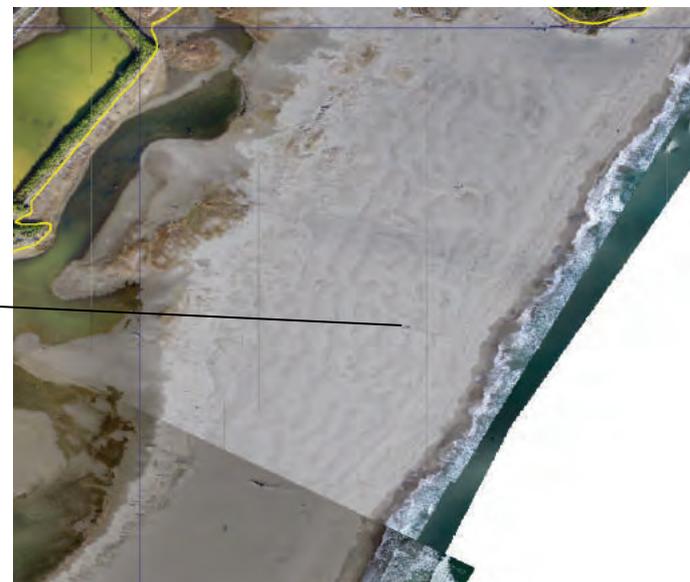
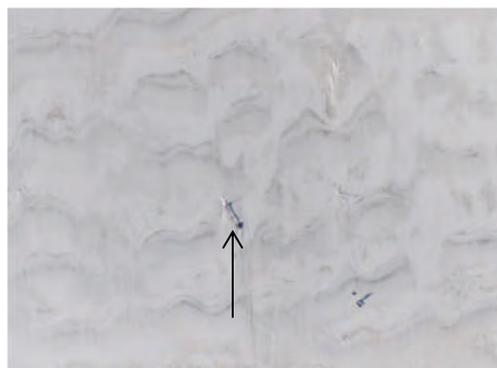
Steel frame from 2011 tsunami was displaced by 25 m during typhoon.
It did not move during tsunami !

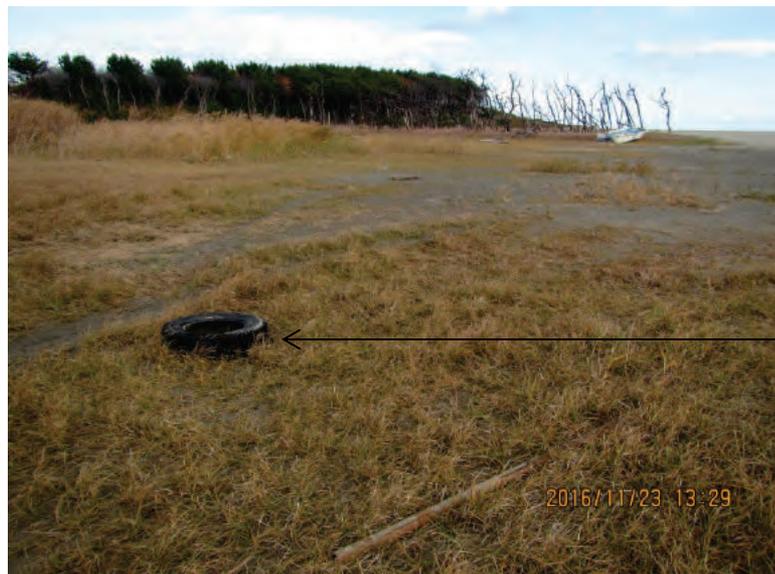
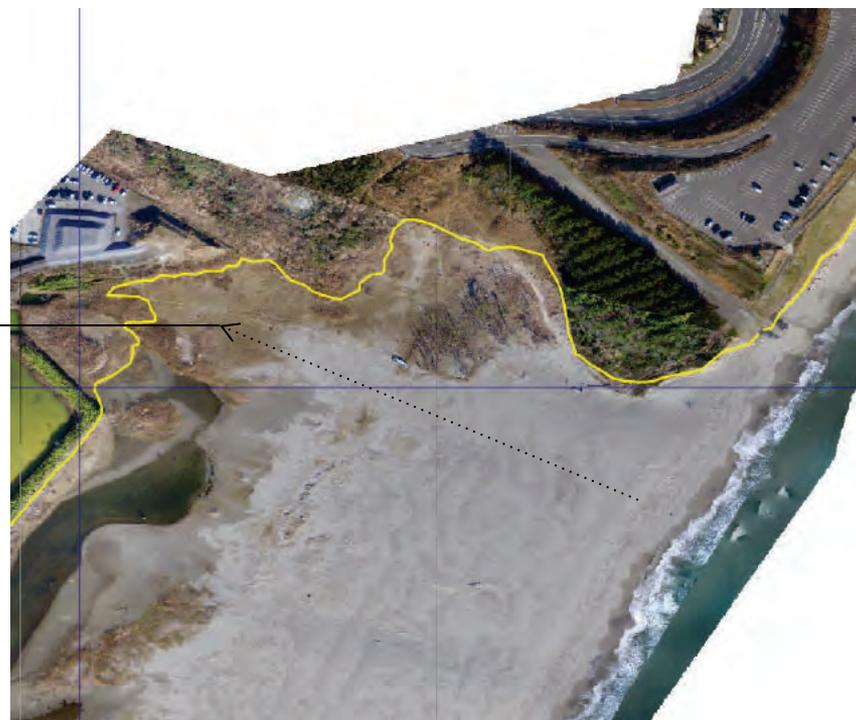
Many car tires along the beach.
Some tires were washed inland
by over 200-300 m.
