# 平成30年北海道胆振東部地震 調査報告 —建築物の被害—

災害科学国際研究所  
災害リスク研究部門  
五十子 幸樹

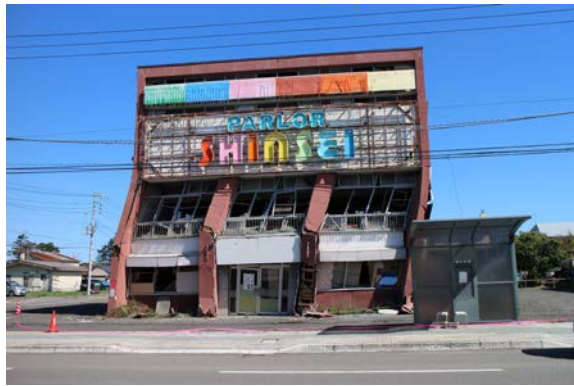
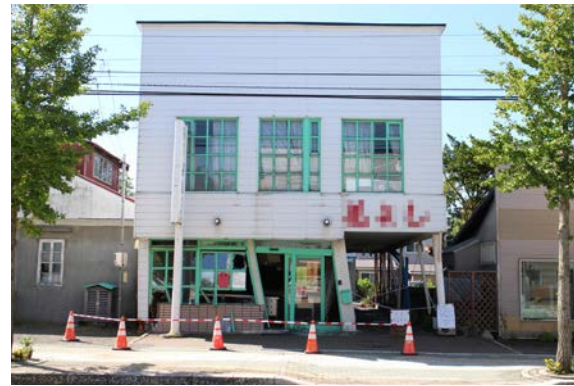
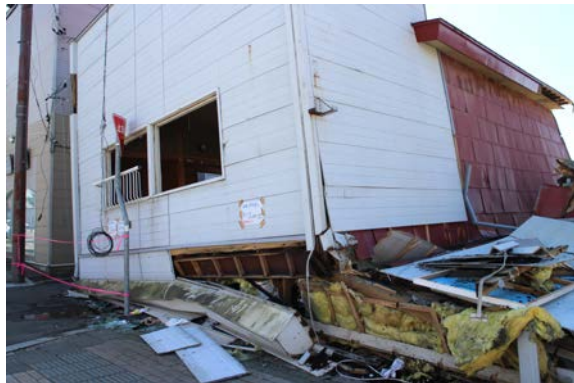
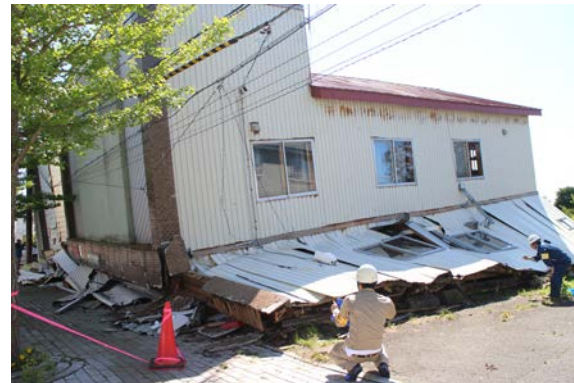
# 震動被害(むかわ町)

- 1階の大きな開口，耐力壁の偏心，小規模な液状化跡が散見される． 1970年代の建築

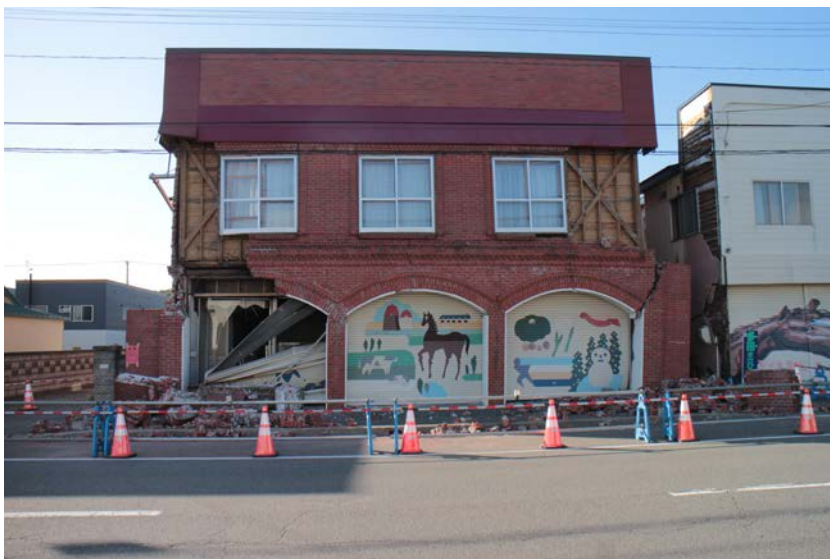
# 震動被害(安平町)

一階部分の大きな開口，耐震要素の平面的な偏心

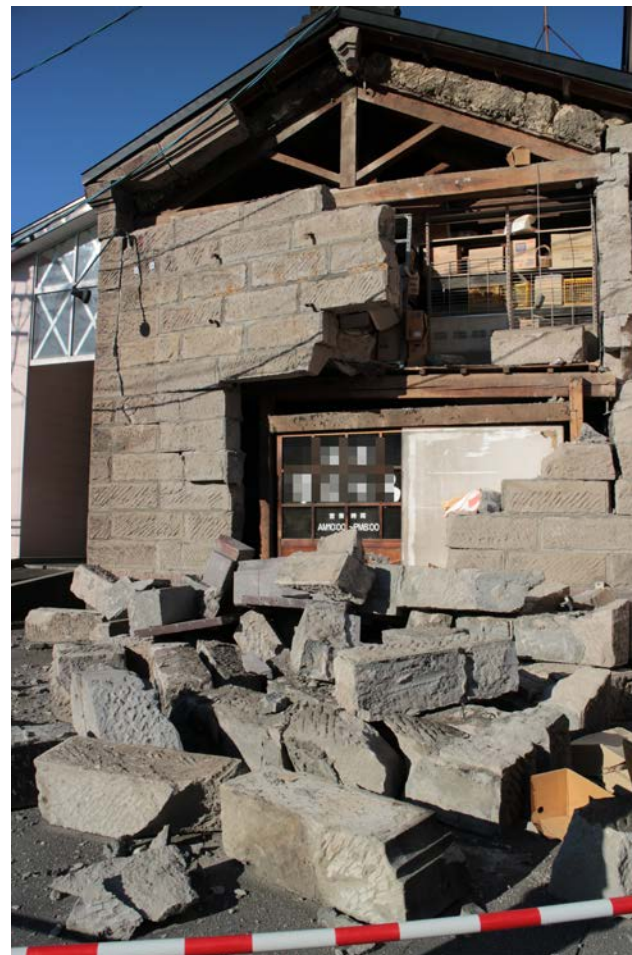
日本では珍しい組積造。壁を拘束するフレームがないため面外に崩壊している。

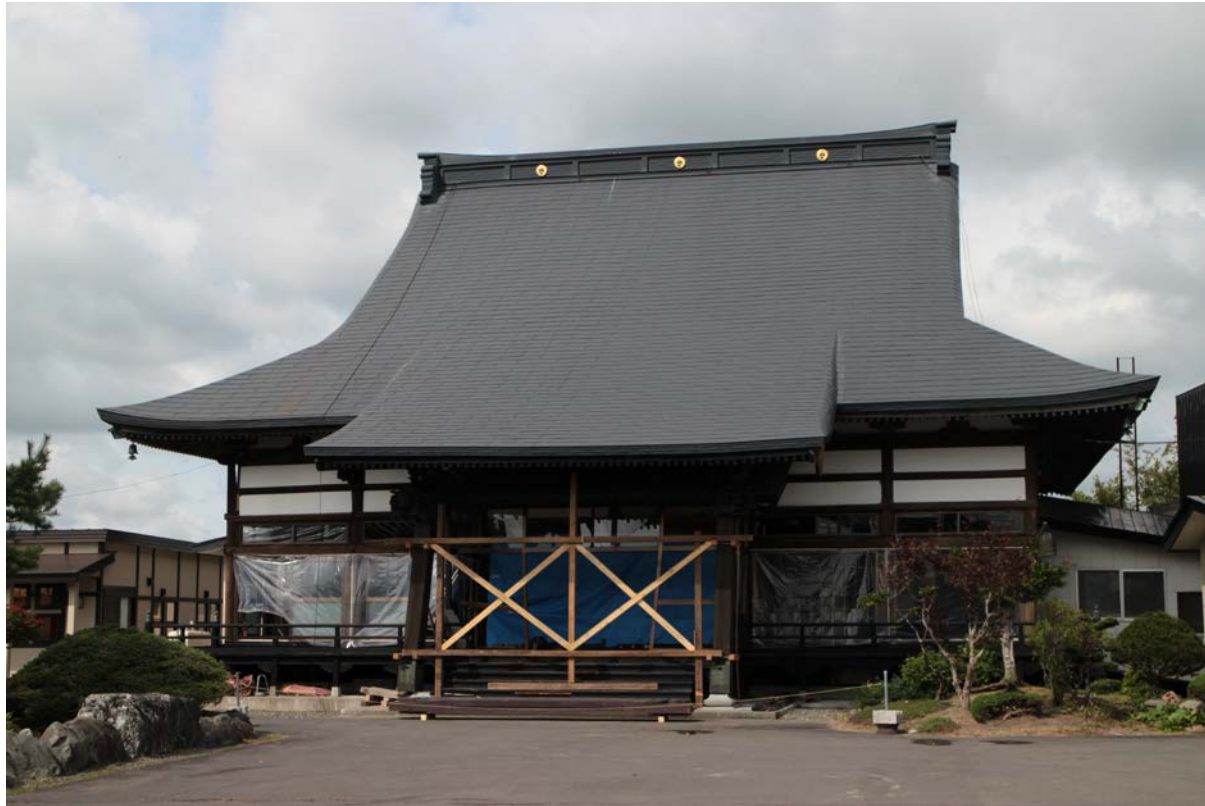
# 震動被害（厚真町役場付近）

- 伝統木造構法と見られる建築物の被害
- 周辺の住宅は比較的築年数が浅いようで被害は限定的
