# 令和元年6月18日山形県沖の地震 建物被害について

災害科学国際研究所  
災害アーカイブ研究分野  
柴山 明寛

# 現地調査(6月19日12時～19時)

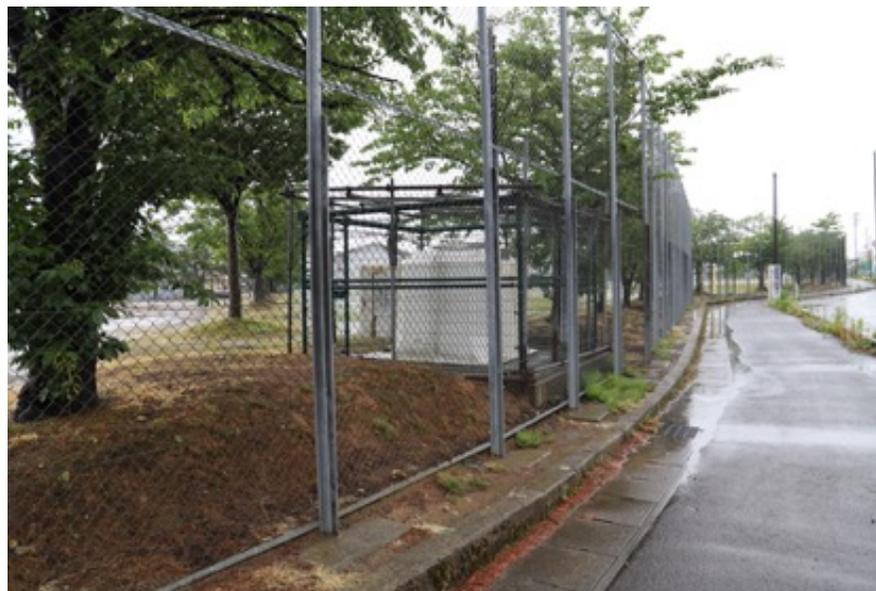
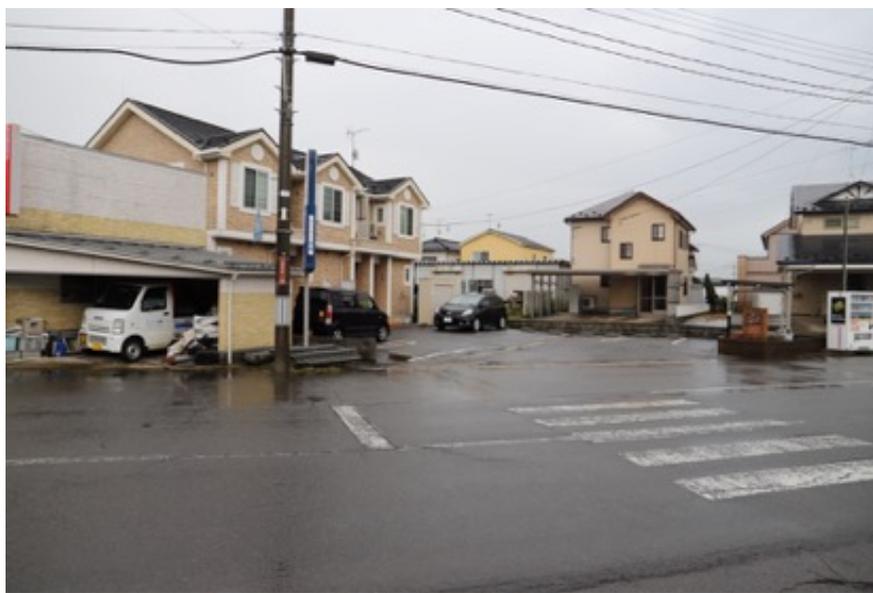
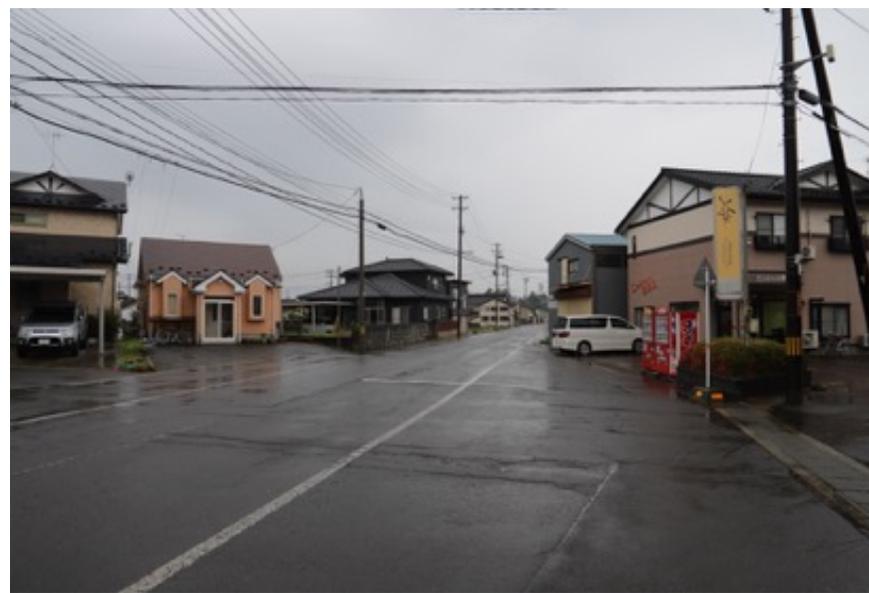
# 鶴岡市立第一中学校 (K-NET: 震度5強)

震度：5強（計測震度5.3）

建物被害等：一見して被害を見つける  
ことができず。

地盤変状等：液状化等の変状も見られ  
なかった。

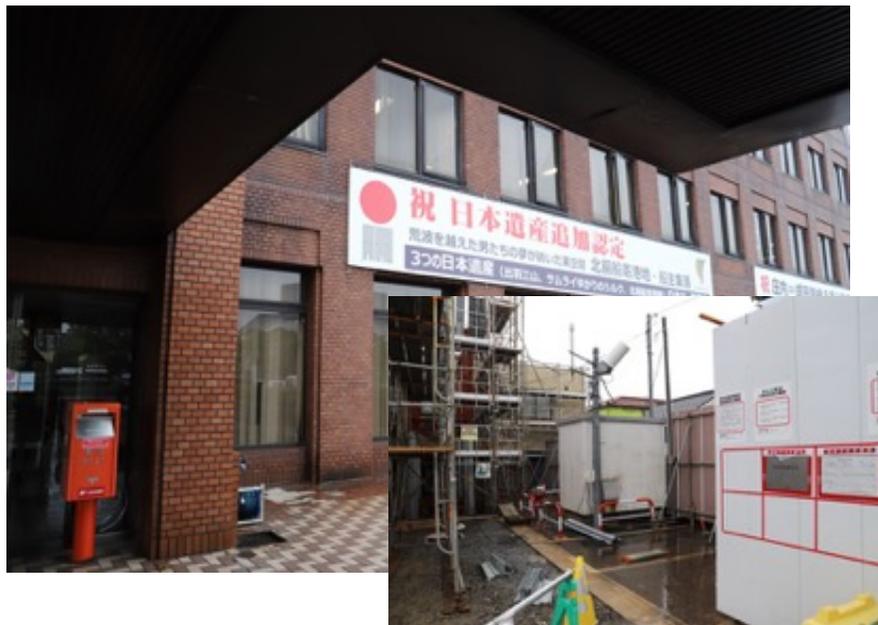
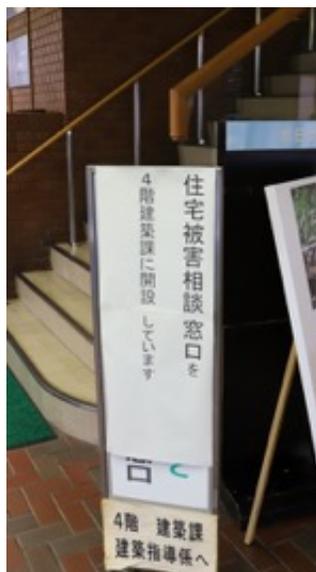
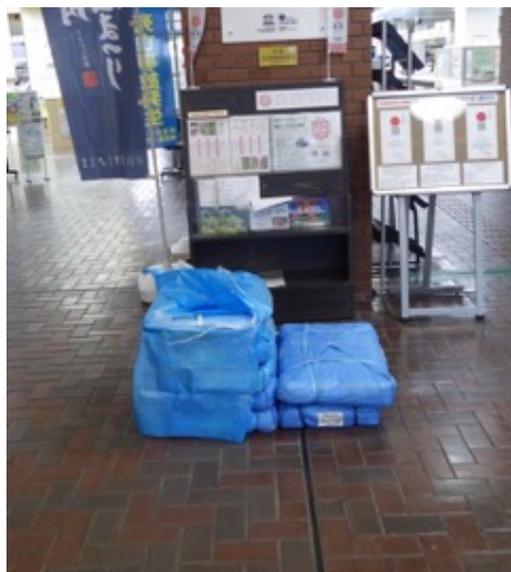
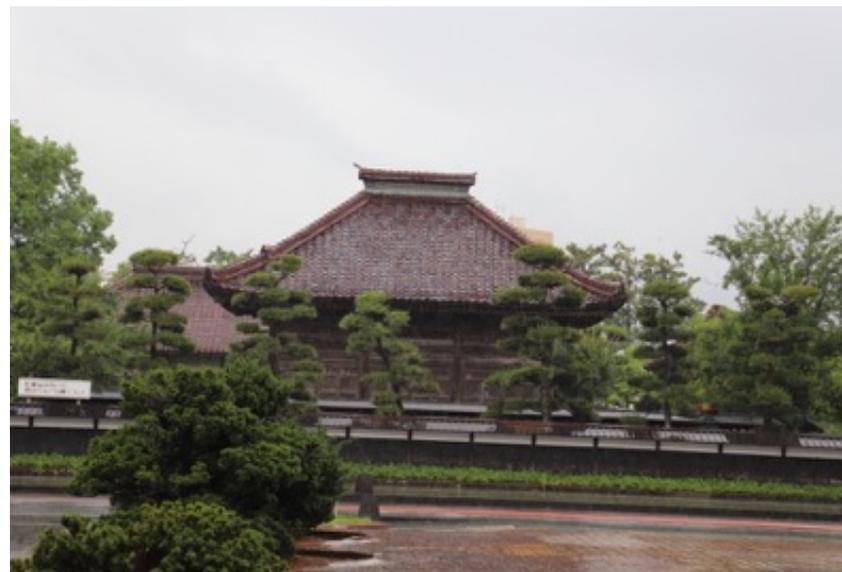
# 鶴岡市役所(気象庁観測点:震度5弱)

震度：5弱（計測震度4.7）

建物被害等：一見して被害を見つけることができません。

地盤変状等：液状化等の変状も見られなかった。

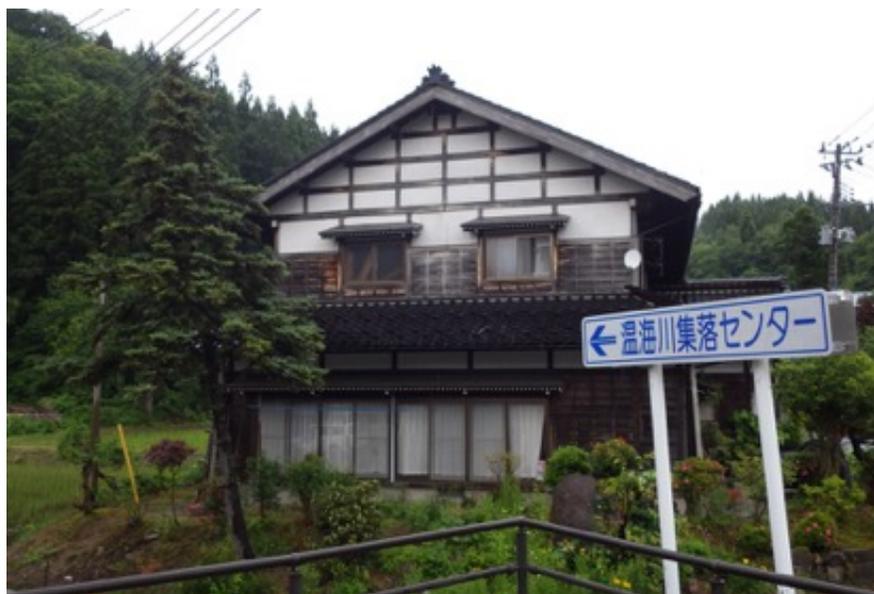
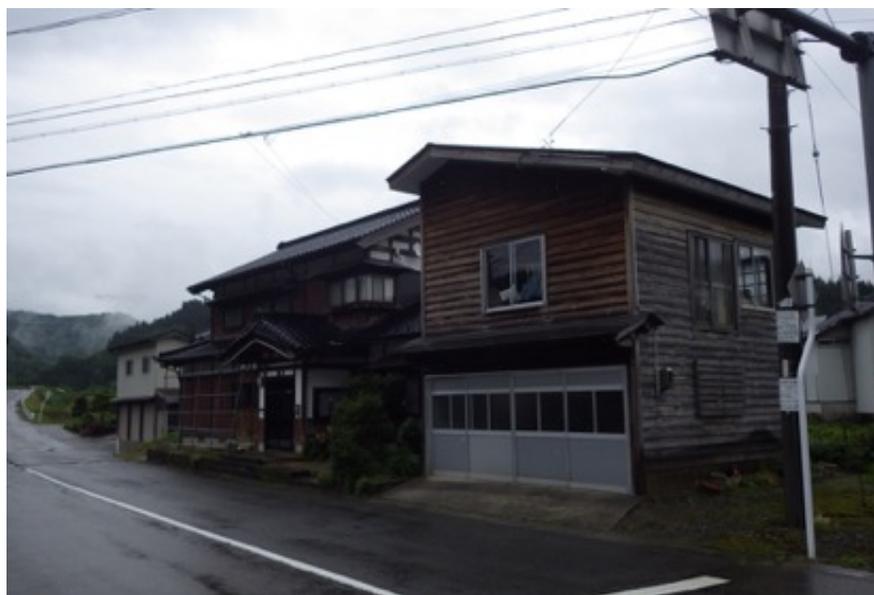
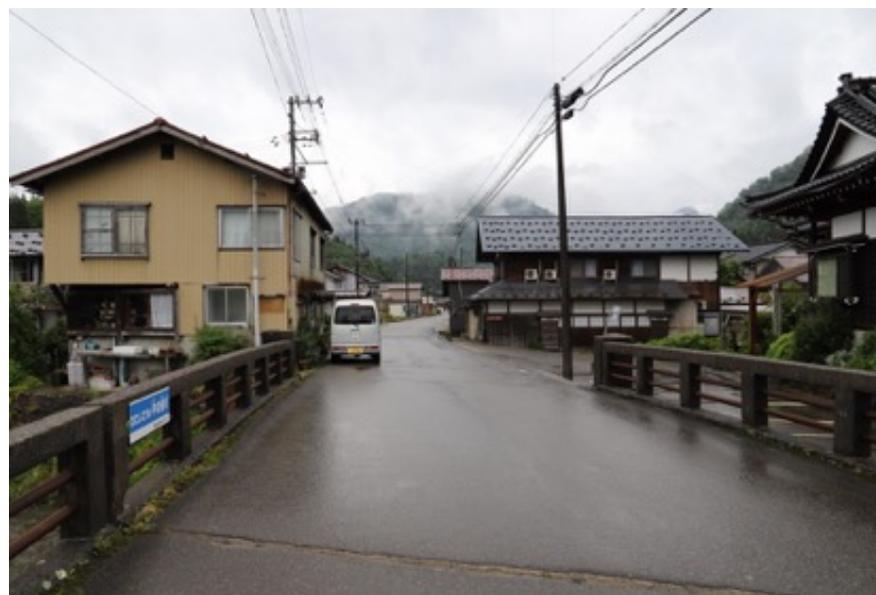
# 鶴岡市温海川(気象庁観測点:震度6弱)

震度：6弱（計測震度5.9）

備考：観測点近くまで行くことができず、観測点の下の集落を調査

建物被害等：一見して被害を見つけることができず。

地盤変状等：液状化等の変状も見られなかった。

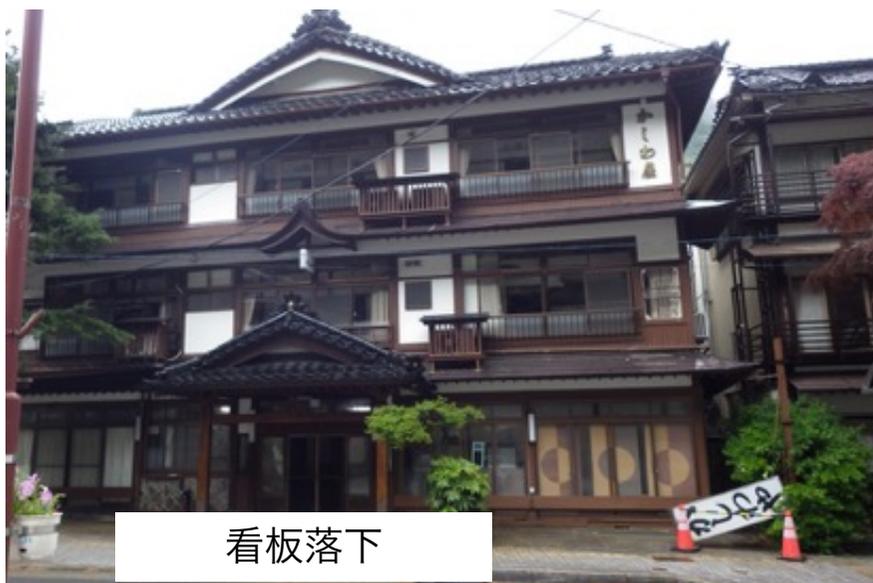
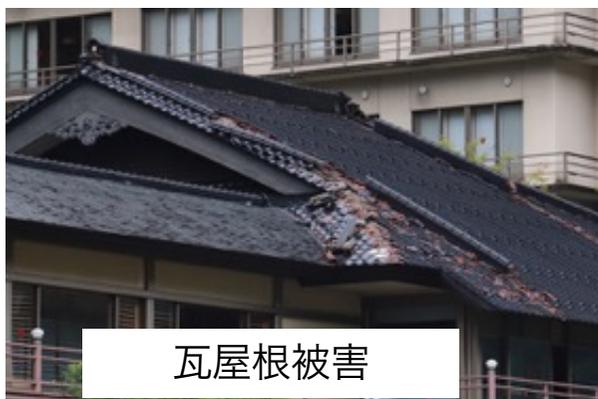
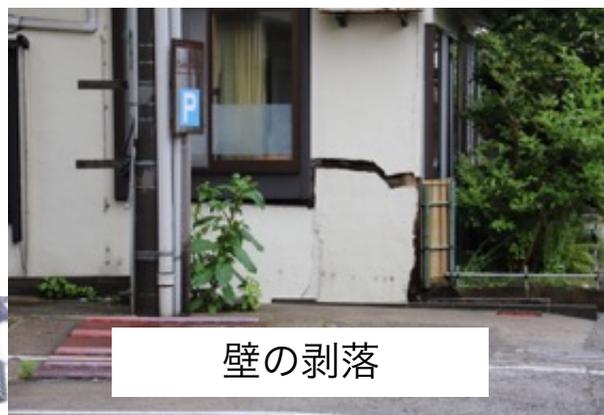
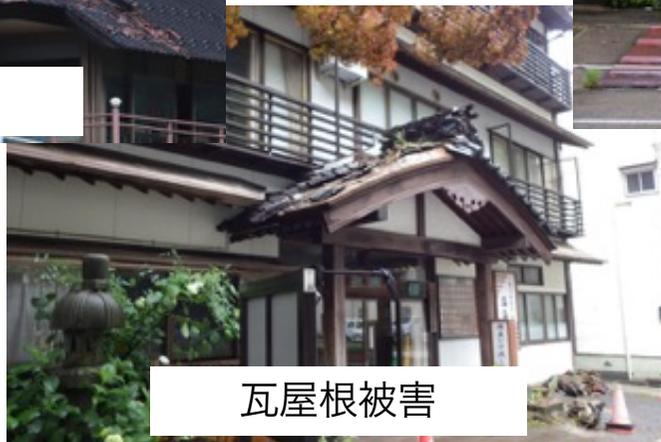
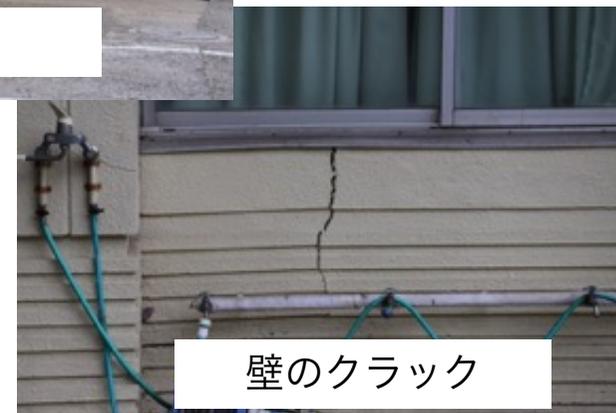
# 鶴岡市あつみ温泉

建物被害等：瓦屋根被害  
看板落下  
壁のクラック  
壁の剥落等

地盤変状等：液状化等の変状も見られ  
なかった。

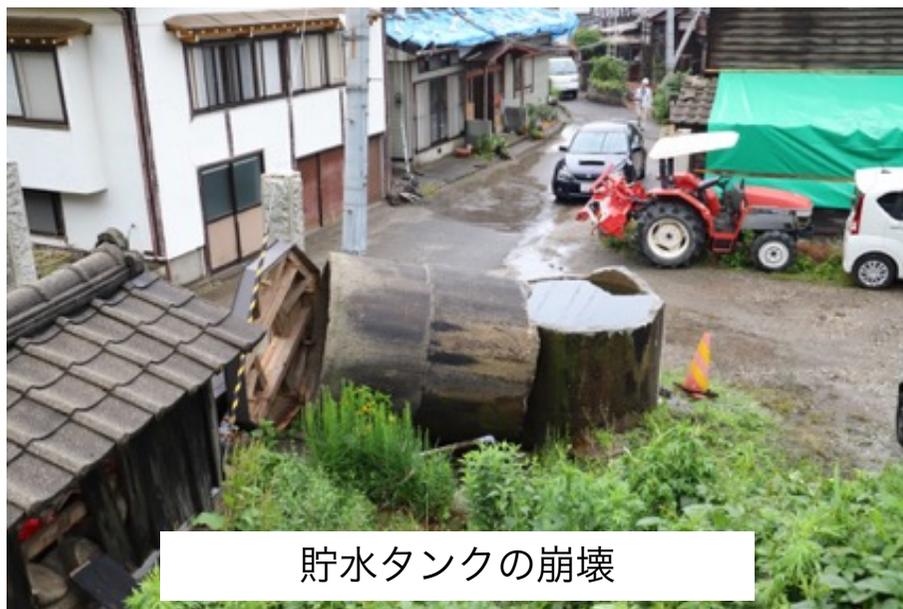
# 鶴岡市小岩川地区

貯水タンクの崩壊

建築年代の古い集落であり、今回の調査で最も被害が見られた場所

建物被害等：瓦屋根被害  
壁の剥落，クラック  
基礎クラック  
ブロック塀被害

地盤変状等：特に発見できず

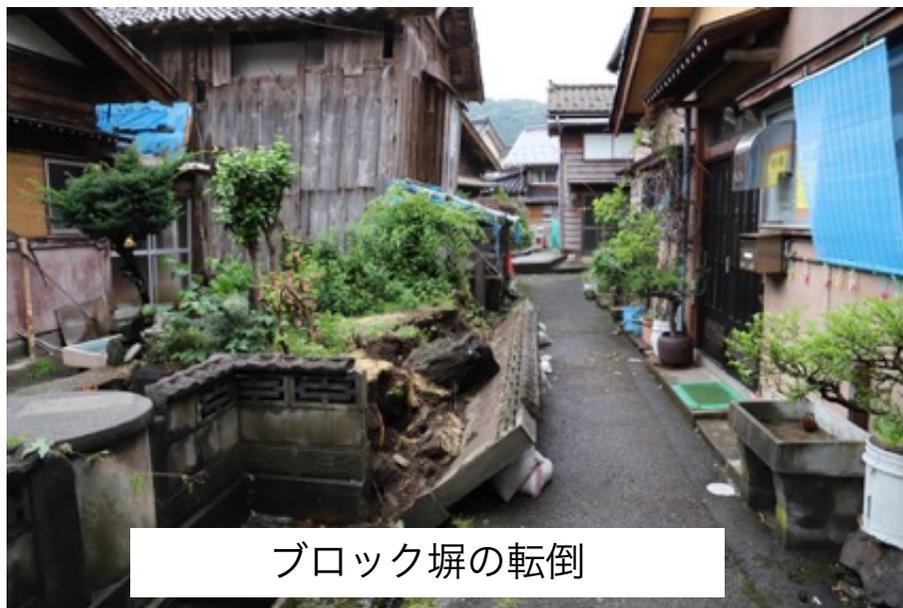
ブロック塀の転倒

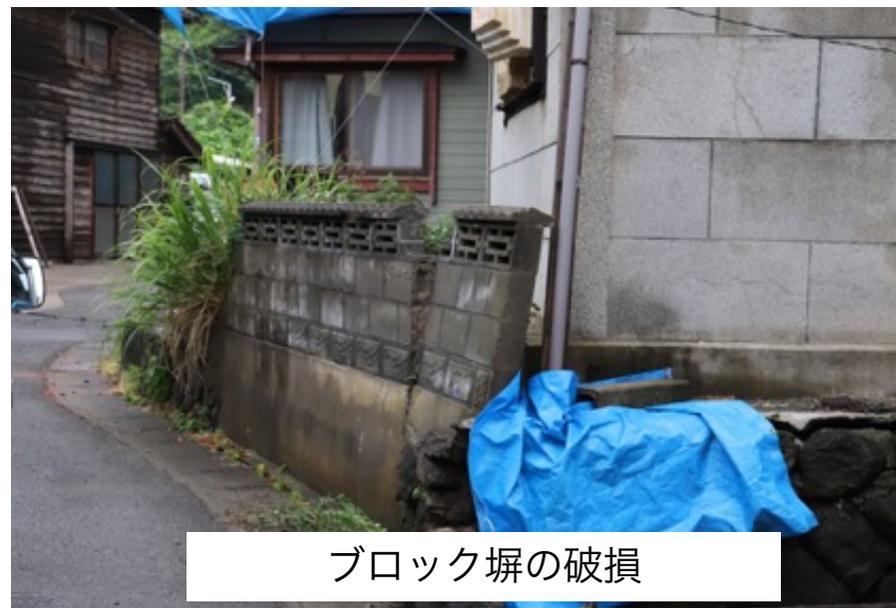
ブロック塀の破損

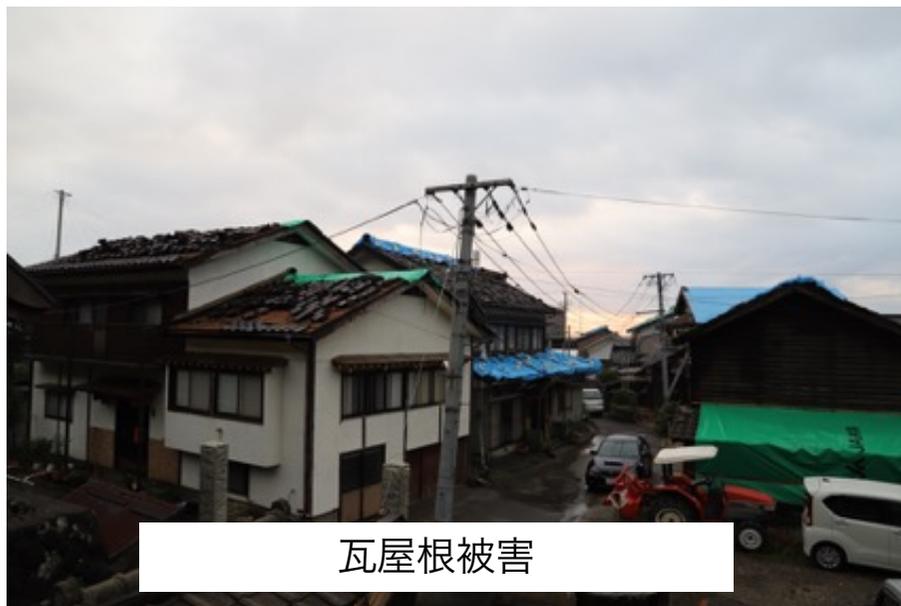
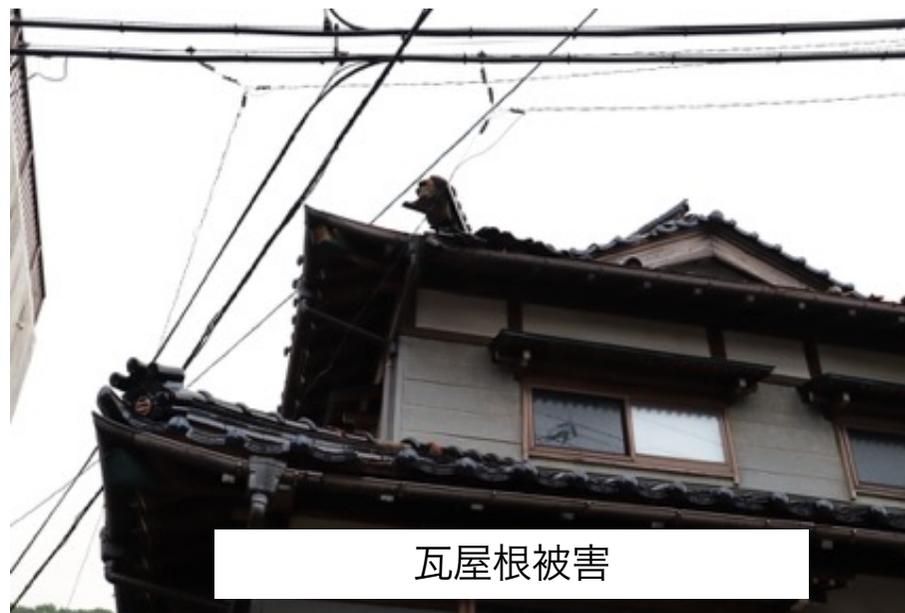
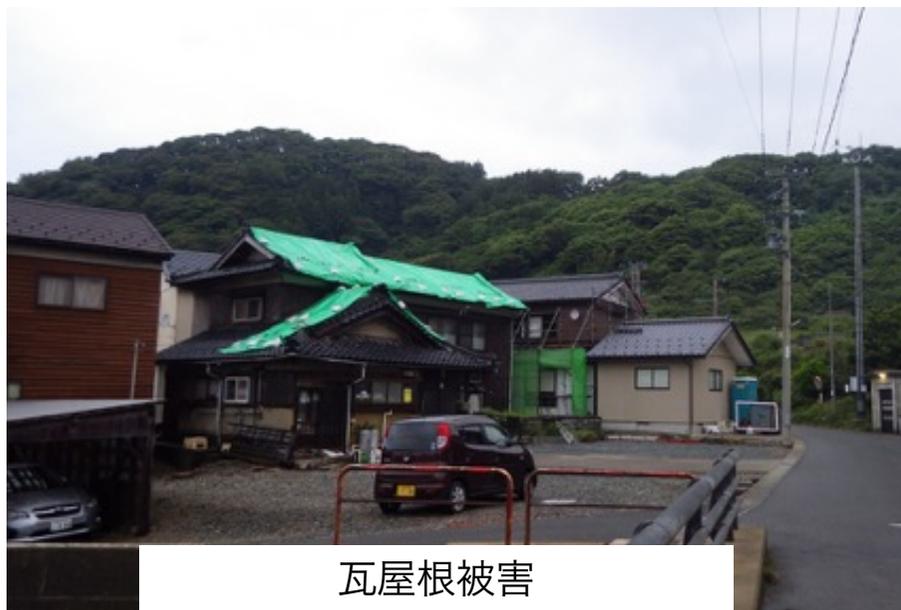
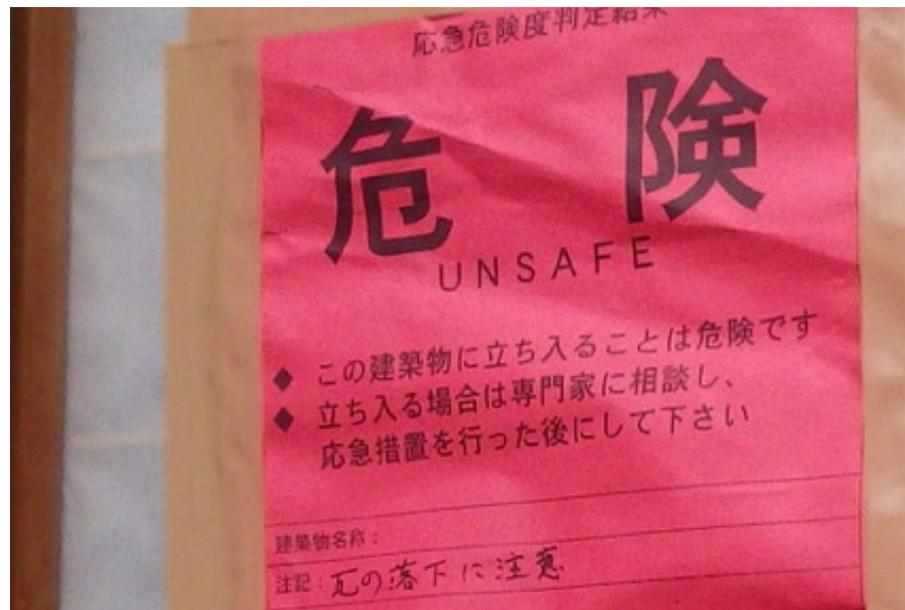
# 鶴岡市小岩川地区(瓦屋根被害)

- 本地震の被害は、瓦屋根被害が多く見られた。

- 1971年以前の木造建物では、瓦の釘打ちや緊結がされておらず、瓦屋根が脱落する可能性が高い

- 調査した限り、広域に建物被害が広がっておらず、県境を中心にして被害が集中していた。
- 揺れの周期帯が0.5秒付近であったため、木造建物等の被害が少なかったと考える。(木造建物を壊す周期帯は、1秒付近)
- 瓦屋根被害が数多く発生したが、ほとんどは、瓦と屋根を止めていないことが原因と考えられる。

自宅の瓦屋根がガイドライン工法で施工されているか確認をすることが大事。防災瓦やスレート屋根に替えることが重要。

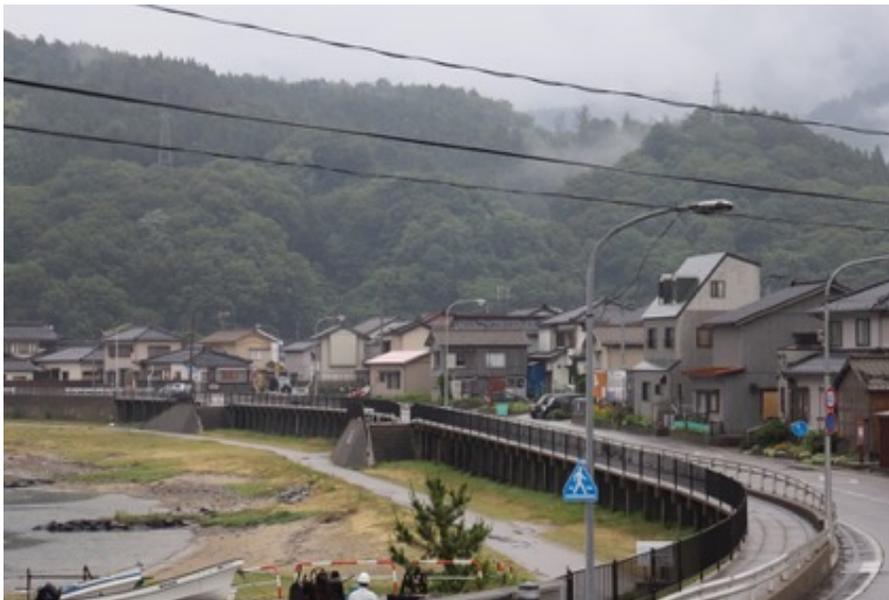
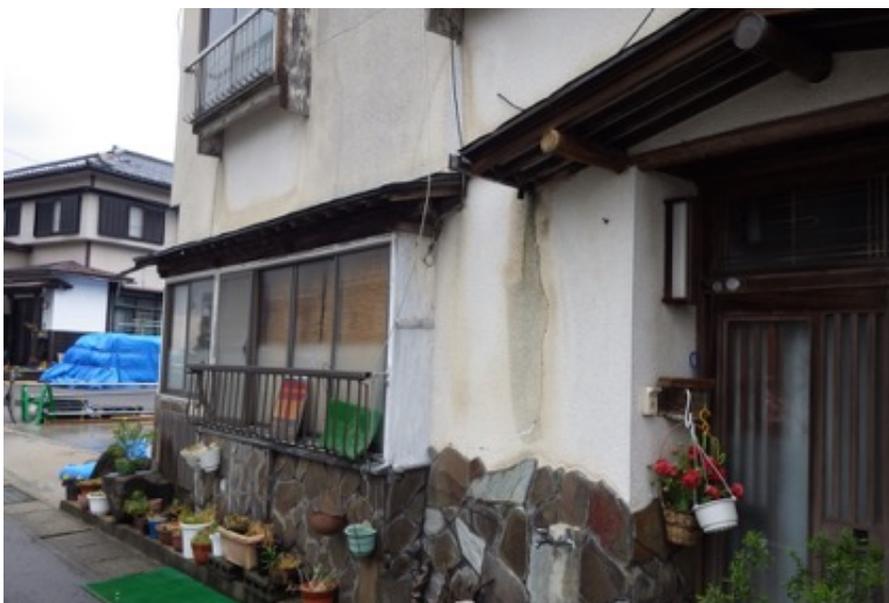
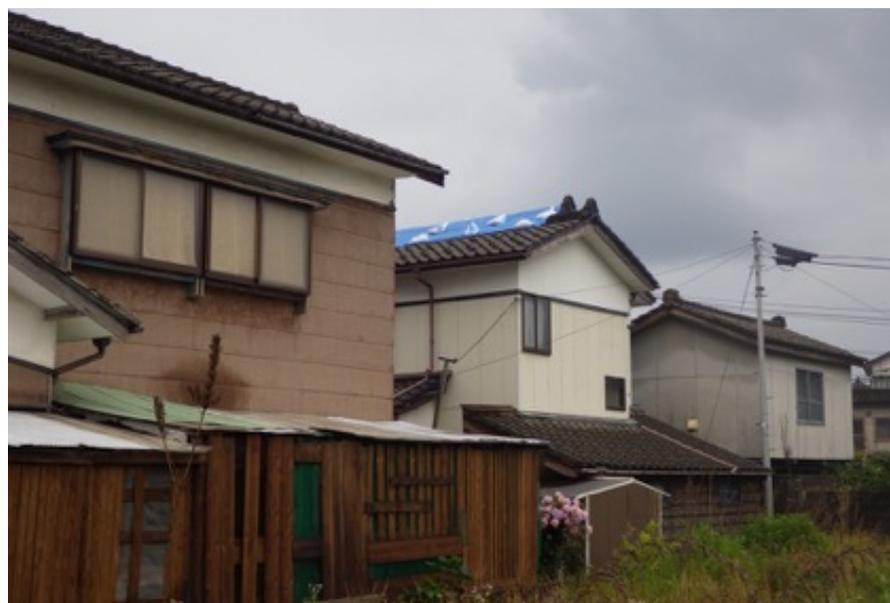
# 鶴岡市鼠ヶ関地区

建物被害等：瓦屋根被害  
壁のクラック  
壁の剥落等

地盤変状等：特に発見ができず

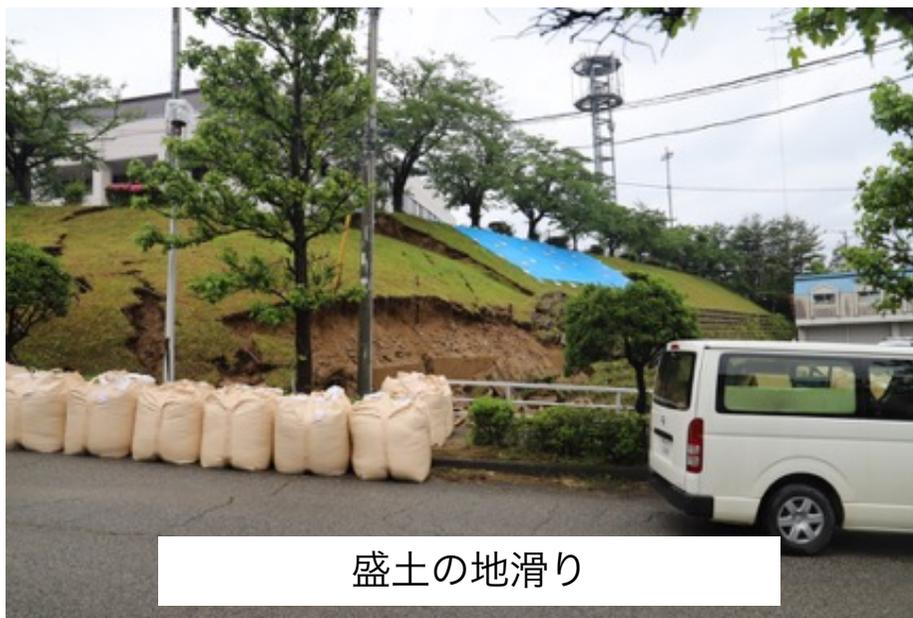
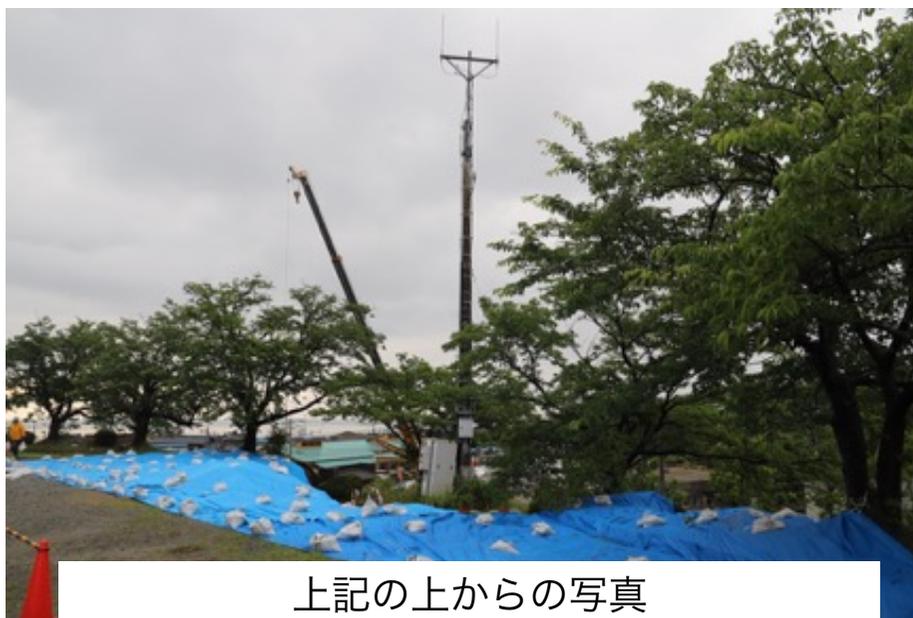
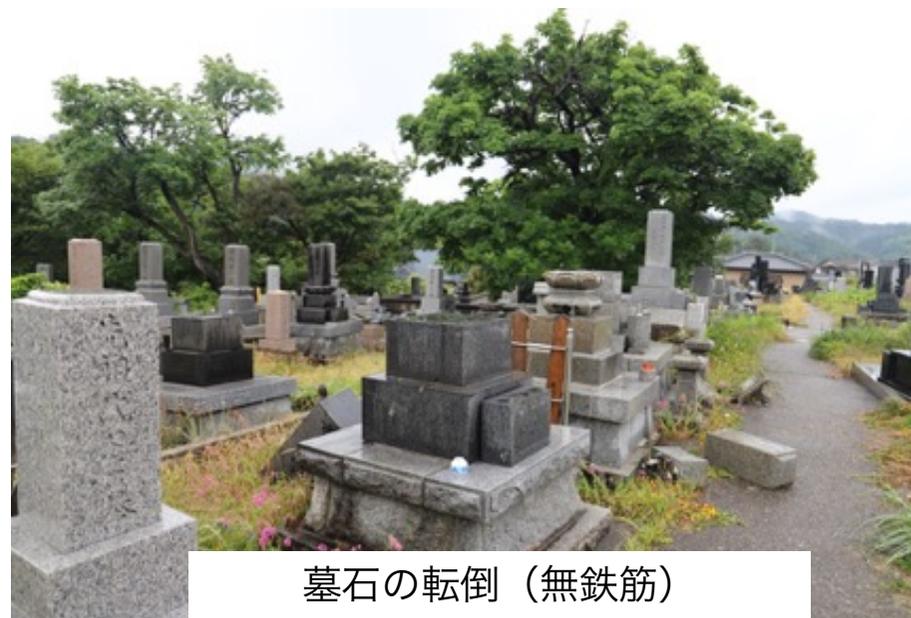
# 村上市府屋地区(気象庁観測点:6強)

震度：6強

建物被害等：瓦屋根被害  
壁の剥落, クラック  
基礎クラック  
ブロック塀被害

地盤変状等：地割れや若干のマンホールの浮き

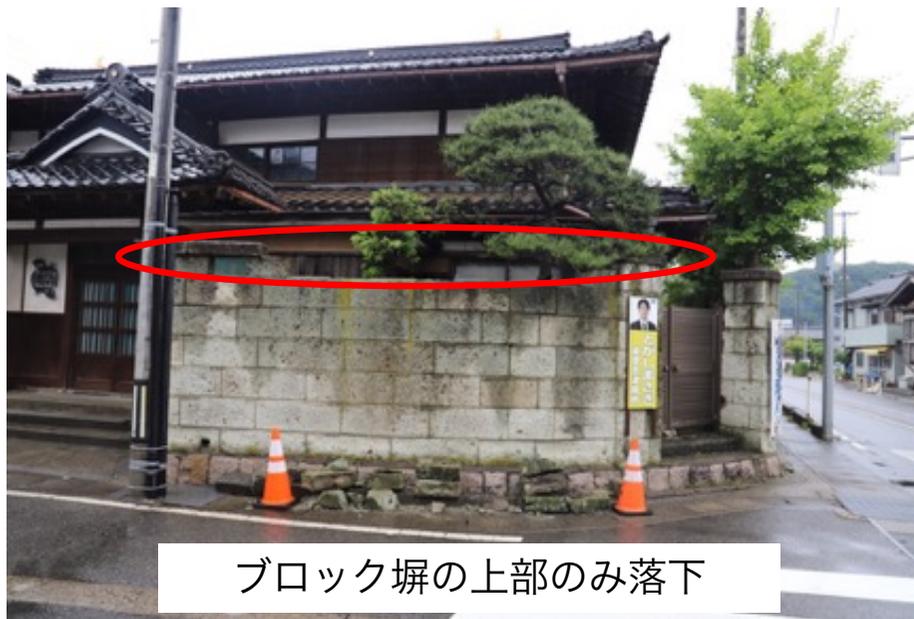
# 村上市府屋地区(ブロック塀被害等)

ブロック塀の上のみ落下

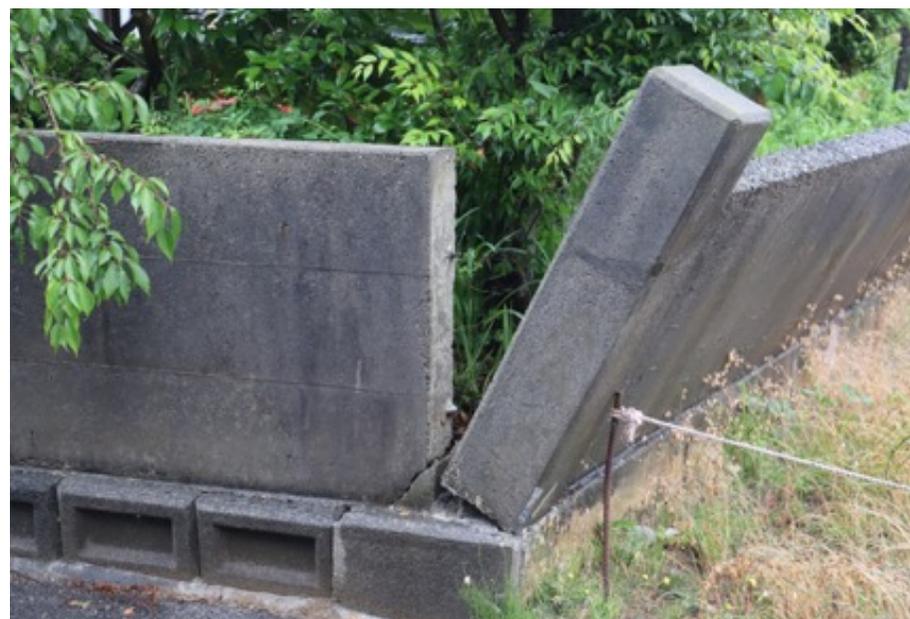
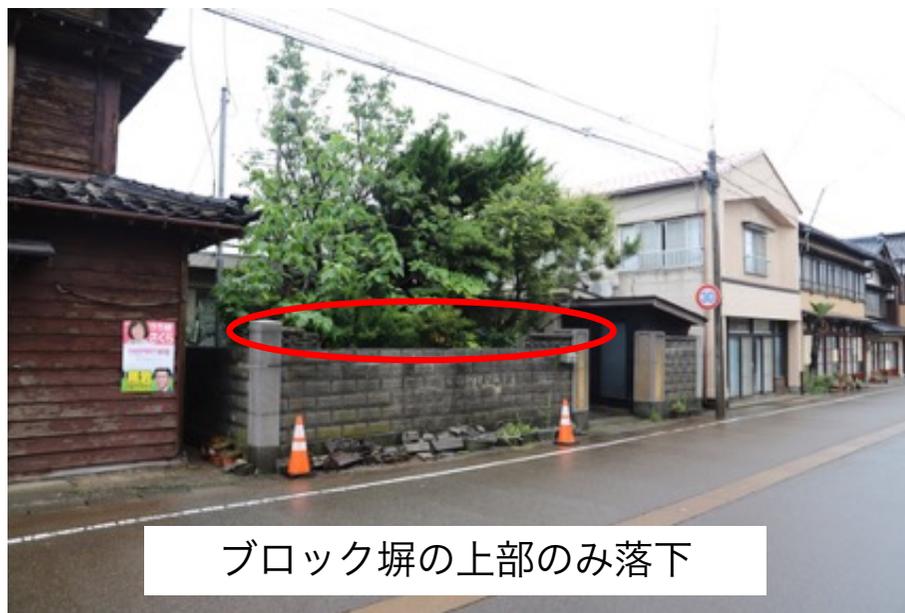
ブロック塀の上のみ落下

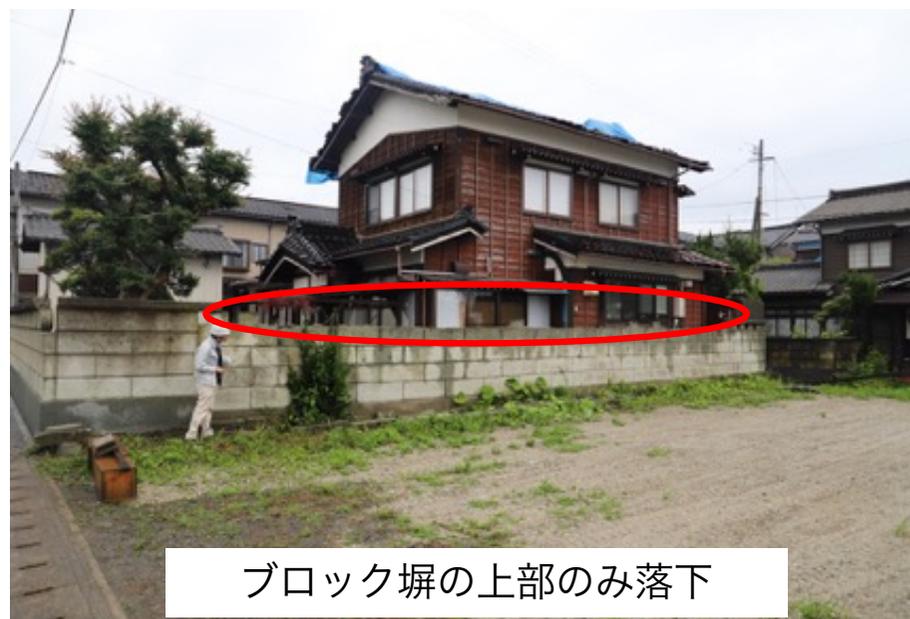
ブロック塀の上のみ落下

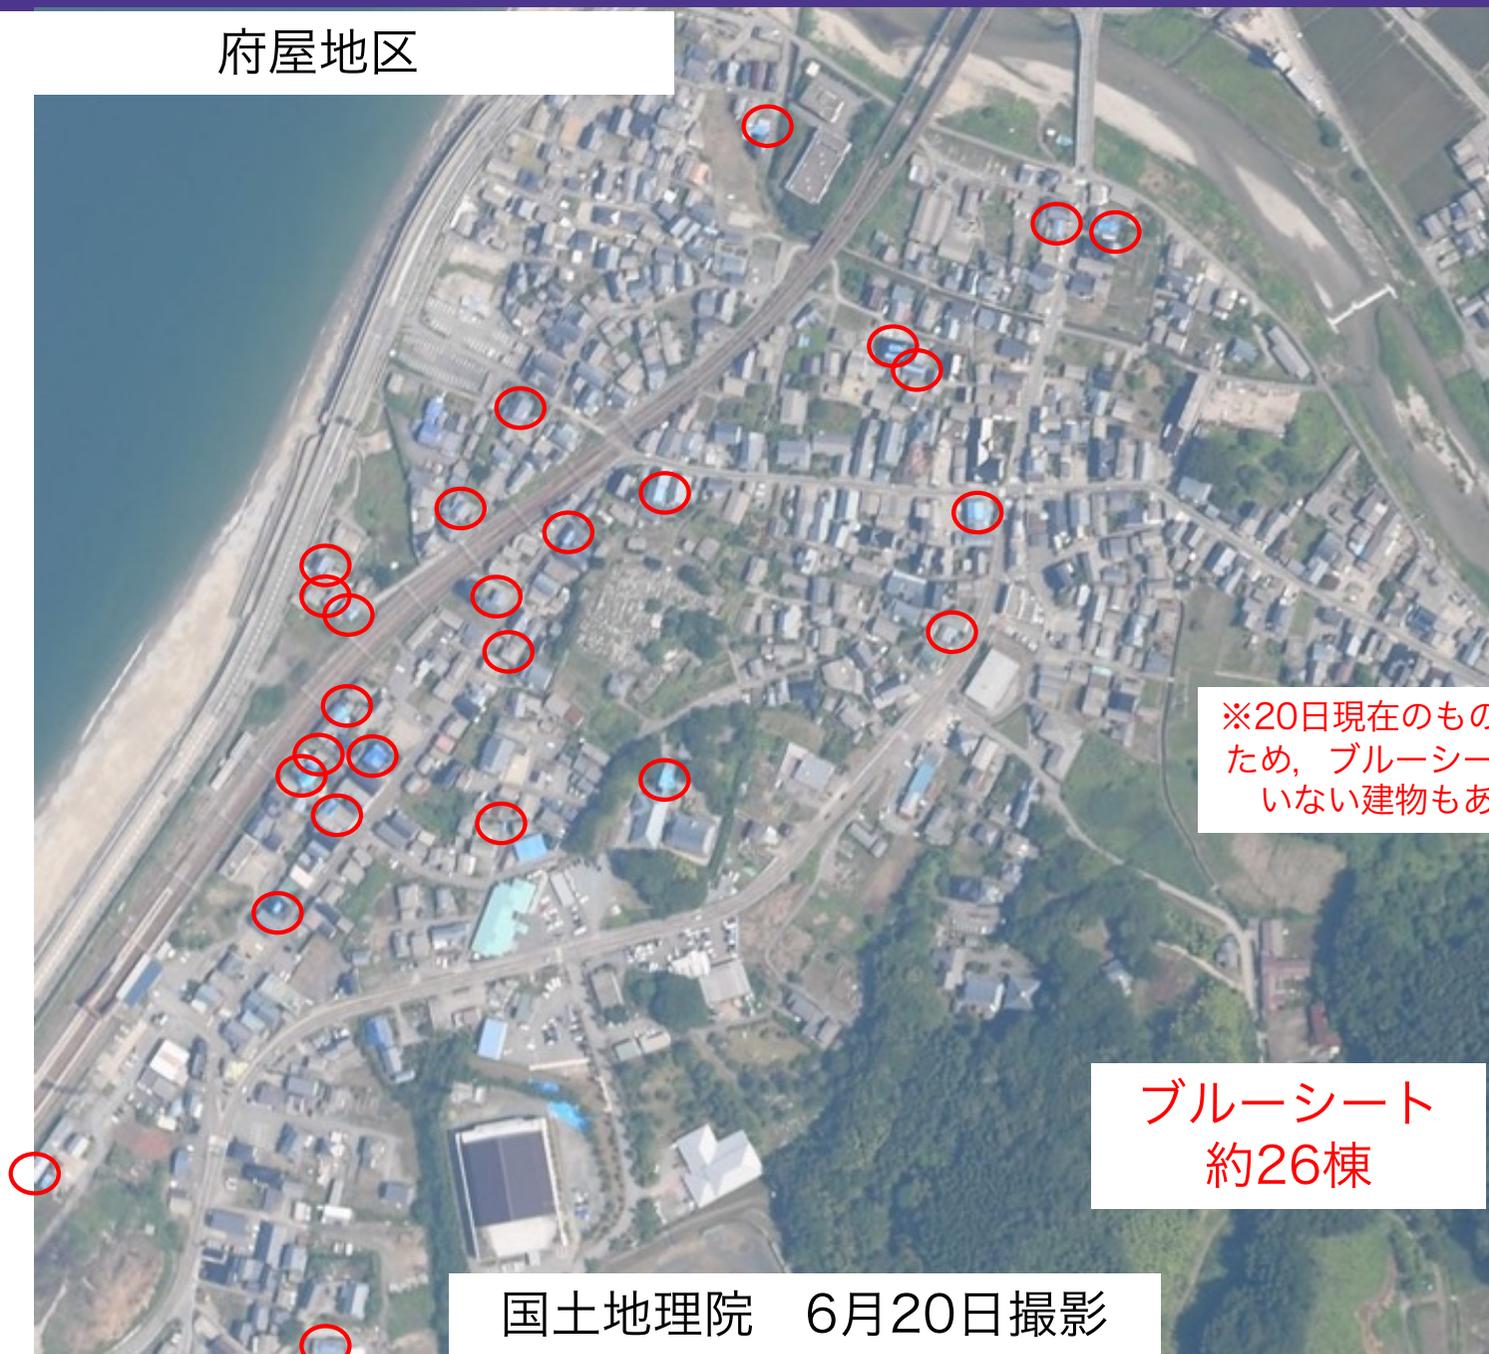
府屋地区

※20日現在のものを利用しているため、ブルーシートが間に合っていない建物もあると思われる

ブルーシート  
約26棟
