# 平成28年(2016年)熊本地震 調査報告

# 初動調査(4月15日現在)

2016年4月14日21時26分に発生した震災状況(建物, 社会基盤施設)の調査およびIRIDeSとしての継続的な調査のための情報収集

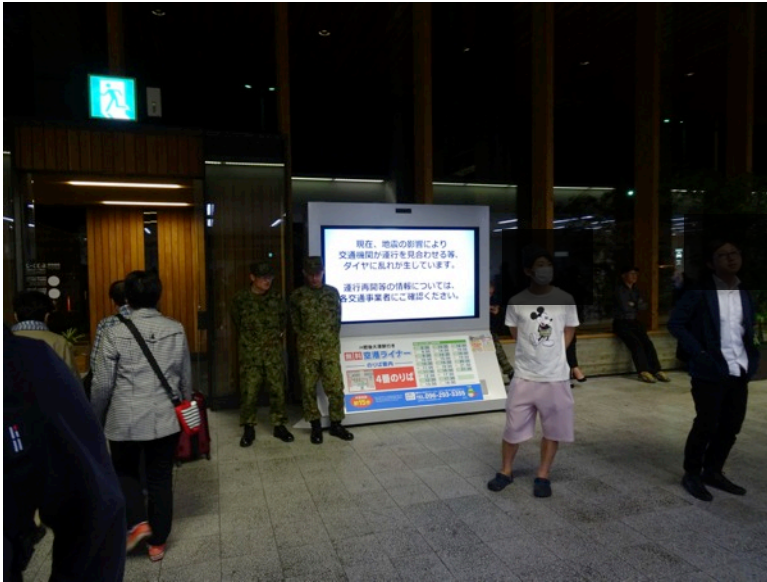
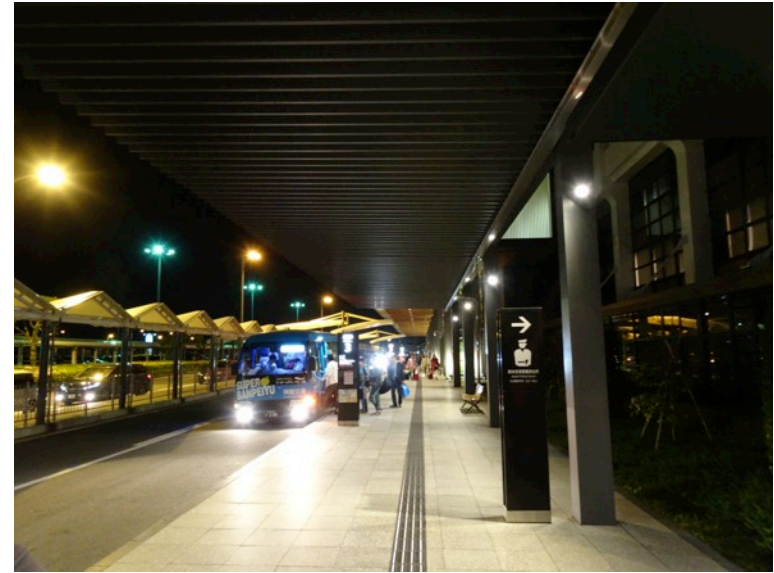
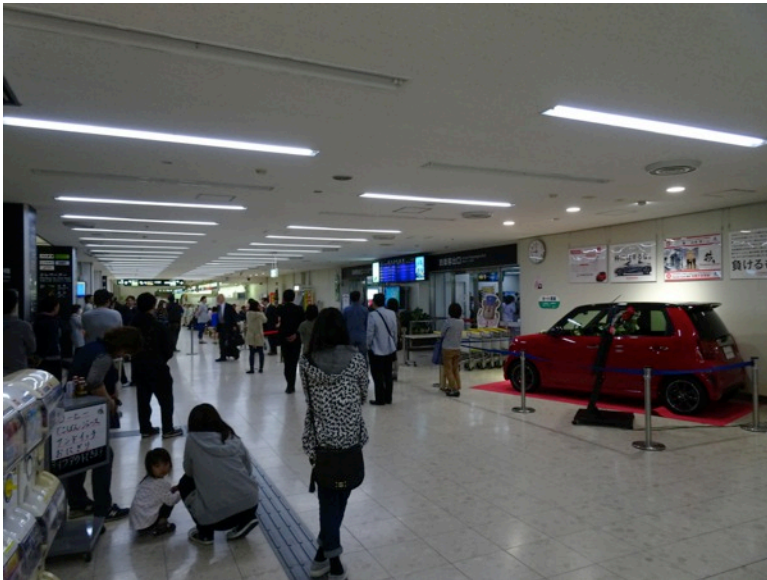
## 4/15 20:58 熊本空港の状況

- ・2階の保安検査場の天井の修復がなされていたが、その他目立った被害無し
- ・1階の売店等も品物豊富に揃っていた状況

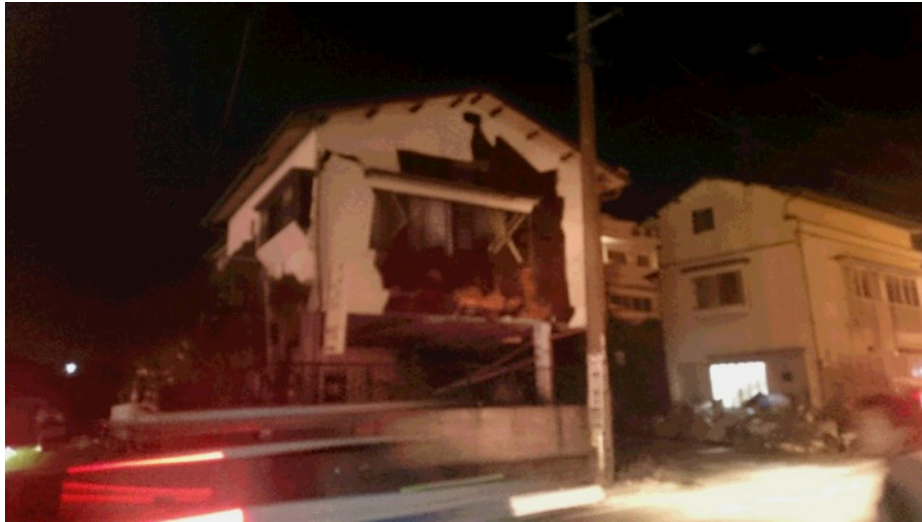
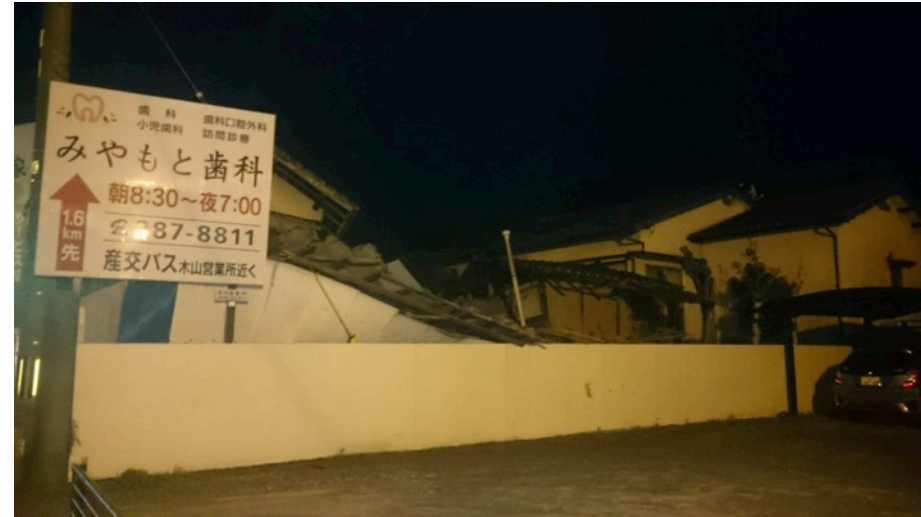
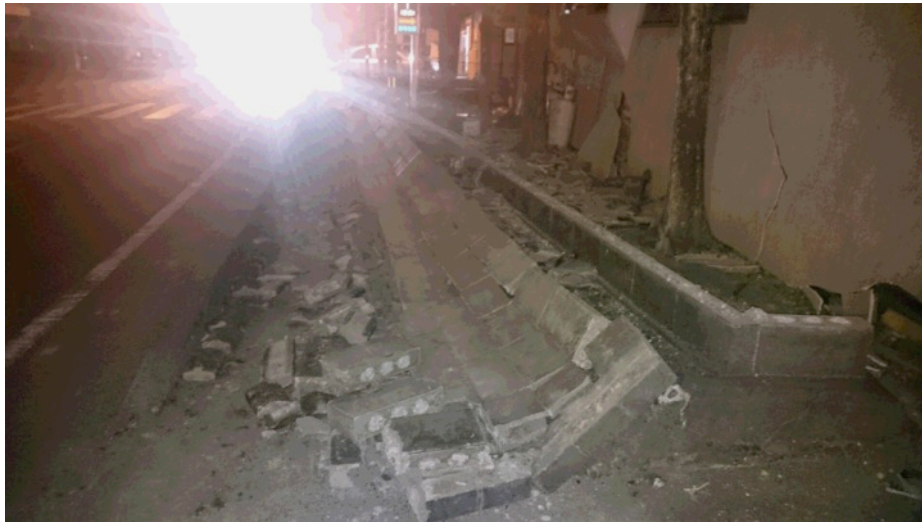
## 4/15 21:20 益城町を通過

- ・益城町役場周辺のみ停電
- ・役場から数百メートル離れたところから電気が回復していた。
- ・家屋被害は多数見られた。国道28号線沿いは、全壊建物被害がいくつか見られた。また、ブロック塀の転倒も見られた。

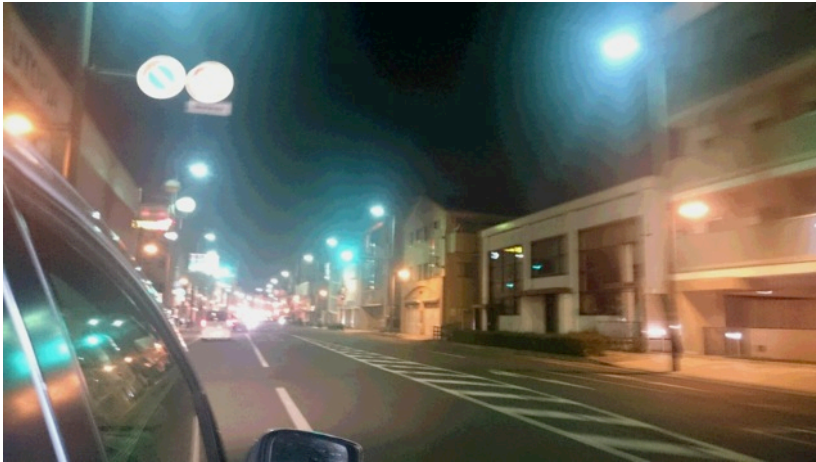
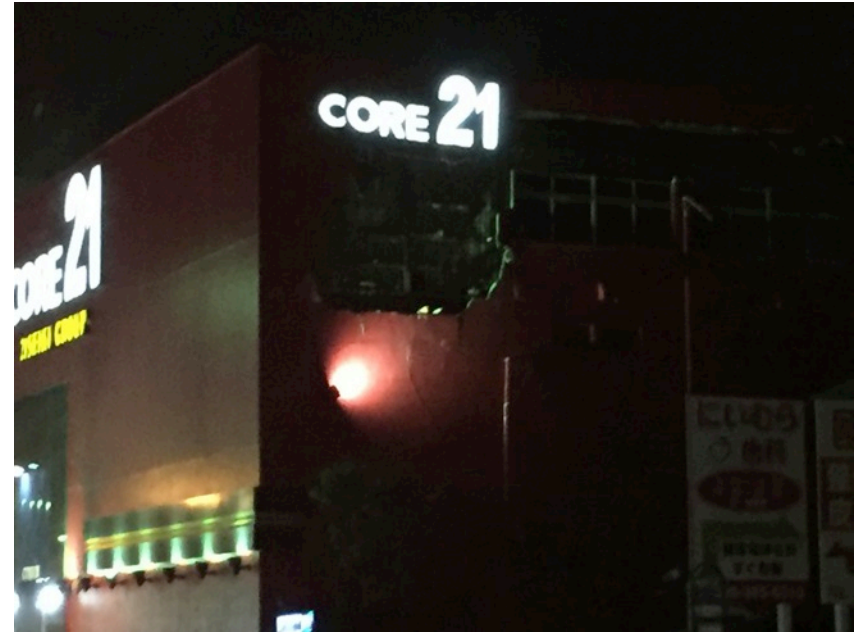
## 4/15 22:00 熊本市内を通過

国道28号線沿いでは、一部損から中破程度の建物被害(壁の剥落, パチンコ屋の1階エントランスのガラス飛散など)があったもの、停電もなし。ガソリンスタンド, 飲食店も開店している。

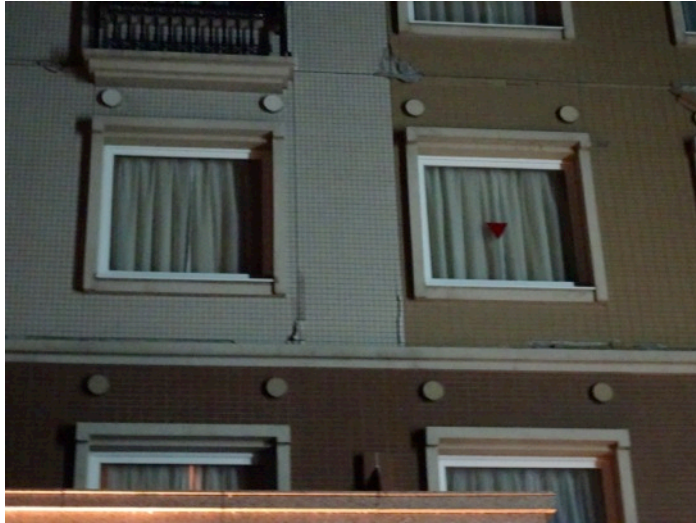
本震直後の壁面(タイルの剥離による落下)

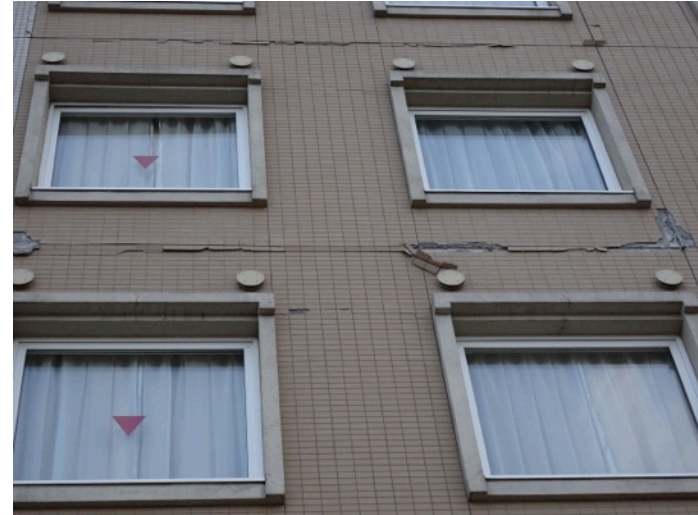
翌朝の壁面(タイルの剥離による落下)

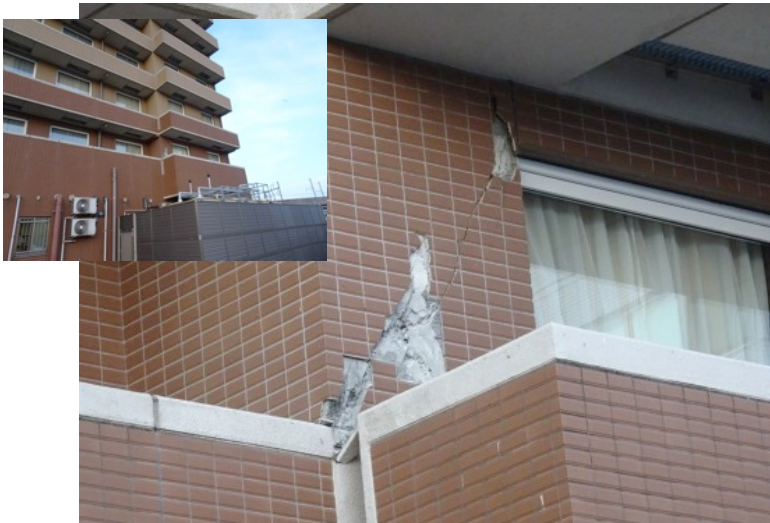
ホテル裏側の柱のせん断破壊

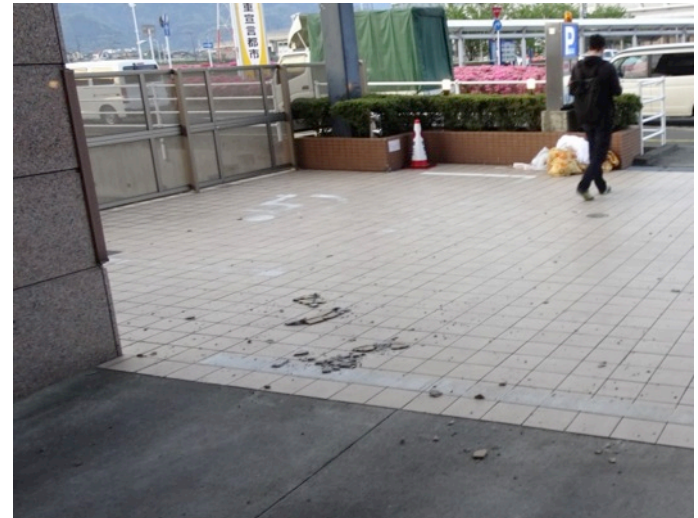
エントランス部分にタイルの落下(怪我人無し)

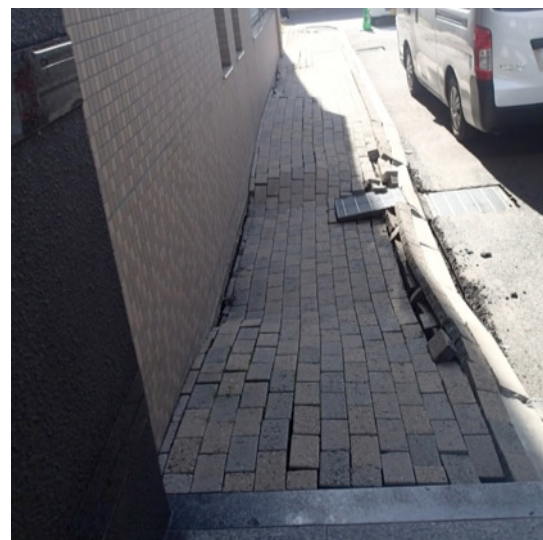
宇城市役所建物周辺で地盤沈下

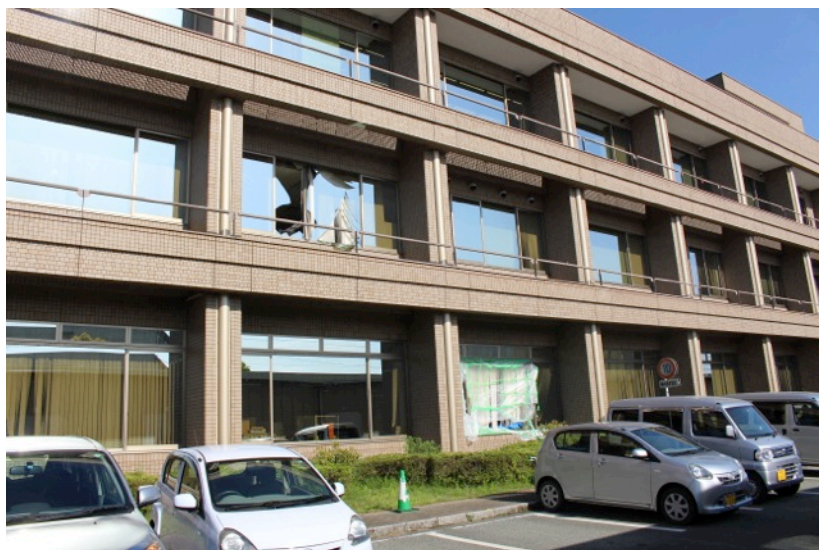
宇城市役所建物裏手のガラス面が飛散

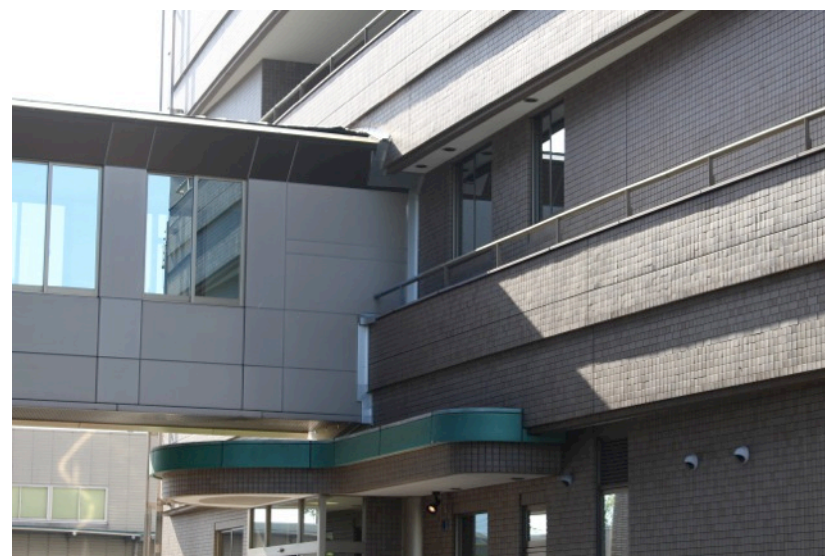
エキスパンションジョイントの被害が見られなかった

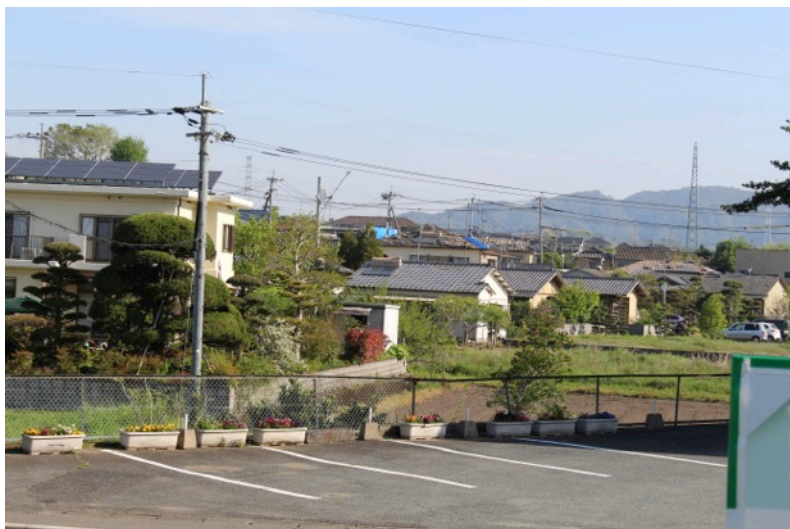
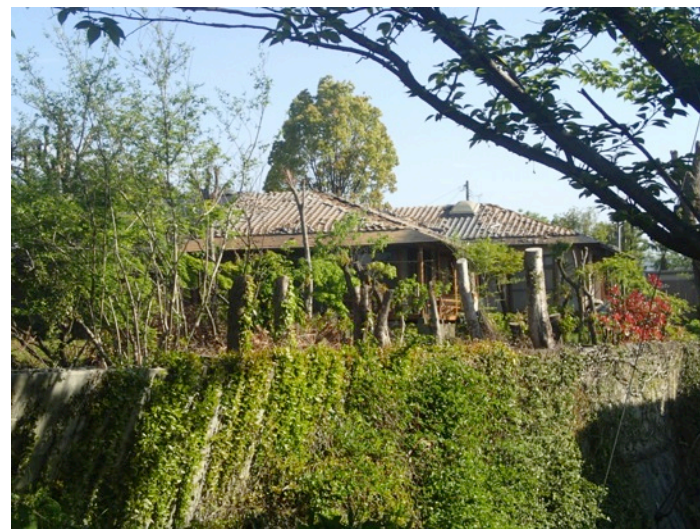
市役所周辺の家屋の瓦屋根被害が目立つ

九州地方なので台風対策としての瓦屋根は有効だが、地震時にはトップヘビーな条件になるので、被害が出やすい。

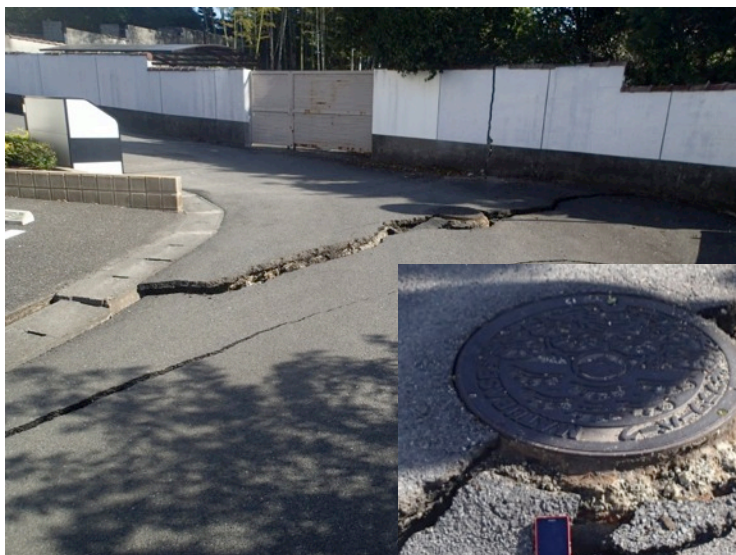
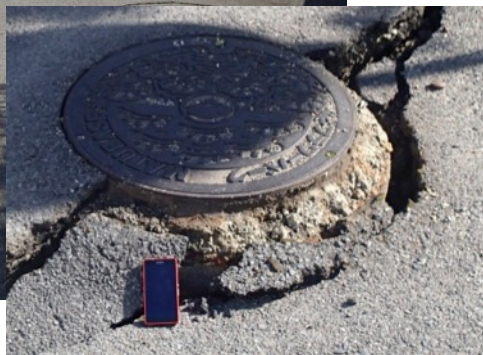
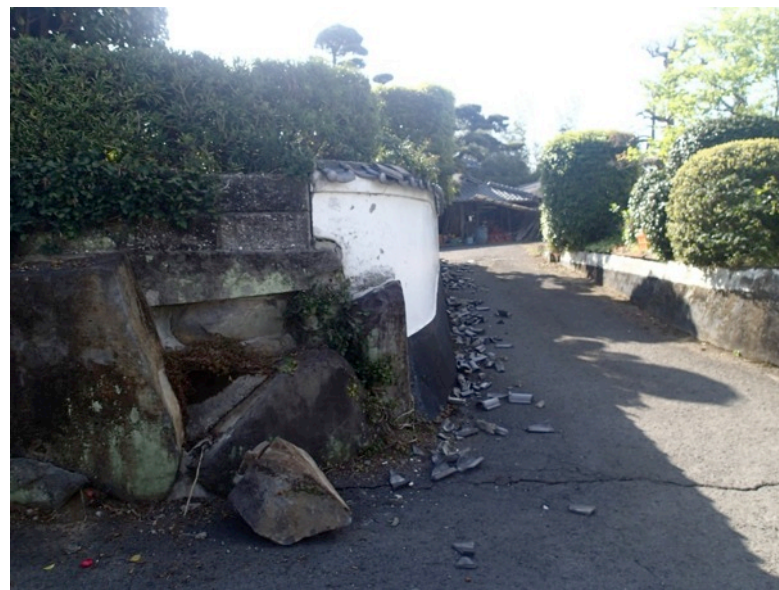
市役所周辺(主に住宅地の建物や道路で被害あり)

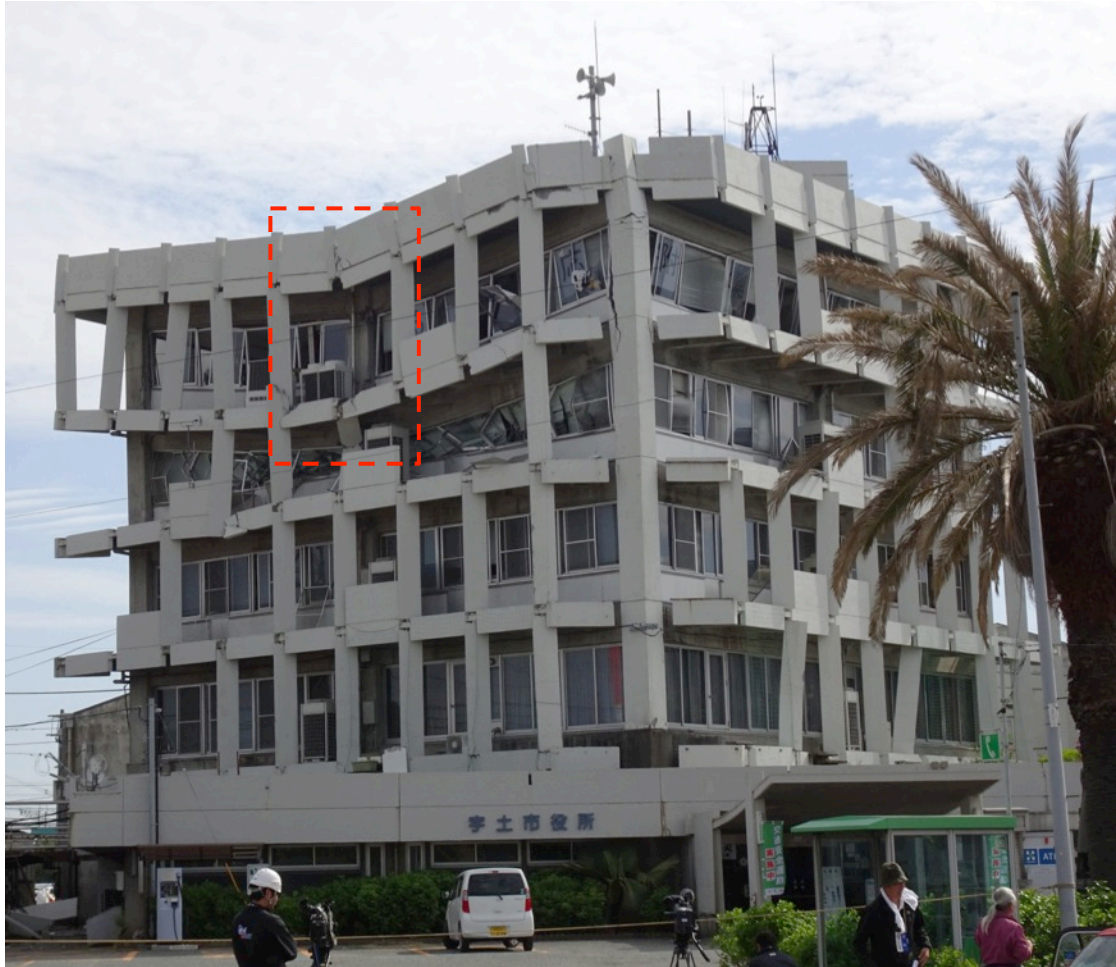
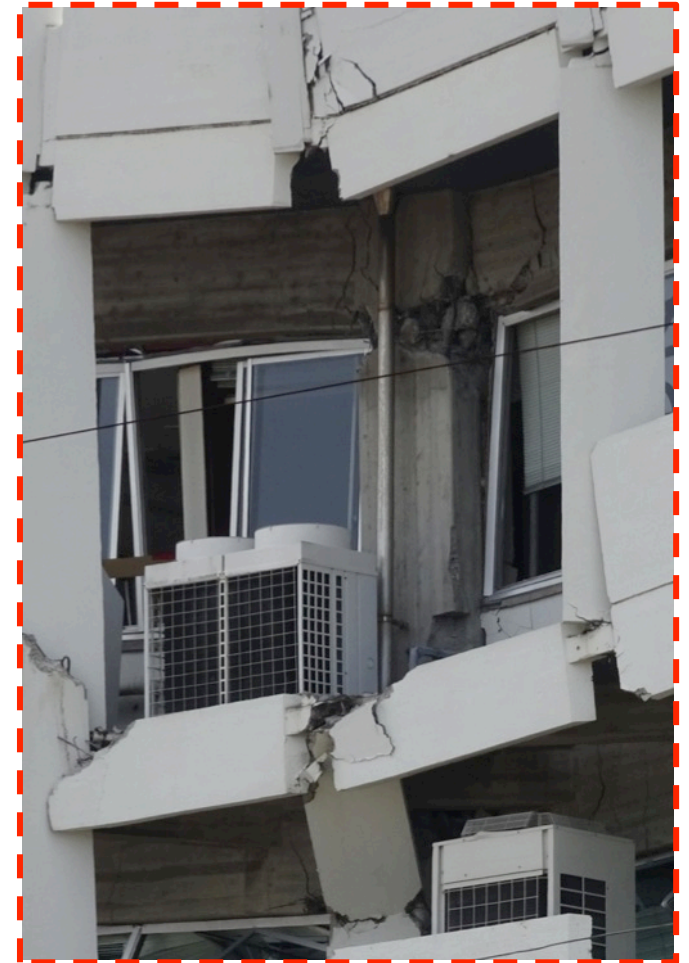
## 4/16 09:00 宇土市役所および周辺

建物を詳細に調べる必要があるが、通常、梁が先に壊れるのが一般的であるが、柱が先に壊れている（梁降伏型が柱降伏型となっている）。また、上層階が先に壊れるパターンは珍しい。外側の柱の様なもの、飾り柱である。

宇土市役所は、本震と繰り返し発生する余震による繰り返し荷重と建物自体の老朽化が大きな原因とは思われ、耐震性が十分でなかった可能性がある。市役所は病院や小中学校とともに必要な防災拠点であるため、周辺の建物よりも耐震性に優れた状態を保つべく、より確実なメンテナンスと必要に応じた補強の徹底が望まれる。阪神淡路大震災の神戸市役所の被害の教訓が十分に活かされていない。

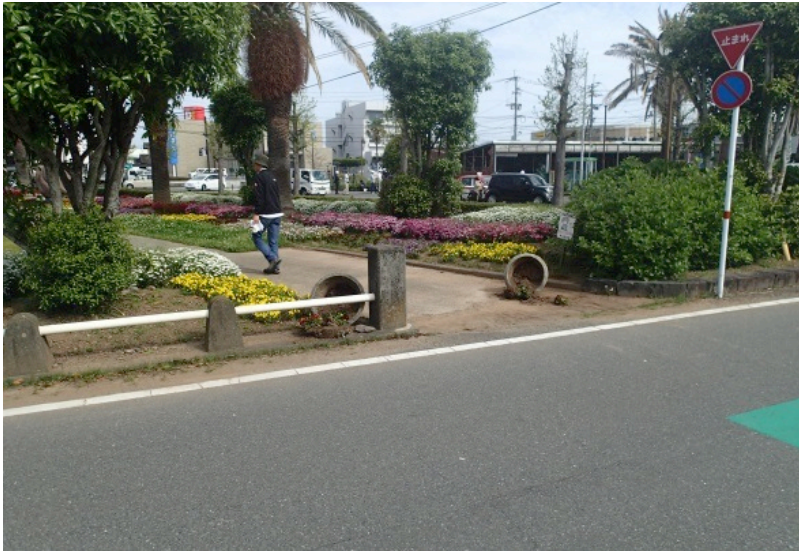
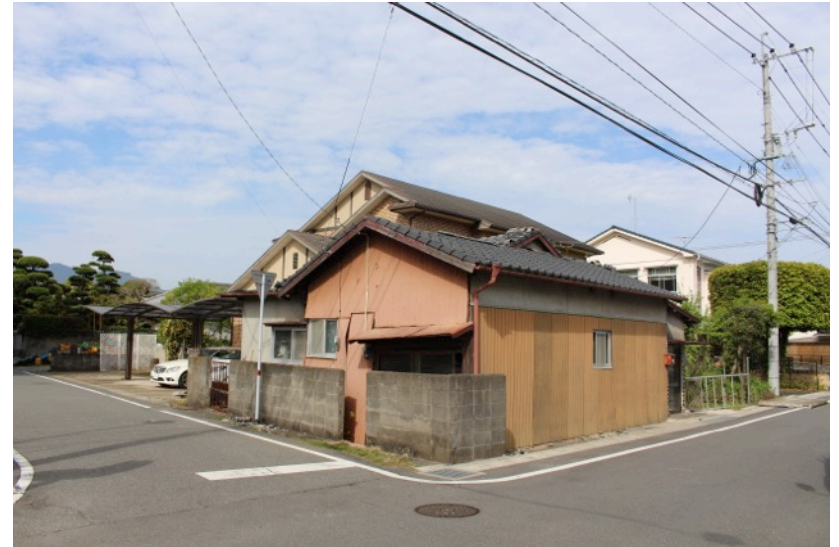
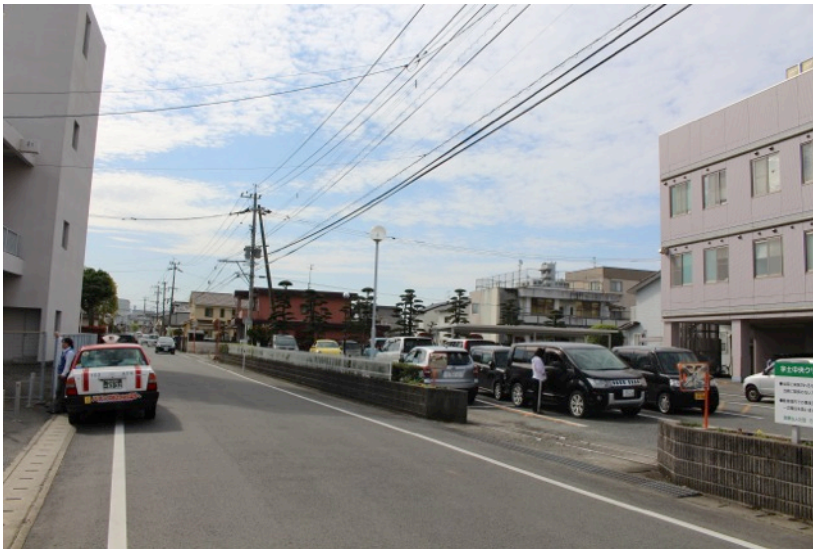
## 4/16 09:00 宇土市役所および周辺

宇土市役所周辺の建物は、  
甚大な被害を受けている場所が見  
られなかった。

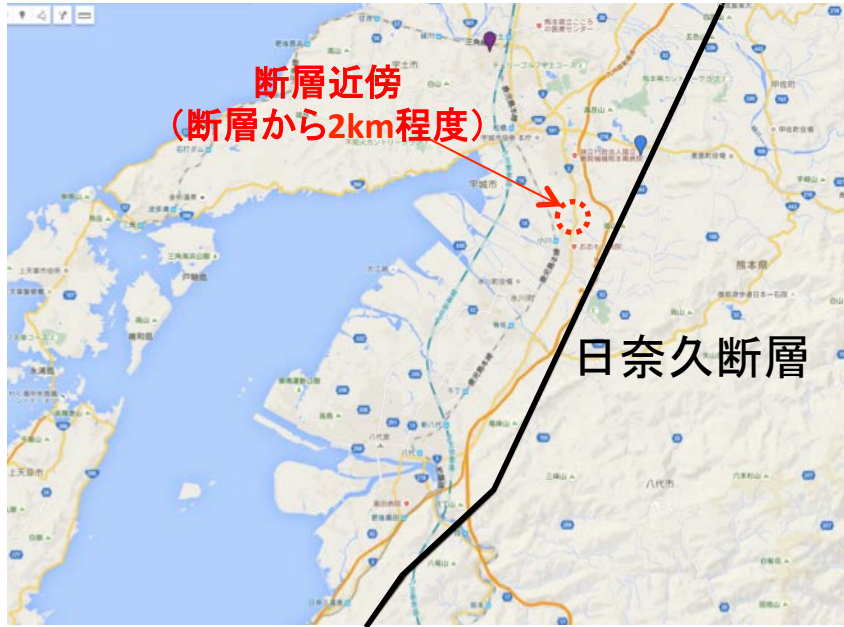
# 宇城市国道3号線沿い(鹿児島島空港へ向けて移動中)

1971年以前の木造建物の被害が集中している。特に土葺き瓦屋根の民家に被害が多い。

一方、新耐震以降の建物は、全体的に被害が軽微である。断層から離れるほど被害が軽微になる。

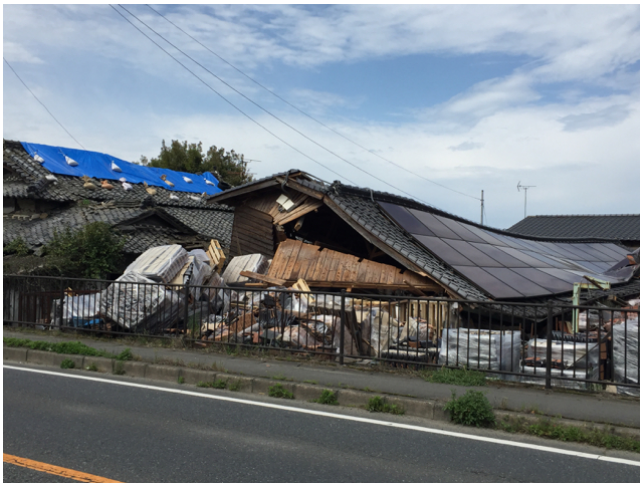
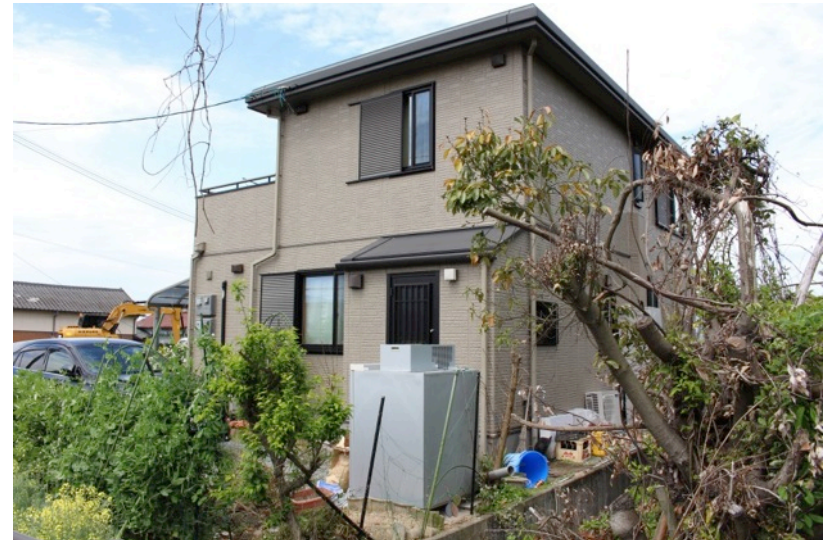
建築年代によって被害レベルが全く異なる

建築基準法の新耐震設計基準が施行される1981年以前に建設されたために、現行の耐震基準を満たさない、いわゆる既存不適格建物に被害が集中している。一方、最近の建物は全体的に被害が軽微である。既存不適格が数多く分布するのは、熊本に限らず日本全国の地方都市に共通する大きな問題である。
