東北大学による東日本大震災1ヶ月後緊急報告会 宮城県北部の地震地盤災害について

東北大学 大学院工学研究科 土木工学専攻 (* 報告者)

河川堤防の被害

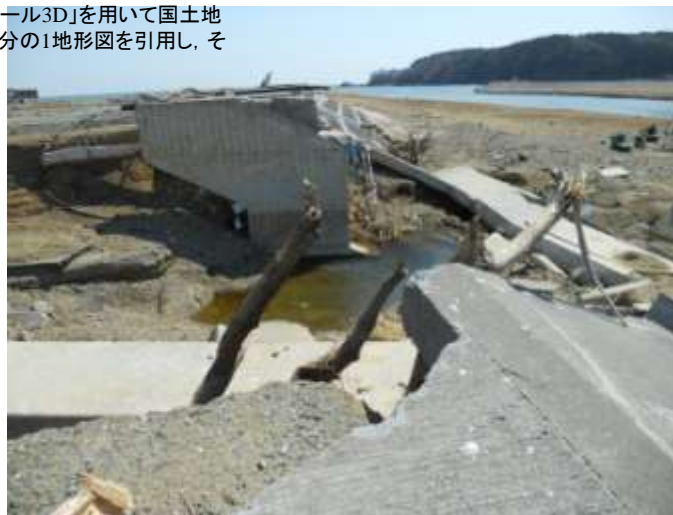
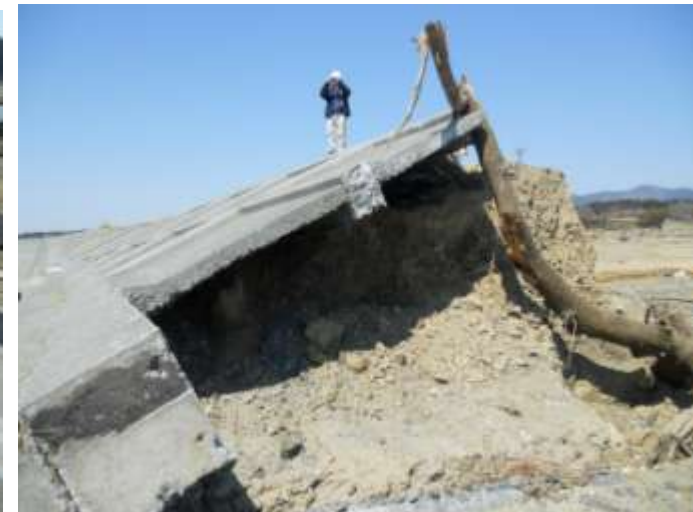
小泉大橋・左岸側ア
バット背面土の流出お
よび側面堤防の破堤
(いずれも上流側が顕
著)

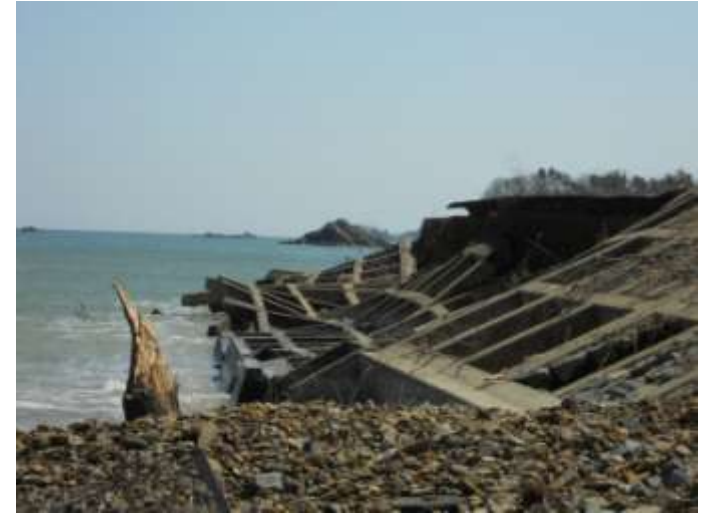
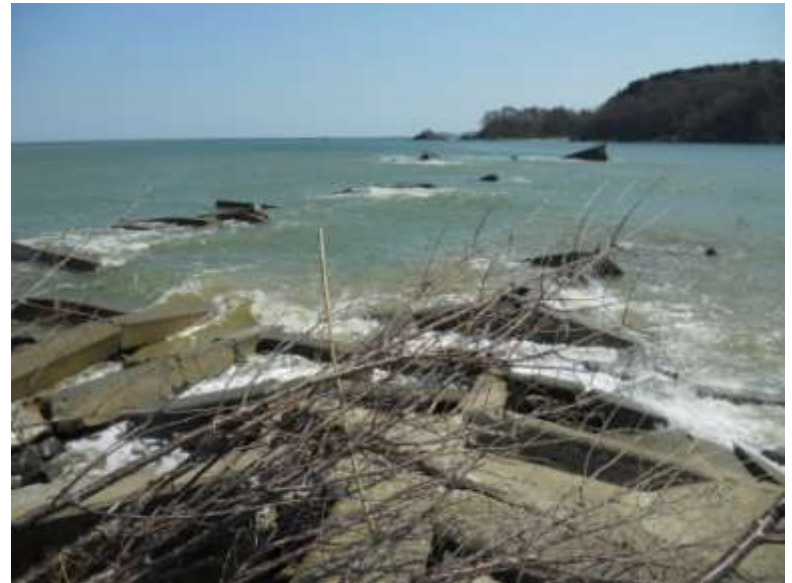
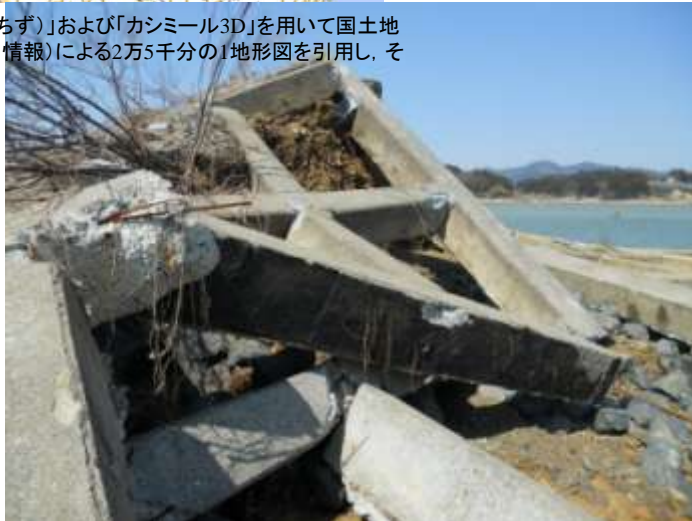
津谷川河口左岸側の
堤防先端の損傷・流失

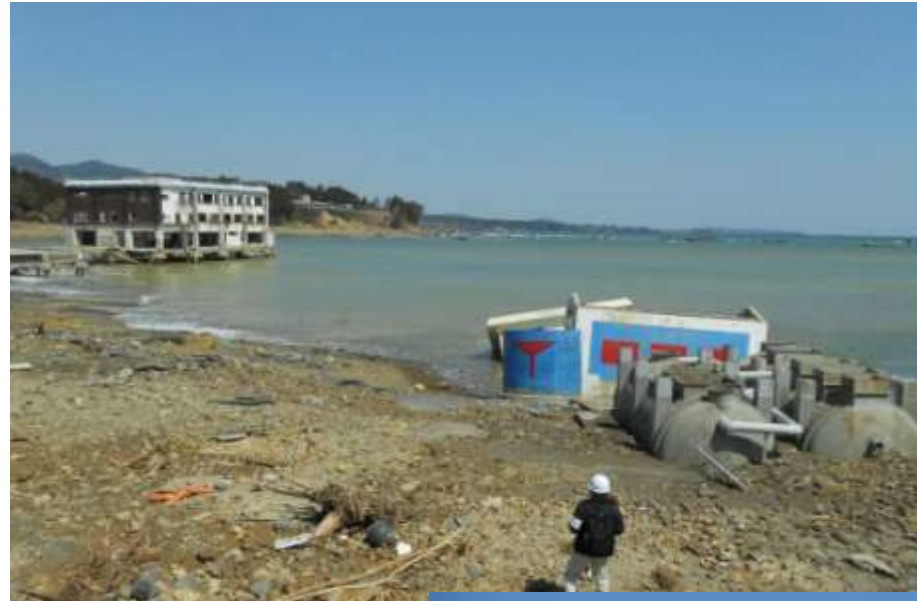
砂浜・海岸堤防・防砂林・
建物の流失, 海岸線が
約150m(地形図から判
読)後退?

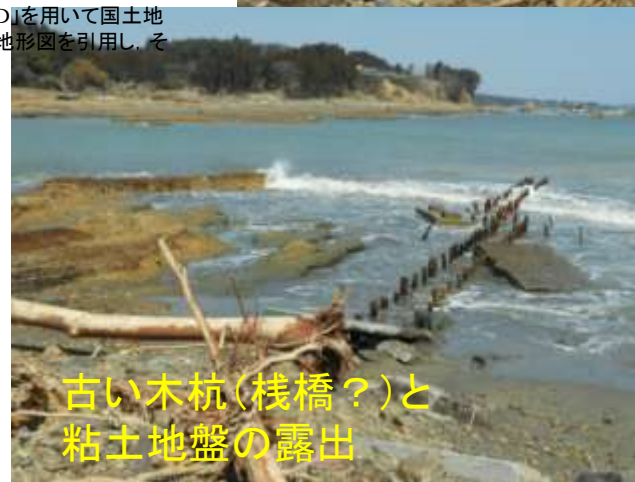
古い木杭(栈橋?)と
粘土地盤の露出

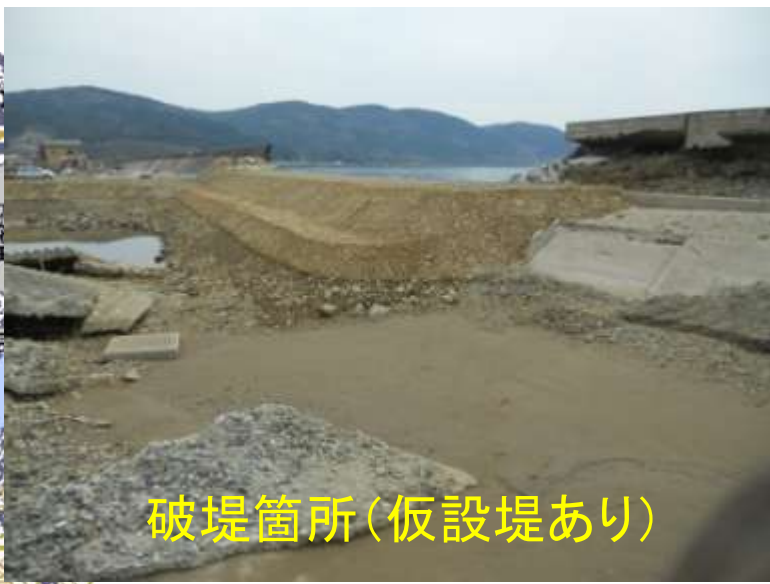
破堤箇所(仮設堤あり)

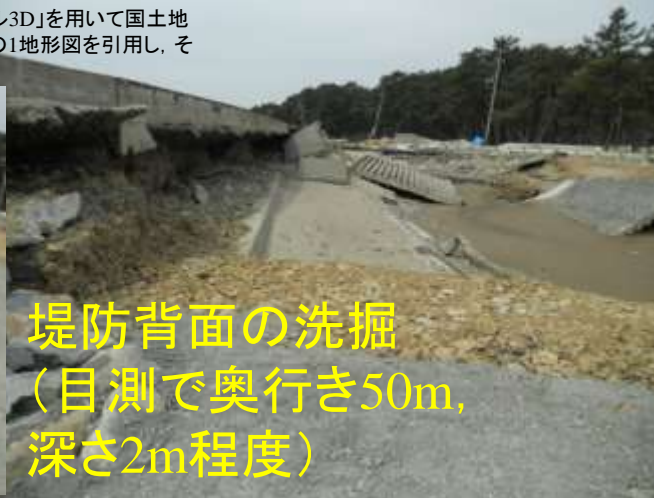
堤防背面の洗掘
(目測で奥行き50m,
深さ2m程度)

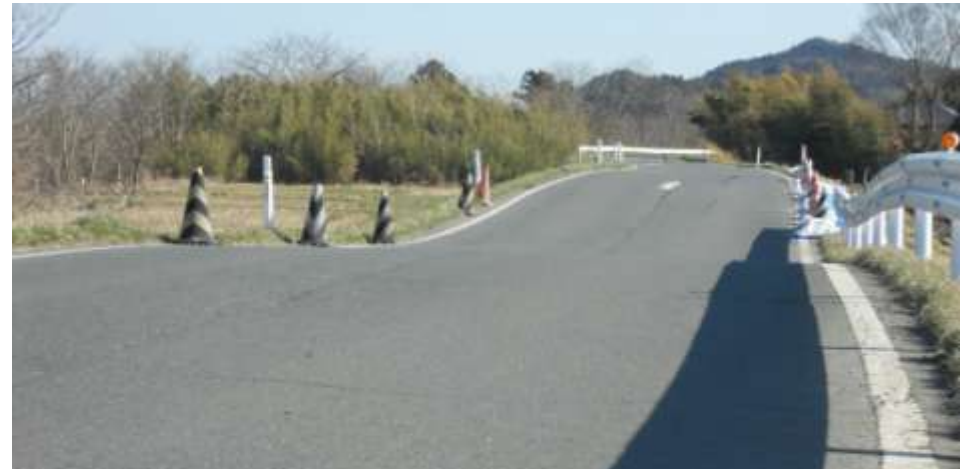
旧北上川右岸堤防(20.0Kポスト)

延長約80mに渡り, 最大約50cm沈下.
天端アスファルトに縦断・横断クラックあり.

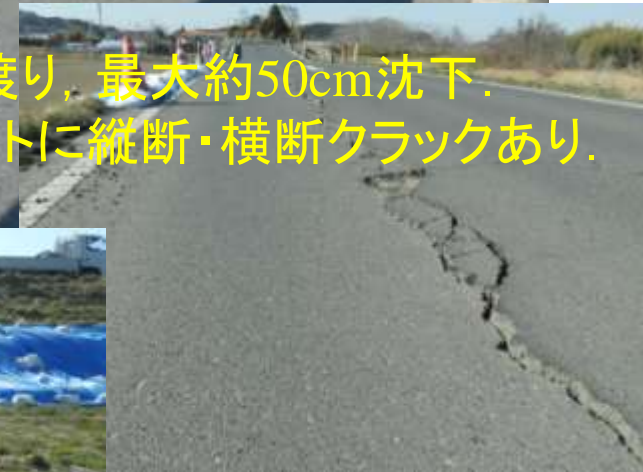
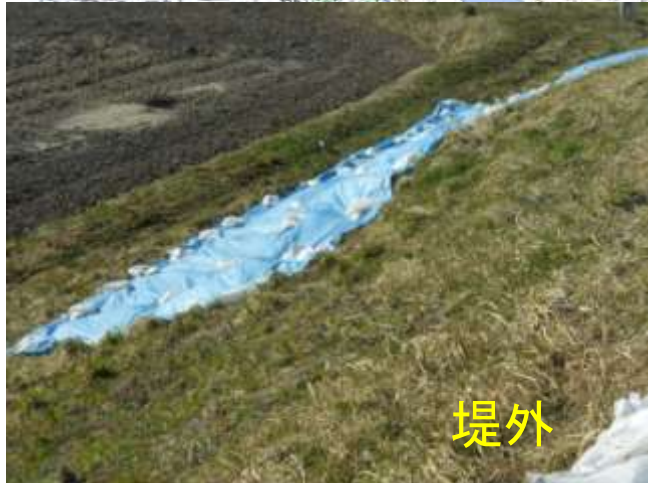
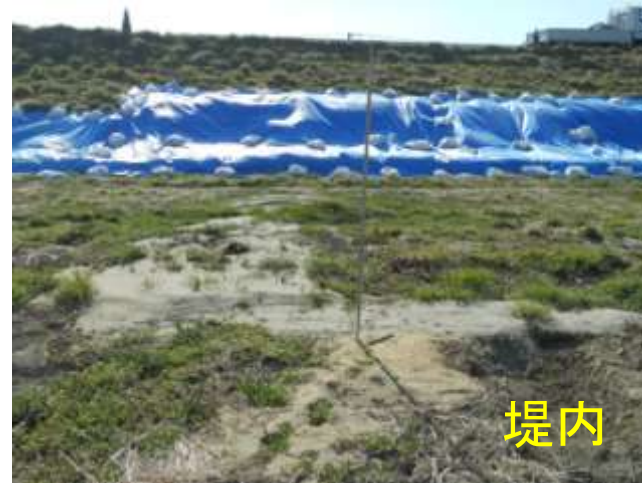
川表・川裏の両側に
噴砂がみられた.

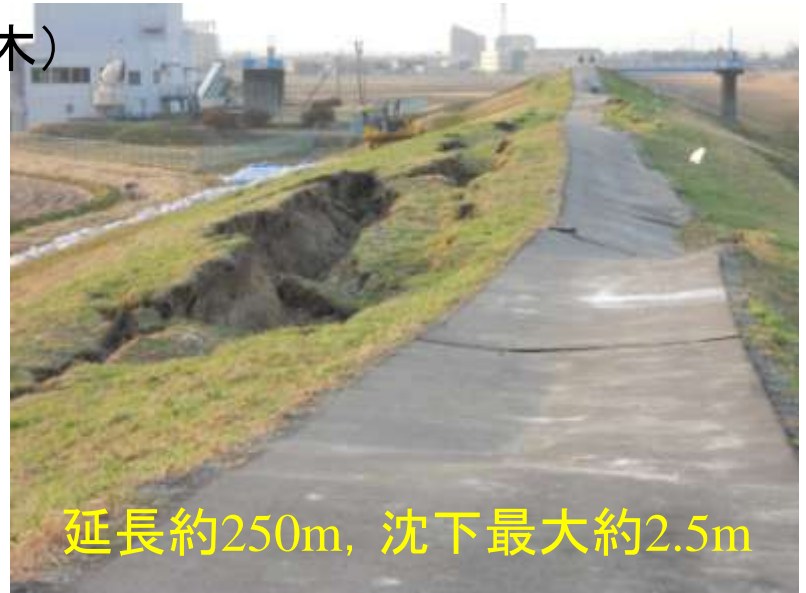
新江合川右岸2.8~3.0KP(大崎市古川楡木)

延長約250m, 沈下最大約2.5m

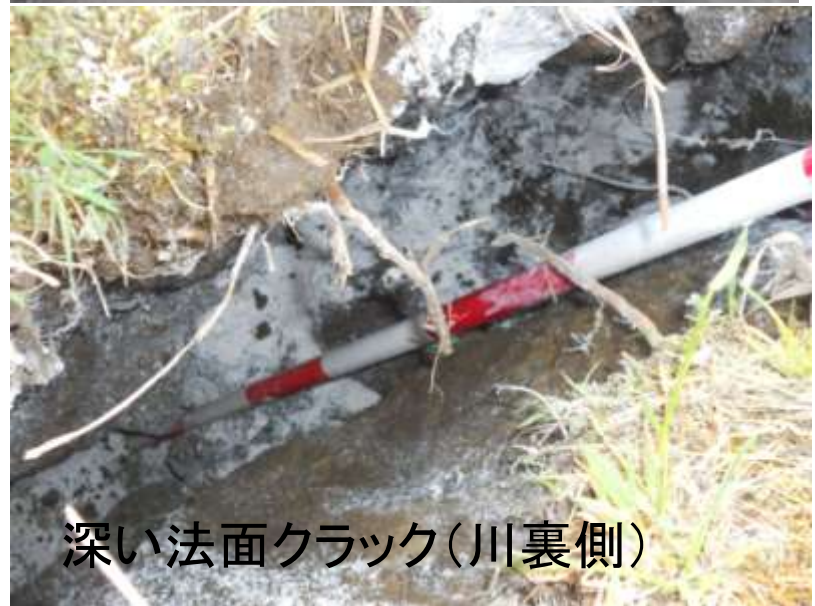
深い法面クラック(川裏側)

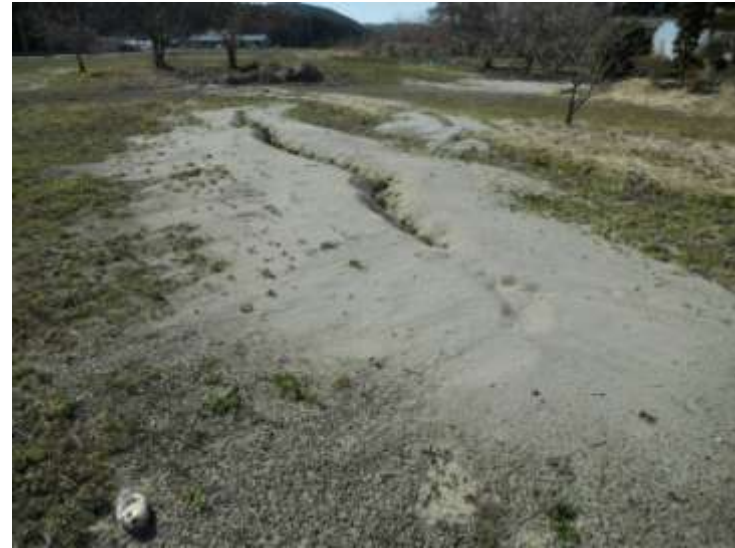
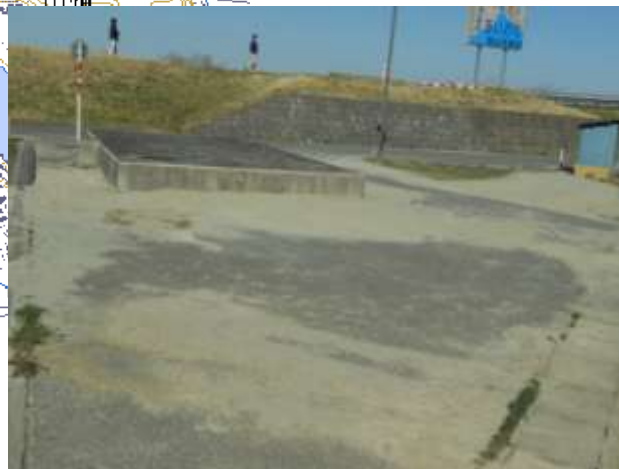
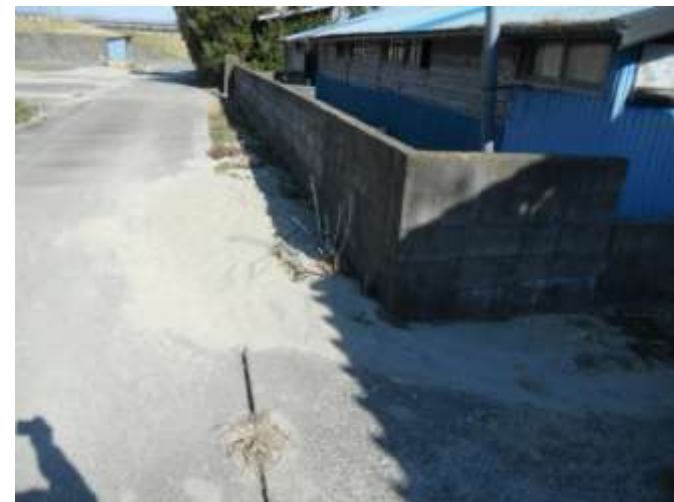
石巻市河南町北和淵の江合川・旧北上川合流点付近の堤内地

堤内地の液状化・噴砂跡
