東北大学による東日本大震災1年後報告会
2012年3月11日
トラストシティ カンファレンス・仙台

2011年大津波による 海岸堤防の被災の実態とメカニズム

Breaking aspects and mechanism of coastal levees
hit by 2011 gigantic tsunamis

東北大学大学院工学研究科
真野 明・田中 仁・有働恵子

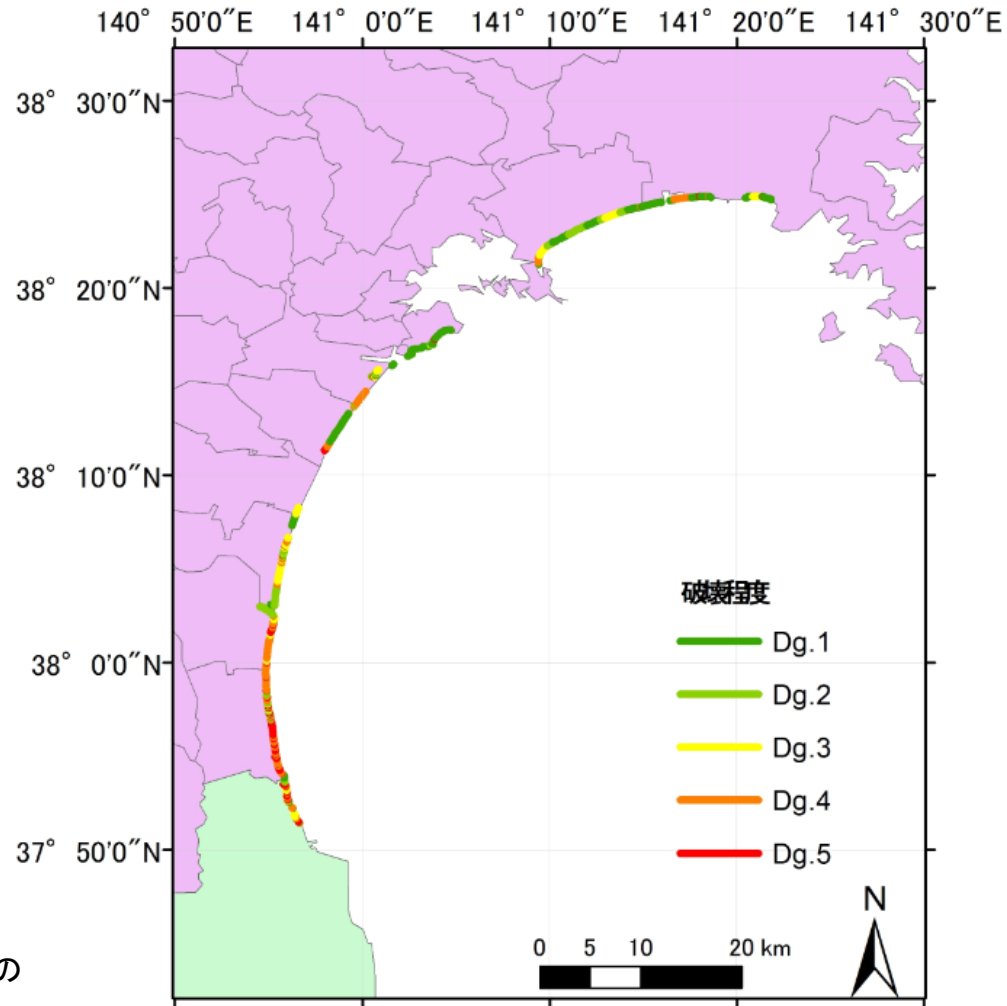
被災の実態：破壊程度の分布

傾斜堤・重力堤	
Dg	基準の破壊箇所
1	被災なし
2	表面被覆部
3	法枠部
4	盛土部
5	破堤

直立堤	
Dg	基準の破壊箇所
1	被災なし
2	
3	上部
4	全体
5	破堤

- 岩沼より南の南部仙台海岸で被害大。特に山元海岸で被害甚大
- 石巻湾沿岸では、表面被覆ブロックの被災が顕著

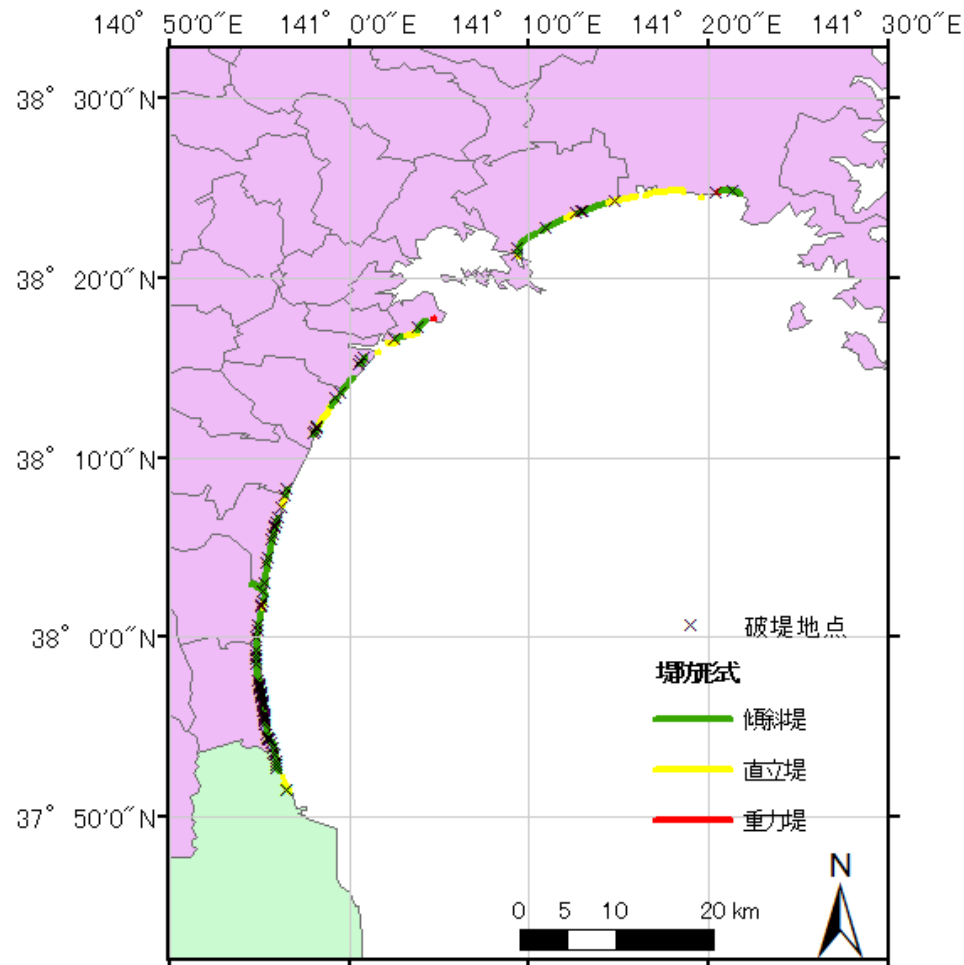
被災の実態：破堤地点と堤防形式

- 破堤は堤体全体が失われたもの
- 仙台湾南部海岸、特に山元海岸での破堤が高密度で顕著
- 破堤は、緩傾斜堤が多い
- 堤防形式の変わり目でも破堤が顕著

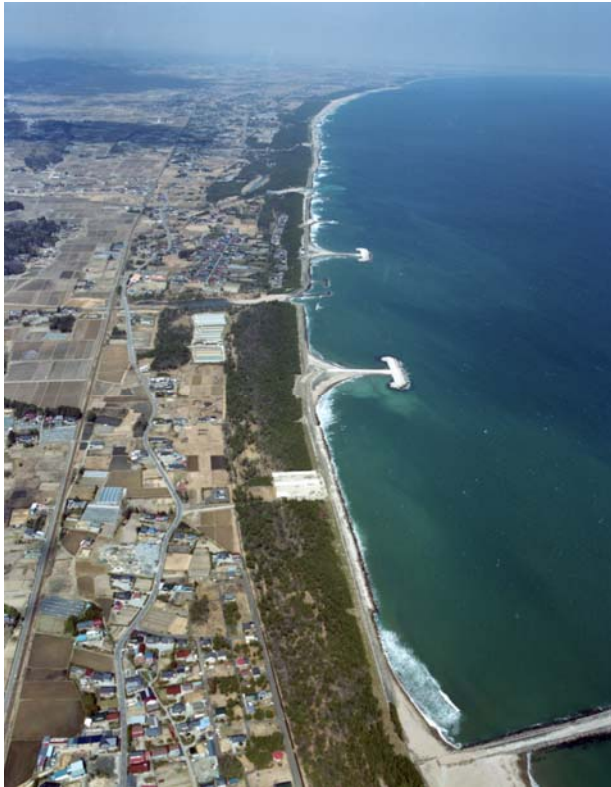
津波前の山元海岸。侵食抑制のためヘッドランド。
砂浜の消失、護岸全面の深掘れ->脆弱な海岸

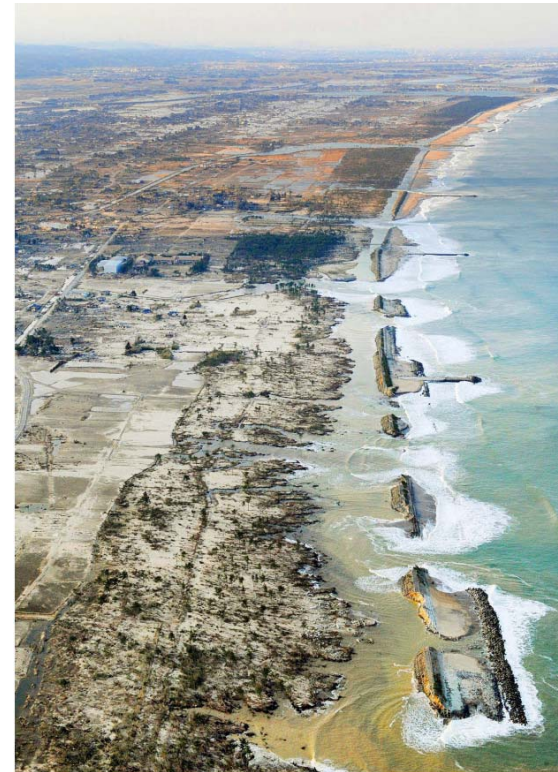
津波で防波堤が寸断され海水が流れ込む宮城県山元町の海岸(3月19日)=共同

津波後の山元海岸。いたるところで破堤し
海域化している。

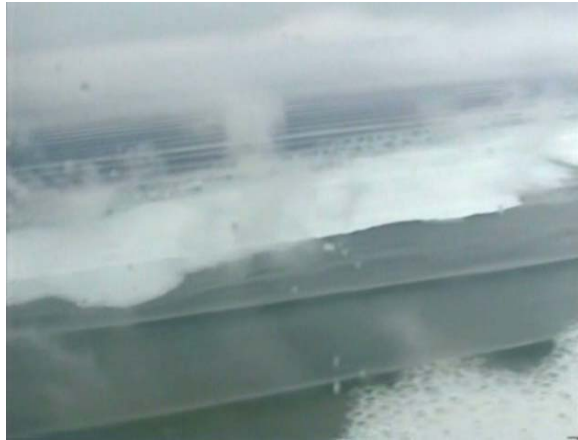
見渡す限りの分散波列 第1
波後半 名取川河口(16:13)

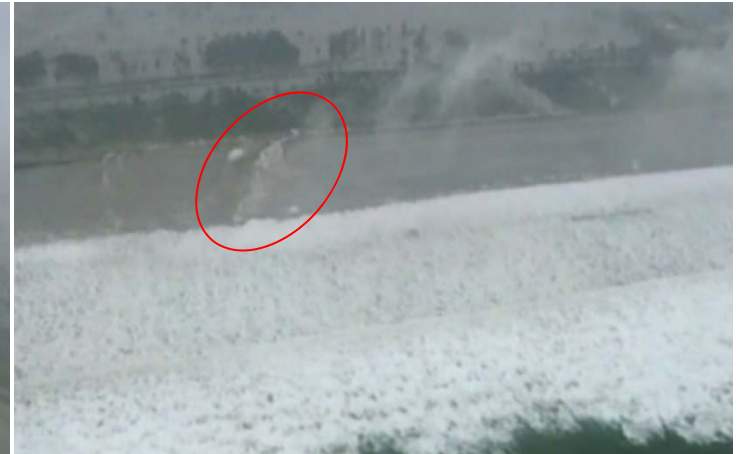
若林区藤塚地区に押し寄
せる津波波群。
直立堤端部破堤地点より
流れ出る戻り流れ (16:15)

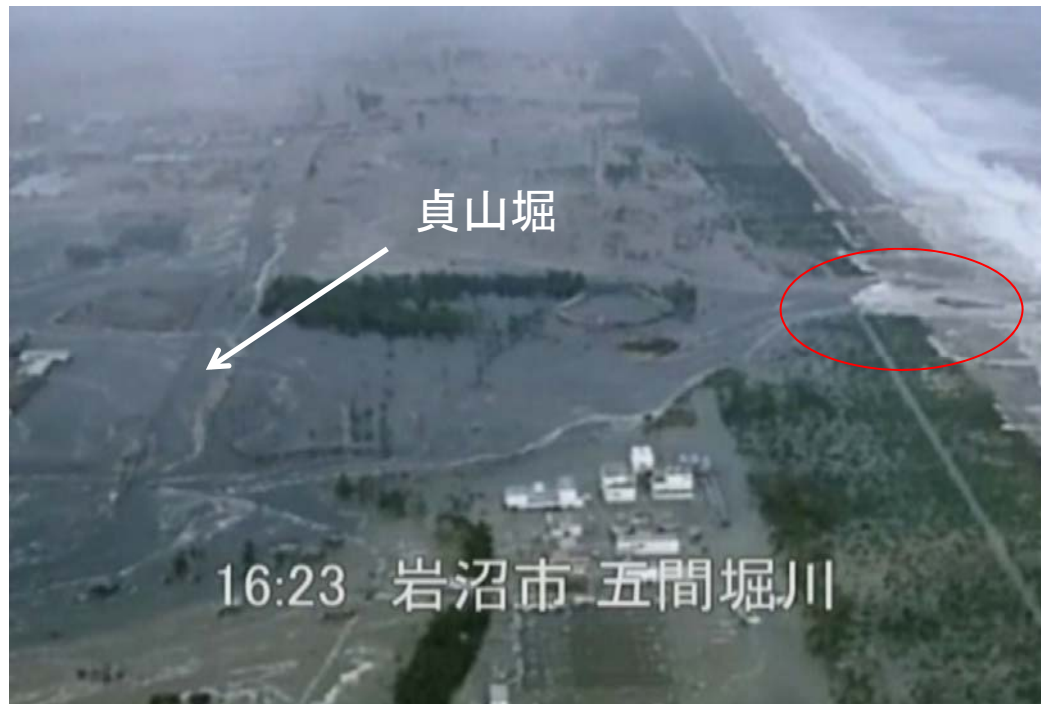
破堤過程2:五間堀川の破堤地点 「みちのく号」撮影 16:23

- 五間堀川末端の閉塞箇所は戻り流れでフラッシュし、波が遡上している。
- 真山堀が陸上に遡上した海水を集め、五間堀川が戻り流れの水路になっている。

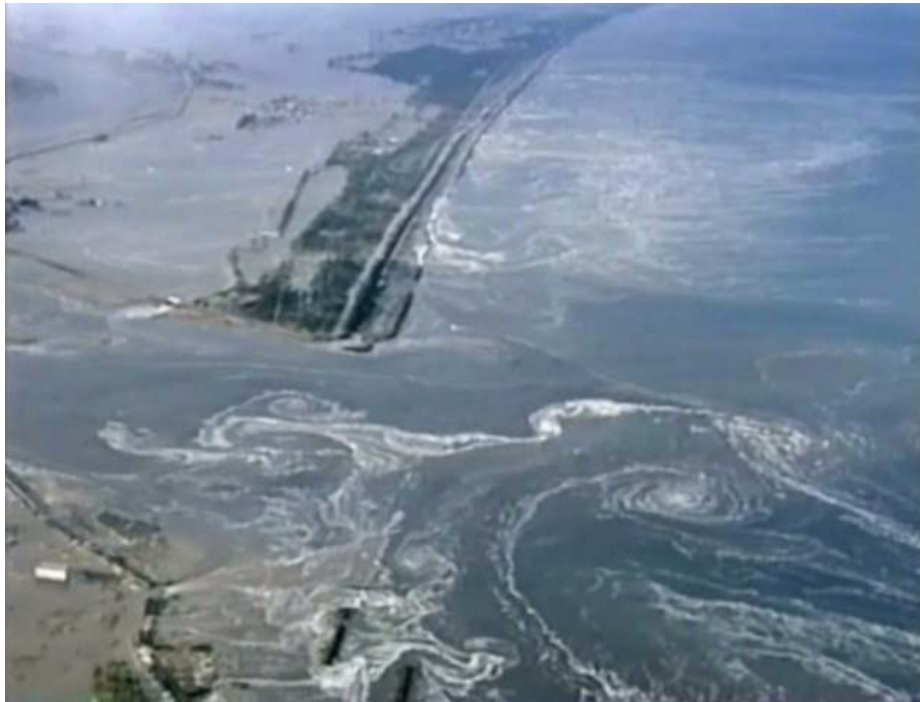
破堤過程3:阿武隈川河口右岸海岸堤防 「みちのく号」撮影 16:33

- 阿武隈川河口 「みちのく号」撮影16:33
- 破堤地点から流れ出る濁水と巨大な渦
- 強い流れとその持続性→強い侵食

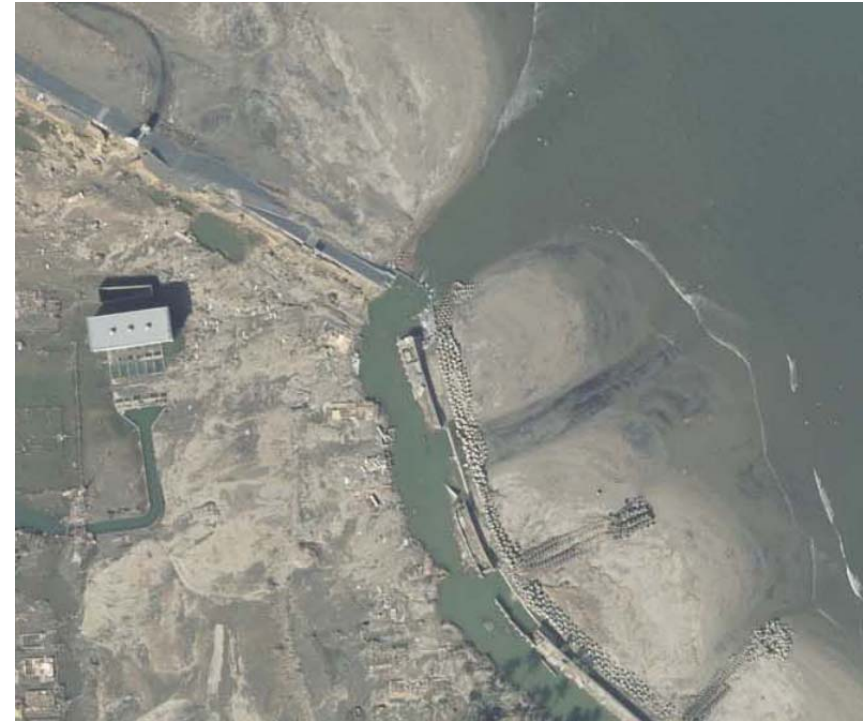
- 2011年3月国土地理院撮影
- 堤防裏法尻付近にできた侵食溝。
- 戻り流れにより刻まれた砂浜上の4列の侵食痕(破堤地点最大、他は波返しの折損地点)

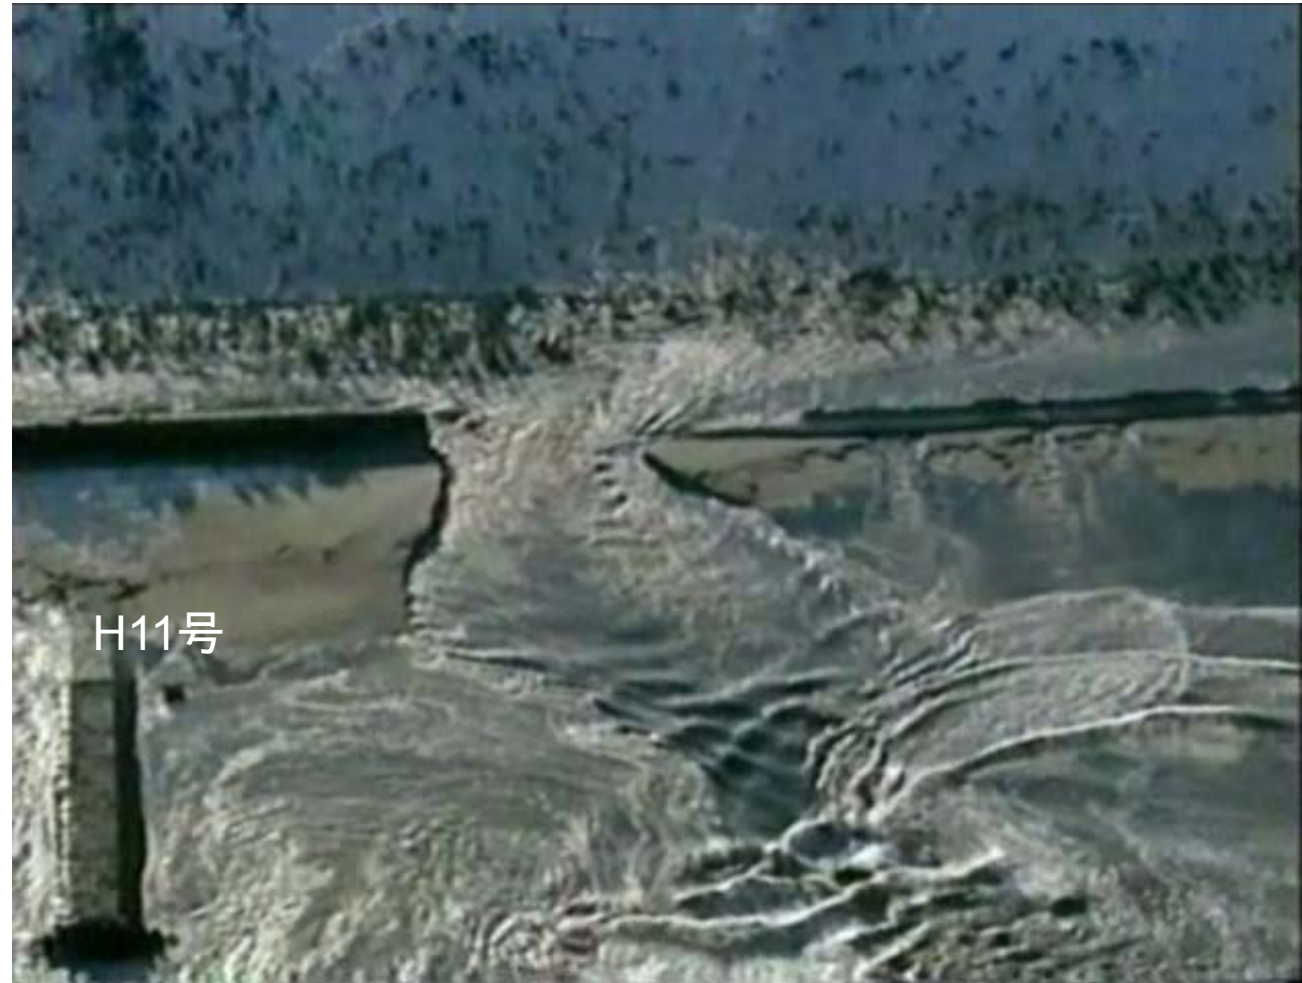
破堤過程4：山元町花釜 「みちのく号」撮影16:35

➤堤防背後に沿う流れ、陸域から海岸林を越える流れが、破堤地点で合流。早い流れが形成。侵食増大

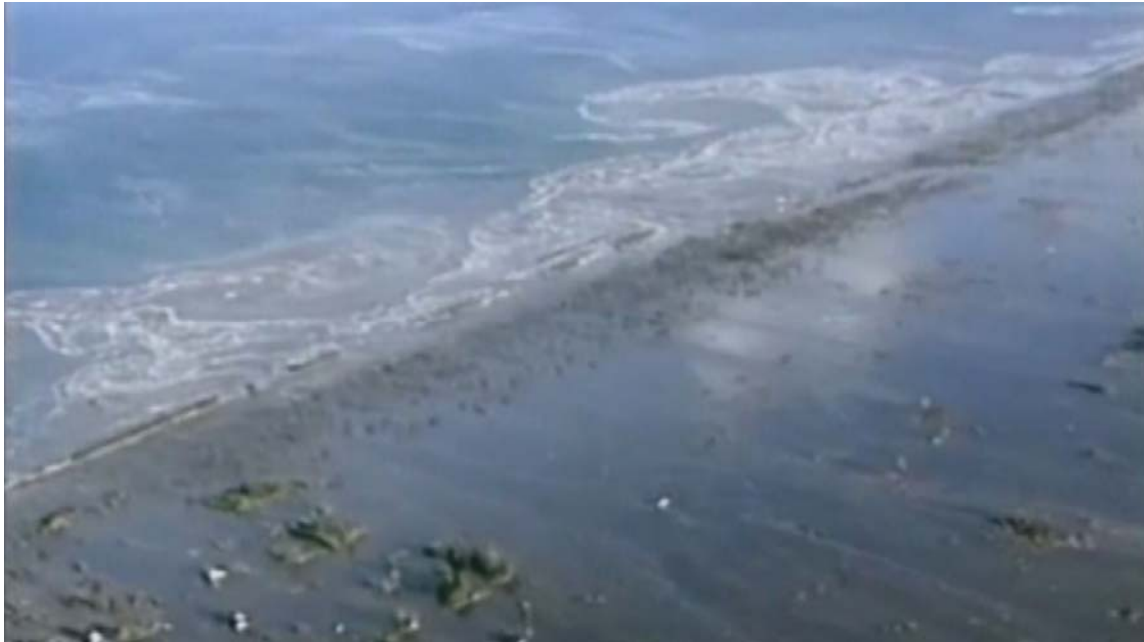
破堤過程5:山元海岸 「みちのく号」撮影16:39

- 海岸堤防の多くの天端が欠けており、そこから濁水が海域に流出し広がっている。
- 第1波の押波で海岸堤防の上部が欠損し、そこが戻り流れの戻り口になって、侵食を進行させ破堤に至ったものと考えられる。

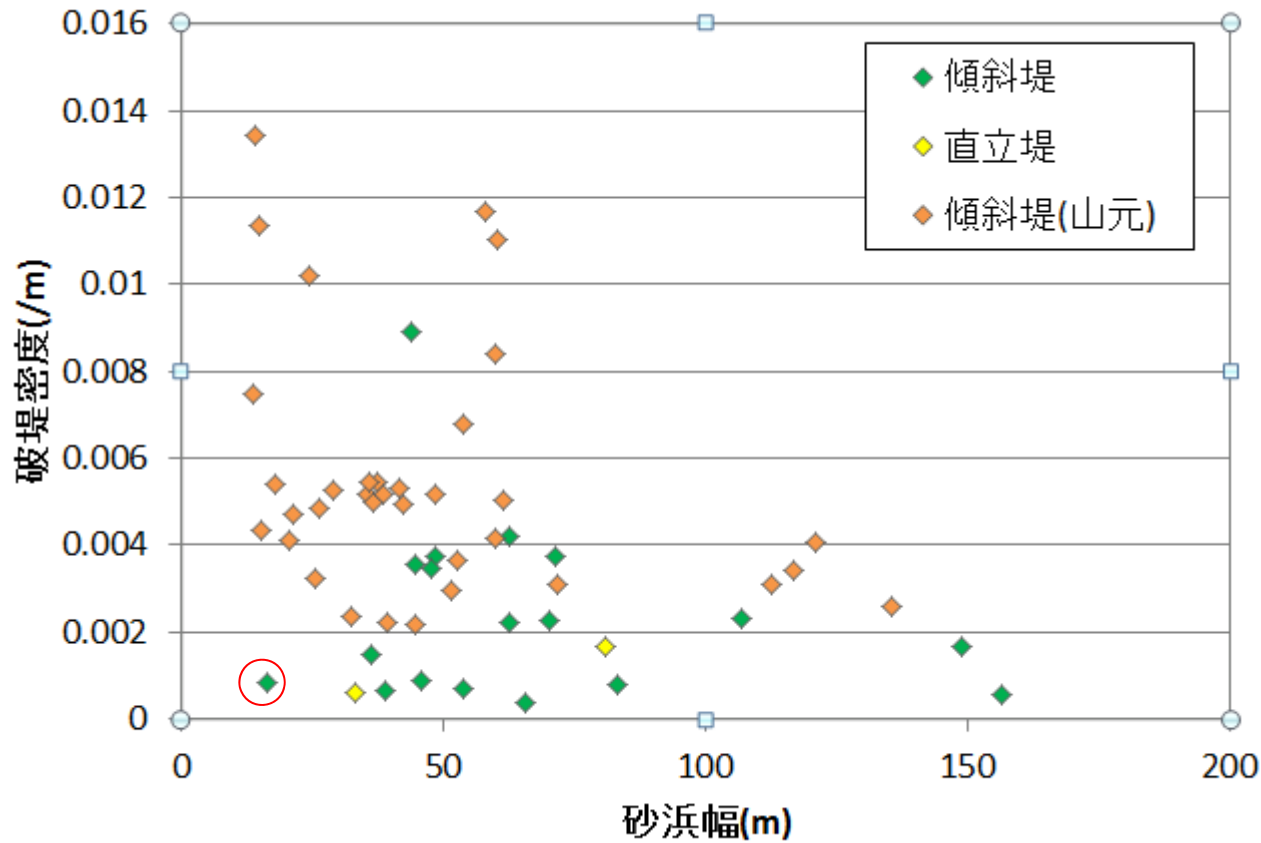
砂浜幅と破堤密度

- 砂浜幅が小さいほど破堤しやすい
- 破堤密度が0.005を超えるのは、砂浜幅が70m以下の所。ほとんどが山元海岸。
- 五間堀川(赤丸)では破堤密度が小さい。周辺は破堤していない。

- (3) 海岸堤防の大破を防ぐためには,
 - (1)の弱点を解消
 - 戻り流れの集中による侵食を抑制、沿岸水路など
 - 砂浜の保全は、高波・高潮対策でも重要
