平成 26 年 7 月山形豪雨・土砂災害緊急調査報告（速報）

東北大学災害科学国際研究所
緊急災害調査団 呉修一，森口周二

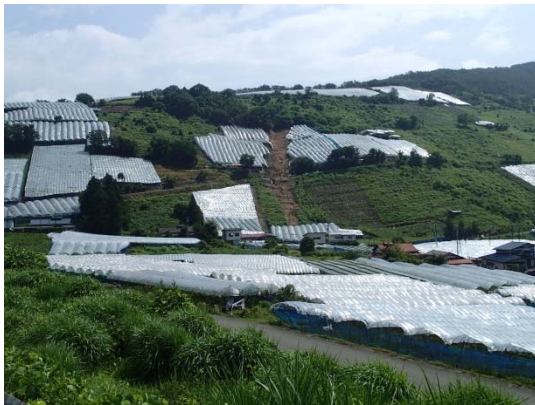
山形県南陽市赤湯の国道 13 号線沿いのブドウ畑において斜面崩壊が発生した。この付近一帯には、山肌にブドウ畑が広がっており、この崩壊はその中の 1 つのブドウ畑を分断するような形で発生した。死傷者等の人的被害は発生していない。図-6 は斜面崩壊全体の様子を示した写真である。崩壊自体は斜面上部で発生しており、発生した土砂が斜面の表土を削りながら流下したと思われる。流下した土砂は斜面下部のブドウ畑に流れ込んでいた。図-7 に示すとおり、土砂の流下経路の途中には道路が存在し、土砂はこの道路を乗り越えて流下した。図-8 と図-9 は、この道路上から撮影した写真である。図-9 のガードレールが変形している様子から、土砂の衝撃力が非常に大きいものであったことが理解できる。道路上で計測した結果、土砂の流下した幅は約 20 m であった。なお、この崩壊が発生した斜面は、土砂災害の警戒区域には指定されていない。

図-6 ブドウ畑で発生した斜面崩壊.

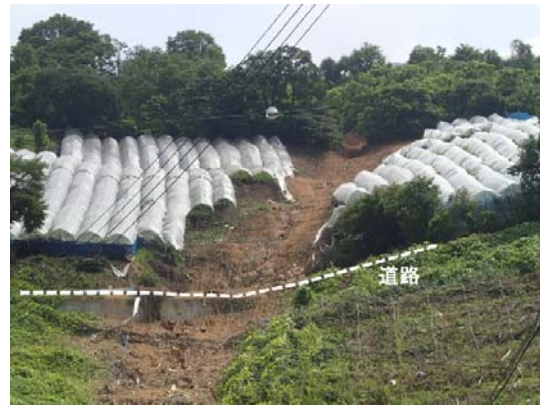
図-7 斜面上部の崩壊部分.

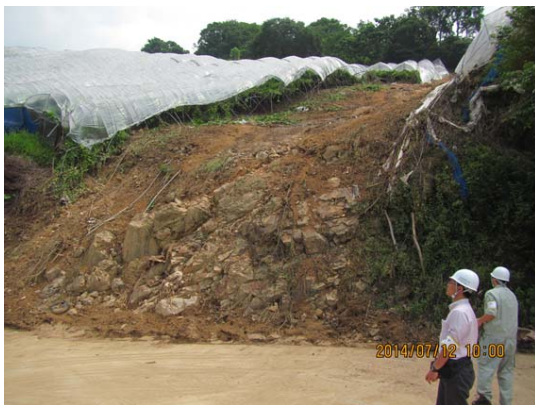
図-8 斜面中腹の道路から斜面上部を撮影.

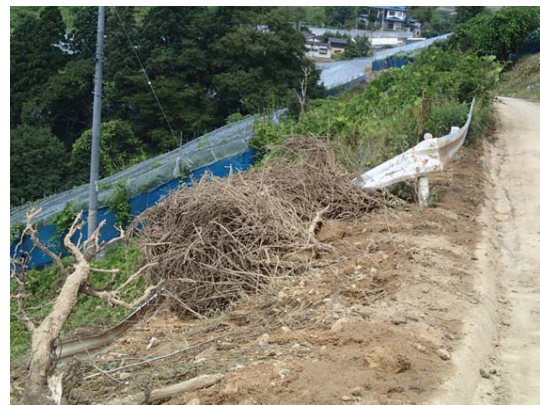
図-9 変形したガードレール.

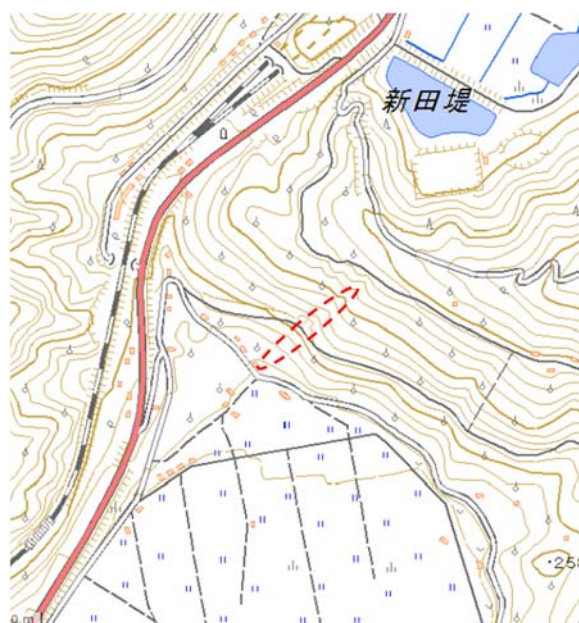
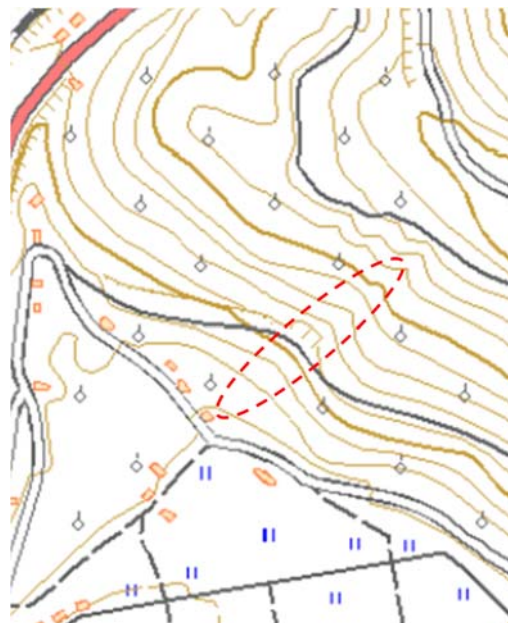
まず、地形に関する分析結果を示す。図-10, 11 は崩壊部分付近の等高線図を示したものであり、赤の点線は崩壊箇所および土砂の流出範囲を示したものである。これらの図からわかるように、崩壊箇所は

谷部（集水地形）になっており，降雨が集まりやすい個所であった．このため，降雨がこの部分に集まり，崩壊を発生させたと考えられる．

図-10 崩壊個所付近の等高線図.

図-11 崩壊個所付近の等高線図（拡大図）.

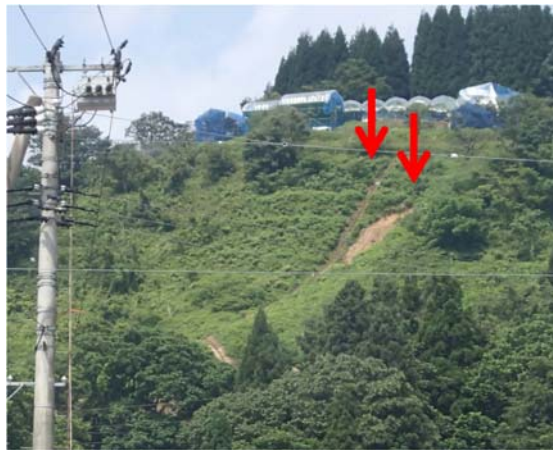
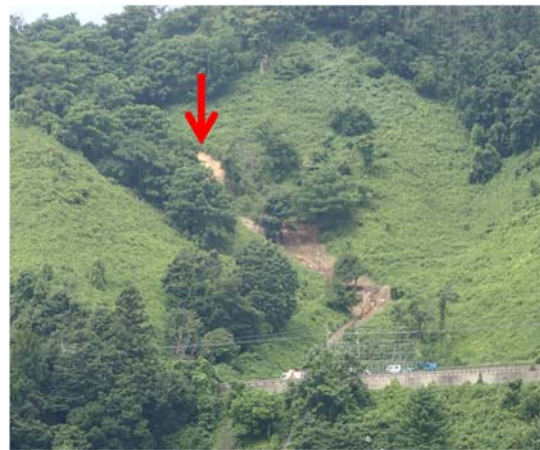
図-14 崩壊個所付近で発生した他の崩壊.

次に，土地利用形態に関する分析結果を示す．**図-12, 13**は崩壊個所付近の空中写真を示したものであり，**図-12**は1948年，**図-13**は2013年の写真である．これらの写真から，崩壊個所を含む斜面は，かなり古くから農業用地として活用されていたことがわかる．つまり，特に近年において土地利用形態が大きく変化しているわけではなく，この崩壊個所については，近年の農地開発などが直接的な原因とは言い難い．しかしながら，崩壊個所の周辺では同様な斜面崩壊が発生しており，**図-14**に示すように，特に樹木の少ない山肌が露出した部分での崩壊が目立った．これらの部分は，過去の土地利用の跡と考えられる．樹木を伐採することでその斜面の保水能力や崩壊に対する抵抗力を低下させることになるため，このような崩壊が多く発生しているものと推察される．今回の崩壊と土地利用との直接的な結びつきは確認できないが，山腹の樹木を伐採して活用している土地については，土砂災害の発生に十分気を付ける必要がある．特に，現状で農地として利用されている部分よりも，過去に利用されそのまま放置されている斜面などについては管理が行き届かないため，より斜面災害の危険度が高いと考えられる．

(a) 山間部の斜面の崩壊

(b) 鉄道沿いの斜面の崩壊

人間の経済活動に伴って山肌の樹木を伐採し、山肌が露出した斜面では、樹木がある場合と比べて斜面災害の危険性が高まる。このような斜面は、利用できる土地が限られている我が国には多く存在する。特に土地を利用した後にそのままになって管理されていない斜面などでは特に注意が必要である。ただし、地域住民の生活や財産と密接に関係しているため、多角的な観点で防災事業を考える必要がある。

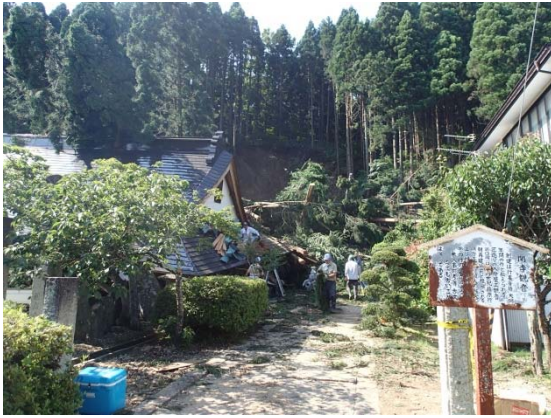
山形県白鷹市関寺の円光寺裏山で崩壊が発生し、流出した土砂により円光寺の本堂が全壊した。崩壊部分の幅は約 20 m、高さ約 30 m 程度の規模である。図-15～18 は被害の様子を示した写真である。崩壊によって流出した土砂は建物の半分に衝突し、建物を押し潰した。図-16 からは、土砂と一緒に流下した木が建物の屋根を突き破っている様子が確認できる。この寺は住民のいない無人の寺であり、死傷者等の人的被害は発生していない。図-19,20 に示すように、崩壊個所は急傾斜地崩壊の特別警戒区域に指定されている。

図-15 円光寺裏山の斜面崩壊.

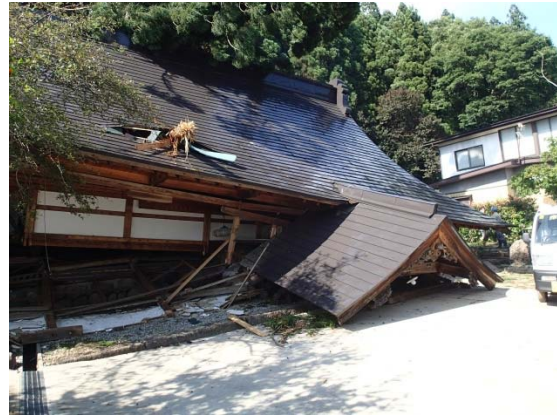
図-16 土砂に押し潰された建物.

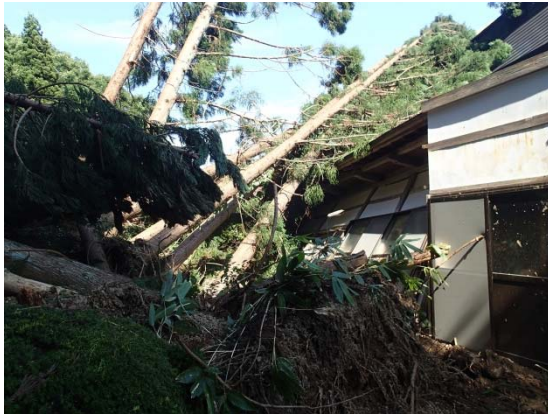
図-17 建物背面に押し寄せる土砂.

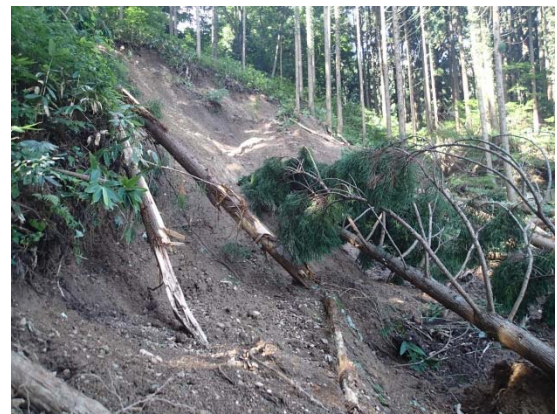
図-18 斜面上部の崩壊部分.

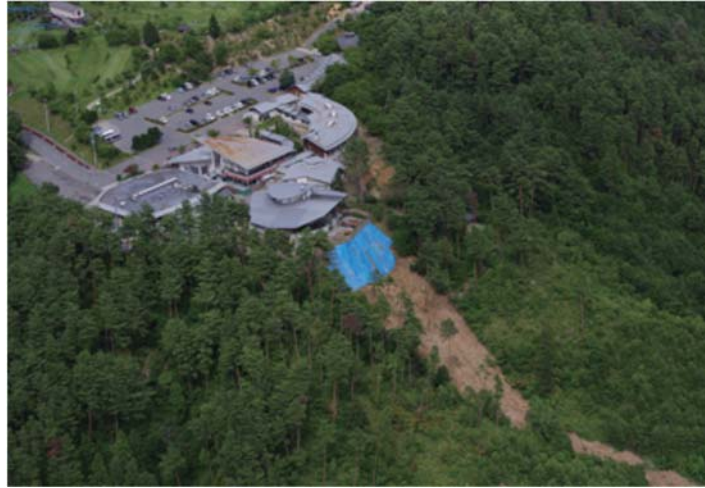
この現場については、1年前の平成25年7月の豪雨の際に近辺で崩壊が発生している。図-21は1年前の崩壊の様子を示したものである。今回の崩壊個所の斜面上部に位置し、斜面上に建設された温泉施設（比較的新しい施設）に隣接する斜面である。住民からの聞き取り調査では、この他にも1年前の豪雨時に今回の崩壊個所の近辺で小規模な崩壊が発生していたとの証言があった。図-22は、1年前と今回の崩壊個所を航空写真の上で示し、さらに等高線を重ねた図である。1年前の崩壊個所は谷部（集水地形）になっており、土砂災害が発生しやすい地形と判断できる。1年前の崩壊個所についても調査を行ったが、現在復旧工事中であった。住民の証言によれば、今回の崩壊個所は、1年前の崩壊個所近辺ではあるものの、ある程度距離があり、1年前の崩壊によって斜面形状が変化して不安定化したとは考えにくい。ただし、1年前の崩壊によって水の流れが変化して崩壊の要因となった可能性はある。今後の復旧や対策の中で、降雨時の山間部の水の流れに留意すべきである。

図-21 今回の崩壊個所の上部で1年前に発生した崩壊⁷⁾。
※広報しらたか, No. 1118, 2013. 8. 12

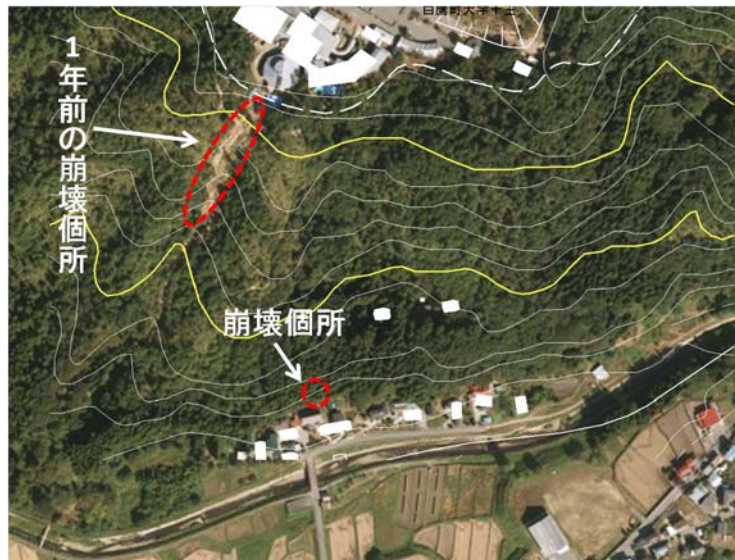
図-22 崩壊個所の空中写真(2013年)と等高線情報の重ね合わせ。
※空中写真と等高線情報は国土地理院地図・空中写真閲覧サービスより取得⁴⁾

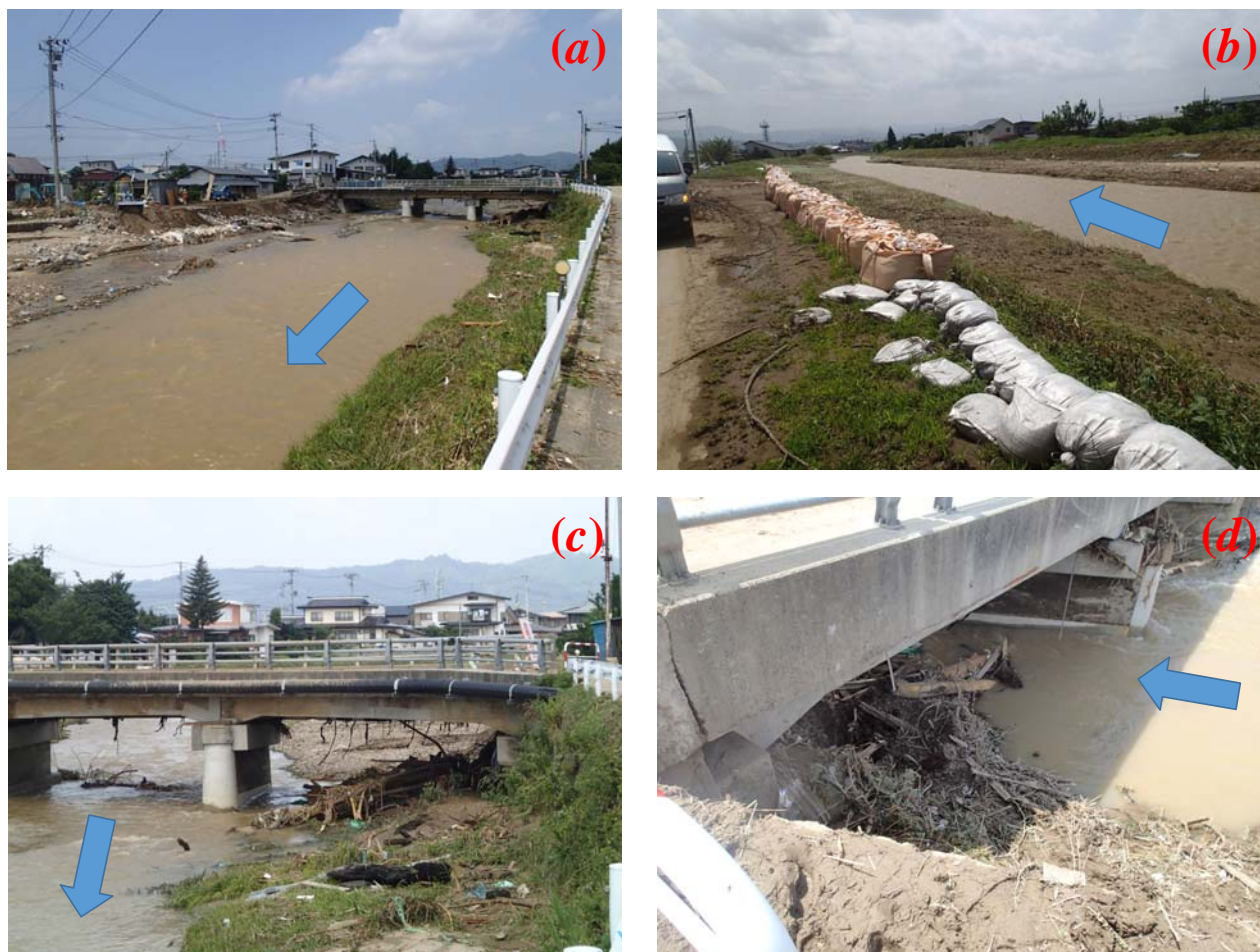
図-24 吉野川吉野橋地点（図-23 中①地点）の被害状況。

図-24 に示すように、吉野橋直下流右岸側(a)は洪水流により激しく侵食されている。また、左岸側(b)で越流の痕跡が確認され、土嚢で応急対応がされている。住民からの聞き取り調査より、吉野橋に流下した流木 ((c), (d)) により橋桁下部が閉塞し背面水位が上昇、左岸側で越流が生じた事が確認されている。この越流水が下流および市街地への広域氾濫に寄与したものと推測される。このような流木に伴う橋脚部の閉塞は近年多く報告されている事例であり、上流山間部の森林管理の重要性が認識されるとともに、橋梁に流木対策を実施する事が今後大きな課題となろう。

吉野川吉野橋地点での越流は流木が橋脚を閉塞した事により、水位上昇・越流へと至った。このような流木対策を、上流域の山林管理から橋梁の流木対策等を含め、検討する必要がある。土地利用・被覆状態の変化が洪水流出特性に与える影響は従来から多く検討されているが、森林管理が樹木流出に与える影響や樹木流出が洪水氾濫に与える影響等を評価する事が、今後重要となるであろう。

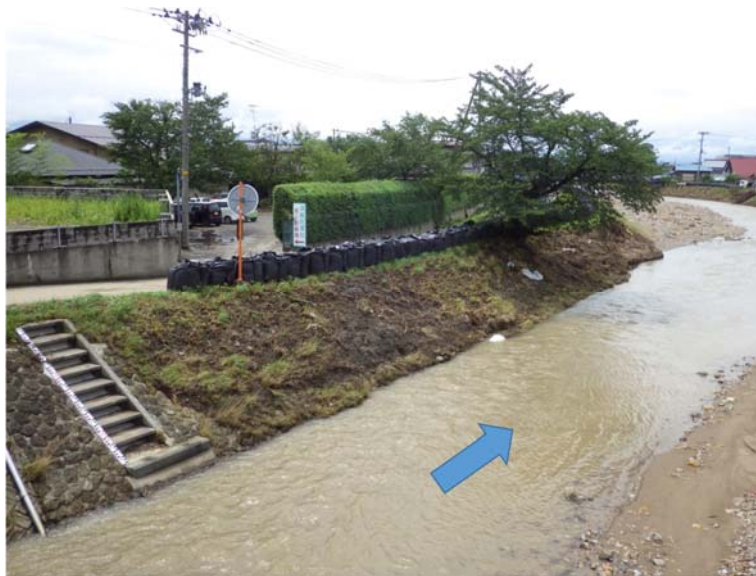
図-25 に、吉野川花見橋（図-23 中②地点）直下流部の左岸への越流が生じた箇所を示す。ここでの左岸への越流も南陽市街地への氾濫へ寄与している。またここでは右岸側にも越流が生じていた様子である。また、図-26 に吉野川湯河原橋（図-23 中③地点）直下流部の右岸への越流箇所と、ここからの越流に伴い浸水した赤湯中学校のグラウンドの様子を示す。中学校のグラウンドには洪水氾濫に伴う泥の堆積が確認される。越流箇所は土嚢で応急処置がされている。

図-25 吉野川花見橋地点（図-6 中②地点）直下流の越流箇所.

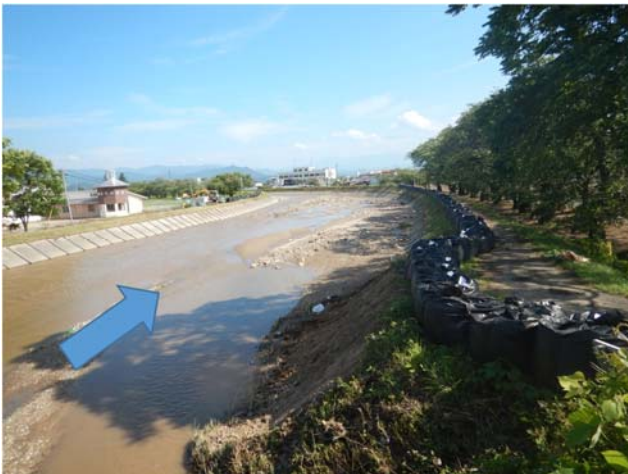
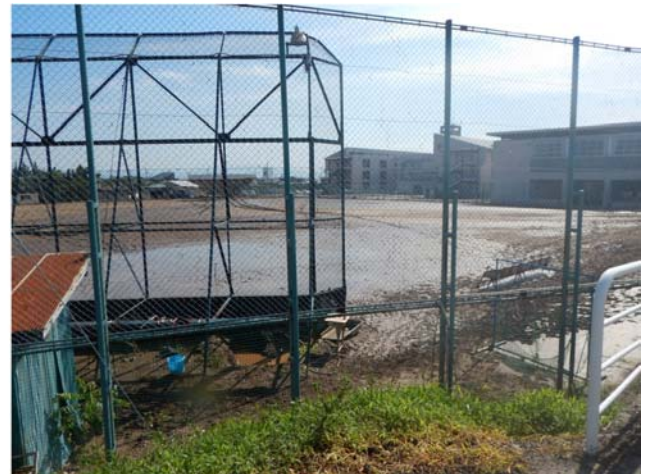
図-26 吉野川湯河原橋（図-6 中③地点）直下流の状況と赤湯中学校の浸水後の状況.

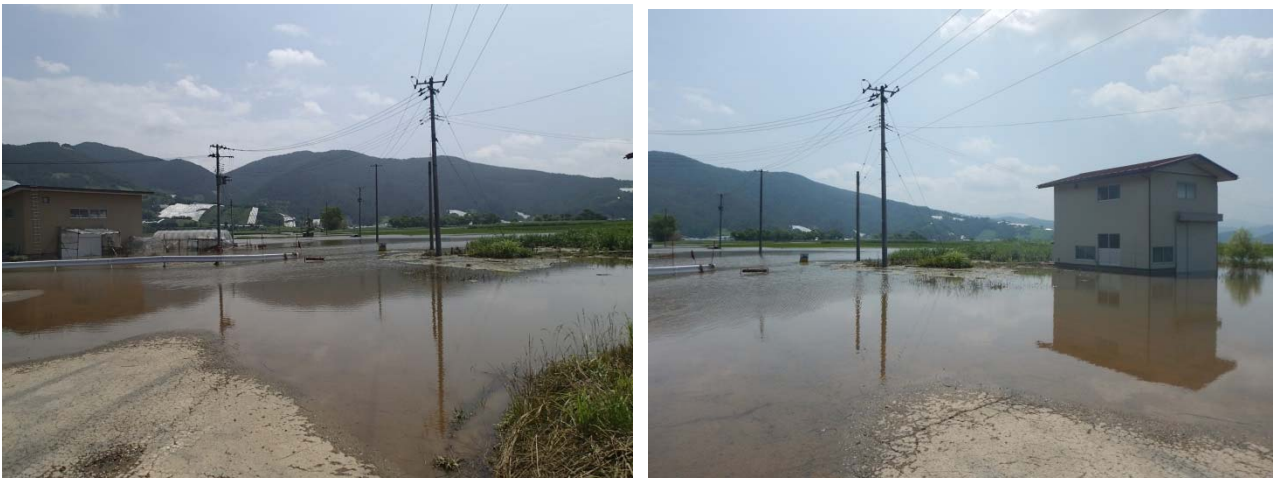
図-31 南陽市北東部水田内に位置する白竜湖周辺の浸水状況（撮影：7月12日）。

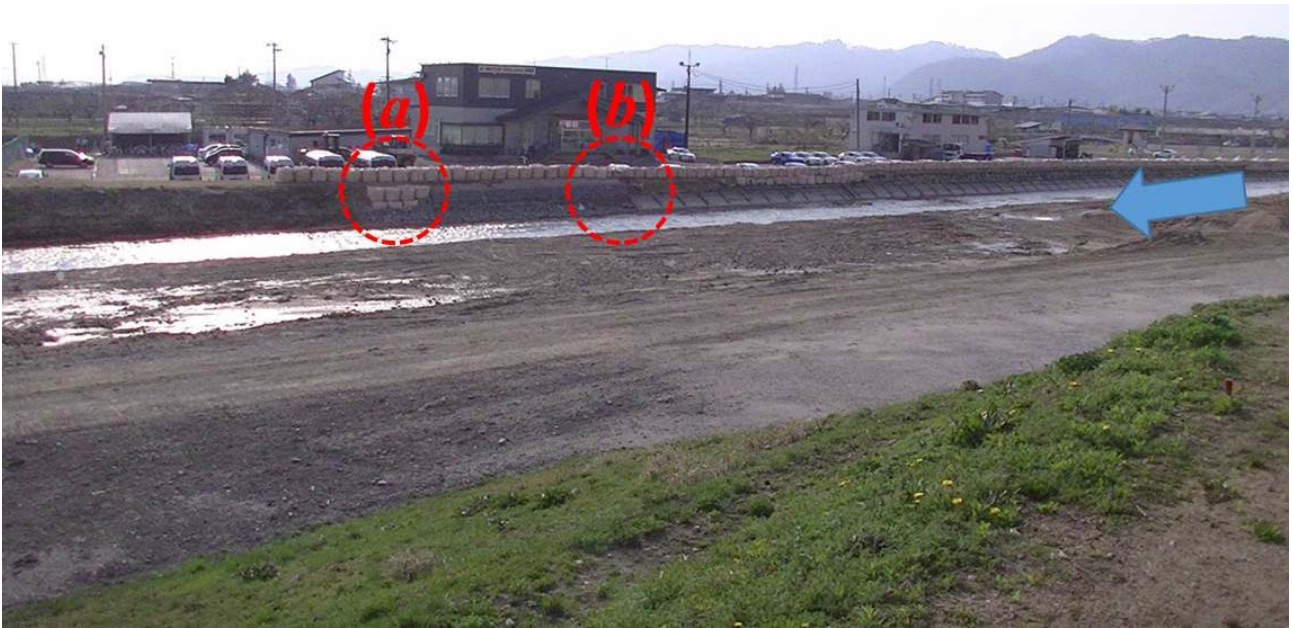
吉野川中流に位置する赤湯自動車学校（図-23 中⑤地点）では2年連続の浸水被害が生じた。土木学会水工学委員会の2013年山形水害調査団の報告¹⁰⁾によると、赤湯自動車学校は図-32に示すように吉野川堤外地に位置し、1～2m程度の浸水が想定されるとともに、旧河道上に位置する事が調査団により報告されており、他の地域よりも一際水害リスクが高い事が明らかとなっている。今回も図-28に示すように1m近い浸水が生じている。2013年7月の出水時に護岸上の盛土が越流に伴い侵食され、その箇所を土嚢で塞ぎ対応がされていた（図-33）。しかしながら、2年連続の出水となり、土嚢の上部からの越流や土嚢の流出（図-34）等に伴い浸水が生じた。

図-33 赤湯自動車学校堤防の土嚢での対応状況（2014年4月26日小森准教授撮影）。

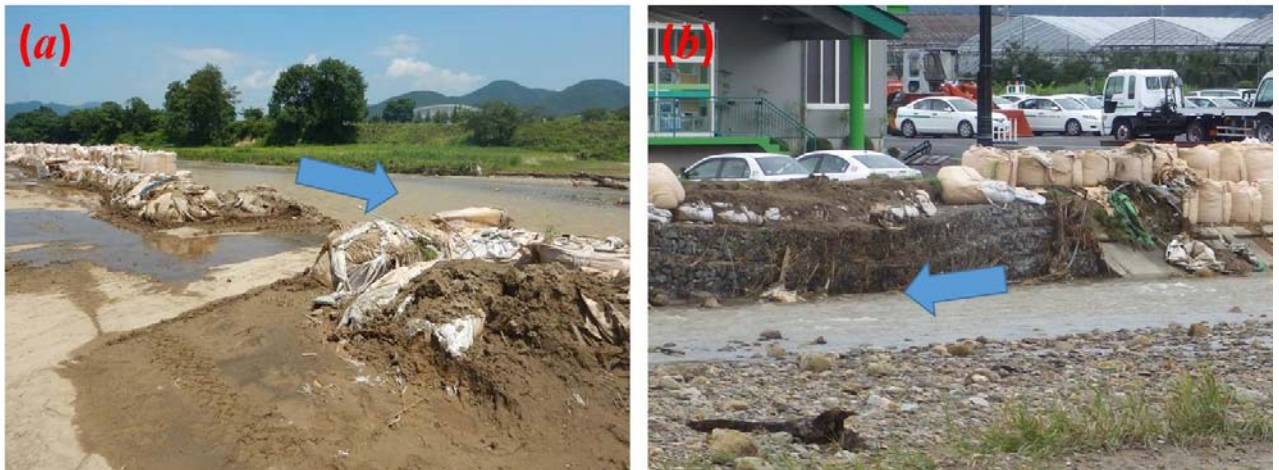
図-34 赤湯自動車学校堤防上の盛土の侵食，土嚢の流出状況（2014年7月12日撮影）。

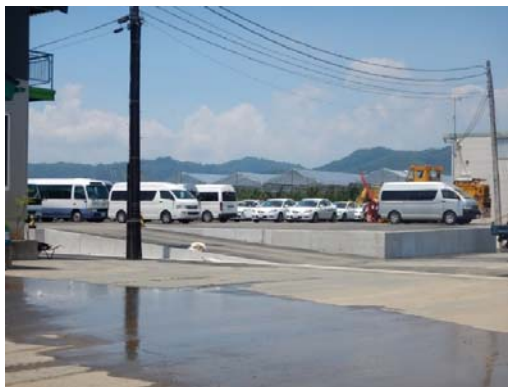
2013年7月の浸水では，多くの教習用自動車が水没し使用不可となった．しかしながら，今年の出水では，図-35に示すように駐車場を事前に嵩上げし，そこに車両を避難させる事で水没被害を防ぐことが出来た．高台の高さは約1mであり，1m弱の浸水から車両の水没を免れることが出来た．このように，2013年7月の洪水被害より得られた教訓を踏まえ，自助努力により浸水被害を最小限に抑えた事は，赤湯自動車学校が実施した対策の大きな成果として挙げられる．

図-35 赤湯自動車学校で新たに嵩上げされた教習車の駐車場。

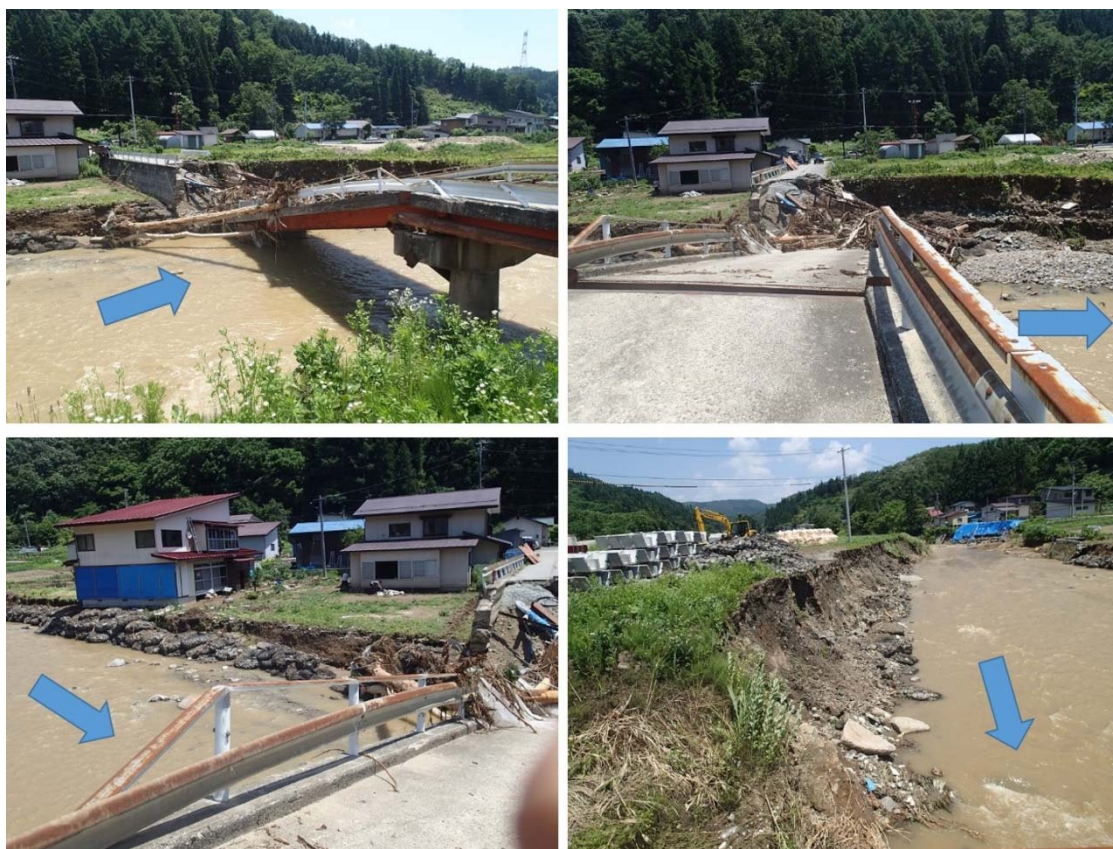
赤湯自動車学校から約 5 km 上流の吉野川金山地区白在家橋（図-23 中⑧地点）が、本出水に伴い図-36 に示すよう落橋に至った。図-36 に示すように、橋梁の左岸側では直上流部および直下流部で大きく侵食されている。また右岸側でも橋梁の直上流部で護岸の侵食が生じている。この橋梁に関しては、1 年前の 2013 年 7 月の出水に伴い左岸取り付け部が洗掘され、取り付け道路が崩落していたことが土木学会の調査で報告されている¹⁰⁾。白山在家橋までは河道の拡幅がなされており、橋梁の直上流で河道幅が急縮している。この 2013 年 7 月の侵食以降、修復工事や対策等が施されないまま、2014 年 7 月の出水を迎え、更なる侵食に伴い落橋に至ったものと推測される。このような事例は、今後高頻度で発生する可能性がある豪雨災害において、被害を受けたインフラ施設のその後の応急対策工事の重要性を如実に物語っている。

図-36 吉野川金山地区白在家橋の被害状況。

今回の山形県南陽市での豪雨被害は、2013年7月の被害と2年連続で発生している。以前は殆ど水害のない地域で2年連続の水害となり、今後も高頻度で発生する可能性が排除できない。この2年の水害の被害から得られた教訓を活かし、しっかりと今後の対策と復旧を行っていく事が重要である。特に被害を受けた護岸や橋梁等を早急に応急対応する事が重要である。吉野川白在家橋の被害は、2013年7月の被害後、何らかの対応がなされていれば、被害を小さなものにできた可能性がある。

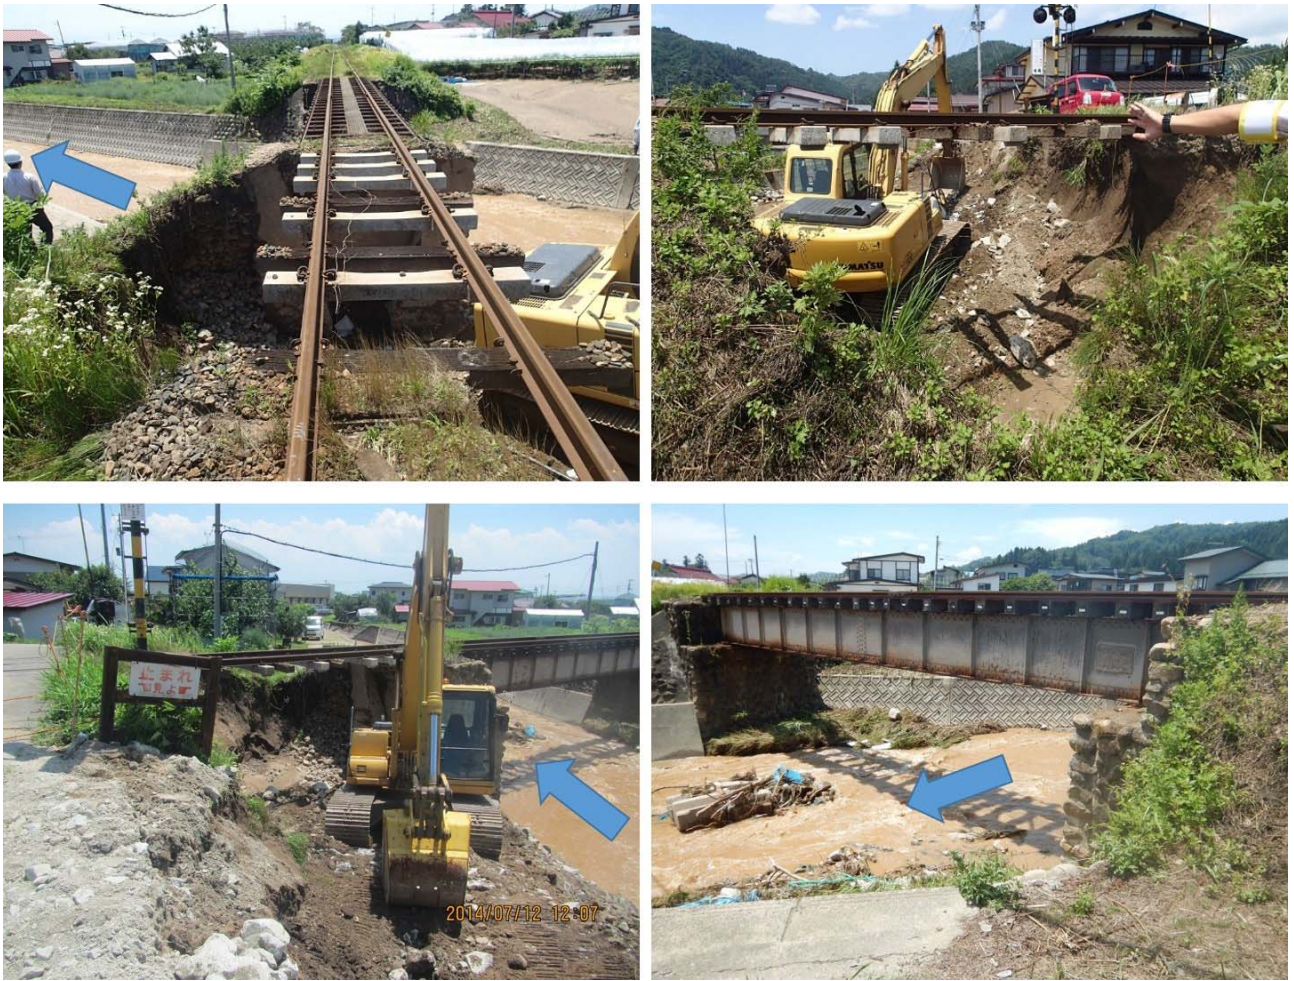
南陽市では吉野川以外に織機川でも被害が確認されている。南陽市と白鷹町を結ぶ山形鉄道のフラワー長井線では、織機川にかかる橋（図-23 中⑥地点）の左岸側のり面および土台部が洗掘され、図-37 に示すように線路が宙吊りとなった。これにより、長井駅と赤湯駅の間でフラワー長井線が運休し、この区間では代理のバスが運行した。上記区間は仮応急工事を終え、7 月 20 日の始発から運行可能となっている。

図-37 織機川にかかるフラワー長井線の被害状況.

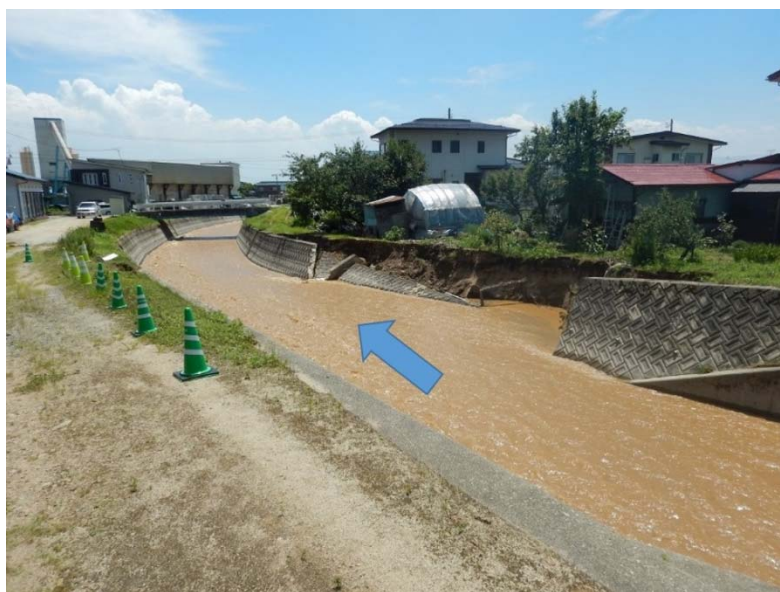
また、図-38 に示すように上記線路被災部の下流約 40 m（図-23 中⑦地点）で護岸崩壊が生じていた。

これは洪水の越流により堤防裏土の洗掘が生じたためと推測される。この他にも織機川では、小規模な土石流が発生していたとの報告（山形新聞7月15日¹¹⁾）もある。

図-38 織機川における護岸崩壊の状況.
