渋井川の破堤について

呉 修一, 森口周二 東北大学災害科学国際研究所
小森大輔 東北大学大学院環境科学研究科
馬淵幸雄, 堀合孝博 パシフィックコンサルタンツ株式会社

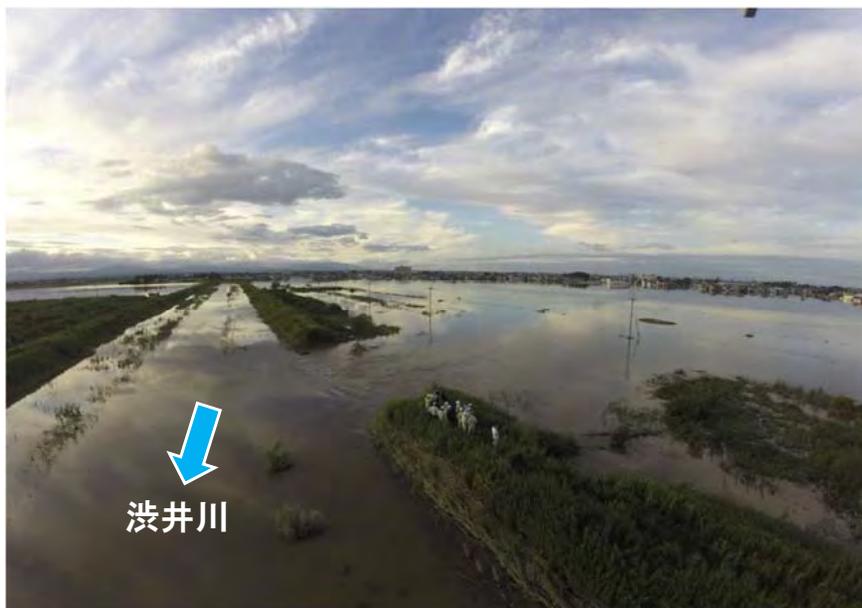
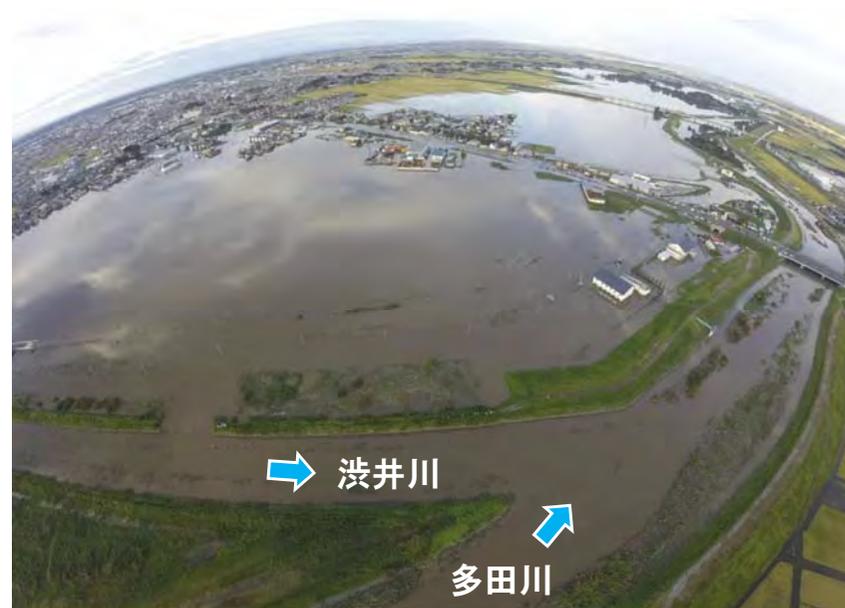
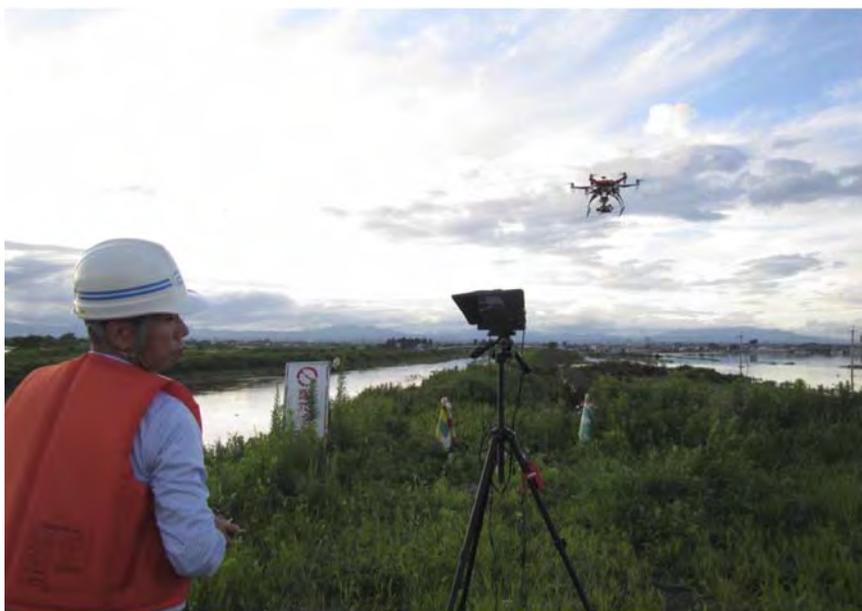
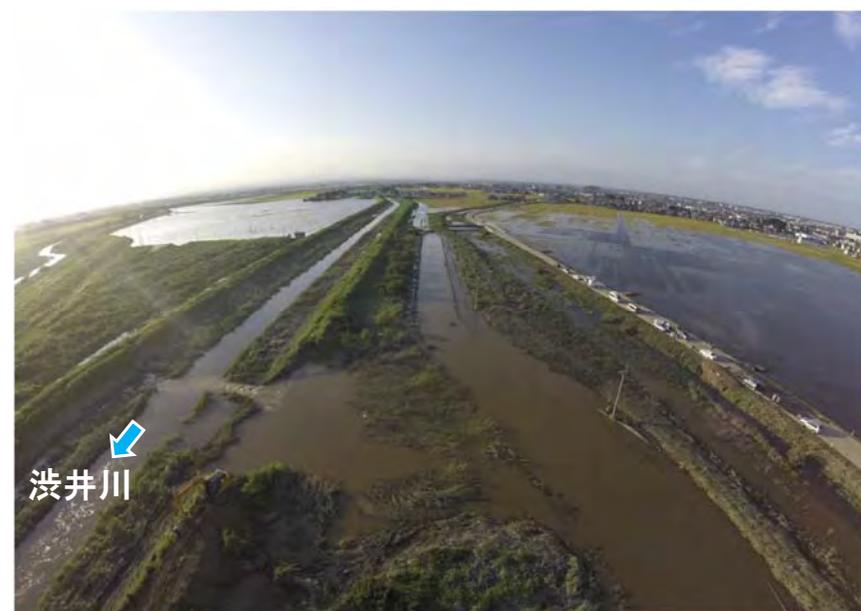
渋井川の被害状況(北上川下流河川事務所・パシフィックコンサルタンツ提供写真)

- ・渋井川の破堤箇所は、左岸側の3箇所(多田川の合流点付近)
- ・氾濫した洪水は、左岸の水田と、水田周辺の住宅地まで広がっている。

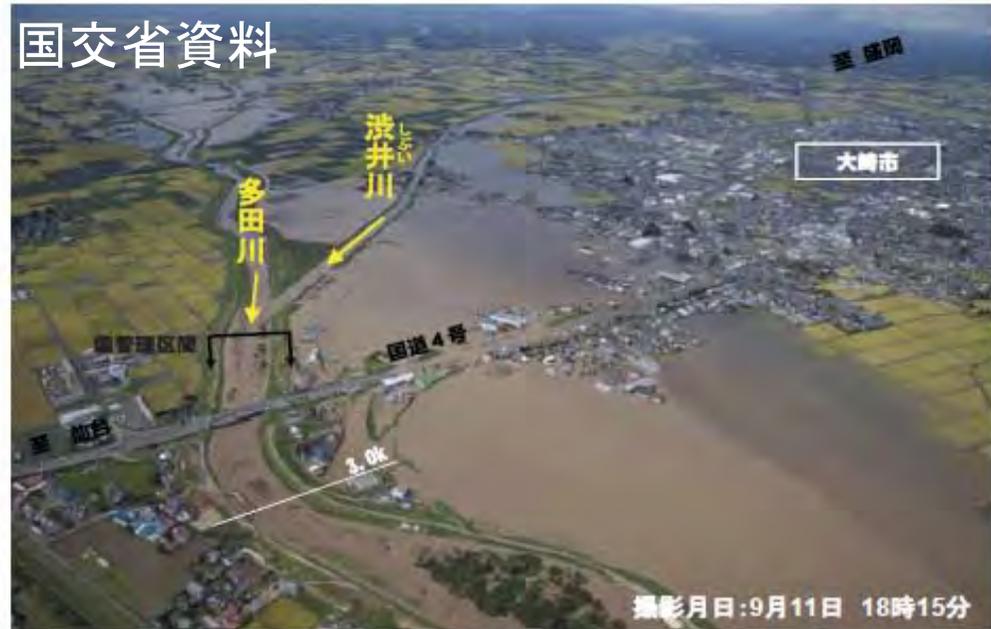
- ・渋井川の破堤は下流側から
地点A: 破堤幅約40m
地点B: 破堤幅約15m
地点C: 破堤幅約17m
- ・氾濫した洪水は国道4号も越水し下流側に拡大

▲ 鳴瀬川水系多田川3.0k付近より渋井川合流部を撮影

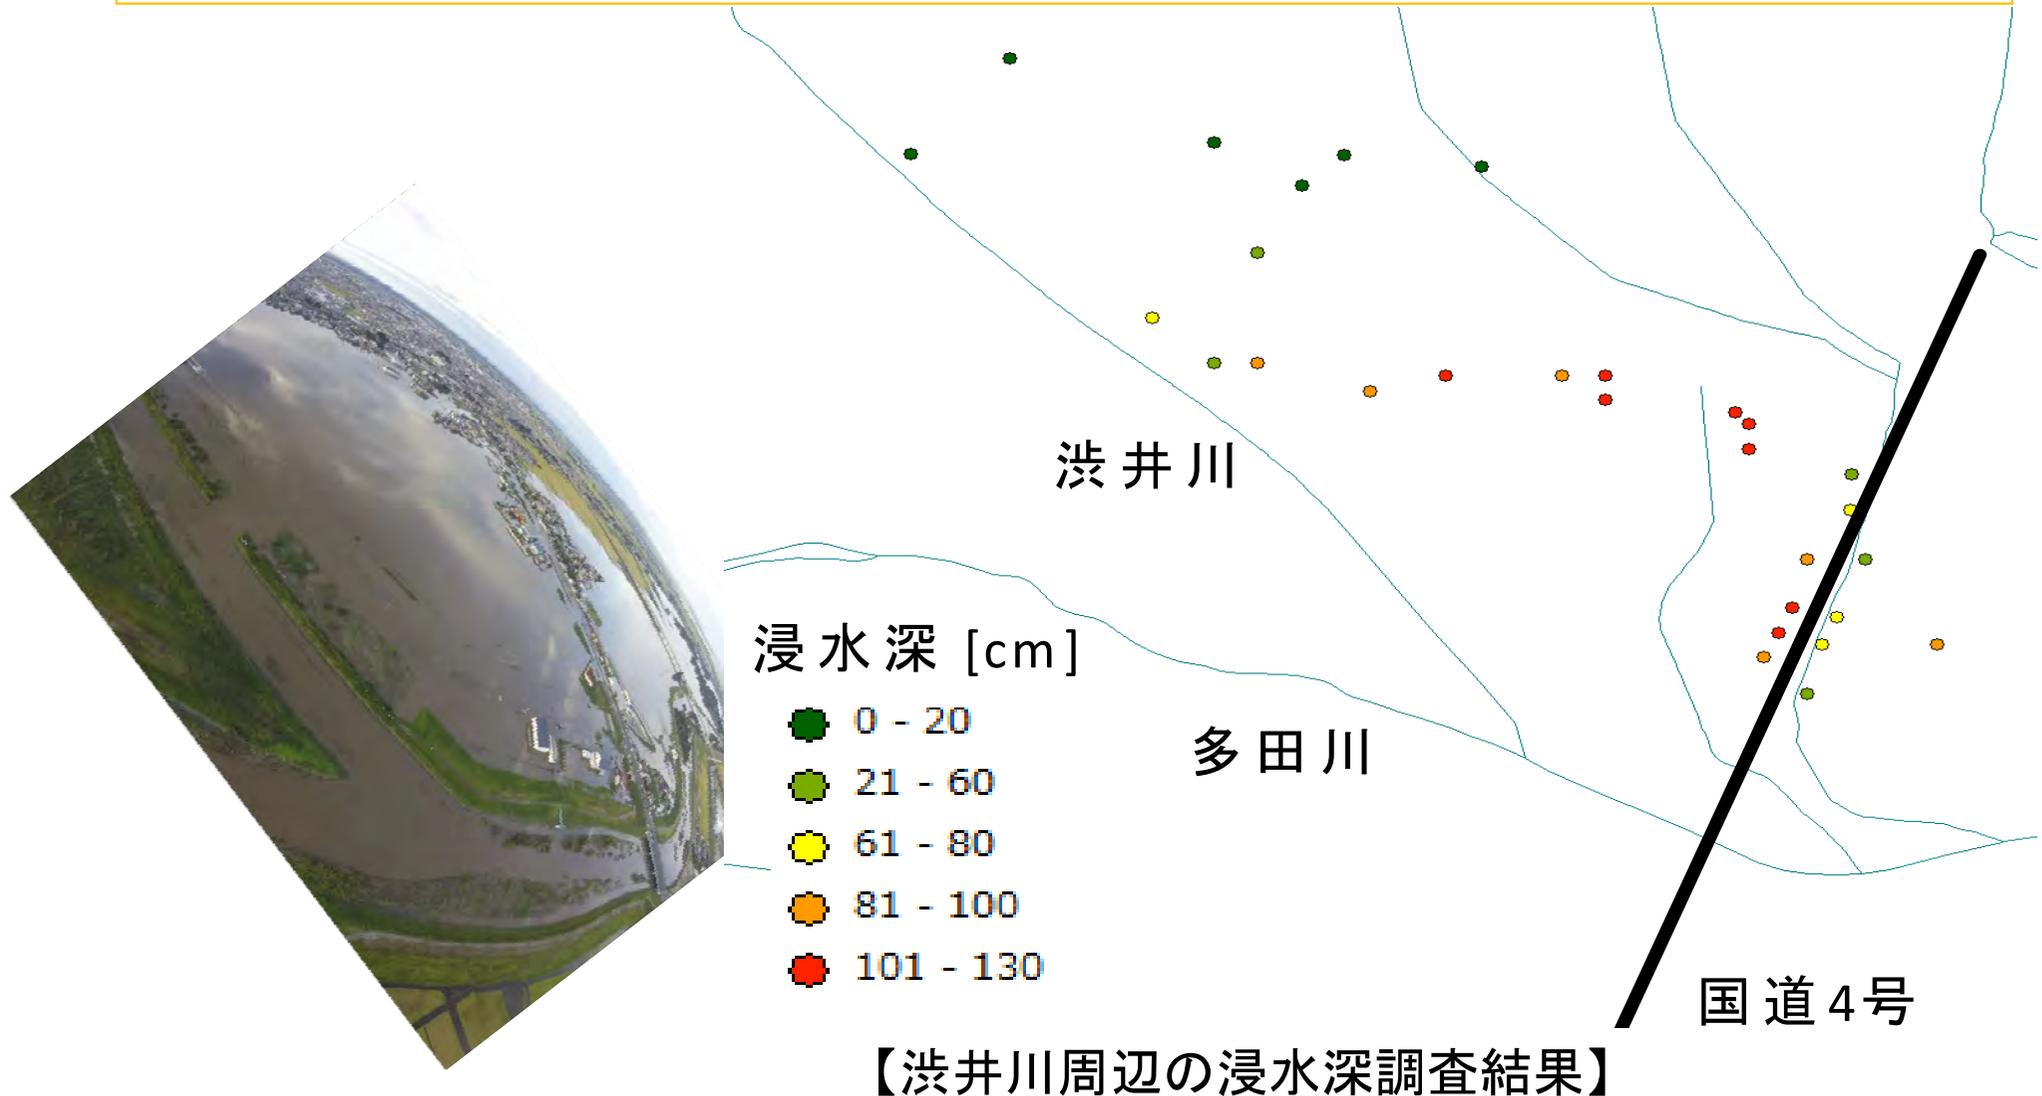
浸水深の調査結果(浸水深に分布マップ)

- ・洪水後に実施した浸水深調査結果より、住宅地でも浸水深が1mを超える地域が多く見られる。
- ・ハザードマップ想定内の浸水深である。

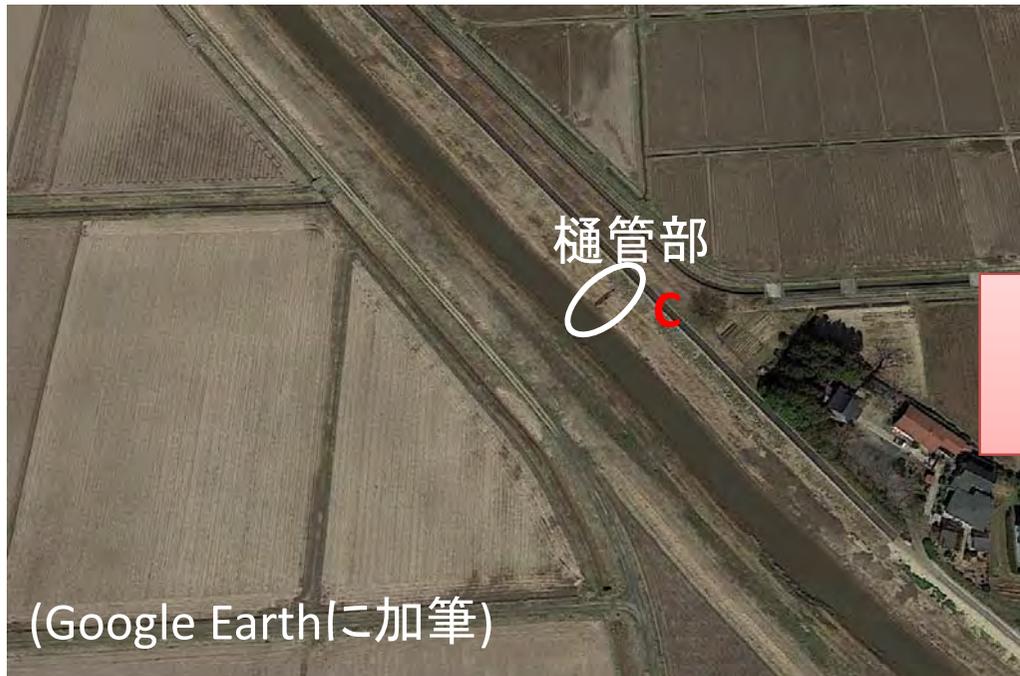
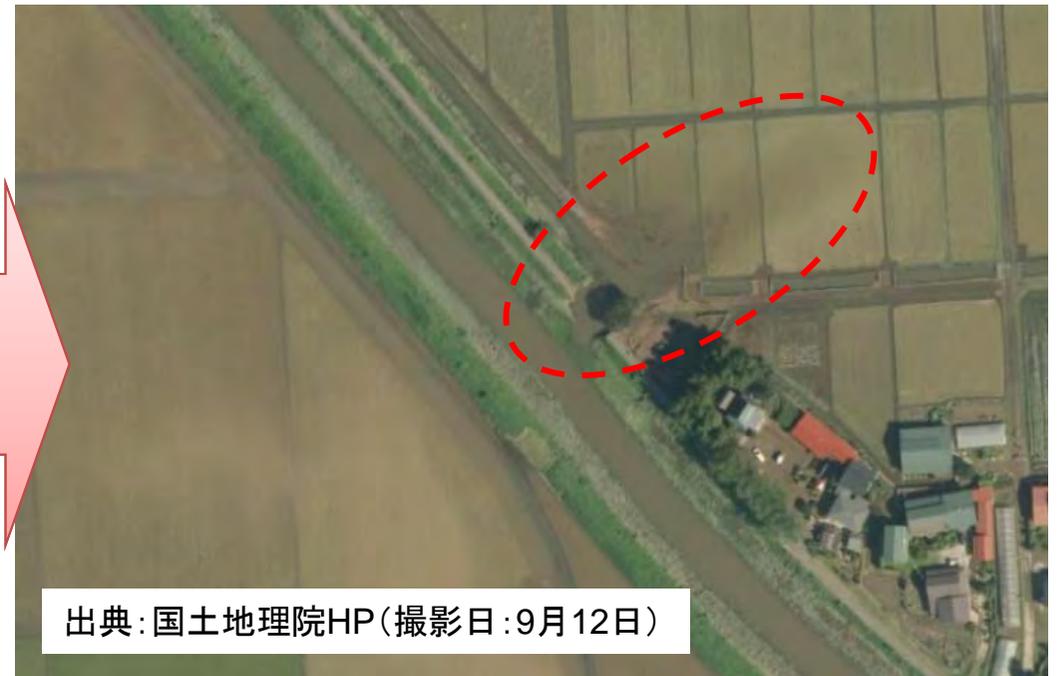
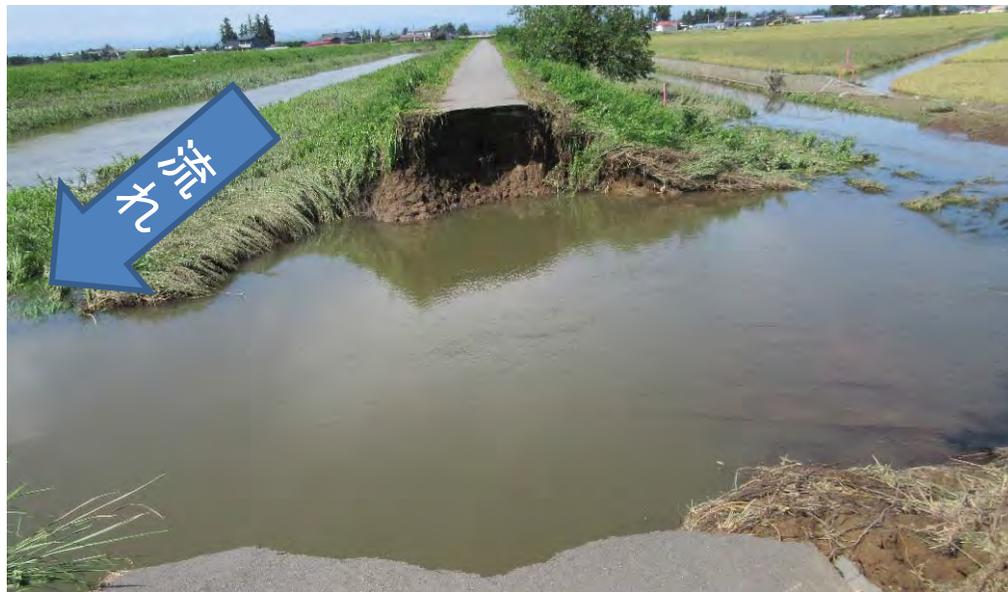
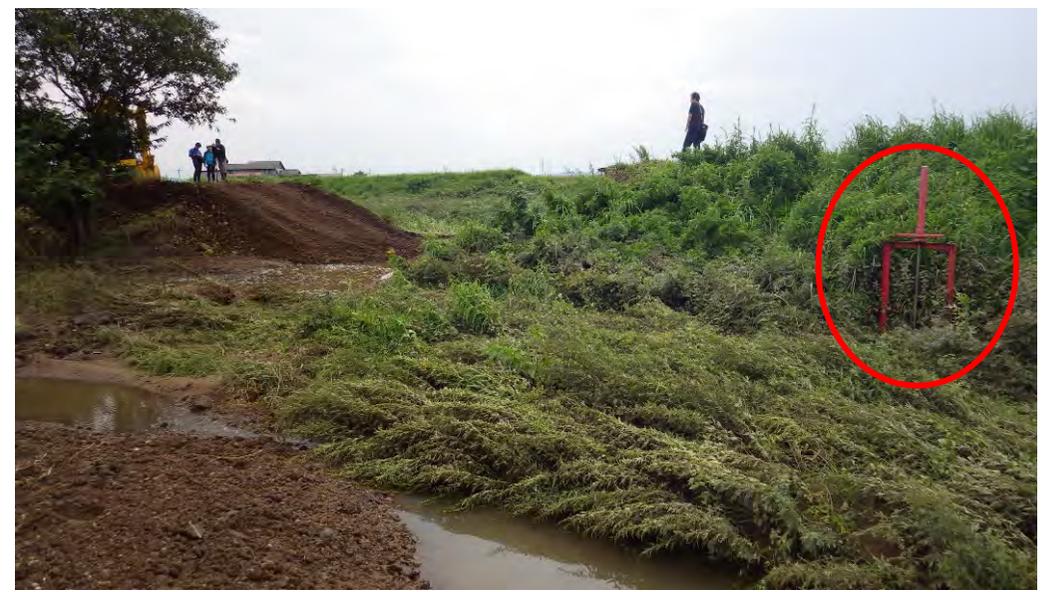
破堤C地点の様子

- ・C地点の堤防決壊の様子。約17mにわたり決壊。直線流路。越流は確認されず。
- ・破堤箇所上流3m程度に存在する樋管部は無事。

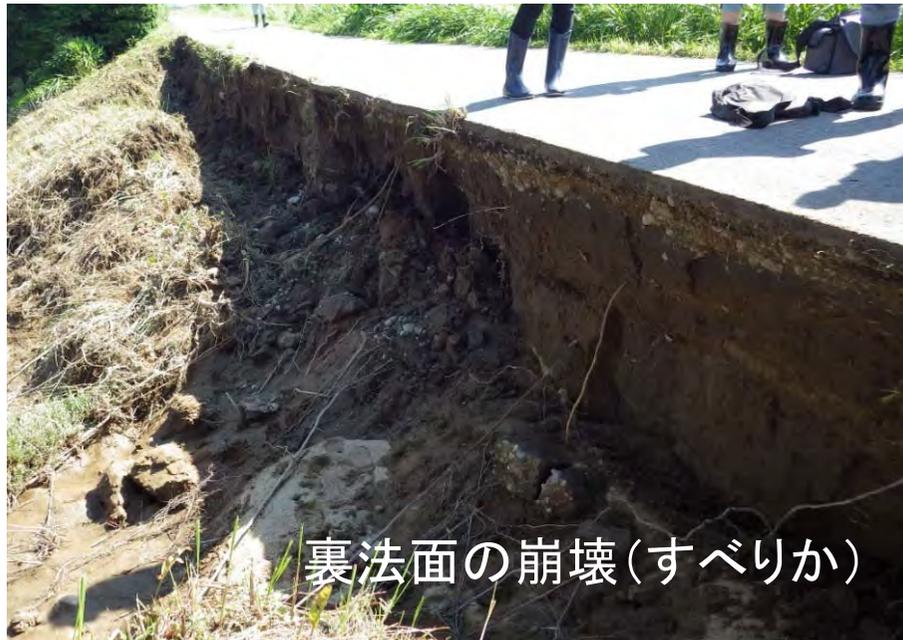
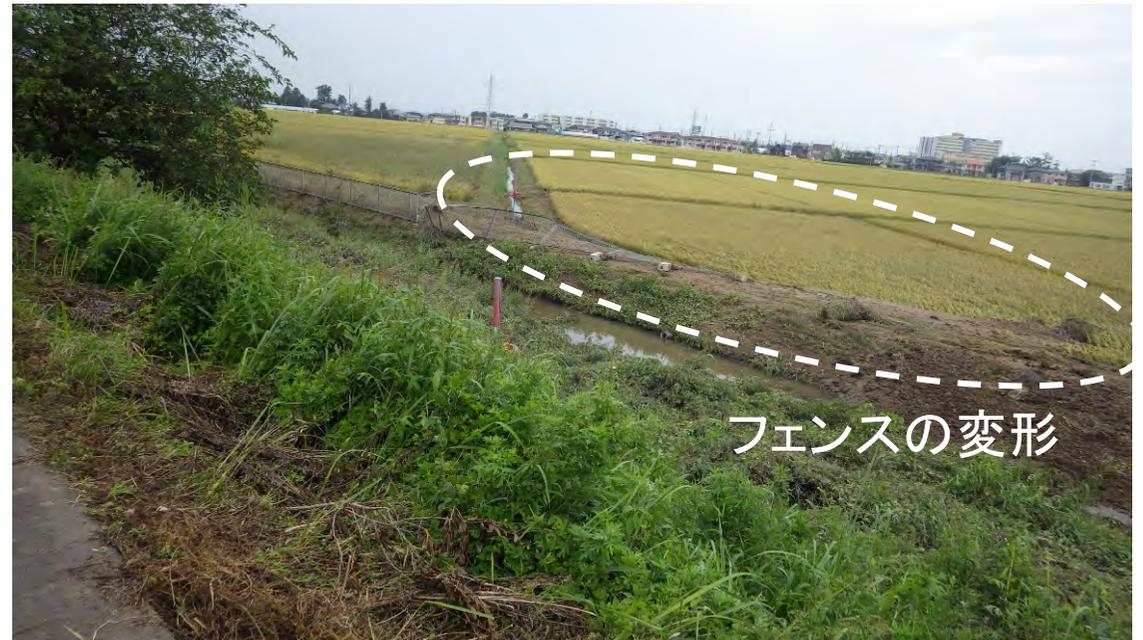
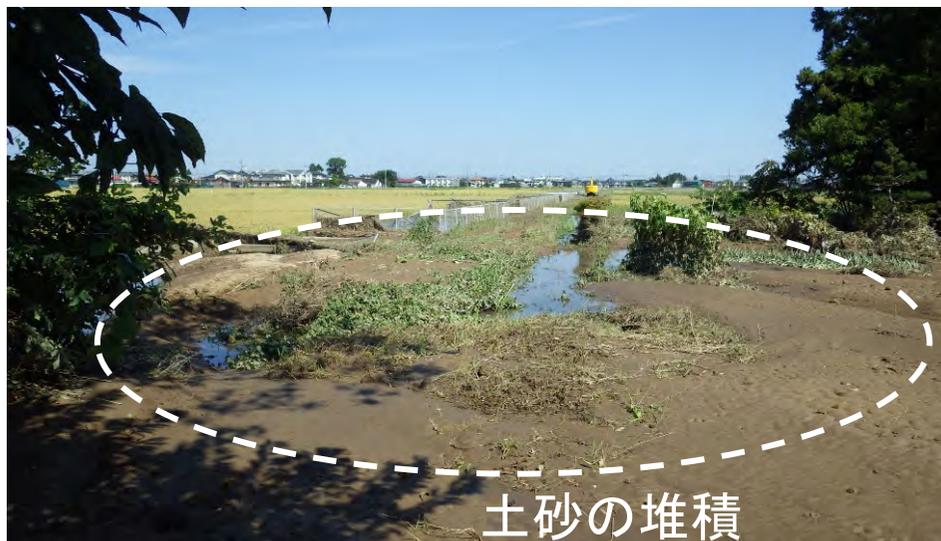
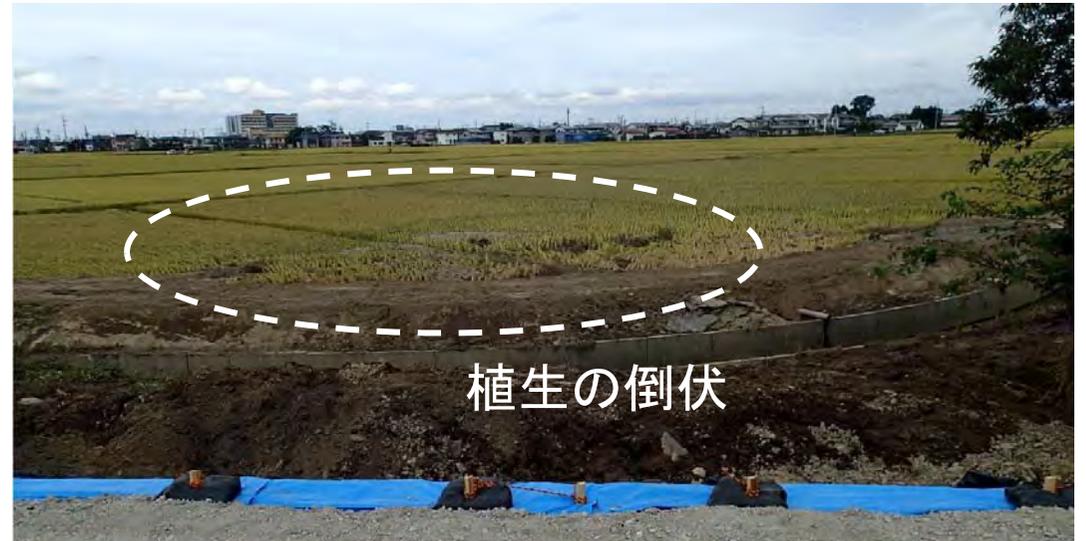
破堤C地点（堤内地）の様子

- ・破堤箇所の下流側の堤防裏のり面は法崩れが生じている。越水が確認されていないことから、浸透破壊の可能性がある。
- ・氾濫流によるフェンスの変形や下流側への稲の傾斜、土砂堆積が確認される。

- ・越流破壊:可能性は低い(C地点の局所越流の可能性も低い)
- ・侵食破壊:可能性は低い
- ・**浸透破壊**:現場の状況より、浸透破壊の可能性が極めて高い

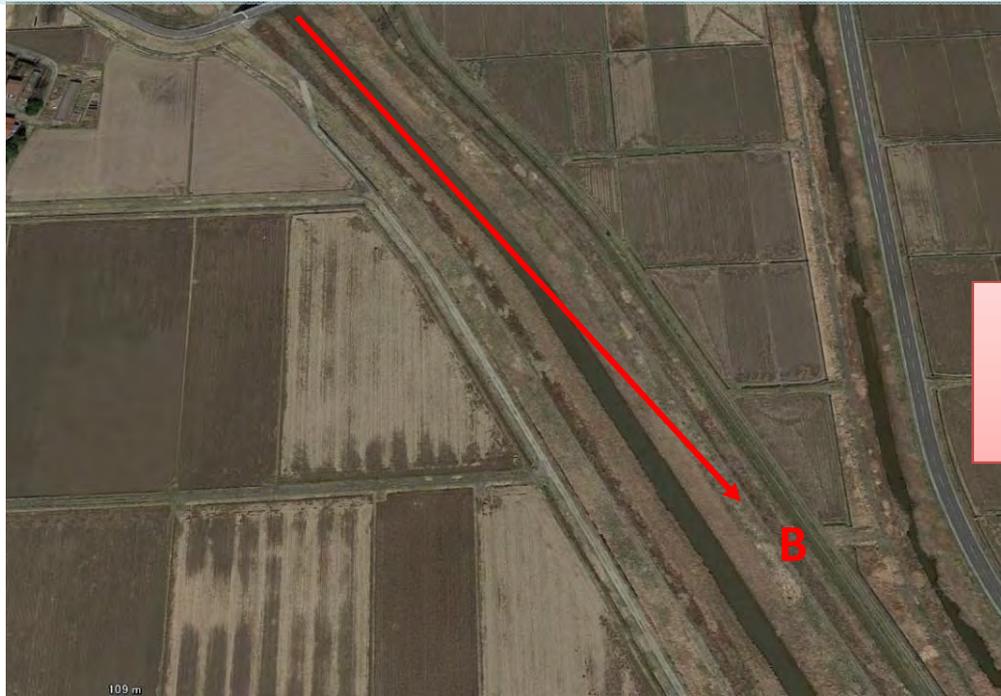
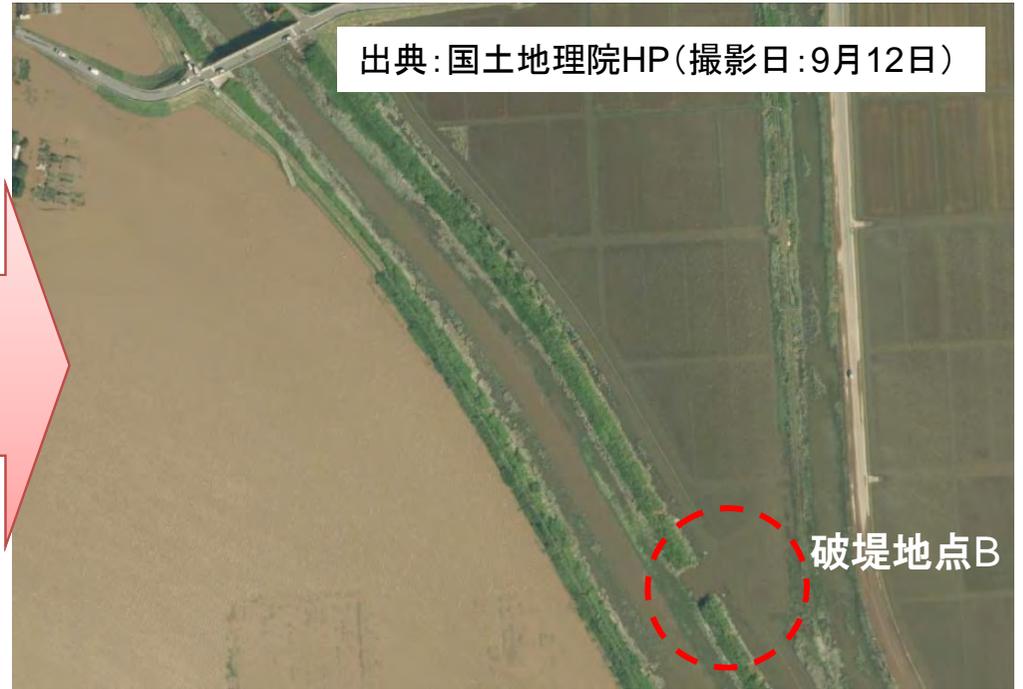
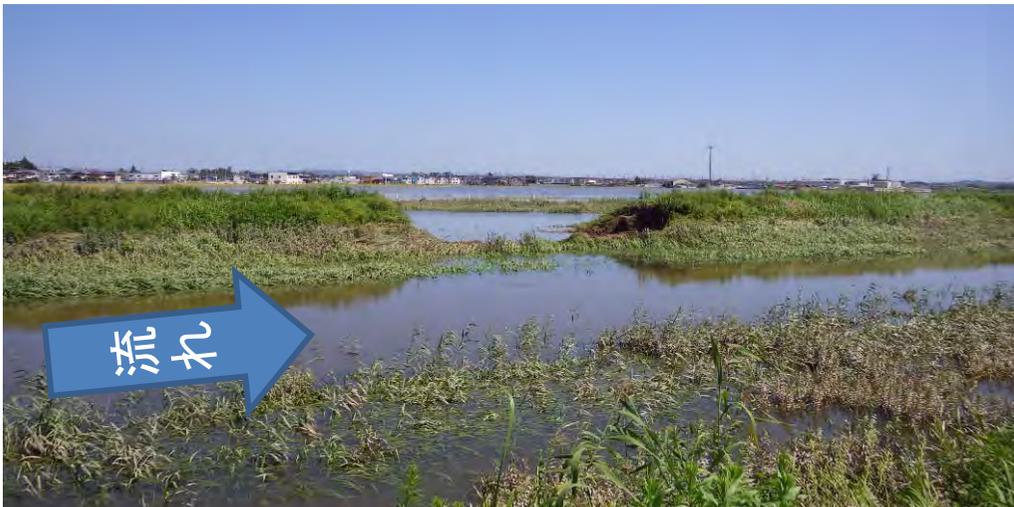
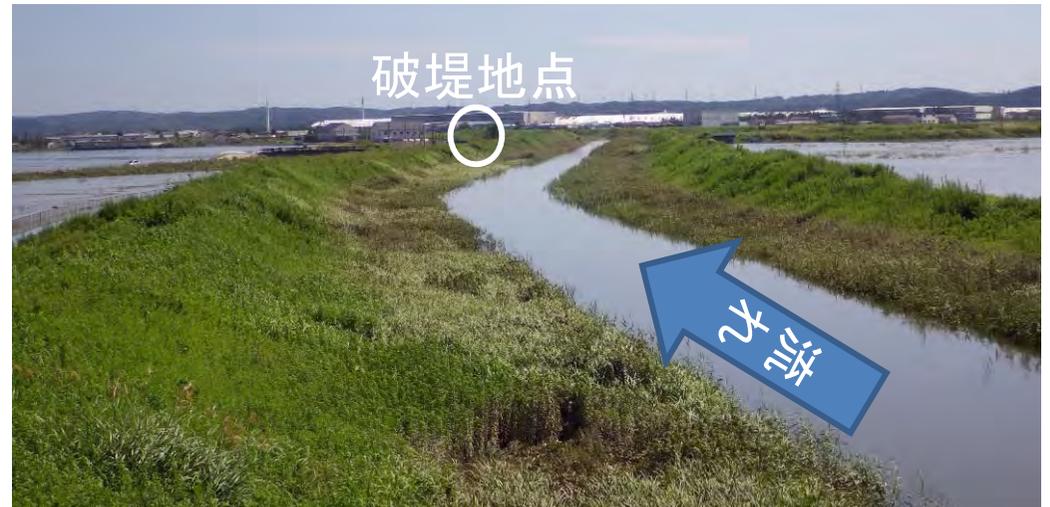
破堤B地点

- ・約15mにわたり決壊。越流は確認されず。緩やかにカーブしており、流れの集中や二次流等が影響した可能性も。
- ・しかし、多田川の背水効果で低流速が推測され、侵食破壊の可能性は低い。

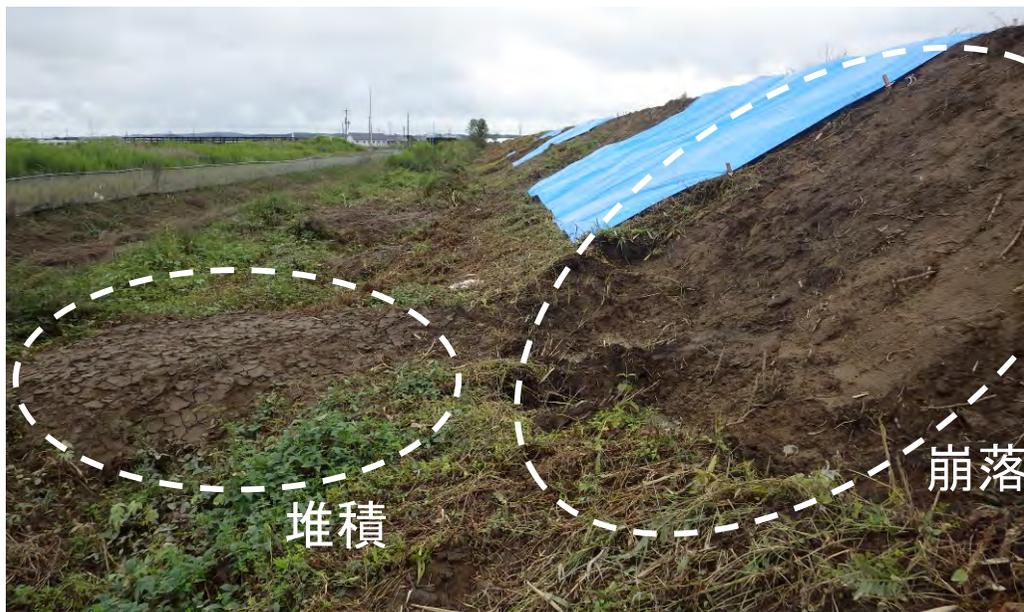
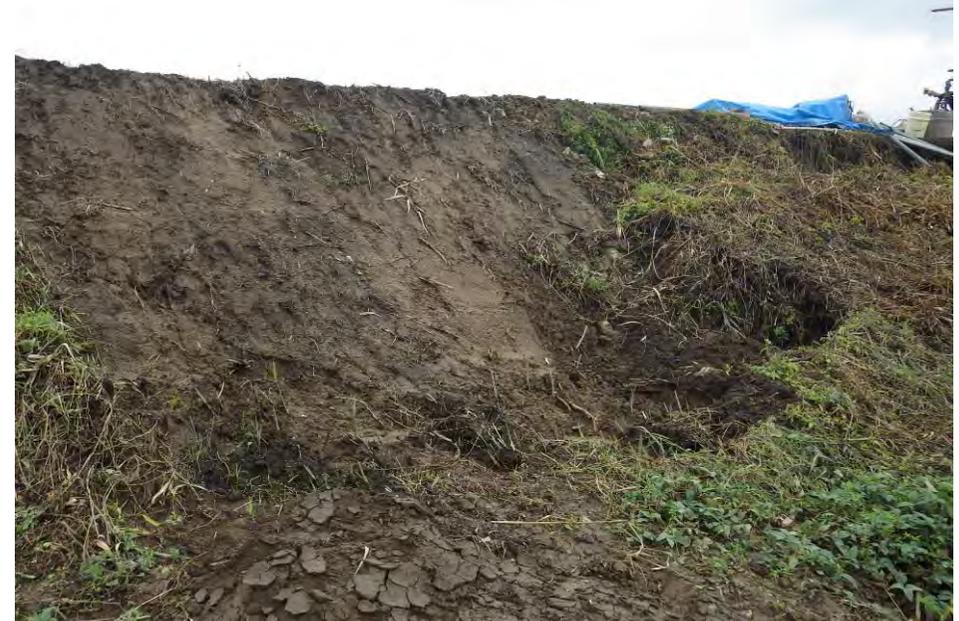
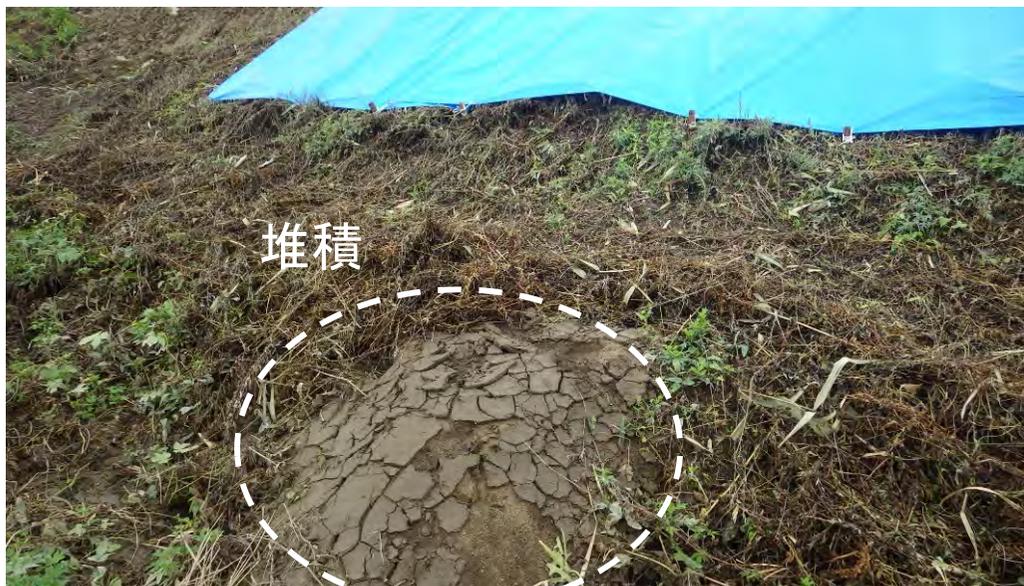
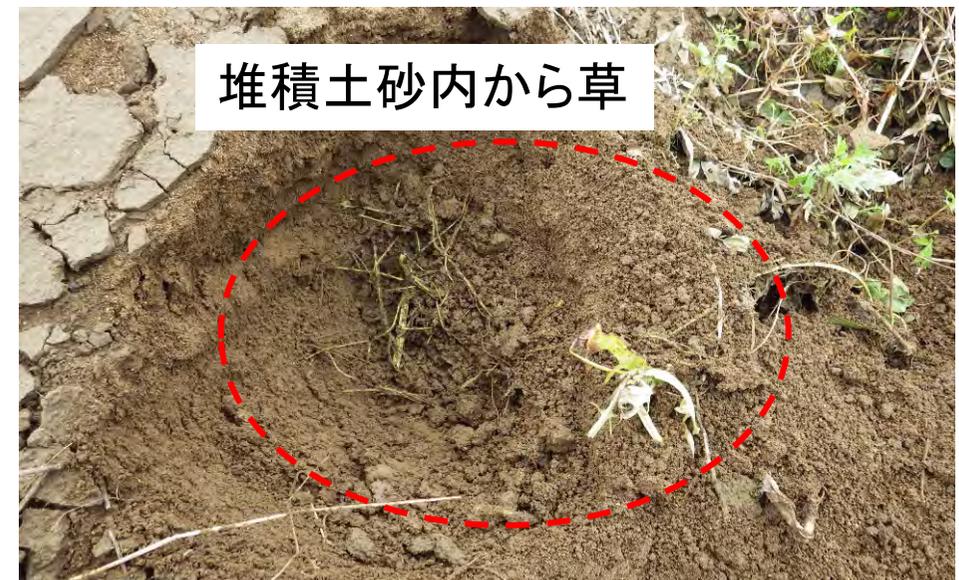
破堤B地点（堤内地側）

- ・破堤箇所周辺の堤防裏のり面に多くの崩落・すべり箇所が存在し浸透流が発生した痕跡が確認される。
- ・堆積土砂内から草が発見され堆積が確認された。（堤体からの流出土の可能性）

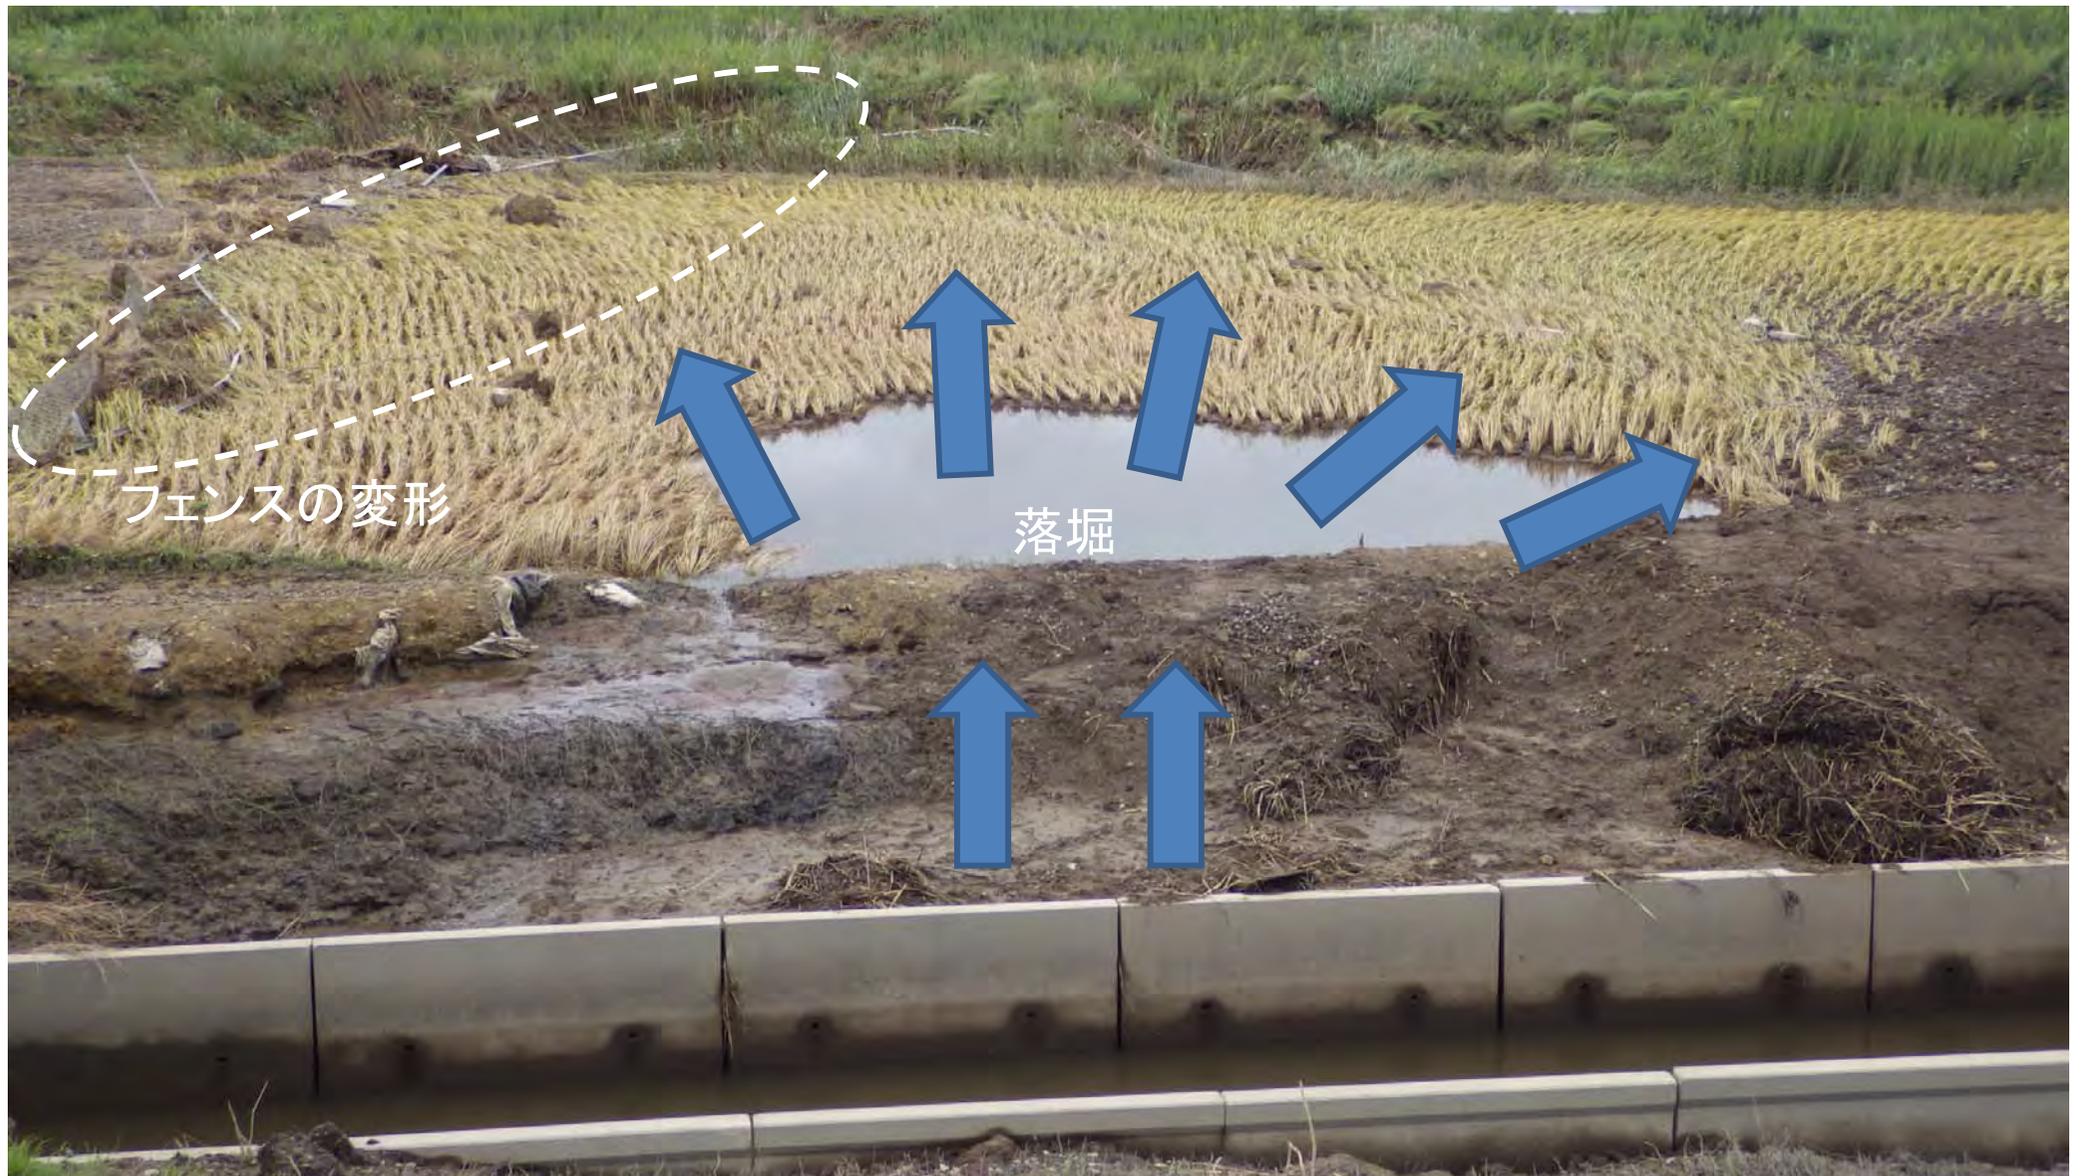
破堤B地点（堤内地側）

- ・氾濫流により用水路金網フェンスが変形している。背後の水田に落堀が見られ、周囲の稲も中央からやや下流側へ広がるように倒れている。
- ・破堤時は、堤内側は大きな浸水（湛水）は生じていなかったものと推測される。

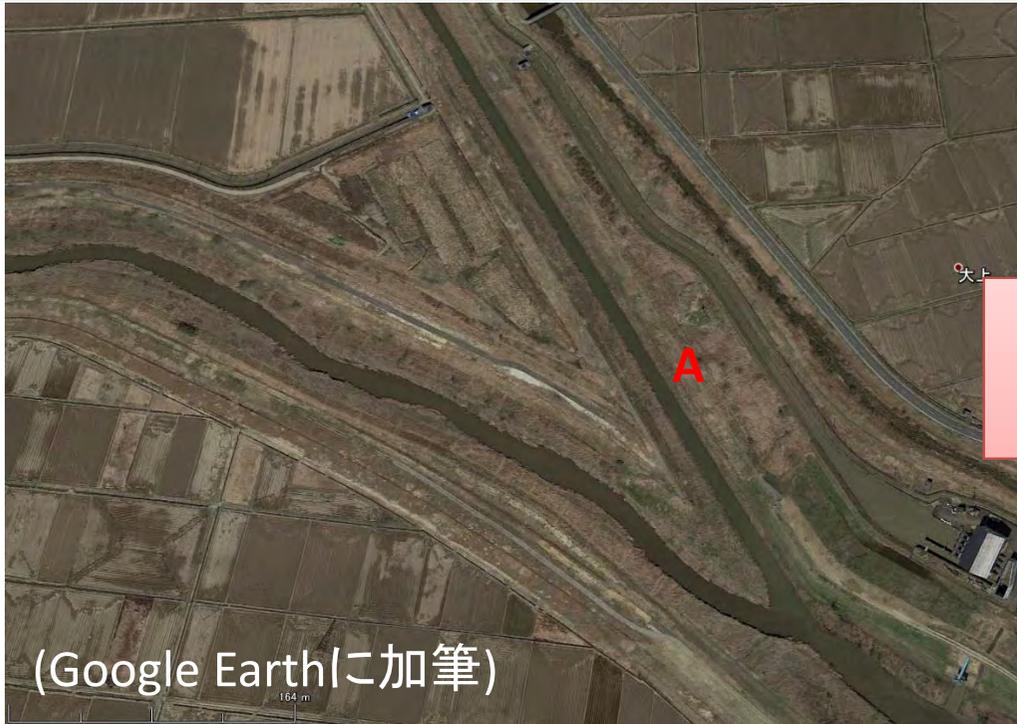
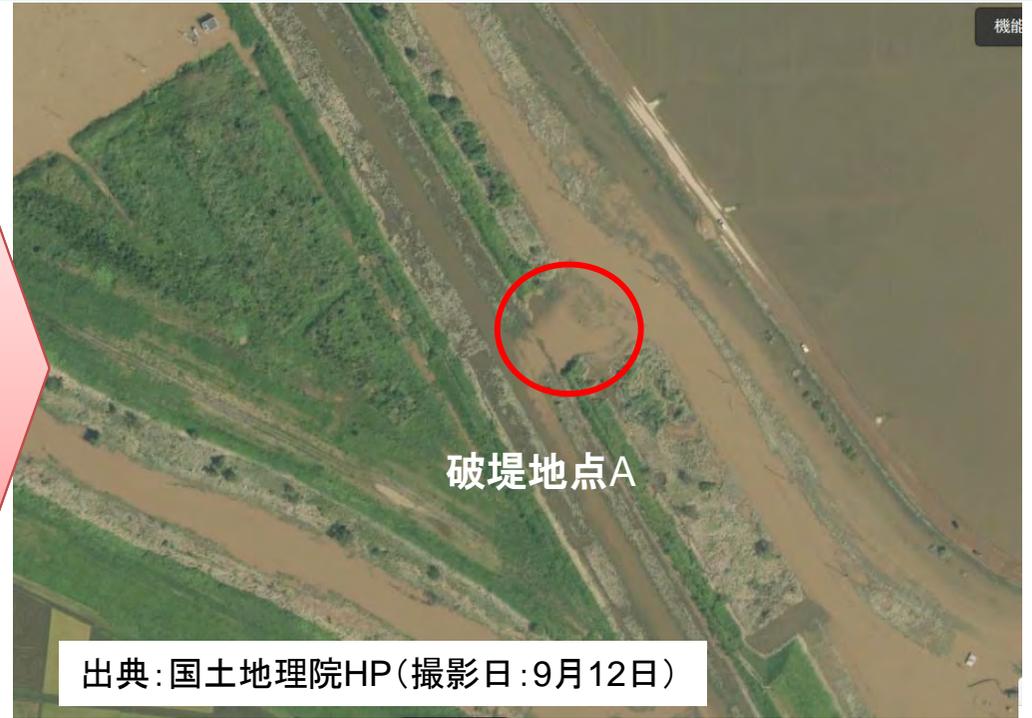
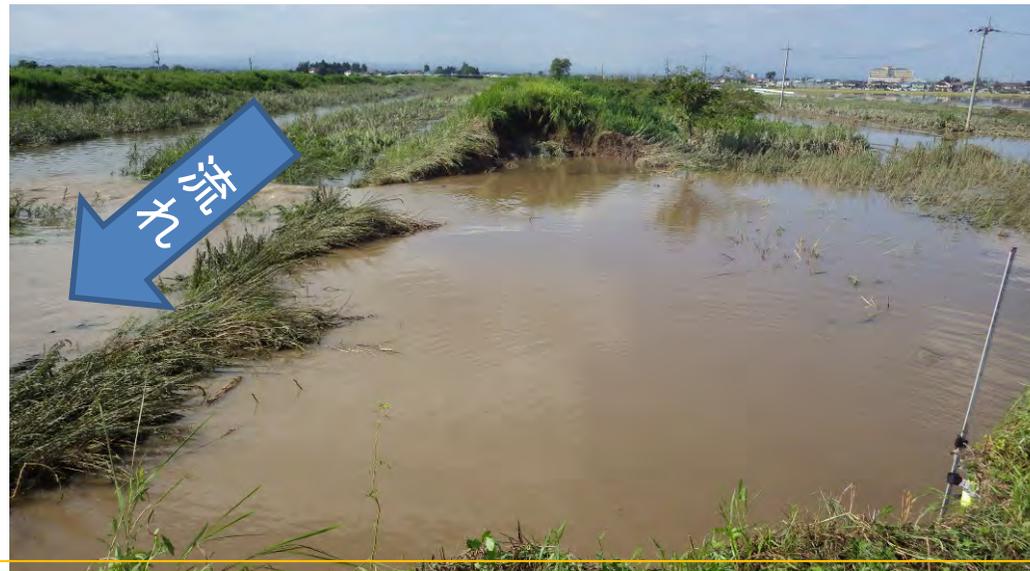
破堤A地点

- ・A地点の堤防決壊の様子。約40mにわたり決壊。直線流路。
- ・堤防からの越流は確認されず。

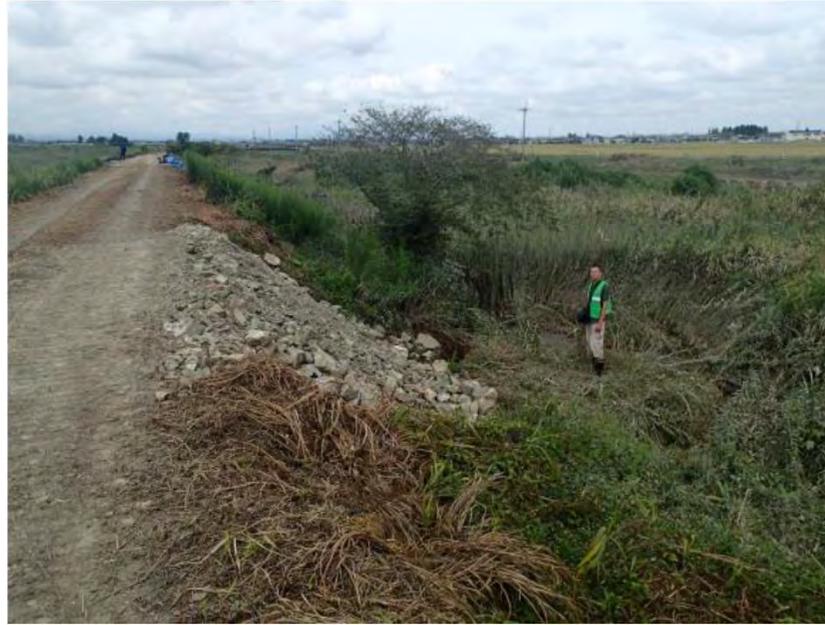
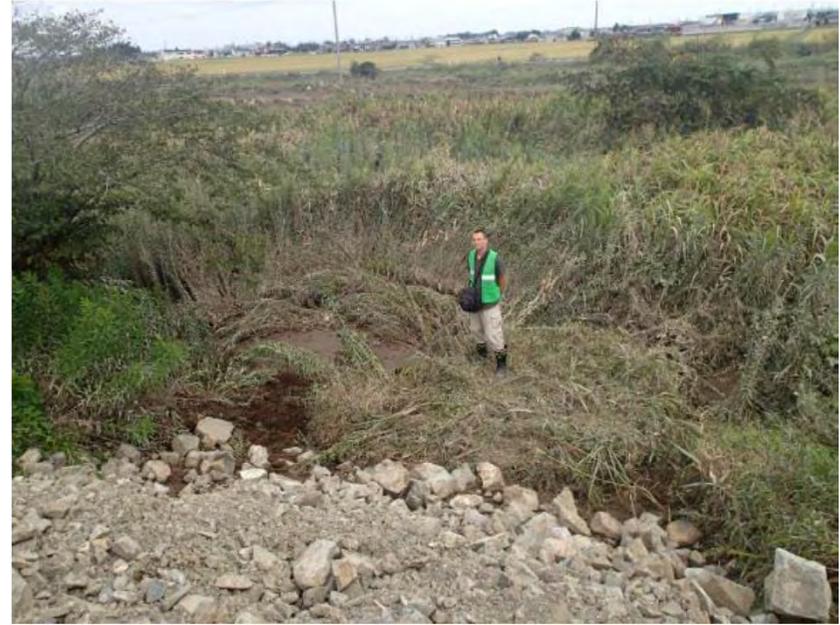
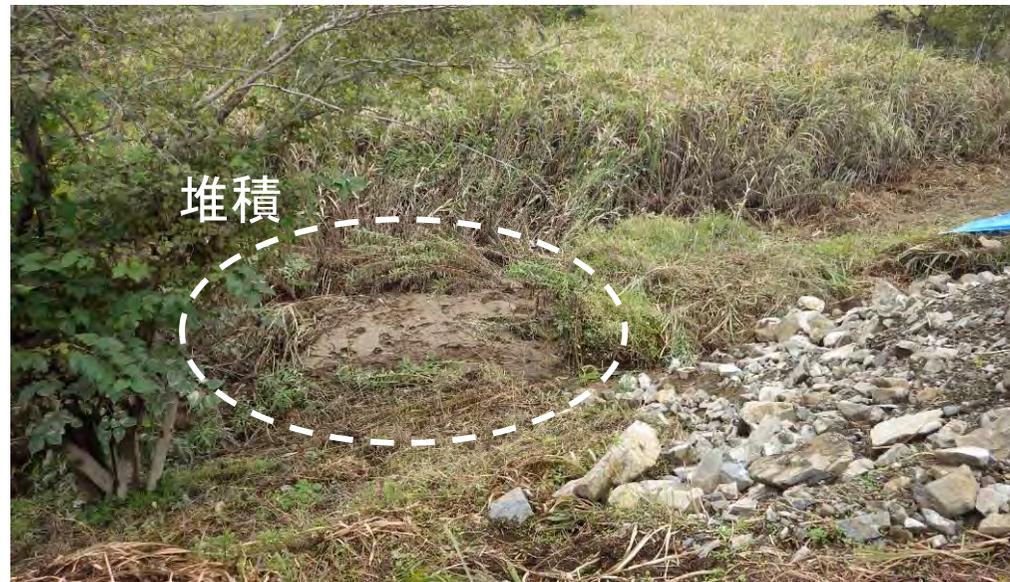
破堤A地点（堤内側）

・A地点付近の堤防裏のり面周辺にも崩落・すべり箇所が存在し、堤体内の浸透流が発生した痕跡が確認される。
