渋井川の破堤について

呉 修一, 森口周二 東北大学災害科学国際研究所
小森大輔 東北大学大学院環境科学研究科
馬淵幸雄, 堀合孝博 パシフィックコンサルタンツ株式会社

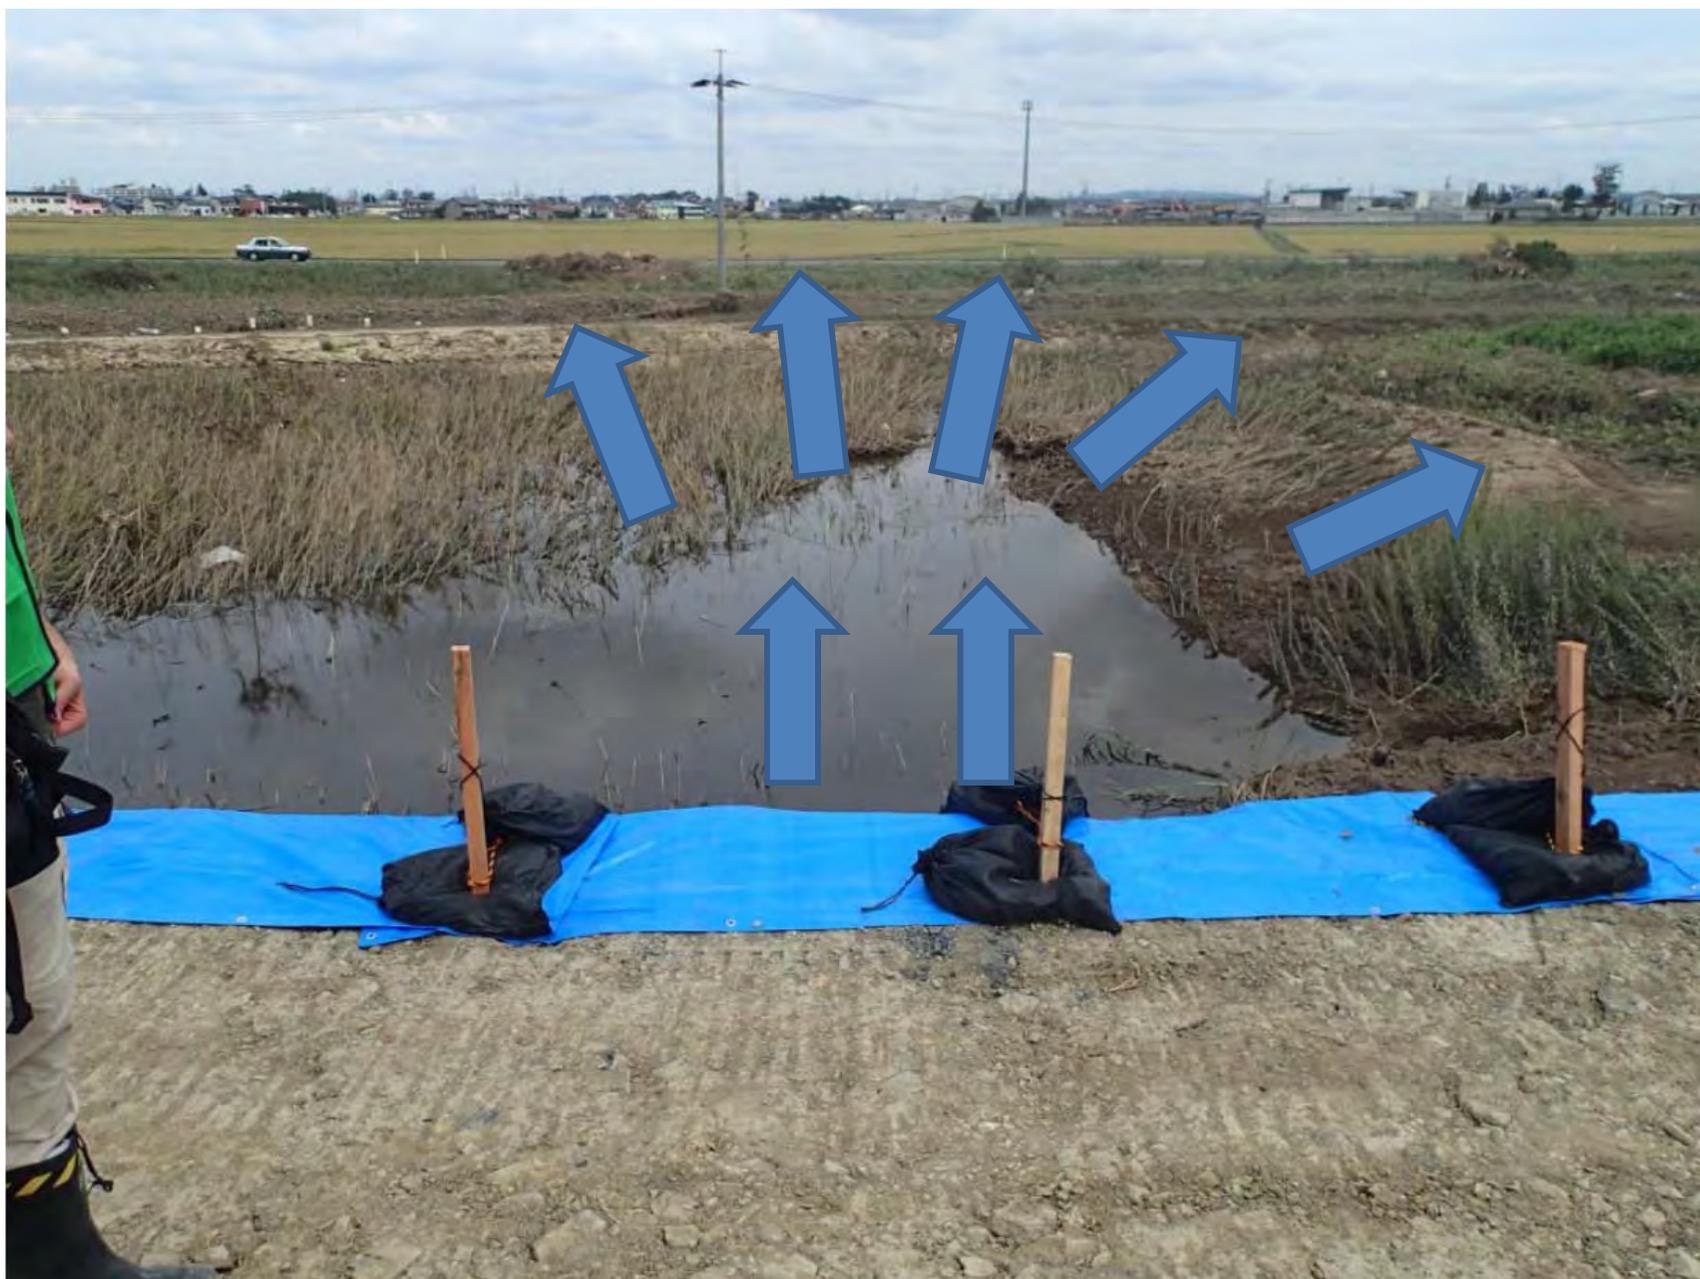
破堤A地点(堤内地側)

- ・植生が中央からやや下流側へ広がるように倒れている。この状況から破堤時には堤内地に大きな浸水は生じていなかったものと推測される。

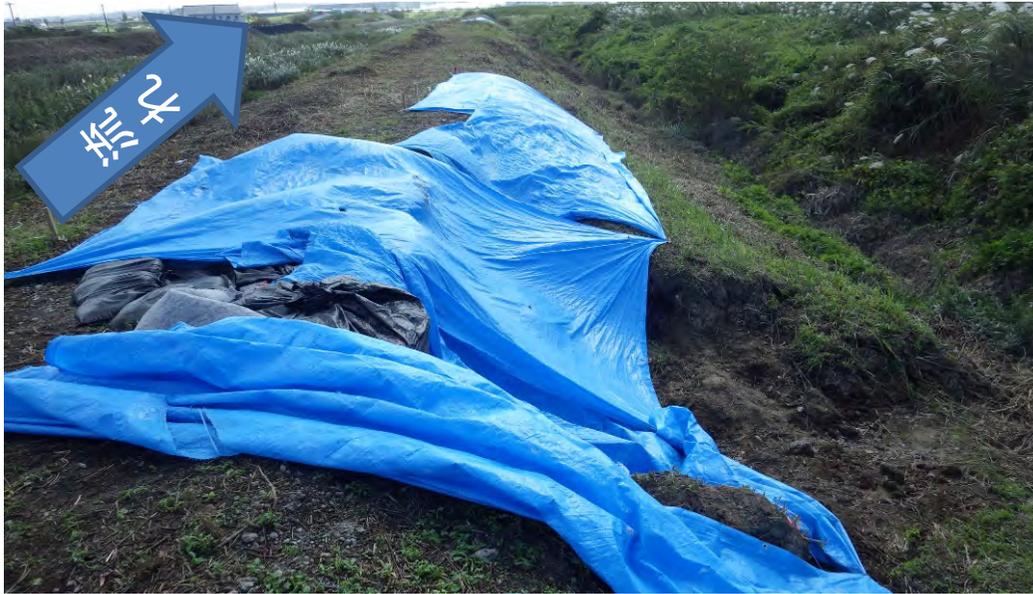
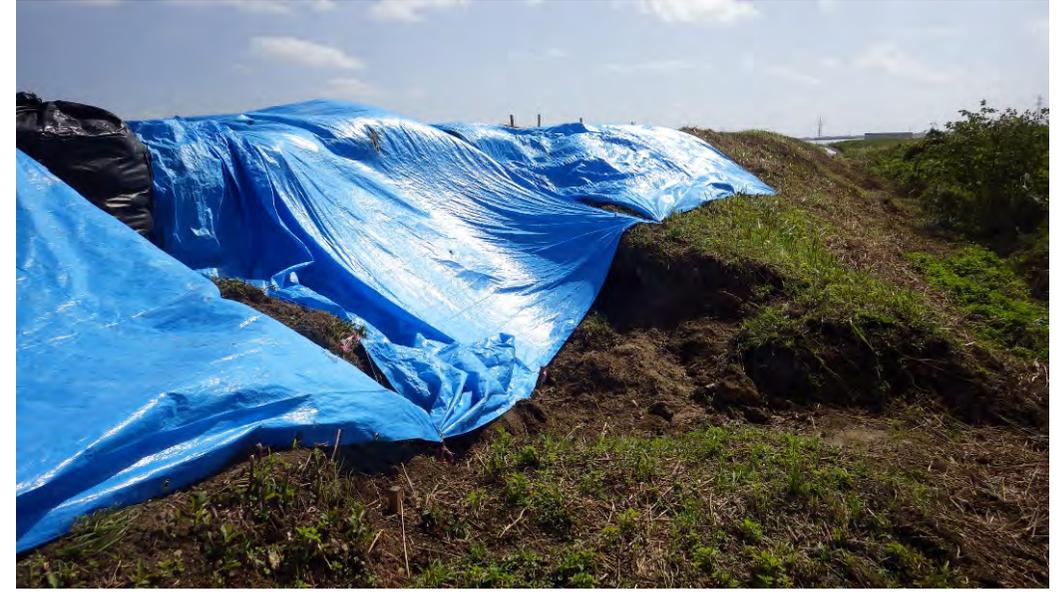
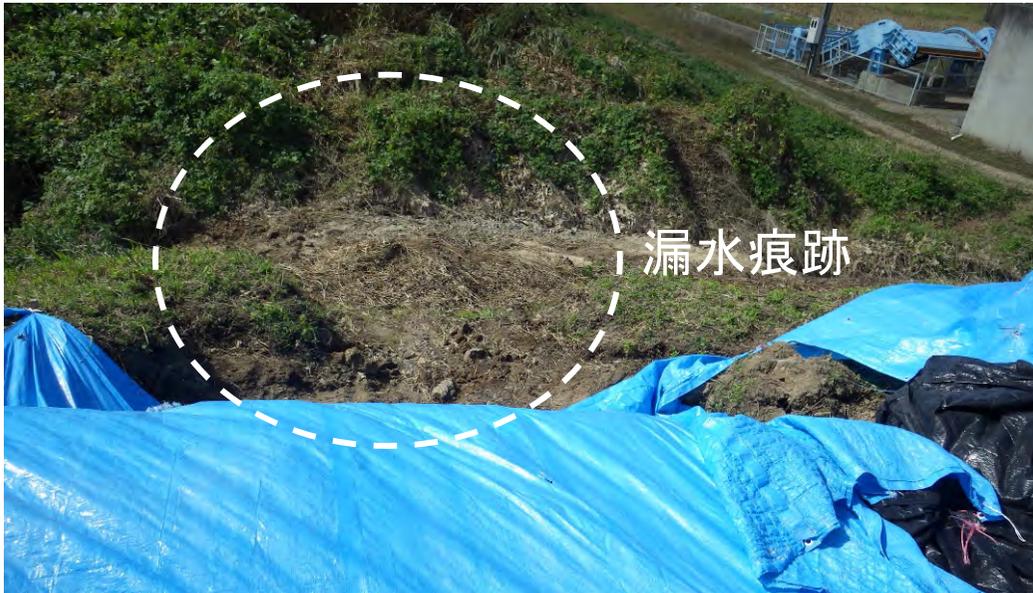
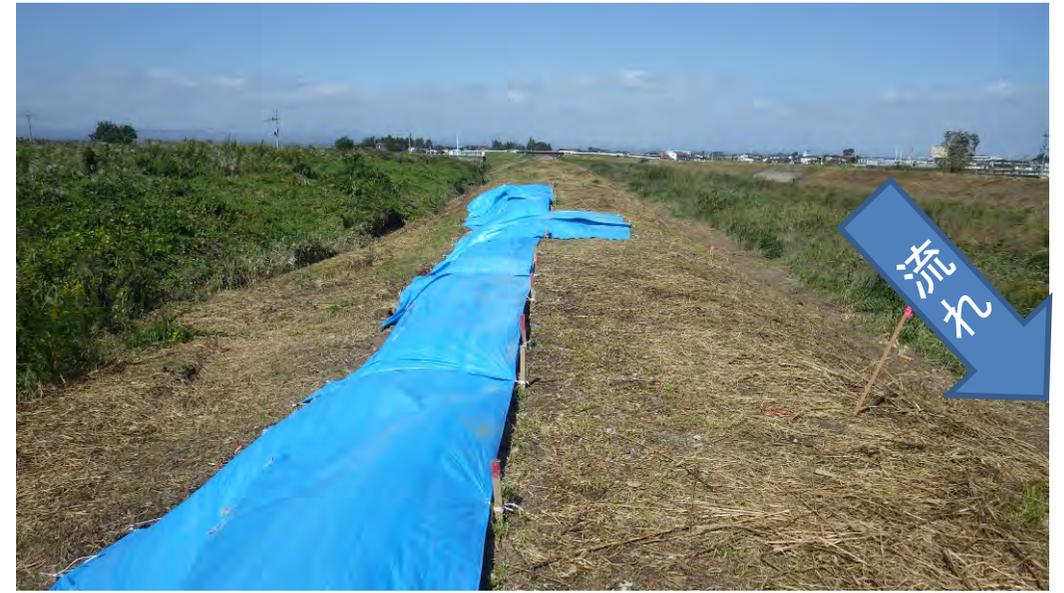
右岸側の堤防

- ・右岸側の裏のり面でも広範囲にわたり崩落・すべりが発生していた。
- ・状況によっては、左岸のみならず右岸も決壊に至っていた可能性がある。

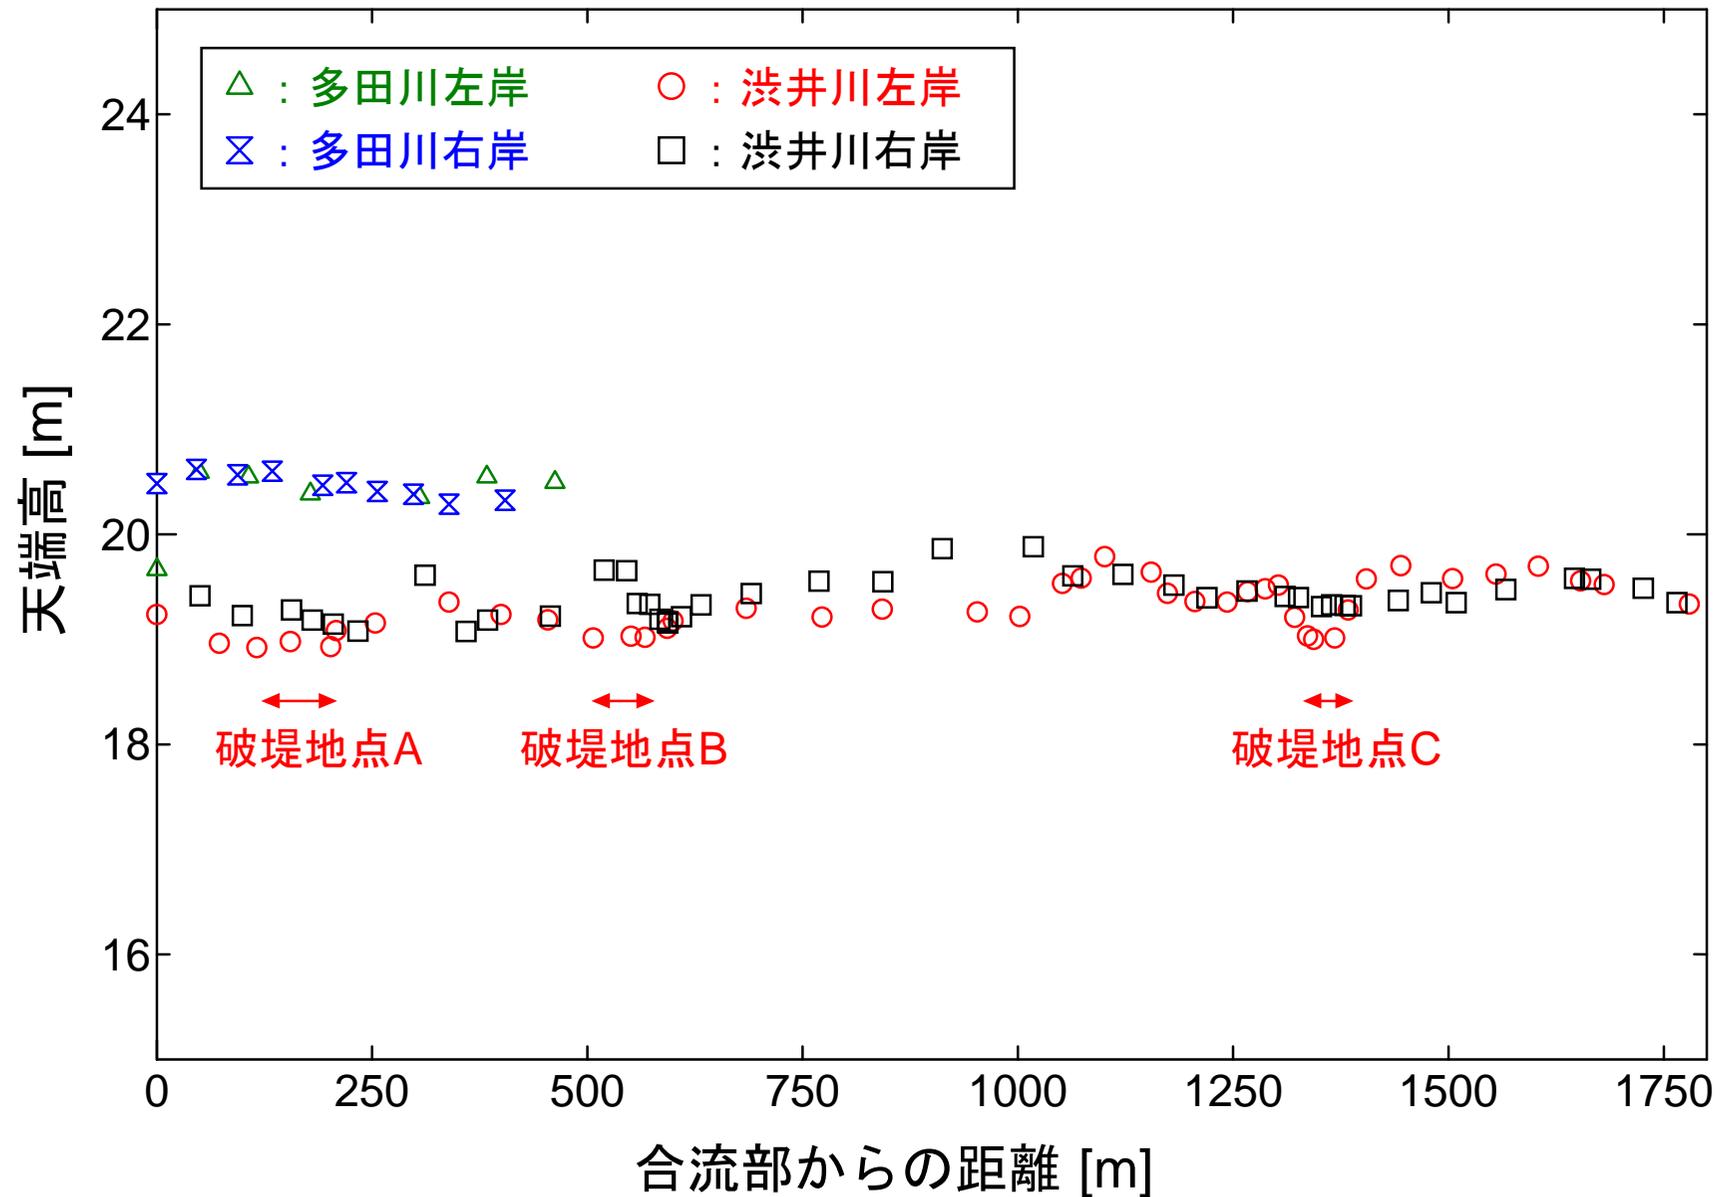
河川堤防高

・多田川・渋井川ともに勾配がゆるやかである。多田川のほうが堤防が高い。破堤地点Cは局所的に堤防が低いが下流側と比較すると大差なし。
(天端高はRTK測量より東北大が測量)

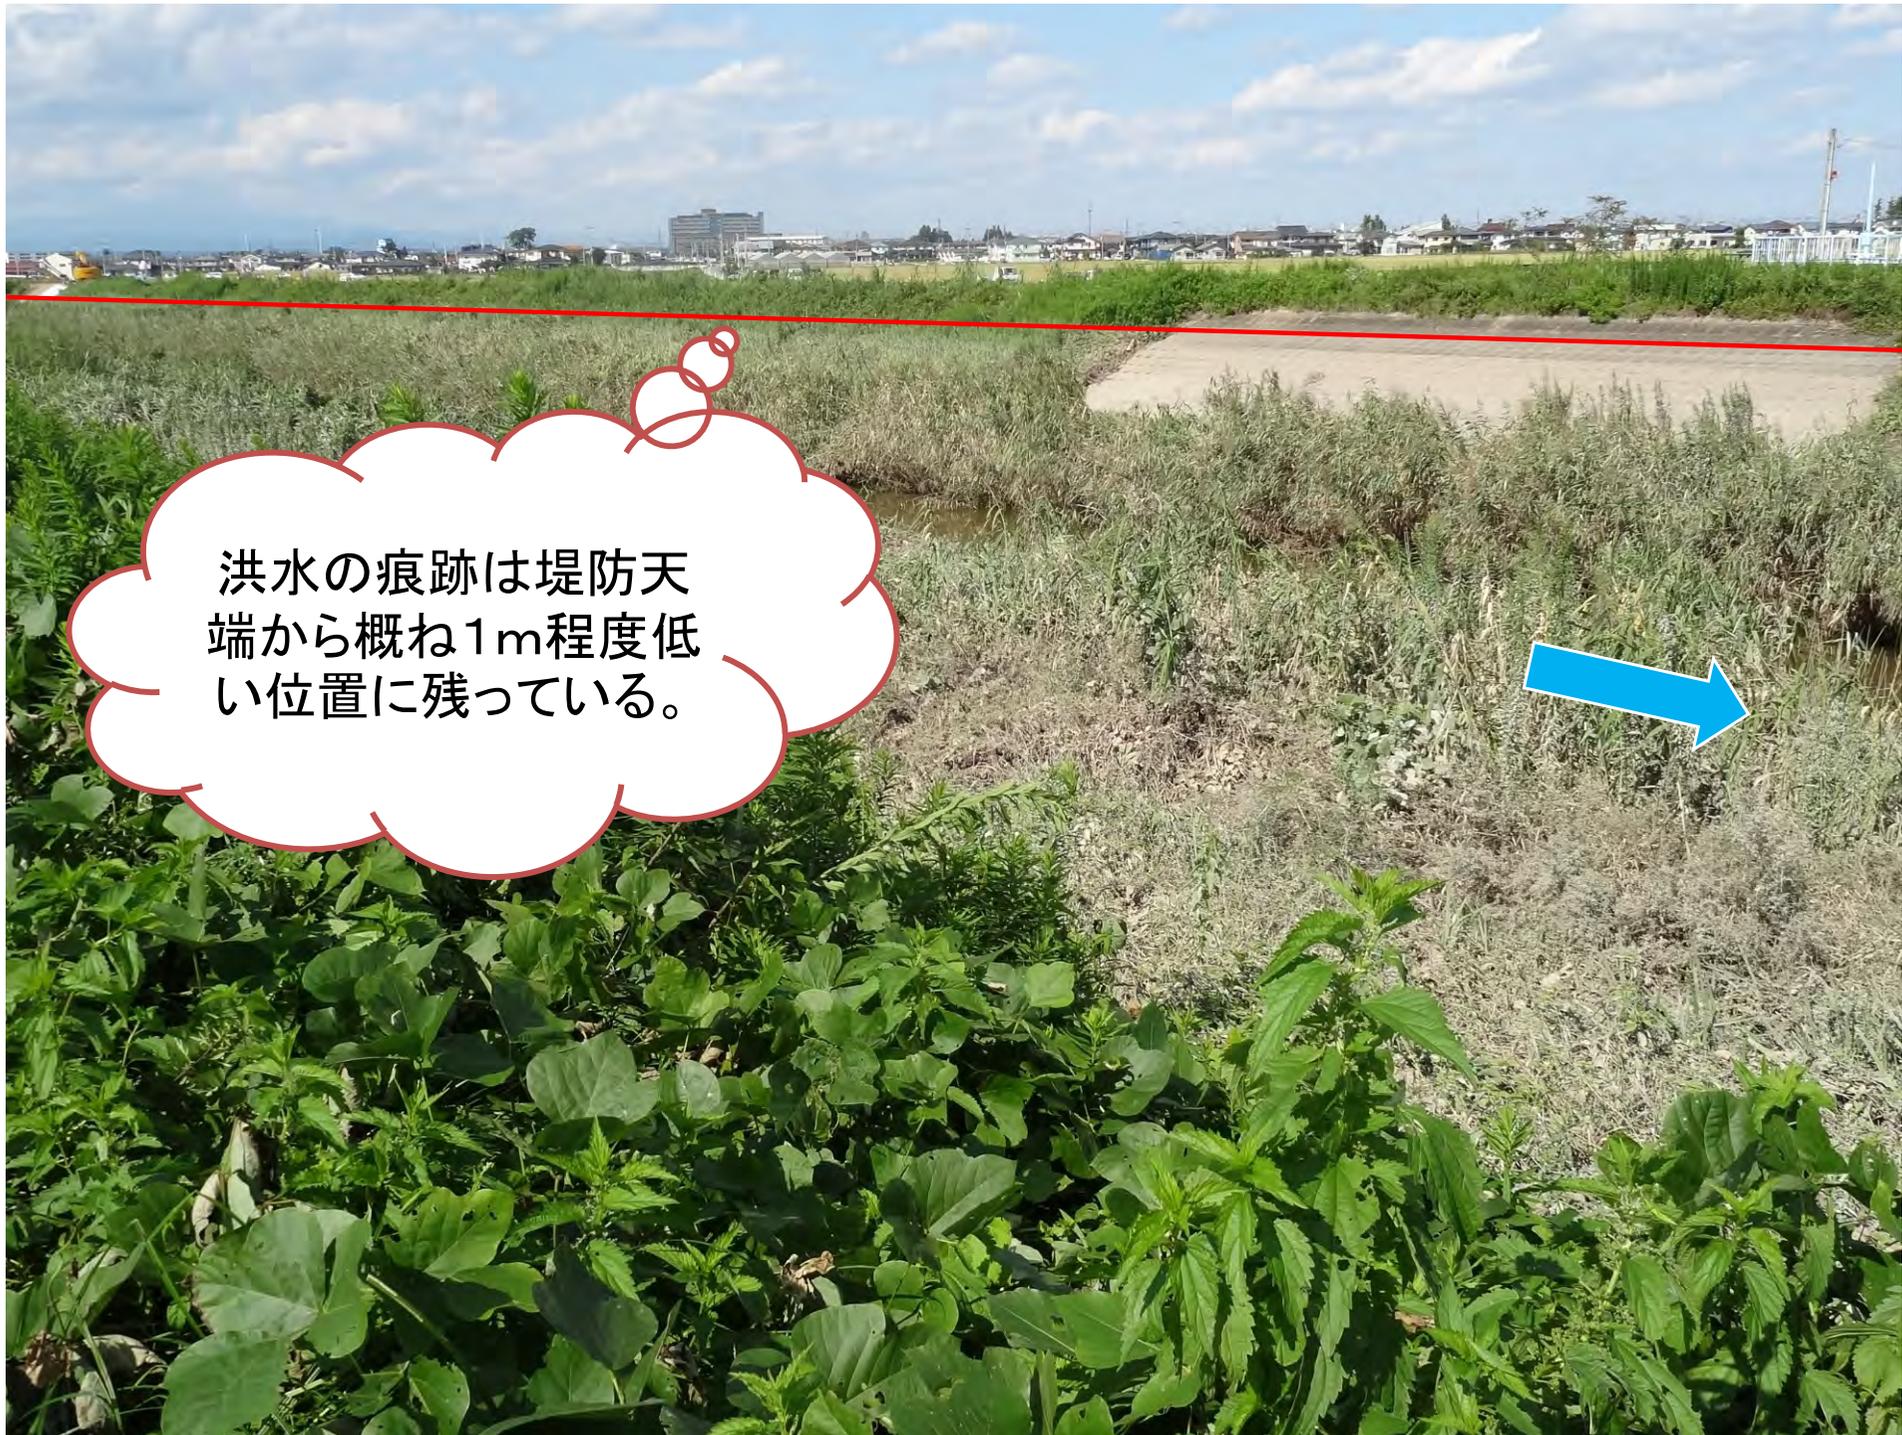
河川堤防高（痕跡水位）

洪水の痕跡は堤防天
端から概ね1m程度低
い位置に残っている。

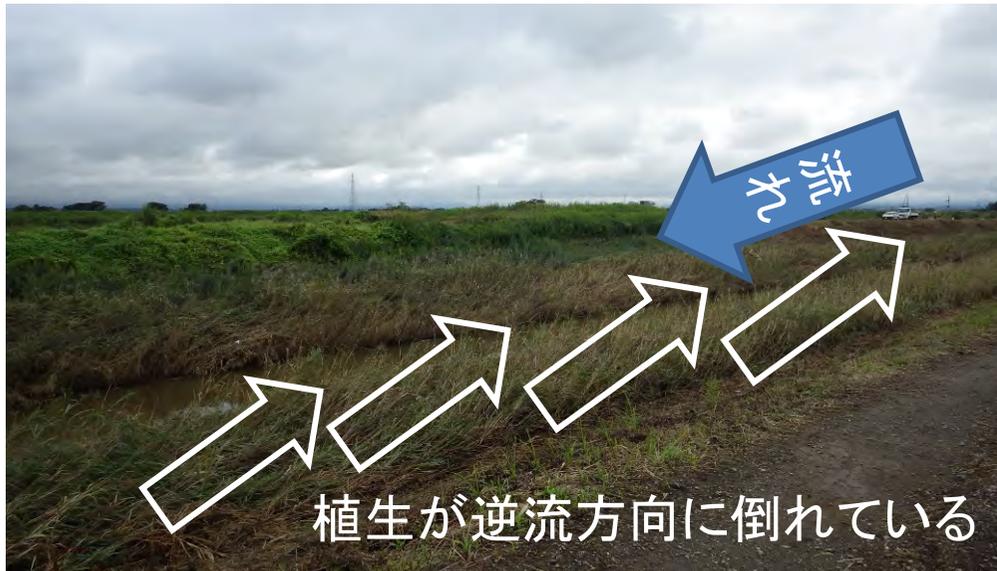
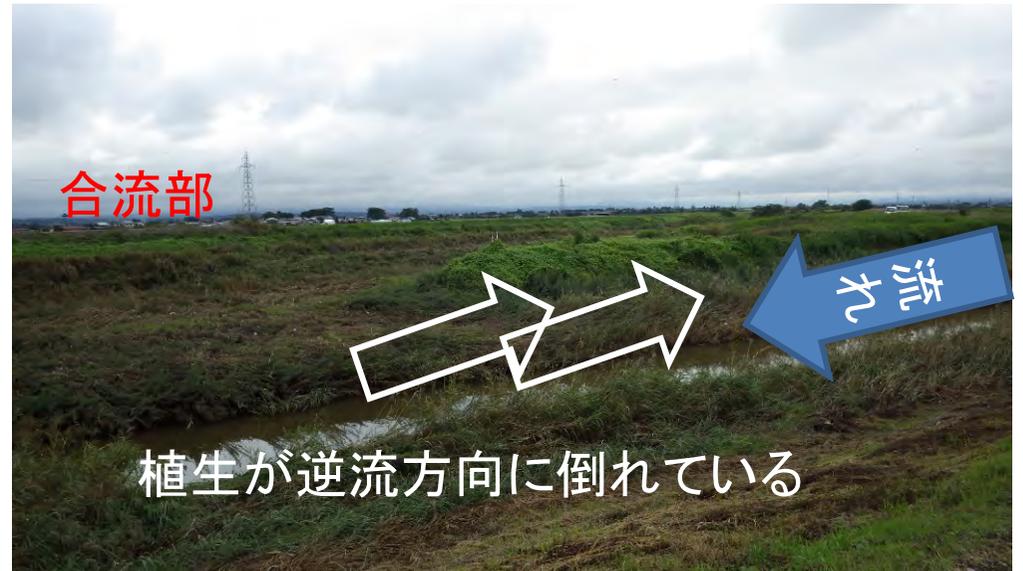
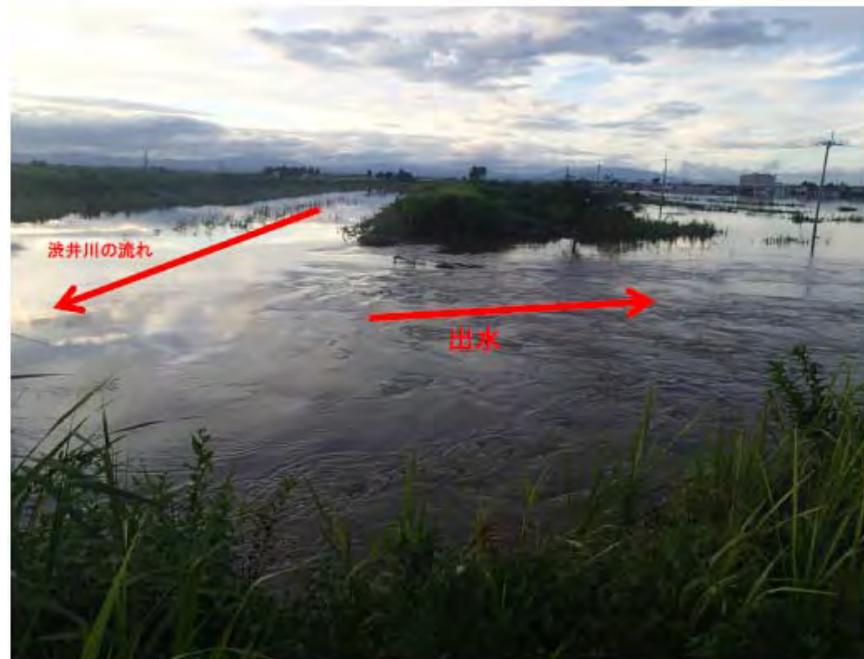
多田川からの逆流に関して

森口周二先生が
9/11 17:00に逆流
を確認

- ・目撃情報および河道内の植生の倒伏向きから、多田川の水が渋井川に逆流していたことが確認できる。

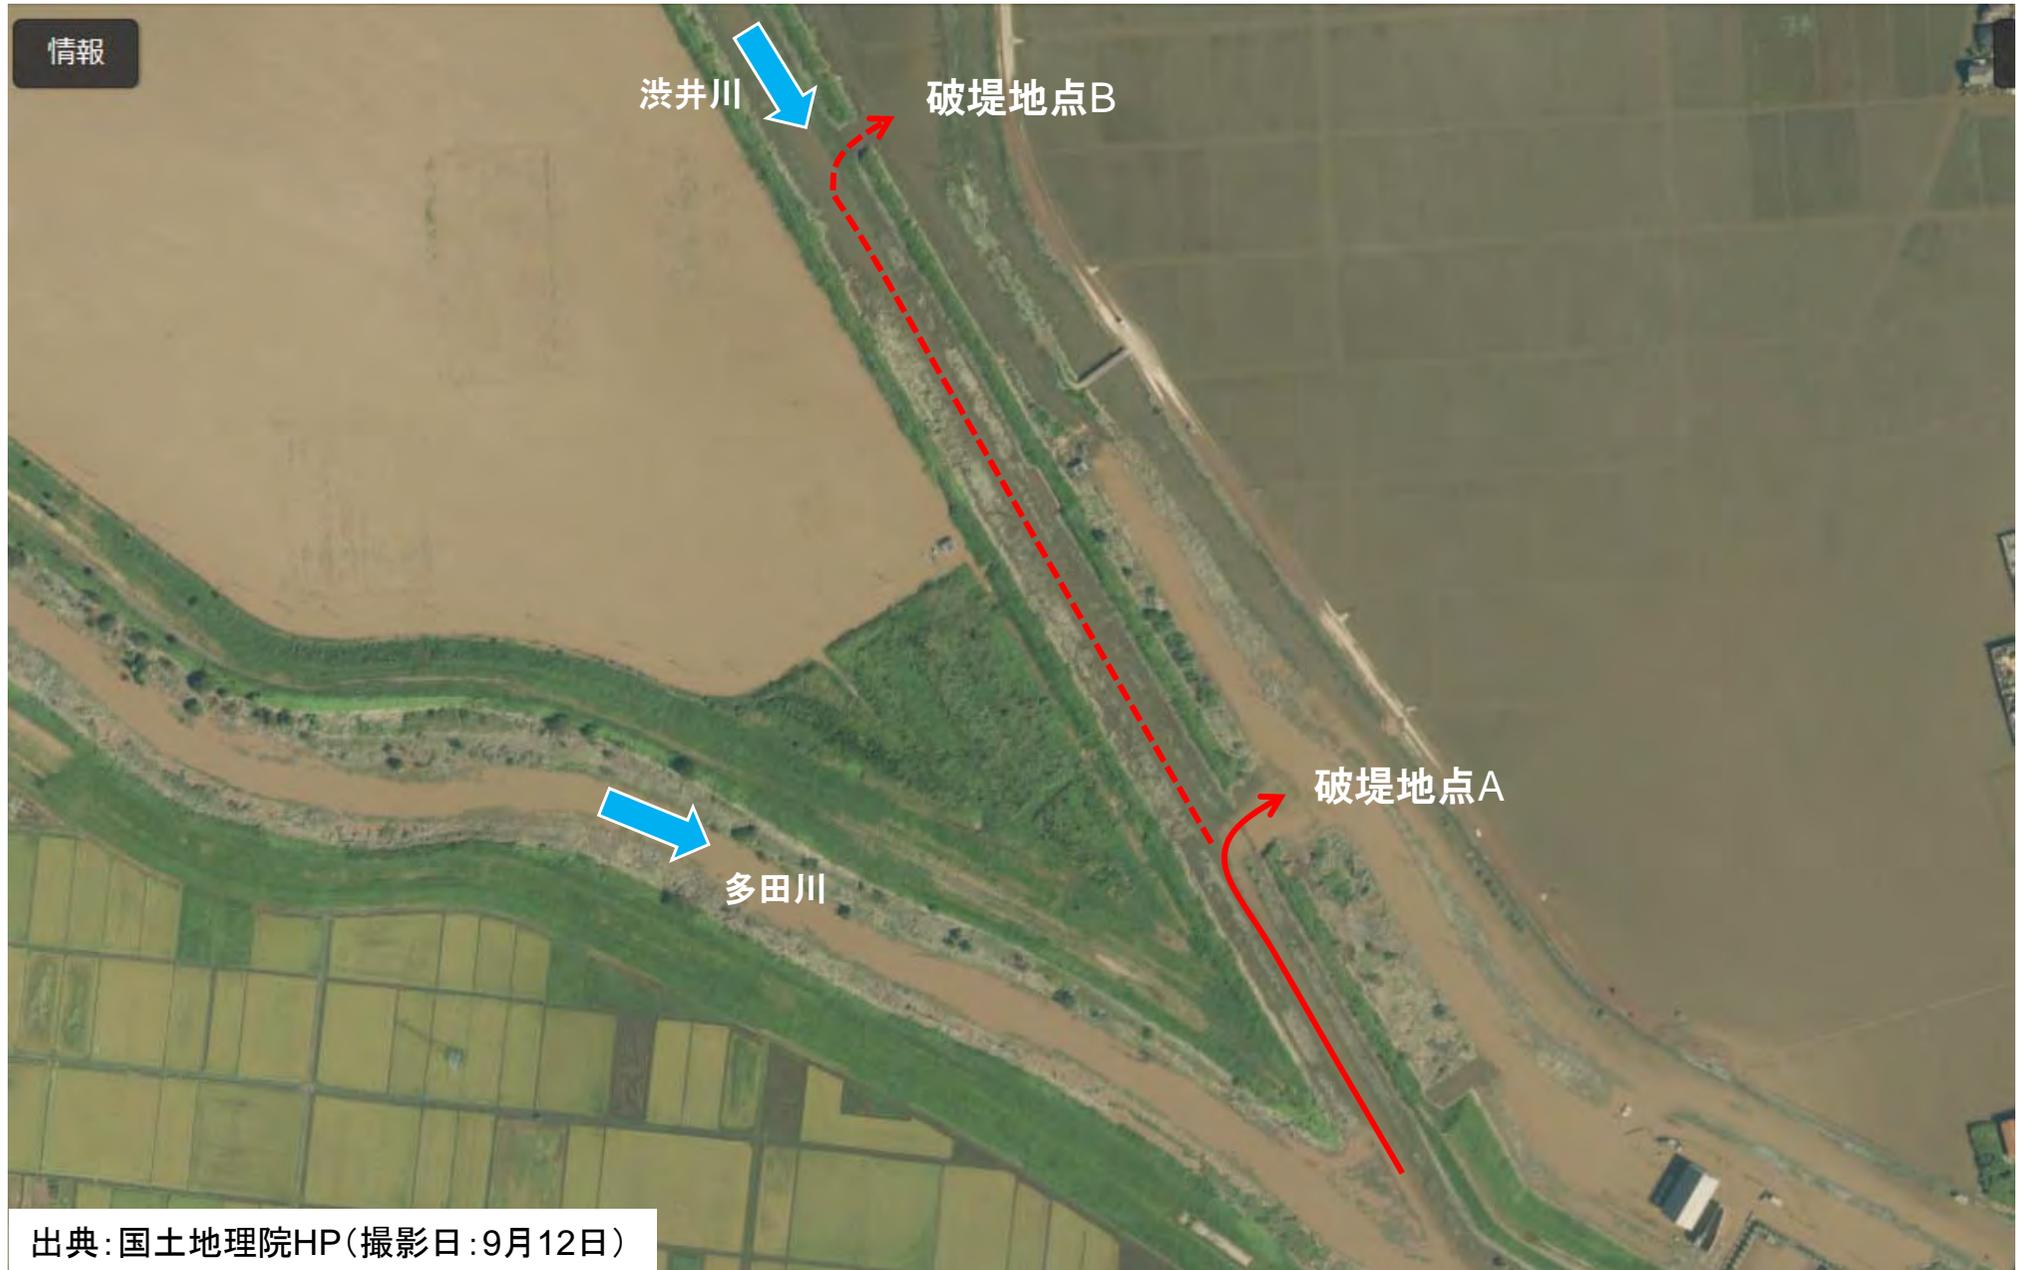
多田川からの逆流に関して

- 破堤地点Aから破堤地点Bにかけても植生が上流側に倒伏している箇所が見られる。破堤地点Bまでバックウォーターが発生した可能性がある。
