## 平成 27 年 9 月鳴瀬川水系渋井川・渋川・名蓋川豪雨災害調査報告（第 2 報）

呉修一，森口周二，林晃大，保田真理（東北大学災害科学国際研究所）  
馬淵幸雄，堀合孝博（パシフィックコンサルタンツ株式会社）

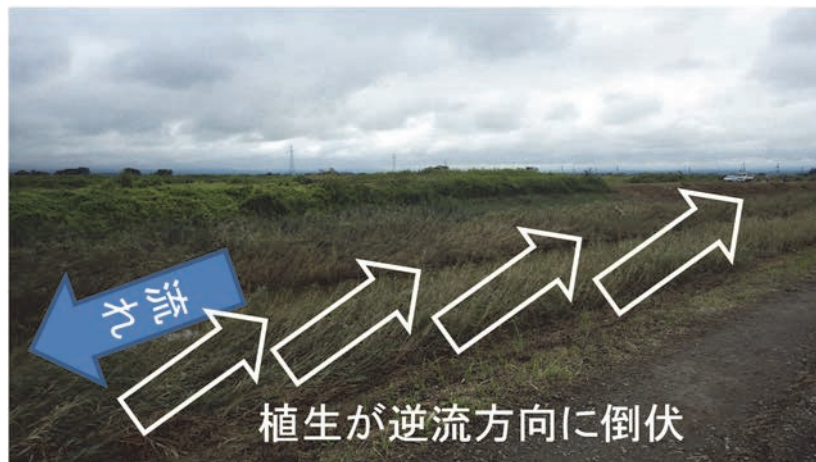
図-8 植生の逆流方向への倒伏

図-6 に堤防決壊地点(下流から A,B,C 地点)および渋井川, 多田川の位置を示す。現地調査より, 各位置での決壊幅は, 約 40 m, 約 15 m, 約 17 m であることが確認されている。宮城県の要請を受けた国土交通省北上川下流河川事務所により, 12 日には堤防の応急復旧が開始され, 14 日には決壊箇所の応急復旧が完成している。図-7 に渋井川および多田川の河川堤防天端高を示す。本天端高は, 現地 RTK 測量より測定したものであり, 堤防決壊部は応急復旧がなされた場所で計測した。図-7 に示すよう多田川の堤防が渋井川より高いとともに, 渋井川が多田川合流地点から決壊地点上流まで河川勾配が非常に小さいことがわかる。渋井川は多田川の支川であり, 多田川の水位上昇に伴い渋井川の洪水流が多田川への流入が困難となり合流部での背水 (バックウォーター) 効果により多田川の水位が下流側から上昇したものと推測される。堤防決壊後は, 渋井川の水位低下に伴い多田川洪水の渋井川への逆流が顕著になり, 浸水拡大に寄与したものと推測される。この多田川からの逆流により堤防決壊後も渋井川の水位は高い状態を維持し, 第 2, 第 3 の決壊が生じたものと推測される。住民からも多田川から渋井川への逆流が報告されるとともに, 著者らの調査からも洪水低減時に逆流が確認されている<sup>3)</sup>。また, 図-8 に示すよう河川高水敷の植生が決壊地点 A から B にかけて上流側に倒伏しているのが確認され, 逆流は決壊地点 B まで生じていた可能性が高い。以下, 各地点の決壊状況を報告する。

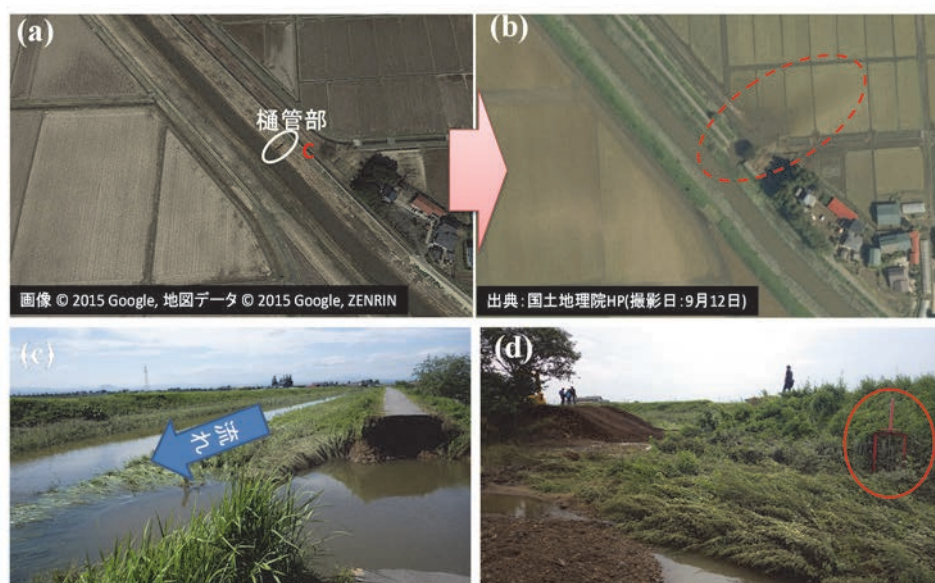
図-9 決壊地点 C の状況 (Google earth および国土地理院画像<sup>4)</sup>に加筆)

決壊地点 C は多田川との合流部より約 1.4 km 上流に位置する。図-9 に決壊地点の状況を示す。決壊幅は約 17 m である(c)。水路は直線であり、堤防天端はアスファルト舗装されている(c)。調査より洪水流の堤防越流痕跡は確認されなかった。決壊地点 C は図-7 に示すよう局所的に堤防が低くなっている。しかしながら、下流堤防高と比較すると差異は小さく局所低下部から越流した可能性は低い。渋井川沿いに農業用水路が存在する(a, b)。決壊地点 3 m 程度上流に、農業用水路と渋井川を結ぶ樋管(d)の存在が Google Earth(a)および現地調査より確認されたが、決壊は樋管存在部の下流で発生しており、樋管が決壊に影響した可能性はないと思われる。

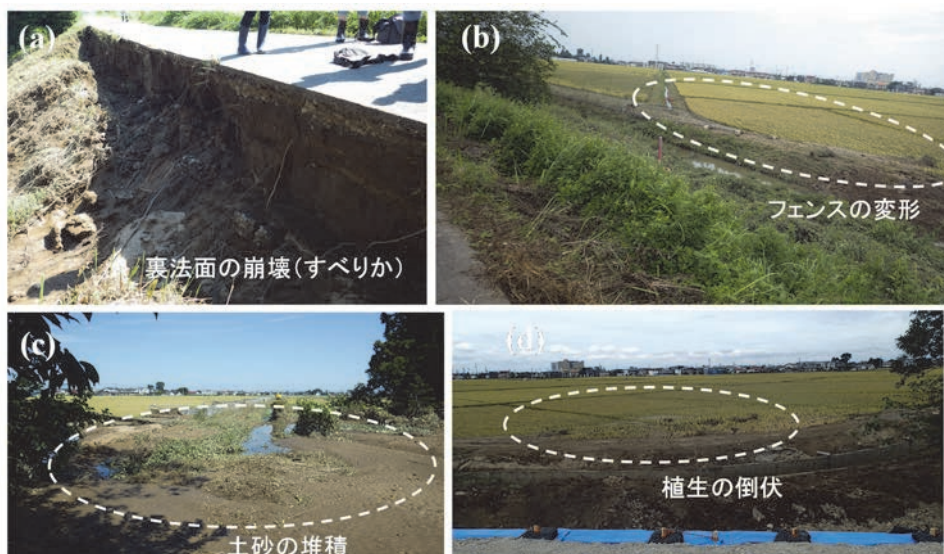
図-10 決壊地点 C 堤内側の状況

決壊部堤内側の状況を図-10 に示す。決壊部下流側裏のり面に洗掘の様子(a)が見てとれるが、河川堤防からの噴出水や氾濫水による洗掘か浸透時の洗掘によるものと推測される。(b)~(d)に示すよう、氾濫流による用水路金網フェンスの変形や植生の倒伏、土砂の堆積が堤内側で確認される。

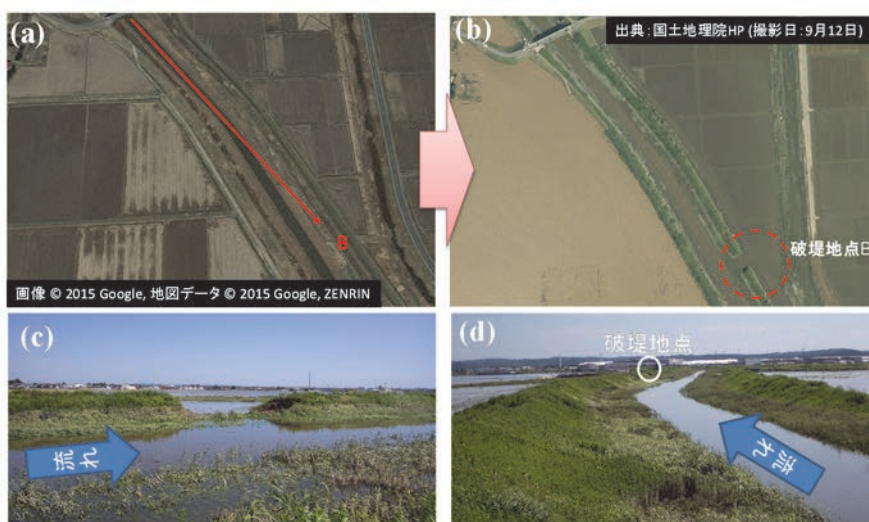
図-11 決壊地点 B の状況 (Google earth および国土地理院画像<sup>4)</sup>に加筆)

渋井川の決壊地点 B は多田川との合流部より約 0.6 km 上流に位置する。図-11 に決壊地点の状況を示す。決壊幅は約 15 m である(c)。調査より洪水流の堤防越流痕跡は確認されなかった。堤防天端にアスファルト舗装はされていない(d)。水路はゆるやかに決壊部に向かって湾曲しており(a,d)、地点 B への流れの集中や 2 次流による侵食等が生じた可能性は排除できない。しかしながら、背水効果に伴い水位が上昇し流速が抑制される状況では河川流速も小さい事が推測され、侵食破壊が B 地点で生じた可能性は低いであろう。

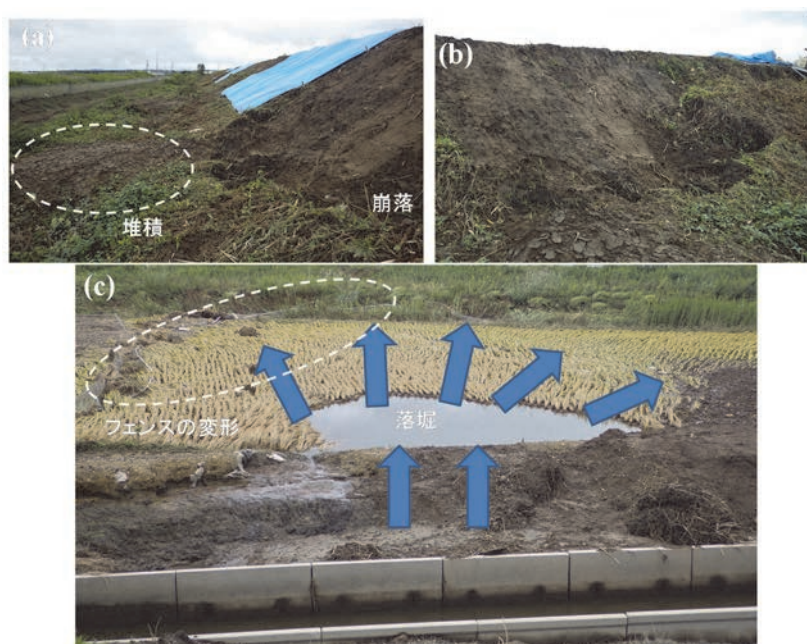
図-12 決壊地点 B 堤内側の状況

決壊部堤内側の状況を図-12 に示す。決壊部裏のり面には多くの崩落・すべり箇所(a,b)が存在し浸透流が発生した痕跡が確認される。(c)に示すよう、氾濫流による用水路金網フェンスの変形や植生の倒伏、落堀の形成が堤内側で確認される。稲は中央からやや下流側に広がるように倒伏している。このような堤内地の状況から、決壊時に堤内側に大きな浸水（湛水）は生じていなかったものと推測される。

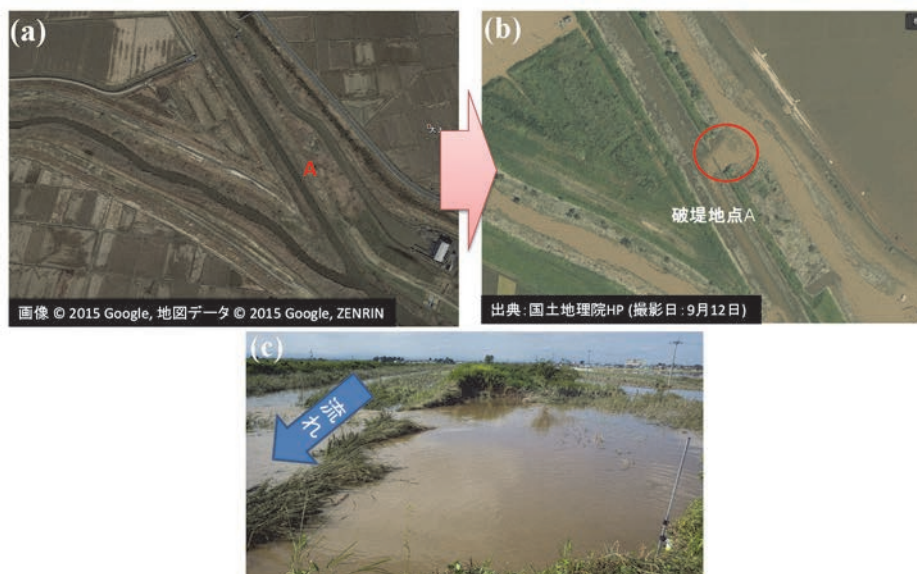
図-13 決壊地点 A の状況 (Google earth および国土地理院画像<sup>4)</sup>に加筆)

決壊地点 A は多田川との合流部より約 0.2 km 上流に位置する。図-13 に決壊地点の状況を示す。決壊幅は約 40 m であり(c), 川幅と同程度である。水路は直線(a,b)であり, 調査より越流は確認されなかった。決壊地点 A 付近の堤防天端もアスファルト舗装はされていない(c)。

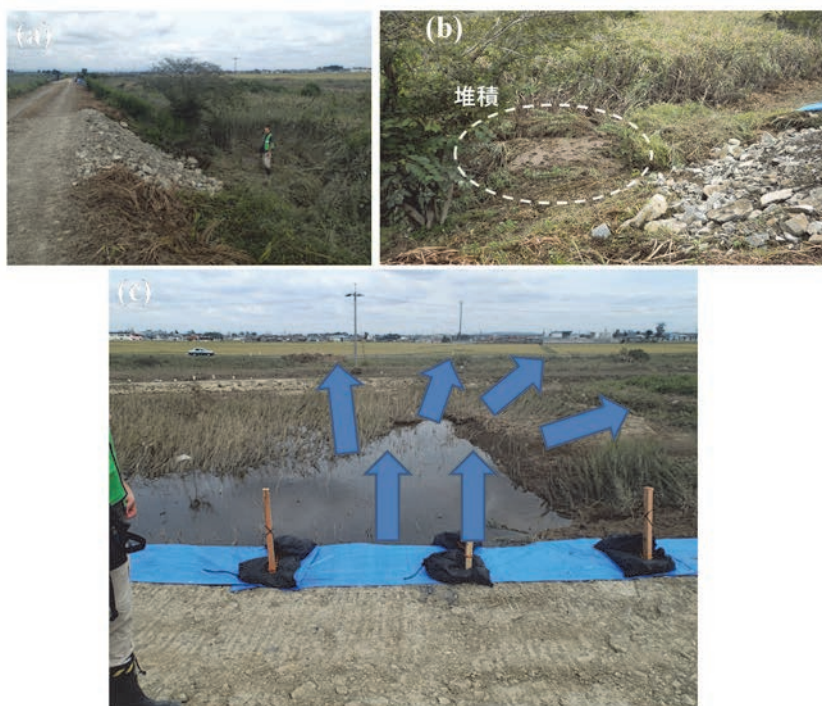
図-14 決壊地点 B 堤内側の状況

決壊部周辺堤内側の状況を図-14 に示す。決壊地点 B と同様に, 決壊部裏のり面には多くの崩落・すべり箇所が存在し(a,b)浸透流が発生した痕跡が確認される。(c)に示すよう, 氾濫流による植生の倒伏が堤内側で確認される。地点 A でも稲は中央からやや下流側に広がるように倒伏している。このような堤内地の状況から決壊時は, 堤内側は大きな浸水(湛水)は生じていなかったものと推測される。

上記の決壊状況や直線水路、越流が確認されていない点等から、堤防決壊は浸透破壊に伴い生じた可能性が極めて高い。実際に A 点、B 点付近の堤防裏のり面に多くの崩落・すべり箇所等が存在し、浸透流が生じていた痕跡が確認される。つまり背水効果に伴い水位が上昇した状況が継続し、多数の箇所で堤防への浸透が生じた可能性が極めて高い。また、今回の洪水で堤防決壊は左岸のみで発生したが、渋井川の右岸側でも多くの漏水や浸透が生じていた。図-15 に示すよう、右岸側裏のり面でも広範囲にわたり崩落・すべりが発生していた。状況によっては、左岸のみならず右岸側も決壊に至っていた可能性がある。

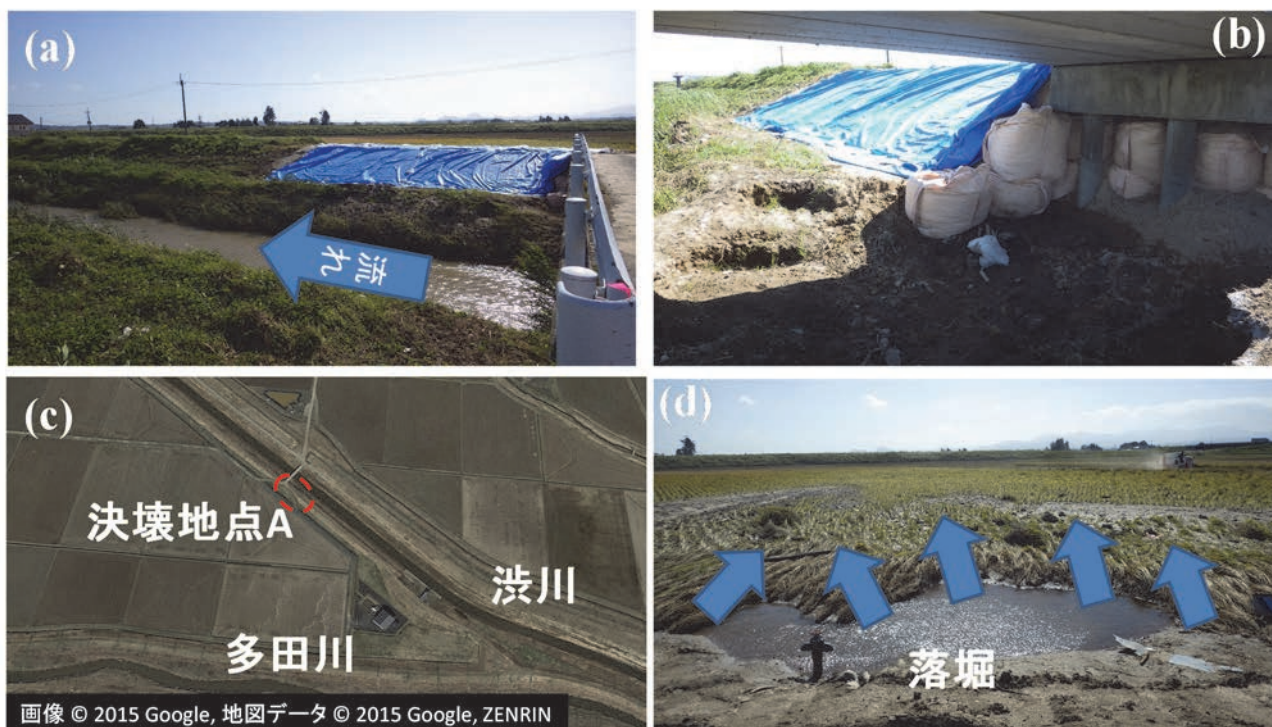
図-21 決壊地点 A の状況 (Google earth に加筆)

決壊地点Aの概要を図-21に示す。決壊地点Aは多田川合流地点から上流0.9 kmに位置する。渋川右岸で決壊が生じ、決壊幅は約20 m (a)である。本地点も多田川合流部からの背水効果に伴い水位が上昇したものと推測される。右岸側橋脚部が洗掘されている状況が明らかである(b)。多田川合流部の背水効果に伴い水位の上昇が継続し、堤防の漏水・浸透を伴い浸透決壊した可能性が考えられる。その後、堤防決壊部からの洪水氾濫に伴い橋脚部が洗掘したものと推測される。これは、橋脚部の洗掘に伴う侵食破壊が生じていたならば、堤防決壊は橋脚上下流部で生じると考えられるが堤防決壊は橋脚下流部で発生している点、また洗掘に伴う侵食破壊ならば橋脚部の洗掘は更に大規模になっていたものと考えられる点に基づいた考察である。堤内側には田んぼに洪水氾濫に伴う落堀の形成、植生の倒伏や土砂の堆積が確認される(d)。この落堀の位置も橋脚上流部であり、浸透決壊後に橋脚部が洗掘したことを裏付けている。決壊地点A周辺では、宮城県により堤防土質のボーリング調査が実施されていた。これは浸透決壊メカニズムを明らかにするための調査である。

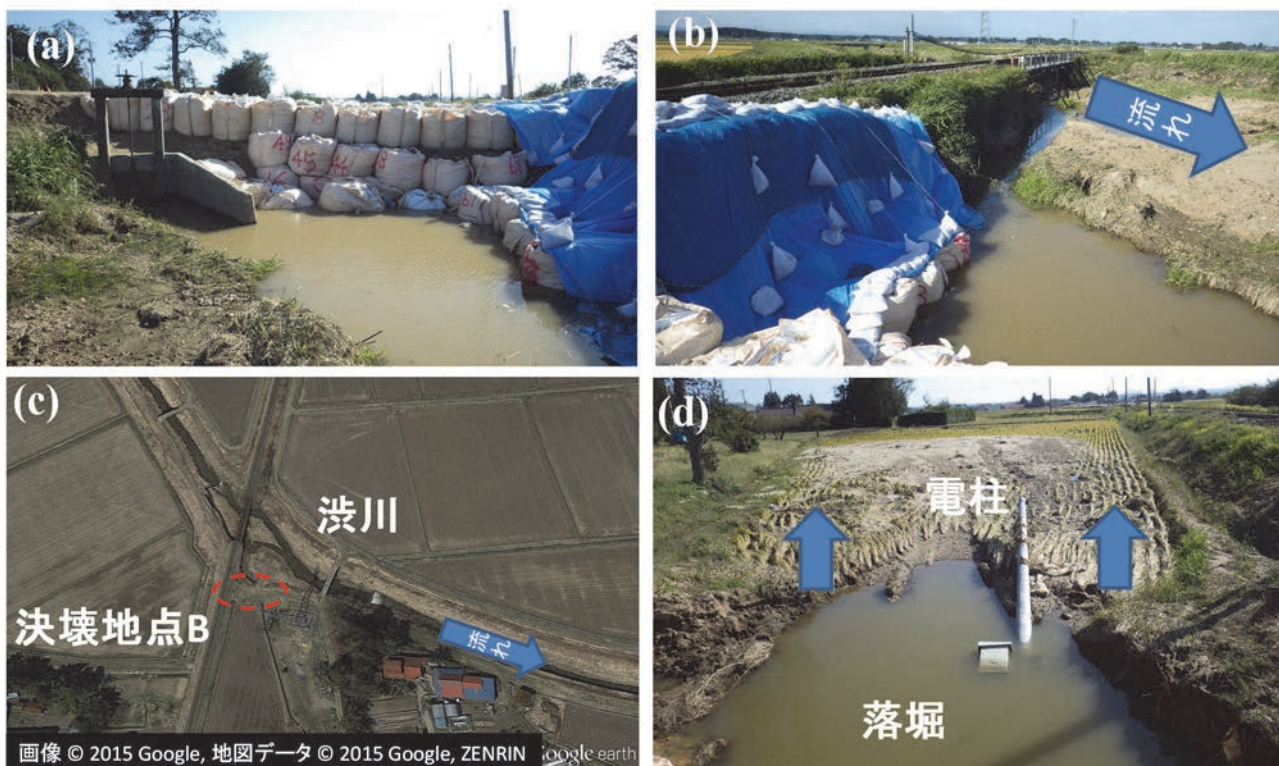
図-22 決壊地点 B の状況 (Google earth に加筆)

決壊地点 B の概要を図-22 に示す。決壊地点 B は渋川と陸羽東線の交差点直下流の右岸側に位置する。農業用取水堰および樋管を通じて水を田畑に導水する箇所では 11.5 m の堤防決壊が生じた。これは水位上昇に伴い樋管部周辺で洗掘が生じたためと推測される(a)。また、陸羽東線の線路防護用のコンクリート護岸の接合部で侵食が生じた可能性も排除できない(b)。堤内側では、洪水氾濫流により落堀の形成、植生の倒伏、土砂の堆積に加え、電柱の倒伏が確認される(d)。

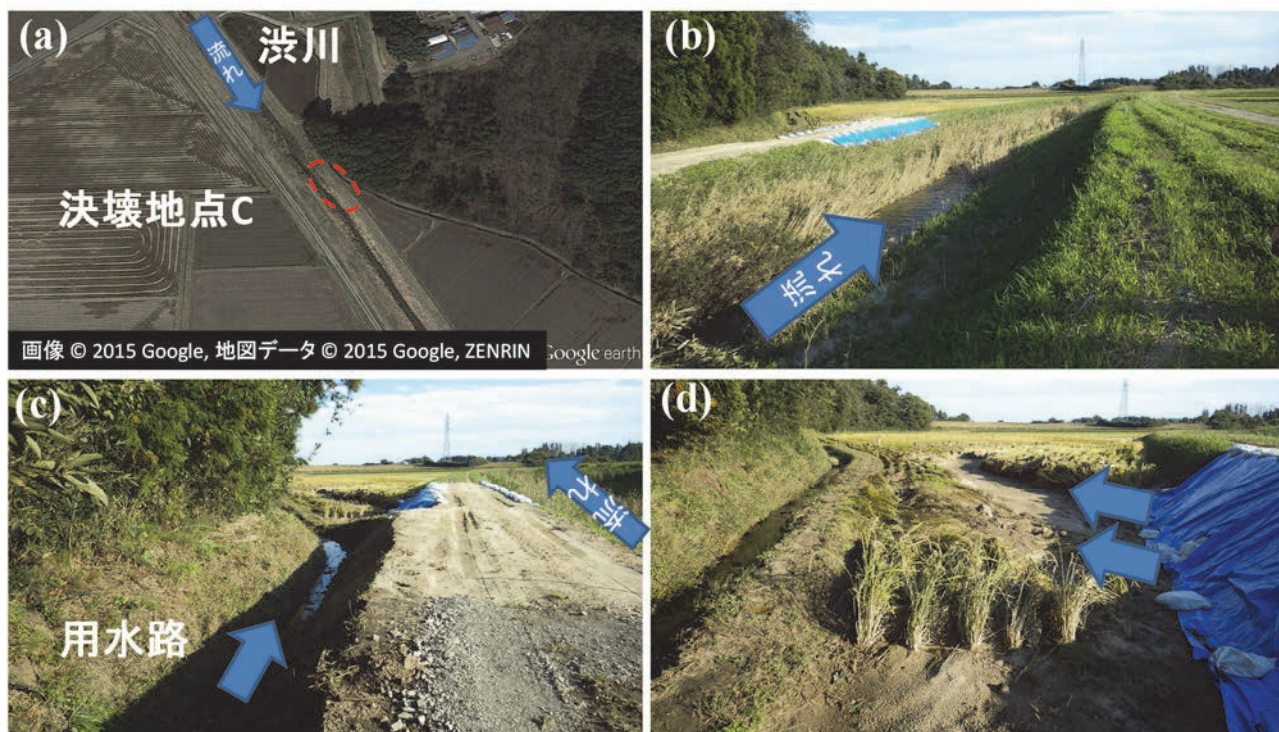
図-23 決壊地点 C の状況 (Google earth に加筆)

決壊地点 C の概要を図-23 に示す。決壊地点 C は多田川合流地点から約 10 km 上流に位置する。渋川の左岸で決壊が生じており、決壊幅は 13.5 m 程度である。堤防決壊地点上流の右岸・左岸ともに越流の痕跡が散見された。決壊部堤内側に用水路が存在するが、堤内側の植生状況から用水路の増水の影響が決壊に寄与した可能性は低い。本決壊地点では、右岸より左岸の堤防天端高が低いため越流が本決壊地点に集中し越流破堤が生じたものと推測される。堤内側では、洪水氾濫流により植生の倒伏と土砂の堆積が確認される。

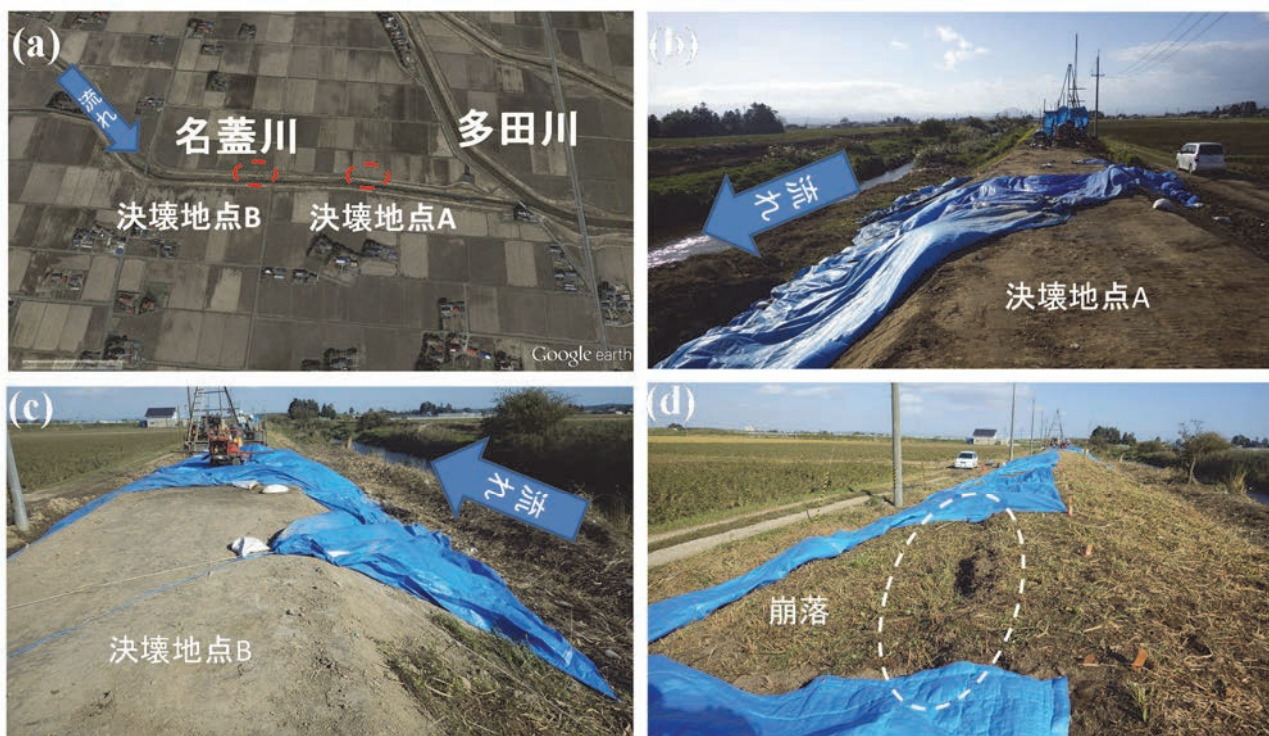
図-23 名蓋川決壊地点周辺の状況(Google earthに加筆)

名蓋川でも堤防決壊が3箇所が発生し洪水氾濫被害が生じた。宮城県公表資料によると3箇所で堤防決壊が確認されているが、現地調査では既に応急復旧が完成していたためか、最下流部の決壊箇所は確認できず2箇所のみが決壊が確認された。名蓋川は、指定区間流路延長24.9 km(宮城県知事管理区間)、流域面積24.9 km<sup>2</sup>の河川であり<sup>2)</sup>、多田川に流入する。堤防決壊の状況を図-24に示す。決壊は多田川合流部上流の左岸側で生じており、堤防裏のり面で多くの崩落・すべり箇所等が存在し、浸透流が生じていた痕跡が確認される。つまり合流部背水効果に伴い水位が上昇した状況が継続し、多数の箇所で堤防への浸透が生じた可能性が極めて高い。この状況は、渋井川の決壊状況と酷似している。2箇所で堤防土質調査のためのボーリングが実施されていた。
