## 平成 27 年 9 月鳴瀬川水系渋井川豪雨災害調査報告（速報）

呉修一，森口周二，林晃大，保田真理（東北大学災害科学国際研究所）

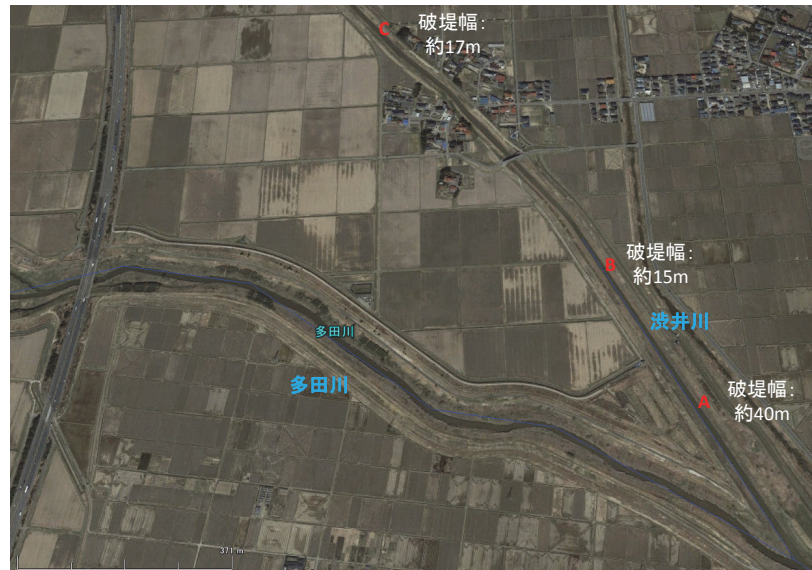
図-4 破堤発生位置および破堤幅

図-4 に堤防決壊地点(下流から A,B,C 地点)および渋井川、多田川の位置を示す。調査より、各位置での破堤幅は、約 40 m、約 15 m、約 17 m であることが確認されている。宮城県への要請を受けた国土交通省北上川下流河川事務所により、13 日には堤防の応急復旧がなされ、14 日には破堤箇所の応急復旧が完成している。

図-4 に示すよう、渋井川は多田川の支川であり、多田川の水位上昇に伴い渋井川の洪水流が多田川への流入が困難となり合流部での背水（バックウォーター）効果により多田川の水位が下流側から上昇したものと推測される。堤防破堤後は、渋井川の水位低下に伴い多田川の洪水が渋井川に逆流し、浸水拡大に寄与したものと推測される。この多田川からの逆流により堤防破堤後も渋井川の水位は高い状態を維持し、第 2、第 3 の破堤が生じたものと推測される。住民からも多田川から渋井川への逆流が報告されている。以下、各地点の破堤状況を報告する。

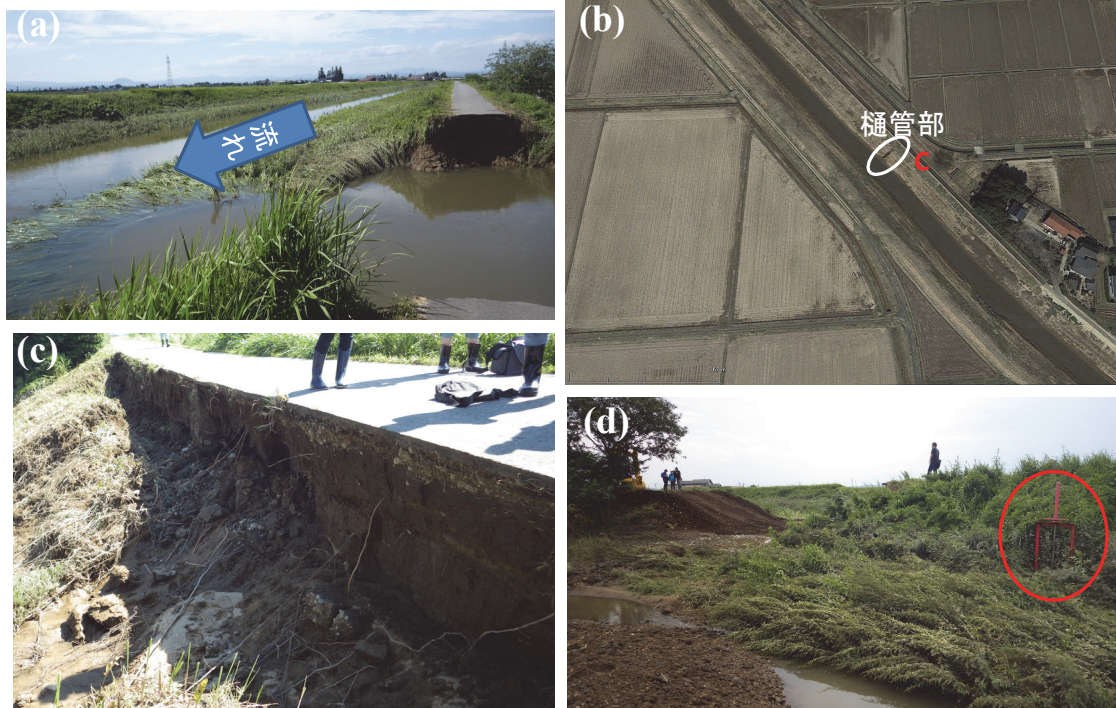
図-5 破堤地点Cの状況

破堤地点 C は多田川との合流部より約 1.2 km 上流に位置する。図-5 に破堤地点の状況を示す。破堤幅は約 17 m である(a)。水路は直線であり、堤防天端はアスファルト舗装されている(a)。調査より越流の痕跡は確認されなかった。また、渋井川沿いに農業用水路が存在する(b)。破堤地点 3 m 程度上流に、農業用水路と渋井川を結ぶ樋管(d)の存在が Google Earth(b)および現地調査より確認されたが、破堤は樋管存在部の下流で発生しており、樋管が破堤に影響した可能性はないと思われる。破堤部下流側裏法面には洗掘の様子(c)が見てとれるが、河川堤防からの噴出水や氾濫水による洗掘か浸透時の洗掘によるものと推測される。

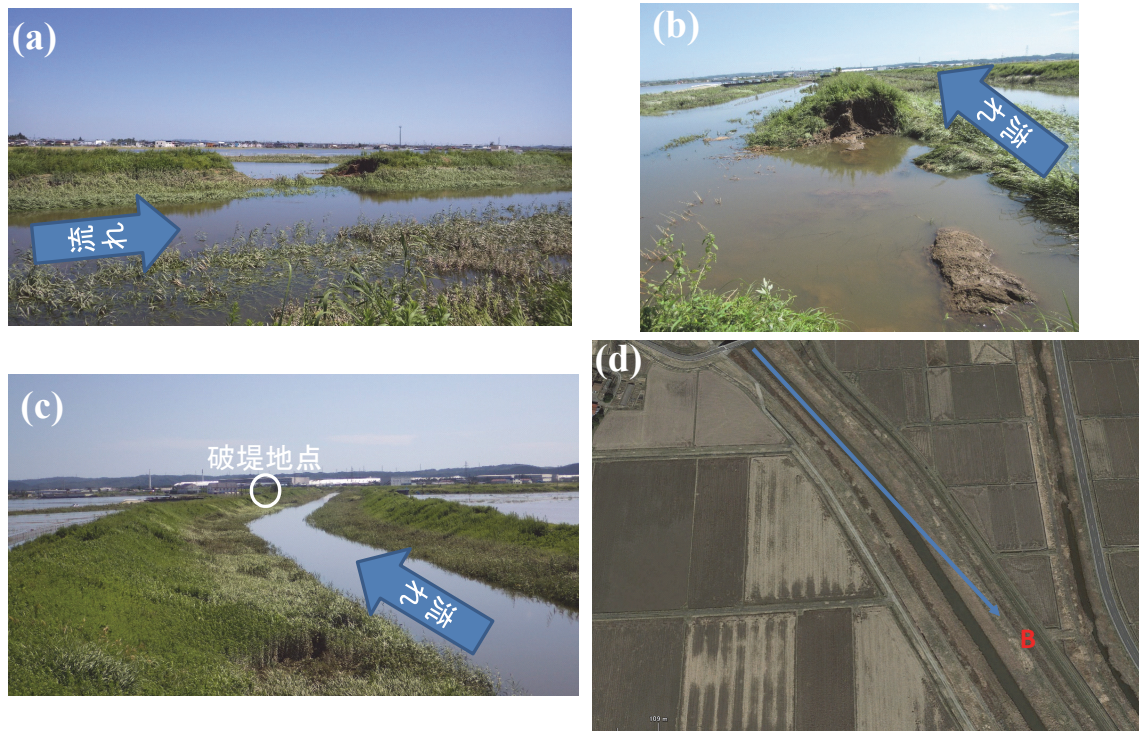
図-6 破堤地点Bの状況

図-6 に破堤地点の状況を示す。破堤幅は約 15 m である(a)。調査より越流の痕跡は確認されなかった。堤防天端にアスファルト舗装はされていない(b)。水路はゆるやかに破堤部に向かって湾曲しており(c,d)地点 B への流れの集中や 2 次流による侵食等が生じた可能性は排除できない。しかしながら、背水効果に伴い水位が上昇している状況では流速も小さい事が推測され、侵食破壊が B 地点で生じた

可能性は低いであろう。

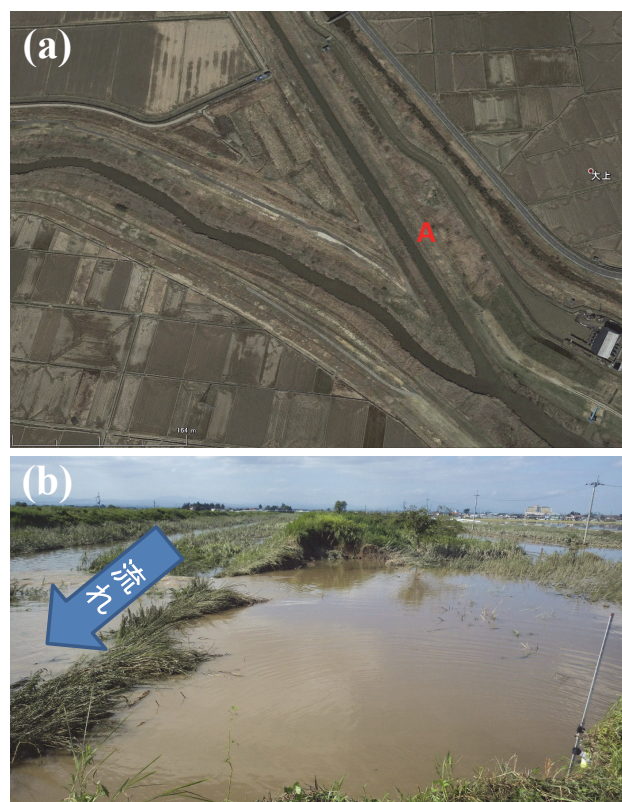
図-7 破堤地点Aの状況

破堤地点 A は多田川との合流部より約 0.2 km 上流に位置する。図-7 に破堤地点の状況を示す。破堤幅は約 40 m であり(b)、川幅と同程度である。水路は直線であり、調査より越流は確認されなかった。破堤地点 A 付近の堤防天端もアスファルト舗装はされていない(b)。破堤幅が 3 地点で最大である点、最下流に位置する点等を考慮すると破堤地点 A が最初に決壊した可能性が考えられる。

上記の破堤状況や直線水路、越流が確認されていない点等から、堤防決壊は浸透破壊に伴い生じた可

能性が高い。実際に A 点，B 点付近の堤防裏のり面に多くの崩落・すべり箇所等が存在し，浸透流が生じていた痕跡が確認される。つまり背水効果に伴い上昇した水位により多数の箇所で堤防への浸透が生じていた可能性がある。

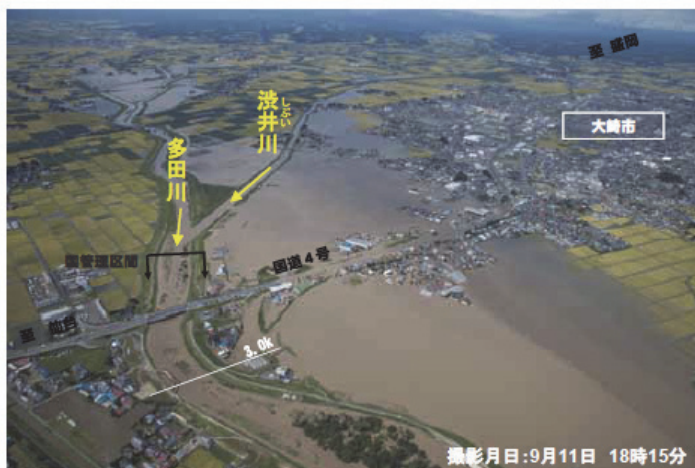
図-8 渋井川周辺の浸水状況（国土交通省資料<sup>3)</sup>）

上記堤防決壊に伴い，渋井川左岸側の大崎市西新井地区では浸水被害が生じた。浸水の状況を図-8（国土交通省東北地方整備局資料<sup>3)</sup>より）に示す。渋井川左岸側の広範囲が浸水していることがわかる。

▲ 鳴瀬川水系多田川3.0km付近より渋井川合流部を撮影

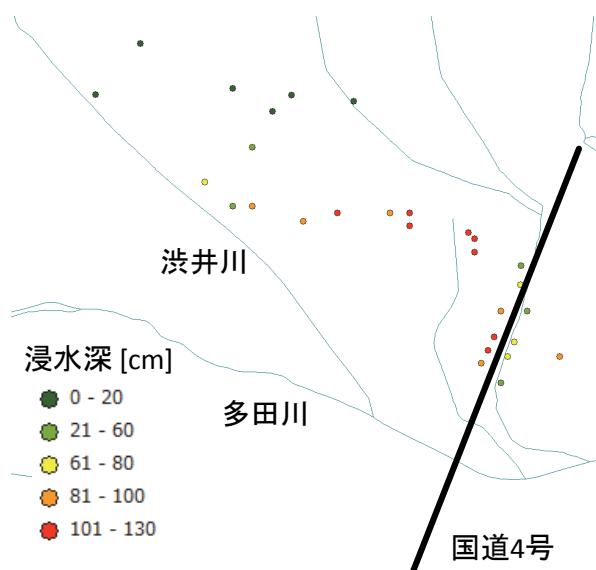
図-10 調査より得られた浸水深の空間分布

図-9 に，大崎市の浸水想定区域（おおさき防災マップ<sup>4)</sup>より）を示す。対象箇所は，0.5 m～5.0 m の浸水が想定されていることがわかる。図-10 に，本調査で測定した浸水深の分布を示す。1.0 m 以上の浸水箇所が多数存在することがわかる。測定した浸水深の分布は，今後実施する洪水氾濫計算結果の

洪水氾濫流は国道4号線を乗り越え流下している。国道4号線を境に浸水深の低下が見られる。
