堤防破堤被害調査報告

渋井川における破堤（宮城県大崎市）

文責：森口周二（東北大学災害科学国際研究所）

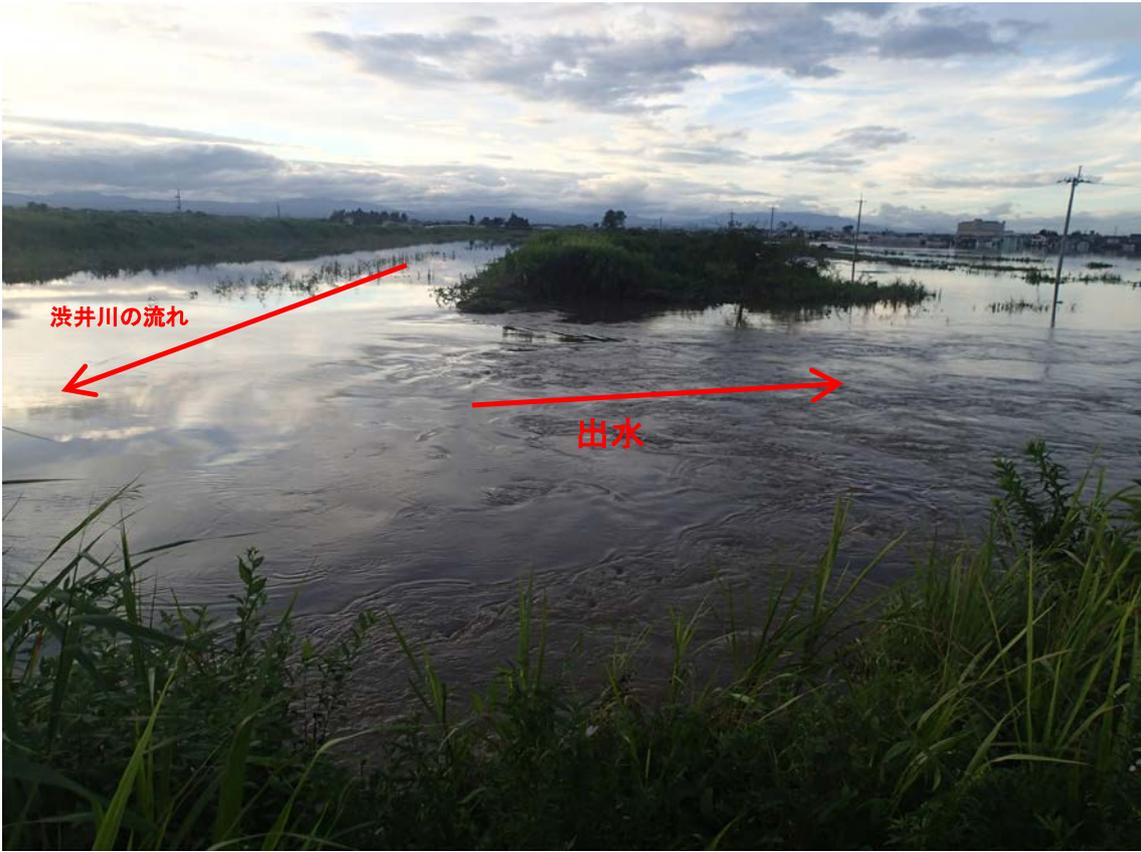
図7 破堤部 A の様子 (9/11, 17:00 撮影)

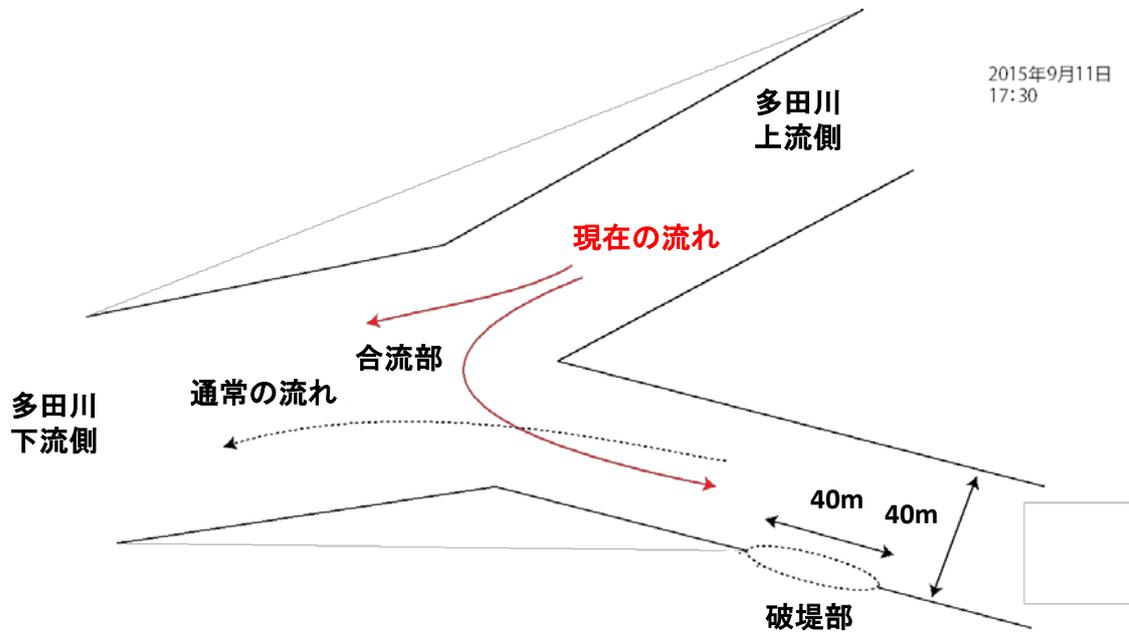
図8 破堤部 A の水の流れ

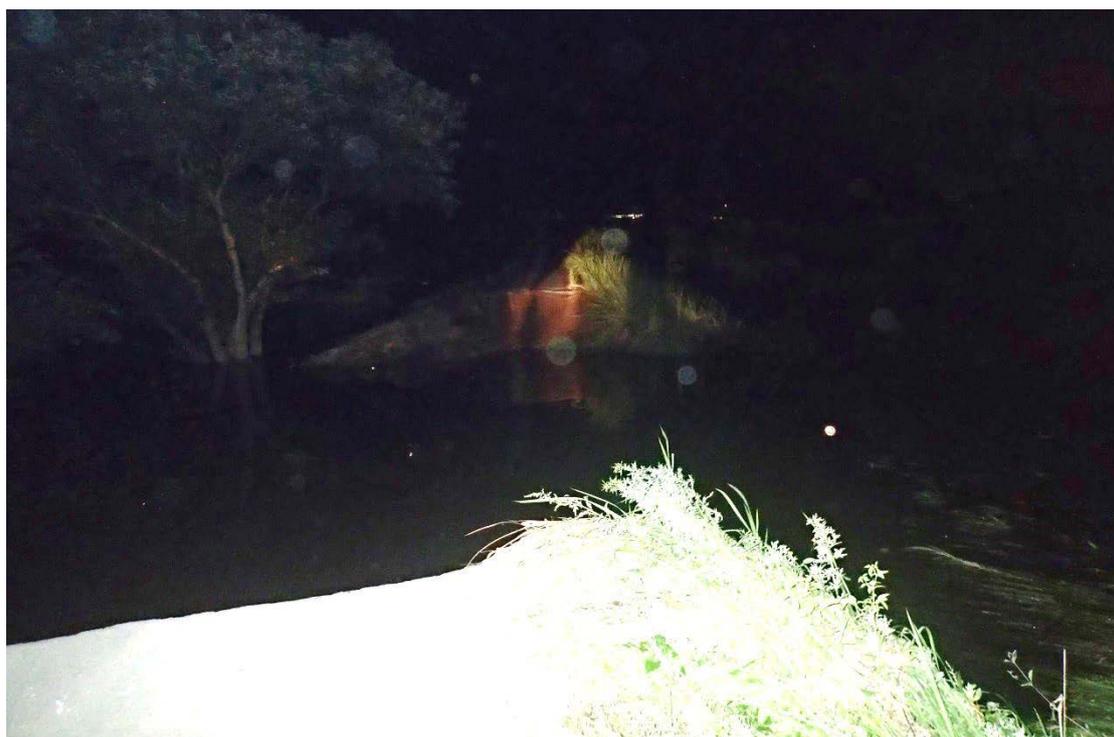
次に、浸水域を避けて渋井川の上流側へと移動し、破堤部 C へとアクセスした。なお、破堤部 B へは浸水の影響でアクセスできなかった。破堤部 C へ到着したのは 19:00 頃であったため、周囲は暗く十分な状況把握は出来なかったが、破堤部や天端の状況などを確認した。破堤部へは左岸側の堤防を歩いてアクセスした。天端は幅 2.3m 程度のアスファルトの道路となっており、堤防は植生で覆われていた。破堤部 C についても、破堤部以外ではアスファルトと天端部付近の植生が泥を被った様子はなかった。調査を行った時点で破堤部の長さは 17m 程度であった。図 9 は破堤部 C を上流から下流に向かって撮影した写真であり、19:00 頃に撮影されたものである。これに対して、図 10 は 9/11 の 10:00 頃に撮影されたものである。これらの図より、10:00 の撮影から 19:00 の撮影まで破堤部での水位は大きく変化していないように見える。つまり、破堤部からの出水が進みながらも、渋井川では長時間高い水位が保たれていたと思われる。図 11 は破堤部 C を上方から見たスケッチ図である。また、図 9,10 および図 11 からわかるように、破堤部の下流側の堤防の裏のり面には崩壊した形跡が確認された。破堤後の出水による洗掘で発生した変状とも考えられるが、破堤前にこの変状が発生していた可能性もある。

図 9 破堤部 C の様子 (9/11, 19:00 撮影)

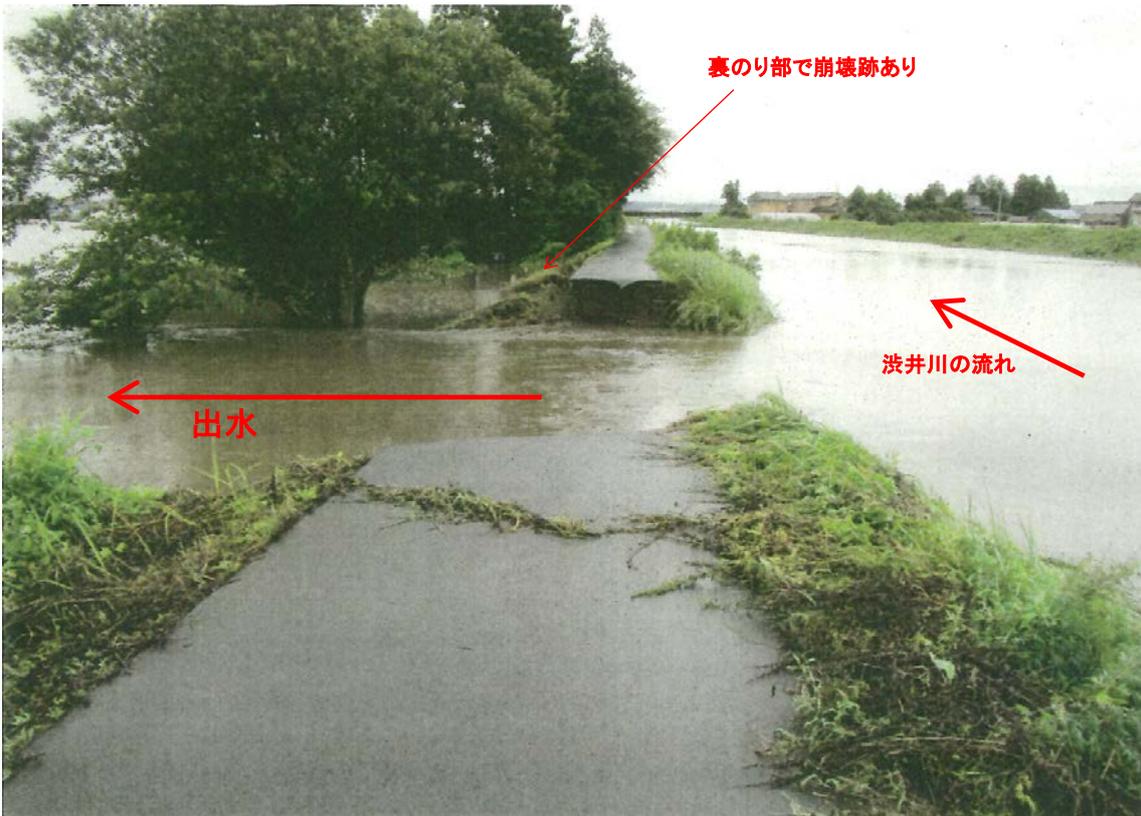
図 10 破堤部 C の様子 (9/11, 10:00 撮影)

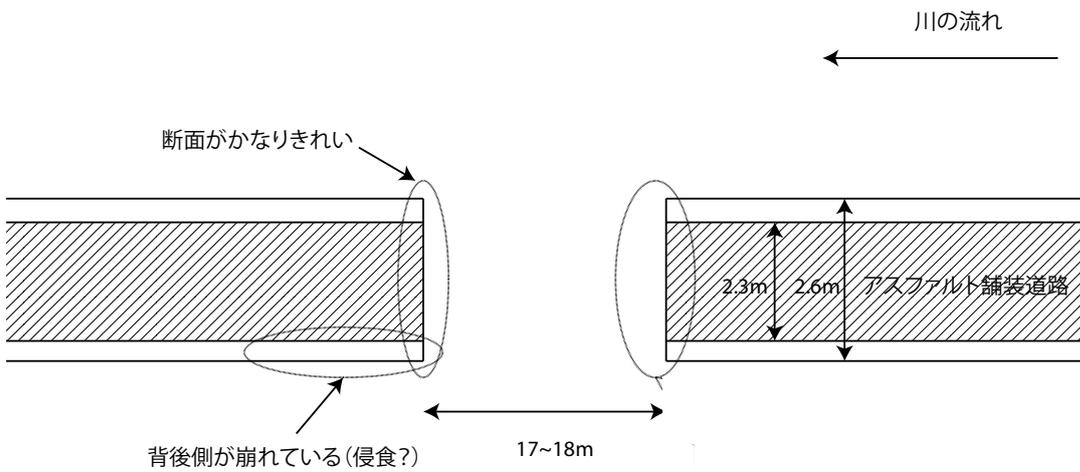
図 11 破堤部 B の様子 (9/11, 11:00 撮影)

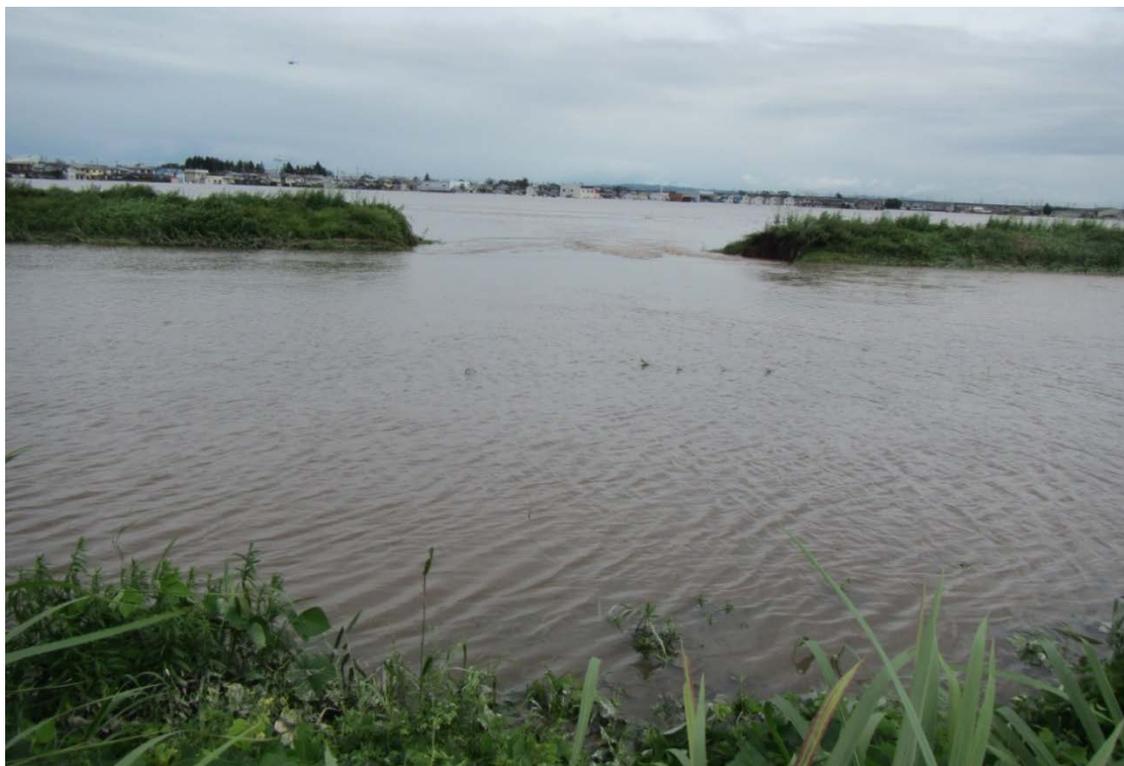
先述のように、本調査の中では破堤部 B へはアクセスできなかったが、9/11 の 11:00 頃に図 12 の写真が対岸から撮影されている。この図より、やはり破堤部 B についても、11:00 の時点で破堤部から出水が続きながらも高い河川水位が保たれていたことが確認できる。

図 12 破堤部 B の様子 (9/11, 11:00 撮影)

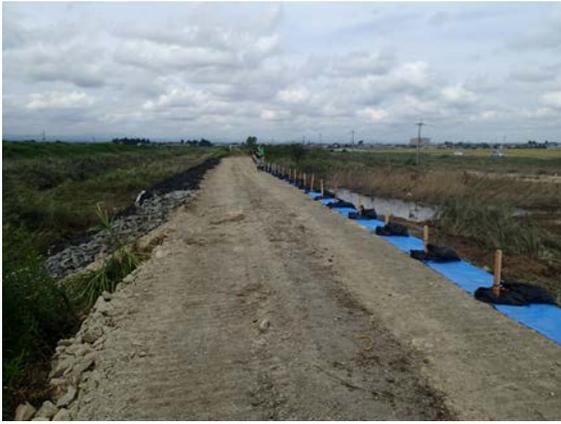
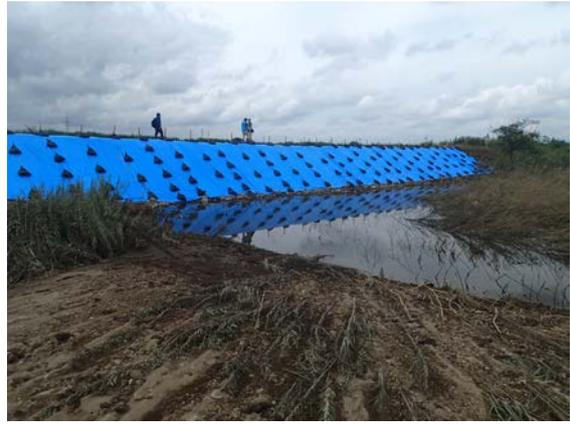
図 13 破堤部 A の様子 (9/17, 12:00 撮影)

ここでは、破堤から約 6 日後に実施した調査結果について示す。この調査を実施した時点で、3 カ所の破堤部は応急対策が完了しており、浸水エリアの水も引いていた。図 13～15 は各破堤部の応急復旧後の様子である。袋状の繊維ネットに岩ずりを入れたものを複数積み上げて破堤部を塞ぎ、その上から土を被せている。また、堤内側のり面にはブルーシートが設置されていた。各破堤部の堤内側には、出水に伴う洗掘の跡が確認された。また、図 14～16 は、各破堤部の中央から堤内側を撮影した写真である。これらの図より、破堤部 A と破堤部 B については、中央から周囲へ広がるように地面の洗掘が進んでおり、植生や水田の稲も中央から周囲へ広がるように倒れていた。そのため、破堤は中央部から始まり、その後、上流側と下流側に広がったものと推察できる。また、河川に流れがあれば、破堤部が下流側へと拡大すると考えられるが、上流側と下流側に均一に拡大したような様子であり、このことから河川の流速が早くはなかったのではないかと推察される。破堤部 C でも水田の稲の倒れた向きから同様の傾向が伺えるが、破堤部 A と破堤部 B と比べると若干その傾向がわかりにくい。なお、破堤部 B の堤外側では、図 18 に示すように、金網フェンスが大きく変形していた。この金網フェンスは、破堤部 B の堤外側を通る用水路に沿って設置されていたものであり、元の位置からかなりの距離を移動している。これより、出水時の水流の勢いが激しいものであったことが予想される。また、破堤部 B が破堤した時間帯にこの金網フェンスが水没していた（破堤部 B の堤外側が浸水していた）と仮定すると、金網フェンスはこれほど遠方には移動しないと思われるため矛盾が生じる。つまり、破堤部 B が破堤した時間帯には、堤外側は浸水していなかった可能性が高い。

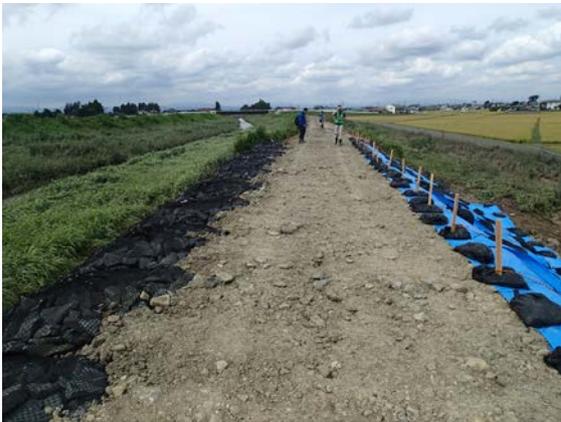
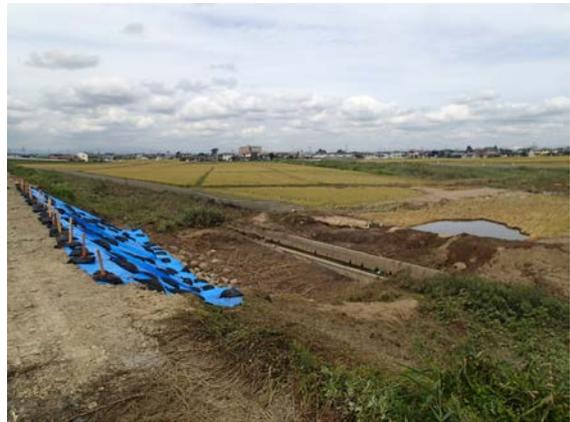
図 14 破堤部 B の様子 (9/17, 12:00 撮影)

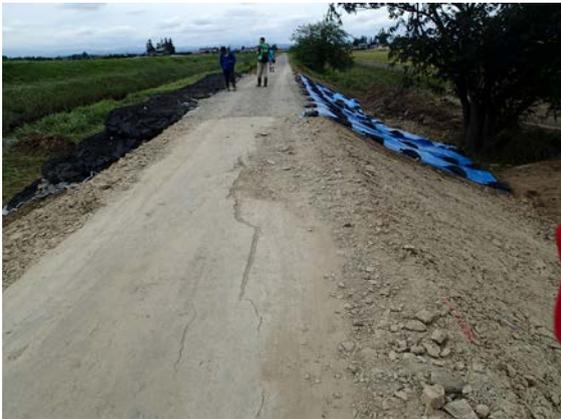
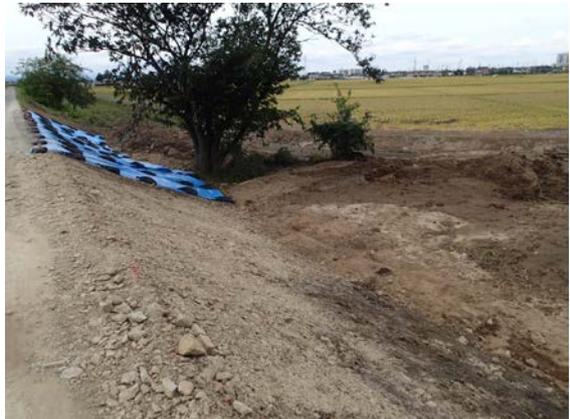
図 15 破堤部 C の様子 (9/17, 12:00 撮影)

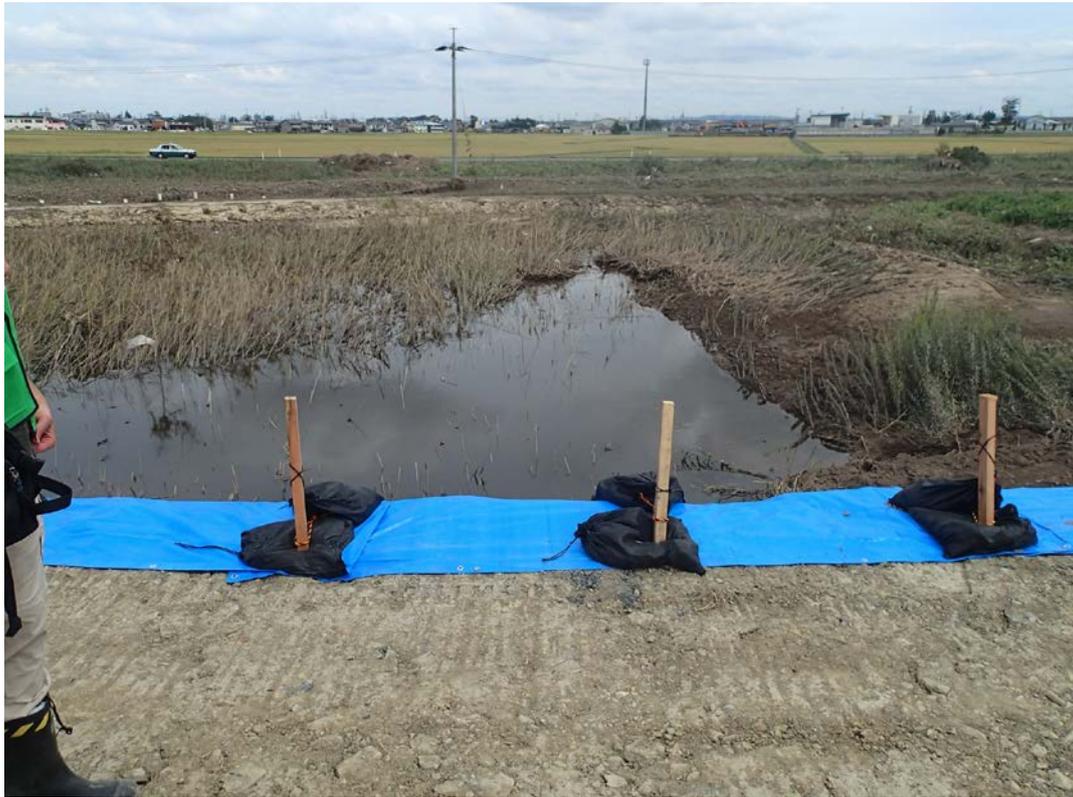
図 15 破堤部 A の堤内側の様子 (9/17, 12:00 撮影)

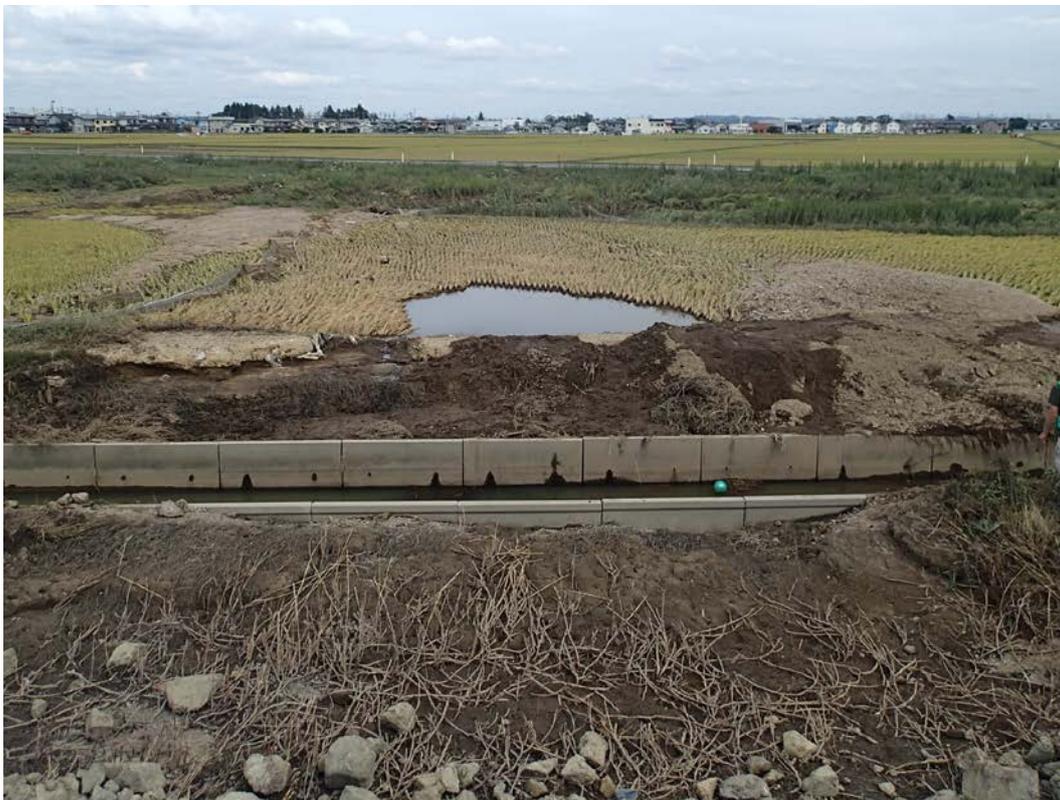
図 16 破堤部 B の堤内側の様子 (9/17, 12:00 撮影)

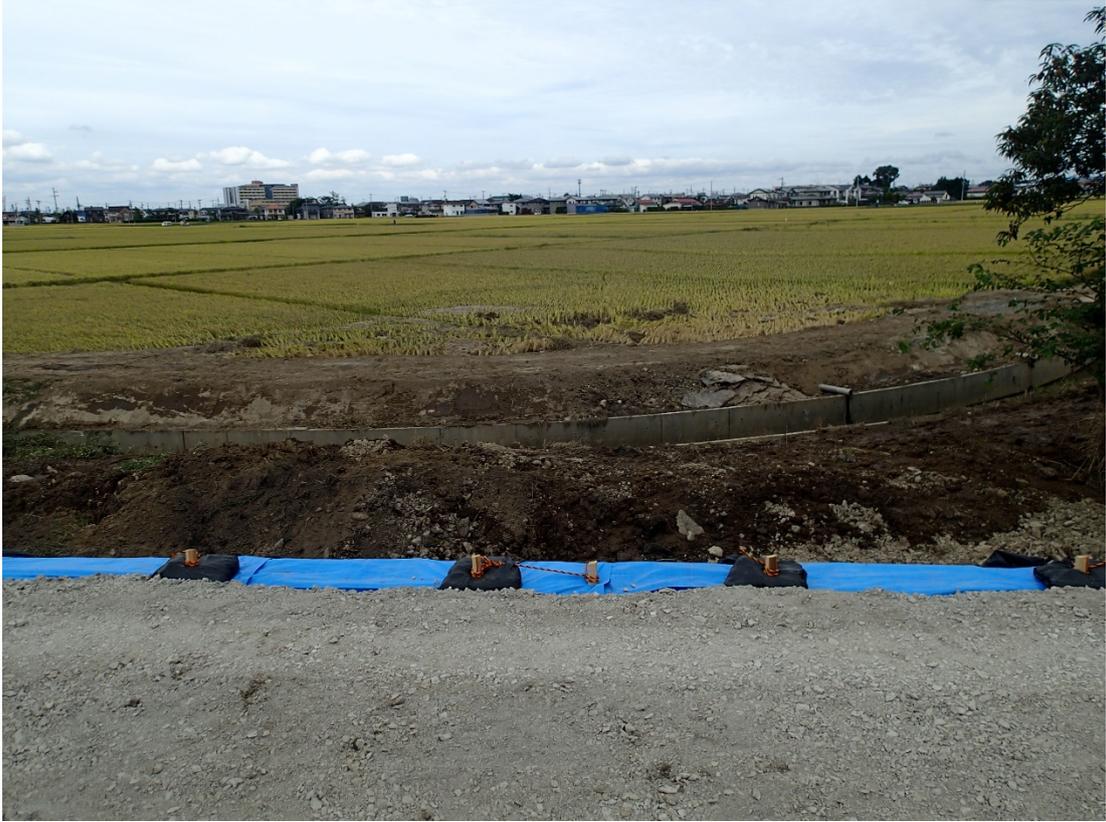
図 17 破堤部 C の堤内側の様子 (9/17, 13:00 撮影)

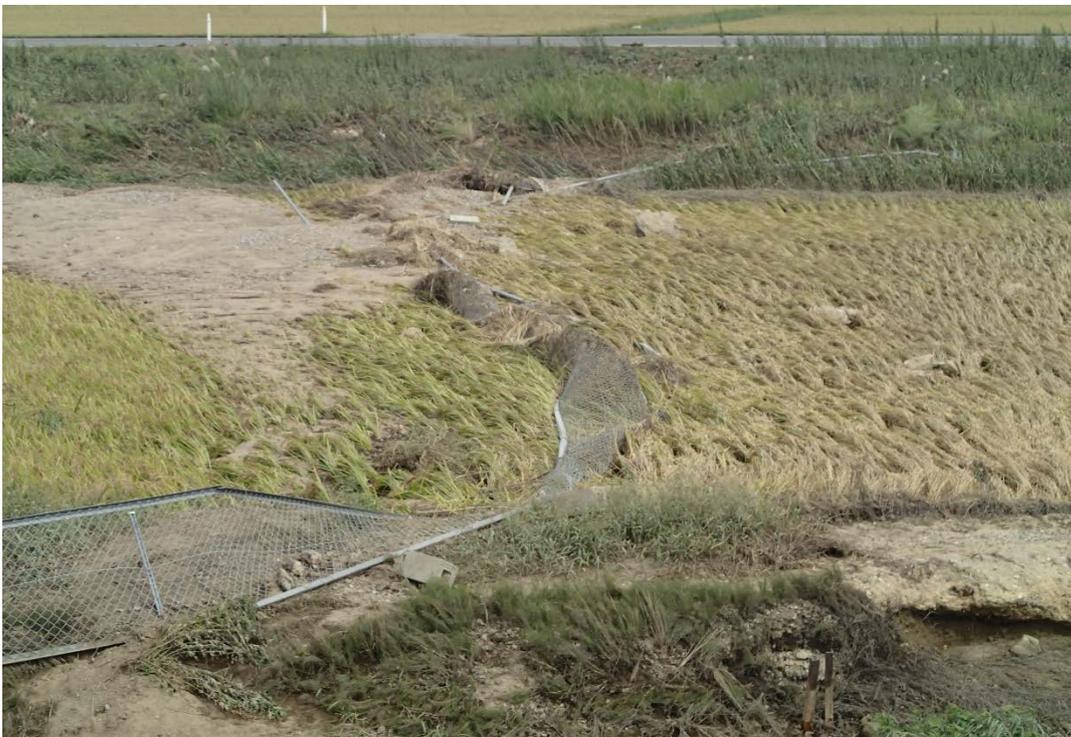
図 18 破堤部 B の堤内側の金網フェンスの変状 (9/17, 13:00 撮影)

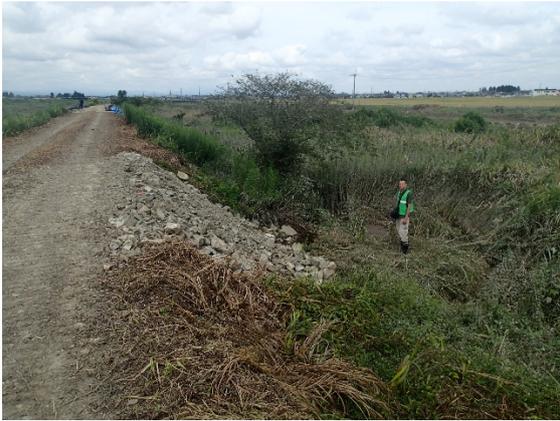
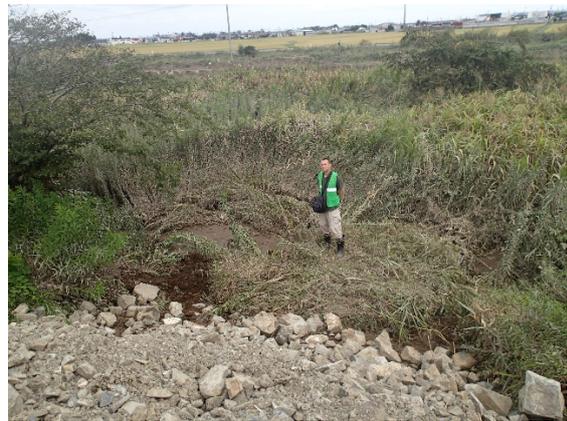
また、破堤部 A と破堤部 B については、その周辺の破堤部以外の堤防部分で裏のり崩壊の形跡が確認された。これらの様子を図 19 と図 20 に示す。崩壊したと思われる裏のり部分は既に修復されていたが、裏のりで直線すべりまたは円弧すべりが発生したものと推察される。破堤部 A と破堤部 B の周辺で、小規模なものも含めてこのような崩壊部分が散見された。既に修復されていたため定かではないが、裏のりの途中からのり肩付近までの一部が崩壊しているものが多く、修復後の様子と流出した土砂の様子から、その規模や位置（高さ）が様々であったと考えられる。図 18 に示した破堤部 A 付近の崩壊跡については、流出した崩壊土砂により植生がなぎ倒されていることが確認できる。それほど茎や根に強度がある植生ではないが、その広がり方から、崩壊部分の土砂が一気に落ちたのではないかと予想される。また、先述の破堤部 B の金網フェンスの変形に関する分析と同じく、図 18 の崩壊が発生した時点で堤内側が浸水していたと考ええると、図 18 のような土砂の広がりが発生することに違和感がある。よって、破堤部 A が破堤した時点では、堤内側で浸水は発生していなかった可能性が高いと思われる。

図 19 破堤部 A 付近の裏のり崩壊の形跡 (9/17, 12:00 撮影)

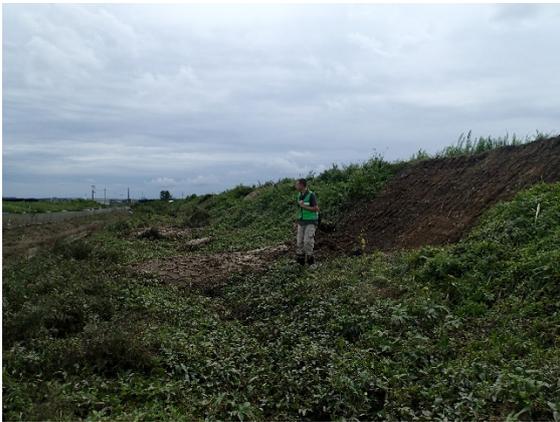
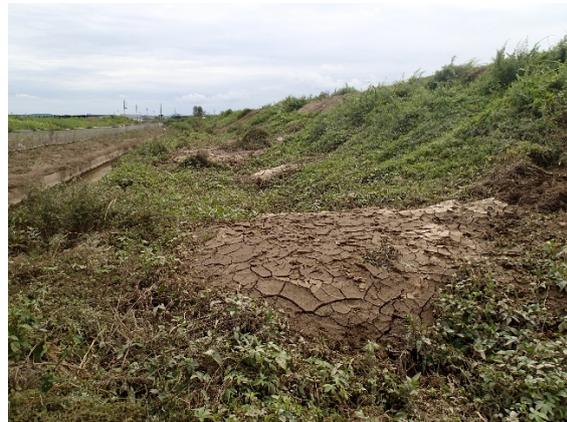
図 20 破堤部 B 付近の裏のり崩壊の形跡 (9/17, 12:00 撮影)
