ネパール地震の地震動と建物被害

2015.5.8

東北大学災害科学国際研究所
地域災害研究分野
大野 晋

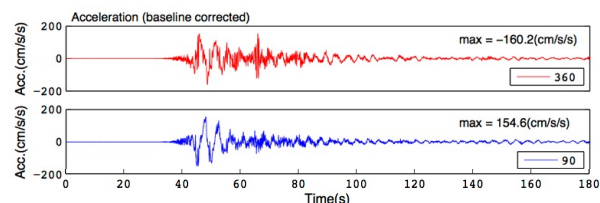
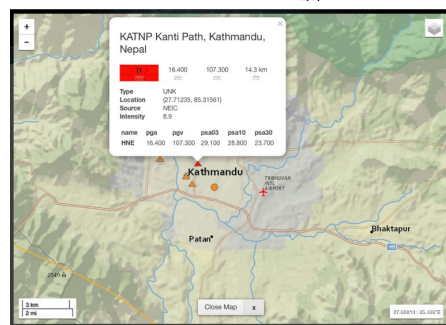
本震の強震記録(USGS)

PGA: 160 Gal
PGV: 95cm/s
計測震度: 5.0
(水平2成分のみ)

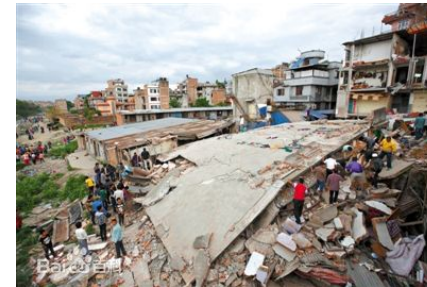
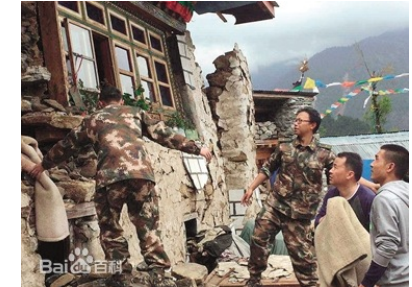
レンガ造(伝統的組積造)
鉄筋コンクリートによる枠組み組積造
石造
日干し煉瓦造
鉄筋コンクリート
土造

(王助教より)

(写真は、中国のメディアbaiduより)
