# 令和3年(2021年)2月 福島県沖の地震 速報会

## 福島県浜通り地域における現地調査報告 (いわき市、相馬市、新地町)

2021/2/16

東北大学災害科学国際研究所

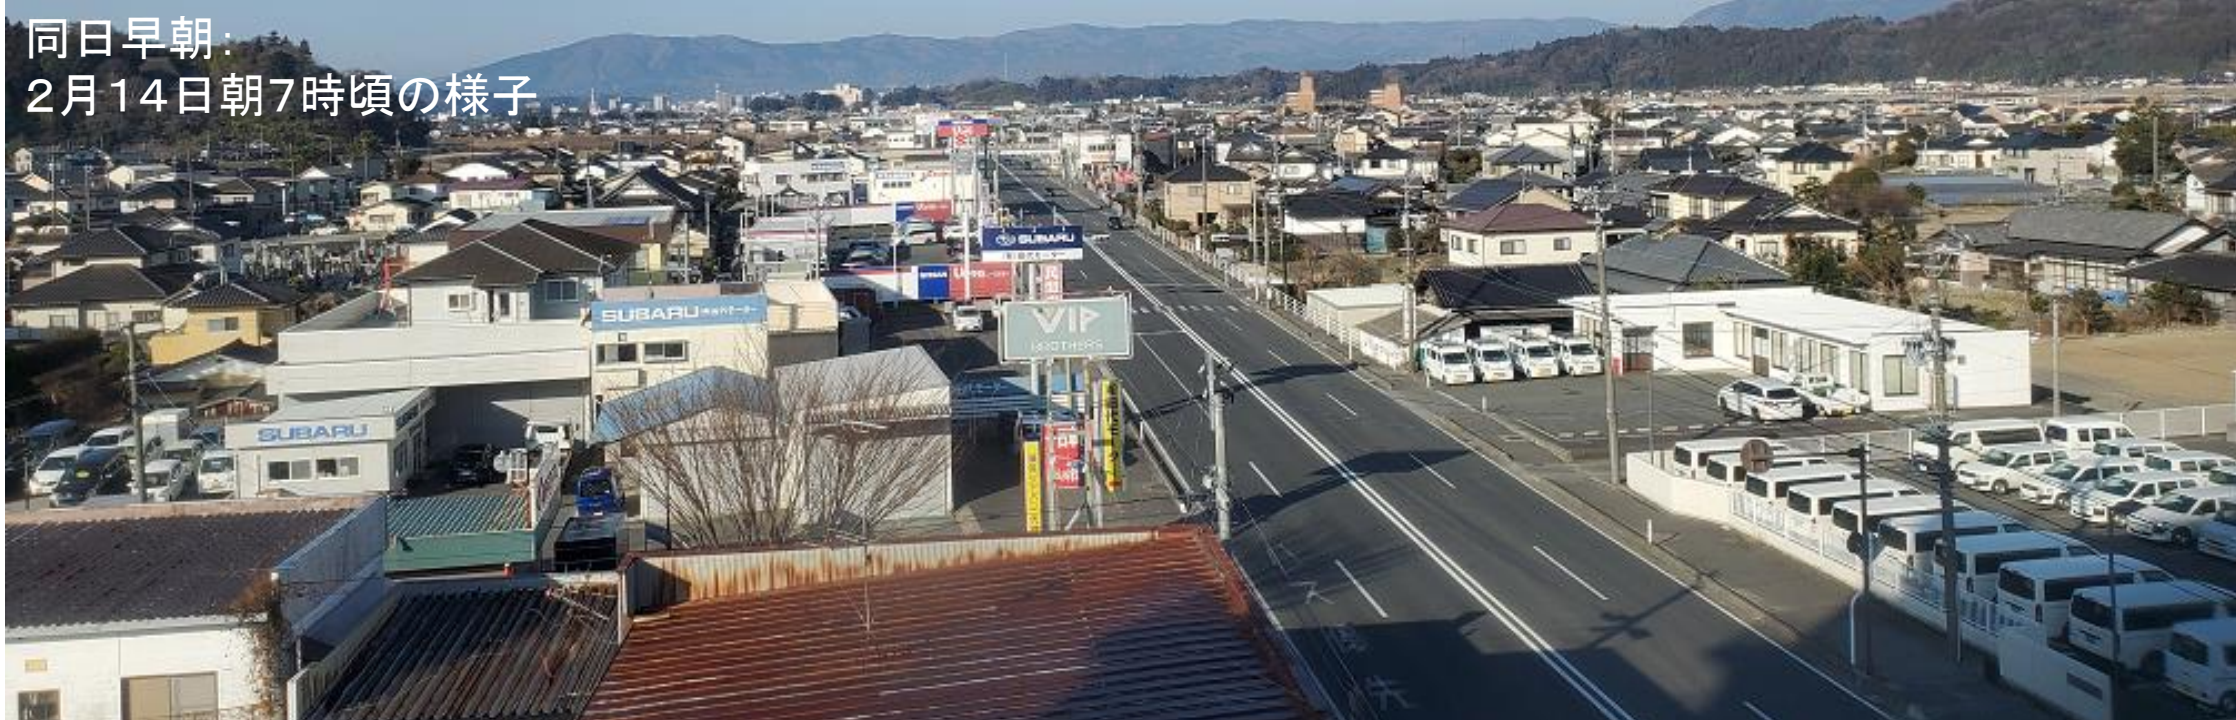
県道399号線（旧 国道6号線）  
いわき市平中神谷菰萱近辺の様子

発災直後：  
2月13日深夜1時頃の様子  
停電はなく、自動車の通過も  
確認できる状態

同日早朝：  
2月14日朝7時頃の様子

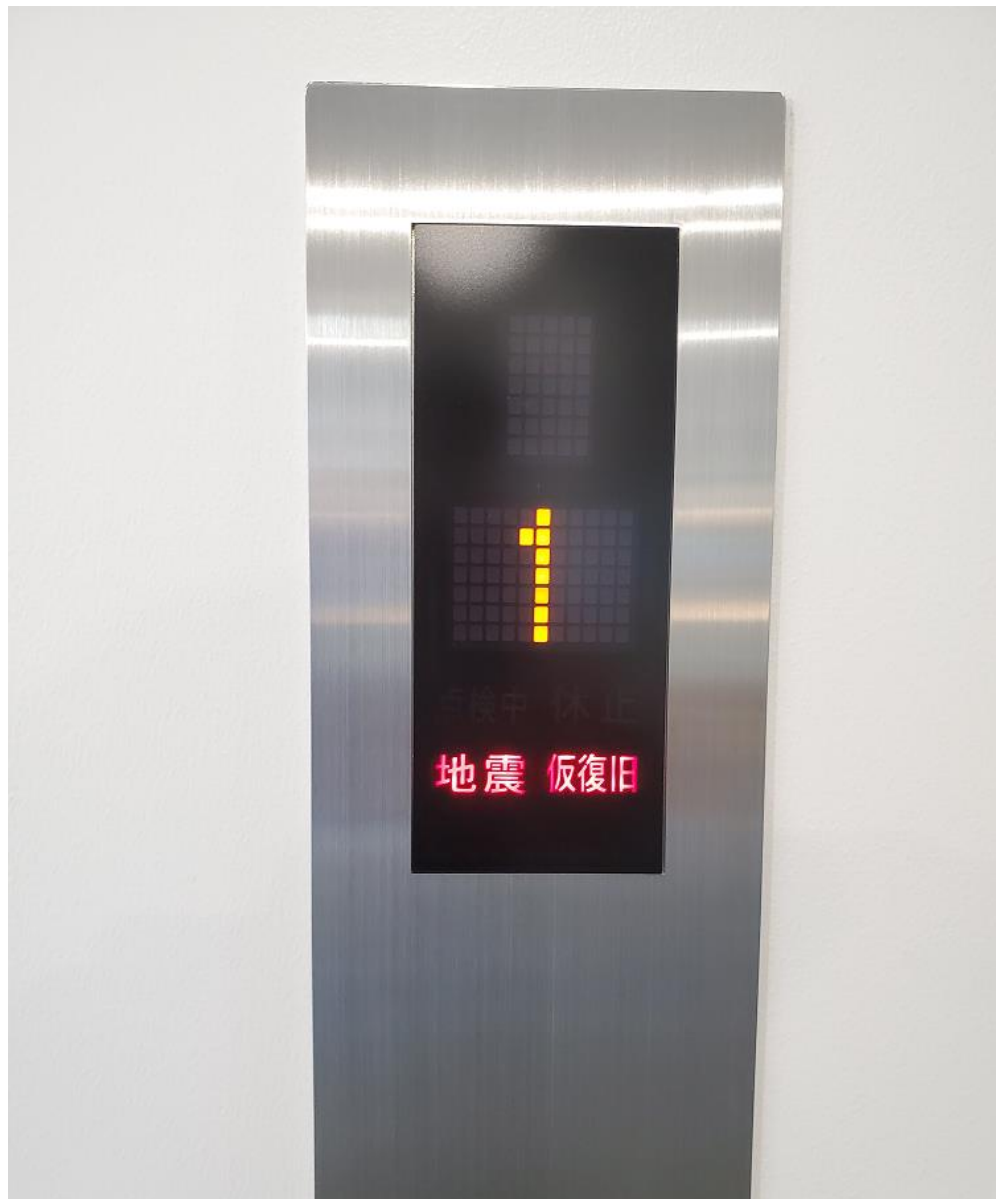
■エレベーターの緊急停止多数  
→報告者の宿泊ホテルでは  
翌早朝には復旧済み

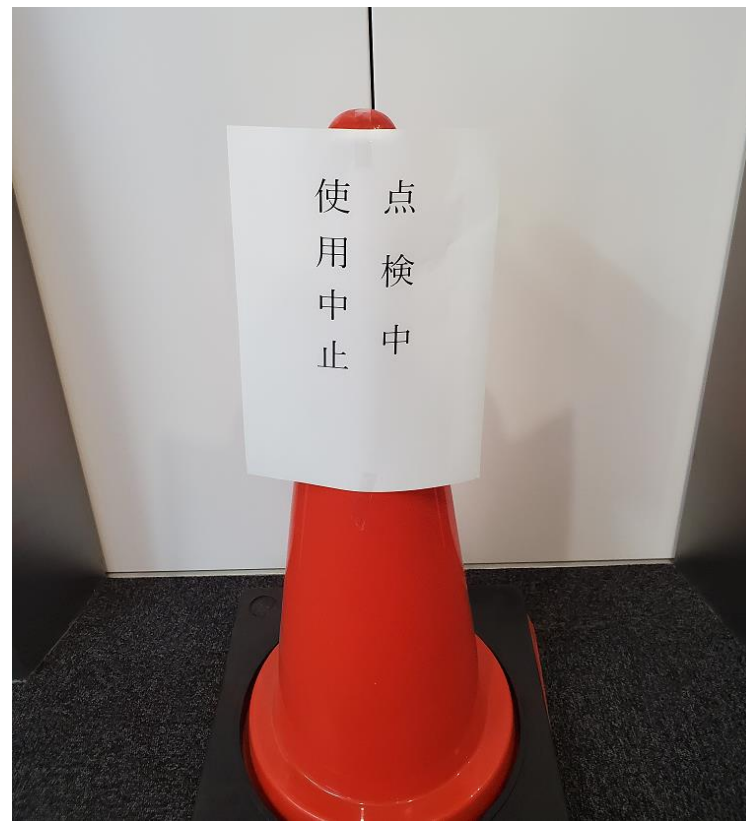
■駅前周辺のホテルの一部では、  
立体駐車場装置の故障・点検のため、  
足止めを受けた宿泊客も

※ヒアリングで確認された範囲では出庫に  
2/14 15時までかかった事例を確認

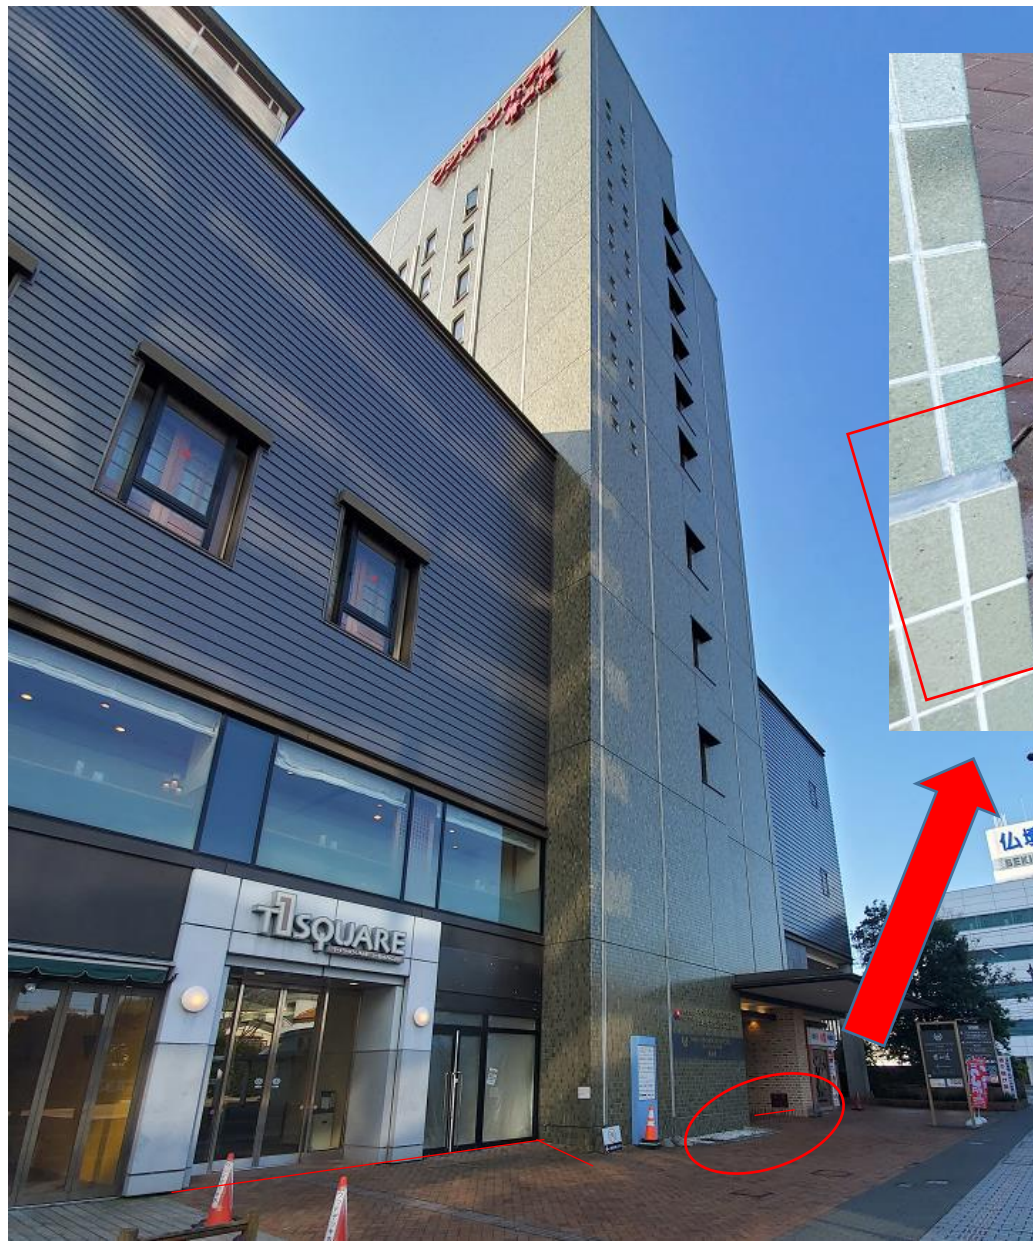
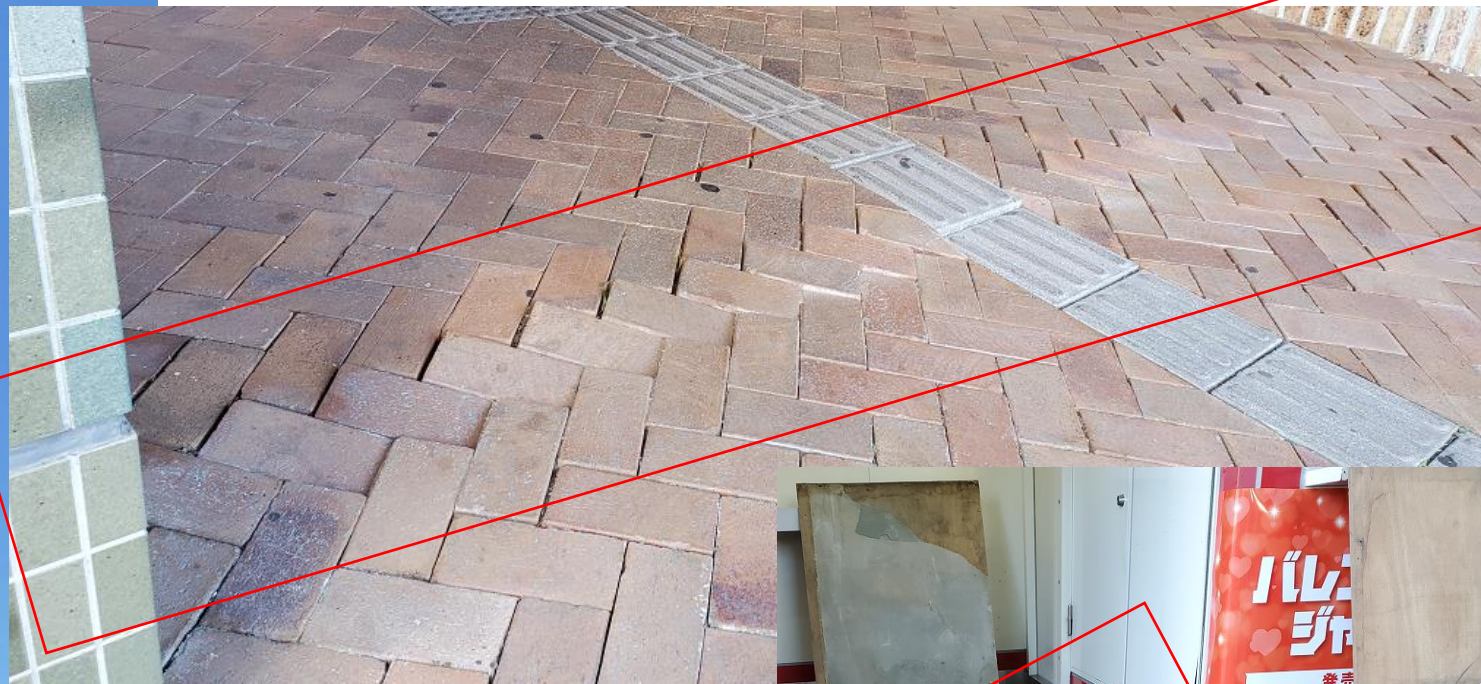
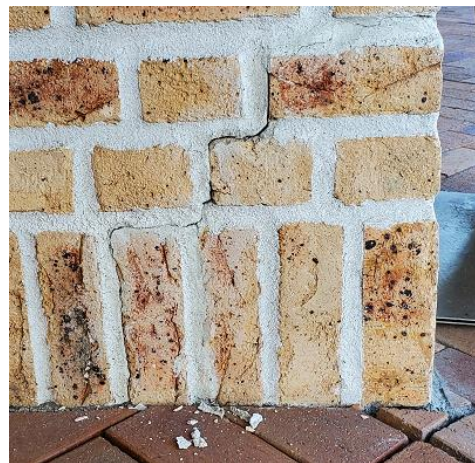
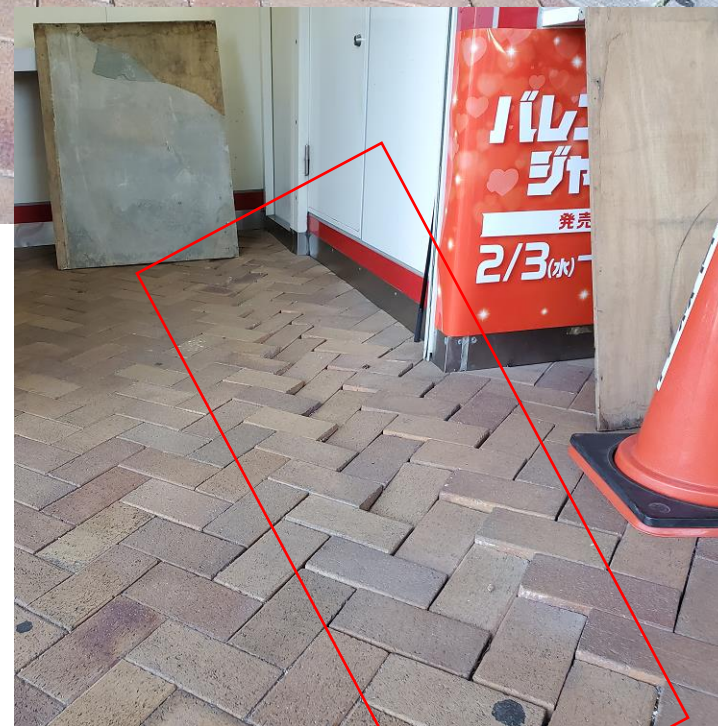
# ティーンビル周辺

■ビルの形状に沿った変位跡（床材ブロックの隆起）とクラックを確認※木版を敷く応急処置済み

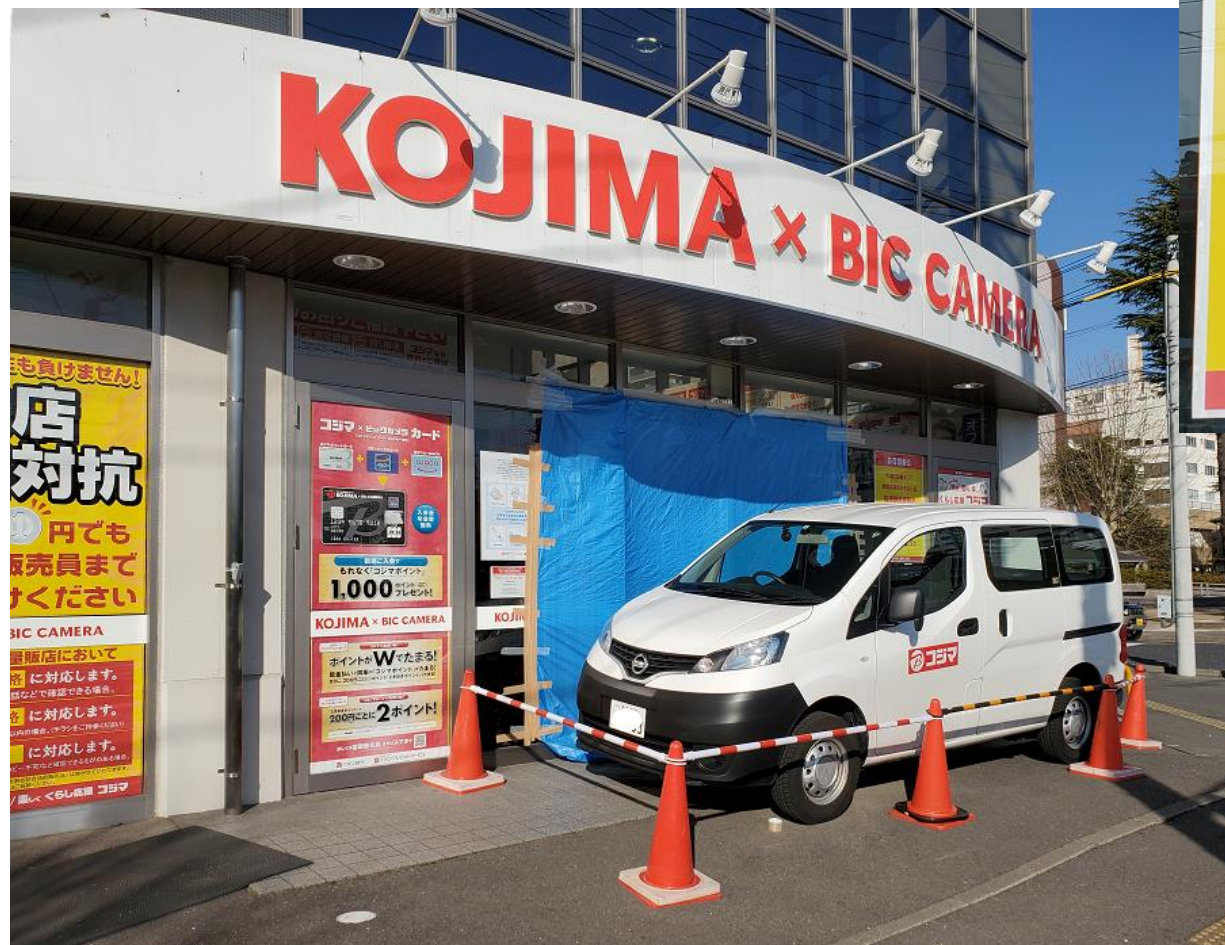
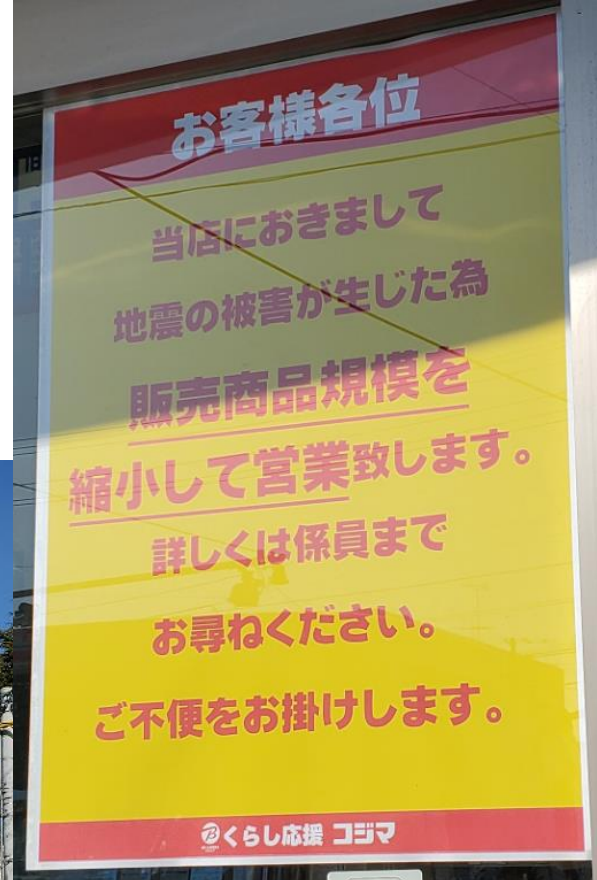
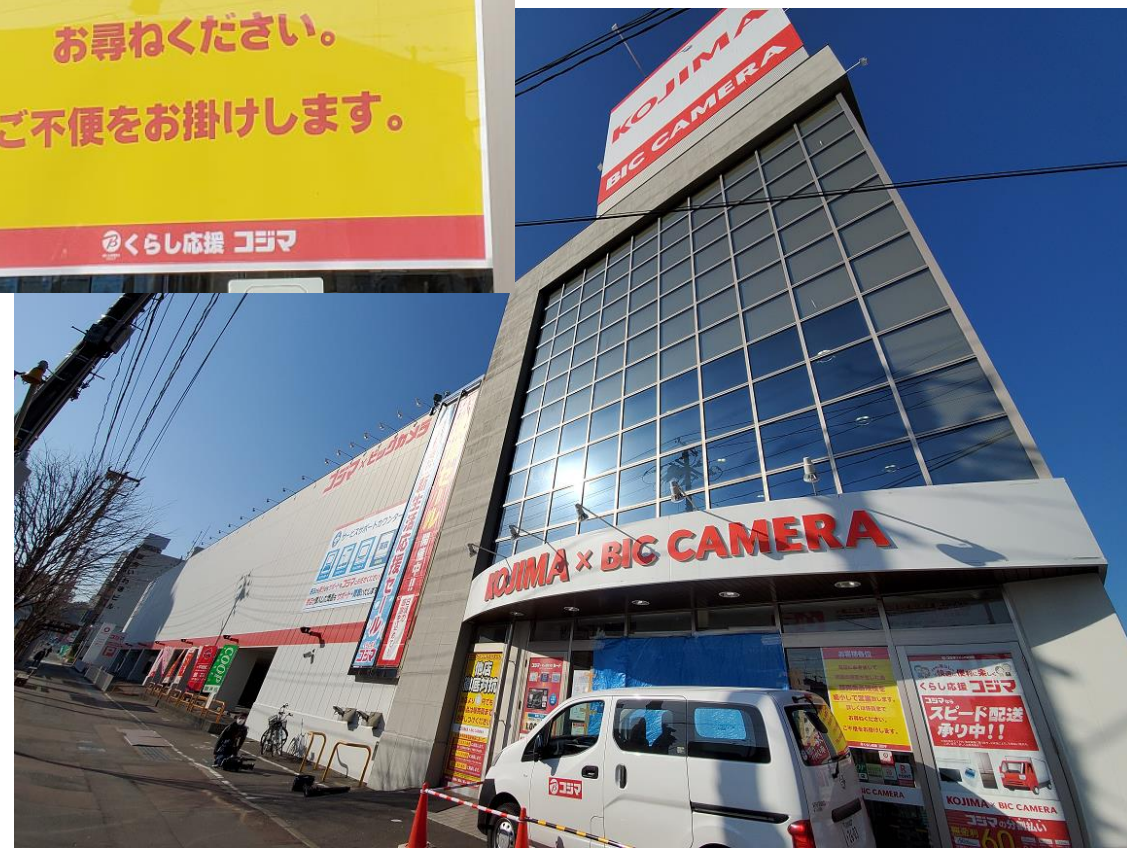
# 商業施設の状況

- 入り口ガラス、天井パネルの落下等あり  
→ 深夜段階では「臨時休業」で告知していたが、早朝には「縮小営業」に変更

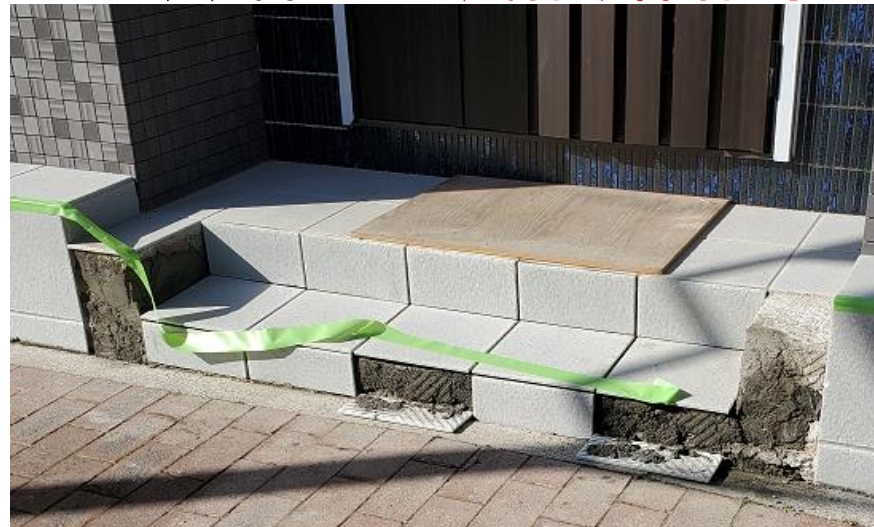
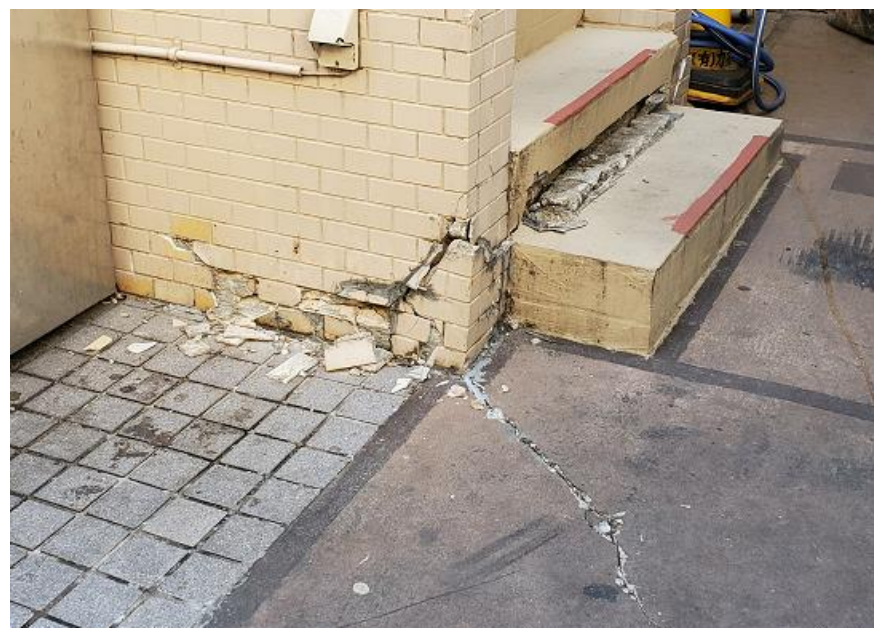
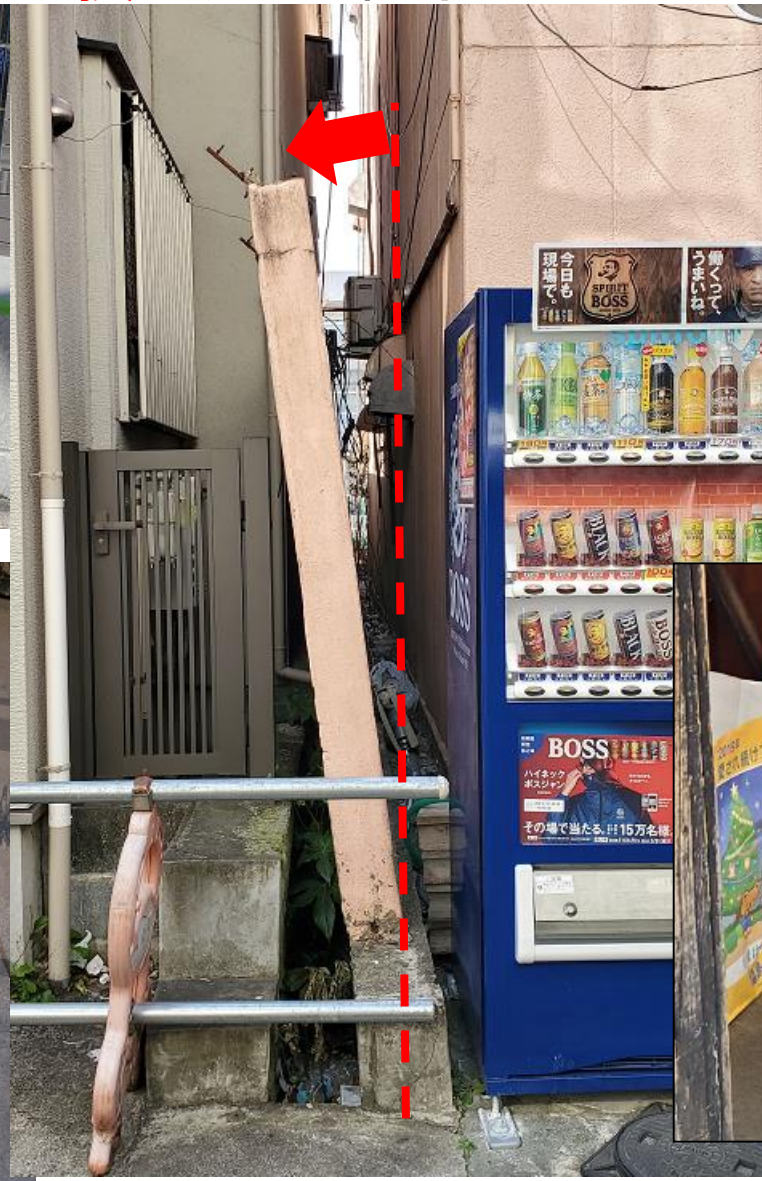
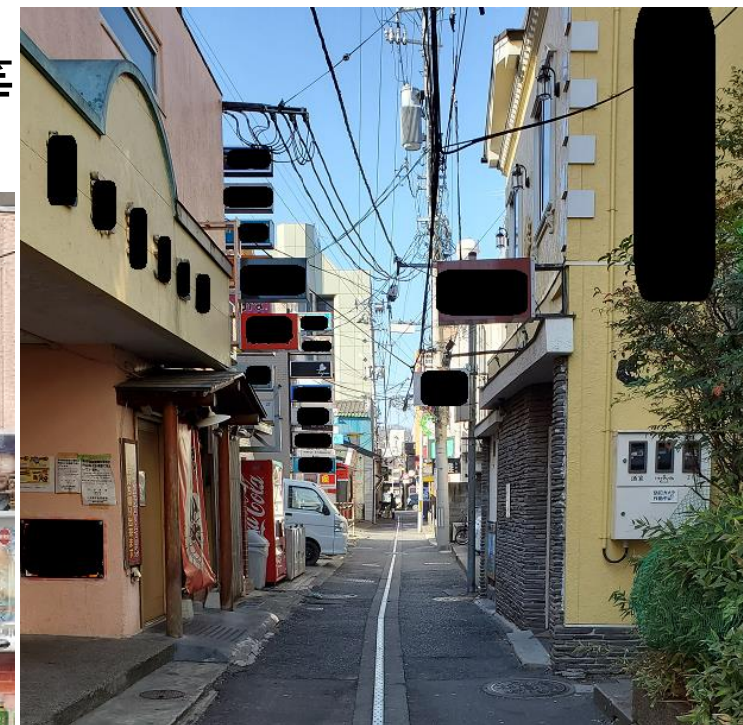
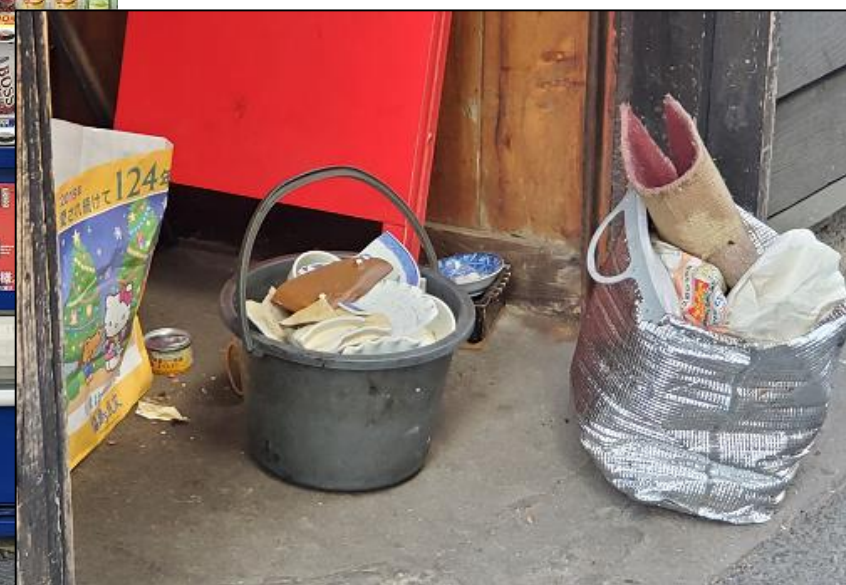
# 低層・狭小・密集歓楽街の状況

- 化粧材のタイル剥がれ、ブロック柱破損、ブロック塀倒壊 等
- ※飲食店には**食器、什器等の破損**の方が深刻か？

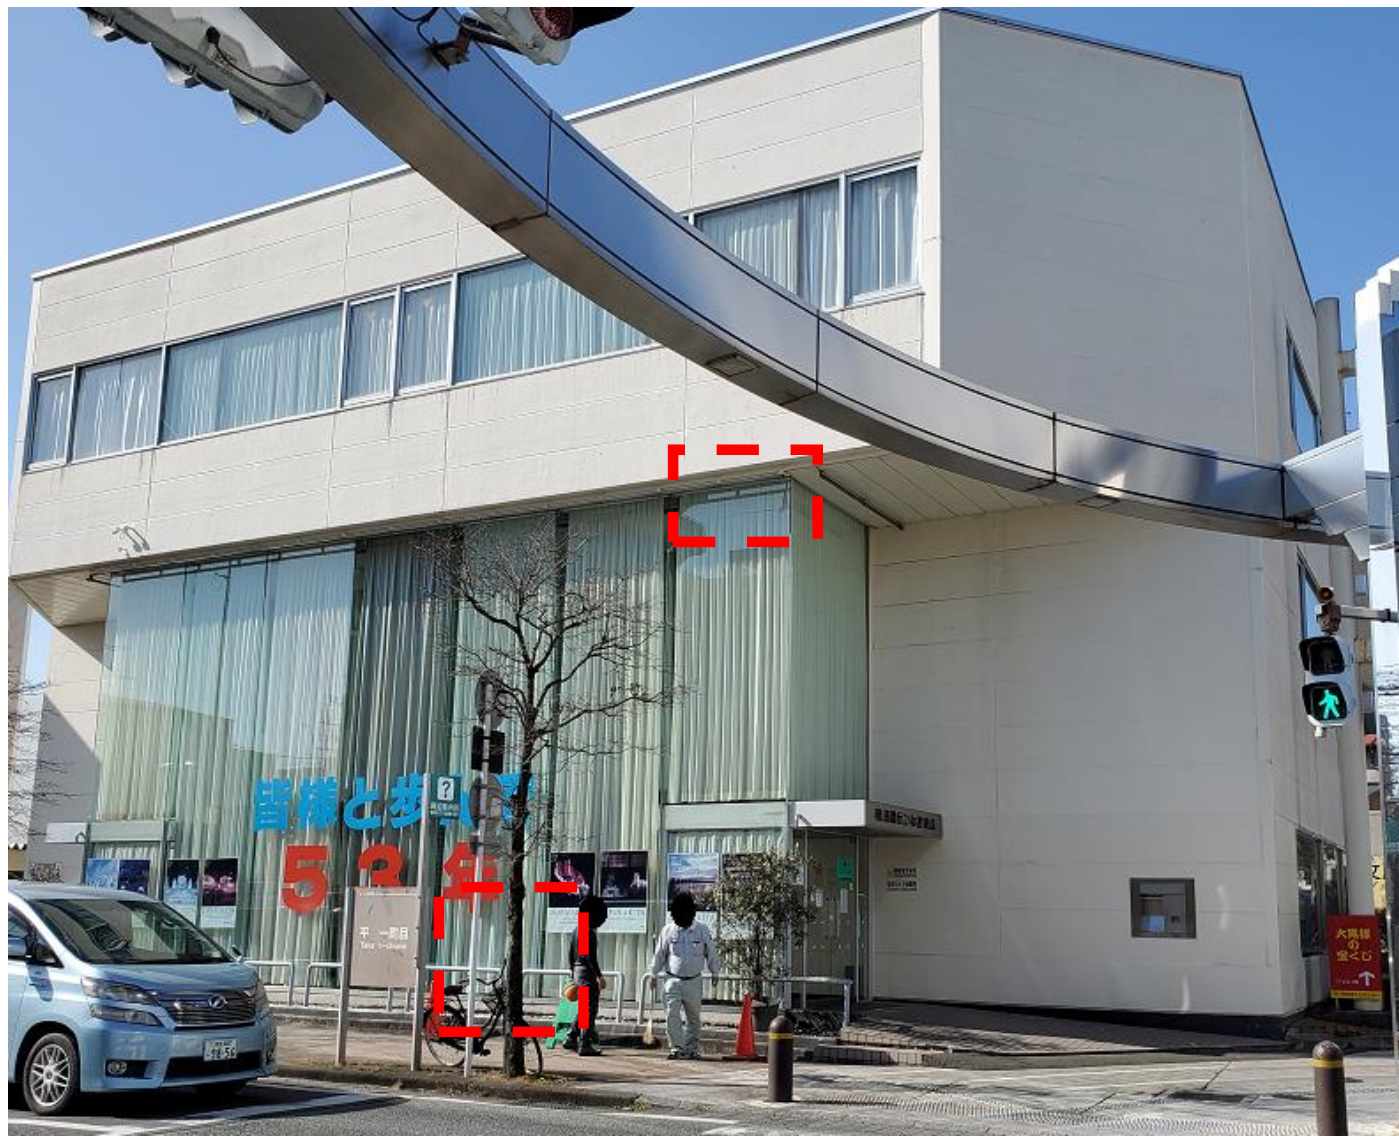
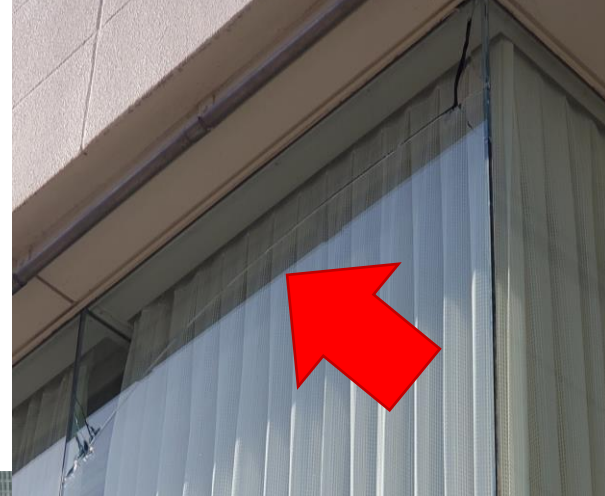
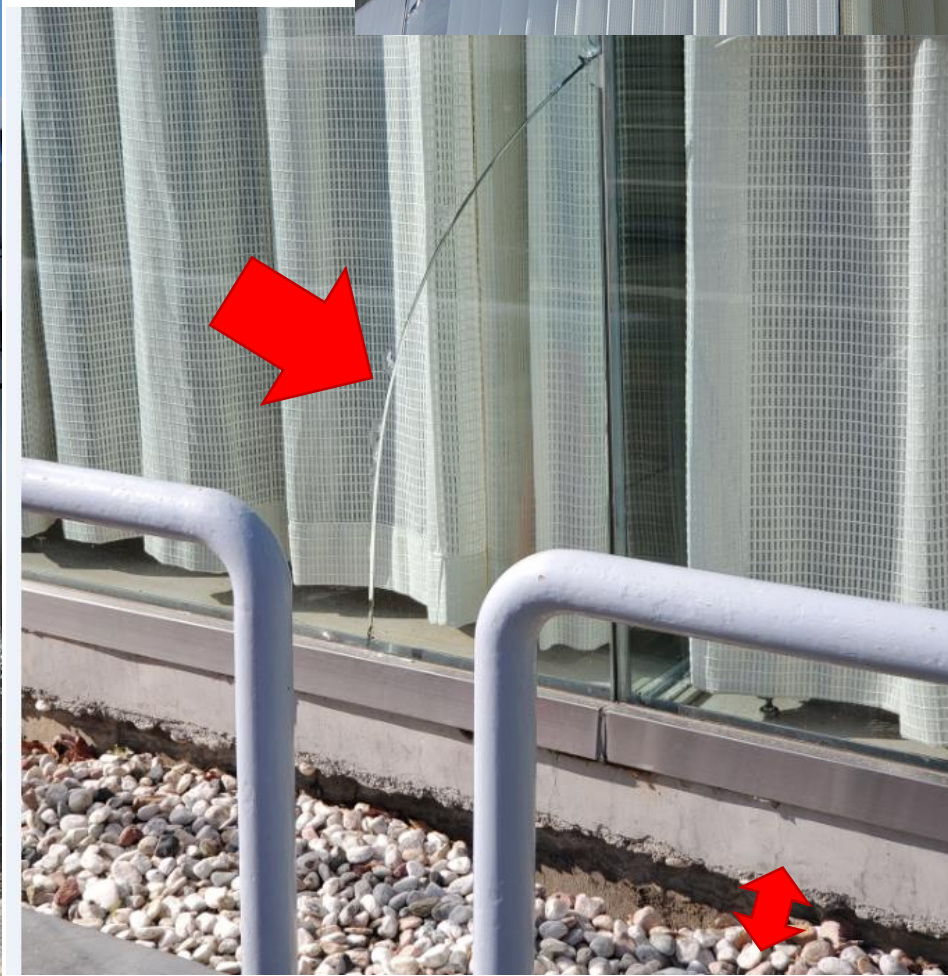
# 中層商業施設の状況

- ガラス破損・建物全体の隆起（道路側の地盤沈下？）等を確認
- ※ 2016年福島県沖の地震での隆起がさらに進行した？

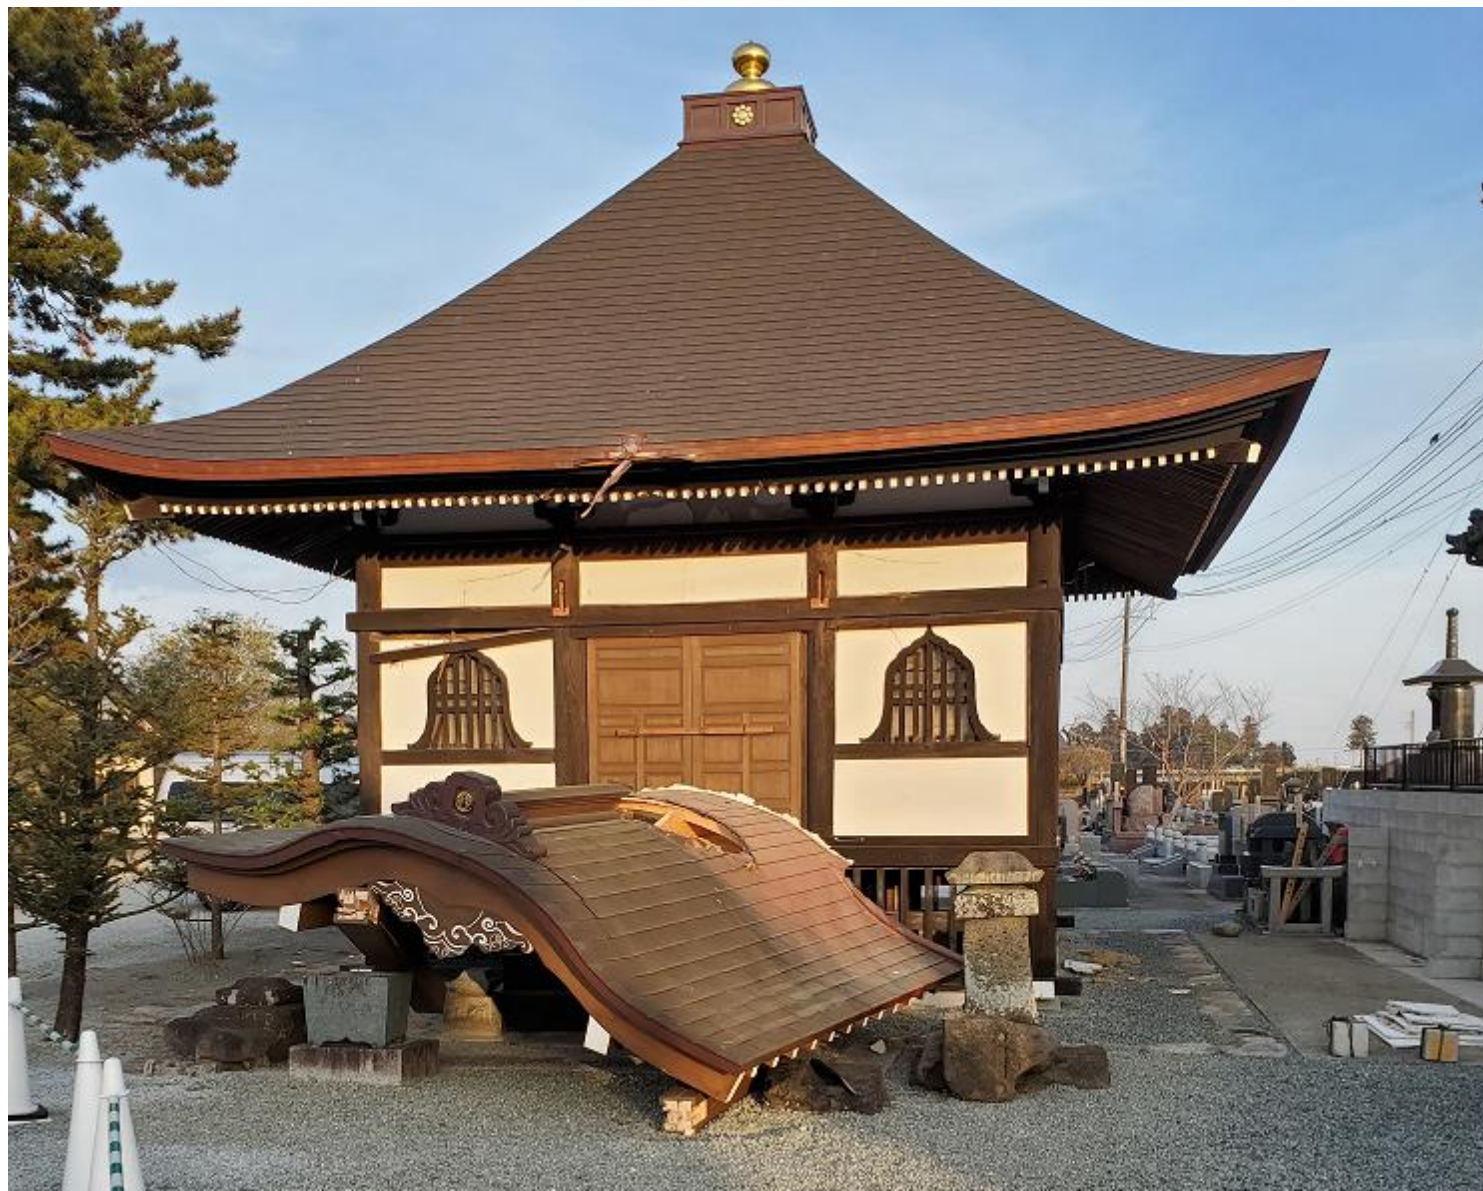
# 倒壊建物の事例(興仁寺)

■薬師堂拝殿の屋根が崩落、境内の墓石の約1割が倒れる

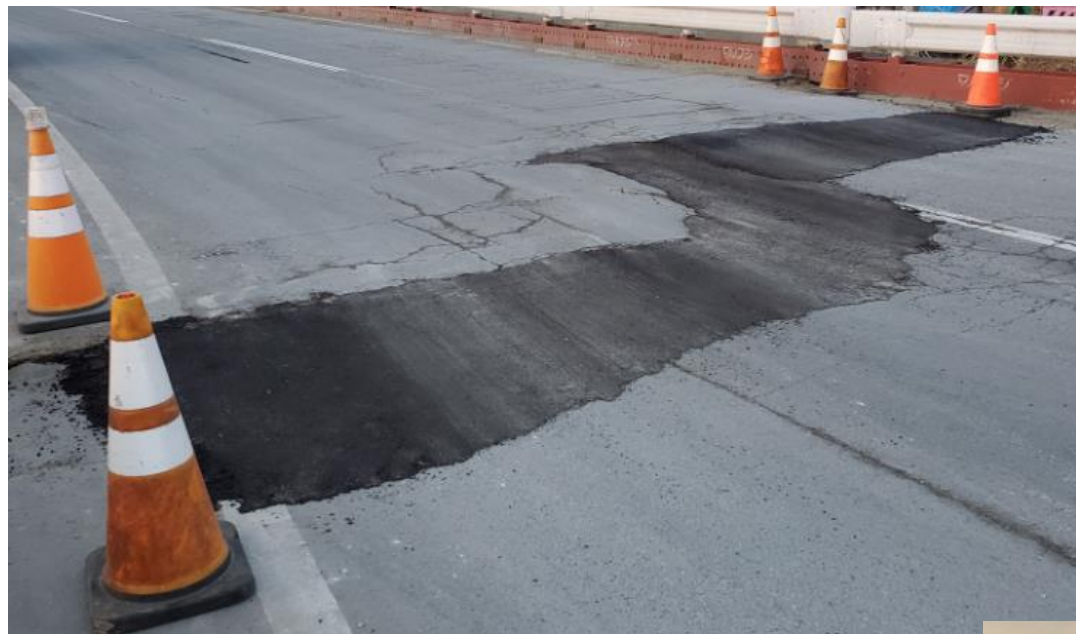
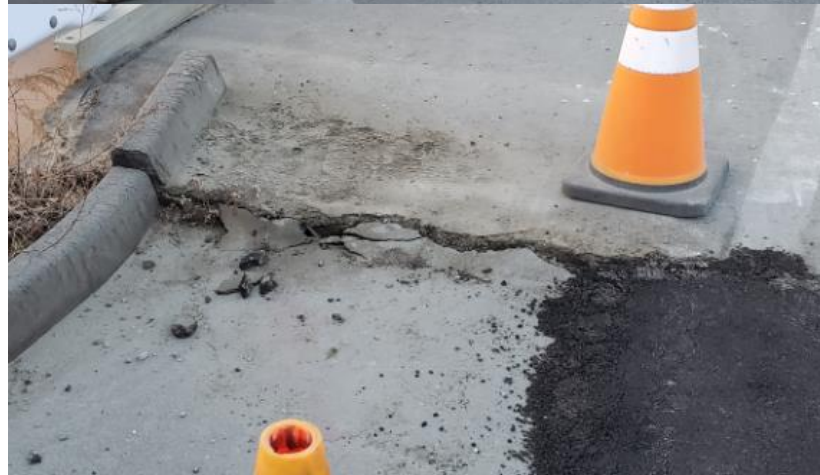
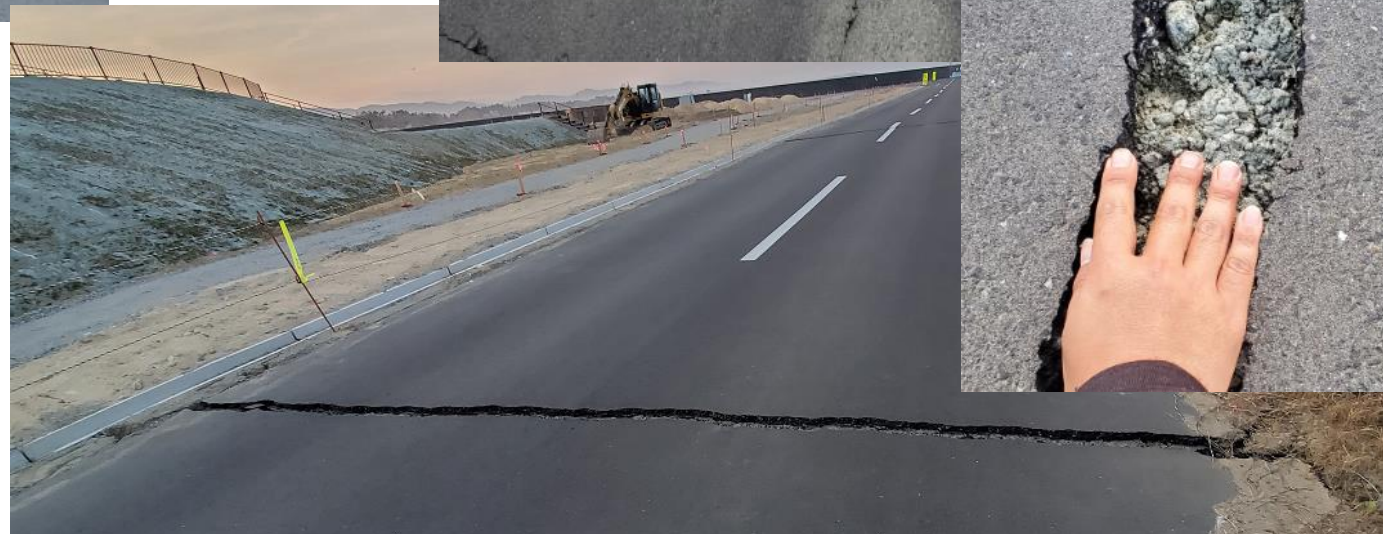
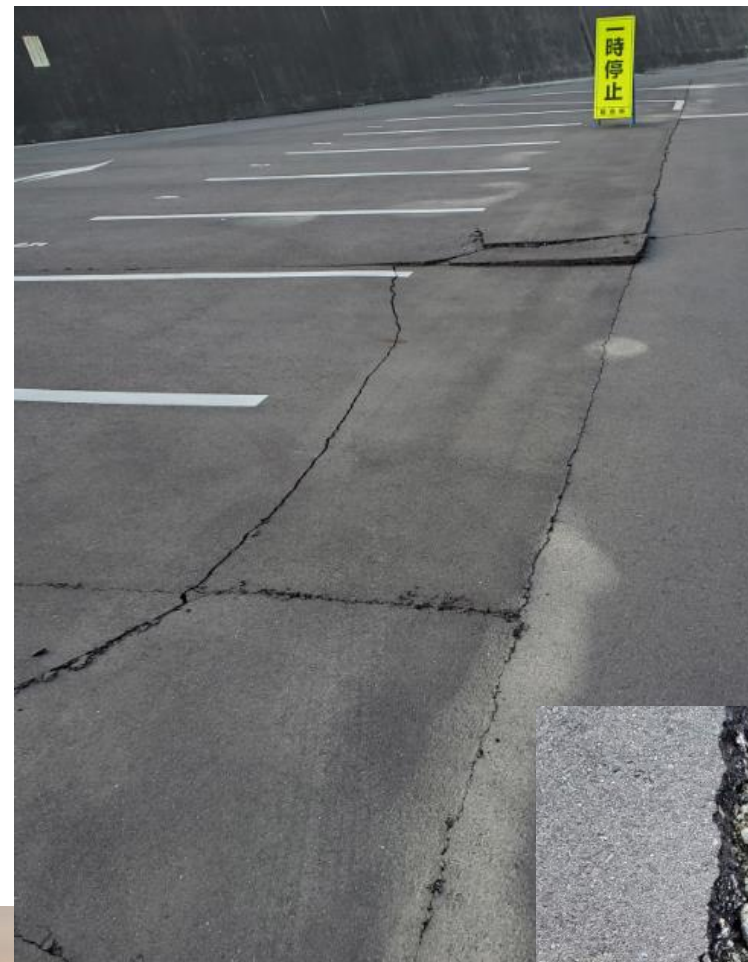
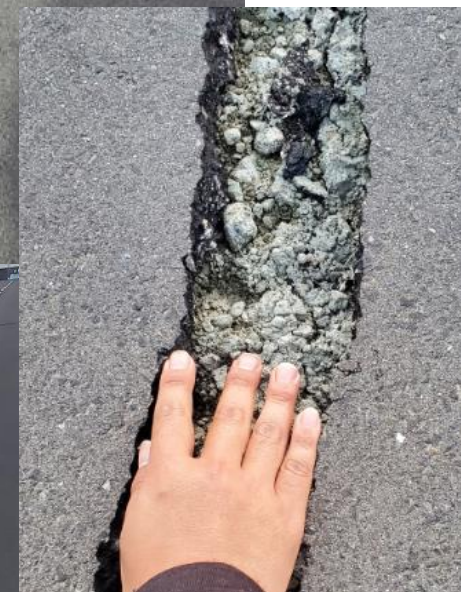
■沿岸部(相馬亘理線地蔵川・新地海釣り公園)  
近辺の道路に亀裂発生

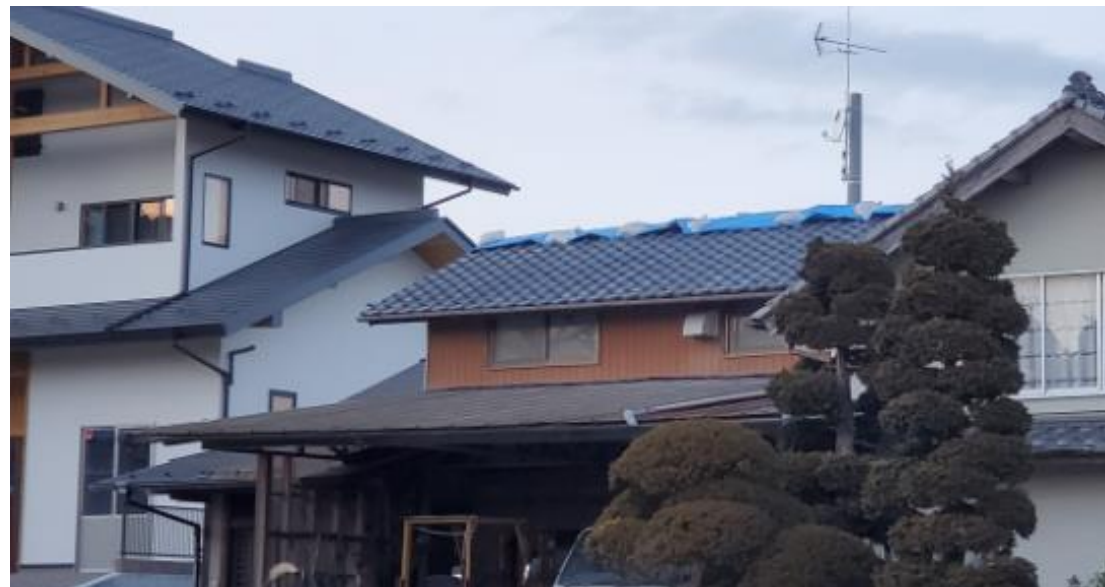
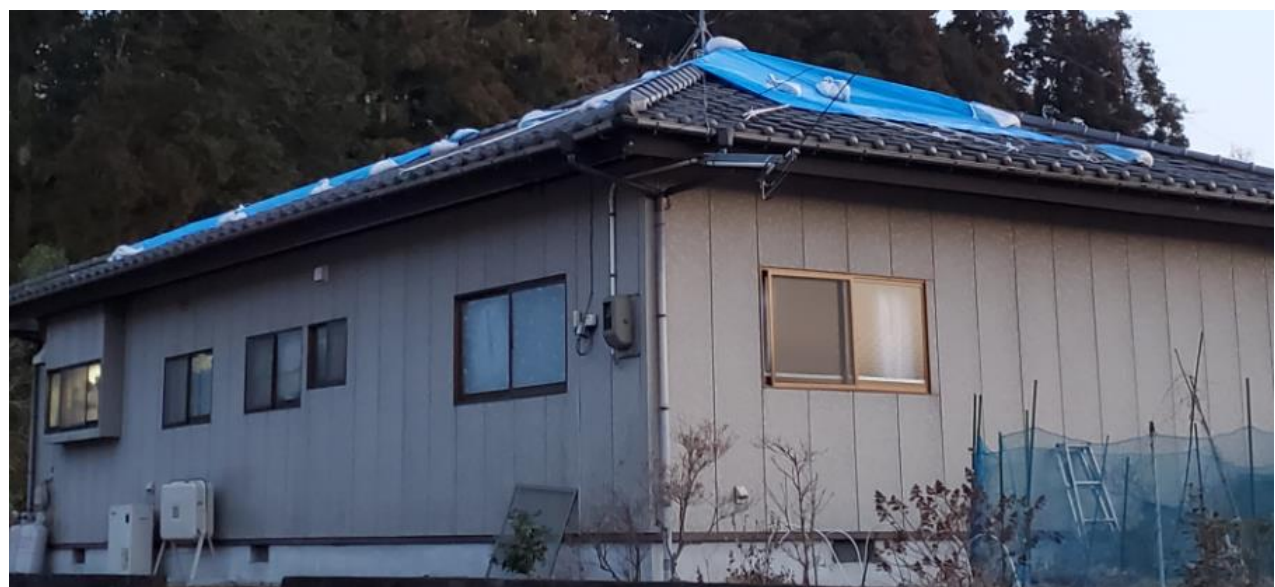
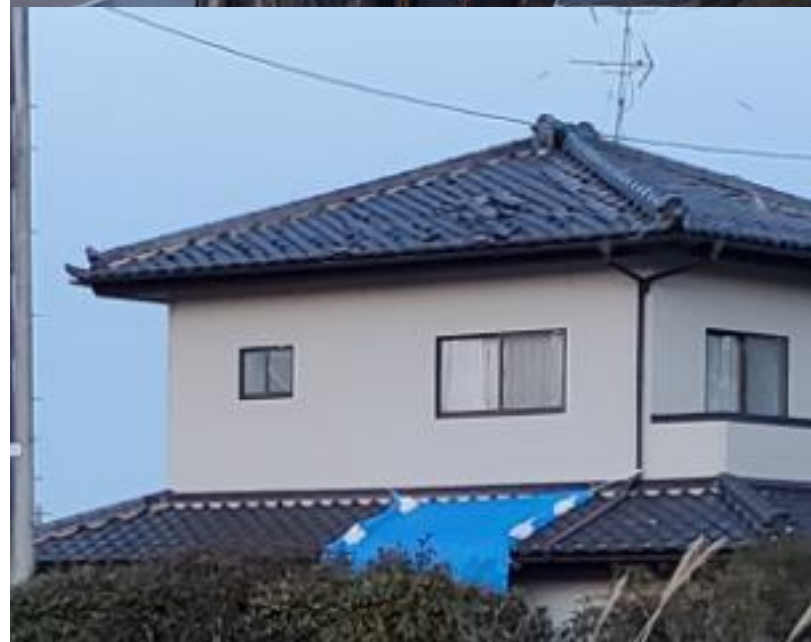
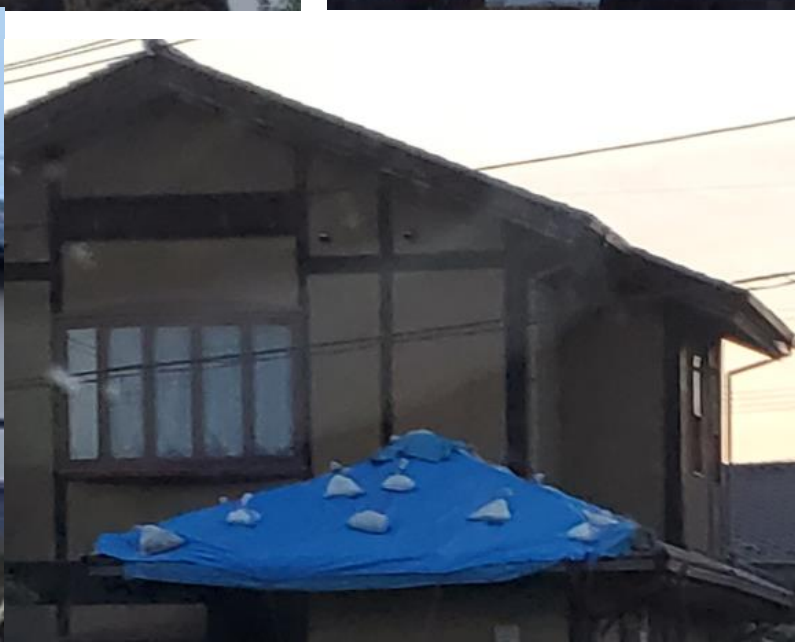
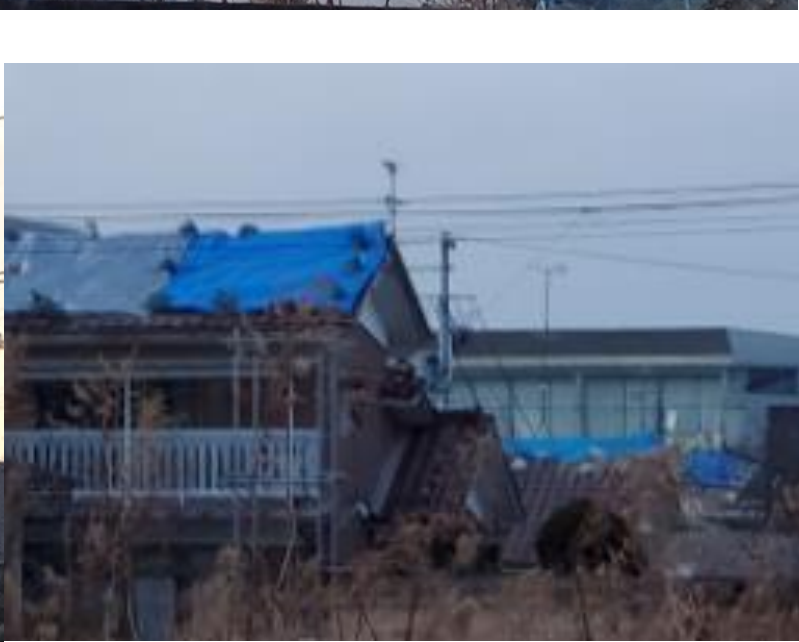
■屋根瓦の落下、窓ガラス、ブロック塀の破損等を確認
