# 令和3年(2021年)2月 福島県沖の地震 速報会

## 福島県浜通り地域における現地調査報告 (いわき市、相馬市、新地町)

2021/2/16

東北大学災害科学国際研究所

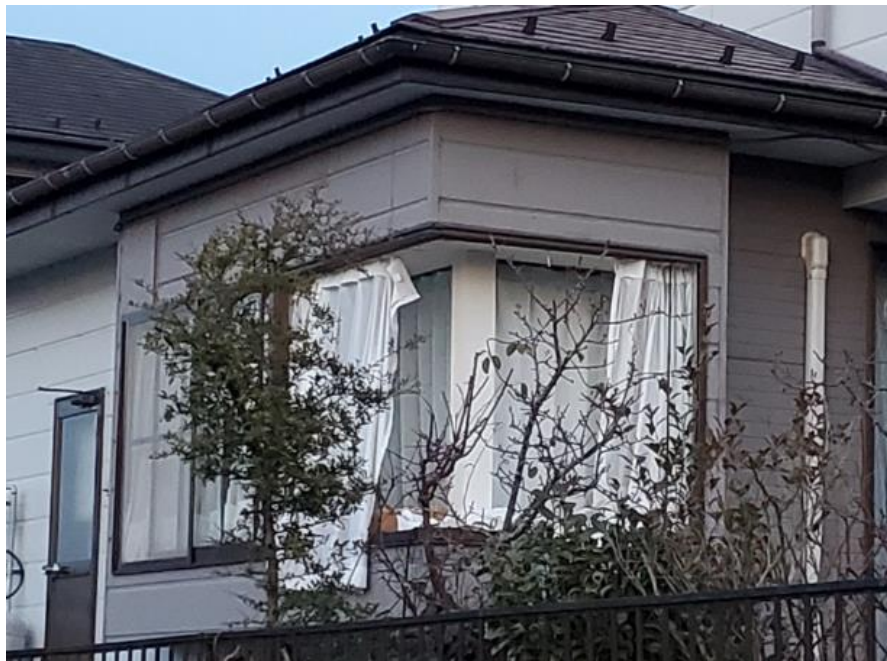
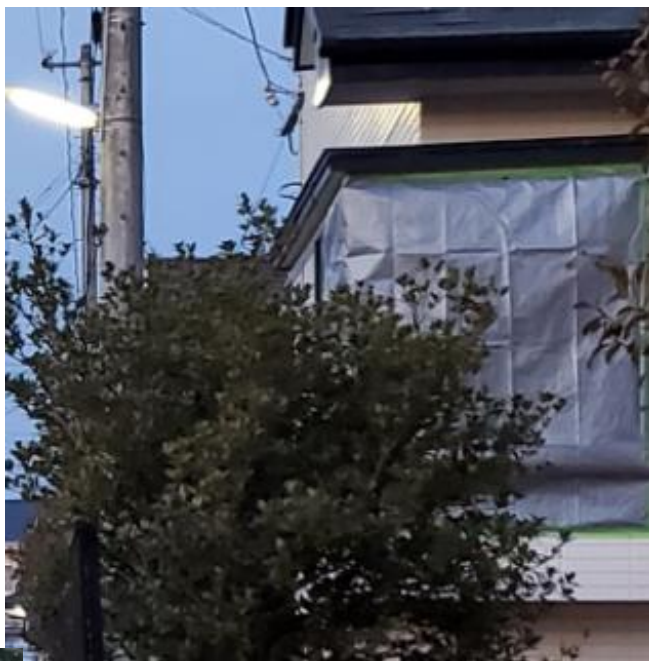
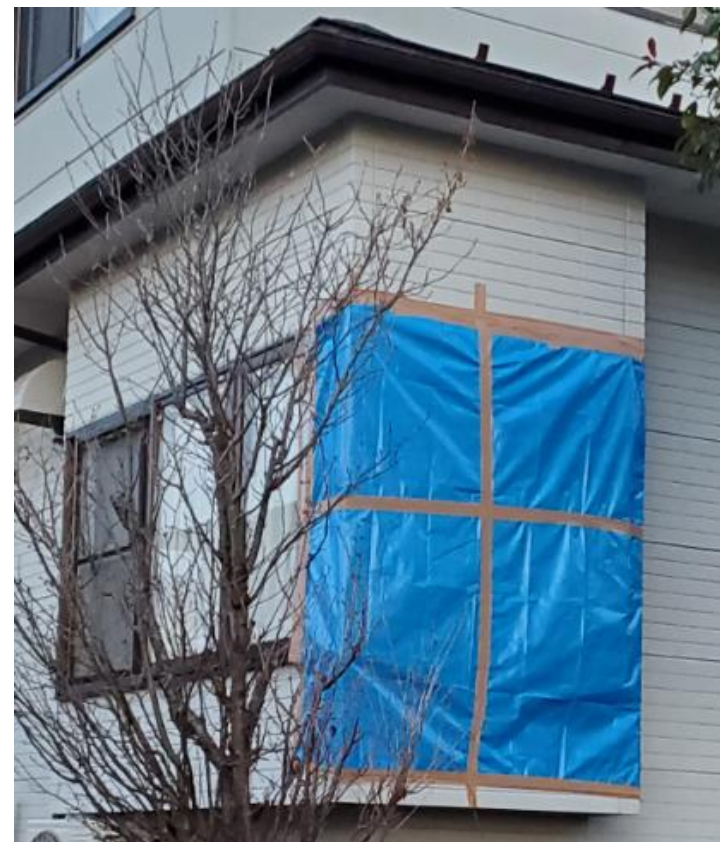
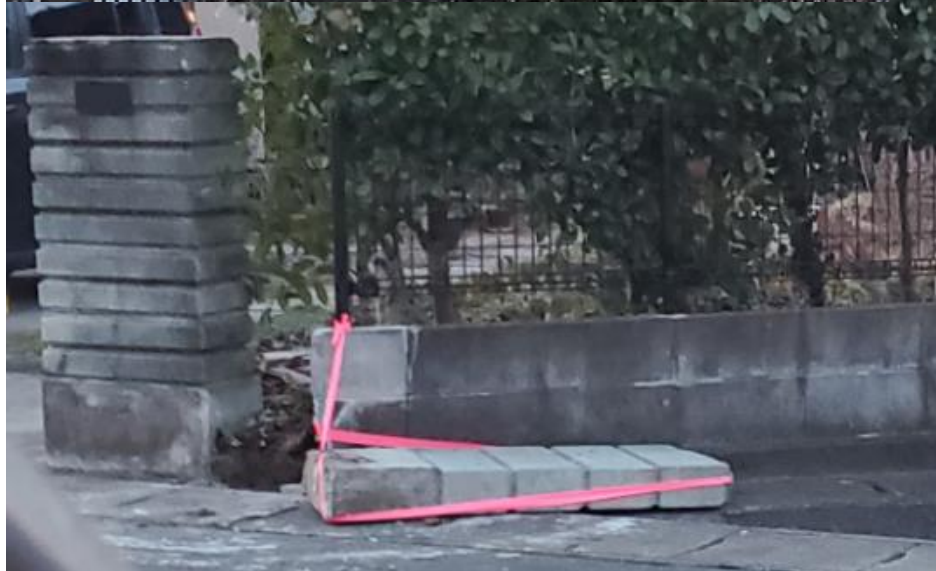
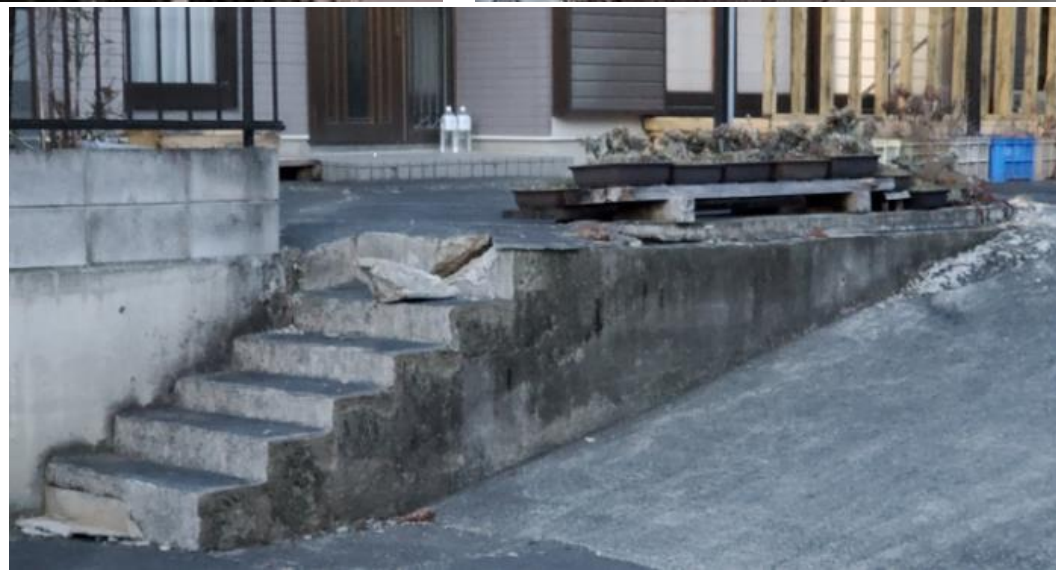
■ 屋根瓦の落下、窓ガラス、ブロック塀の破損等を確認
