# 令和8年熊本地震における 低層建物被害の速報的報告

東北大学災害科学国際研究所  
榎田竜太、大野晋

# 被害調査の概要

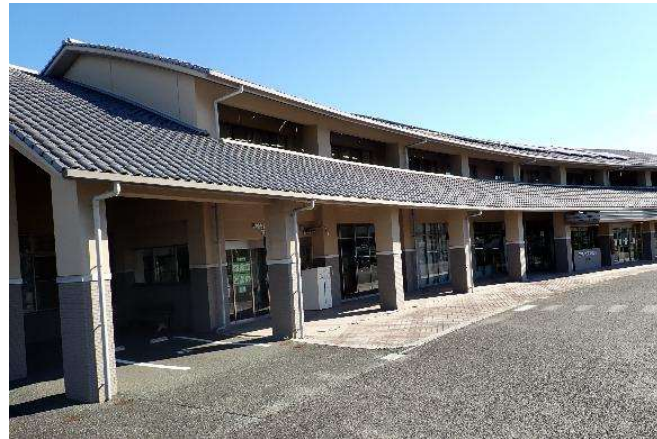
①宇城市豊野支所

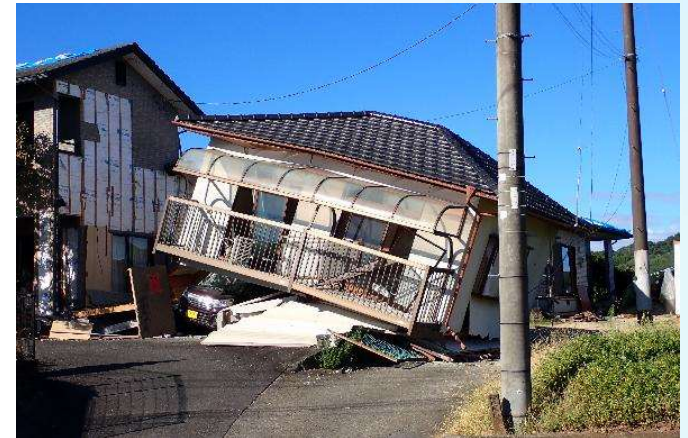
②木造家屋

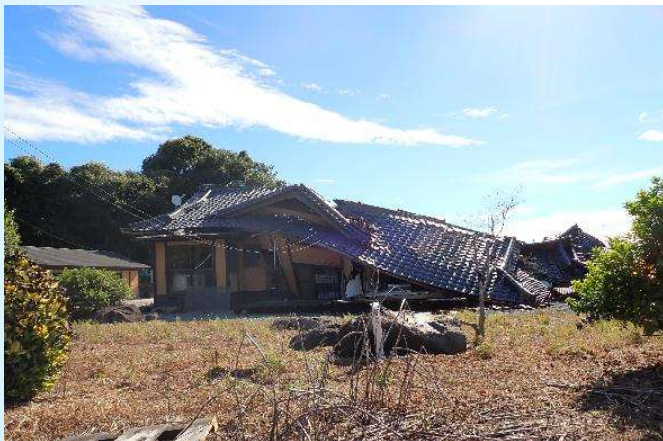
③木造家屋

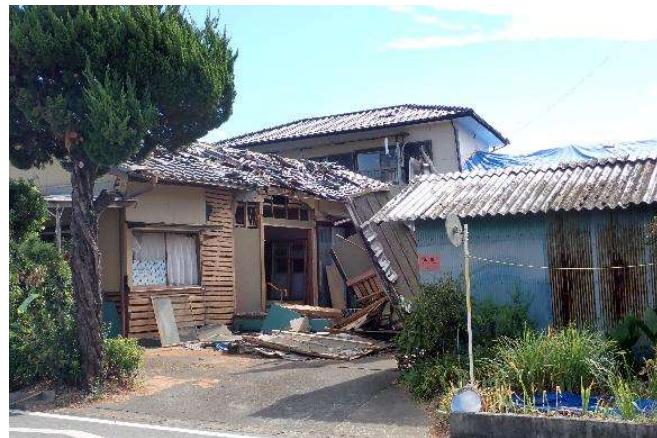
④木造家屋

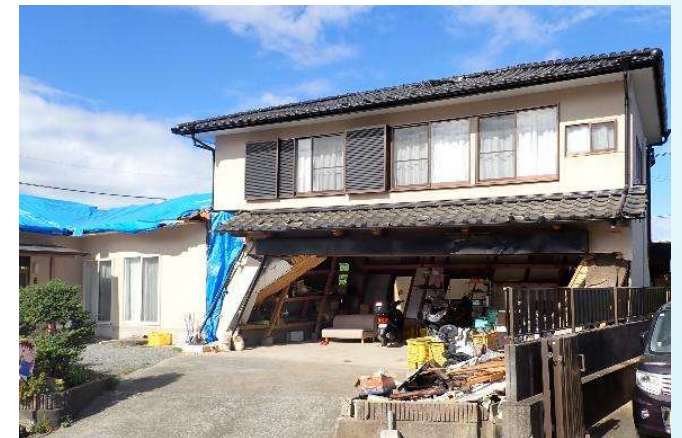
⑤木造家屋

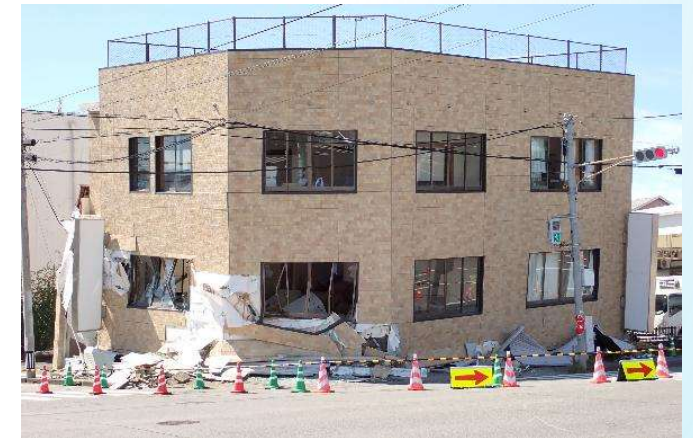
⑤店舗建物、1層崩壊

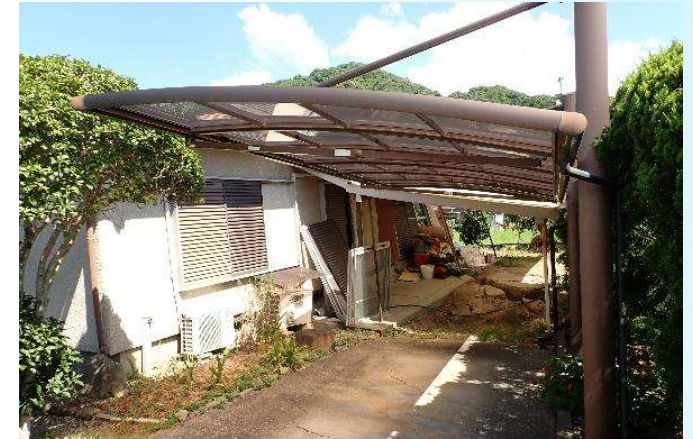
②地表断層、建物被害（神社横）

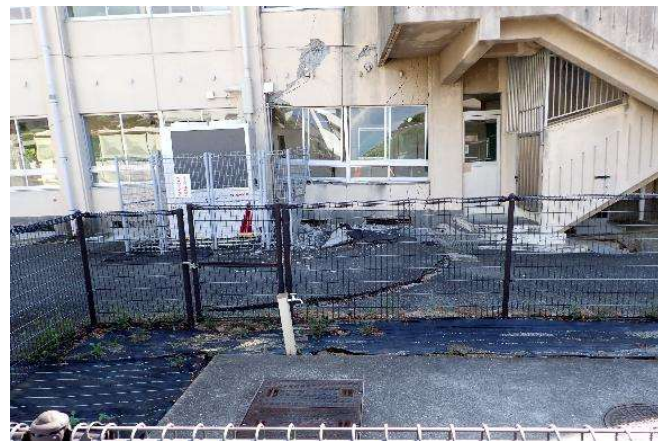
④地表断層、建物被害（興善寺町）

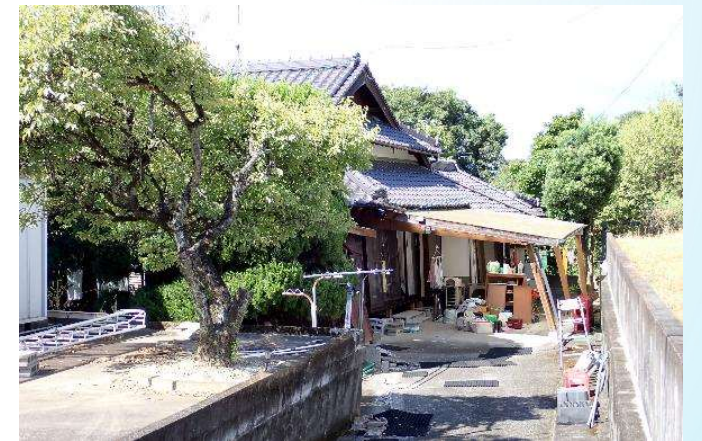
⑤地表断層、建物被害（興善寺町）

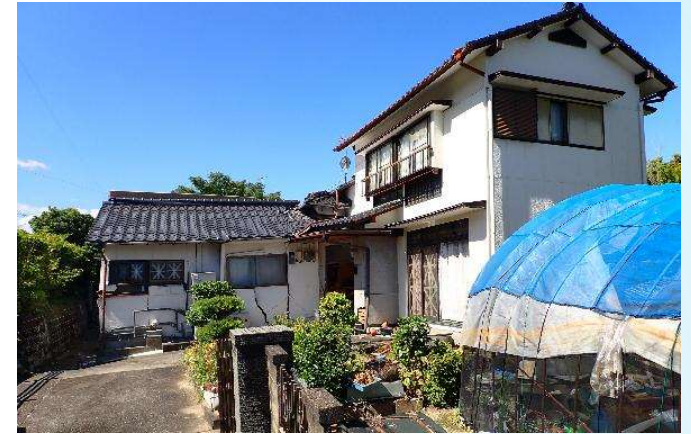
②地表断層、建物被害（宮原）

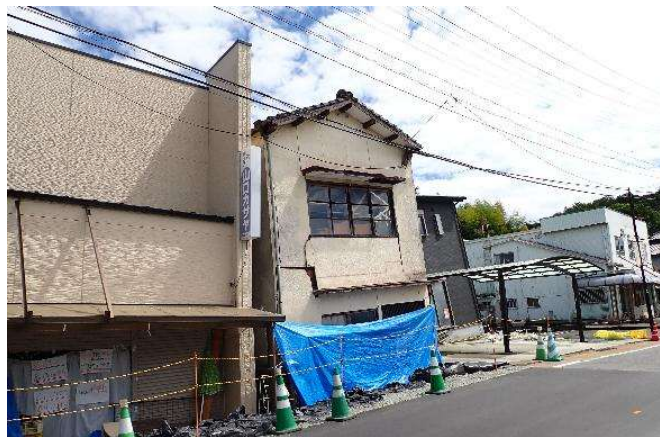
④地表断層、建物被害（小川町）
