# 令和8年熊本地震の 地表地震断層と変位量の分布、 ならびに八代地域の地形との関係

# 令和8年熊本地震の緊急現地調査

7月31日～8月3日に八代市，氷川町，小川町，宇城市，御城町などで緊急現地調査を実施。  
被害状況の確認とともに，地表地震断層とみられる地表変状の位置をマッピングし，それらの変位量を計測した。  
断層をまたいで地震前にひかれていた直線状の地物（主に道路の白線，塀など）を基準として，  
断層走向に平行な方向の変位量を計測した。

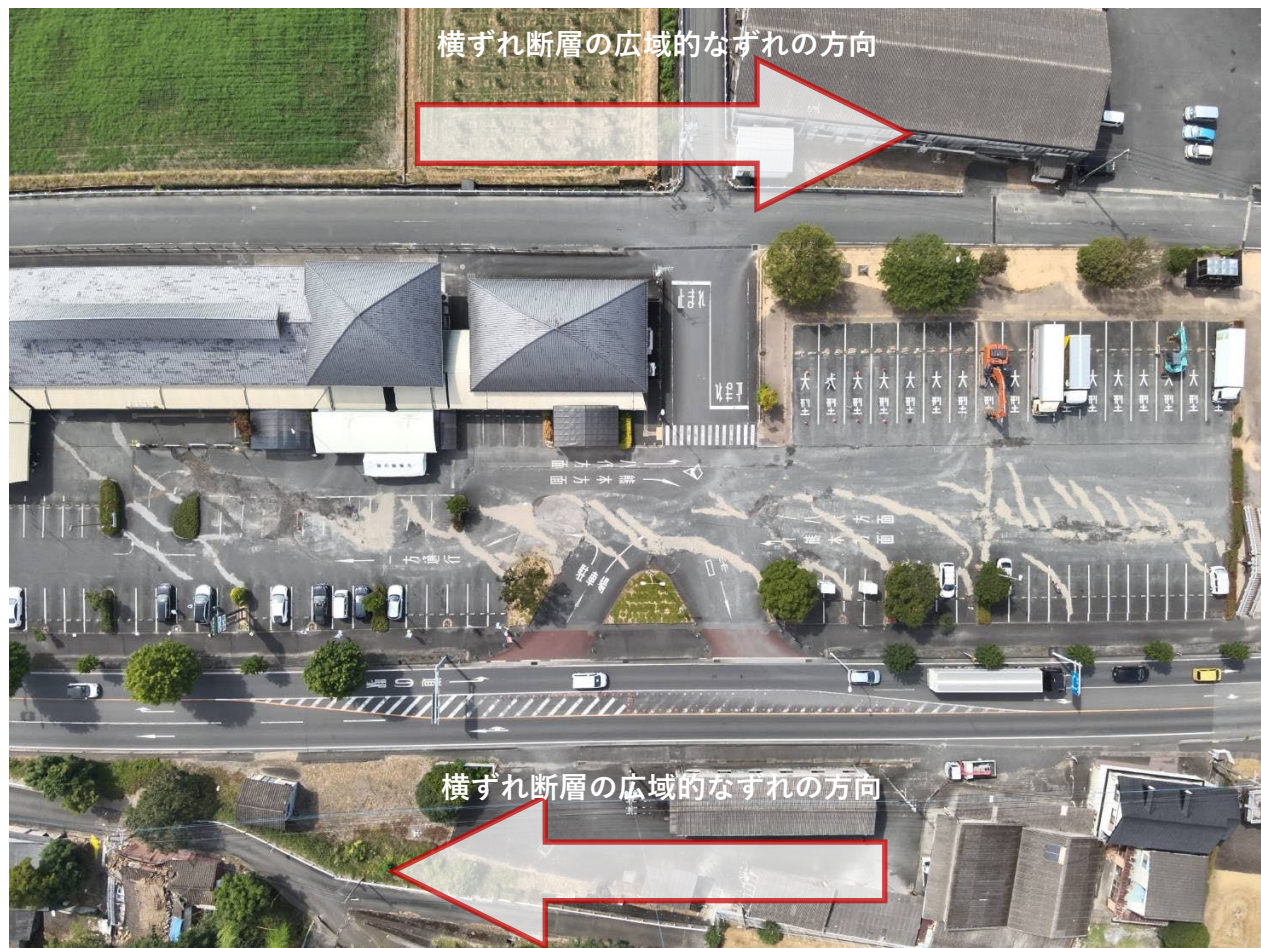
道の駅竜北 駐車場に生じた雁行状の亀裂

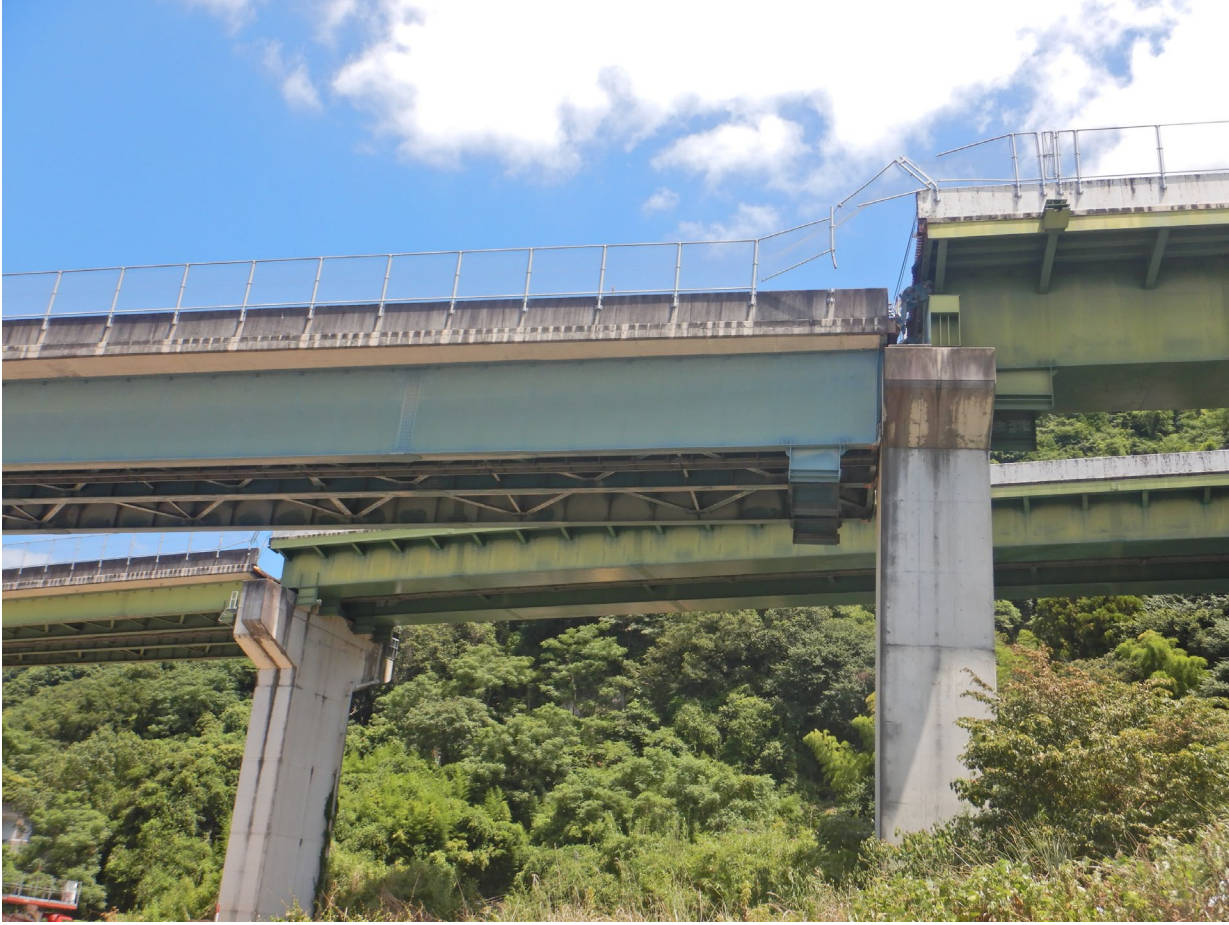
断層変位に伴う九州自動車道の橋脚の破断

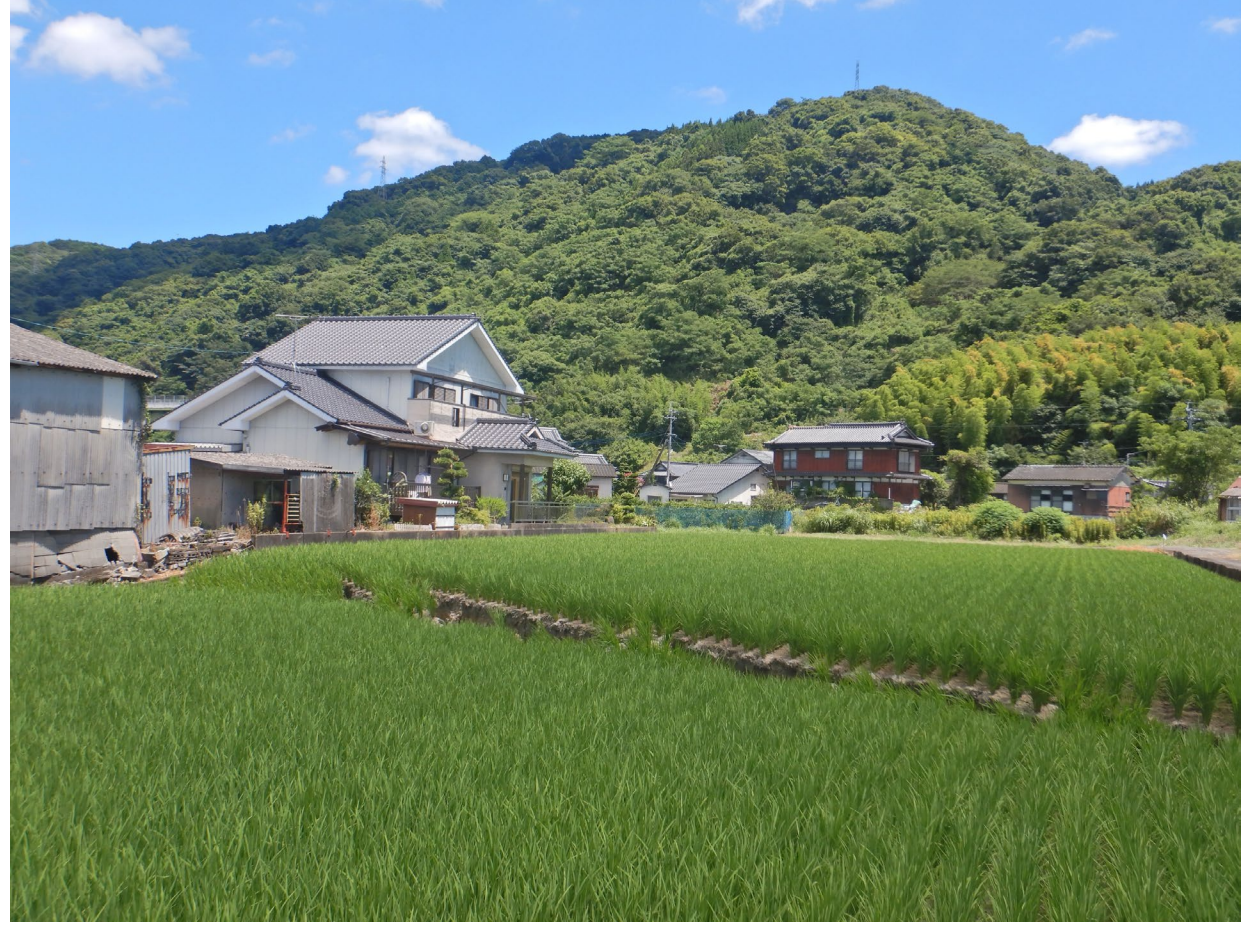
断層変位の出現した水田と家屋の被害状況

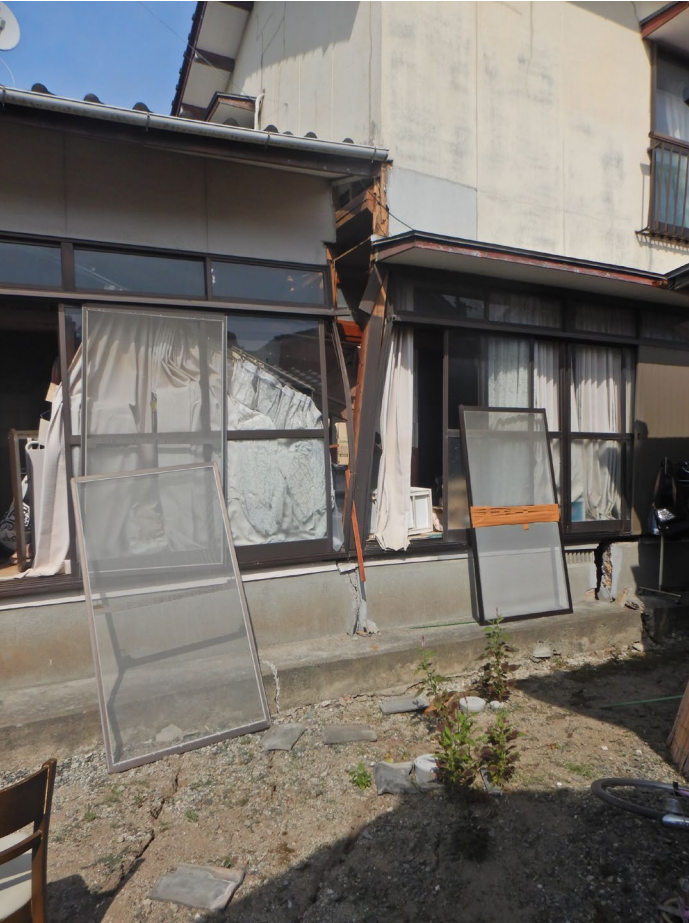
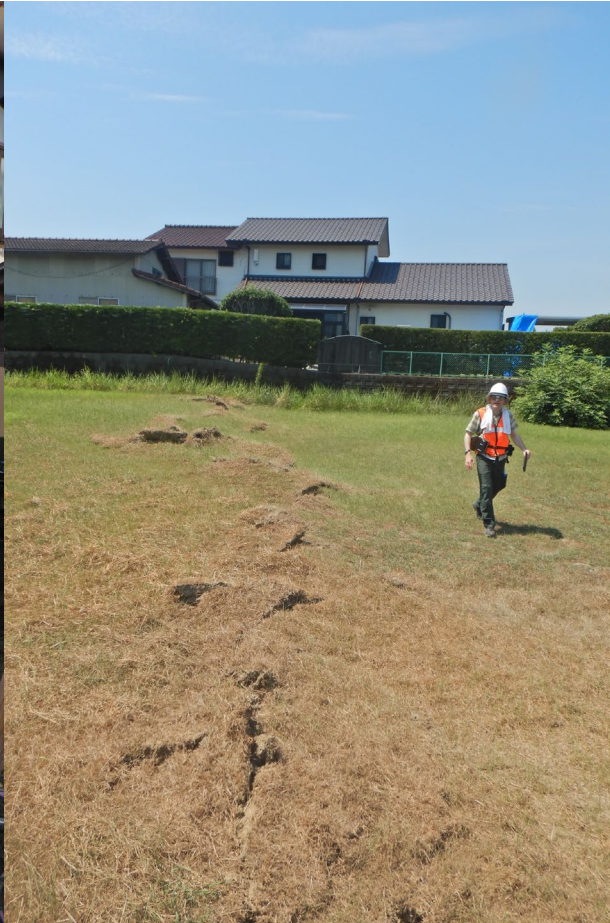
断層変位で被害を受けた家屋  
(左：氷川町，右：小川町)

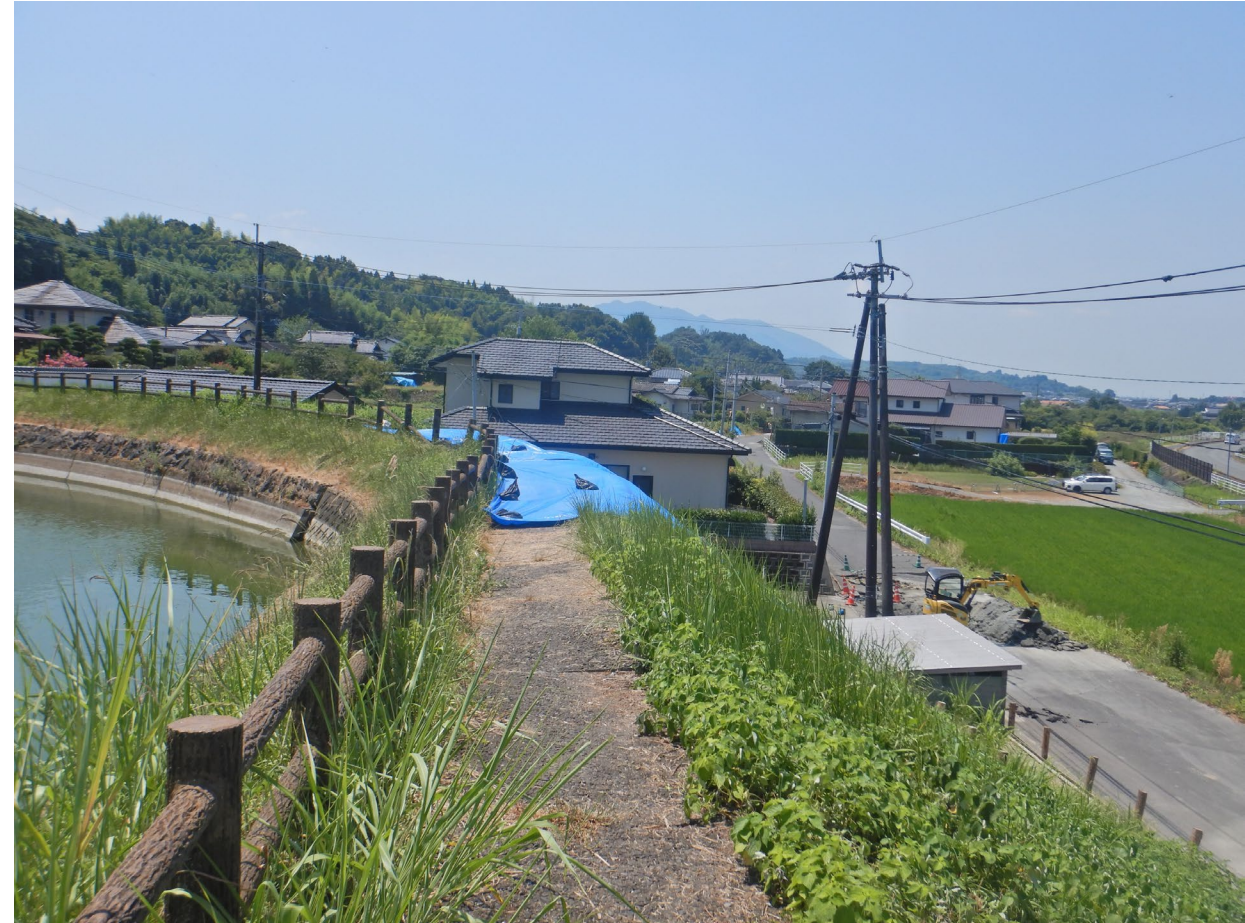
断層変位により亀裂の入った農業用ため池の堤体  
(小川町)

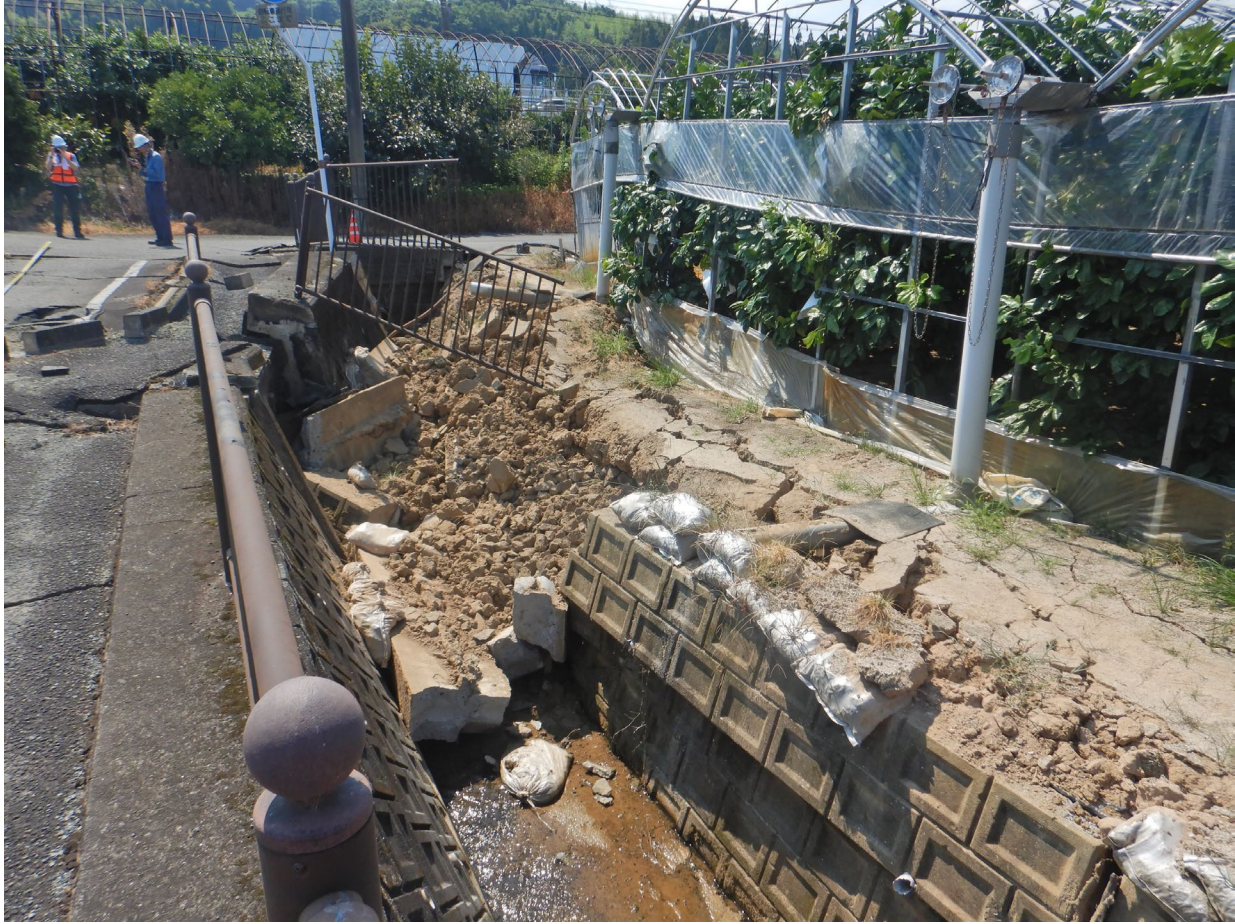
断層変位による農業用水護岸および果樹畑の崩壊

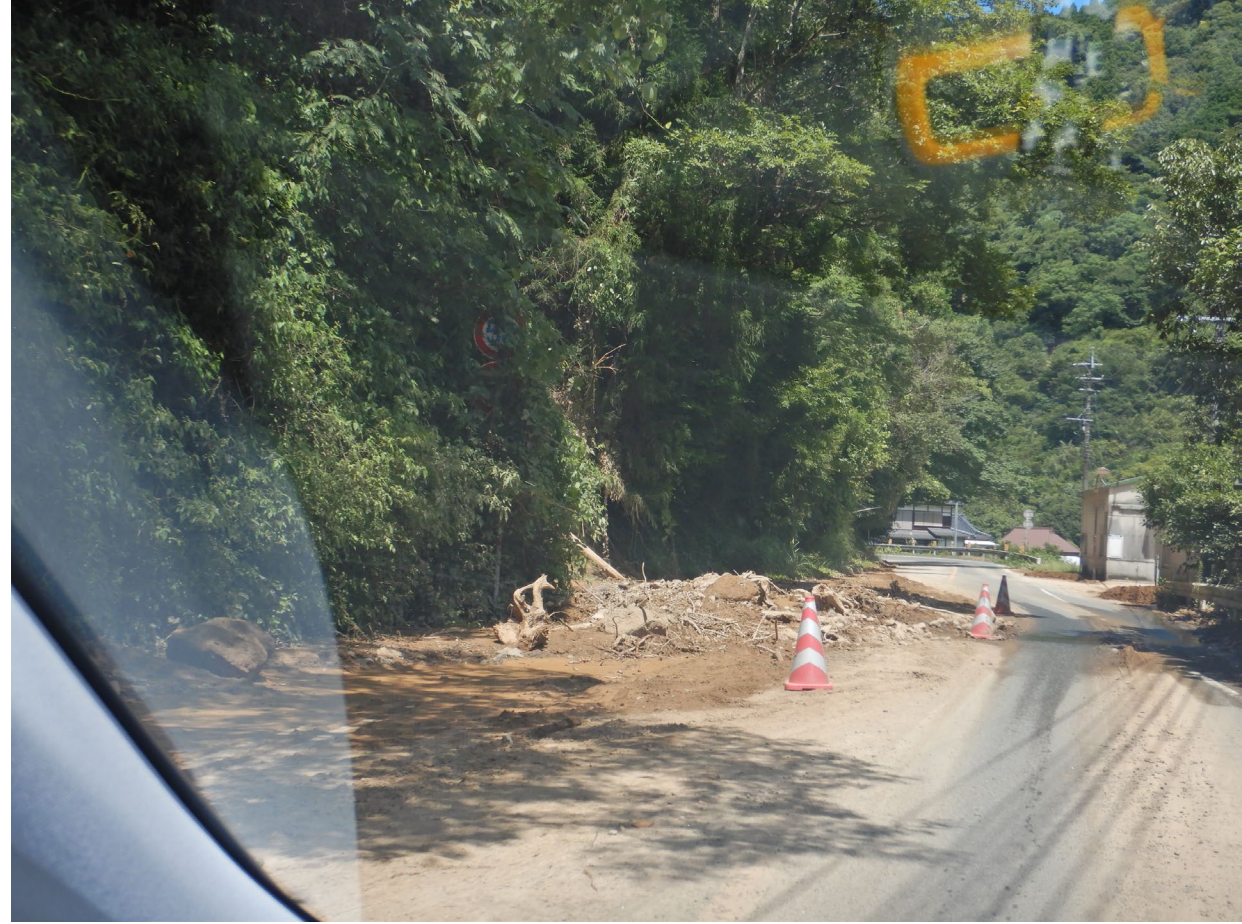
山間部の国道沿いにおける土砂流出（八代市東陽町）

斜面に設置されていたパイプが破断したことによるものとみられる。  
山間部でがけ崩れや落石は幾つか生じていたものの、調査を実施した  
エリアでは斜面崩壊による被害は限定的であると見受けられた。

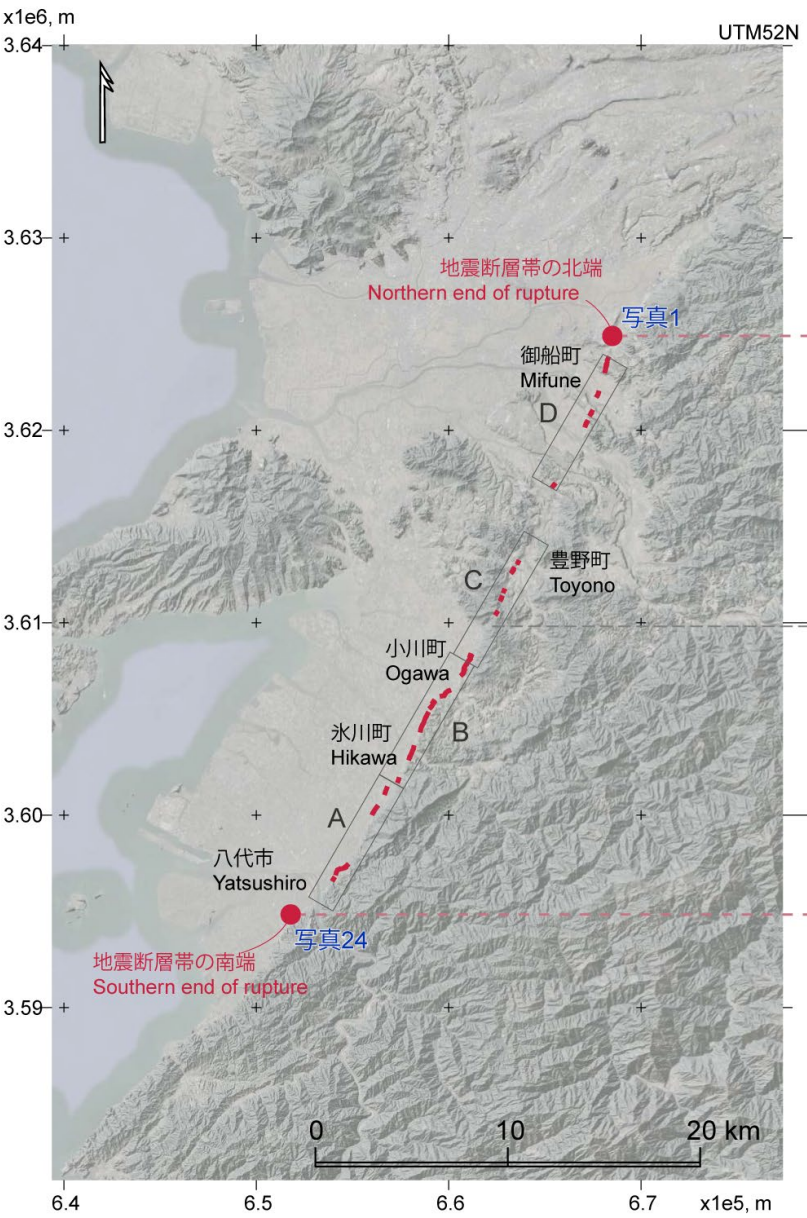
図1 令和8年熊本地震にともなって現れた地表地震断層の分布（マップの赤線）  
おおむね右横ずれ変位で特徴付けられる．最大変位は横ずれ175cm．局所的に上下変位も顕著で，八代ジャンクション付近で約150cm．分布域は長さ約33kmに及ぶが，主たる断層変位は宇城市豊野町以南の20km強に限られる．マップでは断続的な分布にみえるが，これは未踏査のためであり，今後の調査・画像解析によってほとんどの区間がつながると考えられる．

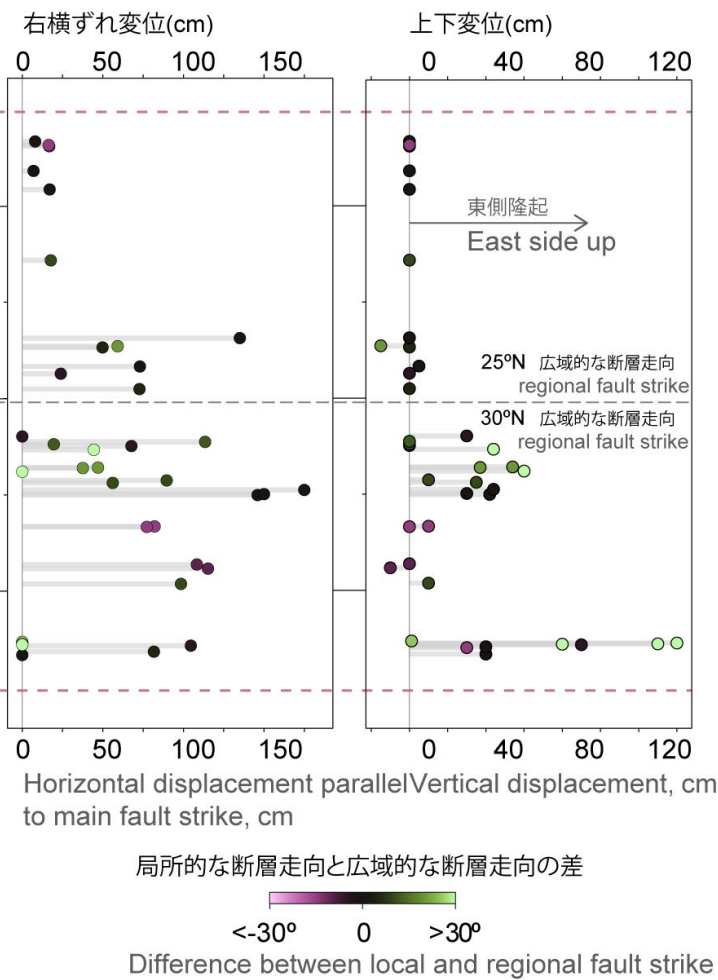
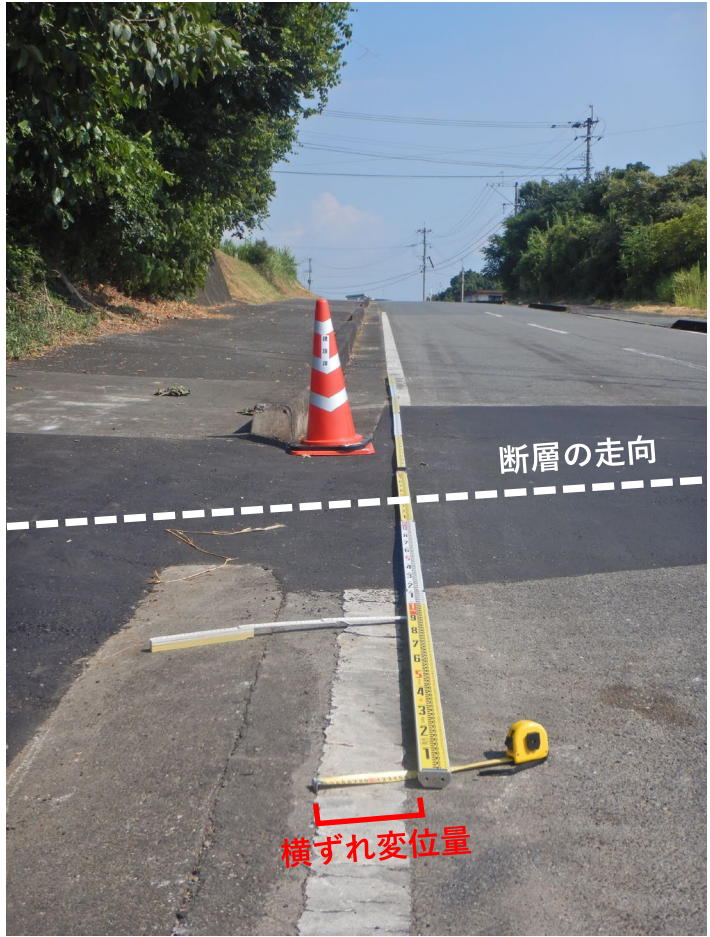
御船町平成音楽大学付近の道路に出現した断層変位  
ここでの右横ずれ変位量は約17～18 cm

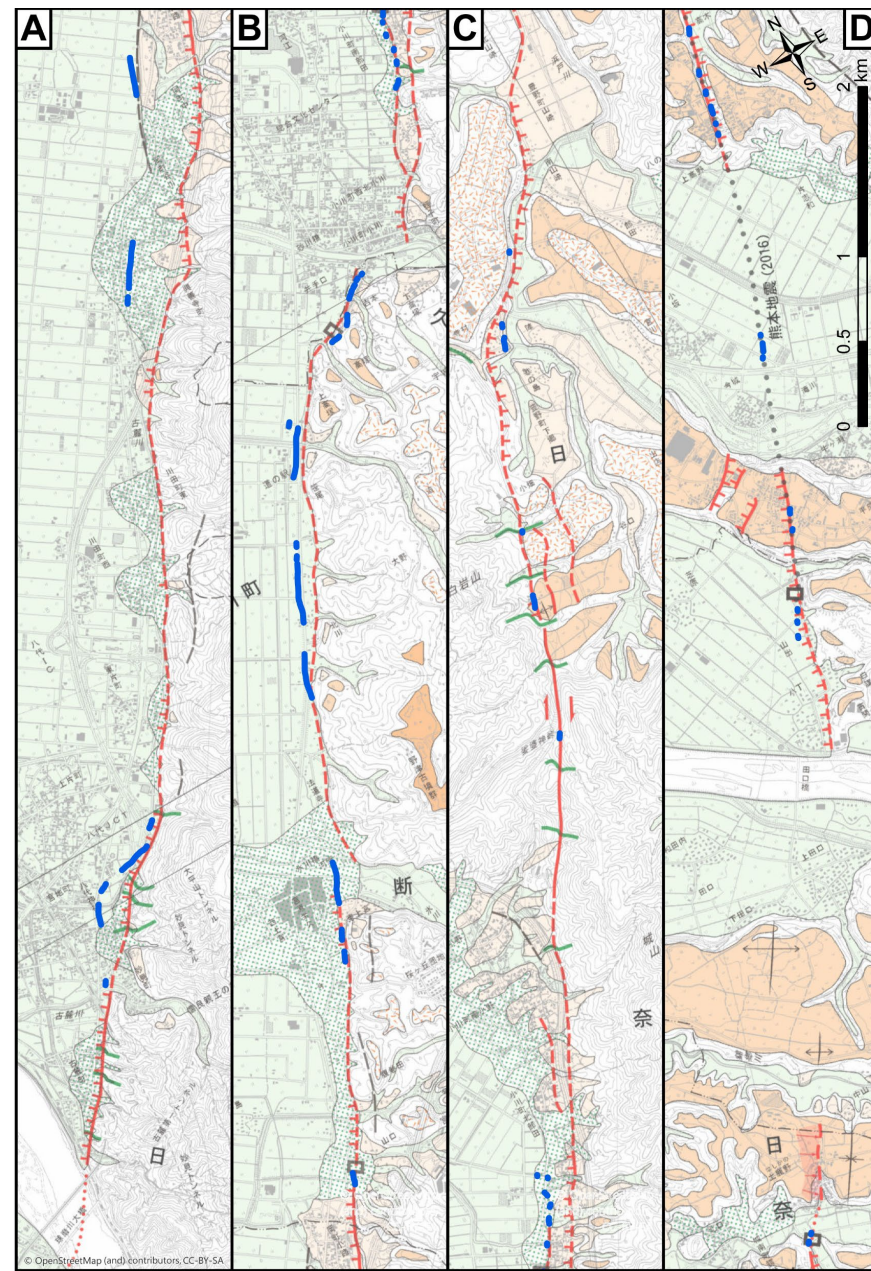
- 2026年熊本地震の地表地震断層とみられる変状は、推定されていた日奈久断層帯におおむね沿って出現した.
- 高野—白萩区間（D）では、2016年に活動したものと含め、おおむね断層線と一致する.
- しかし、日奈久区間（A～C）では、**推定断層線よりもやや平野側**に出現していることが多い.

図2 令和8年熊本地震にともなって現れた地表地震断層の詳細分布（青線）  
背景は国土地理院都市圏活断層図で、赤線が事前の活断層位置。写真番号は次ページ以降の写真の位置。矢印の向きはおおよその撮影の向きを示す。マップでは断続的な分布に見えるが、これは未踏査区間が多いためでもある。

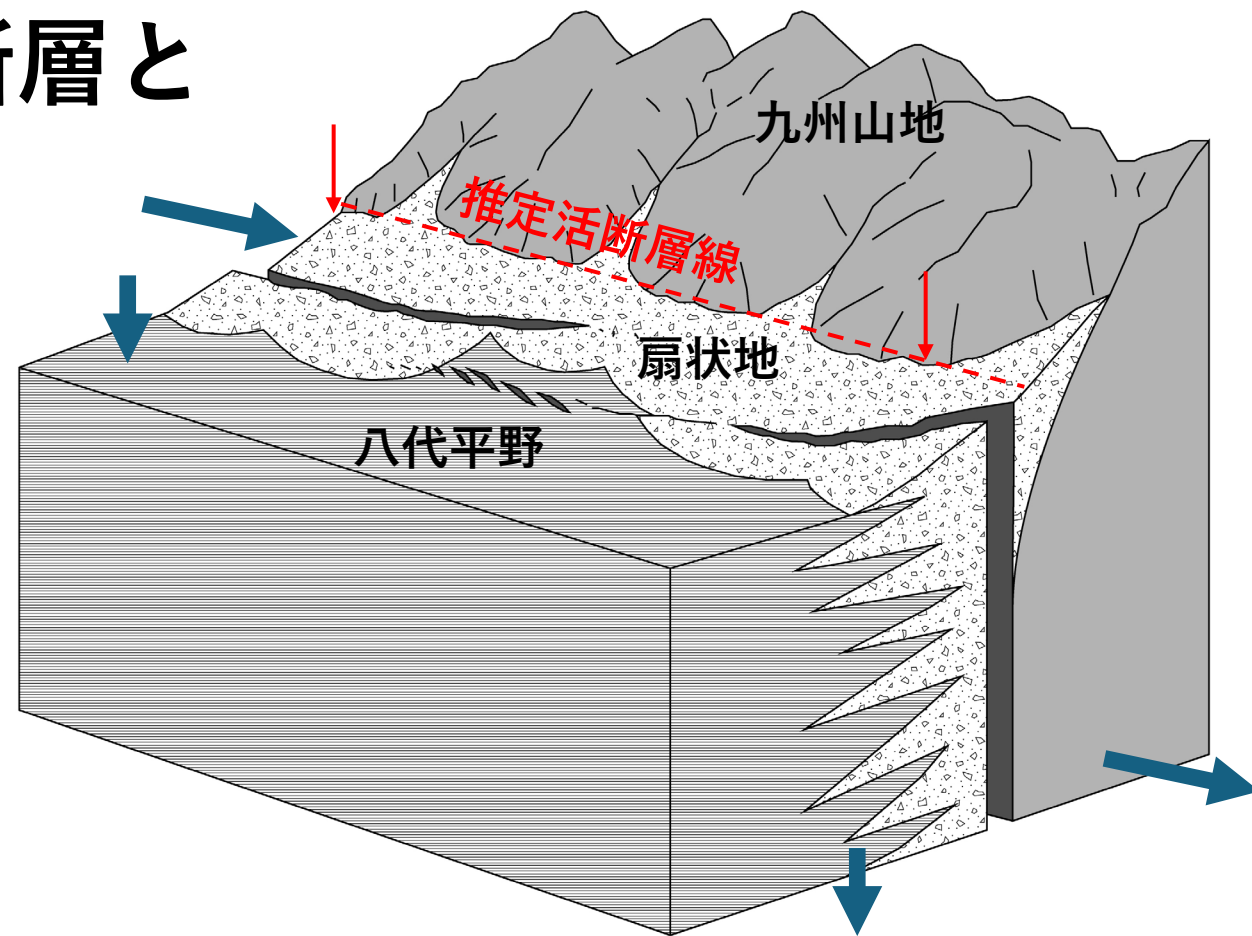
- 都市圏活断層図で推定活断層線が引かれた位置はおおむね山地・平野境界付近である。
- しかし、地表地震断層はそれより数10 m～数100 m平野側の扇状地の扇面や平野の上に出現した。
- 山麓では土石流による土砂の被覆や、縄文海進以降の海食による崖の後退によって、本来の断層位置よりも山側に「見かけ上」断層線が位置しているように見えることもある。

八代平野東縁における、令和8年熊本地震の地表地震断層と地形の  
模式ブロックダイアグラム（発表者作成）

地形のみを基に推定された断層線は、必ずしも断層変位が出現するまさしくその位置に引かれているとは限らない。
