# Structural damages found in Tall buildings in Bangkok from M7.7 Myanmar Earthquake

Prof. Dr. Amorn Pimanmas, Kasetsart University

President of Thailand Structural Engineers Association

# Summary of Damages

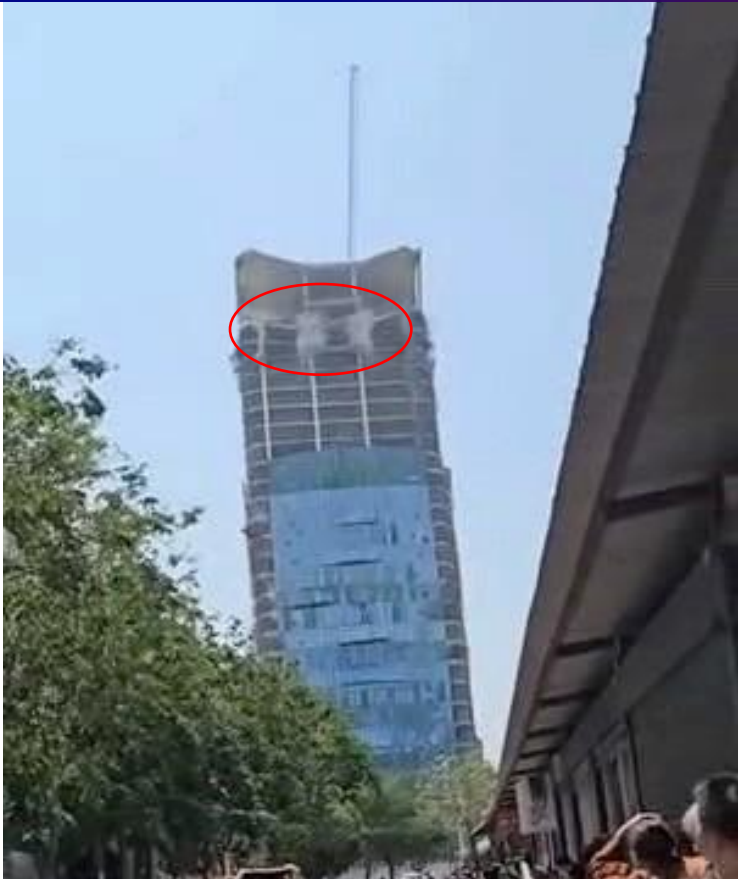
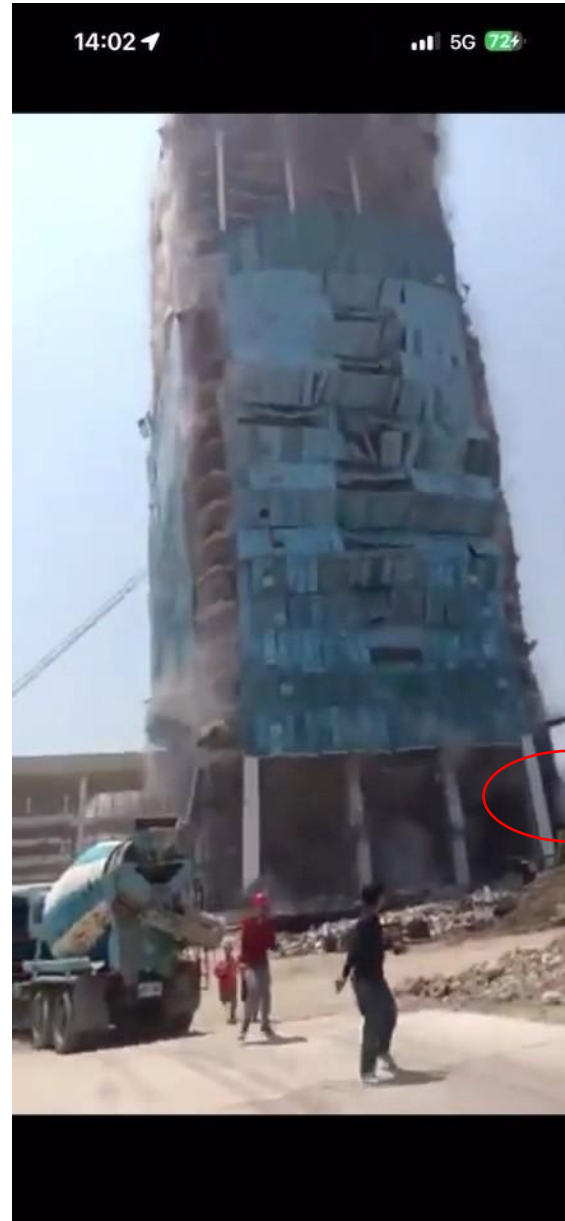
# Collapse of SAO Building

Total Collapse – 1 Bldg (SAO bldg. during construction)

All buildings in Bangkok, except collapsed SAO bldg, are safe from the earthquake with varying of damages but no reported injuries or death, except the collapsed SAO bldg with around 100 labors death or missing.

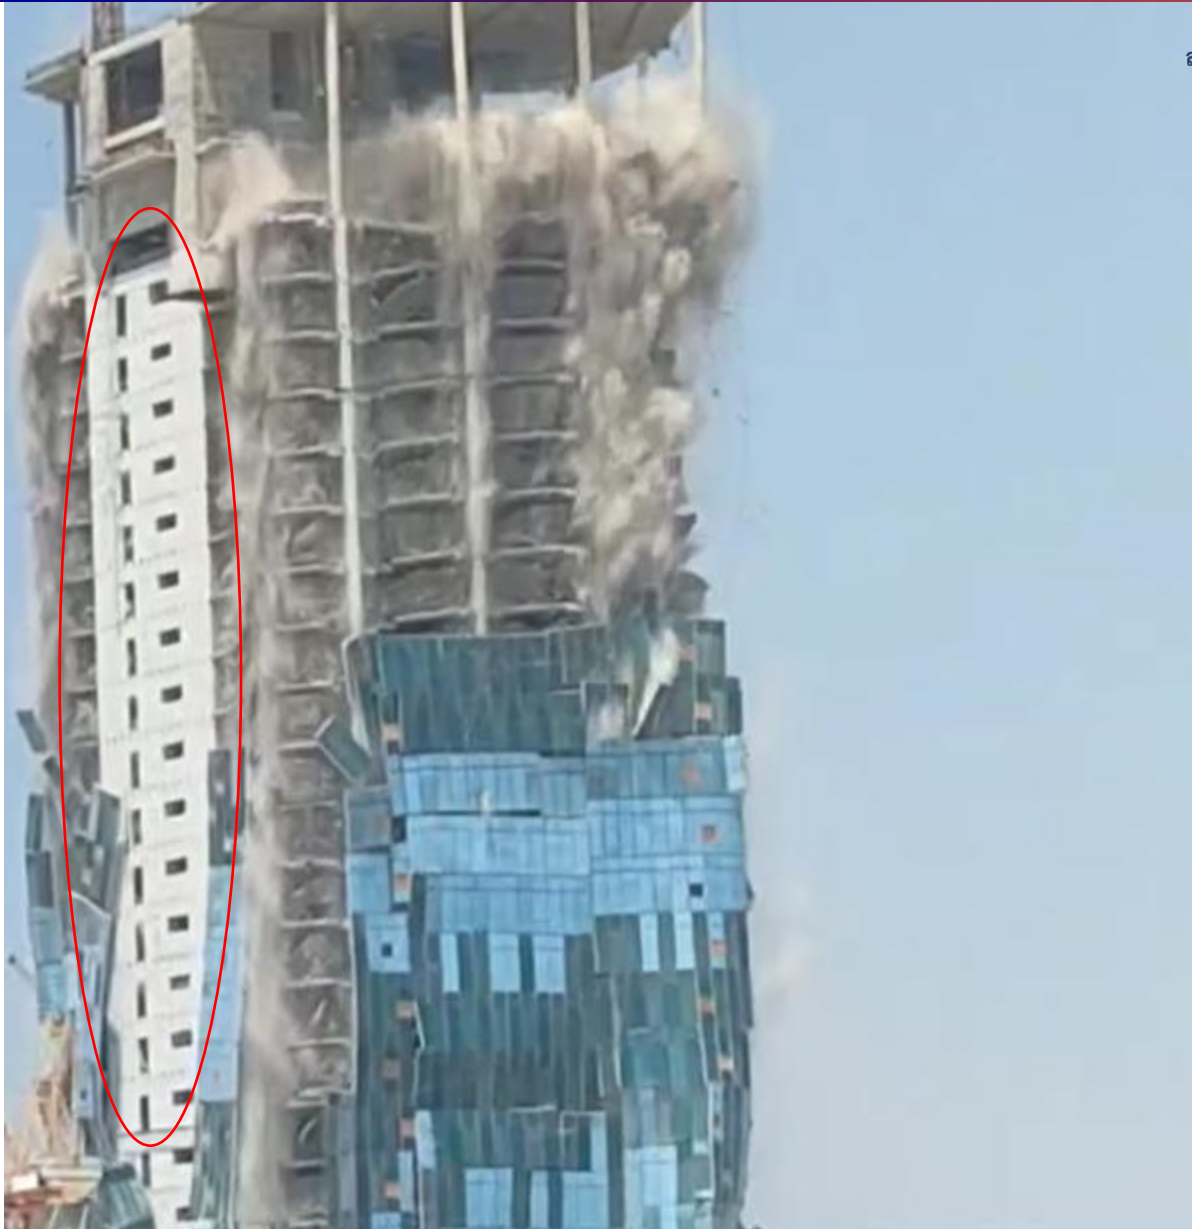
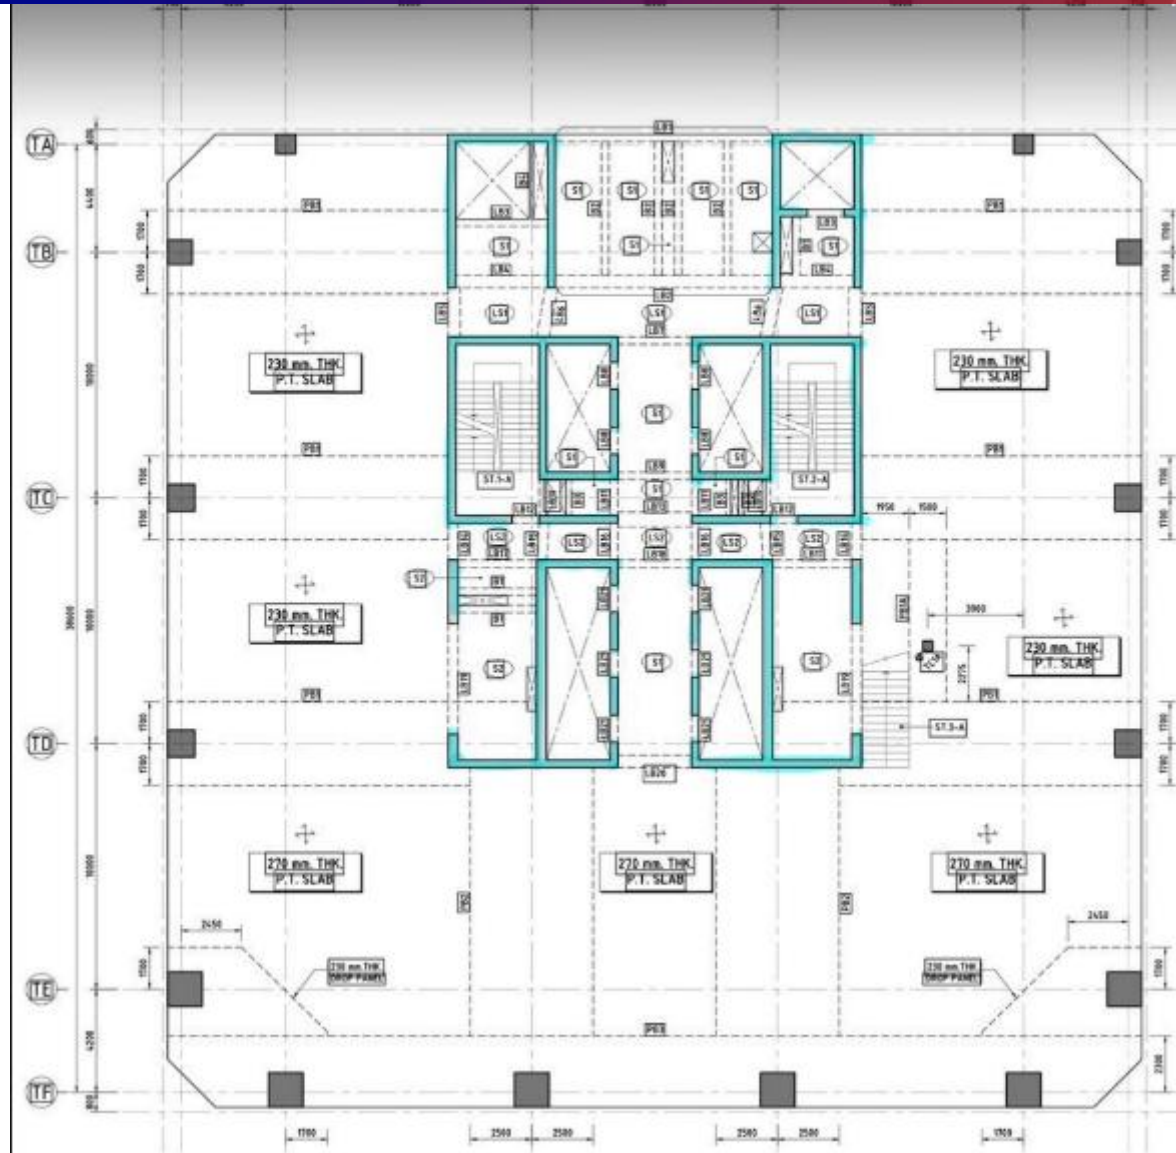
1. Free fall gravity of collapse of lift core at the back of the bldg.
2. Exploding failure of column supporting the top floors
3. Exploding failure of long column at the first floor
4. Punching failure of flat slab through column, creating PANCAKE collapse

1. Drawing and calculation
2. Construction Supervision
3. Qualities of construction materials, Concrete, Reinforcing bar
4. Magnitude of earthquake force

-Still Under investigation by government appointed committee

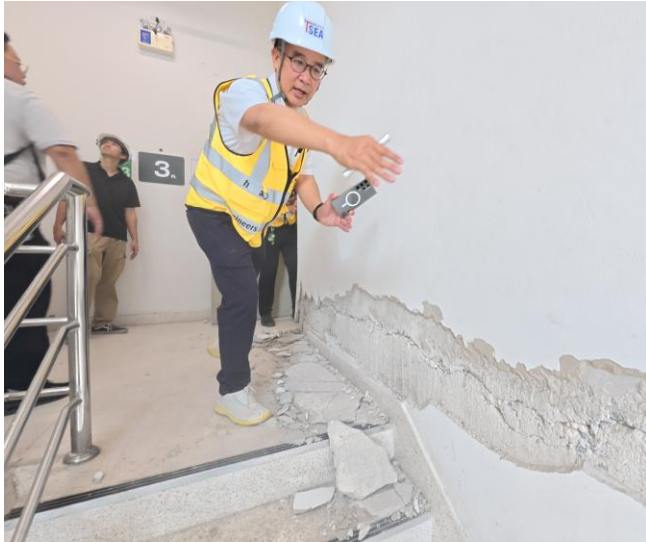
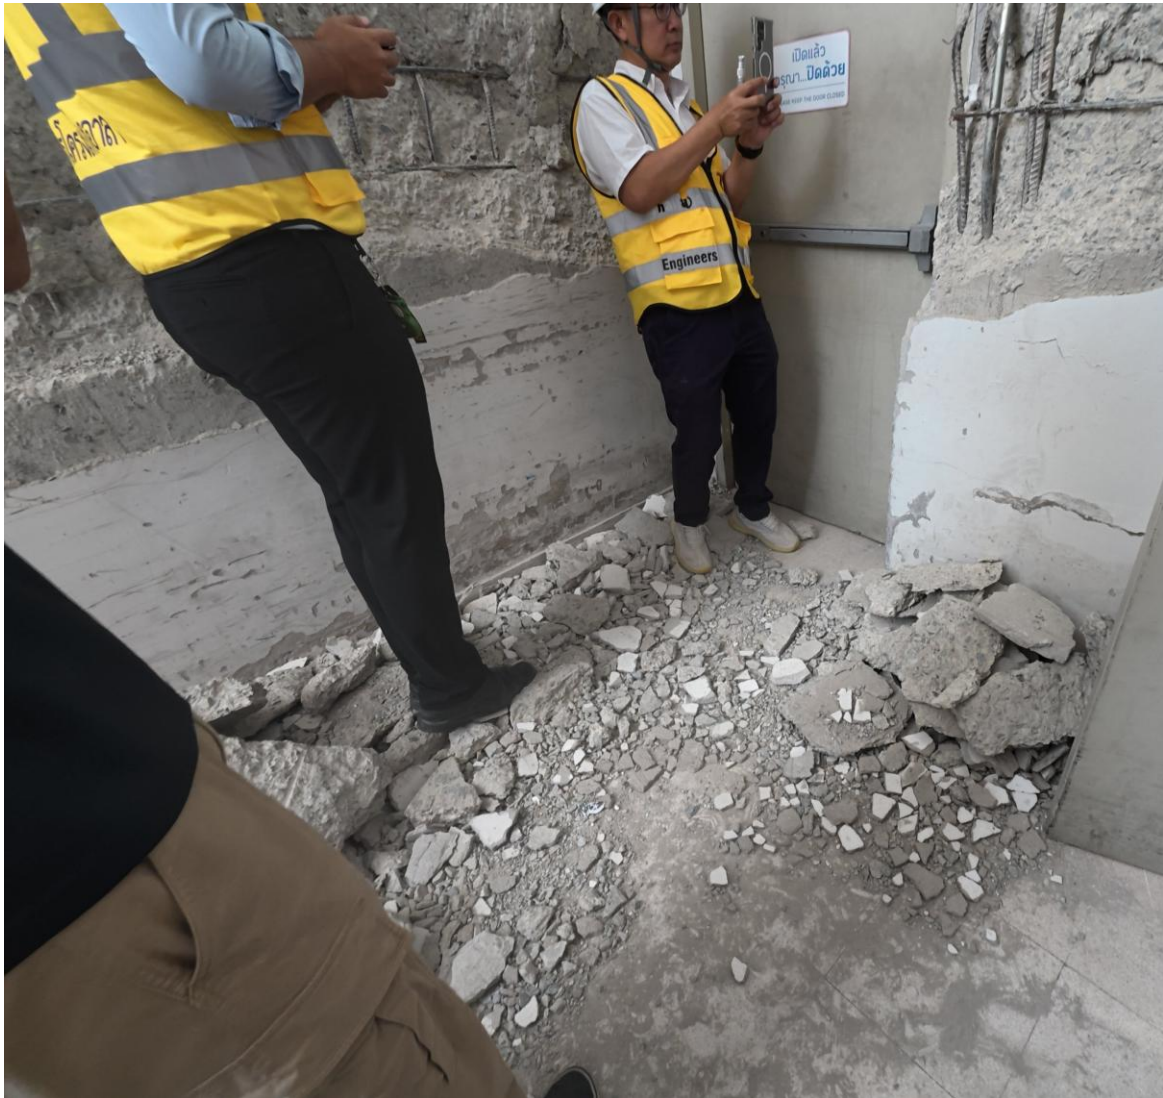
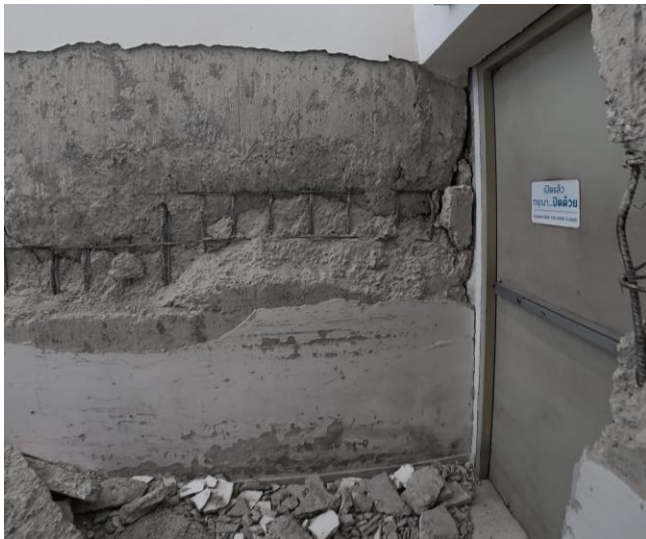
# Damages to stair core – Hospital X

1<sup>st</sup> Floor

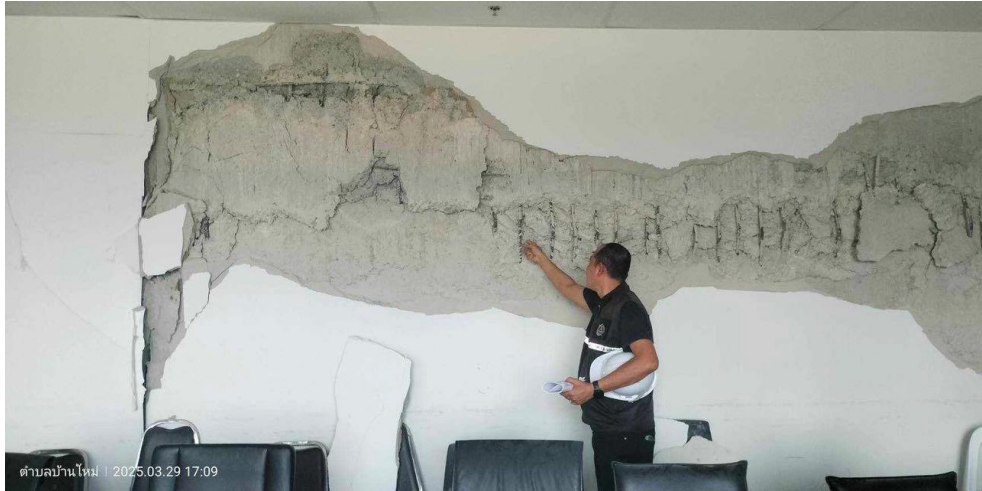
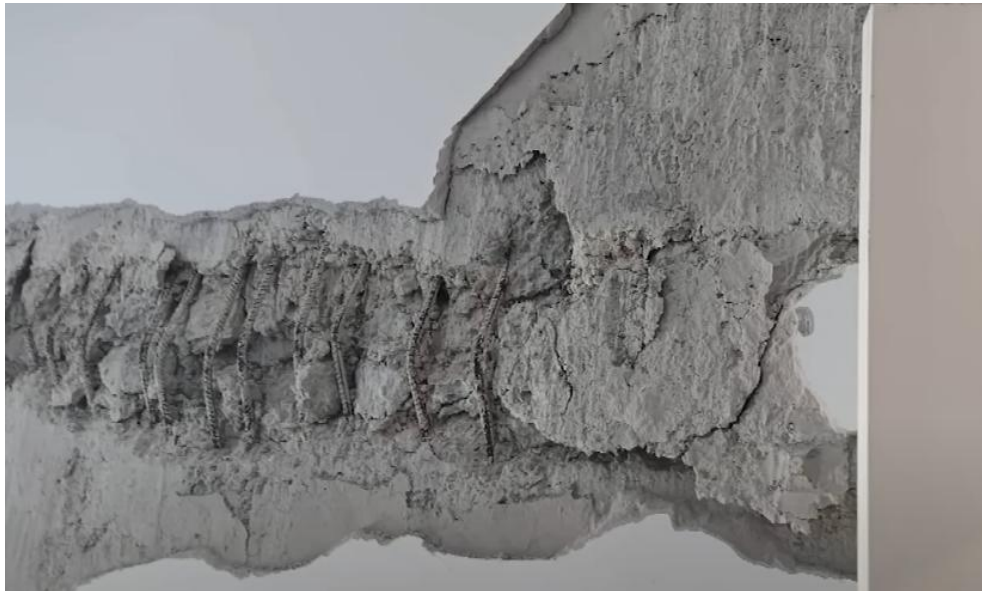
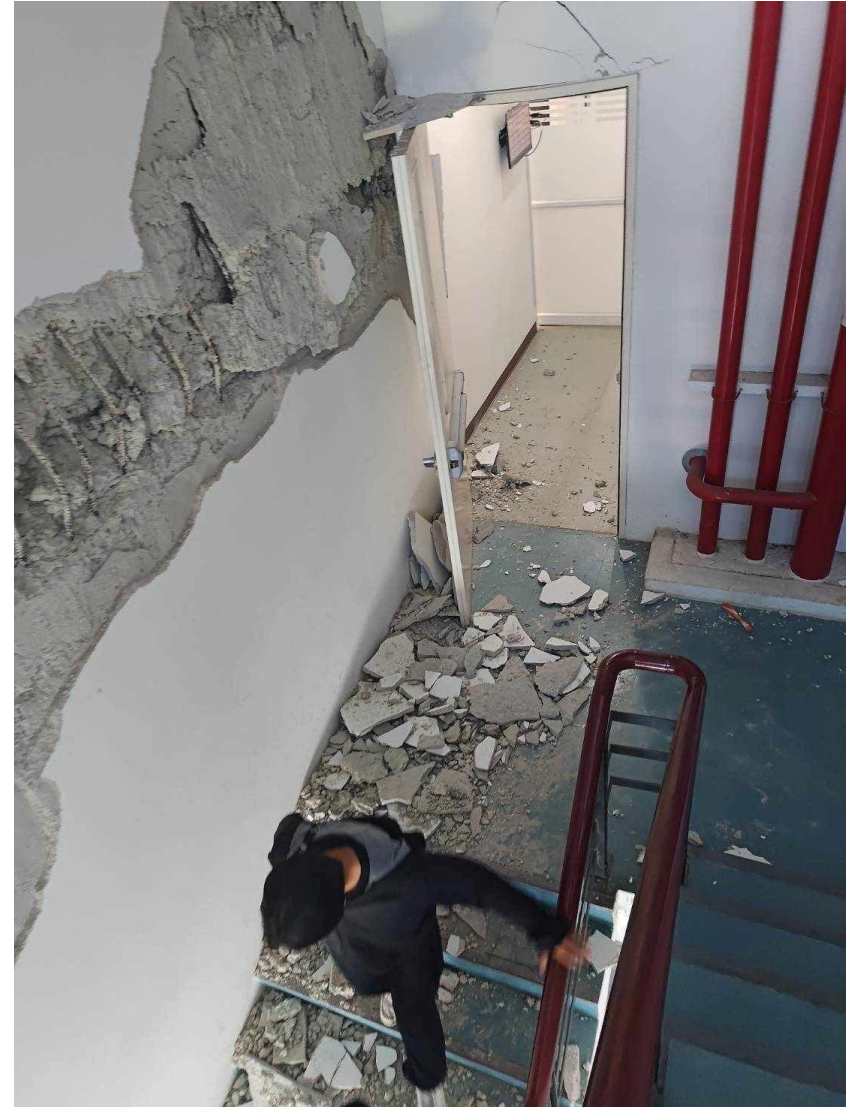
# Damages (Staircore) – Building 3

3<sup>rd</sup> storey

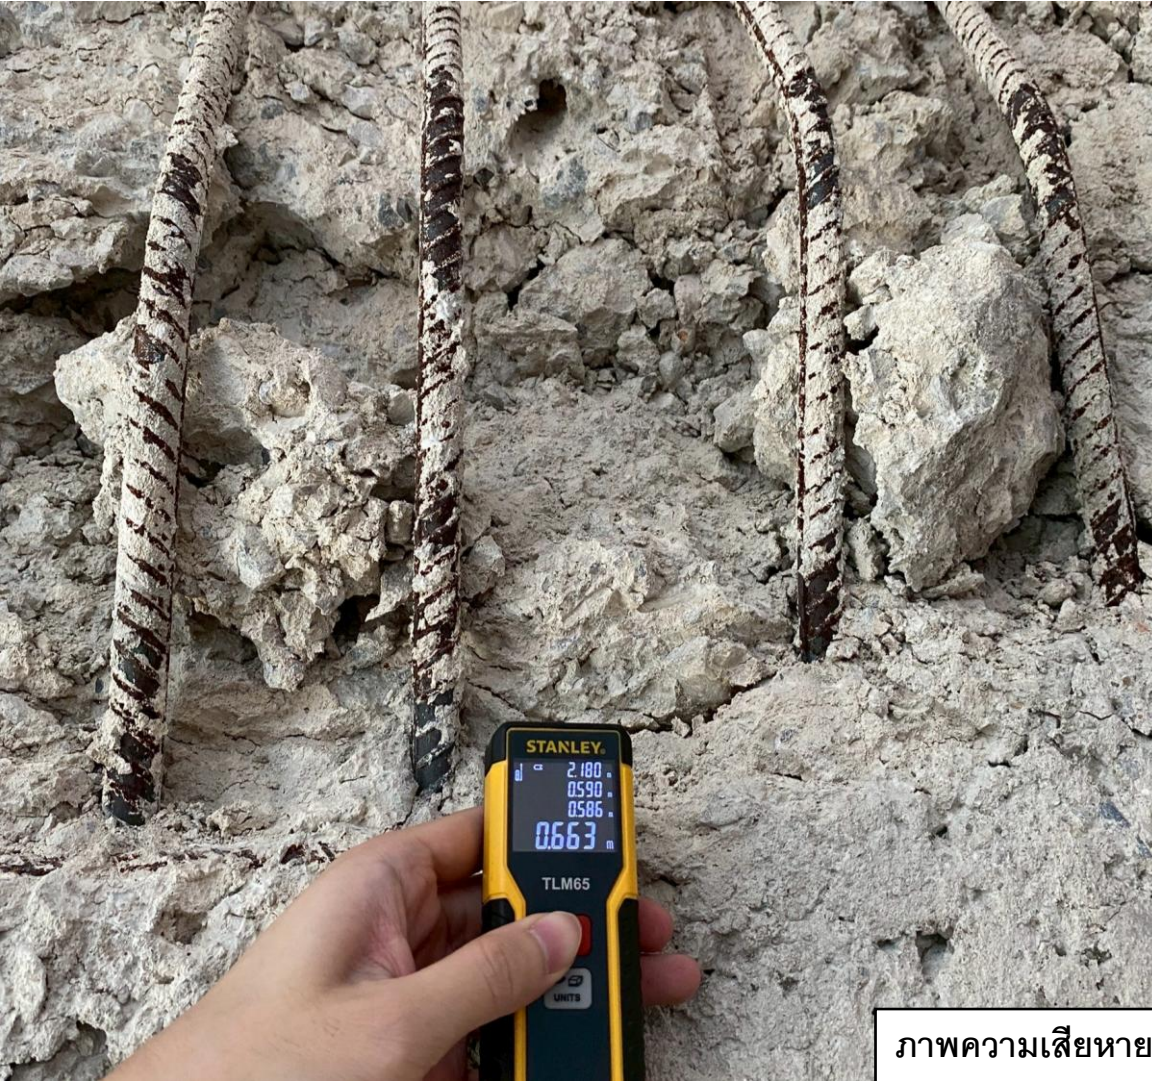
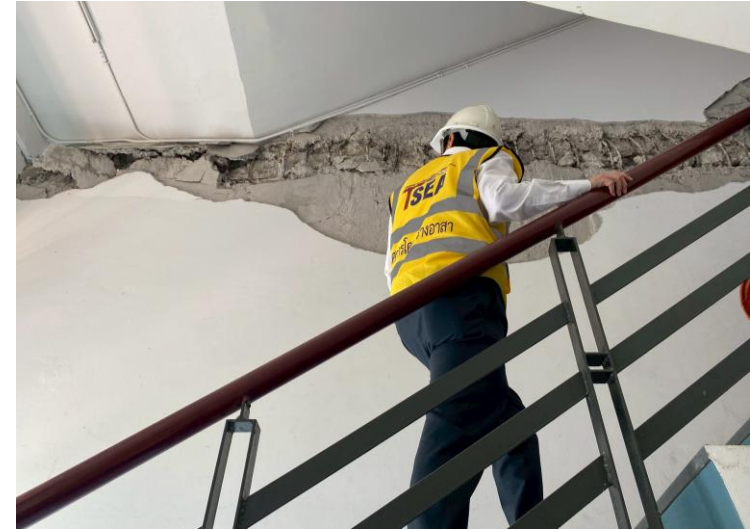
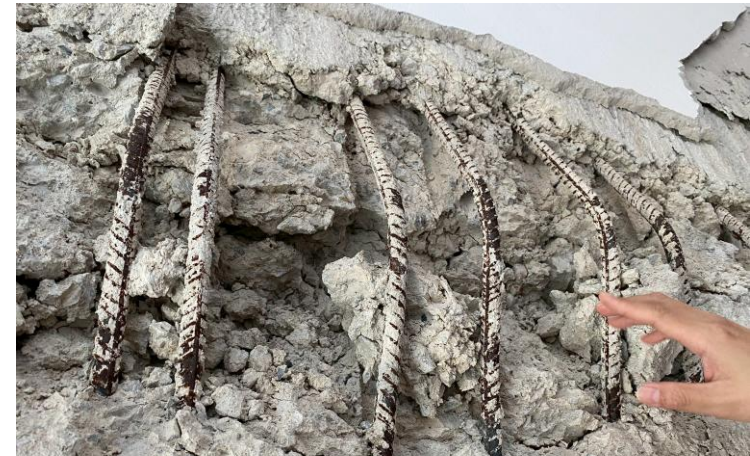
ภาพความเสียหายบริเวณผนังรับแรงเฉือน ฝั่งบันไดหนีไฟเหนือพื้นชั้น  
3

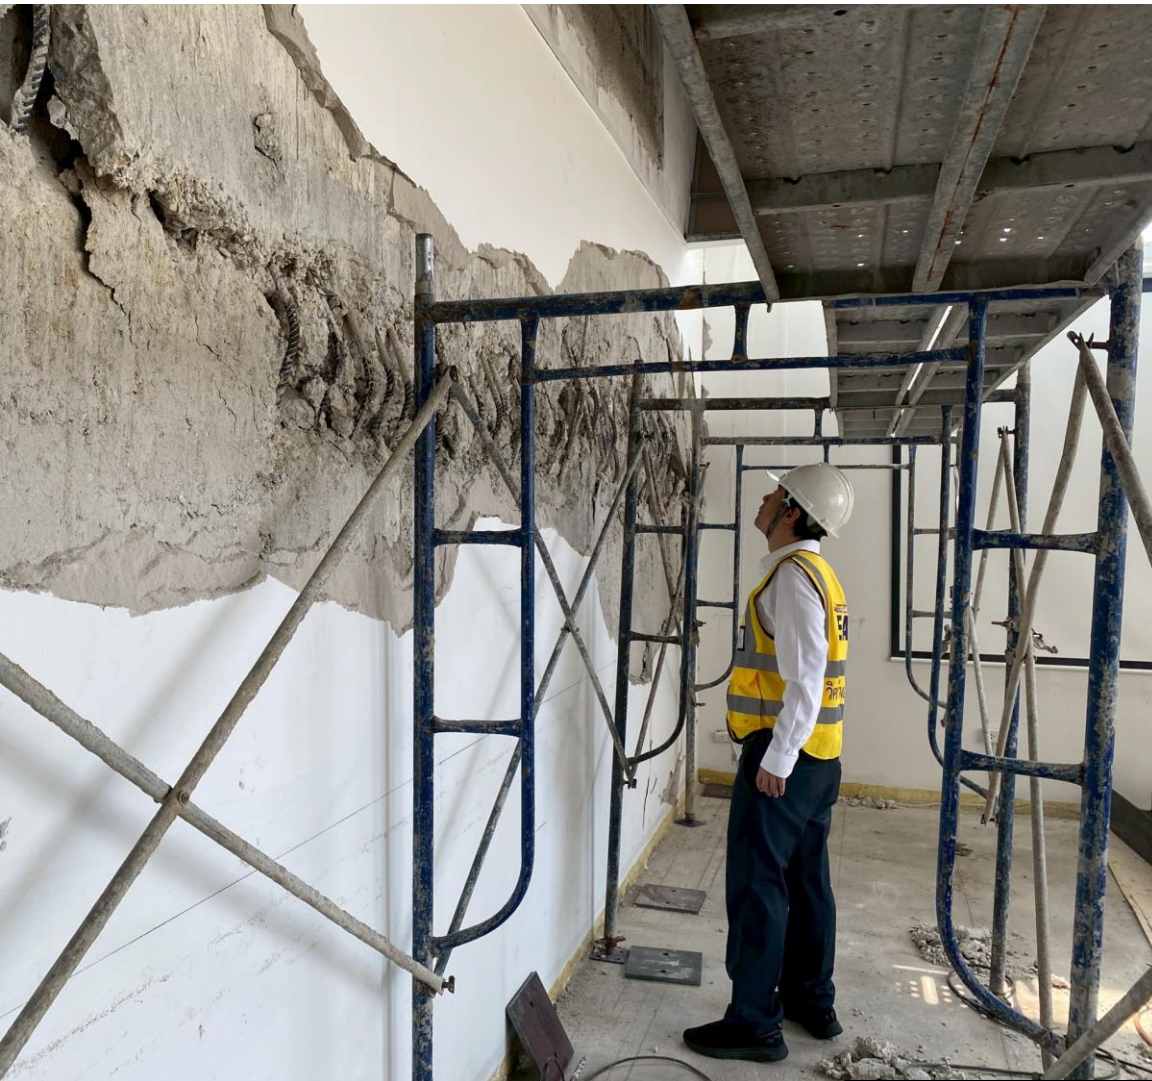
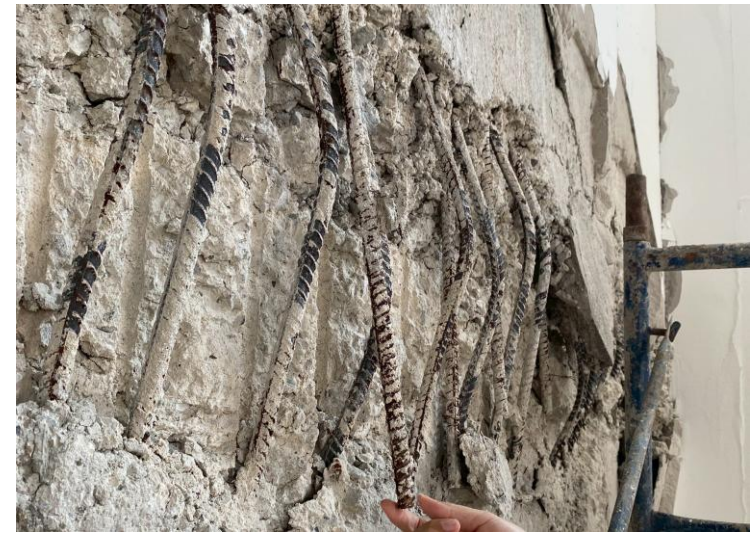
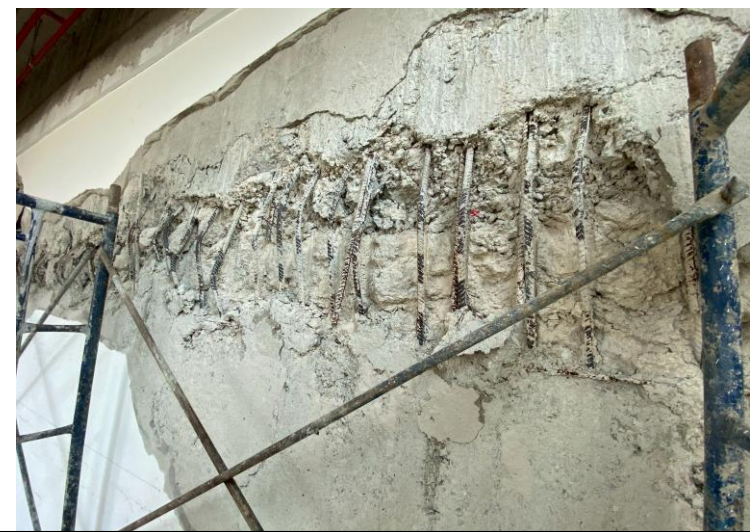
ภาพความเสียหายบริเวณผนังรับแรงเฉือน ฝั่งห้องประชุมเหนือพื้นที่ชั้น 3

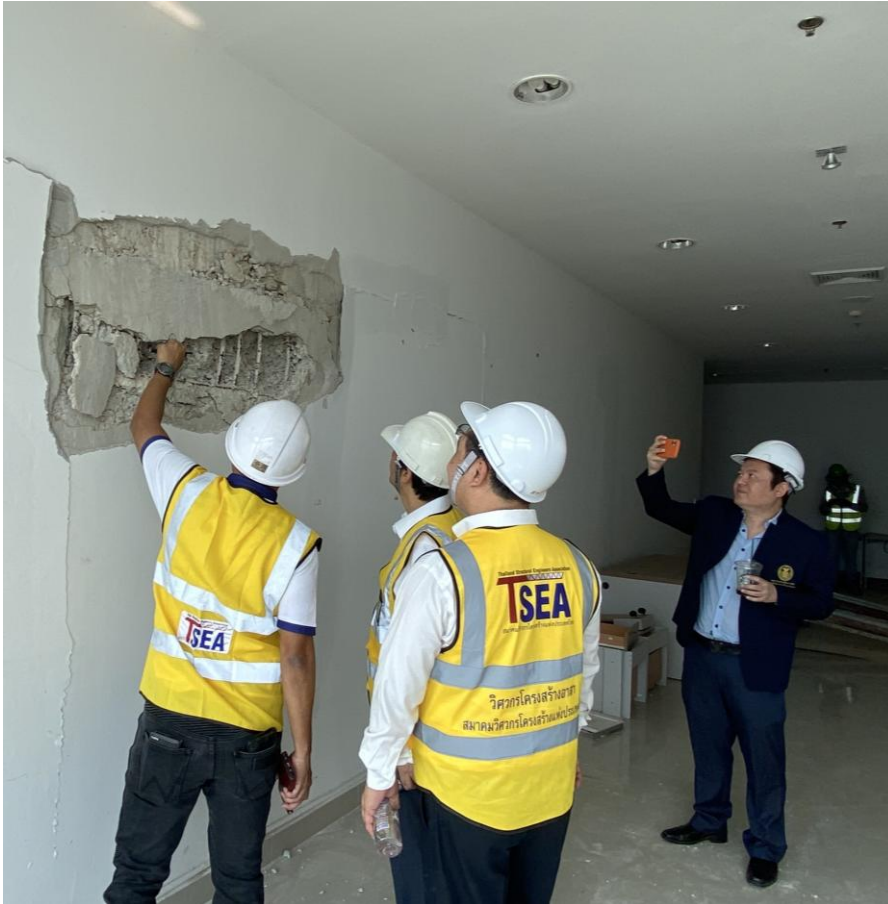
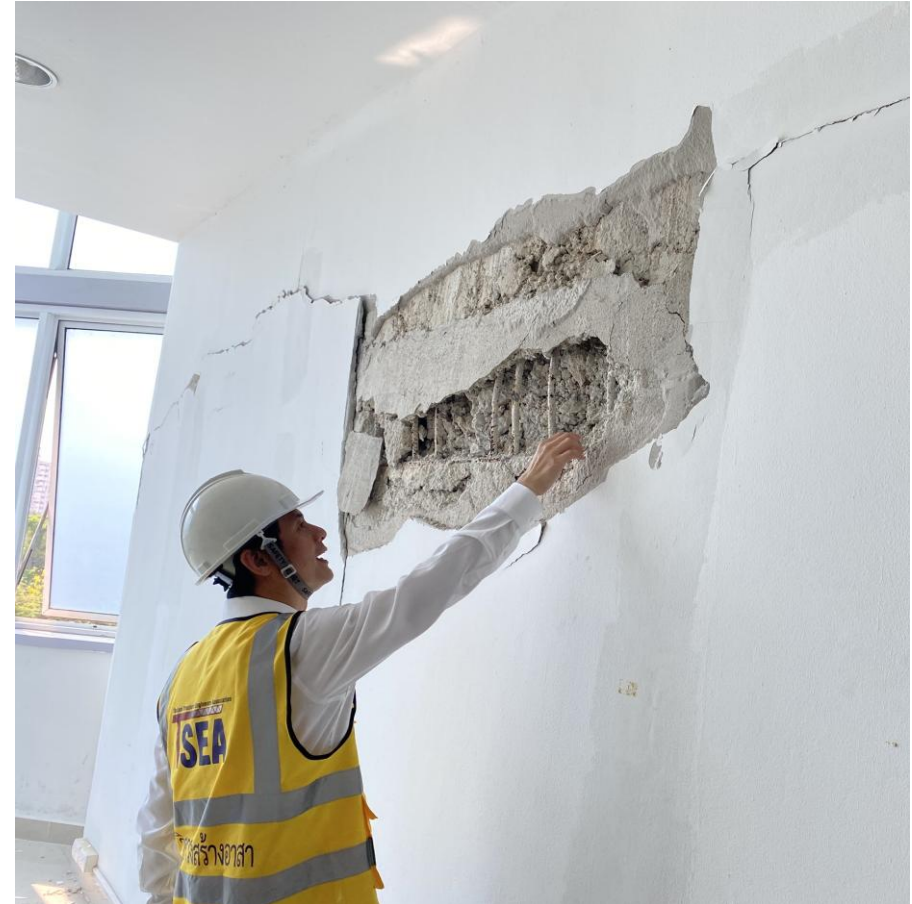
ภาพความเสียหายที่ผนังรับแรงเฉือน บริเวณผนังปล่องลิฟต์ชั้น 3

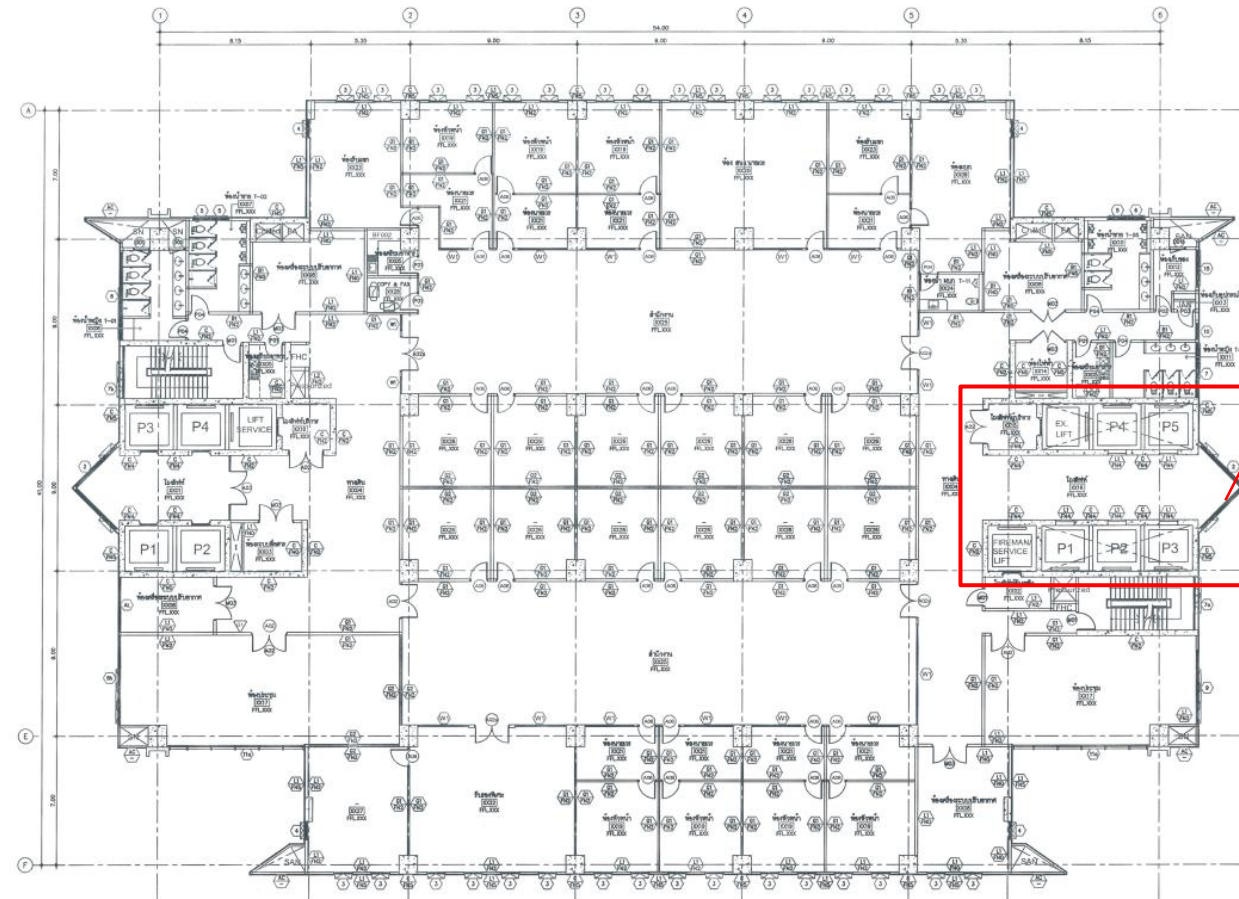
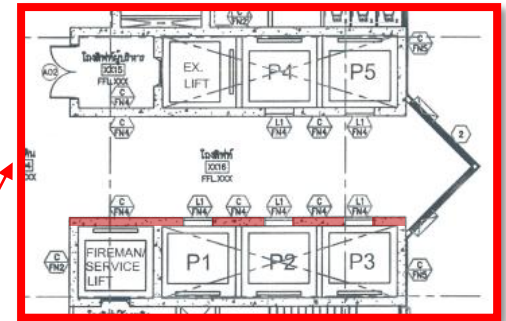
ภาพถ่ายที่ผนังรับแรงเฉือนบริเวณ  
ปล่องลิฟต์ ชั้น 3

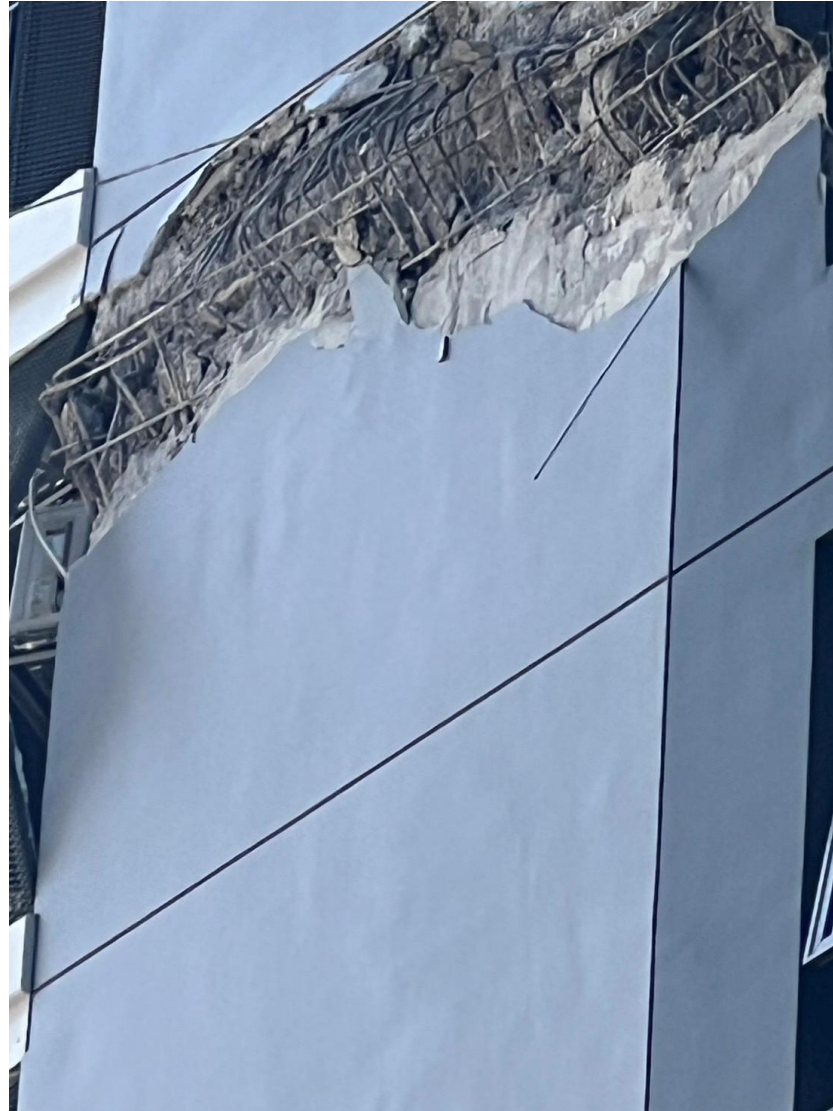
# Building 7 – 45 Storey Condominium

## Severe damages in Core wall
