2022年8月3日からの大雨に関する被害の調査報告

山形県 飯豊町，川西町

2022年8月5日（金）

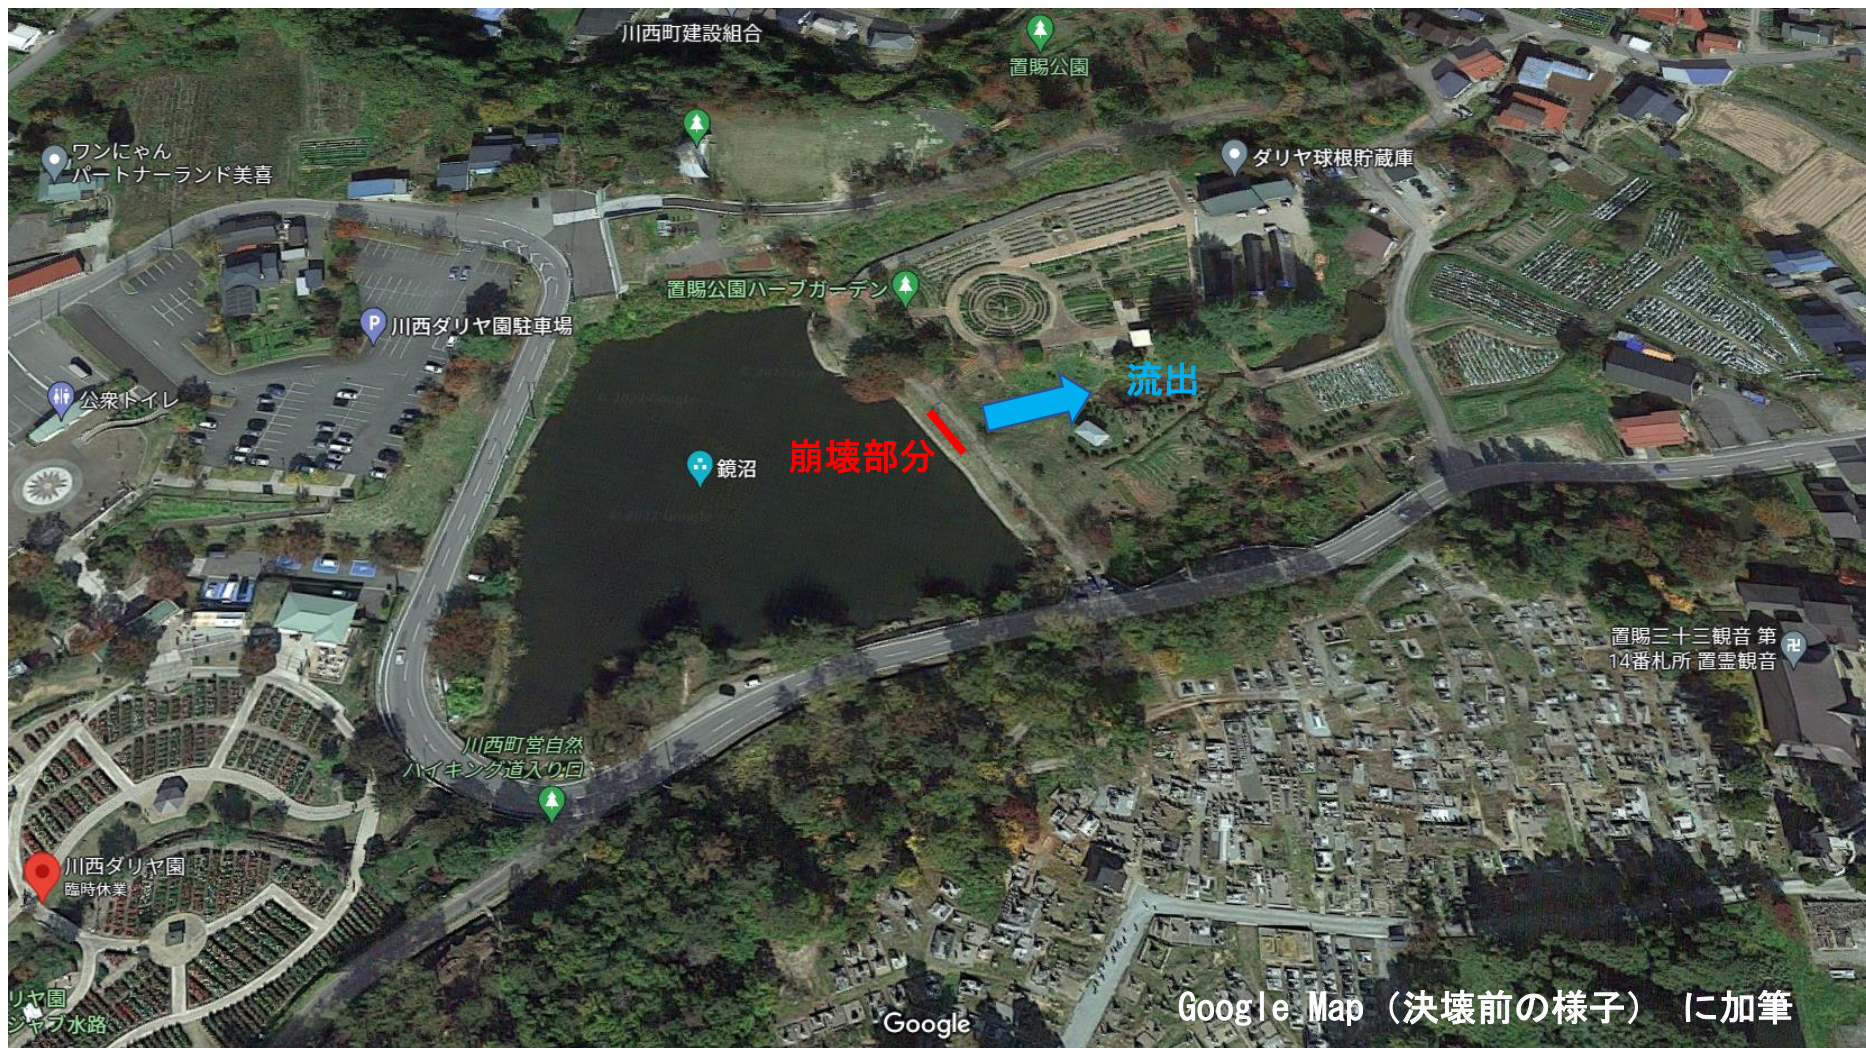
ため池の決壊（川西町）

山形県東置賜郡川西町上小松。ため池（鏡沼）の堤体の一部が決壊。流出後には、ため池の底面部が露出しており、内部にあった水は全て流出したと思われる。そのため、大量の水が崩壊部から流出しと推察される。

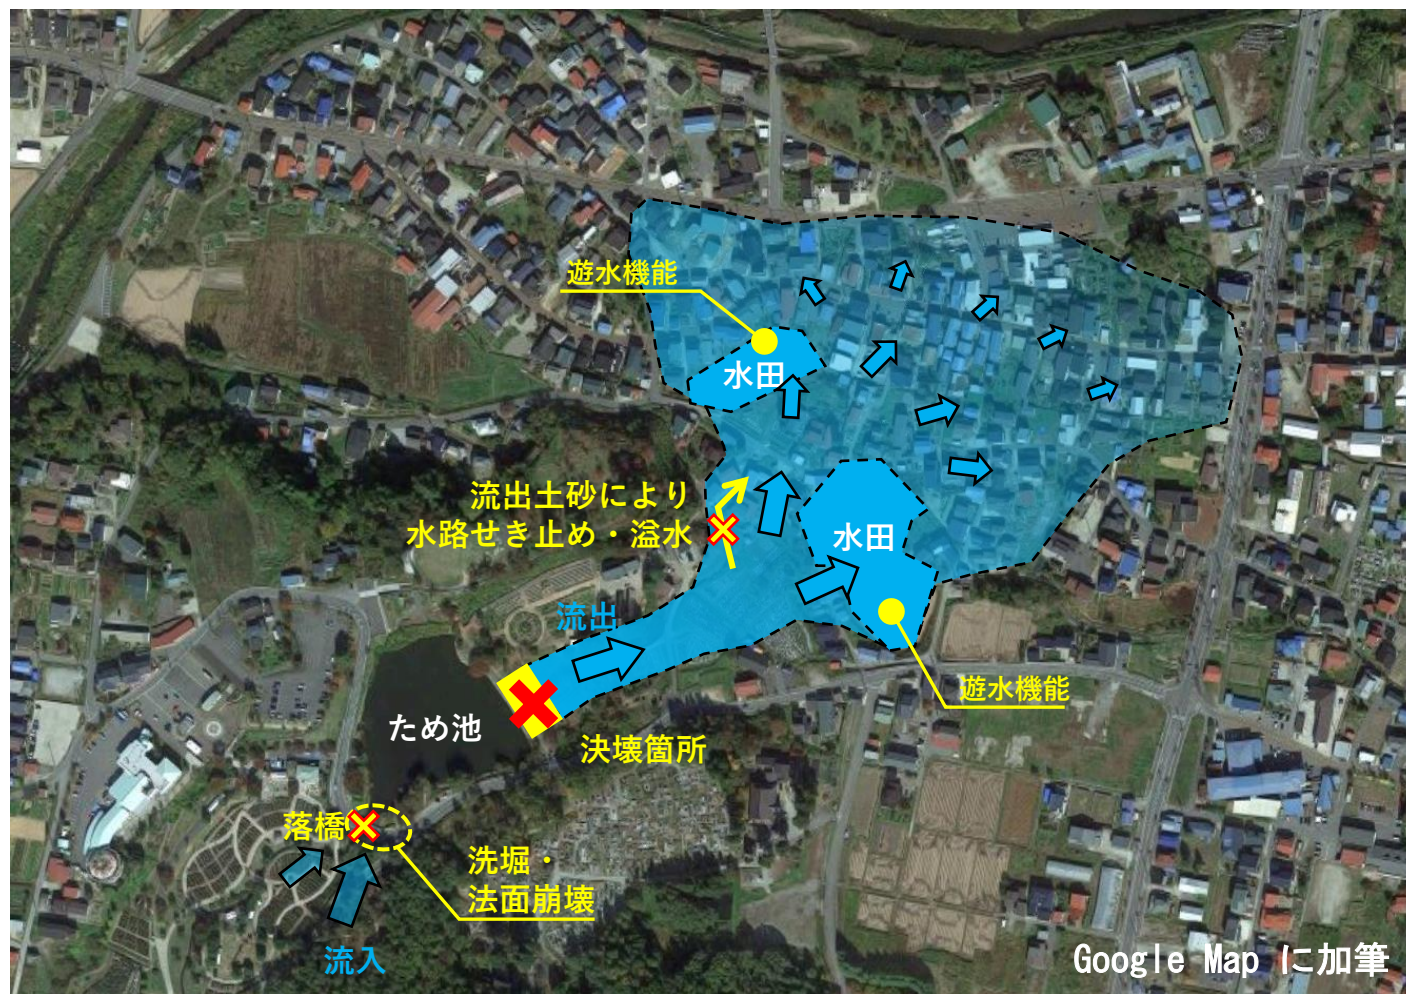
ため池の決壊（川西町）

流出した水と土砂は土石流化して広範囲に流れ下ったと推察される。また、大量の土砂（砂質土）が下流部の水路などにみられ、水路は土砂で埋まった部分が多く、民家のある部分で本来の常時の流れとは異なる流れが発生していた。流下範囲に2つの農地（水田）があり、これらの部分に多くの水が残っており、遊水機能としての効果があったものと思われる。崩壊部分の反対側では、小規模な橋梁が落橋し、自動車が落下していた。この付近では、周辺の水路から溢れた水がため池に流入している痕跡がある。

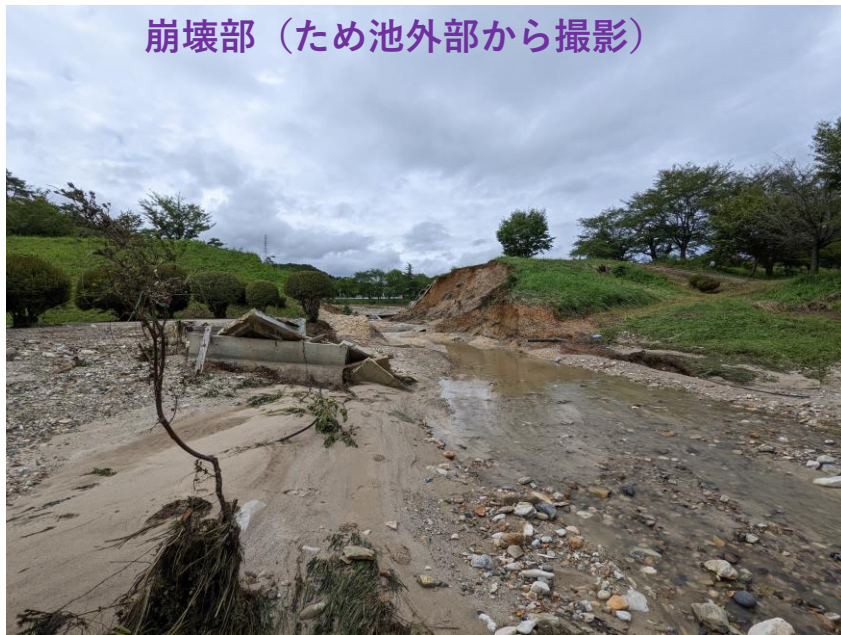
崩壊部（ため池外部から撮影）

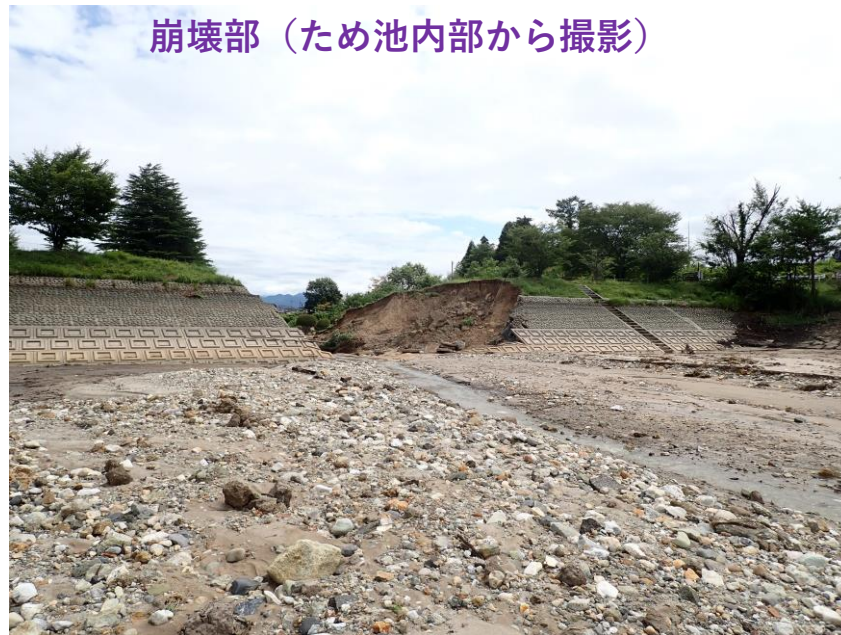
崩壊部（ため池内部から撮影）

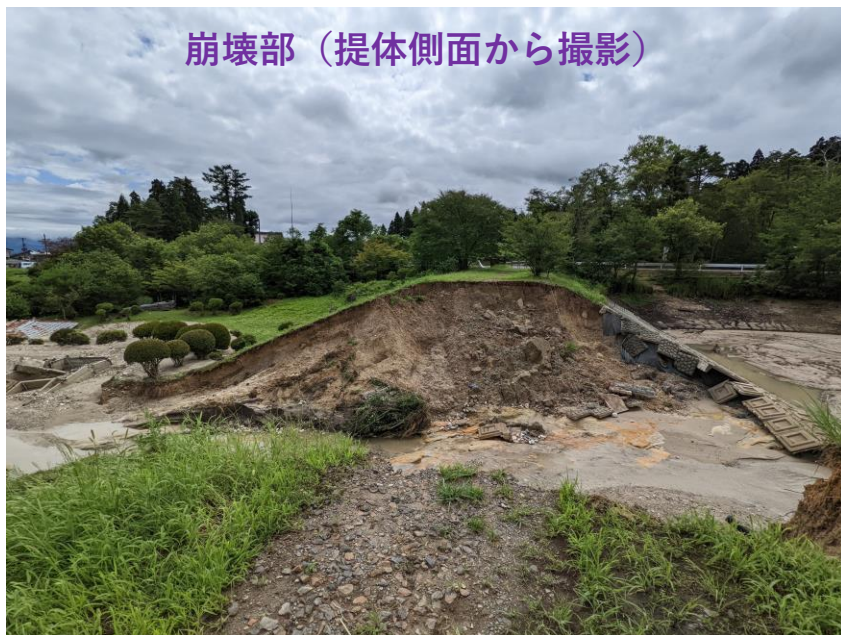
崩壊部（堤体側面から撮影）

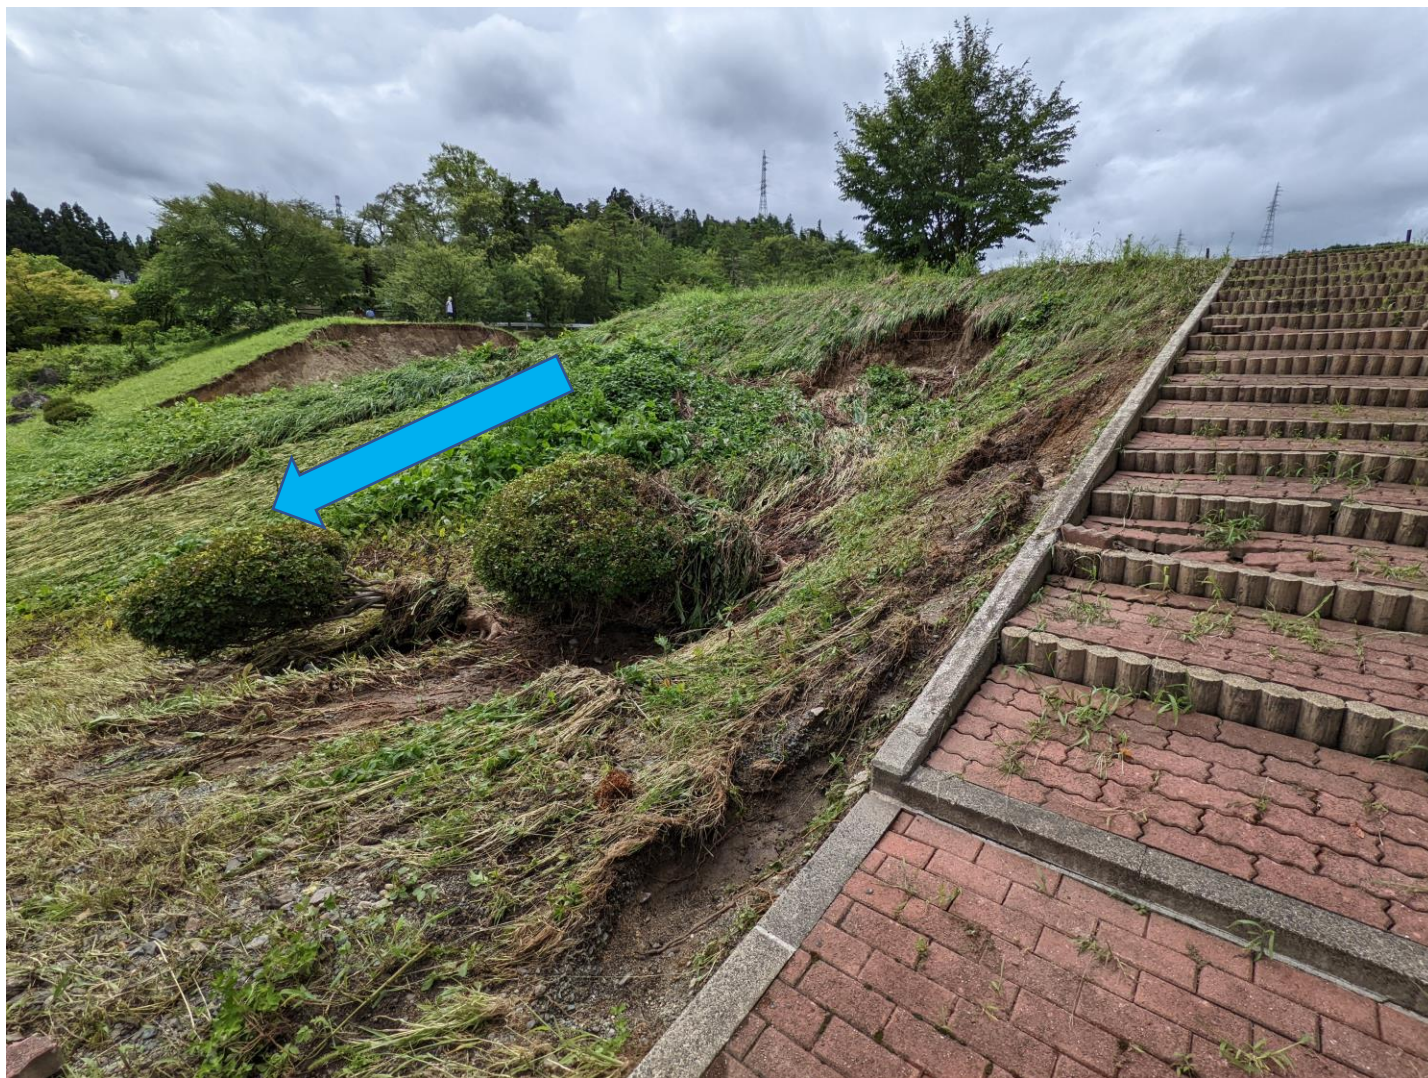
ため池の決壊（川西町）

ため池堤体の崩壊部分の周辺で、水が堤体を乗り越えて越流が発生し、洗堀が生じていた痕跡が確認できる。急激な水位上昇に伴って越流が発生し、ため池外側の堤体表面を洗堀し、それが徐々に拡大して崩壊に至った可能性が高い。

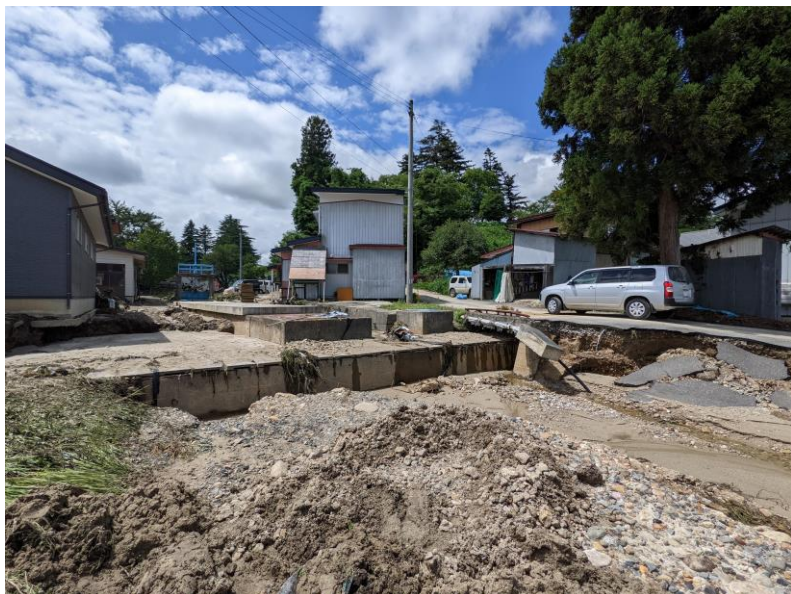
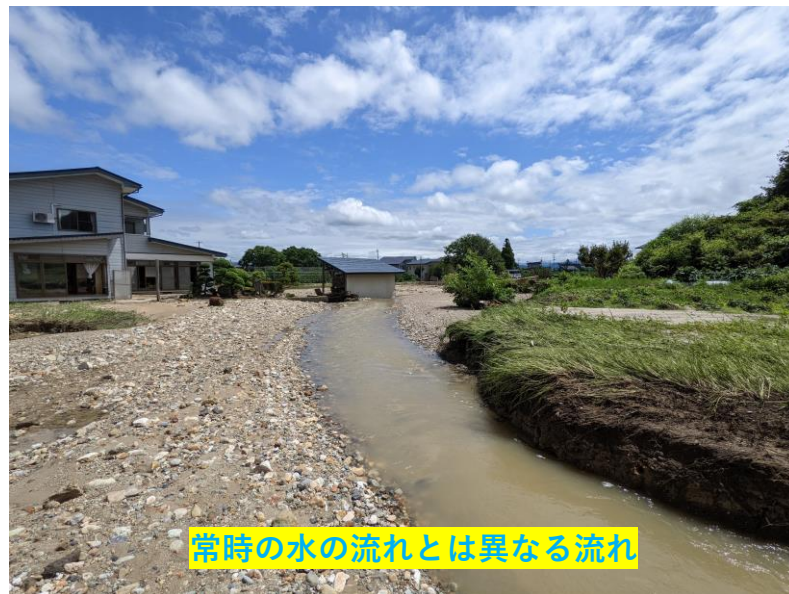
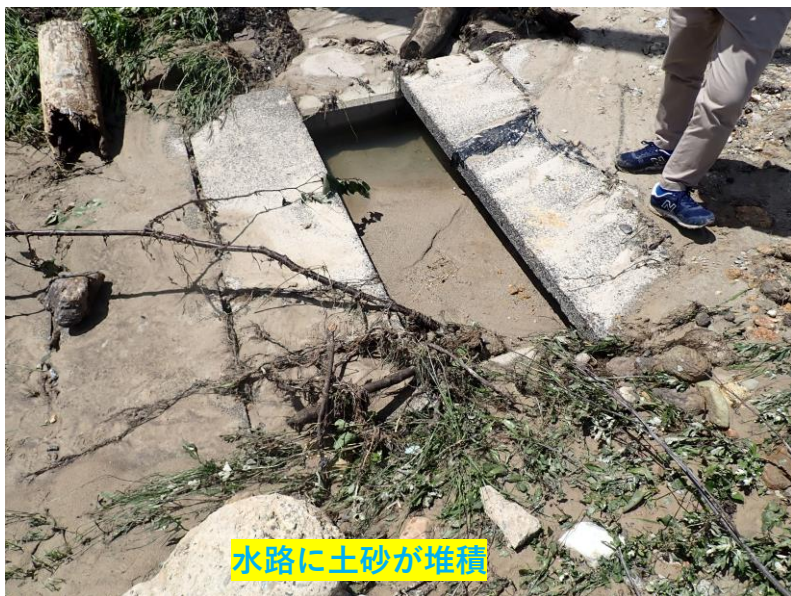
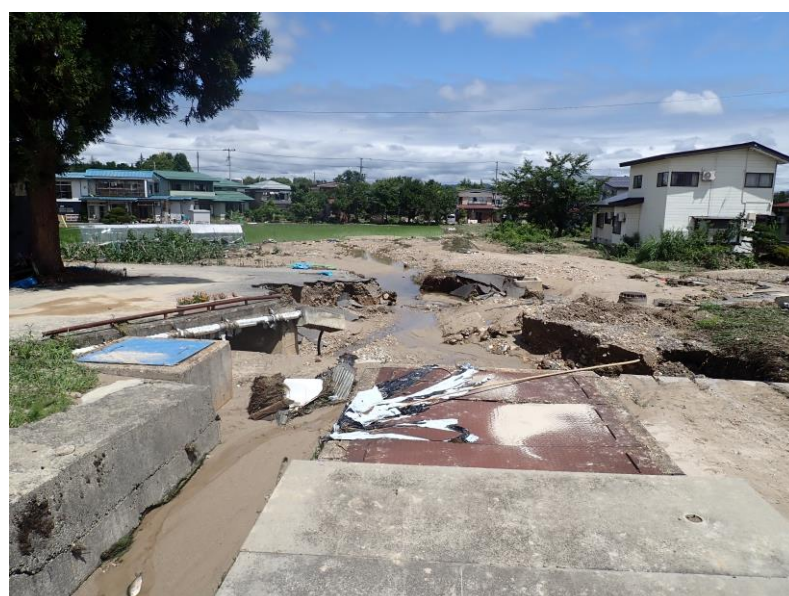
ため池の決壊（川西町）

流下範囲（下流）は土石流が流下したような様子。ただし、通常の土石流のような流木や巨石は含まず、大量の砂、礫、植生が広範囲に堆積。水路などにも土砂が堆積し、常時の流下経路以外の水の流れが発生

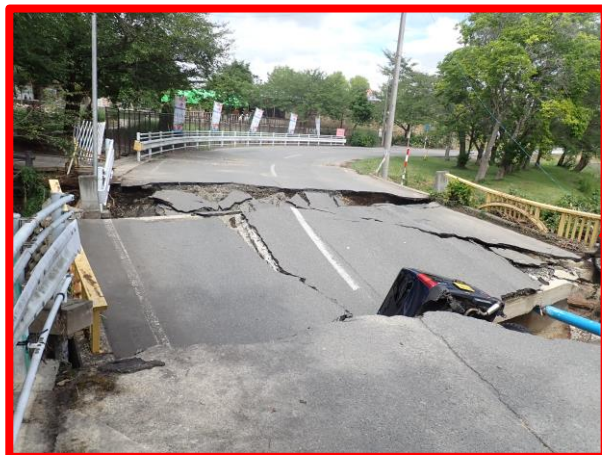
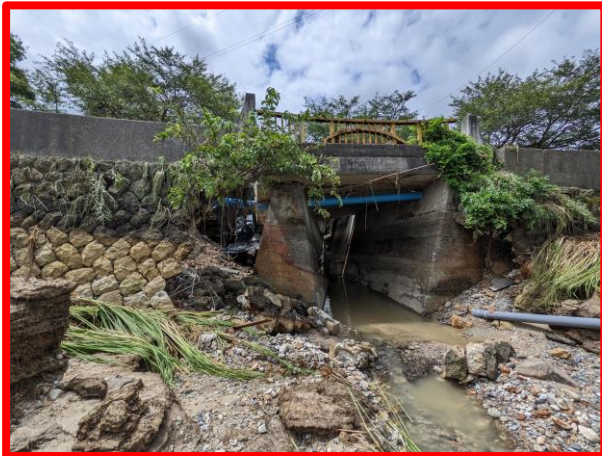
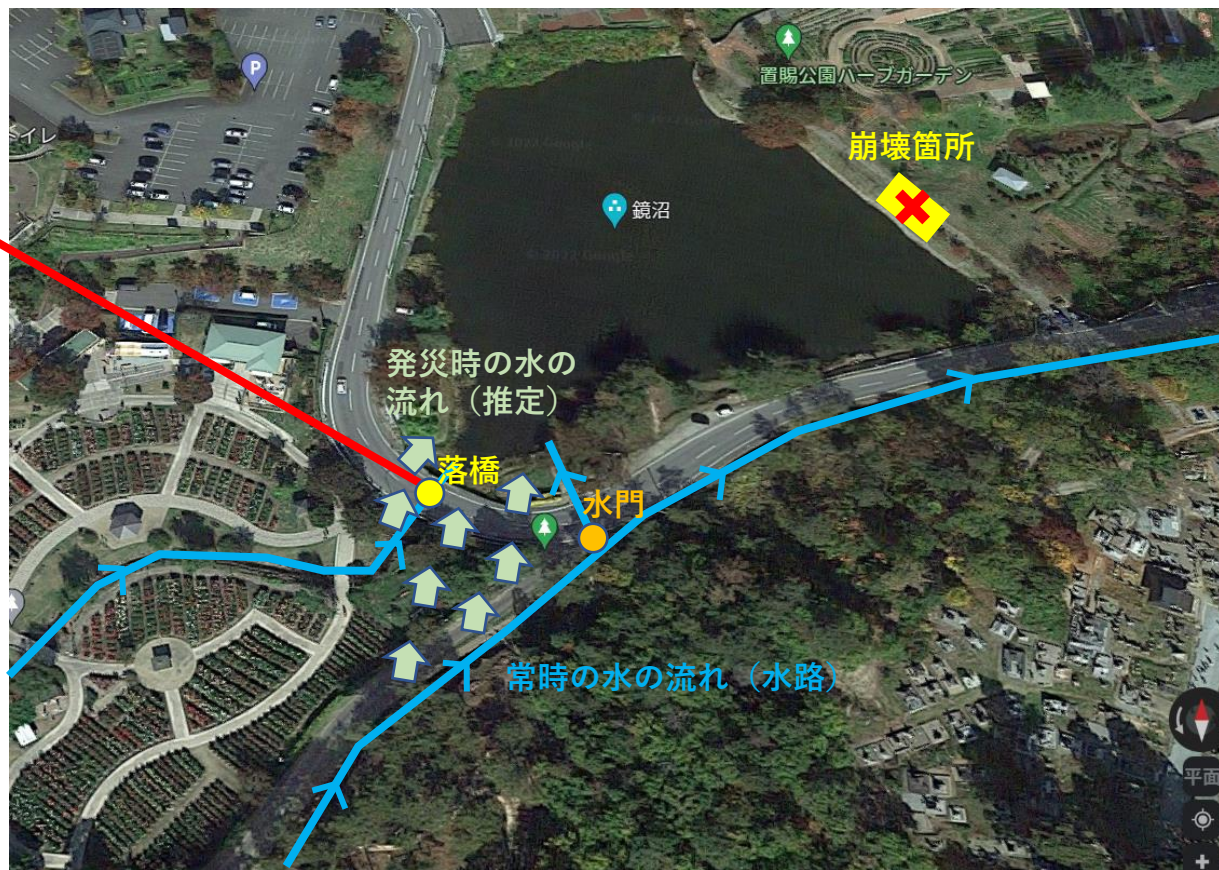
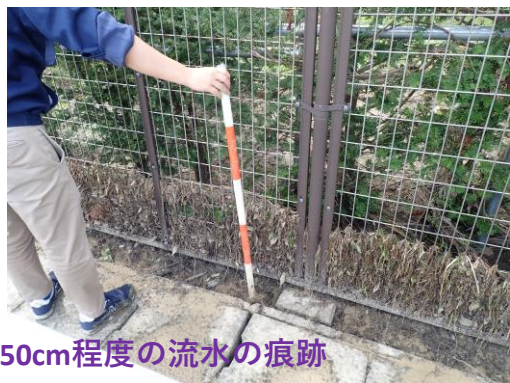
ため池の決壊（川西町）

50cm程度の流水の痕跡

ため池の崩壊箇所の反対側（上流側）で水路が溢れ、常時とは異なる流れが発生し、ため池に流入したと推定される。水路が溢れた原因としては、急激な水量の増加と、流下した植生の目詰まりによる抵抗の増加が考えられる。ため池への流入部（落橋した橋を含む）では、大規模な洗堀が発生しており、落橋の原因も、橋と道路の接合部付近の背面土の吸出しが要因の一つと思われる。

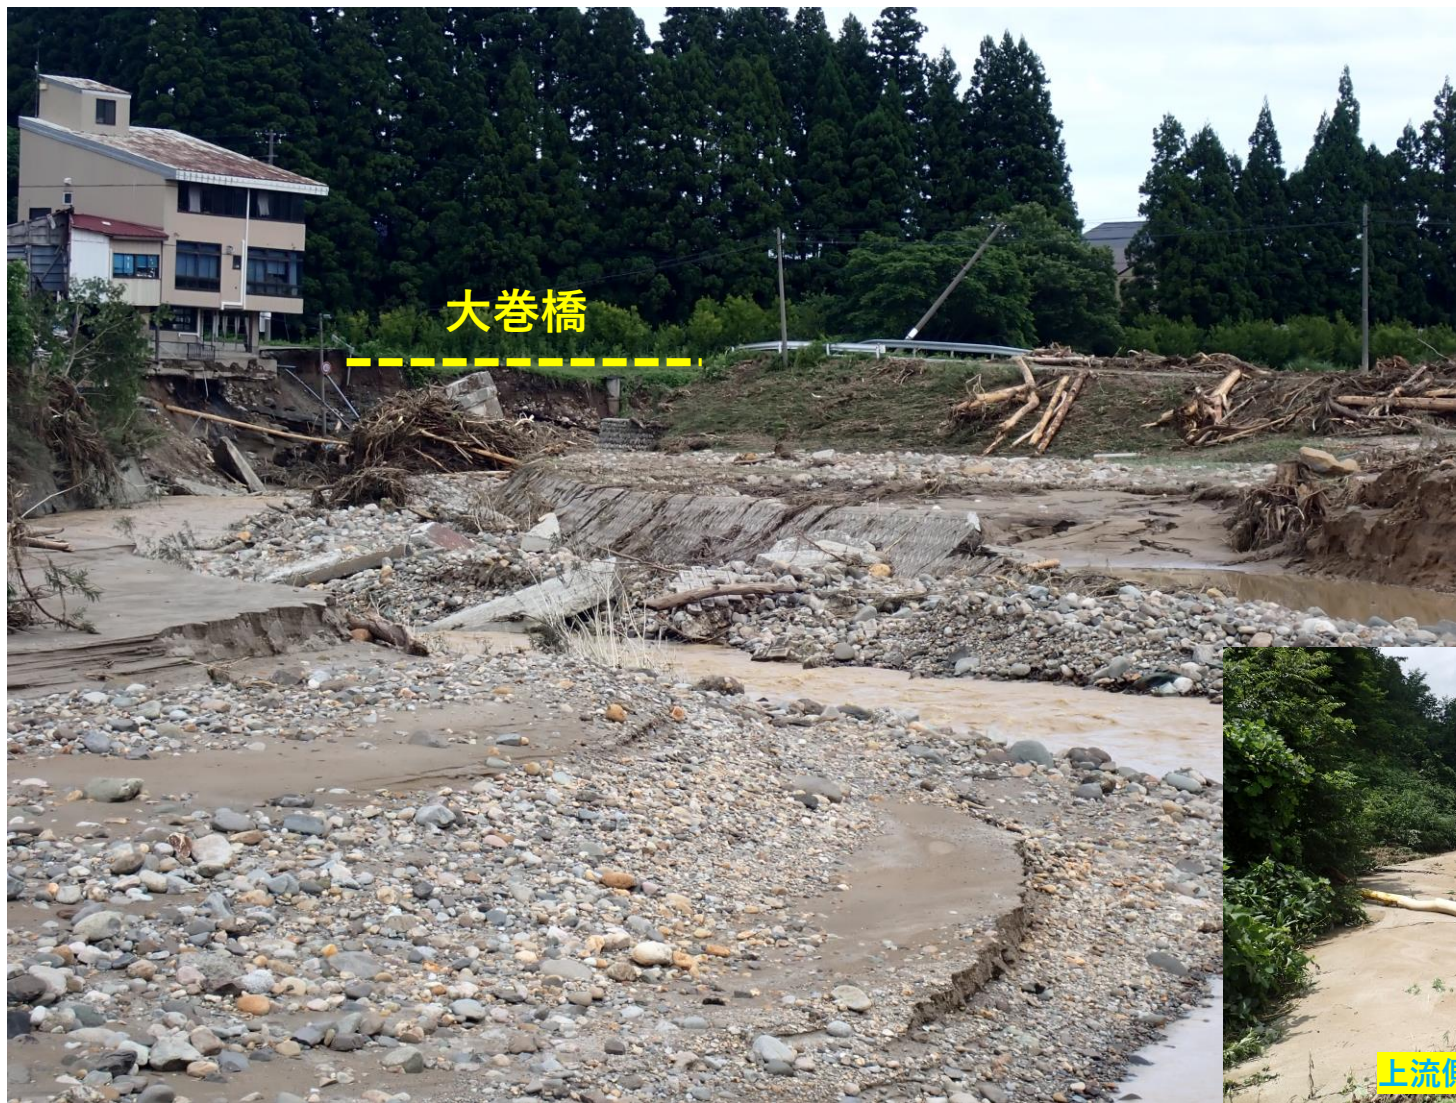
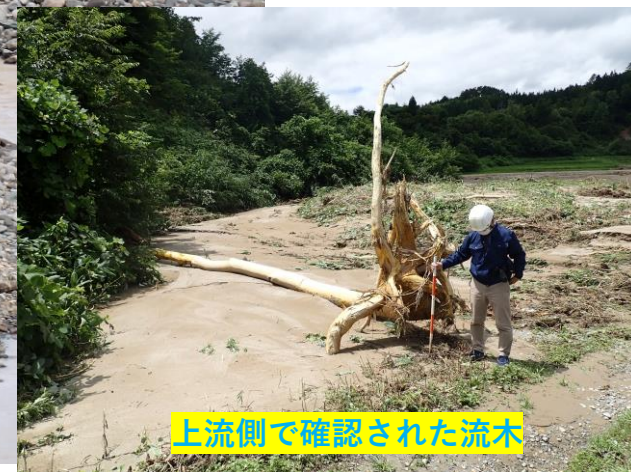
大巻橋と米坂線鉄橋の落橋（飯豊町）

上流側から大巻橋の崩壊部を撮影。大巻橋周辺の護岸はコンクリートで保護されているものの、その高さ以上の水位のために、裏込め土が洗堀され流出したものと推定される。また、大巻橋があった付近には大量の流木が残っており、それらが堆積することで大巻橋に作用する水平方向の流体力が増大したと思われる。また、河床や護岸の洗堀が落橋の原因の可能性もある。

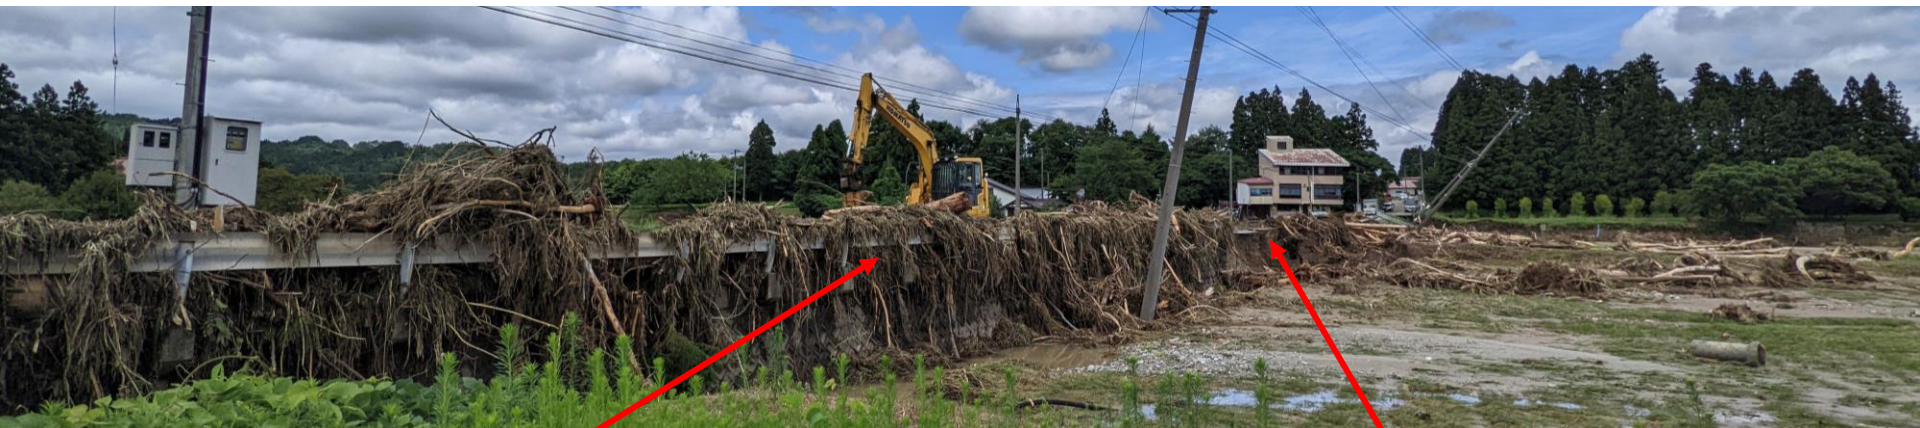
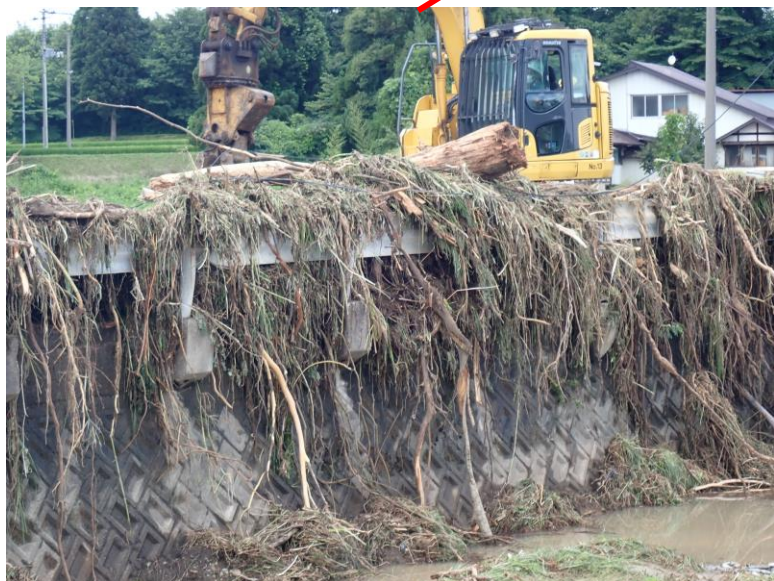
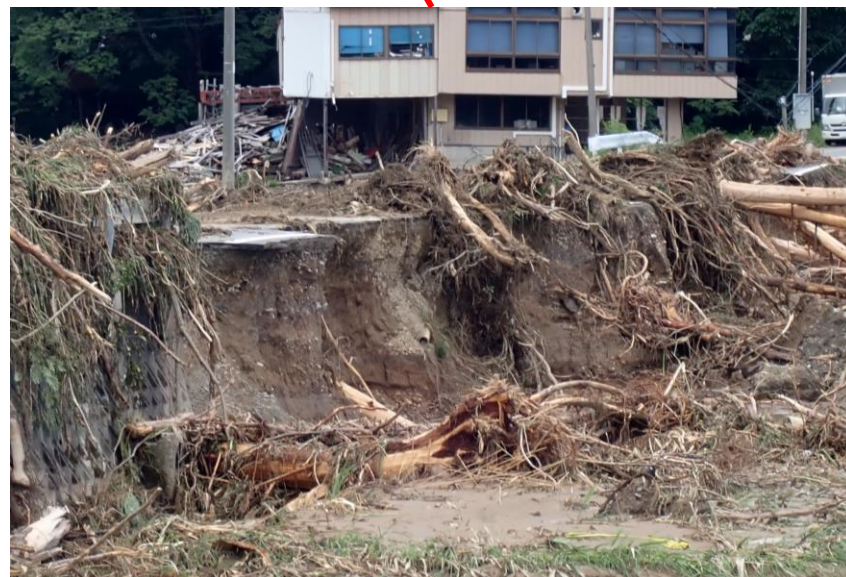
大巻橋と米坂線鉄橋の落橋（飯豊町）

上流部での氾濫により、県道10号に垂直な方向の流れ（道路を乗り越える流れ）が発生し、下流側に設置されていたガードレールに流木や植生が堆積。それにより、ガードレールに作用する流体力が増大し、ガードレールが路肩側面に連結されているため、流木の多い流れに耐えきれず、剥ぎとられるように崩壊し、洗堀を助長したと推定される。

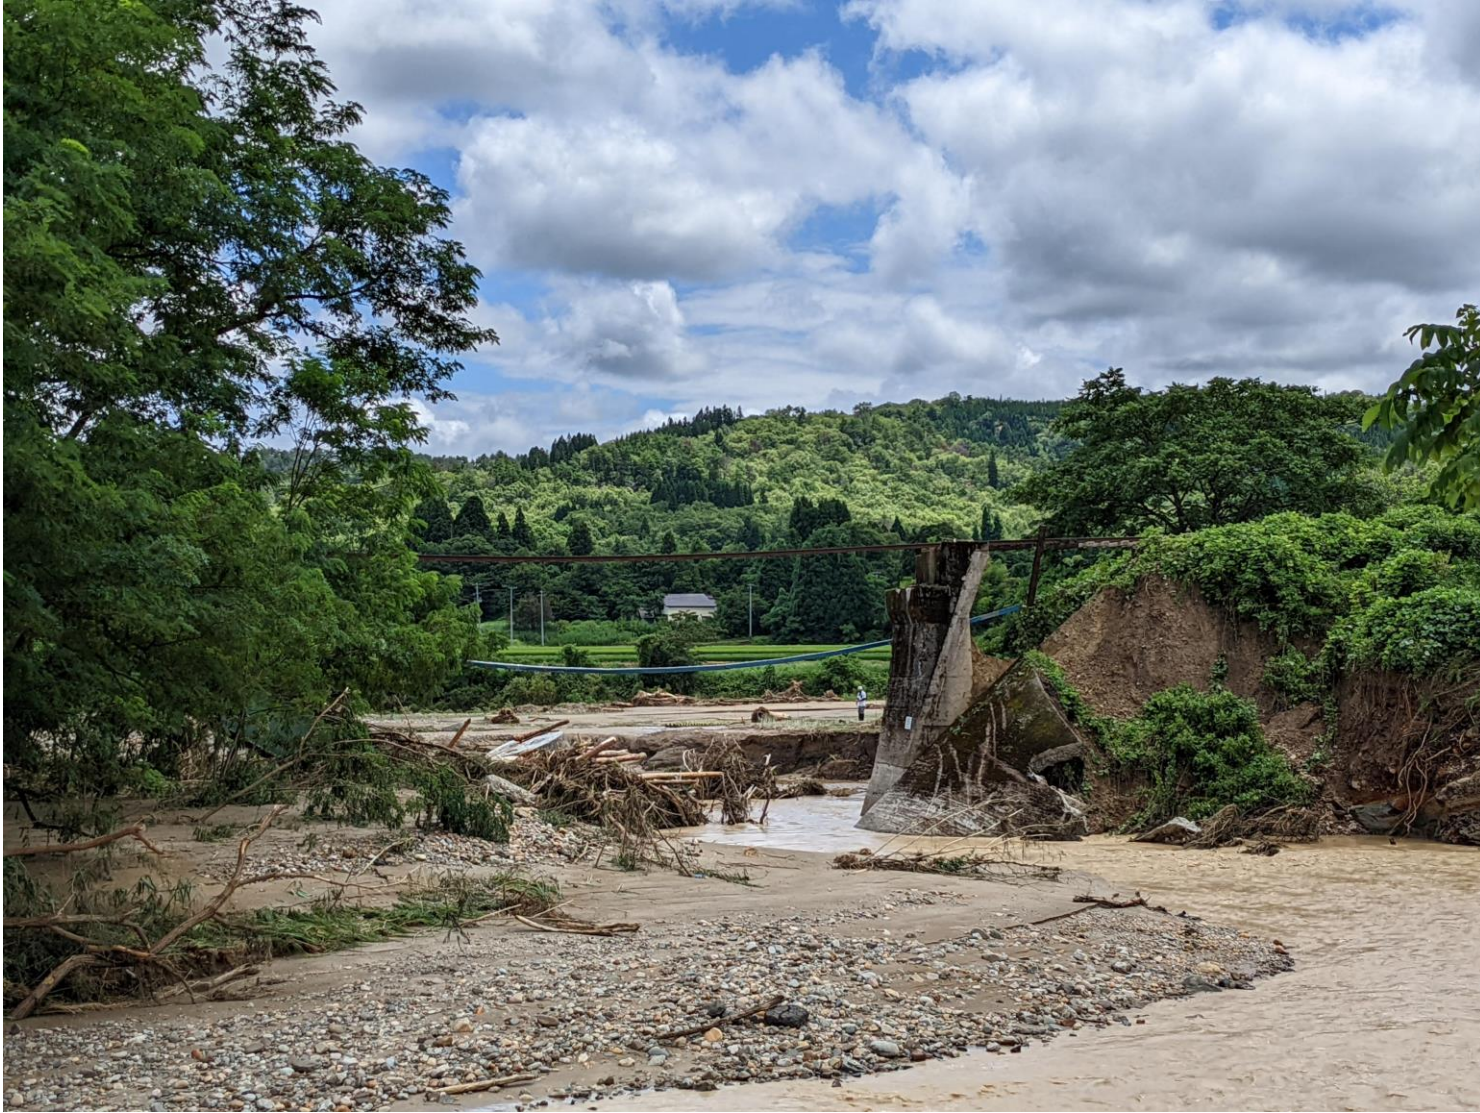
大巻橋と米坂線鉄橋の落橋（飯豊町）

JR米坂線の鉄橋の被害。接合部付近で大規模な洗堀の跡が確認できる。また、橋脚の残骸に大量の流木が溜まっており、鉄橋の橋脚に作用する流体力を増大させた可能性がある。また、河床洗堀による橋脚の不安定化も要因として可能性がある。

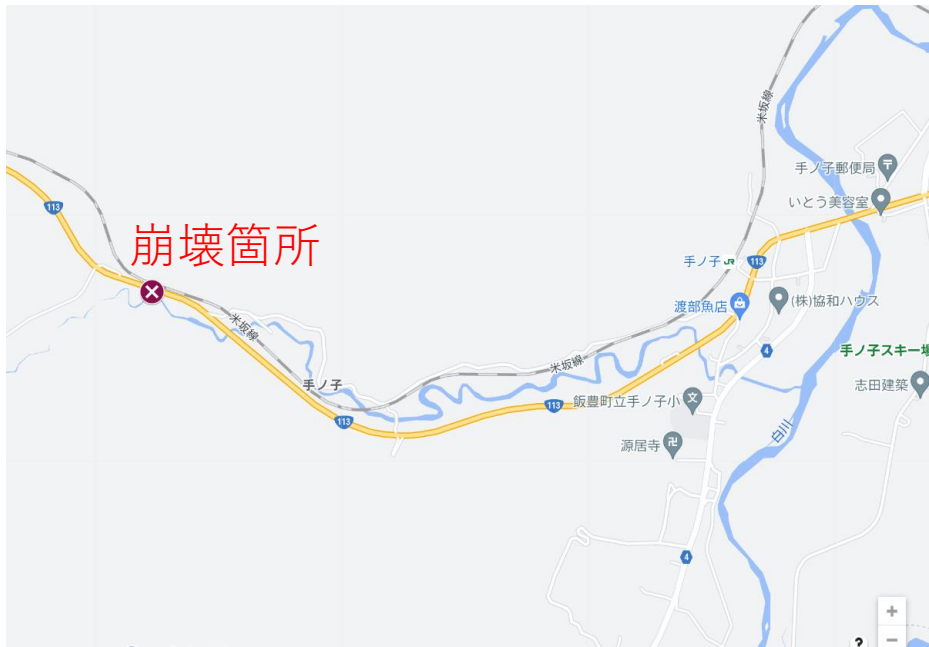
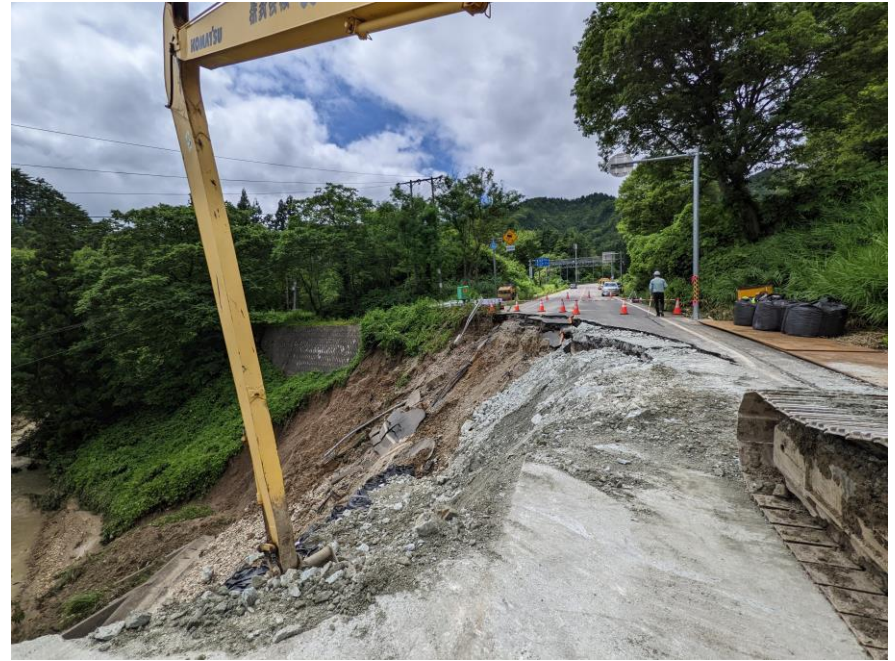
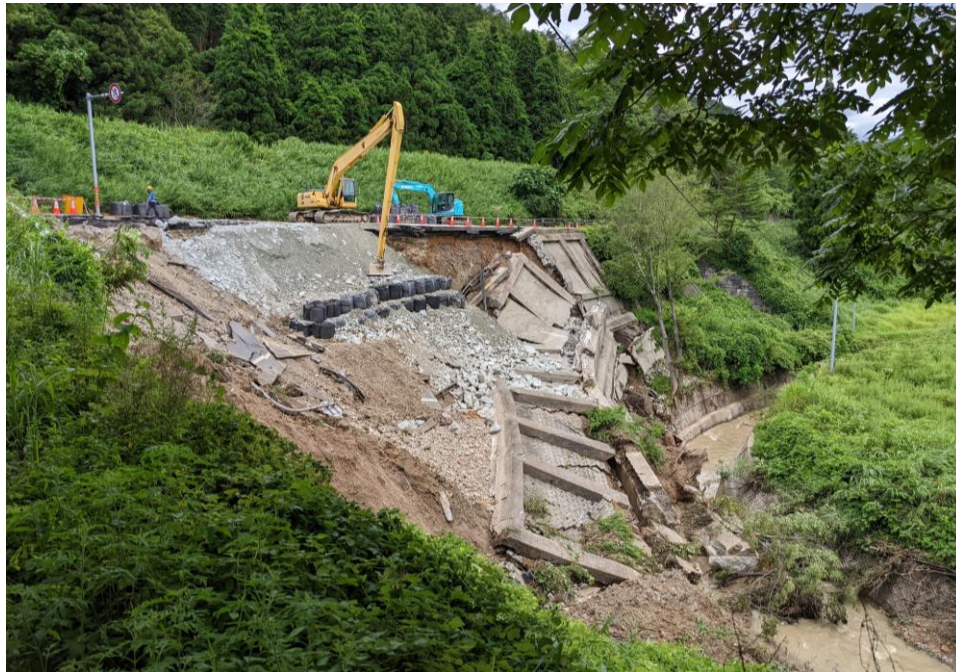
国道113号線道路崩落（飯豊町）

飯豊町～小国町の区間で大規模な路肩の崩壊が発生。1車線分は完全に落ちている。崩壊面の角度が急であるため、地盤材料のすべり破壊ではなく、流体力または洗堀による河川護岸の変状に伴い、上部のコンクリート擁壁の安定性が低下し、崩壊に至ったものと推定される。このほかにも、国道113号線は、大小さまざまな路肩崩壊が生じている。
