# 8月山形・新潟県豪雨災害について

山形県 飯豊町，川西町

2022年8月5日（金）

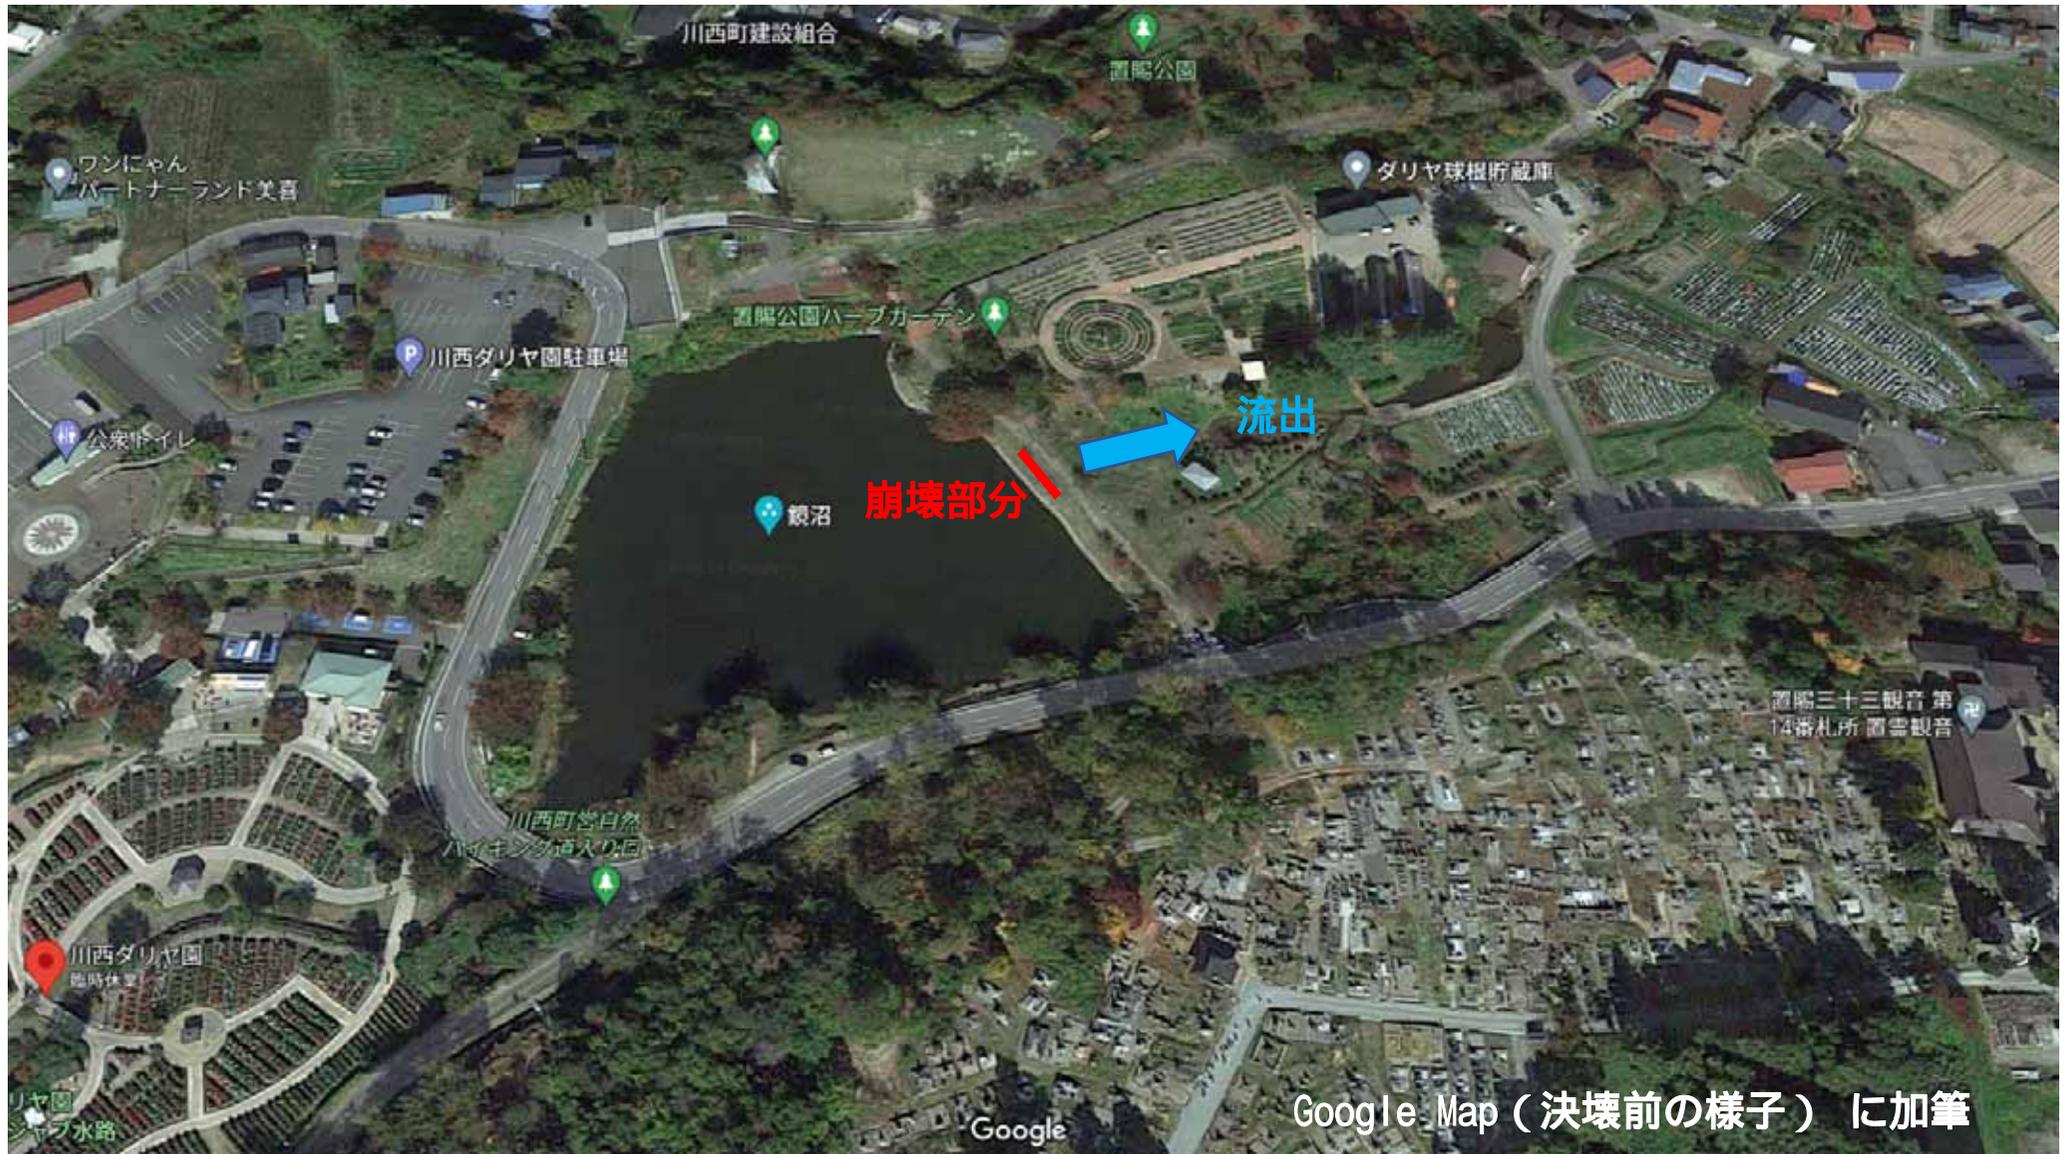
山形県東置賜郡川西町上小松、ため池（鏡沼）の堤体の一部が決壊。流出後には、ため池の底面部が露出しており、内部にあった水は全て流出したと思われる。そのため、大量の水が崩壊部から流出したと推察される。

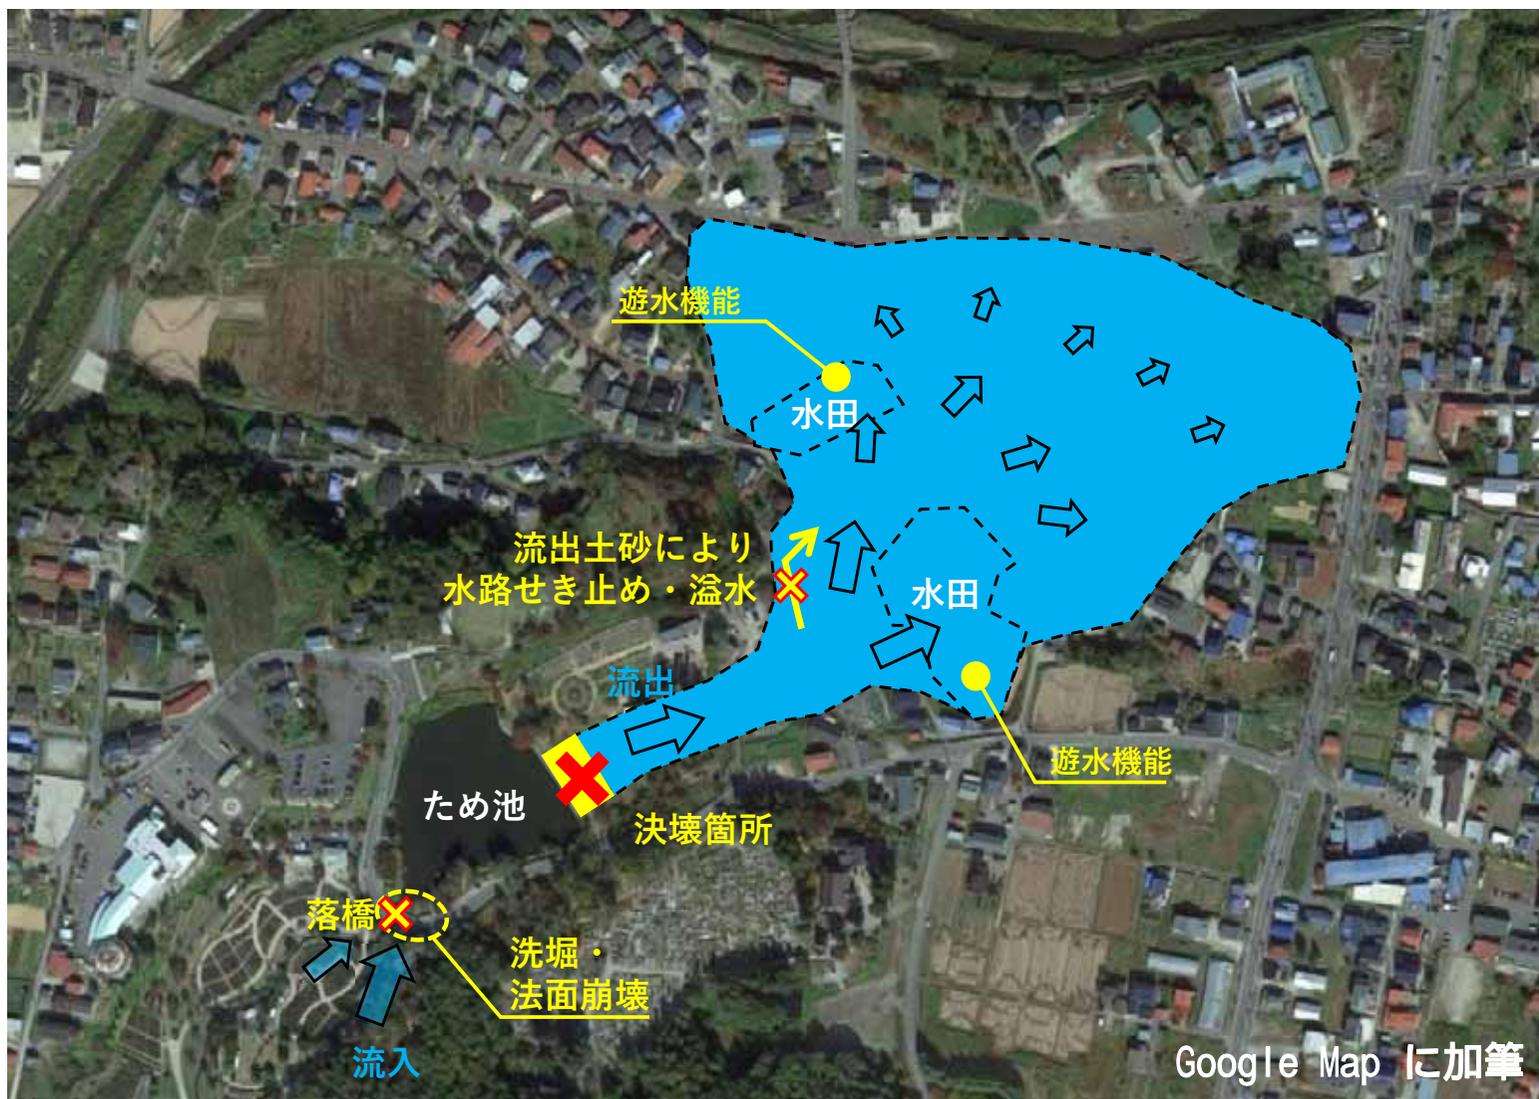
流出した水と土砂は土石流化して広範囲に流れ下ったと推察される。また、大量の土砂（砂質土）が下流部の水路などにみられ、水路は土砂で埋まった部分が多く、民家のある部分で本来の常時の流れとは異なる流れが発生していた。流下範囲に2つの農地（水田）があり、これらの部分に多くの水が残っており、遊水機能としての効果があったものと思われる。崩壊部分の反対側では、小規模な橋梁が落橋し、自動車が落下していた。この付近では、周辺の水路から溢れた水がため池に流入している痕跡がある。

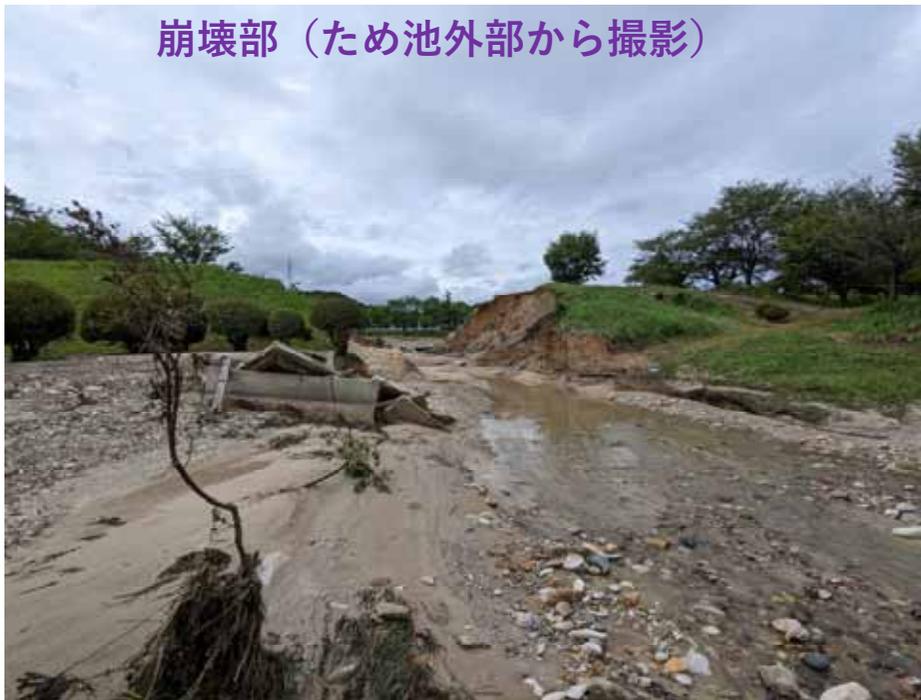
崩壊部（ため池外部から撮影）

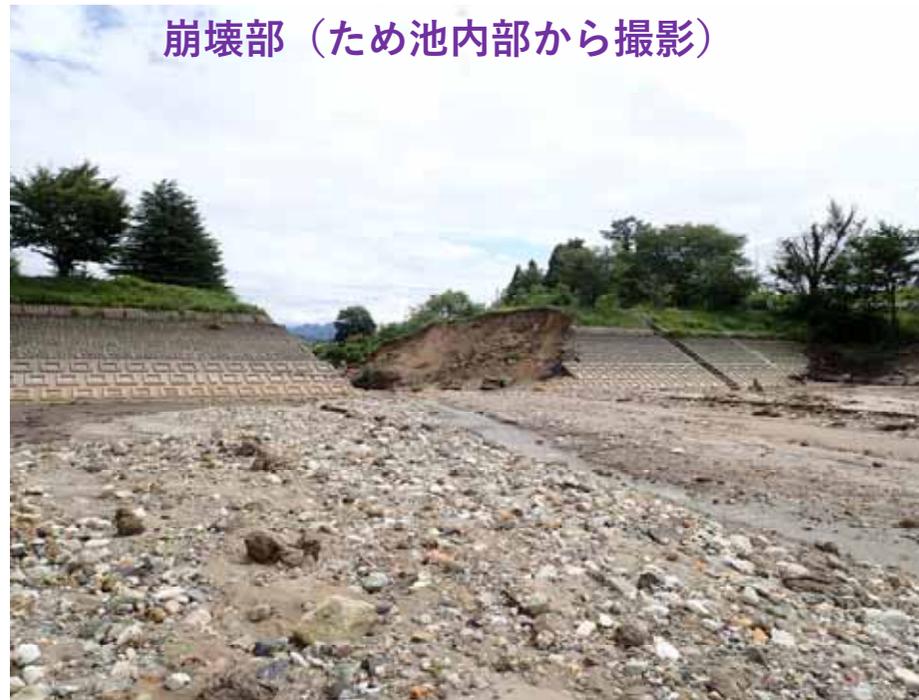
崩壊部（ため池内部から撮影）

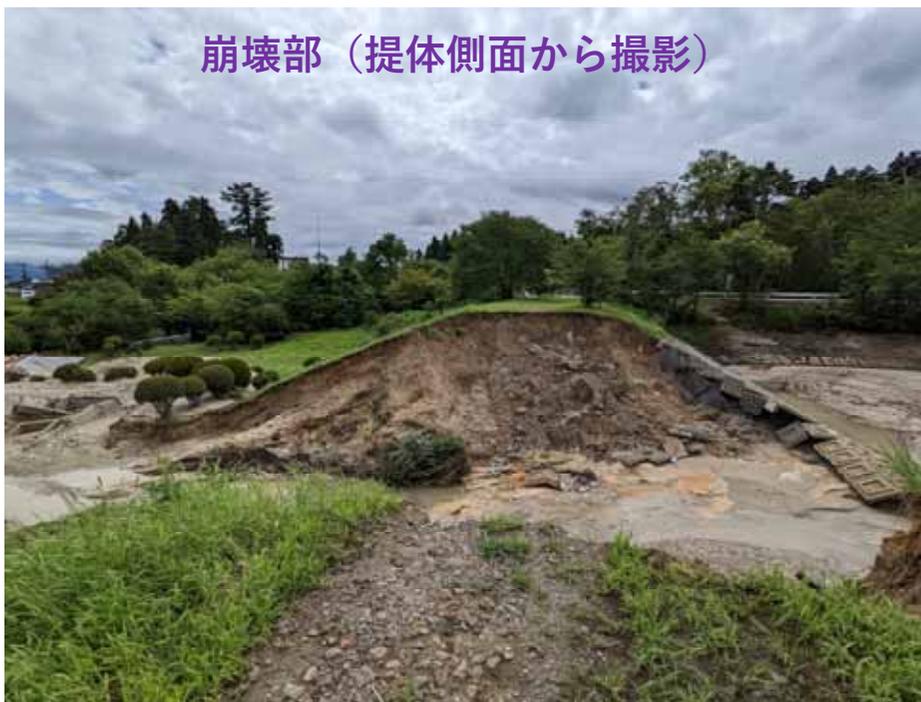
崩壊部（堤体側面から撮影）

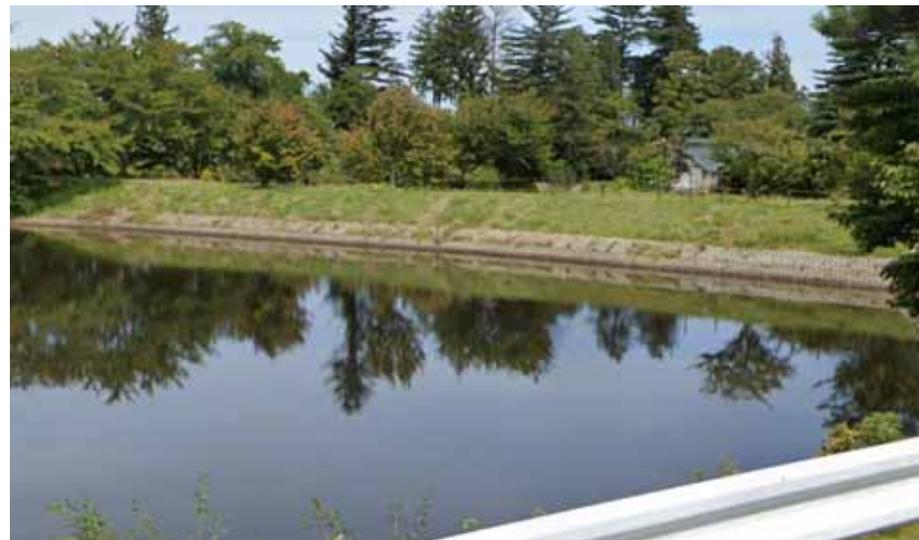
決壊前の様子（Google ストリートビュー、2019年9月）

決壊前の様子から、常時の水位はコンクリート壁面材の高さより少し低い程度と思われる。

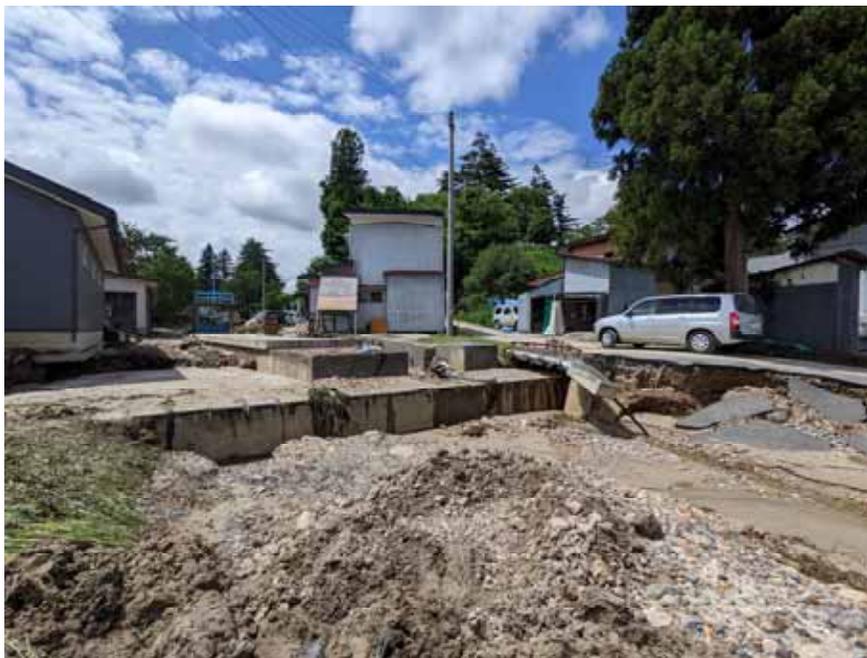
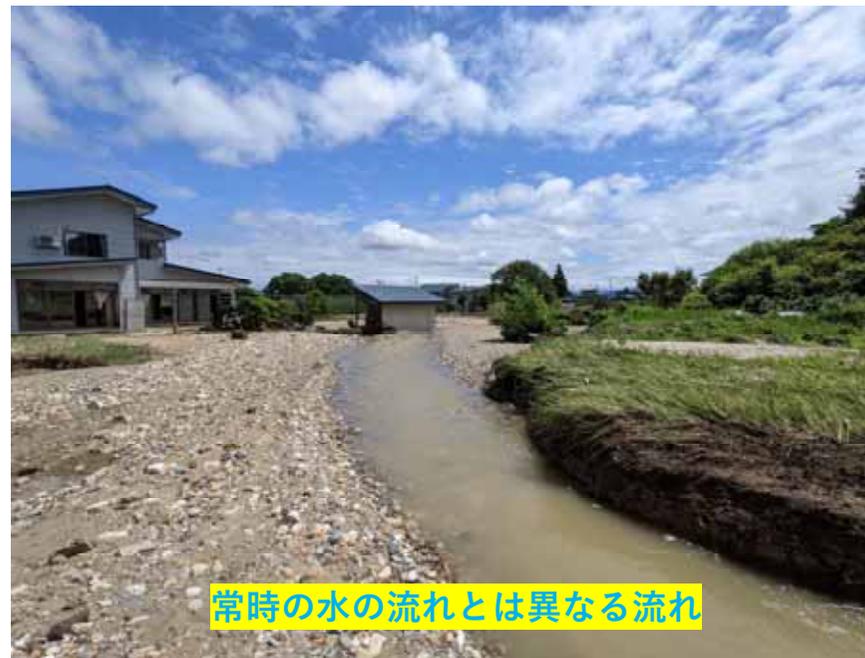
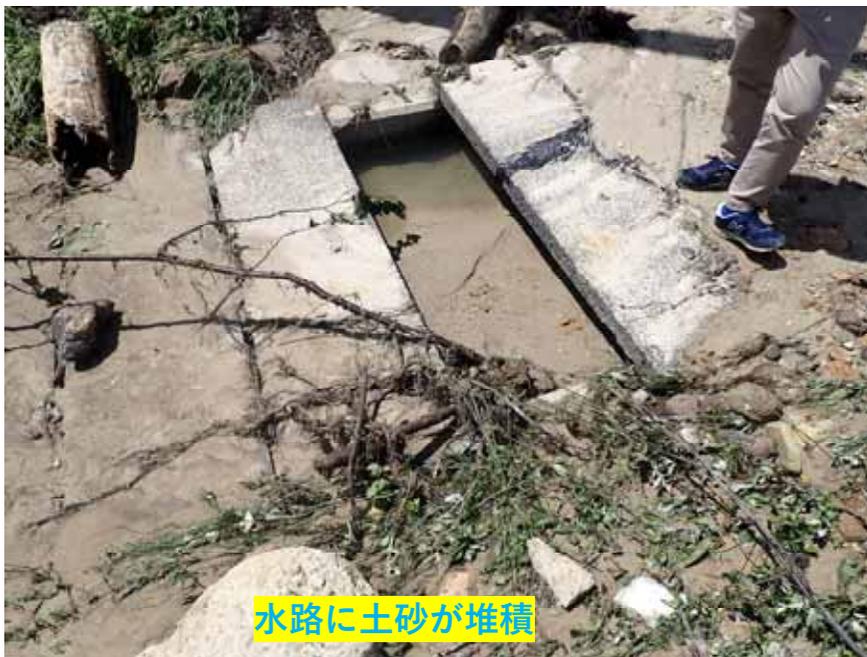
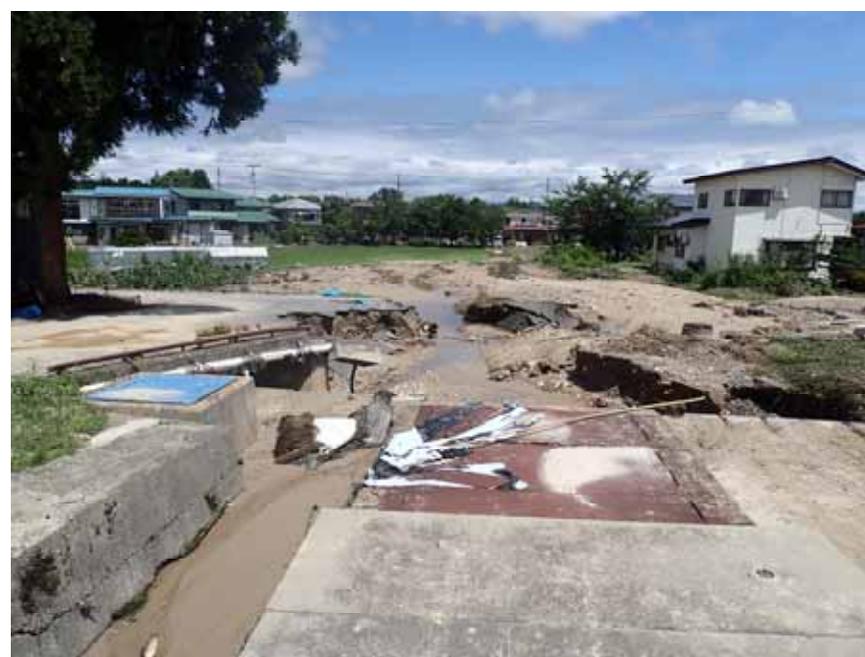
流下範囲（下流）は土石流が流下したような様子。ただし、通常の土石流のような流木や巨石は含まず、大量の砂、礫、植生が広範囲に堆積。水路などにも土砂が堆積し、常時の流下経路以外の水の流れが発生

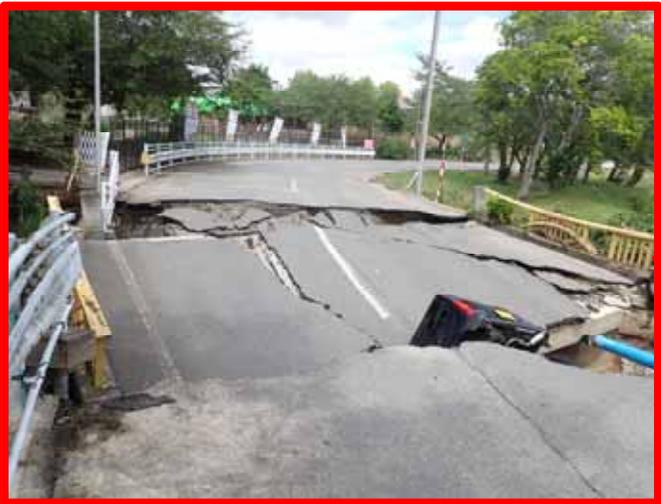
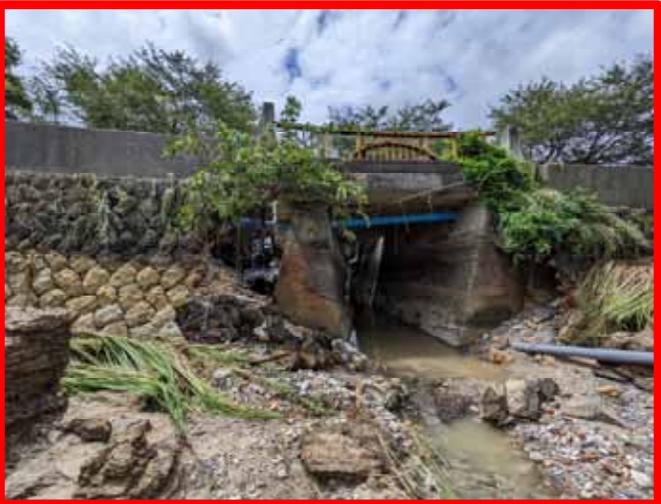
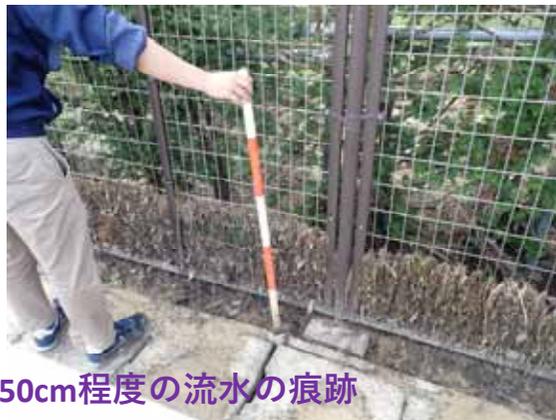
50cm程度の流水の痕跡

ため池の崩壊箇所の反対側（上流側）で水路が溢れ、常時とは異なる流れが発生し、ため池に流入したと推定される。水路が溢れた原因としては、急激な水量の増加と、流下した植生の目詰まりによる抵抗の増加が考えられる。ため池への流入部（落橋した橋を含む）では、大規模な洗堀が発生しており、落橋の原因も、橋と道路の接合部付近の背面土の吸出しが要因の一つと思われる。

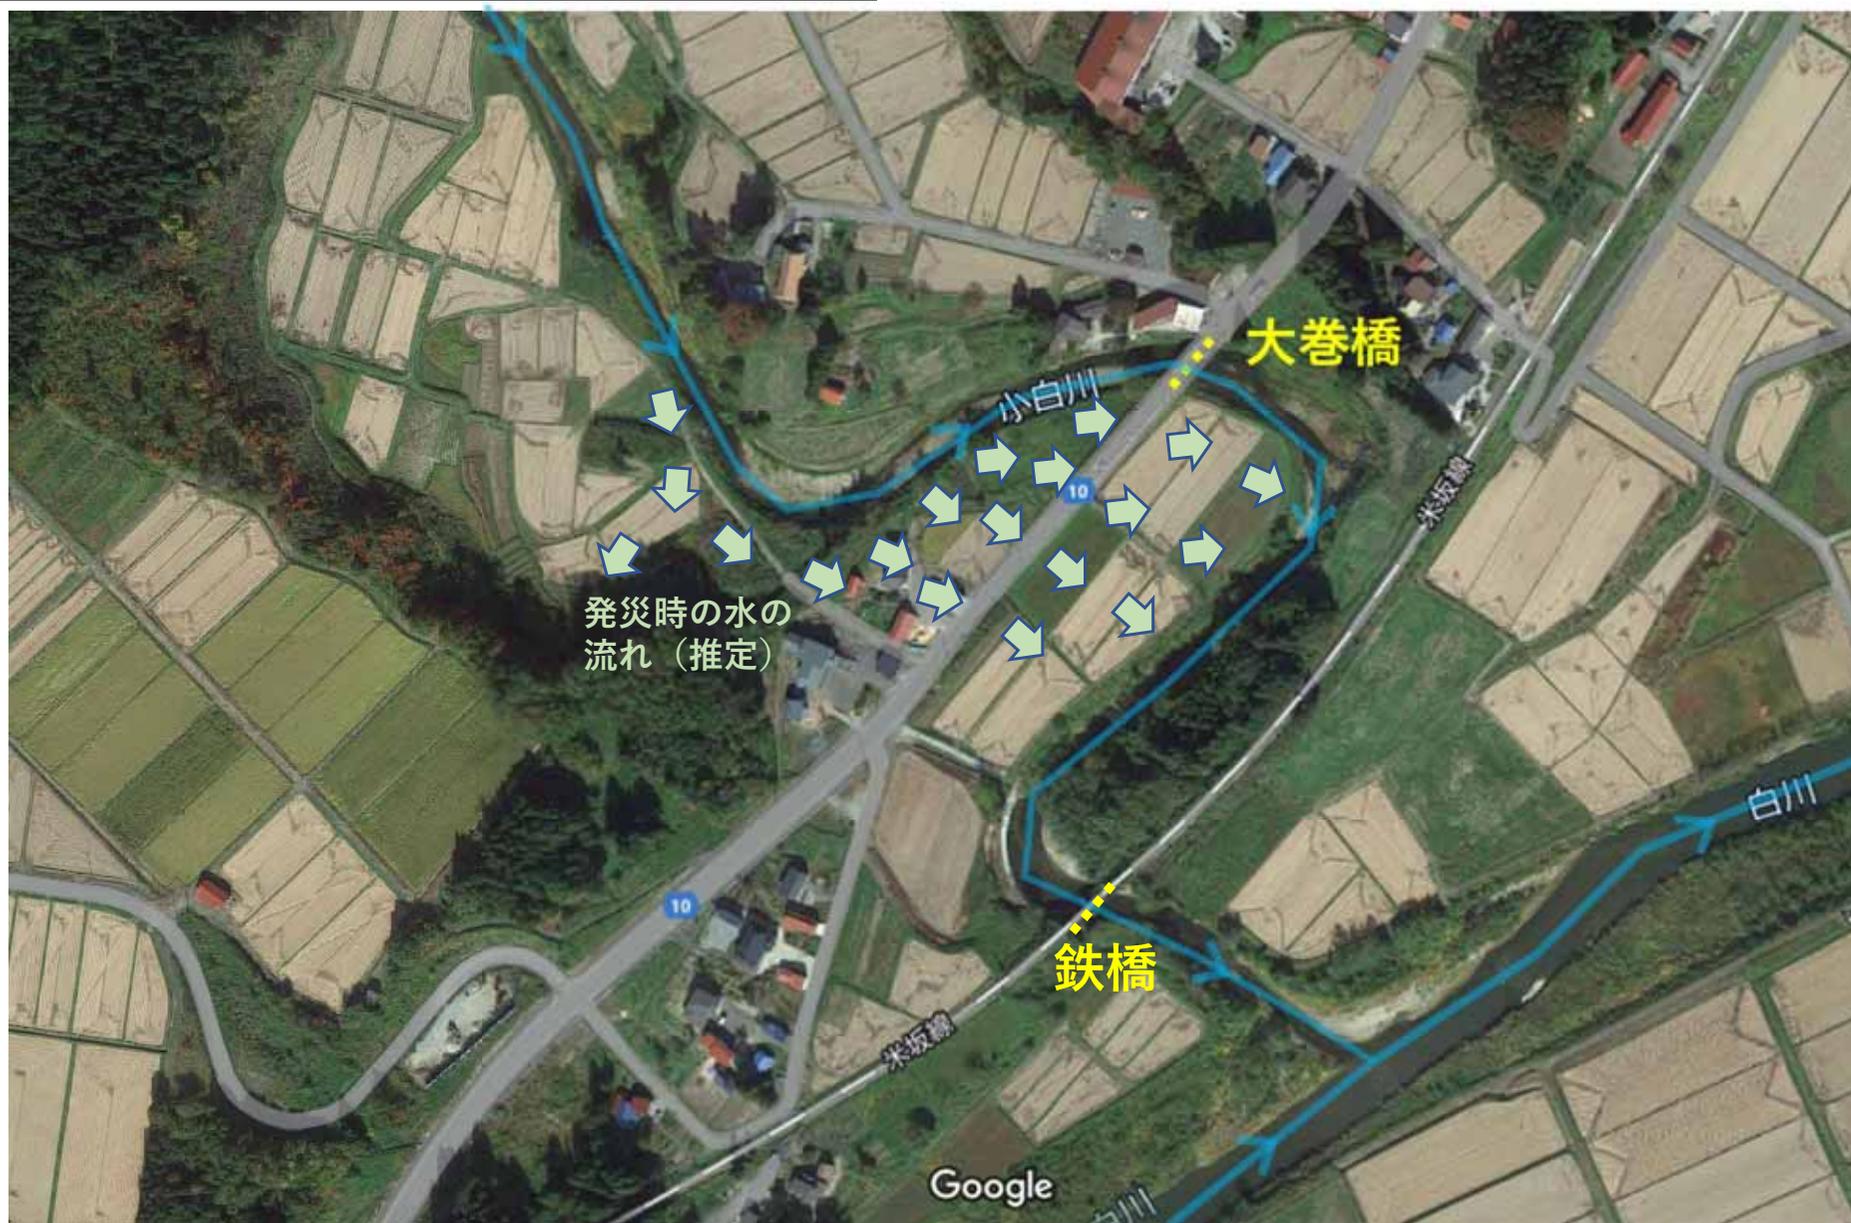
山形県西置賜郡飯豊町小白川。小白川と白川の合流点の上流の小白川が大きく蛇行する部分。県道10号の大巻橋とJR米坂線の鉄橋が落橋した。蛇行部の内部を広範囲に流下したものと推定される。住民は、消防団の声掛けにより、夕方6時ごろには避難をしていた。なお、はじめは付近の大きめの民家の2階に避難し、その後、消防団から再度の声掛けがあり、さらに安全な場所へ避難した。（周辺住民の証言による）

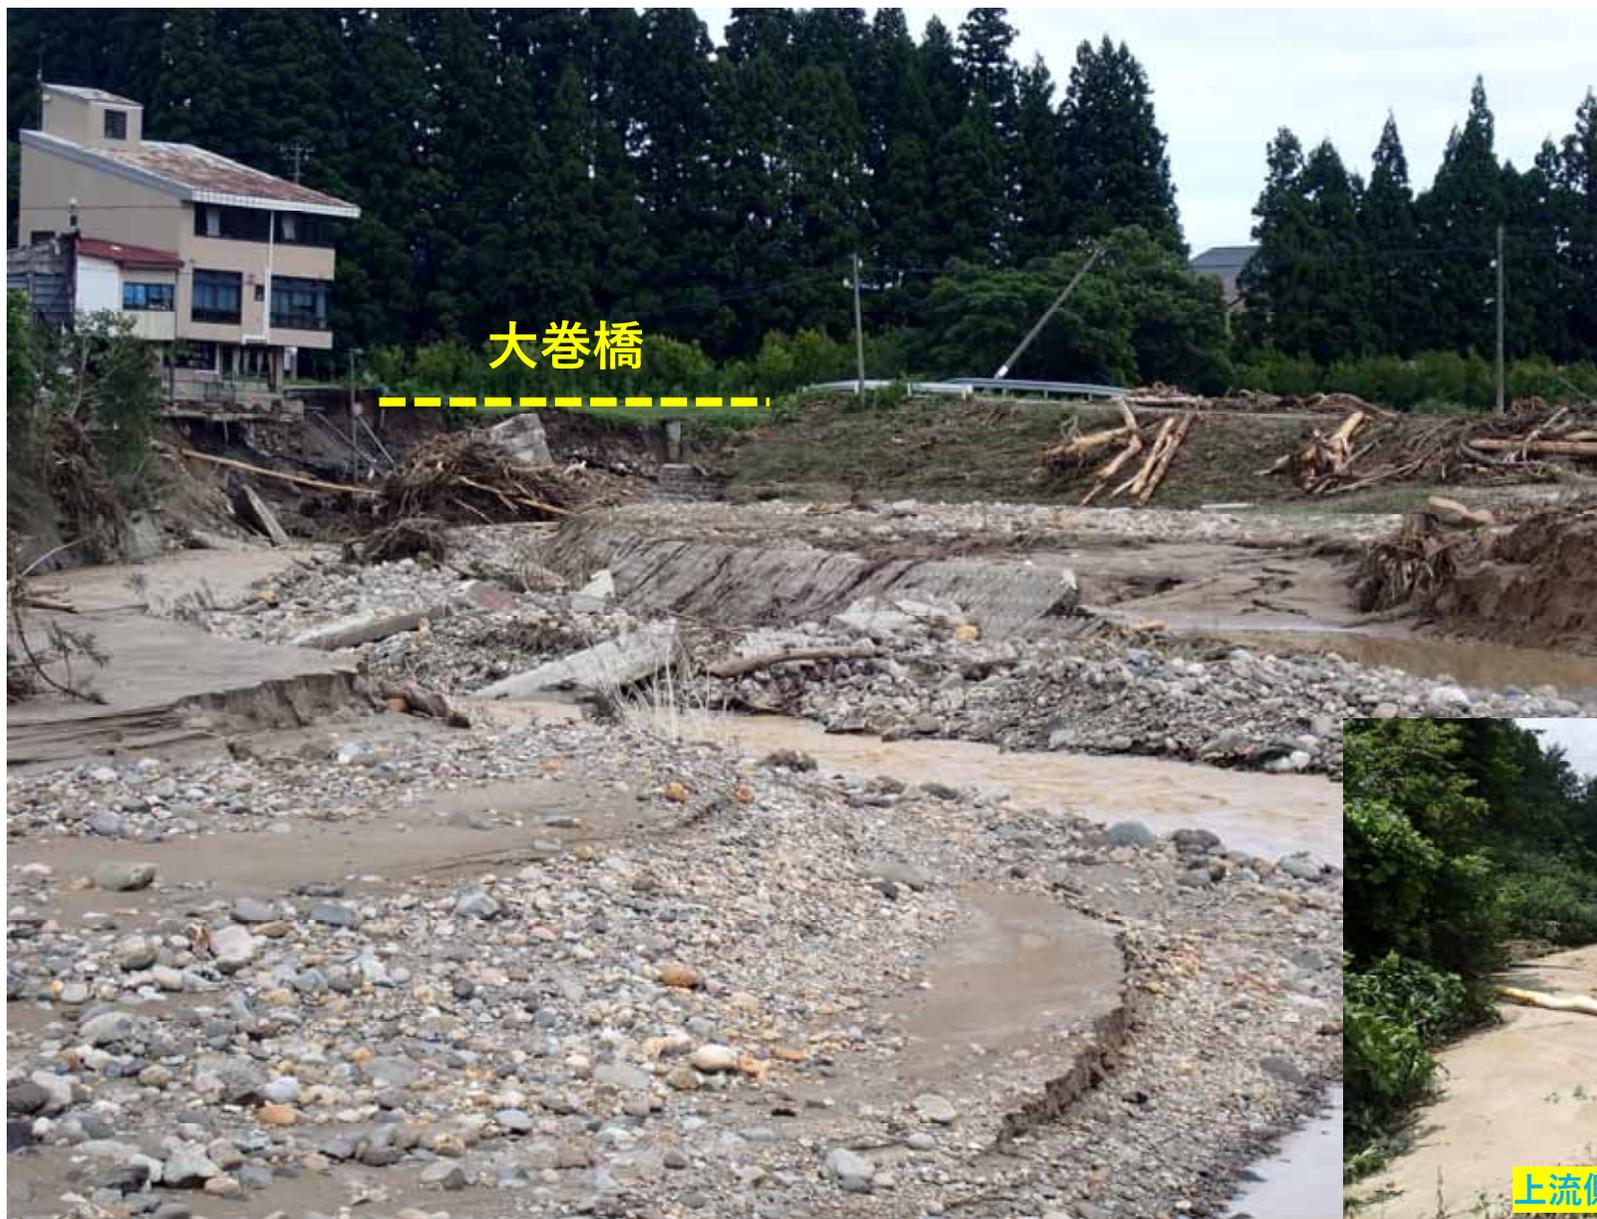
上流側から大巻橋の崩壊部を撮影。大巻橋周辺の護岸はコンクリートで保護されているものの、その高さ以上の水位のために、裏込め土が洗堀され流出したものと推定される。また、大巻橋があった付近には大量の流木が残っており、それらが堆積することで大巻橋に作用する水平方向の流体力が増大したものと思われる。また、河床や護岸の洗堀が落橋の原因の可能性もある。

落橋発生個所周辺では多くの流木の堆積が確認された。それにより橋梁に作用する流体力の増加が推定される。また、河床や周辺護岸の大規模な洗堀も生じており、これらが落橋の原因と推察される。

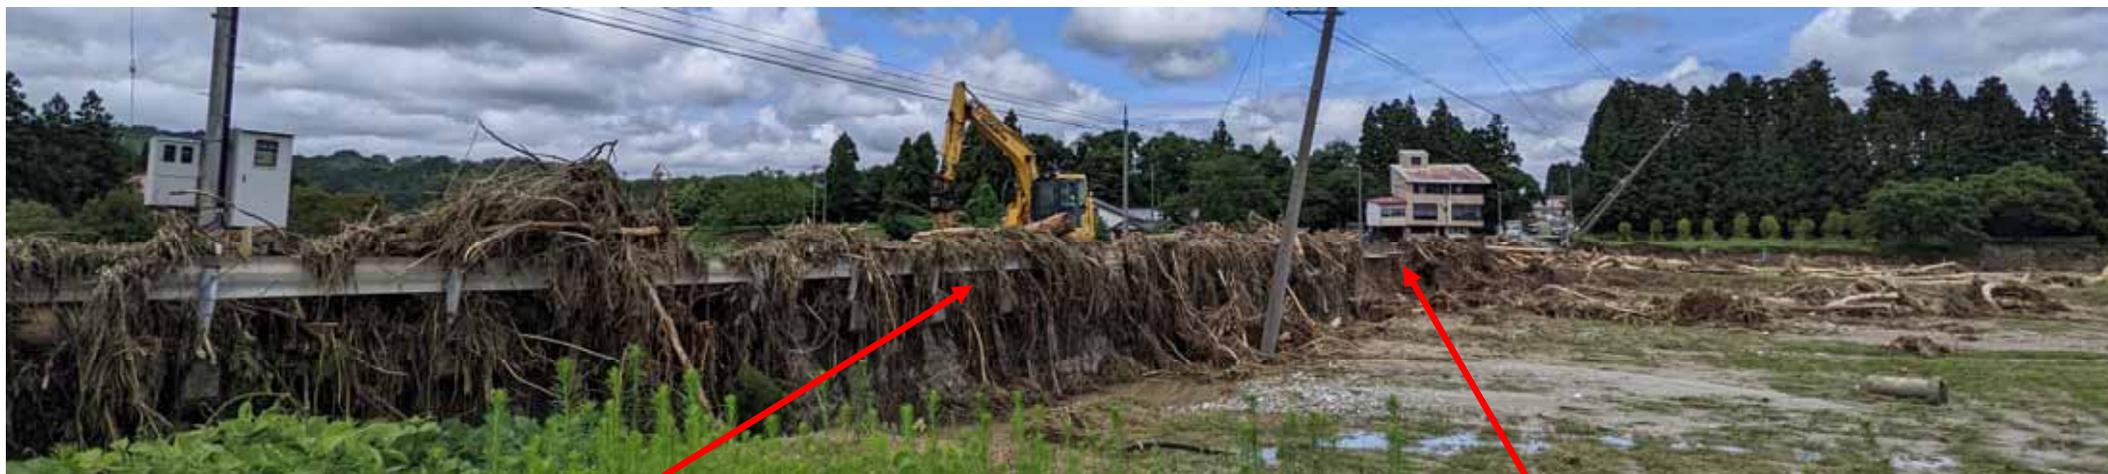
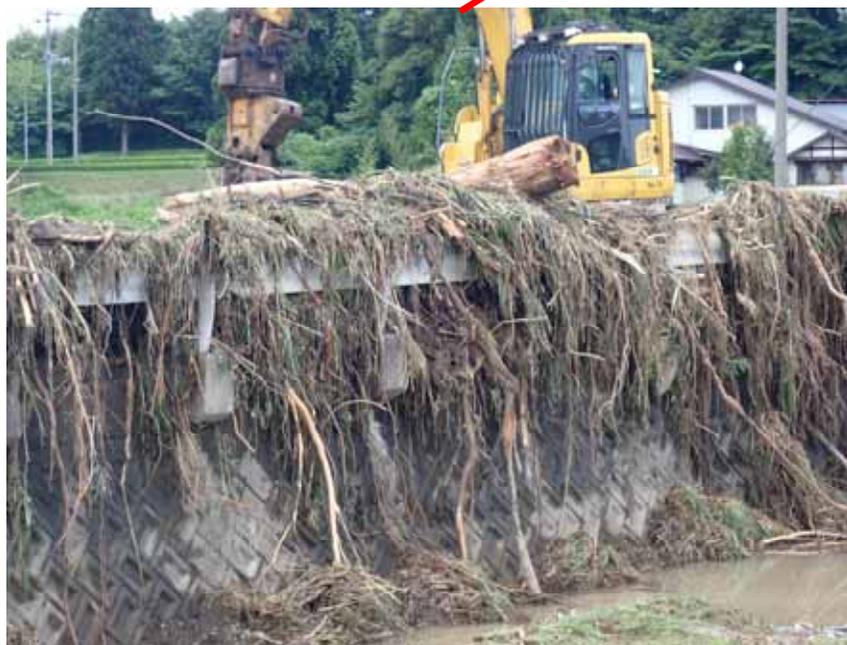
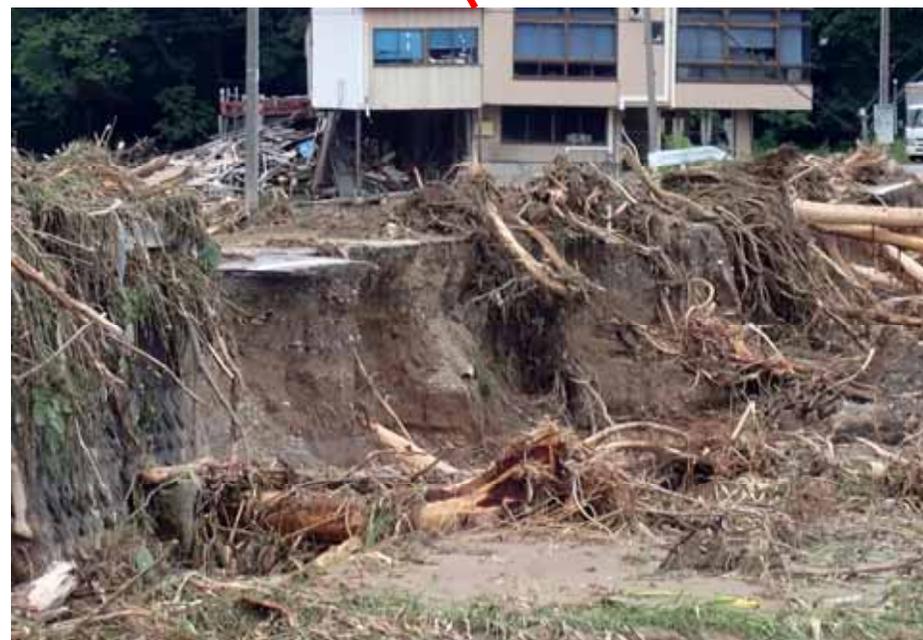
上流部での氾濫により、県道10号に垂直な方向の流れ（道路を乗り越える流れ）が発生し、下流側に設置されていたガードレールに流木や植生が堆積。それにより、ガードレールに作用する流体力が増大し、ガードレールが路肩側面に連結されているため、流木の多い流れに耐えきれず、剥ぎとられるように崩壊し、洗堀を助長したと推定される。

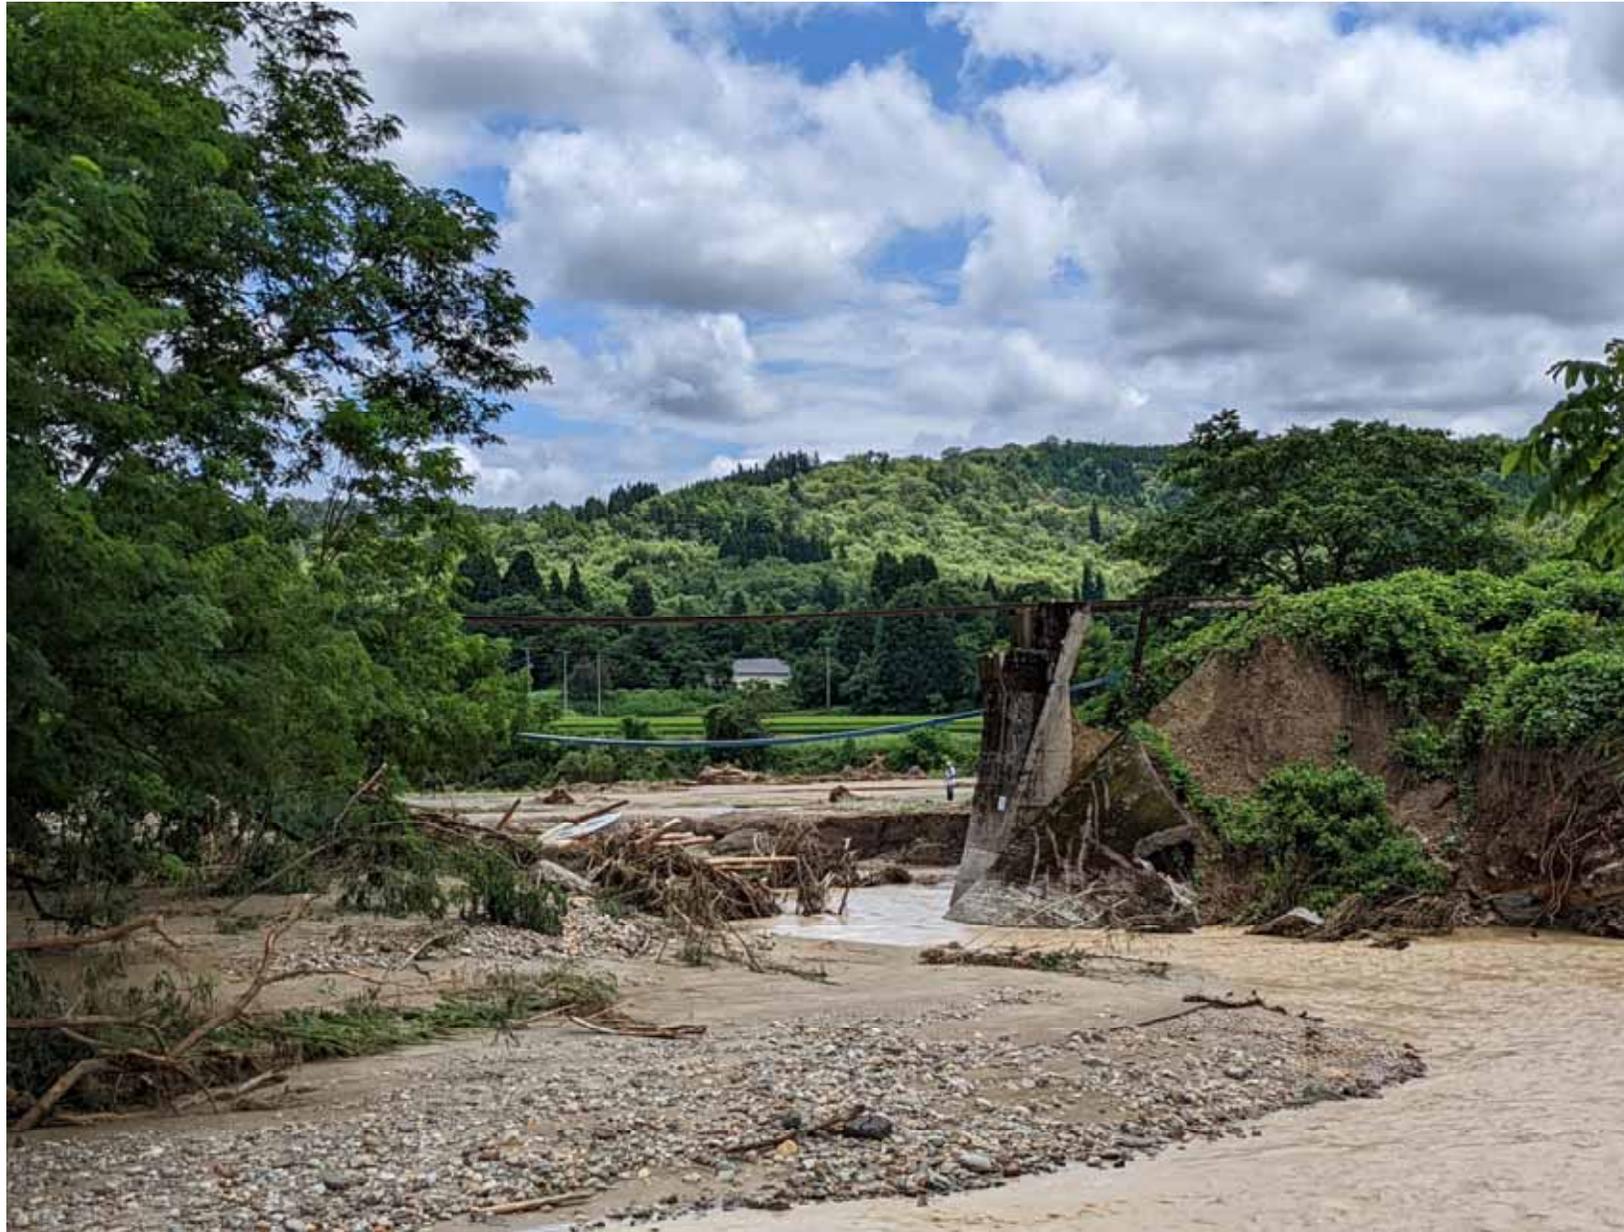
JR米坂線の鉄橋の被害。接合部付近で大規模な洗堀の跡が確認できる。また、橋脚の残骸に大量の流木が溜まっており、鉄橋の橋脚に作用する流体力を増大させた可能性がある。また、河床洗堀による橋脚の不安定化も要因として可能性がある。

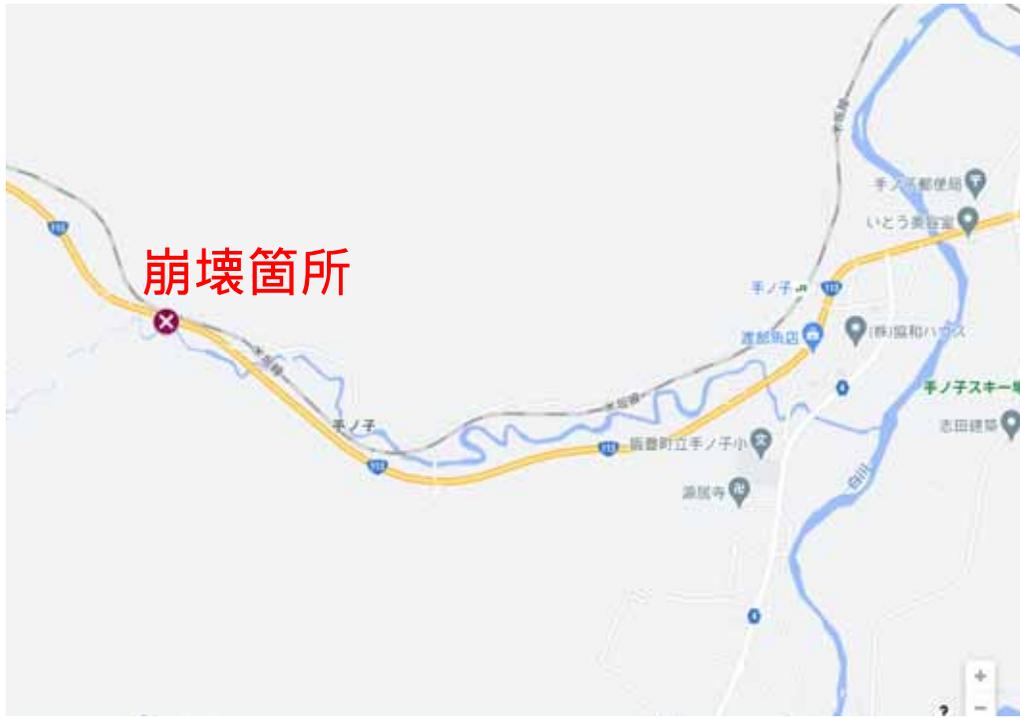
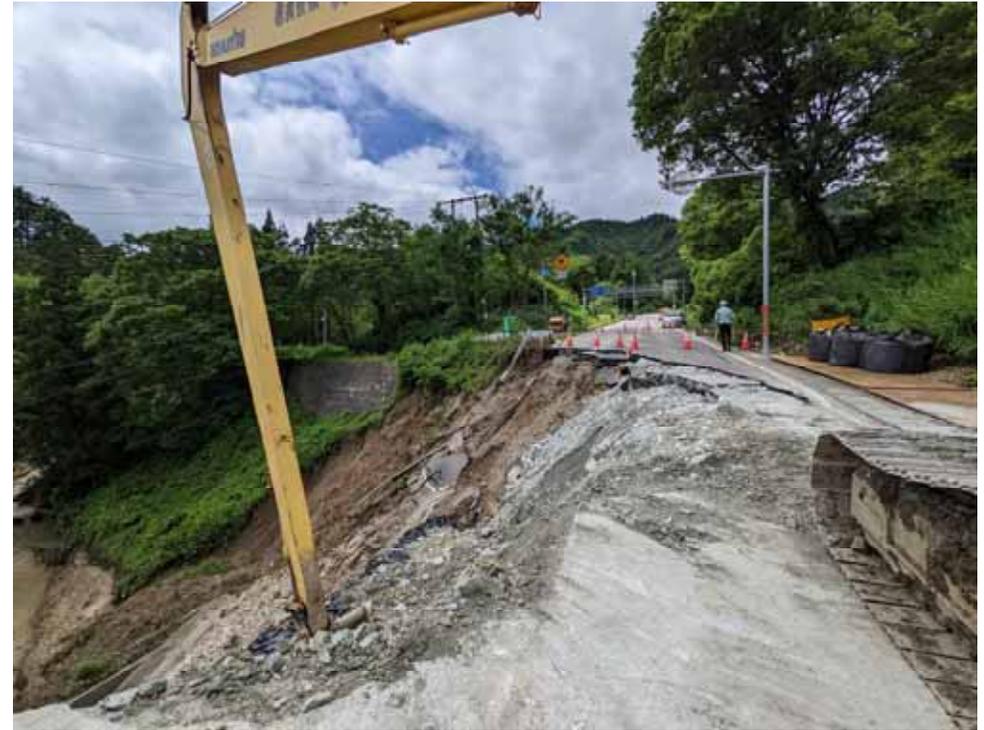
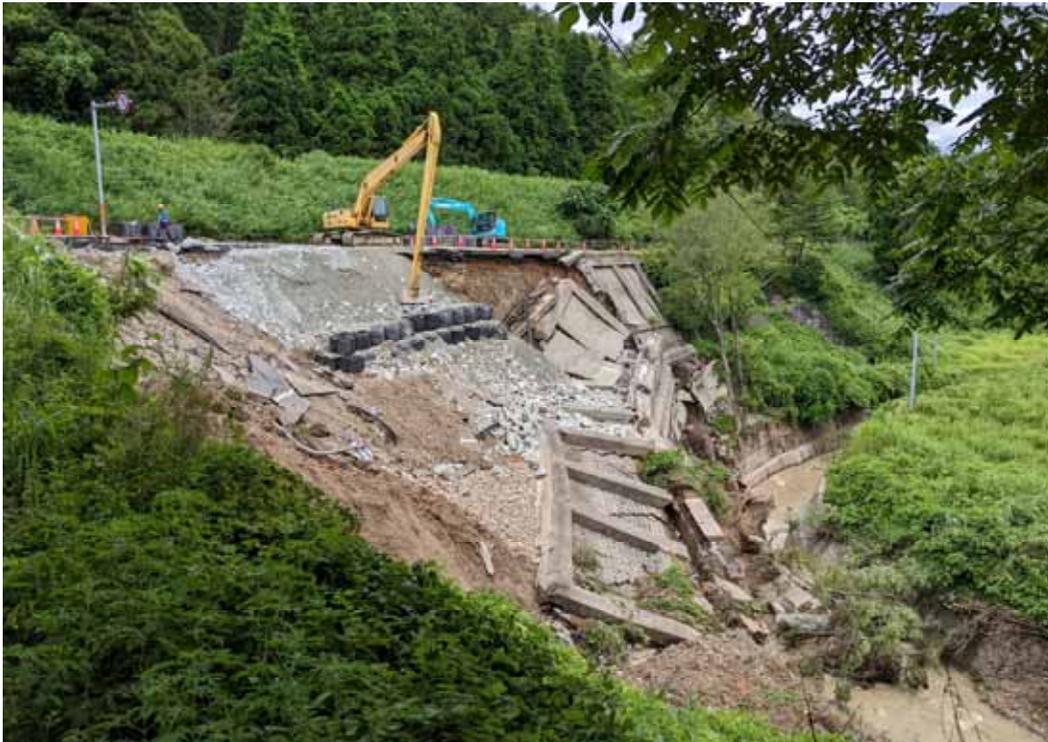
飯豊町～小国町の区間で大規模な路肩の崩壊が発生。1車線分は完全に落ちている。崩壊面の角度が急であるため、地盤材料のすべり破壊ではなく、流体力または洗堀による河川護岸の変状に伴い、上部のコンクリート擁壁の安定性が低下し、崩壊に至ったものと推定される。このほかにも、国道113号線は、大小さまざまな路肩崩壊が生じている。

近くに迂回路のない一本道で、斜面と河川に挟まれた構造区間が多い。河川の増水による洗堀が顕著であり、複数個所で路肩崩壊や陥没が生じている。
