## 平成 27 年 9 月関東・東北豪雨

### 宮城県仙台市太白区羽黒台の斜面崩壊調査報告書

斜面崩壊（宮城県仙台市太白区羽黒台）

平成 27 年 9 月 13 日（日）

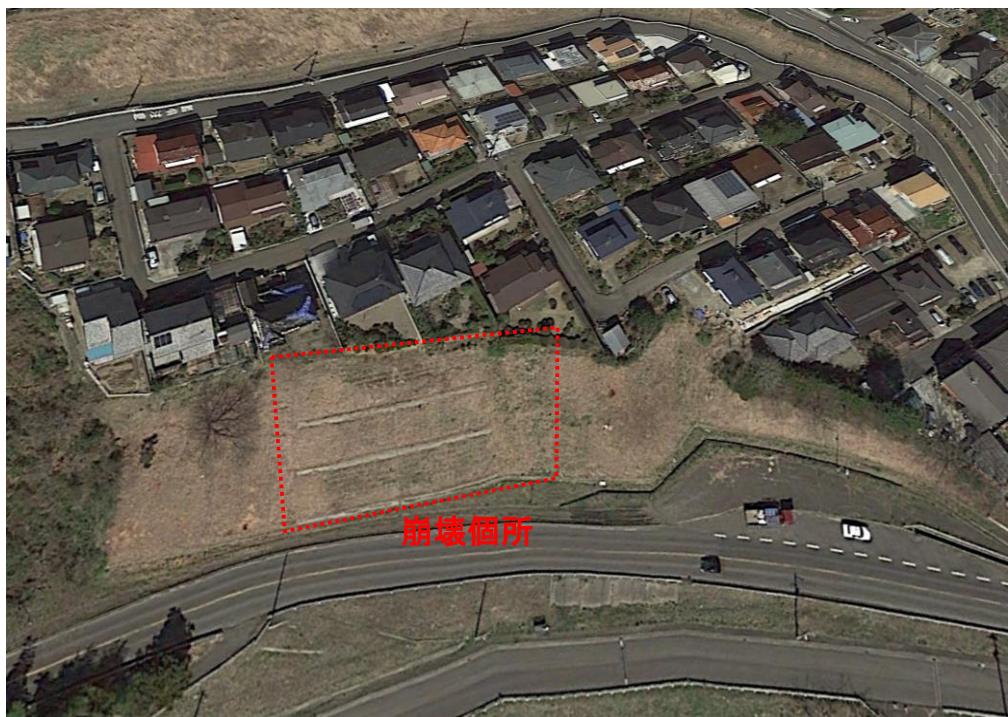
図4 崩壊前の様子（Google Earth 航空写真に一部加筆）（2014年3月）

た、コンクリートの小段の形跡もあった。図4より、最下段を含めて小段は3段であったことがわかる。聞き取り調査によれば、小段に沿った横方向と斜面上下の縦方向に排水工が設置されていたと思われる。

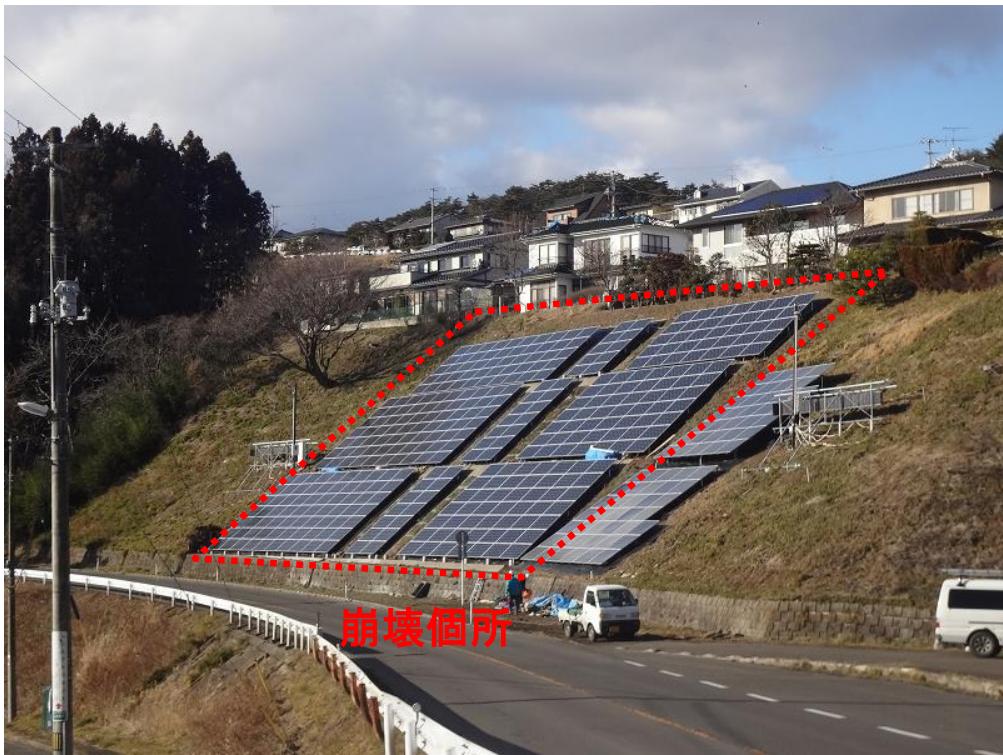
図3～5は、対象箇所の崩壊前の様子である。図5に示すように、崩壊個所の太陽光発電パネルは2014年11月に設置工事を開始し、2015年2月に完了しており、この工事のために一度植生を除去していることがわかる。

図 5 太陽光発電パネル設置直後の様子（2015 年 2 月）

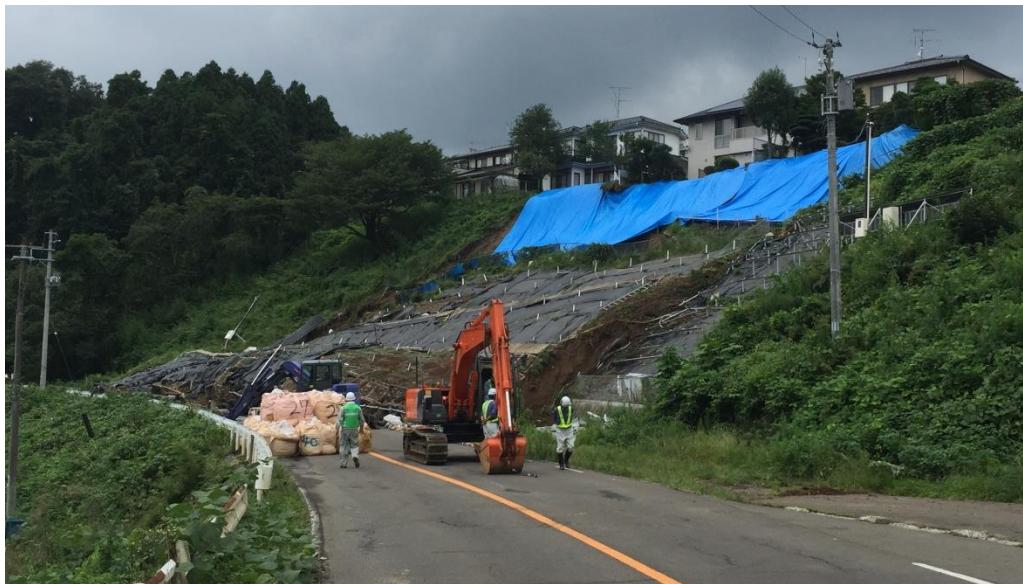
9 月 11 日の午後 4 時頃に通報があったことから、崩壊の発生時刻はそれよりも少し前と考えられる。図 6 と図 7 は崩壊後の様子を示しており、図 8 は崩壊部分のイメージ図である。図 6 に示すように、流出した土砂は道路を完全に遮断した。先端部の土砂が堆積した厚さは 3m 程度であり、土砂の先端は斜面反対側のガードレールにまで達している。滑落崖付近のすべり面の角度と、斜面下に存在したと思われる排水用の側溝の一部が対策土砂の先端に存在することから、円弧型のすべり面を形成していると思われる。斜面角度は約 40 度程度であり、すべり面の深さは深いところで約 10m 程度である。図 8 のイメージ図に示すように、斜面に向かって左側に土砂の流出が偏っている。道路に達した土砂が押さえ盛土の役割を担い、なんとか安定している状態と考えられる。崩壊部分側面の土（図 9）を観察したところ、シルト交じりの砂質土の所々に大きな石が含まれていた。また、滑落崖のすぐ後ろには民家があり、滑落崖から民家までの距離は約 6m 程度（図 10）である。滑落崖後方の民家の敷地内にクラックなどは確認されなかったが、崩壊が進む可能性もあるため、崩壊部分に近い民家の住民は避難していた。

図6 崩壊後の土砂流出の様子（2015年9月13日撮影）

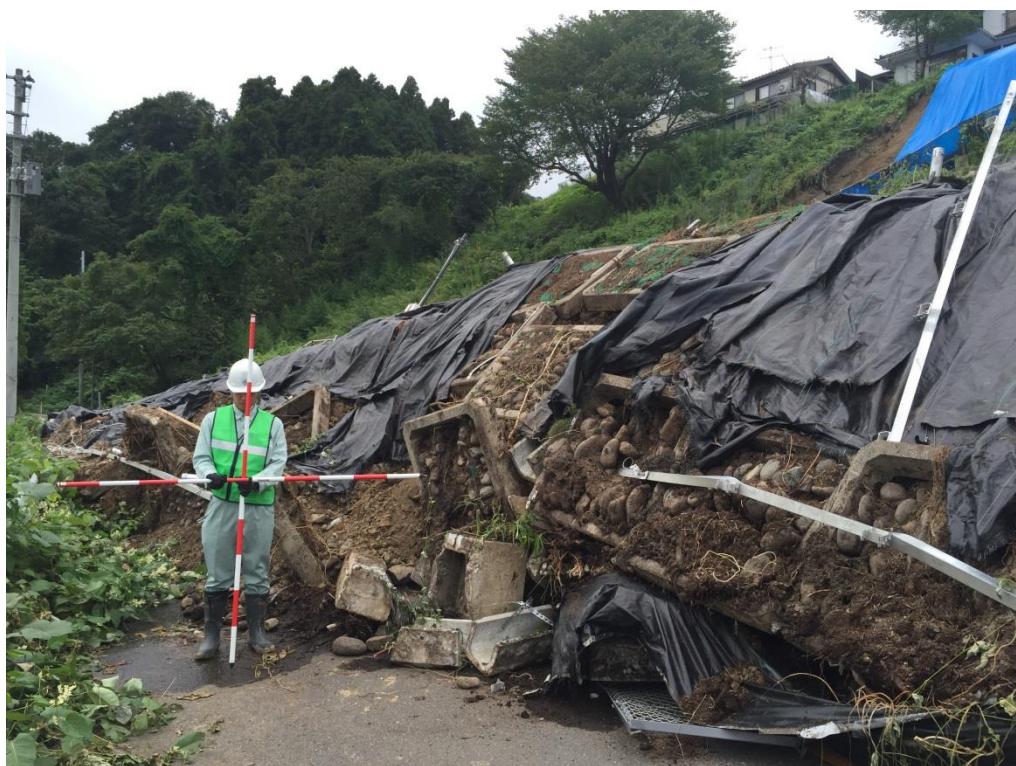
図 7 の写真からわかるように、斜面表面にはコンクリートのり枠工に植生土のうおよびぐり石を入れた対策工が存在したものと思われる。これにより、対策工の自重による斜面全体の安定性の向上、透水性の確保、および植生回復の効果を狙ったものと思われる。ま

図7 崩壊土砂の先端の様子（2015年9月13日撮影）

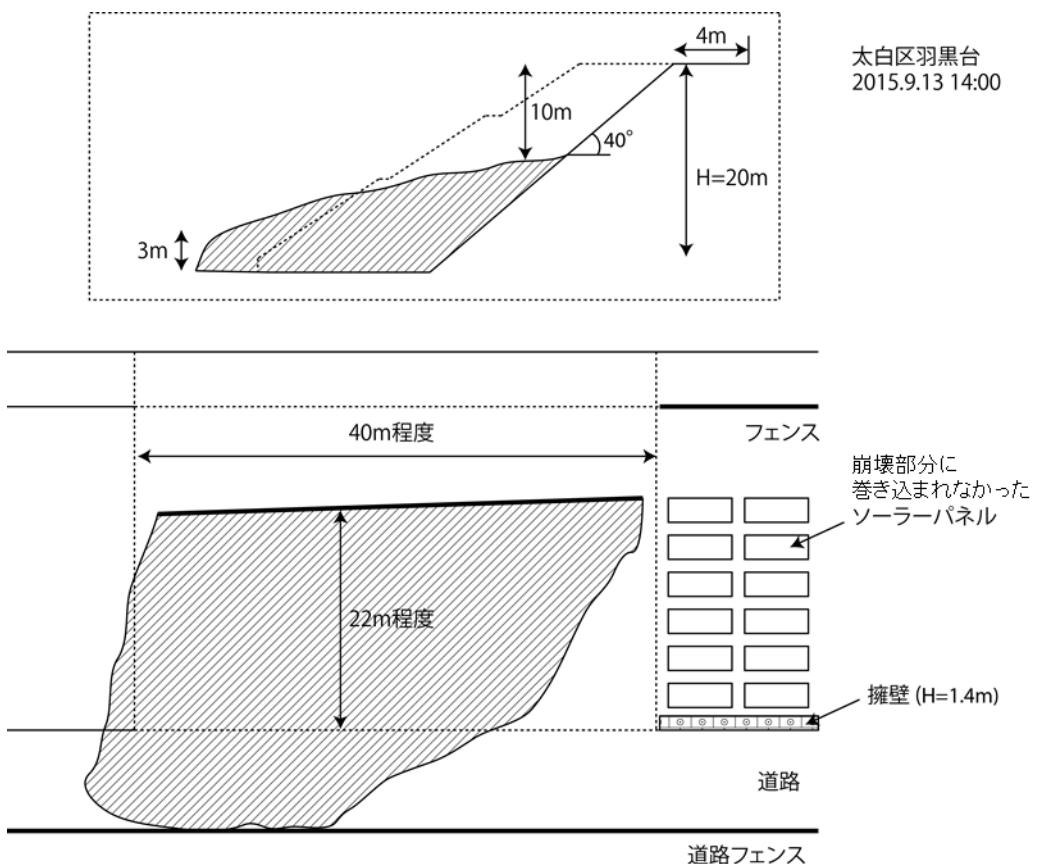
図 8 崩壊部分のイメージ図

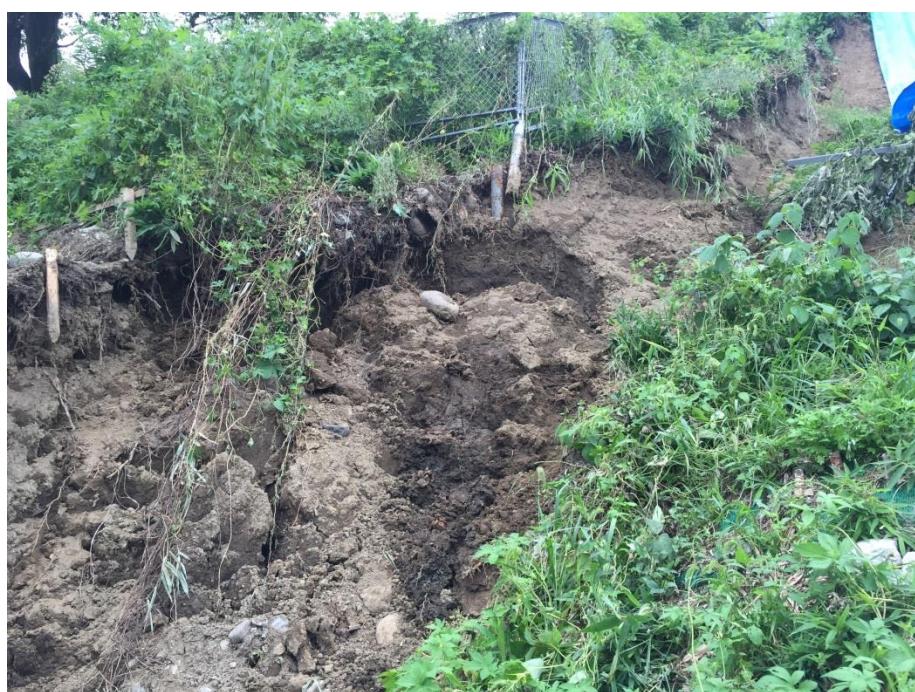
図 9 崩壊部分側面の土の様子

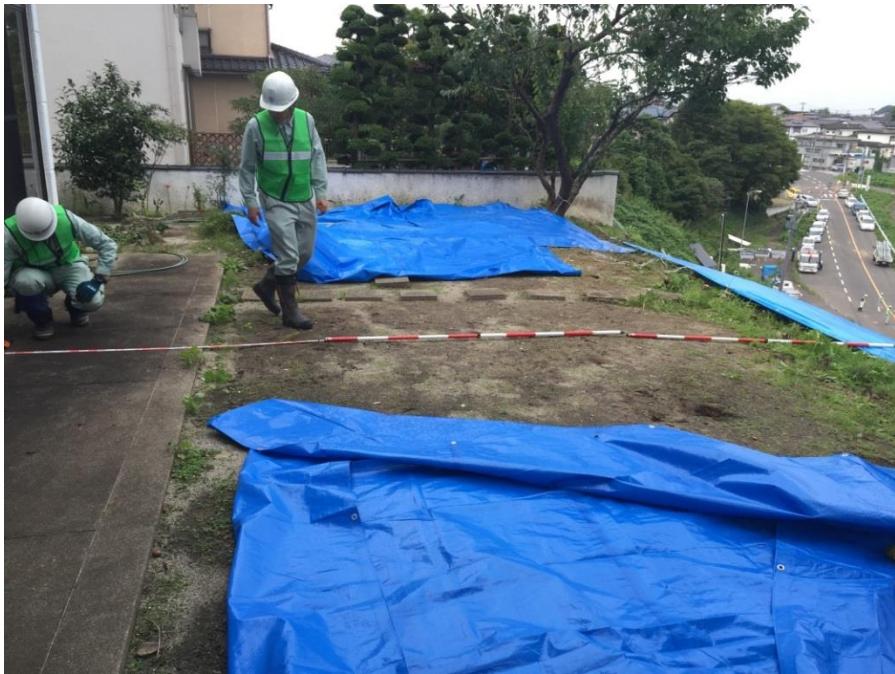
図 10 崩壊部分上部の民家の庭（滑落崖から民家までの距離が 6m 程度）

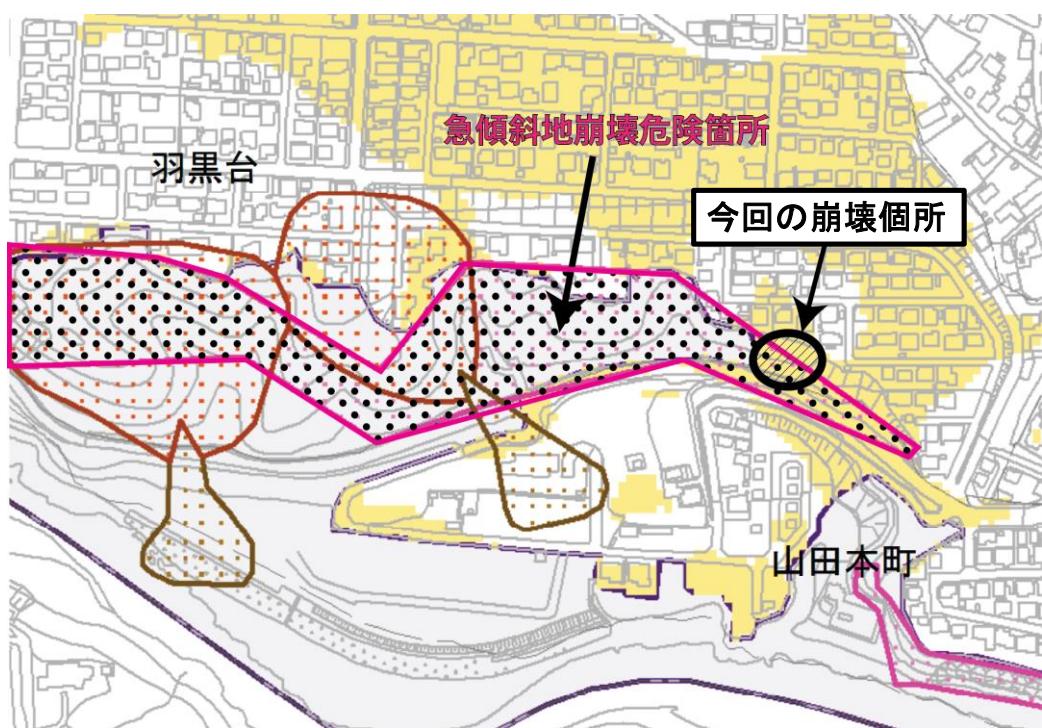
崩壊の主たる要因は、9月10日から11日にかけての豪雨による斜面内水位の上昇による不安定化であり、太陽光発電パネルの設置によって斜面の安定性が低下した可能性はある。ただし、この崩壊個所については、その他にも崩壊の要因となる素因が存在する。図11に示すように、この斜面は急傾斜地崩壊危険箇所（地形による評価を中心としたスクリーニングにより抽出された被害の可能性がある箇所であり、法律によって対策が義務付けられたり行為等が規制されたりする警戒区域等とは性質が異なる。）に含まれており、過去の造成履歴の情報から盛土部であることがわかる。また、切盛境界の形状から、谷埋め盛土である可能性があり、聞き取り調査でもそれを裏付ける証言があった。完全な谷地形ではないものの、もとの地形は、水を集めやすい地形であったと考えられる。その部分に盛土をしているため、地下に浸透した周辺の雨水を集め、盛土内部へ入り込みやすい状況であったことが推察される。図13は崩壊斜面位置に近い観測所で計測された雨量の時刻歴データであるが、このデータより、この地域には9/10の深夜から9/11の早朝にかけて非常に強い雨が降っており、この雨の強い時間帯と崩壊時刻（9/11の午後4時頃）にはタイムラグがある。これは、雨水の地盤内部へ浸透し、もとの地形に沿って水が集まり、盛土部の地下水を上昇させるまでに時間を要したのではないかと予想される。

図 11 仙台市宅地造成履歴等情報マップ（土砂災害危険箇所図）に一部加筆

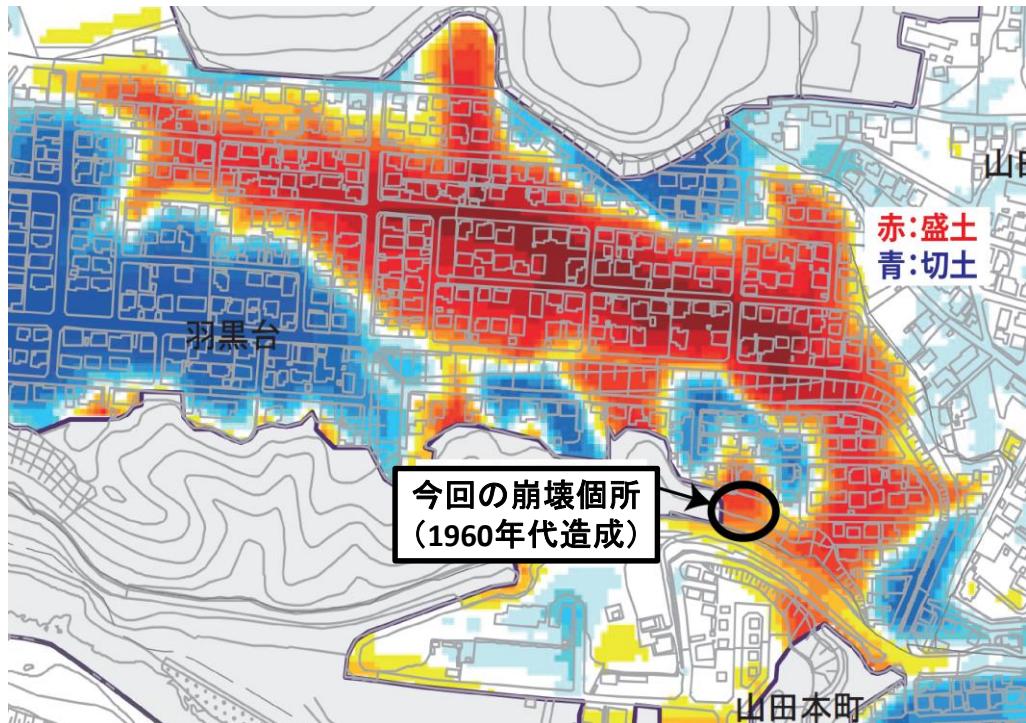
図 12 仙台市宅地造成履歴等情報マップ（切土・盛土図）に一部加筆

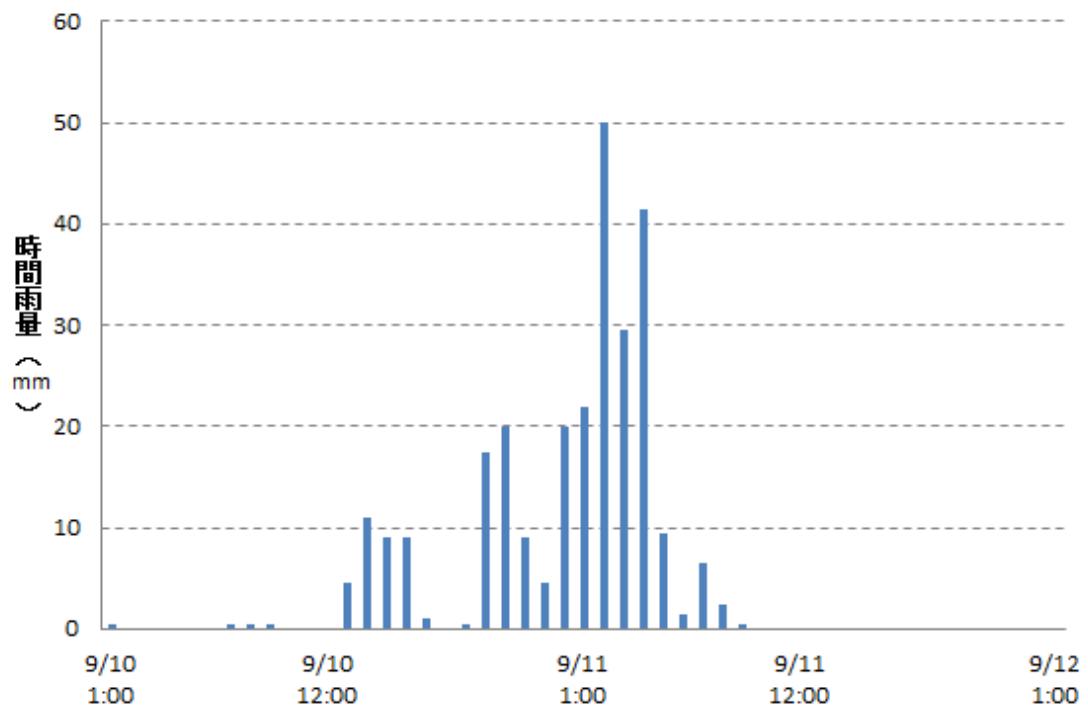
図 13 9/9～9/11 の降水量時刻歴データ（気象庁観測データ（仙台）より作成）
