## 平成 27 年 9 月関東・東北豪雨

### 宮城県仙台市青葉区川内三十人町の斜面崩壊調査報告書

斜面崩壊（宮城県仙台市青葉区川内三十人町）

文責：森口周二（東北大学災害科学国際研究所）

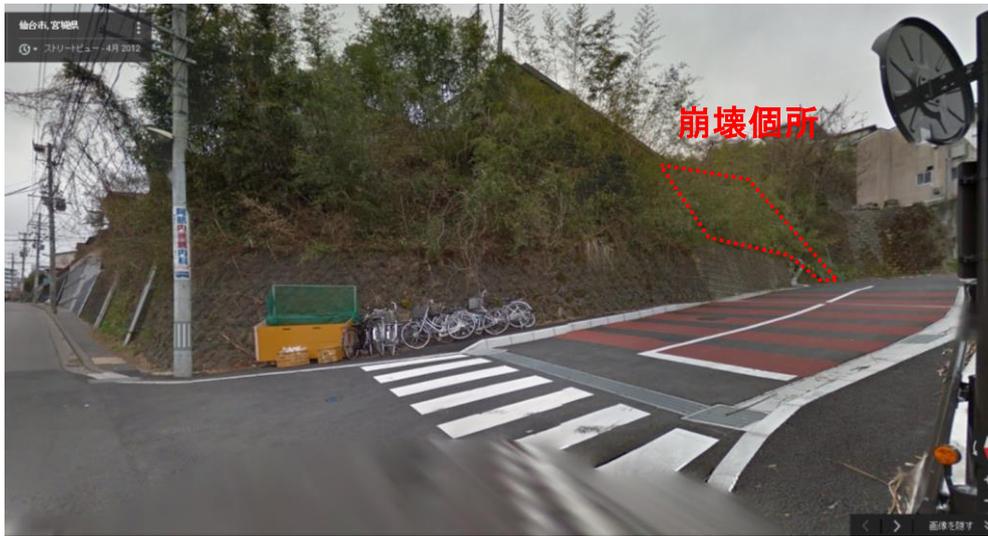
図3 崩壊前の様子（Google Map ストリートビューに一部加筆）（2012年4月）

図3および図4は、対象箇所の崩壊前の様子である。図4からわかるように、崩壊部分を正面に見て右側には植生土のうが設置されており、中央部および右側の下部にはブロック擁壁が設置されていた。斜面表面は植生で覆われていたことがわかる。

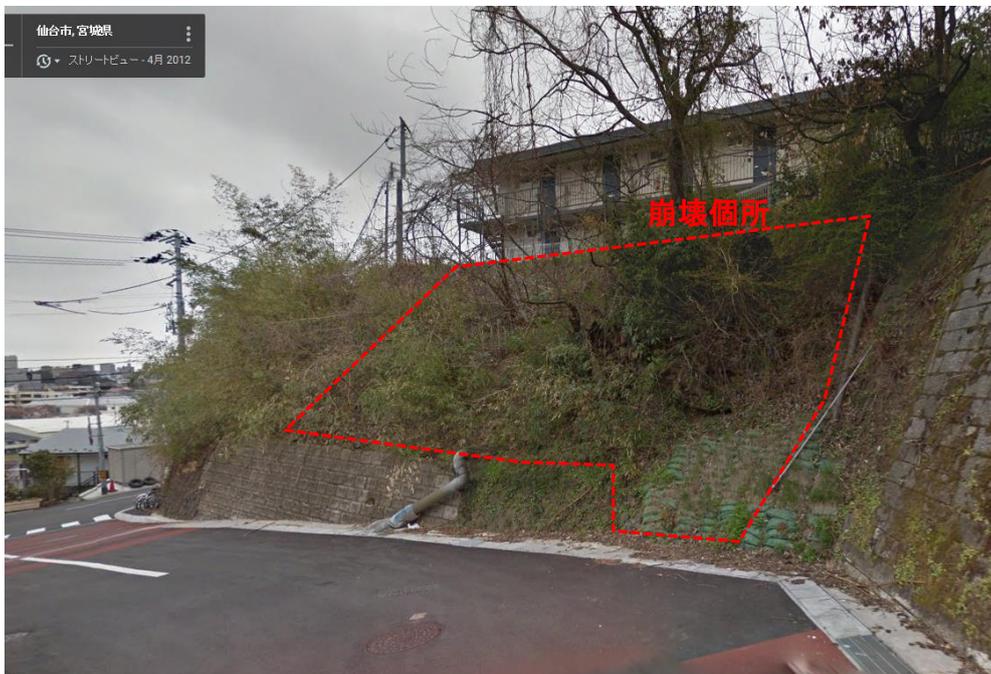
図4 崩壊前の様子（Google Map ストリートビューに一部加筆）（2012年4月）

斜面下部には、図7に示すように旧擁壁(石積み)の一部が新擁壁(コンクリートブロック)に取り換えられた形跡がある。聞き取り調査によれば、この箇所は昭和61年8月の豪雨でも被害が生じ、その際に新擁壁が設置されたとのことである。下部の擁壁よりも上で崩壊が生じており、崩壊後の表面に地山の岩が露出(図8)していることなどから、腹付け盛土であったと推察される。また、崩壊部分に対策工の痕跡が残っていたことから、斜面表面には簡易的な対策が施されていたものと思われる。また、図4の崩壊前の様子からわかるように、崩壊部分の中央部に排水管が設置されており、斜面上部の雨水などが管を通過して下部に排水される対策が施されていたと考えられる。

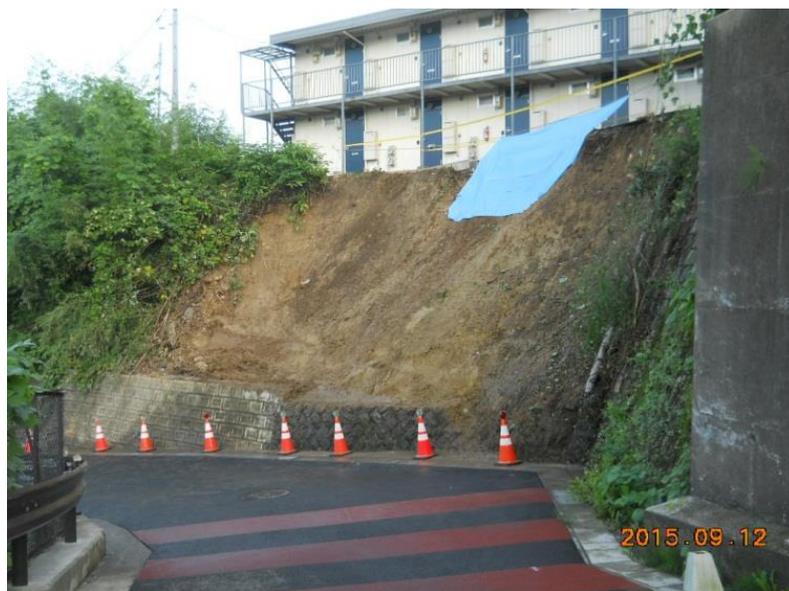
図4 崩壊後の様子(2015年9月11日撮影)

崩壊の発生時刻は、9月11日の午前3時頃であり、流出した土砂により前面の市道が完全に遮断された。斜面と反対側の路側に位置するガードレールは流出した土砂の衝撃力により、大きく変形していた。図6に示すように、崩壊部分は幅約17m、鉛直高さ約10mであり、市道沿いに位置している。崩壊部分の深さは深いところで約2m程度であり、流出した土砂は土砂撤去時の10トントラックの運搬回数(22回)より、約150m<sup>3</sup>程度と予想される。斜面を正面に見て右側と左側で崩壊部分が分かれており、崩壊部分の中に2つのすべり面が存在すると思われる。

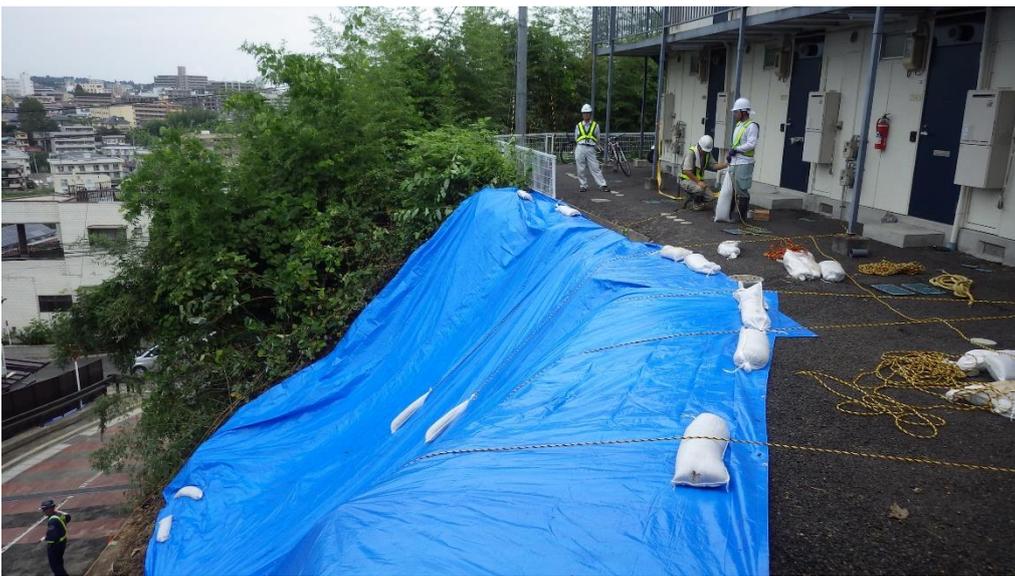
図10 崩壊部上部

図10に示すように、崩壊部分の後方には建物があり、滑落崖から建物までの距離は近いところでおよそ3m程度である。しかし、滑落崖と建物間にクラックなどの変状はなく、残っている部分の大部分は地山と考えられるため、崩壊部分が急激に拡大するような可能性は低い。

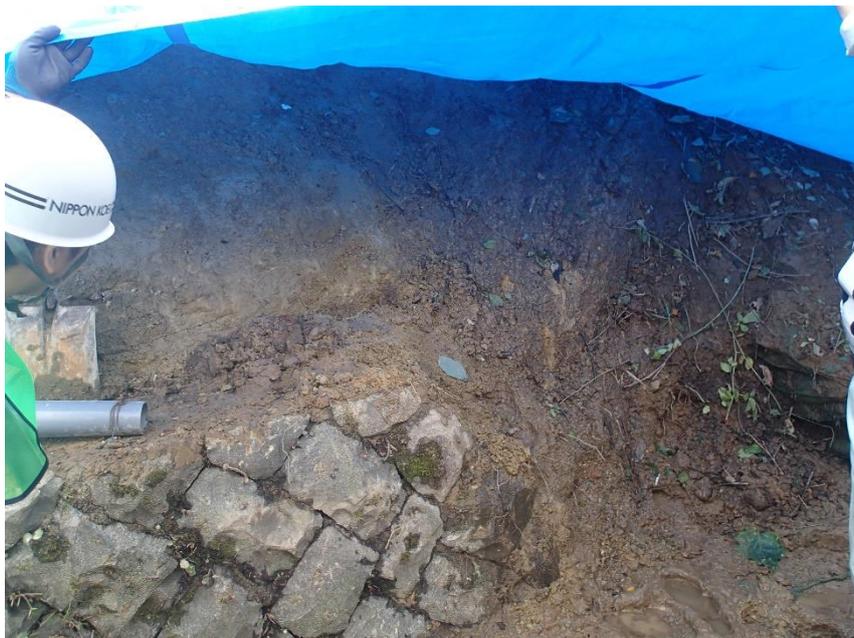
図 11 崩壊部表面の様子

流出土砂はかなり多量の水分を含んでいたとの証言があり、本調査は崩壊から約 2 日後に実施したものであるが、その時点でも崩壊部分表面には多くの水分が確認された。また、若干ではあるが斜面上部から下部への水の流れがあり、崩壊時には地下水が非常に高かったと思われる。先述のように、斜面には排水の対策が施されていたと思われるが、今回のような極端に降雨強度の強い雨の中では、十分に機能しなかったのではないかと予想される。そのため、崩壊が生じた直接の原因は、9 月 10 日～11 日の夜の豪雨による斜面内水位が急激に上昇したことによる不安定化と考えられる。しかし、素因として腹付け盛土であったことが挙げられる。このような形態の盛土は、山を切り開いた造成地ではよく見られるものであるが、2011 年の東日本大震災の被害、およびそれ以前の地震や豪雨の被害の教訓として、その危険性が指摘されている。今回の調査対象は、土石流危険区域（図 12）の中には含まれているものの、今回のような被害形態を想定したものではない。今回の調査対象のような小規模なものについては、その特定が難しく、特定できたとしても斜面の地権が個人や企業の私有地（今回の調査対象もこのケース）である場合、その対策は個人や企業の意思に委ねられることになる。また、宅地造成地などは、地権者が過去の造成の詳細を把握しておらず、自分の所有している土地の危険性を理解していないケースも多い。土地（地盤）については、どうしても建物などと比べてリスク対策がないがしろになりがちであるが、土地の所有者が建物などと同じようにそのリスクについて考え、必要に応じて事前に対策を講じることが重要である。また、そのために、個人レベルで所有する土の調査や対策をある程度安価に実施するための技術開発や社会システム整備のさらなる促進が必要である。

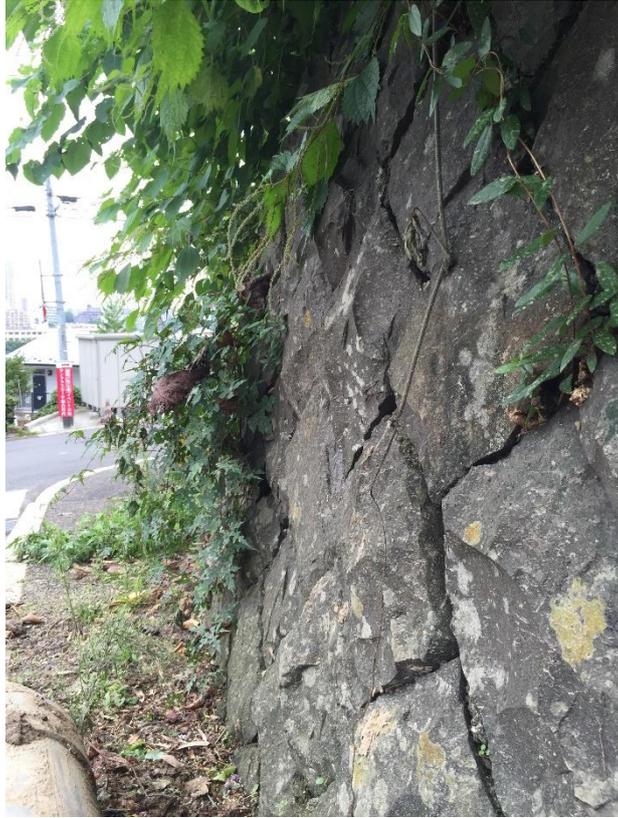
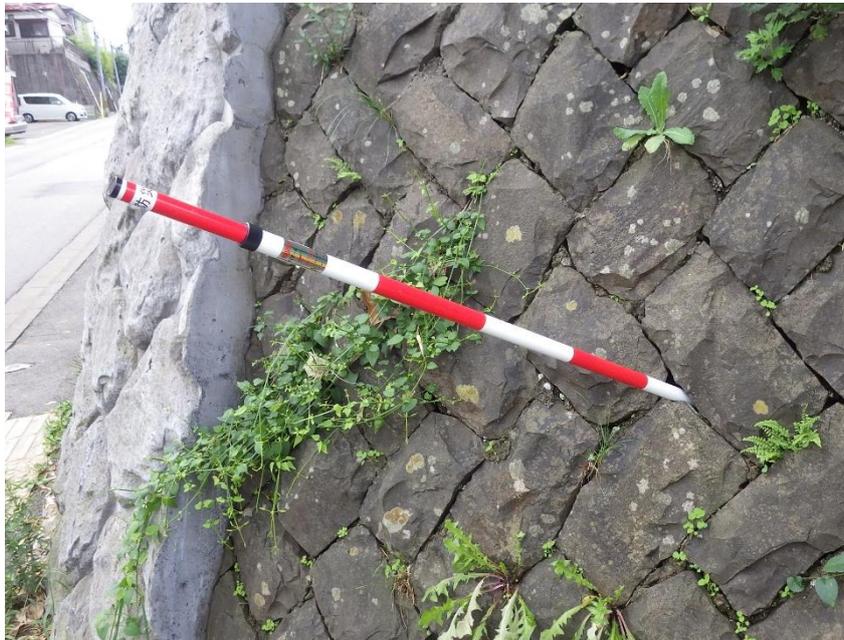
#### 5. その他の調査結果（崩壊部分横の石積み擁壁の変状について）

図 13 石積み擁壁

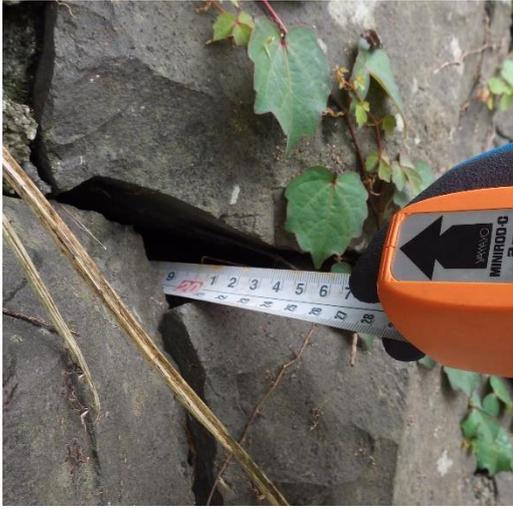
図 15 石積み擁壁の開口部

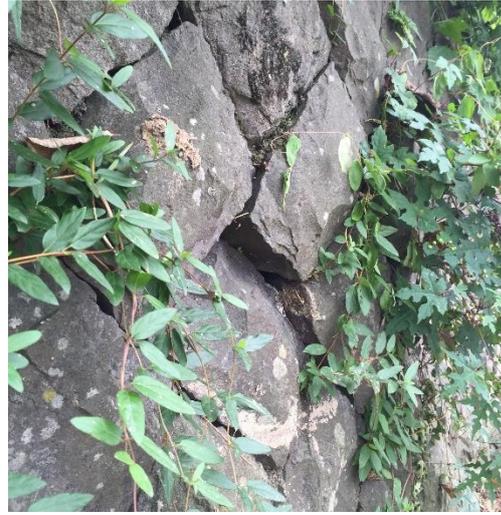
図 16 石積み擁壁のズレ
