台風19号 被害状況調査 速報

福島県いわき市
(夏井川水系 好間、赤井、平窪地区の被害状況)

2019/10/15

東北大学災害科学国際研究所
災害科学・安全学国際共同大学院

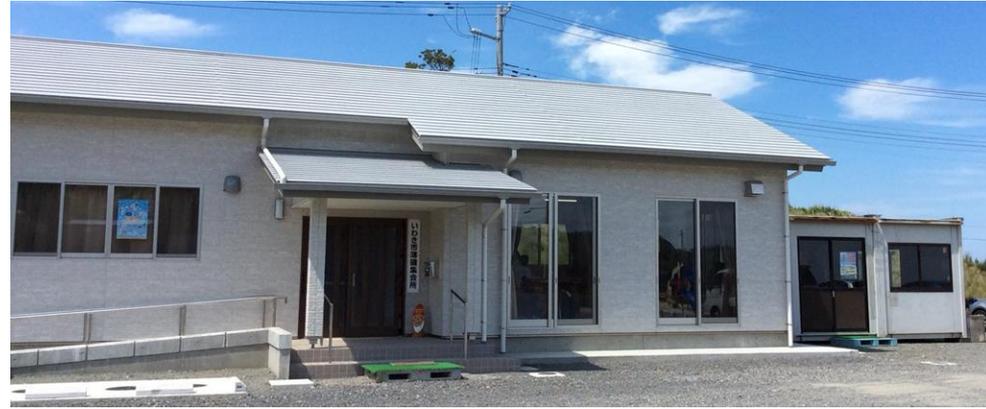
いわき市内の平屋建て地区集会所の事例

- 東日本大震災以降、建設コストの高騰により、個人の住宅も、地区集会所も「**一階平屋建て**」が増加
- 自宅での垂直避難が困難に

- 「避難準備情報」発令段階での早期の避難開始が、より重要に

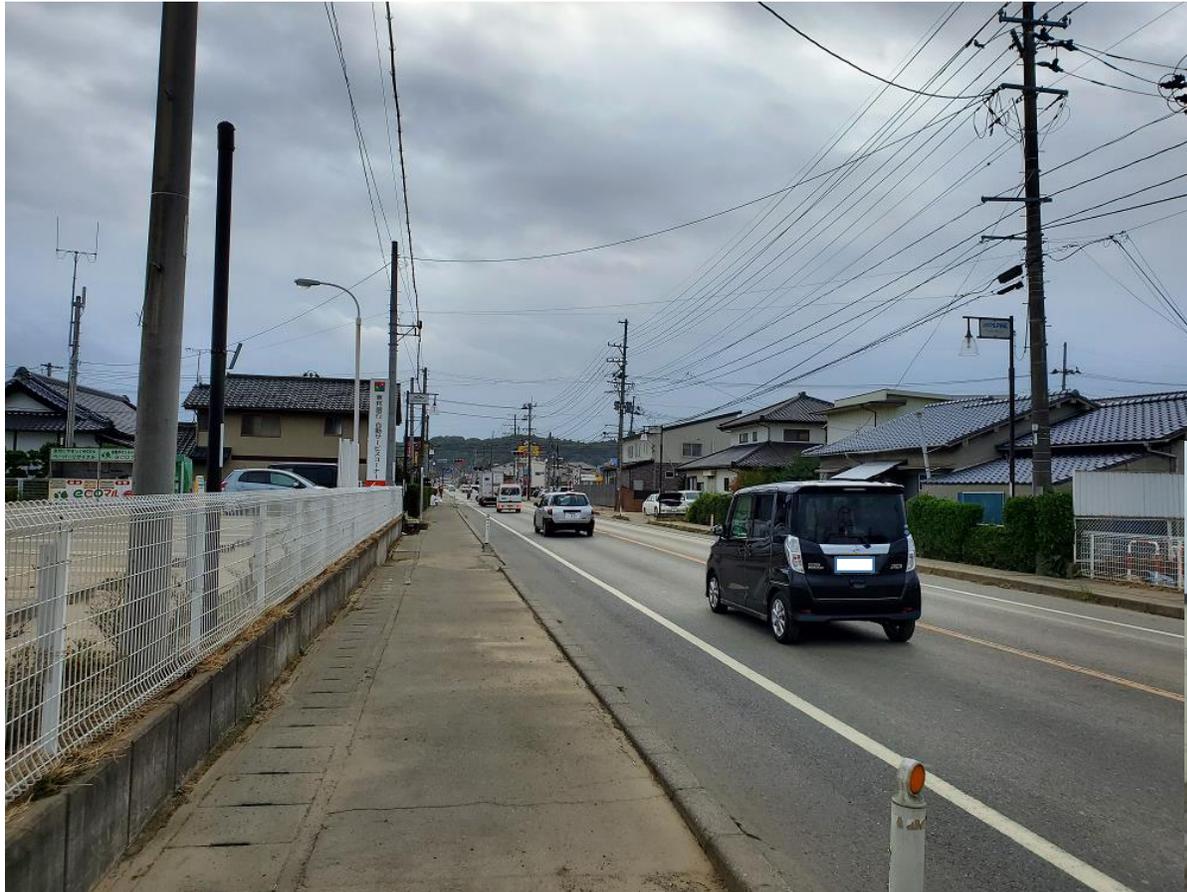
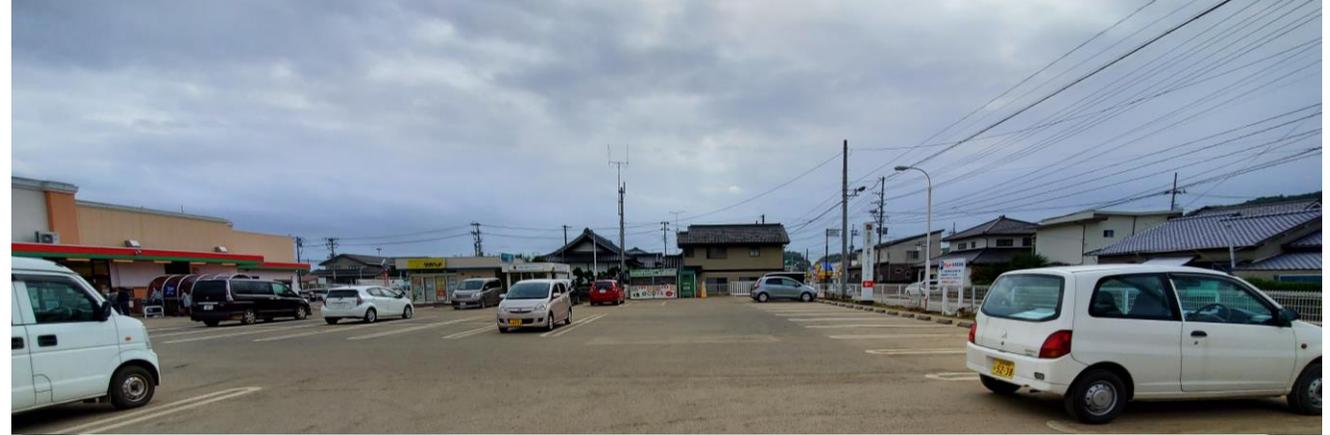
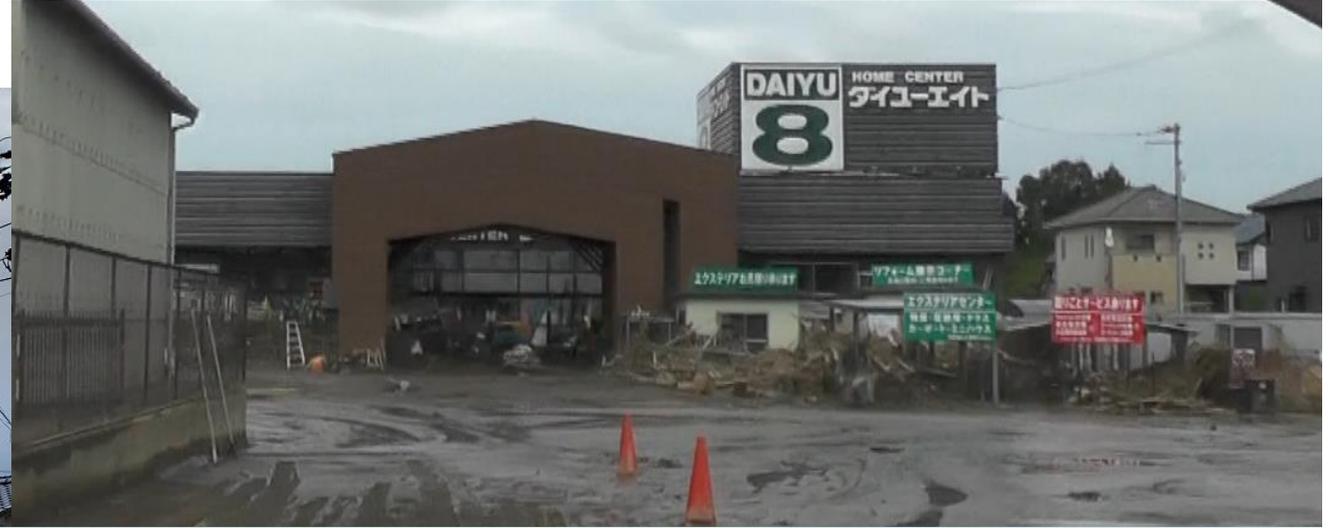
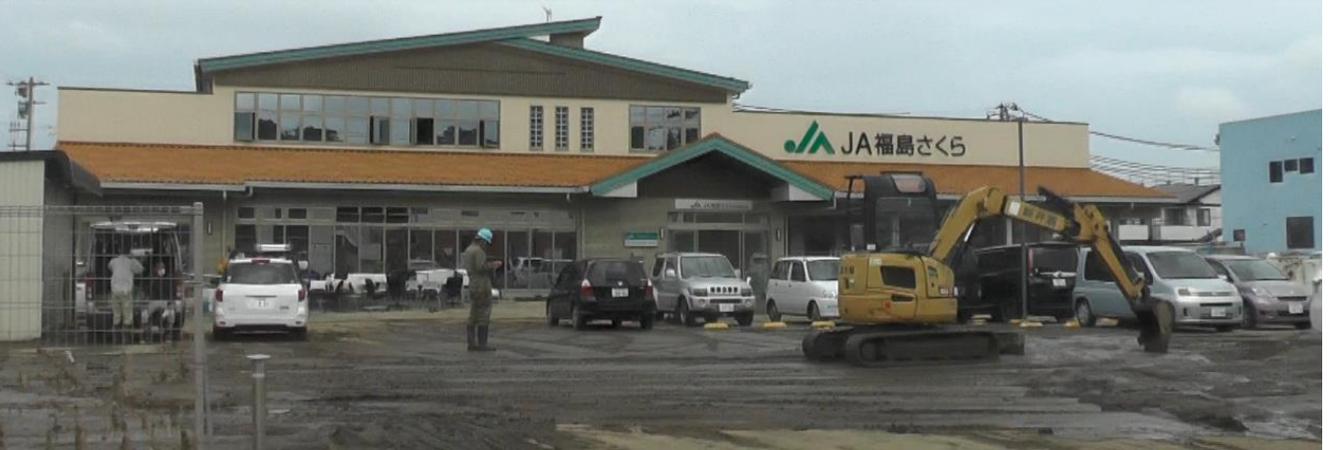
好間地区の様子(1)

商業施設

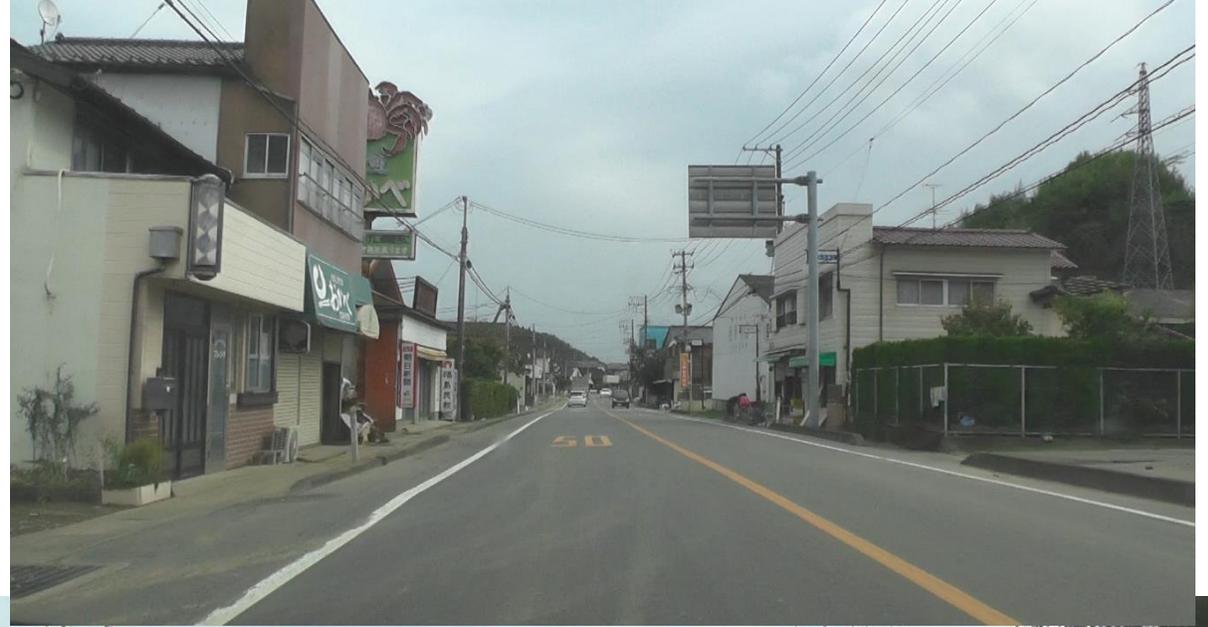
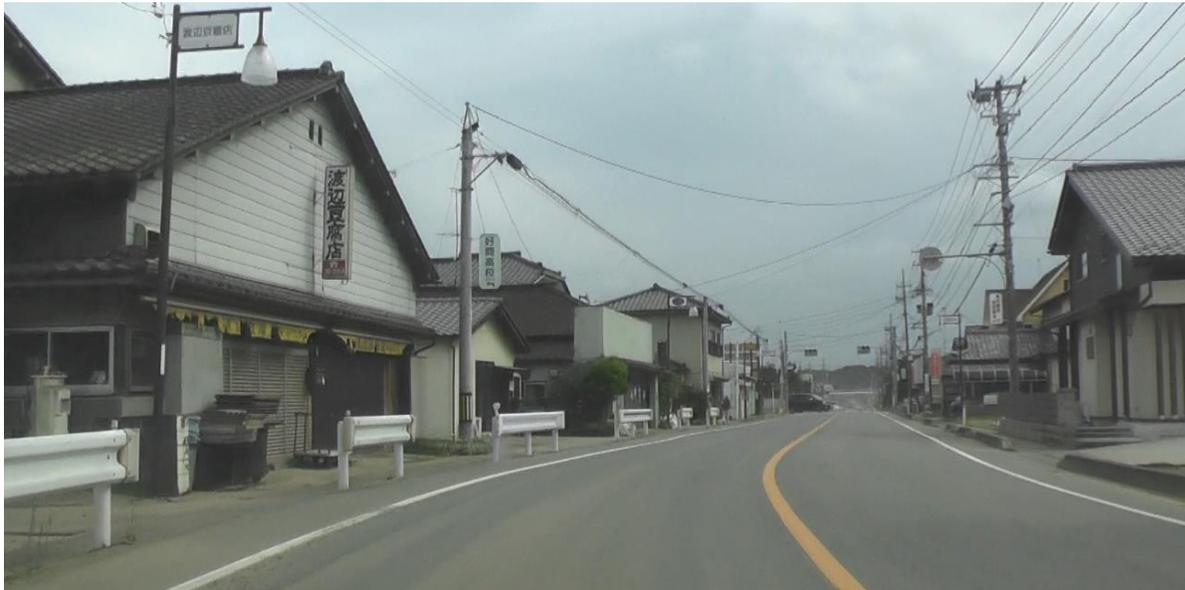
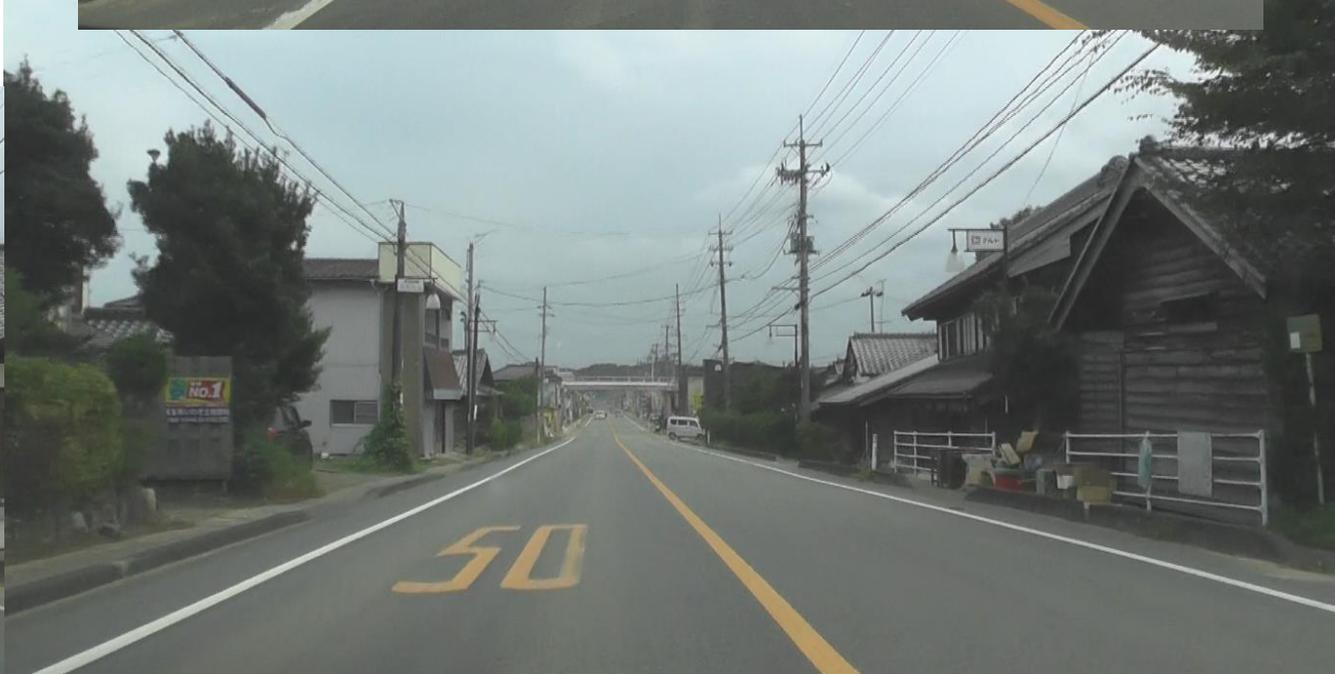
好間地区の様子(2)

個人宅・商店

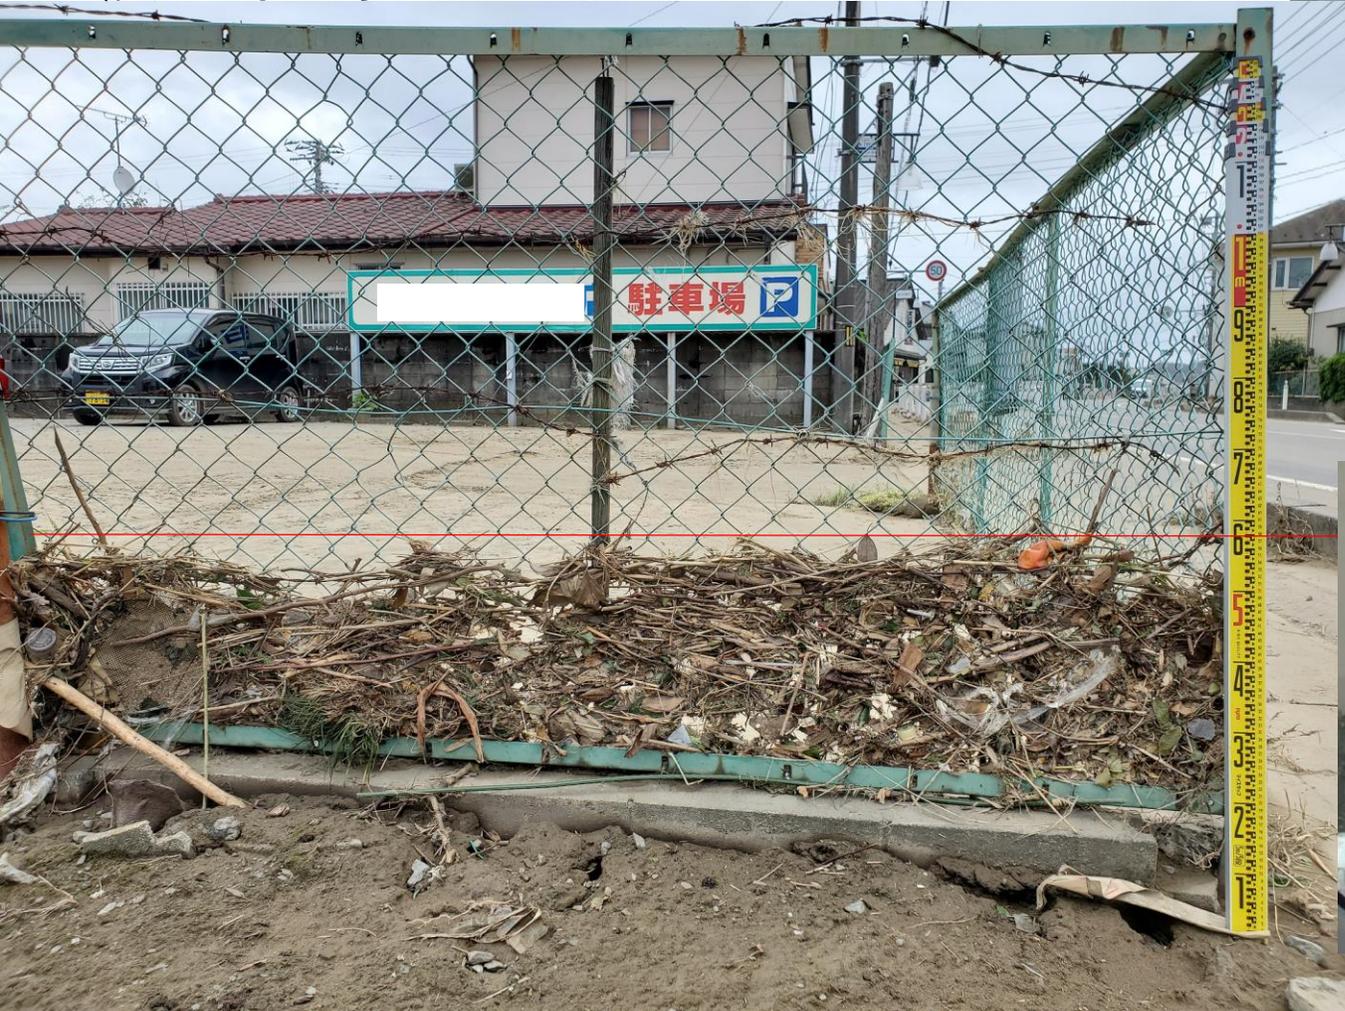
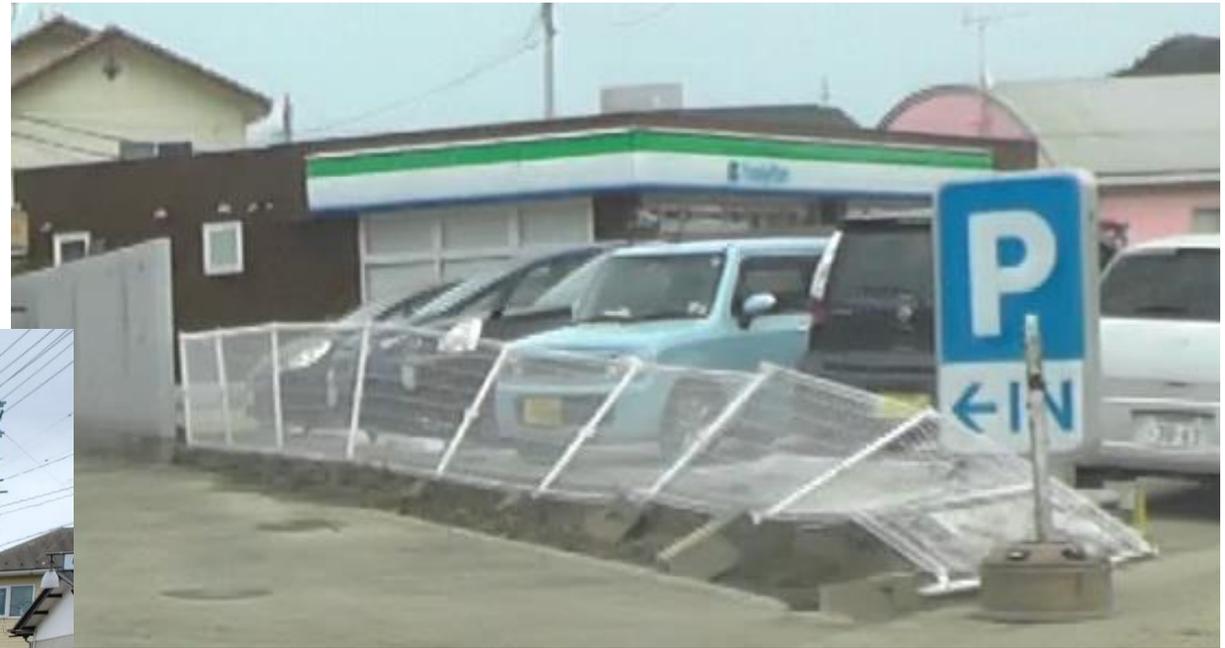
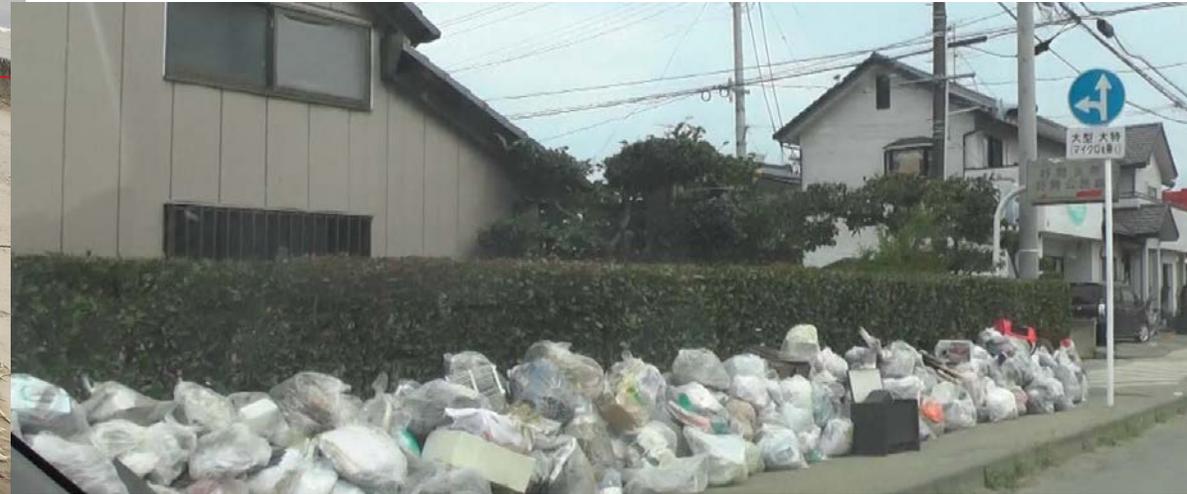
好間地区の様子(3)

浸水深は少なくとも50-60cm台

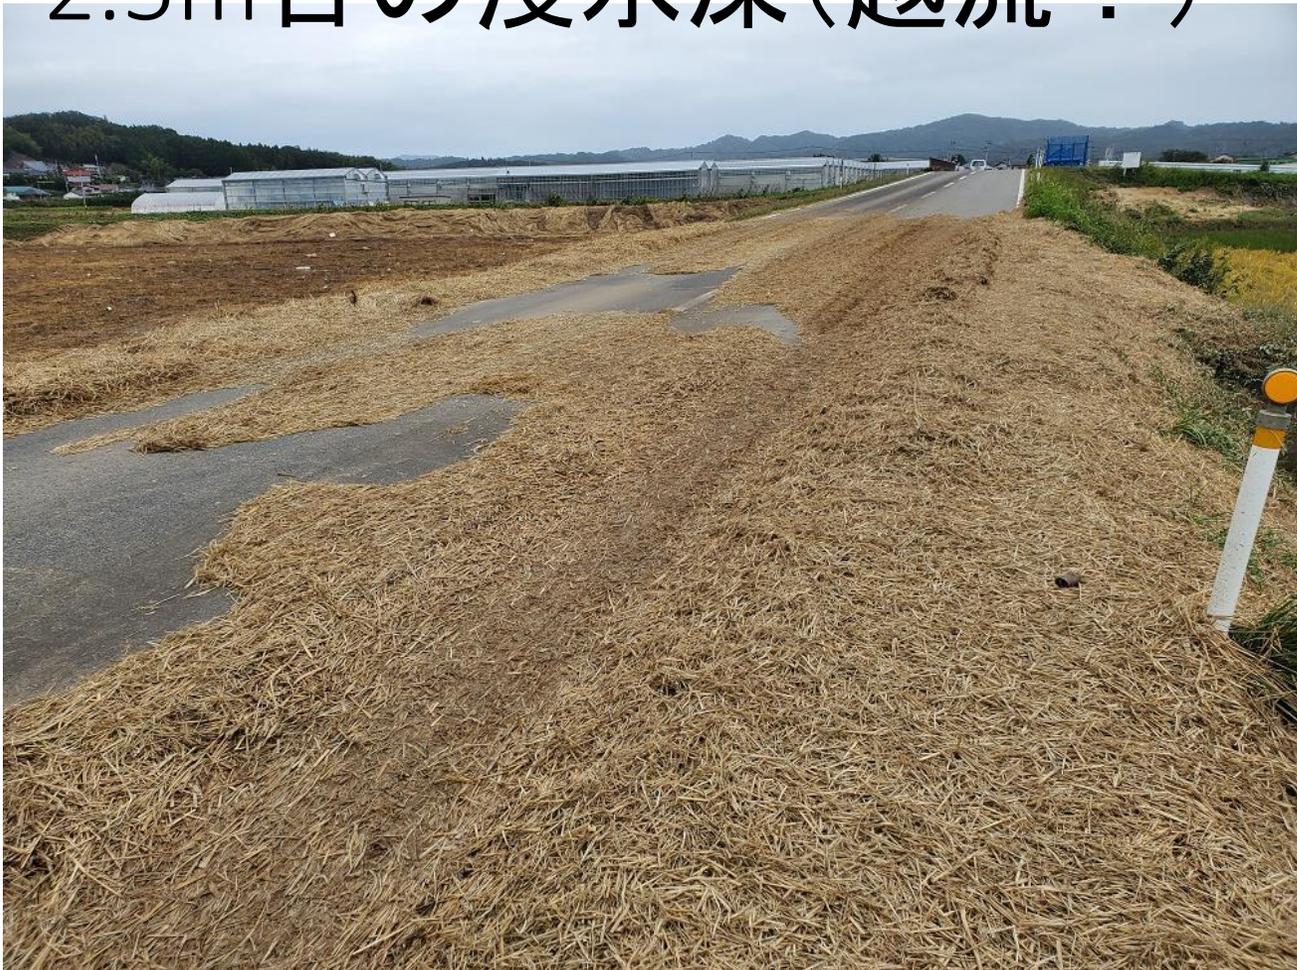
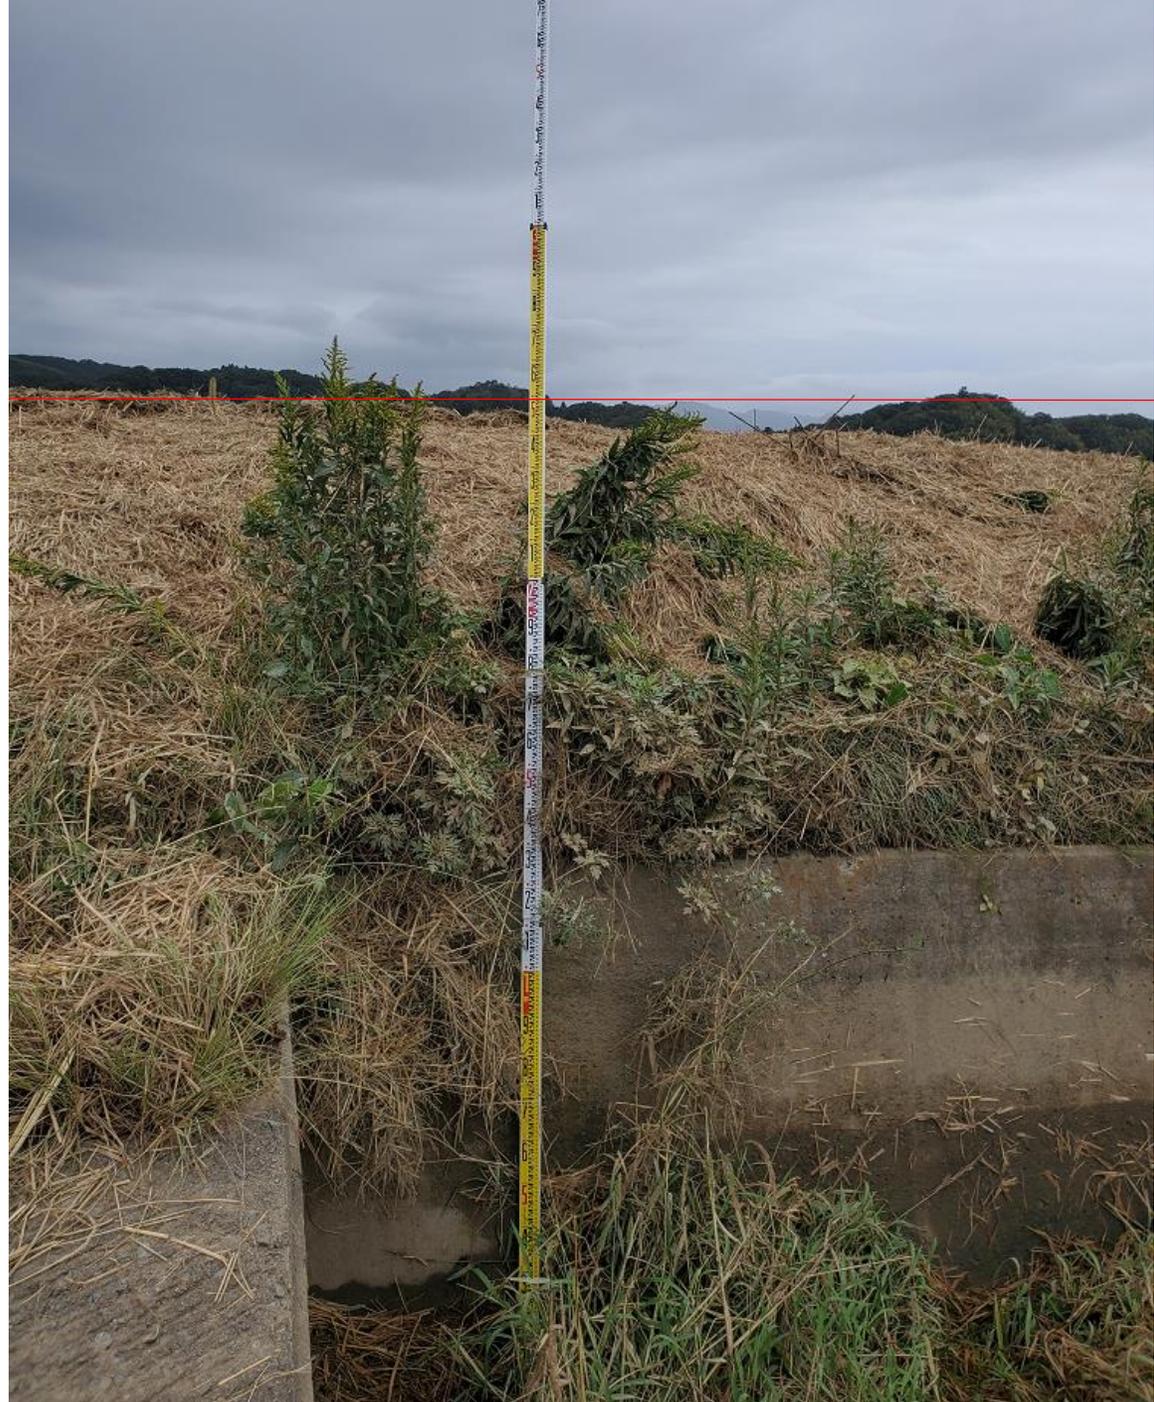
赤井地区の様子(1)

2.5m台の浸水深(越流?)

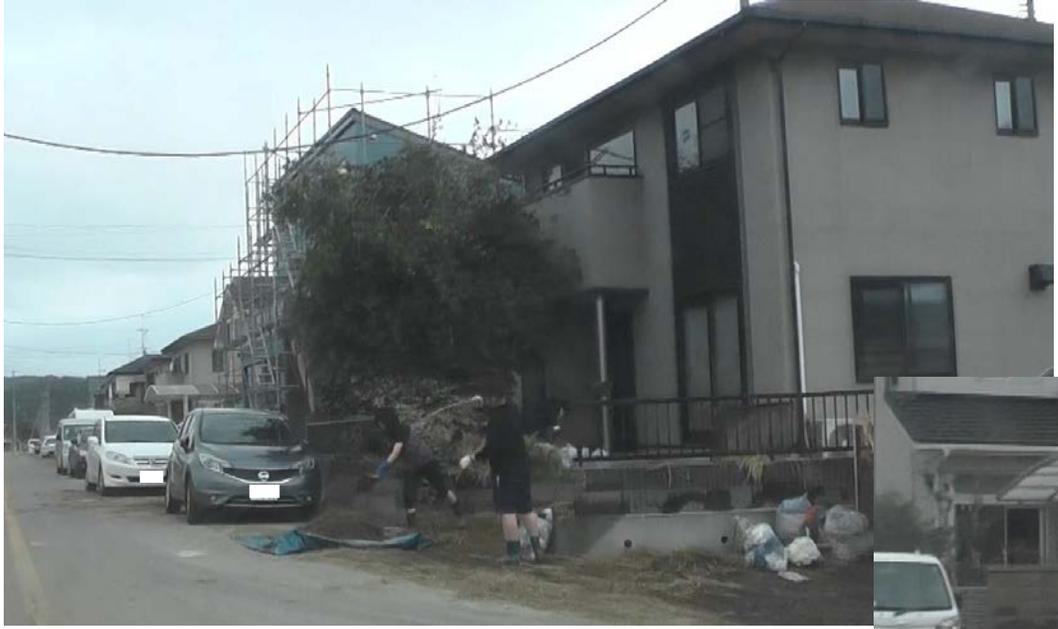
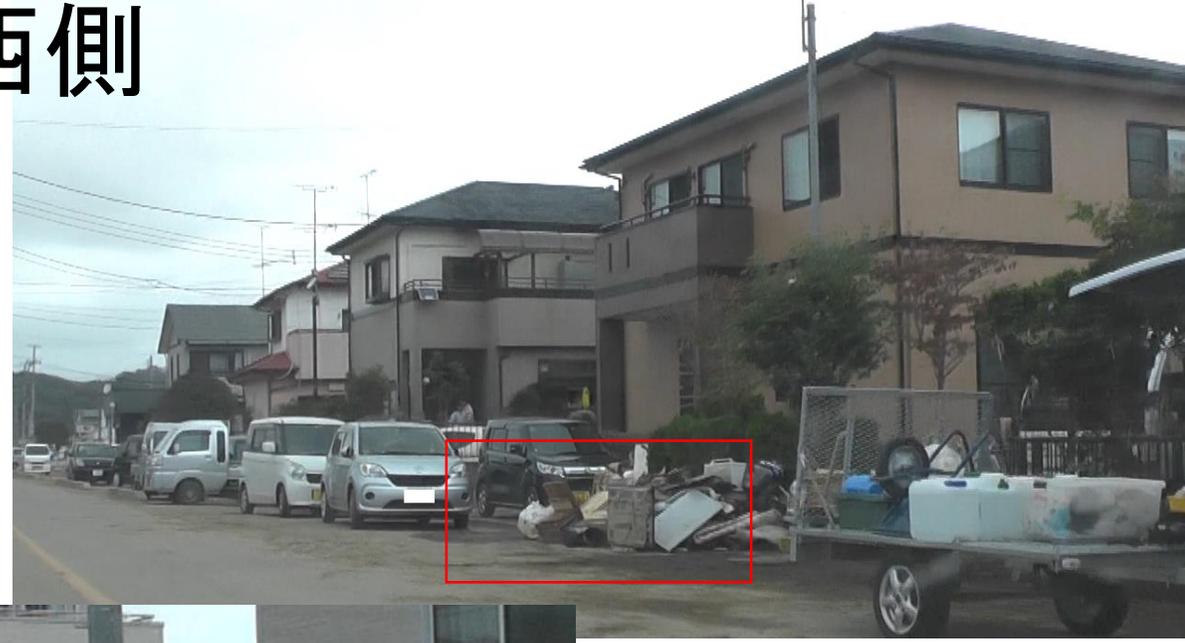
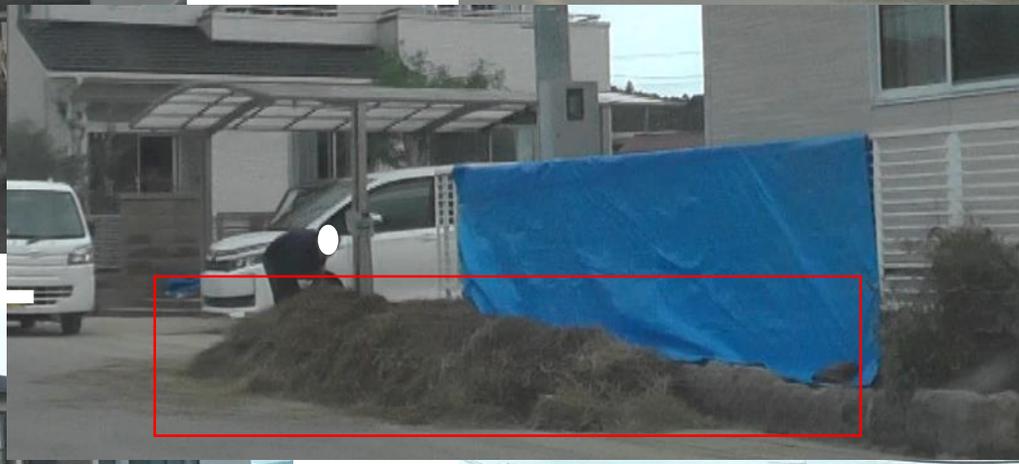
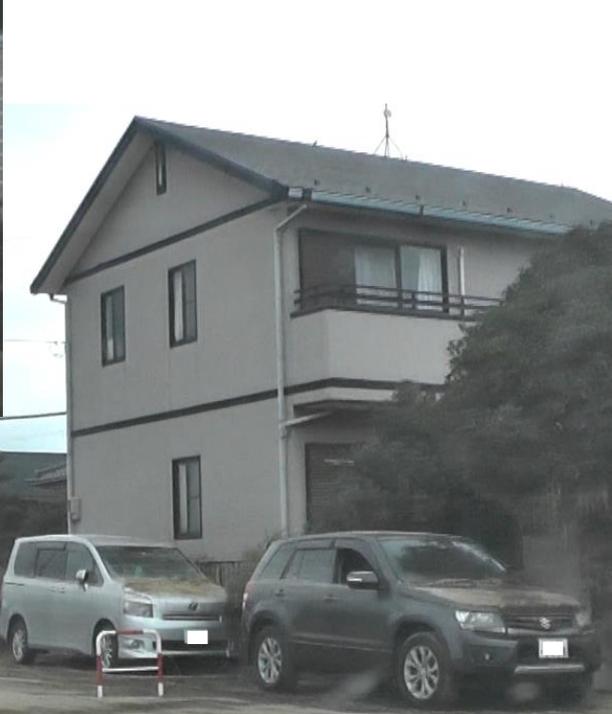
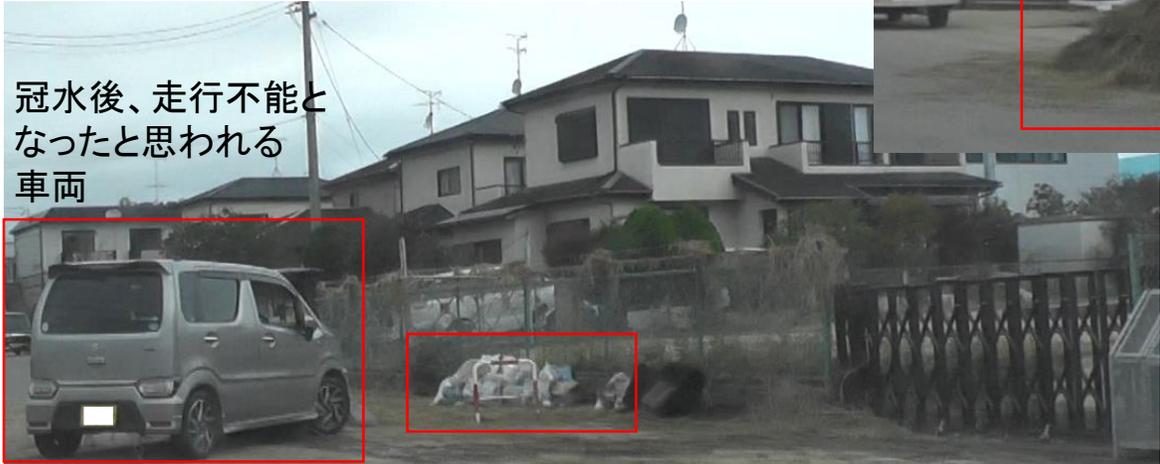
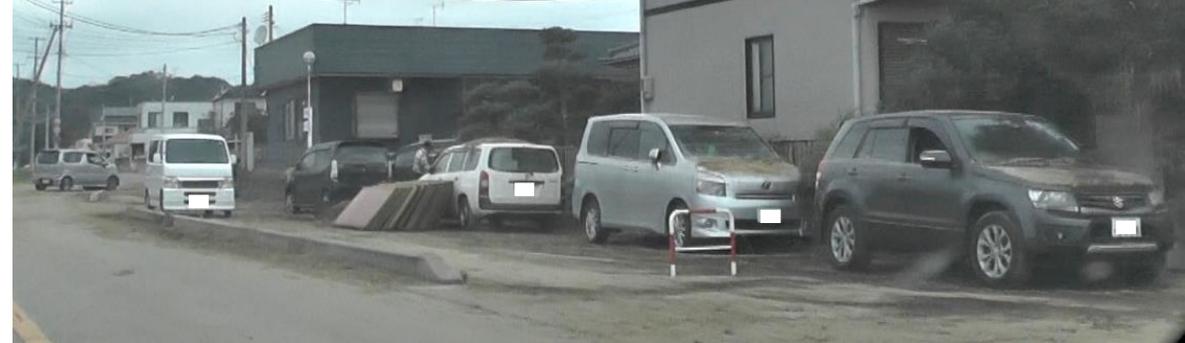
赤井地区の様子(2) 赤井駅 西側

10/14 午前10時頃 個人宅

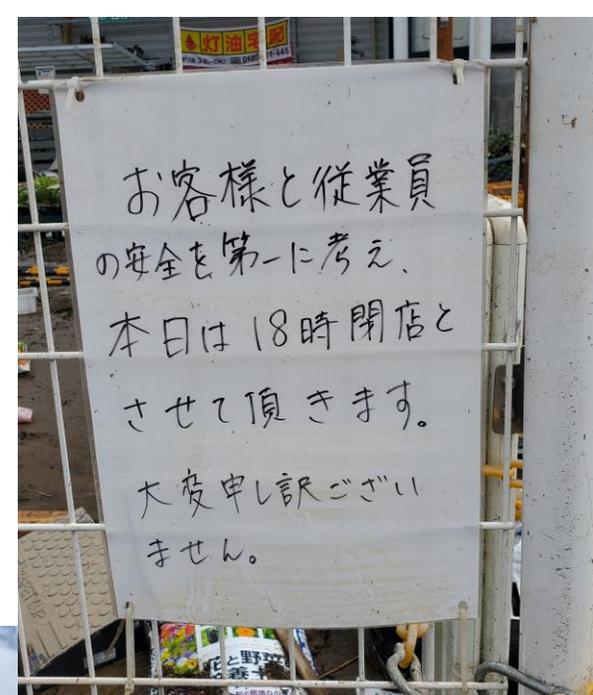
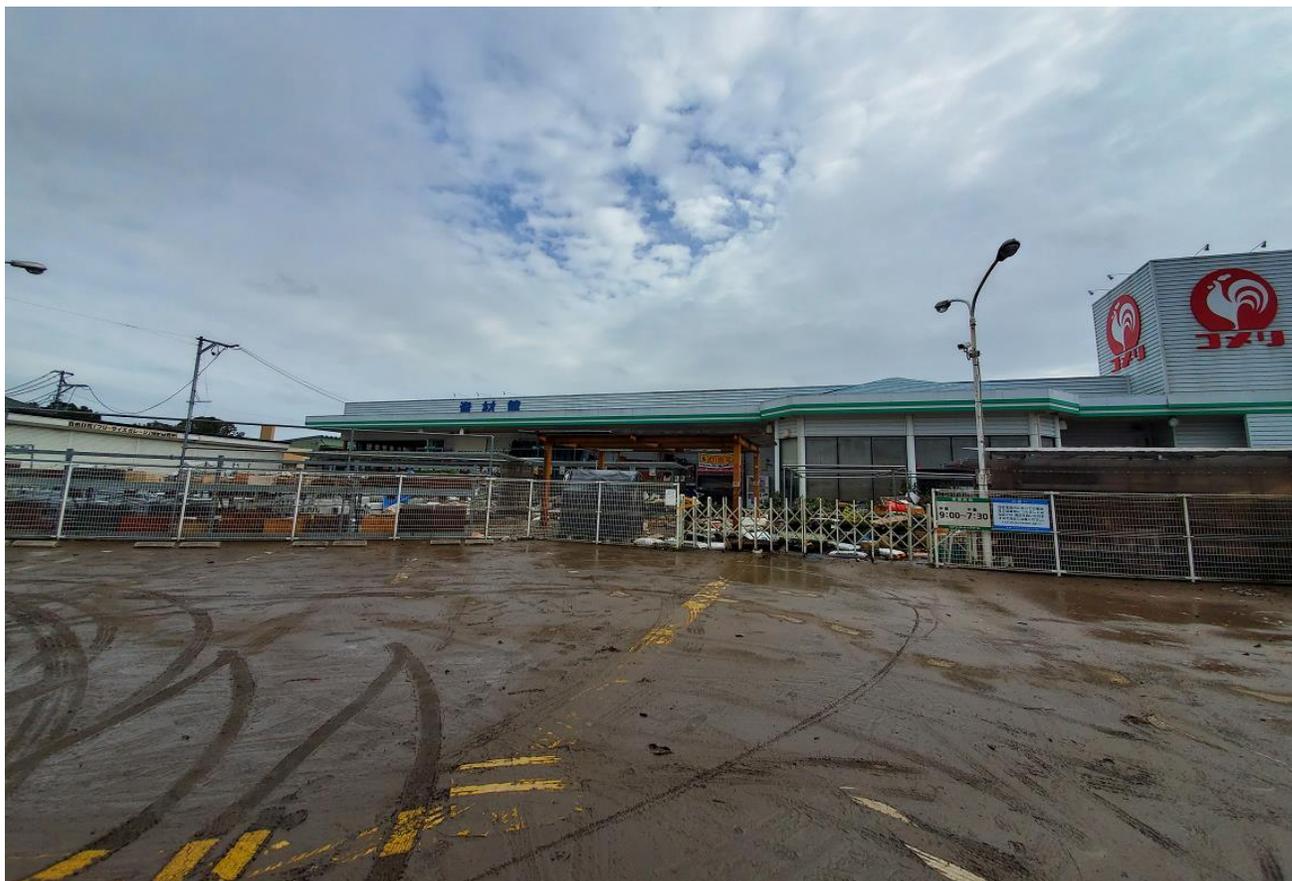
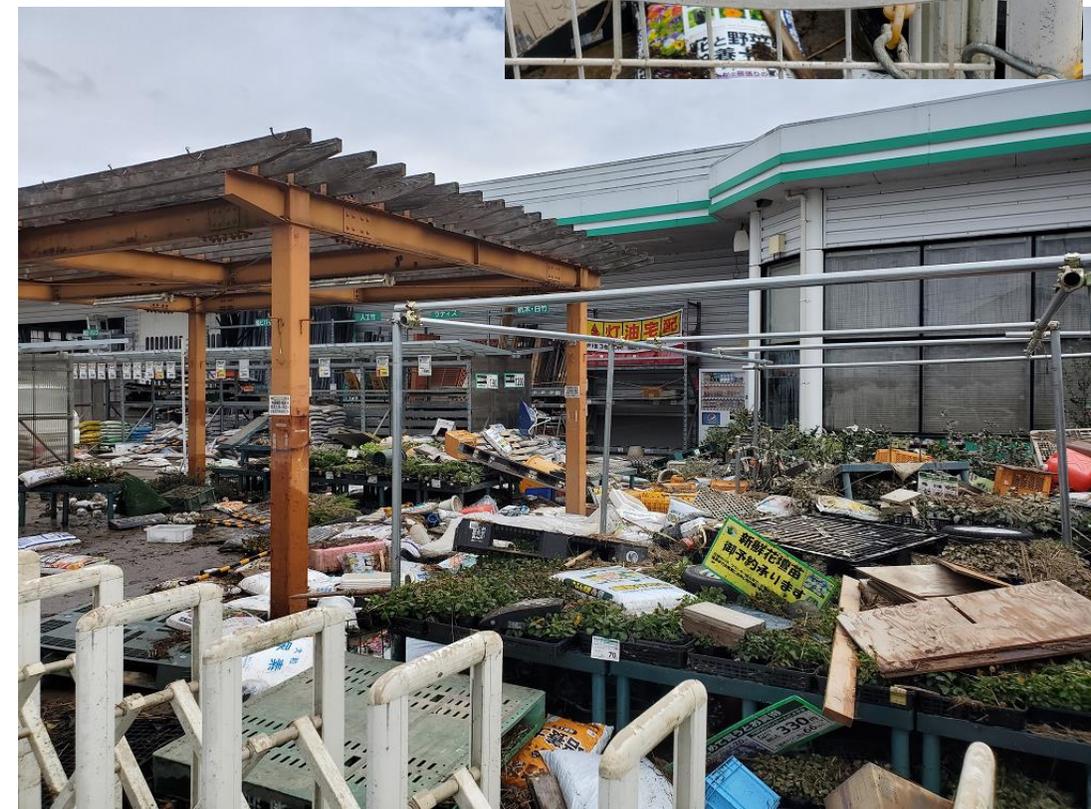
赤井地区の様子(3) 赤井駅 東側 10/14 午前10時頃 (夏井川西岸)

商業施設(閉鎖中の店舗多数)

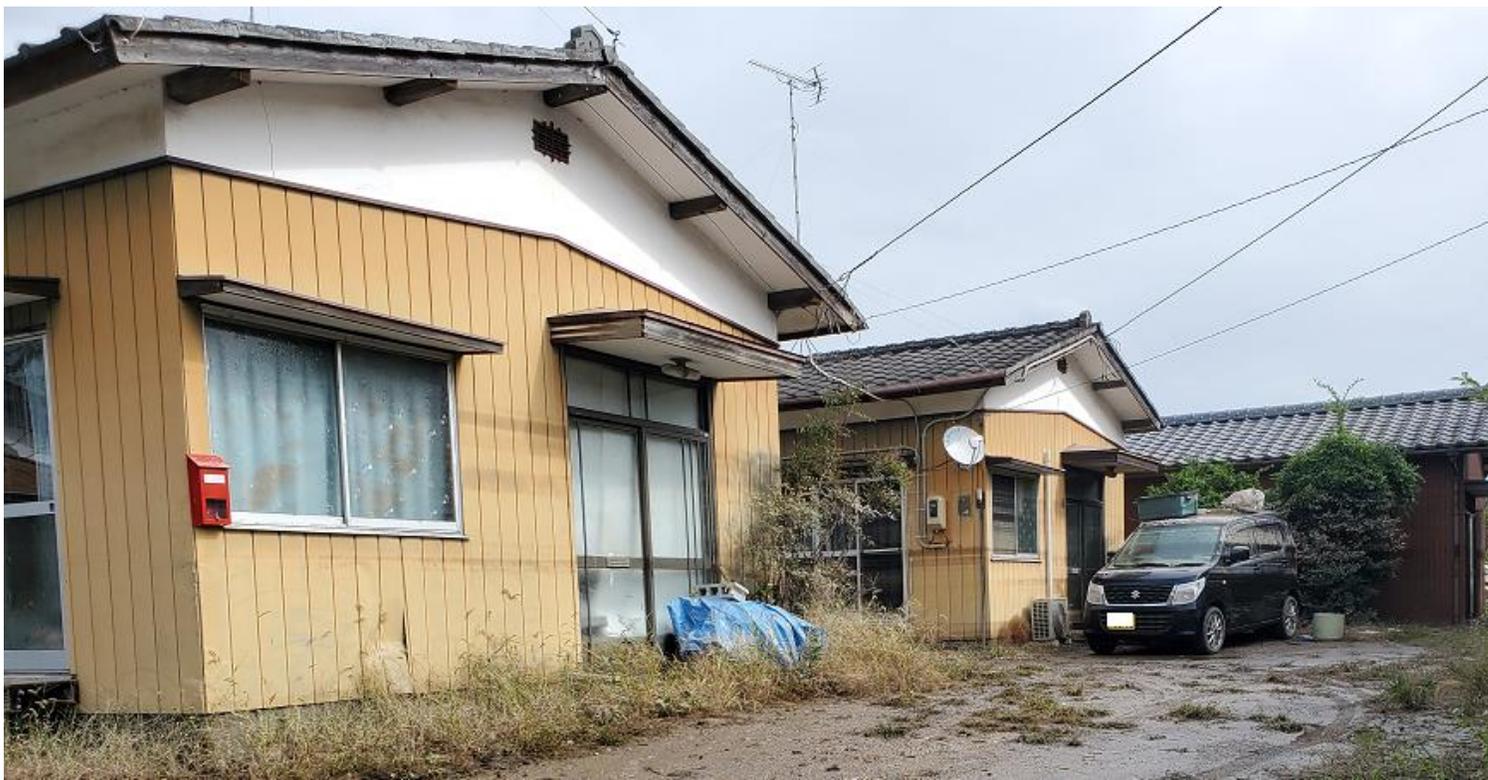
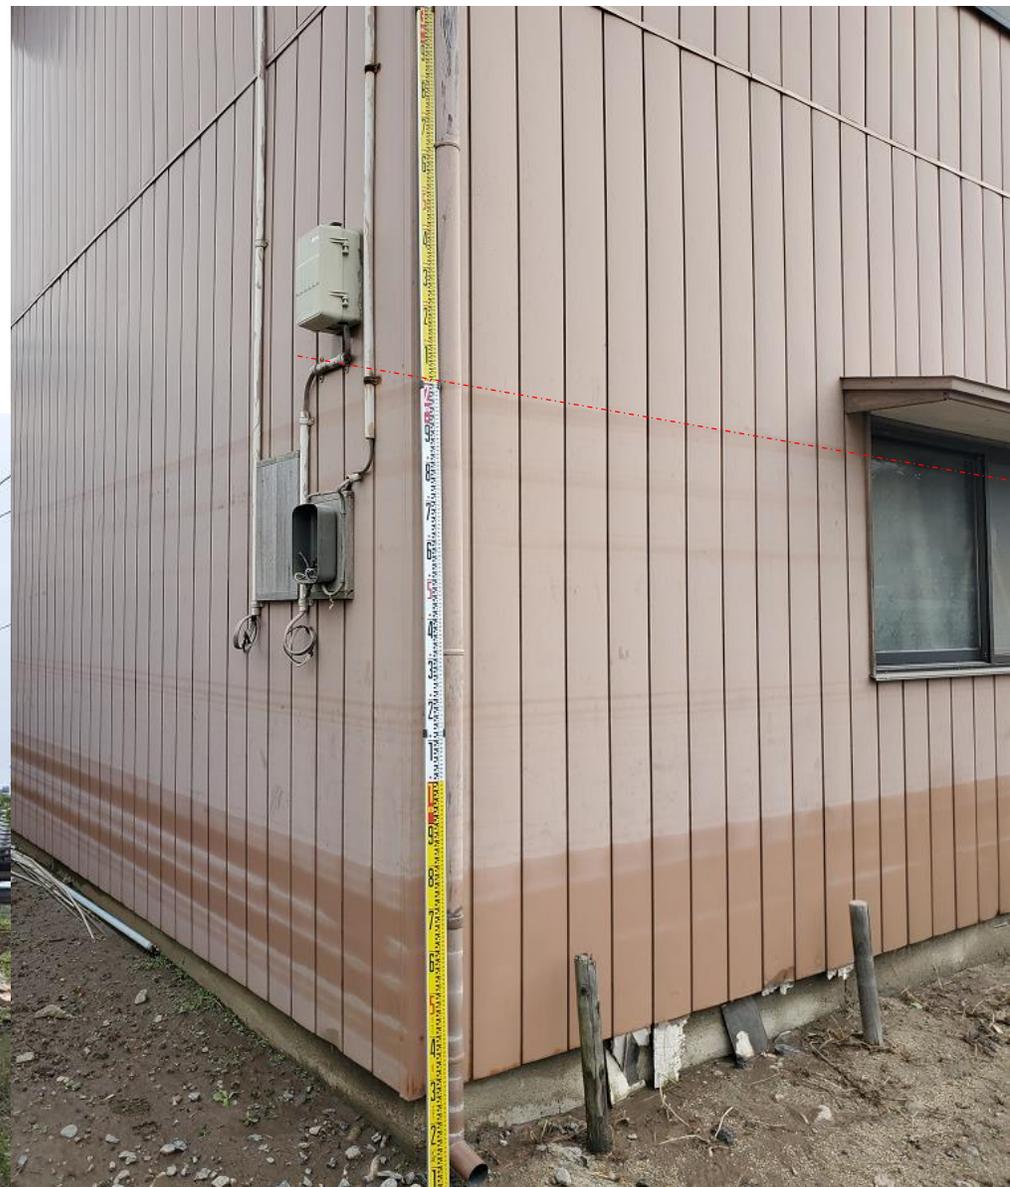
赤井地区の様子(5) 赤井駅 東側 10/14 午前10時頃 (夏井川西岸) 個人宅 約2mの浸水深を確認

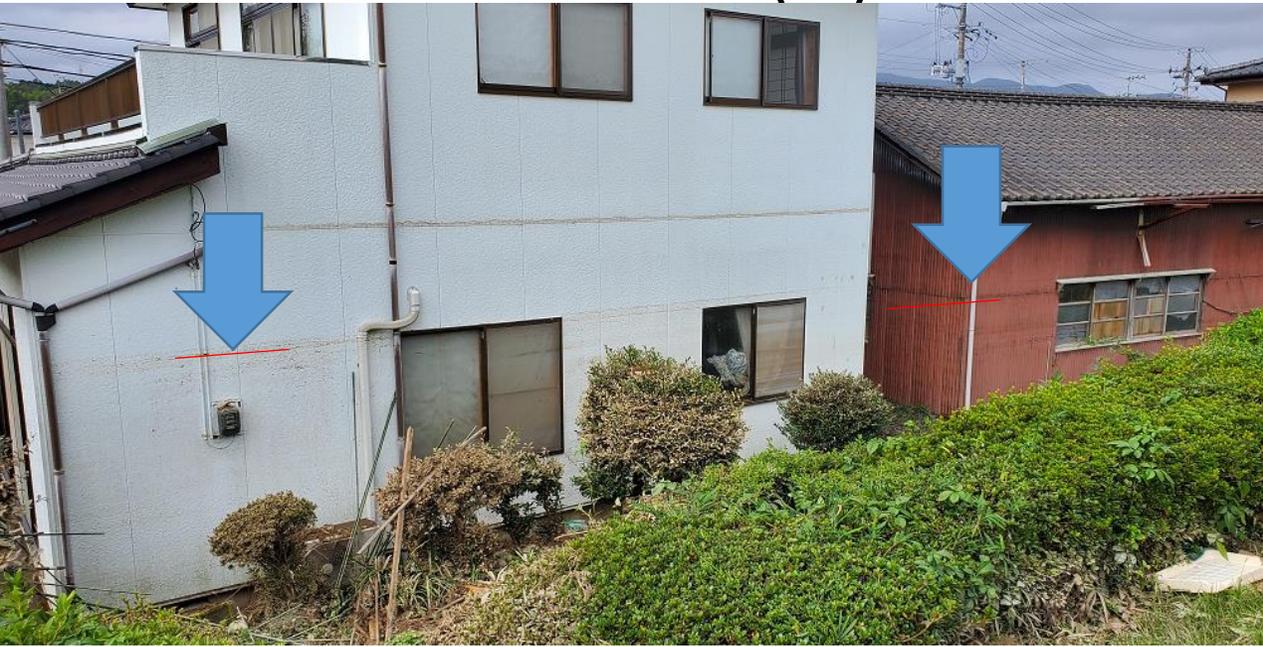
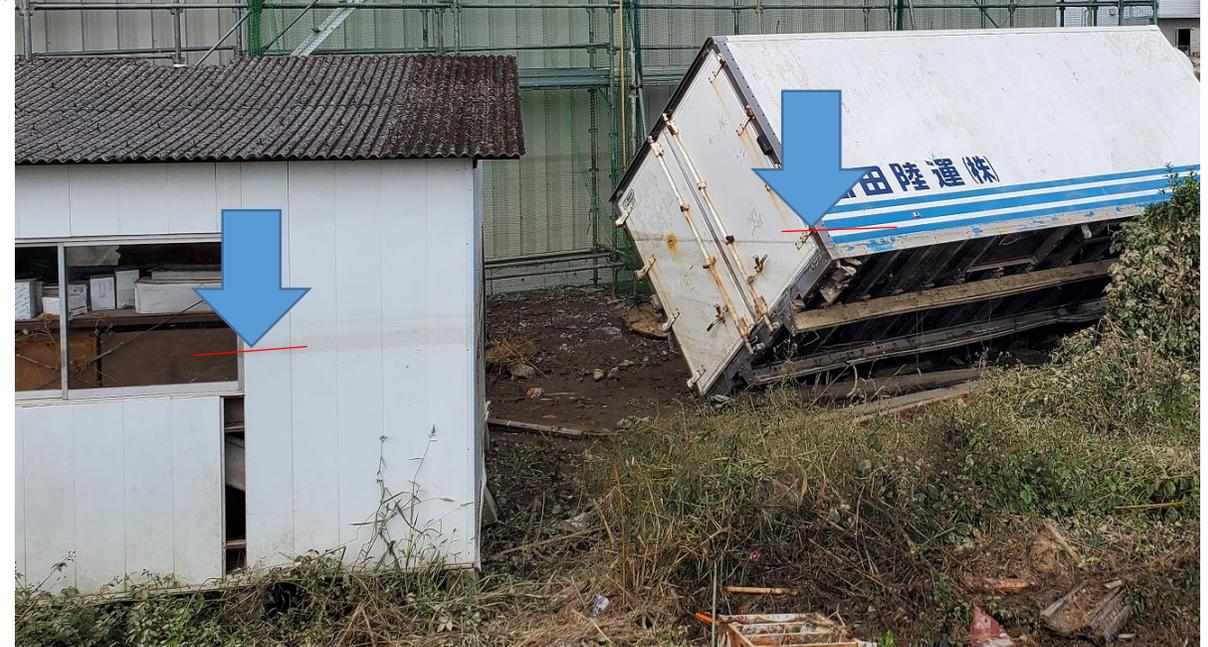
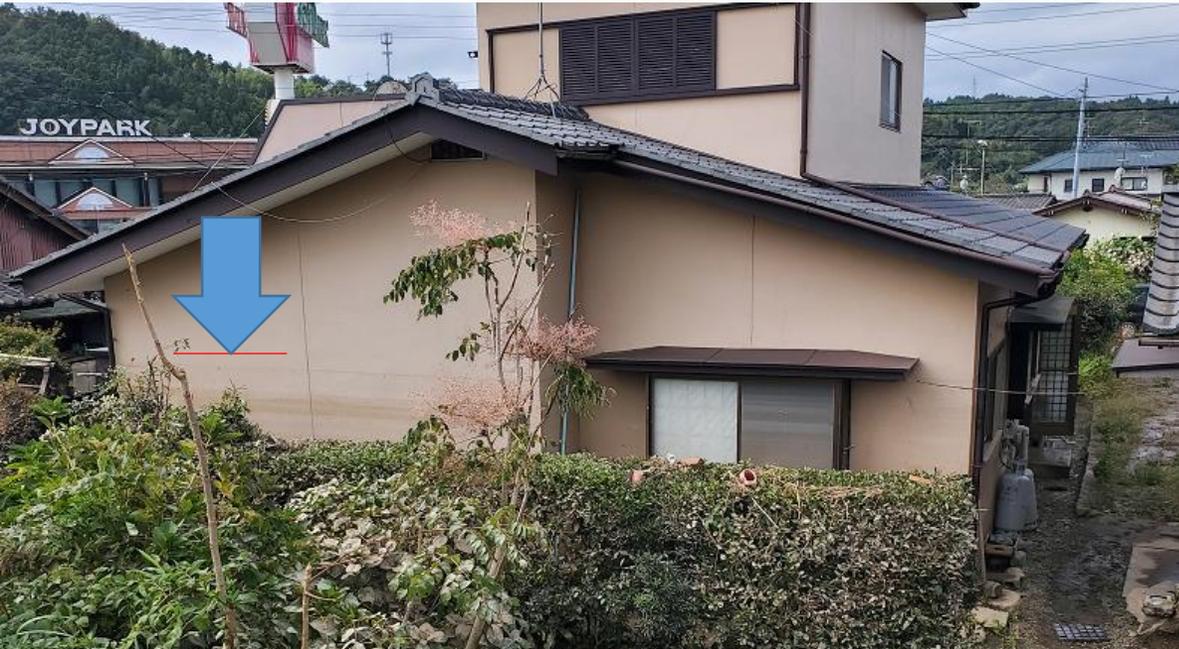
赤井地区の様子(5) 夏井川堤防側から

窓割れ、屋根瓦の落下等は確認できず
