台風19号 被害状況調査 速報

福島県いわき市
(夏井川水系 好間、赤井、平窪地区の被害状況)

2019/10/15

東北大学災害科学国際研究所
災害科学・安全学国際共同大学院

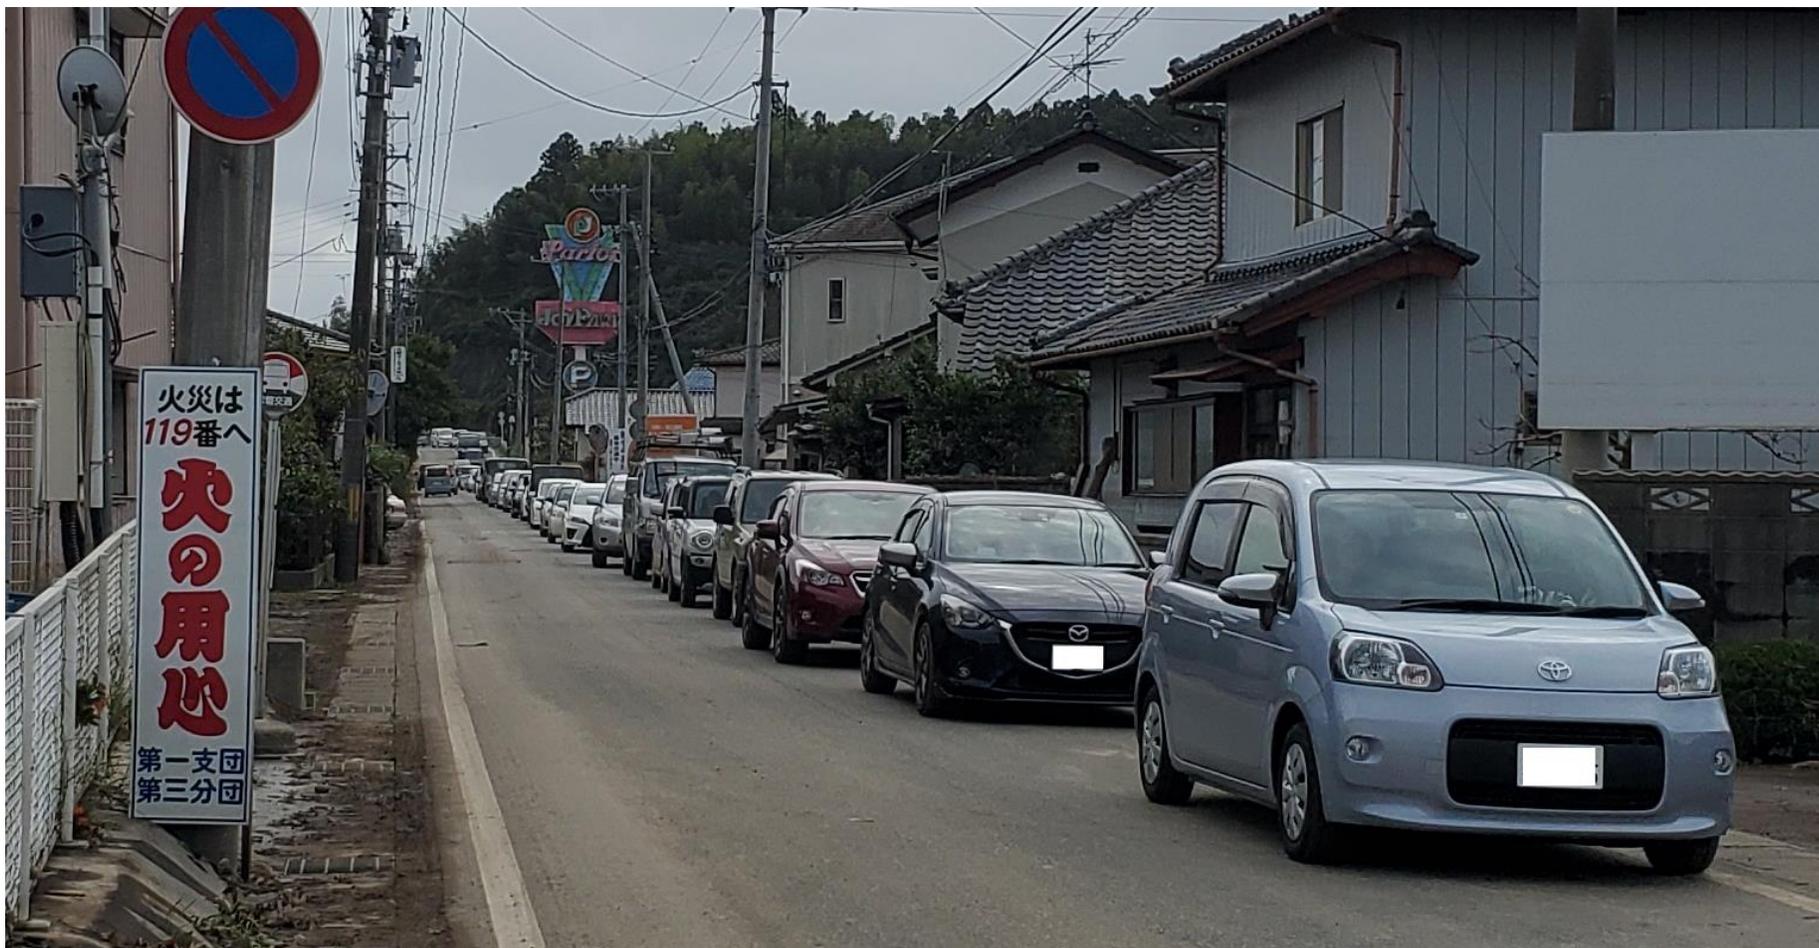
赤井地区の様子(4) 赤井駅 東側

10/14 午前10時頃 (夏井川西岸)
いわき駅方面からの渋滞が発生
(国道339号からの分岐※信号は生きている)

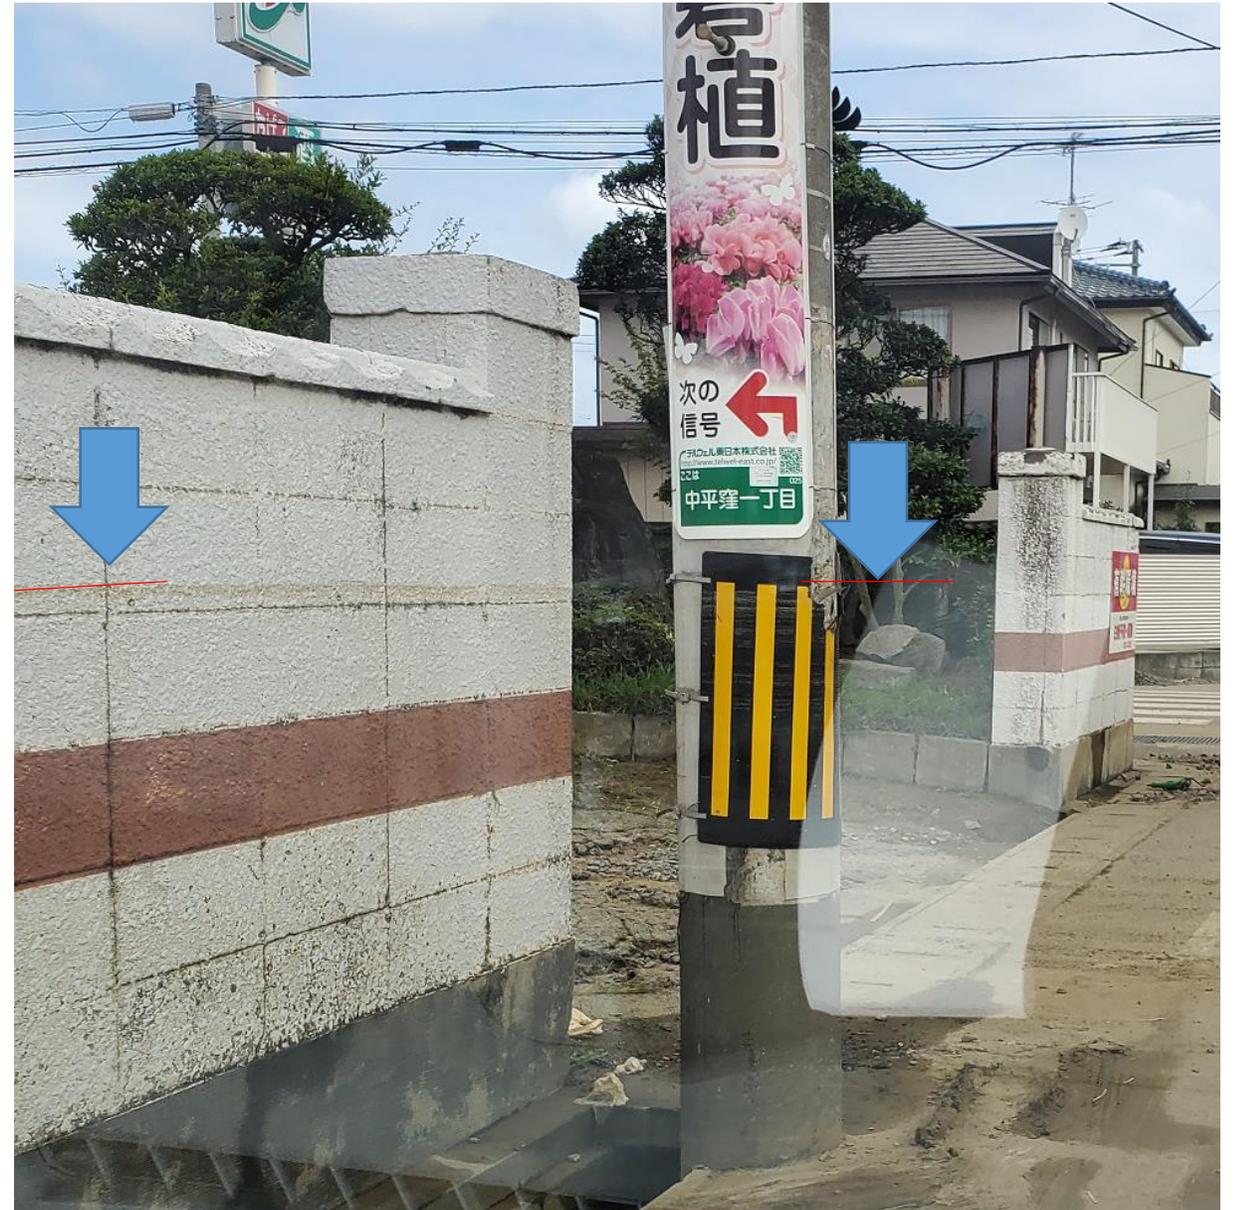
平窪地区の様子(1) 夏井川東岸側(中平窪)

10/14 午前10時30分頃
浸水深 約1m? (目測)

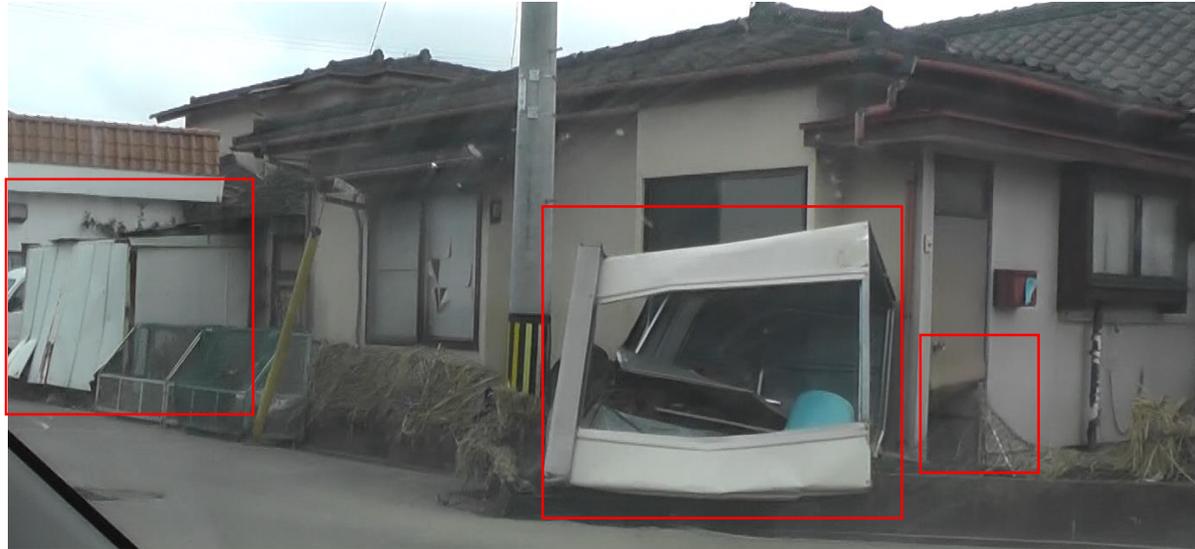
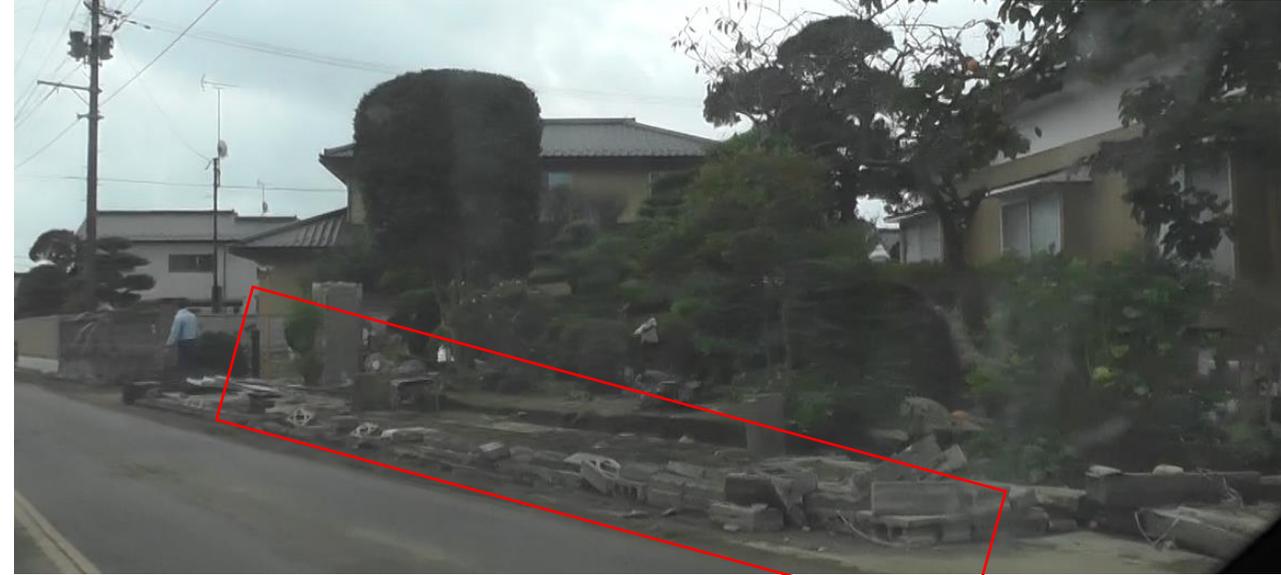
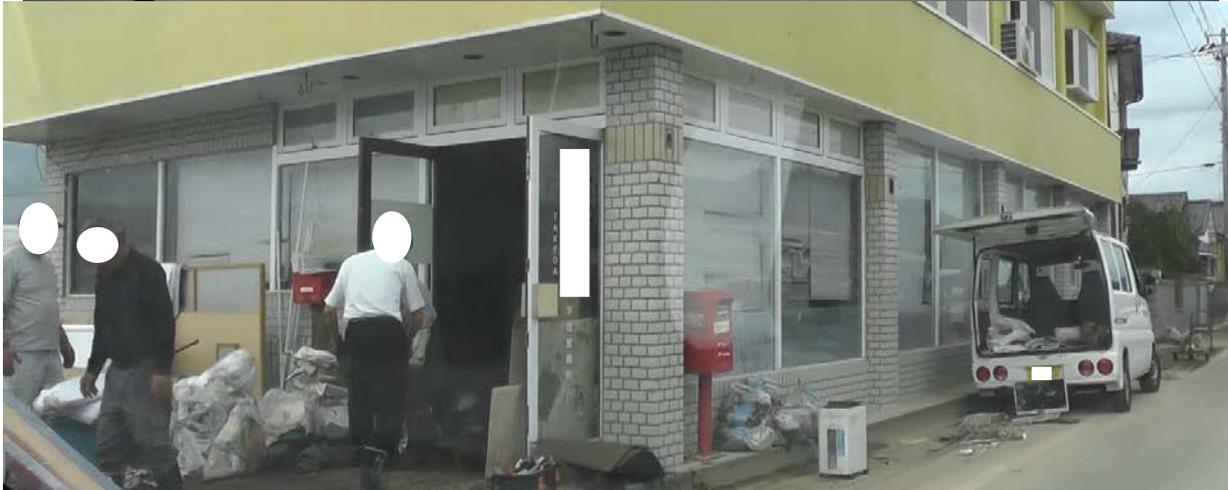
平窪地区の様子(2) 夏井川東岸側(中平窪)

個人宅・事務所 被害状況

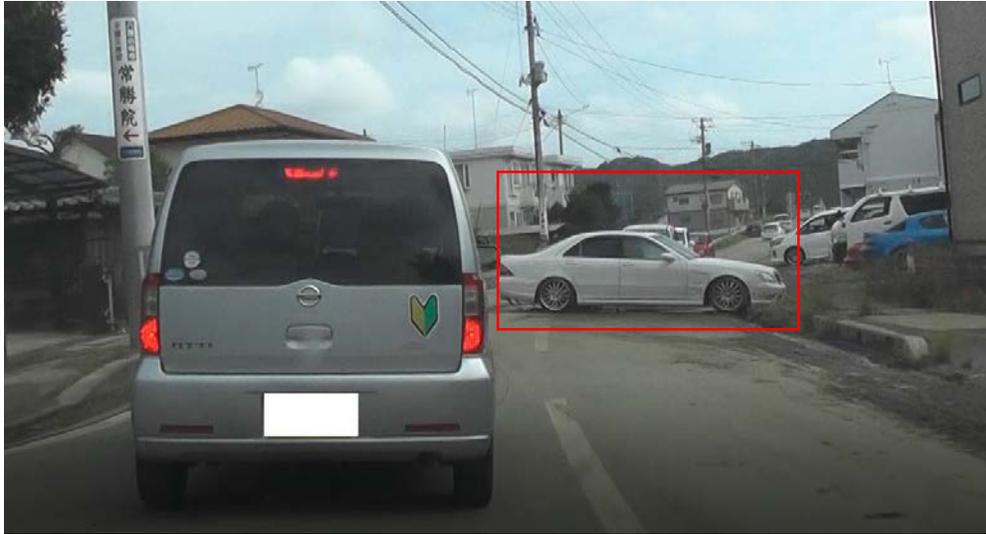
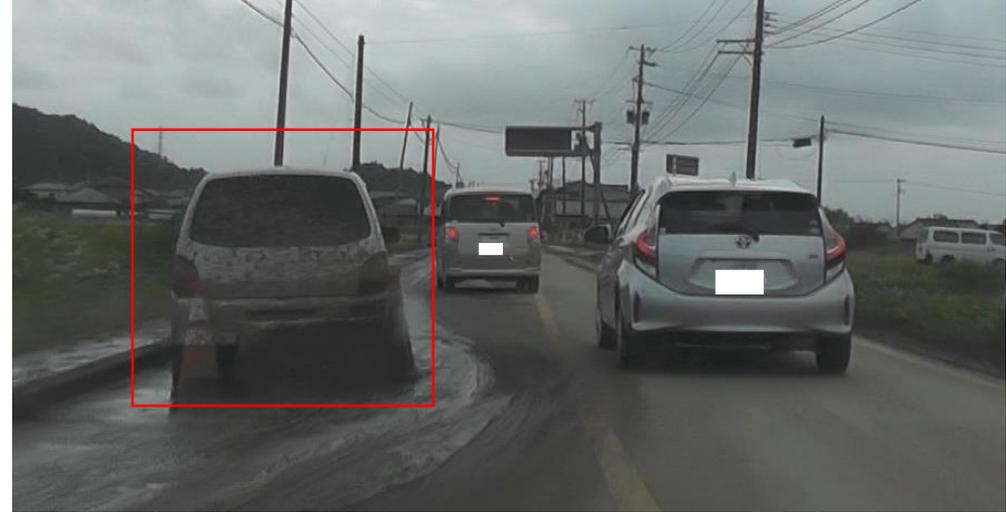
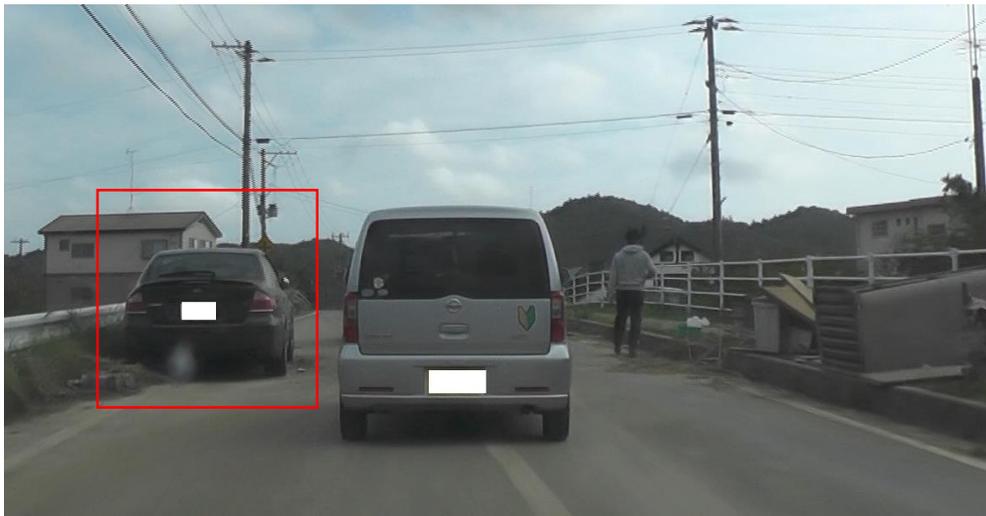
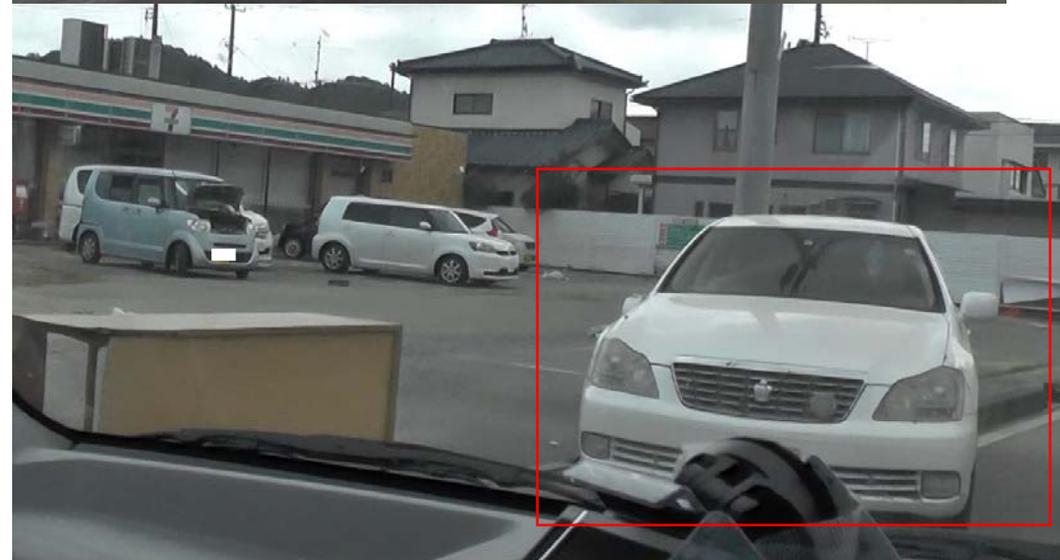
平窪地区の様子(1) 夏井川東岸側

冠水し、自走できなくなった道路上の放置車両多数

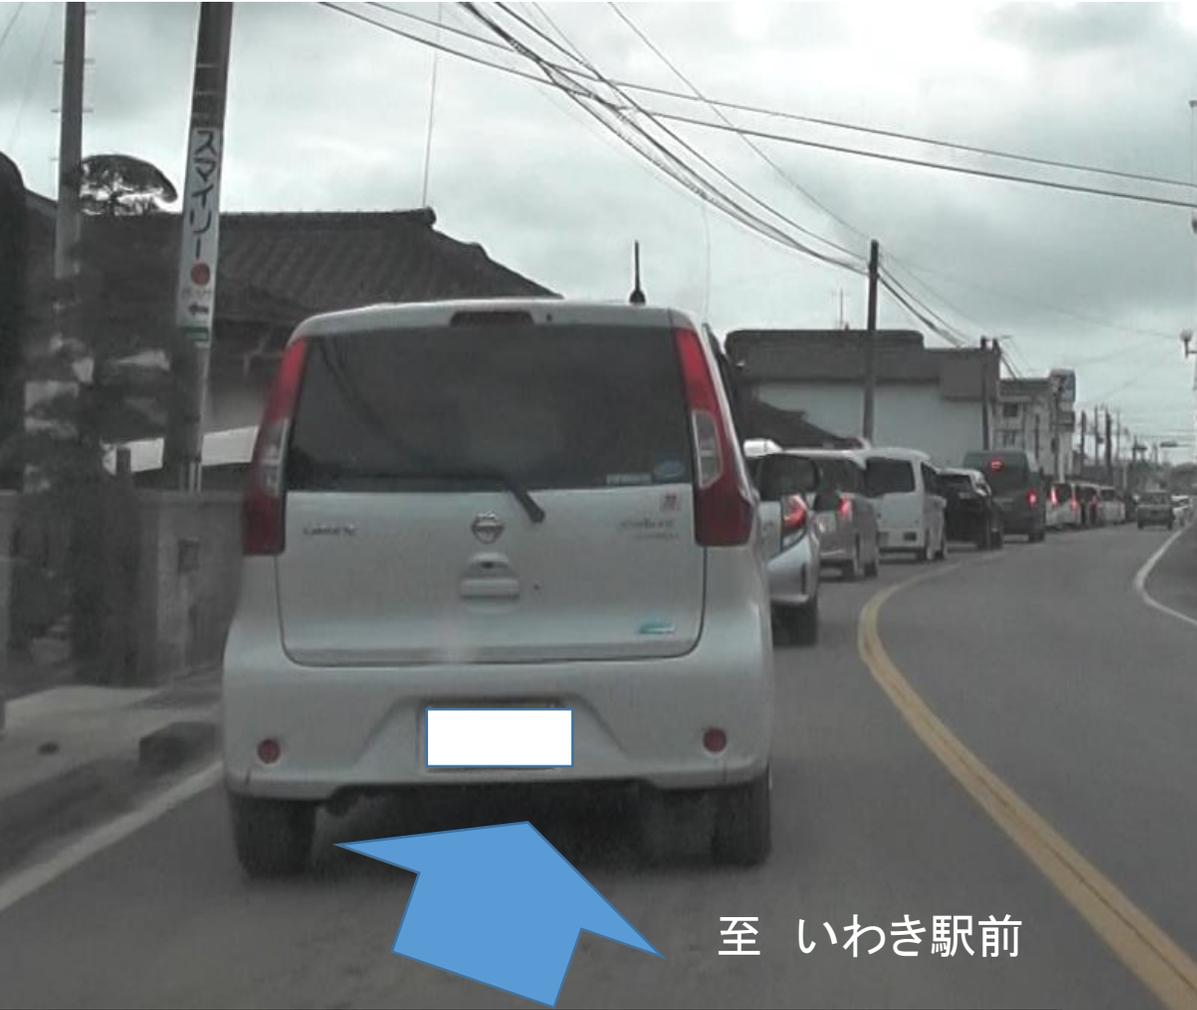
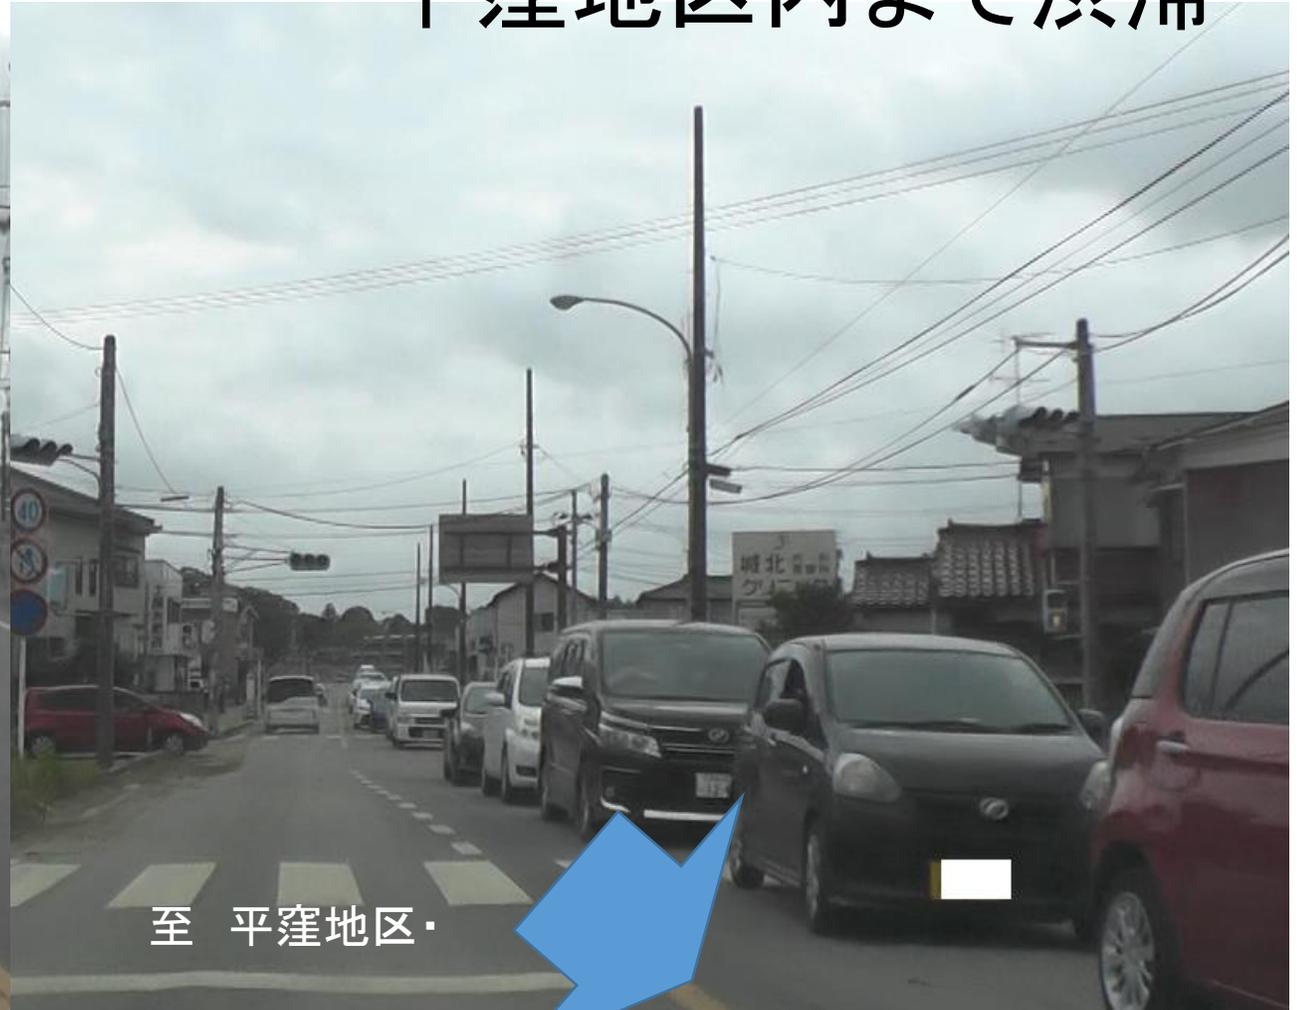
渋滞状況(国道399号):

いわき駅前方向は平窪地区内で発生・ほぼ解消するも、
逆方向の渋滞はいわき駅前×国道6号合流地点から
平窪地区内まで渋滞
