# 平成 28 年熊本地震調査報告書（速報）

～東北大学災害科学国際研究所 構造物・土砂災害調査チーム～

熊本県阿蘇郡南阿蘇村

平成 28 年 4 月 30 日（土）～ 5 月 1 日（日）

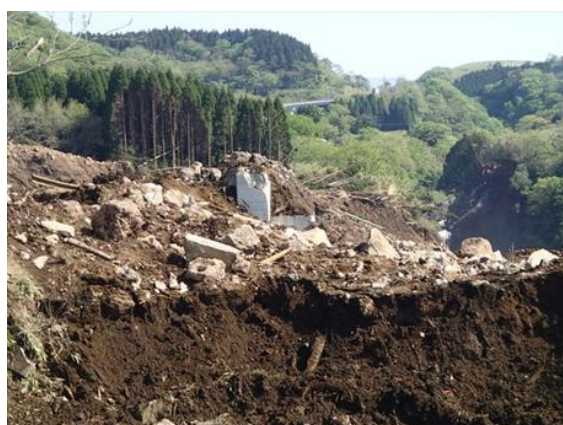
図 7 残った橋脚の一部（右岸：立野側）

阿蘇大橋は、橋長 206m で片側 2 車線、1970 年に完成したトラス逆ランガー桁橋である。図 6 に示すように、斜面崩壊が発生した立野地区側に橋脚を 3 本有し、その他の部分は桁の下に設置されたトラスで支える構造である。大部分が落橋したが、右岸（立野地区側）と左岸で橋の一部が残っていた。図 7 は、右岸側に残った橋脚の写真であり、図 6 における 3 本の橋脚のうち、最も右岸側のものと思われる。残りの 2 本の橋脚は、現地で確認されなかったため、落橋に伴って河川へと落下したか、斜面崩壊によって発生した土砂で埋没したものと思われる。また、図 8 に示すように、左岸側には桁の一部が残っていた。図 9 は、左岸の橋台と桁のジョイント部の写真であるが、ジョイント部で複雑な変形の跡が確認されない。そのため、地震動によってジョイント部で大きな損傷を受けたということとは考えにくく、右岸側に向かって引っ張りを受けて落橋したのではないかと推察される。

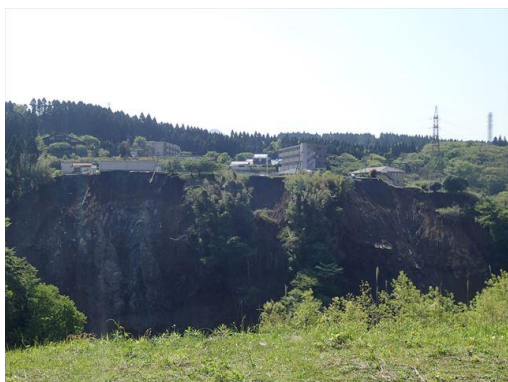
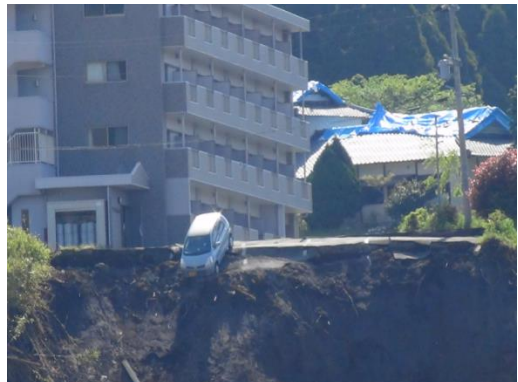
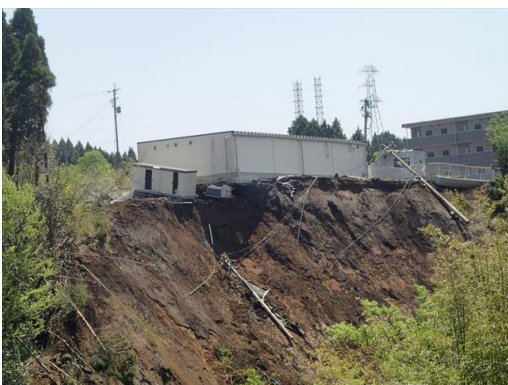
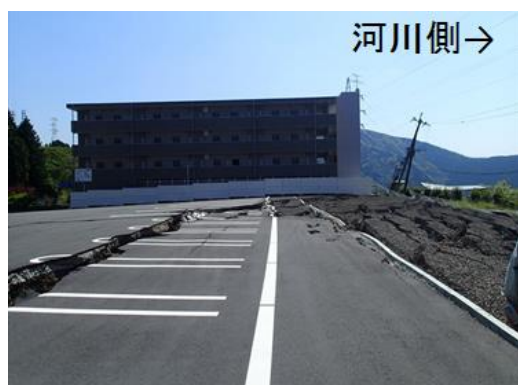
図 1 3 撮影対象箇所③の様子

阿蘇大橋に隣接した斜面の崩壊の他にも、周辺では多くの崩壊が発生している。図11～14の写真は、図10の①～④の各箇所を撮影したものである。①は崩壊土砂に近接する箇所であり、その様子は図11に示している。土砂が堆積していない部分にはブルーシートが設置されていたため、表面の詳細な様子は確認できなかったが、ブルーシートの脇に見える亀裂の状態などから、この箇所は全体的に引っ張りを受けた様子が伺える。①の箇所から少し離れた②の箇所では、片側2車線で路肩崩壊が発生していた。この箇所の様子は図12に示している。この部分の亀裂は盛り上がるように発生しており、この箇所では圧縮力が作用したと思われる。この亀裂の他にも、この近辺には圧縮を受けたと考えられる形跡がいくつか見られたため、②の箇所の路肩崩壊は、水平方向に圧縮されることによって可能性が高い。③の箇所は、黒川を挟んで対岸（左岸）であり、その箇所の様子は図13に示している。この箇所でも多くの崩壊が発生しており、落下寸前の車両や建物の一部に滑落崖がかかっているなどの状況も確認された。また、崩壊せずに残った部分でも、大きな亀裂が発生しており、河川側に向かって崩壊が発生しそうになっている状況が確認された。④も斜面崩壊とは反対側の対岸に位置する箇所であり、③の箇所と同様の崩壊が発生していた。この箇所の様子は図14に示している。このように、阿蘇大橋周辺では、河川に向かって多くの崩壊が発生しており、崩壊に至っていない部分でも不安定化している箇所が数多く存在していることが確認された。なお、これらの崩壊箇所の大部分は、盛土や切土などの人工的なり面ではなく、地山部であると思われる。

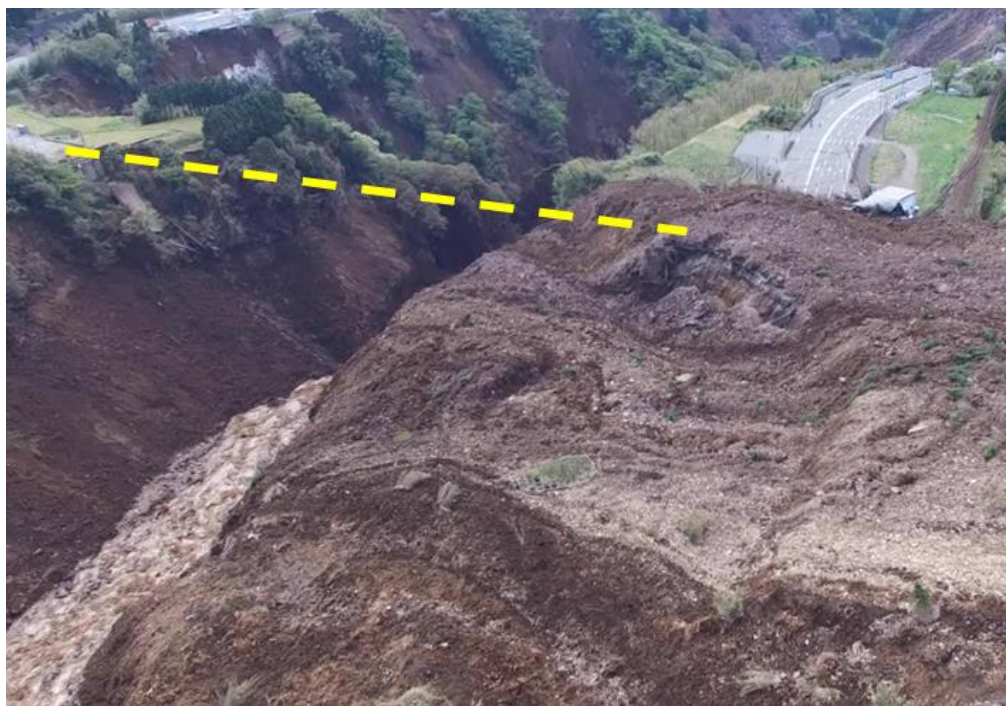
図21 阿蘇大橋（右岸）の様子（国土地理院のUAV動画<sup>1)</sup>のキャプチャー画像に加筆）

ここまで整理した情報に基づいて阿蘇大橋の落橋のメカニズムの説明を試みる。まず、斜面崩壊の土砂が堆積して乗載荷重の限界を超えたことが考えられるが、この可能性は低いと思われる。図10からわかるように、阿蘇大橋は土砂の流出範囲の中心からずれて位置しており、崩壊土砂の大部分はそのまま白川に流れ込んでいる。阿蘇大橋の上に堆積したとしても、それが原因となって落橋が発生するほどの大きな被害が発生させるとは考えにくい。次に、地震動によって阿蘇大橋自体が大きな被害を受けて落橋したことが考えられる。本調査で確認した限りでは、周辺の他の橋梁でも大きな被害が発生しているものの、落橋にまで至っている橋梁は阿蘇大橋だけであり、そのことを考えると、地震動による直接的な落橋も可能性が低い。最後に、橋台を支える地盤の変状に伴って落橋が発生したということが考えられるが、現段階の分析ではこの可能性が高い。先述のように、落橋は地震に伴って発生し、阿蘇大橋の近辺では断層の運動も影響して、地盤が複雑な動きをしている。このために、白川の両岸の崖部で多くの崩壊が発生しており、阿蘇大橋の橋台付近の崖部が崩壊した可能性は大いにある。図21は、阿蘇大橋が存在した位置の右岸の様子であり、黄色の点線が阿蘇大橋のあった位置を示している。図7の説明で記載したように、橋脚が残っているが、最も右岸側のものと思われ、残りの2本の橋脚とトラス部を支える橋台については存在しない。つまり、まずこの部分で崩壊が発生し、橋台や橋脚が落下、それによって阿蘇大橋の落橋が発生したのではないかと考えられる。地震動により直接的に崩壊が生じたのか、上部から流動してきた崩壊土砂が橋脚や橋台に衝突して崩壊を誘発したのかは、どちらもその可能性が残るが、このように足下からすくわれて落橋に至ったのではないかと考えられる。

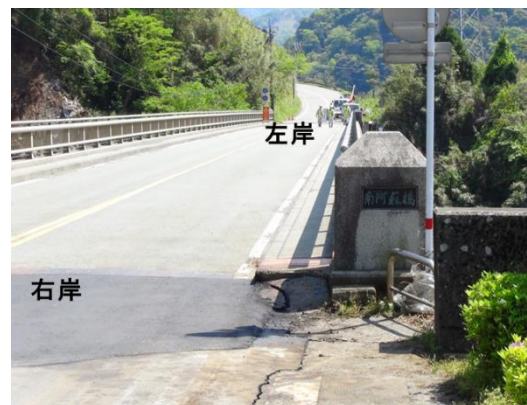
図2-3 南阿蘇橋の写真  
(右岸から撮影)

まず，先述の阿蘇大橋から少し離れた位置に存在する南阿蘇橋とその周辺の被害について報告する．南阿蘇橋の位置は図2-2に示すとおりであり，阿蘇山の方向から白川に流れ込む河川に架かる橋梁である．図2-5に示すように，道路と橋梁のジョイント部で何かしらの変状があったようであるが，調査を実施した時点で既に応急対策が施されていた．図2-3からわかるように，先述の阿蘇大橋とは異なり，落橋にまでは至っていない．ただし，左岸側で免振ダンパーが破壊される被害が発生していた．図2-4に免振ダンパーの被害の様子を示す．また，図2-5は，左岸下流川の緩衝装置付近の様子である．緩衝装置はゴム製であり，そのゴムが橋台に接触した後が確認された．地震の最中に緩衝装置が機能したと考えられ，接触の痕跡から，左岸側では下流側へ移動するような動きがあったことがわかる．

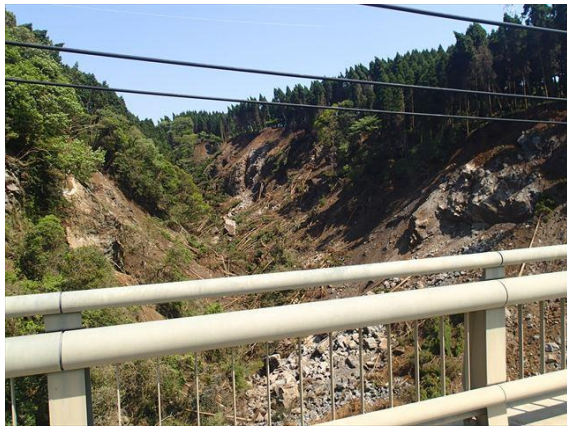
図 2 7 写真対象箇所①の様子

図2-6は南阿蘇橋周辺の航空写真である．阿蘇大橋周辺と同じく，南阿蘇橋周辺でも多くの崩壊が発生していることがわかる．図2-6中に示した①の箇所（上流側）の様子は図2-7に示しており，この写真から，特に上流側では多くの崩壊が発生していることが確認できる．また，②の箇所は南阿蘇橋の下方の白川沿いに位置するキャンプ場（村営碧流キャンプ場）の様子であり，その様子は図2-8に示している．崩壊した土砂が建物やキャンプ場の敷地内に流れ込んで大きな被害が発生していることが確認できる．③の箇所は南阿蘇橋の左岸側の崖部であり，図2-6からも判別できるように，大きなクラックが発生している．この箇所に近づいてみると，図2-9に示すような状況であり，クラックの幅は50cm以上ある部分もあった．この箇所は非常に危険な状態と考えられ，今後，不安定化がさらに進む可能性も大いにあると考えられる．

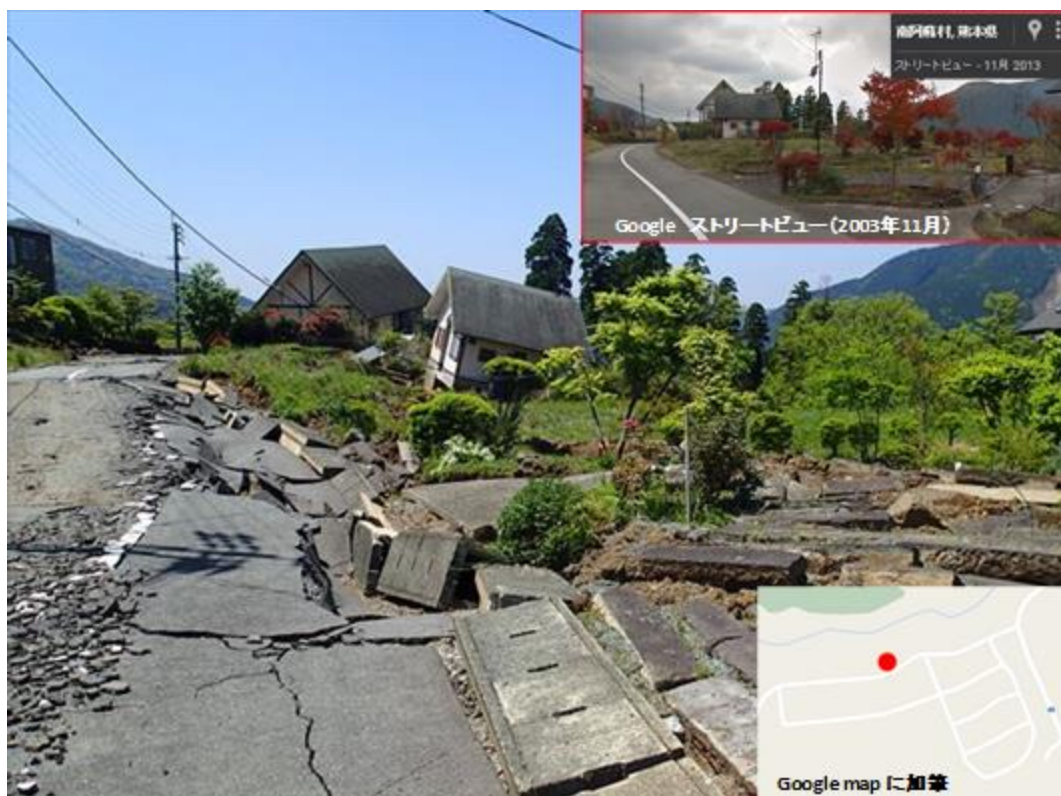
図 3 5 地盤変状と家屋被害（その 1）（Google map に加筆）

宅地造成地の内部では、地盤変状に伴う多くの家屋被害が発生していた。その様子を図 3 5～3 8 に示す。これらの図には、震災前の様子と撮影箇所の地図上での位置を示している。図 3 5～3 7 は河川沿いの崖部に隣接する家屋であり、大きな地盤変状に伴い、家屋が傾いたり、変形したりしている。図 3 6 に示した家屋では、1 階部分が押しつぶされており、家屋自体が大きな被害を受けているが、この宅地造成地全体でこのような被害形態は多くはなく、地盤変状に伴う家屋の傾きや一部損壊が多く見られた。図 3 7 に示した被害が特に特徴的であり、家屋は大きく傾いているが、家屋そのものには大きな亀裂や変形が見られなかった。大部分がコンクリート製であり、地震動に対しては十分な強度を有していたと考えられるが、地盤の変状に伴って大きく傾きが生じたものと推察される。図 3 7 の家屋の所有者によれば、4/16 の本震の前まではほとんど被害がなく、この宅地造成地の被害の大部分は本震で発生したものとのことであった。図 3 8 は、河川から離れた位置に存在する家屋であるが、図中に示すような大きな段差を伴う亀裂が発生していた。この亀裂は家屋の一部を通るように発生しており、河川側とは反対側に傾きが生じていた。家屋の所有者によれば、4/16 の本震直後には本調査時よりも大きな亀裂の段差が発生していたとのことで、その段差が徐々に解消されるように地面が動いているように感じられるとのことであった。なお、この家屋の周辺には、図中に示した亀裂の他に、家屋を挟んでこの亀裂に並行するようにもう 1 本の亀裂が発生しており、その 2 本の亀裂に沿ってその相田の家屋の部分が落ち込むような地盤変状が発生していた。

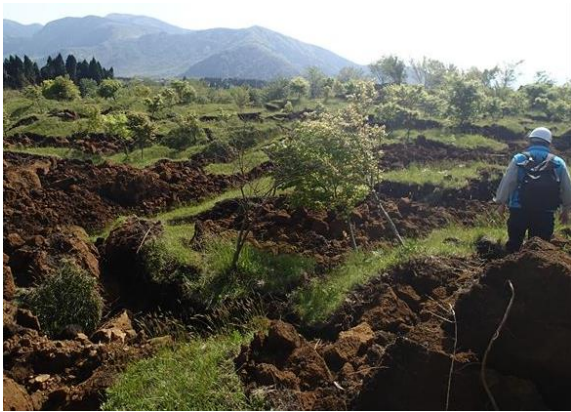
図 4 6 崩壊箇所内部の様子

次に、阿蘇大橋の東側に位置する京都大学火山研究所周辺（高野台地区）の大規模斜面崩壊について報告する．図4-3は崩壊箇所の位置を示しており，図4-4はその周辺の航空写真を示したものである．図4-5は地震前後を比較したものであり，黄色の線は崩壊土砂の流出範囲を示している．図4-5に示したように，最も大きな崩壊は火山研究所から見て南西の方向で発生しており，3方向に土砂が流出していることが確認できる．非常に緩勾配な斜面でありながら，流出距離は非常に長いのが特徴であり，3方向に流出したうちの1方向で家屋が土砂に巻き込まれる被害が発生している．図4-6～4-9は，崩壊箇所内部の様子と家屋被害の写真である．基盤となる岩盤層が崩壊したのではなく，火山灰土と黒ぼくで構成される表層が動いたものであり，崩壊形態は表層崩壊に部類されるが，規模が大きいため，内部では非常に大きな変状が発生している．火山研究所を頂上として，小高い丘になっており，溶岩ドームの表面に火山灰土が堆積して形成されたものと推察される．

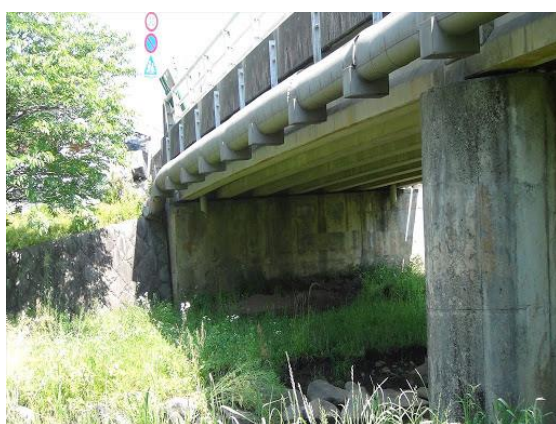
図 5 2 木山橋（撮影対象箇所①）

図5-2と図5-3に示した木山橋と畑中橋では、一部損傷が確認されたものの、大きな被害には至っておらず、調査時点で通行止めなどにはなっていなかった。図5-4と図5-5に示した新木山橋と第一畑中橋は、隣接して存在するが、被害の程度に大きな差が確認された。どちらの橋梁も、堤防の変状により、堤防と橋梁の接続部で大きな段差が生じている。新木山橋については、アスファルトのオーバーレイによる応急対策が施され、調査時点で通行が可能となっていた。これに対して、第一畑中橋は、特に応急対策は施されずに通行止めになっていた。第一畑中橋は図5-5に示すように、橋脚が損傷しており、非常に危険な状態であり、簡易的な応急対策による復旧は難しいためにこのような措置がとられているものと推察される。図5-6の第二畑中橋でも堤防と橋梁の接続部で段差が発生したと思われるが、砂を敷くことによって応急的な手当てがされており、走行可能な状態であった。

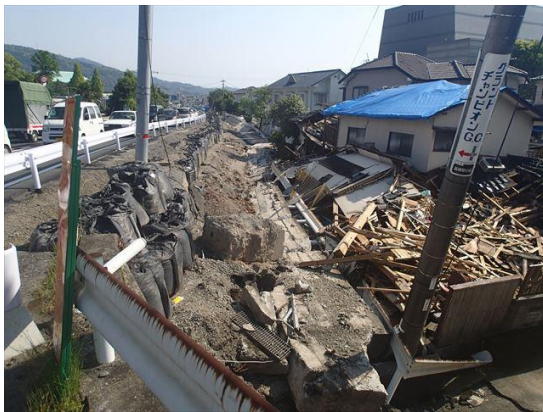
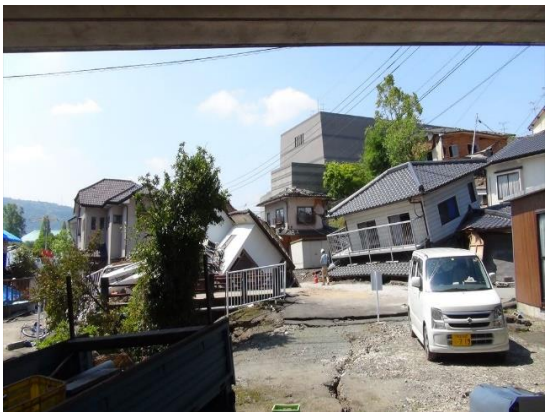
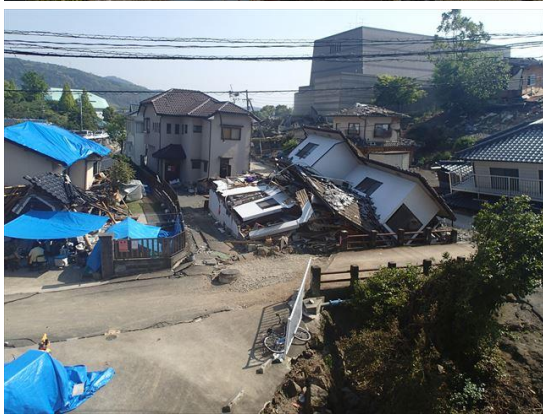
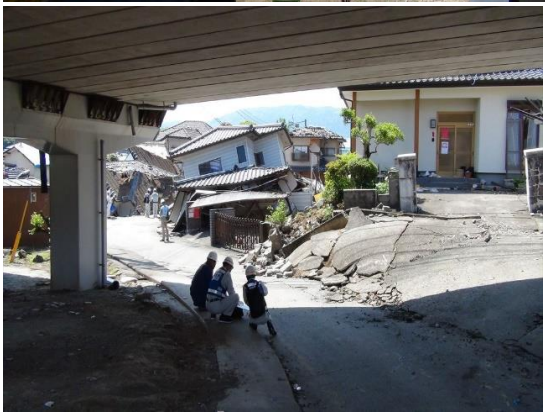
図 5 9 特に建物被害が甚大な範囲の様子 (撮影対象箇所⑧)

最後に、橋梁に関するものではないが、家屋被害が特に甚大であった範囲についても報告しておく。図5-1に示した範囲では、いたるところで家屋被害が発生していたが、その中でも特に被害が大きかった範囲があった。図5-1の調査対象箇所⑧の範囲であり、その様子は図5-9に示している。この範囲では、地震動による直接的な家屋被害と、地盤変状による家屋被害が重なって被害が甚大になっていると推察される。大きな地盤変状が発生した理由について調べるために、図6-0に示すように土地利用の変遷をたどってみたが、現状の分析では、その理由について明確な説明ができるまでには至っていない。今後、より詳細な調査が必要である。
