福島県須賀川市藤沼湖決壊について

東北大学による東日本大震災1ヶ月後緊急報告会
4月13日（水）トラストシティカンファレンス・仙台

福島大学	川越清樹
東北大学	風間 聡
福島大学	横尾善之
東北大学	小野桂介

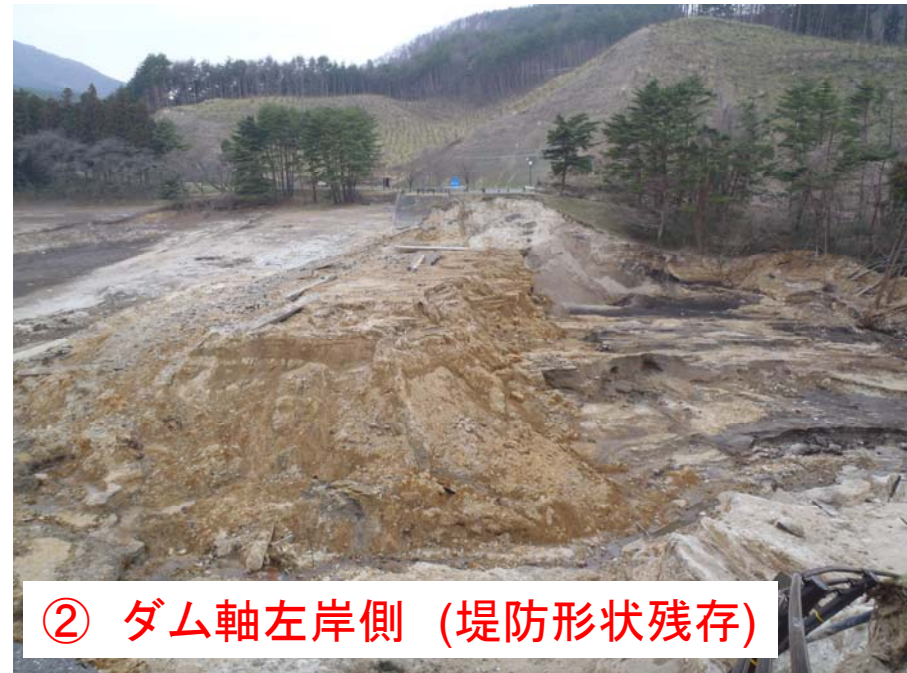
② ダム軸左岸側 (堤防形状残存)

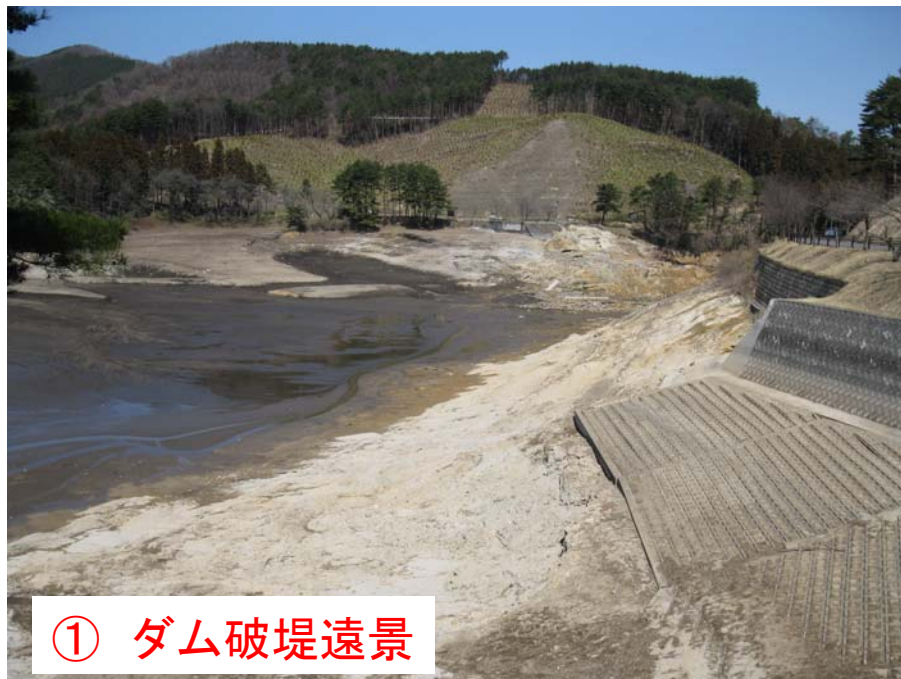
① ダム破堤遠景

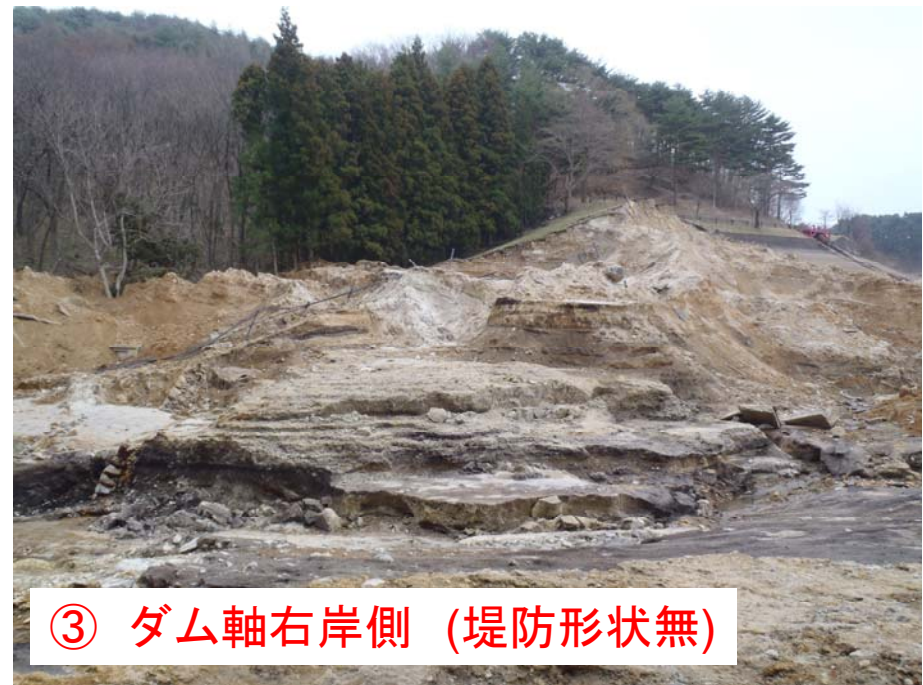
③ ダム軸右岸側 (堤防形状無)

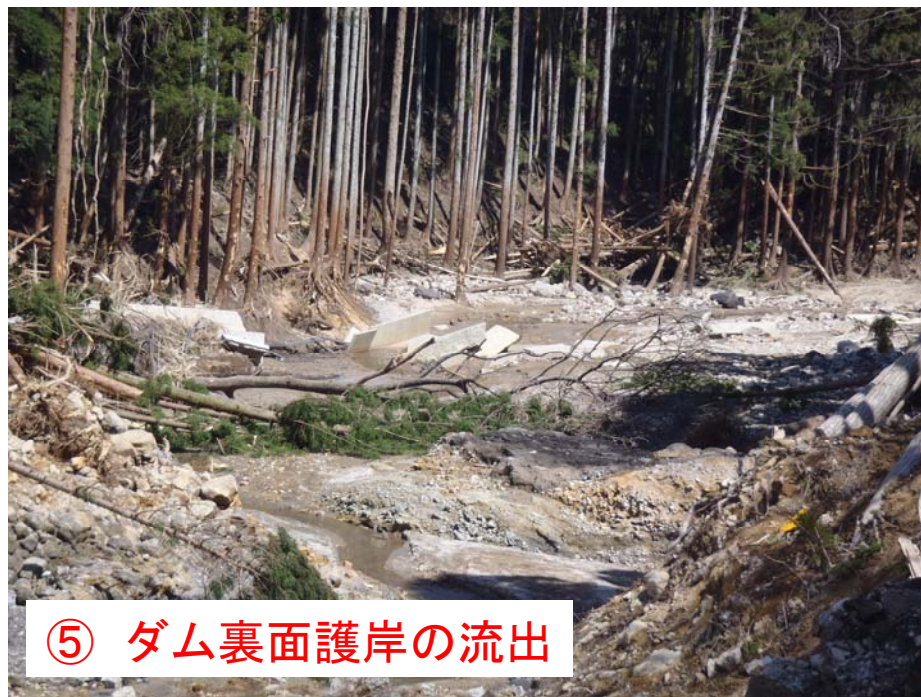
⑤ ダム裏面護岸の流出

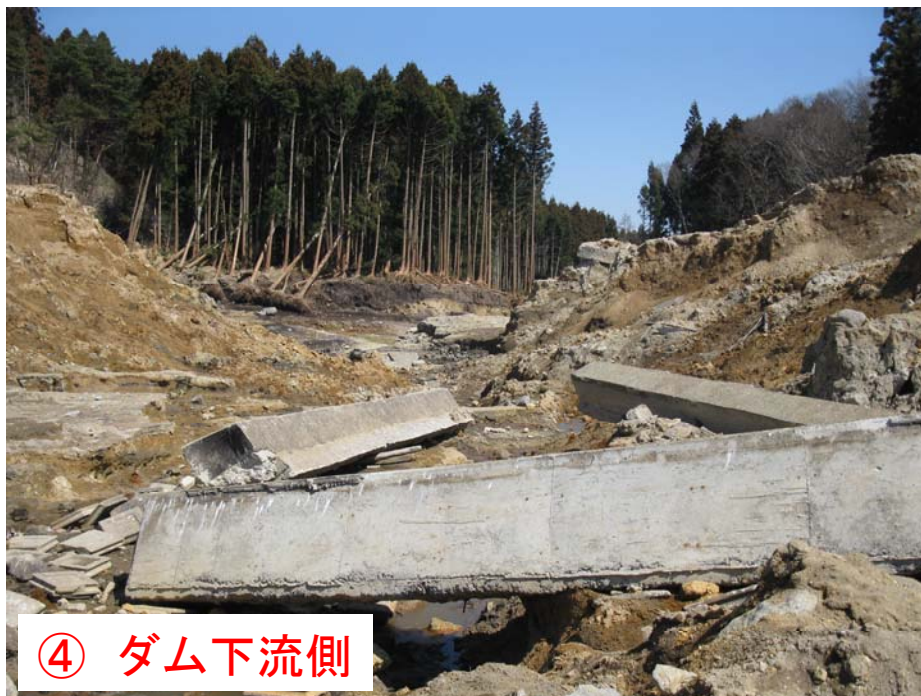
④ ダム下流側

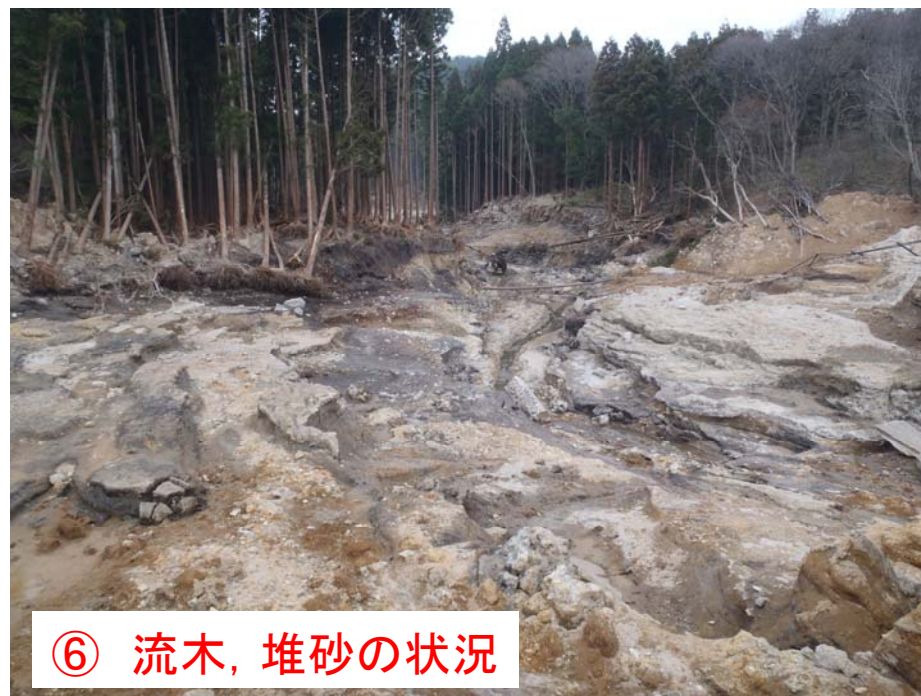
⑥ 流木, 堆砂の状況

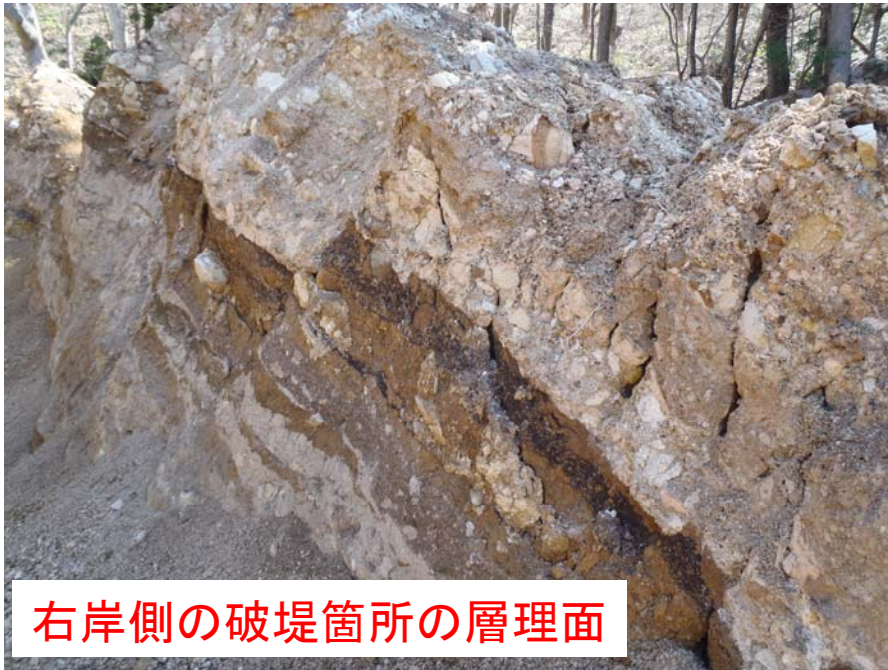
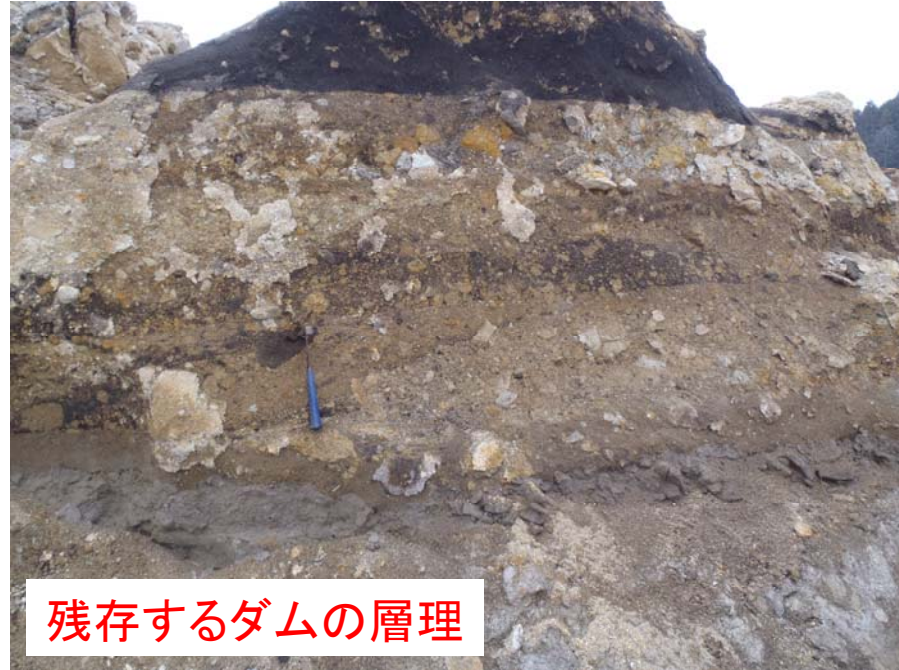
□ 長期にわたり施工，改良されたアースダムであり，層理面が明瞭に残されている。

→地層同定により決壊過程が推測可能...

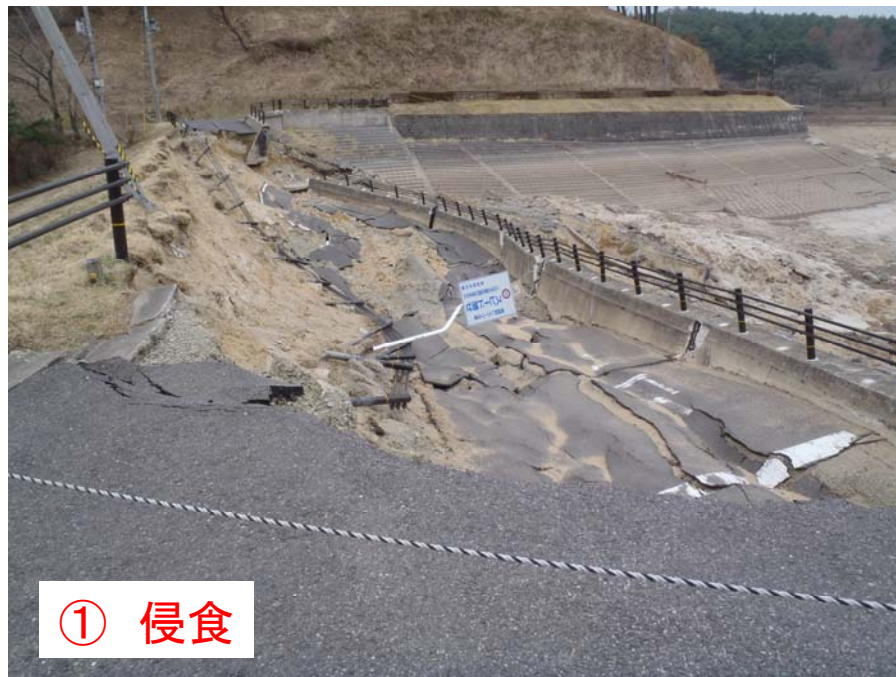
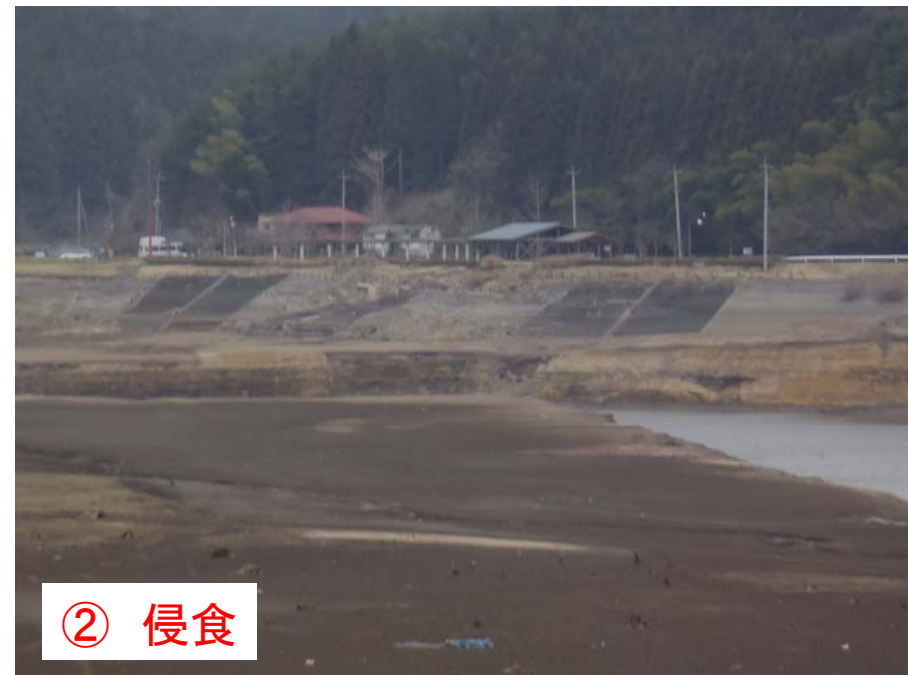
- ダム湖内で侵食が複数個所で認められる.
→ 振動による波による影響...
方向の同定により決壊過程を推測可能...

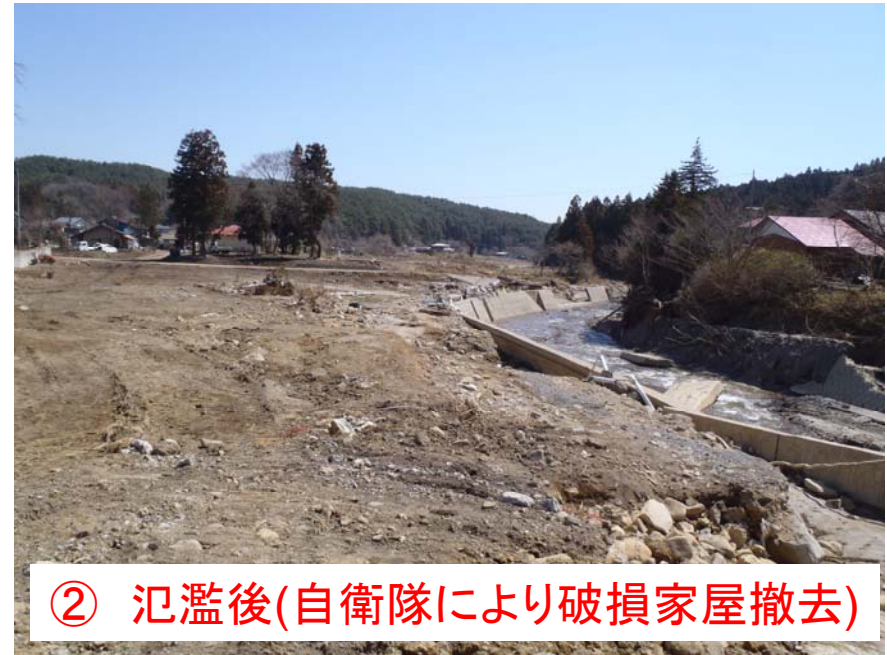
② 氾濫後(自衛隊により破損家屋撤去)

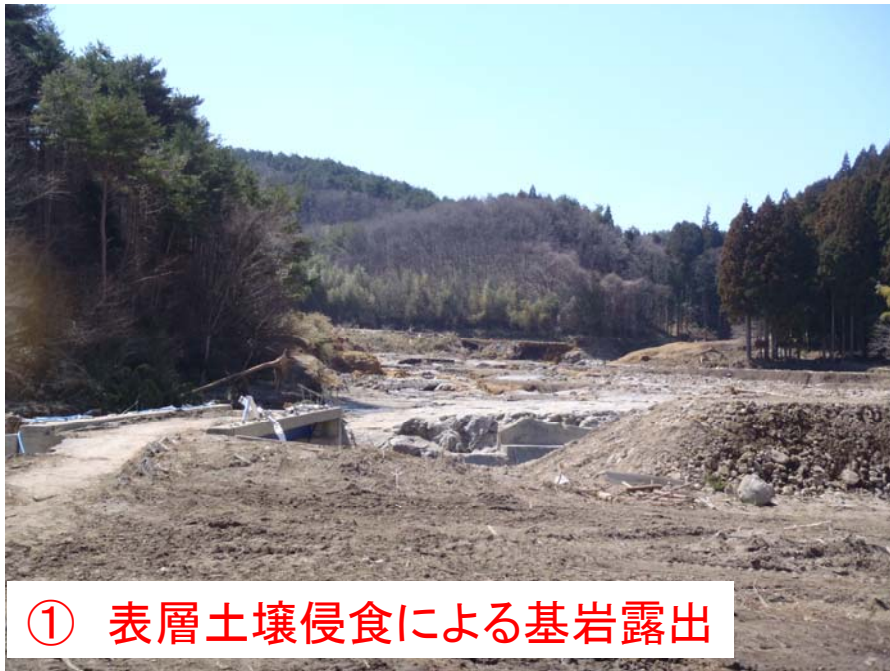
① 表層土壌侵食による基岩露出

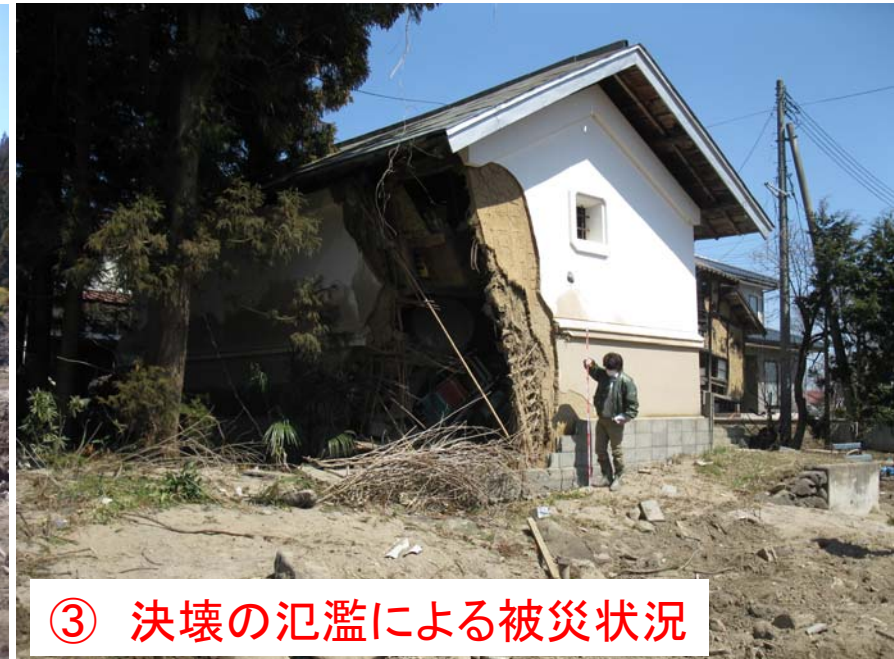
③ 決壊の氾濫による被災状況

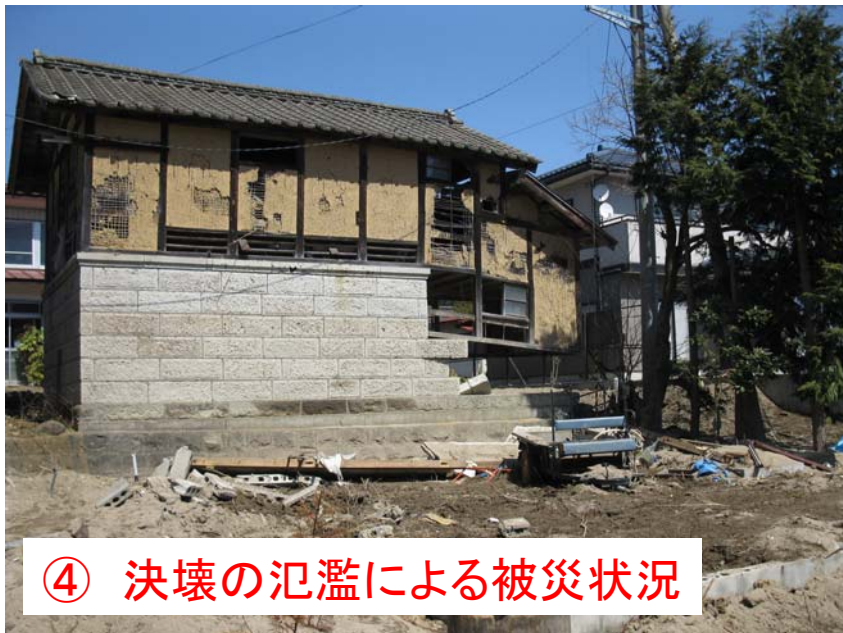
④ 決壊の氾濫による被災状況

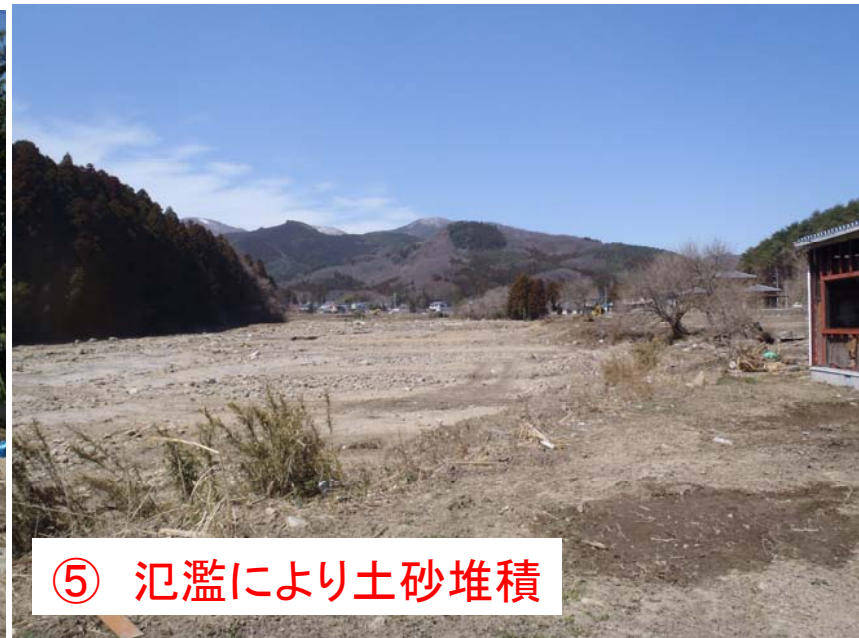
⑤ 氾濫により土砂堆積

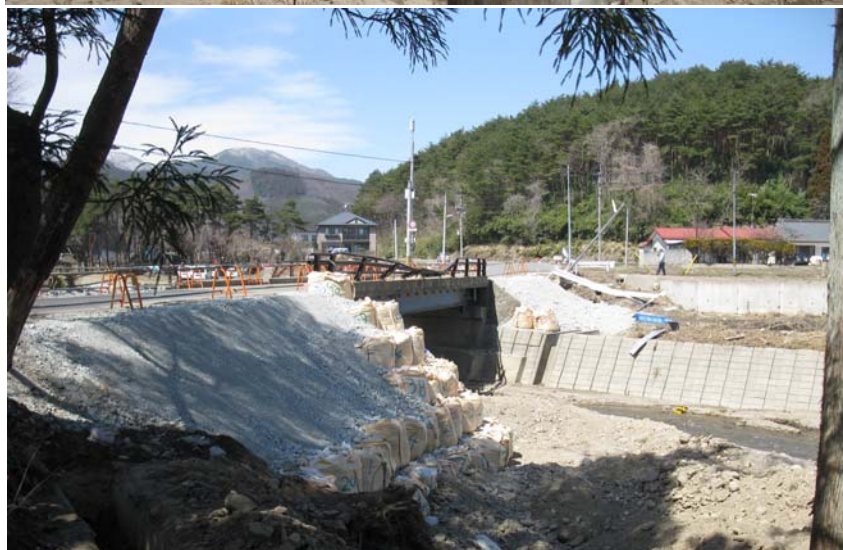
⑥ 約1km下流の橋梁部破損(流木による)

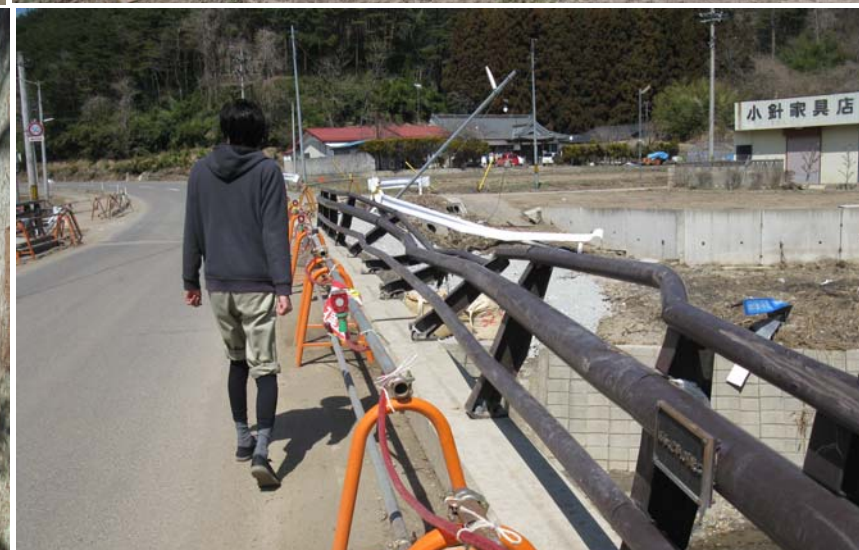
⑦ 約1km下流の橋梁部破損(流木による)
