地震動と建物被害の関係

東北大学大学院工学研究科
災害制御研究センター

源 栄 正 人

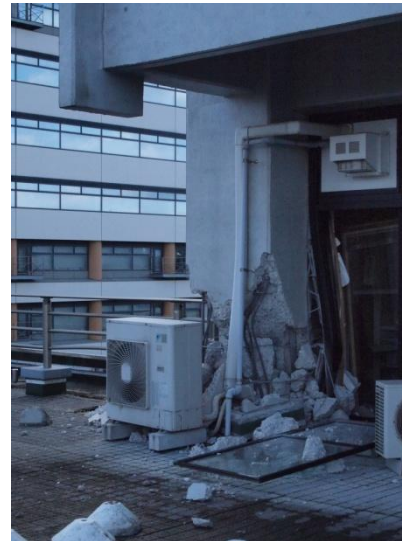
4本の隅柱の柱脚がすべて大破

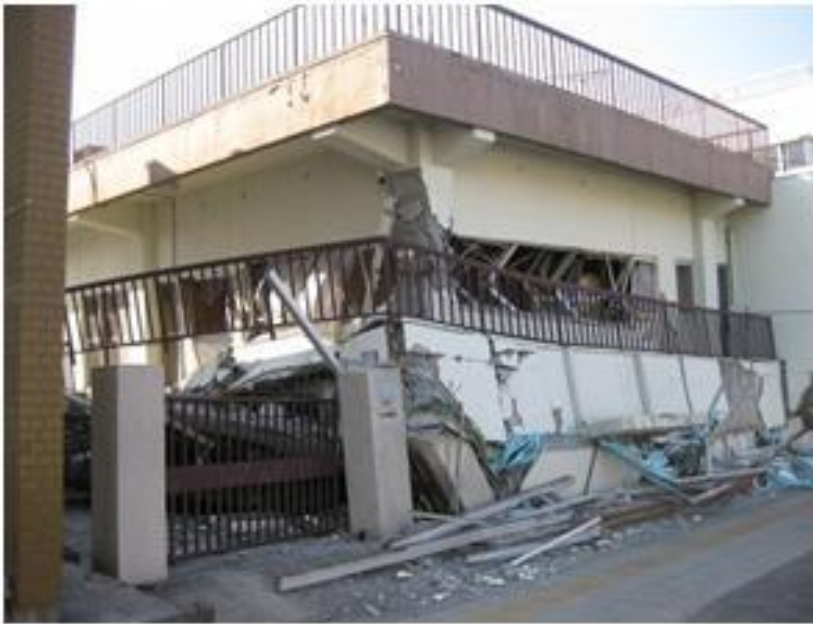
竣工1969年

卸町2丁目のRC造2階建て建物の倒壊

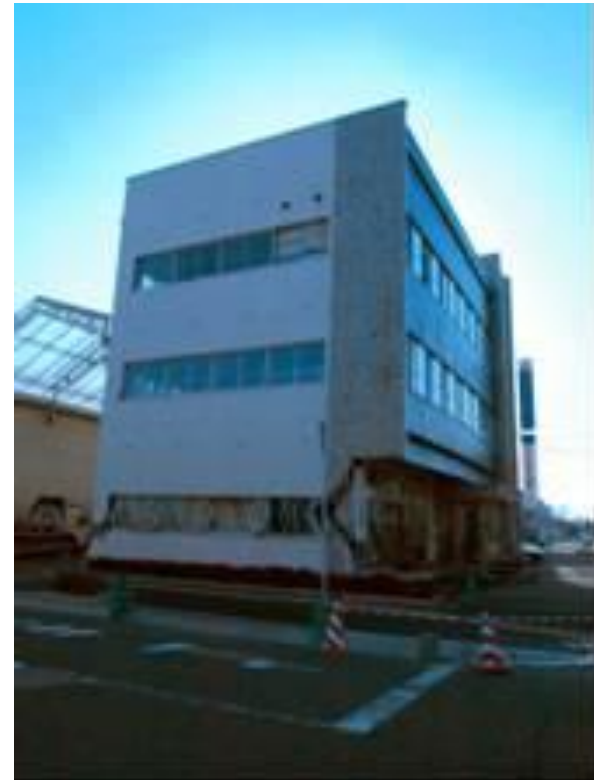
竣工1969年

卸町3丁目におけるRC造3階建て建物の倒壊

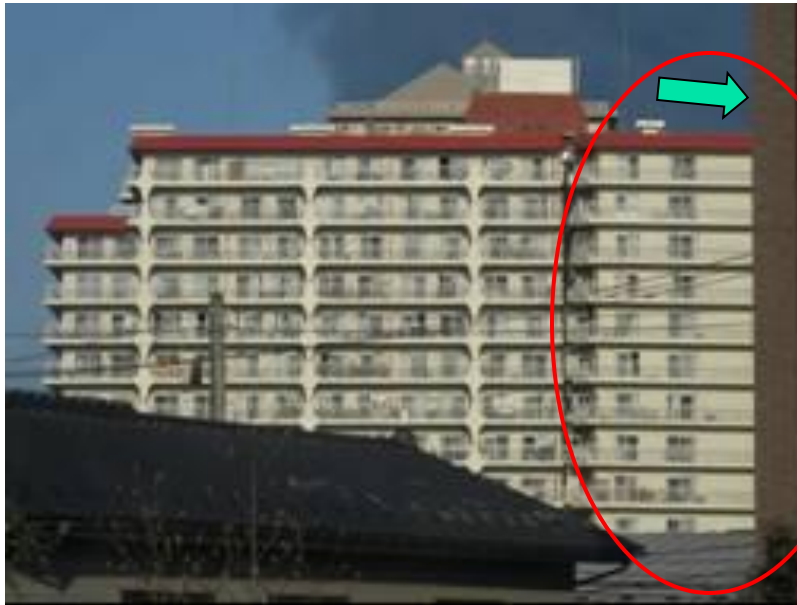
Sマンション(仙台市宮城野区)

傾斜角 1/56

4/7余震で 1/45

傾斜

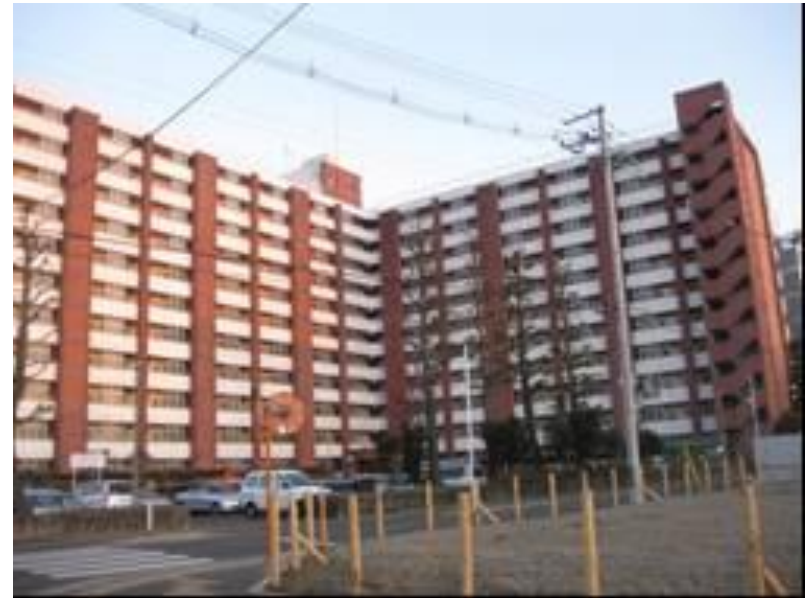
郡山市営住宅(仙台市太白区)

傾斜角 1/100程度

1976年5月竣工

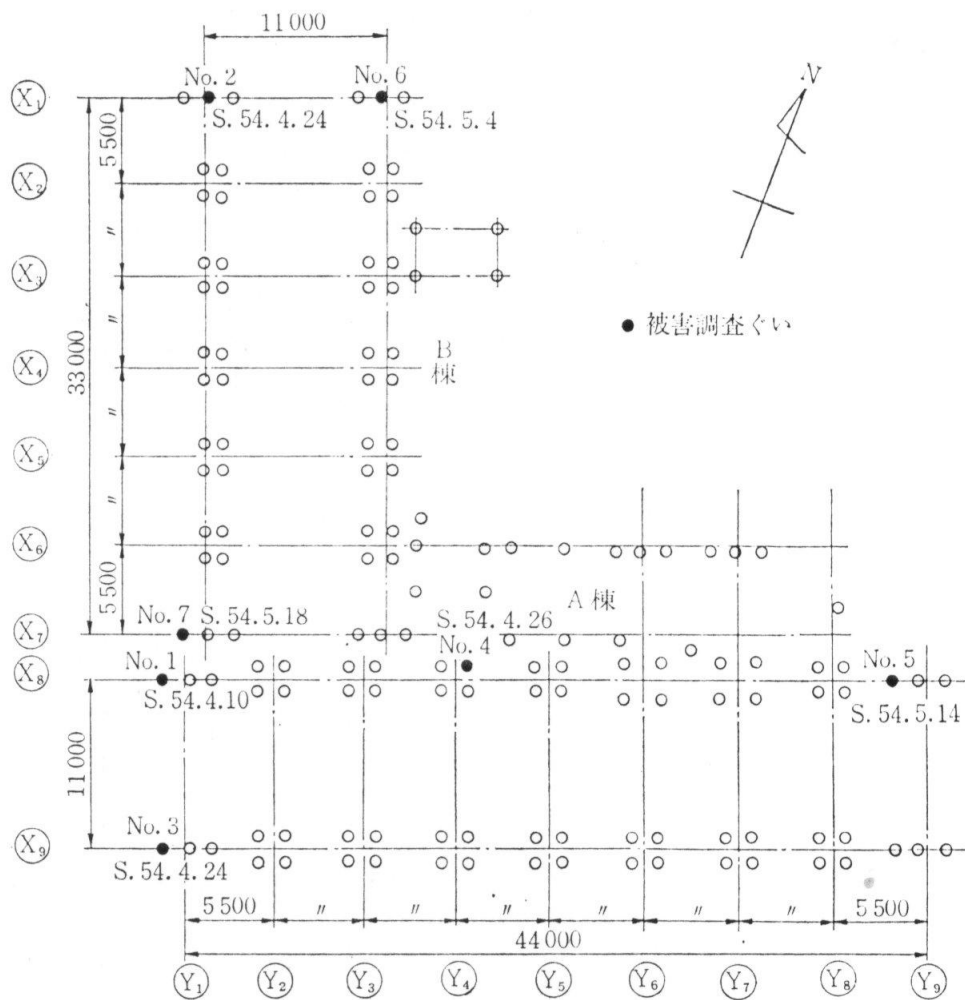
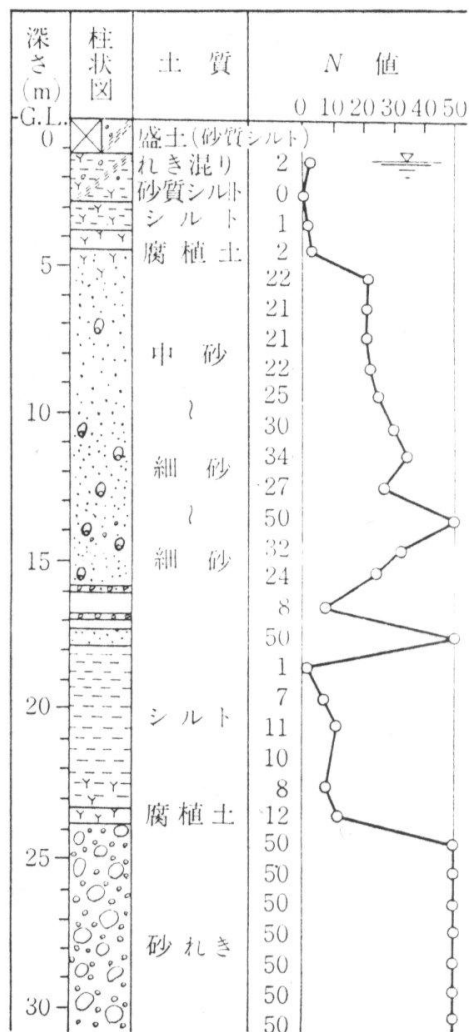
Sマンション

1978年宮城県沖地震における杭の被害状況 (Sマンション)

7本の杭を調査、2本を補修、5本そのまま

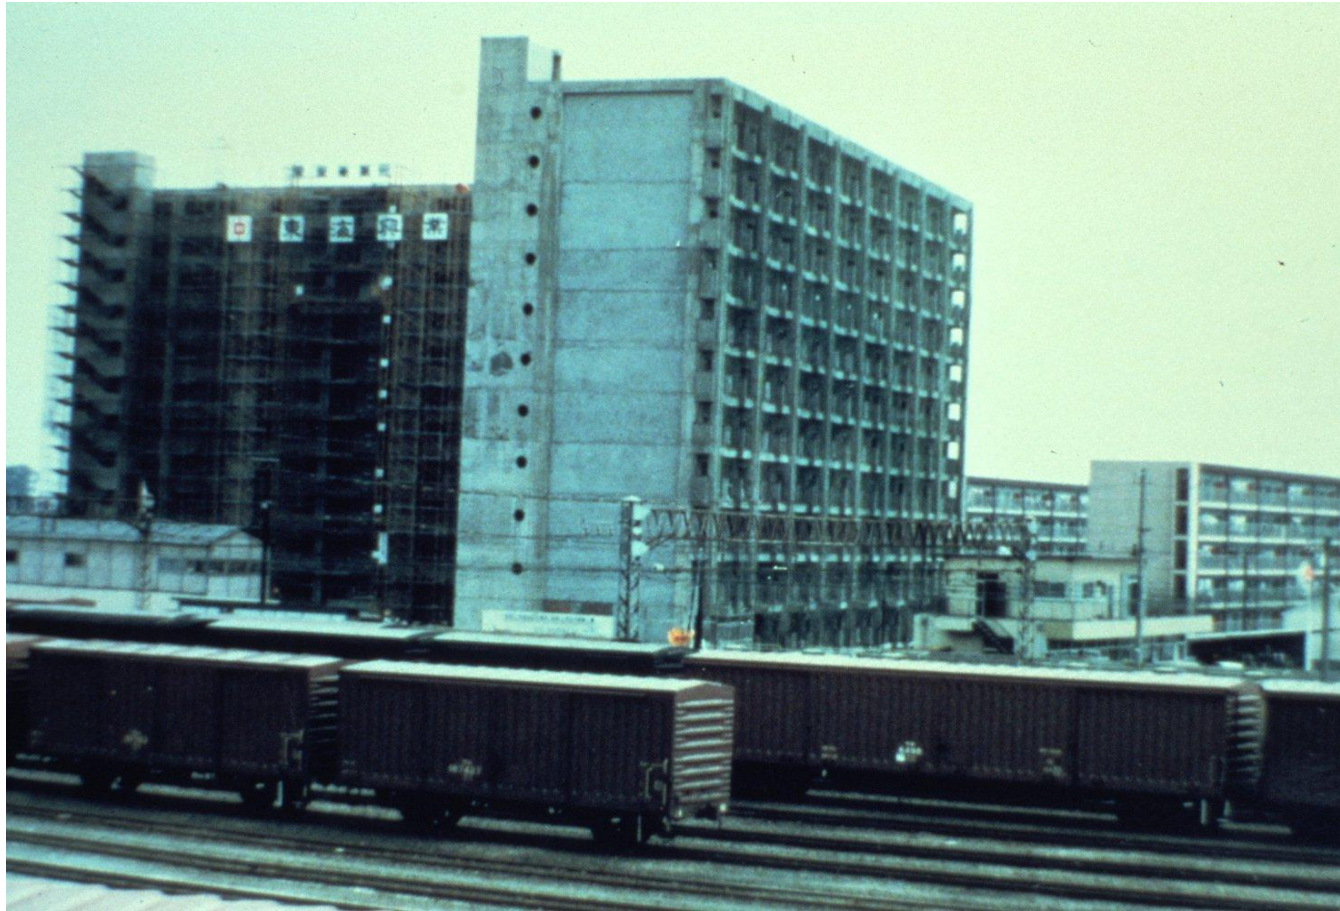
1978年宮城県沖地震により傾斜した郡山市営住宅(傾斜角1/100)

入居前の被災

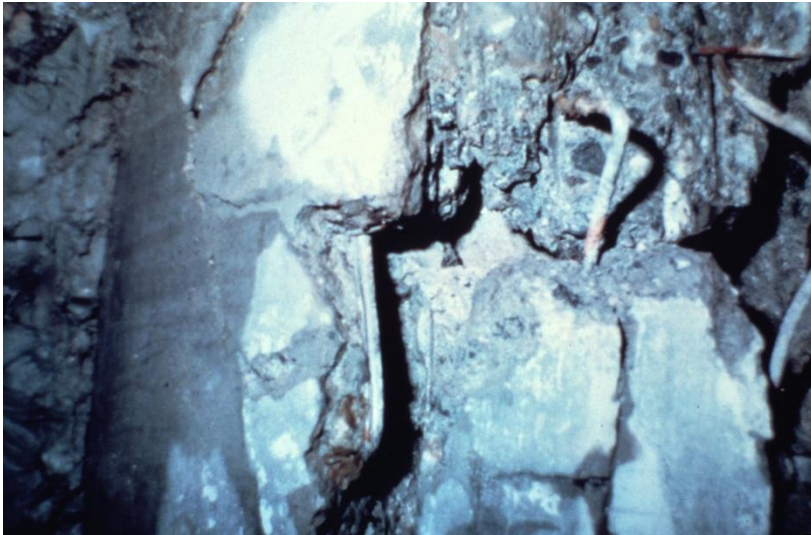
1978年宮城県沖地震における杭の 被害状況と耐震補強（長町市営住宅）

杭の破損状況

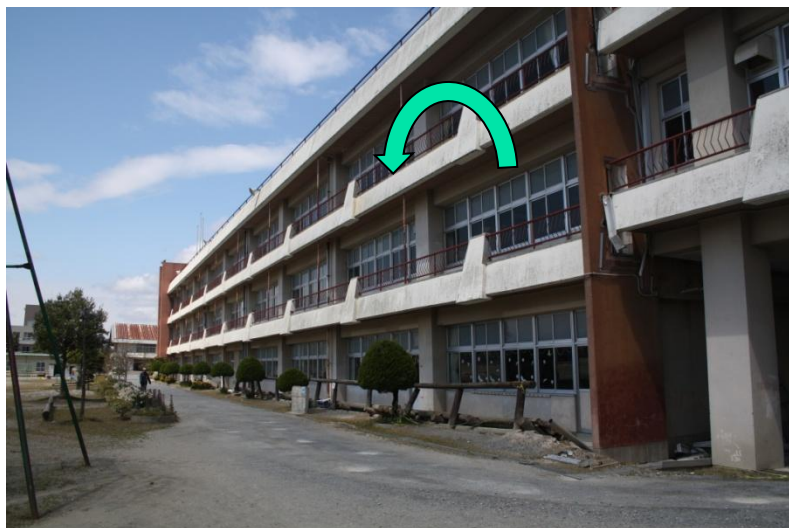
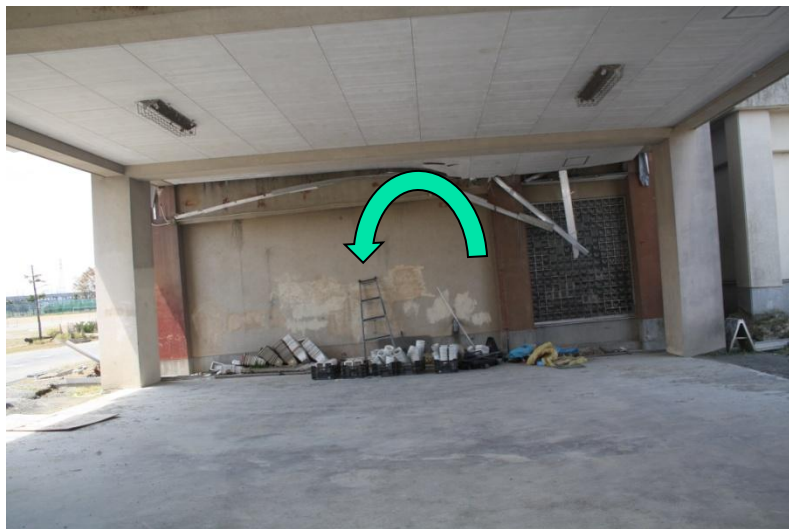
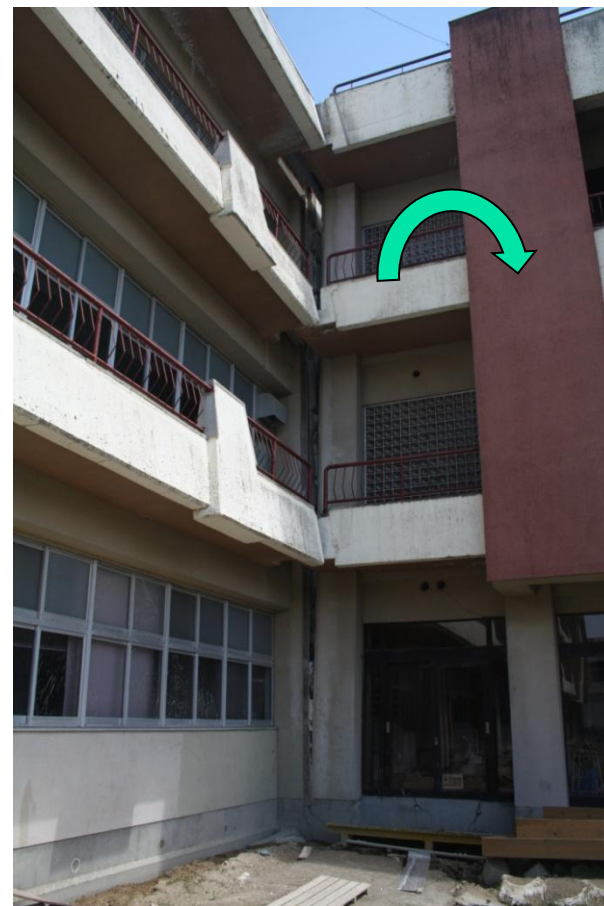
傾いた校舎～大崎市立古川東中学校

傾斜角: 1/30程度
杭長: 50m

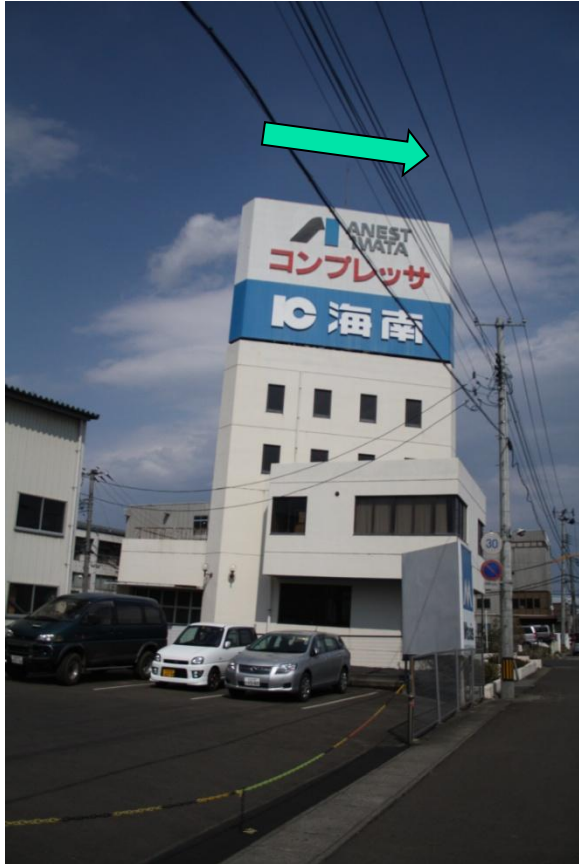
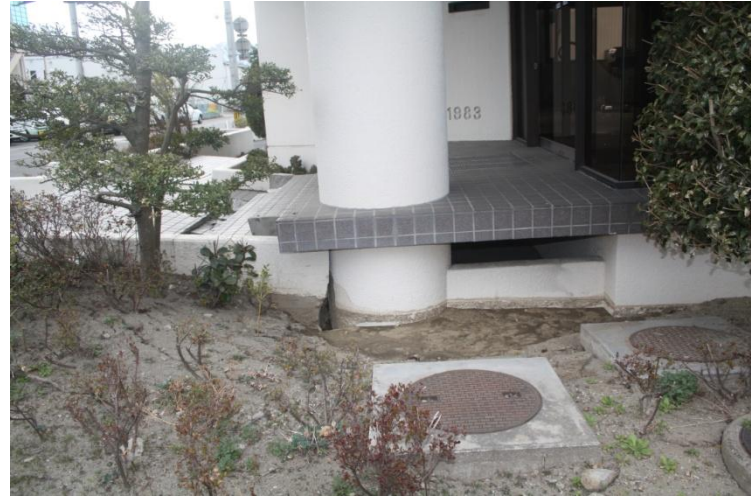
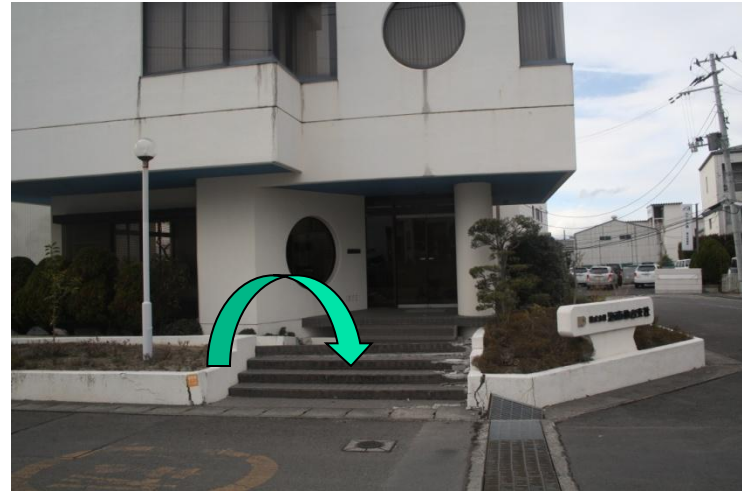
新耐震設計法施行後のRC造杭基礎建物の傾斜(仙台市若林区卸町)

竣工: 1983年
杭長: 26m
