# 熊本地震とハザード評価への教訓

東北大学災害科学国際研究所 災害理学部門 遠田晋次

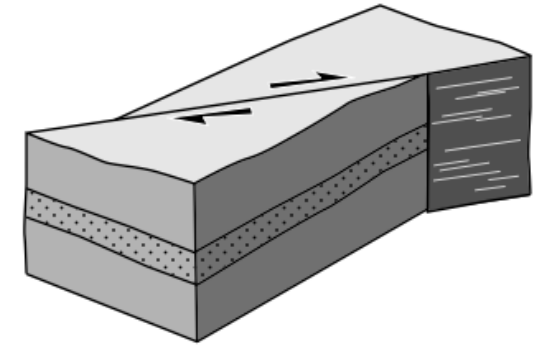
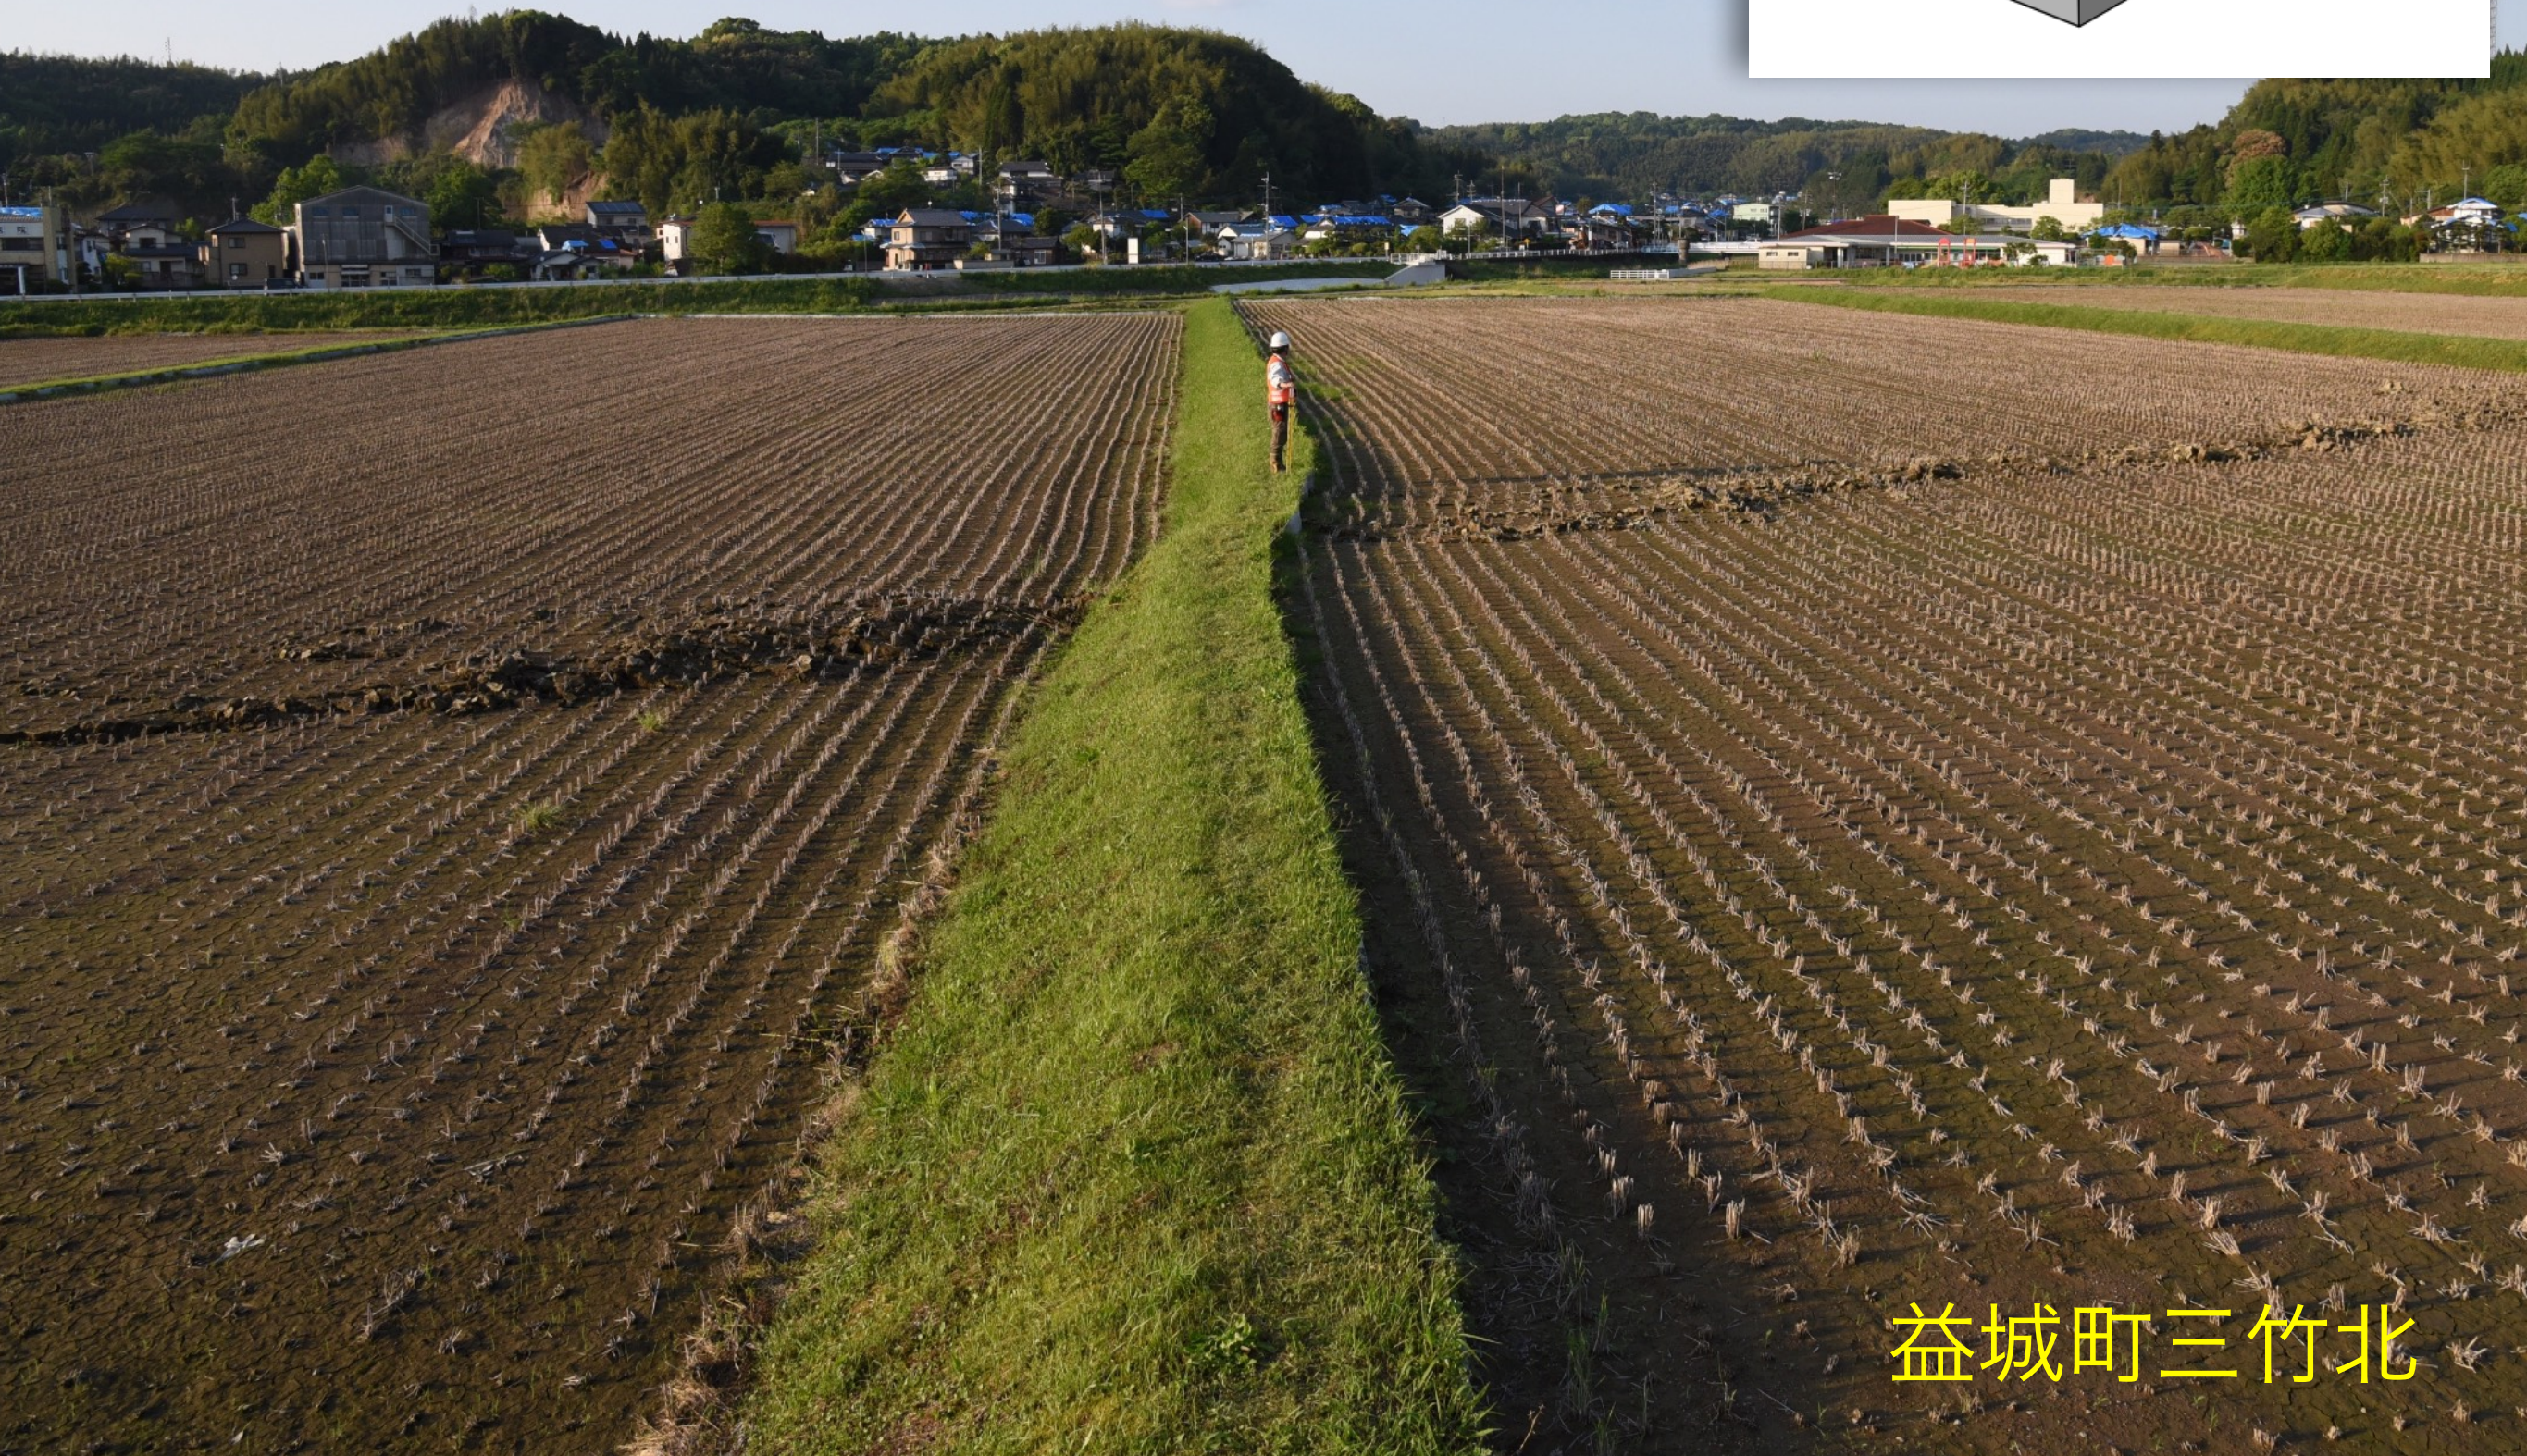
益城町三竹北

# 布田川断層

右横ずれ断層

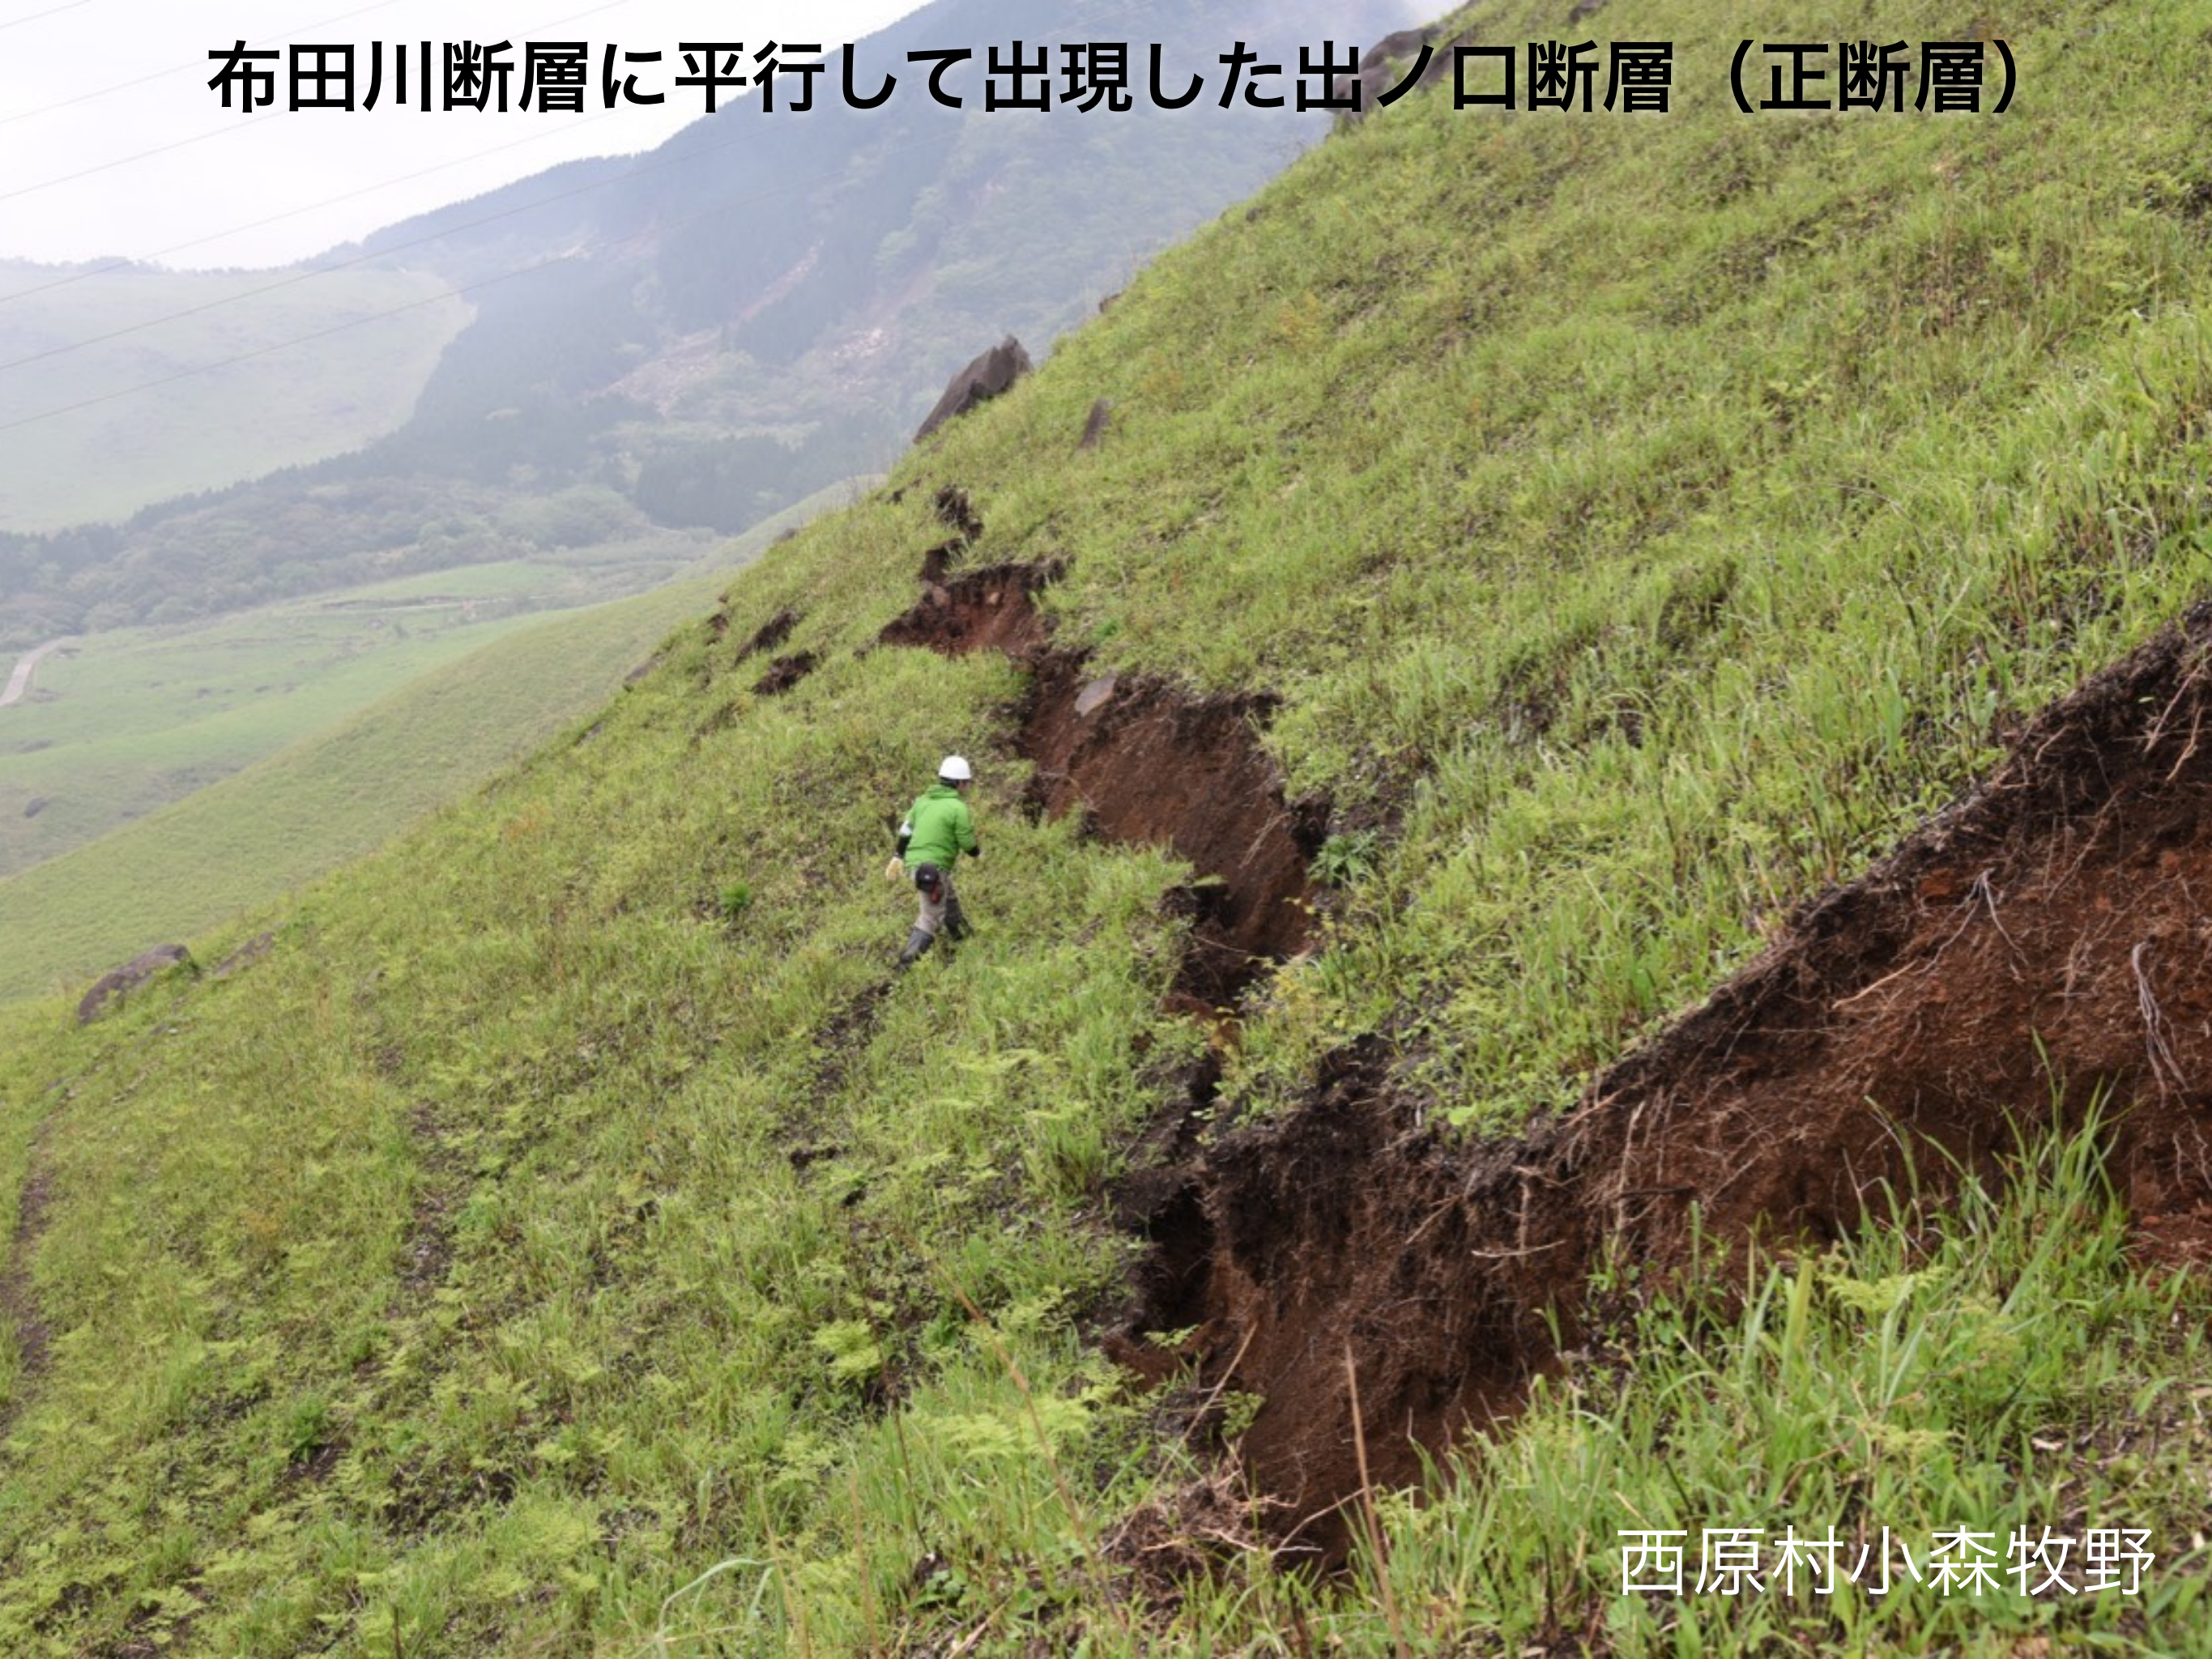
西原村小森牧野

# 布田川断層に平行して出現した出ノ口断層（正断層）

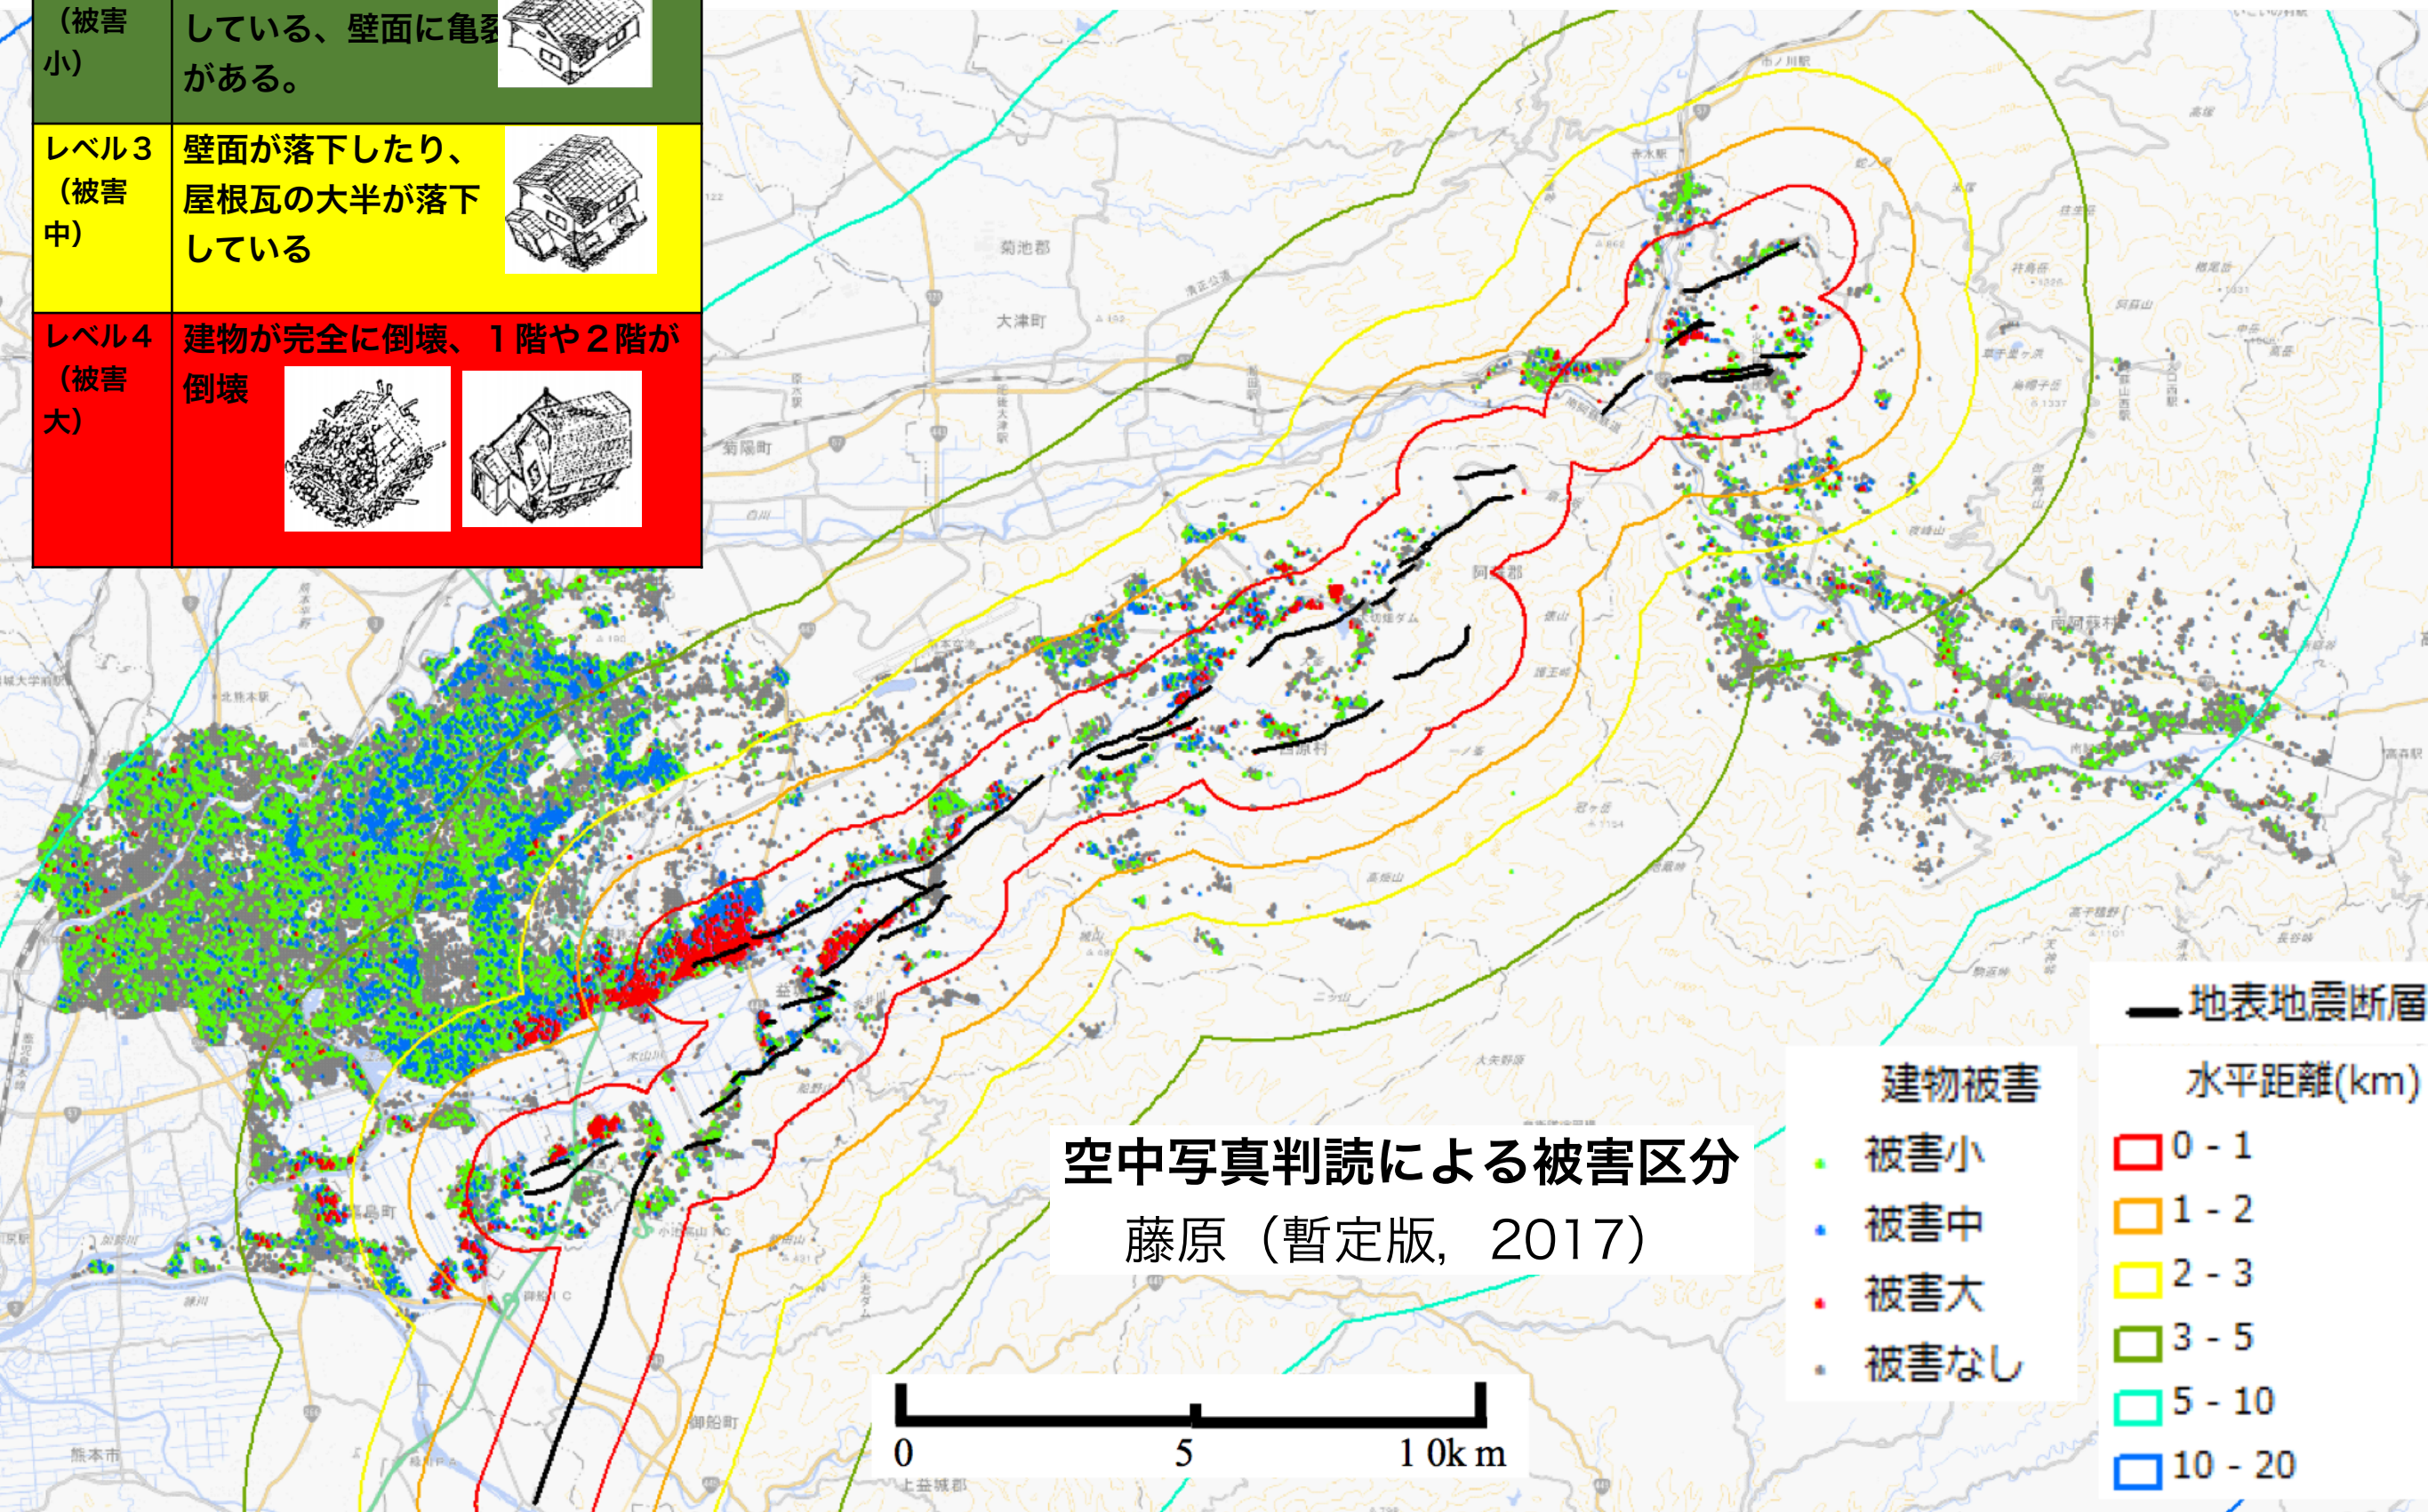
# 倒壊建物の割合が、地表断層近傍 (特に1km以内程度) で急増

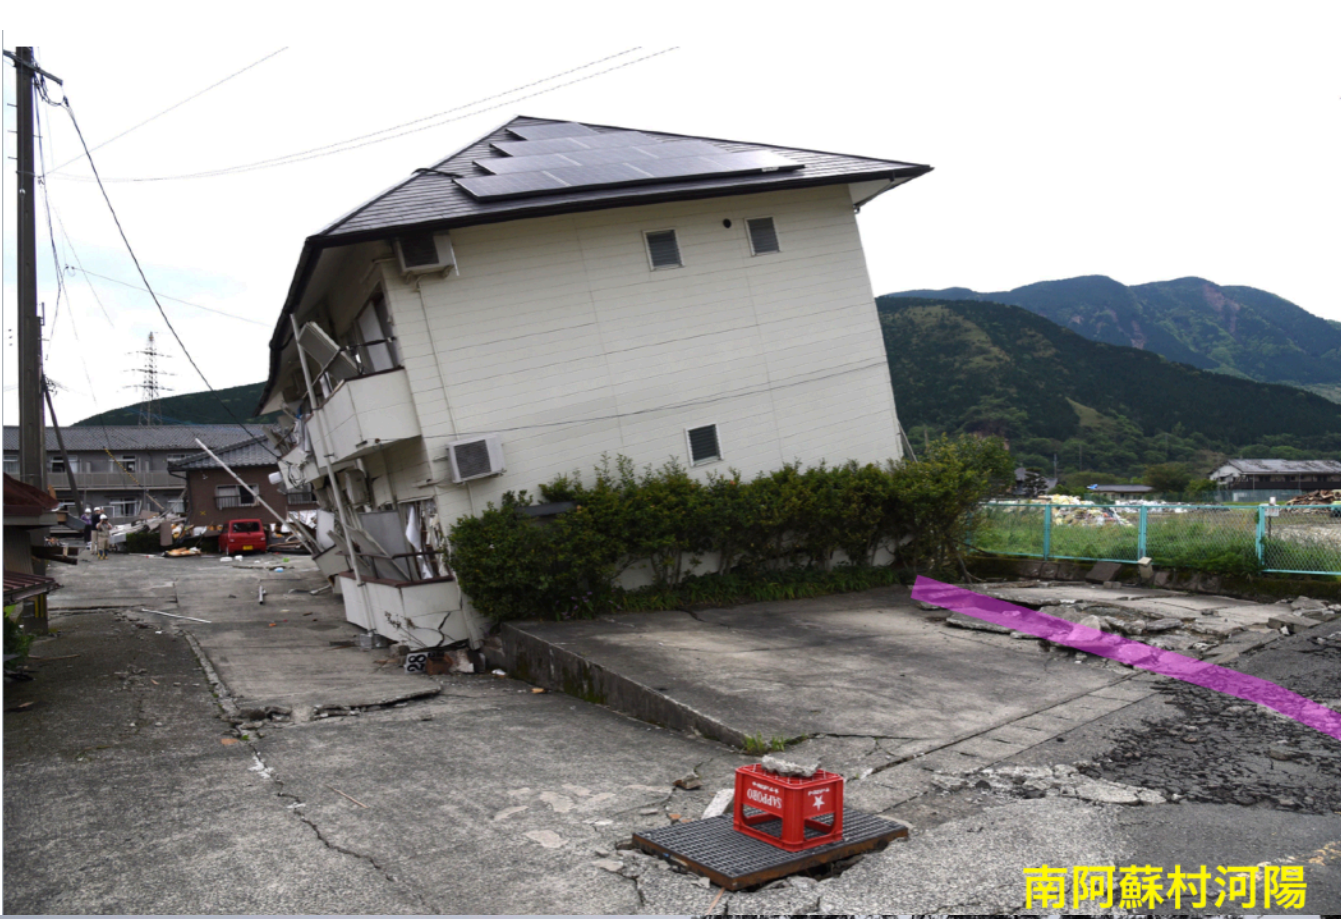
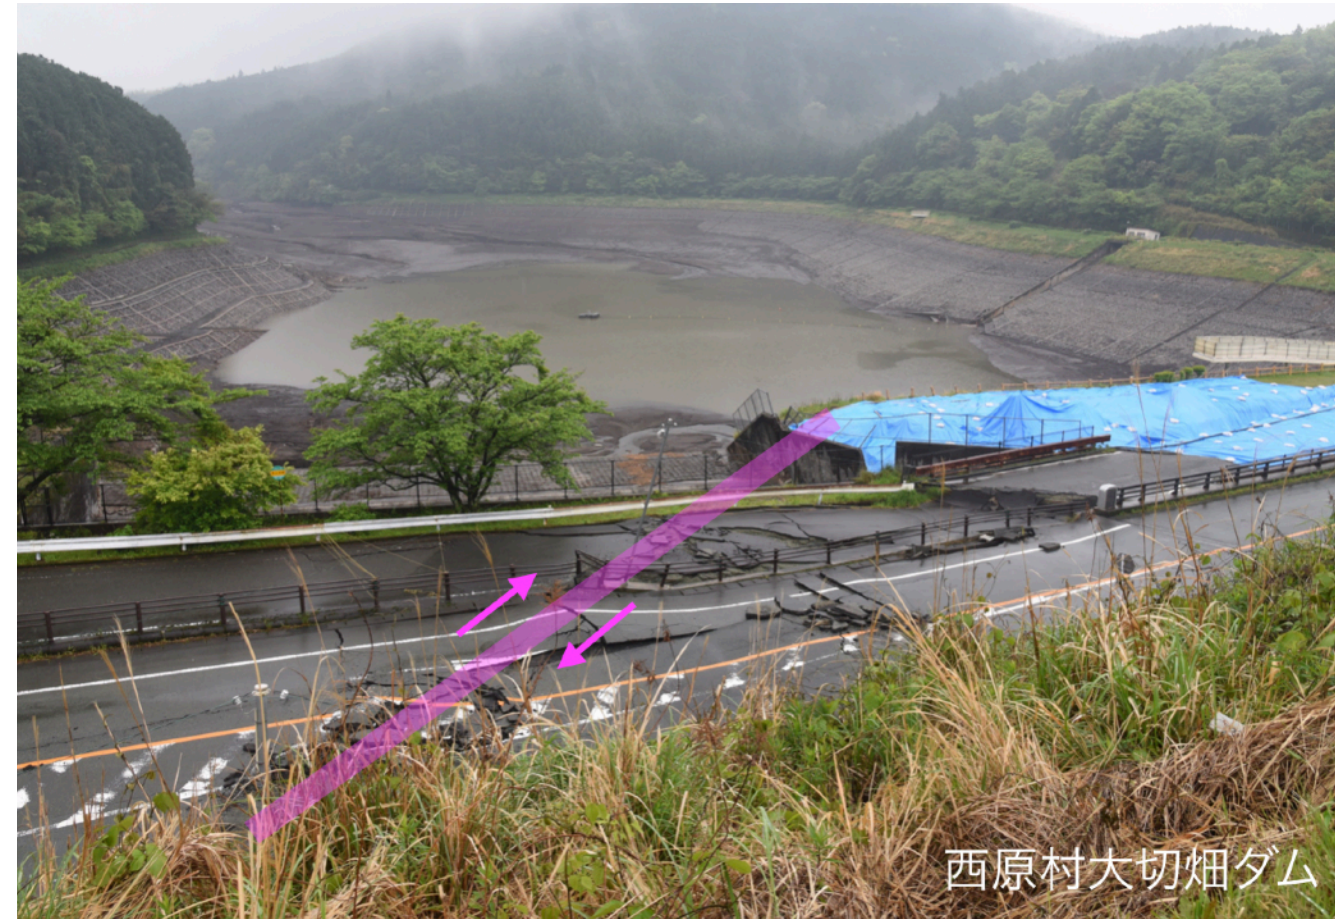
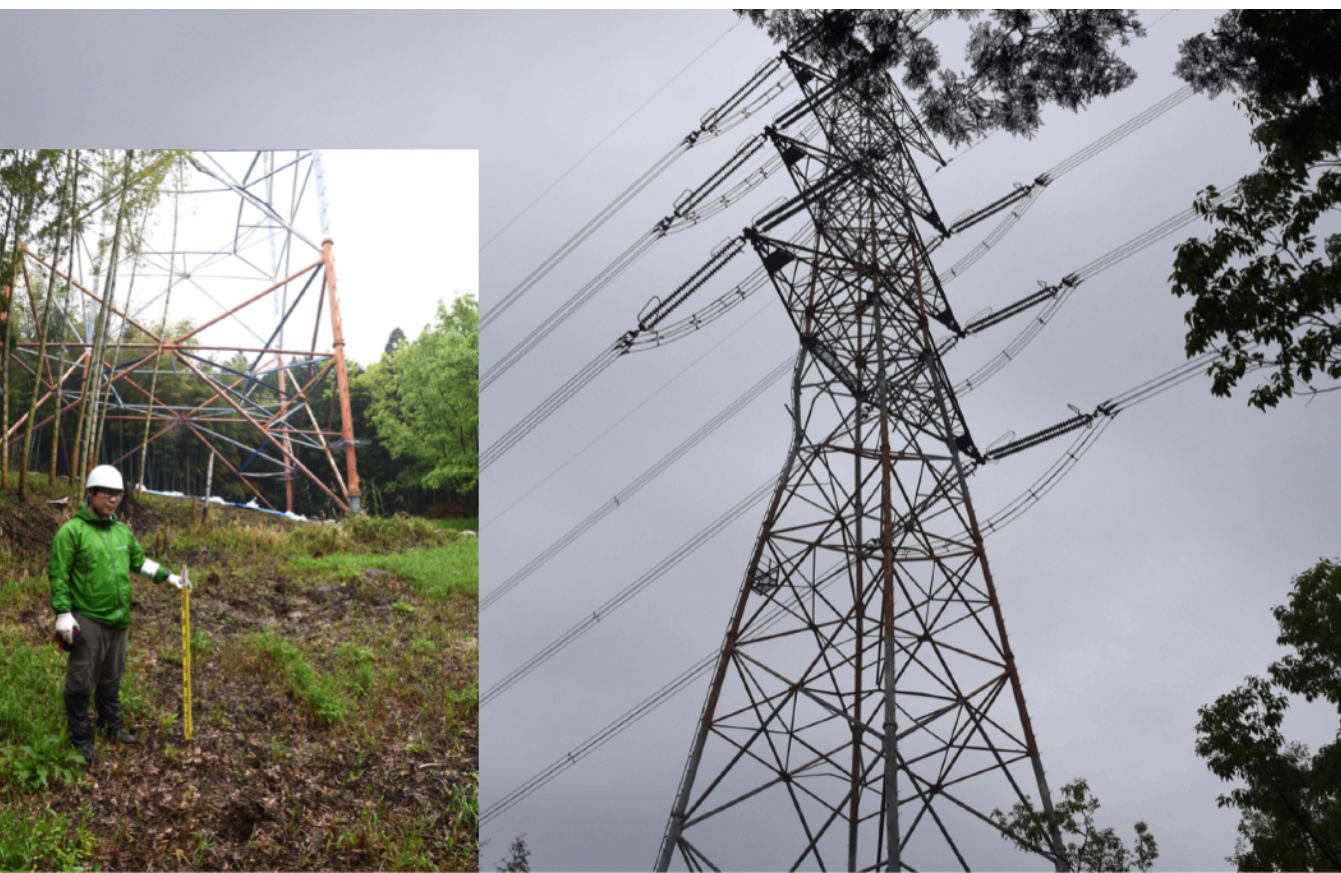
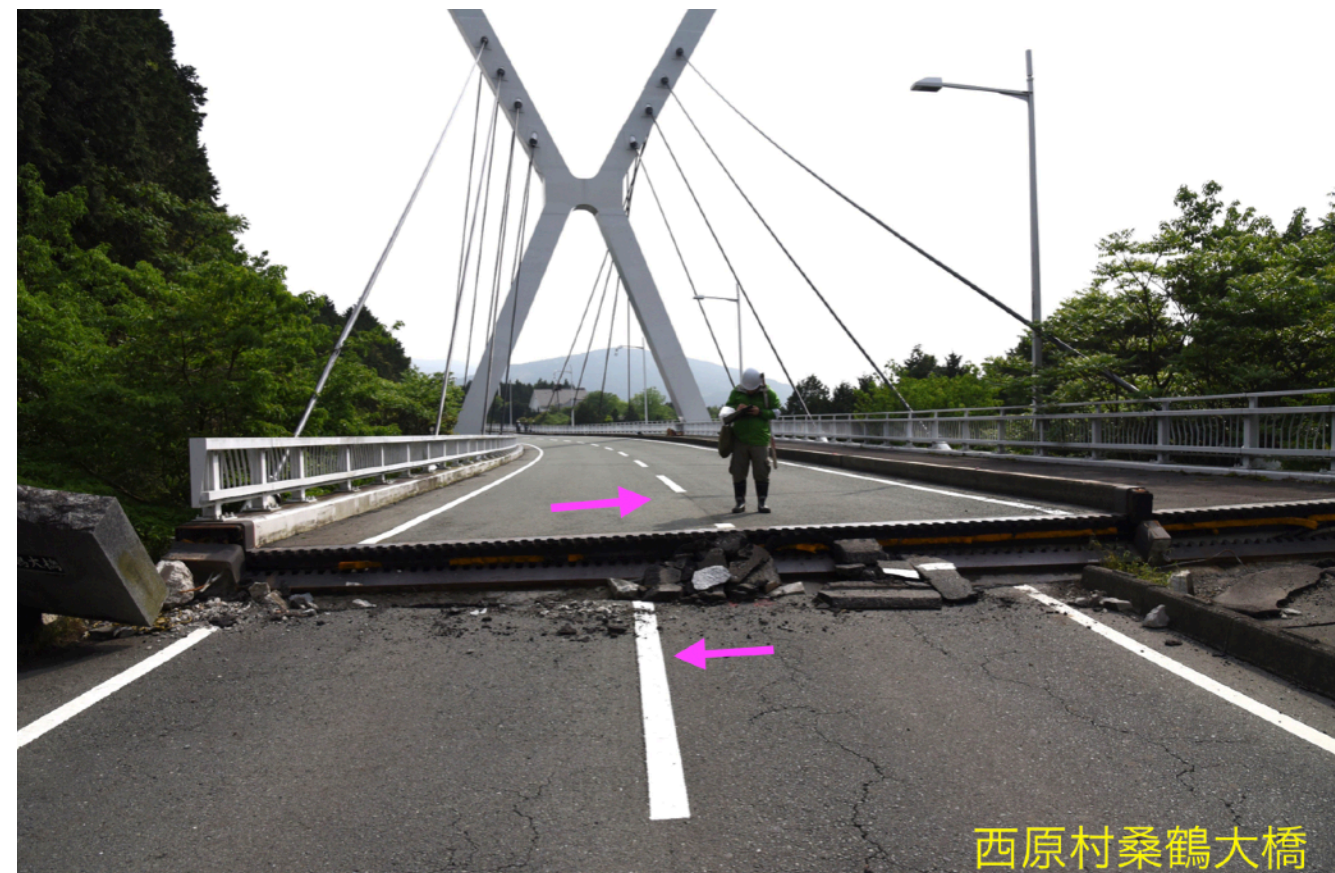
# 断層の変位（ズレ）による構造物の被害

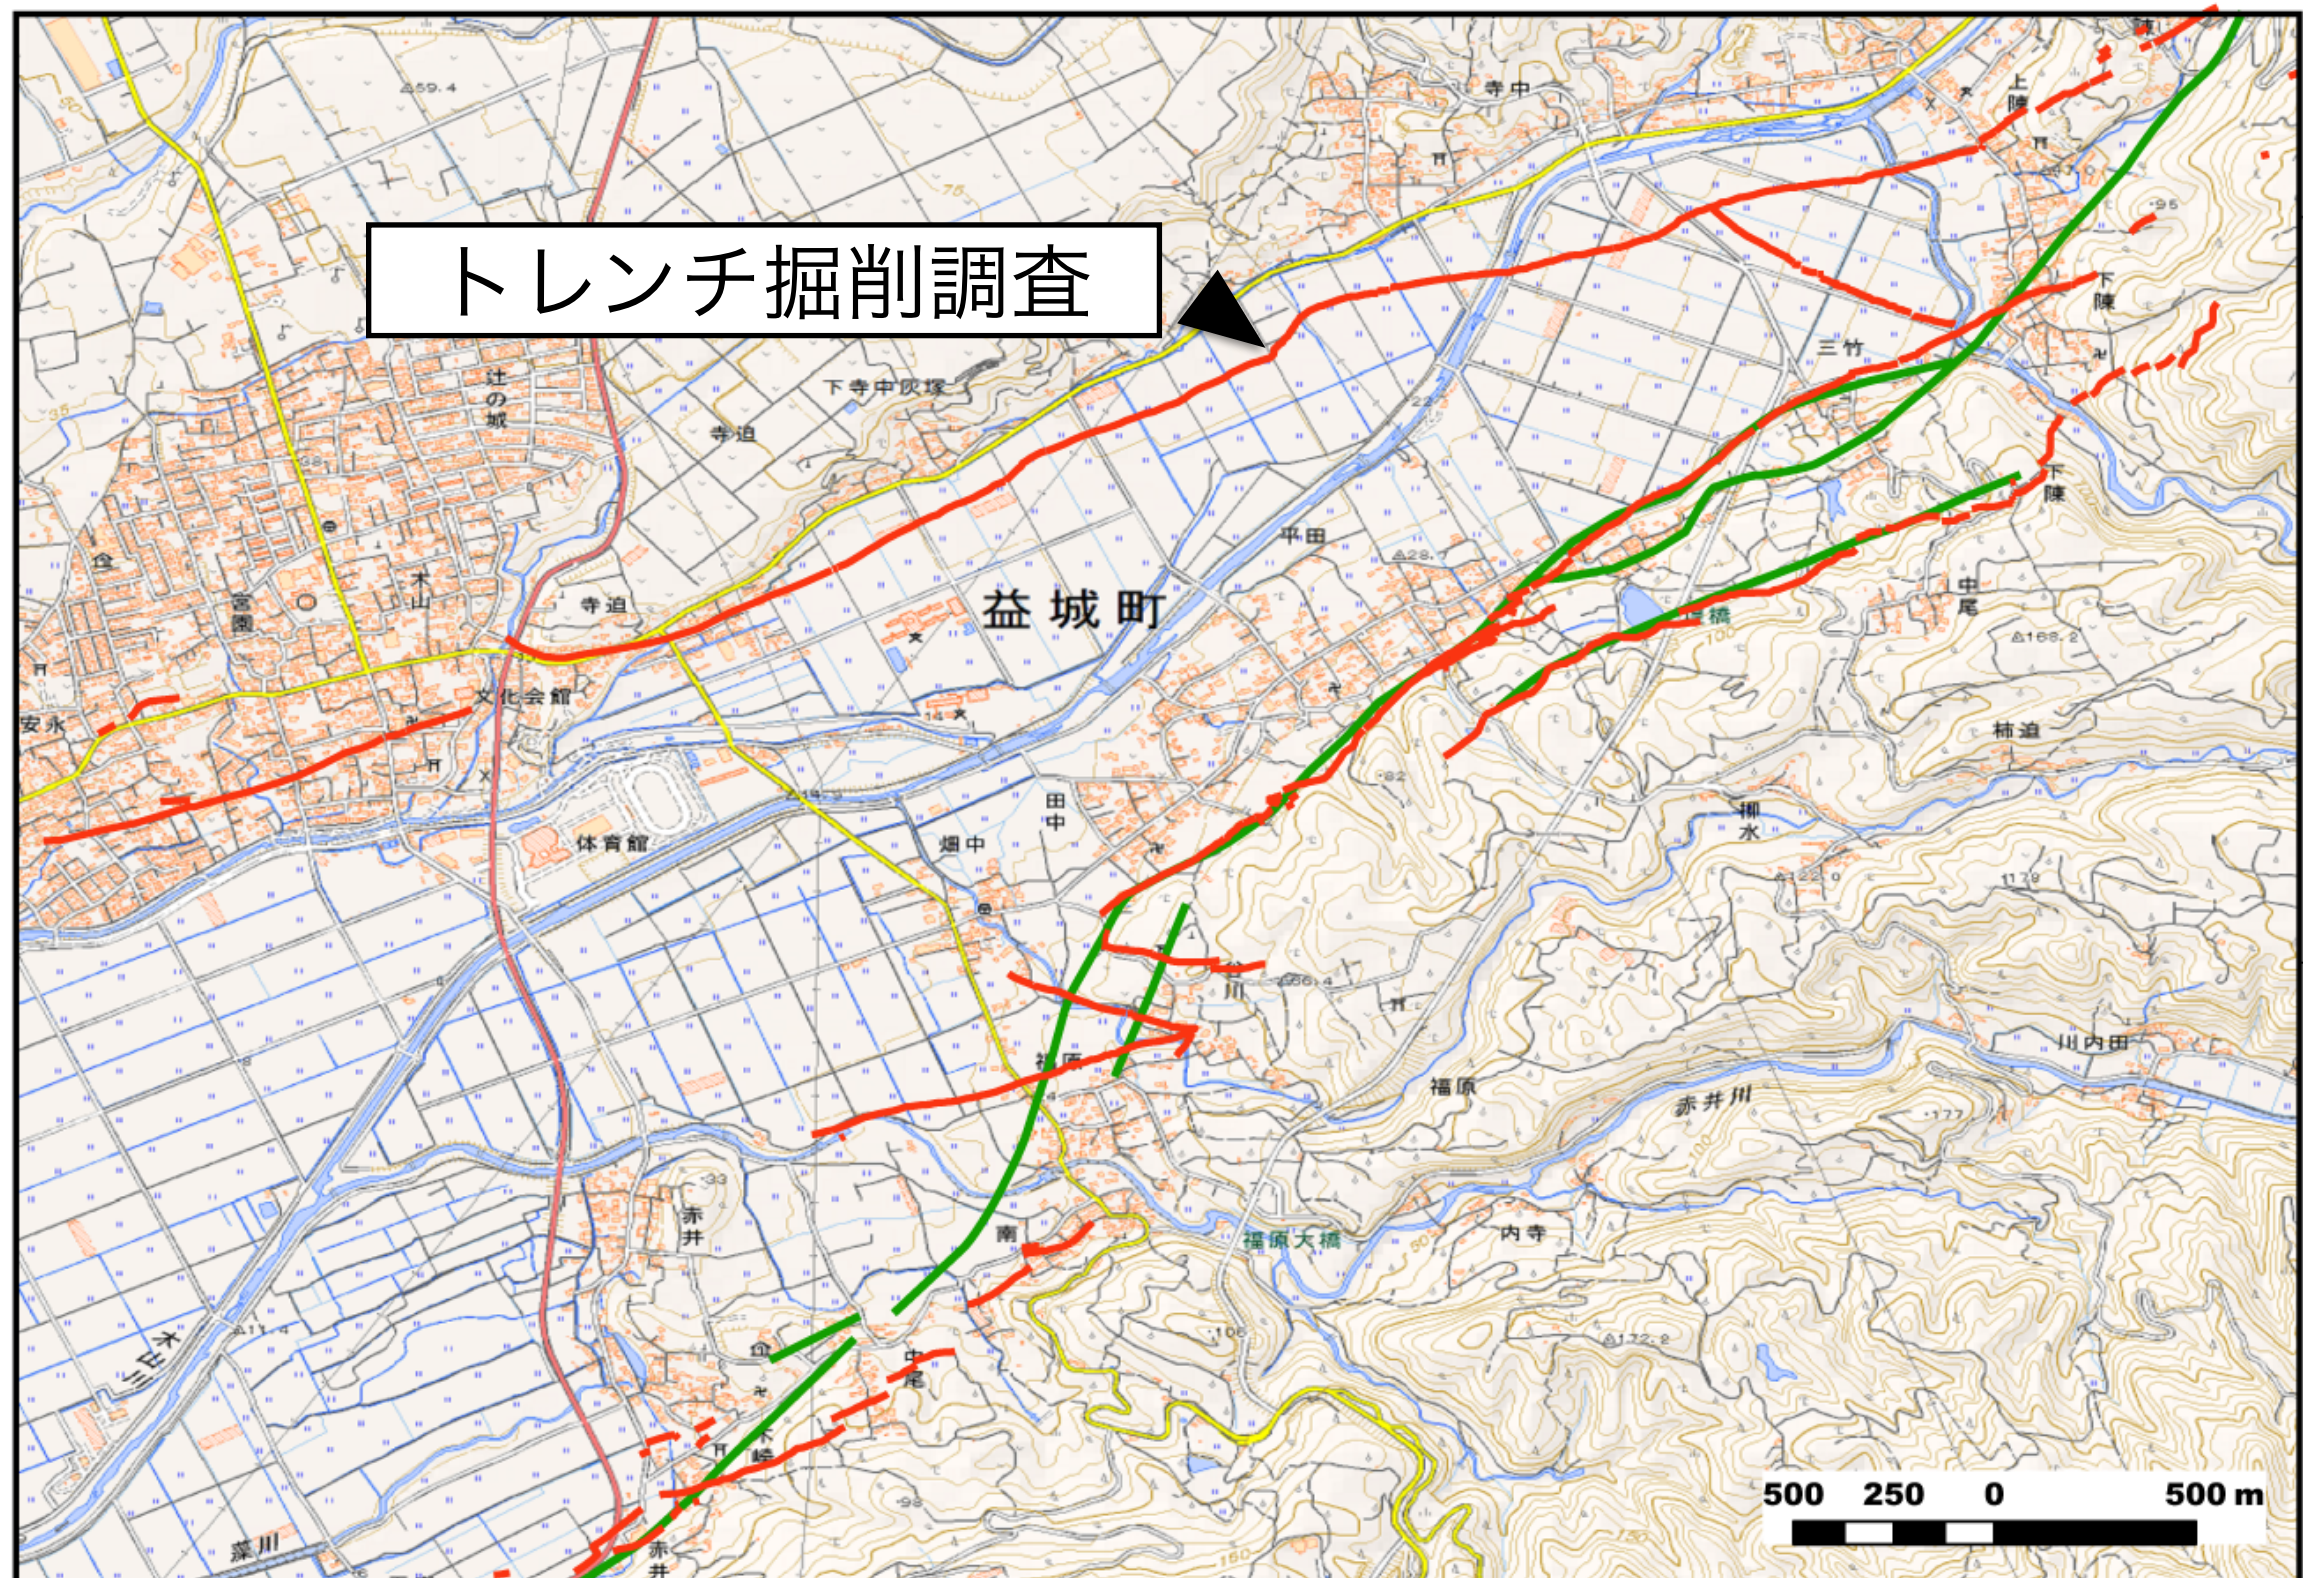
# 断層のズレによる建物・構造物の倒壊 > 断層変位ハザード評価
