# 熊本地震とハザード評価への教訓

東北大学災害科学国際研究所 災害理学部門 遠田晋次

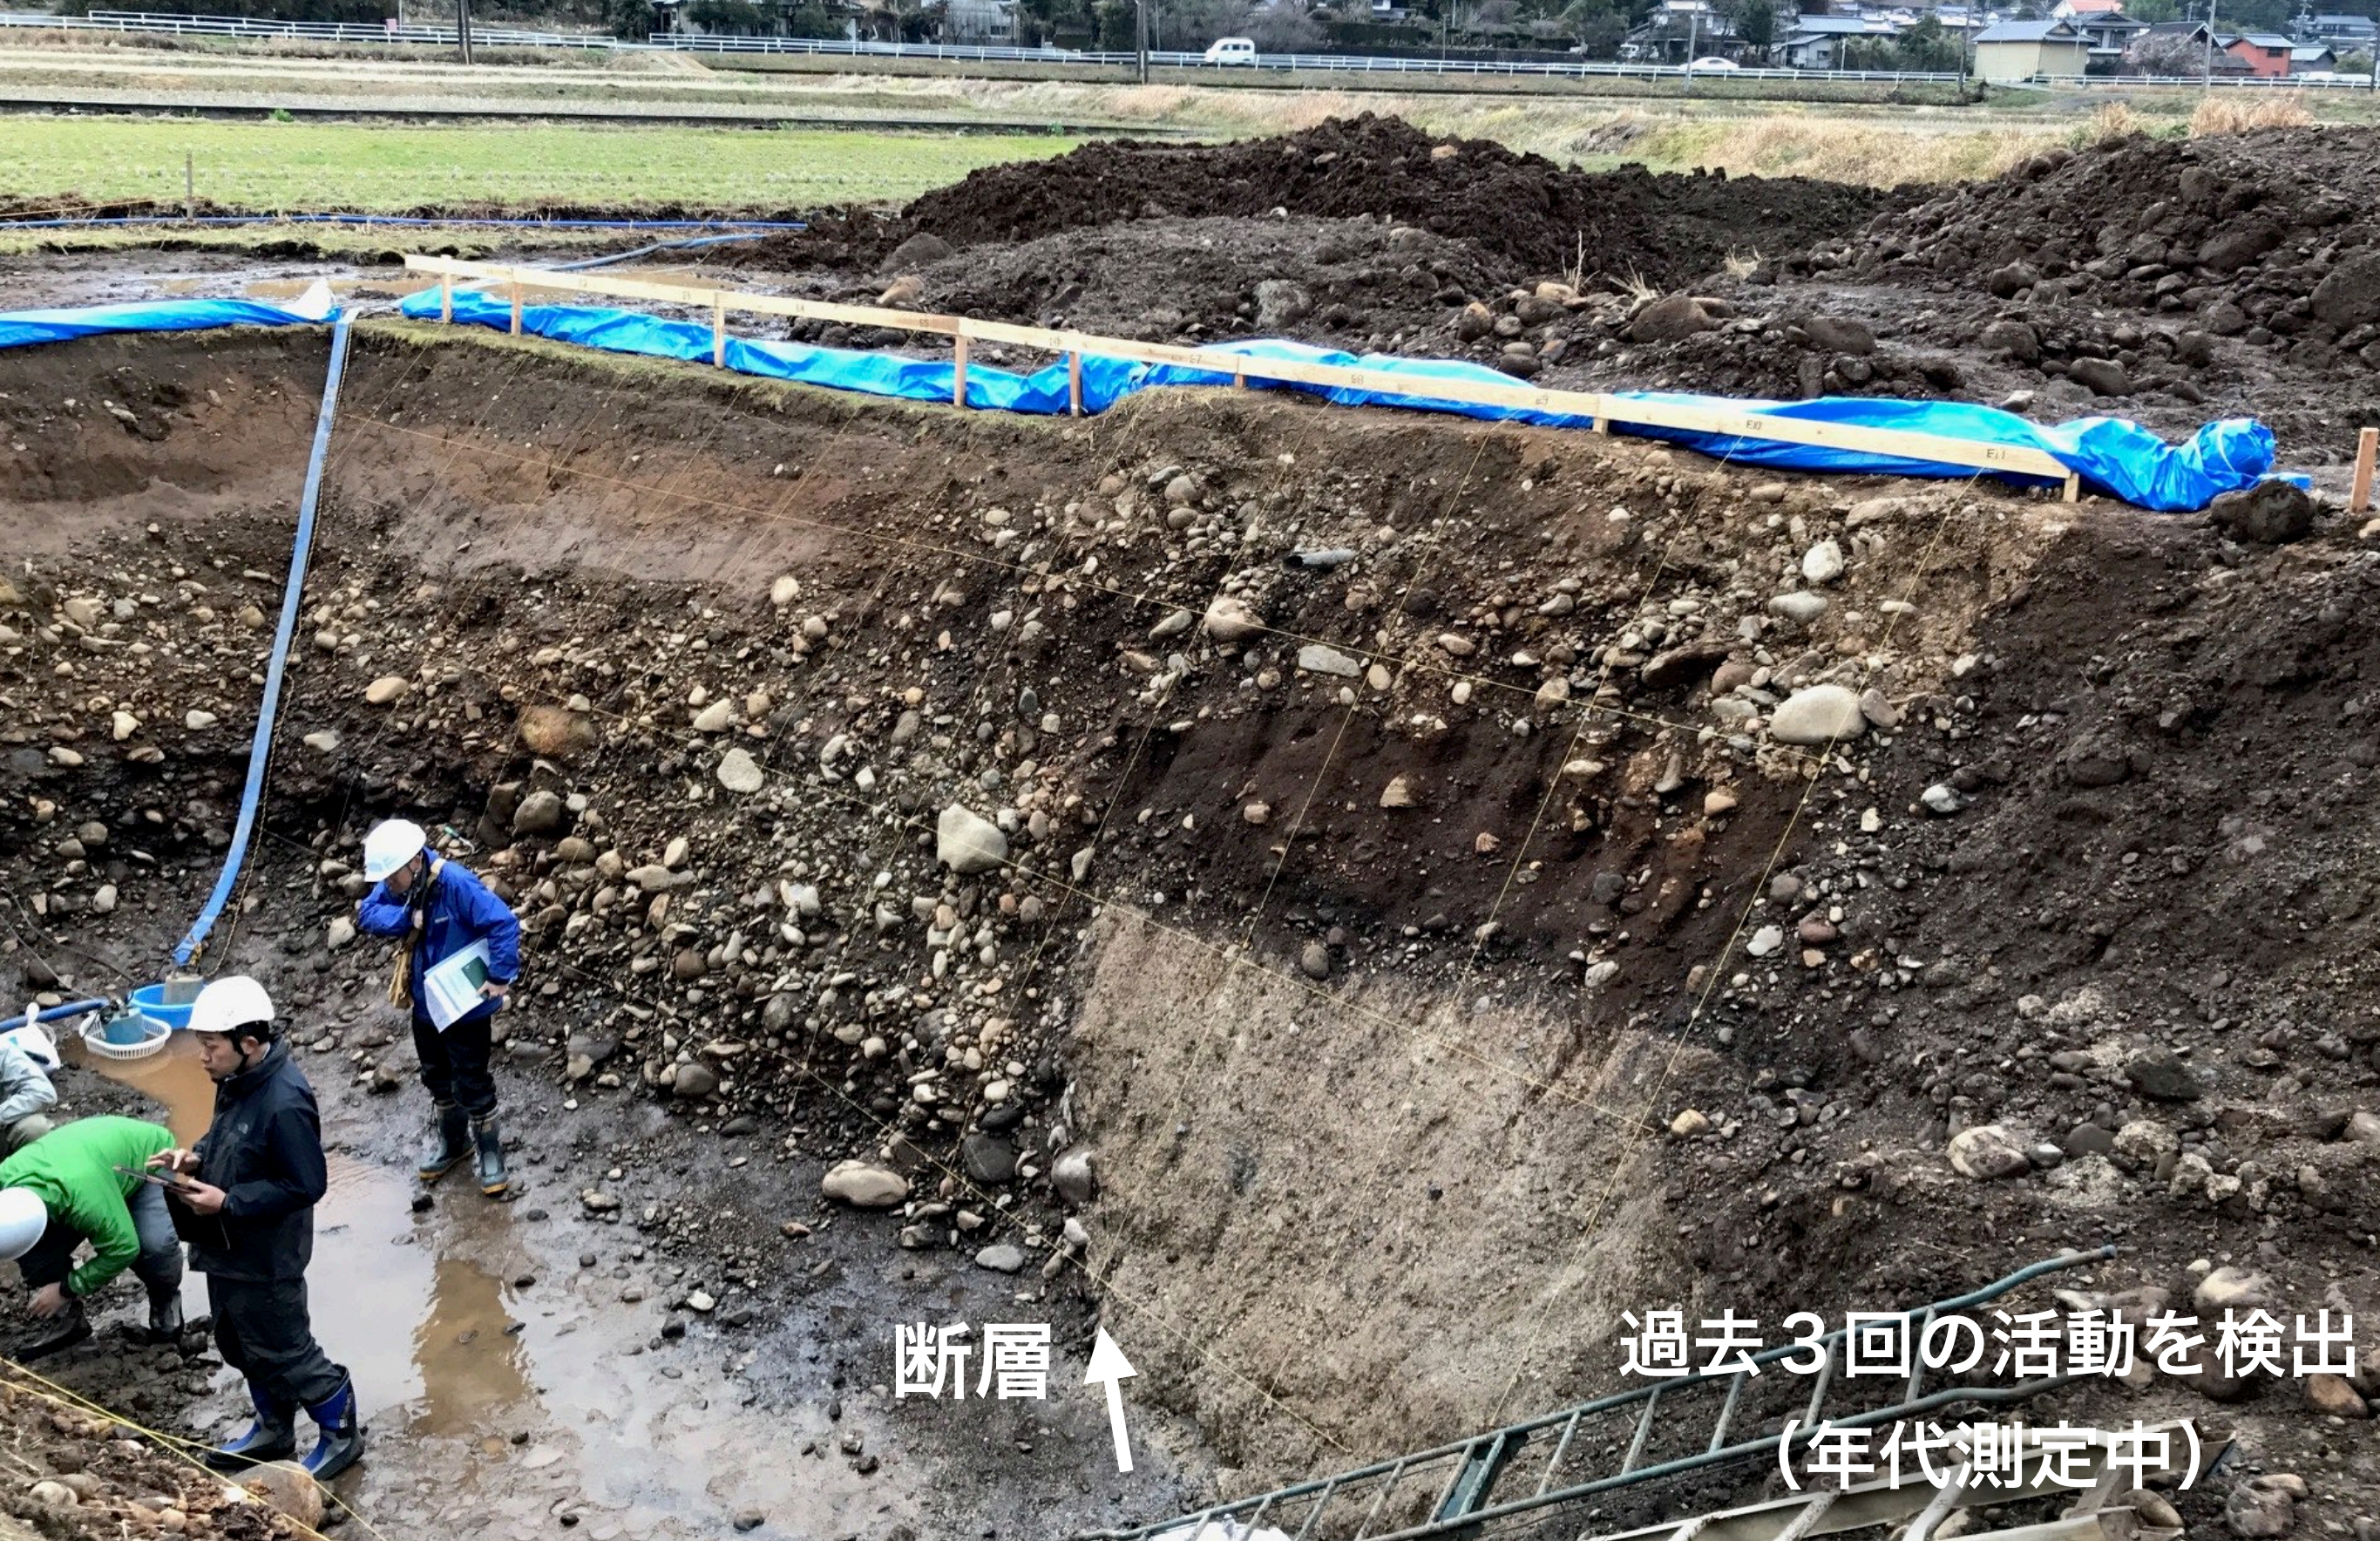
# 布田川断層のトレンチ掘削：繰り返しの活動を確認 (2017年2月，京都大学，広島大学と合同調査)

断層 ↑

過去3回の活動を検出  
(年代測定中)
