令和6年能登半島地震による液状化被害

内灘町

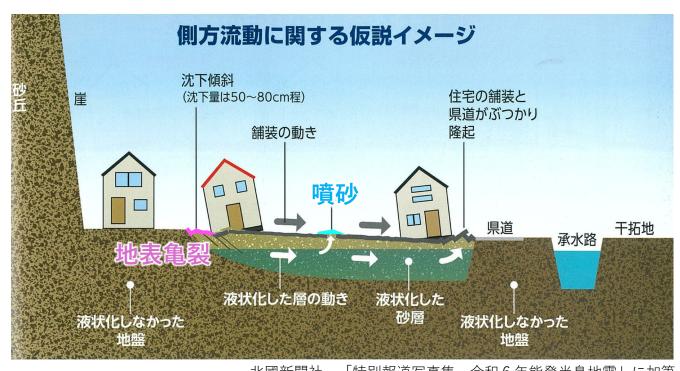
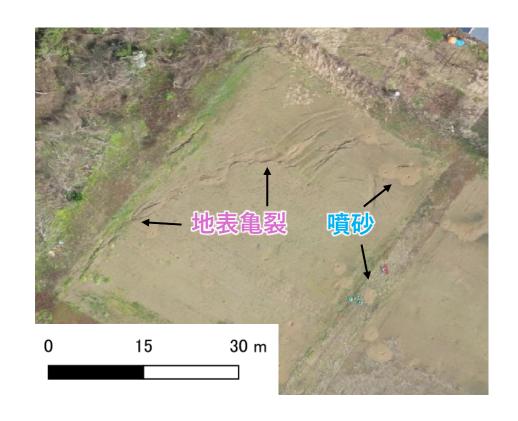
液状化に伴う側方流動

砂丘の縁辺部は緩やかな傾斜地。 液状化に伴って表層が側方に動く**側方流動**が発生。

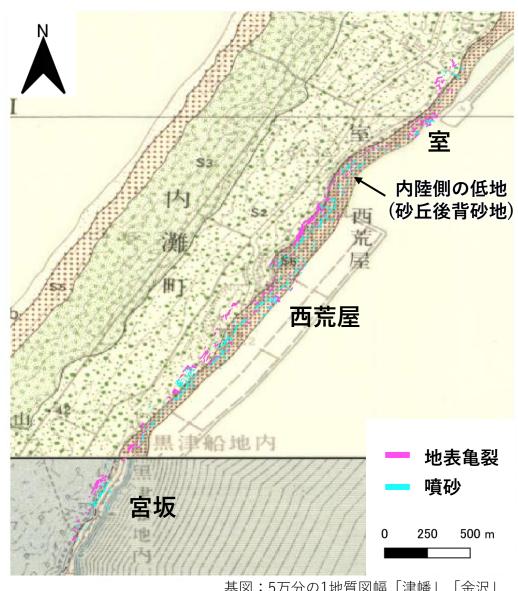
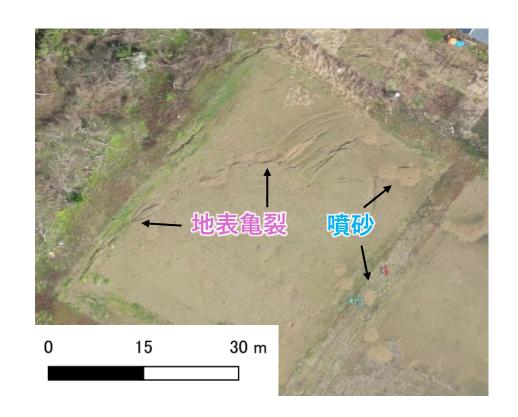
液状化による地表亀裂・噴砂の分布

ドローンによる空撮を実施。 オルソ画像を作成し、地表亀裂および 噴砂のマッピングを行った。

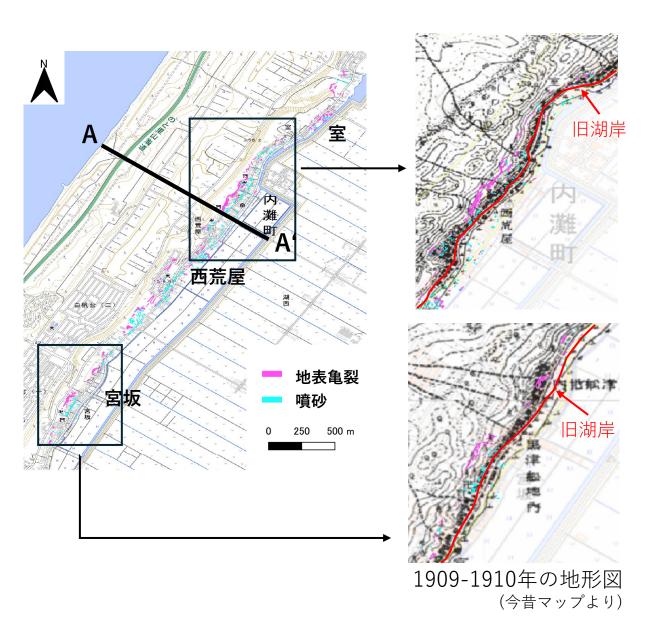
液状化による地表亀裂・噴砂の分布と地形改変

- ▶ 左図の範囲の県道8号は河北潟を埋め立てた 土地に整備されている。
- ▶ 地表亀裂は、旧湖岸である町道の裏で顕著に みられる。
 - →砂丘内陸側斜面を切土した範囲。

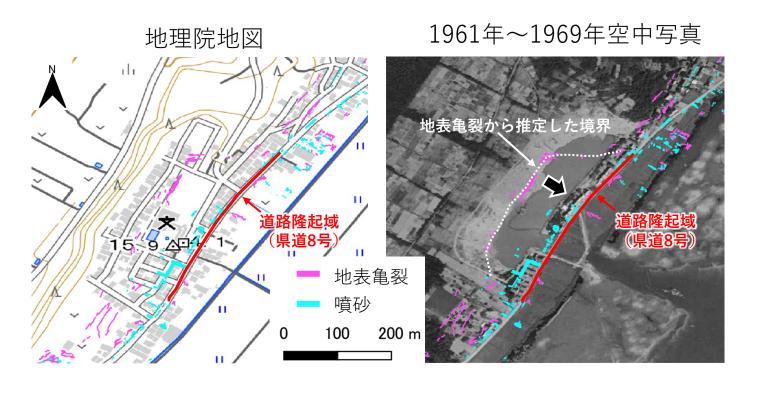
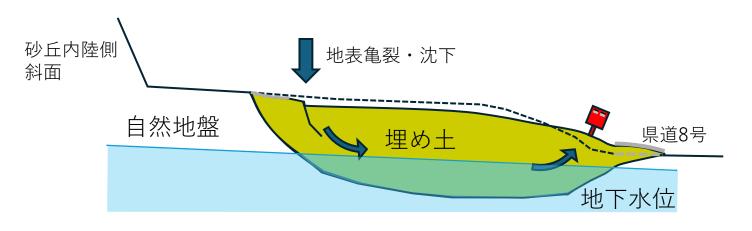
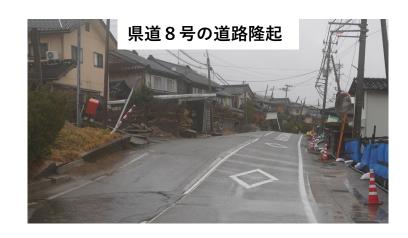
西荒屋小学校周辺における空中写真との比較

- ▶ 西荒屋小学校を囲むような弧状の地表亀裂(南東側が沈下)が分布。
- ➤ 県道8号では、約400mにわたって道路が隆起している。
- ▶ 掘り込んだ地域の埋め土全体が 流動した可能性がある。

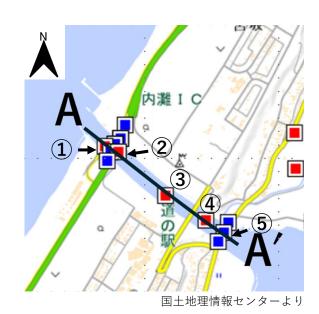
内灘砂丘放水路断面

- ▶ 内灘砂丘は、形成された時期の異なる砂丘が重なる累積砂丘からなり、内 陸側では新砂丘(約2000年前より形成)が主体 ⇒ 比較的緩い
- ただし内陸側でも標高約-10 mに締まった砂(N値40-50以上)が存在しており、液状化層の基盤となっている? (ただし、砂丘掘削後の調査結果)⇒今後、砂丘内陸側の地質構造を把握する必要がある
