平成 25 年 8 月秋田・岩手豪雨・土砂災害緊急調査報告（速報）

東北大学災害科学国際研究所
緊急災害調査団

1. はじめに

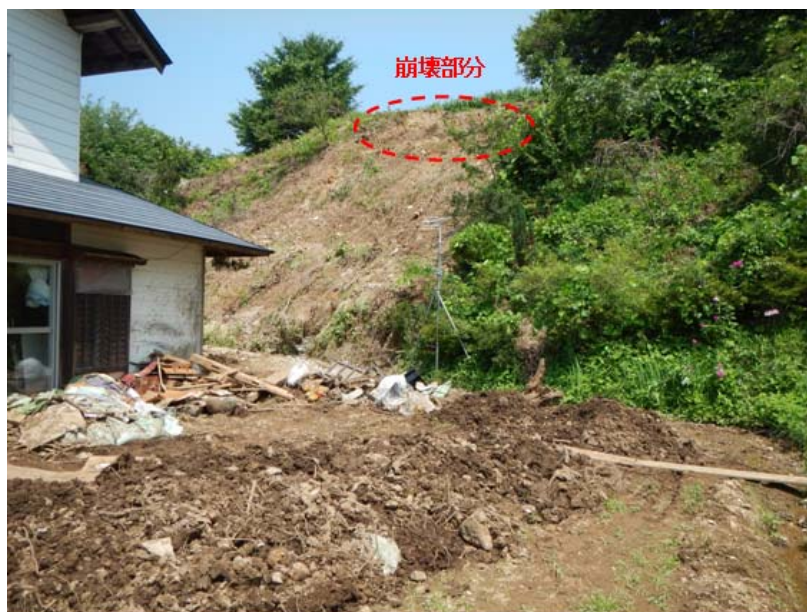
民家裏の斜面が崩壊し，民家の壁を破壊して土砂が流れ込み，その箇所に寝ていた老人が生き埋めになって死亡した．土砂が流れ込んだのは家の中の一部（東側）であり，他の家族は無事であった．崩壊部分の規模は，幅が 10m 程度，すべり面の深さが 2m 程度，斜面下から滑落崖までの斜距離は 20m 程度，斜面角度は 45 度程度の急勾配である．

斜面中段から下部表面にかけて岩が露出しており，この部分は地山または切土のり面であると考えられる．斜面の上には農地が広がっており，過去に農地開発のために山を切り開いて造成されたと考えられる．崩壊した斜面上部は，造成された土地の一部であり，盛土部分であると思われる．

民家裏の斜面と崩壊部分

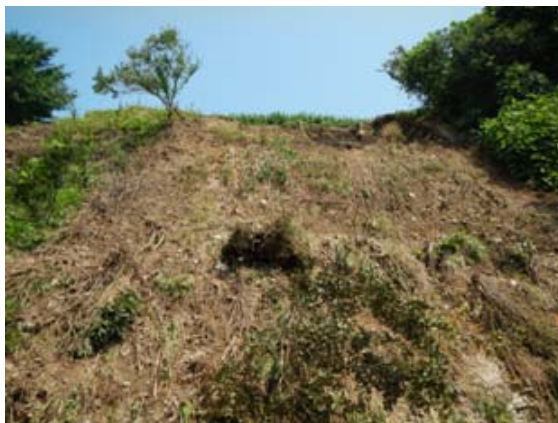
斜面の様子（斜面下から）

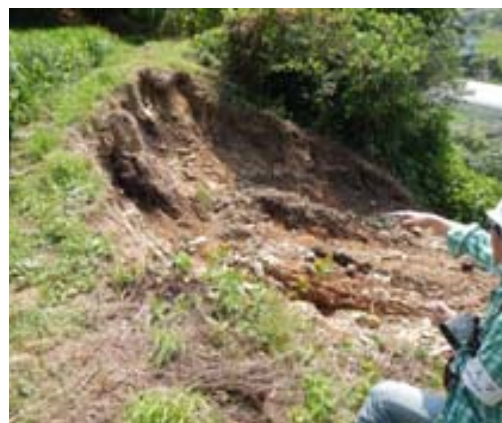
崩壊部分の様子

この地域の周辺では、これまでに土砂災害はほとんど発生しておらず、住民からの聞き取り調査からも、過去にこの地域が大きな土砂災害の被害にあったことはないことが確認されている。この崩壊が発生した理由としては、ゲリラ豪雨が崩壊を誘発したことは間違いないが、それ以外にもいくつかの要因が挙げられる。1つ目の理由は、斜面上部が農業用造成地の急勾配な盛土部であったことである。このため、他の部分に比べて崩壊しやすい状態であったと思われる。2つ目の理由は、斜面周辺の排水である。崩壊斜面に隣接するように小規模な沢があり、この部分に水路が設置されている。通常は、斜面上の農地からの排水はこの水路を通過して民家下の農業用水路に排出される。ところが、住民の証言によれば、今回の豪雨時には水路から反対側の崩壊部分のすぐ隣で斜面から流水が確認された。これは、斜面上の農業用地の水路が許容量を超えて溢れたために、通常とは異なる場所に水の流れが発生したものと思われる。これにより、崩壊部分周辺に水が集まり、崩壊につながったと考えられる。また、斜面上の水田ではヒエを栽培しており、水田内部には常時 5cm 程度の水位で水が存在した。これより、常時も崩壊部分内部に水が供給されていた可能性も考えられる。3つ目の理由として、2013年東北地方太平洋沖地震の影響があった可能性がある。住民の証言によれば、2013年の地震時に、今回の崩壊部分周辺で小規模な亀裂が確認された。これによって斜面にゆるみが発生し、今回の豪雨が引き金となって崩壊が発生した可能性がある。

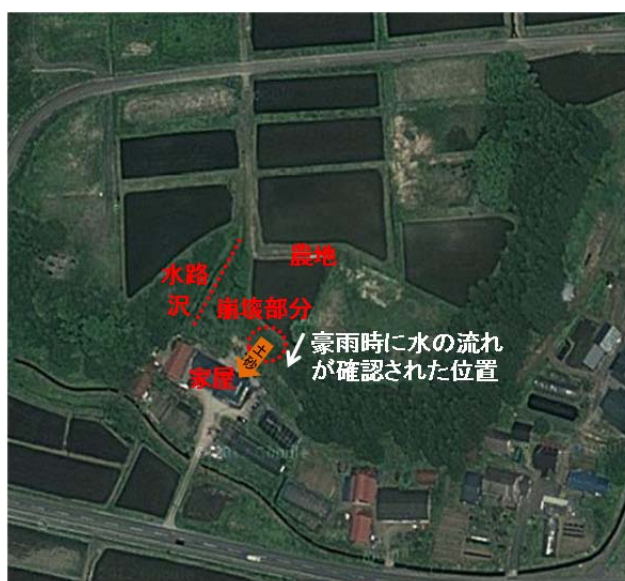
図-5 豪雨時に斜面上部からの流水が確認された位置（Google map に加筆）

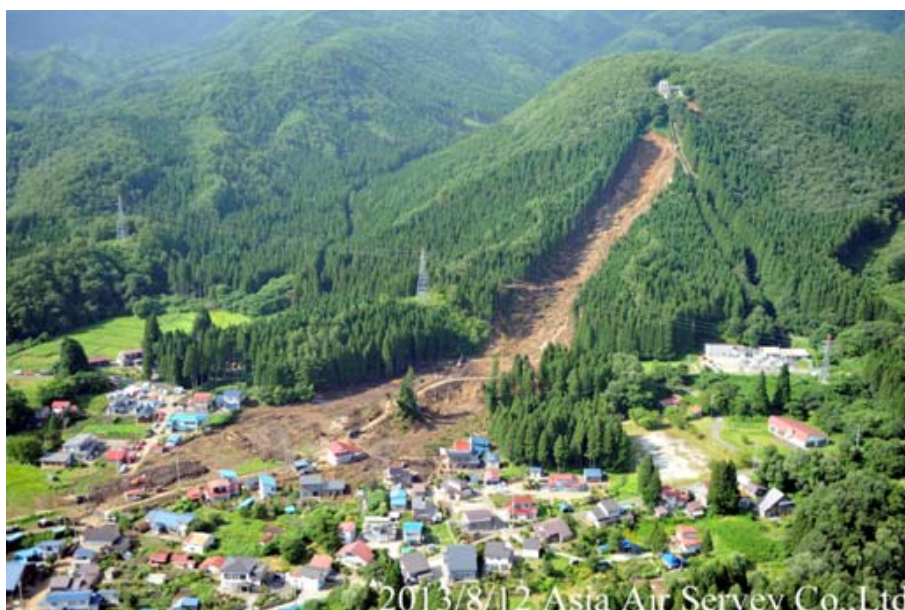
大規模な斜面崩壊が発生し、崩壊土砂が土石流化して斜面下の広範囲に流出した。この災害により、死者6名、住宅5棟が全壊、1棟が半壊の被害が発生した。現地での簡易レーザー距離計による計測結果より、斜面下から滑落崖までの鉛直高さは約100m、斜面角度は20～30度程度、すべり面の最大深さは20m程度であった。斜面中央から上部にかけて崩壊が発生し、流下経路に生息していた樹木(スギ)を巻き込んで斜面下に流下した。

図-7 アジア航測による斜め航空写真(撮影番号_GY04426)⁵⁾

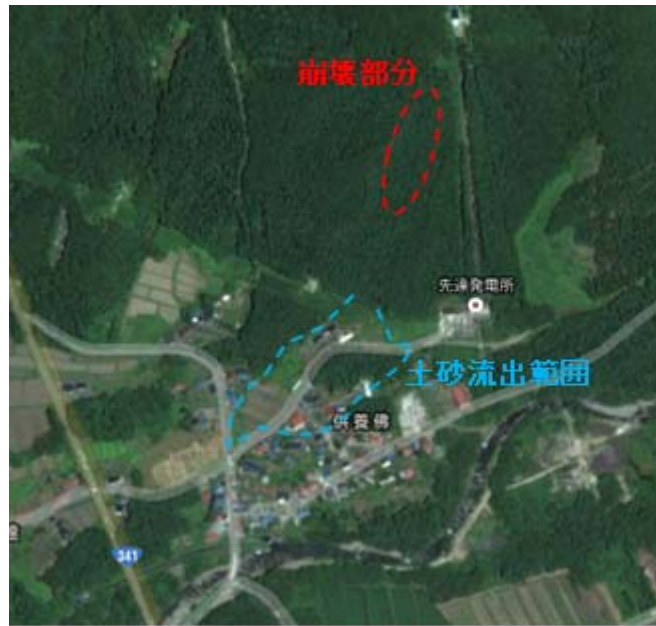
この斜面は第三紀の火山性の土で構成されていると考えられ、流下した土砂の様子から、水分を含んだ場合に高い流動性を示す材料と思われる。流下域(供養佛)には、中央の周辺よりも高い位置に道路が走っており、この道路の存在が土砂の流れの方向に大きく影響したと考えられる。なお、この道路を乗り越えるほど、その規模(速度)が大きかったことがわかる。

図-8 崩壊部分と土砂流出範囲 (Google map に加筆)

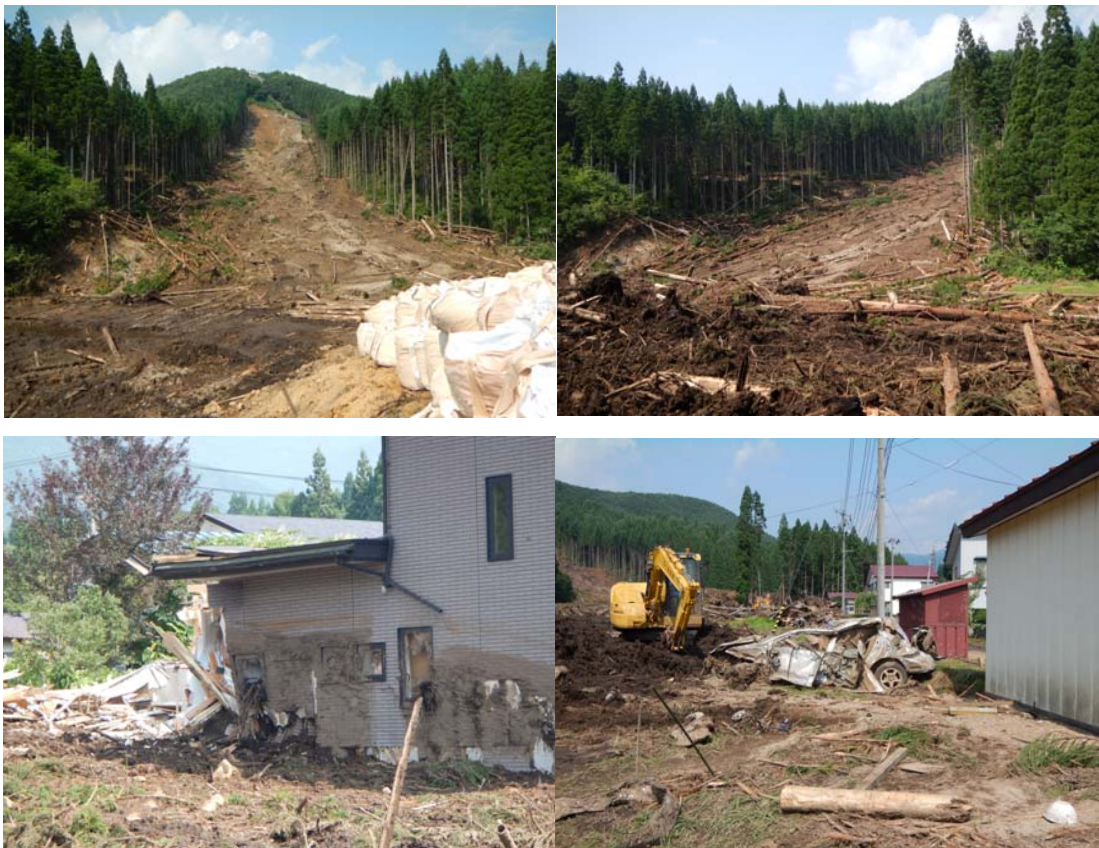
図-9 被災現場の様子

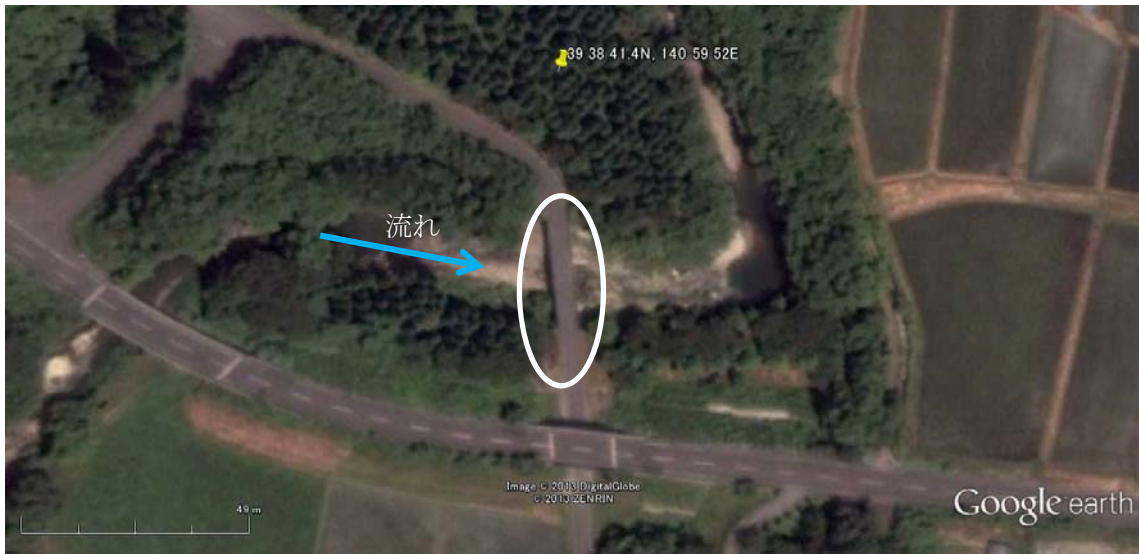
図-11 崩落した矢櫃橋の位置と河川の状況 (Google earth に加筆)

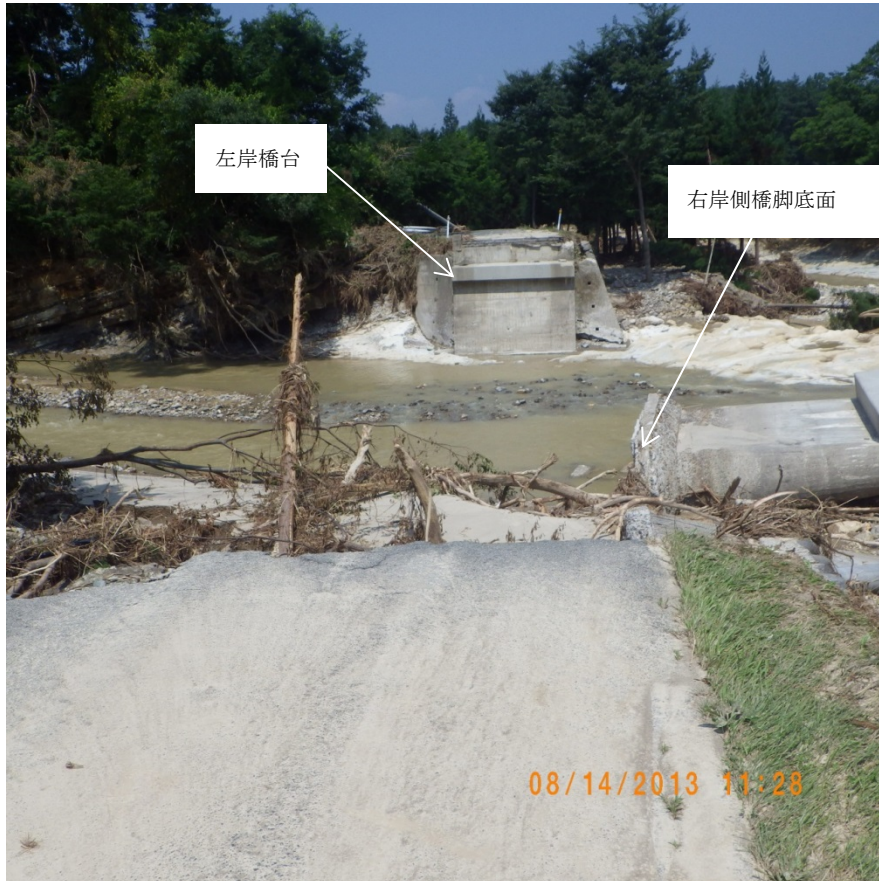
図-12 右岸橋台上から撮影した写真

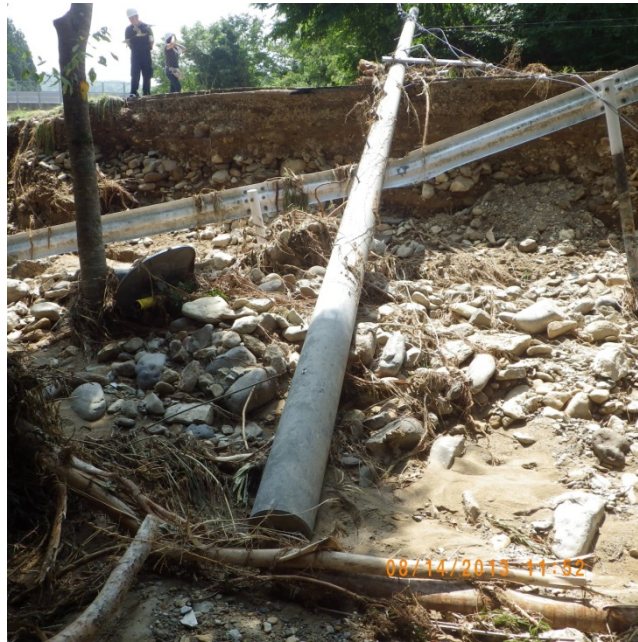
図-13 左岸側の氾濫原の堆積物とがれきおよび電柱基盤の洗掘の様子

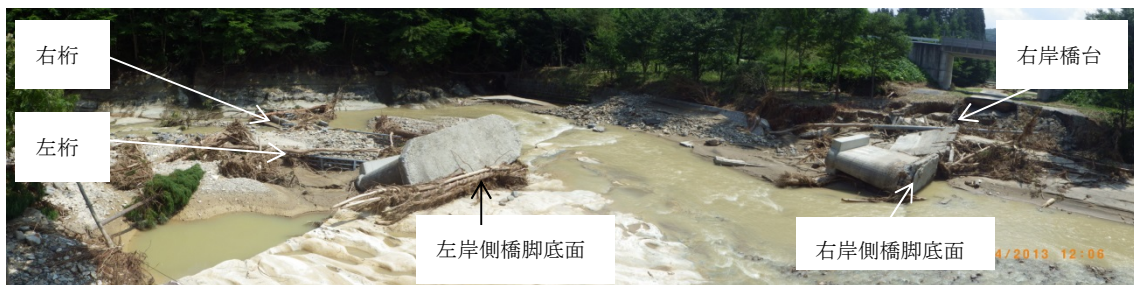
図-14 左岸橋台上から撮影したパノラマ写真

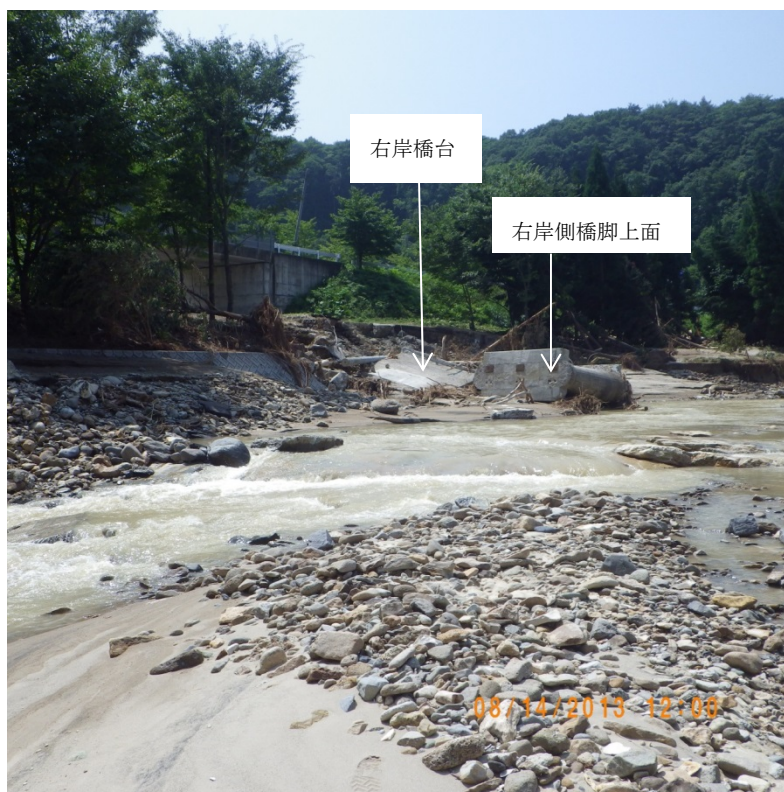
岩手県雫石町では河川の蛇行部 2 か所で激しい被害が生じた。図-11 に示す箇所に位置する矢櫃橋(図-10 中①地点)は河川がゆるやかに左に蛇行する箇所に位置している。左岸側の橋台が被害を受けることはなかった(図-12)が、右岸側は激しい流れに伴い橋台が崩れていた。左岸の氾濫原には土砂が堆積し、電柱が洗掘されていた(図-13)。河川左岸側の橋脚や橋桁も崩れており(図-14)、下流に流下していた。橋脚は設置された向きより 90 度回転していた(図-15)が、これは、詳細な理由は不明であるが流れの 2 次元性による影響と考えられる。左側の桁(図-16)は逆さまではなかったが、右側の桁(図-17)は逆さまになっており、長い距離流下していた。これは、河川右岸側の流れが卓越し流速が早かったためと考えることができる。気がかりな点としては、両橋脚の下に杭がなかった点である。そのため橋脚が岩石の上に建てられていた可能性が考えられる(通常砂利の上に建てる場合は必ず杭がある)。岩石の上に建てられていた場合、崩壊の原因として洗掘が生じたとは考えられない。よって、崩壊の主要因は流体力であったと考えられる。洪水の橋脚への抗力とモーメントが橋脚の耐力より強かったはずである。調査メンバーが従来行った計算⁶⁾によると、矢櫃橋規模の橋脚の場合、流速が 5 m/s 以上程度で、流れの流体力が橋脚の自重による復元モーメントより強くなることが明らかになっている。よって、ここでの河川の流速は 5 m/s 以上であった可能性を示唆するものである。

図-15 橋の下流側の河川中央から撮影した写真（上流向き）

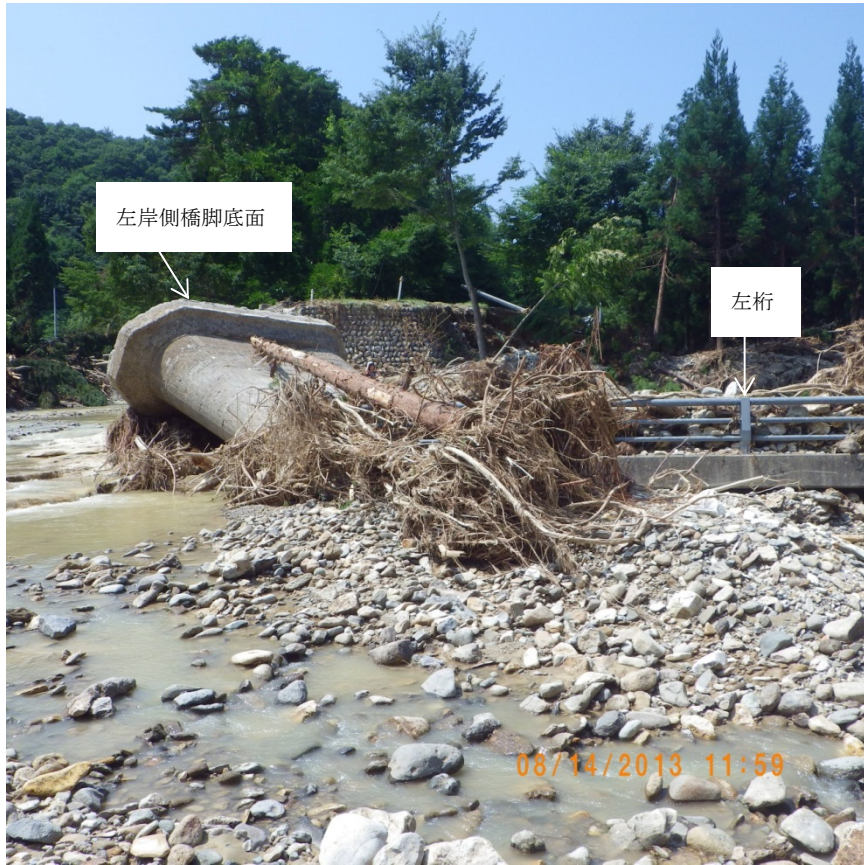
図-16 橋の下流側の河川中央から撮影した写真（上流向き）

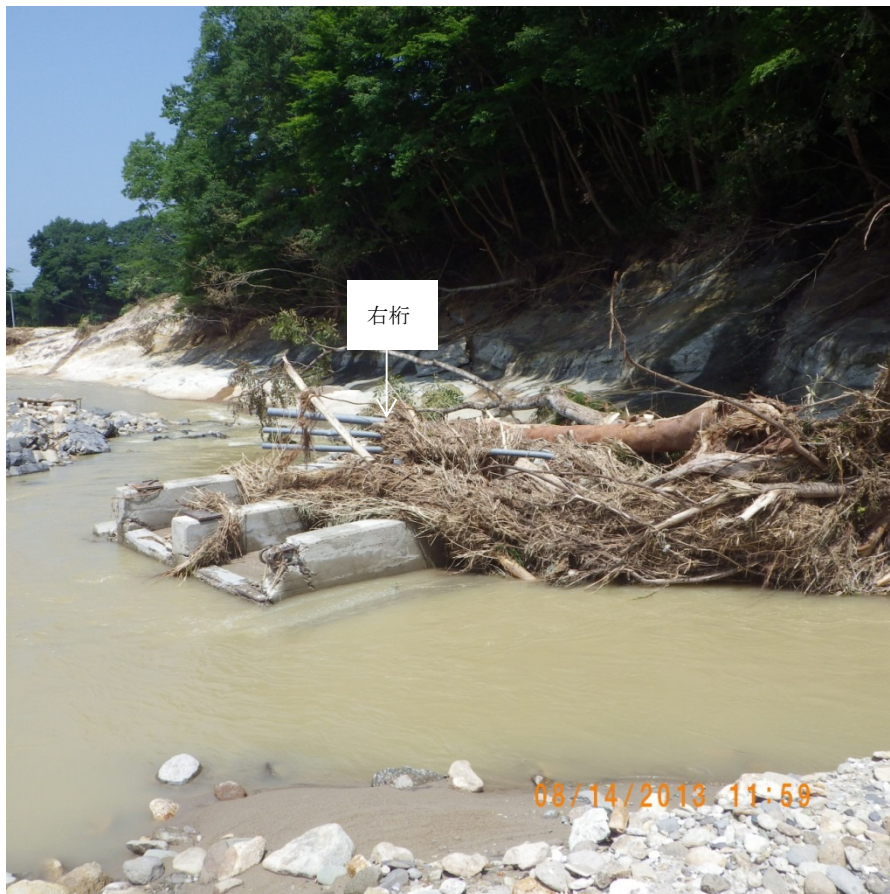
図-17 橋の下流側の河川中央から撮影した写真（下流向き）

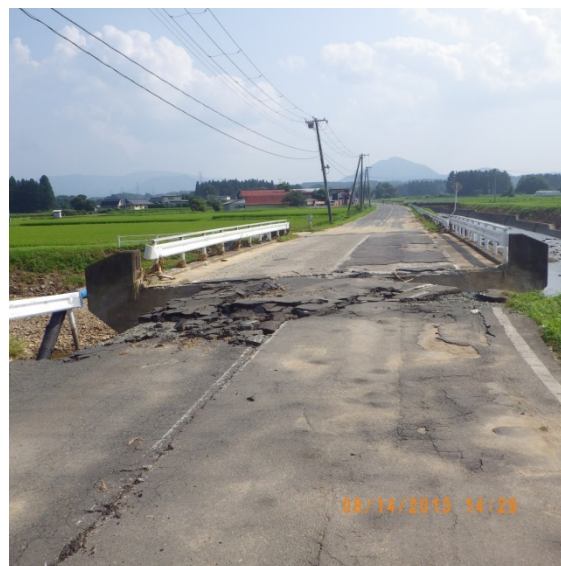
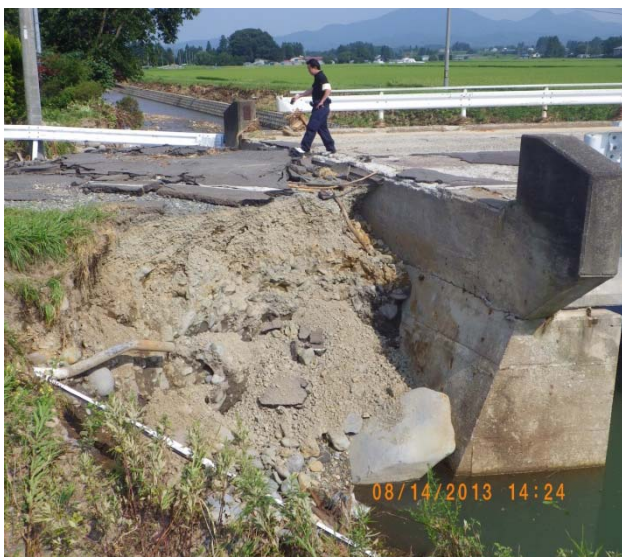
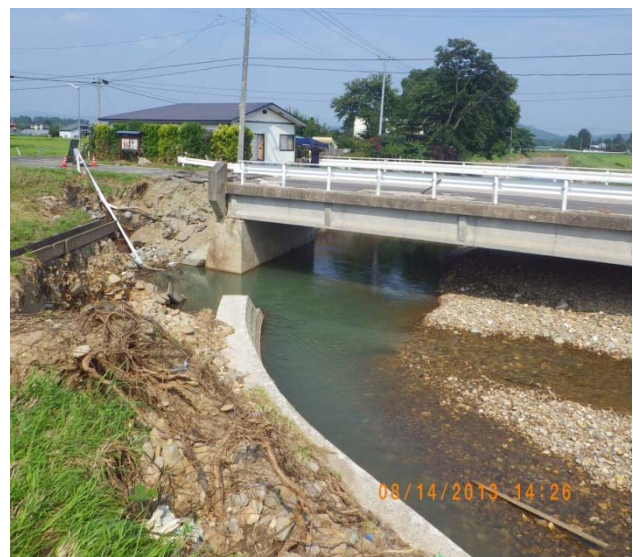
図-18 は雫石町の御明神地区の放水路の上にかかる四ツ谷橋の位置（図-10 中②地点）を示す。急な右側への河川の蛇行に伴う流れで四ツ谷橋の付け根で浸食が生じ道路および橋が被害を受けた（図-19）。逆に、右への蛇行の内側に砂利の堆積を見ることができる（図-19）。上記した矢櫃橋と同じように、このような問題は流れの2次元性に起因するものである。右への蛇行の外側（左岸側）で水位・流速の顕著な上昇が生じていたことが想像できる。このような蛇行河川にとって、河川の平面的な氾濫過程が重要な事は周知の事実である。このような箇所の氾濫・洗掘対策を設計するためには1次元河川シミュレーションでは不十分であり、平面2次元シミュレーションを実施することが必要となる。

図-19 雫石町御明神地区四ツ谷橋の被害状況と浸食された左岸の様子

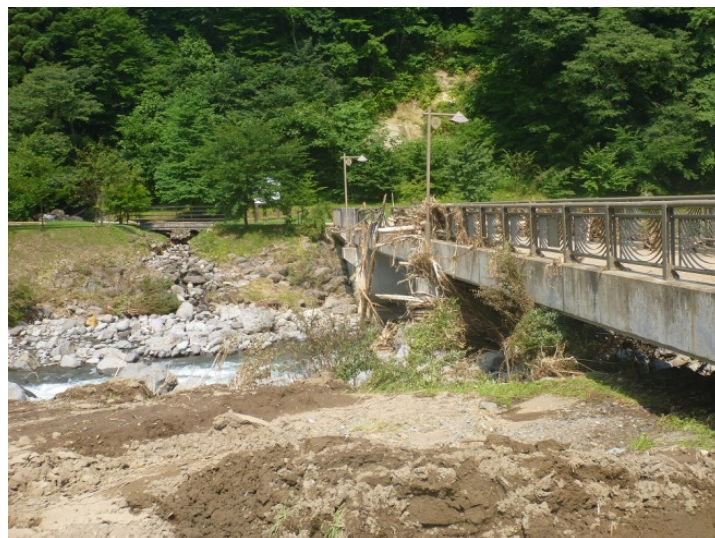
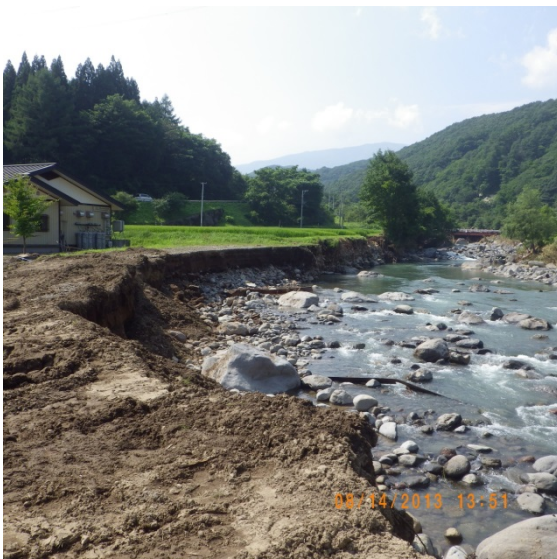
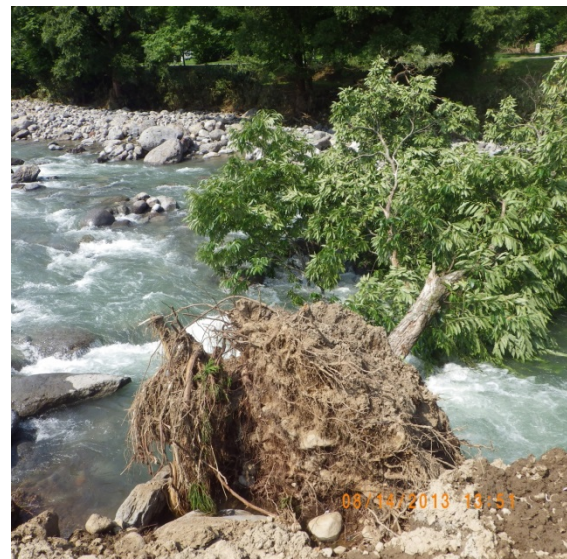
図-20 に竜川の被害状況視察位置（図-10 中③地点）と図-21 に竜川の被害状況および右岸の浸食状況を示す。竜川の右岸側に激しい浸食の跡がみられる。また橋に多くの流木がかかっており、流木・倒木の痕跡を見ることが出来る。また、聞き込み調査によるとこの竜川のそばにある道路サービスエリア（雫石あねっこ）の駐車場は河川の氾濫により 0.4 m ほど浸水したとのことである。

図-21 竜川に残る洪水痕跡の様子と右岸の浸食および倒木の様子

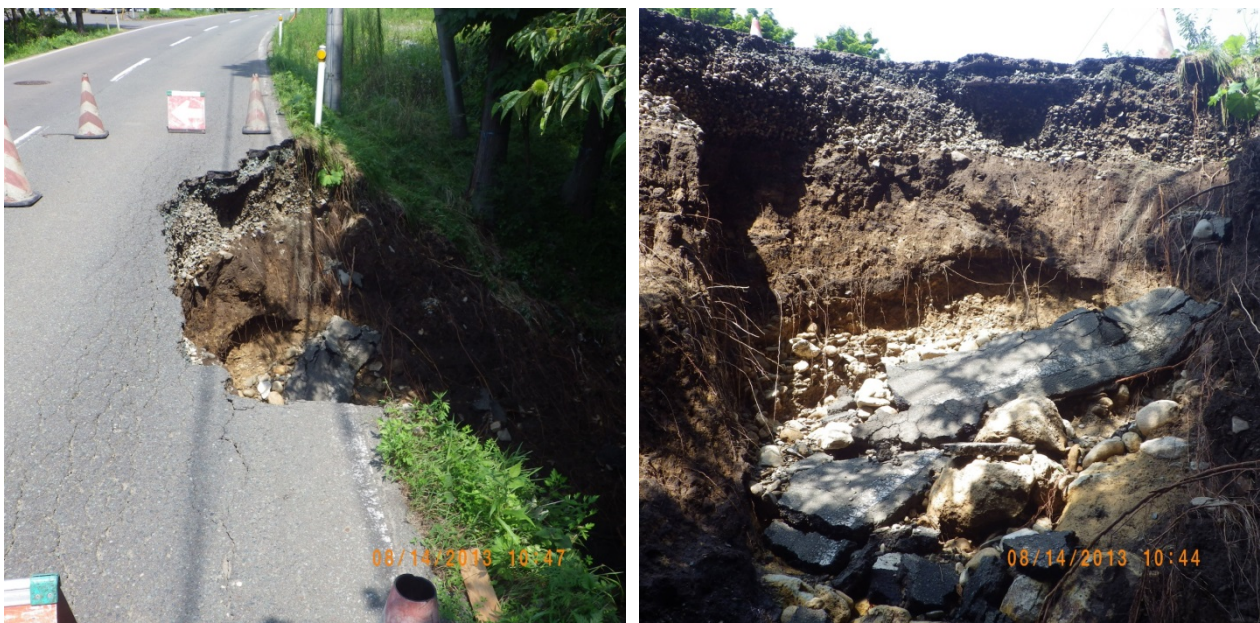
図-22 に雫石町の国道 162 号線の道路が雨水流出により浸食された箇所（図-10 中④地点）を示す。この道路の側方下部には排水用の暗渠が、道路下部には排水路が存在し、この暗渠から排水路までは直角に曲がる水路を経由して雨水が排水される構造を有していた。この直角に曲がる水路沿いで浸食および土砂の流出が生じていた。暗渠から大量の雨水が排出され、その雨水が直角に曲がる水路で水位上昇と道路下部の浸食を生じたものと考えられる。また浸食箇所を見ると基岩部にそって土砂が流出していた。この基岩は弱溶結火砕流堆積物であり上層は降下火砕物（未固結）および河川堆積物とみられる。この基岩部と透水係数の大きく異なる上層の間に地中流が集中し、浸食・土砂の流出を加速させた可能性がある。更に当日は激しい豪雨であり、雨水に伴い道路上に地表流が生じていたことが想像できる。この道路上からの地表流が浸食を拡大させた可能性も考えられる。

図-23 道路の侵食の様子。右写真は浸食された道路の側面。浸食が基盤岩にまで到達していた

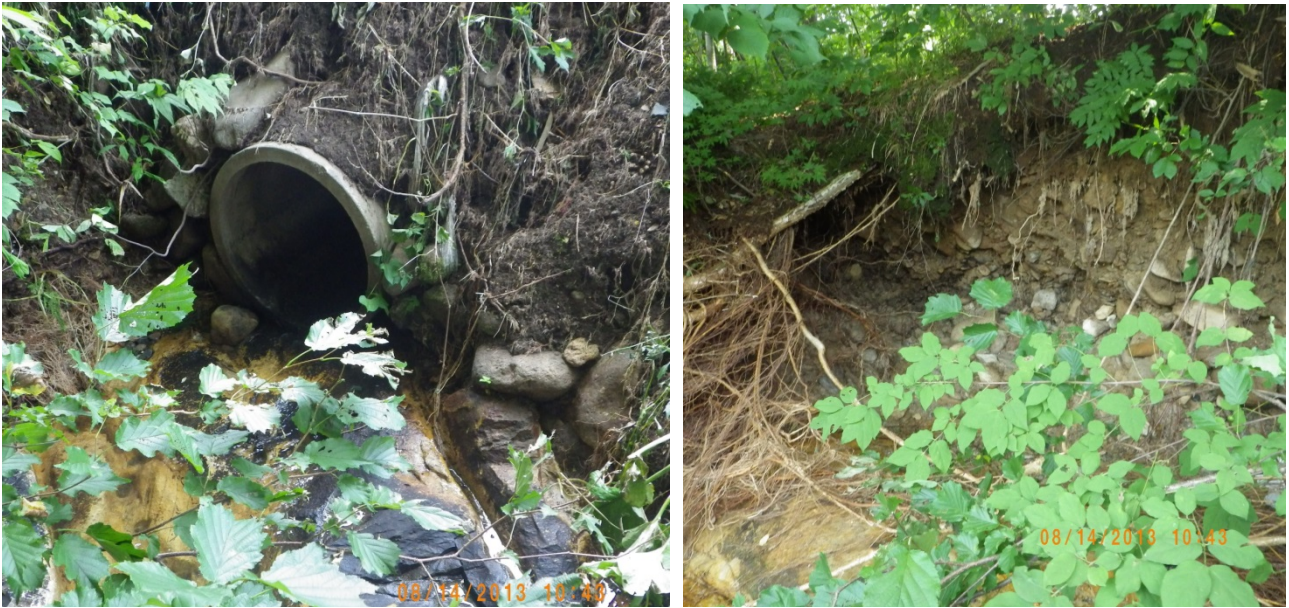
図-24 道路浸食箇所側方下部にある暗渠の様子（左）。右写真は暗渠排出口前方の浸食の様子

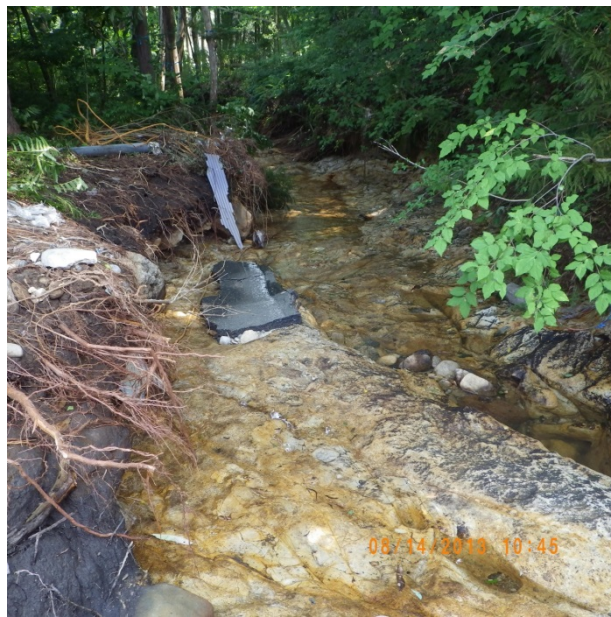
図-25 道路アスファルトが排水路上で数メートル流下している様子

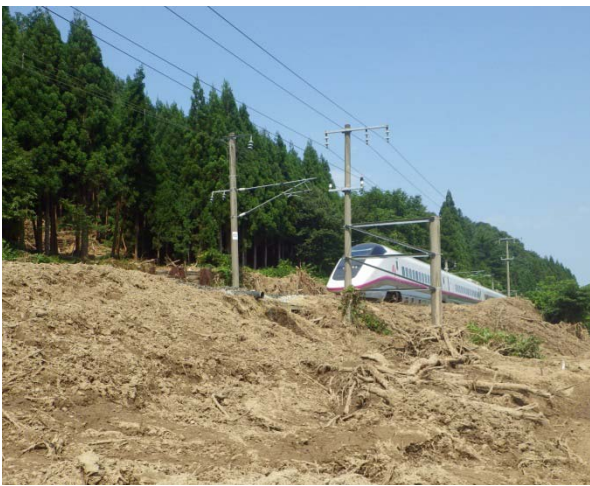
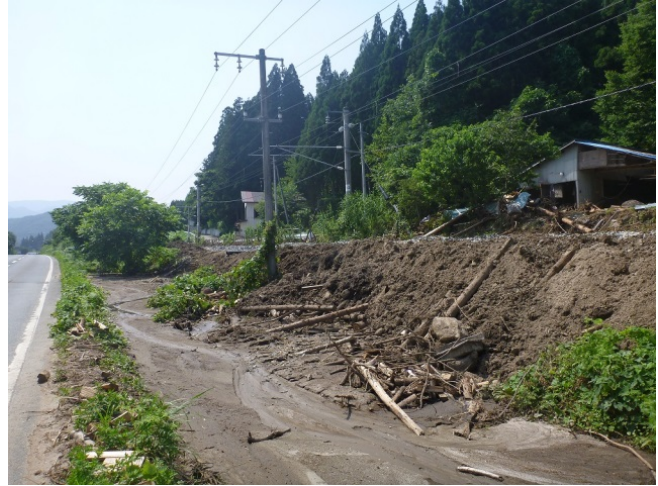
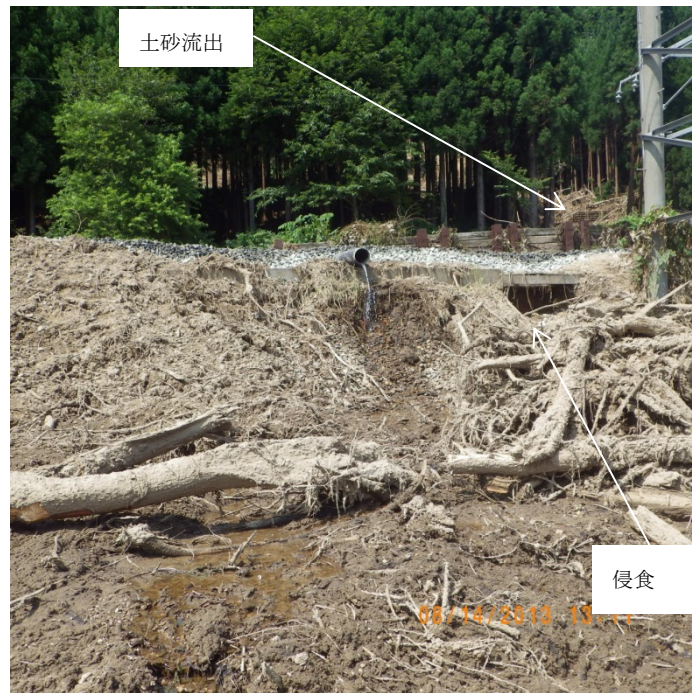
岩手県雫石町を通る田沢湖線（秋田新幹）では土砂の流出が各地で発生し、運行を停止した（8月12日に運行再開）。図-26に調査箇所の位置と周辺の状況（図-10中⑤地点）を示す。また、土砂流出・堆積の状況を図-27に示す。山側からの土砂流出に伴い多数の地点で線路が土砂に埋没した。加えて線路下部の砂利が流出された箇所も存在する。JR職員への聞き込みによると調査箇所以外にも多くの箇所と同様の被害が生じている。運行再開後も8月14日時点では、線路地盤が軟弱なため徐行運転を行っていた。

図-27 岩手県雫石田沢湖線（秋田新幹線）での土砂崩れの様子

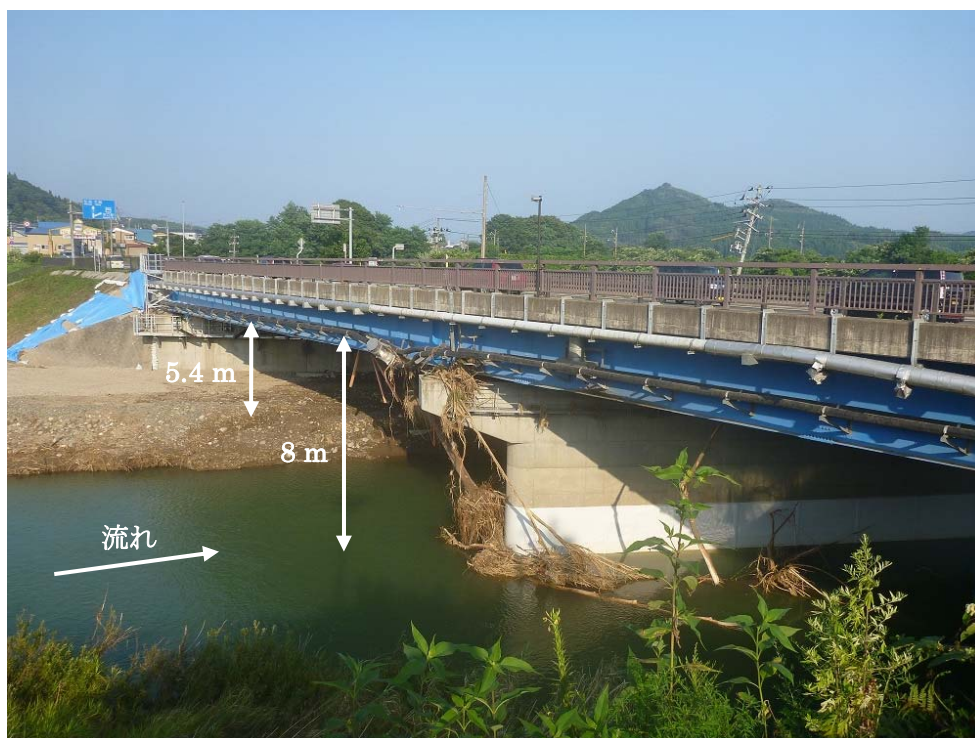
図-29に、1級河川米代川の支川である早口川下流に位置する早口橋（図-28中①地点）の出水後（8月15日）の状況を示す。草木が橋桁の直下までに到達していることがわかる。8月9日には、水位上昇に伴い洪水流が橋を越流する可能性が出たため、この橋の上を通る国道7号線が一時通行止めとなった。8月15日17:00に行ったレーザー測距計による簡易測量によると水面から橋桁下の水位痕跡マークまでの高さは約8mであり、高水敷護岸からの高さは約5.4mであった。8月9日の豪雨に伴い早口川上流

側に位置する大湊岱雨量観測所では最大1時間降雨量105 mm, 総降雨量337 mmの豪雨を観測しており, この豪雨に伴い早口川下流では水位が約8 m 程度上昇していたことがわかる.

図-29 洪水痕跡が残る秋田県大館市早口川下流の早口橋の様子

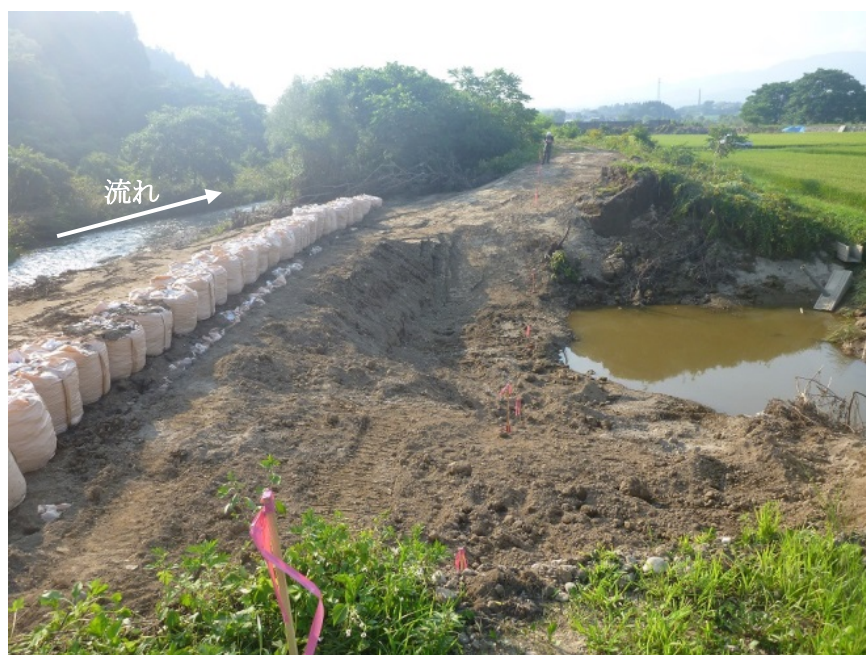
図-30 に, 米代川の支川である引欠川の破堤状況 (図-28 中②地点) を示す. 破堤は幅約 37 m, 高さ約 4.5 m におよんでいた. 破堤箇所は土嚢積み上げで応急対応がされていた. 現地農家の方に伺ったところ, この破堤により水田に氾濫水とともに汚泥が入りこみ, 稲は全滅だという. 破堤箇所の直上流部に図-31 に示すような水田からの排水路があり, 田畑への雨水はこの排水路を通じて引欠川に合流する. 8月9日の豪雨に伴い, 田畑への雨水が大量にこの水路を通じて引欠川に流入し, 河川上流からの流量増加と合わせて合流部で水位が上昇し破堤へと至った可能性がある.

図-30 引欠川の破堤状況とそれを土嚢で応急対応する様子

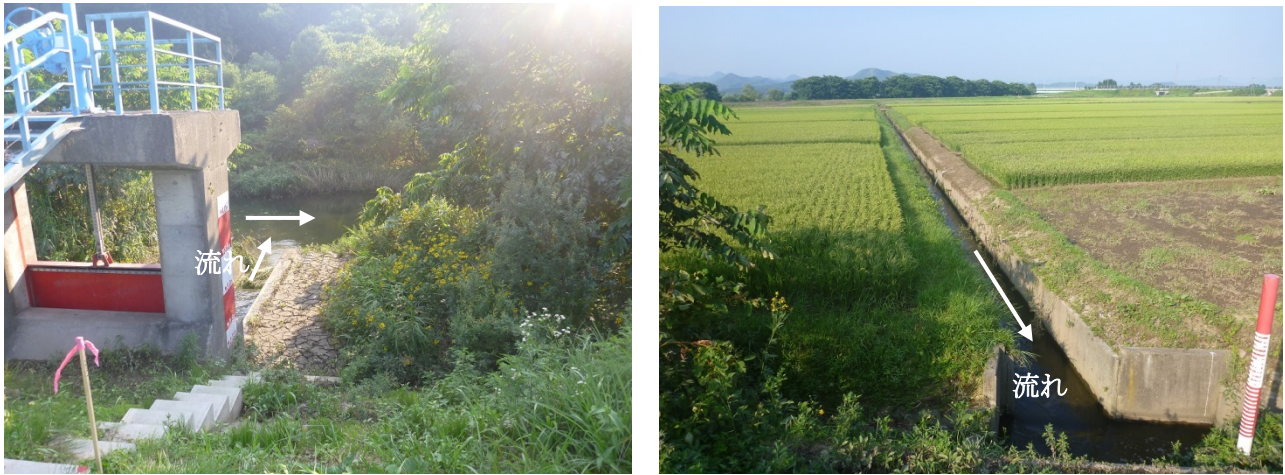
図-31 引欠川の破堤箇所の上流に位置する水田からの排水路。右は引欠川の排水路から水田側を撮影

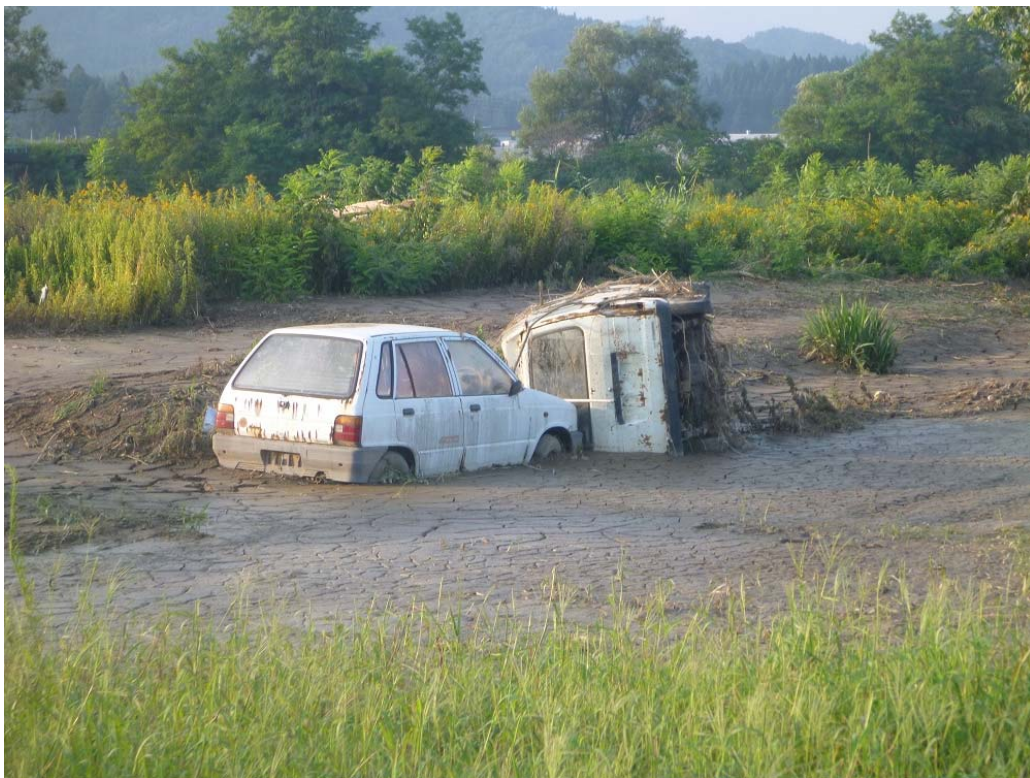
このように米代川の支川では大きな被害が生じたが、米代川本川では、堤防決壊などの大きな被害は生じなかった。秋田県鹿角地域振興局建設部への聞き込み調査によると、平成19年9月の出水時には米代川上流の広域で大きな雨となったため、本川の流量の増大が顕著であり本川での堤防決壊などの被害が生じたが、今回の出水では大きな被害は本川では生じなかったそうである。実際に今回の調査でも平成19年9月の豪雨で被害を受けた箇所を回ったが、大きな被害などは確認されなかった。しかしながら、図-32に示すように米代川と長木川の合流部（図-28中③地点）では洪水氾濫が生じており、氾濫汚泥の堆積が多く確認された。この地点は、大館市のハザードマップでも浸水が予測されている箇所であり、このような河川の合流箇所では河川の合流に伴う水位上昇により氾濫が生じている。

図-32 米代川と長木川の合流地点において洪水氾濫に伴い廃車が洪水汚泥に埋没する様子

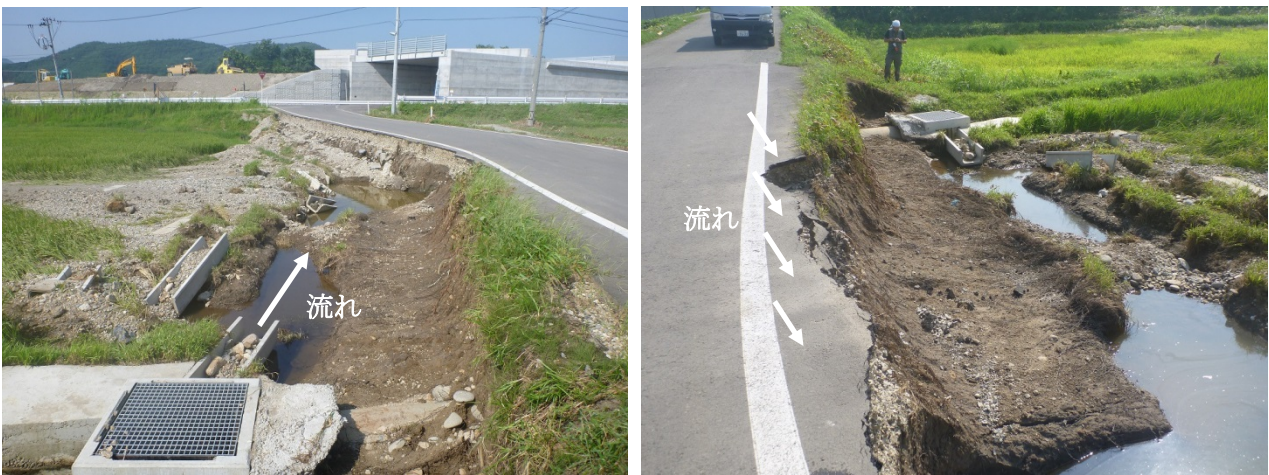
図-33 に鹿角市を走る国道 103 号線に合流する道路側面の浸食箇所(図-28 中④地点)の状況を示す。浸食距離は道路方向に約 37.5 m, 浸食面の下端深さは道路上から約 1.8 m であった。浸食部下端には排水路があり, ここからの流量増大により道路下部が浸食されたものと考えられる。また, 本道路は道路進行方向に傾斜していることから, 道路が水路のような役割を果たし, かなり速い表面流が道路上で生じていたものと考えられる。つまり, ここでの浸食は道路下部の排水路からの浸食と地表水の流れにより発生した可能性がある。

図-33 鹿角市を走る 103 号線の側道における道路浸食の様子

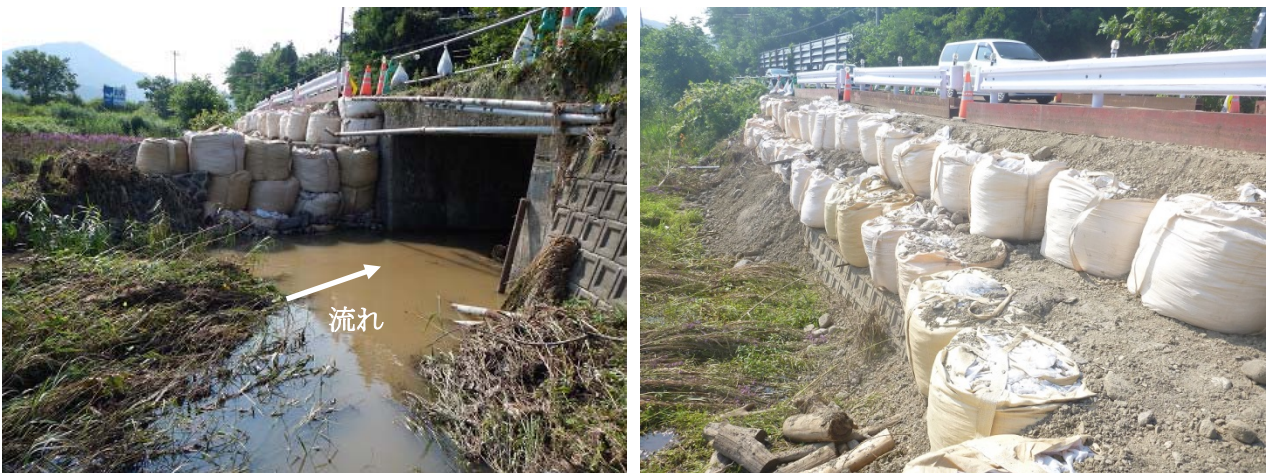
図-34 は道路の浸食崩落により通行止めとなった鹿角市の国道 103 号線の道路地点(図-28 中⑤地点)である。道路浸食・崩落箇所の側方下部には水路があり, 山地・田畑からの雨水を排水する役割を担っていた。現場の痕跡より, 橋下部の水路の急激な水量増加にともない, 橋の直上流部で水位が堰上げられ, 洪水流が橋上部を越流したものと考えられる。この流れに伴い橋下部側方が浸食され, また, 道路上也激しい雨に伴い冠水状態であったため, 洪水流に道路の地表面水が拍車をかける形で道路の浸食・崩落が発生した可能性がある。

図-34 鹿角市を走る国道 103 号線における道路浸食・崩落箇所を土嚢で応急復旧した様子

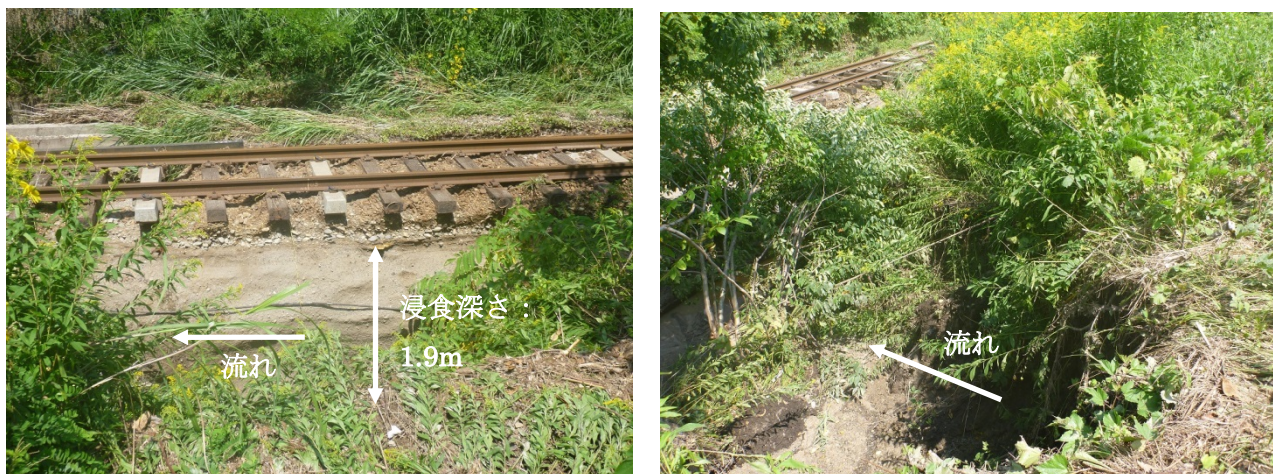
図-35 に、JR 花輪線の線路の雨水流出に伴う浸食状況（図-28 中⑥地点）を示す。花輪線では土砂の堆積や線路下部の砂利の流出などに伴い、8月23日現在運休が止まっている区間（鹿角花輪～大館）がある（9月上旬に復旧予定）。線路内に立ち入る事は不可なので、詳細な写真を撮影することが出来なかった点、ご理解されたい。ここでの浸食深さは枕木基部から1.9 m程度であった。浸食箇所の側部には排水路があり山腹斜面からの雨水を排水する役割を果たしている。この排水路から大量の雨水が流出し、この流れに伴い浸食が生じたものと考えられる。また、浸食箇所の山腹側の道路では土砂の流出および地表面流が確認され（図-36）、この地点は雨水が集中しやすい状況であったことがわかる。

図-35 鹿角市を走る JR 花輪線における線路横の浸食の様子（左）。右は排水路を上部から撮影

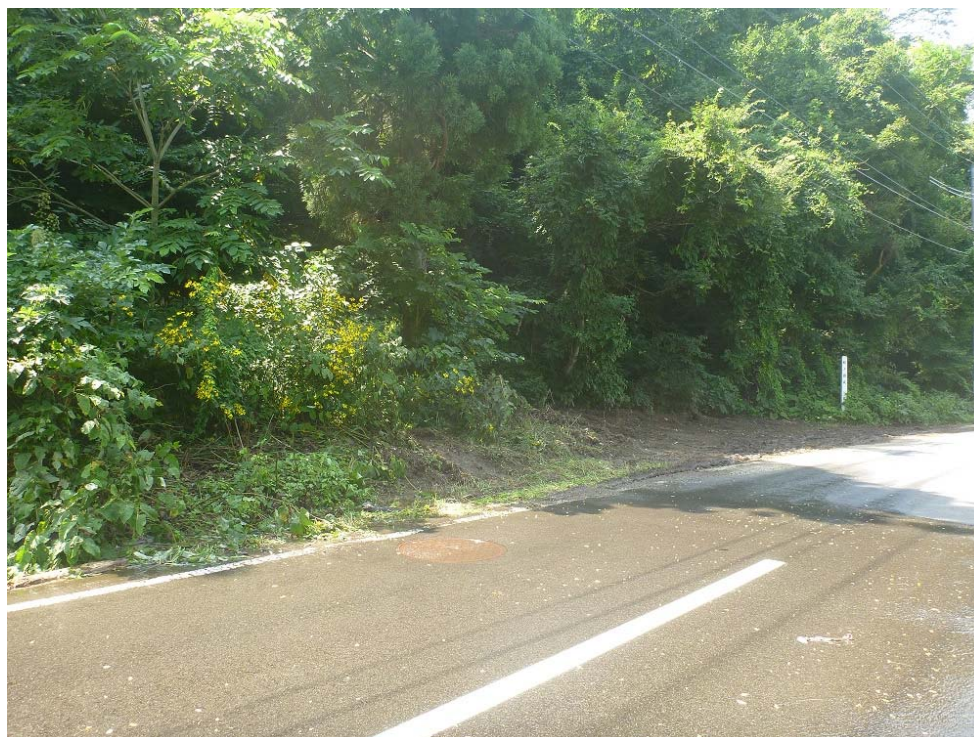
図-36 JR 花輪線浸食箇所の山腹側の状況。地表面流が線路に向けて流出している
