# 平成28年熊本地震に関する報告書

# 東北大学 災害科学国際研究所

平成 29 年 4 月

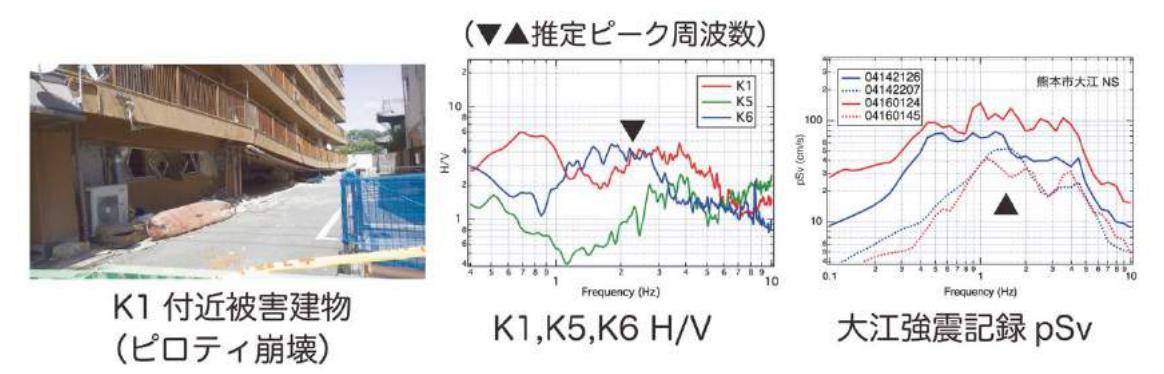
図 10 熊本市建物被害地区の被害写真,常時微動 H/V スペクトル,近傍地震記録 pSv

熊本市では、西区でピロティが層崩壊した7階建てRC造付近(K1)、南区で液状化が集 中的に発生した地区(K2-K4)、東区で低層RC造が大破および高層集合住宅の非構造材が 損傷した地区(K5,K6)で測定を行った。結果を図10及び図11に示す。

常時微動H/Vの卓越周波数は、K1で0.7Hz付近および3Hz付近、K2-K4地区では1Hz付近、 K5で3Hz付近、K6で2Hz弱となっており、西側で卓越周期が長周期化している。

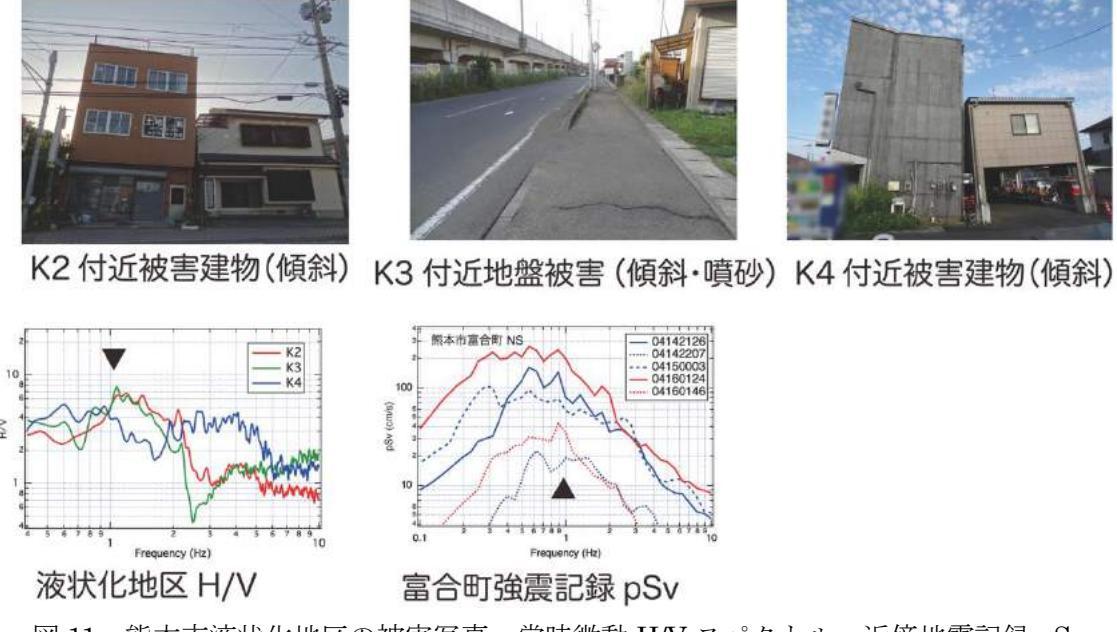
図 11 熊本市液状化地区の被害写真,常時微動 H/V スペクトル,近傍地震記録 pSv

図11の上図にはK2-K4の各地点における被害を示す。いずれの地点でも液状化による地 盤及び基礎構造被害が見られた。K2地点周辺では南北に伸びる道路に沿って、液状化によ る噴砂の跡が数多く確認されたほか、木造建物を中心に多くの建物が沈下・傾斜の傾向を 示していた。K3地点周辺でも鉄道高架沿いに南北に走る道路に沿って噴砂が確認された。 また、K2地点やK4地点の写真に見られるように、隣接する建物が「おじぎ」をするような 形で傾斜している様子も確認された。K4地点周辺では木造住宅や鉄骨造の小規模建物に沈 下・傾斜の傾向が複数見られた。

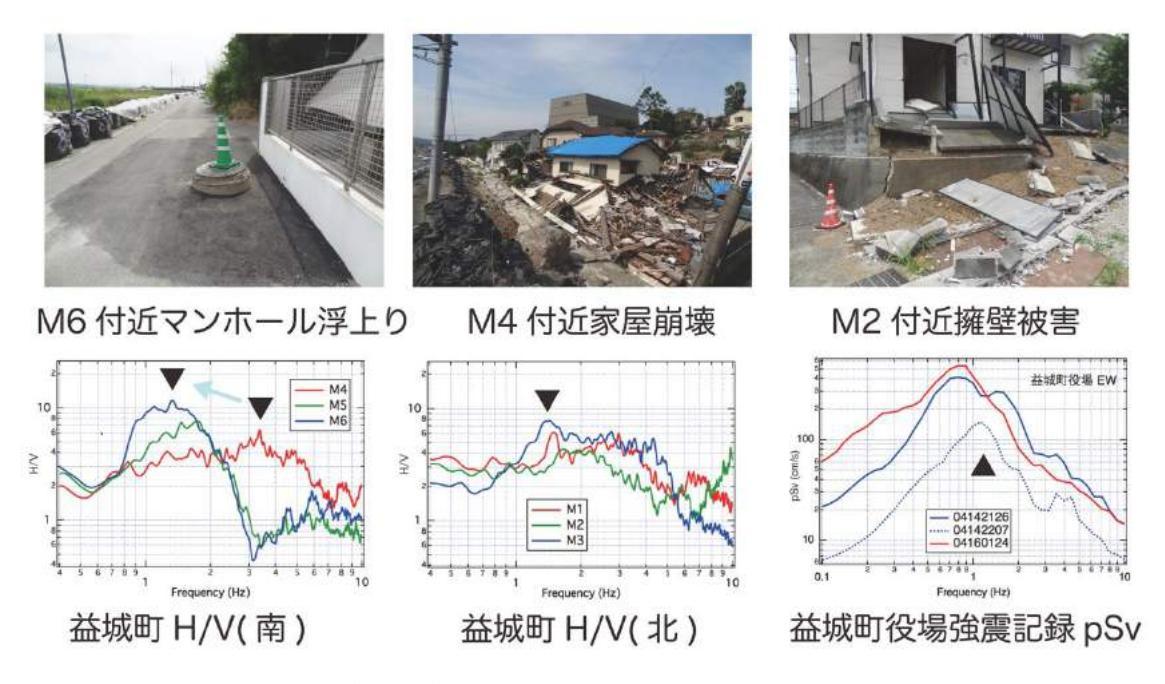
図 12 益城町の被害写真,常時微動 H/V スペクトル,近傍地震記録 pSv

益城町では、KiK-net KMMH16位置(M1)と、その南側の建物被害集中域(M2-M6) で測定を行った。結果を図12に示す。卓越周波数は、北東側はM1,M2,M4で2-3Hz程度であ るが、南西側に行くにつれ1.5Hz付近へと長周期化していること、それに伴い比のピーク振 幅も大きくなる傾向がある。なお、建物被害率はM2-M3地点で高くなっている。

図13の上図にはM2、M4、M6の各地点における被害を示す。M2地点はKiK-net KMMH16 のM1地点からやや南に位置している。北から南に緩やかに下る傾斜した地形であり、写真 に示すように傾斜の方向に擁壁の崩壊が複数確認された。M4地点周辺では河川沿いの地盤 変状により擁壁の倒壊や地盤被害が多く確認され、1階が層崩壊した住宅も見られた。M6 地点では河川沿いに地盤変状が見られ、写真に示すように最大で30cm程度のマンホールの 浮上りも見られた。M4-M6の河川沿いの観測点付近では多くの地盤変状が確認されたが、 住宅の上部構造の被害は比較的軽微であった。

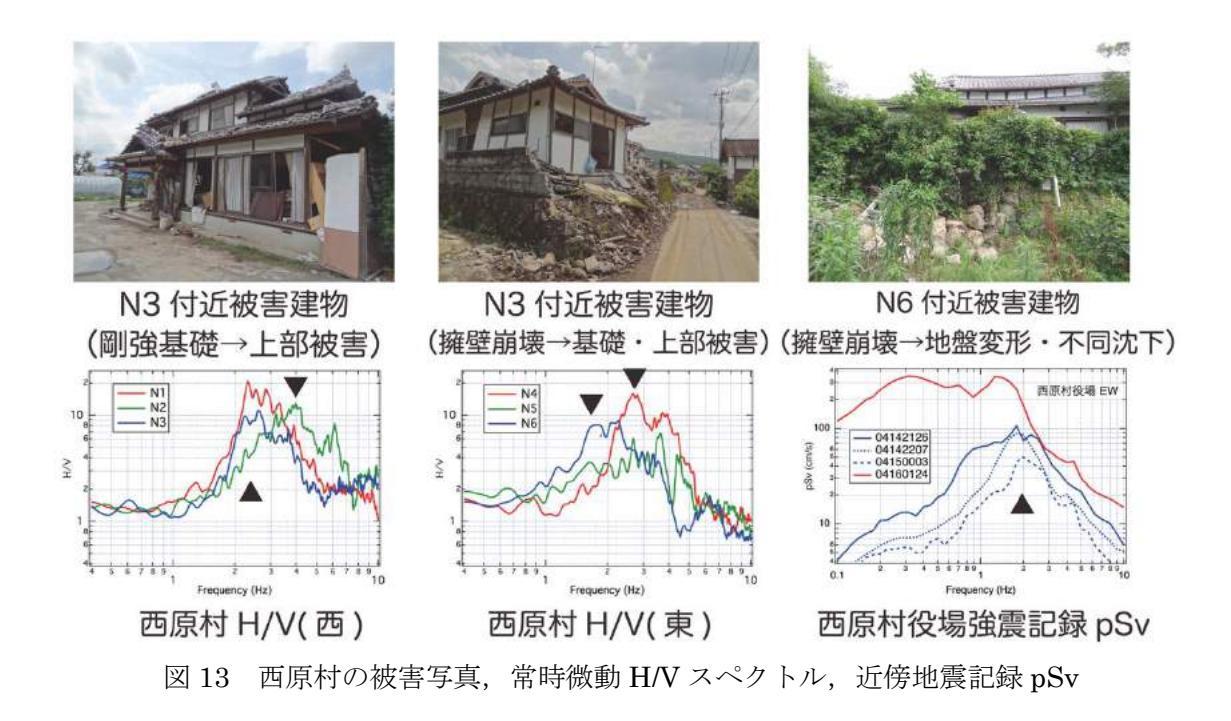
西原村では、震度計が置かれている西原村役場付近(N1)と、南側の布田地区(N2,N3) 及び東側の小森地区(N5,N6)の老朽木造家屋集中被害域および、その中間地点のN4地点 の結果を図13に示す。

共通して2Hz付近に大きなピークがある。布田地区ではN2よりもN3で被害が大きいが、 観測H/VではN3の方がやや長周期化(4Hz→2Hz)している。また、小森地区でもN4,N5に 比べて被害の大きいN6の方が長周期化(2.5,3Hz→2Hz弱)する傾向にある。

図13の上図にはN3及びN6の各地点における被害を示す。N3地点の南側の集落では大き な被害が見られた。N3地点の左側の写真は基礎高さが約60cmと一般的な住宅の基礎よりも やや高い住宅である。このように基礎が剛強な住宅では、柱梁接合部の折損や骨組の残留 変形、屋根瓦の被害など、上部構造により大きな被害が出る傾向が見られた。一方、N3地 点の右側の写真のように擁壁近くに建てられた住宅で、擁壁の崩壊により基礎下の地盤に 大きな変状が起こった場合などに基礎が損傷して大きく変形し、その影響によって不同沈 下を起こすなど、上部構造が大きく変形する被害も数多く見られた。N6地点周辺の写真は 手前に見える玉石擁壁が崩壊したことにより宅地地盤が大きく変形し、住宅の基礎が損傷 したことにより不同沈下を起こしたと思われる。

これまでの地震被害の際にも指摘されてきたように、基礎が剛強である場合は上部構造 の損傷の程度が大きくなり、基礎の損傷が顕著な場合には上部構造の被害は比較的軽くな る傾向が見られたが、宅地地盤の変形やそれに伴う擁壁の崩壊が数多く見られ、基礎が剛 強でない場合には前述のように地盤被害の影響を受けて上部構造が不同沈下したと思われ る被害例も複数見られた。一方、擁壁や宅地地盤が大きく崩壊していても、擁壁位置から 十分に離れた位置に建てられた住宅は基礎の被害を免れていた例も見られた。

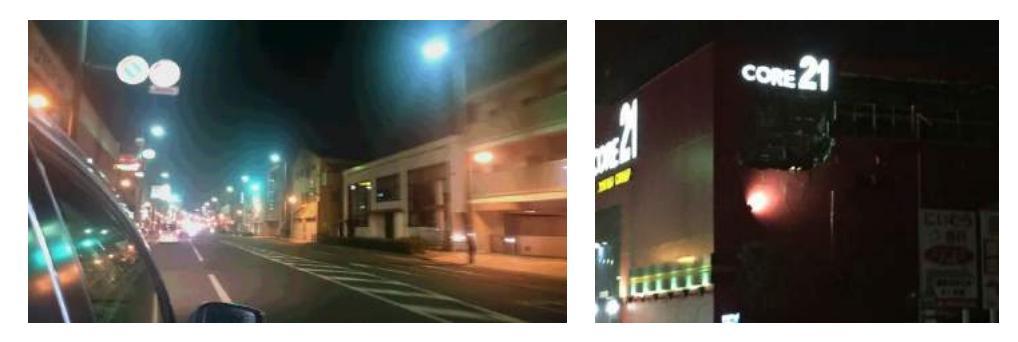
写真4 国道28号線沿いの状況(4月15日22時頃)

益城町から国道 28 号を通り熊本市街地に向かった.そこでは、一部損壊から中破程度の 被害を受けた建物(壁の剥落,パチンコ店1階エントランスのガラス飛散など)が見られ たものの(写真 4),停電もなく、ガソリンスタンドや飲食店も営業していた.この時点で の普段とさほど変わらない街の雰囲気から、翌日からの本格的調査は比較的容易に遂行で きると考えていた.そして、八代市内のホテルに向かった.

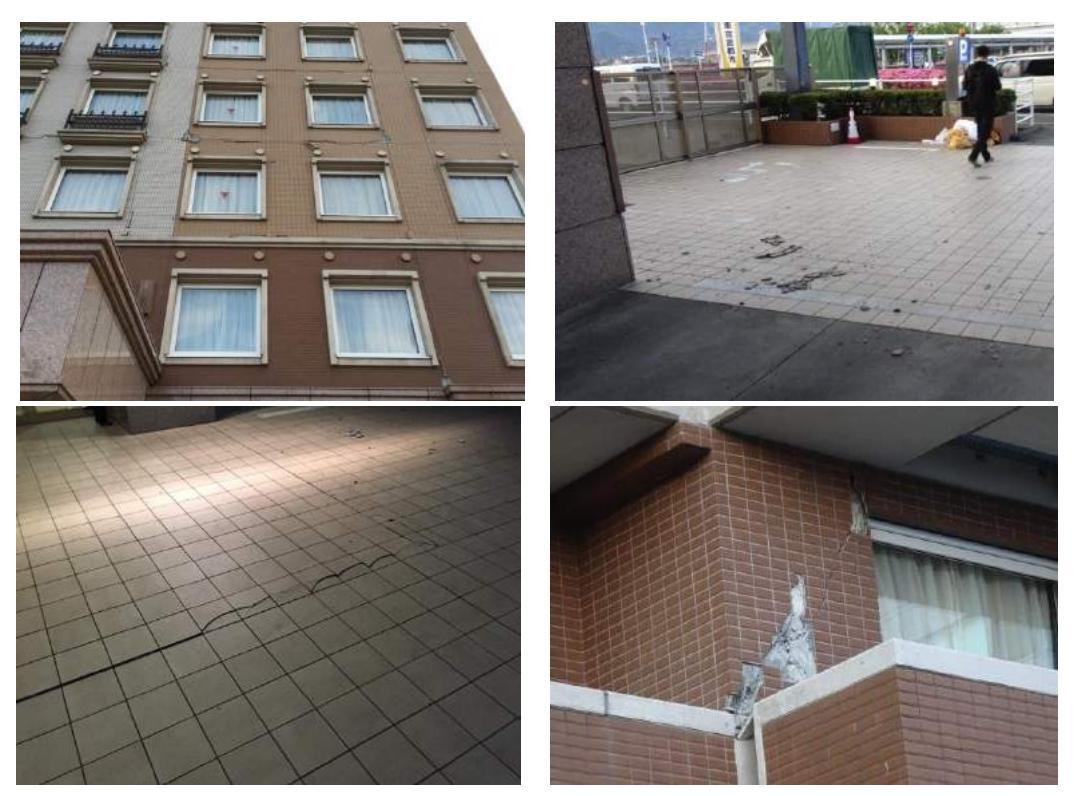
写真7 ホテルの被害(4月16日6時頃)

避難所を出て,まずは宿泊していたホテルに立ち寄った.地震発生時に大きく揺れたホ テルの外壁はタイルの剥離が見られ(写真7上左),その破片が床に落ちていた(写真7 上右).また正面玄関前の床はひび割れが生じており,ホテルの裏側の柱にはせん断破壊 が見られた.

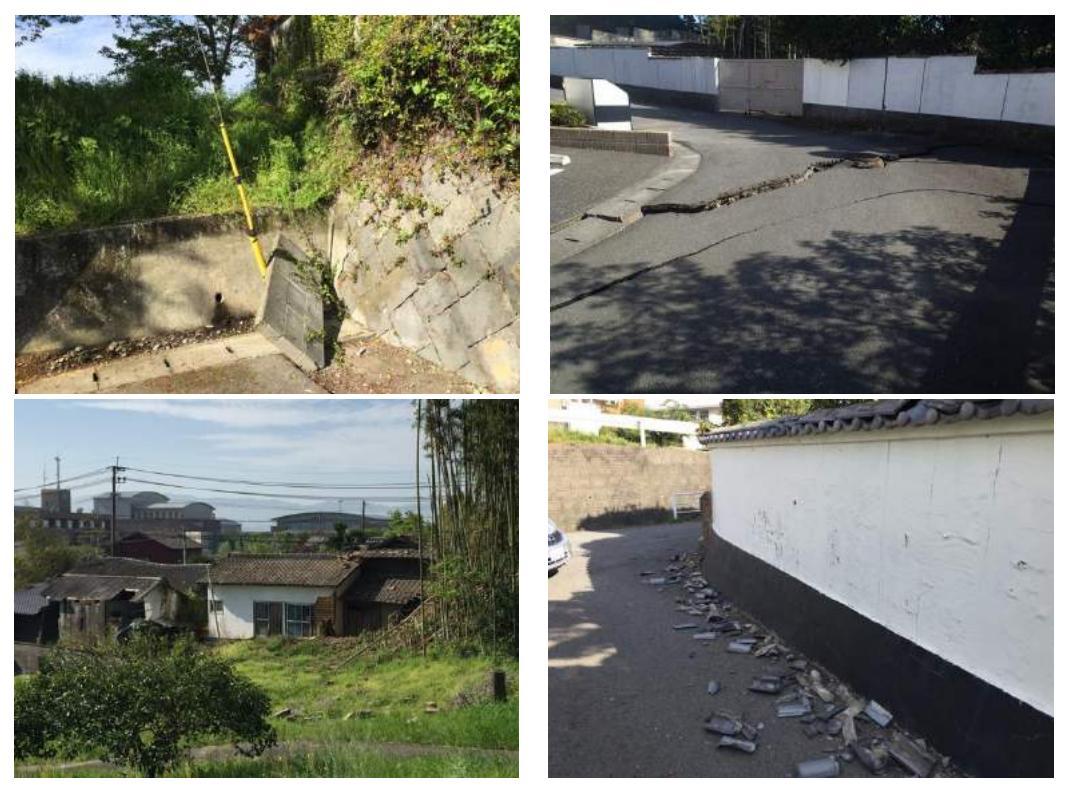
写真10 宇城市役所周辺の被害(4月16日8時40頃)

宇城市役所の周辺は古い木造住宅の多い住宅地であった.ブロック塀の倒壊(写真 10 上 左)や道路のひび割れ(写真 10 上右)の他に,屋根や瓦屋根の落下(写真 10 下)などの 被害がとくに目についた.

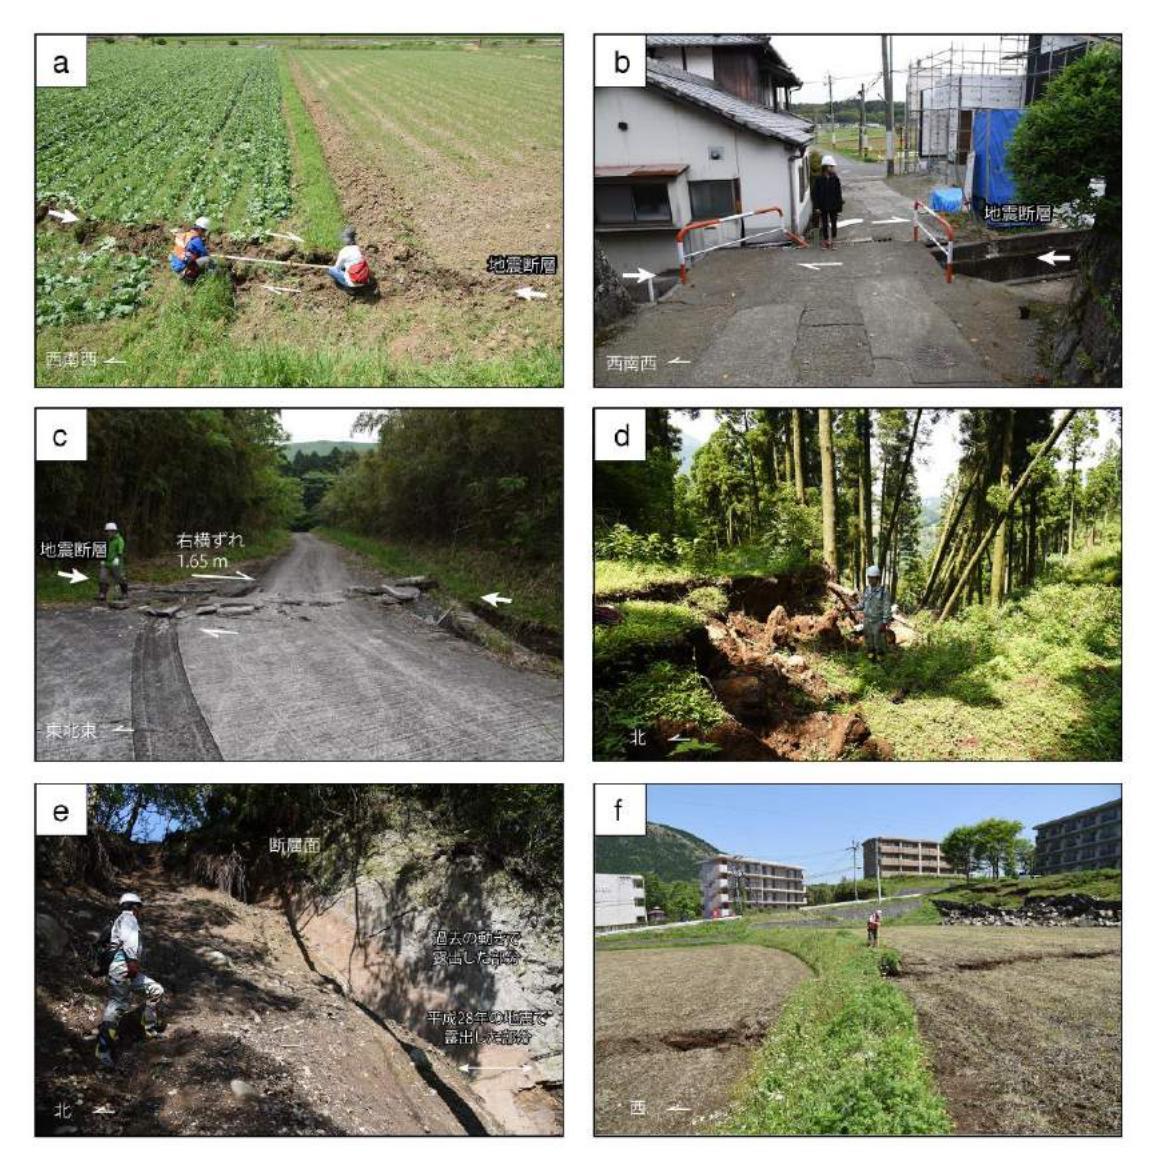
益城町堂園から東に位置する西原村でも、概ね既知の布田川断層沿いに明瞭な右横ずれ 断層変位を確認した.ただし、益城町側ほど連続性は良くなく、断続的に分布する区間も ある.西原村では、地震断層は農業用の大切畑ダムの堤体を横切る.大切畑地区〜桑鶴地 区一帯では、最大約1.7メートルの右横ずれ変位を確認した(図4c).地震断層はさらに西 原村を抜け南阿蘇村へ連続する.この部分は渡辺ほか(1978)や活断層研究会(1991)に よって向山断層と記されていた部分にあたる.地震断層は外輪山を構成する第四紀火山岩 類を切り、鞍部列などの断層変位地形沿いに現れた(図4d).南阿蘇村立野地区では、断 層は南阿蘇鉄道のレールを横切り、カルデラ内に延びる.立野ダム放水路建設予定地の白 川沿いにはほぼ90度で直立する断層面が露出しており、今回の地震時の右横ずれ変位によ って、肌色を呈す断層面が新たに露出した(図4c).断層面の走向はN55°Eを示し、地 震時右横ずれ変位量は 1.3-1.4m である.明瞭な断層粘土はフィルム状を呈し,南側の堅硬 な安山岩溶岩に対し,断層の北側はカタクレーサイト(粉砕岩)から構成される.

図4 布田川断層沿いに出現した地震断層. a) 右横ずれ最大変位量 2.2m を計測した益城 町堂園地区, b) 右横ずれによって民家が道路を塞いだ益城町三竹地区, c) 右横ずれ 1.65m を示す西原村桑鶴地区, d) 南阿蘇村立野地区白川左岸の逆向き地震断層崖. 最大 1.8m の 右横ずれを伴う, e) 立野地区白川右岸の断層露頭. 鉛直にそそり立つ壁面が断層面. 肌色 の部分が, 平成 28 年熊本地震で新たに露出した部分. f) 南阿蘇村阿蘇大橋の 200m 東に 出現した地震断層.

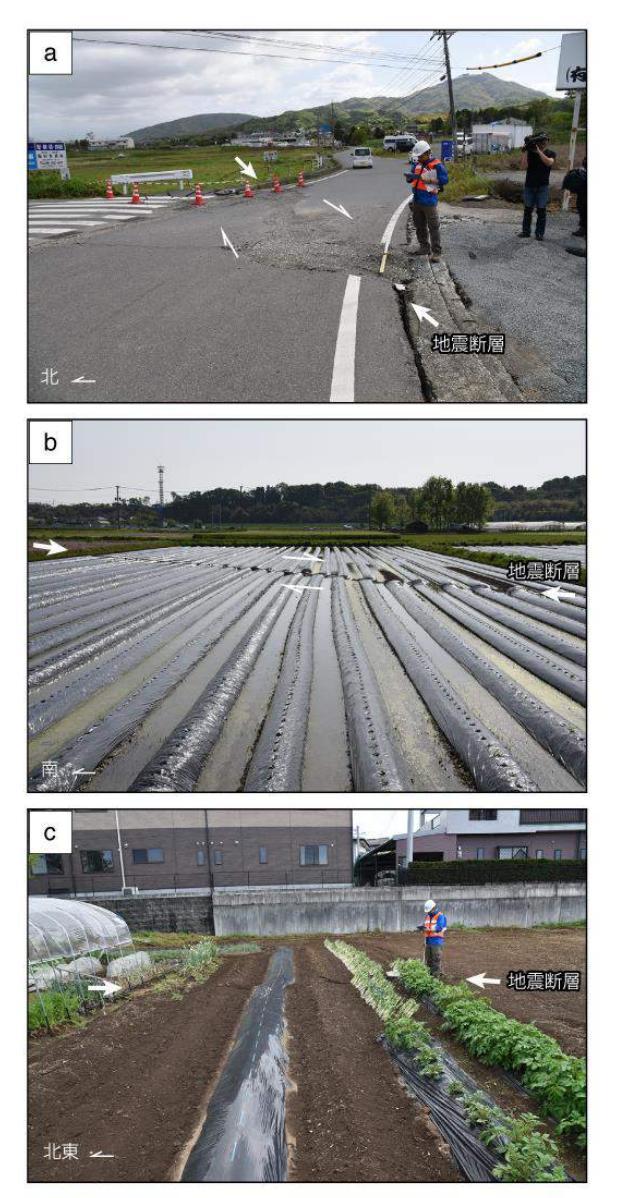
図5 日奈久断層沿いに出現した地震断層.a)御船町高木地区,b) 畝を横切って出現した地震断層(御船町小坂地区),c) 地震断層帯南端付近でわずかに右横ずれを伴う(御船町 平成音楽大学の西北西約 400m)

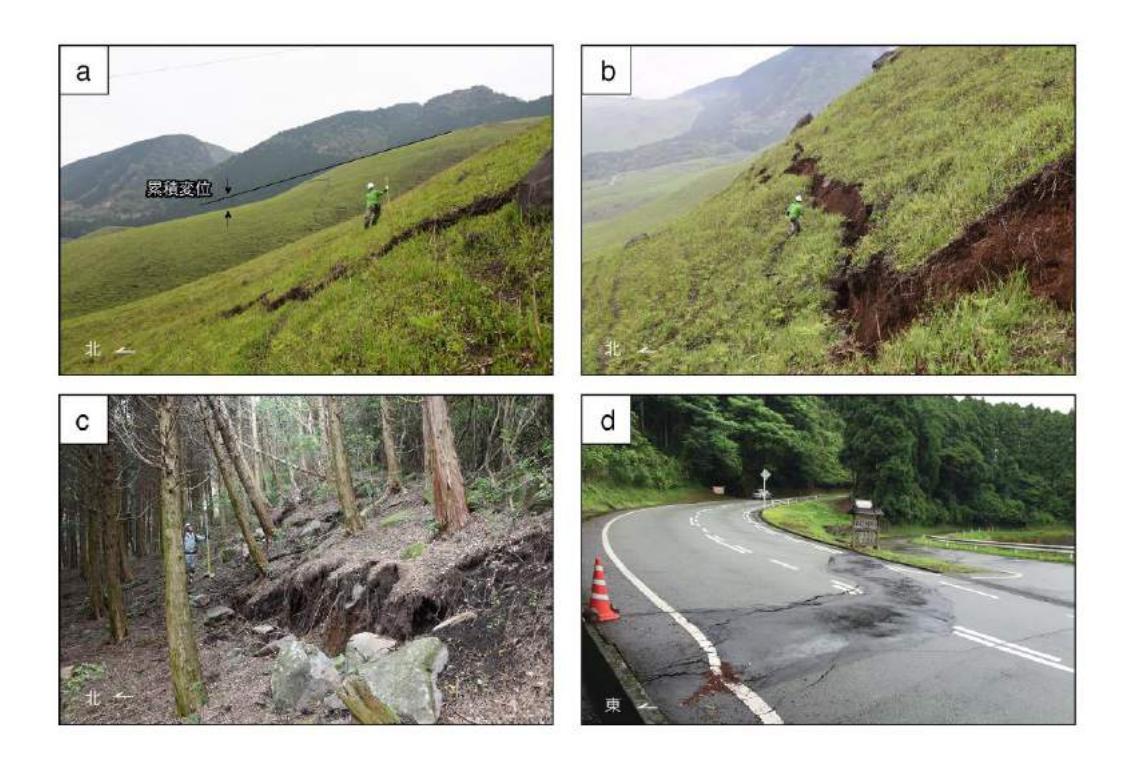
図6 出ノロ断層沿いに出現した地震断層.a)b)西原村小森牧野.約1m前後の北落ちの上下変位を伴う.累積上下変位も認められる.c)西原村俵山北西麓の森林に出現した地 震断層.断層沿いに倒木や斜面崩壊が多数見られる.d)正断層タイプの地震断層南西端付近(西原村川原地区).

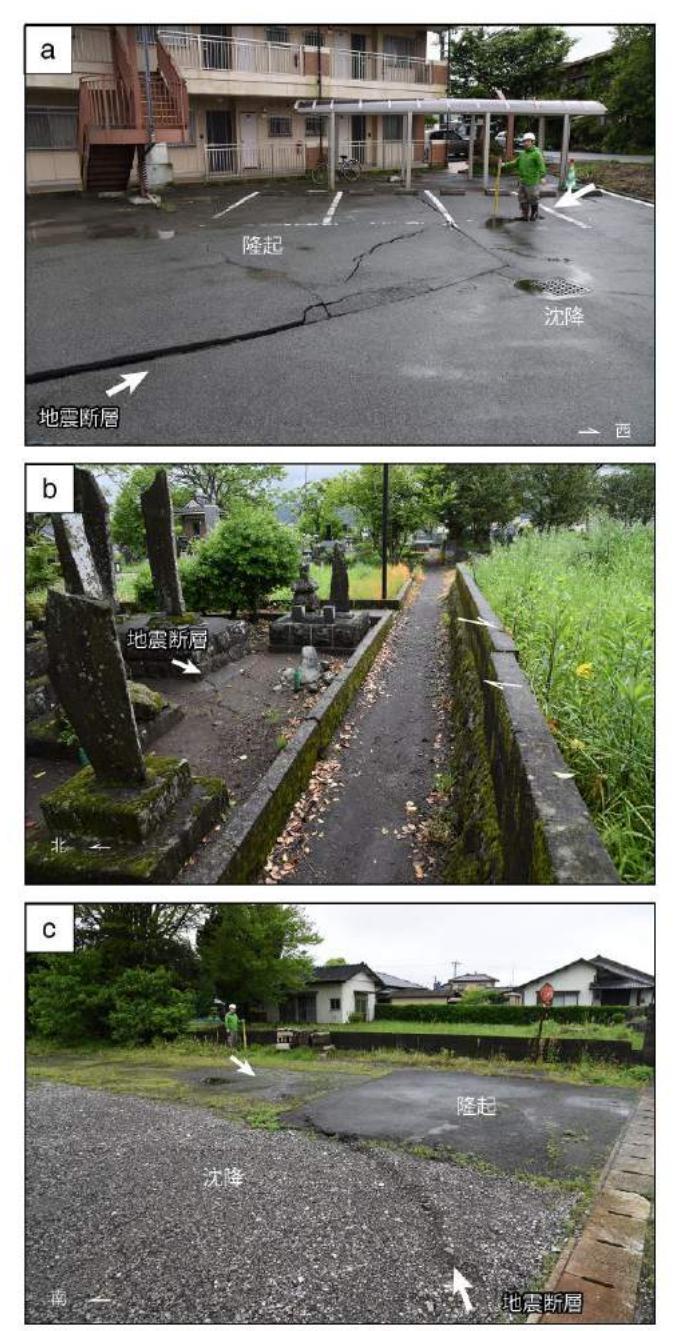
阿蘇カルデラ内北東部でも約2kmの地震断層を確認した. 阿蘇カルデラ内北東の阿蘇市 JR 宮地駅周辺では,北東走向に長さ約2kmの区間で最大上下変位10cm程度,右横ずれ 変位約5cmの地震断層が認められる(図8). この小規模な地震断層は,干渉SAR解析(国 土地理院,2016)の干渉縞の食い違いとして検出されたもので,5月上旬の現地調査で確 認した.本震地震断層帯の北東延長方向に位置するものの,距離は約12km離れている(図 1). 阿蘇市宮地地区周辺では,4月16日本震以外にも同日3時3分に最大震度5強を記 録するM5.9地震が発生している.この地震の震源の深さは6.9kmと顕著に浅いことから, 同地震時に生じた地震断層と考えられる.

図8 阿蘇市 JR 宮地駅付近に出現した最大余震に伴うと考えられる地震断層.a) アパートの駐車場アスファルトの約10cmの段差,b) 墓地擁壁の5cm 弱の右横ずれ変位.c) 阿蘇市古神地区の市営駐車場に現れた南落の上下変位.
#### 3.1.7 阿蘇カルデラ内黒川地域の地表変状

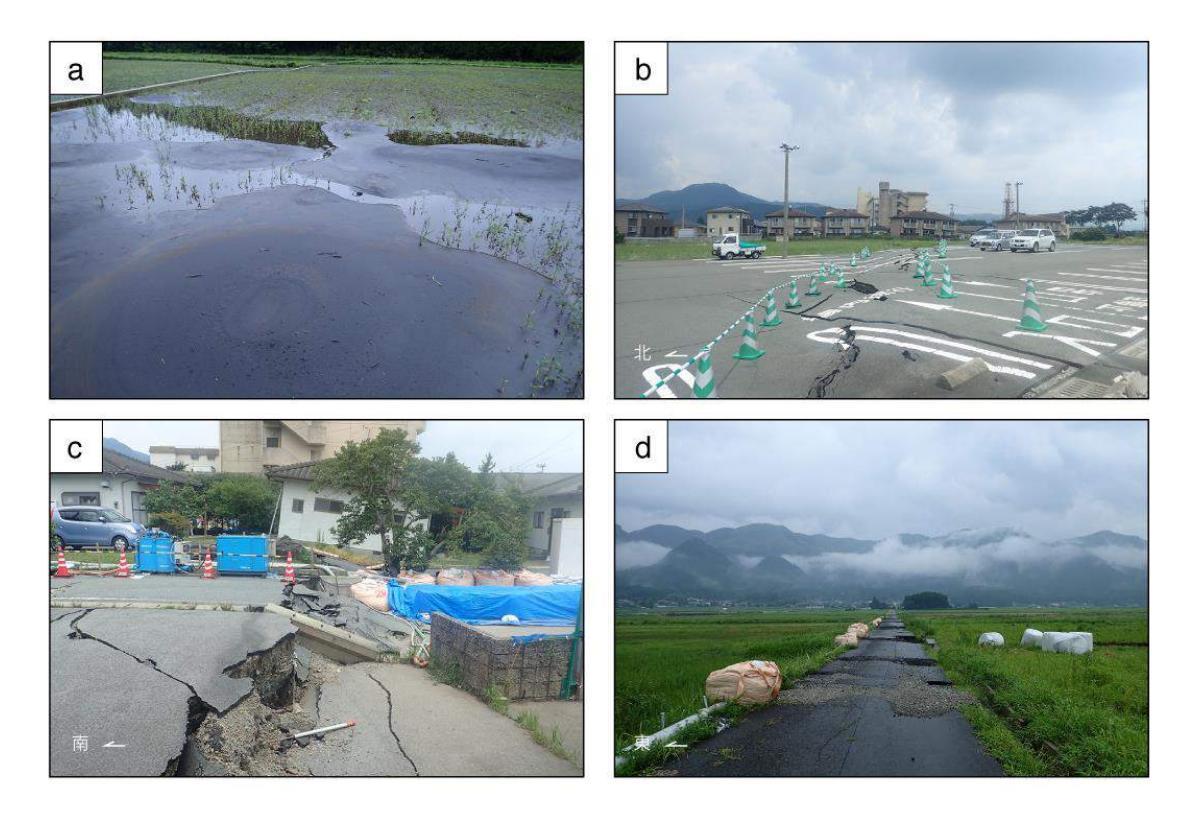
今回の調査によって確認された本震の地震断層北東端は南阿蘇村と阿蘇市の境界付近ま でである.その北東延長部では明瞭な地表地震断層は見出されていない.しかし,図3の 青線に示すように,カルデラ内北西部の黒川沿いには多数の地表変状が認められ,一部を 地震断層と解釈する見方もある(例えば,Lin et al., 2016).しかし我々は,現地調査と空 中写真地形判読から,これらの変状を地震動に伴う液状化や表層地盤の側方移動と判断し た(石村・遠田,2016).その後の他機関の調査・研究でもテクトニックな変形ではないこ とが確かめられている(例えば,向山ほか,2016;Tsuji et al., 2017).

図9 阿蘇カルデラ内の北西部〜北部にみられる液状化や地盤の側方移動に伴う開口亀裂 や上下変位.a)カルデラ内北部黒川沿いに認められる噴砂跡.b)c)阿蘇市内牧地区の表 層地盤の側方移動に伴う上下変位.d)阿蘇市宮山地区の黒川左岸に認められる地表変状.

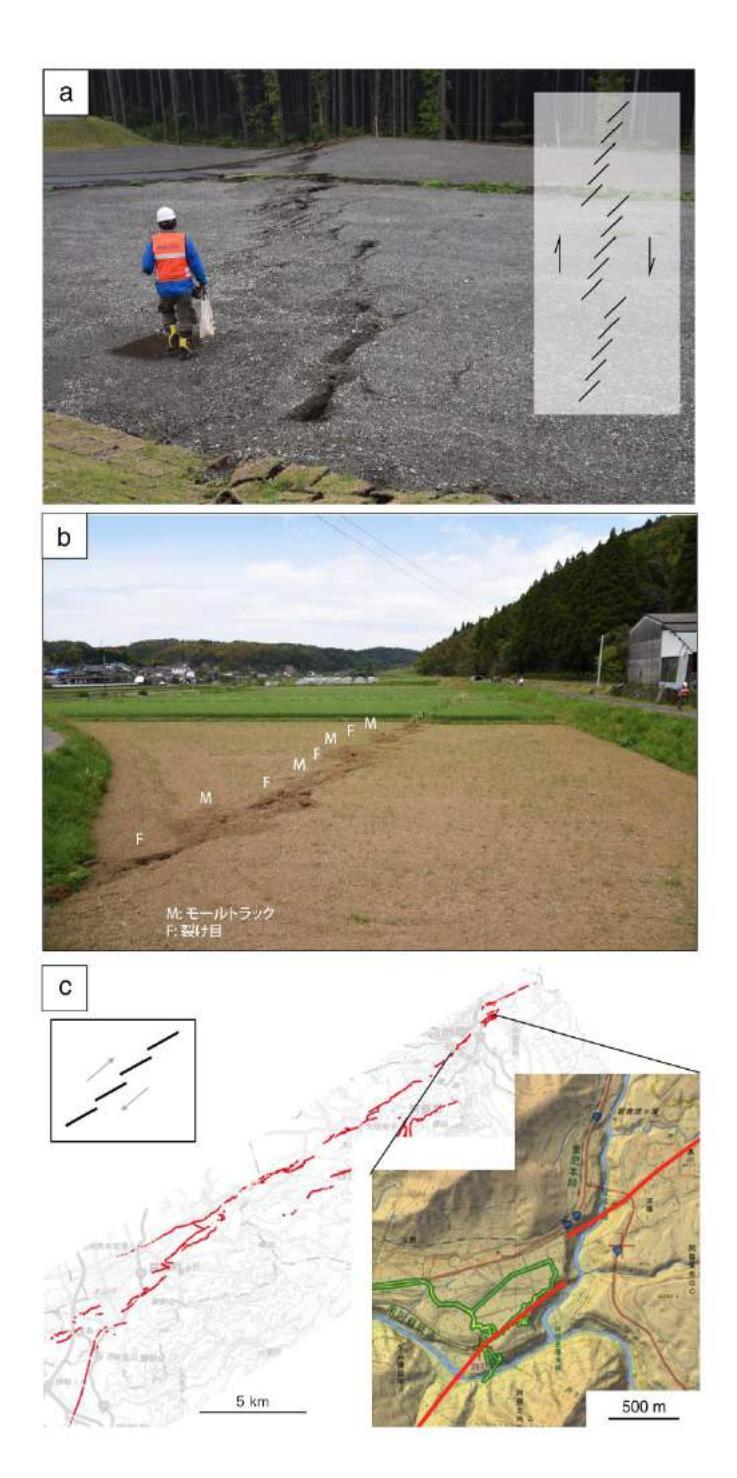
熊本地震の地表地震断層の特徴は、断層トレースの杉型雁行配列(left-stepping en echelon faults)である.右横ずれに伴う典型的な配列であるが、数 m から数 km オーダー まで段階的・階層的に生じている点が重要である(図 10a).メートルオーダーでは、モー ルトラック(mole track)と裂け目(fissure)を数mの波長で繰り返すなどの特徴がみら れる(図 10b).100mオーダーの左ステップ(left-stepping)の典型は、阿蘇大橋河陽付近 の地震断層と黒川対岸の立野の地震断層との関係で、両者間には幅 150m のステップがあ る(図 10c).被害の大きかった河陽-黒川地区はこの圧縮ステップ場にあり、地すべりでは 説明できない多数の地表断裂が観察される.このような様々なスケールでの杉型配列は、 表層付近の被覆層(表土など)や非溶結の火砕流堆積物の層厚、地殻極浅部の強度不均質 などが影響していると考えられる.熊本地震の地震断層に見られるステップ構造と変形帯 の観察結果は、同様の横ずれ断層の断層変位ハザードや断層破壊過程、強震動予測に重要 な示唆を与える.

図 10 地震断層の階層状杉雁行配列.a)西原村大切畑地区の駐車場に現れた地震断層.2 階層の杉型雁行配列が観察される(右上模式図).b)雁行配列にともなう小上下変動.モ ールトラック(mole track)と裂け目(fissure)の繰り返しが認められる(益城町堂園地 区).c)数 100m オーダーの右ステップ構造.立野地区では断層トレースの左ステップに ともなう150m 幅のギャップが認められる.この構造は黒川の屈曲と対応する.

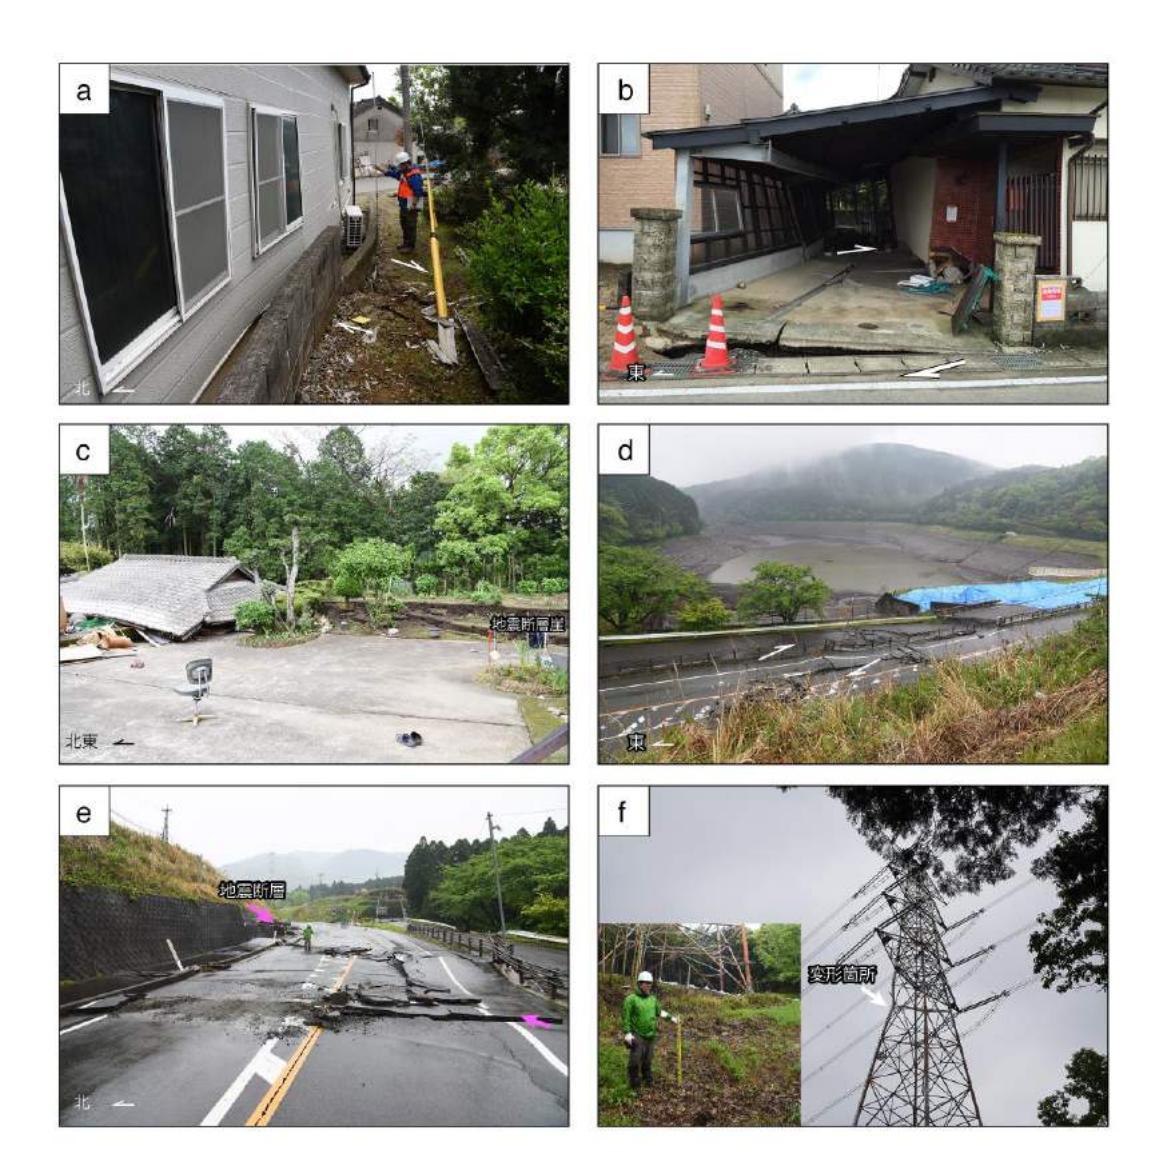
熊本地震では、地震動による建物倒壊だけではなく、地震断層変位による道路や橋、住 宅など構造物の被害を多数確認した(図13).一般住宅の被害は、益城町中心部、益城町南 部の木山川左岸の集落沿い、益城町東部の布田川沿い、西原村大切畑地区、南阿蘇村河陽 地区・黒川地区で目立った.断層変位は横ずれが主体であったため、断層の真上に位置す る家屋の横ずれ剪断破壊や歪みが主であるが(図13a, b)、同時に数十 cm の上下変位によ って損壊した木造家屋や納屋も認められた(図13c).南阿蘇村では、断層変位による学生 アパートの歪みや傾動、大規模損壊などが目立った(図13i·l).ただし、地震動による損壊 との分離は困難で、地震動と断層変位の相乗効果による影響も考えられる.

図13 地震断層による構造物の被害.a)日奈久断層の約50cmの右横ずれ変位による建物 壁とブロック塀の歪み(御舟町高木地区),b)右横ずれ変位で生じたガレージの歪みと基 礎の破壊(益城町三竹地区),c)地震断層崖直上の倒壊した木造の納屋(西原村日向地区), d)地震断層が堤体を横切った大切畑ダム(西原村大切畑地区),e)1.5m 右横ずれした大 切畑ダム堤体上の県道28号線(西原村大切畑地区),f)地震断層によって基礎が傾き鉄塔 中央部に歪みが生じた送電線鉄塔(西原村大切畑地区)

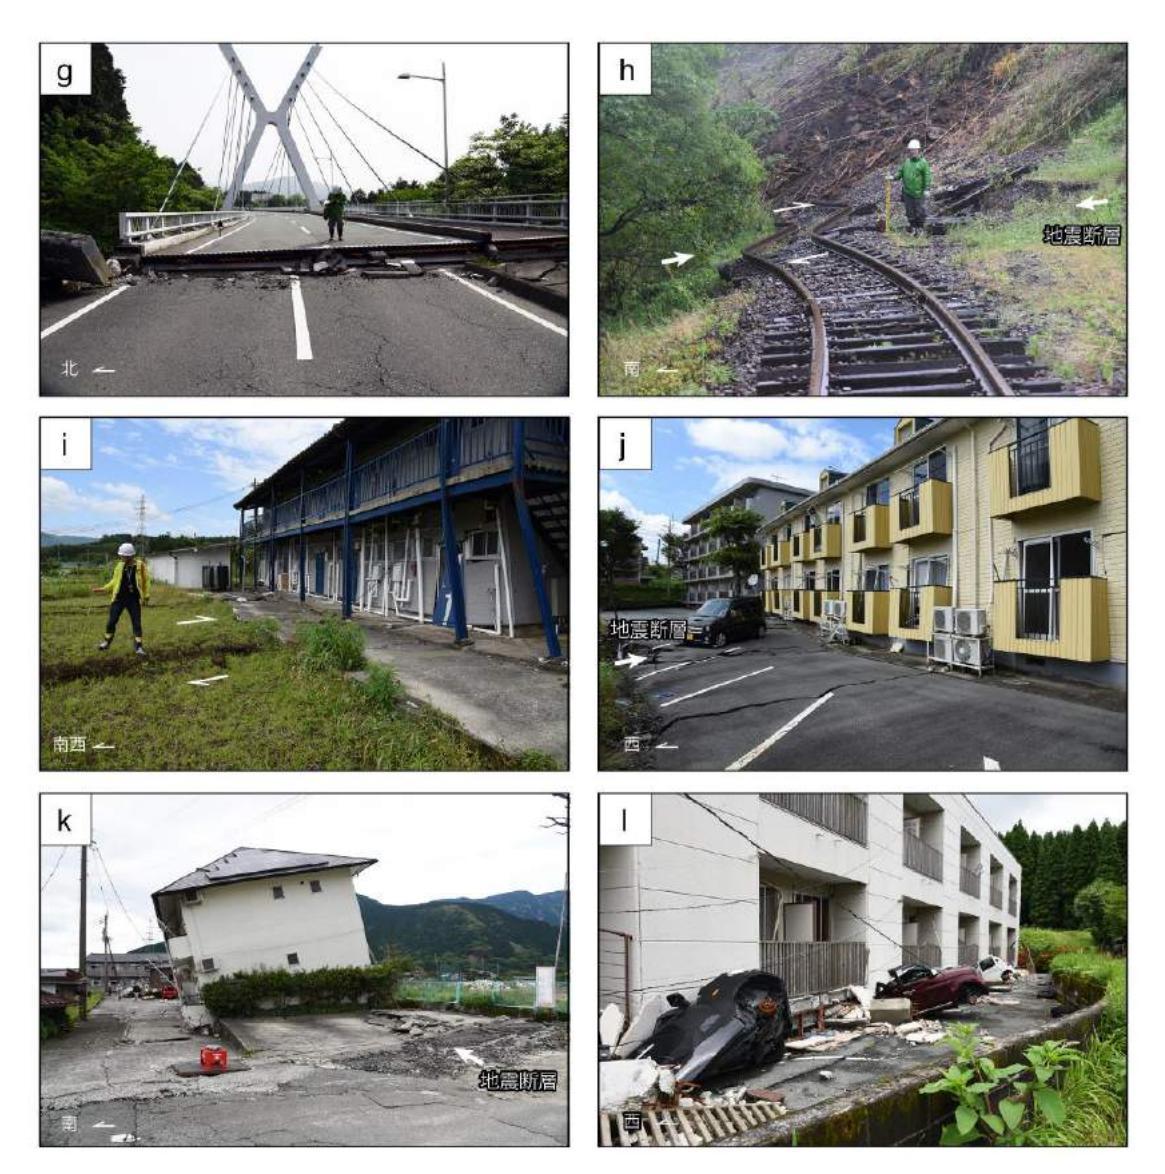
図13(続き) g)橋梁接合部にみられる右横ずれ変位(桑鶴大橋,西原村桑鶴地区),h) 地震断層の右横ずれ変位によって変形した南阿蘇鉄道のレール(西原村立野地区).道路の ような人工構造物は断層で明瞭に変位するが,レールは右横ずれ運動によって1メートル 強曲げられ,その反動で全体としてはS字状に変形していた. i)基礎が右横ずれ変位し歪 んだ学生アパート(南阿蘇村黒川地区),j)基礎が右横ずれ変位し歪んだ学生アパート(南 阿蘇村河陽地区),k)地震断層変位によって傾いた学生アパート(南阿蘇村黒川地区).1 階部分が潰れている.l)横ずれ地震断層の近傍の地表変状(副断層と推定される)によっ て1階部分が潰れた3階建てアパート(南阿蘇村黒川地区).

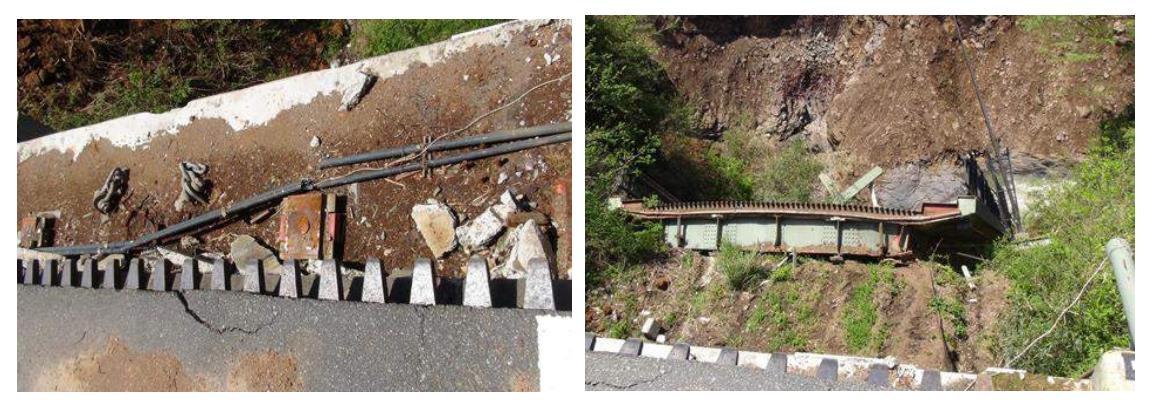
図9 左岸側(河陽側)の橋台と桁のジョイント部

阿蘇大橋は,橋長 206m で片側 2 車線,1970 年に完成したトラスド逆ランガー桁橋である. 図6に示すように,斜面崩壊が発生した立野地区側に橋脚を 3 本有し,その他の部分は桁の下に設置されたトラスで支える構造である.大部分が落橋したが,右岸(立野地区側) と左岸で橋の一部が残っていた.図7は,右岸側に残った橋脚の写真であり,図6における 3 本の橋脚のうち,最も右岸側のものと思われる.残りの 2 本の橋脚は,現地で確認されなかったため,落橋に伴って河川へと落下したか,斜面崩壊によって発生した土砂で埋 没したものと思われる.また,図8に示すように,左岸側には桁の一部が残っていた.図 9は,左岸の橋台と桁のジョイント部の写真であるが,ジョイント部で複雑な変形の跡が 確認されない.そのため,地震動によってジョイント部で大きな損傷を受けたということ は考えにくく,右岸側に向かって引っ張りを受けて落橋したのではないかと推察される.

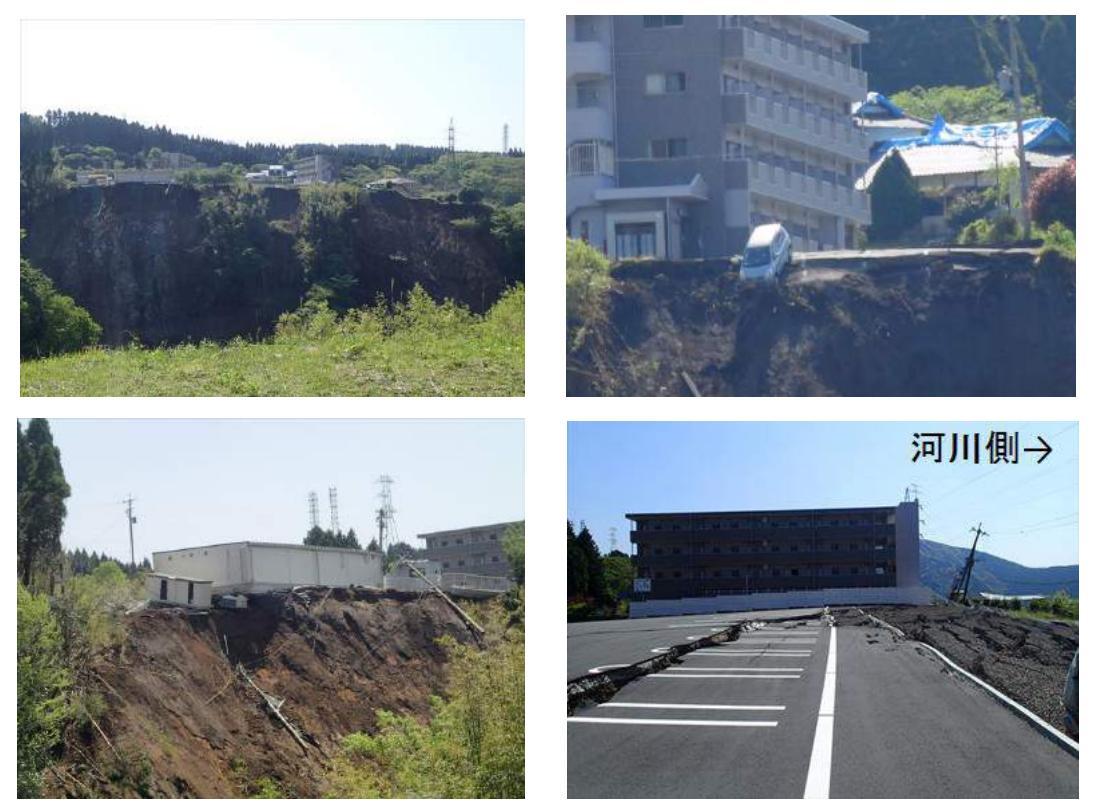
図13 撮影対象箇所③の様子

阿蘇大橋に隣接した斜面の崩壊の他にも、周辺では多くの崩壊が発生している. 図11 ~14の写真は、図10の①~④の各箇所を撮影したものである。①は崩壊土砂に近接す る箇所であり、その様子は図11に示している.土砂が堆積していない部分にはブルーシ ートが設置されていたため、表面の詳細な様子は確認できなかったが、ブルーシートの脇 に見える亀裂の状態などから、この箇所は全体的に引張力を受けたと推察される. ①の箇 所から少し離れた②の個所では、片側2車線で崩壊が発生していた.この箇所の様子は図 12に示す.この部分の亀裂は盛り上がるように発生しており、この箇所では圧縮力が作 用したものと思われる.この亀裂の他にも、この近辺には圧縮を受けたと考えられる形跡 がいくつか見られたため、②の箇所の路肩崩壊は、水平方向に圧縮されることによって可 能性が高い.③の箇所は、黒川を挟んで対岸(左岸)であり、その箇所の様子は図13に 示している。この箇所でも多くの崩壊が発生しており、落下寸前の車両や建物の一部に滑 落崖がかかっているなどの状況も確認された.また、崩壊せずに残った部分でも、大きな 亀裂が発生しており,河川側に向かって崩壊が発生しそうになっている状況が確認された. ④も斜面崩壊とは反対側の対岸に位置する箇所であり、③の箇所と同様の崩壊が発生して いた.この個所の様子は図14に示している。このように、阿蘇大橋周辺では、河川に向 かって多くの崩壊が発生しており、崩壊に至っていない部分でも不安定化している箇所が 数多く存在していることが確認された.なお,これらの崩壊箇所の大部分は,盛土や切土 などの人工的なのり面ではなく、地山部であると思われる.

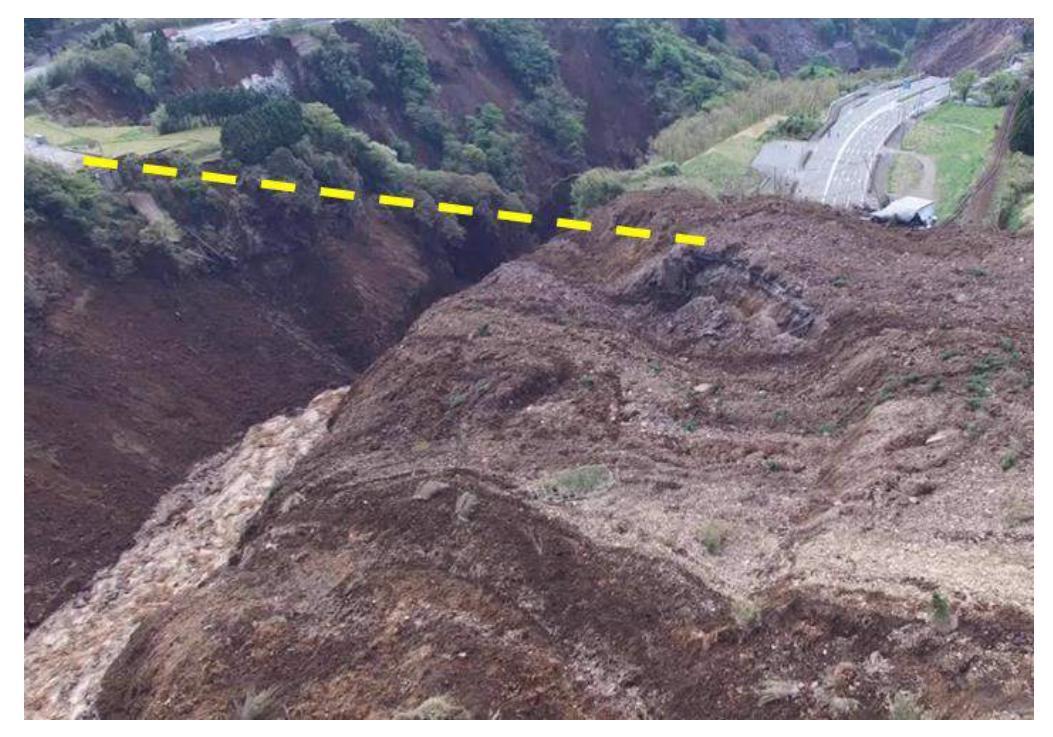
図21 阿蘇大橋(右岸)の様子(国土地理院の UAV 動画<sup>1)</sup>のキャプチャー画像に加筆)

ここまでに整理した情報に基づいて阿蘇大橋の落橋のメカニズムの説明を試みる.まず、 斜面崩壊の土砂が堆積して乗載荷重の限界を超えたことが考えられるが、この可能性は低 いと思われる.図10からわかるように、阿蘇大橋は土砂の流出範囲の中心からずれて位 置しており、崩壊土砂の大部分はそのまま白川に流れ込んでいる。阿蘇大橋の上に堆積し たとしても、それが原因となって落橋が発生するほどの大きな被害を発生させるとは考え にくい.次に,地震動によって阿蘇大橋自体が大きな被害を受けて落橋したことが考えら れる.本調査で確認した限りでは、周辺の他の橋梁でも大きな被害が発生しているものの、 落橋にまで至っている橋梁は阿蘇大橋だけであり、そのことを考えると、地震動による直 接的な落橋も可能性が低い. 最後に, 橋台を支える地盤の変状に伴って落橋が発生したと いうことが考えられるが、現段階の分析ではこの可能性が高い。先述のように、落橋は地 震に伴って発生し、阿蘇大橋の近辺では断層の運動も影響して、地盤が複雑な動きをして いる.このために、白川の両岸の崖部で多くの崩壊が発生しており、阿蘇大橋の橋台付近 の崖部が崩壊した可能性は大いにある.図21は、阿蘇大橋が存在した位置の右岸の様子 であり、黄色の点線が阿蘇大橋のあった位置を示している.図7の説明で記載したように、 橋脚が残っているが,最も右岸側のものと思われ,残りの2本の橋脚とトラス部を支える 橋台については存在しない、つまり、まずこの部分で崩壊が発生し、橋台や橋脚が落下、 それによって阿蘇大橋の落橋が発生したのではないかと考えられる。地震動により直接的 に崩壊が生じたのか、上部から流動してきた崩壊土砂が橋脚や橋台に衝突して崩壊を誘発 したのかは、どちらもその可能性が残るが、このように足下からすくわれて落橋に至った のではないかと考えられる.

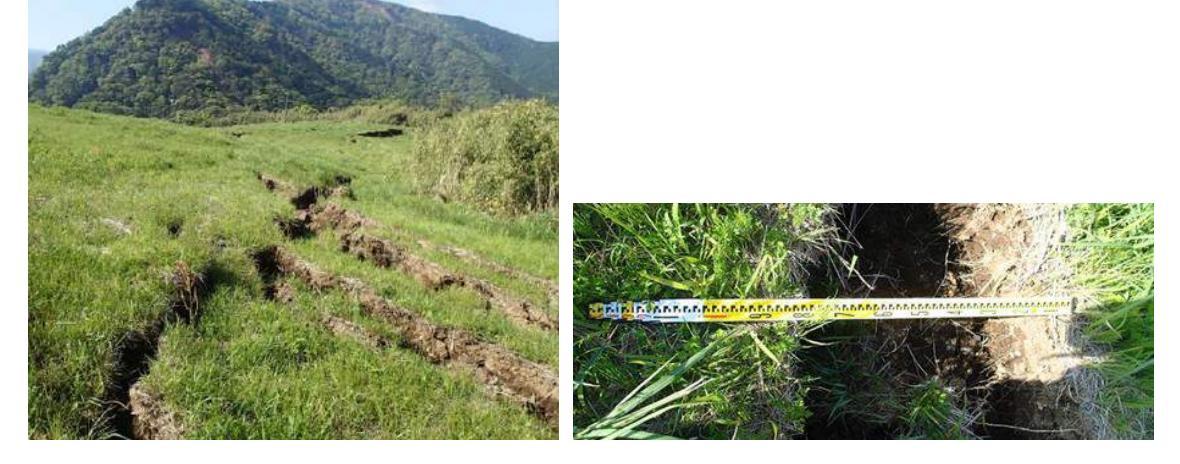
図29 写真対象箇所③の様子

図26は南阿蘇橋周辺の航空写真である.阿蘇大橋周辺と同じく,南阿蘇橋周辺でも多 くの崩壊が発生していることがわかる.図26中に示した①の箇所(上流側)の様子は図 27に示しており,この写真から,特に上流側では多くの崩壊が発生していることが確認 できる.また,②の箇所は南阿蘇橋の下方の白川沿いに位置するキャンプ場(村営碧流キ ャンプ場)の様子であり,その様子は図28に示している.崩壊した土砂が建物やキャン プ場の敷地内に流れ込んで大きな被害が発生していることが確認できる.③の箇所は南阿 蘇橋の左岸側の崖部であり,図26からも判別できるように,大きなクラックが発生して いる.この箇所に近づいてみると,図29に示すような状況であり,クラックの幅は50cm 以上ある部分もあった.

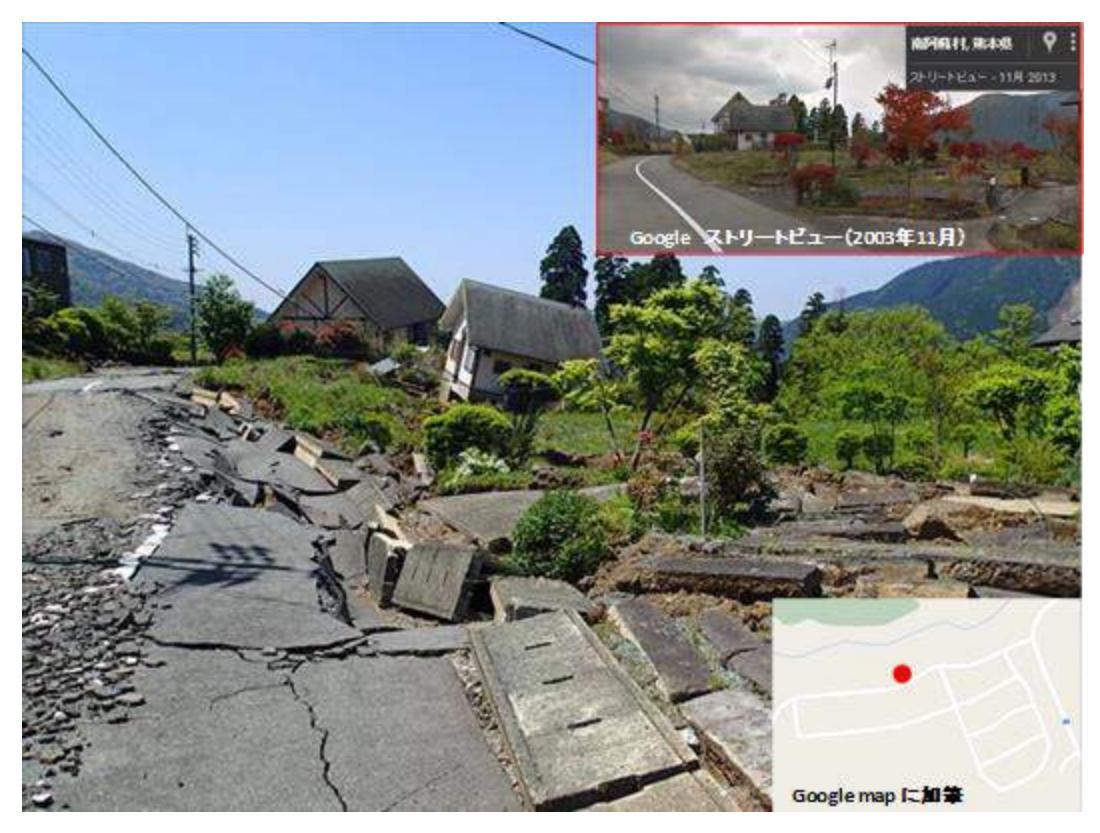
図35 地盤変状と家屋被害(その1)(Google map に加筆)

宅地造成地の内部では、地盤変状に伴う多くの家屋被害が発生していた. その様子を図 35~38に示す.これらの図には、震災前の様子と撮影箇所の地図上での位置を示して いる.図35~37は河川沿いの崖部に隣接する家屋であり、大きな地盤変状に伴い、家 屋が傾いたり、変形したりしている.図36に示した家屋では、1階部分が押しつぶされて おり、家屋自体が大きな被害を受けているが、この宅地造成地全体でこのような被害形態 は多くはなく、地盤変状に伴う家屋の傾きや一部損壊が多く見られた。図37に示した被 害が特に特徴的であり、家屋は大きく傾いているが、家屋そのものには大きな亀裂や変形 が見られなかった.大部分がコンクリート製であり,地震動に対しては十分な強度を有し ていたと考えられるが、地盤の変状に伴って大きく傾きが生じたものと推察される、図3 7の家屋の所有する住民の証言によれば、4/16の本震の前まではほとんど被害がなく、こ の宅地造成地の被害の大部分は本震で発生したものとのことであった。図38は、河川か ら離れた位置に存在する家屋であるが、図中に示すような大きな段差を伴う亀裂が発生し ていた.この亀裂は家屋の一部を通るように発生しており,河川側とは反対側に傾きが生 じていた. なお, 証言によれば, 4/16 の本震直後には本調査時よりも大きな亀裂の段差が 発生していたとのことで、その段差が徐々に解消されるように地面が動いているように感 じられるとのことであった.なお、この家屋の周辺には、図中に示した亀裂の他に、家屋 を挟んでこの亀裂に並行するようにもう1本の亀裂が発生しており、その2本の亀裂に沿 ってその相田の家屋の部分が落ち込むような地盤変状が発生していた.

ここまでに説明した状況から考えて、この宅地(特に河川側)では地盤が非常に不安定 な状態にあると推察される.今後の梅雨や台風時期には、不安定化がさらに進む可能性が あり、対策が望まれる.ただし、図41に示したように、不安定化している領域がかなり 広範囲に及んでいると考えられ、抜本的な対策は非常に難しいのも事実である.詳細な調 査を実施した上で、時間をかけてでも適切な対策を講じる必要がある.

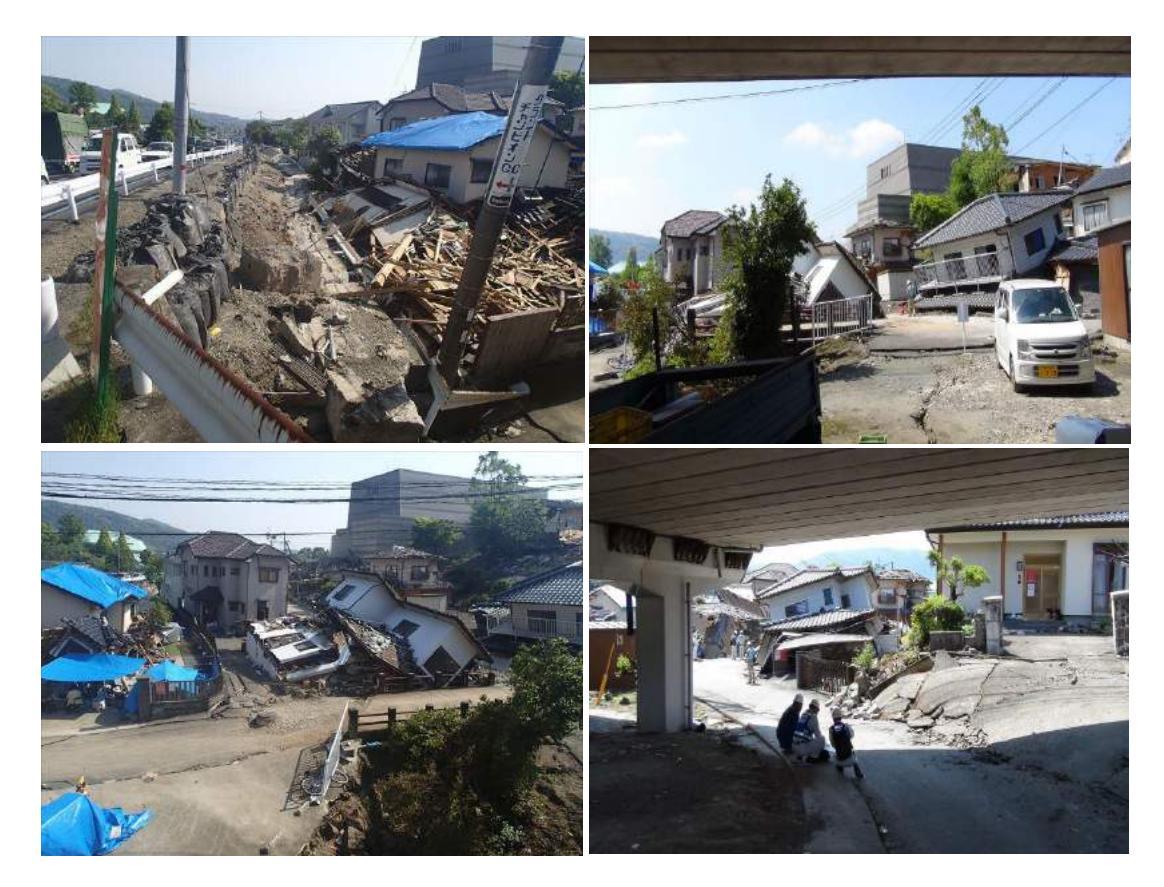
図59 特に建物被害が甚大な範囲の様子(撮影対象箇所⑧)

最後に、橋梁に関するものではないが、家屋被害が特に甚大であった範囲についても報告しておく.図51に示した範囲では、いたるところで家屋被害が発生していたが、その中でも特に被害が大きかった範囲があった。図51の調査対象箇所⑧の範囲であり、その様子は図59に示している。この範囲では、地震動による直接的な家屋被害と、地盤変状による家屋被害が重なって被害が甚大になっていると推察される。大きな地盤変状が発生した理由について調べるために、図60に示すように土地利用の変遷をたどってみたが、現状の分析では、その理由について明確な説明ができるまでには至っていない。
