# パル地震を引き起こした活断層について

2018年9月28日10:02 (UTC)

Mw 7.5

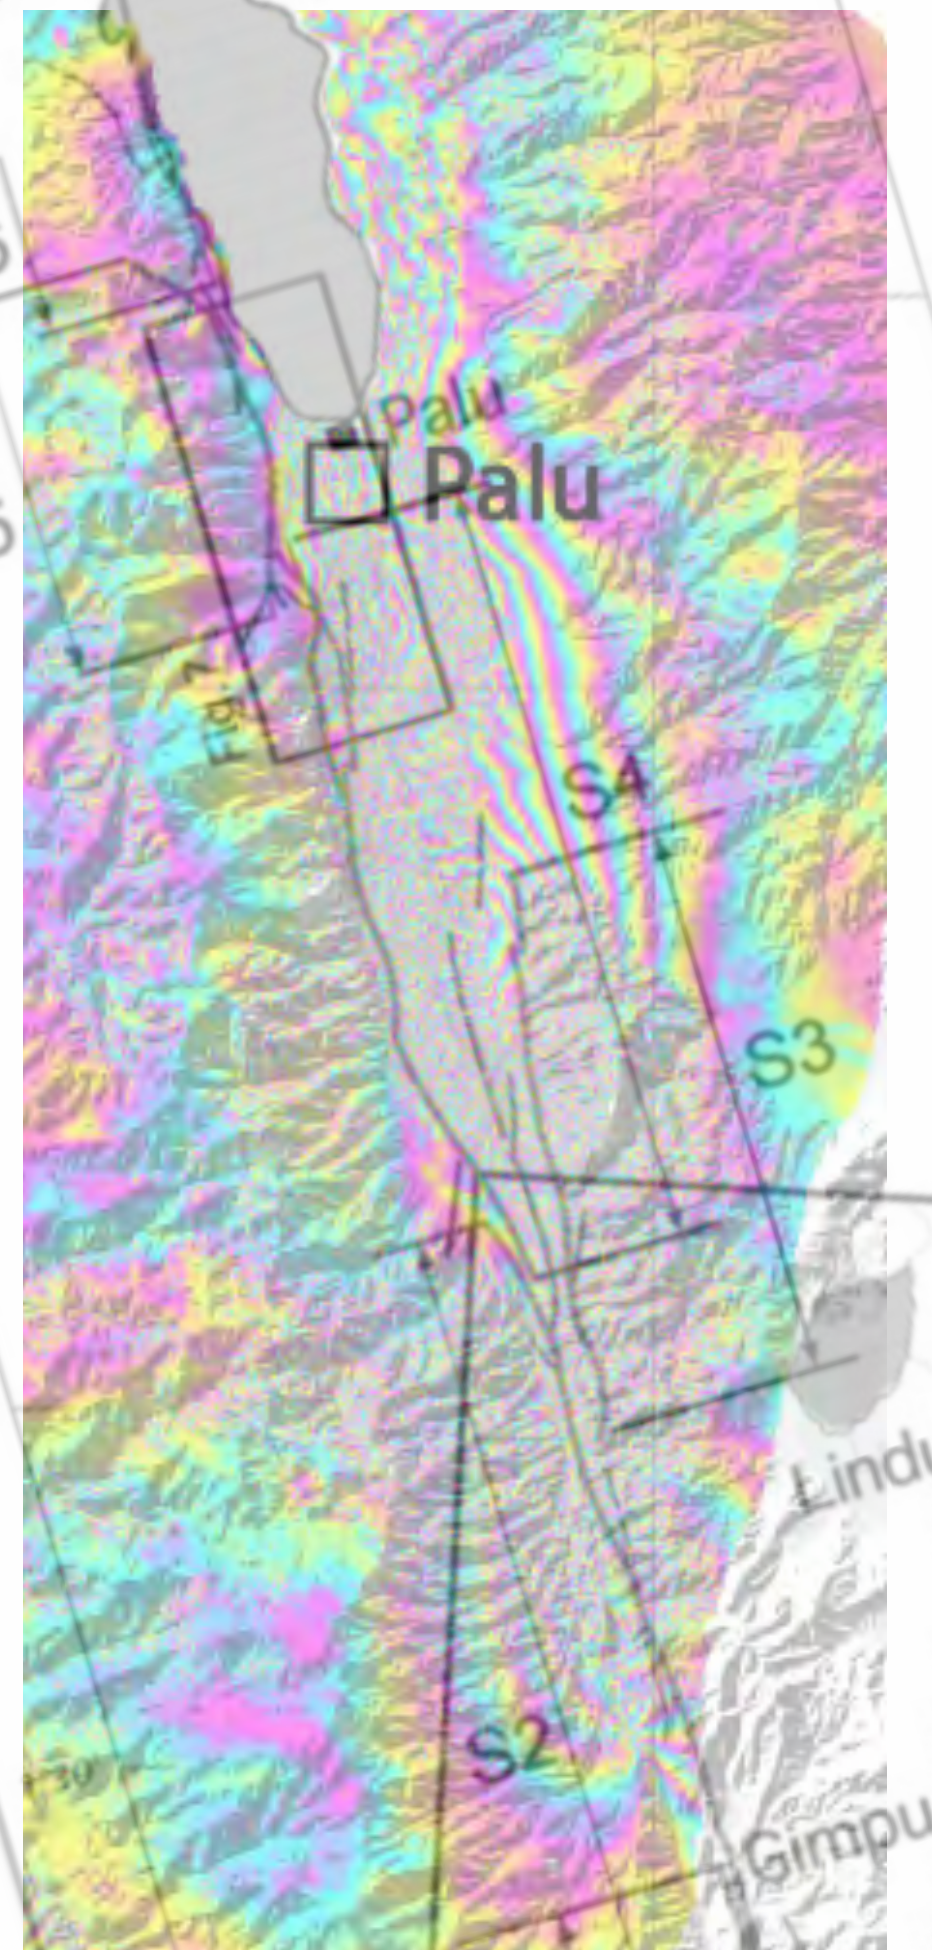
衛星によって捉えられ  
た活断層の動き  
国土地理院の  
干渉SAR解析結果

2018/09/28  
Mw 7.5

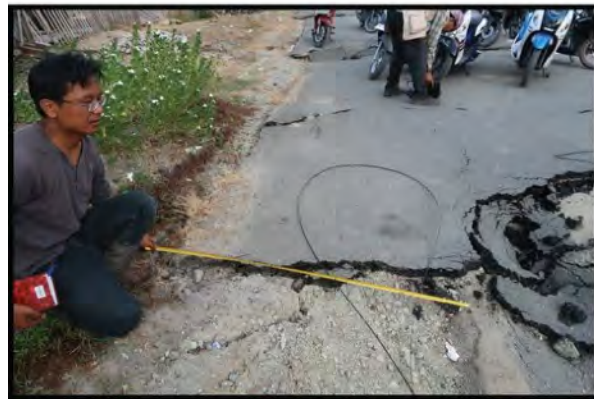
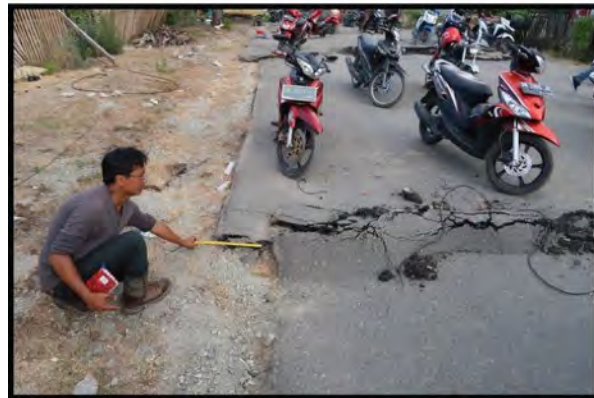
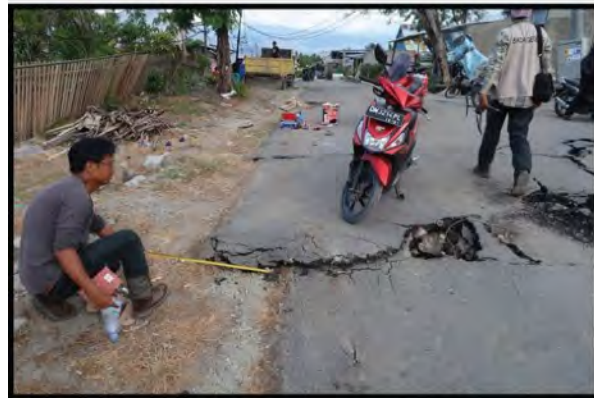
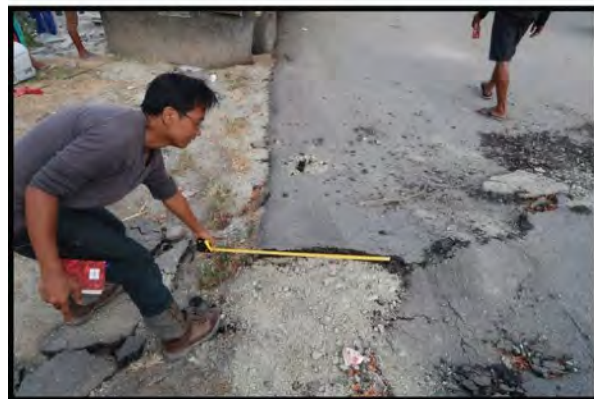
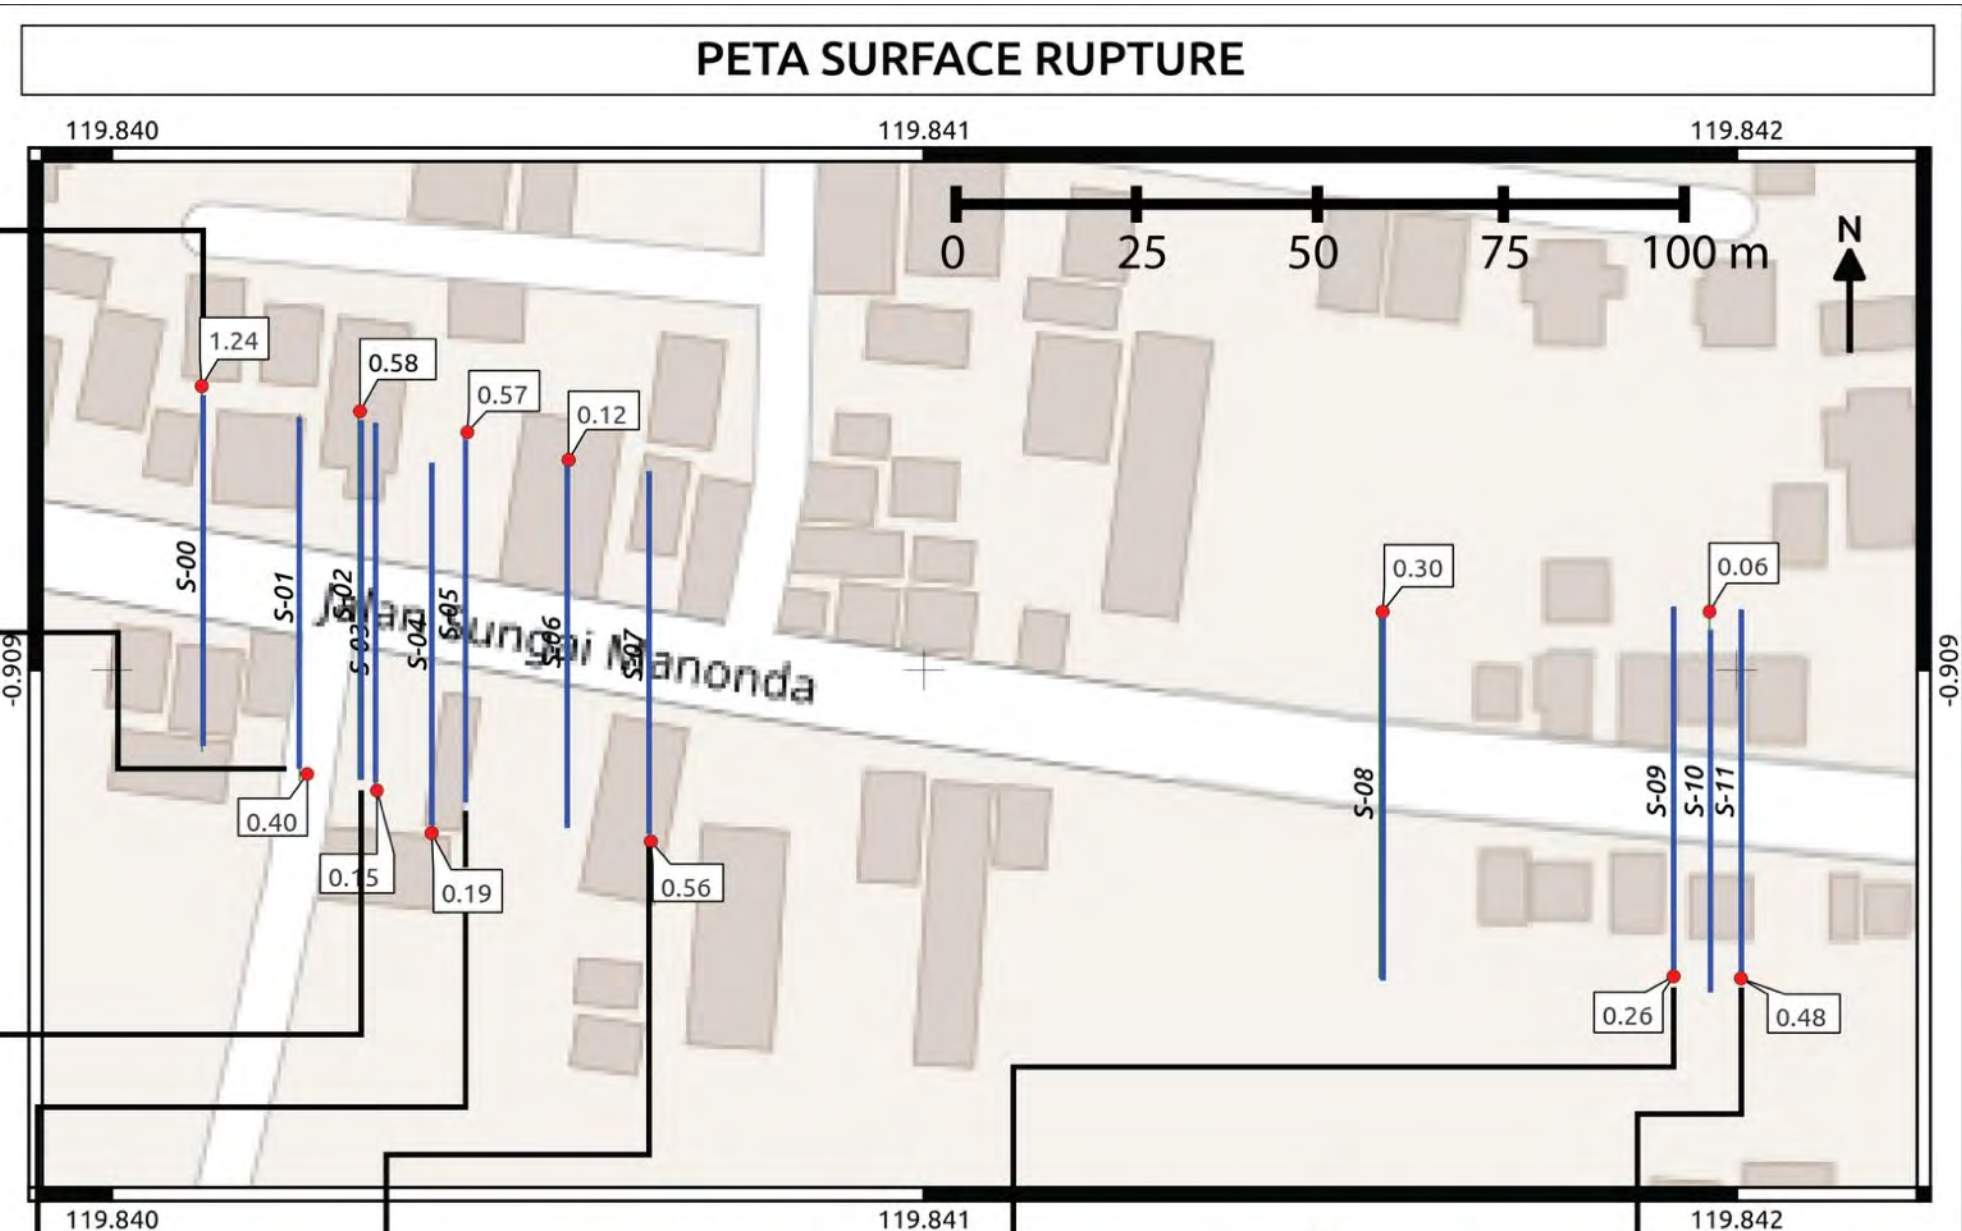
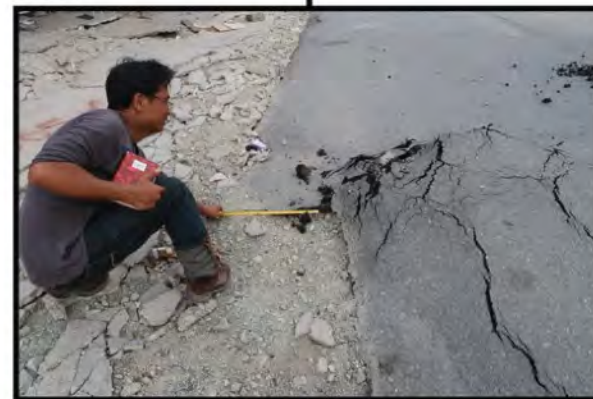
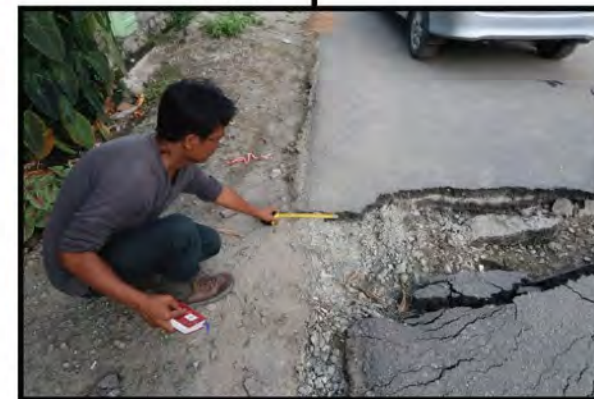
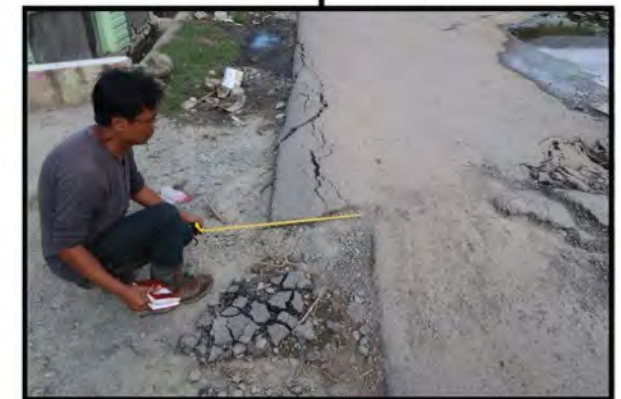
# 現地地質調査所が約5mの左横ずれ変位を確認

Surface Rupture yang ditemukan oleh Tim Tanggap Darurat Badan Geologi di Kelurahan Balara dengan total pergeseran mengiri (*sinistral offset*) sebesar 4,88 meter terbagi atas 12 seksi

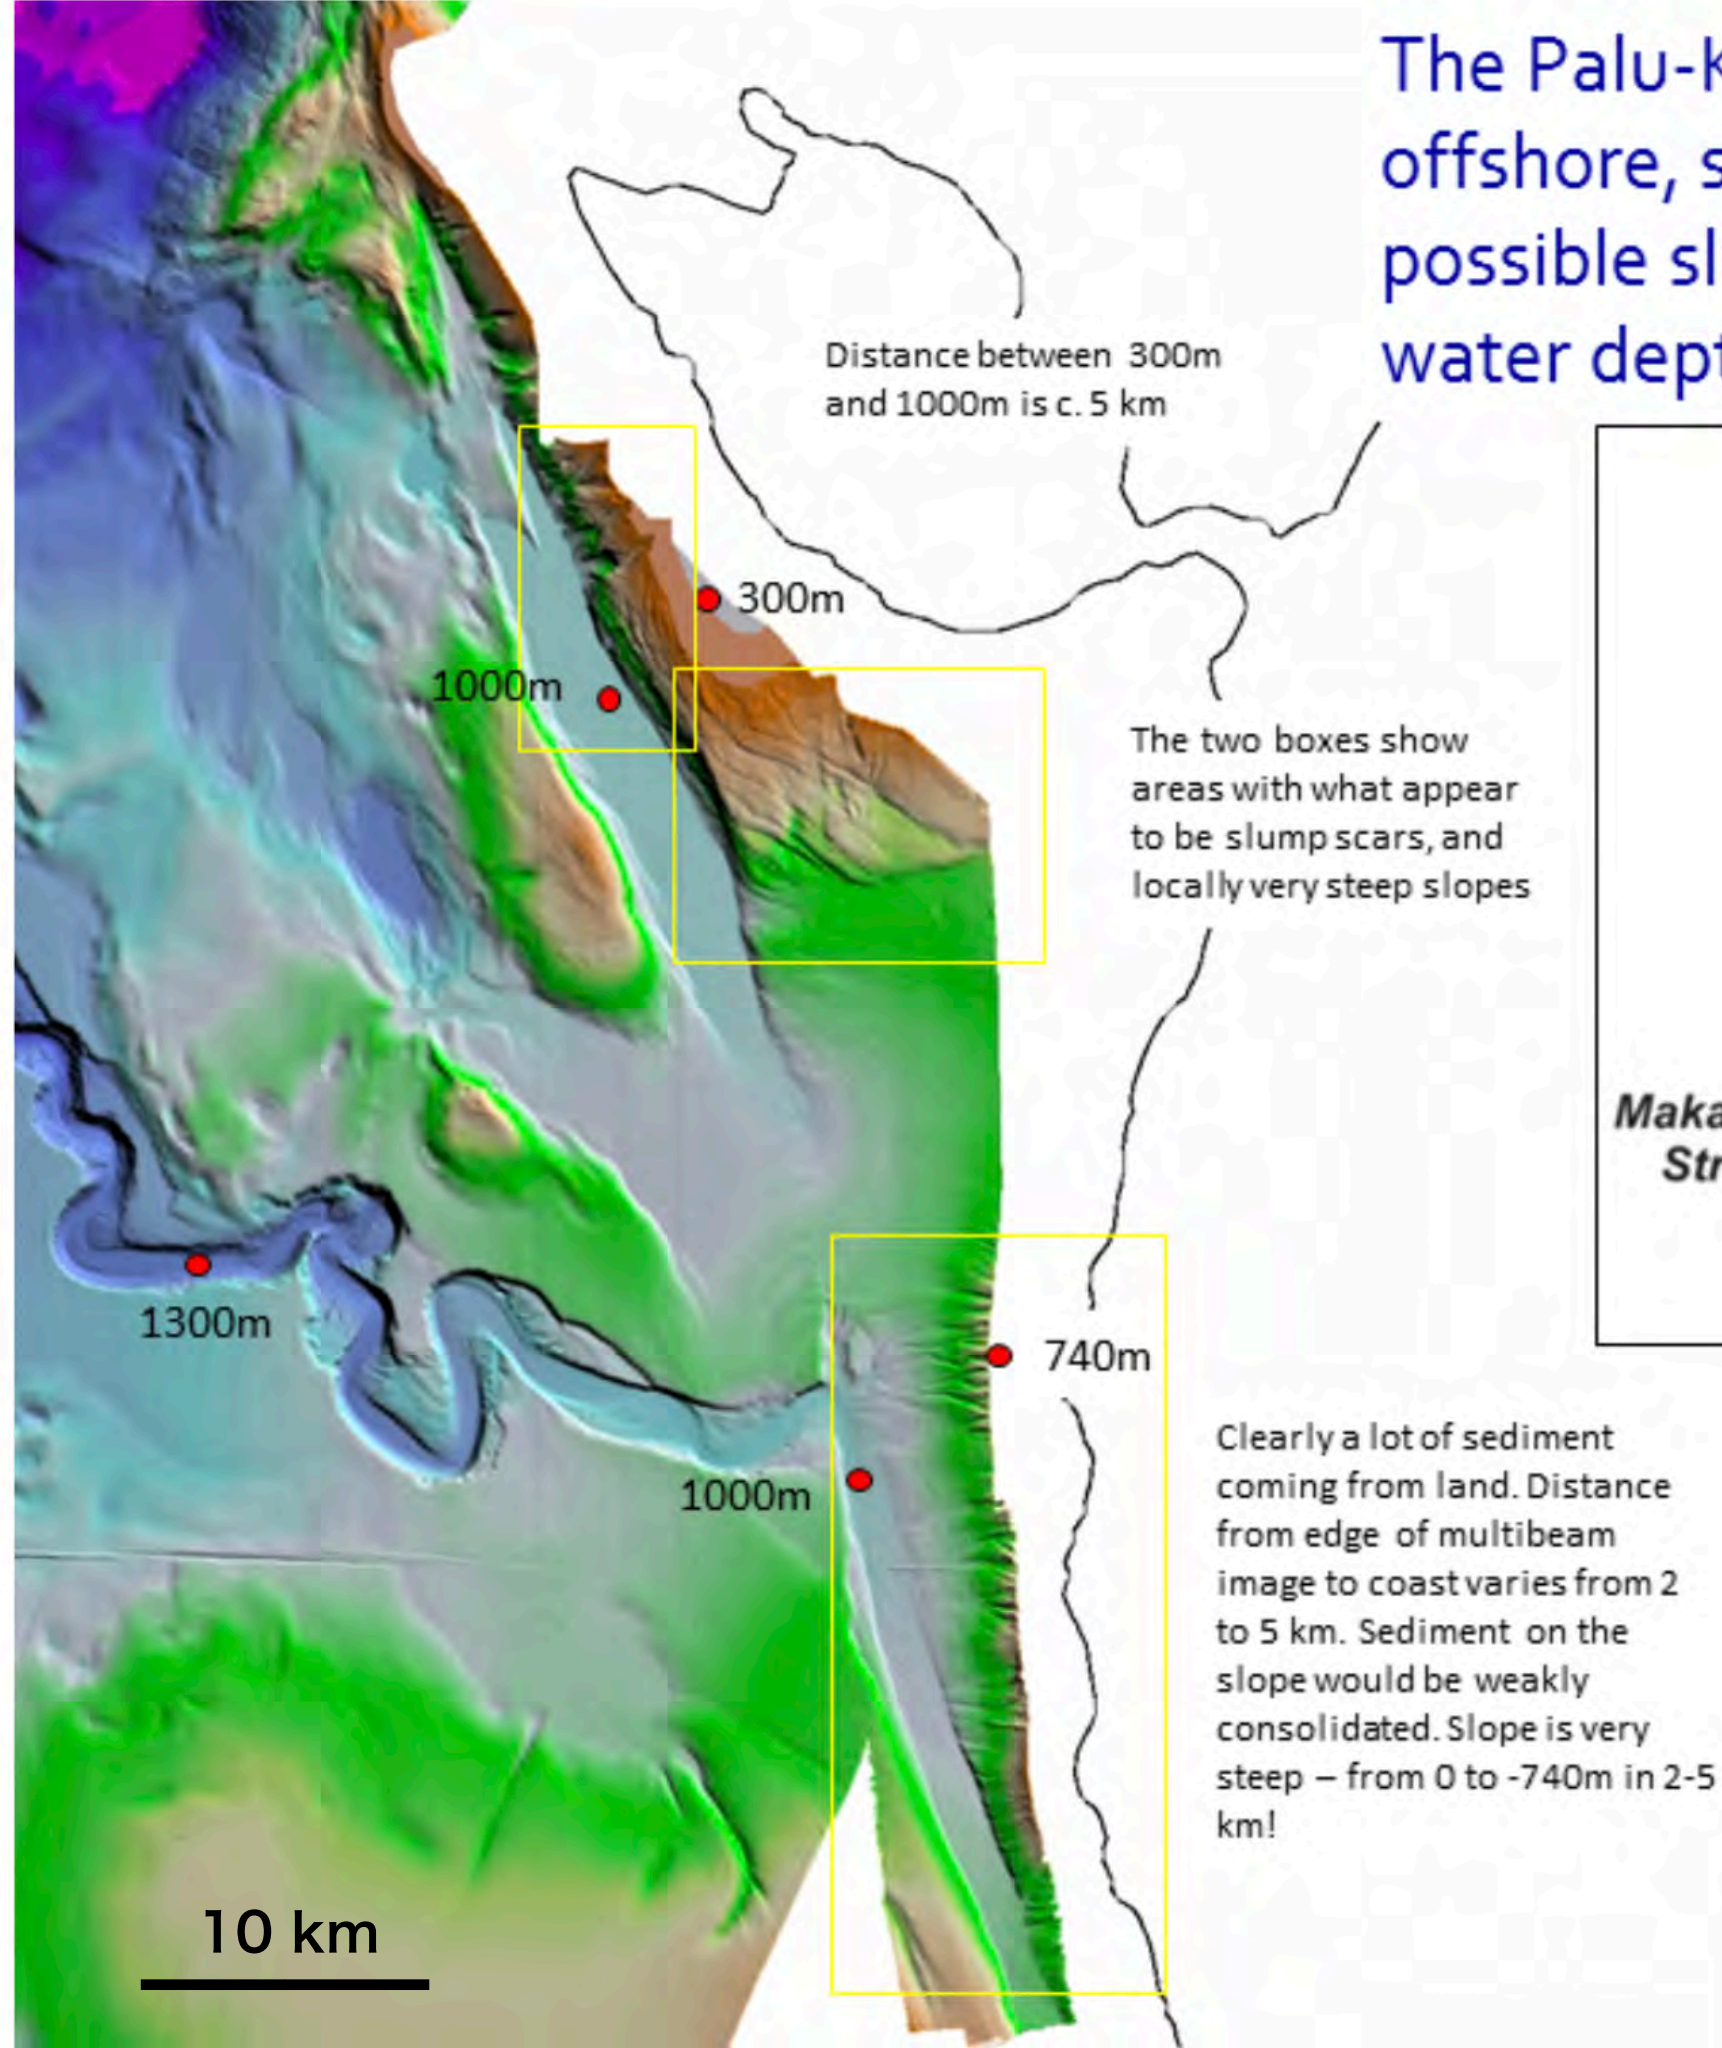
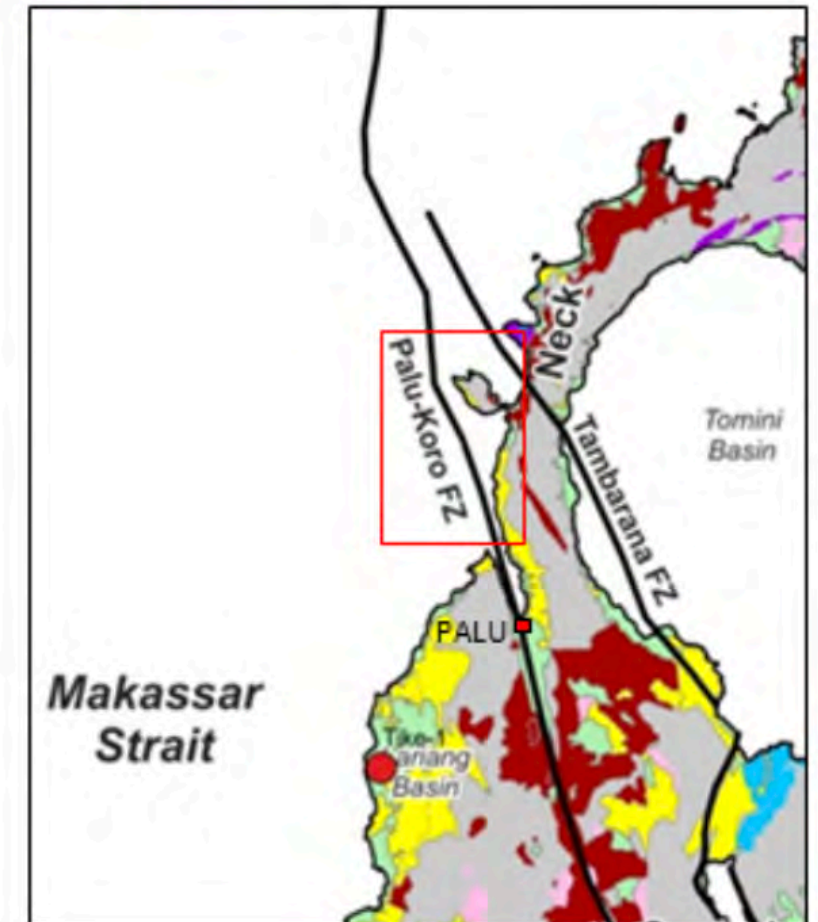
# The Palu-Koro Fault offshore, showing possible slumps and water depths

Clearly a lot of sediment coming from land. Distance from edge of multibeam image to coast varies from 2 to 5 km. Sediment on the slope would be weakly consolidated. Slope is very steep – from 0 to -740m in 2-5 km!
