福島県沖地震津波に関する現地調査を行いました(2016/11/26)

テーマ：福島県沖地震津波・津波痕跡調査・養殖筏被害のヒアリング
場所：宮城県東松島市・塩釜市

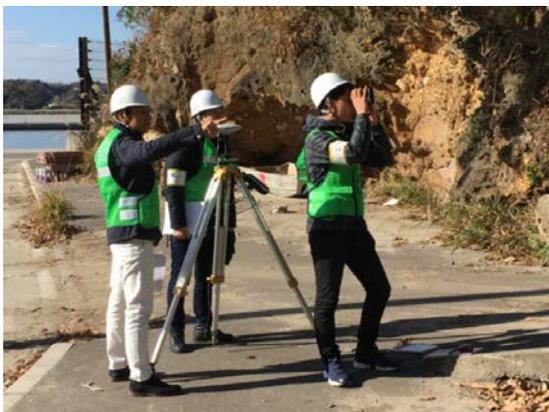
まずはじめに調査した地域は、東松島市大浜漁港です。漁港の奥には、多数の漁具やドラム缶が漂着しており、漁港の奥まで浸水していたことがわかりました。斜面上における遡上高の測量を行ない、地盤高 (TP1.9 m) と地盤から痕跡までの高さ (2.2 m) を取得しました。その結果、遡上高は TP4.1 m (東京平均海面位置からの高さ) であったことが判明しました。この数値から算出される、当時の推定天文潮位から遡上痕跡までの高さは、3.8 m です。一方、仙台港で観測された津波の水位 (気象庁発表による津波高 1.4 m) を TP 換算すると、TP1.7 m であり、大浜漁港における遡上高は仙台港の浸水高よりも大きな数値であることもわかりました。

大浜漁港での調査の様子

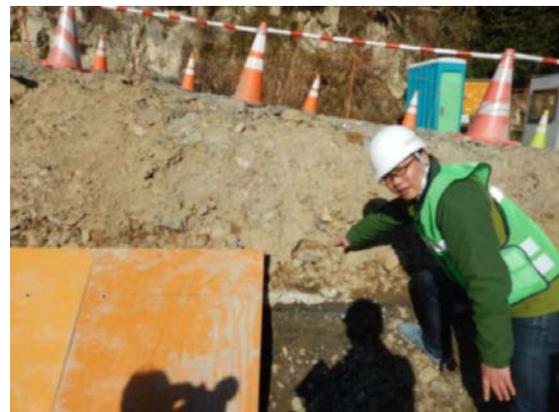
更に、東松島市鰐ヶ淵水道沿岸部において被害状況をヒアリングした結果、工事現場の発電機などの機材が浸水により被災したほか、現地に浸水痕跡が残っていたことがわかりました。現地時間 (12 時 50 分) の海水面から浸水痕跡までの高さは 1.9 m でありました。

鰐ヶ淵水道沿岸部における調査の様子
