# 2015年ネパール(Gorkha)地震 にともなう斜面災害

八木浩司(山形大学・地域教育文化学部)

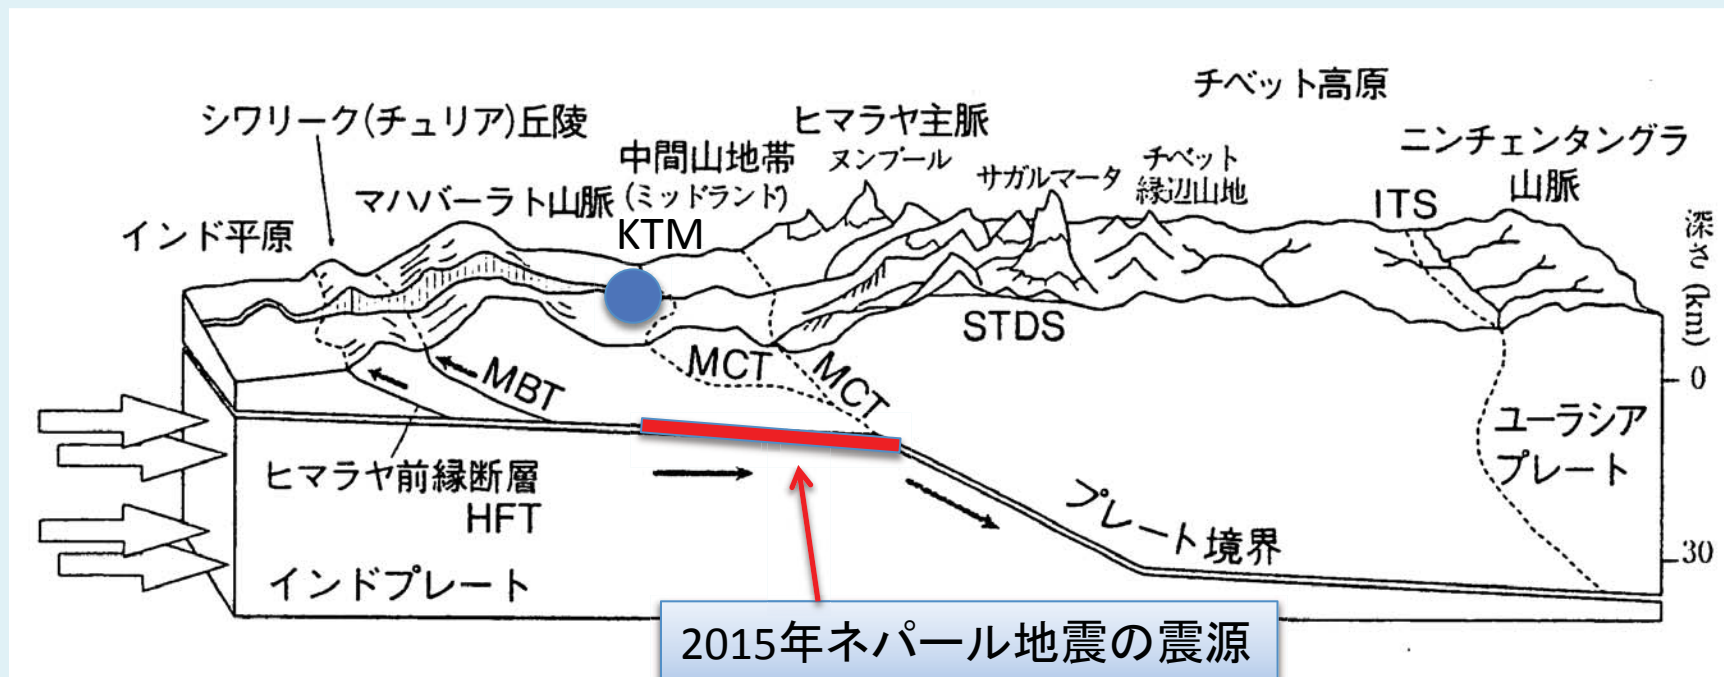
図2 ヒマラヤ山脈から南チベットにかけての大地形と主要断層などの地下構造との関係を示したブロックダイヤグラム。

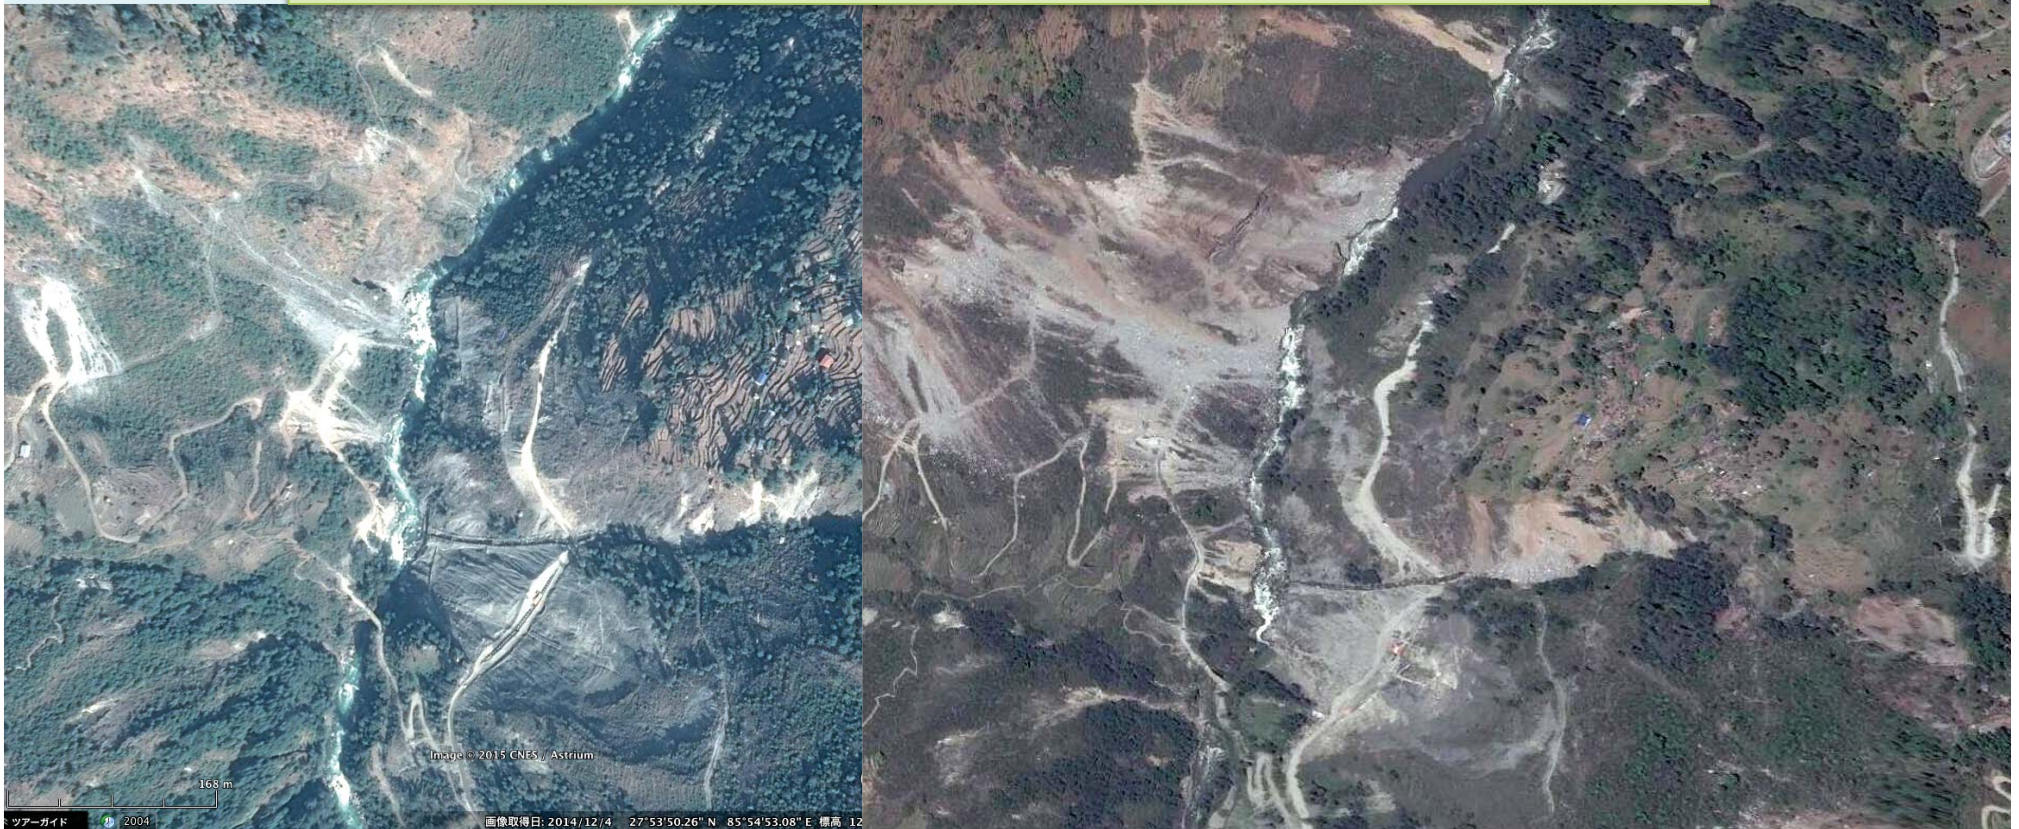
# ボテコシ沿いの新たな地変 (震災前:左, 震災後:右)

もともと斜面崩壊の多発地域でもあったが、明らかに  
新期の崩壊が発生している。

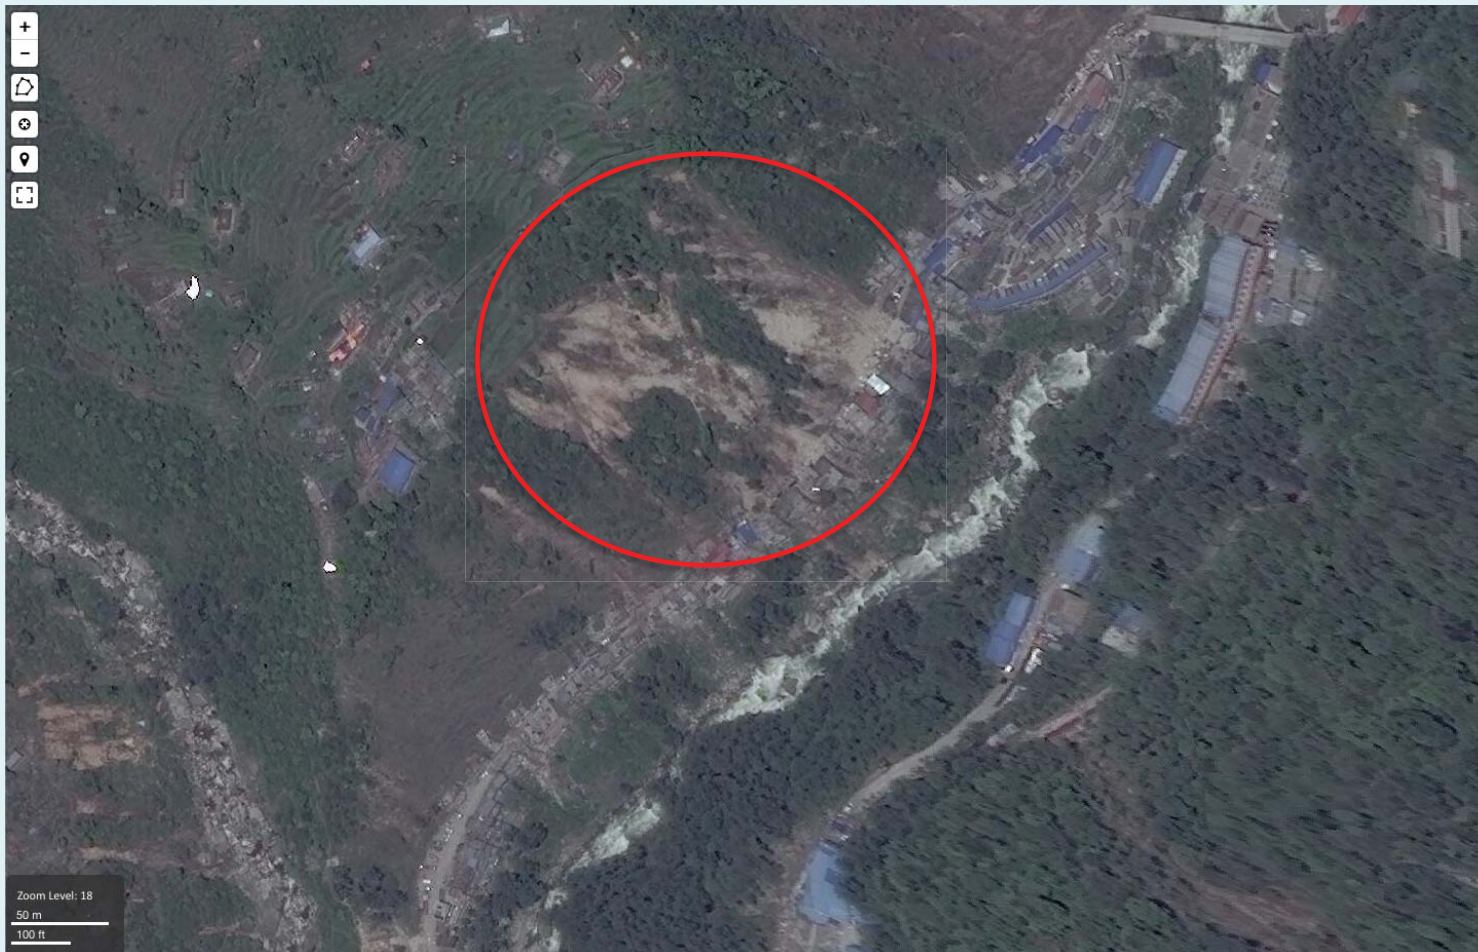
# コダリにおける地変

背後の斜面(段丘崖)の遷急線下位が崩落  
岩層なだれがコダリの街村を直撃

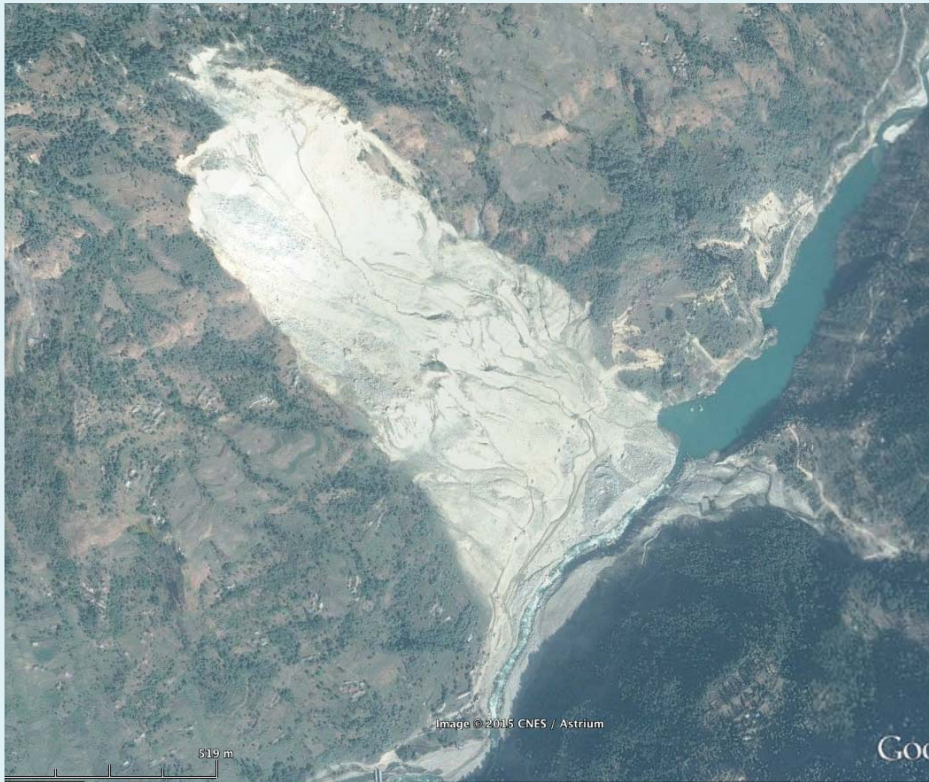
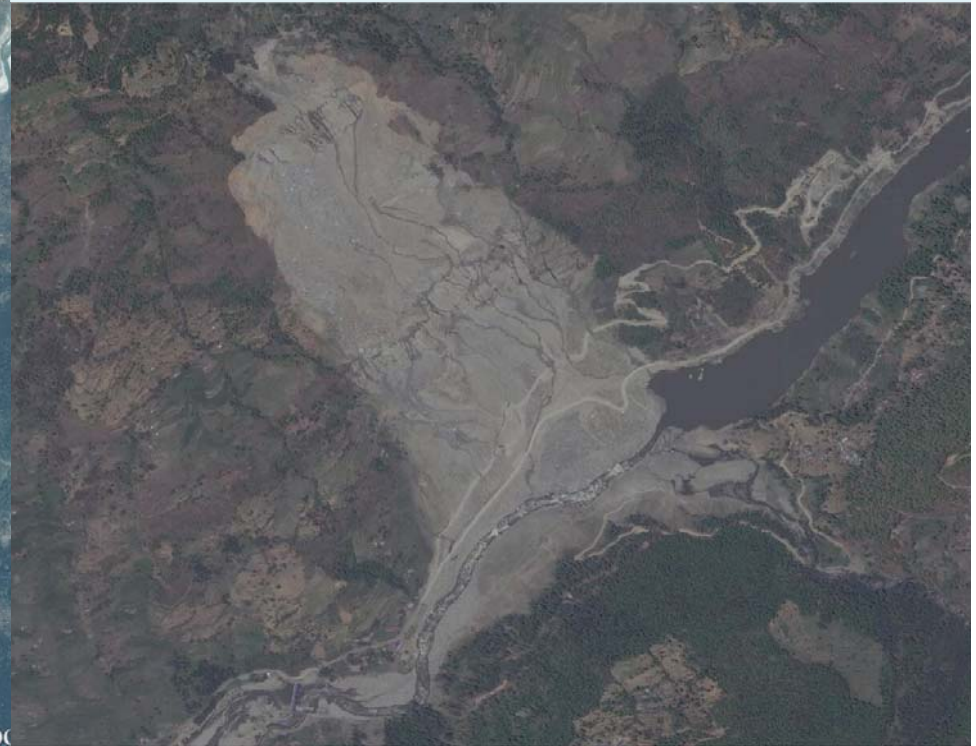
# 2014年8月発災のJure地すべり (深層崩壊型)には大きな変化見られず

2014年12月撮影

2015年5月撮影

落石や表層崩壊的な斜面変位は多いようであるが、深い地すべりは多くなさそう

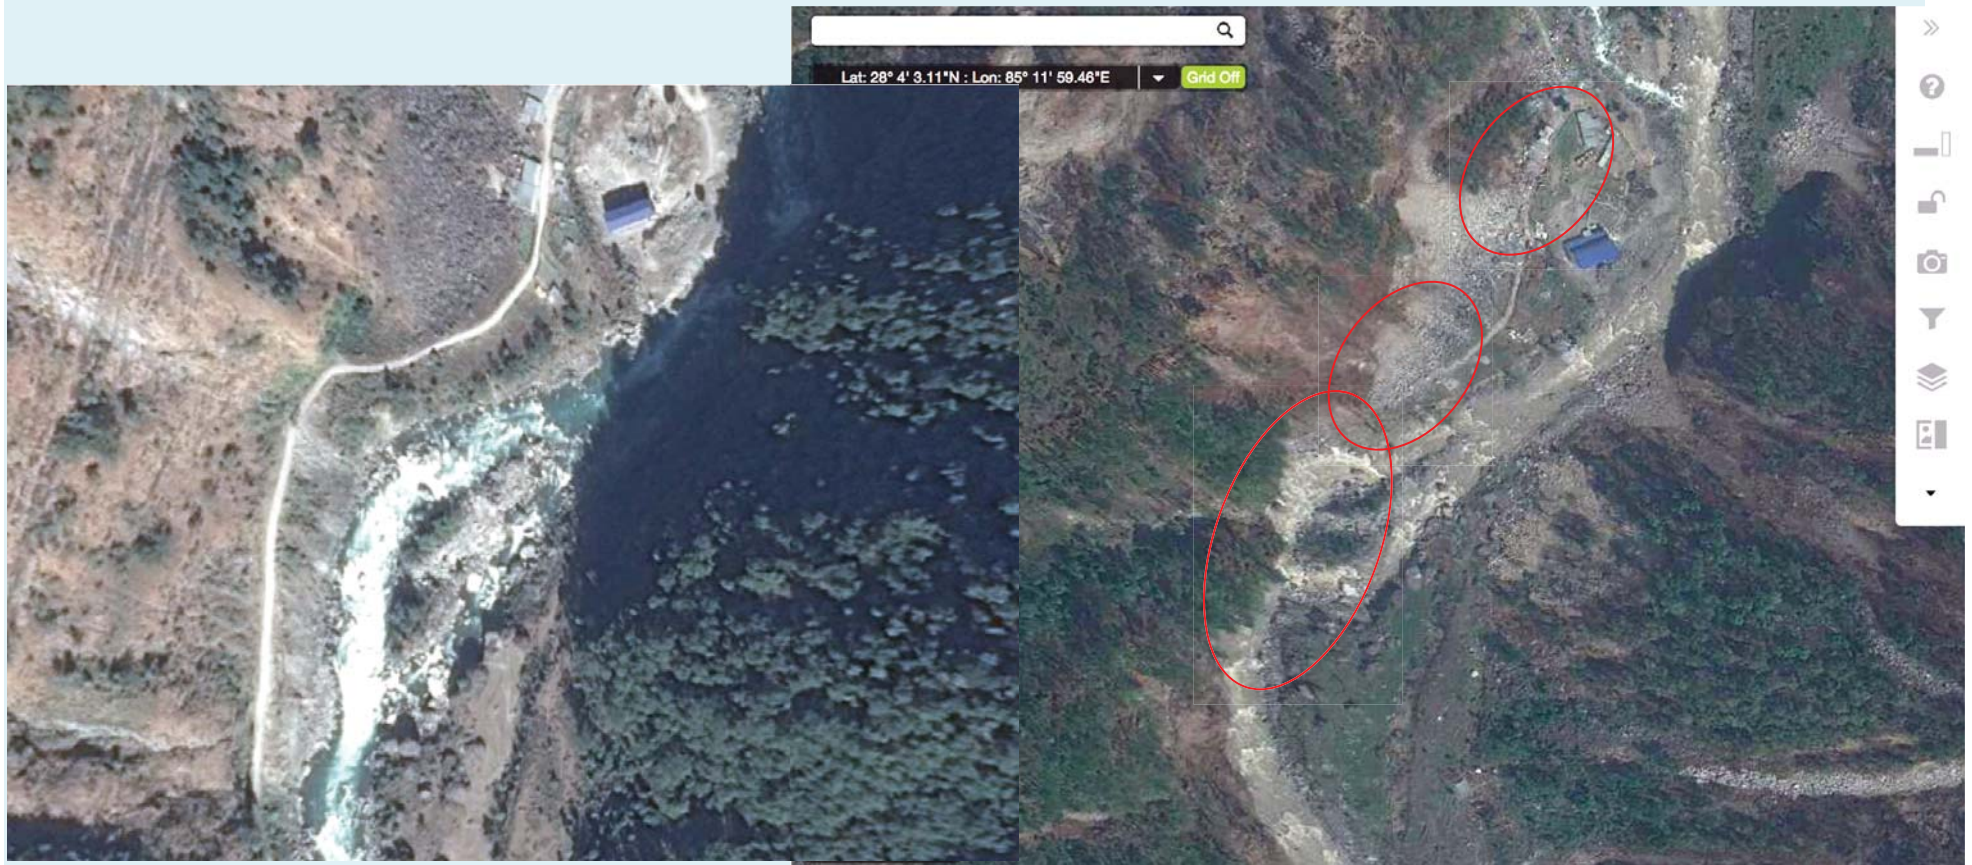
# トリスリ川沿い発災前後の画像

河道右岸沿いが崩壊 -> 洗掘 道路面の崩壊・喪失  
道路面に崩落した岩塊が覆っている  
トリスリ川の水が混濁→土石流のなごり？

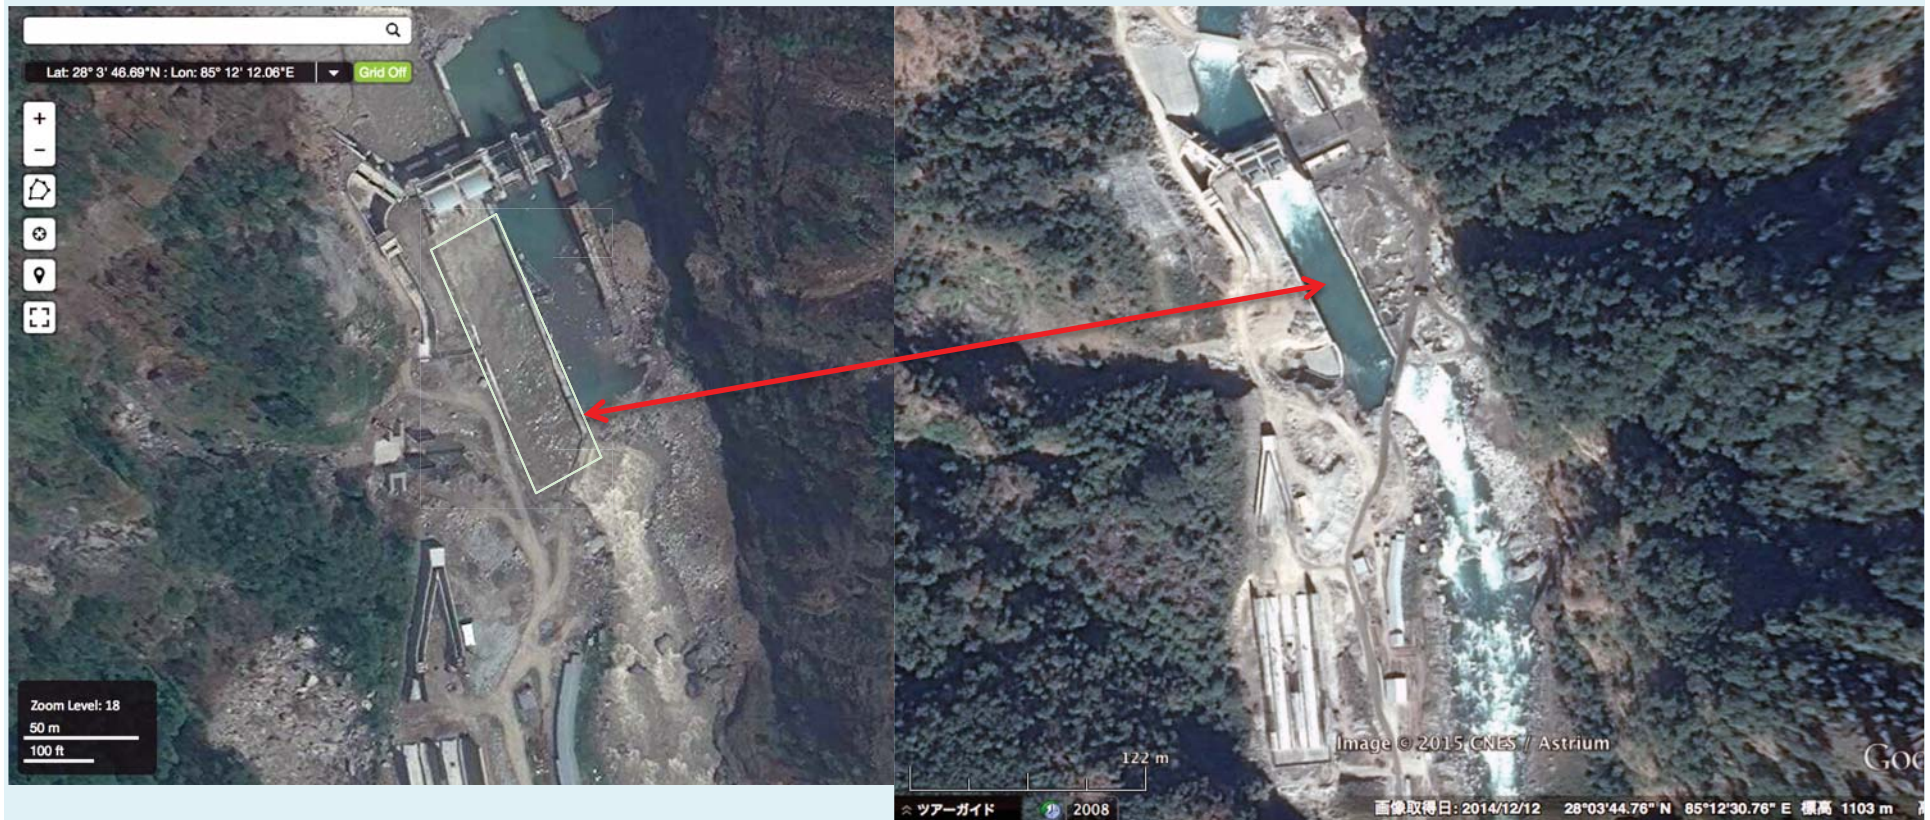
# トリスリ川沿いの発電所取水堰の被災前後

土石流通過の痕跡

震災前

土石流の給源はどこか？

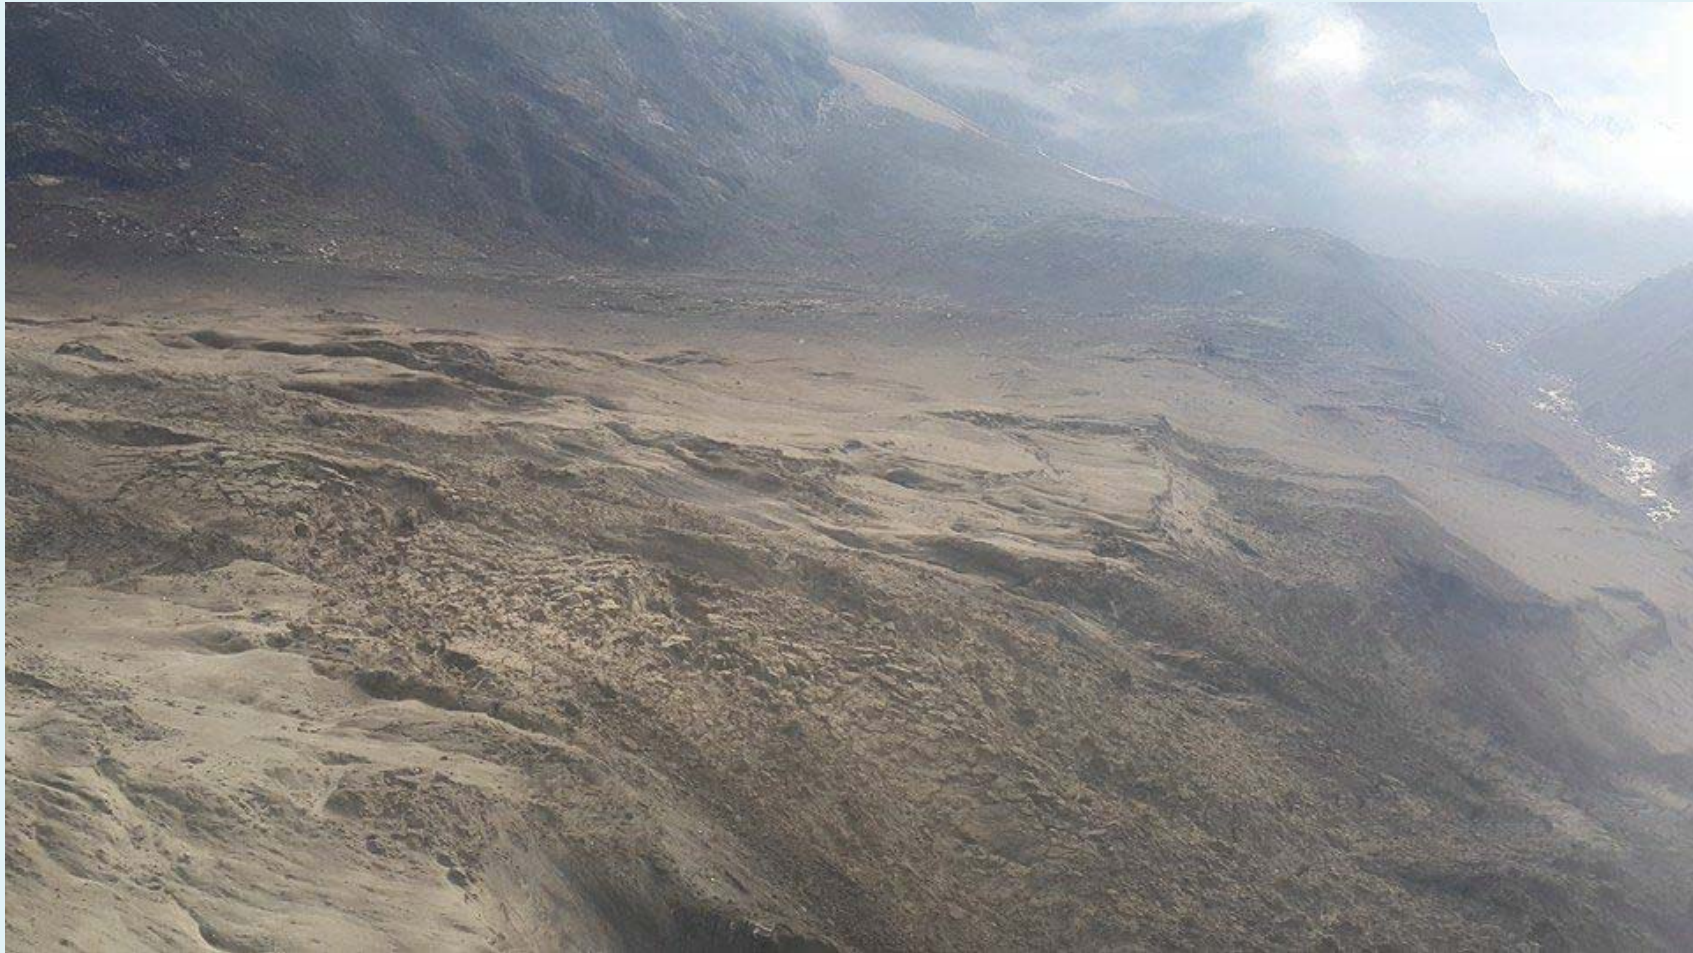
# ランタン谷(U字谷)を襲った 岩屑なだれ→雪氷を含んだ土石流(高速slush)

流下した泥質物質が厚く覆う  
粒径の大きな岩塊が相対的に少ない

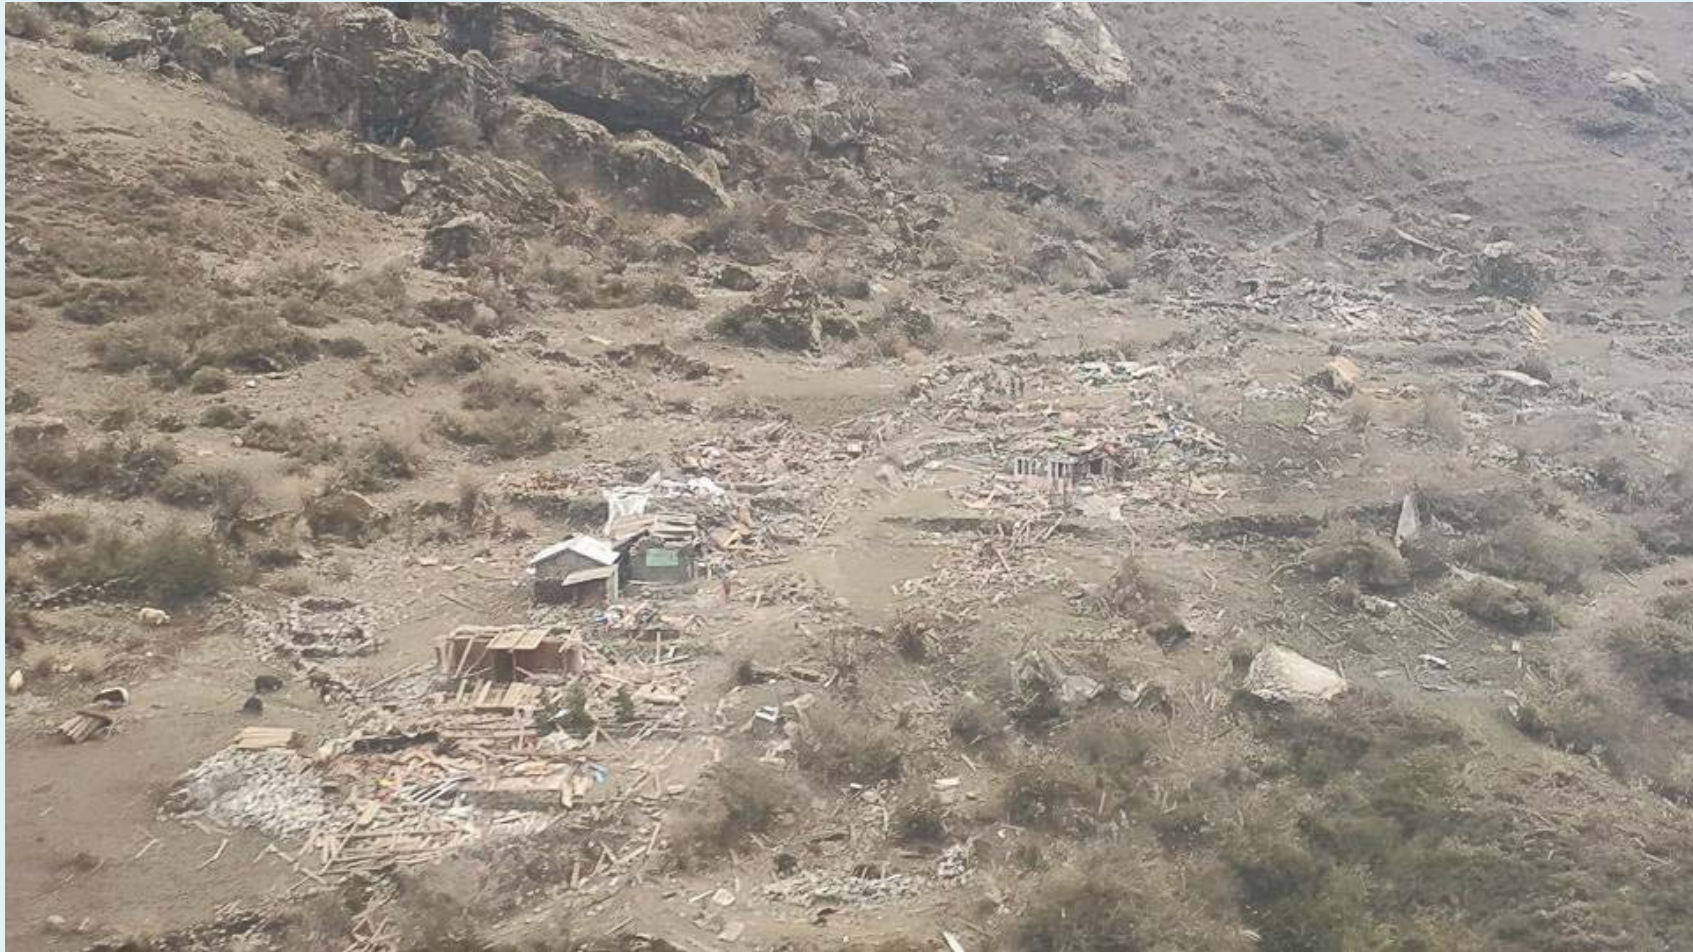
# 家屋が吹き飛ばされている

高速Slush・土石流の通過と衝突にともなって爆風が発生し、  
家屋を吹き飛ばした。

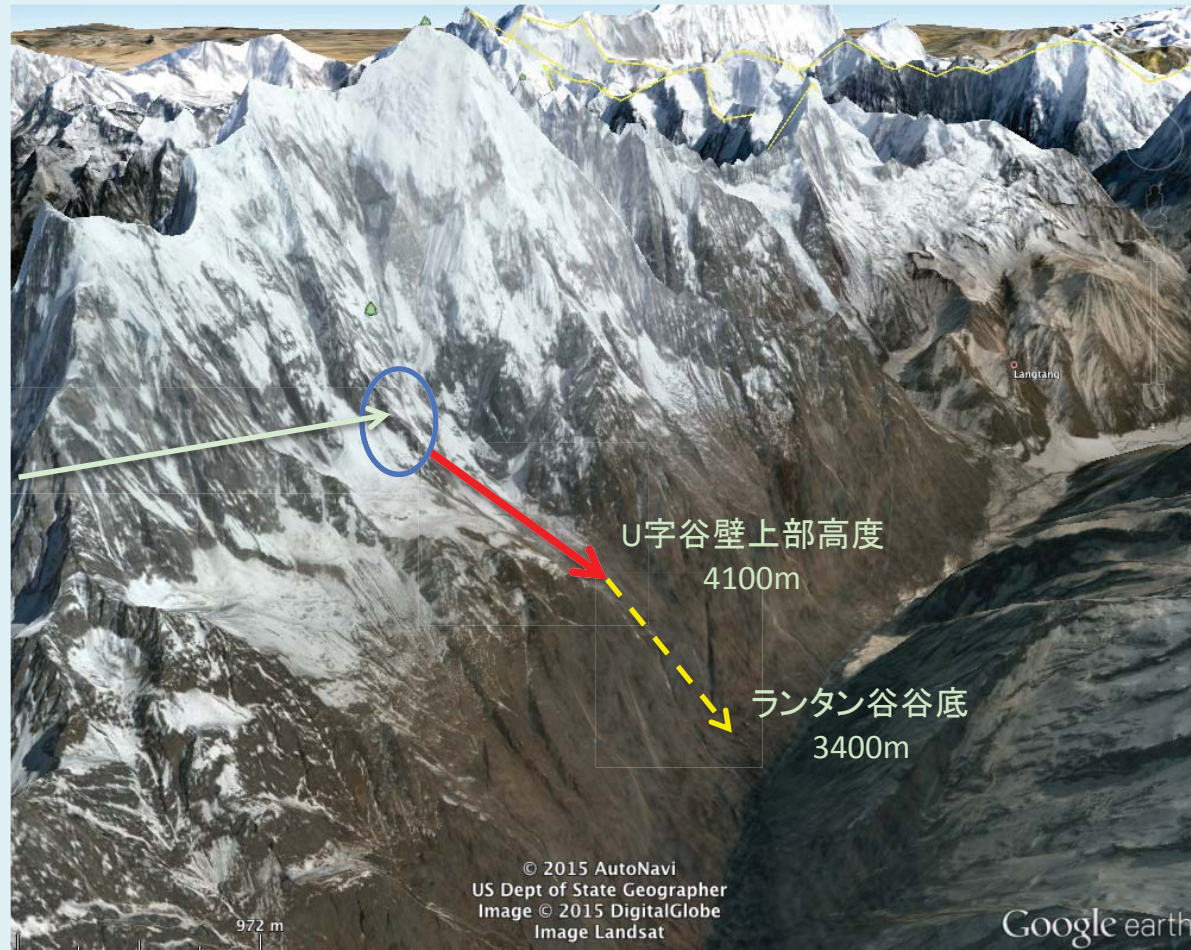
飛沫が上がったような移動物質の  
飛散跡が認められる。

氷河由来の氷水を多量に含んだ  
土石流->slushがU字谷壁から  
ジャンプするように流れ落ち、集  
落の乗る氷河性段丘や対岸に激  
突した。

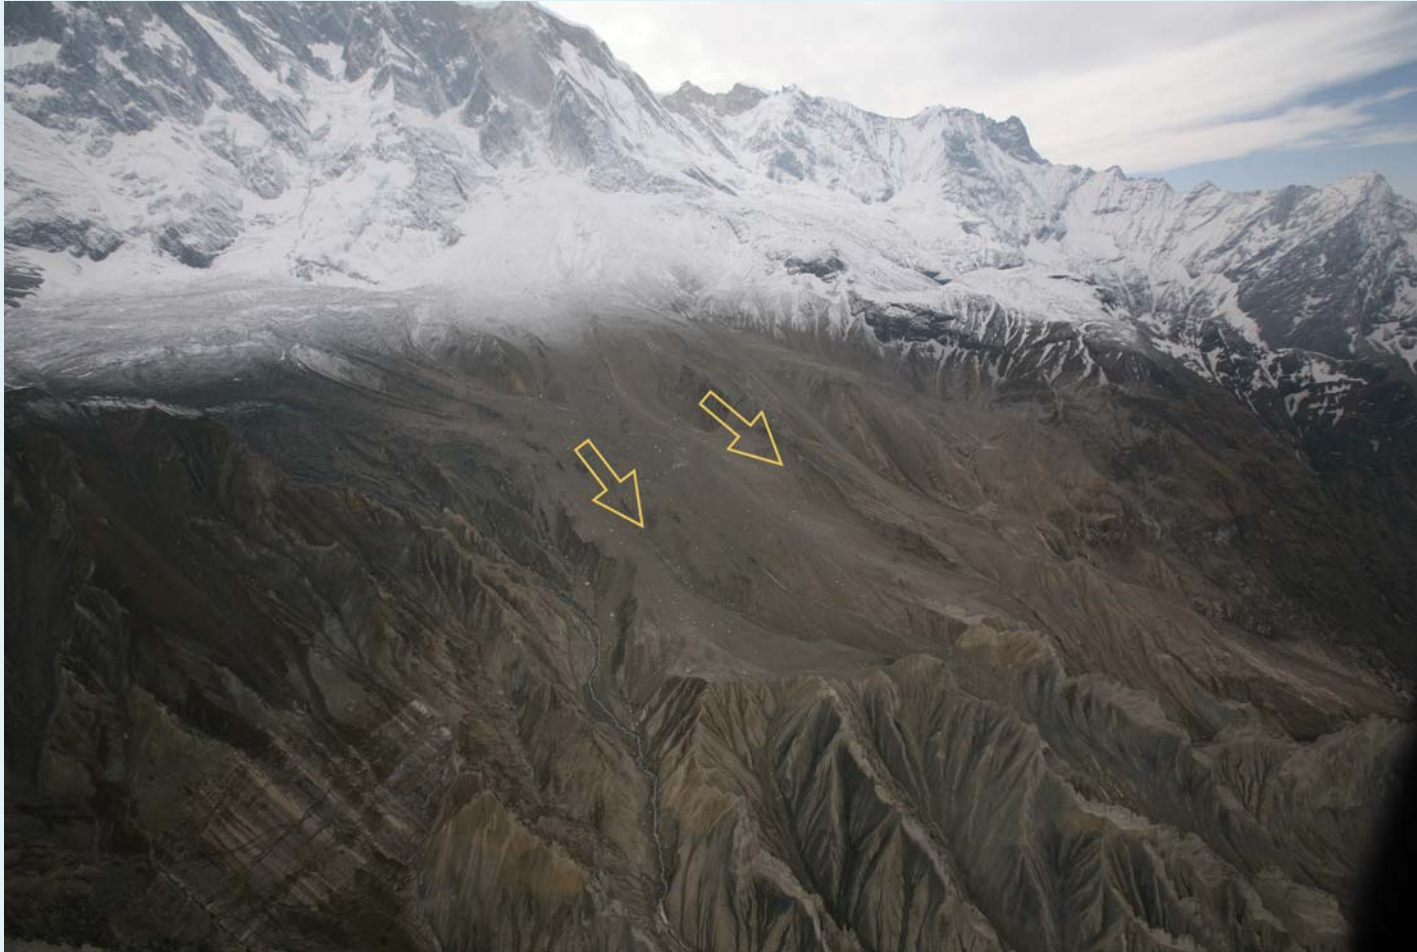
# アンナプルナIV峰西面の 巨大岩盤崩壊

崩壊物質の氷河上部での細粒化と岩屑なだれが  
雪氷を巻き込みながら流下. 高速泥質slush化

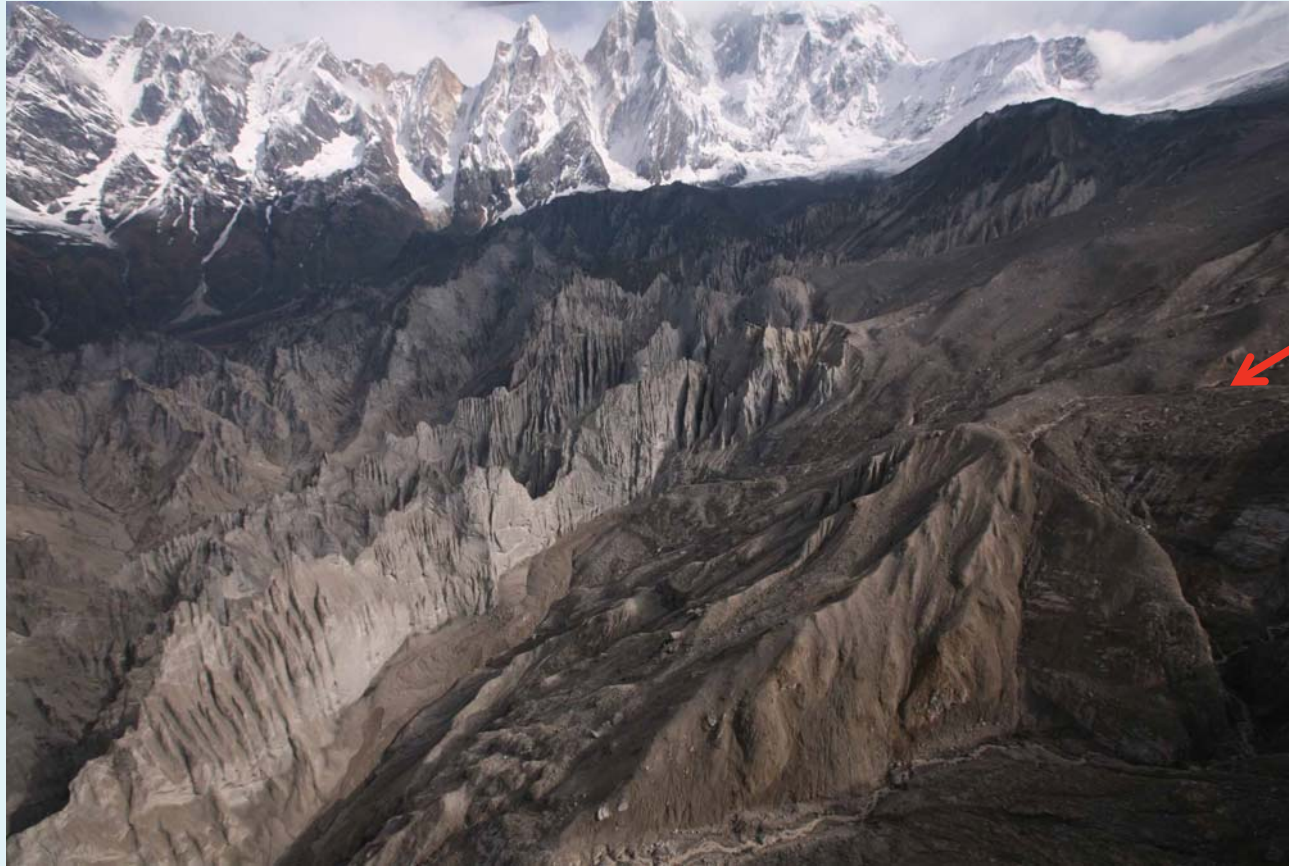
# 岩屑雪崩によって浸食され，丸みを帯びた 土柱・屏風状地形

石灰質泥層区間  
平均勾配  
11°

岩屑なだれに雪氷が巻き込まれ，氷河湖成・石灰質泥層を侵食しながら流下  
細粒物質を巻き込み高速泥質slush化，一部泥流としても流下した痕跡

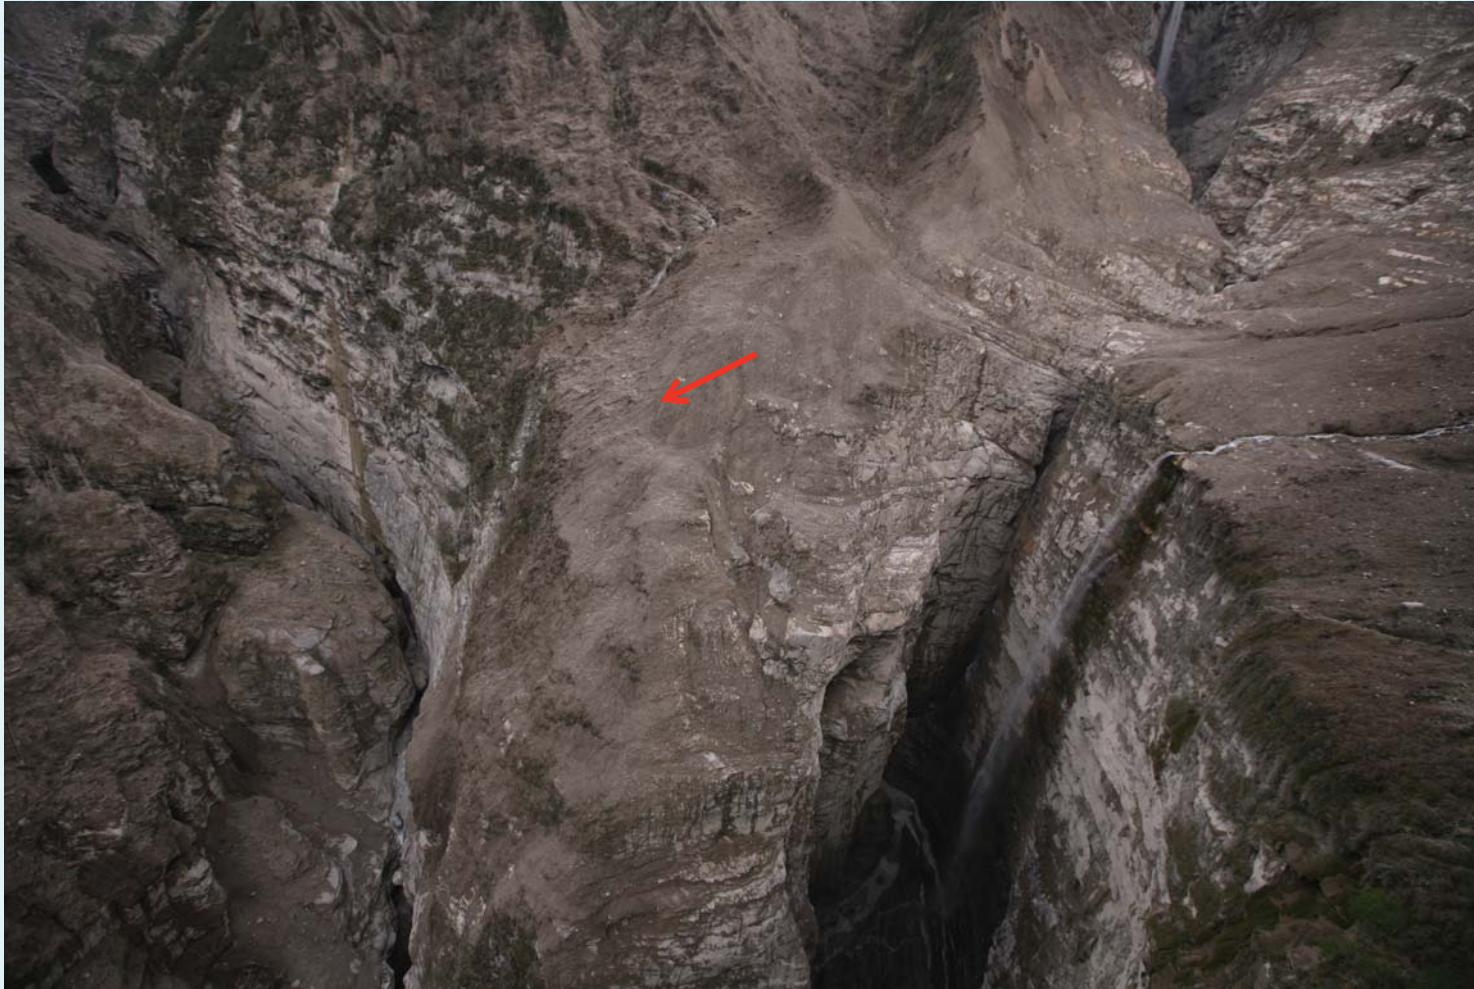
## 岩屑なだれ/高速泥質slushに倒された針葉樹

倒された樹木に泥がまとわりついた状態で現地に残されていることは泥水まじりの乱流体が駆け抜けた？

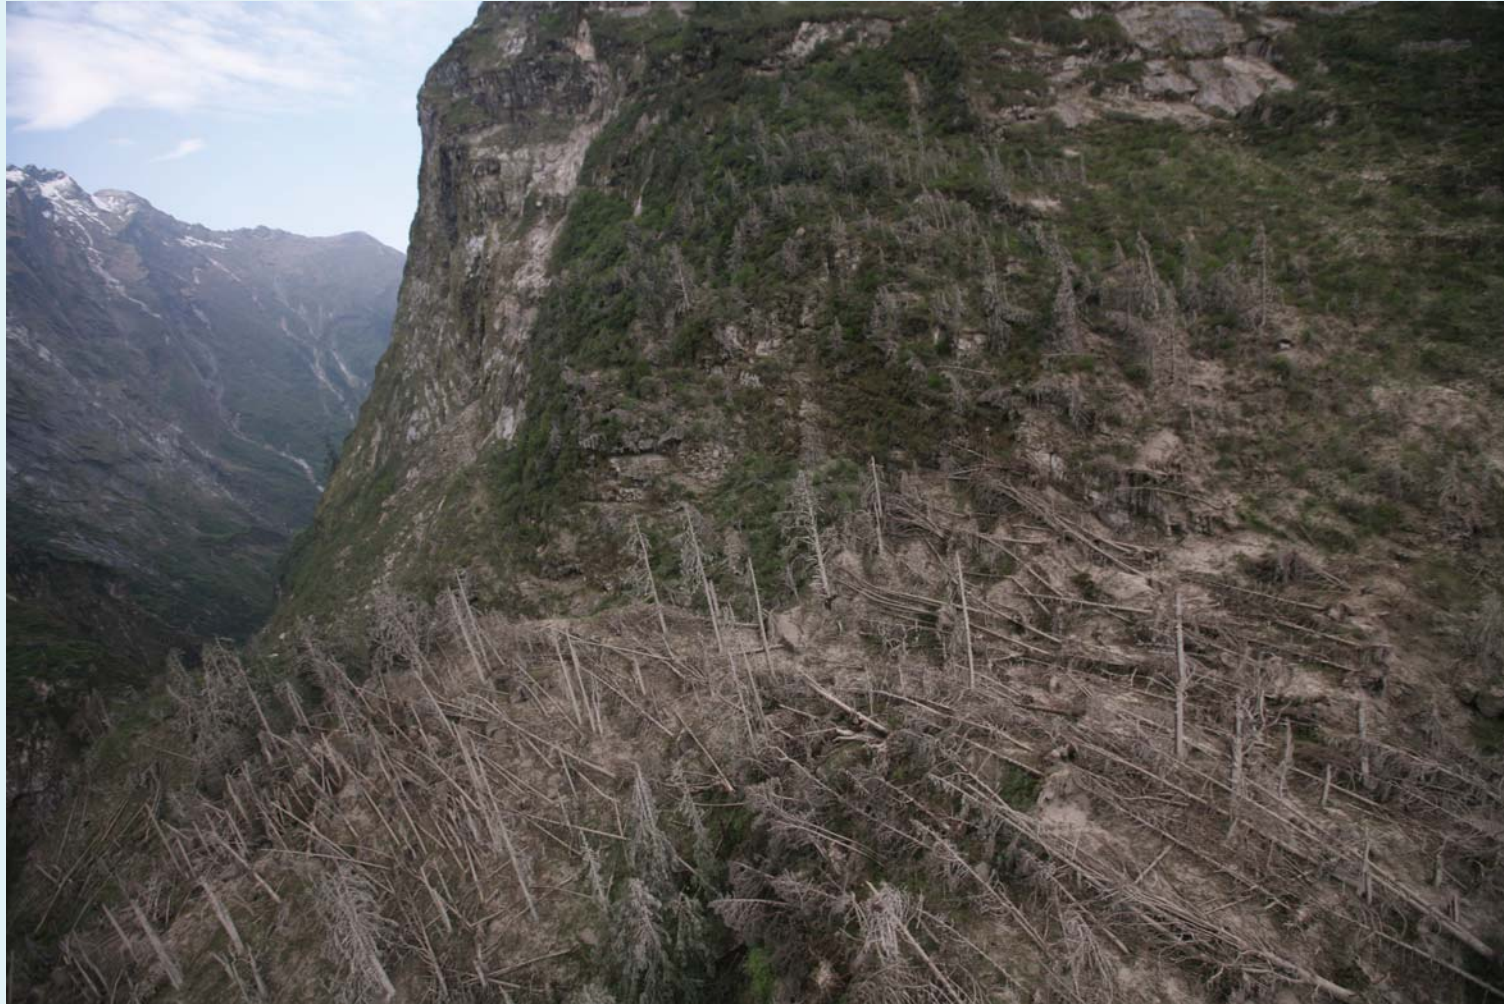
# 岩屑なだれ・高速泥質スラッシュに伴う爆風で なぎ倒された針葉樹

樹木の幹には風上側だけ泥が付着  
泥質物質は、途中で侵食され取り込まれた氷河湖成堆積物起源

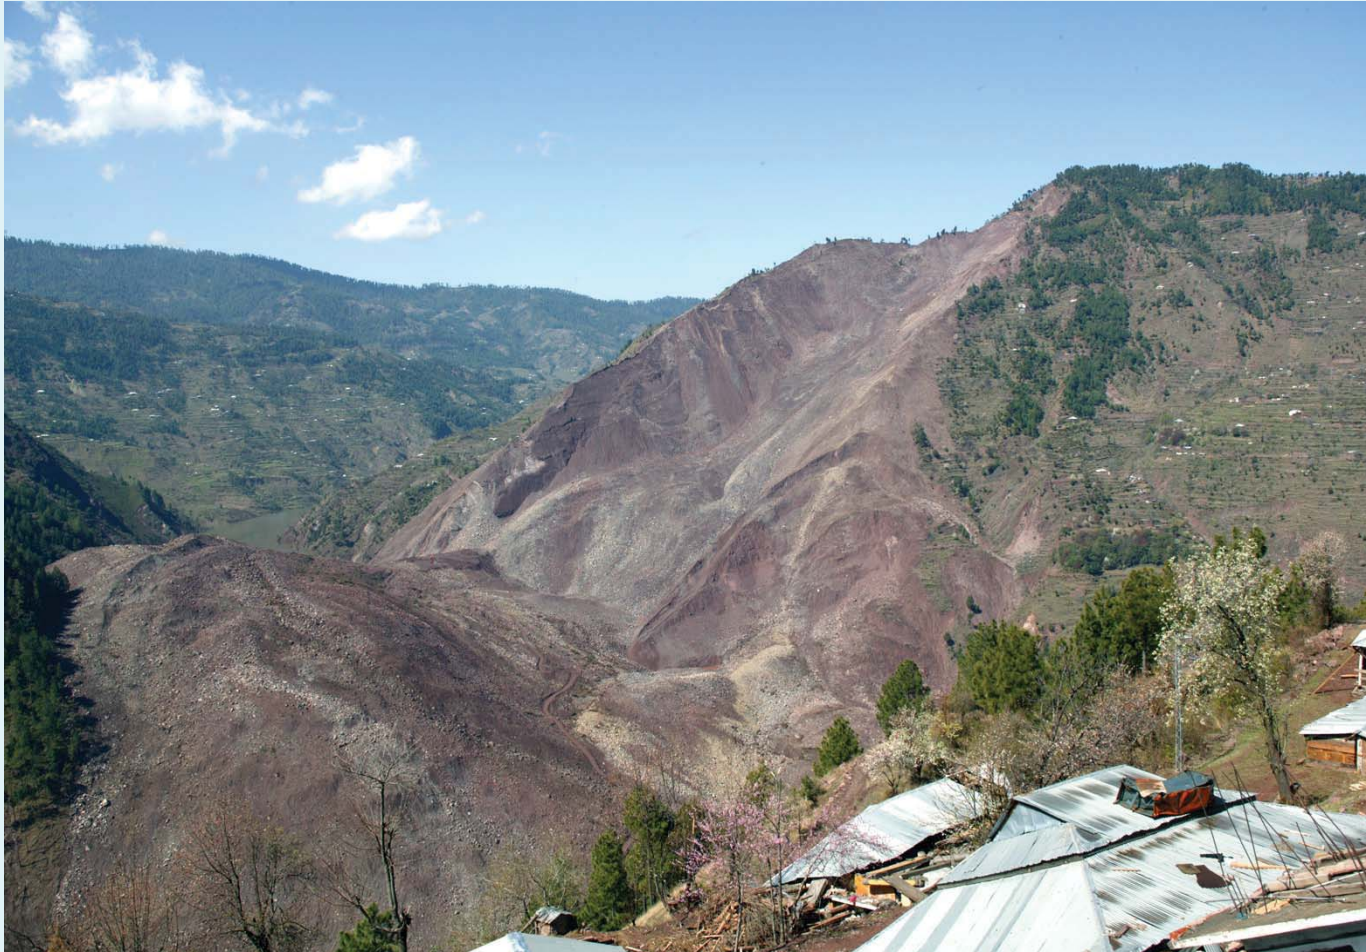
# 2005年パキスタン北部地震で発生した 巨大高速地すべり

斜面長:1800m 最大幅:700m 比高800m

Deep sheeted landslide: ダンベ地すべり  
7000万立方メートルが一瞬で崩れ落ちた
