令和元年10月台風19号

# 宇多川（相馬市）現地調査報告

東北大学災害科学国際研究所 有働恵子  
福島大学共生システム理工学類 横尾善之  
東北大学災害科学国際研究所 武田百合子

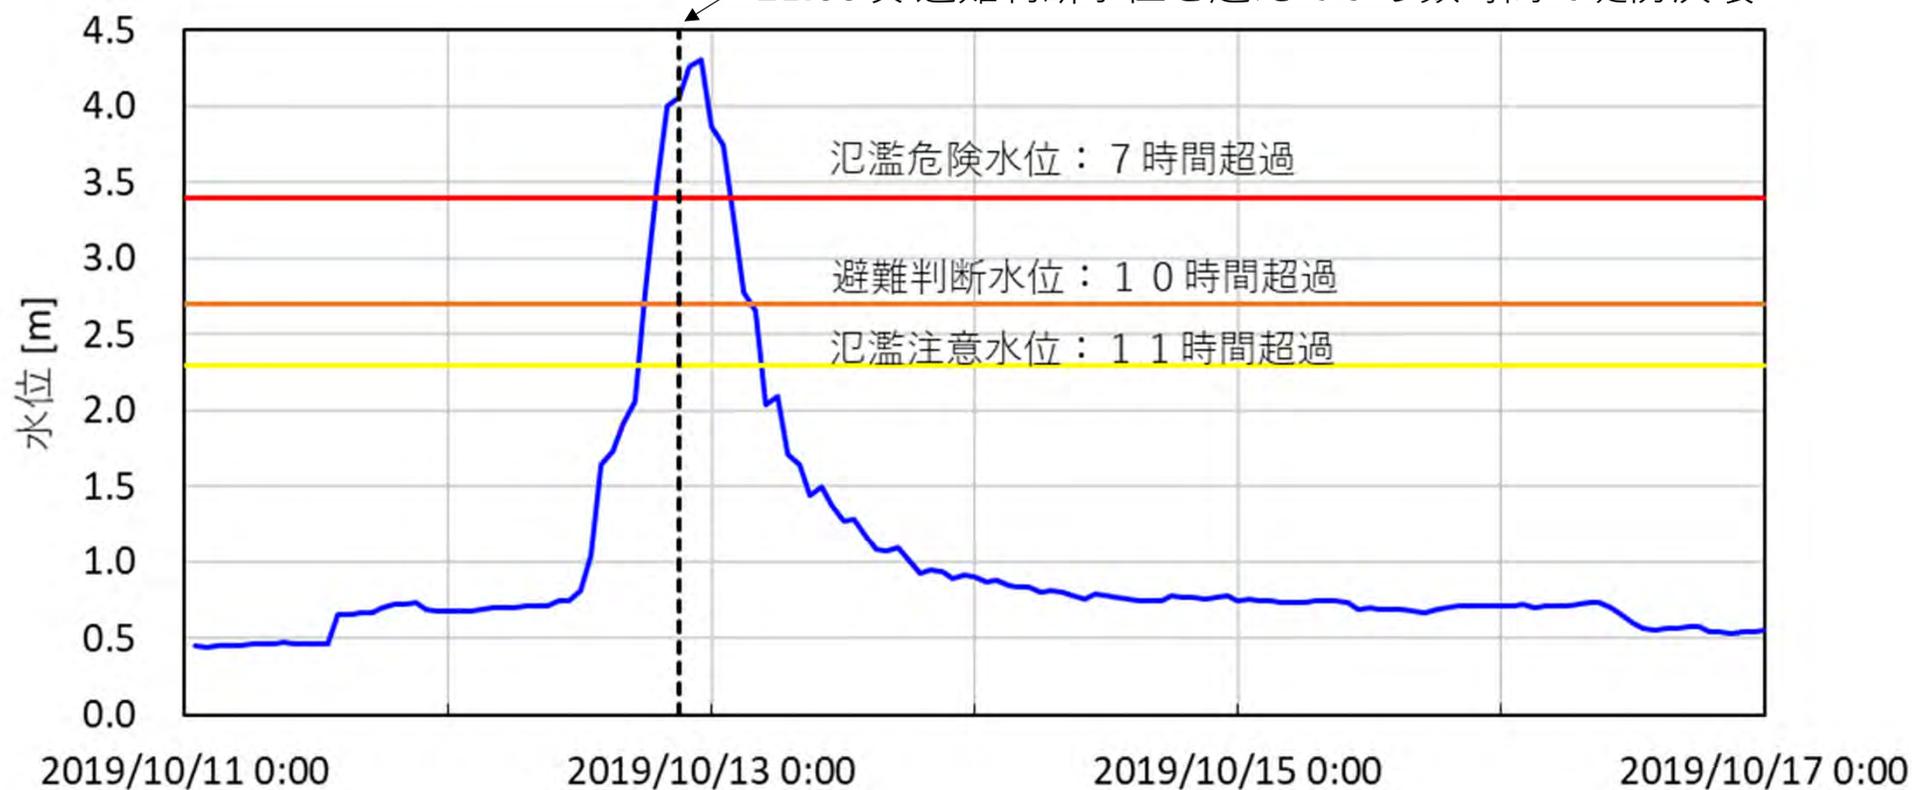
# 水位観測所（中村）における水位データ

**21:10 宇多川氾濫発生の発表**

21:00頃 避難判断水位を超えてから数時間で堤防決壊

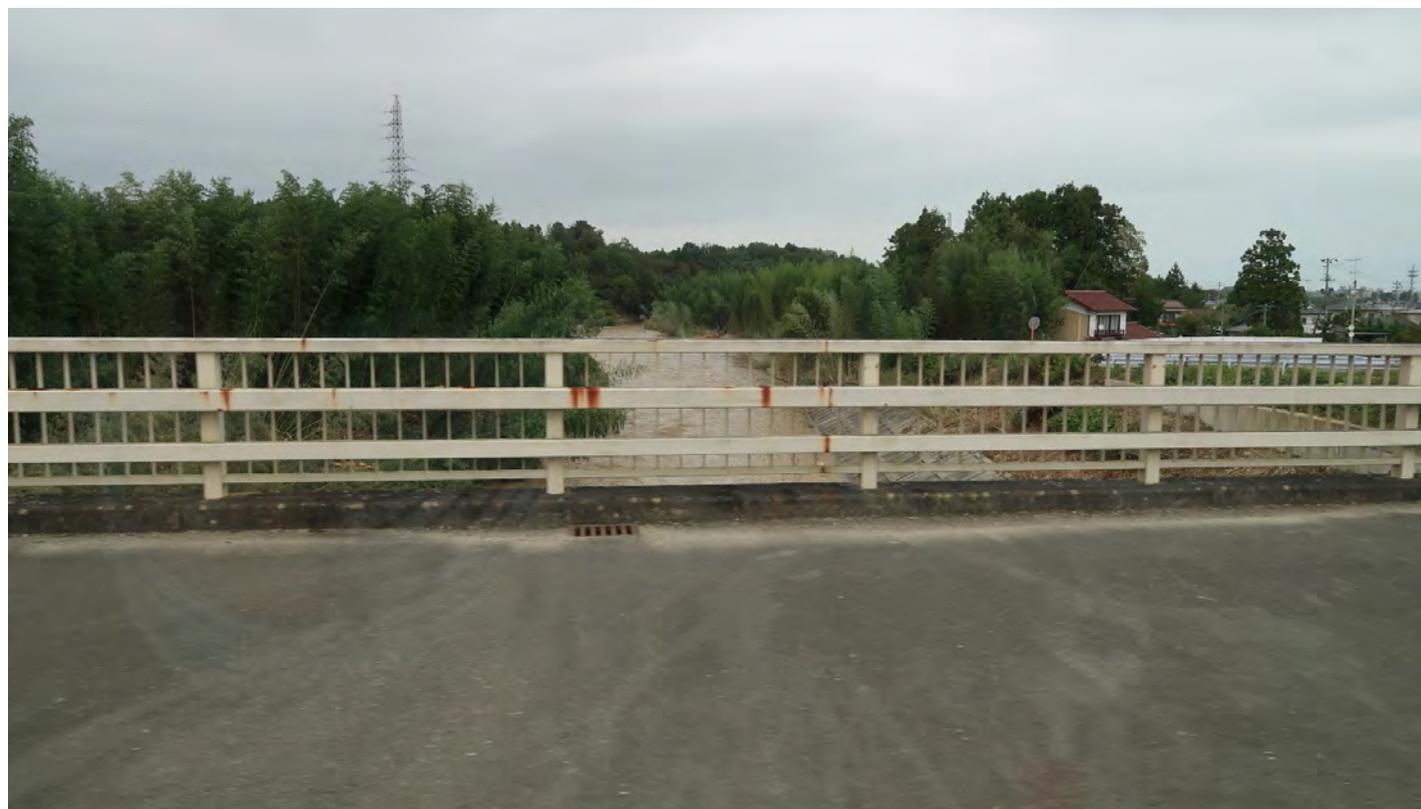
# ①天神前橋

下流側

10/14の12時まで、ここより  
下流に避難指示が出ていた。

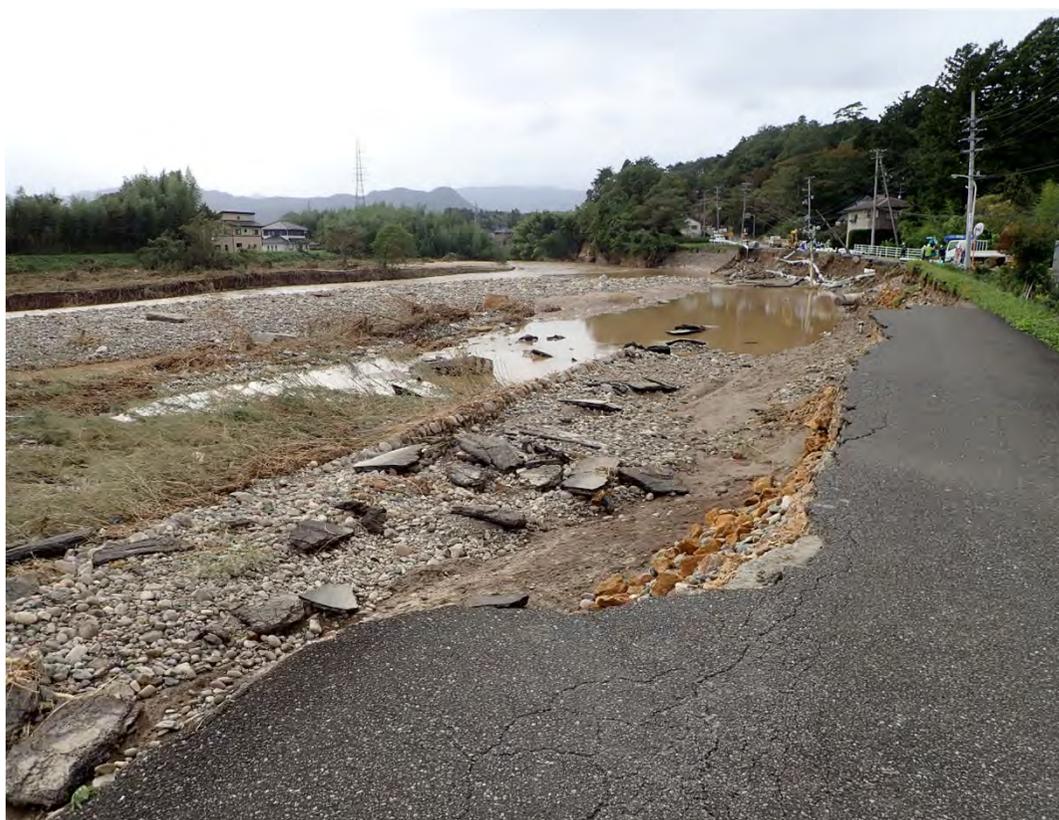
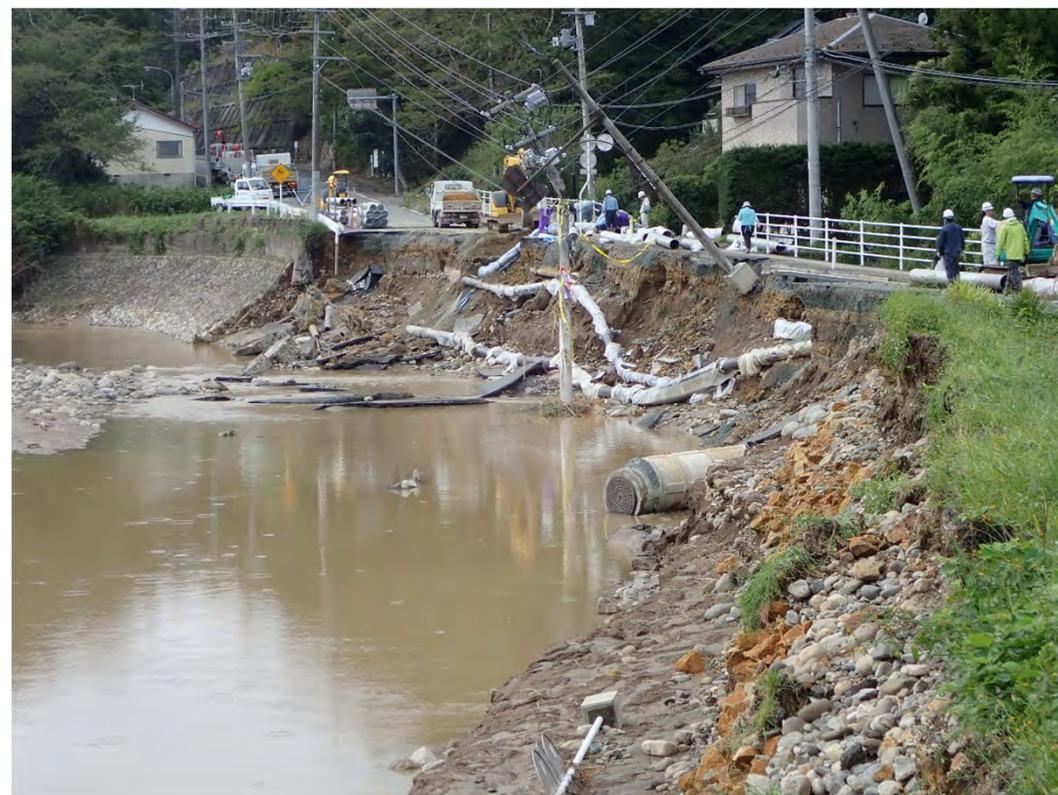
## ②堤防決壊

宇多川河口から約6.7km地点の湾曲部左岸（外湾側）

遠景

- 宇多川河口から約6.7km地点の湾曲部外湾側で堤防決壊, 約2.5km地点の湾曲部外湾側とその約140m下流側 2 か所で破堤が発生.
- 破堤地点付近の標高の低いところ一帯で浸水被害を確認. 比較的人口が多い北飯渚でも浸水情報あり.
- 流木の橋脚への集積による橋の被害が発生.
- 地形と土地利用の関係による水害リスクの増大.

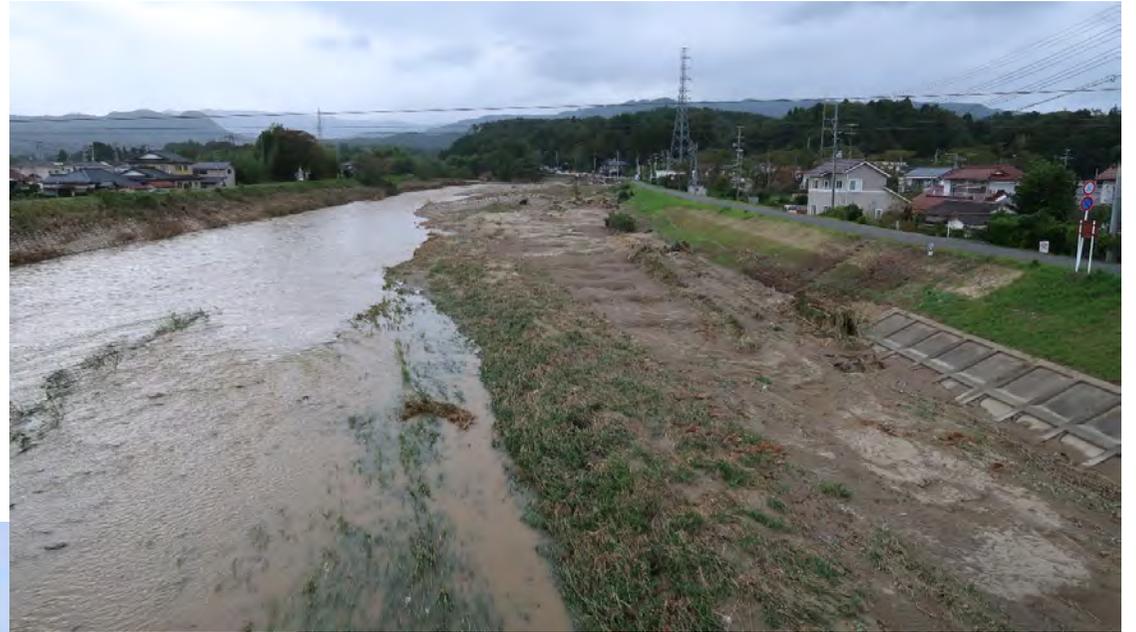
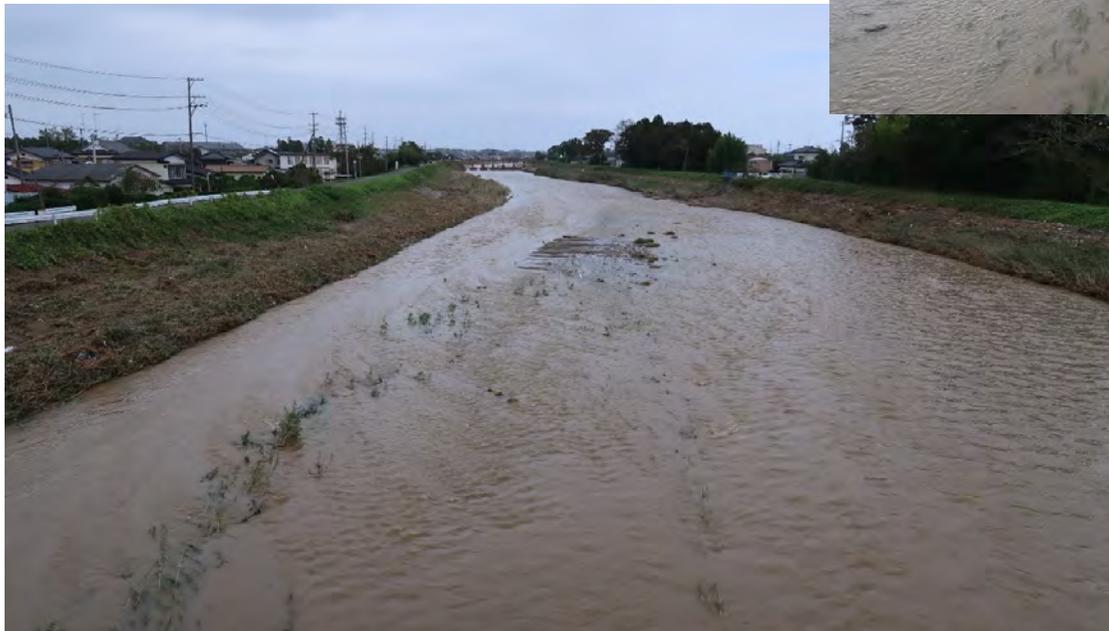
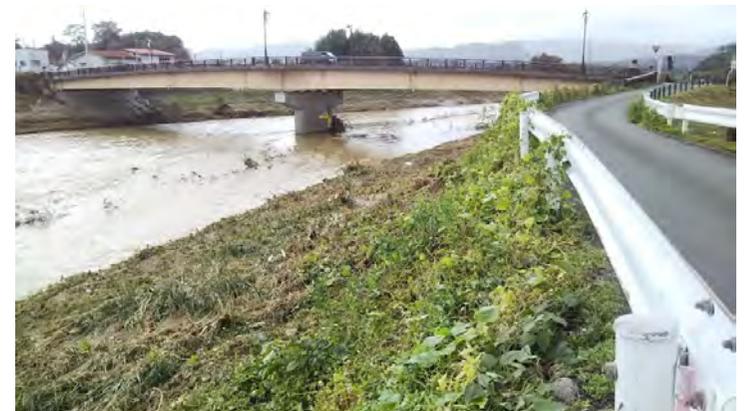
### ③清水橋

下流側

上流側

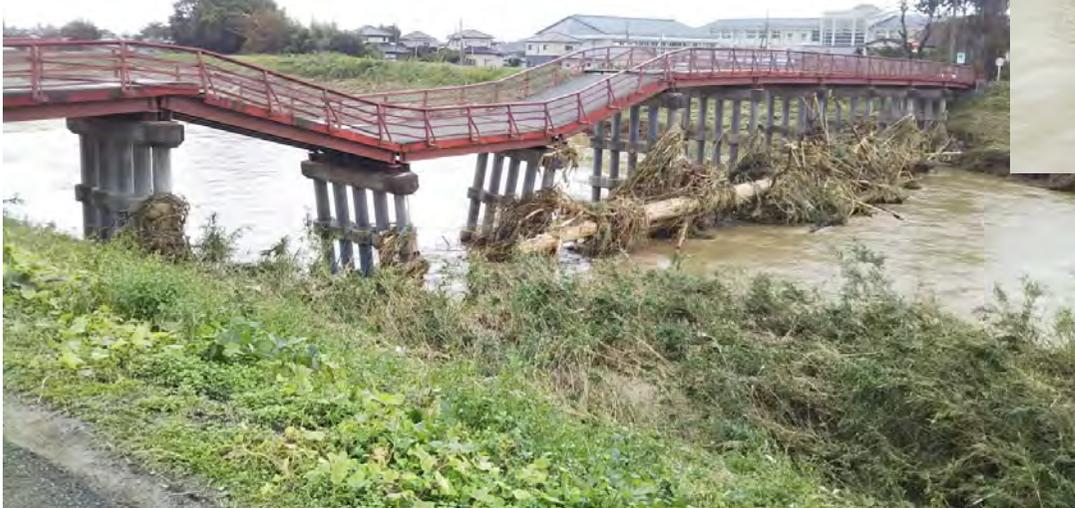
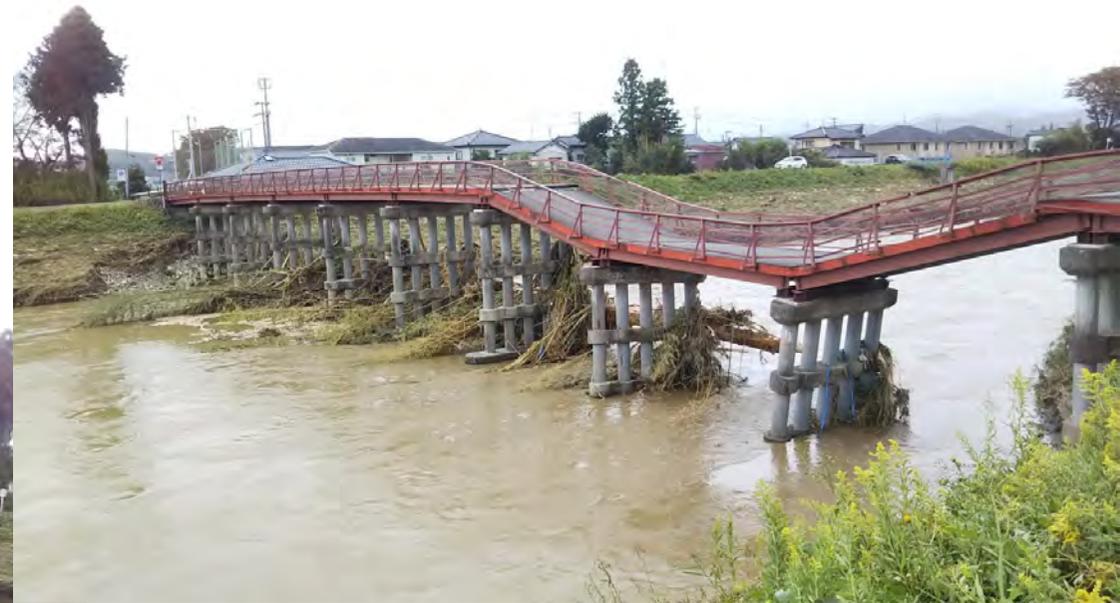
# ④橋被害

下流側

上流側

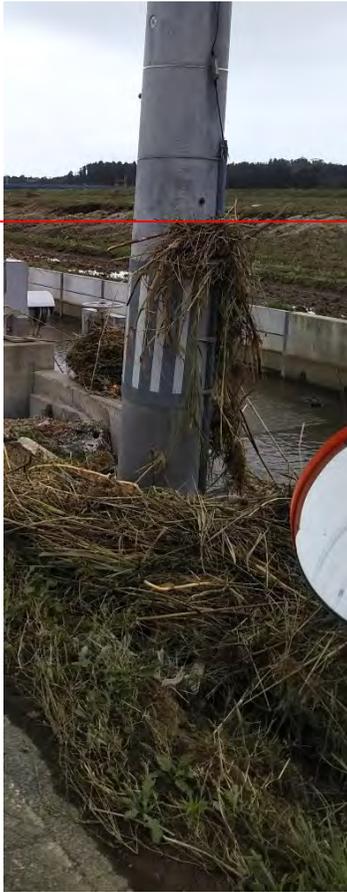
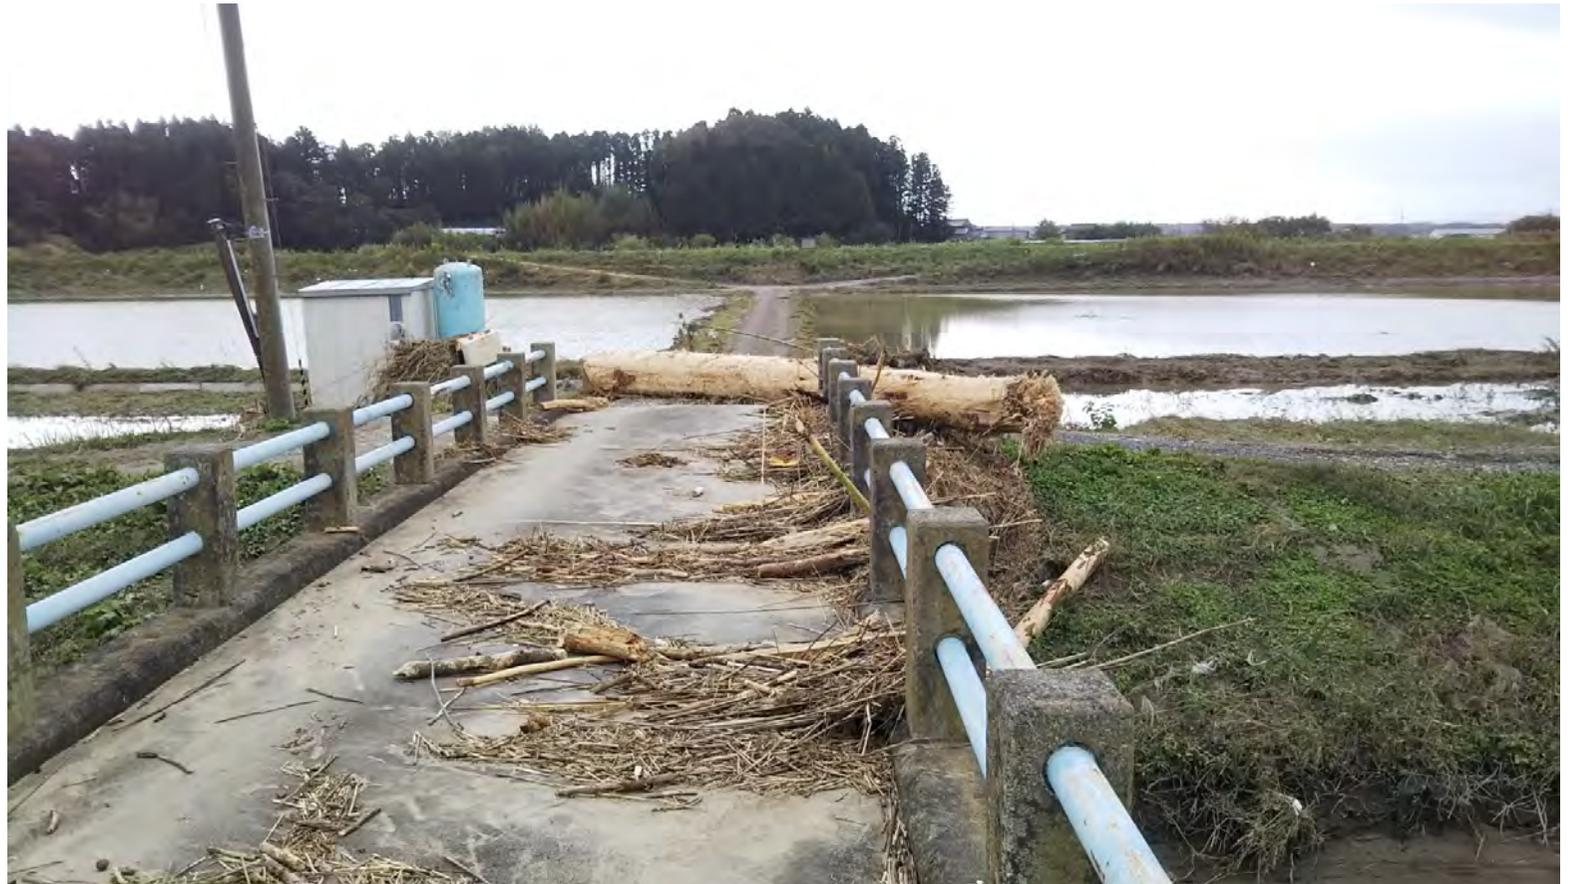
# ⑦破堤点付近

WM  
1.3m

宇多川河口から約2.5km地点の湾曲部左岸（外湾側）

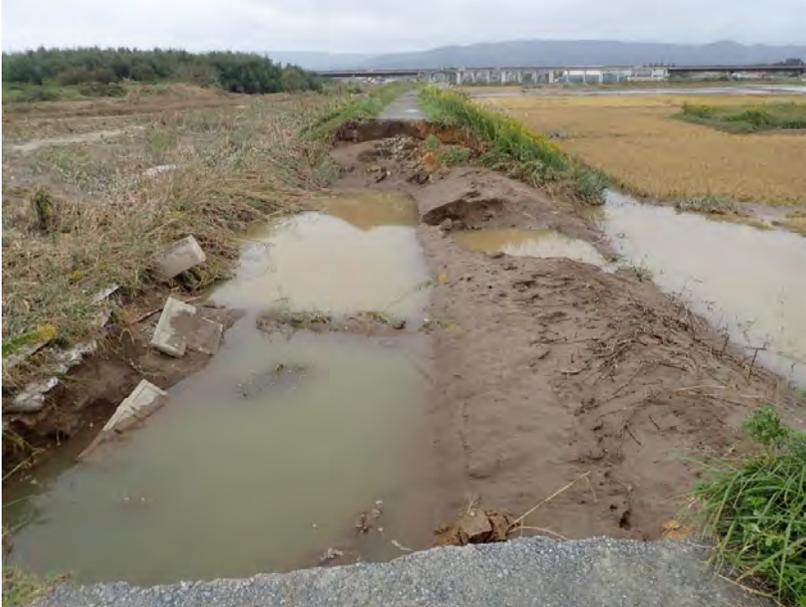
C  
破堤

堤防高さ：  
1.5～2m？

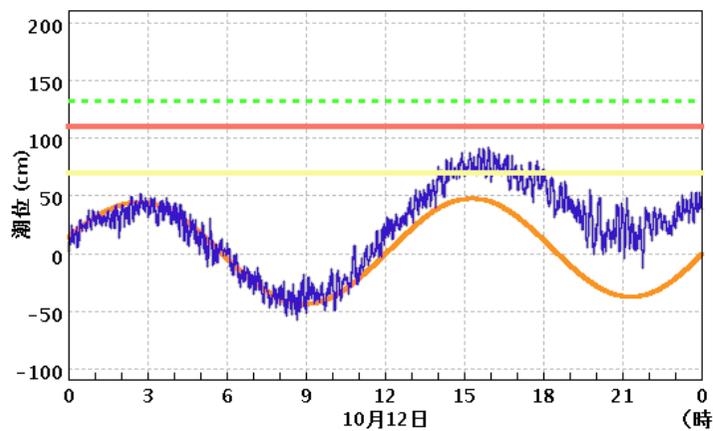
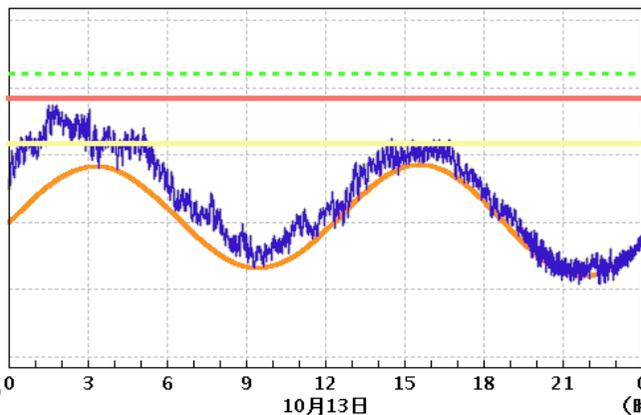
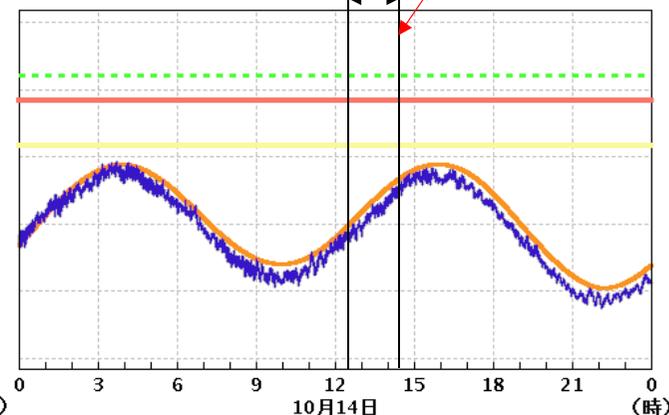
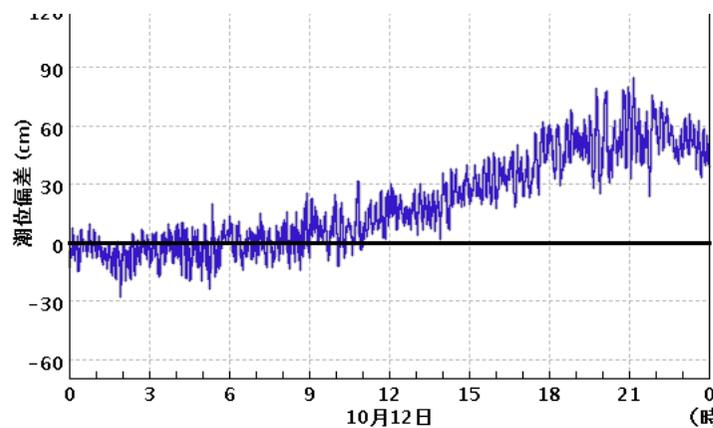
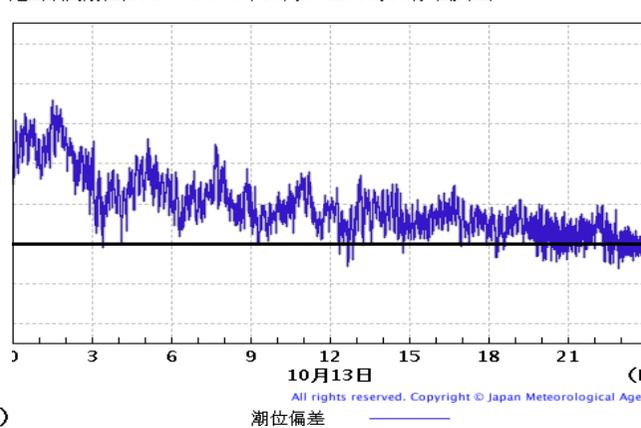
# 参考：潮位（相馬）

実際の潮位 天文潮位 過去最高潮位(132cm:2006年10月07日03時25分:低気圧)

潮位偏差
