# 熊本地震調査報告

## 2016.4.23-24

# 調査目的

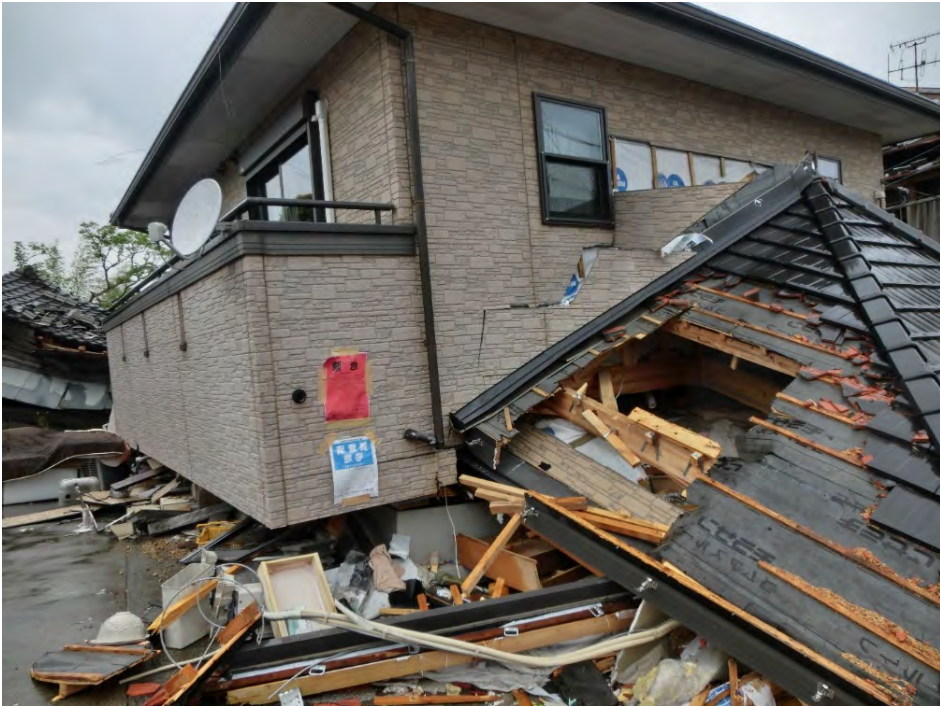
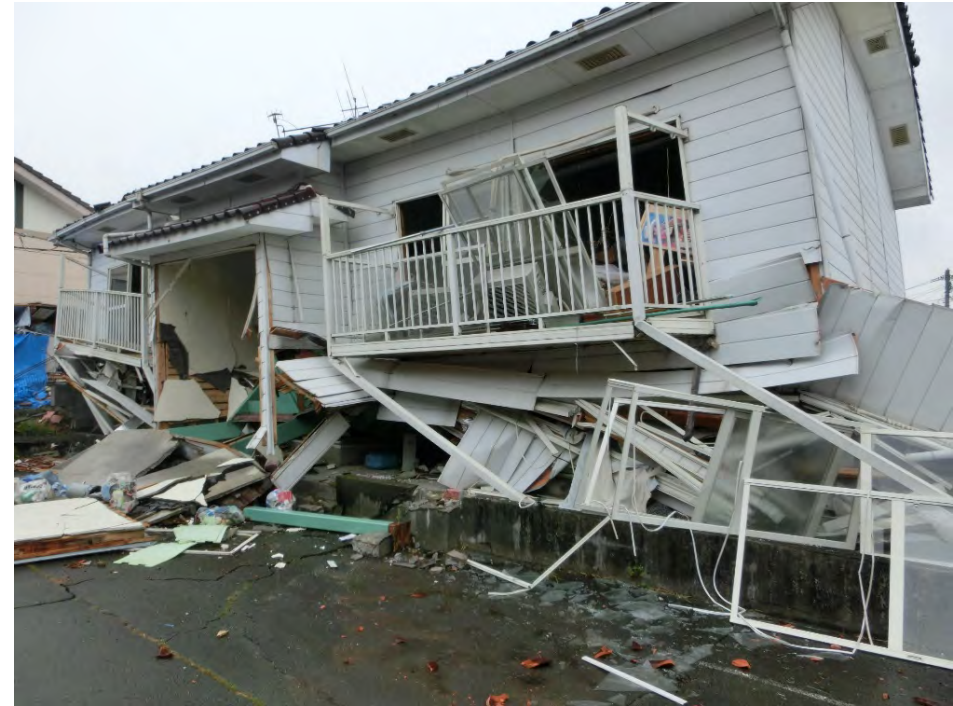
# 倒壊家屋の状況

- 倒壊家屋の多くは1階部分が押しつぶされていた
- 倒壊部分の多くは、梁などが家具に乗ることで隙間が存在
- 内部は木片、防火剤、家具等が散乱

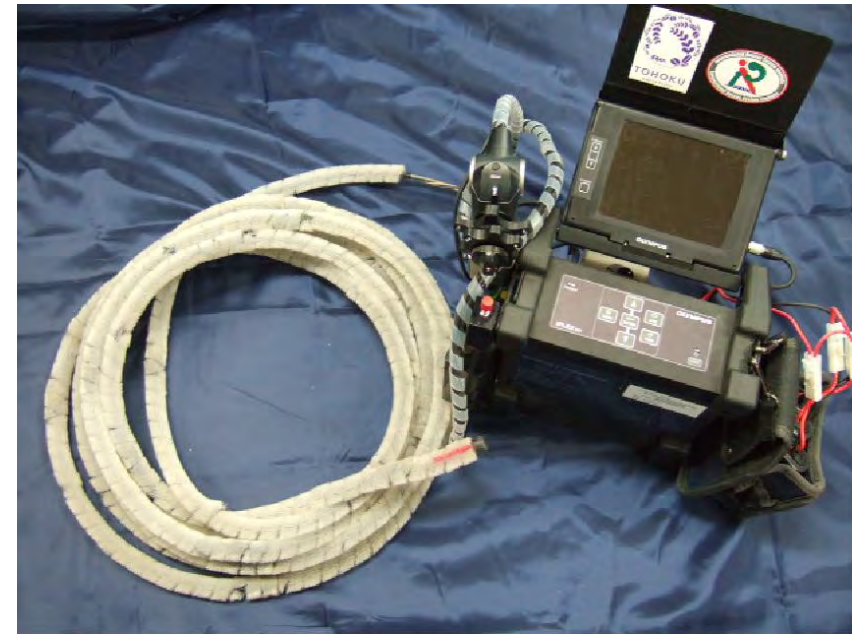
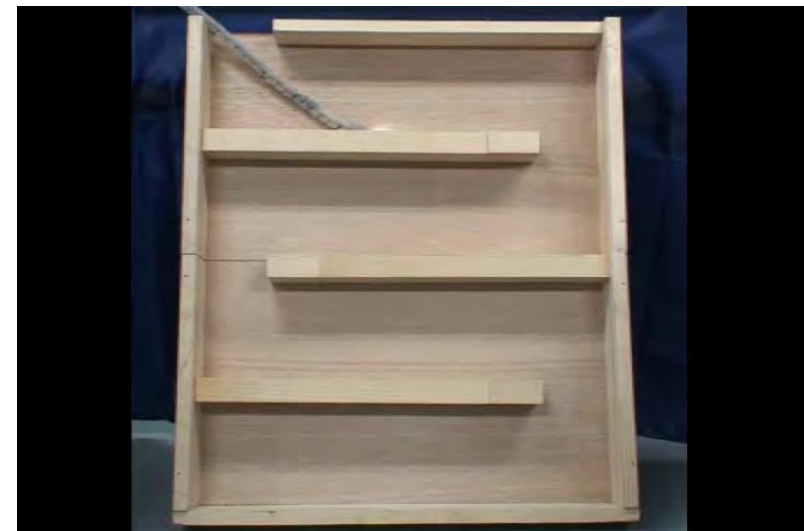
# ロボット(能動スコープカメラ) による調査の概要

- 能動スコープカメラとは
  - ビデオスコープのケーブル表面に，繊毛振動駆動による，自走機能を加えたもの
- 特長
  - 瓦礫内奥深くを探索可能
  - 穴の壁に沿って水平挿入可能
  - 進行方向をある程度操縦可能
  - 昇りスロープもある程度可能
  - 障害物の回避や乗り越えも，ある程度可能
  - 引き抜きがスムーズ
