雲南省昭通市魯甸县 6.5級地震

震央付近PGA分布および建物倒壊率の予測

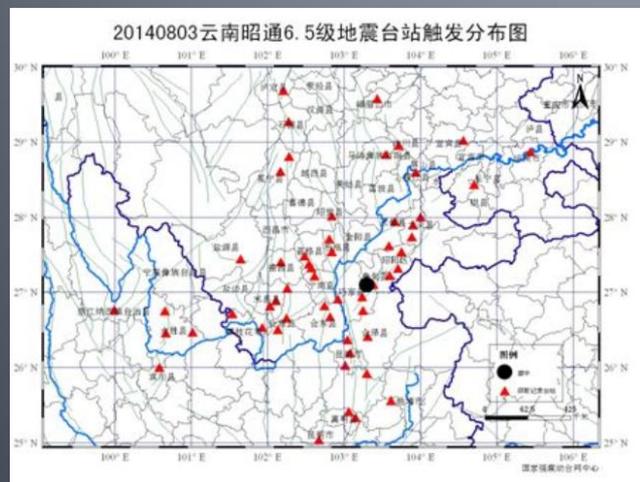
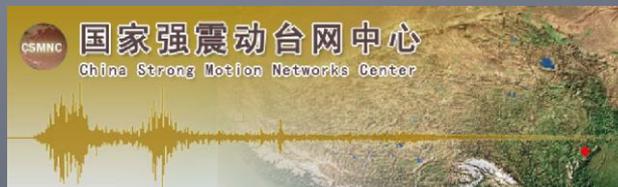
トリガーされた観測点分布図

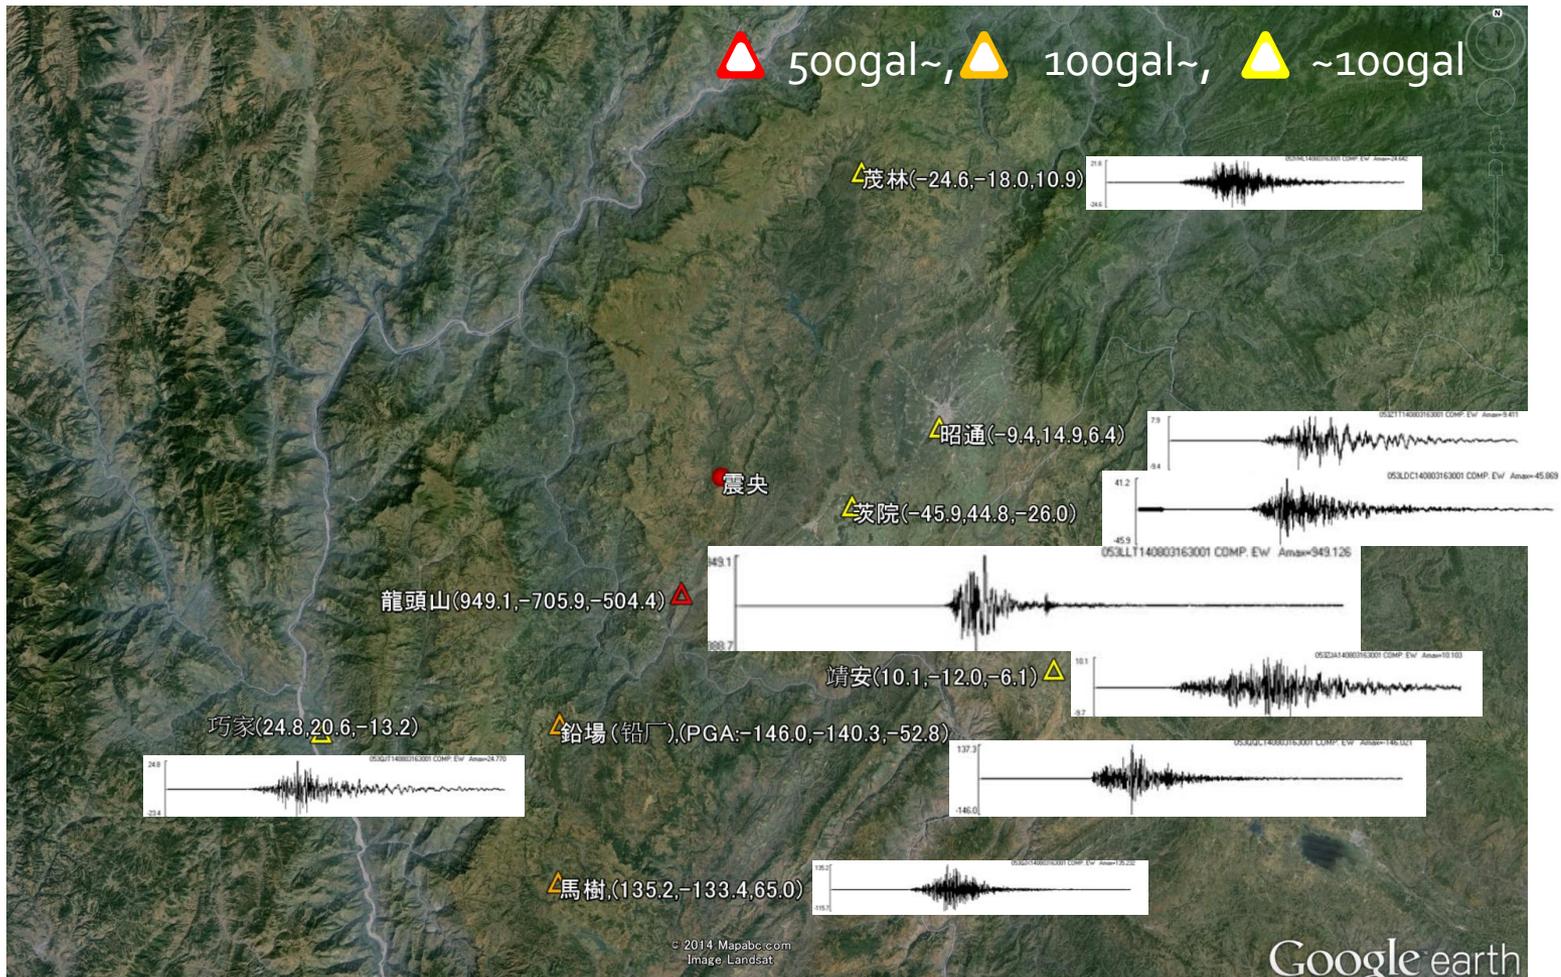
震央付近のPGA分布図

PGA: Peak Ground Acceleration 地表最大加速度

観測点名 (PGA : EW,NS,UD)

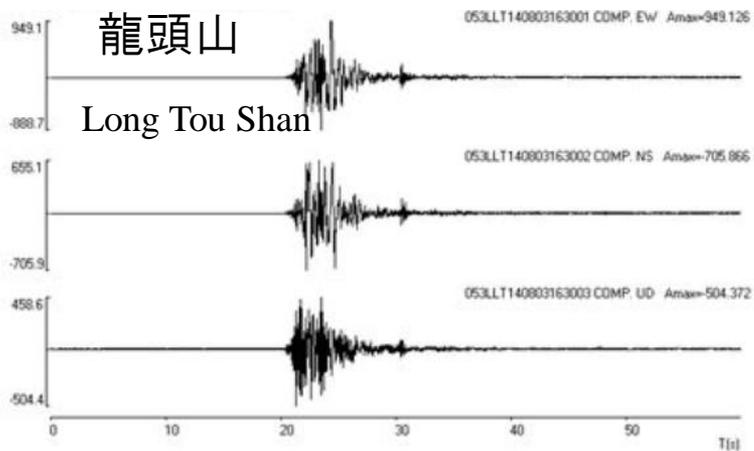
龍頭山台未校正加速度記錄波形圖

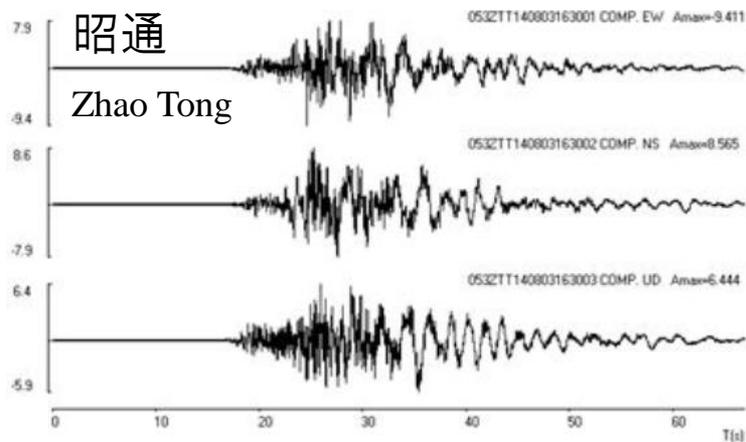
昭通台未校正加速度記錄波形圖

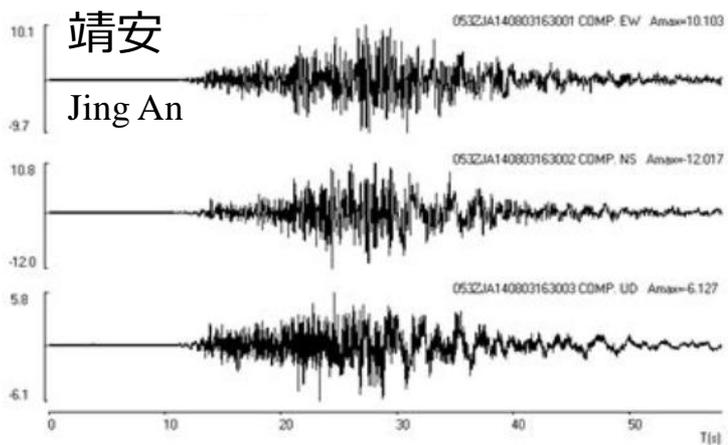
靖安台未校正加速度記錄波形圖

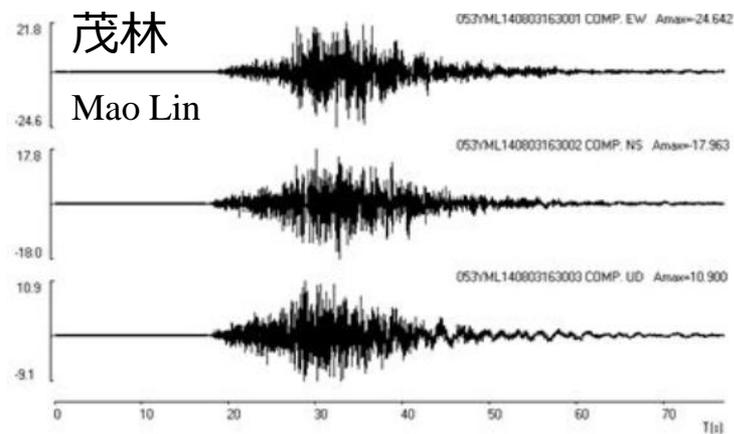
茂林台未校正加速度記錄波形圖

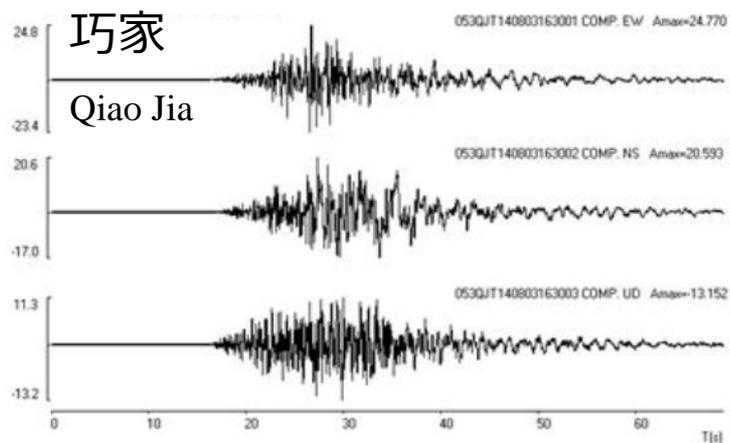
巧家台未校正加速度记录波形图

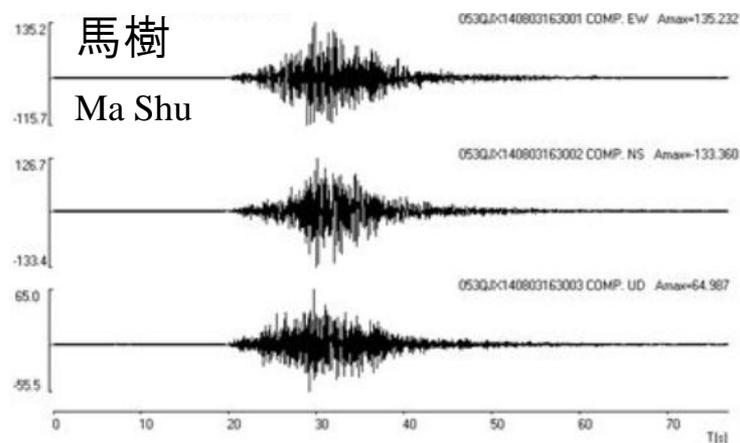
马树台未校正加速度记录波形图

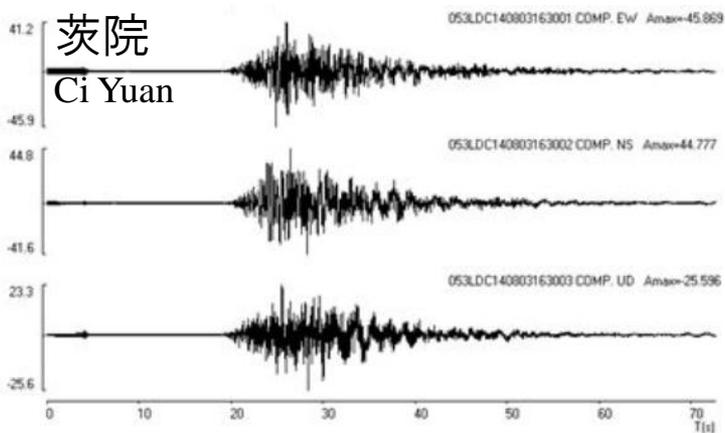
茨院台未校正加速度记录波形图

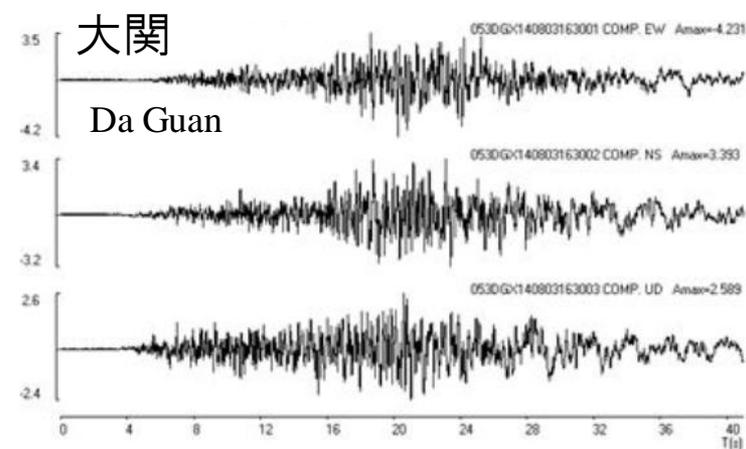
大关台未校正加速度记录波形图

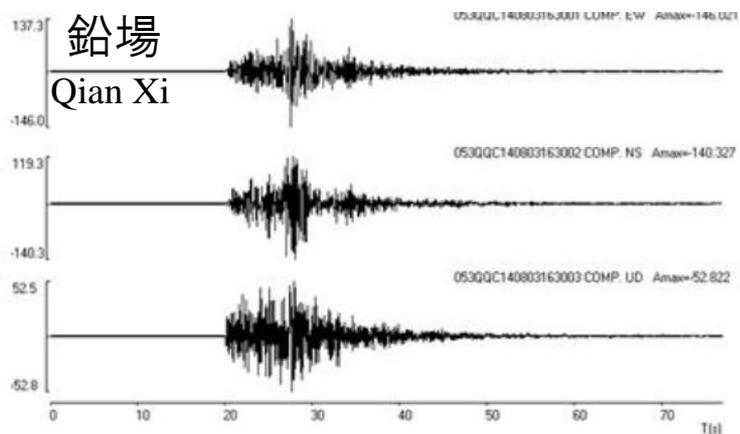
铅厂台未校正加速度记录波形图

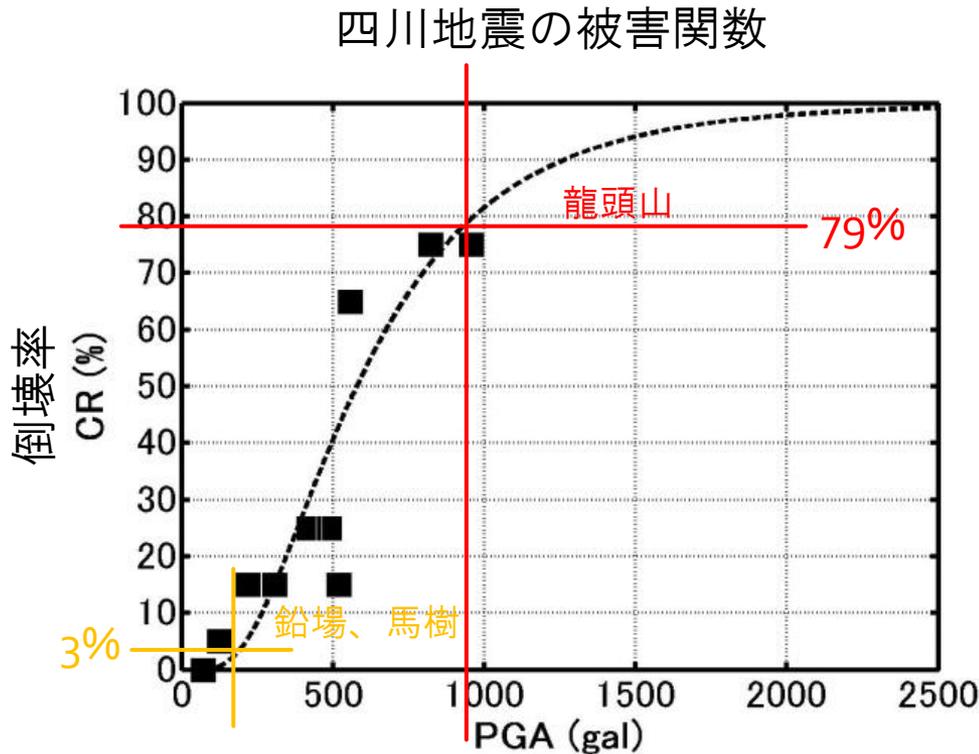
2008年四川地震の被害関数により 建物倒壊率の予測

2008年四川地震では、レンガ造中低層集合住宅の被害が多かった。

今回の地震では、木造と土造の民家が多いので、倒壊率は四川地震のより高い可能性がある。
